Análisis y Evaluación de la Tipología Arquitectónica para la Producción Bananera en Guatemala. Caso específico de la UFCo.

**ANÁLISIS Y EVALUACIÓN DE LA
TIPOLOGÍA ARQUITECTÓNICA PARA LA
PRODUCCIÓN BANANERA EN
GUATEMALA.**

CASO ESPECÍFICO DE LA UFCo.

Tesis

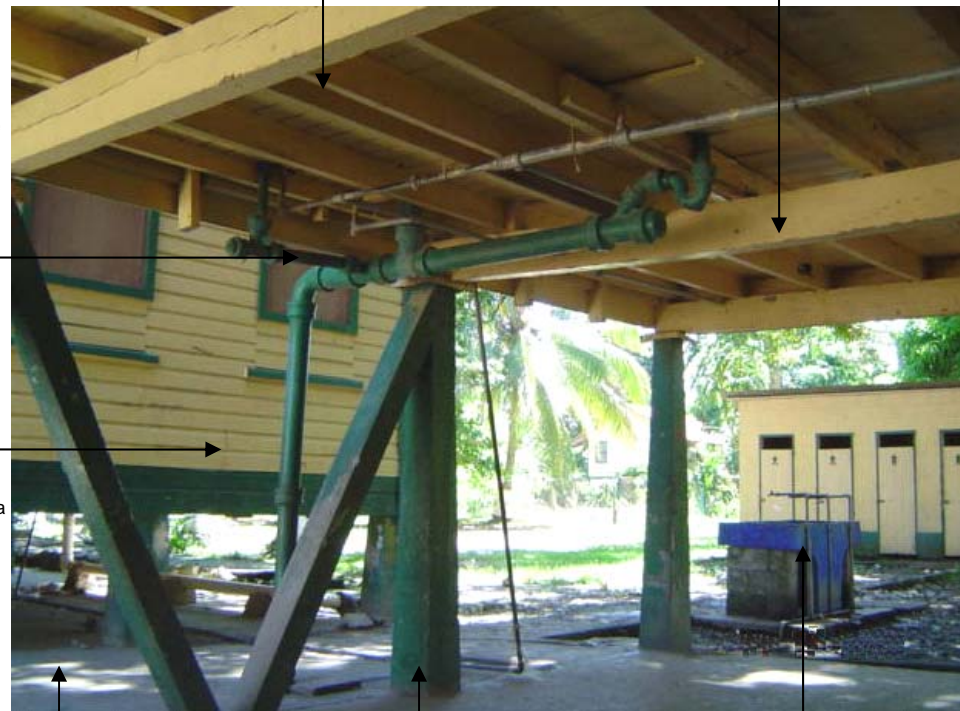
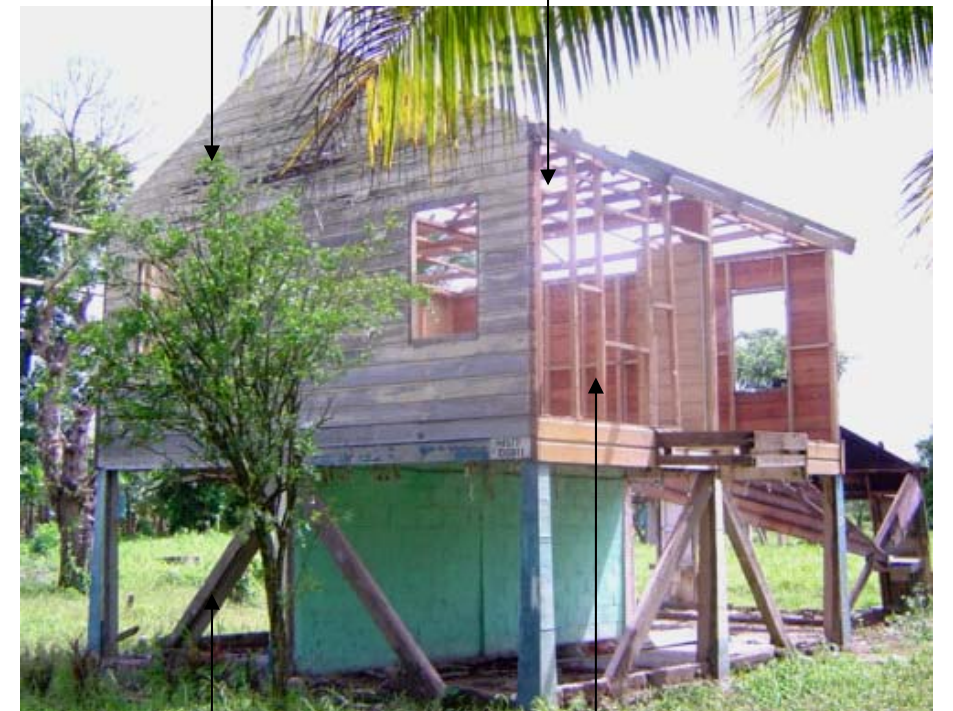
Fotografía No. 70
Detalle de entrepiso, escuela primaria, Finca Chicasaw, distrito de Motagua, Los Amates, Izabal.
Corresponde a la Tipología No. 5, identificada en el capítulo VI.
Fuente: visita de campo.
