**ARQUITECTURA PARA LA PRODUCCION DE CAFÉ,
EN FINCAS DE ALEMANES DEL
DEPARTAMENTO DE SAN MARCOS.
ANÁLISIS DEL ESTADO DE CONSERVACIÓN DE LA CASA PATRONAL
DE LA COMUNIDAD AGRARIA EL PORVENIR.**

Tesis presentada a la Junta Directiva de la Facultad de Arquitectura

Guatemala, octubre de 2006.

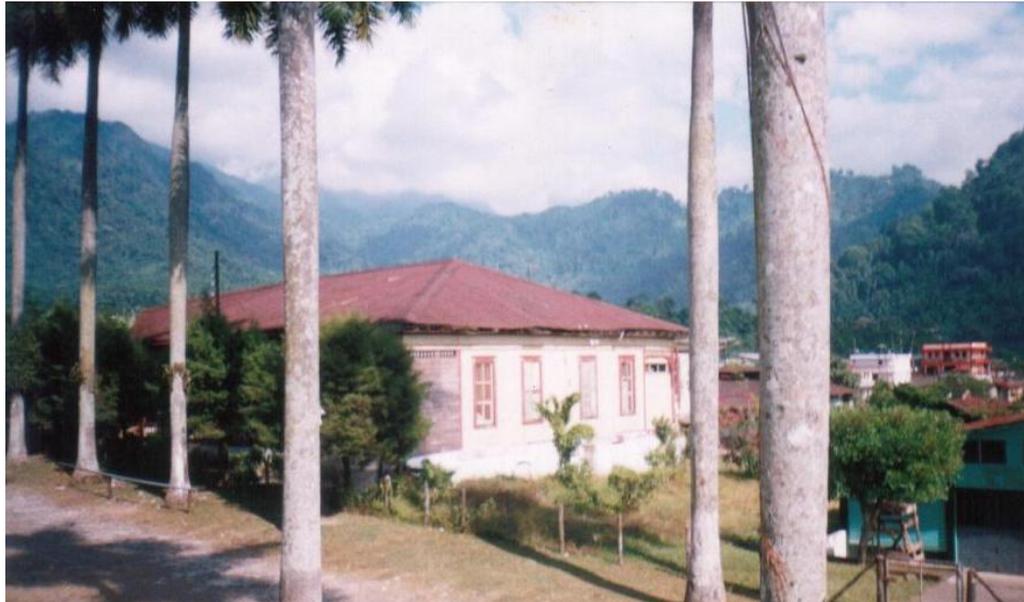
FOTOGRAFÍA No.1
Casa Patronal
Comunidad Agraria El Porvenir
Fachada lateral
Fuente Propia

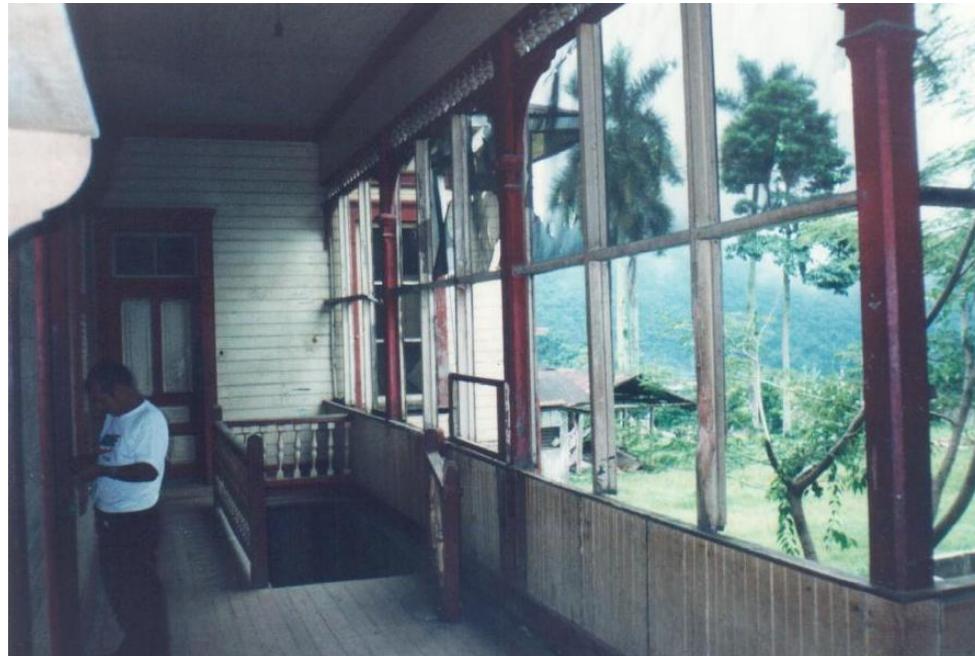
FOTOGRAFÍA No.7
Corredor interior
Casa Patronal
Comunidad Agraria "El Porvenir"

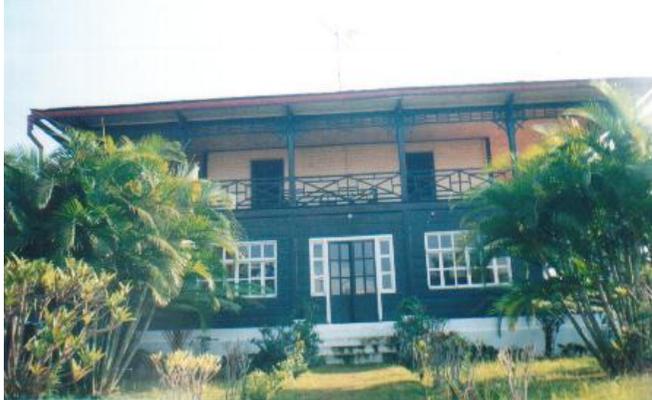
FOTOGRAFÍA No.10
Arquitectura Habitacional
Casa Patronal, Finca "EL Matasano", El Quetzal, San Marcos
Fuente Propia

El sistema constructivo de estas casas patronales consistía en cimientos de mampostería de piedra o concreto, muros de madera con doble forro, pisos y cielos de madera, cubiertas de estructura de madera y lámina de zinc y con la peculiaridad de contar con corredores perimetrales delimitados por columnas de madera apoyadas a bases de piedra o concreto y terminación en capitales de madera, además de pasamanos o barandas de madera balaustrada.

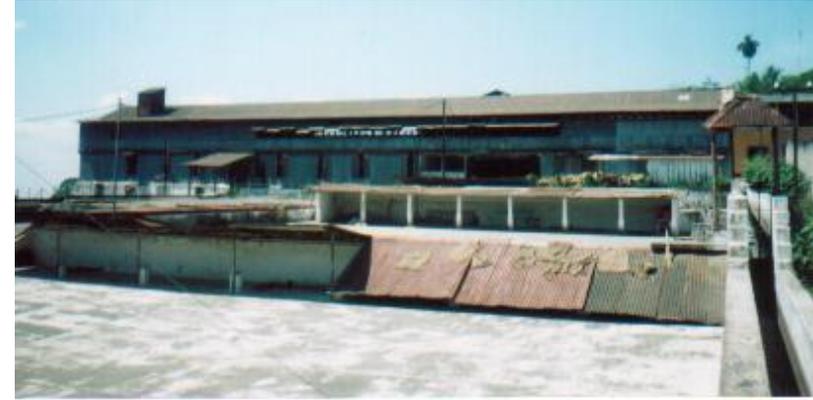
FOTOGRAFÍA No.11
Arquitectura Industrial
Beneficio de Café, Comunidad Agraria "El Porvenir"
San Pablo, San Marcos. Fuente Propia

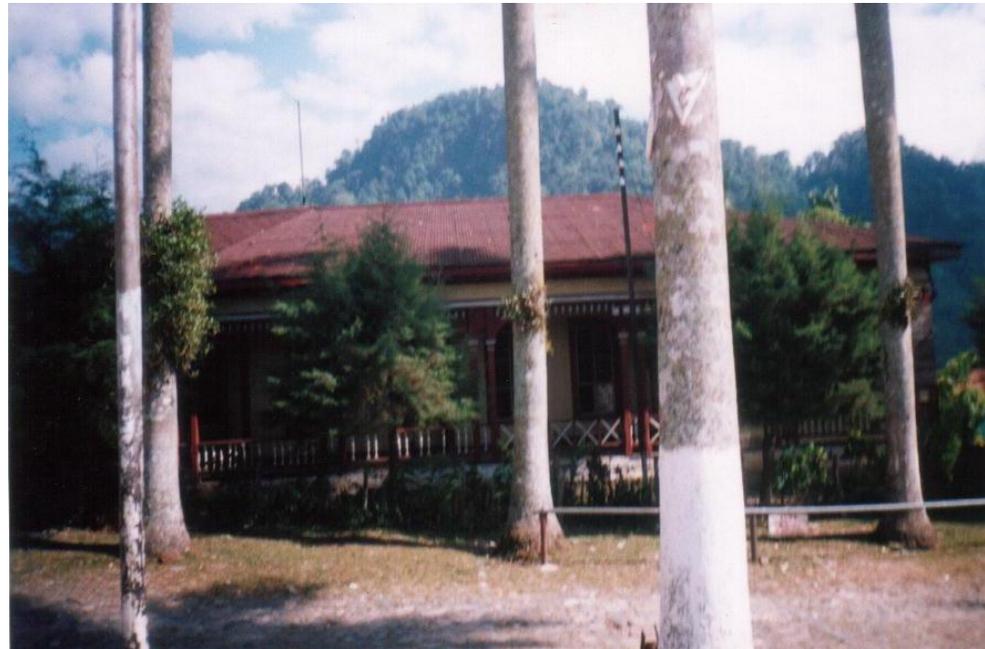
FOTOGRAFÍA No.12
Elevación Frontal
Casa Patronal, Comunidad Agraria "El Porvenir"
San Pablo, San Marcos
Fuente Propia

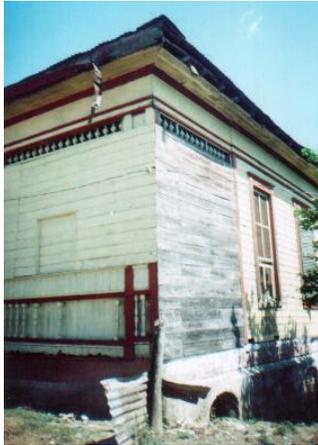
FOTOGRAFÍA No.13
Casa Patronal, Comunidad Agraria el Porvenir
Se puede observar el deterioro en el corredor perimetral
Fuente Propia

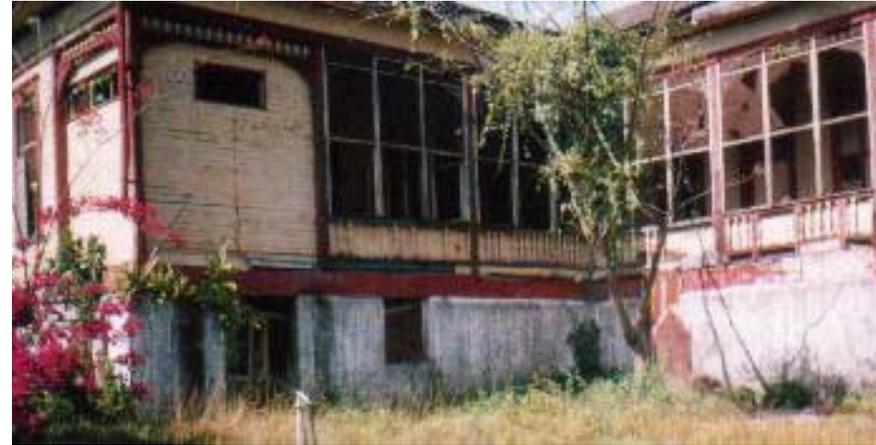
FOTOGRAFÍA No.14
Casa Patronal, Comunidad Agraria el Porvenir
Se puede observar el deterioro en el corredor perimetral
Fuente Propia

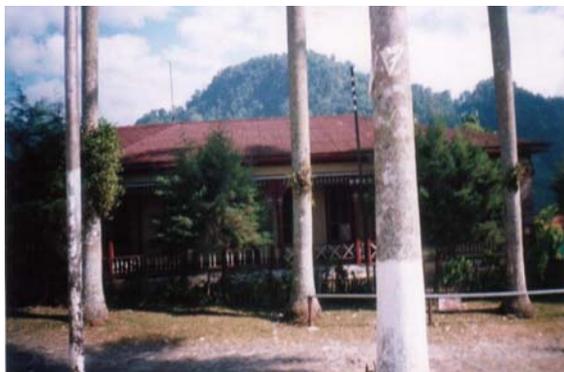
Durante el año 2,001, cuando estaban construyendo la escuela de educación primaria, se utilizó esta casa como centro educativo, ya que cuenta con grandes ambientes que permitieron adaptarlas a las necesidades de la comunidad escolar. En ese año, el deterioro del inmueble se podría decir que era avanzado; pero, actualmente se encuentra en ruinas debido a la falta de mantenimiento, puesto que esta casa está abandonada y totalmente cerrada, desde que la escuela se traslado al nuevo edificio. La casa No. 2 presenta deterioros en la madera, faltan ventanas y puertas, balaustres, vidrios; hay humedad, presencia de vegetales y hongos así como vanos tapiados y la cubierta que es de lámina de zinc se encuentra en un avanzado estado de deterioro.

FOTOGRAFÍA NO.17 Casa No. 2
Fachada por calle de acceso al beneficio
Fuente propia.

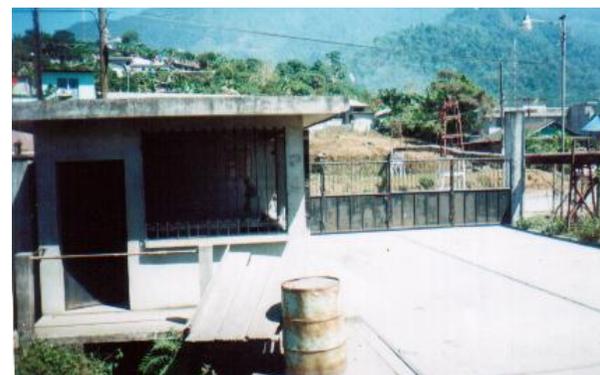
Esta edificación básicamente está formada por un área de parqueo la cual está construida con torta de concreto en el piso y delimitada por malla metálica y un portón metálico que define el ingreso y una garita de control construida de muros de bloques, reforzada con soleras y columnas y losa de concreto, esta construcción es nueva por lo que no forma parte del conjunto original.

FOTOGRAFÍA No.21
Ingreso área de parqueo y garita
Fuente propia

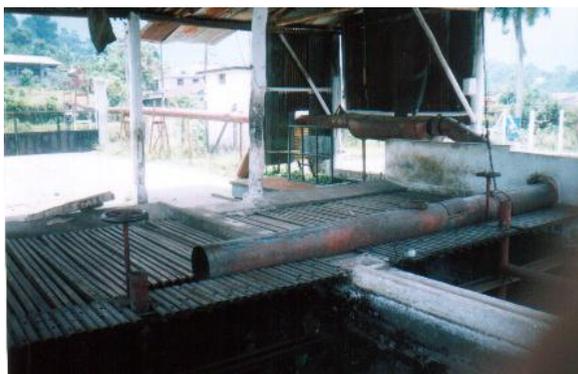
Consiste en dos tanques cuadrados con una forma interior de pirámide invertida, en donde se deposita el café en cereza y agua, estos tanques sirven para limpiar el café de cualquier contaminante que pudiera traer desde las plantaciones (basura, hojas, etc.), ya que el café cereza se hunde en el tanque y cualquier impureza flota.

El café en cereza pasa a través de estos depósitos, por medio de tuberías metálicas que lo transportan a través de agua hacia los pulperos o despulpadores. Estos tanques deben contar además con una tubería de desfogue o drenaje, para poder realizar la limpieza correspondiente⁵⁹. Estos tanques están contruidos de mampostería y concreto; además cuentan con una cubierta que está apoyada a columnas de madera roiza que sirven de apoyo a estructuras de madera que soportan el techo de lamina de zinc. Estos tanques datan de principios del siglo XX y hasta hoy se mantienen en buen estado, reciben el mantenimiento respectivo que consiste en lavado y curado con cal.

FOTOGRAFÍA No.22
Vista exterior sifón de recibo
Fuente propia

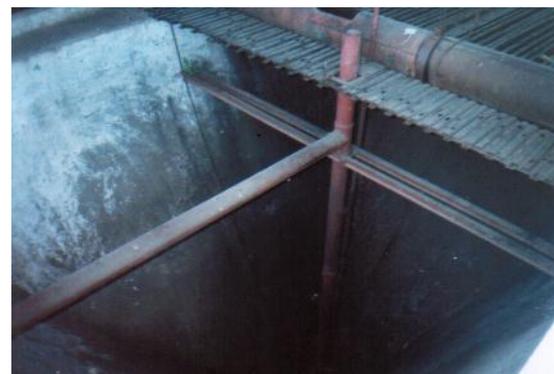
FOTOGRAFÍA No.23
Vista interior Sifón de recibo
Fuente: Propia

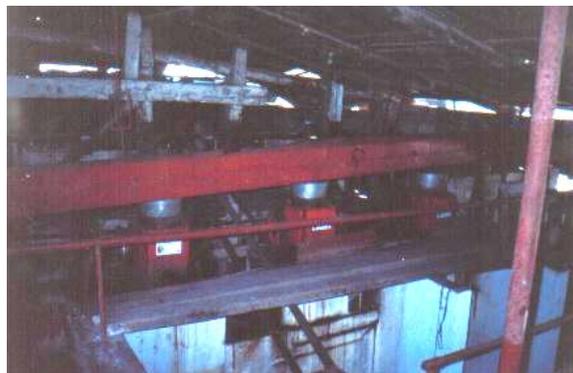
El café que viene de los tanques de recibo a través de agua pasa a los pulperos, en donde es liberado de la pulpa y conducido hacia una zaranda (plancha metálica con perforaciones que tiene la función de dejar pasar únicamente el café y no así residuos de pulpa). El café es posteriormente transportado hacia los tanques de fermentación. Es importante mencionar que el café debe despulparse el mismo día en que se cosecho, ya que de lo contrario, el proceso de fermentación del café produciría granos de menor calidad.

FOTOGRAFÍA No.24
Pulperos
Fuente propia

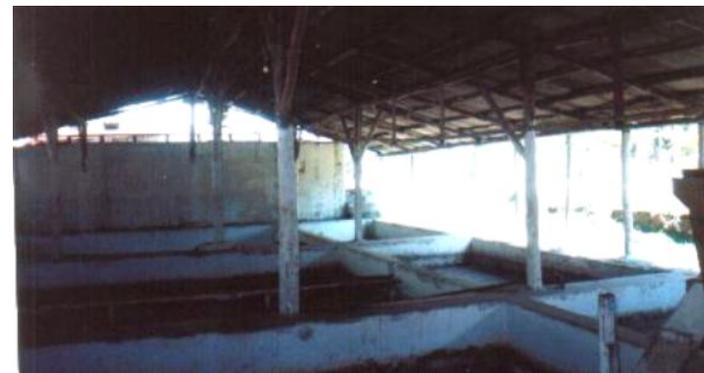
FOTOGRAFÍA No.25
Tanques de Fermentación
Fuente propia

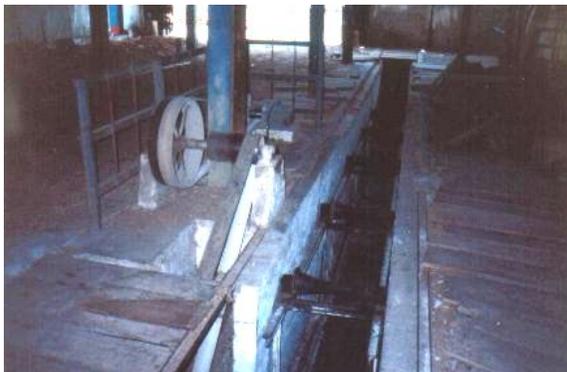
FOTOGRAFÍA No.29
Banda para transportar café de los patios a las secadoras
Fuente propia

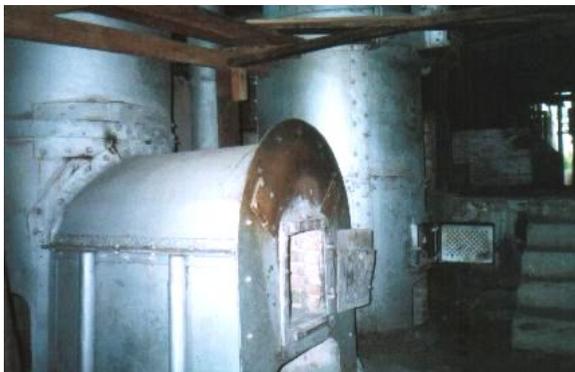
Consisten en un gran cilindro de lámina gruesa, de paredes agujeradas. En el interior y sobre el eje central lleva paletas de metal fijas para que al ir revolucionando el cilindro, mantenga un movimiento el café y lo remueva uniformemente. Por ambos lados del tambor penetran tubos gruesos que conducen aire caliente en corriente continua, procedente de un orno que funciona con madera y un soplador o ventilador que empuja el aire caliente hacia el tanque. Cada secadora cuenta con un determinado número de compartimientos separados que se llenan por medio de una tolva para que la carga vaya bien distribuida.⁶¹

FOTOGRAFÍA No.31
Hornos de secadoras
Fuente propia

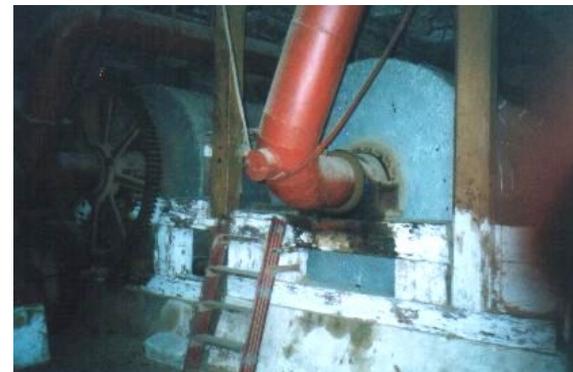
FOTOGRAFÍA No.32
Secadoras
Fuente propia

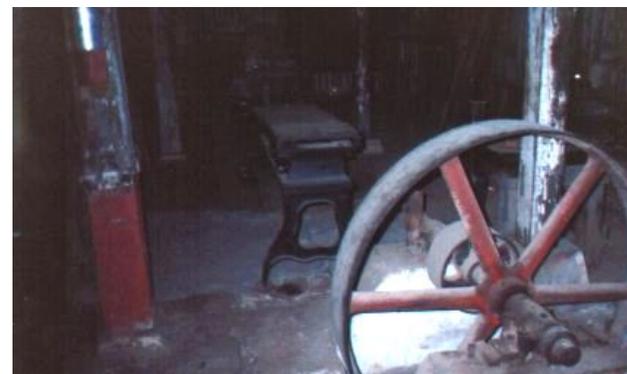
Es importante mencionar que dentro del edificio del beneficio de café existe un área de talleres, en donde se puede encontrar maquinaria para trabajar la madera, como sierra de banco, cepilladora, barreno y torno, esta maquinaria era accionada por medio de fuerza hidráulica, esta forma de energía era producida al conducir el agua de un río a través del beneficio y canalizada hasta el área de talleres, en donde la fuerza del agua movía una rueda metálica, esta a su vez hacía girar un eje que se encontraba suspendido en el entrepiso del edificio, eje principal que hacia funcionar por medio de bandas o bajas las tres máquinas antes mencionadas.

FOTOGRAFÍA No.34
Rueda metálica del sistema de ejes original
el cual es accionado por fuerza hidráulica
Fuente propia

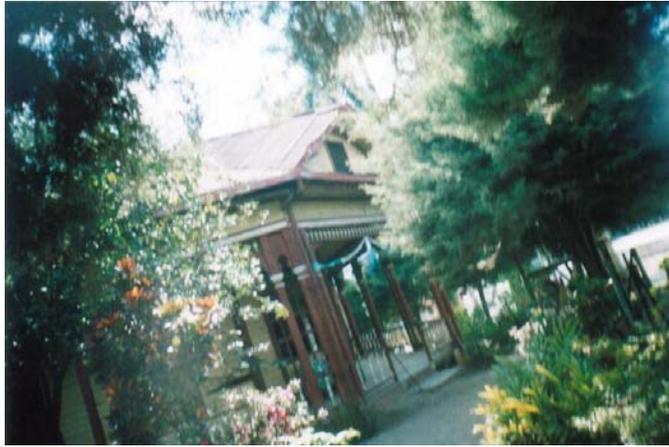
A excepción de los cimientos, esta casa fue construida totalmente con madera, delimitada por corredores perimetrales conformados por columnas, barandales y dinteles de madera, que permiten acceder a todos los ambientes interiores y brindando protección contra el soleamiento y la lluvia, cuenta con pisos de madera, tanto en corredores perimetrales como en el interior, el cielo falso es también de madera rematado con molduras decorativas, que varían de forma y dimensión dependiendo del ambiente en que se encuentren, la cubierta esta conformada por estructura de madera y forro de lámina de zinc.

FOTOGRAFIA No.36
Ingreso Principal al corredor perimetral
Fuente Propia

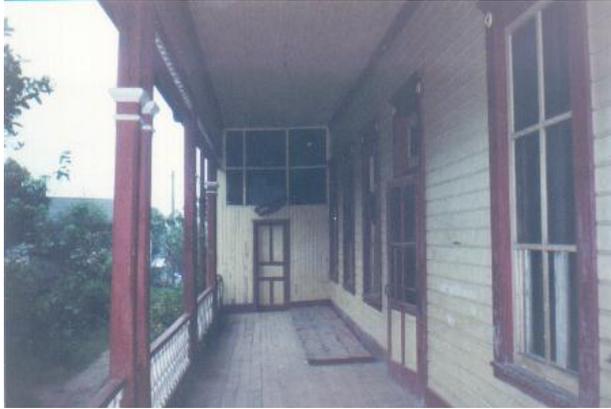
El forro del muro esta hecho de duelas de madera, estando estas ubicadas de forma horizontal en todas las caras de los muros que dan hacia exterior y ubicadas en forma vertical en todas las caras de los muros que dan hacia el interior.

Además los muros tienen elementos decorativos: en el exterior dos pequeñas molduras a la altura del capitel de las columnas del corredor y otra moldura de remate en la unión del muro con el cielo. En el interior todos los muros tienen zócalo de madera la forma y tamaño de este zócalo varía dependiendo del ambiente en que este ubicado, y moldura de remate en la unión del muro con el cielo.

FOTOGRAFÍA No.44
Casa Patronal, Comunidad Agraria El Porvenir
Corredor Perimetral
Fuente Propia.

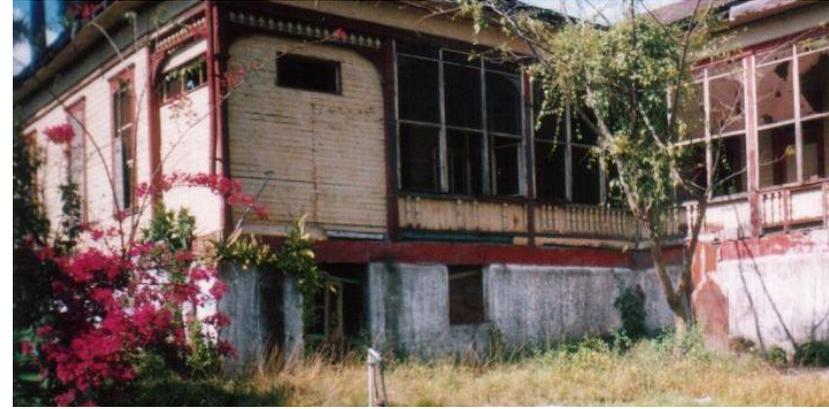
FOTOGRAFÍA No.45
Casa Patronal, Comunidad Agraria el Porvenir
Se observa el muro de mampostería que sirve de base al muro de piedra
Fuente Propia

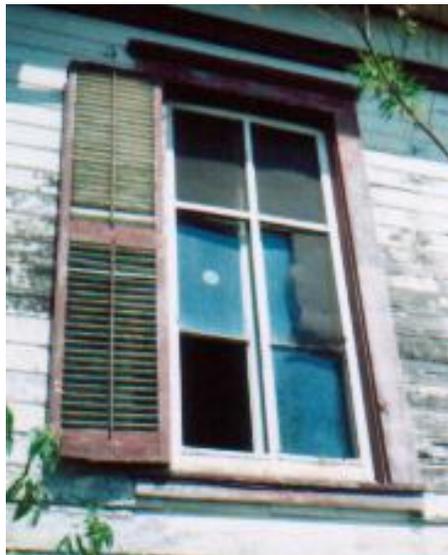
Construidas con madera y vidrio contaban con tres elementos principales: ventana, mosquitero y rejilla. La ventana contaba sobre marco, marco de madera y vidrio claro, este elemento con abatimiento hacía adentro. El mosquitero construido de madera y cedazo, no tenía abatimiento. La rejilla también construida con marco de madera y rejilla de piezas horizontales de madera con abatimiento hacia el exterior, este elemento servía de protección contra el soleamiento.

FOTOGRAFÍA No.46
Casa Patronal, Comunidad Agraria El Porvenir
Ventana hacia el exterior

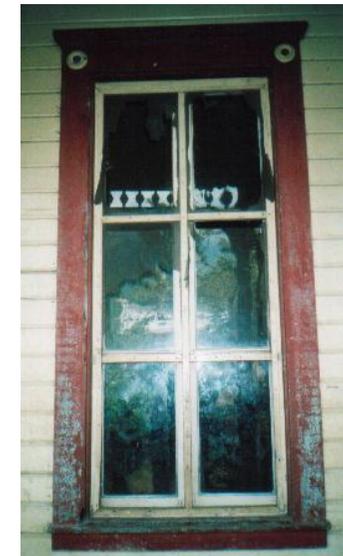
FOTOGRAFÍA No.47
Casa Patronal, Comunidad Agraria el Porvenir
Ventana hacia el corredor perimetral

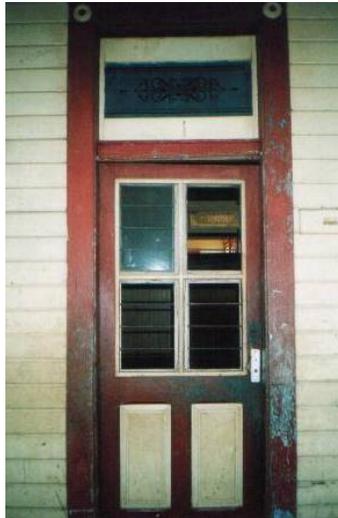
FOTOGRAFÍA No.48
Casa Patronal, Comunidad Agraria El Porvenir
Puerta exterior
Fuente propia

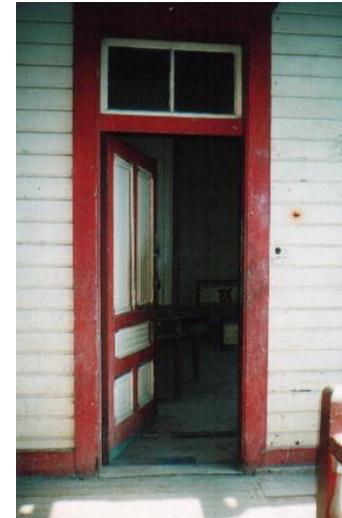
FOTOGRAFÍA No.49
Casa Patronal, Comunidad Agraria El Porvenir
Puerta interior
Fuente propia

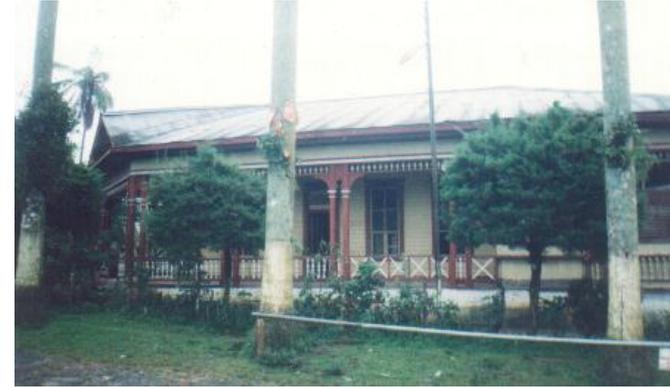
La cubierta tiene una cumbrera principal de la cual parten cumbreras secundarias para formar techos a cuatro aguas a una inclinación aproximada de 30°. Toda la cubierta esta rodeada por un canal metálico que desfoga en bajadas de agua pluvial con tuberías de lámina.

FOTOGRAFÍA No.50
 Casa Patronal, Comunidad Agraria El Porvenir
 Se puede observar la cubierta de lámina de zinc y el corredor perimetral
 Fuente propia

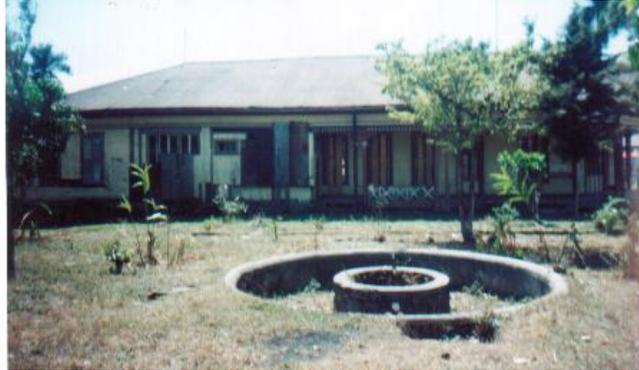
Definido por bordillos contruidos con piedra, contaba con una fuente o estanque de agua de forma circular construido también con muros de piedra y acabado de cemento.

FOTOGRAFÍA No.51
Área del Jardín
Fuente propia

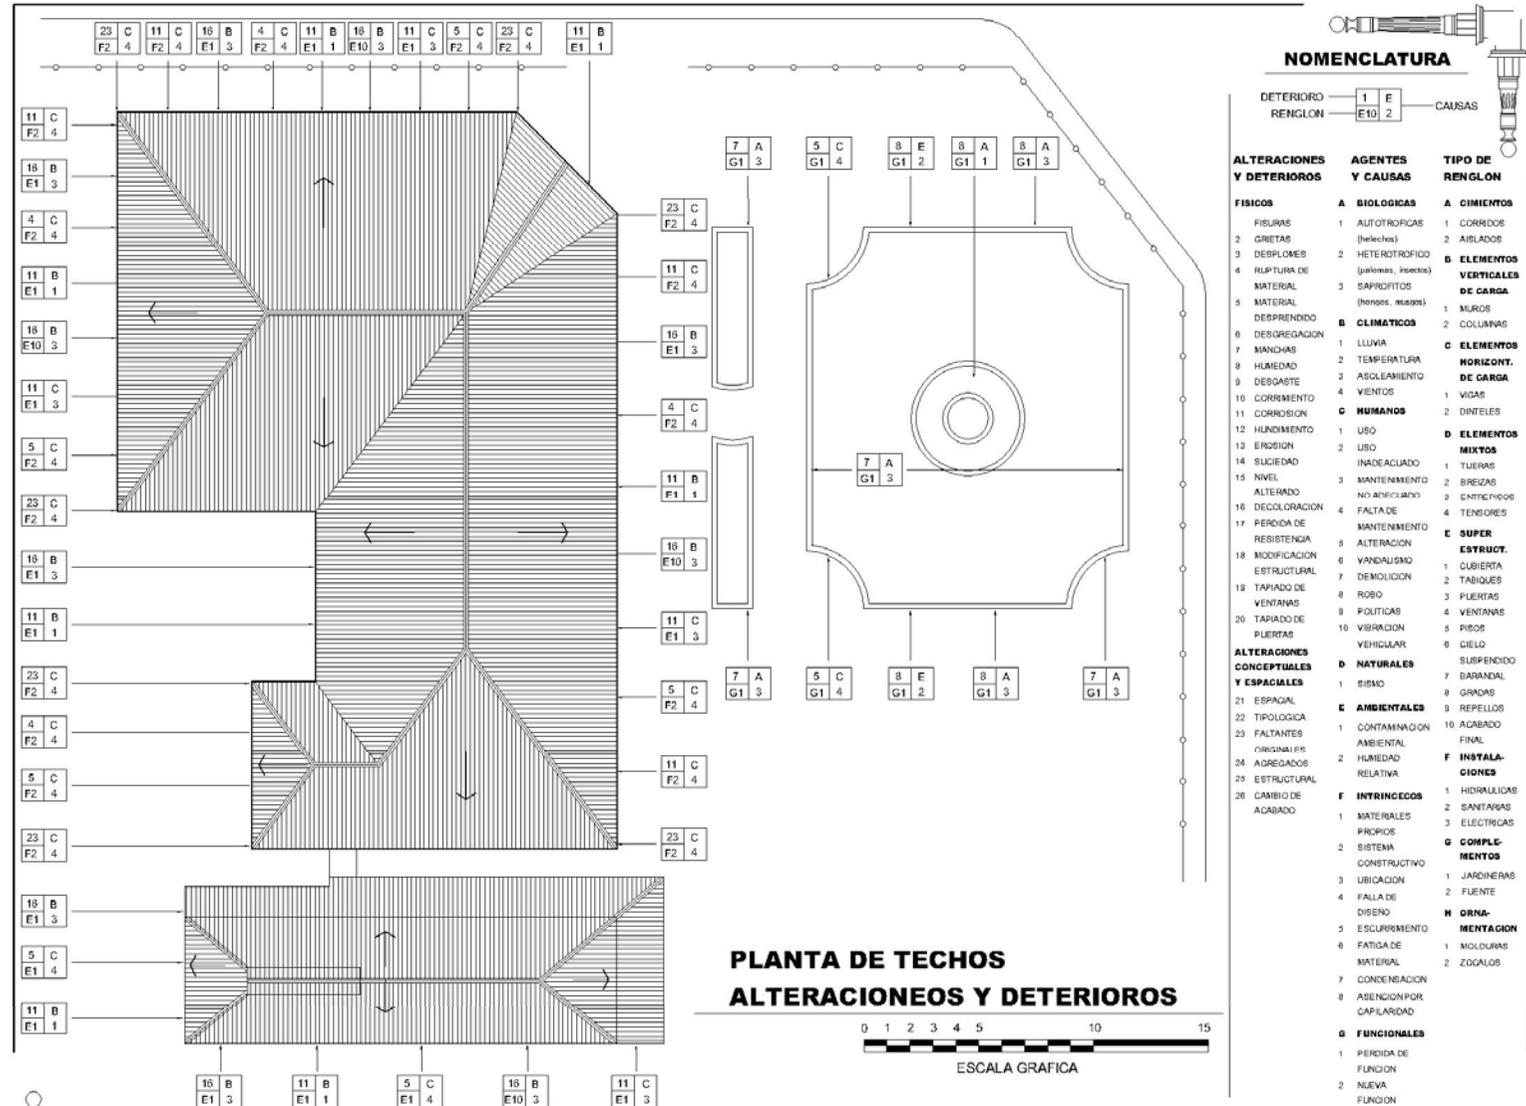
PLANTA DE TECHOS ALTERACIONES Y DETERIOROS

- **GRIETAS:** Fácilmente visibles en duelas del piso, en duelas de forro de muros, en columnas del corredor perimetral y en muros de mampostería del semisótano.
- **SEPARACIÓN DE ELEMENTOS:** Las molduras del cielo de los voladizos perimetrales sufrieron separaciones y desprendimientos, así como también la madera balaustrada del barandal del corredor perimetral.
- **CORROSION:** La cubierta, tuberías de las instalaciones de drenajes de aguas negras y pluviales, presentan un grado de oxidación severo.
- **HUMEDAD:** Se presenta en muros de mampostería del semisótano, en muros de madera en servicios sanitarios y en pisos, esta humedad ha provocado la proliferación de hongos tanto en muros de madera como en muros de mampostería, crecimiento de vegetación en los propios muros y en todo el perímetro del monumento.

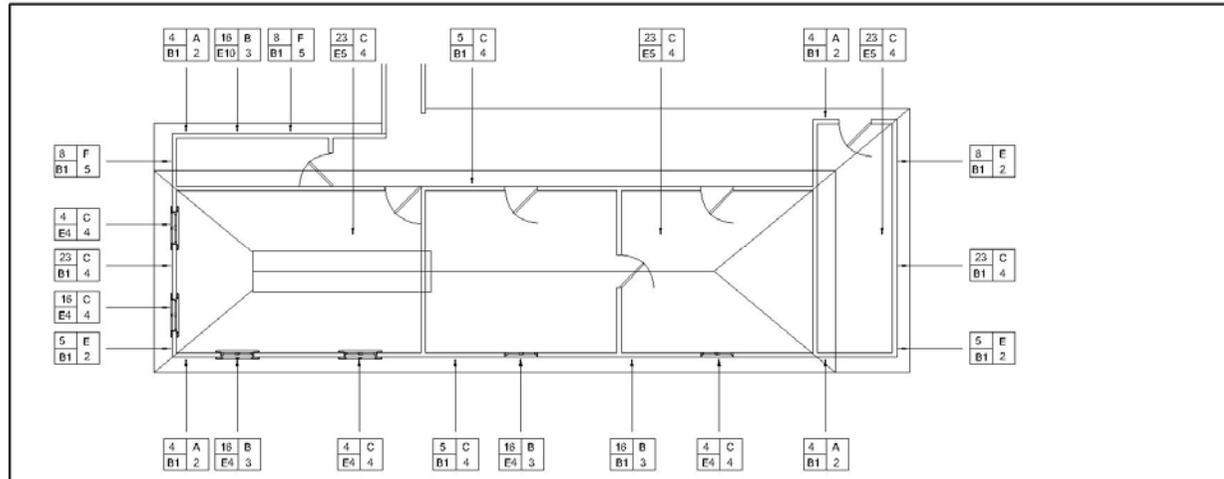
**PLANTA AREA DE SERVICIOS
ALTERACIONES Y DETERIOROS**

- **INSTALACION DE DRENAJE:** tuberías en mal estado, con alto grado de corrosión que provocan filtraciones hacia el interior y al exterior de la vivienda, artefactos sanitarios que no funcionan, bajadas de agua pluvial de lamina de zinc que también presentan corrosión en las pocas que existen.
