# UNIVERSIDAD DE SAN CARLOS DE GUATEMALA FACULTAD DE ARQUITECTURA

# PROPUESTA DE CONSERVACIÓN Y VALORIZACIÓN DE LAS ESCUELAS TIPO FEDERACIÓN DE GUATEMALA

Y ANÁLISIS DE SU ENTORNO INMEDIATO.

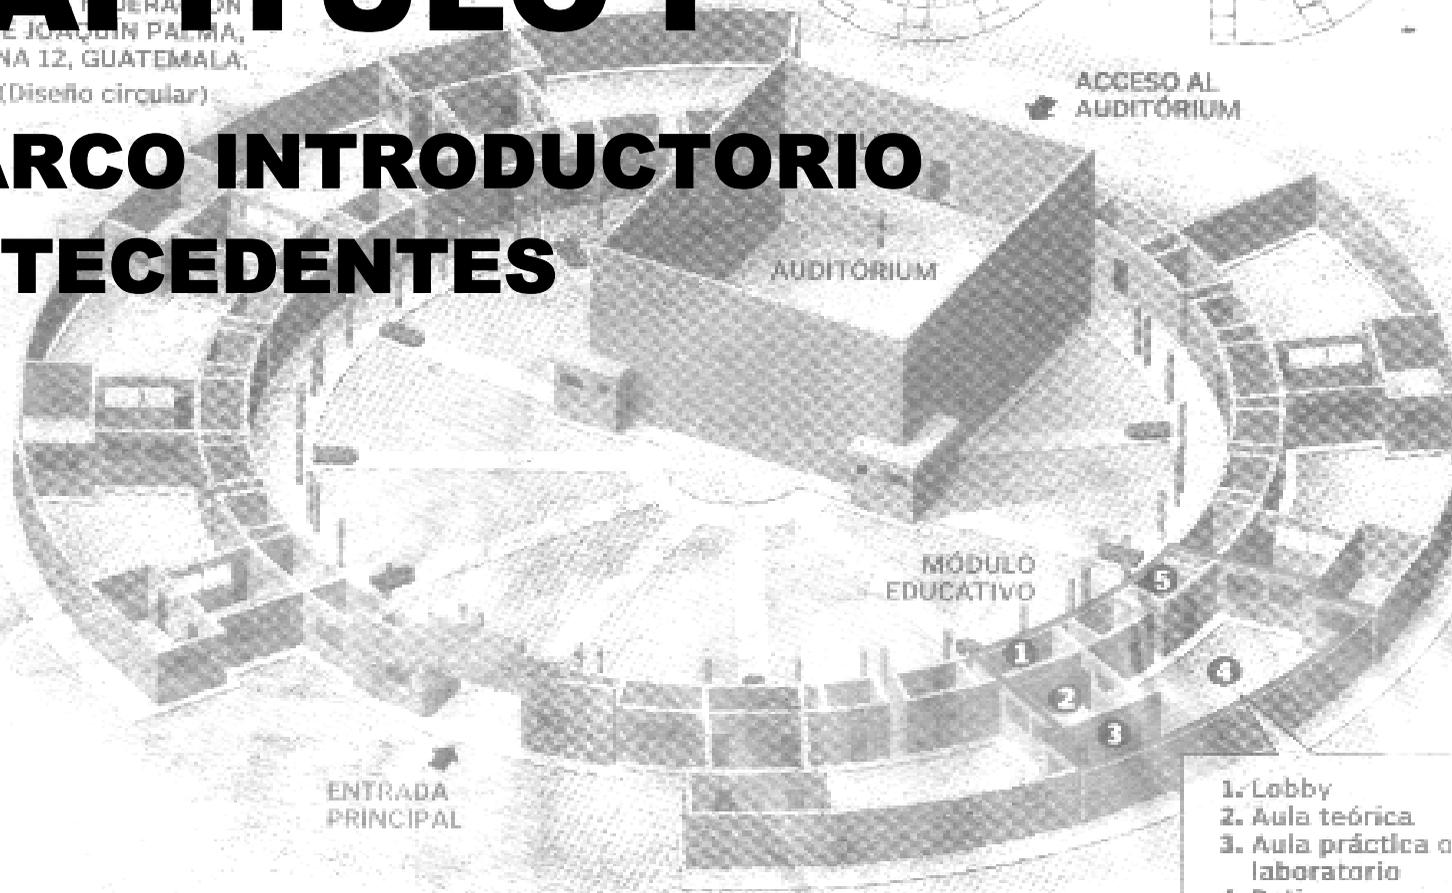
REPÚBLICA FEDERATIVA DE GUATEMALA  
GOBIERNO FEDERAL  
JOSE JOAQUIN PALMA,  
ZONA 12, GUATEMALA,  
(Diseño circular)

- 1. Lobby
- 2. Aula teórica
- 3. Aula práctica o laboratorio
- 4. Patio
- 5. Sanitarios

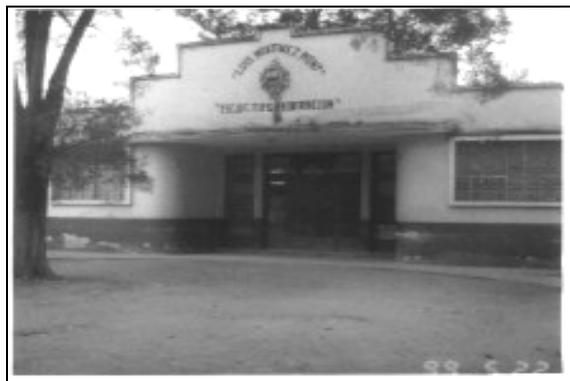
**1**  
Se puede observar el escudo de armas que se encuentra en el frontispicio de la fachada de la escuela de Jalapa.

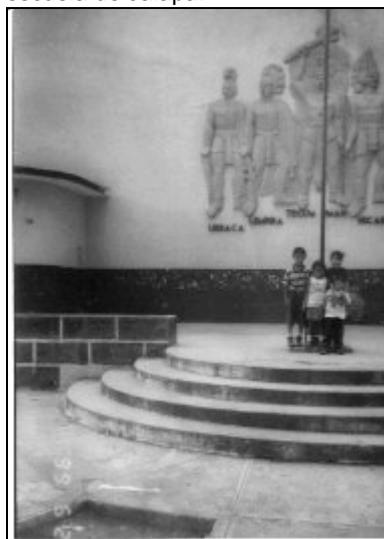
**2**  
Mural de los héroes indígenas de Centro América. Escuela Japala.

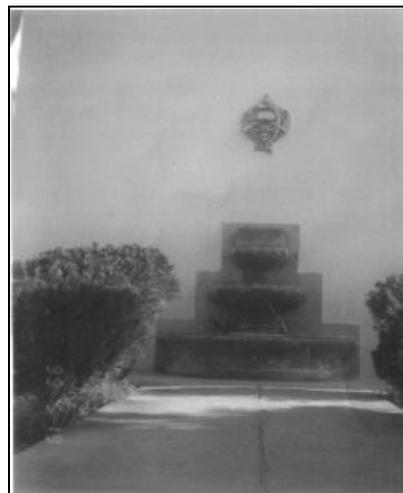
**3**  
Detalle de los escudos esculpidos por el artista Galleotti Torres ubicadas en fachadas frontales de las escuelas semi-circulares y en algunas del interior de las mismas.

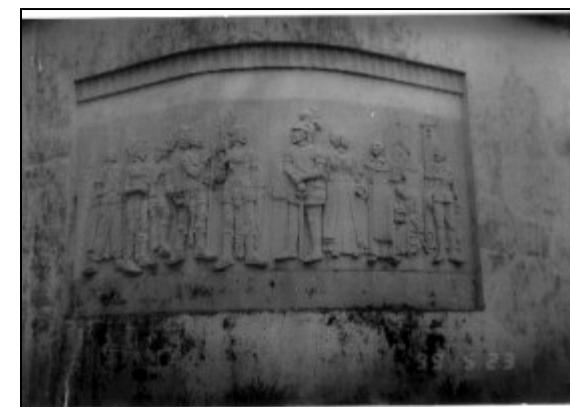
**6**  
Mural escultórico en alto relieve, mismos que se encuentran en 3 fachadas de escuelas federación de forma cuadrante, esculpidas por Rodolfo Galleotti Torres.

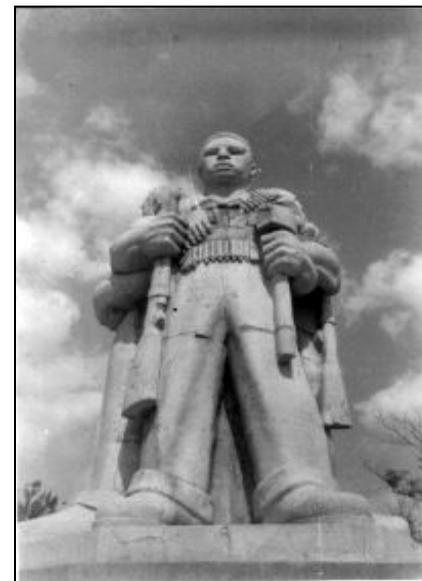
**11**

Se puede apreciar la escultura ubicada frente a al ingreso de la escuela tipo federación de Pamplona, zona 11 de la ciudad de capital. "el Tríptico de la revolución" nombrada así por su autor Rodolfo Galeotti Torres.

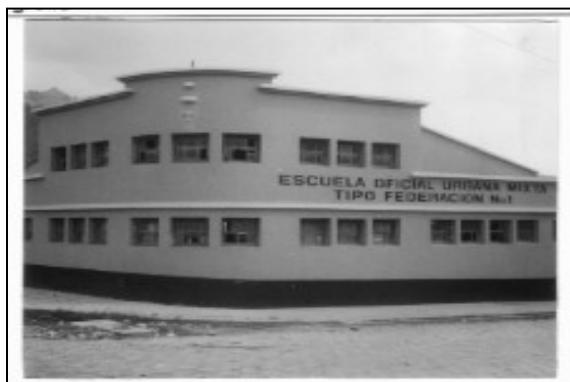
**17**

La fachada de la escuela da directamente hacia la calle principal de la localidad del Municipio de Palencia. Nótese el volumen de la fachada que corresponde al –salón de usos múltiples.

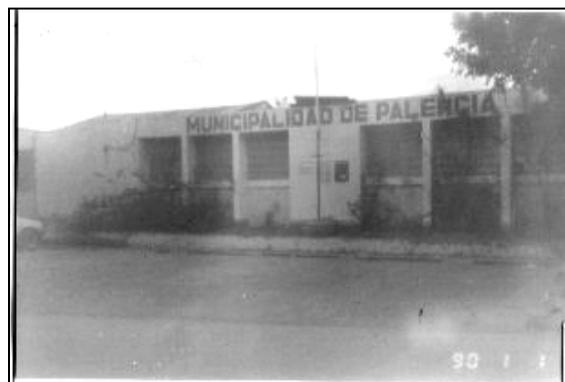
**19**

La fachada del edificio municipal presenta poco o nada de mantenimiento en lo referente a pintura, jardinería y ventanearía.

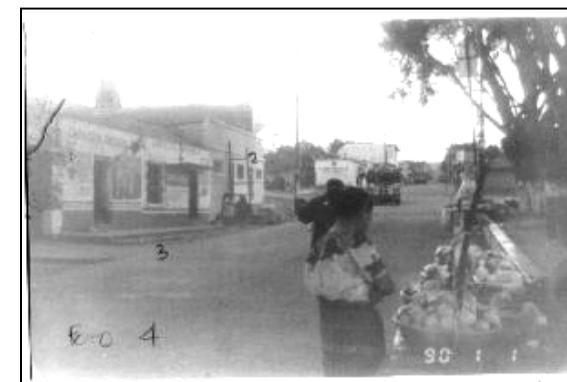
**21**

Los comercios informales que se colocan en la calle principal, crean un desorden urbano ya que ocupan área de caminamiento peatonal y vehicular.

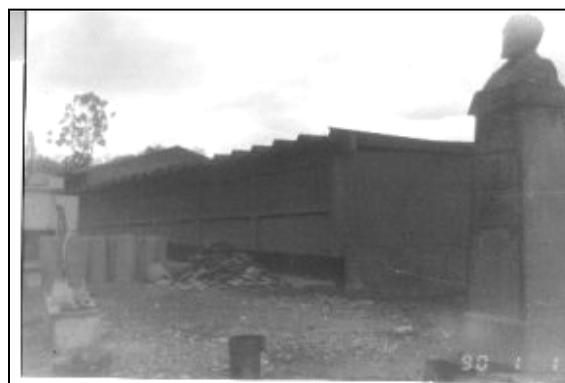
**20**

Existe un monumento del General Justo Rufino Barrios en total abandono, pintado con letras de gente antisocial, su alrededor tiende a tener basura.

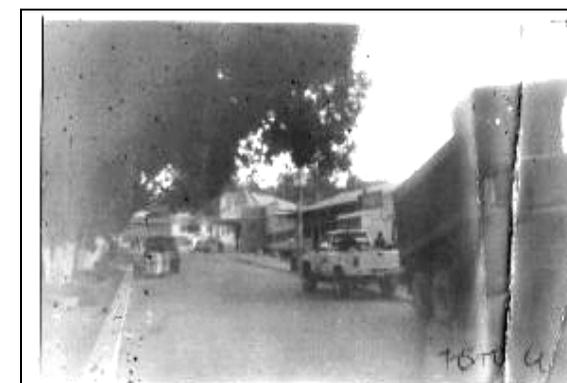
**22**

La cantidad de buses que transitan frente al edificio de la escuela Federación de Palencia provoca contaminación auditiva y ambiental por el humo.

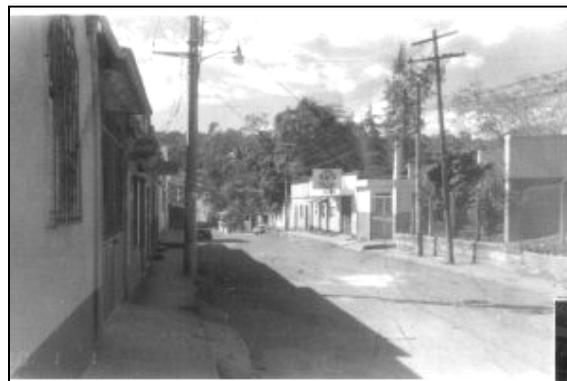
**25**

La calle donde se encuentra la escuela Federación es de tercercía, lo que ocasiona que en verano hay demasiado polvo y en invierno lodo.

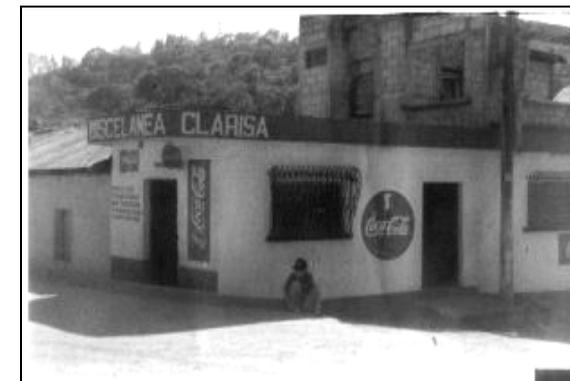
**27**

El exceso de publicidad y los colores llamativos en el entorno se manifiestan como contaminante visual.

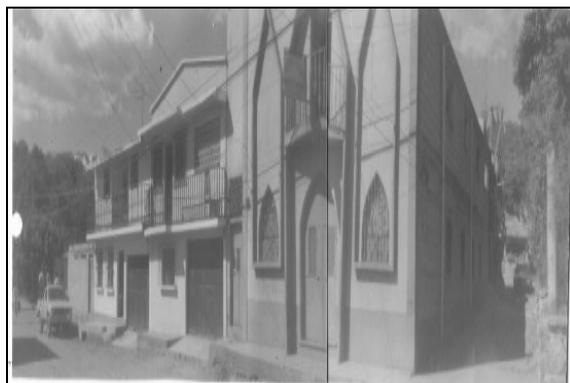
**24**

La proporción de las fachadas varía y no hay ordenamiento urbano en los elementos de los mismos.

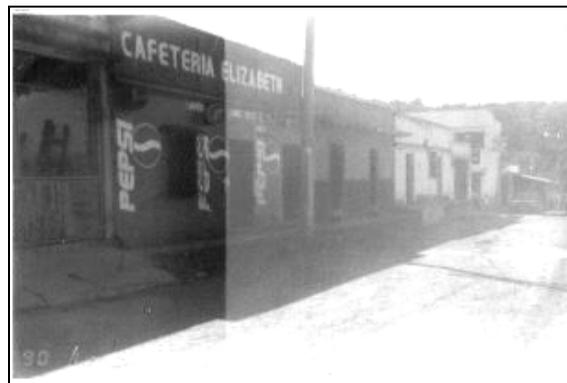
**26**

El contraste de colores de fachadas no beneficia la imagen de entorno inmediato a la escuela.

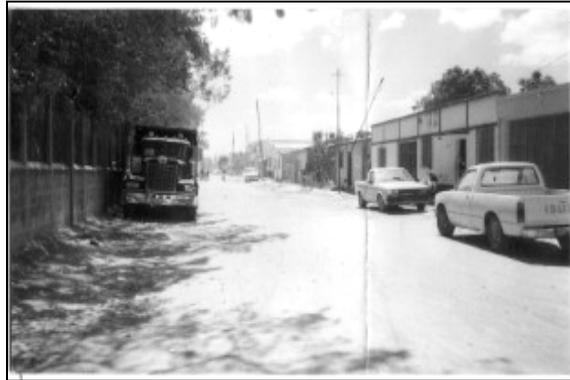
**28**

Lo contrastante de las fachadas genera un desorden para entorno urbano sobre la 6 Av.

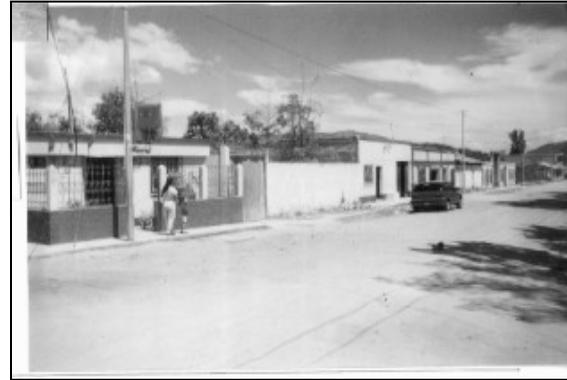
**30**

Las proporciones de las fachadas no responden a un estudio apropiado.

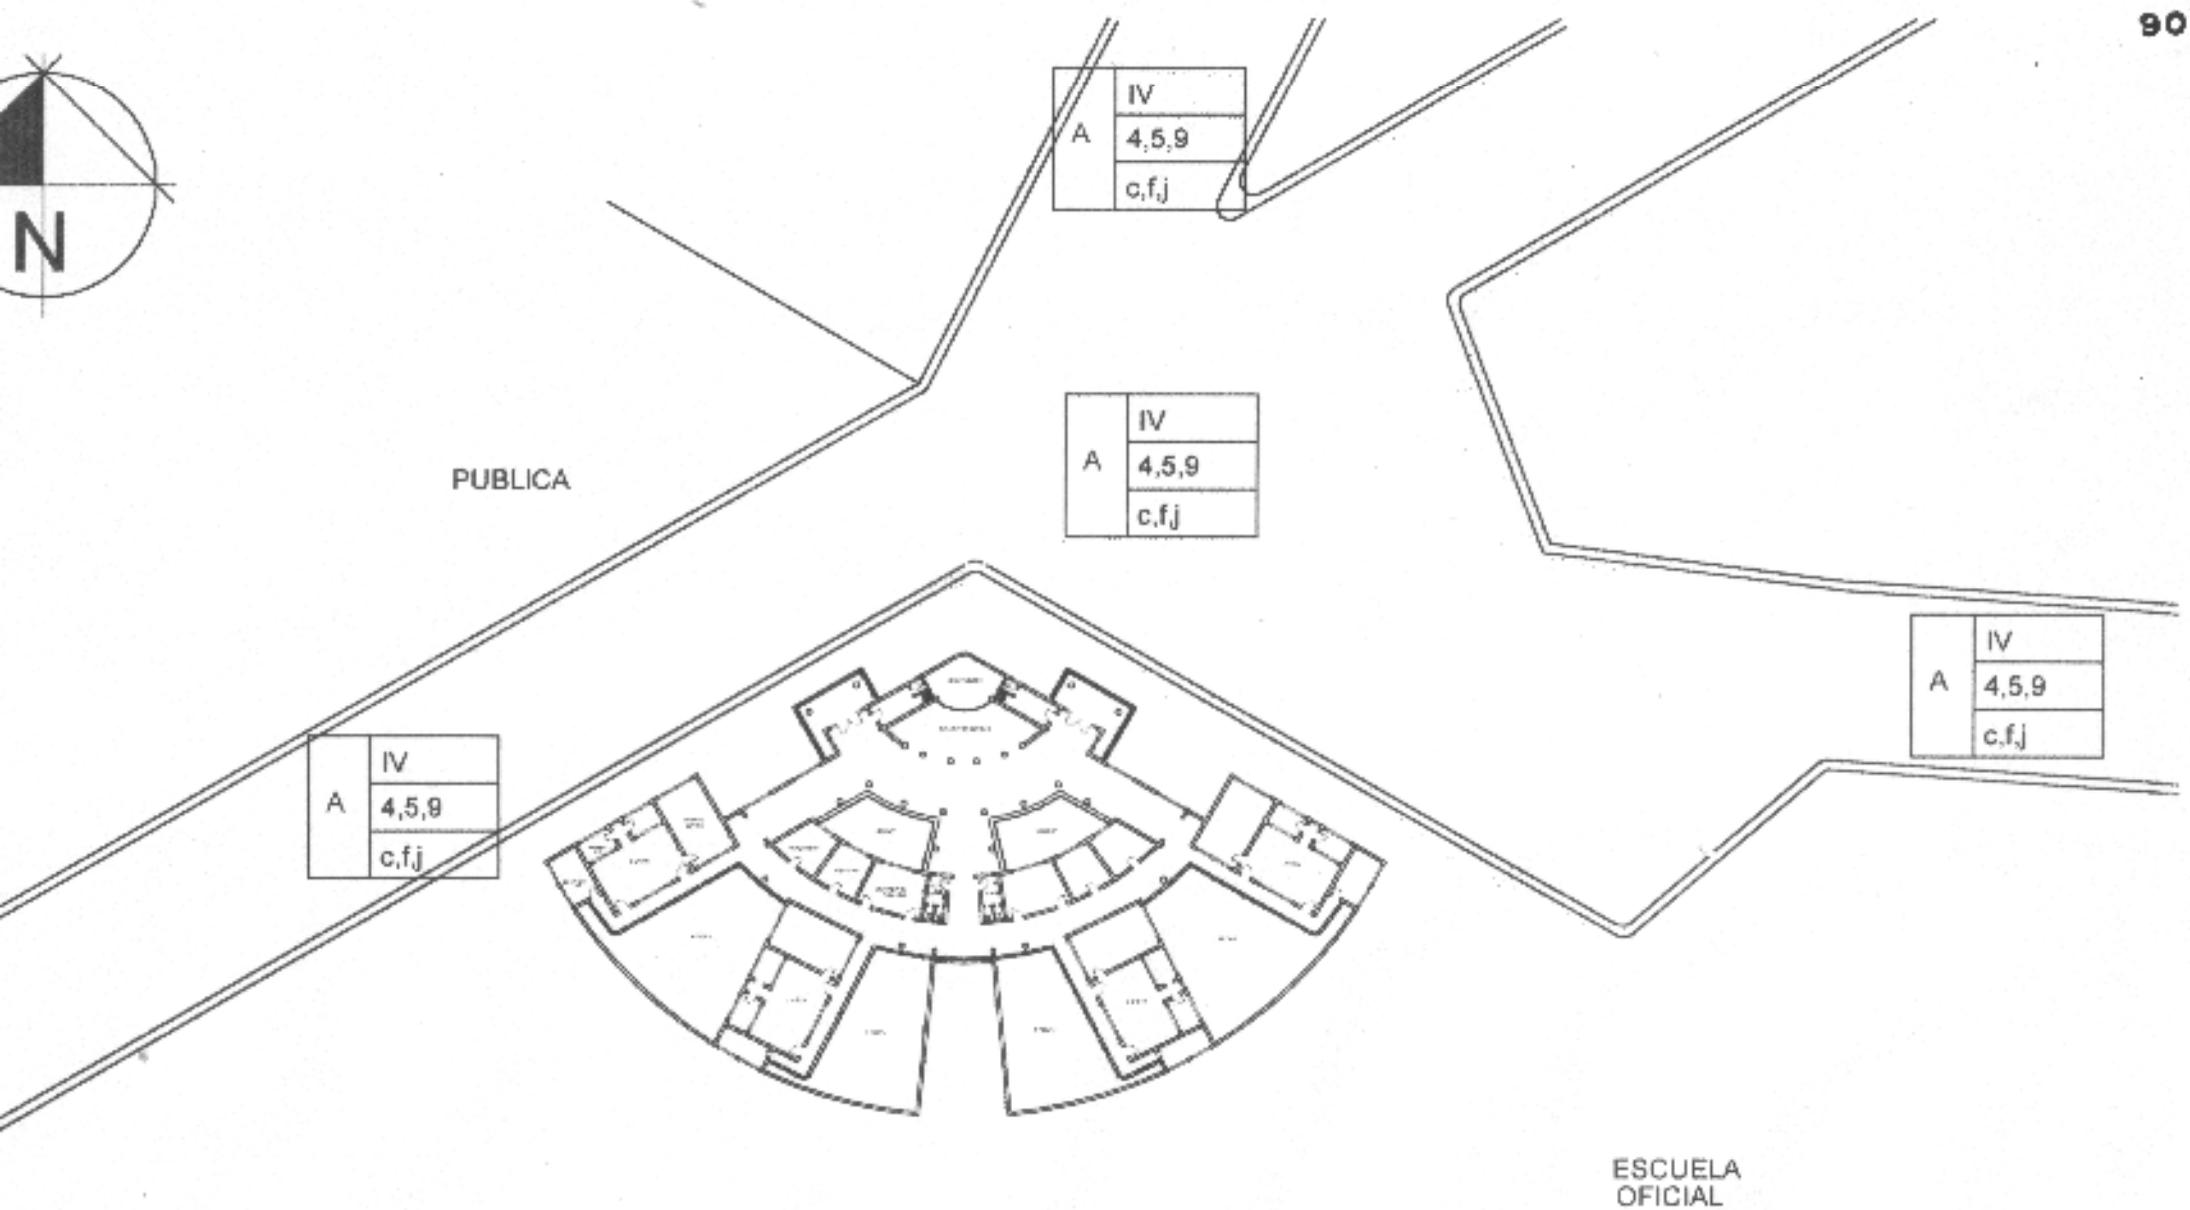
**Q2,076,050.50**

UNIVERSIDAD DE SAN CARLOS DE GUATEMALA  FACULTAD DE ARQUITECTURA	CONTENIDO DAÑOS Y DETERIOROS DEL ENTORNO INMEDIATO ESCUELA TIPO FEDERACION CUADRANTE	FUENTE		PLANO
		ESCALA 1:750	FECHA Guatemala, Julio del 2004	TACIA

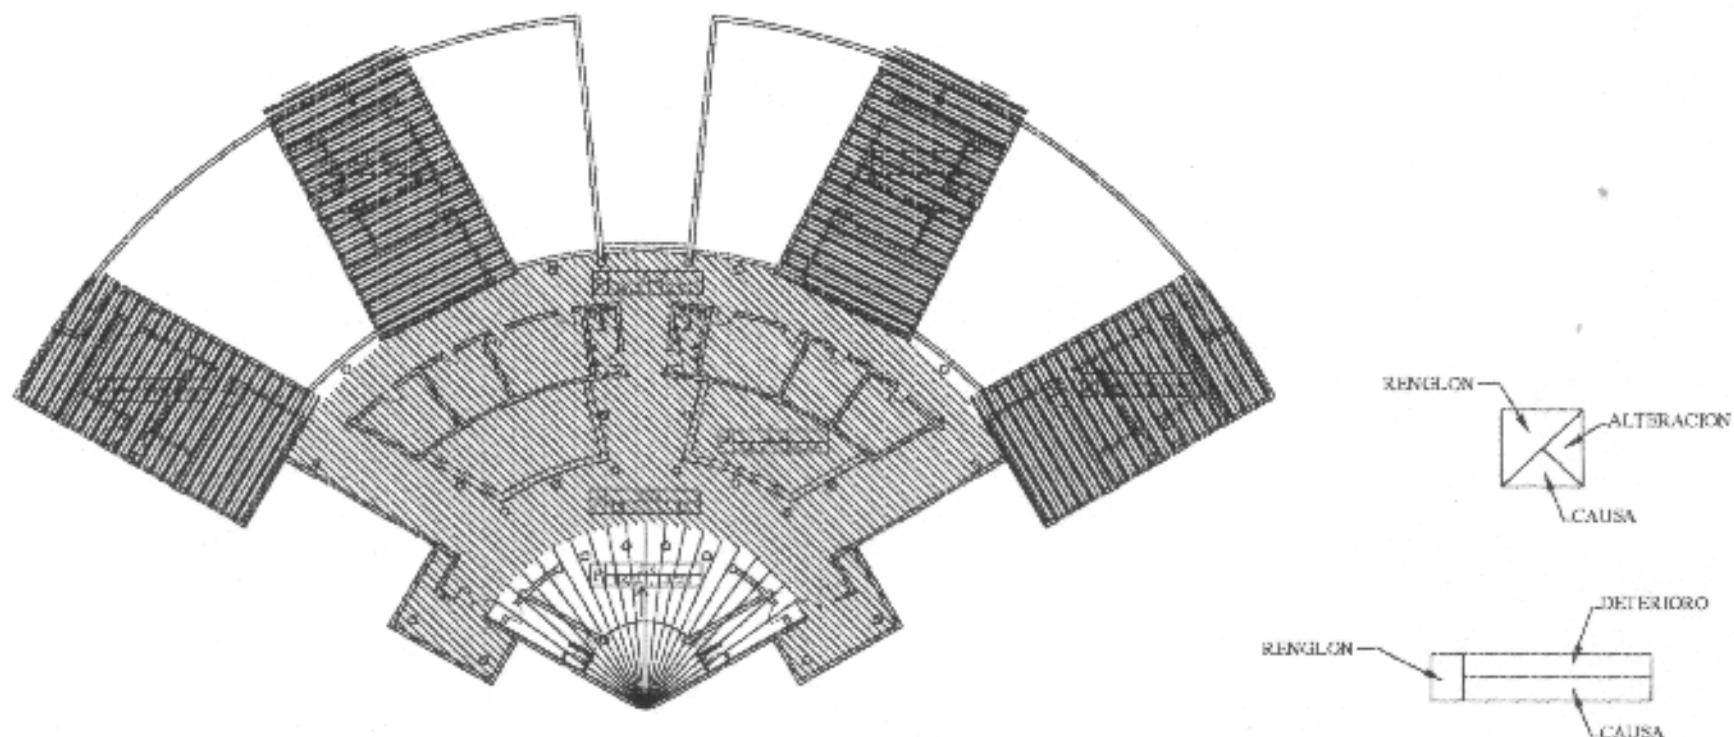
PLANTA DE IDENTIFICACION DE ALTERACIONES Y DETERIOROS EN TECHO

UNIVERSIDAD DE SAN CARLOS DE GUATEMALA  FACULTAD DE ARQUITECTURA	CONTENIDO  PLANO DE IDENTIFICACION DE ALTERACIONES Y DETERIOROS EN TECHO TIPO CUADRANTE	FUENTE:		PLANO:
		ESCALA: 1:500	FECHA: Guzemair, Julio del 2004	PAGINA:

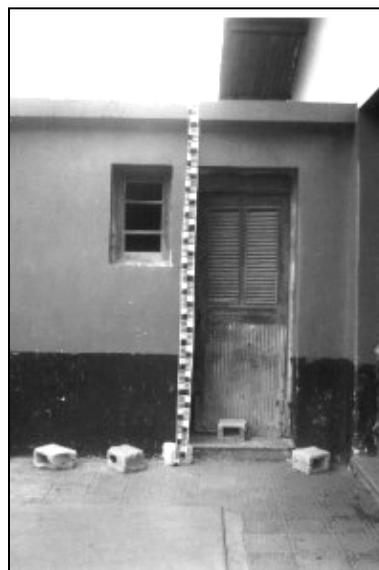
**52**

Se han colocado lamina de cinc en la puerta de ingreso al modulo de servicios sanitarios, nos muestra el grado de deterioro de puertas y ventanas.

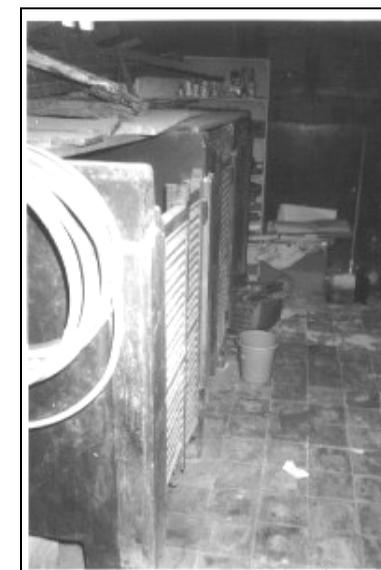
**53**

Se observa el deterioro del piso de granito, las puertas de los sanitarios, y los mismos inodoros y lavamanos no funcionan. El ambiente cambio de uso a prácticamente en bodega.

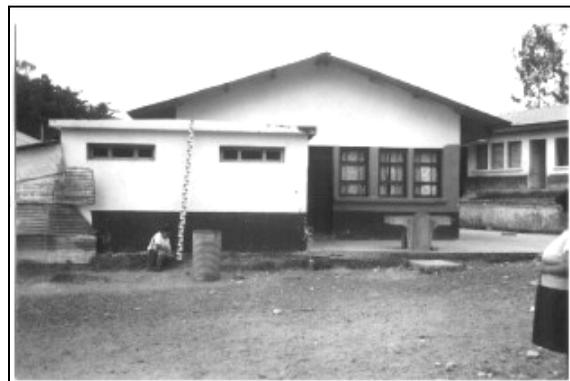
**54**

Se observa la colocación de una pila, fuera del modulo de aula, también se aprecia la humedad de la cenefa del modulo de servicios sanitarios.

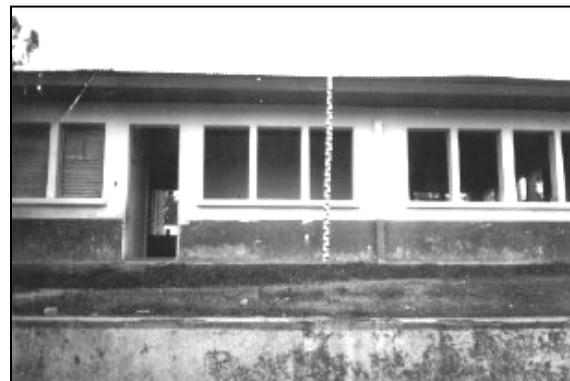
**56**

Falta puertas y ventanearía en las aulas, las cuales se removieron por falta de mantenimiento en los últimos años.

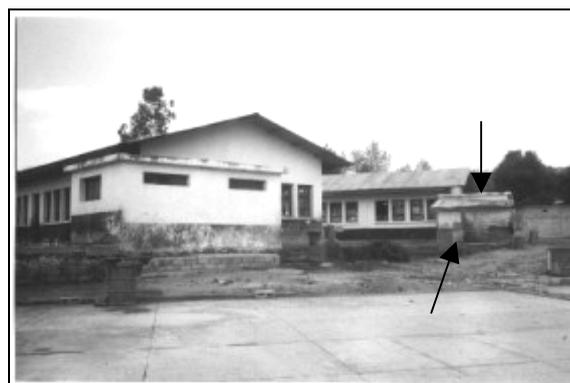
**55**

La fotografía que muestra la caseta, que demuestra la alteración al conjunto de la edificación escolar. Podemos apreciar el grado de abandono y falta de mantenimiento de las instalaciones.

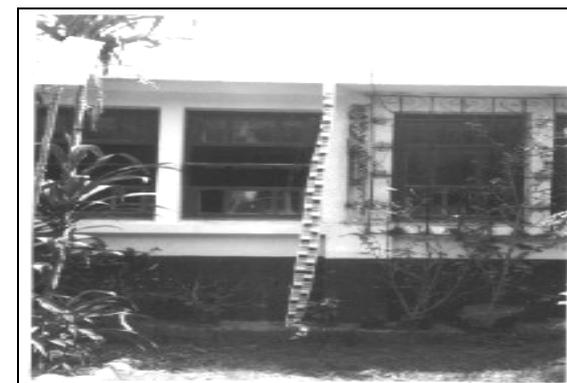
**59**

Se alteraron las ventanas del área administrativa colocándole balcones para seguridad de los objetos de valor y mobiliario del área.

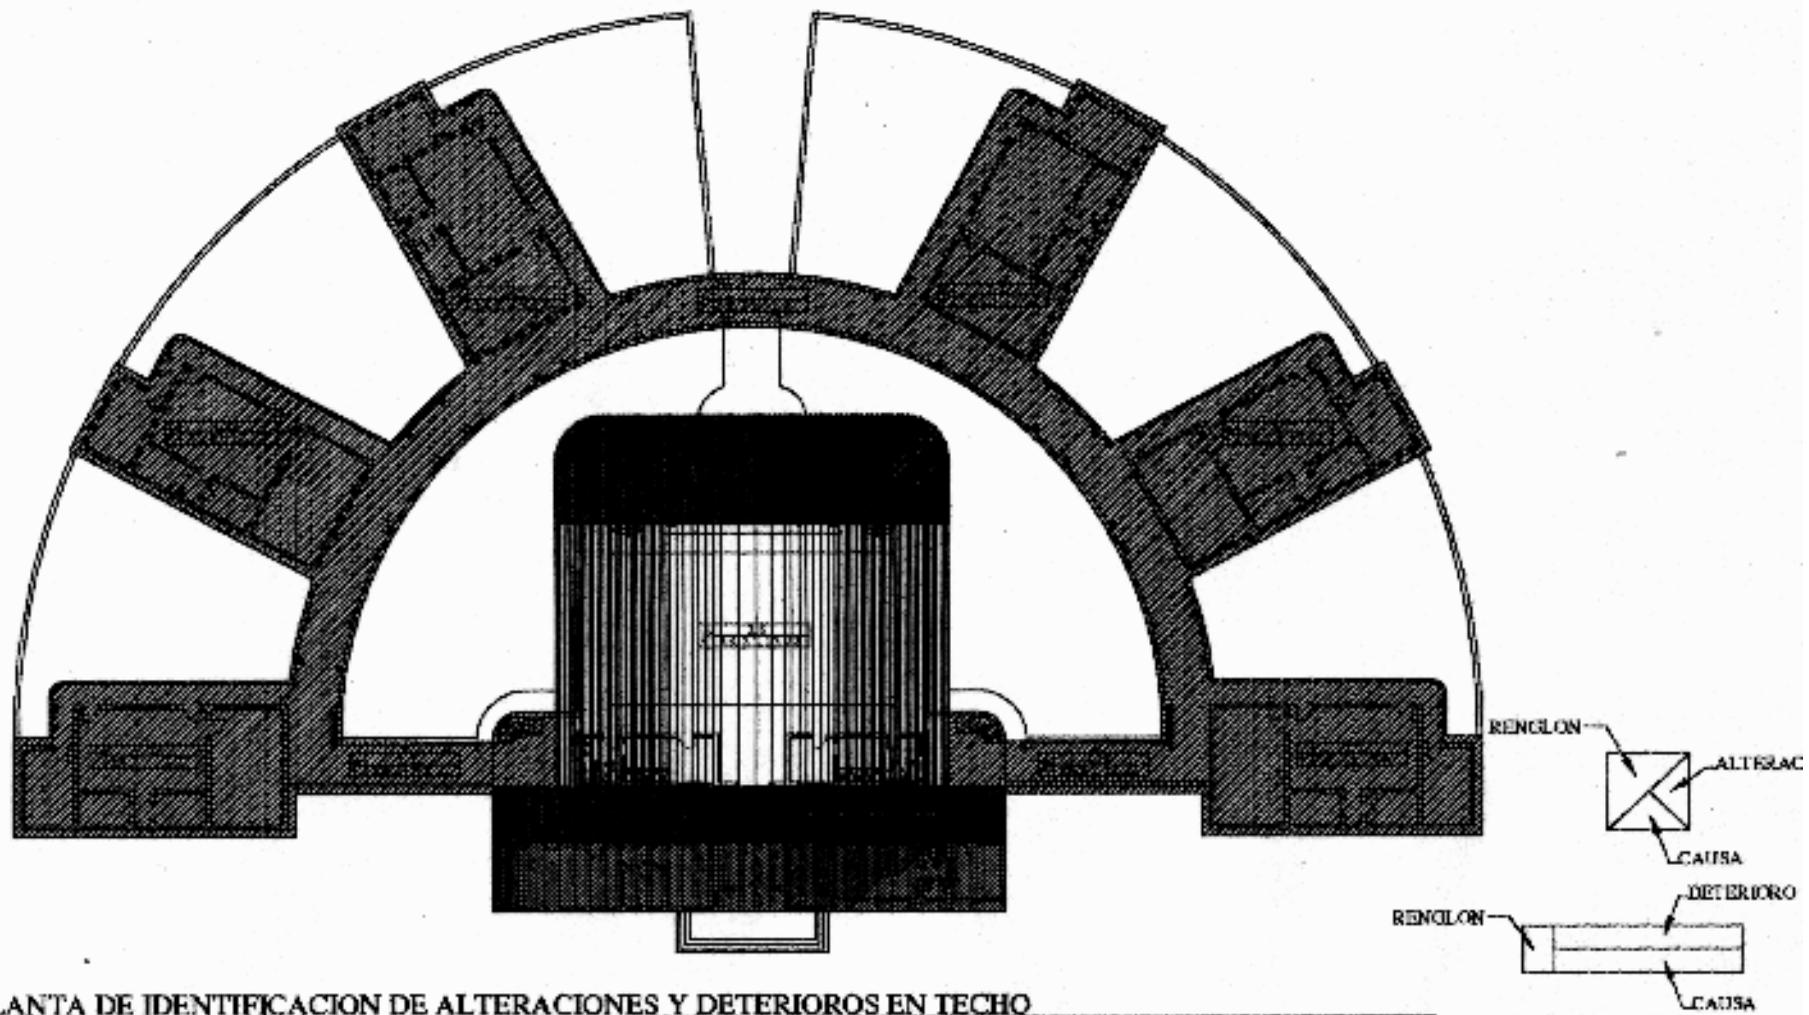
PLANTA DE IDENTIFICACION DE ALTERACIONES Y DETERIOROS EN TECHO

UNIVERSIDAD DE SAN CARLOS DE GUATEMALA  FACULTAD DE ARQUITECTURA	CONTENIDO PLANO DE IDENTIFICACION DE ALTERACIONES Y DETERIOROS EN TECHO TIPO SEMICIRCULAR	PUENTE		PLANO:
		ESCALA: 1:500	FECHA: Chamsatal, Julio del 2004	PAGINA

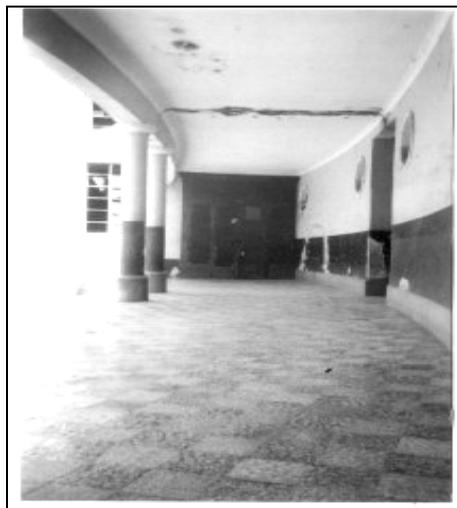
**31**  
El piso de las escuelas es de granito fundido, la cubierta de los corredores y las aulas es de concreto reforzado.

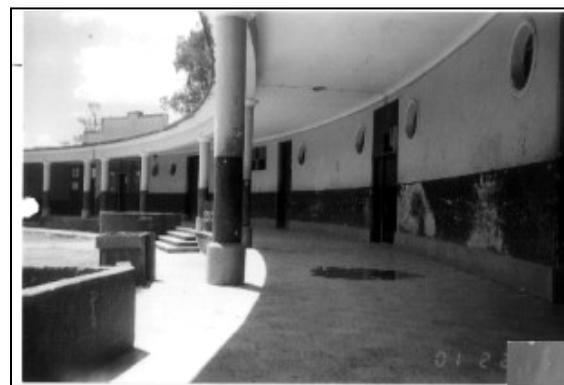
**32**  
Corredores enmarcados por las columnas redondas aisladas, típico detalle de la arquitectura Funcionalista.

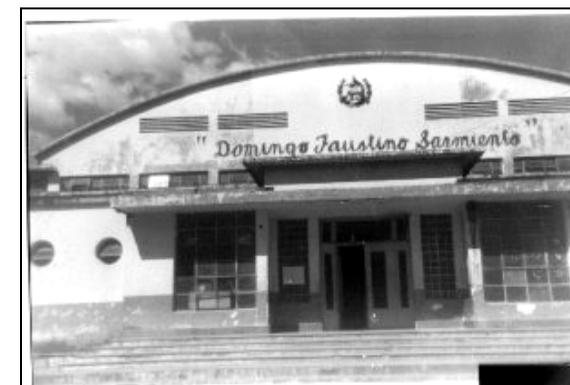
**34**  
Se aprecian el diseño de las puertas de madera principales de las escuelas tipo hemiciclo de la escuela de Cuilapa, La ventanearía es de metal con algunos vidrios, el juego de losa domina la fachada de ingreso.

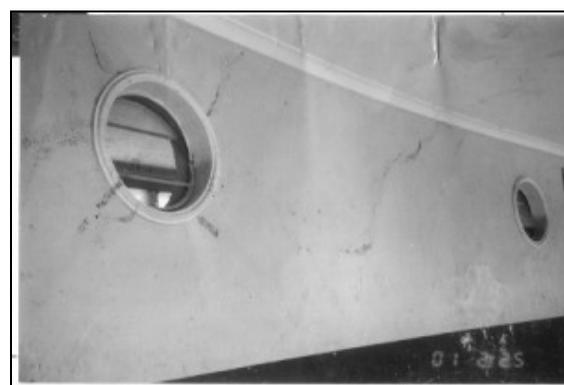
**33**  
Ventanas redondas para los servicios sanitarios que dan al corredor principal de las escuelas tipo circular, se aprecia el detalle de unión de muro con losa por medio de una moldura de concreto.

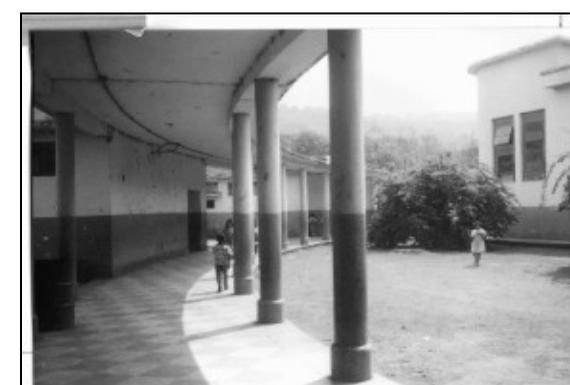
**35**  
En las escuelas tipo hemiciclo domina las columnas y la losa de concreto plana, para el corredor que une las aulas.

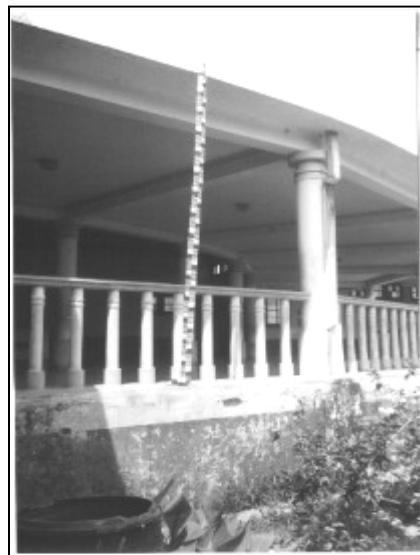
**36**

Se aprecia la baranda que divide el salón de actos con jardín, en la escuela Tipo Federación de Palencia.

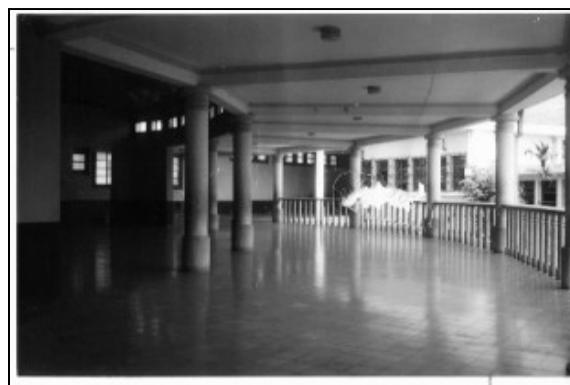
**37**

Vista general del salón de actos de la escuela de Palencia, dominan las columnas y baranda.

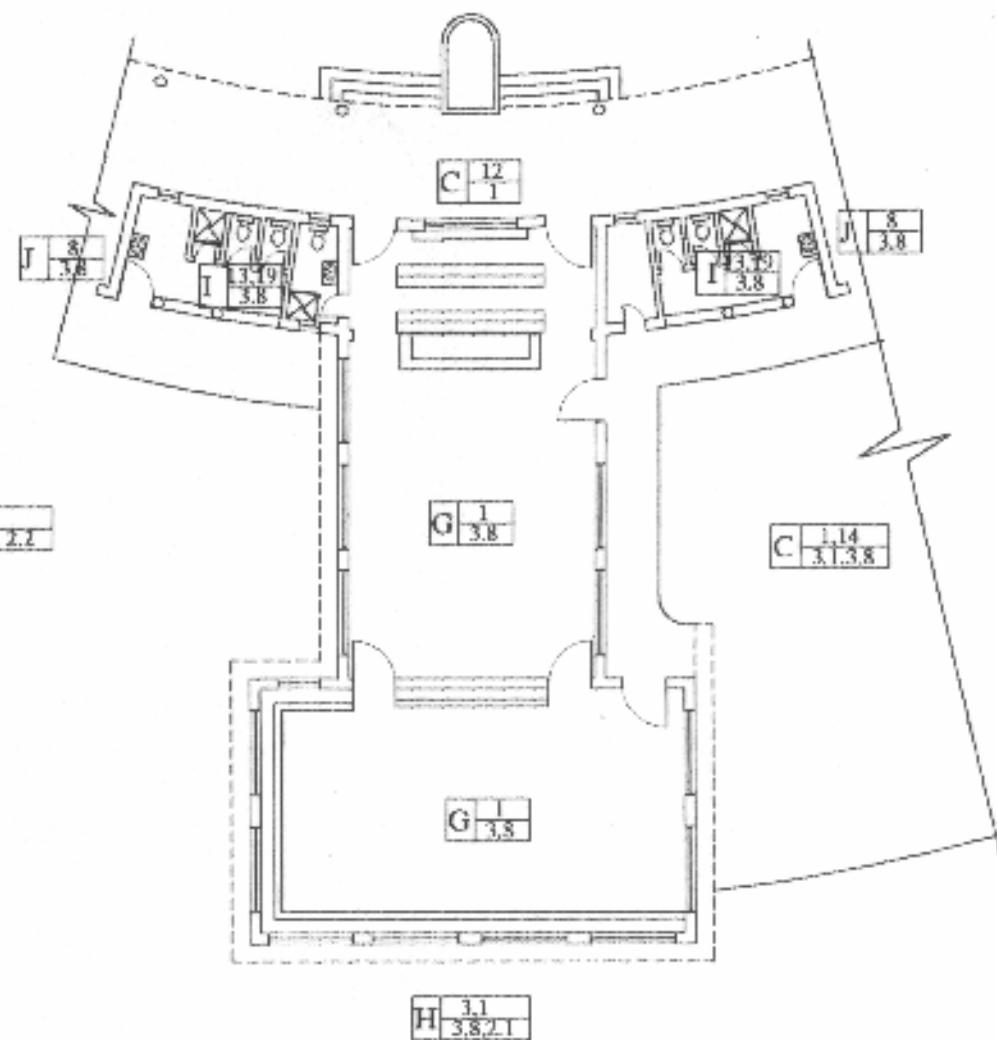
PLANTA DE IDENTIFICACION DE ALTERACIONES Y DETERIOROS EN AULAS

UNIVERSIDAD DE SAN CARLOS DE GUATEMALA  FACULTAD DE ARQUITECTURA	CONTENIDO  <b>PLANO DE IDENTIFICACION          DE ALTERACIONES Y DETERIOROS EN AULAS          TIPO CIRCULAR</b>	FUENTE:	PLANO:
		ESCALA: 1:200	FECHA: Guatemala, Julio del 2004

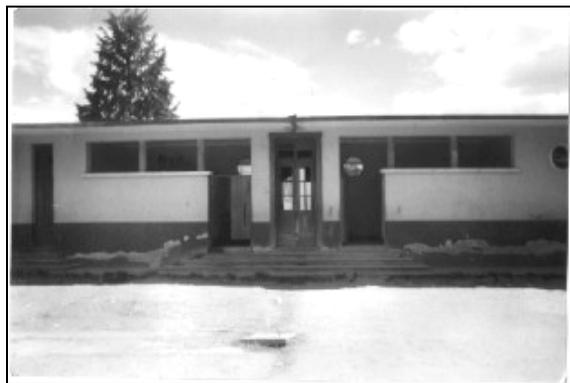
**38**  
Se aprecia las puertas de ingreso a la batería de baños totalmente deterioradas, al igual que las ventanearía.

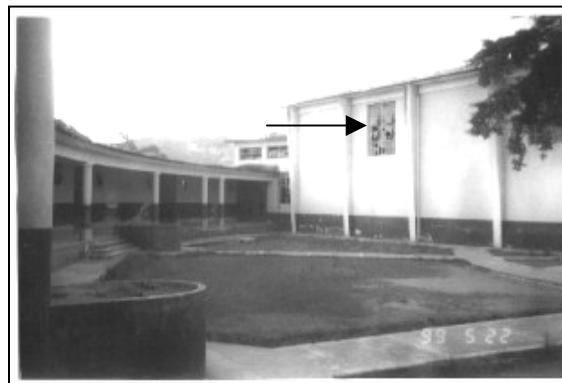
**40**  
La fotografía muestra una vista lateral del auditorium con los vidrios dañados.

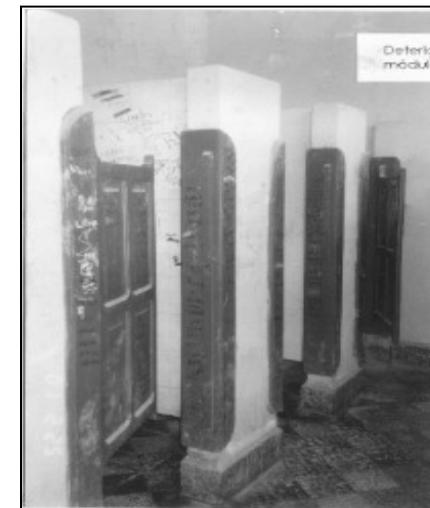
**42**  
Deterioro y falta de mantenimiento de los módulos de servicio.

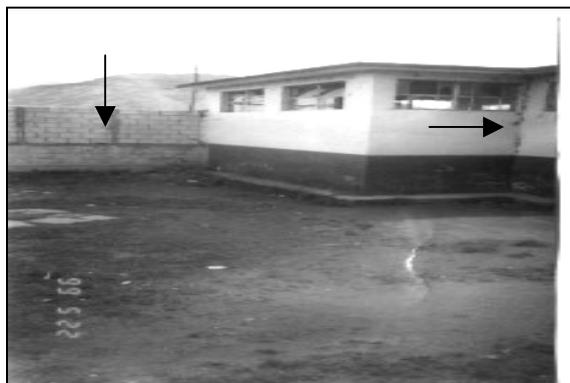
**39**  
Se puede observar la pared de block que se levanto en el extremo de los patios. También la falta de vidrios de las aulas y la humedad en muros de las mismas.

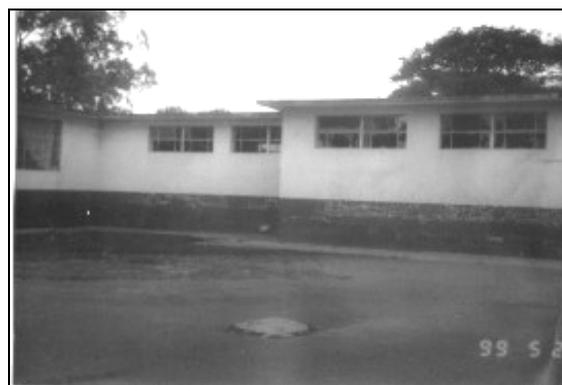
**41**  
Existe un 5% de vidrios en buen estado en una de las 8 aulas existentes..

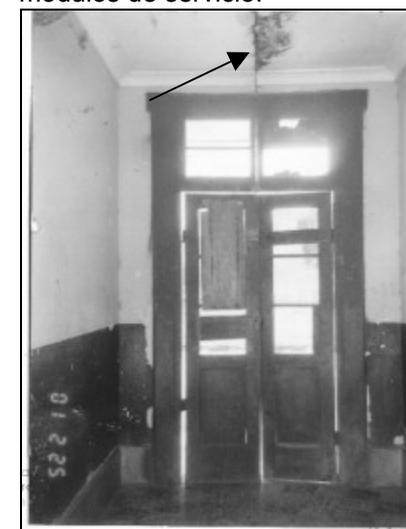
**43**  
Deterioro en puertas y humedad en la losa.

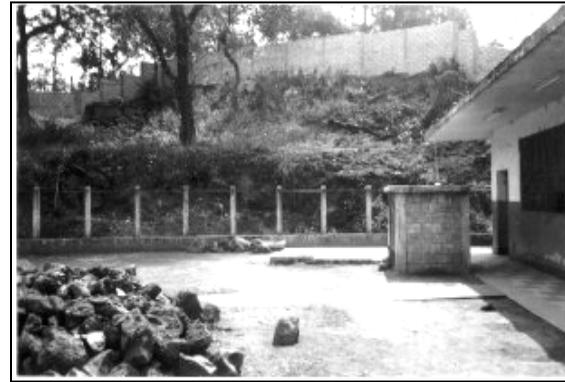
**46**

Fotografía que muestra la construcción de una caseta para bombas hidroneumáticas que no tiene ninguna integración a la edificación. La bomba hidroneumática esta en mal estado.

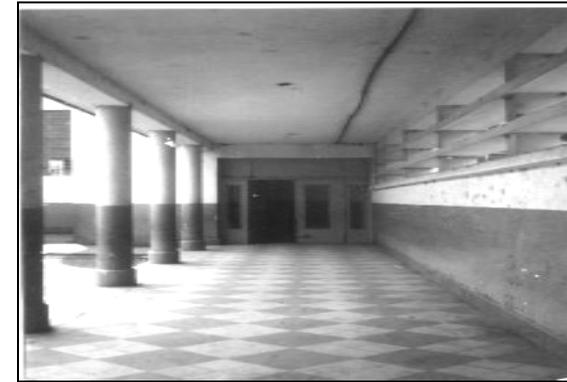
**48**

Las instalaciones eléctricas están por debajo de la losa y expuestas. Las lámparas originales fueron quitadas. Las paredes necesitan mantenimiento.

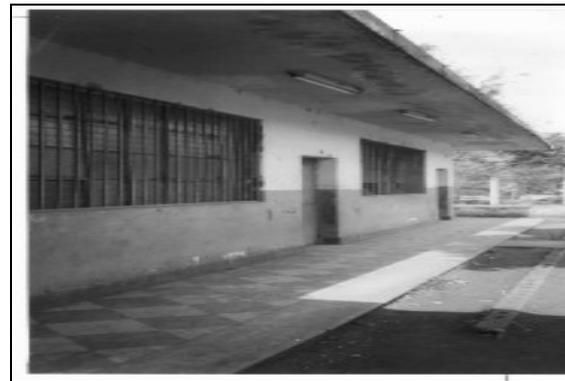
**47**

Las aulas han sufrido alteraciones en sus ventanas a causa de balcones de metal, la puertas son de metal y no de madera, y las lámparas originales se han cambiado por tubos incandescentes.

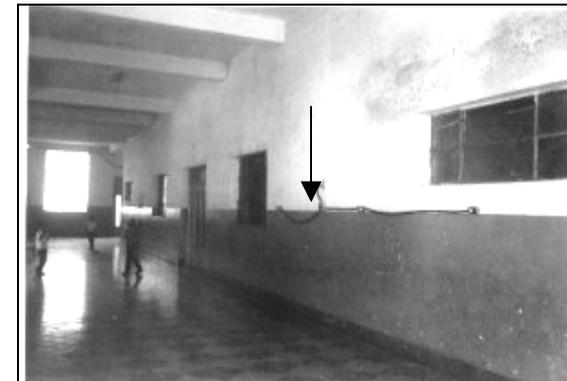
**49**

Fotografía que muestra corredor entre el área administrativa y auditorium, es evidente la instalaciones eléctricas expuestas en la pared riesgo latente para usuarios del edificio escolar.
