UNIVERSIDAD DE SAN CARLOS DE GUATEMALA
FACULTAD DE ARQUITECTURA

CATALOGACIÓN Y REGISTRO DEL CANTÓN INDEPENDENCIA Y REVITALIZACIÓN DE LA 29a. CALLE DE LA ZONA 5 DE LA CIUDAD DE GUATEMALA

CLAUDIA ANGÉLICA REYES DE LEÓN

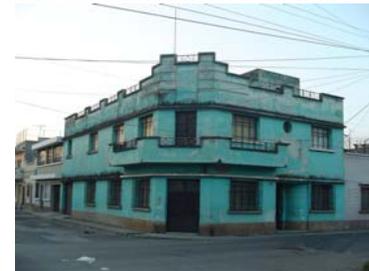
2. "Art Deco con aplicaciones de formas y volúmenes geométricos en salientes como balcones y cenefas y que generalmente se observan en edificaciones de 2 niveles"¹⁴⁹

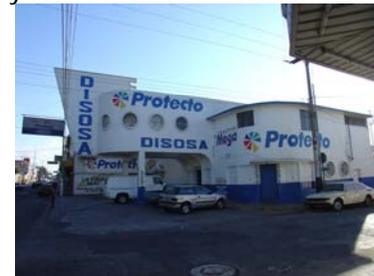
3. "Art Deco con utilización de volúmenes geométricos pero con tendencia al movimiento plástico del círculo, en invocación a las olas del mar y las formas de los cruceros"¹⁵⁰

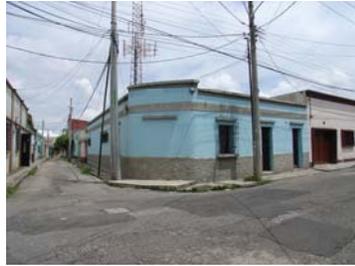
Deterioros Físicos: la causa del deterioro físico más frecuente en el área de estudio es la falta de mantenimiento de las edificaciones. Algunas viviendas han sido alteradas al incorporarles nuevos materiales contrastando con los materiales originales. Han agregado segundo o tercer nivel, cuya arquitectura no corresponde con la del primer nivel, o muchas veces han mutilado las fachadas. Tal es el caso de la casa parroquial que contrasta por su arquitectura con la Iglesia de San Pedro. Habitantes del lugar agregan elementos como rótulos comerciales pintados en los muros de las fachadas que deteriora la imagen urbana. También las fachadas se ven afectadas por hongos, humedad, o desprendimiento de materiales o de pintura.

Deterioros Espaciales: la construcción de nuevas viviendas, hace que la imagen urbana se altere al contrastar con su entorno por su estilo, volumen, materiales o textura.

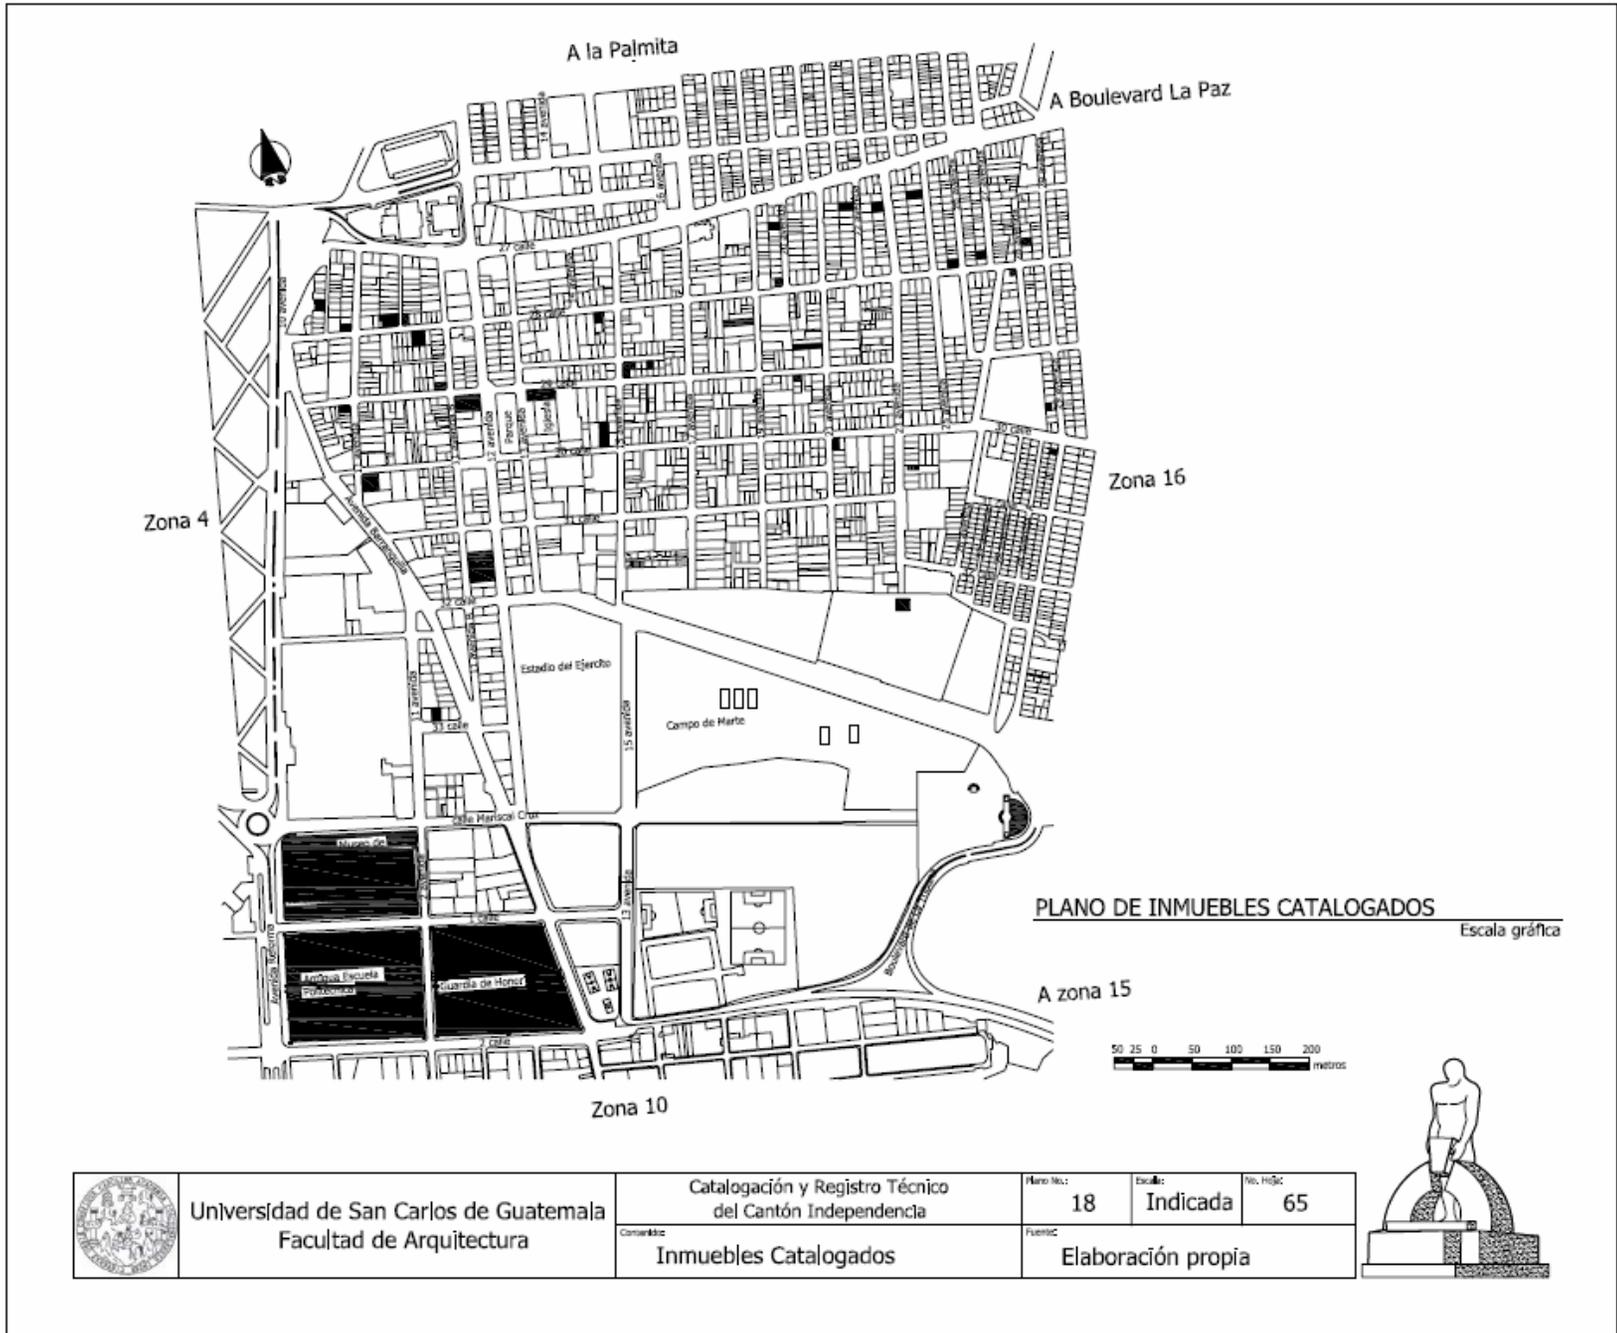
A continuación se encuentra el mapa de las viviendas catalogadas. (Ver en anexo I, los inmuebles catalogados)

Catalogación y Registro Técnico del Cantón Independencia		Plano No.: 18	Escala: Indicada	No. HIGC: 65
Comité: Inmuebles Catalogados		Fuente: Elaboración propia

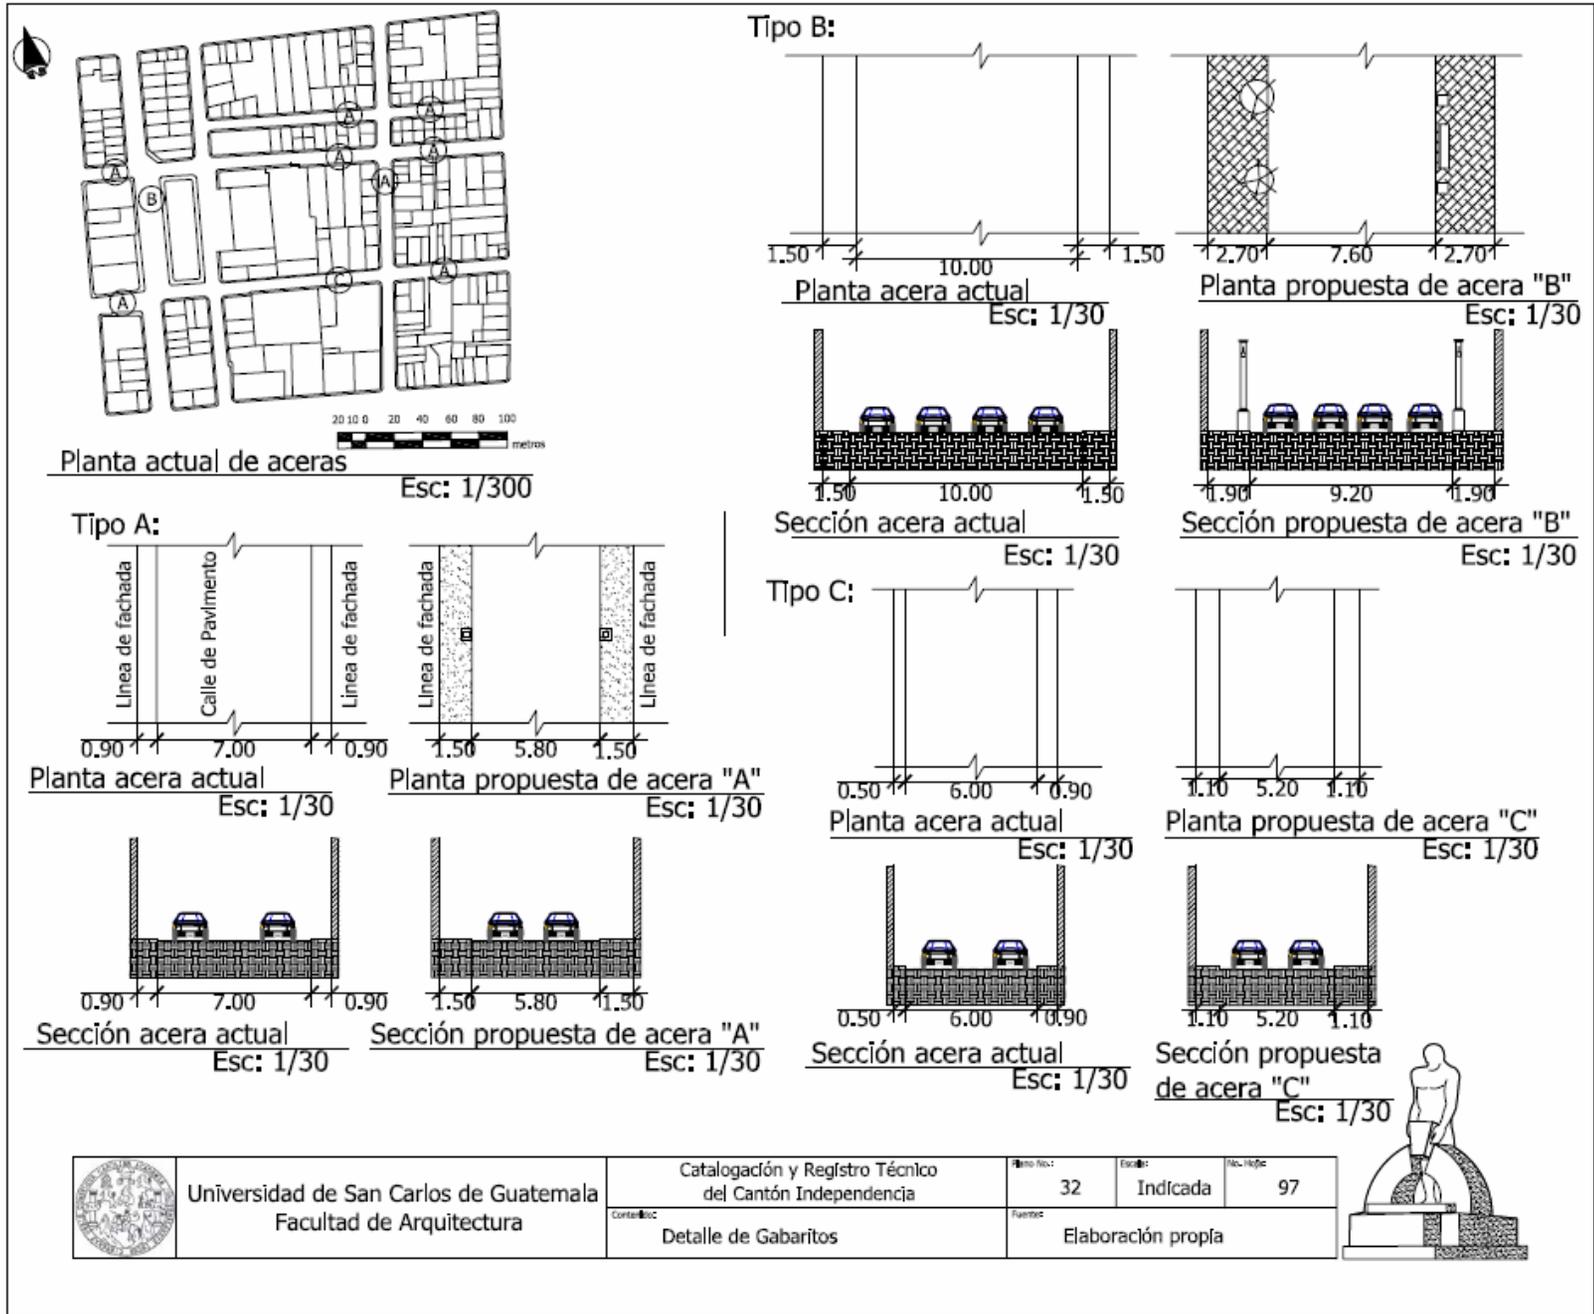
Planta ubicación pasos peatonales
Esc: 1/300

En la 30ª. Calle ente 13ª. Y 14ª. Avenidas, existe poco espacio para la circulación peatonal, por lo que provoca inseguridad al transitar por esta calle. La calle mide 6.00m de ancho, y se propone 1.10m de ancho en la acera, quedando el carril de 5.20m, esto significa que circulará un solo carro en esta calle y está prohibido estacionarse en cualquiera de las bandas de acera.

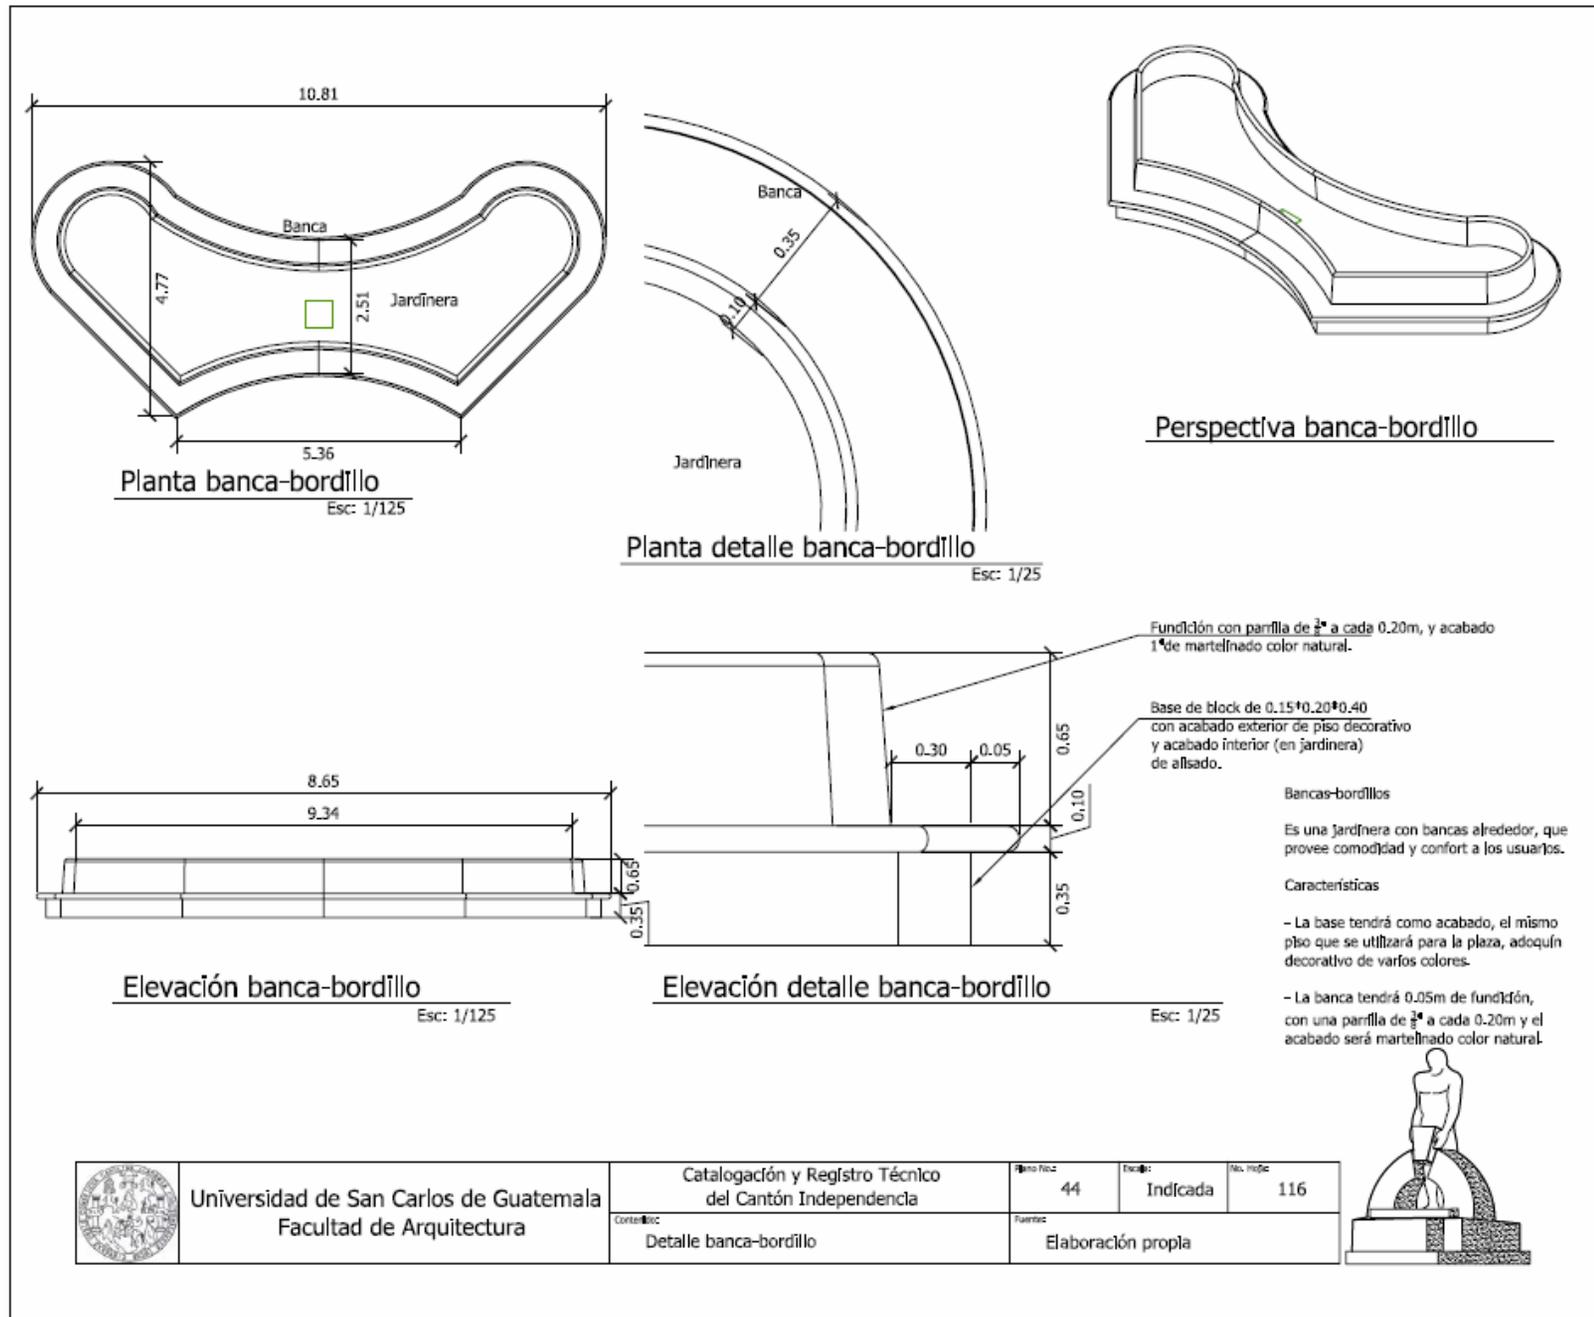
Catalogación y Registro Técnico del Cantón Independencia		Nº de pieza: 44	Estado: Indicada	Nº. índice: 116
Contenido: Detalle banca-bordillo	Fuente: Elaboración propia

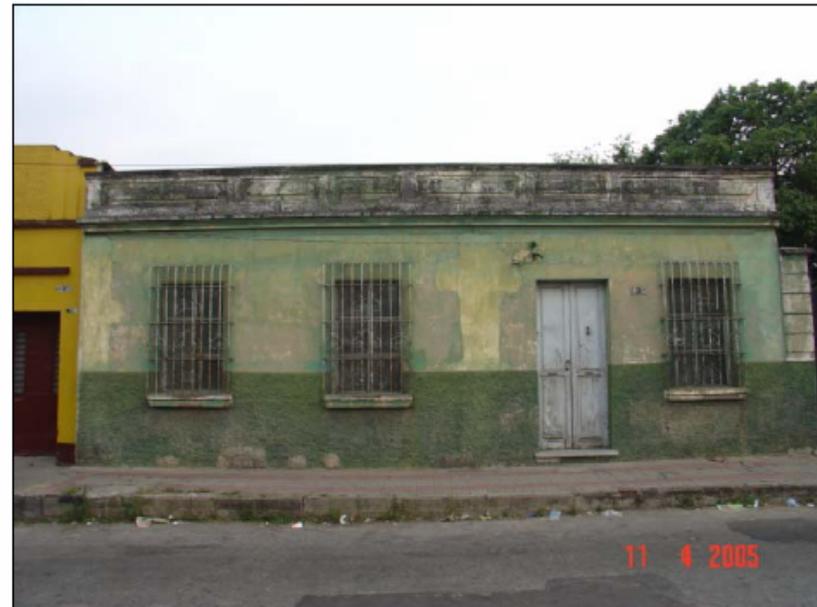
UNIVERSIDAD DE SAN CARLOS Facultad de Arquitectura Unidad de Tesis e Investigación	Catálogo Fachadas de los inmuebles del Cantón Independencia		Ficha No. 4	Hoja No. 1

DESCRIPCIÓN GENERAL Esta vivienda tiene influencia Neo colonial, por la cornisa en una expresión muy sencillas. Probablemente fue construida un poco antes de 1,915. Consta de un nivel, la fachada se conforma por cuatro ventanas rectangulares, y cuatro puertas de madera. Las ventanas tienen balcones de hierro. Las paredes presentan filtraciones, desprendimiento de pintura y materiales, la parte inferior, tiene vegetación diversa. El estado de conservación de la fachada es mala.

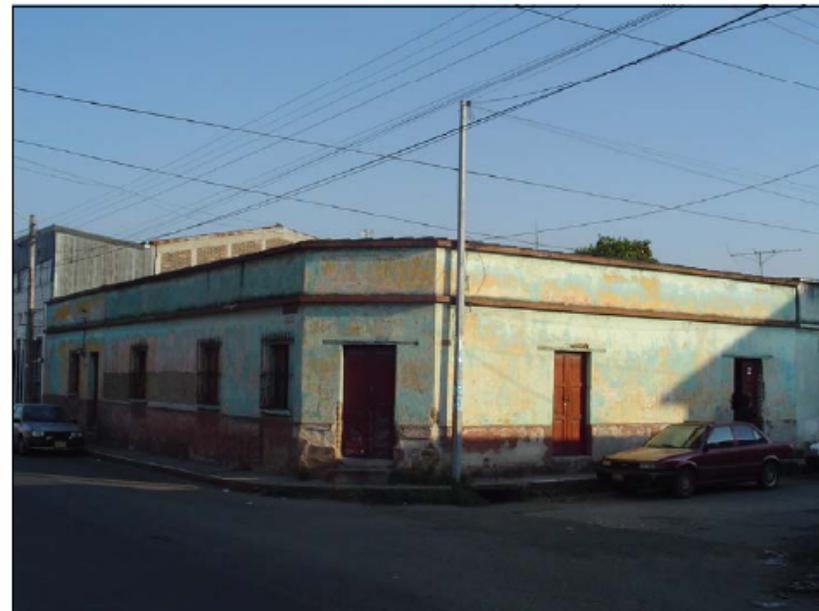
FOTOGRAFÍA

Esta edificación tiene Influencia Art Deco, aunque ya está modificada, posee continuidad en las ventanas, la esquina achaflanada, la ventana "ojo de buey" circular y el remate escalonado en el cuerpo central de la vivienda. Probablemente fue construida en 1,920-1,930. Consta de dos niveles, la fachada se conforma por nueve ventanas cuadradas y una "ojo de buey" circular, dos puertas y un portón. Las ventanas no tienen balcones a excepción de la circular. Tiene elementos "agregados" que no permiten apreciar el estilo de la vivienda, como la cenefa, los rotulos, los remates en las ventanas frontales del primer nivel y el color que se utilizó. Los muros presentan desprendimiento de pintura. El estado de conservación de la fachada es regular.

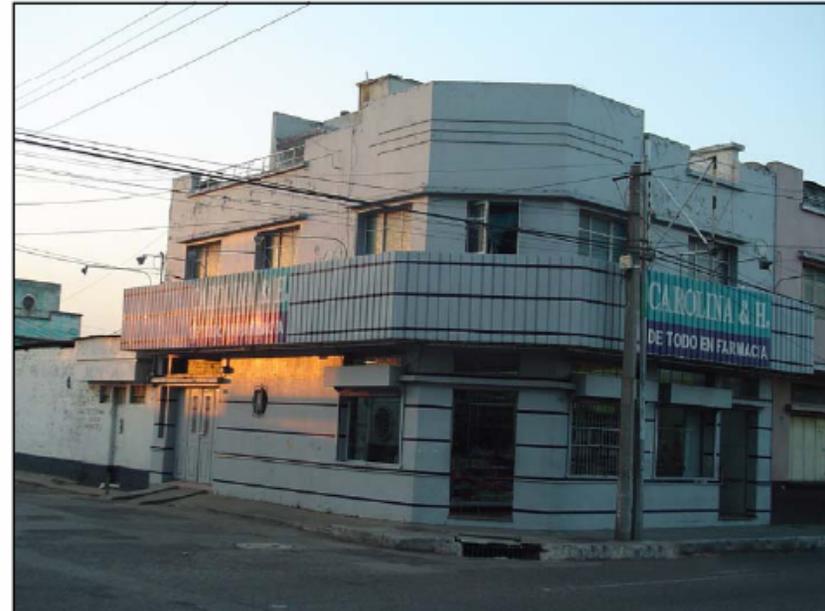
UNIVERSIDAD DE SAN CARLOS Facultad de Arquitectura Unidad de Tesis e Investigación	Catálogo Fachadas de los inmuebles del Cantón Independencia		Ficha No. 6	Hoja No. 1

Esta edificación tiene influencia Neo colonial. Los marcos de la ventanas aún son de madera, la puerta también es de madera pero no la original. El portón y los balcones son de metal. El estado de conservación de la fachada es bueno.

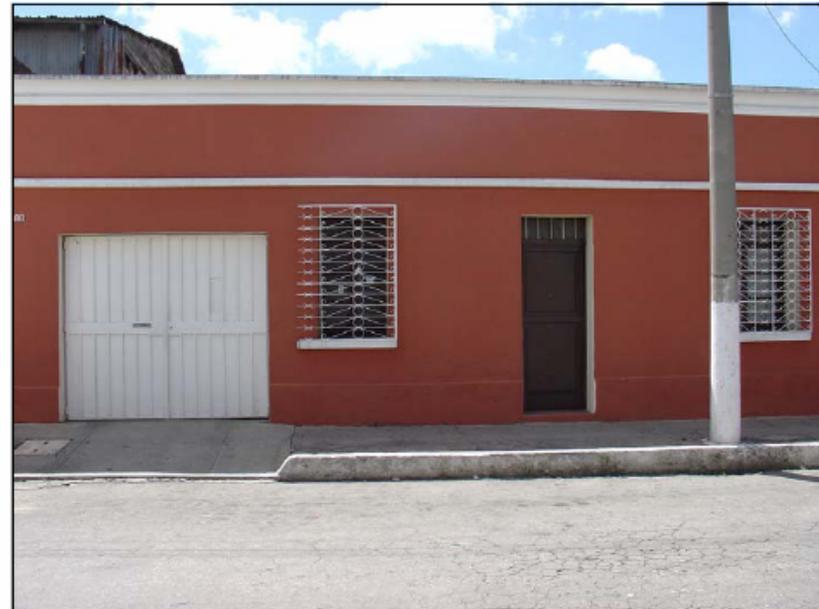
Esta es una vivienda con influencia Neo colonial. Sus ventanas tienen marcos de madera y los balcones son de hierro. Probablemente construida en 1,920.

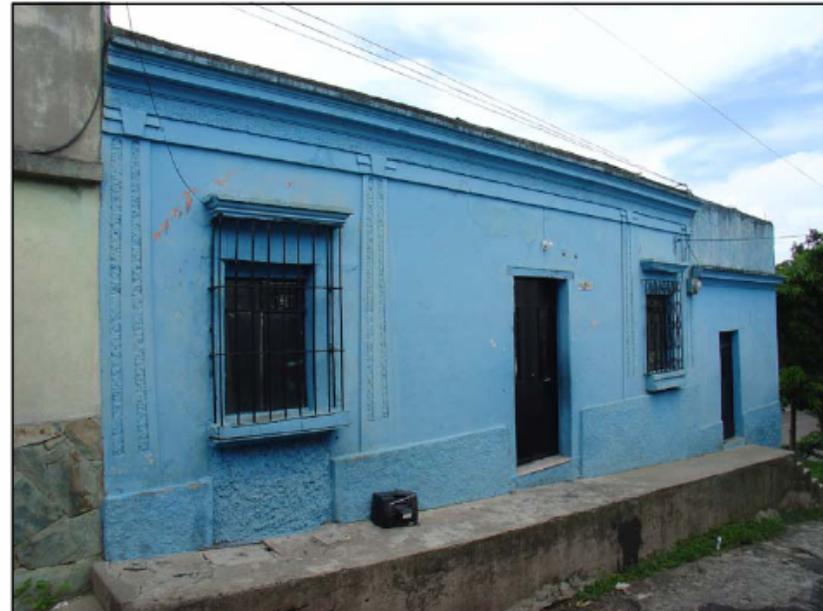
Esta vivienda tiene influencia Neocolonial, por la cornisa y las columnas. Probablemente fue construida en 1,915-1,920. Consta de un nivel, la fachada se conforma por dos ventanas de madera, dos puertas de madera. Las ventanas tienen balcones. El estado de conservación de la fachada es buena.

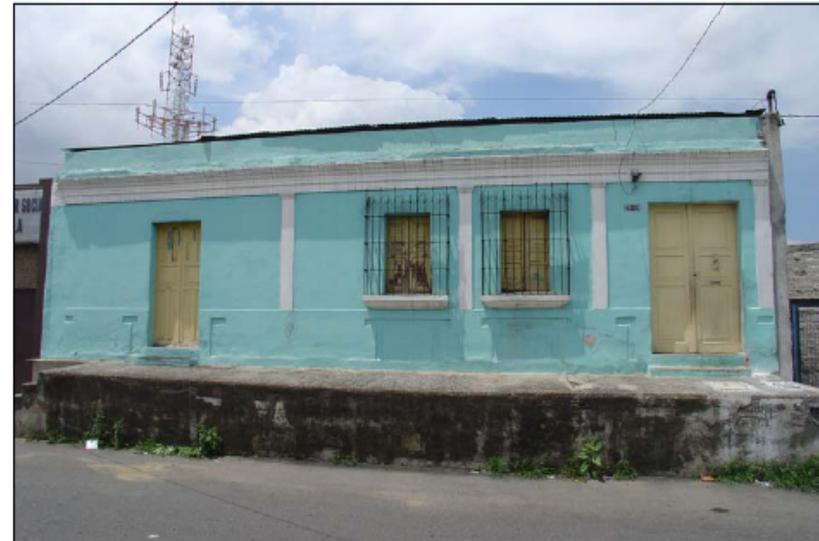
UNIVERSIDAD DE SAN CARLOS Facultad de Arquitectura Unidad de Tesis e Investigación	Catálogo Fachadas de los inmuebles del Cantón Independencia	Ficha No.	Hoja No.
		9	1

Esta edificación tiene influencia Art Deco, fue demolida aproximadamente en Agosto de 2005 y sustituida por un muro corrido con alzado de color blanco. La fotografía fue tomada en Junio de 2005 y los siguientes datos corresponden a como era la fachada del inmueble. Probablemente fue construida en 1920, consta de un nivel, y la fachada se conforma por dos ventanas cuadradas, dos ventanas pequeñas rectangulares y dos puertas, todas las ventanas tienen balcones de hierro. Los muros presentan desprendimiento de pintura y materiales. Ya no posee cubierta y el estado de conservación de la fachada era mala.

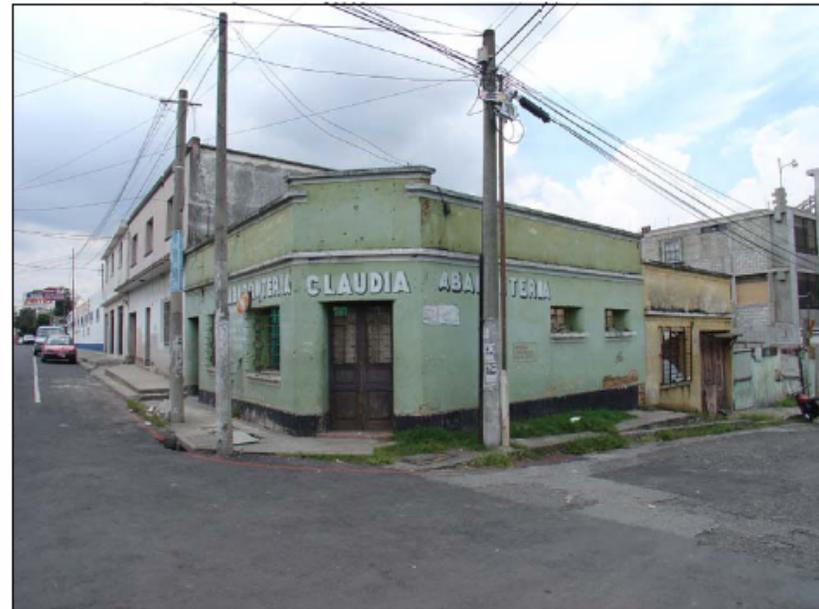
<p>UNIVERSIDAD DE SAN CARLOS Facultad de Arquitectura Unidad de Tesis e Investigación</p>	<h2>Catálogo</h2> <h3>Fachadas de los inmuebles del Cantón Independencia</h3>	<p>Ficha No. 10</p>	<p>Hoja No. 1</p>
---	---	--------------------------------	------------------------------

Esta vivienda es una expresión muy simple del Art Deco. Predomina la horizontalidad. Hay repetición en puertas y ventanas.

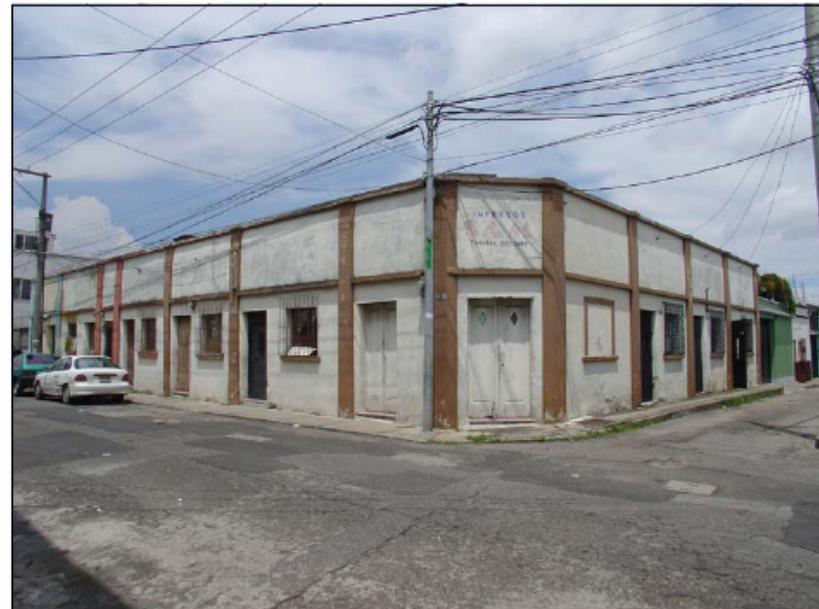
Esta vivienda es una mezcla popular del Art Deco por la esquina achaflanada, y la parte escalonada, pero las ventanas y puertas tiene influencia neocolonial. El estado de conservación de la fachada es buena.

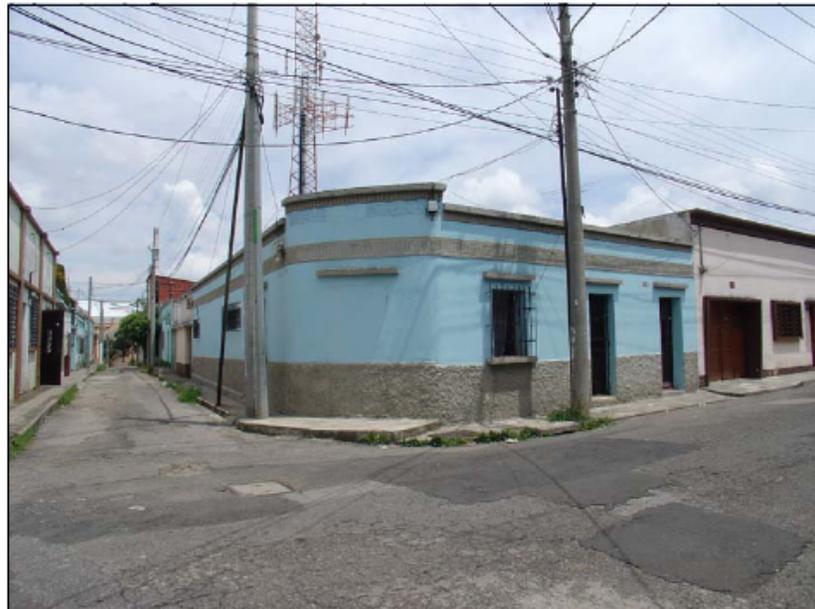
UNIVERSIDAD DE SAN CARLOS Facultad de Arquitectura Unidad de Tests e Investigación	Catálogo Fachadas de los inmuebles del Cantón Independencia	Ficha No.	Hoja No.
		12	1

Esta edificación tiene influencia de Art Deco. En su expresión es simple, la fachada, con la puerta y balcones superiores de ventanillas, tiene aplicación de Art Deco. El resto de la estructura data de la fecha 1930. La fachada se conforma por dos ventanas cuadradas y dos puertas. Las ventanas tienen balcones. El estado de conservación de la fachada es buena.

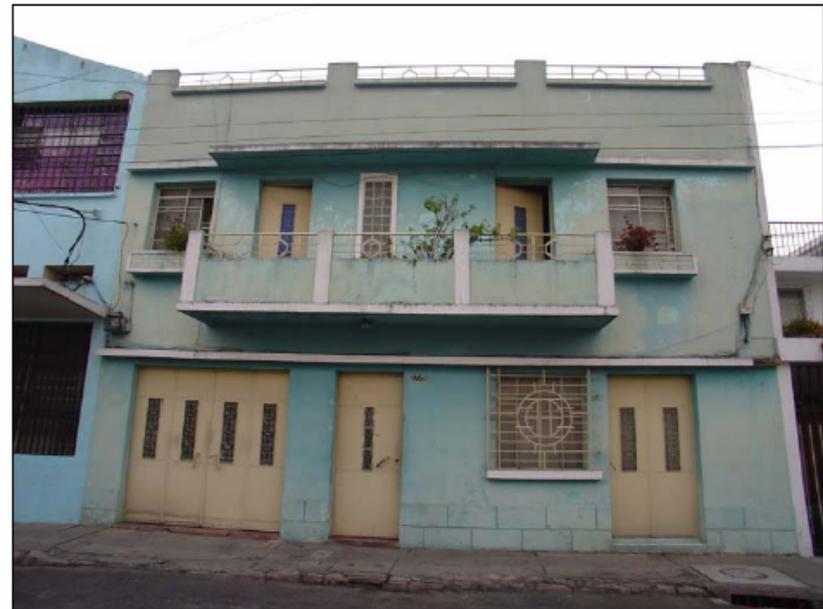
Esta edificación tiene influencia Art Deco, sus elementos curvos y las ventanas alargadas son características del Art Deco. Probablemente fue construida en 1,920-1,930. Consta de dos niveles, la fachada se conforma por ventanas de block de vidrio, dos puertas de metal y vidrio en el segundo nivel, y en el primer nivel conserva el portón y la puerta de madera. Los muros presentan decoloración y su estado de conservación de la fachada es regular.

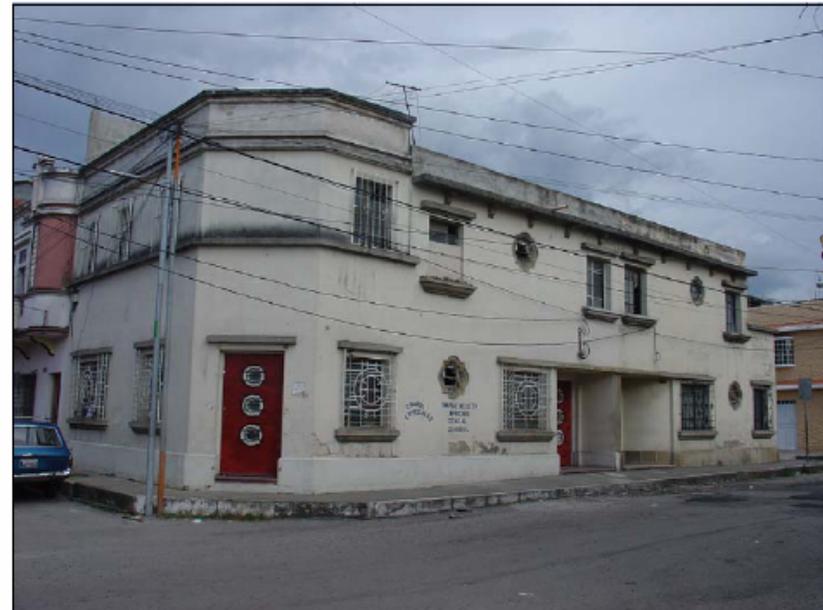
UNIVERSIDAD DE SAN CARLOS Facultad de Arquitectura Unidad de Tesis e Investigación	Catálogo Fachadas de los inmuebles del Cantón Independencia	Ficha No.	Hoja No.
		21	1

Esta edificación tiene influencia Art Deco, posee continuidad en las ventanas, la esquina achaflanada con un remate escalonado, prevalece la horizontalidad. Probablemente fue construida en 1,920-1,930. La fachada se conforma por cinco ventanas cuadradas y una pequeña y un portón de madera. Las ventanas tienen balcones de hierro. Los muros presentan desprendimiento de materiales y decoloración. El estado de conservación de la fachada es regular.

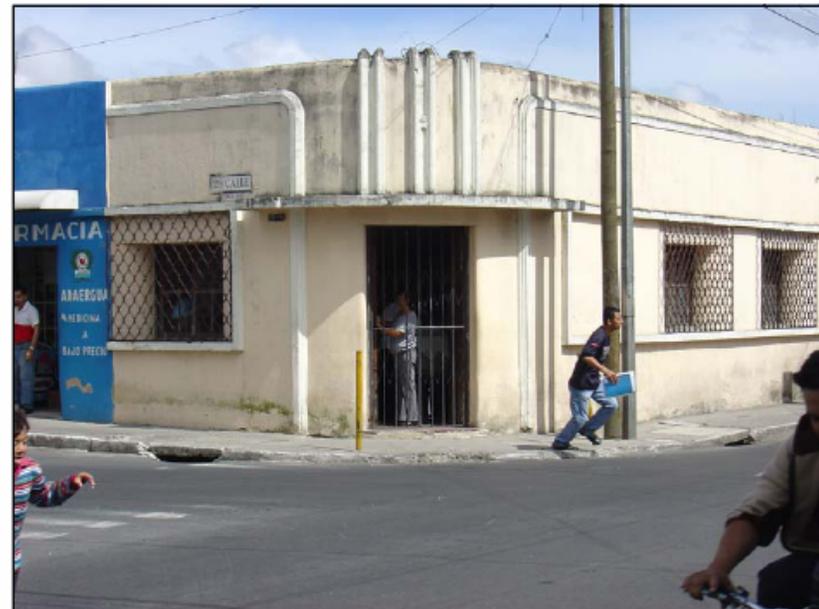
<p>UNIVERSIDAD DE SAN CARLOS Facultad de Arquitectura Unidad de Tesi e Investigación</p>	<h2>Catálogo</h2> <h3>Fachadas de los inmuebles del Cantón Independencia</h3>	<p>Ficha No. 23</p>	<p>Hoja No. 1</p>
--	---	--------------------------------	------------------------------

Esta vivienda tiene influencia Art Deco, que se caracteriza por el elemento escalonado en la parte superior de la vivienda. Probablemente fue construida en 1,920-1,930. Las puertas son de madera al igual que el marco de la ventana. El balcón es de hierro. El estado de conservación de la fachada es bueno.

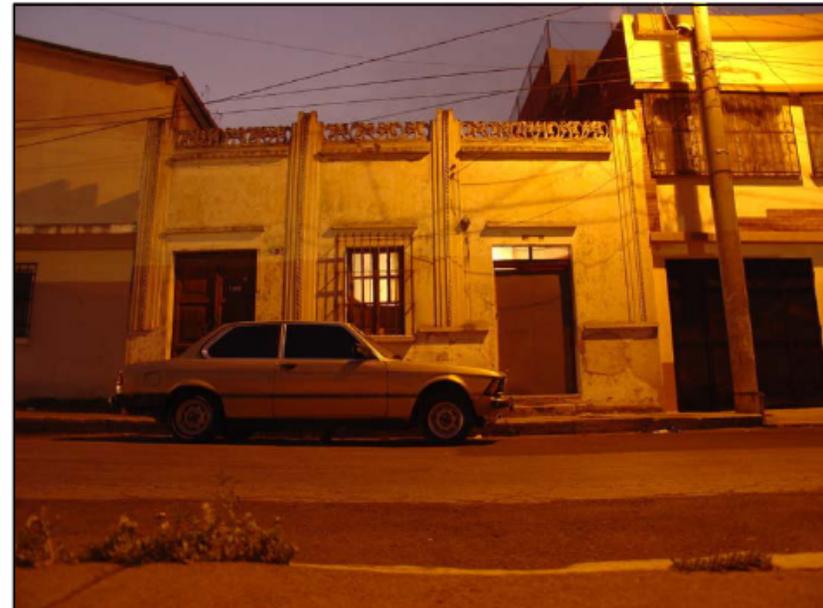
FOTOGRAFÍA

Esta edificación tiene influencia Art Deco, aunque ya está modificada, posee continuidad en las ventanas, la esquina achaflanada, la ventana "ojo de buey" circular y el remate escalonado en el cuerpo central de la vivienda. Probablemente fue construida en 1,920-1,930. Consta de dos niveles, la fachada se conforma por nueve ventanas cuadradas y una "ojo de buey" circular, dos puertas y un portón. Las ventanas no tienen balcones a excepción de la circular. Tiene elementos "agregados" que no permiten apreciar el estilo de la vivienda, como la cenefa, los rotulos, los remates en las ventanas frontales del primer nivel y el color que se utilizó. Los muros presentan desprendimiento de pintura. El estado de conservación de la fachada es regular.

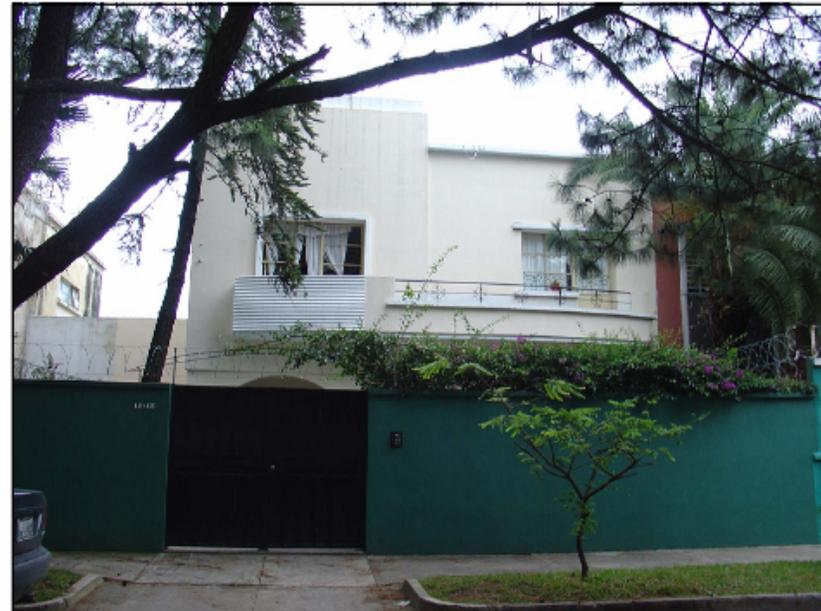
FOTOGRAFÍA

Es una vivienda con Influencia de Art Deco por sus características, el Ingreso con muro curvo, la ventana "ojo de buey". El remate escalonado. Los muros presentan decoloración. El estado de conservación de la fachada es regular.

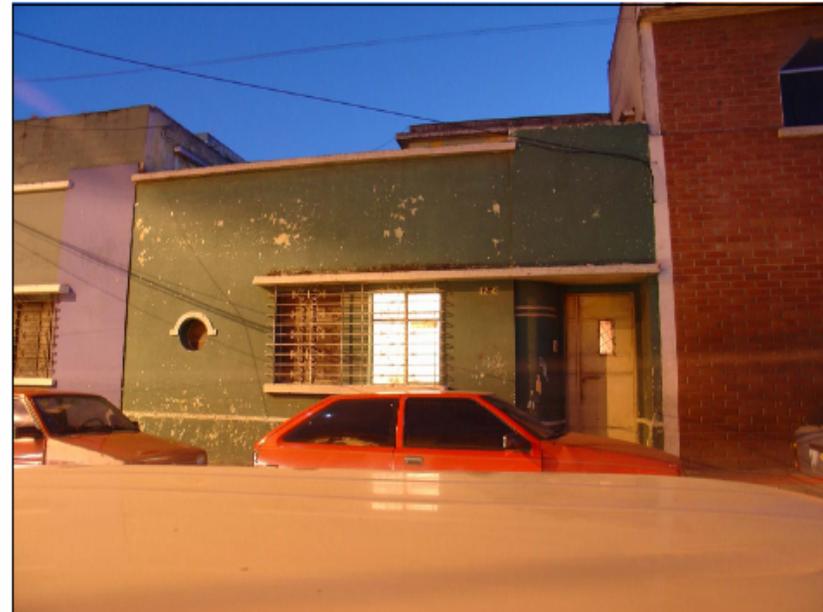
FOTOGRAFÍA

Esta edificación es una expresión simplificada del Art Deco. Prevalece la horizontalidad, tiene la esquina achaflanada y remate escalonado, características del Art Deco.

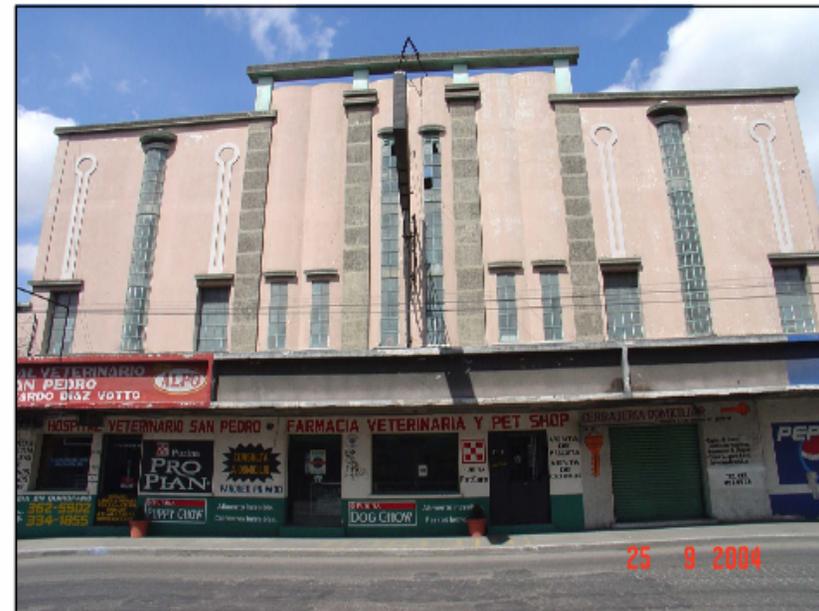
**FOTOGRAFÍA**

Esta edificación antiguamente era vivienda, tiene influencia Art Deco, aunque ya ha sido modificada pues en el segundo nivel en la parte curva tenía ventanas continuas que actualmente se eliminaron. Tiene ventanas "ojo de buey" circulares, esta edificación recuerda los barcos transatlánticos, el detalle dentado en la parte superior da la idea de haber tenido un mástil como el de los barcos. Probablemente fue construida en 1,920-1,930. Es propiedad privada, su servicio es comercial. La fachada se conforma por diez ventanas "ojo de buey" circulares, cuatro ventanas cuadradas y dos puertas. Aunque gran parte de la fachada original se conserva, se ve afectada por los colores que le aplicaron, además se eliminaron las ventanas corridas en la parte curva de la edificación. Contribuye a la contaminación visual, debido a la saturación de rotulos de tipo comercial. El estado de conservación de la fachada es regular.

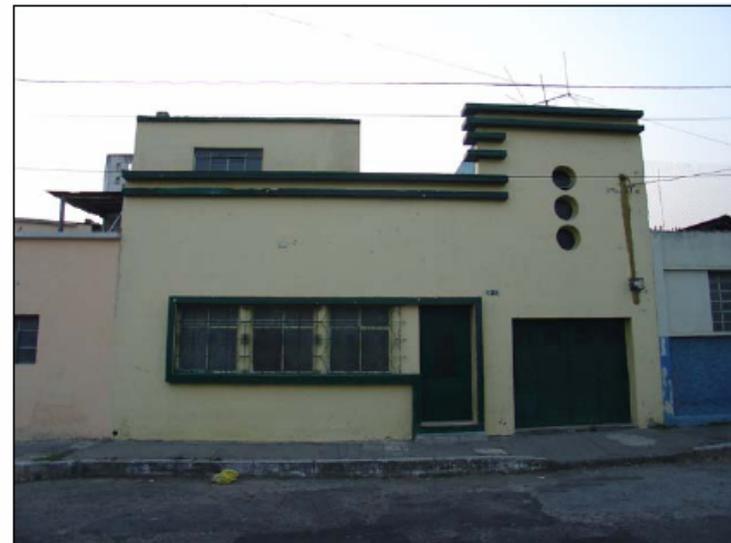
FOTOGRAFÍA

Las características que tiene esta vivienda son de Art Deco, las ventanas circulares, el borde en las ventanas y puerta, el remate superior en líneas horizontales. Probablemente fue construida en 1,920-1,930. Es una propiedad privada, actualmente es vivienda. La fachada se conforma por tres ventanas "ojo de buey" circulares, tres ventanas cuadradas con balcones, una puerta y un portón. Da la idea de haber tenido un mástil es la parte más alta, recordando los barcos transatlánticos. La fachada se conserva, aunque en algunas partes le falta pintura. El estado de conservación de la fachada es buena.
