UNIVERSIDAD SAN CARLOS DE GUATEMALA
FACULTAD DE ARQUITECTURA

RESTAURACIÓN DE LA IGLESIA EL CALVARIO,
SUMPANGO, SACATEPÉQUEZ

HEIDI ELIZABETH HERNÁNDEZ MONTEROSO

GUATEMALA, AGOSTO DEL 2,006

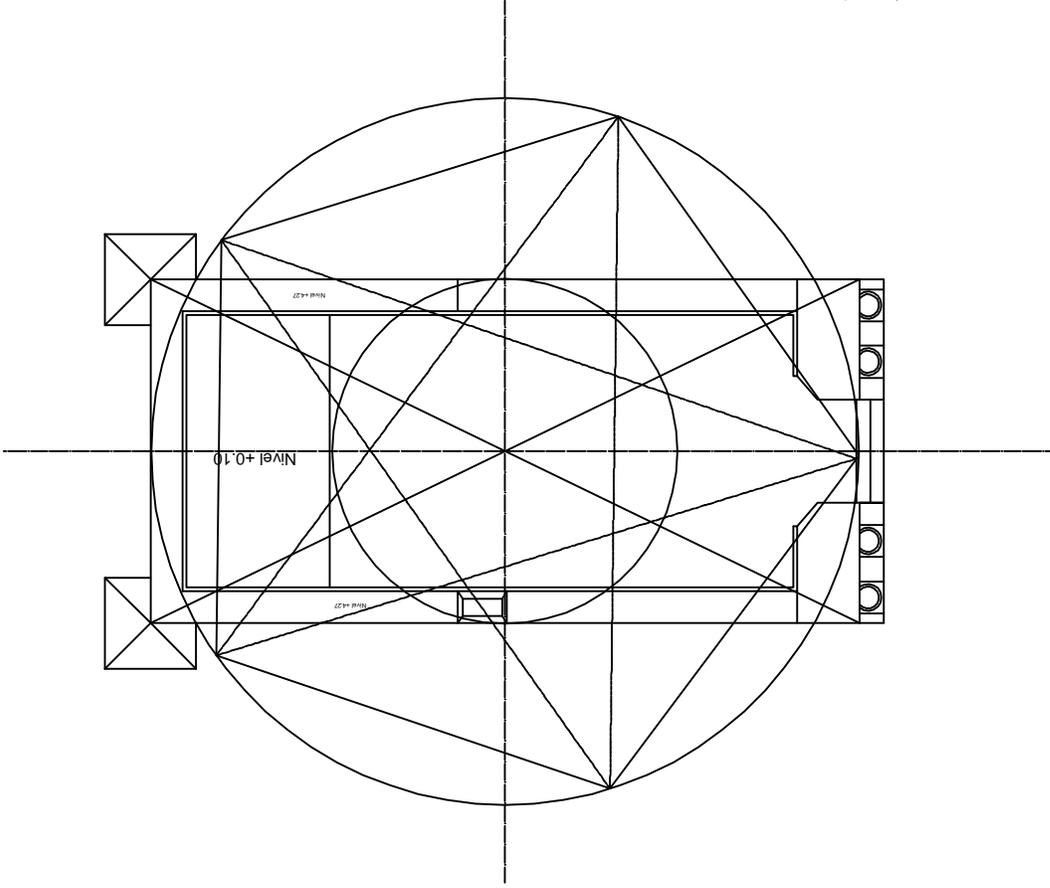
Diagrama Esquemático del pentágono y triángulo en planta del templo.

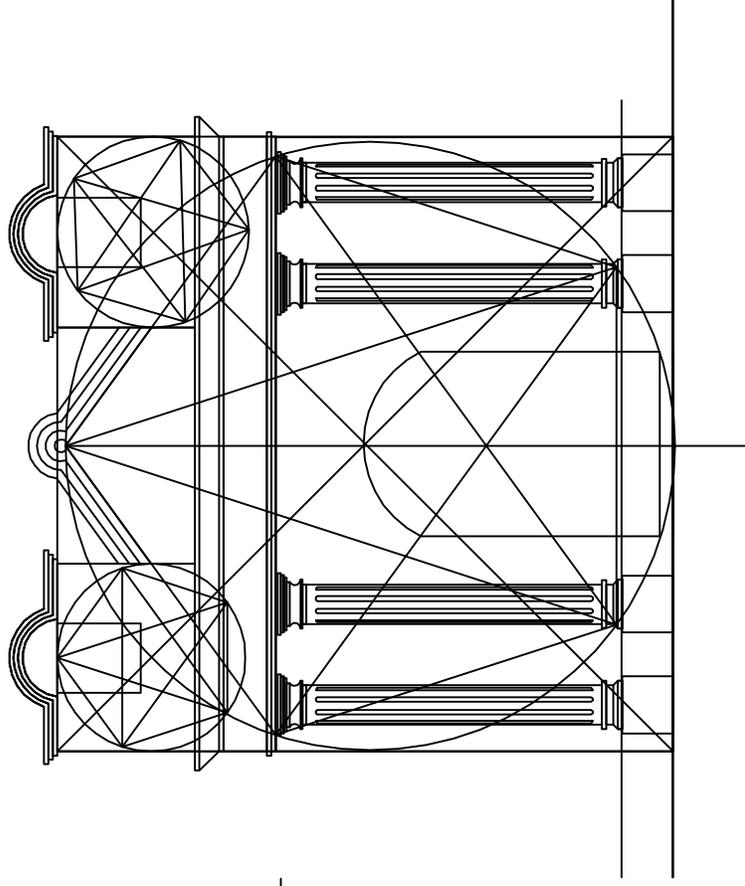
Diagrama Esquemático del pentágono y triángulo en fachada del templo.

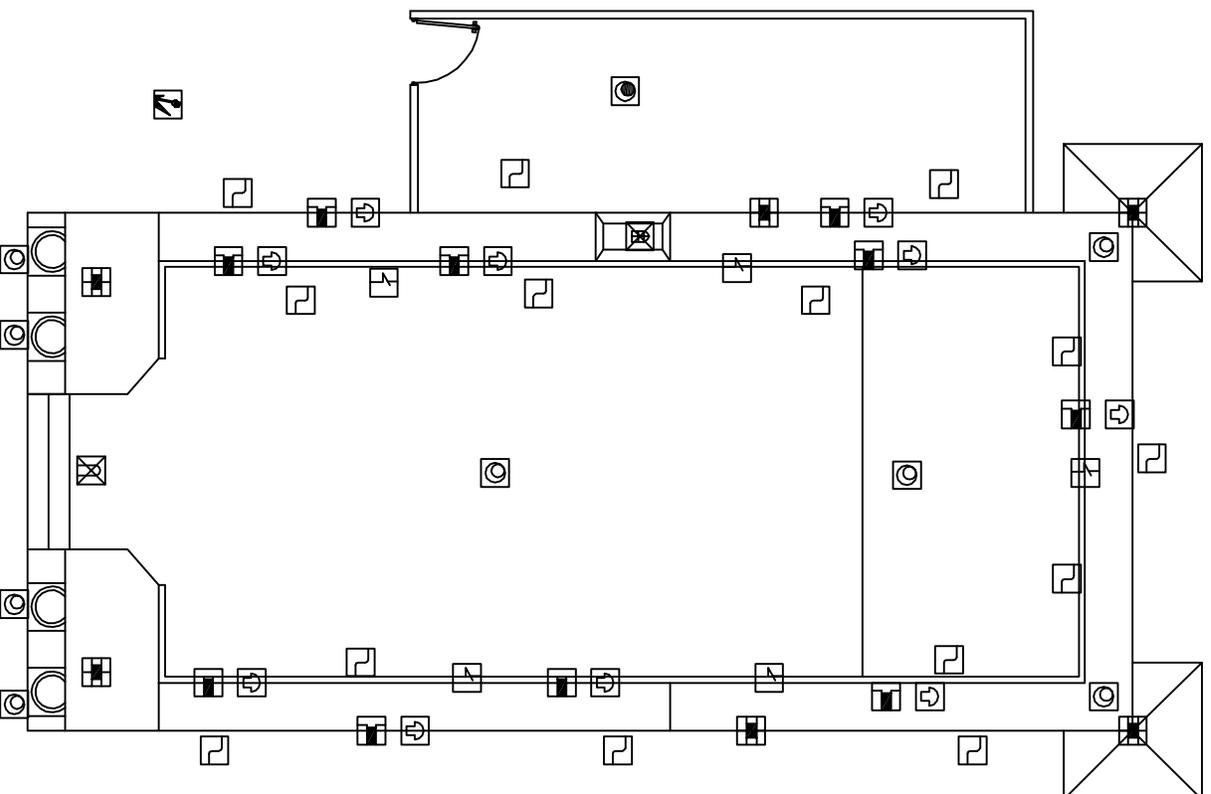
Planta Análisis Deterioros

AGREGADO ESPACIAL Y CONCEPTUAL		DISREGREGACION Y OXIDACION EN LAMINA DE ZINC		PRESENCIA DE TELARANAS + POLVO
	FALTANTE DE ELEMENTO		INSTALACION EXPUESTA		FALTANTE O DAÑO EN CIELO FALSO
	DESPRENDIMIENTO Y/O FALTANTE DE ACABADO MATERIAL		PRESENCIA DE VEGETALES		OXIDO
	DISREGREGACION DE MATERIAL		PRESENCIA DE HUMEDAD		ELEMENTO ESTRUCTURAL ABOBADO
	DISREGREGACION O RUPATURA DE LADRILLO		PRESENCIA DE MACROFLORA		DEFLECCION EN CIELO FALSO
	GRIETAS Y FISURAS		PRESENCIA DE HONGOS		
	DETERIORO EN JAMBAS		DETERIORO EN MUIROS		
	PUERTA FALTANTE		MOLDURA DAÑADA O FALTANTE		
	VENTANA FALTANTE		PISO DAÑADO O FALTANTE		
	VIDRIO FALTANTE		DETERIORO EN MADERA		
	VANOS TAPADOS		DECOLORACION MANCHAS		
	PRESENCIA DE SALES		PRESENCIA DE BASURA

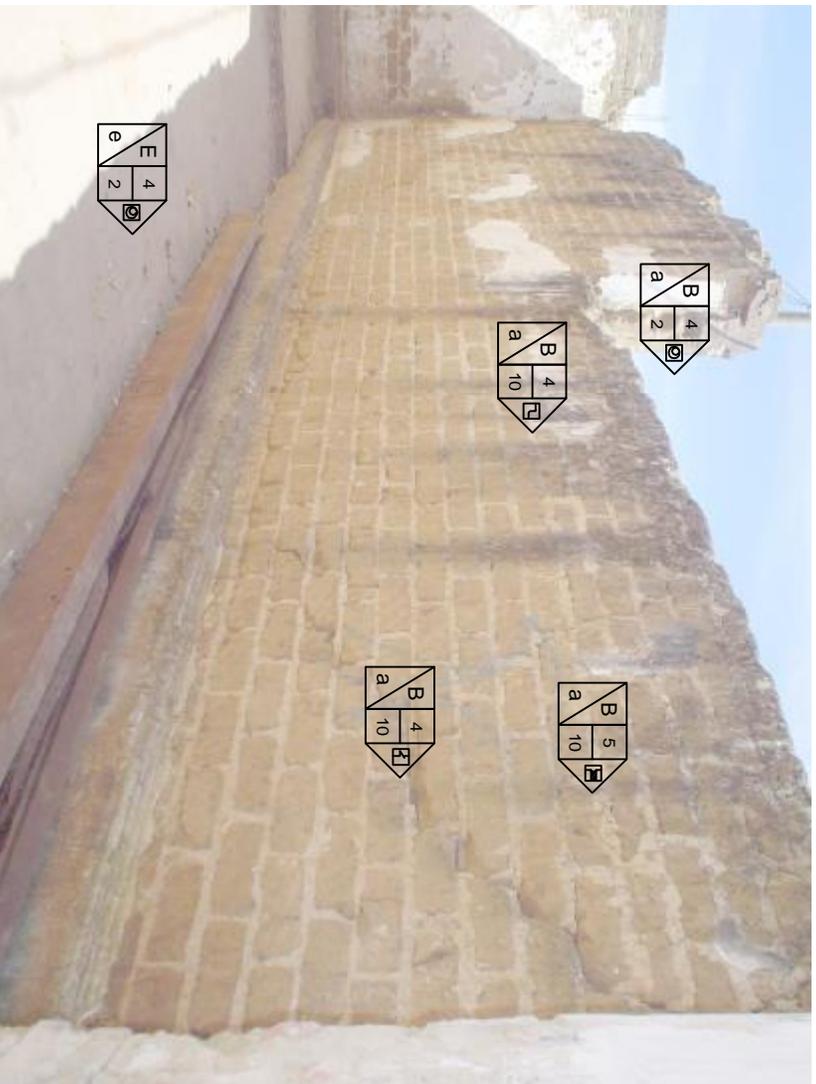
Fotografía 2 Análisis Deterioros

AGREGADO ESPACIAL Y CONCEPTUAL		DISREGAGACION Y OXIDACION EN LAMINA DE ZINC		PRESENCIA DE TELARANAS + POLVO
	FALTANTE DE ELEMENTO		INSTALACION EXPUESTA		FALTANTE O DAÑO EN CIELO FALSO
	DESPRENDIMIENTO Y/O FALTANTE DE ACABADO MATERIAL		PRESENCIA DE VEGETALES		OXIDO
	DISREGAGACION DE MATERIAL		PRESENCIA DE HUMEDAD		ELEMENTO ESTRUCTURAL ABOSSADO
	DISREGAGACION O RUPATURA DE LADRILLO		PRESENCIA DE MACROFLORA		DEFLECCION EN CIELO FALSO
	GRIETAS Y FISURAS		PRESENCIA DE HONGOS		
	DETERIORO EN JAMBAS		DETERIORO EN MUIROS		
	PUERTA FALTANTE		MOLDURA DAÑADA O FALTANTE		
	VENTANA FALTANTE		PISO DAÑADO O FALTANTE		
	VIDRIO FALTANTE		DETERIORO EN MAJERA		
	VANOS TAPADOS		DECOLORACION MANCHAS		
	PRESENCIA DE SALES		PRESENCIA DE BASURA

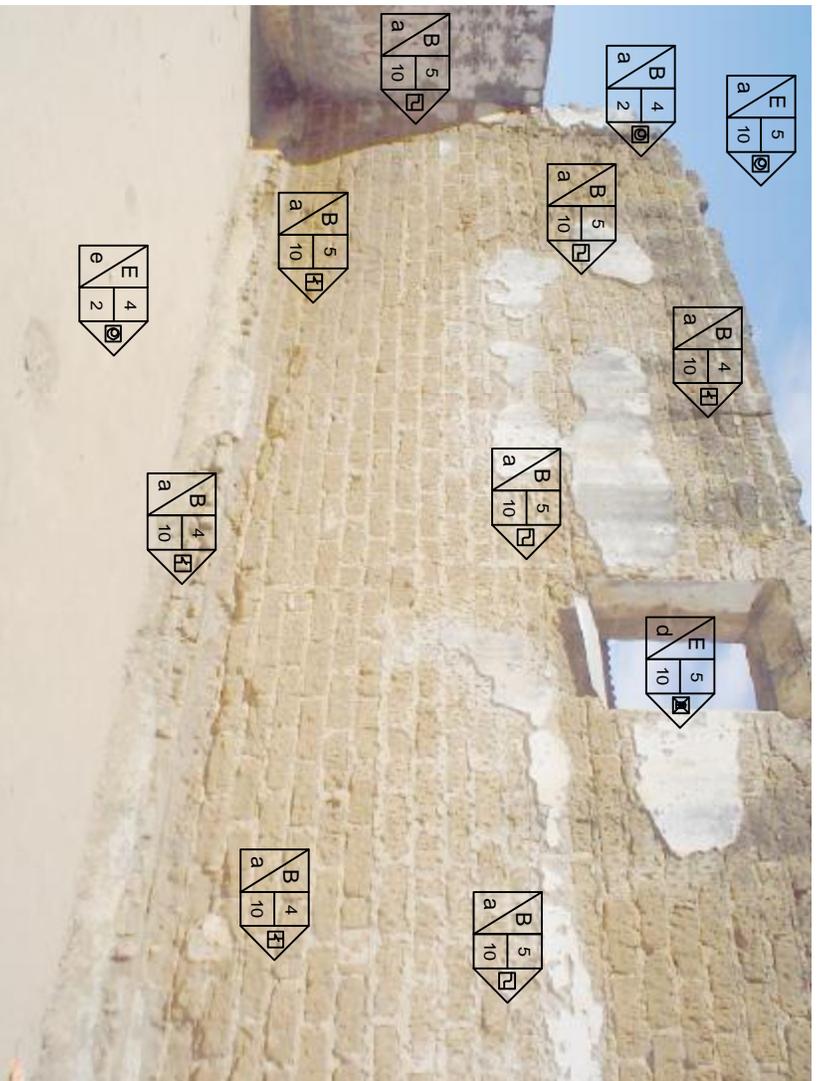
Fotografía 6 Análisis Deterioros

AGREGADO ESPACIAL Y CONCEPTUAL		DISREGAGACION Y OXIDACION EN LAMINA DE ZINC		PRESENCIA DE TELARANAS + POLVO
	FALTANTE DE ELEMENTO		INSTALACION EXPUESTA		FALTANTE O DAÑO EN CIELO FALSO
	DESPRENDIMIENTO Y/O FALTA DE ACABADO		PRESENCIA DE VEGETALES		OXIDO
	DISREGAGACION DE MATERIAL		PRESENCIA DE HUMEDAD		ELEMENTO ESTRUCTURAL ABOSSADO
	DISREGAGACION O RUPATURA DE LADRILLO		PRESENCIA DE MACROFLORA		REFLECCION EN CIELO FALSO
	GRIETAS Y FISURAS		PRESENCIA DE HONGOS		
	DETERIORO EN JAMBAS		DETERIORO EN MUIROS		
	PUERTA FALTANTE		MOLDURA DAÑADA O FALTANTE		
	VENTANA FALTANTE		PISO DAÑADO O FALTANTE		
	VIDRIO FALTANTE		DETERIORO EN MAJERA		
	VANOS TAPADOS		DECOLORACION MANCHAS		
	PRESENCIA DE SALES		PRESENCIA DE BASURA

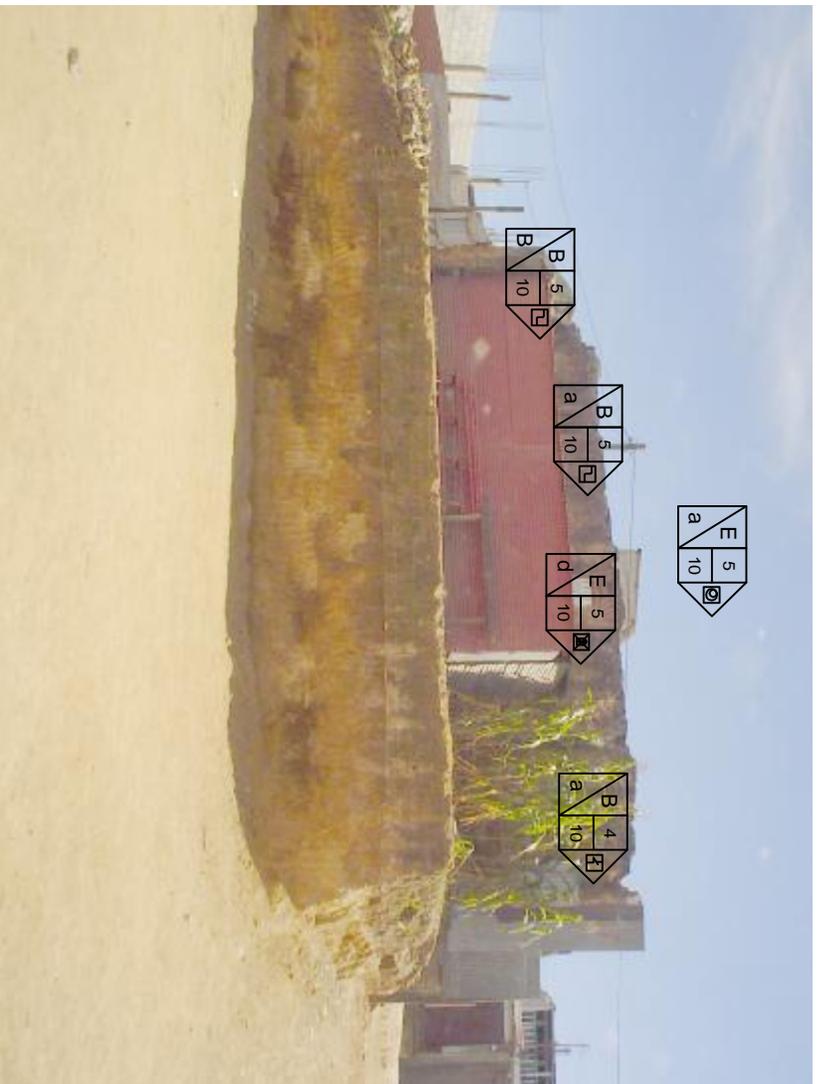
Fotografía 9 Análisis Deterioros

AGREGADO ESPACIAL Y CONCEPTUAL		DISREGGACION Y OXIDACION EN LAMINA DE ZINC		PRESENCIA DE TELARANAS + POLVO
	FALTANTE DE ELEMENTO		INSTALACION EXPUESTA		FALTANTE O DAÑO EN CIELO FALSO
	DESPRENDIMIENTO Y/O FALTANTE DE ACABADO		PRESENCIA DE VEGETALES		OXIDO
	DISREGGACION DE MATERIAL		PRESENCIA DE HUMEDAD		ELEMENTO ESTRUCTURAL ABOSSADO
	DISREGGACION O RUPATURA DE LADRILLO		PRESENCIA DE MACROFLORA		DEFLECCION EN CIELO FALSO
	GRIETAS Y FISURAS		PRESENCIA DE HONGOS		
	DETERIORO EN JAMBAS		DETERIORO EN MUROS		
	PUERTA FALTANTE		MOLDURA DAÑADA O FALTANTE		
	VENTANA FALTANTE		PISO DAÑADO O FALTANTE		
	VIDRIO FALTANTE		DETERIORO EN MADERA		
	VANOS TAPADOS		DECOLORACION MANCHAS		
	PRESENCIA DE SALES		PRESENCIA DE BASURA

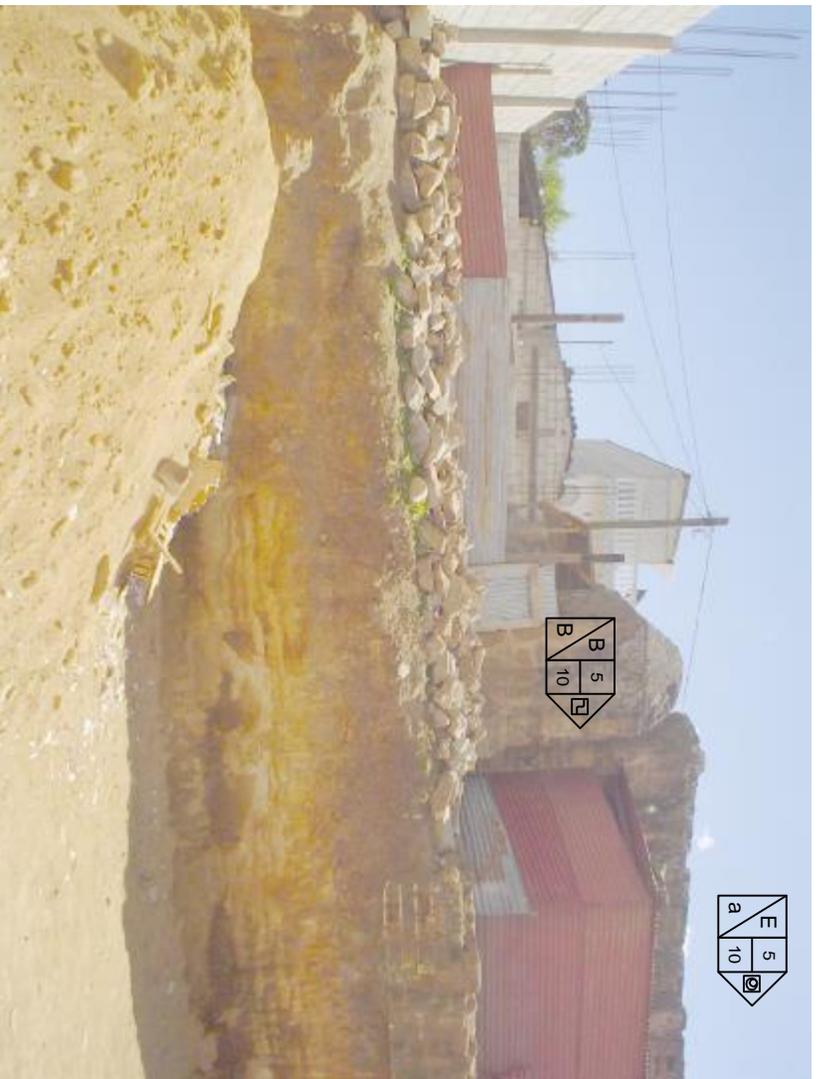
Fotografía 10 Análisis Deterioros

AGREGADO ESPACIAL Y CONCEPTUAL		DISREGGACION Y OXIDACION EN LAMINA DE ZINC		PRESENCIA DE TELARANAS + POLVO
	FALTANTE DE ELEMENTO		INSTALACION EXPUESTA		FALTANTE O DAÑO EN CIELO FALSO
	DESPRENDIMIENTO Y/O FALTANTE DE ACABADO MATERIAL		PRESENCIA DE VEGETALES		OXIDO
	DISREGGACION DE MATERIAL		PRESENCIA DE HUMEDAD		ELEMENTO ESTRUCTURAL ABORSADO
	DISREGGACION O RUPATURA DE LADRILLO		PRESENCIA DE MACROFLORA		REFLECCION EN CIELO FALSO
	GRIETAS Y FISURAS		PRESENCIA DE HONGOS		
	DETERIORO EN JAMBAS		DETERIORO EN MUIROS		
	PUERTA FALTANTE		MOLDURA DAÑADA O FALTANTE		
	VENTANA FALTANTE		PISO DAÑADO O FALTANTE		
	VIDRIO FALTANTE		DETERIORO EN MADERA		
	VANOS TAPADOS		DECOLORACION MANCHAS		
	PRESENCIA DE SALES		PRESENCIA DE BASURA

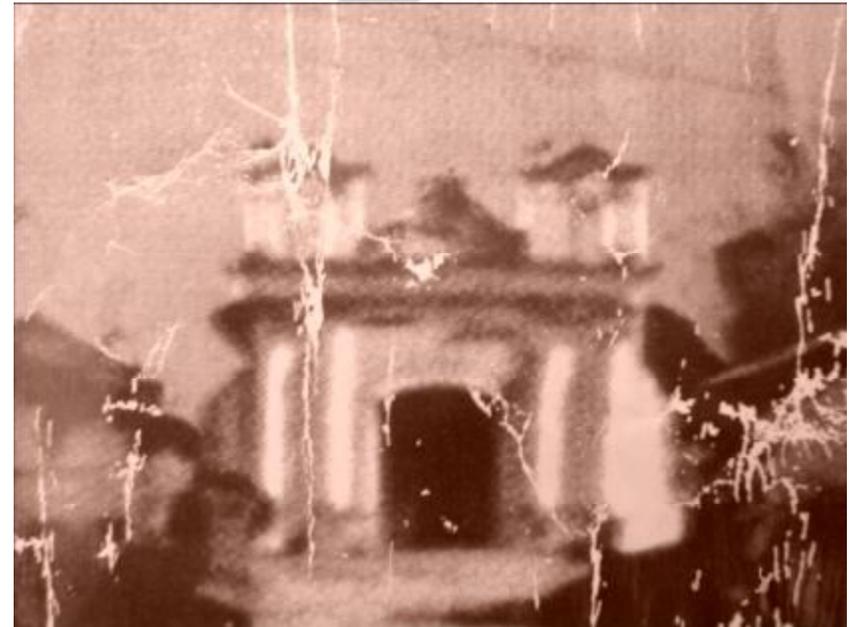
Lo único con lo que se cuenta para referencia de cómo era el edificio es una foto antigua, que no tiene fecha, la cual se presenta a continuación.
