UNIVERSIDAD DE SAN CARLOS DE GUATEMALA  
FACULTAD DE ARQUITECTURA

Restauración del Edificio de la "Oficina de Responsabilidad Profesional" de la Policía Nacional Civil y revitalización de su entorno inmediato.  
Parroquia Vieja, Zona 6.

INGRID BANNESA FUENTES JUAREZ  
GUATEMALA, NOBIEMBRE 2006

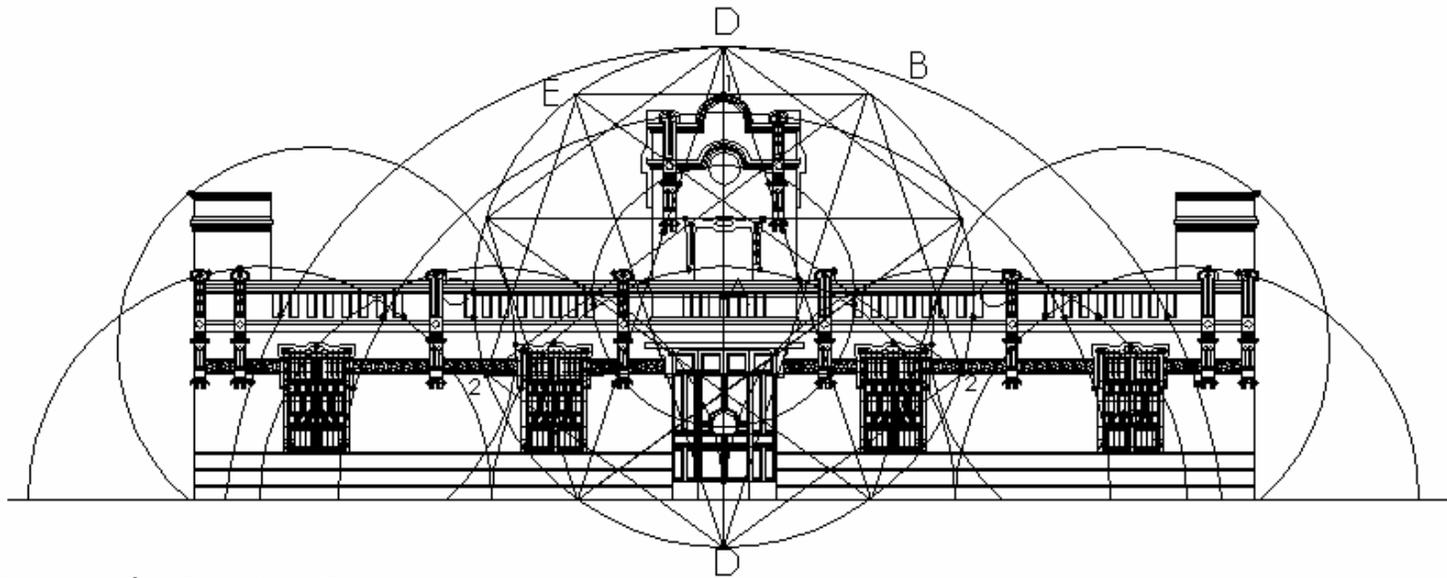
Elevación Frontal Estudio de Proporciones

El Punto "B" es el círculo base para un trazo de proporciones.

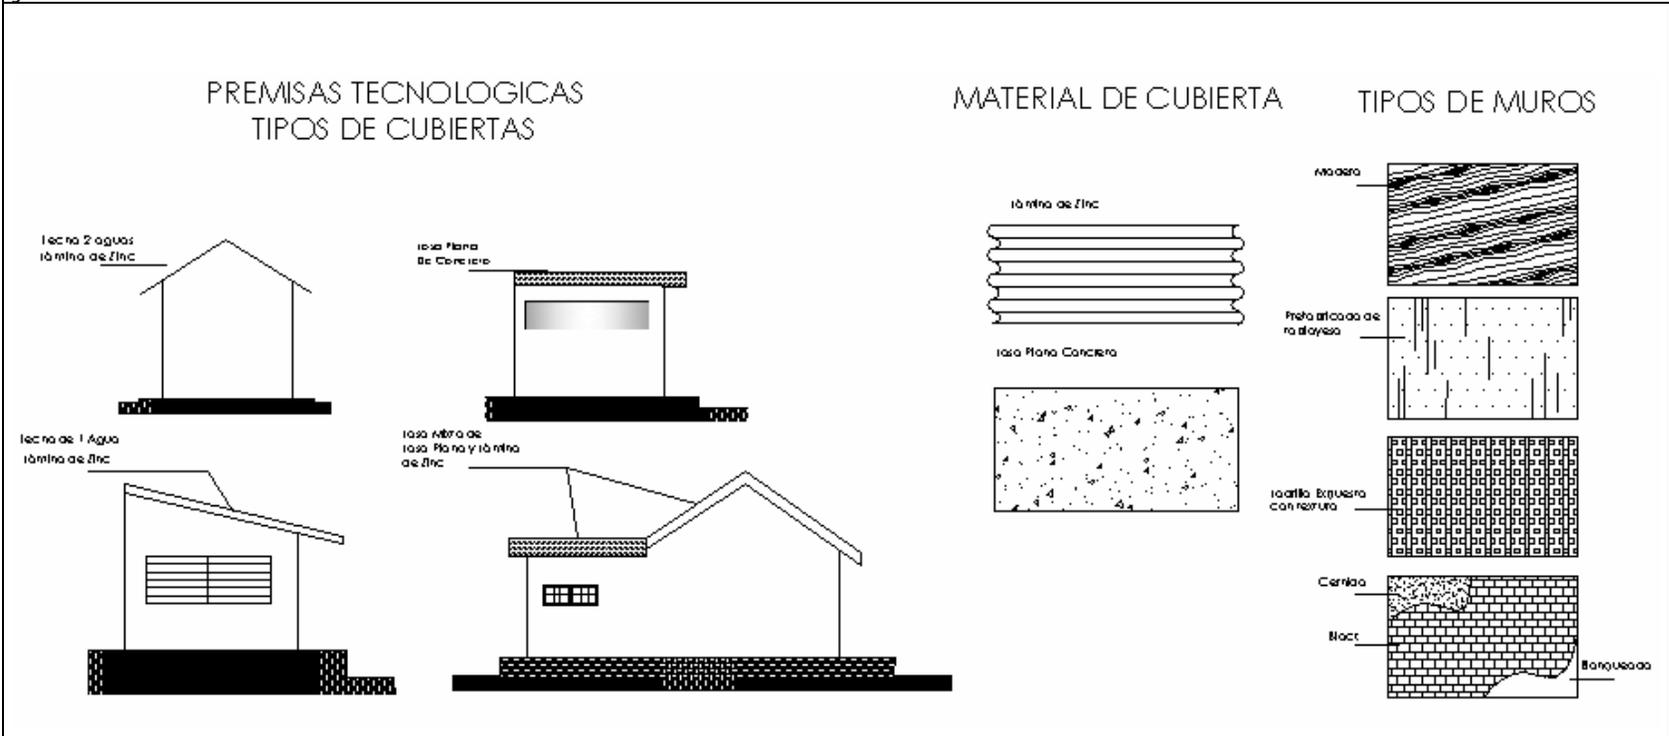
En las cubiertas se encuentran diferentes materiales como: lámina de zinc y losa de concreto, los cuales se encuentran colocados en diferentes formas constructivas como: techos a 1 agua, techos a 2 aguas, techos mixtos y techos de losa de concreto.
