ESTUDIO  
**CATALOGACIÓN DEL CENTRO HISTORICO Y  
REVITALIZACION DE LA PLAZA DE ARMAS DE LA  
CIUDAD DE HUEHUETENANGO**

Catalogación del Centro Histórico y  
Revitalización de la Plaza de Armas de la  
Ciudad de Huehuetenango

Tesis Presentada a Junta Directiva Por:

Guatemala. Febrero 2,007

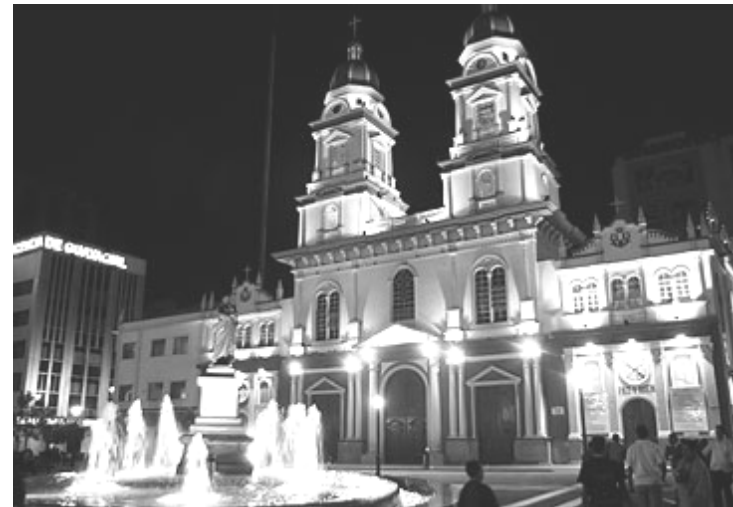
**Fotografía No 1**, muestra el trabajo en cuanto a sistemas de iluminación de la fachada de los edificios patrimoniales, en este caso la iglesia de Sucre. Fotografía tomada de la página de Internet, <http://www.douglasdreher.com>

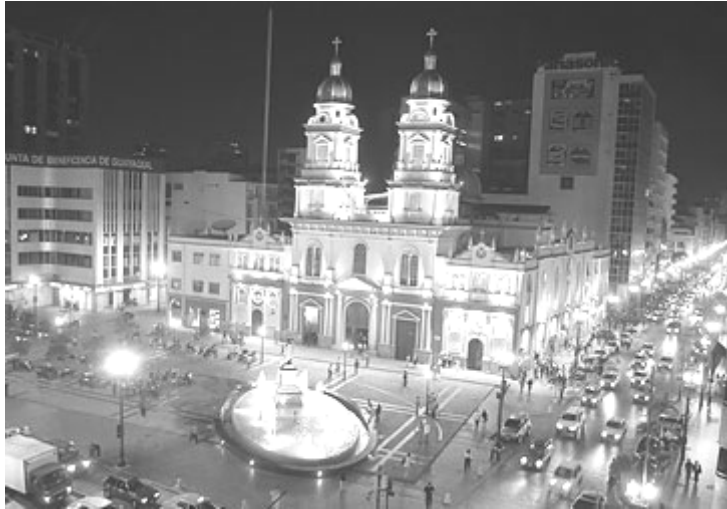
**Fotografía No 2** indica el juego de luces usado para darle el efecto de iluminación y darle un aspecto acogedor al conjunto de fachada de los edificios, en la ciudad de Sucre. Este proyecto (como muestra la imagen) integra un conjunto de calles cercanas a la plaza y el cambio modernista, manteniendo un nodo cultural dentro de la fuente elíptica.

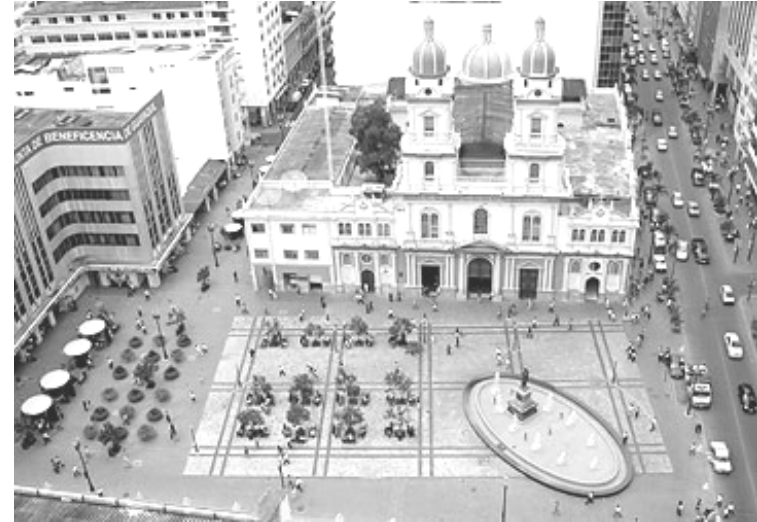
**Fotografía No 3** Esta imagen tiene una vista desde uno de los edificios patrimonio de Sucre hacia la plaza de la Administración. La iluminación, más la integración de elementos son las características principales que tiene este proyecto en Guayaquil.

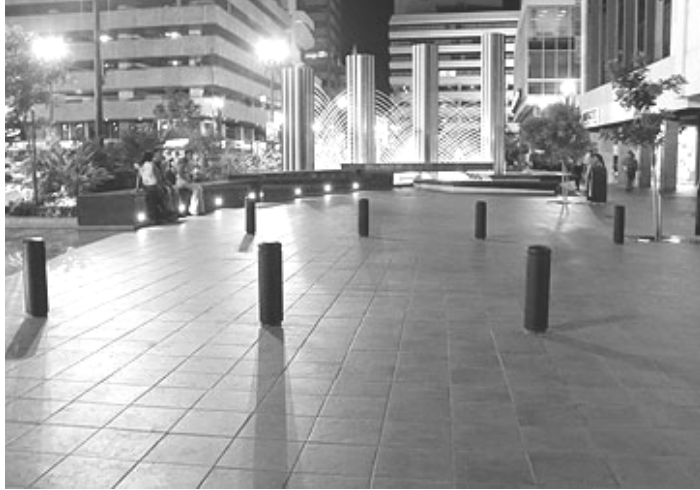
**Fotografía No 4** muestra las diferentes texturas de la plaza aledaña, las luces indirectas a nivel de piso, donde el mobiliario urbano es sobrio y adecuado al existente. Fotografía tomada de la página de Internet, <http://www.douglasdreher.com>

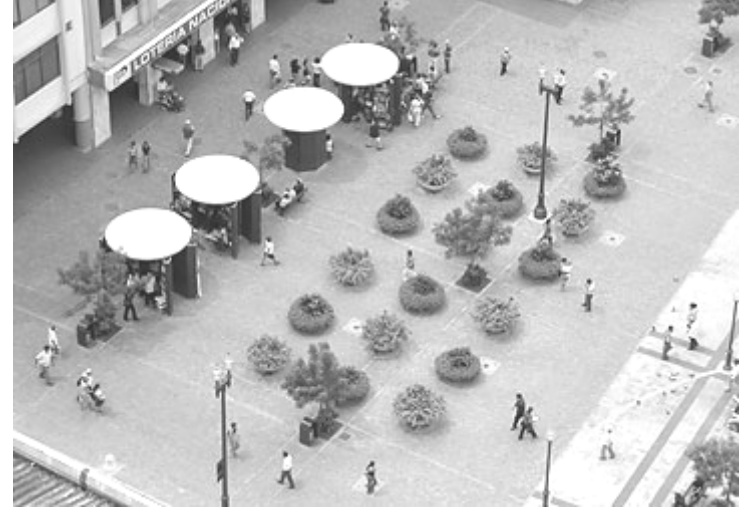
**Fotografía no 5**, La imagen muestra la Integración de vegetación, mobiliario urbano, textura de superficies y cabinas para el sistema de telecomunicaciones comunitario, frente a elementos modernos cercanos a la plaza como el edificio de la lotería. Fotografía tomada de la página de Internet, <http://www.douglasdreher.com>

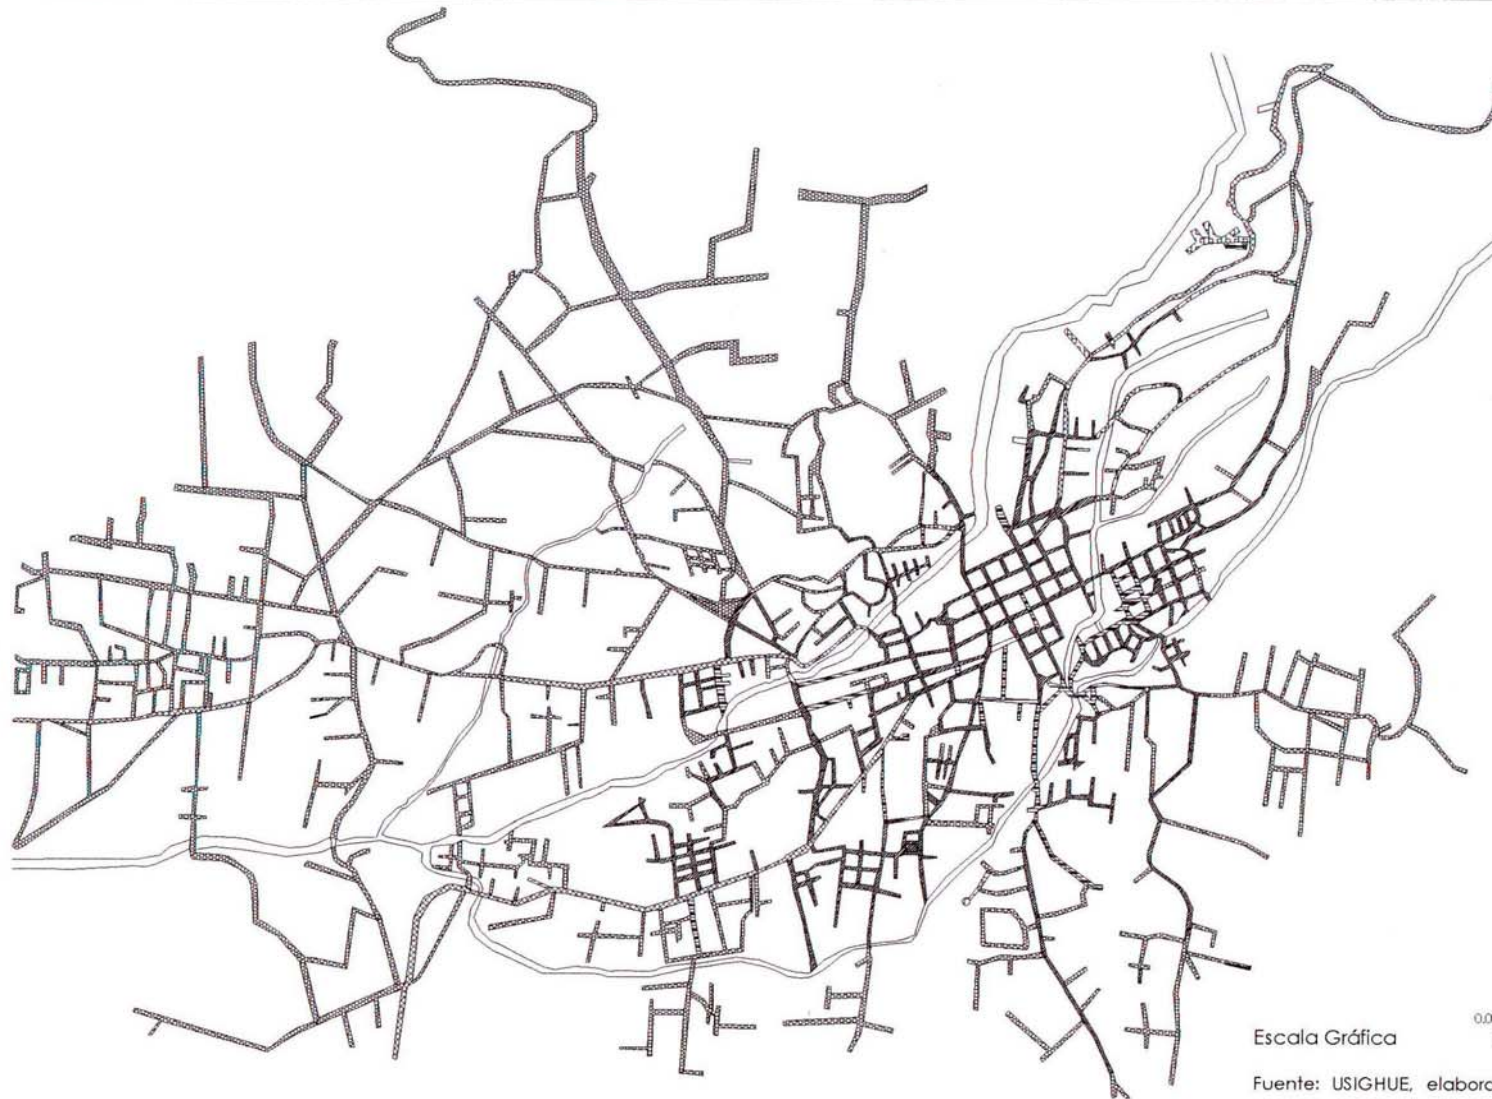
Simbología

-   Rios
-   Calles de Terracería
-   Calles Adoquinadas
-   Calles Pavimentadas
-   Calles Asfálticas
-   Calles Empedradas

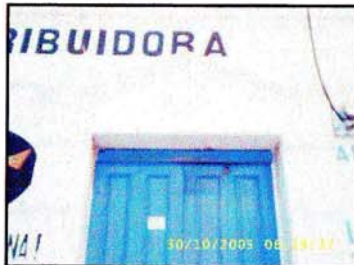
Detalle "B" Foto No 12

Donde se muestra el portal y las columnas alrededor de la puerta de ingreso con un círculo y una margarita dentro de él.

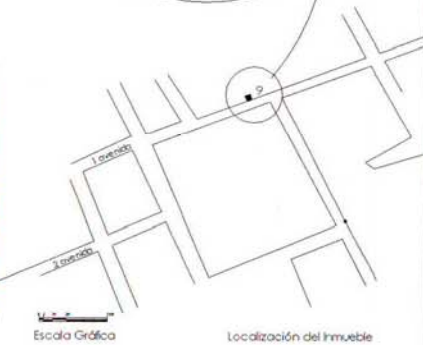
Elevación detalle de corniza y columna

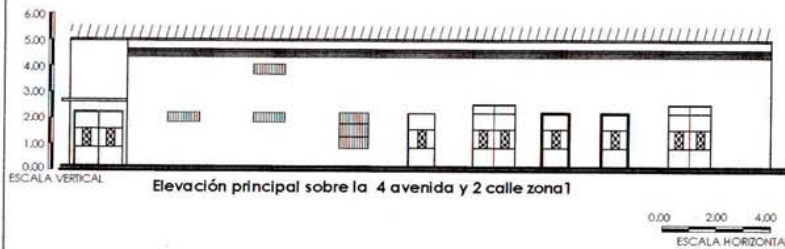
- 1 Paredes de fachada: adobe de 0.40 m.
- 2 Ancho de vanos en puertas: 7; 0.97 m - 1.20 m, pintadas de colores negro y café; tanto de madera como metálicas.
- 3 Altura de los muros: 4.50 m - 5.00 m.
- 4 Ancho de vanos en ventanas: tres ventanas al frente: 1, 1.00 m x 0.40 m; 2, 0.80 m x 2.20 m.
- 5 Acabados en paredes: alisado y pintado a tres colores café, amarillo y azul.
- 6 Zócalo: de granceado altura 1.20 m, resto pintado: rojo, gris y negro.
- 7 Ornamentos en fachada: con frisos en su cornisa.
- 8 Localización del inmueble: 4 avenida "A" entre 1 y 2 calle esquina de la zona 1; fachada con vista al norte.
- 9 Techo: de lámina galvanizada madera vista.

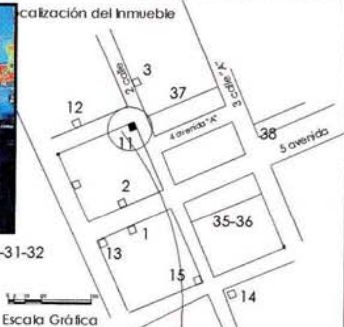
Foto No 33  
Elevación Principal del detalle ornamental

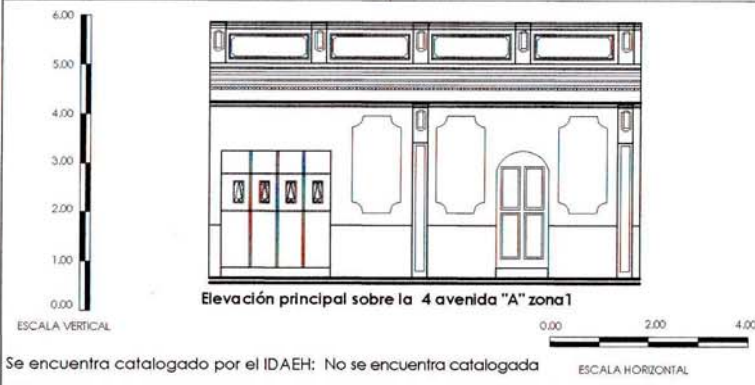
- 1 Paredes de fachada: adobe de 0,60 m.
- 2 Ancho de vanos en puertas: 0,95 m x 2,35 m, con arco en el dintel y puerta de madera.; tableros con barniz dañado.
- 3 Altura de los muros: 5,75 m.
- 4 Portón de 2,68 m x 3,10 m con cerramiento de metal.
- 5 Ancho de vanos en ventanas: no tiene ventanas.
- 6 Acabados en paredes: alisado y pintura verde latex interior exterior y blanco.
- 7 Zócalo: A u na altura de 0,65 m, ornamentado.
- 8 Ornamentos en fachada: frisos en la parte superior, columnas resaltadas con capiteles y fuste.
- 9 Localización del inmueble: 4 avenida "A" entre 1 y 2 calle esquina de la zona 1; fachada con vista al oeste.
- 10 Techo: de lámina galvanizada + estructura de madera y en ciertos sectores machimbre.

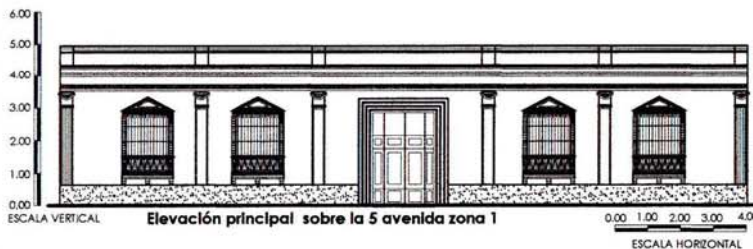
- 1 Paredes de fachada: adobe de 0.40 m.
- 2 Ancho de vanos en puertas: una de 1.30 x 2.80 m, de madera barnizada. Vidrios nevados y marcos de madera. Ornamentos de pórticos y frisos en dinteles.
- 3 Altura de muros: 4.95 m.
- 4 Ancho de vanos en ventanas: cuatro ventanas al frente de 1.05 m x 1.80 m, con frisos en su sillar y ornamentos soportables (3).
- 5 Acabados en paredes: alisado pintado de color ceste, ladrillo visto en vanos de ventanas y puerta de color gris y blanco.
- 6 Zócalo: de granizado pintado de color gris a una altura de 0.85 m.
- 7 Ornamentos en fachada: Frisos en la parte superior, 3 formas con 6 pilastras con pedestal, fuste y cornisa color blanco.
- 8 Localización del inmueble: 5 avenida entre 4 y 5 calles de la zona 1; fachada con vista al norte.
- 9 Techo: de teja + estructura de madera vista.

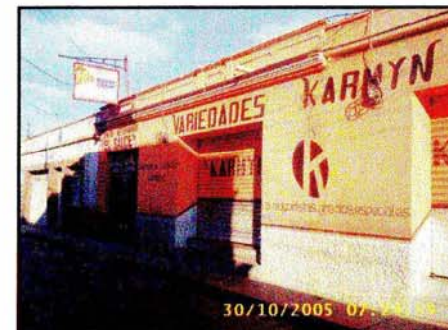
Foto No 56

Elevación principal del inmueble

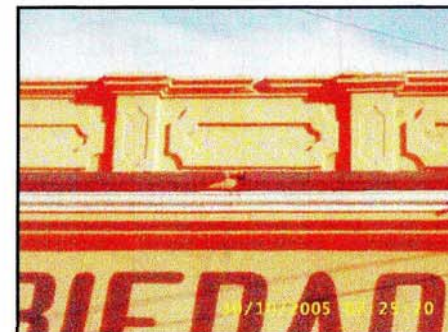
Foto No 57

Elevación detalle de cornisa

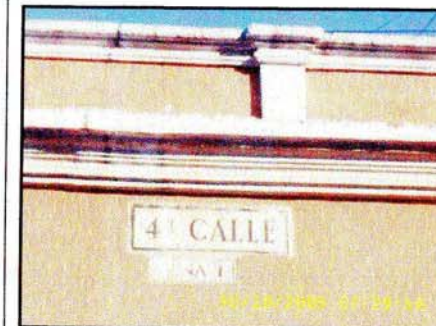
Foto No 60

Elevación detalle de corniza

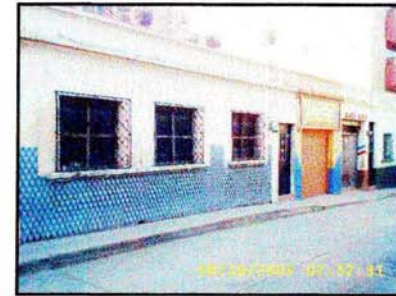
Elevación principal del inmueble Foto No 61

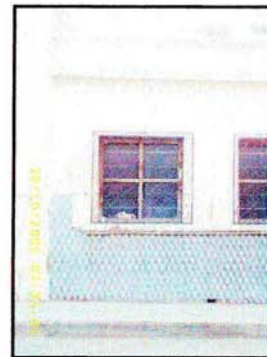
Foto No 62

Elevación Ventanas y Zócalo

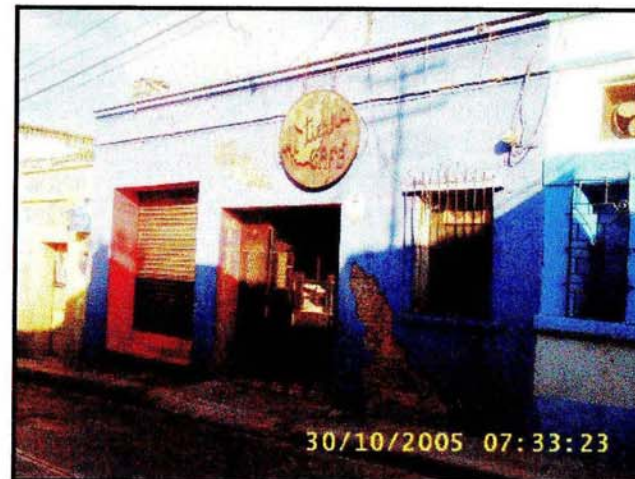
Foto No 63

- 8 Localización del Inmueble: 4 calle entre 6 y 7 avenida de la zona 1; fachada con vista al norte.
- 9 Techo: de teja + estructura de madera.
- 10 Piso: de cemento líquido colocado a 45°.

Elevación Principal del Inmueble

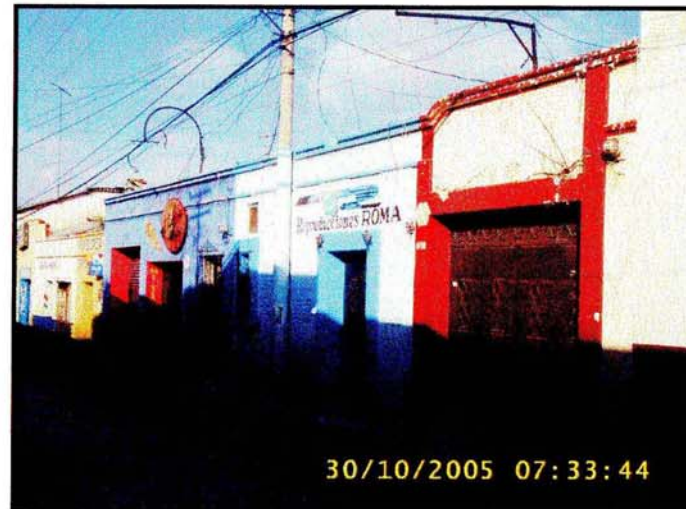
Foto No 64

- 1 Paredes de fachada: adobe de 0.60 m, con ladrillo.
- 2 Ancho de vanos en puertas: 0.85 m x 2.60 m, pintada de color negro, metálica.
- 3 Altura de muros 4.85 m.
- 4 Ancho de vanos en ventanas: una ventana al frente de 1.15 m x 1.50 m; con sillares cuadrado.
- 5 Acabados en paredes: alisado con cal y arena, pintado con latex Interior - exterior celeste y azul.
- 6 Zócalo: sin zócalo definido.
- 7 Ornamentos en fachada: ladrillo tayuyo para formar frisos sin terminado, en la parte superor.
- 8 Localización del inmueble: 4 calle entre 6 y 7 avenida de la zona 1; fachada con vista al norte.
- 9 Techo: de teja.
- 10 Piso: de cemento líquido rojo.

Elevación Principal del Inmueble

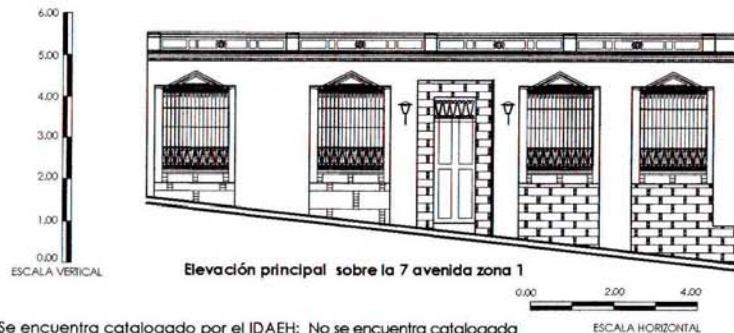
- 1 Paredes de fachada: adobe de 0.60 m, con ladrillo.
- 2 Ancho de vanos en puertas: 1.50 m x 3.50 m de madera pintada de color café. Acceso principal vehicular forrado con fachaleta de piedra (3.25 x 4.00 m).
- 3 Altura de muros 5.00 m.
- 4 Ancho de vanos en ventanas: cuatro ventanas al frente de 1.10 - 1.18 m x 1.90 m; portales triangulares en los dinteles y frisos ornamentados en los sillares. Balcones de hierro cuadrado de
- 5 Acabados en Paredes: alisado pintado de color mostaza, fachaleta de piedra bajo las ventanas.
- 6 Zócalo: en la parte inferior carcana a patón, de piedra.
- 7 Ornamentos en fachada: Frisos en la parte superior.
- 8 Localización del Inmueble: 7 avenida entre 3 y 4 calle de la zona uno, fachada el este.
- 9 Techo: de teja + estructura de madera con machimbres.
- 10 Piso: imitación piedra y cemento líquido.

Elevación Principal del Inmueble Foto No 65

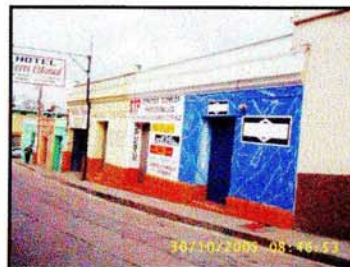
Elevación Principal del Inmueble Foto No 67

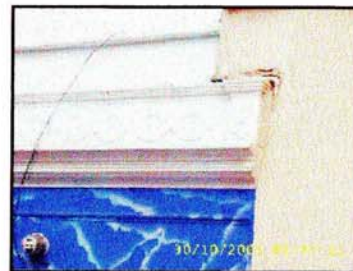
Elevación de la cornisa Foto No 68

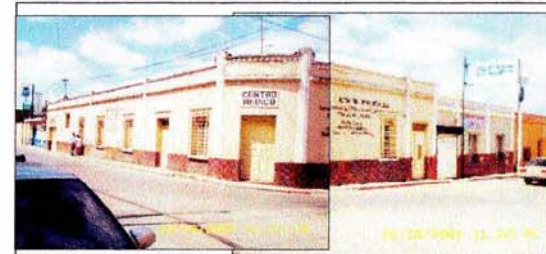
Foto No 69-70

- 1 Paredes de fachada: adobe de 0.40 m. y ladrillo.
- 2 Ancho de vanos en puertas: 1.20 m x 2.20 m, pintada de colores negro y café.
- 3 Altura de muros: 4.95 m
- 4 Ancho de vanos en ventanas: sin ventanas visibles al frente.
- 5 Acabados en Paredes: alsado pintado de azul wash, blanco y beige.
- 6 Zócalo: en la parte superior con ladrillo de barro tipo piso.
- 7 Ornamentos en fachada: Frisos en la parte superior del inmueble.
- 8 Localización del Inmueble: 6 calle entre 7 y 8 avenidas zona 1; fachada con vista al norte.
- 9 Techo: lámina galvanizada a tres aguas.
- 10 Piso: no fue visible.

Elevación Principal del Inmueble

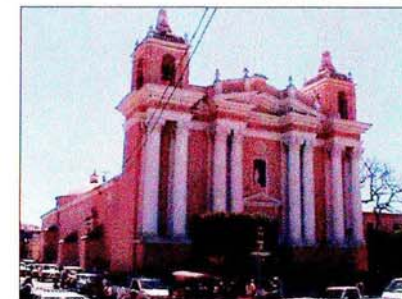
Foto No 80

Elevación Principal del Inmueble

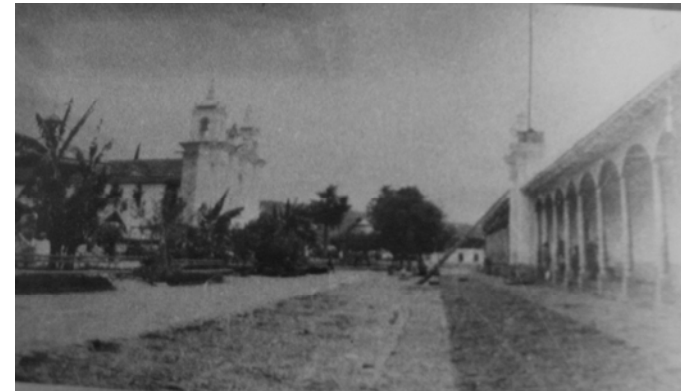
Este edificio es construido con sistemas constructivos de la época, adobe, ladrillo y mortero con cal. Su arquitectura esta representada por columnas ornamentadas con arcos de medio punto, doble altura y acabado artesanales, influenciados por la arquitectura neoclásica proveniente de la ciudad capital.

**Foto No 101**  
Elevación lateral del edificio Municipal norte a sur.  
Fotografía digital tomada de los pasillos de  
Gobernación departamental. 2005

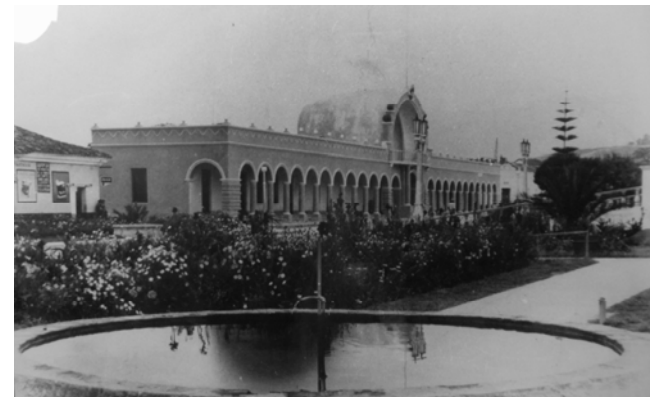
**Foto No 102**  
Elevación lateral del edificio Municipal sur a norte.  
Fotografía digital tomada de los pasillos de  
Gobernación departamental. 2005

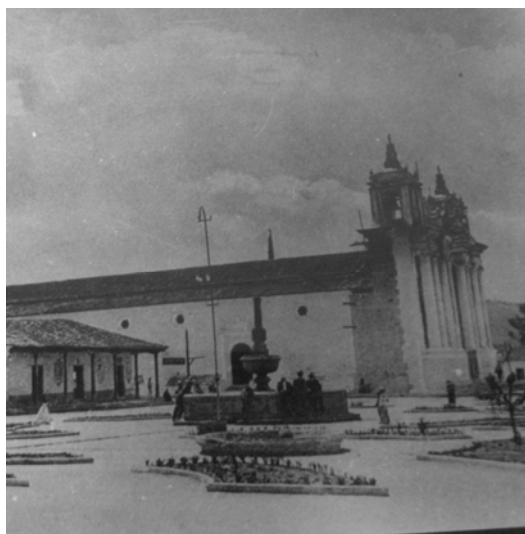
**Foto No 103**

Elevación lateral de la Iglesia Catedral, de norte a sur. Al frente la fuente de la plaza y al lado casa Recinos.

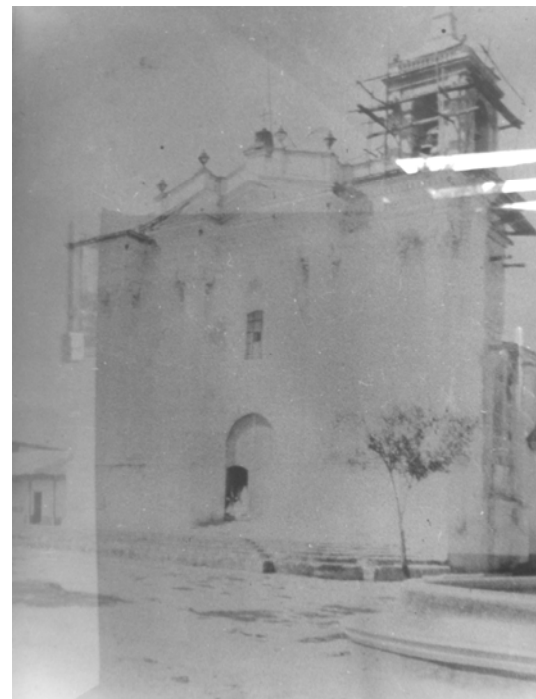
**Foto No 104**

Elevación principal al este de la Iglesia Catedral. Muestra los primeros trabajos de una de las torres.

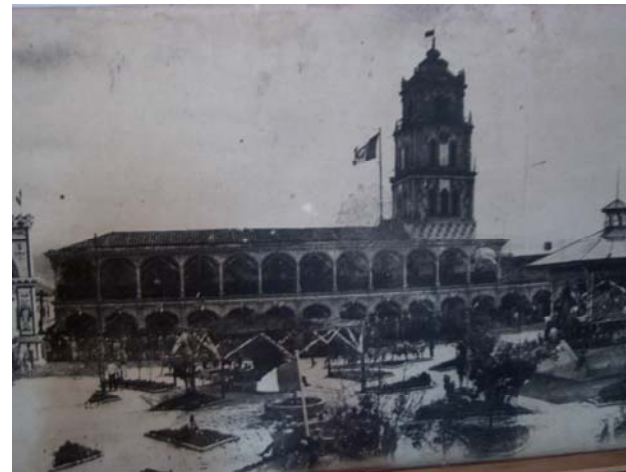
**Foto No 105**

Elevación principal al este del edificio de Gobernación departamental (María Luisa Rivera H.) 1920. Muestra el reloj en los laterales de la torre y una imagen de la Plaza de Armas.

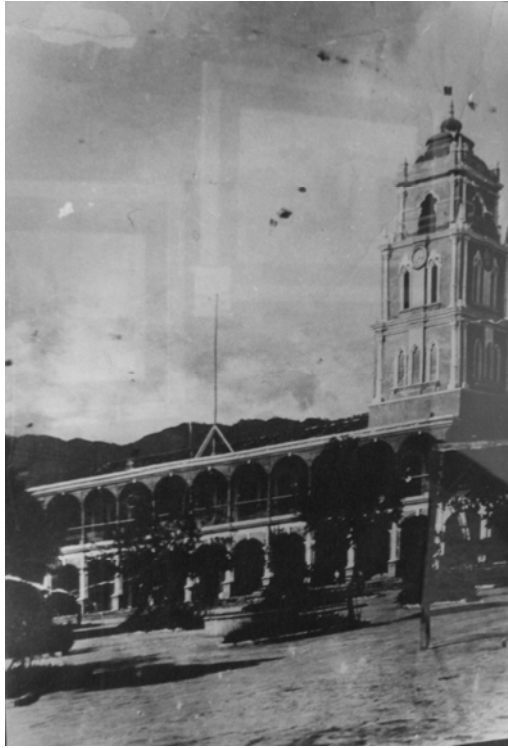
**Foto No 106**

Elevación principal al este del edificio de gobernación departamental, tomada desde el sur de la Plaza de Armas.

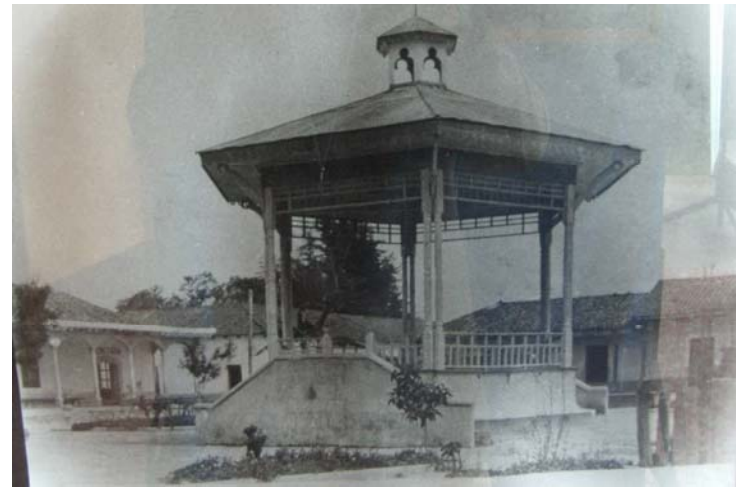
**Foto No 107**

Elevación principal Quiosco al este (Estela Castillo Calderón.) 1915.

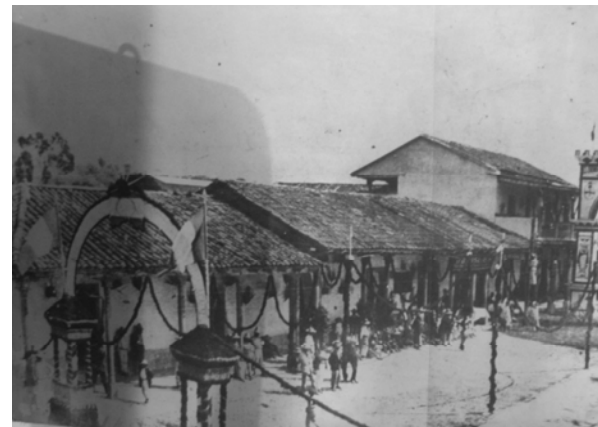
**Foto No 108**

Elevación al norte de casas de adobe y teja en 1915. Esto fue demolido en un 50% para dar paso a edificaciones de block + mixto.

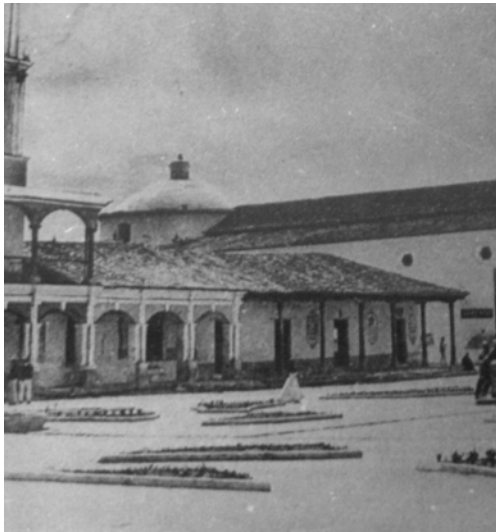
**Foto No 109**

Elevación principal este, tomada del norte al sur, de lo que hoy es El Edificio de la SAT, antes casa Recinos.

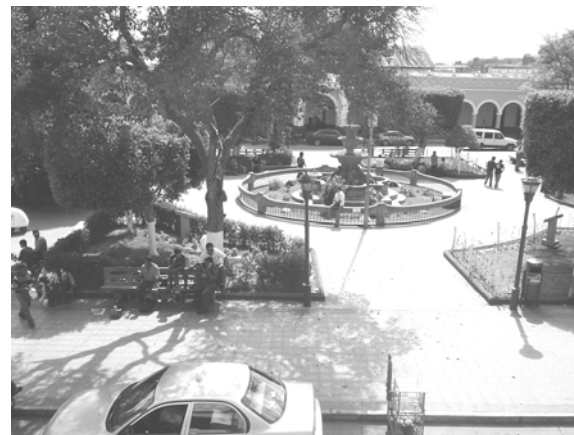
**Foto No 110.** La Imagen muestra la fuente que se encuentra en el centro de la plaza de Armas, nodo patrimonial. Foto propia tomada desde planta alta Gob. Departamental, 2005

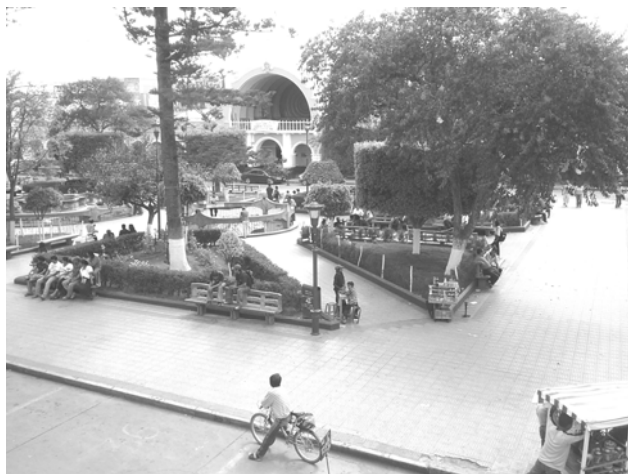
**Foto No 111,** La plaza de armas, como se ve en la imagen muestra su aspecto recreativo e identidad cultural y patrimonial.

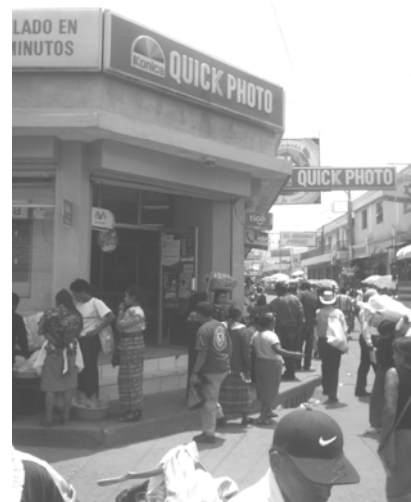
**Foto No 112,** muestra la influencia alta del comercio y actividad económica: La imagen que se muestra es a una cuadra de la plaza.

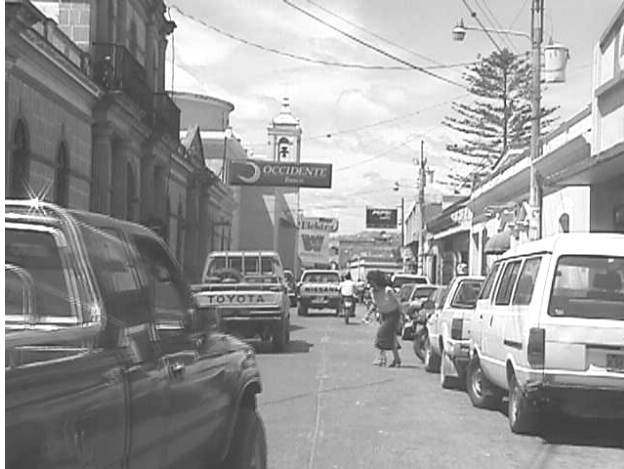
**Foto No 113,** La Contaminación por emisión de humo y gases, la contaminación visual y espacial de vehículos.  
**Foto propia 2004**

El tráfico vehicular es fuerte; a un paso más lento en las cercanías del mercado, pero no menos reducido; este fenómeno genera una gran afluencia de vehículos aparcados en las aceras y por ende una contaminación visual y auditiva por vehículos y muchedumbre. Lo antes enumerado debe ser mención de un análisis particular de la problemática en otro estudio.

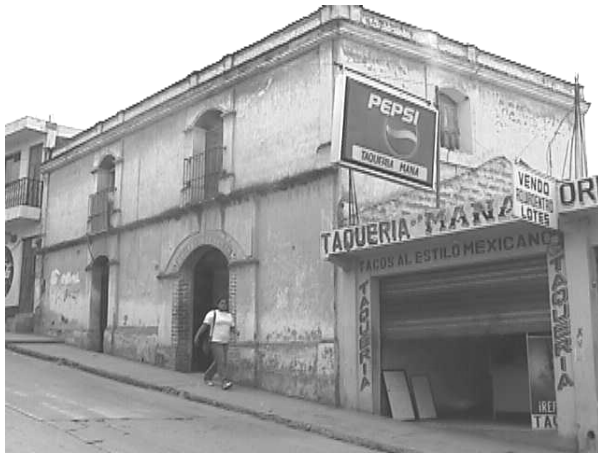
**Foto No 114** La mezcla de funciones de edificios se aprecia elocuentemente.  
Foto propia 2004

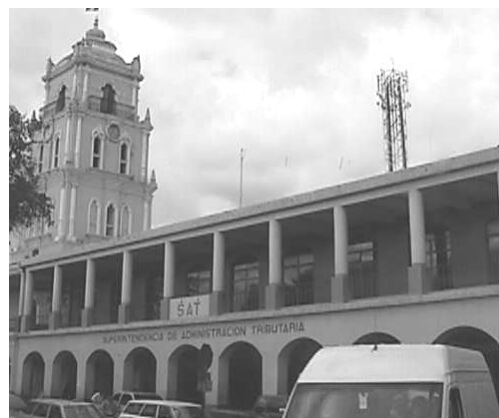
**Foto No 117** Fachada Principal Edificio de la Superintendencia de Administración Tributaria Departamental al este.  
Foto propia, 2005

itm	Descripción	Sistema Constructivo
1	.Recubrimiento de muros	Alisado
2	Columnas circulares	Alisado Blanco
3	Molduras y Frisos	Alisado Blanco
4	Barandales	No tiene
5	Cubierta	Losa y lámina galvanizada
6	Puertas interiores	Madera
7	Puertas Exteriores	Madera
8	Ventanería	Madera + vidrio
9	Balcones	Hierro entorchado y cuadrado
10	Piso	Cemento alisado + granito
11	Luminarias	De bola con lámpara incandescente

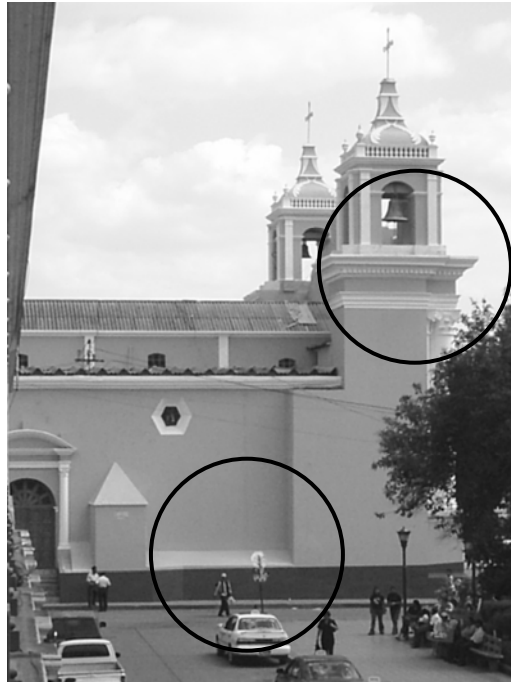
**Foto No 127**

La fachada al sur de la Iglesia muestra deterioros en los acabados a nivel del zócalo pintado de oscuro y daños en sus frisos superiores.

Su ingreso principal muestra que su puerta posee deterioro en los barnices y pintura que debe ser reaplicada; también las acciones que ejercen los vehículos automotores con el humo en las paredes de los monumentos. **Ver plano 28**

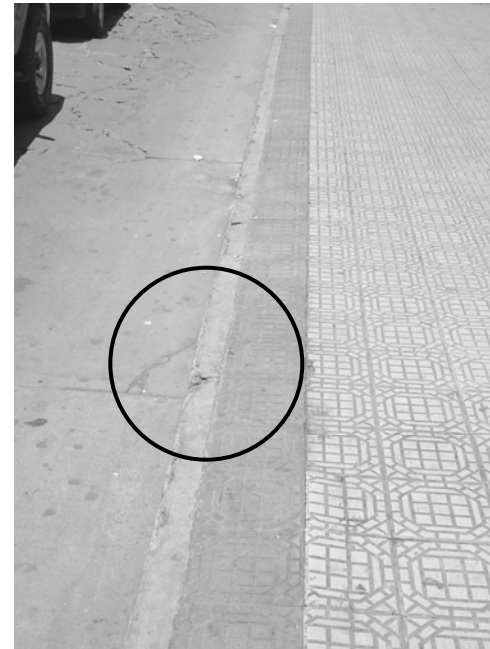
**Foto No 128**

Se puede observar la alteración estructural del material como el bordillo y el piso de la plaza de Armas.

En toda la extensión de la plaza vemos como el uso y defectos posibles en el sistema constructivo, están protagonizando alteraciones y deterioros en los caminamientos peatonales. El piso existente se ve reducido en su estructura (específicamente en las esquinas llegando a la bocacalle) y las grietas son visibles a simple vista. **Ver Plano 29**

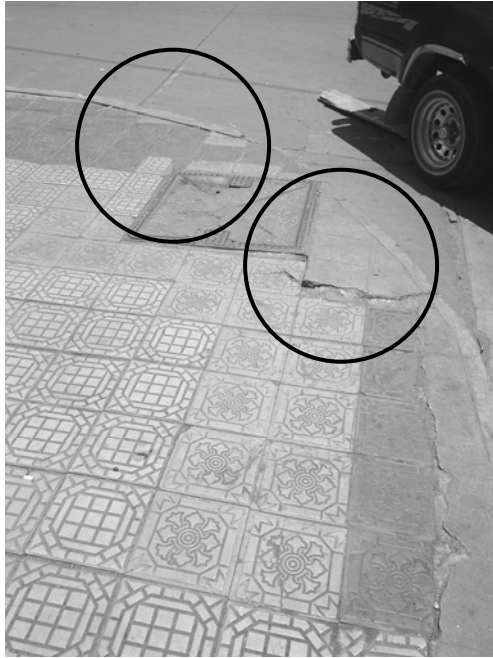
**Foto No 129**

Se observa la alteración estructural del material como el bordillo y el piso de la Plaza de Armas, vista al sur-oeste.

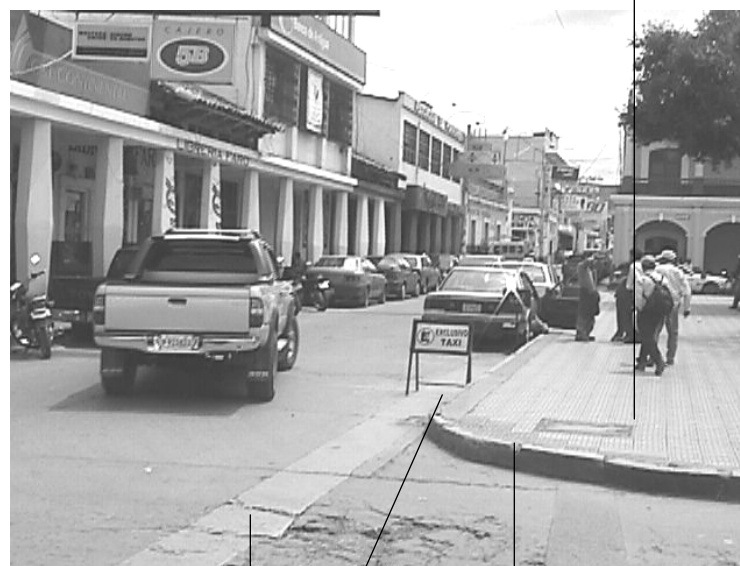
1. Puertas de metal + reja
2. Dintel de puerta, madera
3. Zócalo de granceado.
4. Muros de adobe 0.40 m
5. Alisado como acabado prin.
6. Pintura de Hule.
7. Piso cerámico interior.
8. Techo de lámina galvanizada.

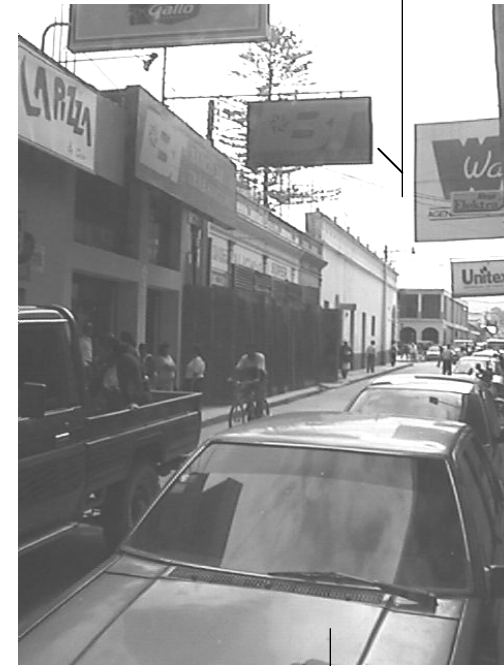
Genero: \_\_\_\_\_  
Uso Original: Habitacional  
Uso Actual: Comercial

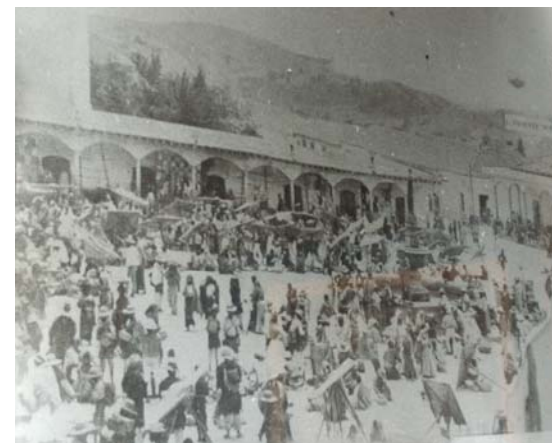
**Foto 134.**

La foto muestra un espacio abierto para el desarrollo de eventos sociales, como el comercio entre vecinos y comerciantes. (1908)

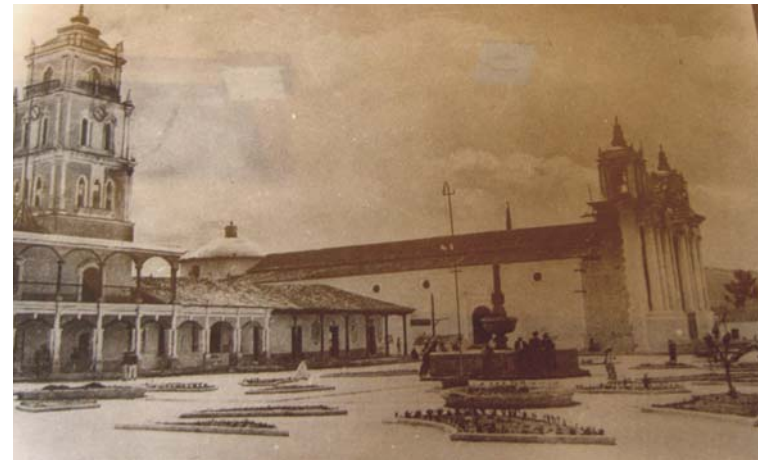
**Foto No.135.**

La imagen muestra la plaza de armas en 1912, se puede observar, la fuente, edificio de la Jefatura política y el Cuartel. Al fondo la Iglesia Catedral. Tomada de los pasillos de Gobernación departamental 2005

1. Calles de piedra bola con remates con pendiente al centro.
2. La madera era el preferido para las fachadas (columnas, Arcos, cielos falsos).
3. Talpetate y cal para la superficie de la plaza. Se mantiene las jardineras de ladrillo y mortero de cal.

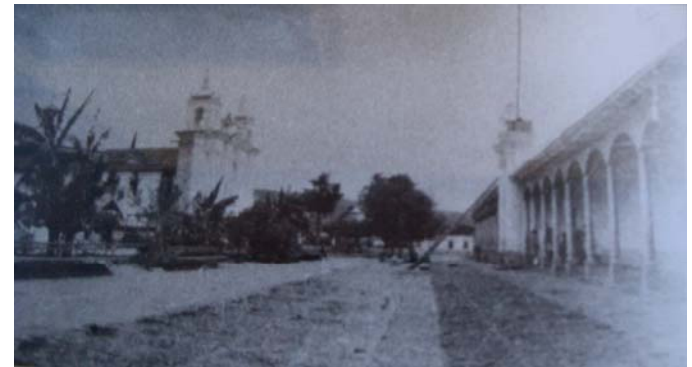
**Foto No.136.**

Se puede observar a la izquierda la plaza de armas vista desde el norte hacia el sur, al centro la calle de piedra y a la derecha el palacio de justicia.

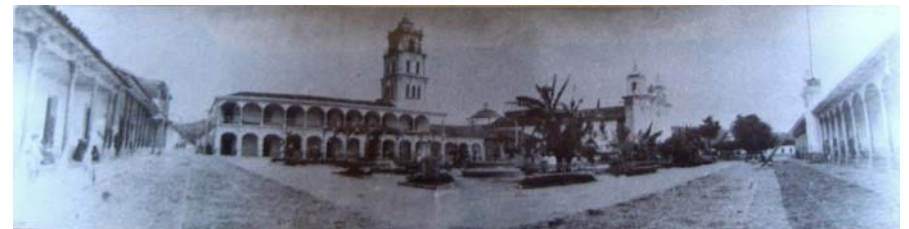
**Foto No. 137.**

Vista panorámica de la plaza de armas tomada desde la 5 calle norte y 2 avenida oriente. Se puede apreciar a la izquierda el tipo de construcción para las casas en 1920

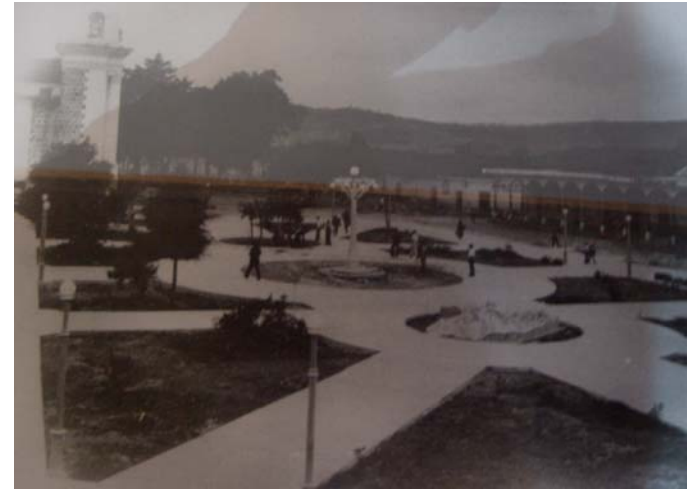
**Foto No. 138.**

La foto muestra la existencia de jardineras en una mayor superficie que la de 1920, La inclusión de postes de metal en lugares cercanos a las zonas peatonales. Se eliminan los bordillos y solo se dejan los espacios para la vegetación.

La presencia de iluminación nocturna en lugares fijos y el trazo de las jardineras empiezan a determinar los caminamientos. Es en esta temporalidad que la plaza pierde su identidad de plaza de armas para transformarse en parque.

La implementación de concreto y los materiales pétreos siguen en predominio de la superficie de la plaza.

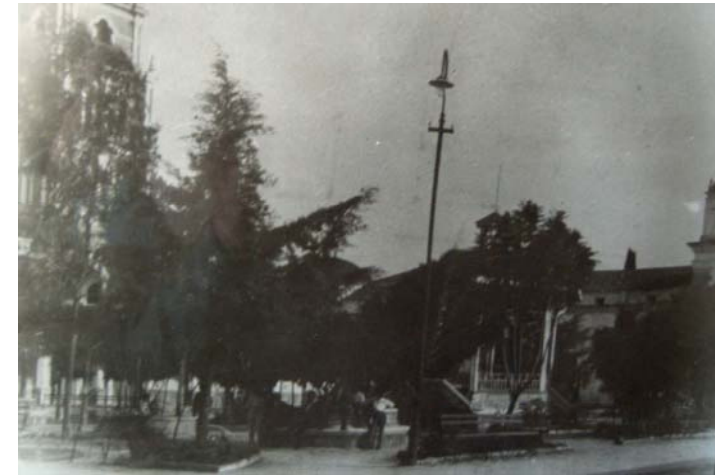
**Foto No. 139.**

La imagen muestra la existencia del quiosco a la derecha y el sector de la buganvilia (área para los limpiabotas). Los árboles crecidos son de una especie diferente a la que primero fue sembrada

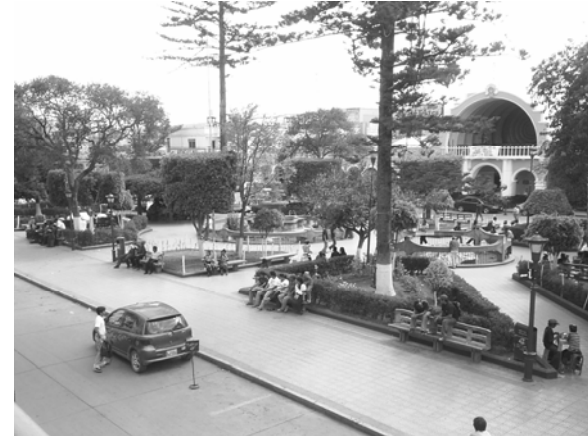
**Foto No. 140.**

La imagen muestra la vista al norte de la plaza, al fondo la Buganvilia y la concha acústica

En el año 1993-1994, bajo el gobierno del Alcalde Benjamín Herrera La plaza de armas tiene actualmente en su superficie un piso de concreto para exteriores en tonalidades rojas, colocadas en los perímetros de las jardineras.

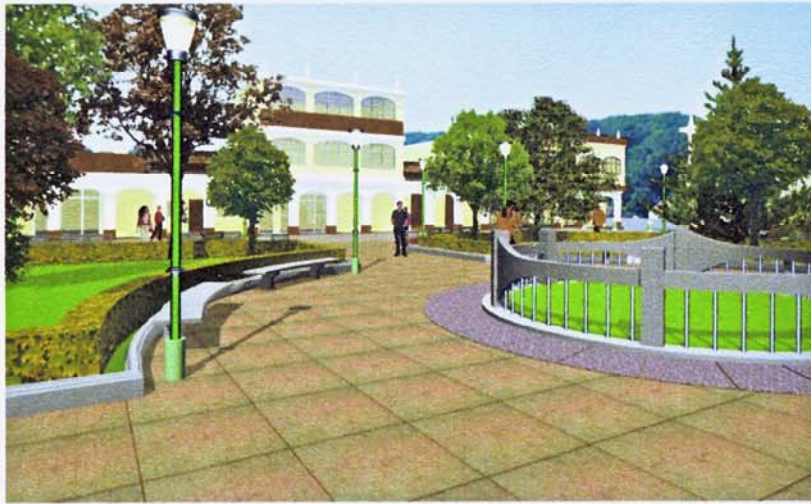
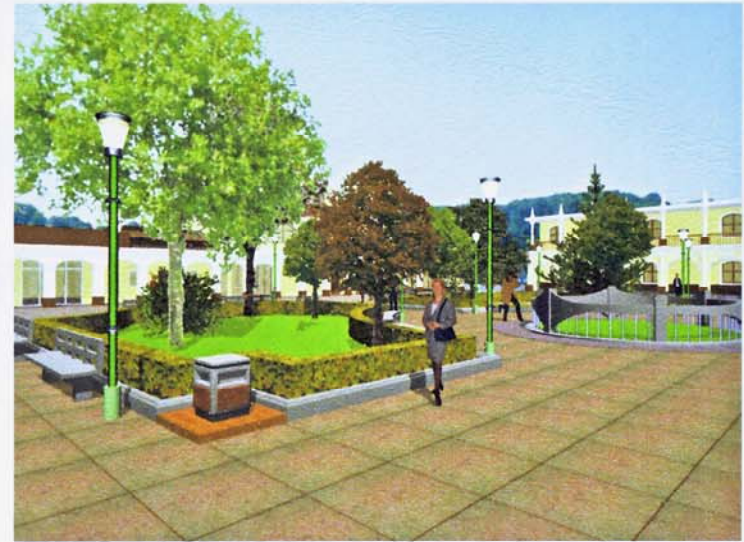
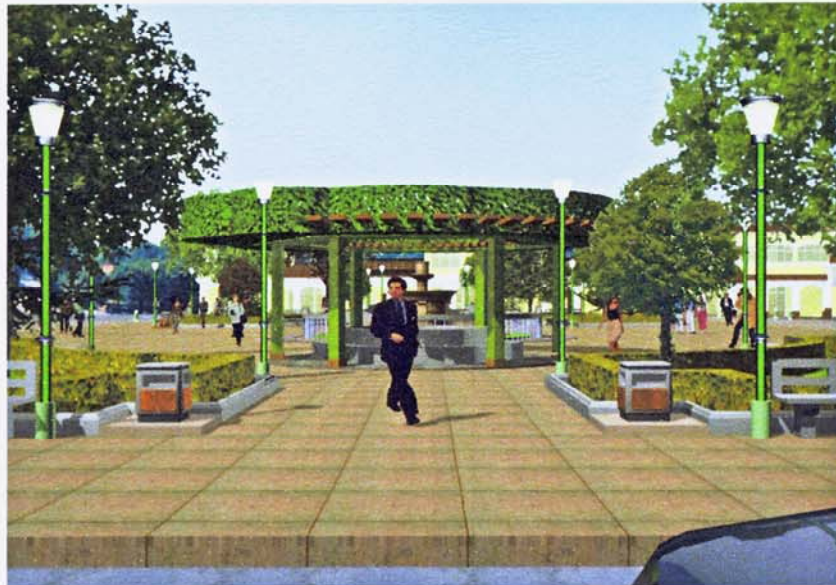
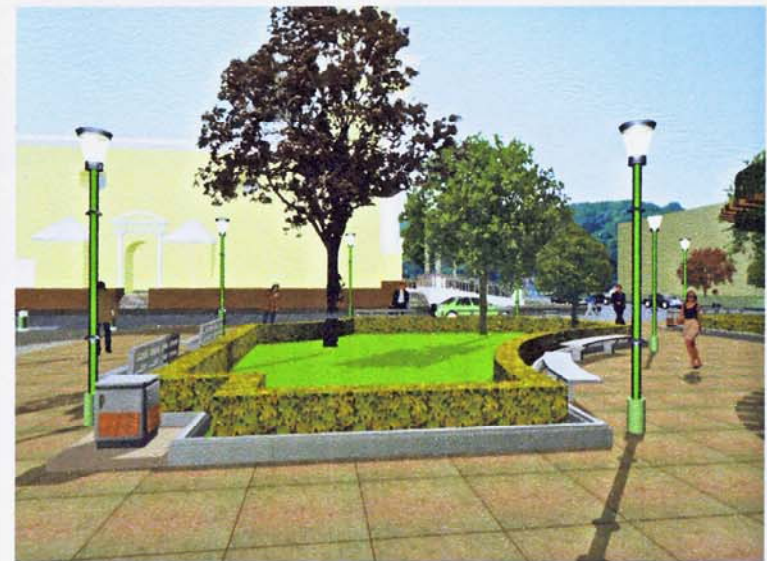
Apuntes al Oriente y Poniente  
De Propuesta Plaza de Armas Ciudad de Huehuetenango

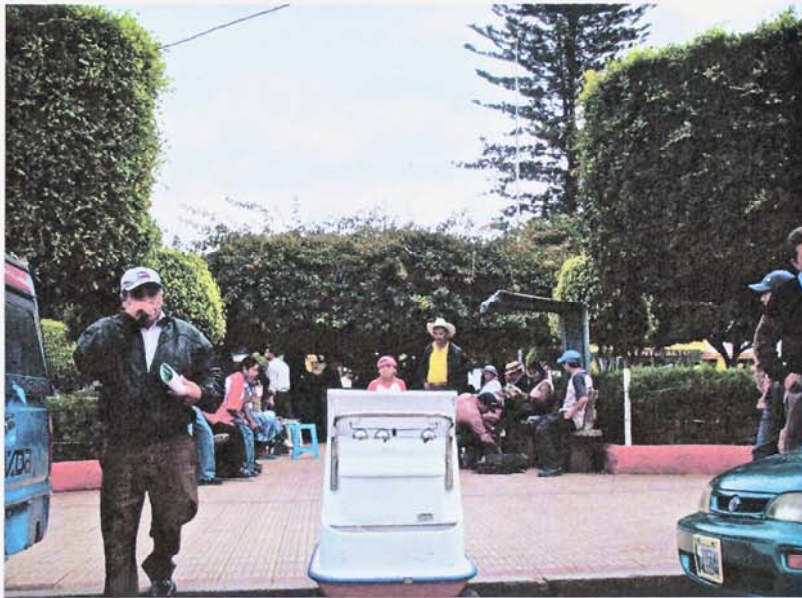
Apuntes Jardineras Caminamientos y Mobiliario  
De Propuesta Plaza de Armas Ciudad de Huehuetenango

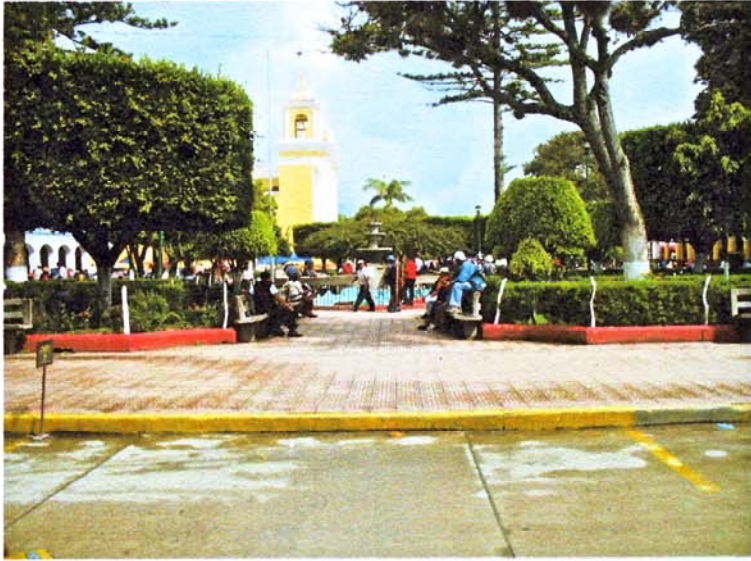
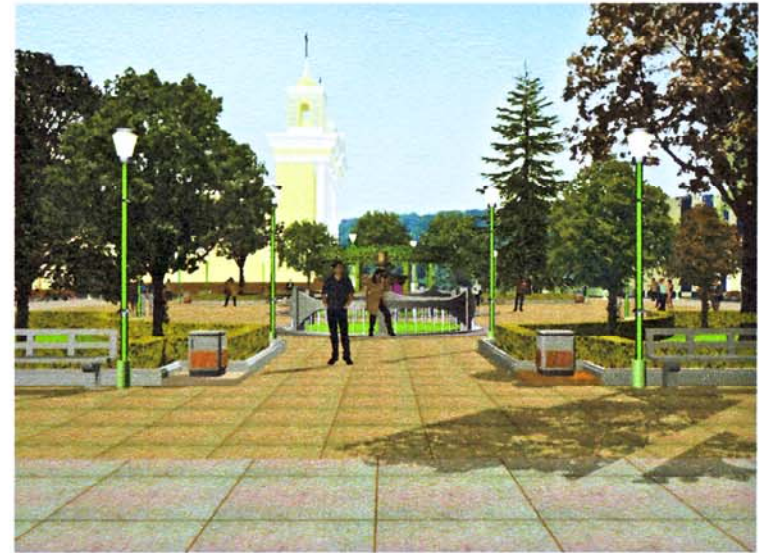
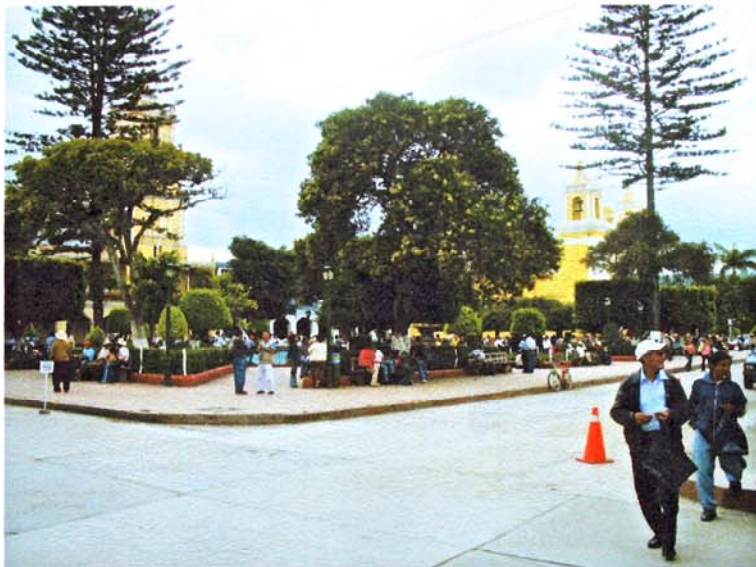
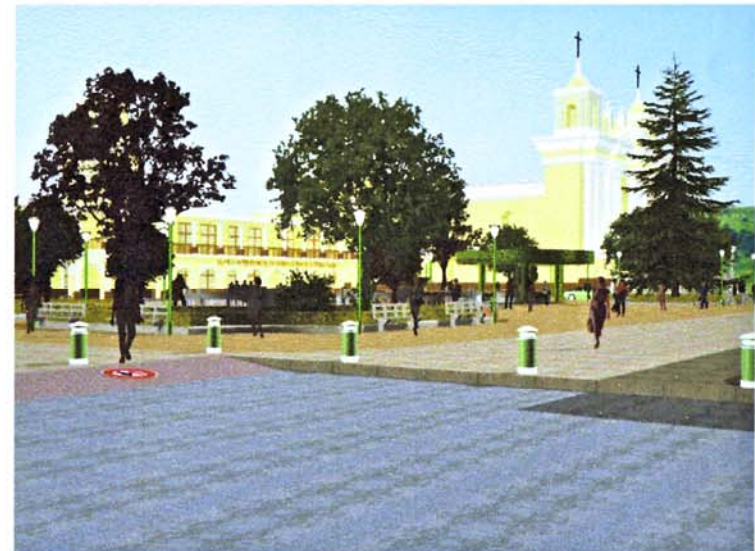
Vistas Actual y Propuesta  
de Plaza de Armas Ciudad de Huehuetenango

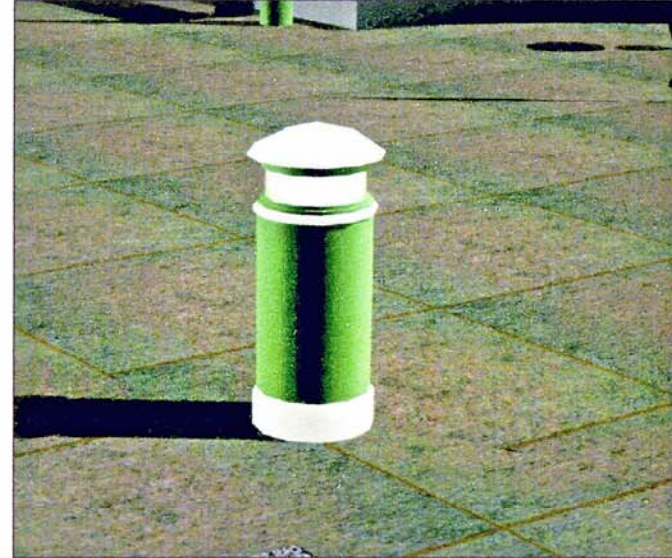
Proyeccion de Bolardo
