ESTUDIO  
**CATALOGACIÓN DEL CENTRO HISTORICO Y  
REVITALIZACION DE LA PLAZA DE ARMAS DE LA  
CIUDAD DE HUEHUETENANGO**

Catalogación del Centro Histórico y  
Revitalización de la Plaza de Armas de la  
Ciudad de Huehuetenango

Tesis Presentada a Junta Directiva Por:

Guatemala. Febrero 2,007

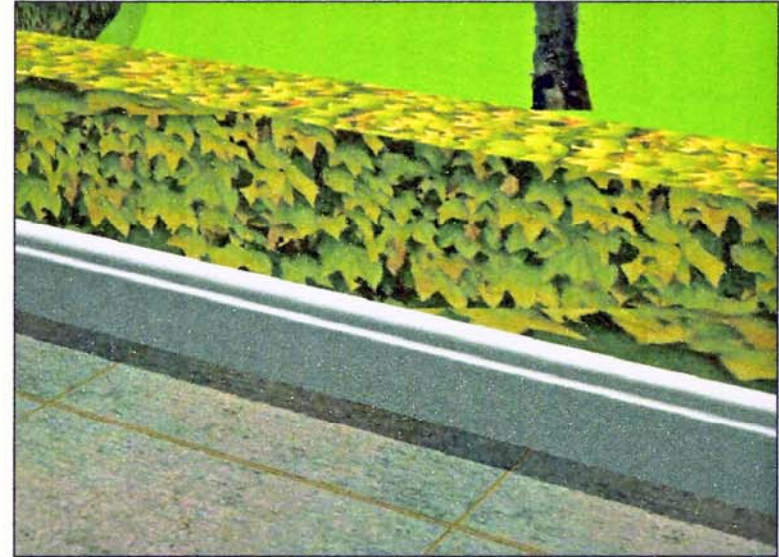
Proyeccion de Bordillo

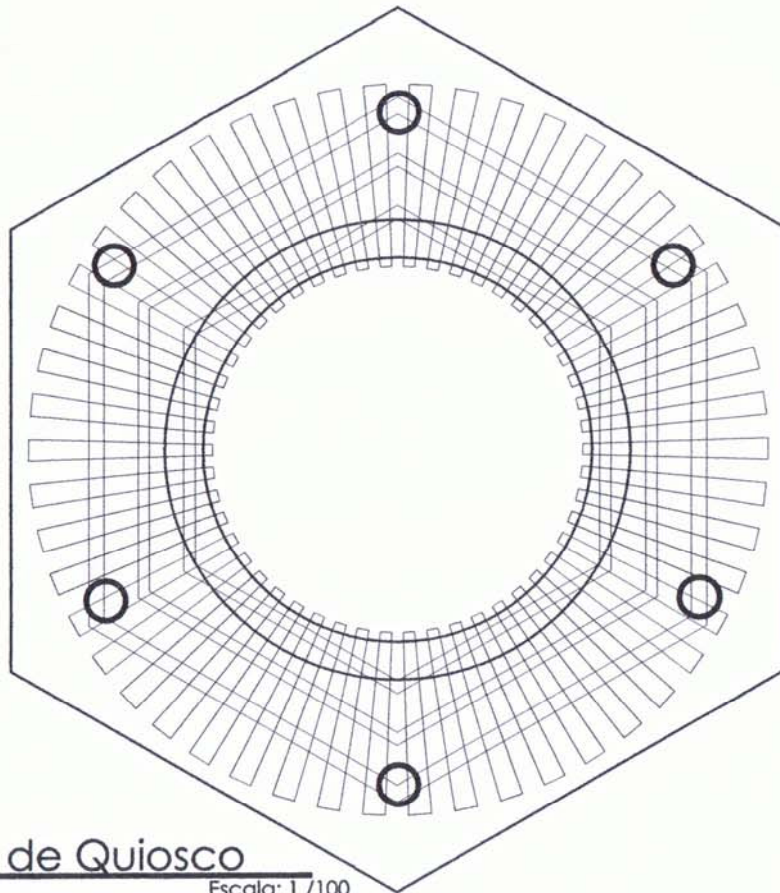
Planta de Quiosco

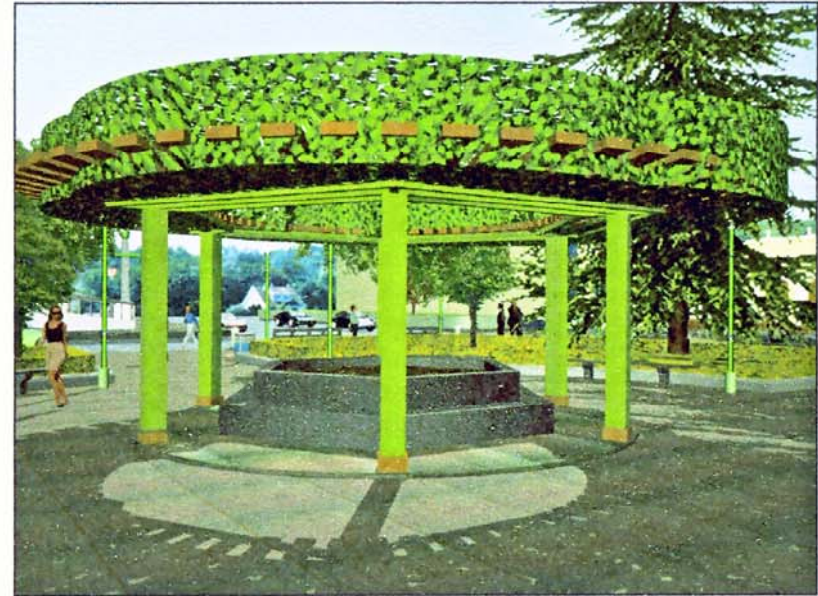
Proyeccion de Quiosco
