# **CONSERVACIÓN, VALORIZACIÓN Y MANTENIMIENTO DEL COLEGIO MAYOR "SANTO TOMÁS DE AQUINO"**

**LA ANTIGUA GUATEMALA, SACATEPÉQUEZ**

**TESIS PRESENTADA AL SEÑOR DECANO, JUNTA DIRECTIVA Y  
TRIBUNAL EXAMINADOR POR:**

**GUATEMALA, FEBRERO 2007**

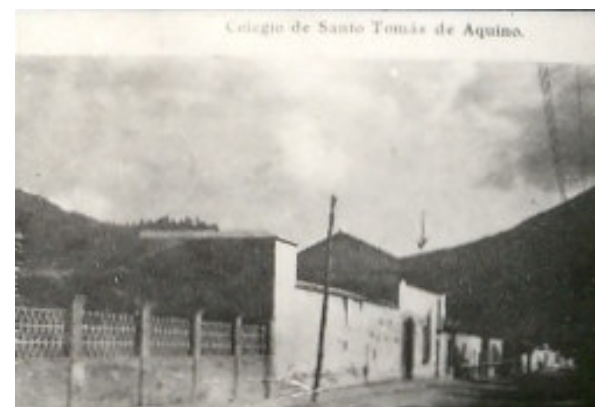
**Fotografía 1.** Fachada principal del Colegio Mayor “Santo Tomás de Aquino”, antes del terremoto de 1976

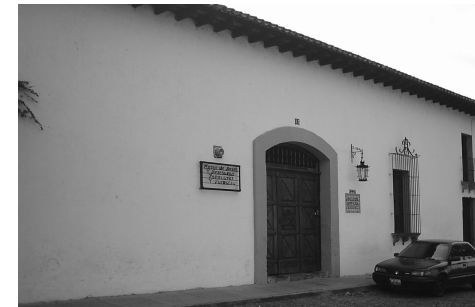
**Fotografía 10.** Se puede observar que la portada en la parte superior remata con un arco de medio punto rebajado, característica del estilo neoclásico, el cual fue utilizado en Guatemala a partir del siglo XVIII. Se cree que estos cambios se realizaron después del terremoto de 1917.

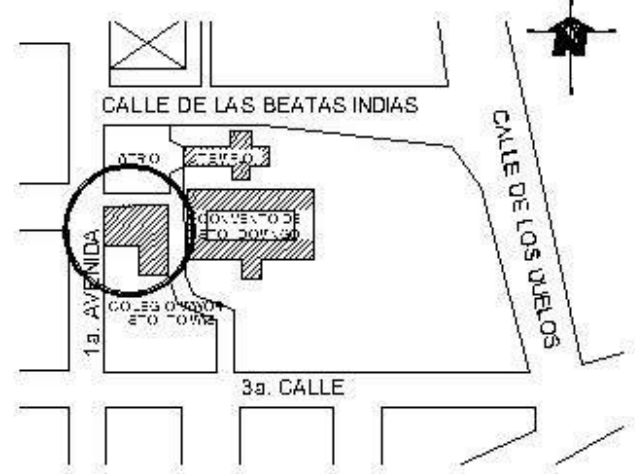
FIG. 1.101

ESTADO DEL EDIFICIO EN EL AÑO 1622-1640

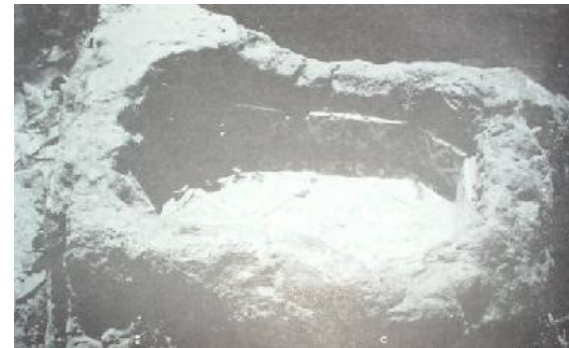
**Fotografía 17.** Ejemplo de una de las tinajas<sup>140</sup>

Al seguir el corredor se encontró el segundo patio, donde se realizaron excavaciones descubriendo rastros de un baño con dos tinajas. También se pudo observar el área de la cocina que posee las características originales de la época con ante-cocina con tres alacenas y la cocina con su cúpula típica, un poyo con hornillas y un horno en la esquina izquierda.

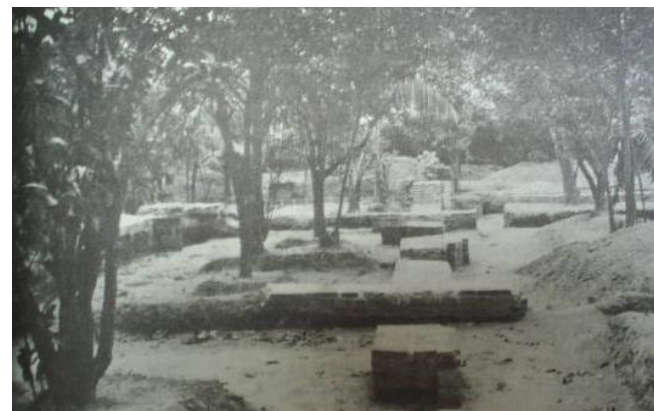
Fotografía 18. Excavaciones Arqueológicas.<sup>143</sup>

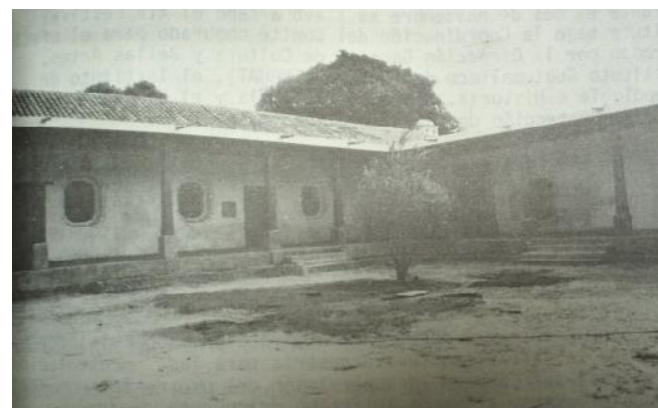
Fotografía 19. Vista del edificio ya restaurado.<sup>144</sup>

Los trabajos de restauración del edificio comprendieron la restauración de las bóvedas de dos salones así como la reparación de grietas en los muros. También se retoco el techo de madera existente, además se sustituyo el techo de teja del corredor de la terraza española. Otros trabajos comprendieron la restauración de la cocina y los muros perimetrales.

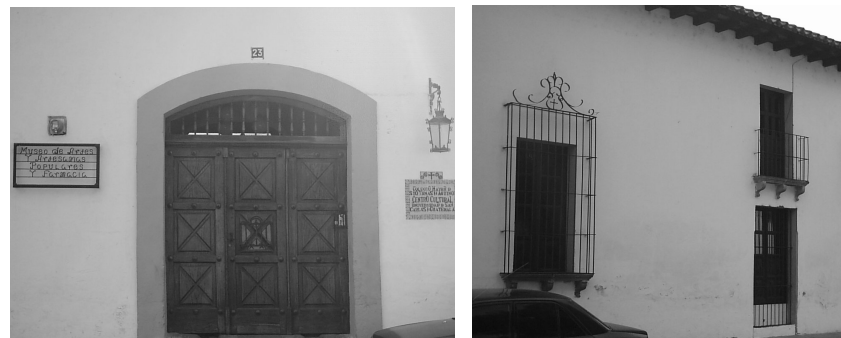
La puerta esta dividida en tres tableros, con un diseño correspondiente a la época barroca además esta adornada con clavos de bronce, enmarcada con una portada de piedra.

Posee tres ventanas que dan al exterior, dos de las cuales se encuentran ubicadas una debajo de la otra, proporcionando una característica única al edificio. Dos de las ventanas descansan sobre un sillar de piedra.

Fotografía 37. Fachada actual del Conjunto del Colegio Mayor Santo Tomas de Aquino, detalle de portón principal y ventanas exteriores

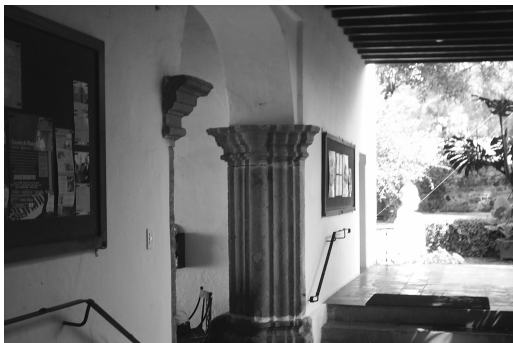
La primera crujía (a); se compone de dos habitaciones ubicadas en el área que forma parte de la fachada frontal (una parte es de dos niveles) donde se encuentra el área de servicio, el ingreso principal y el área del Museo de Farmacia Antigua.

**Fotografía 39.** Arco del ingreso principal y área de servicio.

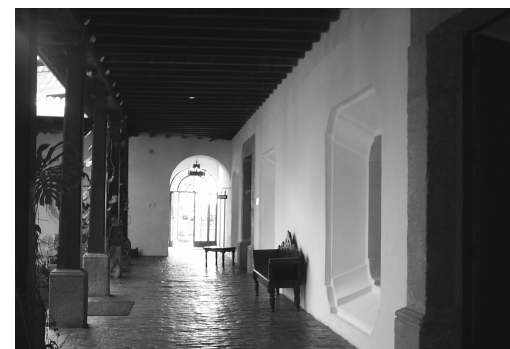
En la segunda crujía (b) donde funcionó originalmente el Salón General Mayor, se encuentra dividido en dos habitaciones con una puerta y dos grandes ventanas octogonales, cada una, que proporcionan la iluminación requerida. La cubierta es una bóveda de cañón corrido rebajado (restaurado). Se cree que estos salones son los que quedaron intactos para el terremoto en 1751.<sup>148</sup>

**Fotografía 40.** Ingreso al salón de exposiciones y al salón General Mayor.

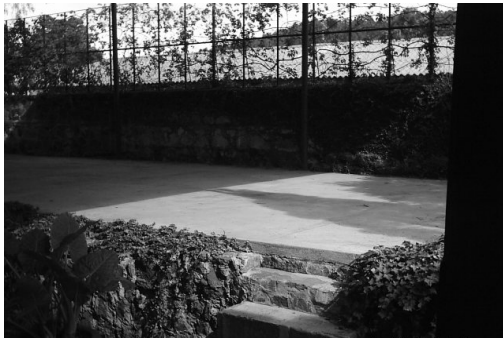
La cuarta crujía (d) no ha sido restaurada es utilizada como escenario para actividades culturales. Se observa una losa de concreto fundido sobre los muros, a la misma altura a la que se encuentra el corredor que se encuentra rodeando el patio principal.

Fotografía 42. Escenario

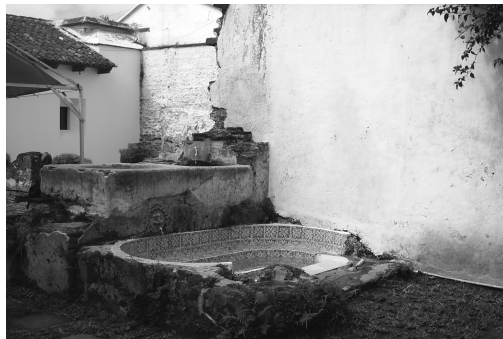
Fotografía 43.

En la parte posterior de la tercera crujía, se encuentra lo que sería el patio de servicio alrededor de este (e) se encuentra el área de la cocina, la cual está restaurada, su cubierta es una cúpula, detrás de esta se encuentran unas fuentes o pilas de aseo a la vez también se puede observar un conjunto de edificaciones en ruinas, las cuales aun no han sido estudiadas.

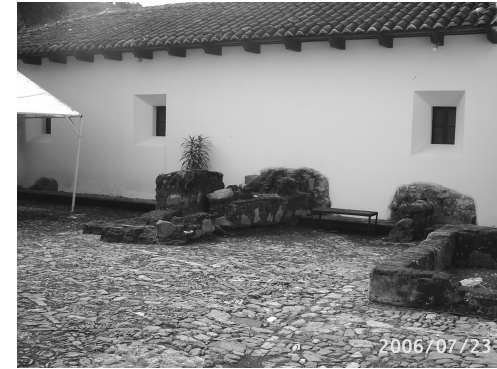
Fotografía 44.

Al lado Este de la segunda crujía (f) se observa otras edificaciones en ruinas también sin restaurar.

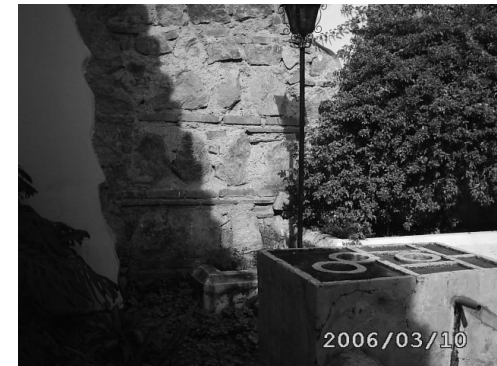
Por último junto a estas edificaciones se encuentra el Albergue para Profesores Visitantes, en un área restaurada del edificio original, que se compone de varios ambientes y cuenta con cuatro patios con sendas pilas (g), alrededor de estos se desarrollan los ambientes y el corredor, techados con teja y artesonado de madera. En el caso de los muros estos se encuentran restaurados mostrando sin estucar alguna parte de ellos para poder ser observada la técnica con la que fueron construidos.

Fotografía 45. Detalle de pila dentro del albergue

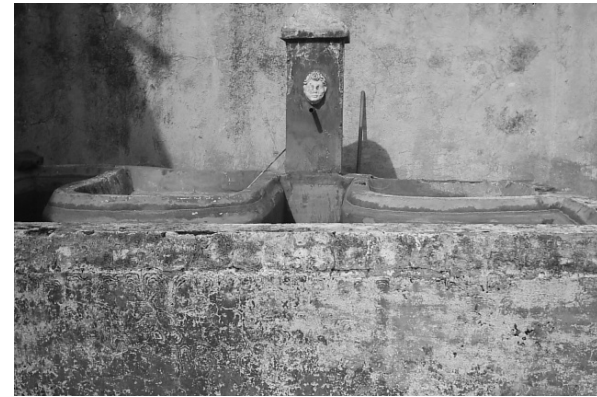
**Fotografía 56.** Pila de servicio ubicada junto a la cocina, se encuentra en buen estado.

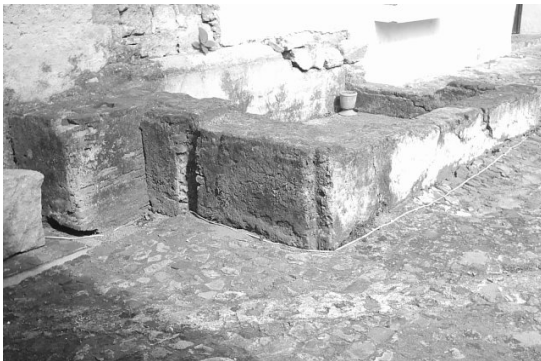
**Fotografía 55.** En el área del patio junto al albergue y la cocina, se localizan muros en ruinas, los cuales se cree eran parte de aulas, aun se observan los cimientos y parte de los muros de las mismas.

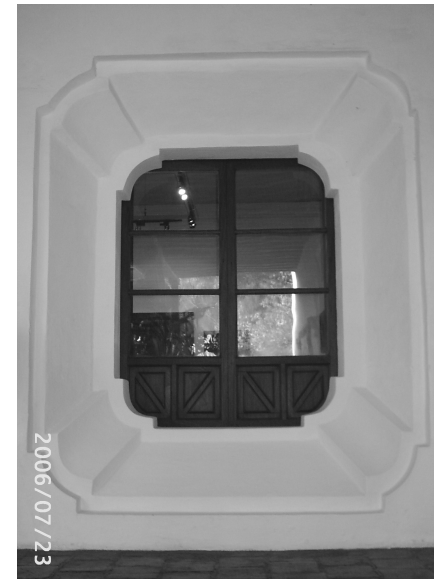
**Fotografía 57.** Detalle ventana del Salón General Mayor, actualmente utilizado como Sala de Exposiciones Temporales.

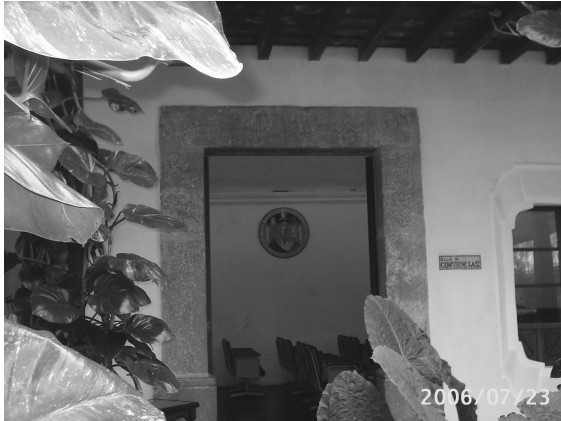
**Fotografía 58.** Detalle de jambas de piedra de la puerta de ingreso al Salón General Mayor.

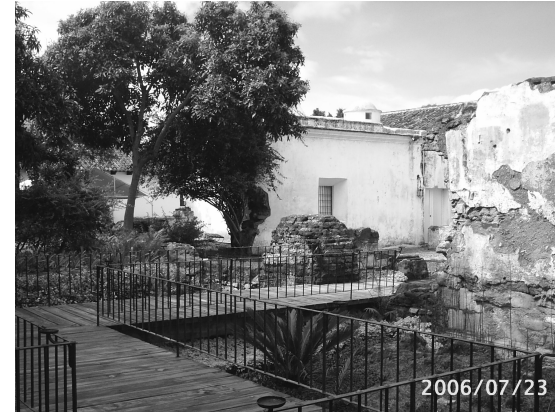
**Fotografía 60.** Detalle del puente ubicado en el Colegio Santo Tomás que se une con el Hotel Casa Santo Domingo.

**Fotografías no. 78 y 79.** Se observa una pequeña área donde aun se conserva parte del piso original. El puente que comunica el paseo de los museos esta anclado a un muro acelerando el deterioro del mismo.

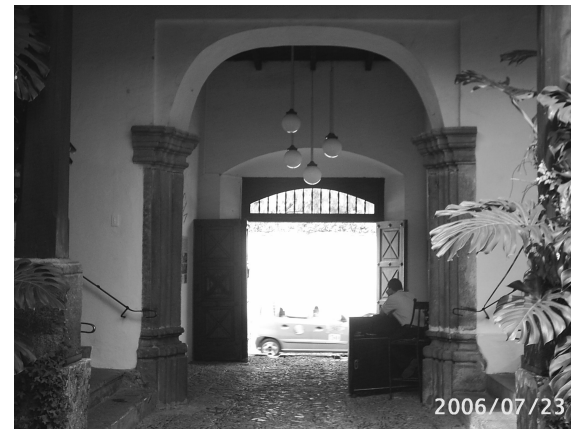
**Fotografía 61.** Vista desde el patio principal del arco de ingreso, con sus bases de piedra y el zaguán.

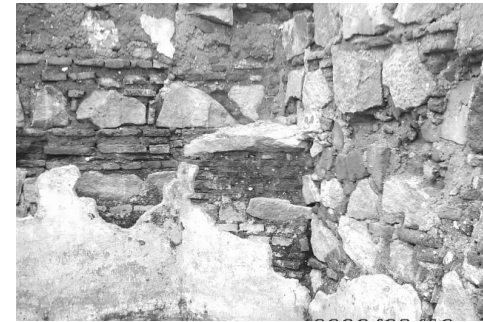
- **Cimentaciones:** según se pudo observar en el área en ruinas y en otros muros tanto los cimientos como los sobre cimientos están elaborados en piedra.<sup>149</sup>
- **Muros:** son de calicanto y rafas de ladrillo de barro cocido, en la mayoría de las crujiás, en algunos casos se observan muros de mampostería. Estos son de un grosor considerable, ya que varían entre los 0.30 m y 1.00m. Los revestimientos o acabados observados en el conjunto, tanto en interiores y exteriores, es un alisado con estuco a base de cal, mostrando en algunos casos evidencia de que fueron pintados de color rojizo.
- **Columnas:** elaboradas en madera con base de piedra, ubicado en los corredores tanto del patio central del área del Museo de Artes y Artesanías como en el caso de los patios en el Albergue.

**Fotografía 62.** Detalle de conformación de muros, de calicanto con rafas de ladrillo de barro cocido.

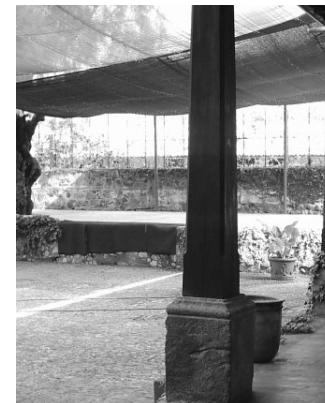
**Fotografía 63.** Se observa que las columnas están elaboradas en madera sobre una base de piedra.

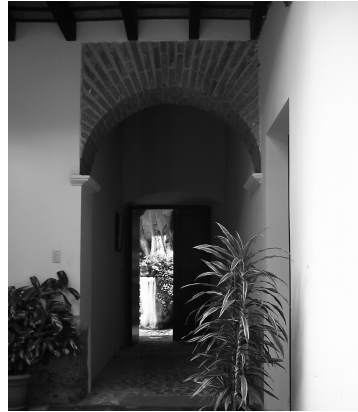
- **Arcos:** de ladrillo de barro cocido ubicados en la entrada principal del conjunto entre el zaguán y el patio central, así como al ingreso del albergue. El arco ubicado en el ingreso principal cuenta también con bases talladas en piedra.

**Fotografía 64.** Detalle del arco elaborado con ladrillo de barro cocido, ubicado en el ingreso del albergue.

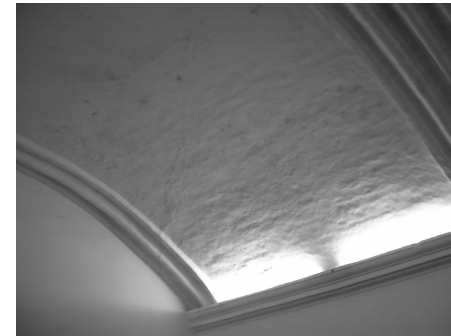
- **Entrepisos:** vigería de madera con baldosa de barro.
- **Cubiertas:** en el Salón General Mayor se observa una bóveda de cañón corrida, el resto del edificio se encuentra techado con tijeras de madera y tejas de barro, en el área de los corredores con terraza española.

**Fotografía 66.** Detalle de la bóveda de cañón corrida del salón General Mayor.

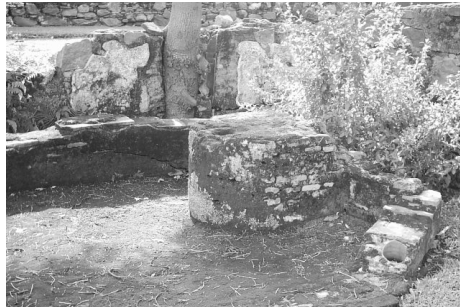
**Fotografía 68.** Crecimiento de vegetación y hongos por humedad en el área de la fuente.

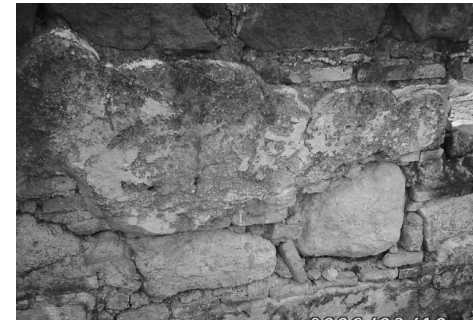
**Fotografía 69.** Detalle de erosión en las juntas de muro.

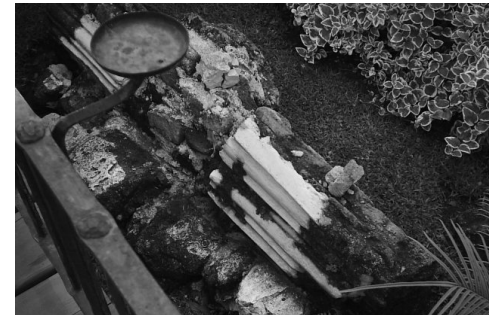
**Fotografía 70.** Escombros que formaban parte de los frisos que adornaban parte del edificio.

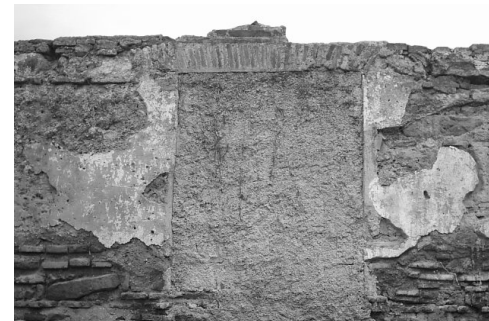
**Fotografía 71.** Ventana tapiada.

Vano de ventana	Agregado, vano tapiado	Deterioro ventana	Decisión humana	Año 1980

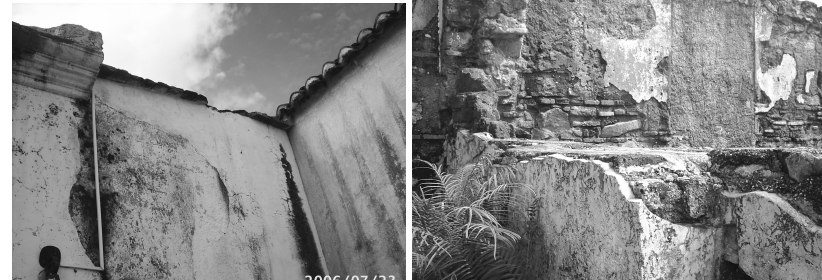
- La mayoría de los muros restaurados se encuentran en buen estado, con un porcentaje aproximado del 60%, del total del área del conjunto. Estos muros presentan únicamente crecimiento de microflora y hongos a causa de la humedad, provocando también el desprendimiento del acabado en algunos casos, afectando principalmente a los muros que colindan con el patio de servicio. En el caso de las edificaciones en ruinas se observa que los muros presentan además de los daños descritos anteriormente, problemas como erosión de las juntas, disgregación de materiales, crecimiento de vegetación en el muro; acelerando el proceso de degradación (Fotografías no. 74 y 75).

**Fotografías no. 74 y 75.** Se observa un muro con manchas debido a la humedad y los hongos. También se puede observar un muro que presenta disgregación de materiales entre otros daños.

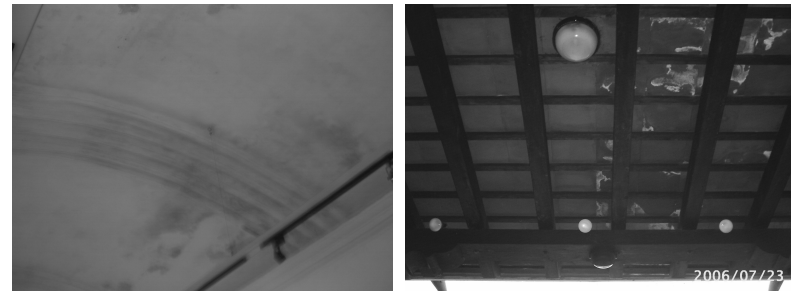
- La cubierta del área restaurada se encuentra en condiciones aceptables mostrando ciertos daños; en el caso de la bóveda de cañón corrido del Salón General Mayor y el Salón

**Fotografías no. 76 y 77.** Bóveda de cañón corrido donde se observan las manchas de humedad y hongos, al igual que en los corredores en la baldosa de la terraza española.

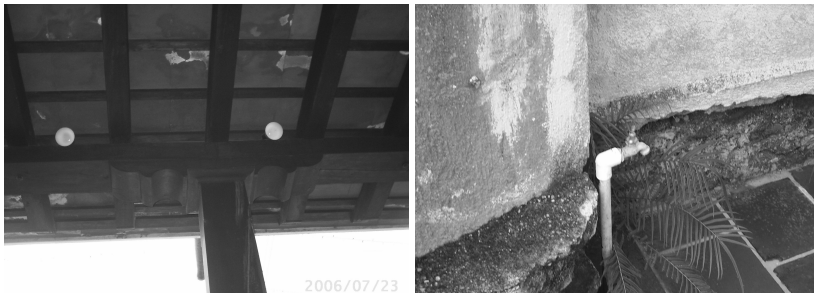
- Las estructuras comprendidas por los cimientos, columnas y vigas, se observan en buen estado aun cumpliendo con su función. las columnas y vigas fueron restauradas siguiendo la misma tipología con la que fue concebido el edificio (ver fotografías no. 72 y 73).

**Fotografías no. 72 y 73.** Se observa el capitel de las columnas y las vigas utilizadas en la cubierta. Se observa también un sobrecimiento de piedra.

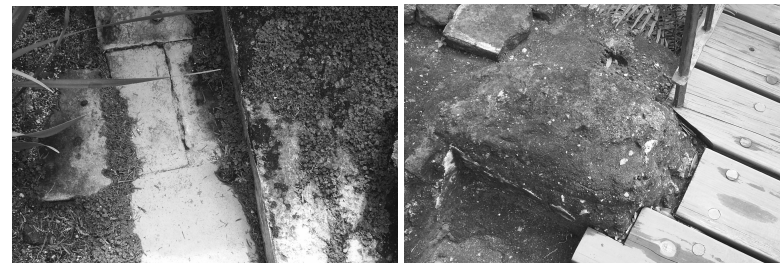
- El piso fue colocado nuevamente, ya que el 99% de éste no se encontró, en el caso de los patios se observa que se colocó de piedra y baldosas de barro para el resto del conjunto. En algunas áreas, como la de las edificaciones en ruinas, no existe piso únicamente grama (Fotografía 78).
- El puente de madera que comunica el Paseo de los Museos hacia el hotel Casa Santo Domingo, muestra características que no corresponden o no se integran al resto del edificio. Además de dañar las edificaciones en ruinas a las que fue adosado por que están ancladas directamente a un muro en ruinas, acelerando el proceso de deterioro (Fotografía 79).

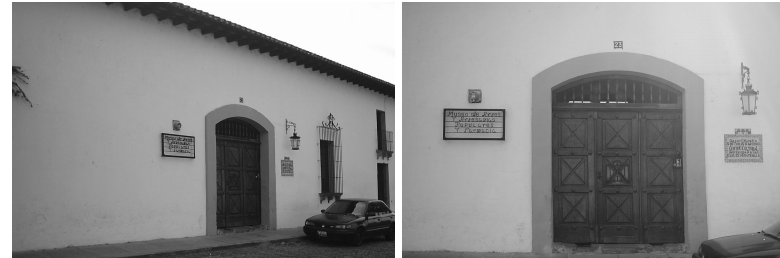
- Los cimientos no han sido alterados.
- La fachada principal sufrió una alteración física y conceptual ya que fueron cambiados elementos como la portada, y las ventanas cambiando el estilo de la misma de barroca a neoclásica (Fotografías no. 80 y 81).

**Fotografías no. 80 y 81.** Se observan los elementos que forman parte de la fachada principal del Colegio Mayor Santo Tomás de Aquino.

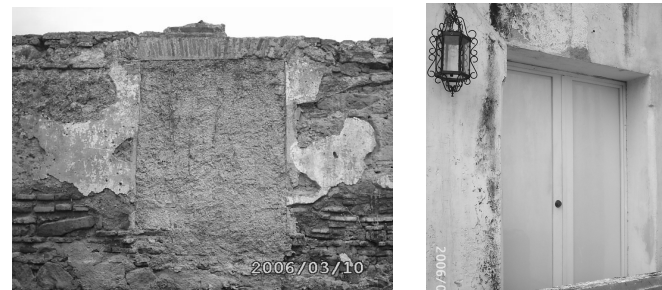
- En el caso de los muros se han tapiado algunos vanos de ventanas, o se han abierto puertas en alguno de ellos. En algunos casos se colocaron puertas cuyos materiales no corresponden al diseño del edificio. Representan una alteración física y conceptual, ya que se cambiaron elementos del edificio (Fotografías no. 82 y 83).

**Fotografía no. 82 y 83.** Vano de una ventana que daba al atrio, hoy Escuela Luis Mena, esta tapiada con block. En el caso de la puerta de la cocina esta contrasta con el conjunto.

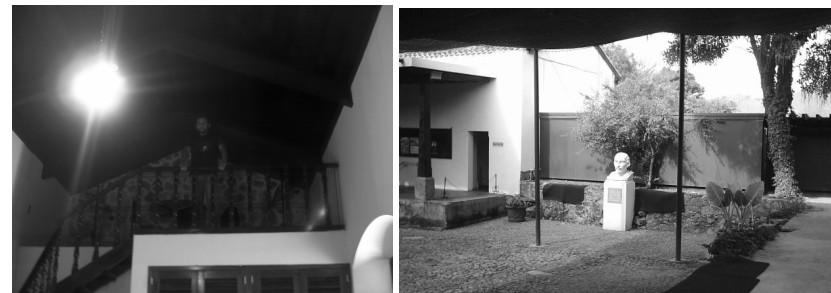
- Se construyeron muros de block para subdividir ambientes del albergue, lo que se identifica como alteración física y espacial, debido a que se agregaron elementos al edificio que crearon nuevos ambientes donde se desarrollan actividades que no se concibieron en esa área (Fotografía no. 84).

**Fotografía no. 84 y 85.** Mezanine ubicado sobre muros de block para crear nuevos ambientes. Se observa también el área de bodega junto a los servicios sanitarios.

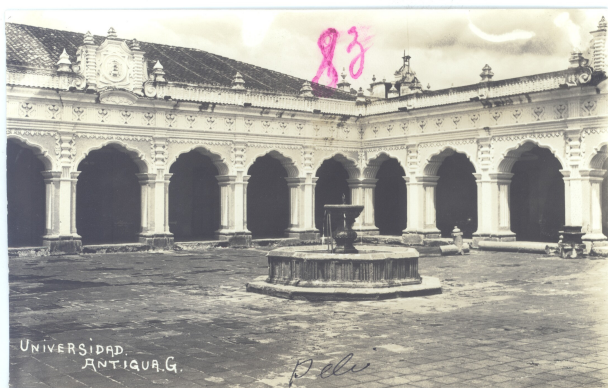
**Gráfica 8:** Vista de patio central del antiguo edificio de la Universidad de San Carlos de Guatemala: se puede apreciar la inexistencia de las jardineras en 1890.  
Fuente: autor anónimo. Universidad de San Carlos de Guatemala, La Antigua Guatemala, c.1890. Fototeca Guatemala, CIRMA.

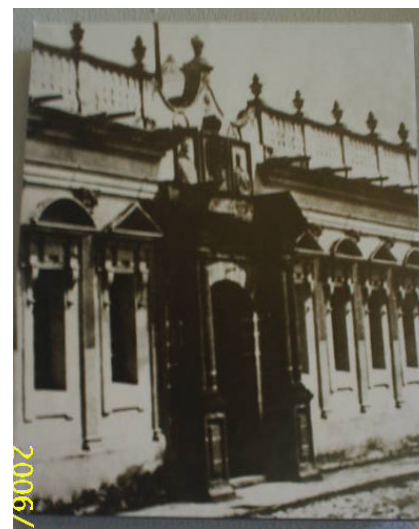
**Gráfica 9:** Tercera sede. Al edificio que ocupa actualmente el Museo de la Universidad de San Carlos de Guatemala (MUSAC), se trasladó la Universidad posterior a los terremotos de 1773 en la Antigua Guatemala.

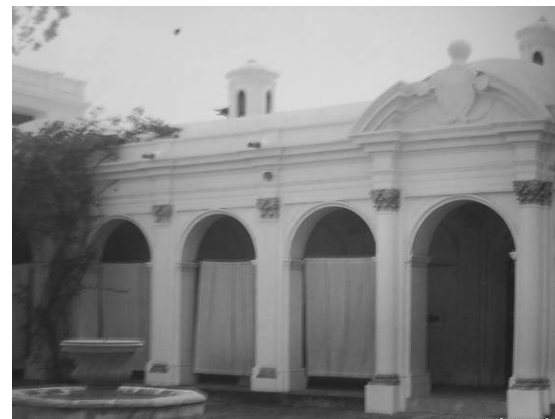
**Gráfica 10:** vista del patio principal y la fuente, alrededor del cual se desarrollan amplios corredores cubiertos por una bóveda, que conducen a las crujías donde se encontraban las aulas universitarias.

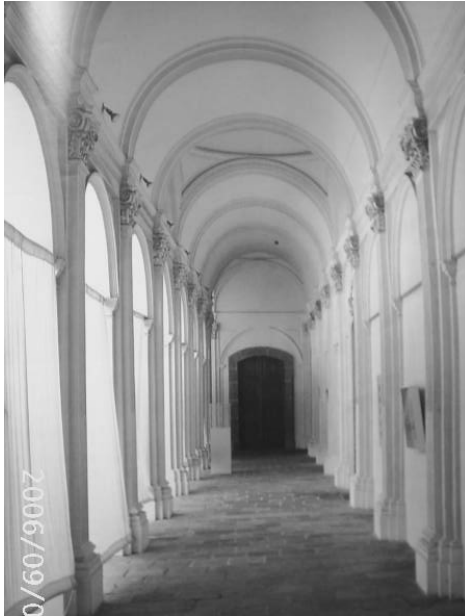
**Gráfica 11:** detalle de un corredor. Al lado izquierdo se encuentran los ingresos a los salones al lado derecho se encuentra el patio interior.

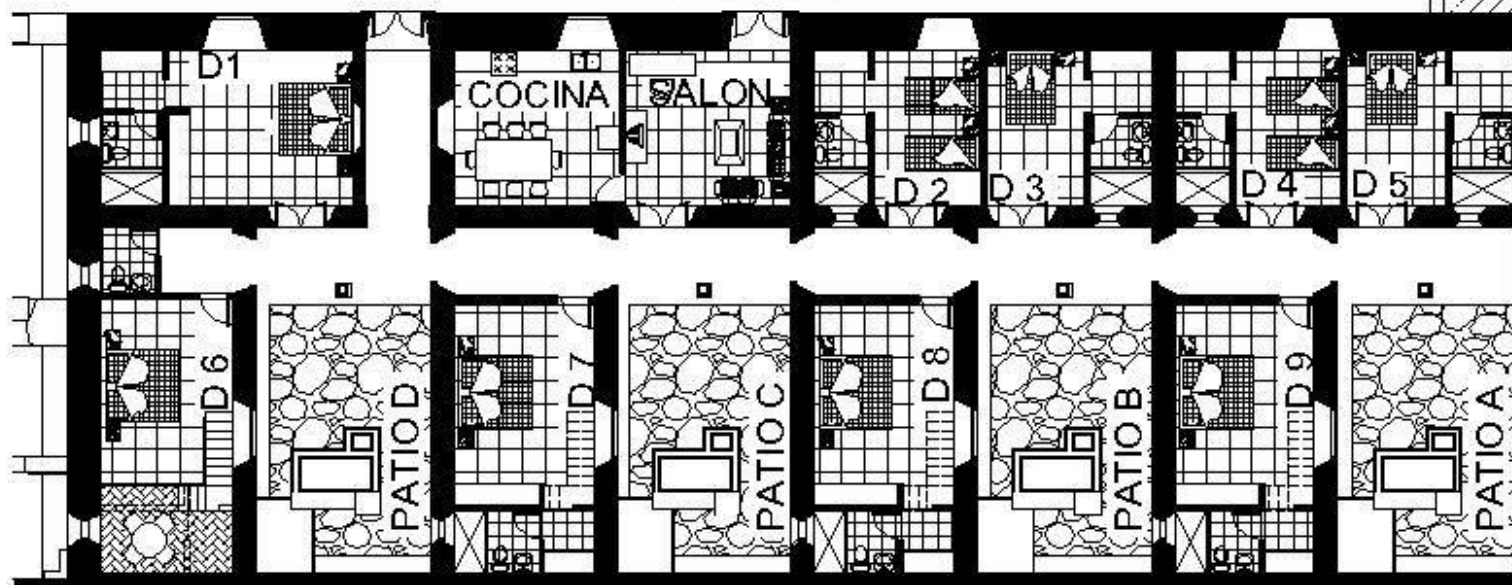
PROPUESTA DE UNA MEJOR DISTRIBUCIÓN  
ALBERGUE COLEGIO MAYOR "SANTO TOMÁS DE AQUINO"
