**MUSEO DE LA UNIVERSIDAD DE SAN CARLOS
ANTIGUA ESCUELA DE DERECHO:**

Catálogo Arquitectónico

P r o y e c t o d e G r a d u a c i ó n

M a y o 2 0 0 7

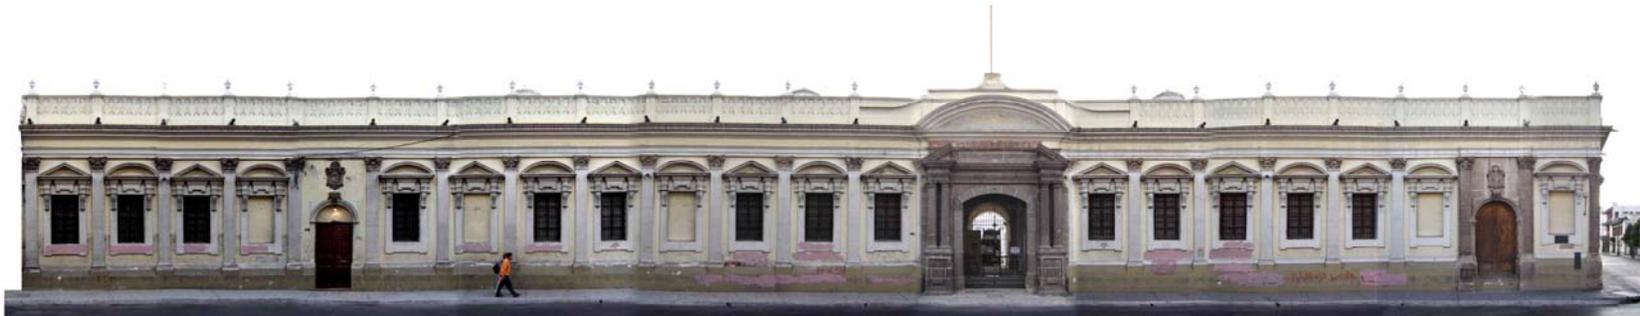
Fotografía 1.2. Levantamiento de la fachada de la 9ª avenida “Calle de la Universidad”. Fotógrafo: Werner A. Solórzano Orellana

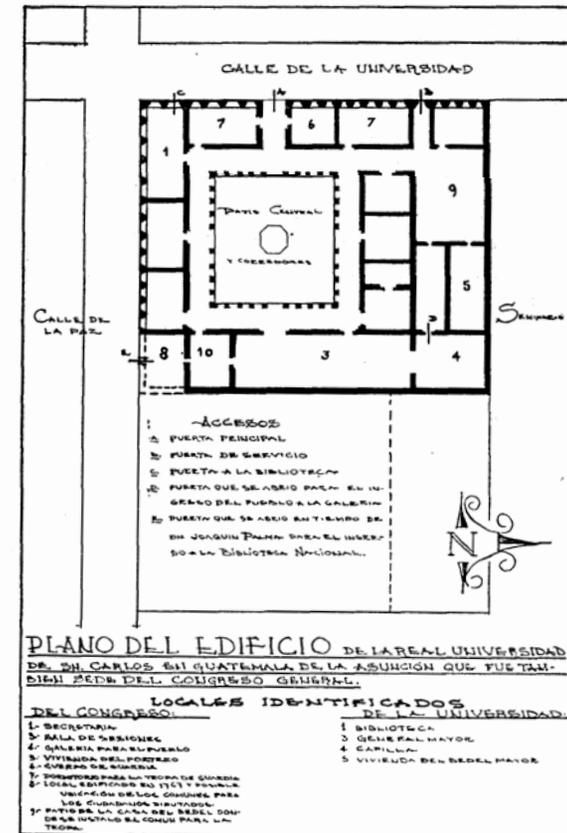
Figura 4.1 Plano Original de la Real Universidad de San Carlos. Fuente: Ferrús Roig, Francisco. General Mayor De La Universidad de San Carlos de Guatemala de la Asunción

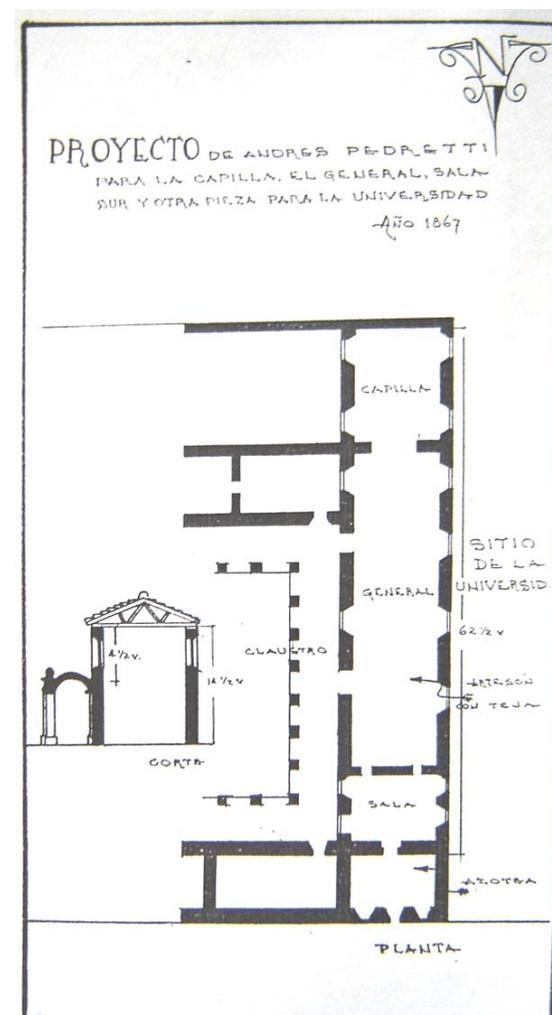
Figura 4.3: Plano de Proyecto de Andrés Pedretti. Fuente: Ferrús Roig, Francisco. General Mayor De La Universidad de San Carlos de Guatemala de la Asunción

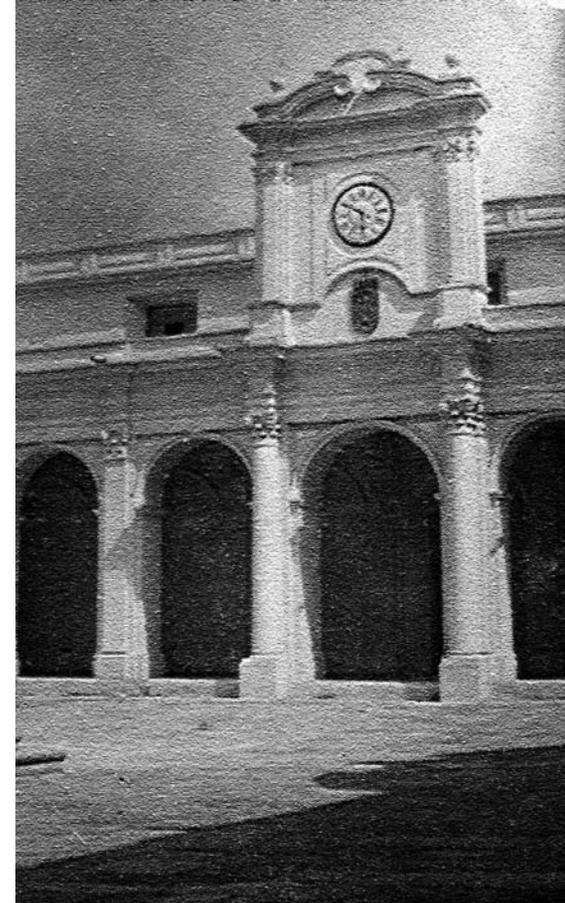
Fotografía 4.8: Torre del reloj lienzo oriente reconstruida en 1924. Fuente: Ferrús Roig, Francisco. General Mayor de La Universidad de San Carlos de Guatemala de la Asunción

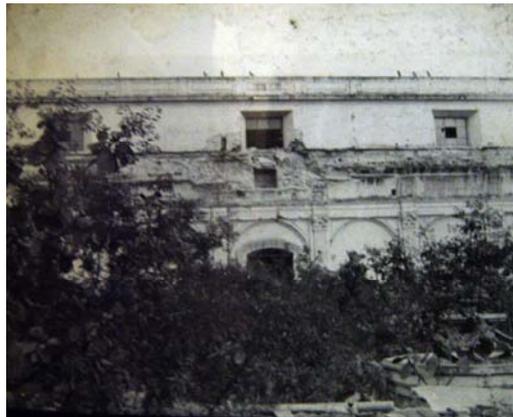
Fotografía 4.13: Arcada del corredor oriente totalmente derruida Fuente: Archivo MUSAC.

El 4 de febrero de 1976 se produce un terremoto devastador que causó más de 23,000 muertos en todo el país; numerosos daños y nuevamente perjuicios en el edificio, los corredores del claustro no resistieron la intensidad de éste colapsando debido a la disparidad de los materiales empleados en 1927. Los salones del claustro resisten con daños menores y el salón General Mayor se mantiene en pie aunque con algunos daños de importancia.

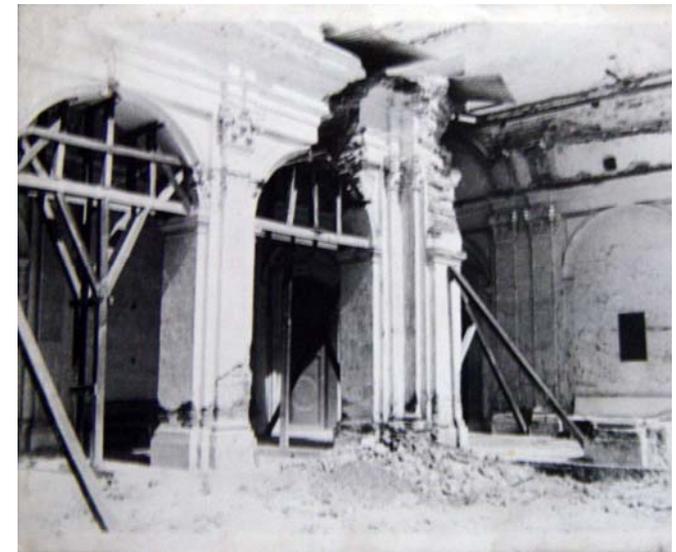
Fotografía 4.16: Esquina de Arquería Nor-Oriente con puntales y armazones de madera para detener la estructura. Fuente: Archivo MUSAC

- Arquería del Claustro: El estado de deterioro y falla estructural de los elementos compositivos en la arquería original aún de pie, hizo necesario incorporar refuerzo estructural mediante elementos de concreto reforzado, así como de efectuar resane de los elementos ornamentales mediante el empleo de materiales de similar composición, aplicando técnicas de restauración. Los segmentos intervenidos fueron la arquería del corredor norte y el segmento de arquería del corredor sur; este último fue reintegrado en su sitio original, dado el desplome del que fue objeto por el sismo, por razones de seguridad y estabilidad del elemento arquitectónico.

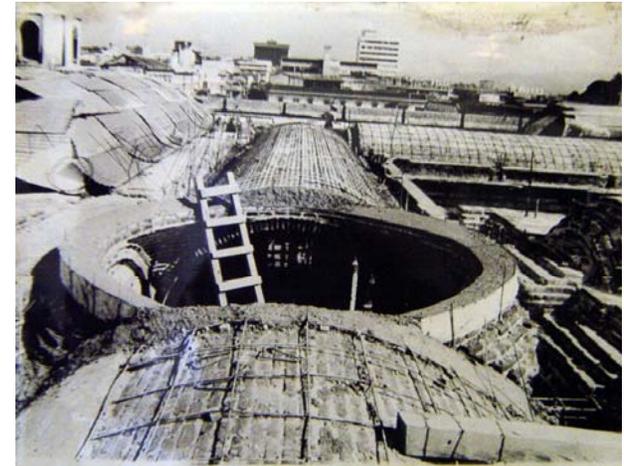
Fotografía 4.19: Armadura para bóvedas de cañón.
Fuente: Archivo MUSAC

El salón 12 de abril requirió de trabajo especial, siendo ésta la fabricación de una nueva bóveda, dado que la que tenía era de artesanado de madera con lámina lisa, que fue construida en 1927. La carencia de esta bóveda y la de los corredores del claustro, fueron la causa de los daños que sufrieron los salones para el terremoto de 1976.

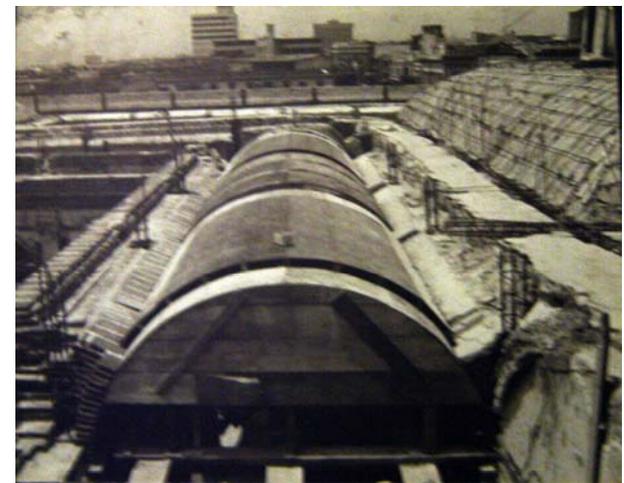
Fotografía 4.20: Bóvedas de cañón, ya fundidas.
Fuente: Archivo MUSAC

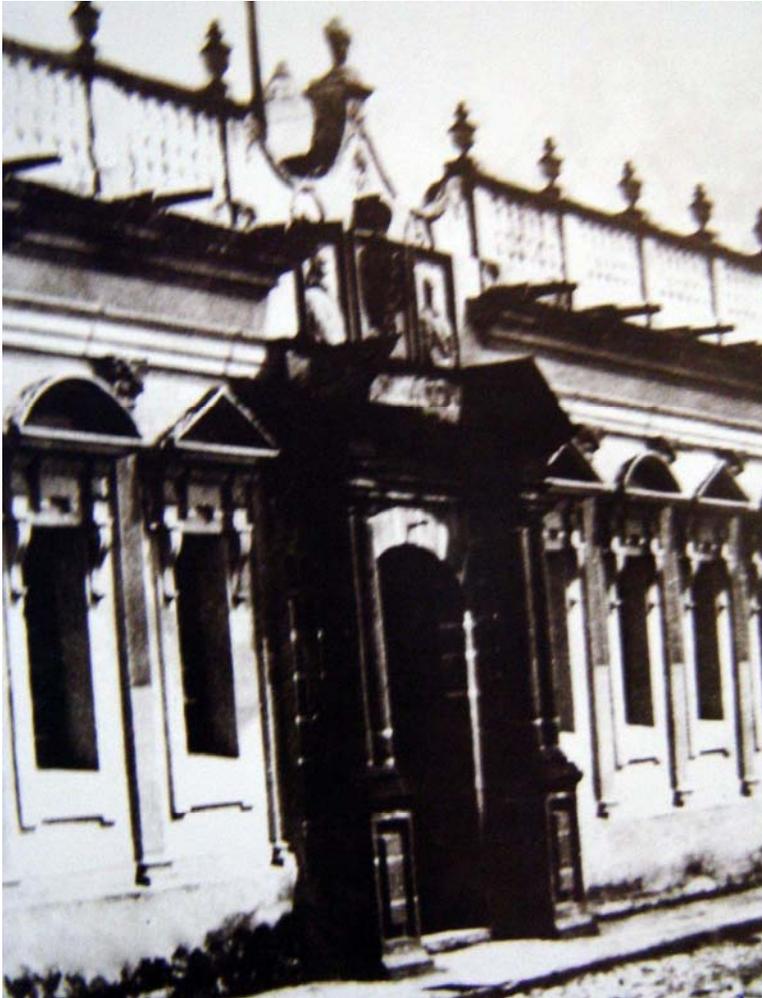
Fotografía 4.20: Fachada del Edificio Universitario antes del terremoto de 1917-18, en la que se puede apreciar el falso balaustre y las gárgolas que se retomaron para esta intervención. Fuente: Archivo MUSAC.

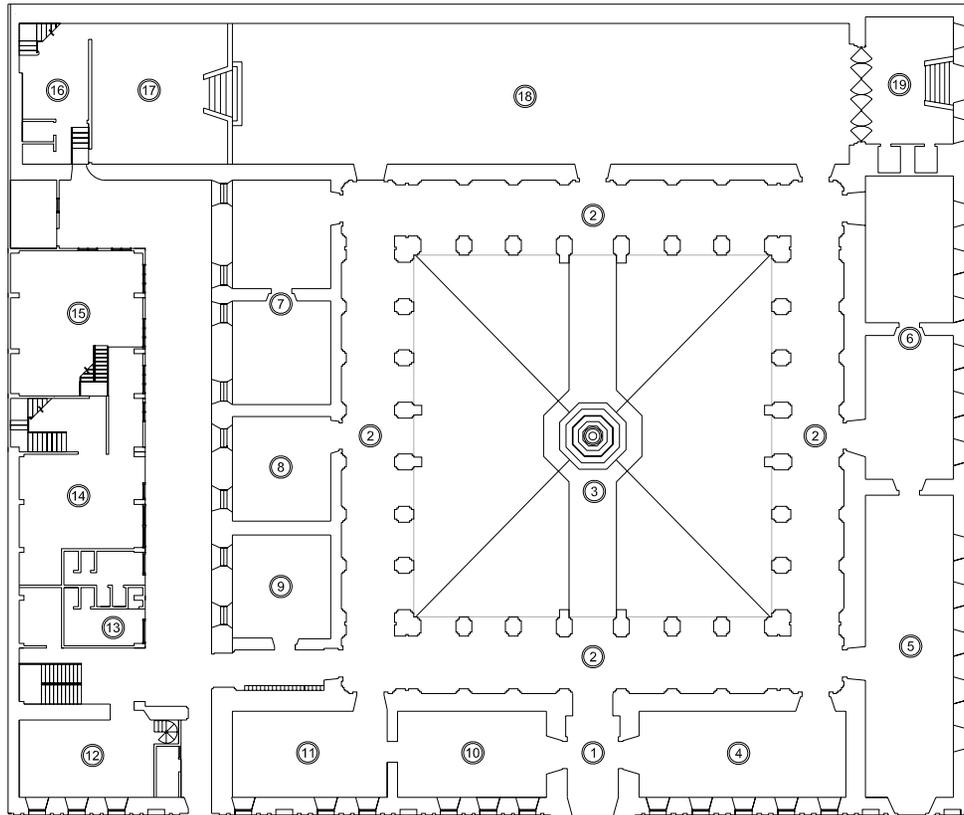
Figura 4.7: Plano de Distribución de Espacios del MUSAC Posterior a la Restauración. Fuente: Archivo MUSAC. Dibujó: Werner A. Solórzano Orellana.

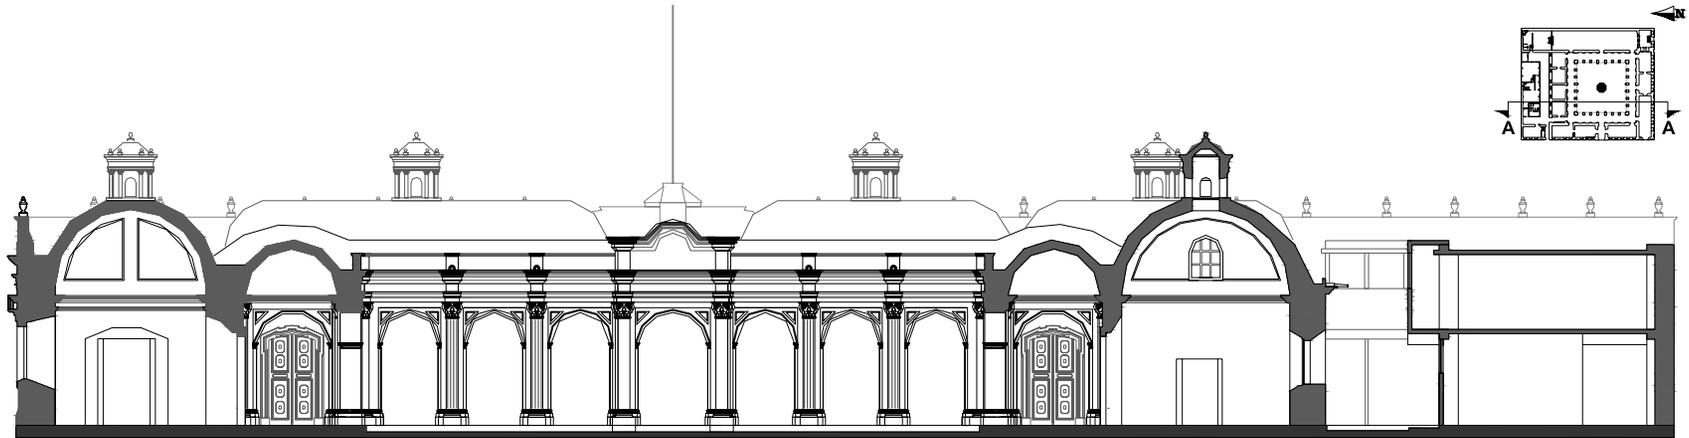
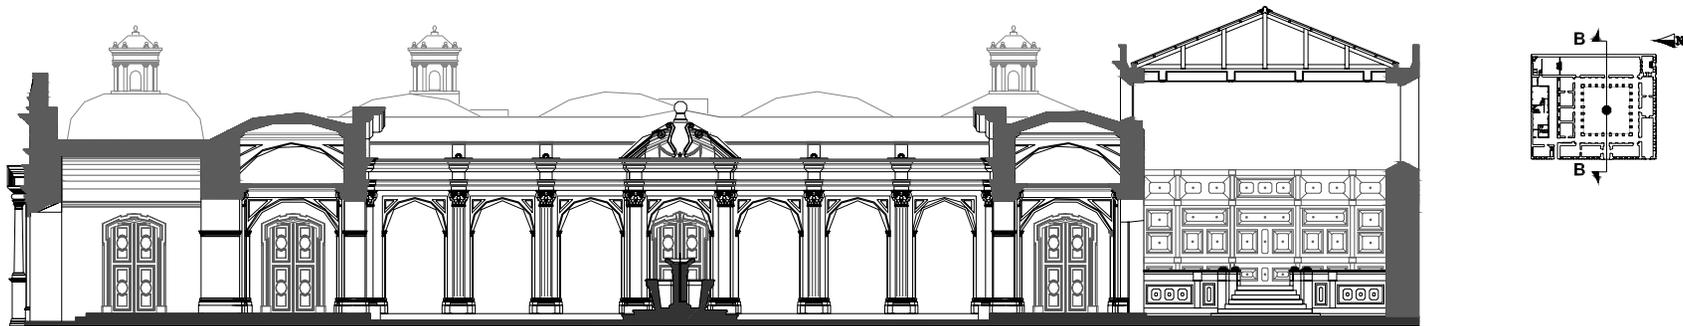
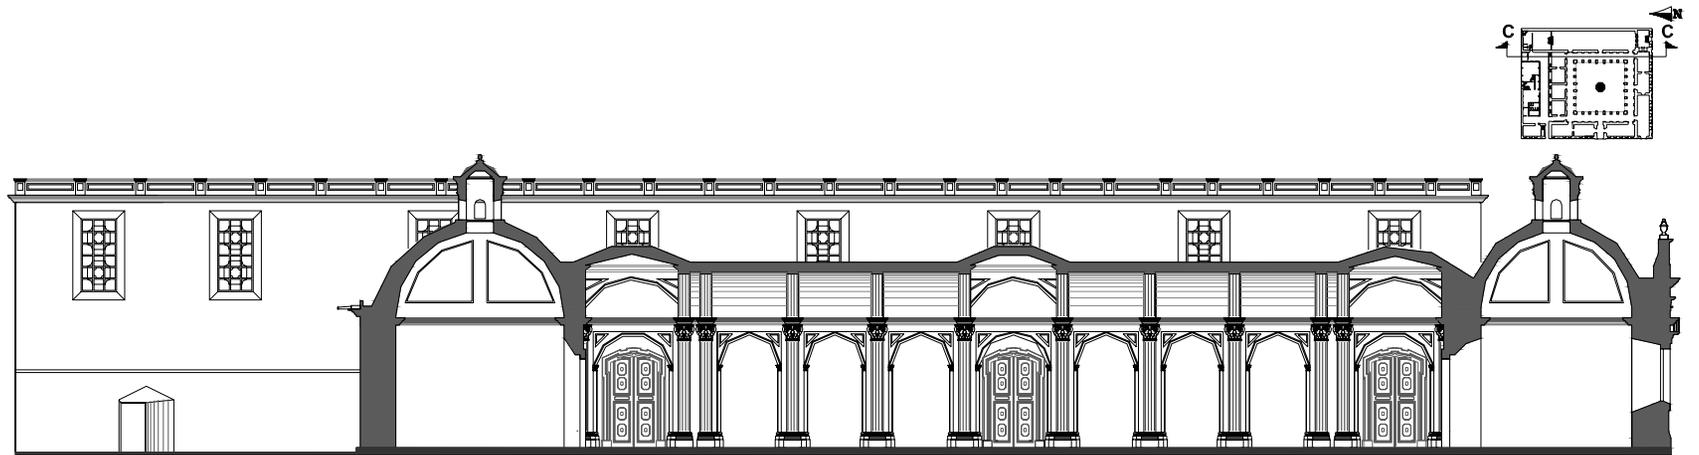
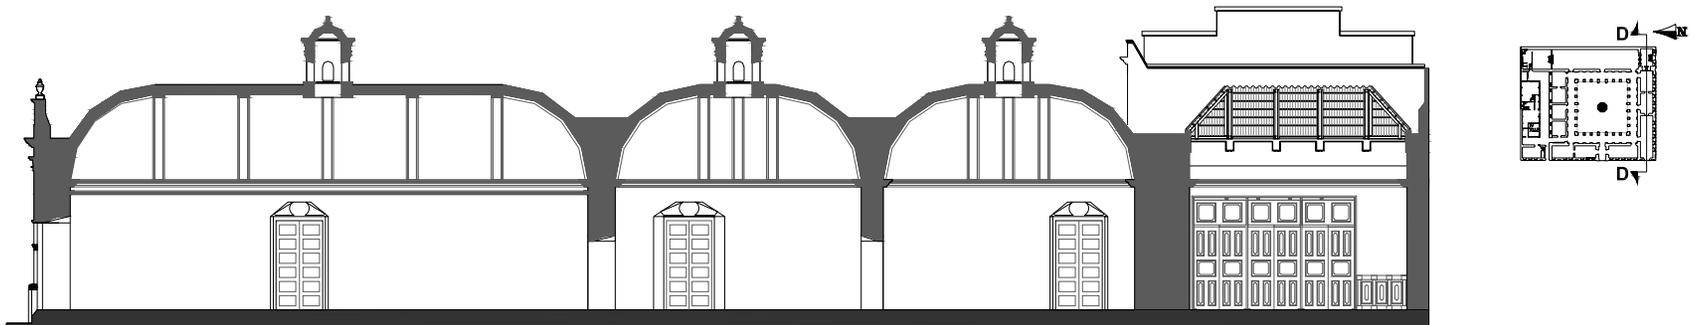
Figura 4.9: Secciones MUSAC. Fuente: Arq. Edwin Arturo Guerrero Rojas. Planos de Restauración del Antiguo Edificio Universitario, Proyecto MUSAC. División de Servicios Generales, USAC. Dibujó: Werner A. Solórzano Orellana.
