Centro Comunal Integrado
con Servicios de Apoyo
Ecoturístico, Aldea Quiriguá,
Los Amates, Izabal

CENTRO COMUNAL INTEGRADO CON
SERVICIOS DE APOYO ECOTURÍSTICO,
ALDEA QUIRIGUÁ, LOS AMATES, IZABAL

Tesis

Arquitecto

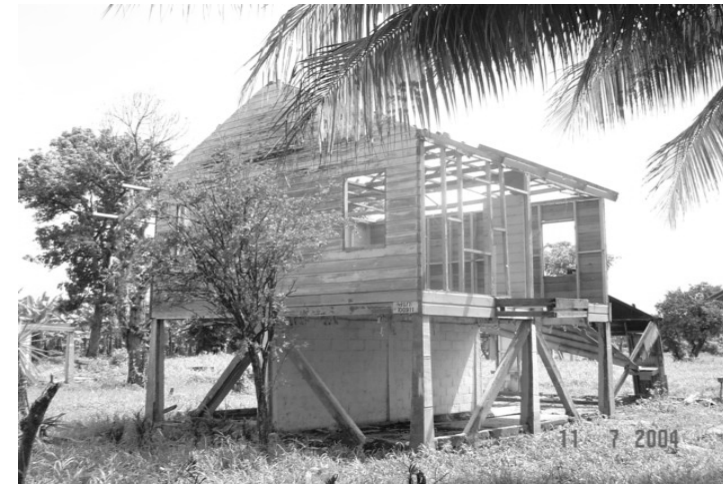
Foto No. 3- Vivienda destruidas por falta de mantenimiento - Distrito del Motagua.

que éstos lugares como punto de desarrollo eco turístico, son de suma importancia para el desarrollo de dichas comunidades y para el país y que al momento no son aprovechados. Relacionado con lo anterior, el grave error que se está presentando consiste en la falta de acciones adecuadas para detener este proceso, ya que como consecuencia la imagen urbana propia de estos lugares se está perdiendo. (Ver foto No. 3)

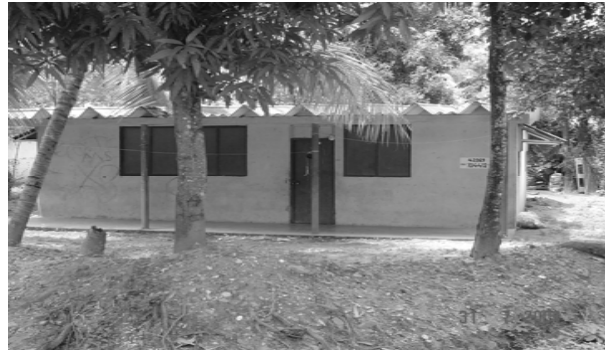
Foto No. 5 – Construcciones a base de muros de block y techos de lámina de duralita, Finca Pueblo Nuevo, Distrito del Motagua, Los Amates, Izabal)

En el caso de la finca Quiriguá o PUEBLO NUEVO, siendo ésta una de las fincas del distrito del Motagua-Los amates, que a partir del Año 1970 ya no cuenta con su Imagen Urbana Original de ARQUITECTURA EN MADERA, propia de las bananeras,

debido a que varias de las viviendas fueron quemadas, otras que se perdieron por aspectos climatológicos y otras las trasladaron a otras fincas y como se puede observar ya no cuentan con la Arquitectura propia debido a la falta de conciencia y conservación o restauración de los inmuebles originales. (Ver foto No.5)

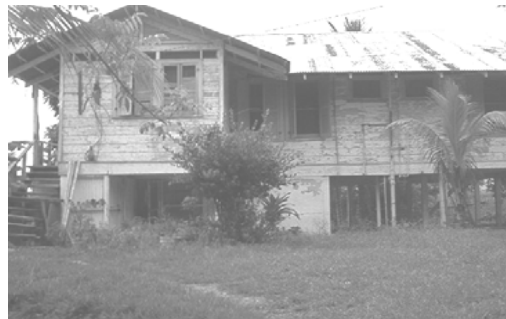
Foto No. 29 - Esta es alguna de las casa de la colonia del INDAPS, la cual como se puede apreciar se encuentran bastante deterioradas.

Las viviendas según vecinos del lugar, ya son propiedad el estado, las mismas se encuentran bastante deterioradas debido a la falta de mantenimiento y conciencia de sus habitantes y de las instituciones que las tienen en uso. (Ver foto No. 29).

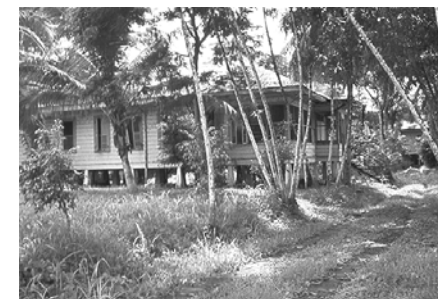
Denominada como "BOARDING HOUSE", que traducido al español significa "La Pensión" y enumerada con el No. 27 según plano de la UFCo., (Ver plano No. 1 en Pág.: 63).

La planta de esta edificación es en forma de "L" con un único saliente en la parte frontal en forma cuadrada y este volumen identifica la fachada principal de la edificación, contando además con una rampa de gradas que forman parte del ingreso principal. La edificación cuenta únicamente con 2 accesos, el frontal y otro en el costado derecho, que dan desde el exterior a los ambientes internos, los cuales se conforman de diversas modificaciones y/o alteraciones a su diseño original, por lo que se cuenta con 5 baños, y 10 cuartos, todos estos intercomunicados indirectamente.

El edificio se encuentra emplazado sobre una plataforma a base de pilotes de concreto a una altura de 1.70 mts. sobre el nivel de tierra que soportan el entrespacio y toda la estructura de la edificación conformada a base de vigas de madera armadas en ambos sentidos y viguetas que sostienen el piso de madera.

Esta edificación actualmente deshabitada y en completo abandono es una edificación con influencias arquitectónicas del denominado "Estilo Americano", caracterizado específicamente por la utilización de madera como su principal material constructivo, razón por la cual la estructura en techos y pisos están constituidos por vigas de madera, al igual que la estructura en muros a base de duelas de madera de ciprés.

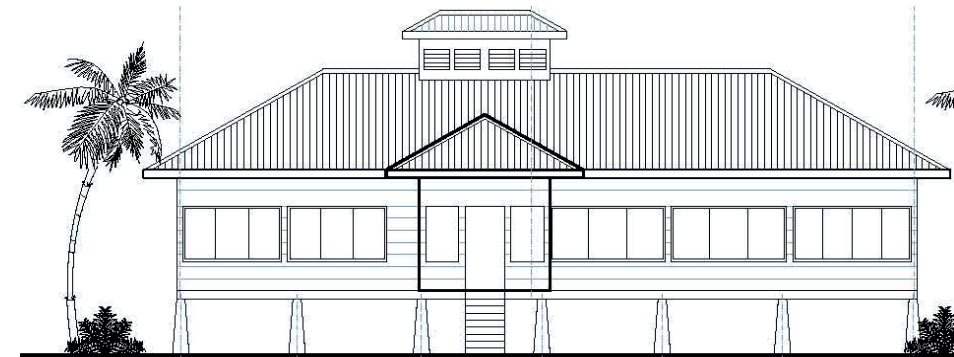
FACHADA SURESTE Casa tipo "A"

La fachada principal de la edificación cuenta con ventanales corridos a base de cedazo y marcos de madera, las cuales iluminan y ventilan un corredor frontal bastante amplio, además cuenta con el módulo de gradas y un ingreso principal que sobresale de la misma, a su vez se pueden observar los pilotes de concreto que elevan la estructura y los techos que en su totalidad son de lámina de zinc, que cuentan con un módulo de ventilación superior que enriquece la fachada.

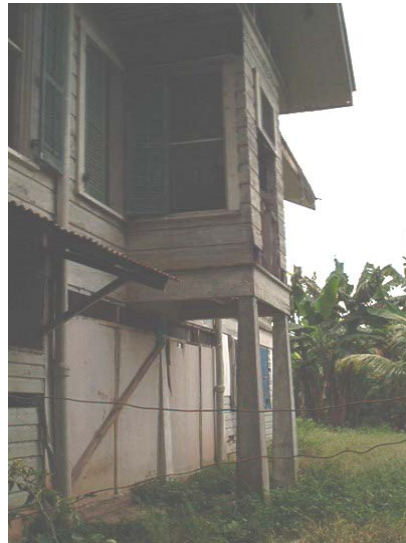
Es una edificación con similares características que la edificación tipo "A", tanto en influencias arquitectónicas como en el sistema constructivo, pero con la diferencia que ésta cuenta con 2 niveles y su estructura general es en forma de "U" con un único saliente en la parte frontal de la misma en forma cuadrada, este volumen identifica la fachada principal de la edificación. (Ver Plano No. 11 en esta página).

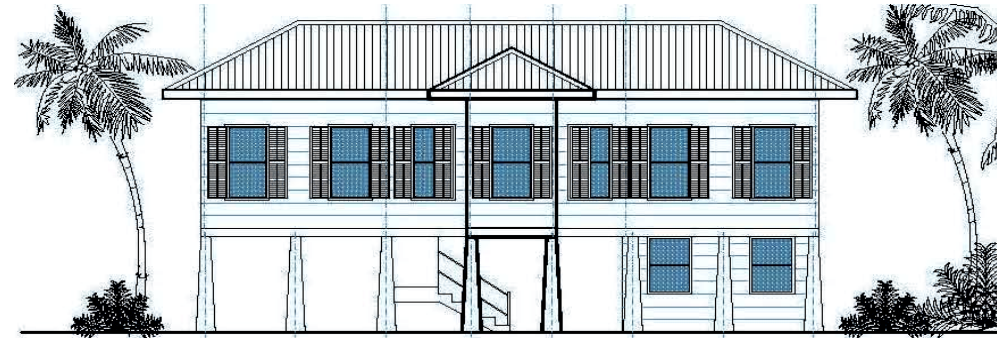
F-1- casa tipo "B"

FACHADA SURESTE
FUENTE: Elaboración propia

La fachada principal de la edificación, aunque bastante sencilla, cuenta con un volumen central que sobresale y puede notarse la simetría de las ventanas rectangulares en los extremos de la fachada. Los techos se mantienen a un mismo nivel y los mismos son de lámina. En la parte baja de la fachada se observan los espacios entre las columnas, pero actualmente cuenta con tabiques de durpanel para crear otros ambientes. Como se puede observar el techo mantiene un solo nivel y este es a base de artesanado de madera y cubierta de lámina de zinc.

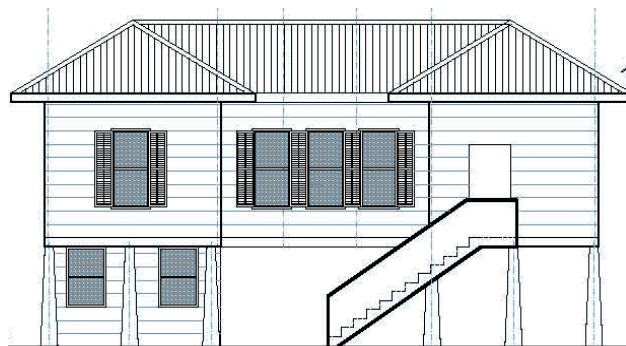
FACHADA NOROESTE F-3 casa tipo "B"

Esta fachada cuenta con una volumetría bastante agradable, a pesar de tratarse de la parte posterior del inmueble, contando con pocas ventanas, el juego de techos hace resaltar su estructura, además del módulo de gradas de servicio y el área construida en la parte inferior.

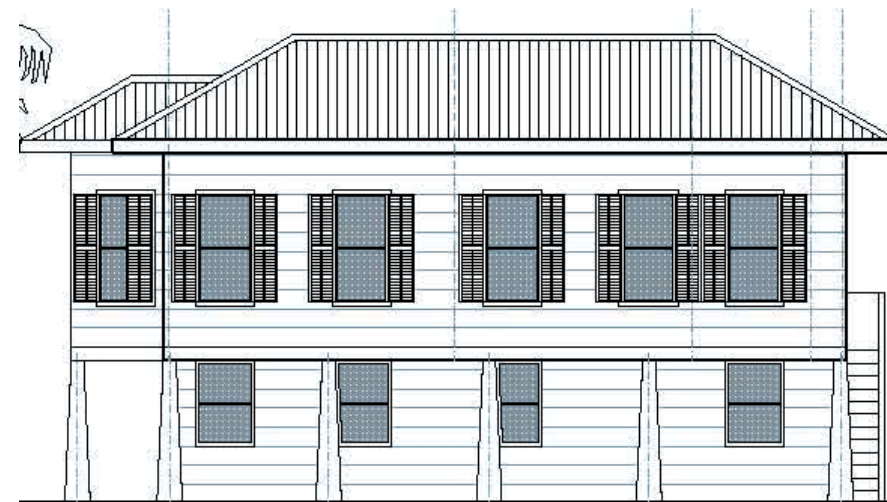
FACHADA NOROESTE F-4 casa tipo "A"

En esta fachada sobresalen los módulos laterales y en el centro se observa el patio y/o área libre, la cual le da una volumetría con mejor armonía arquitectónica al inmueble y aún se conserva en un 90% la arquitectura en madera propia de la UFCo.

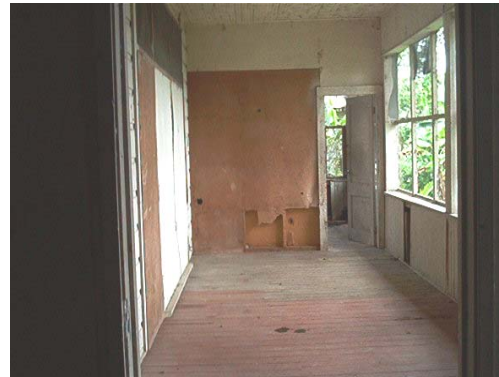
Fotografía No. 72

Fotografías No. 72 y 73: En general esta edificación no cuenta con mayor grado de alteraciones en su estructura exterior, pero en lo que respecta en su interior sí ha sufrido varios cambios y agregados que difieren en su diseño original. Estos cambios se debieron a crear más ambientes que se usaban por diversos motivos, como se encuentra abandonada no se sabe el uso que desempeñaban las áreas creadas por los que la habitaban.

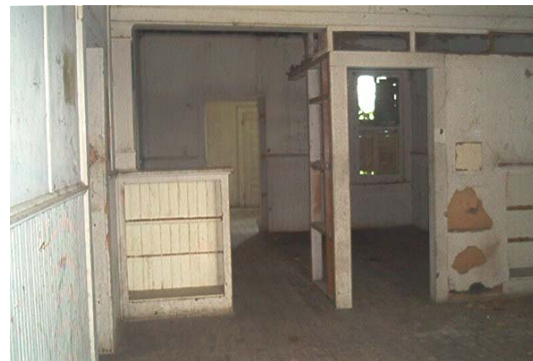
Fotografía No 73

Como se puede observar este tabique es una alteración notable y así existen varios cambios en la mayoría de los ambientes.

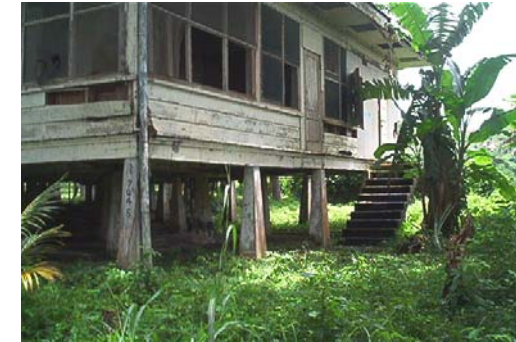
Fotografía No. 74

Fotografía No. 74: Como se puede observar en los muros existen áreas sin duelas de madera y algunas dañadas por la falta de mantenimiento, tal como se muestra en la fachada Sureste.

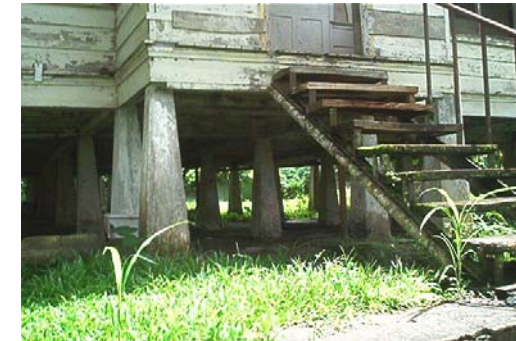
Fotografía No. 75

Fotografía No. 75: Debido a agentes como la lluvia, soleamiento, temperatura, etc., el módulo de gradas del acceso principal ha sido afectado por la presencia de moho, hongos, humedad que influyen directamente en las propiedades y condiciones de la madera que conforma muros y gradas.

Como ya se menciona esta edificación se encuentra sustentada sobre una base de pilotes de concreto, pero en esta parte baja por falta de mantenimiento existe maleza generando humedad, que es la que está dañando el entresuelo de la edificación, pues no hay ventilación adecuada.

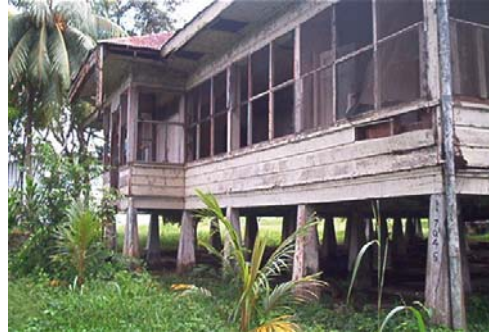
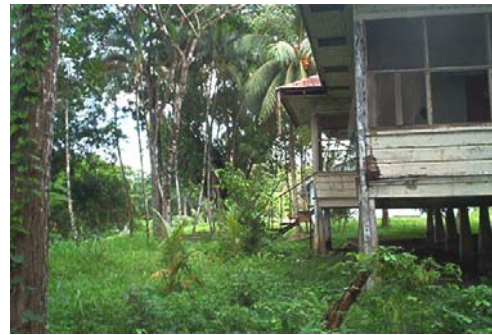
Fotografías No.76 y 77: Se puede observar el daño en la mayor parte de la edificación, producidas especialmente por factores humanos y no solamente por agentes climáticos, también por falta de mantenimiento y de abandono así se encuentran actualmente. Es por ello que varios elementos de la estructura se encuentran dañados.

Cabe mencionar que de igual forma la estructura de las ventanas, puertas y pasamanos muestran severo deterioro en su estructura. Tal es el caso de las duelas de las huellas de las gradas, algunas ya no existen por lo que al subir al edificio se deben tomar precauciones para no sufrir algún accidente (humedad y moho).

Otro aspecto que influye en este deterioro es la presencia de maleza y arbustos que han crecido por la falta de mantenimiento, y la presencia de aspectos climáticos (Lluvias).

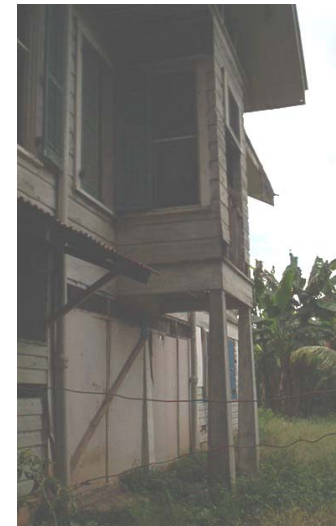
Fachada principal Sureste
Fotografía No. 78

En la parte baja se observa la intervención de tabique de madera pintado con base de cal, el mismo no se integra a la estructura original que se observa en el segundo nivel. También se puede observar en la fachada principal (Ver foto No. 78). Existen tabiques que cambian el sistema constructivo, el cual conforma ambientes que difieren de la estructura original.

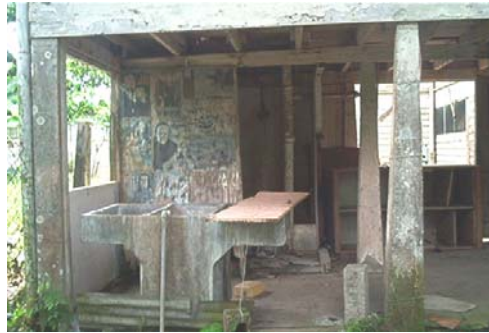
Fotografía No. 80

Fotografías No. 80 y 81: Como se puede observar en las estructuras internas también presentan daños provocados por el factor humano, ya que algunos elementos fueron destruidos o robados, en estos muros existe el faltante de duelas de madera, tal como se muestra en la fotografía No. 83, también los muros presentan áreas pintadas con rótulos con base de spray, se ven varios rótulos de este tipo.

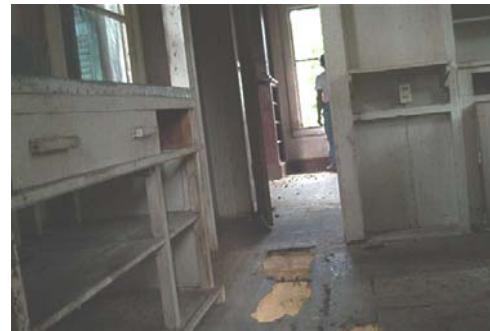
Fotografía No. 83 :

Fotografías No. 82 y 83 : Se observa la estructura interna de esta edificación construidas con base de madera las que han sufrido deterioro por diversos factores, una de ellos es la presencia de moho, humedad, manchas y desprendimientos del material.

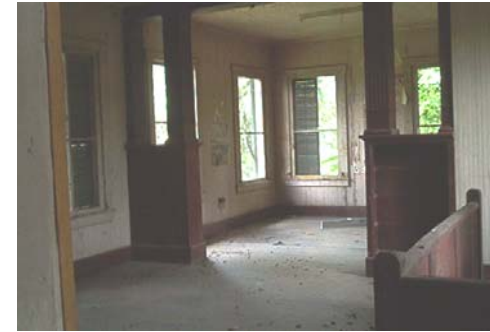
Fotografía No. 84

Fotografía No. 84: En esta fotografía se muestra la parte del segundo nivel de la edificación lo que se cree que era la sala y comedor y parte del módulo de gradas centrales se encuentra en total abandono y como resultado el deterioro de muros, pisos, ventanas y cielo falso, todos estos elementos son construidos con base de madera.

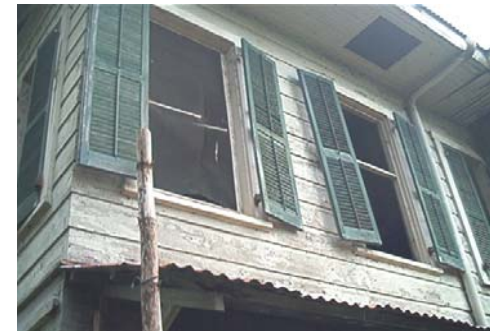
Fotografía No. 85

Fotografía No. 85: Es fácil observar el daño en la mayor parte de las ventanas, producidas por factores, como la falta de mantenimiento y agentes climáticos .

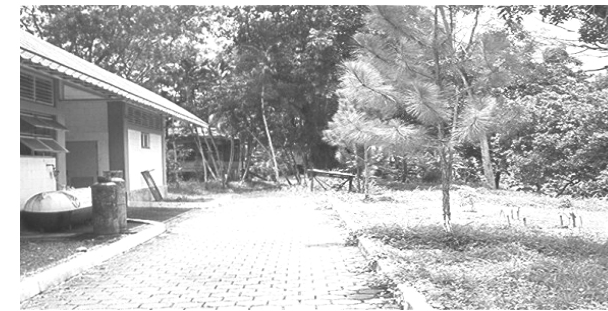
Foto No. 86: Vista de la calle que conduce al terreno propuesto, nótese que adjunto a este se encuentran las instalaciones del INDAPS, y al fondo se encuentran las edificaciones que se reciclarán.

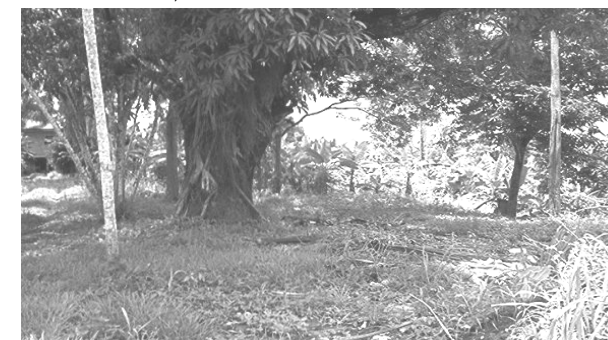
Foto No. 87: El terreno cuenta con vegetación y maleza.

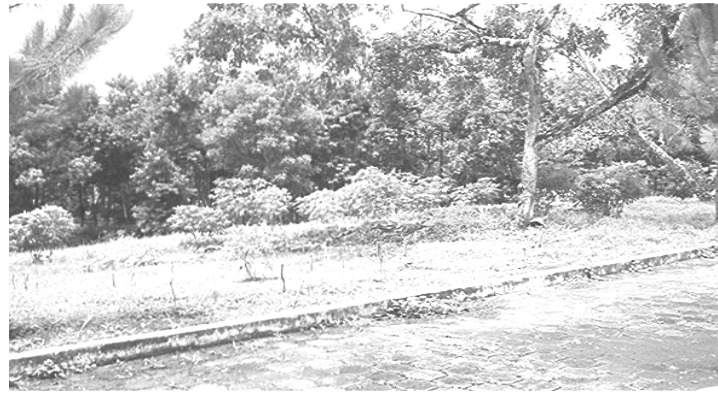
Foto No. 88: Como se observa el terreno cuenta con una calle pavimentada que es la que se estará utilizando para el acceso al Centro Comunal.

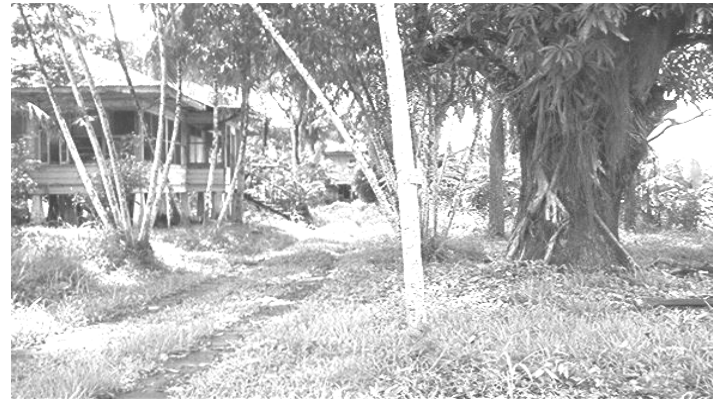
Foto No. 89: Obsérvese que el terreno no es utilizado para ningún beneficio y no cuenta con mantenimiento alguno, al fondo se observan las edificaciones a reciclar, los cuales se integrarán al proyecto propuesto.

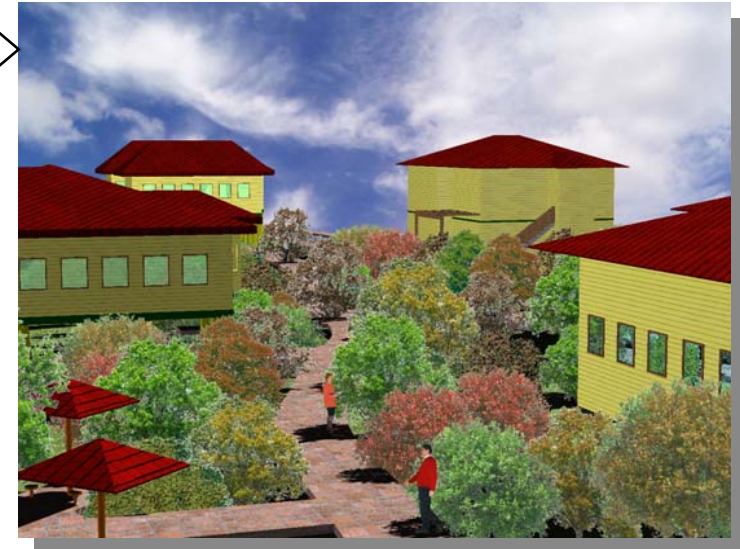
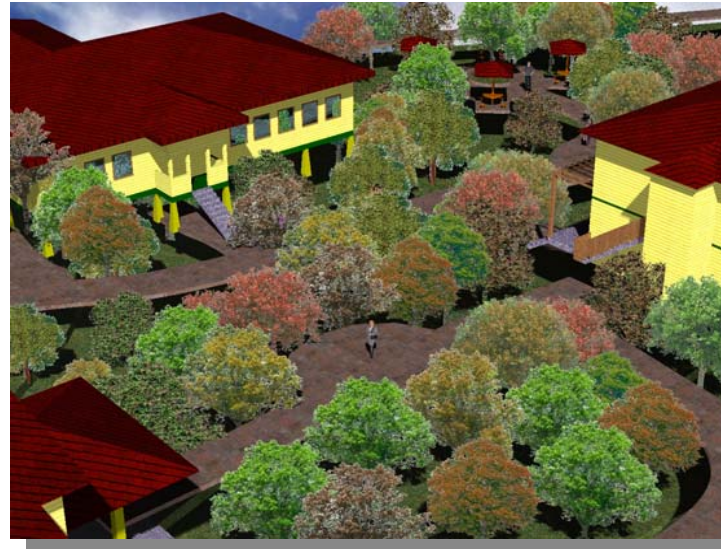
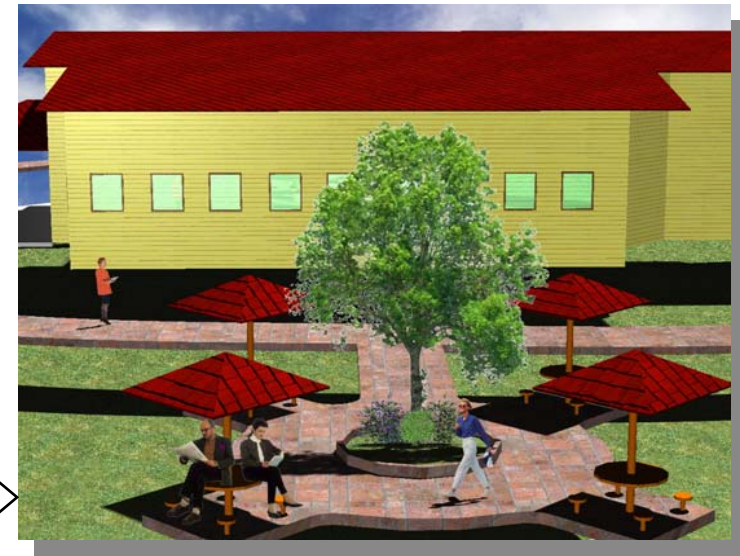
En estas vistas se logra apreciar la integración de los edificios de Hospedaje de Científicos, Módulo de servicios y apoyo, Módulo Administrativo y parte del Salón de Usos Múltiples, además se muestra la integración de áreas de estar techadas dentro de el conjunto.

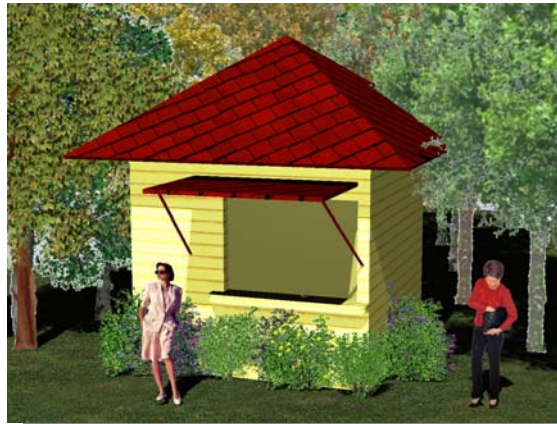
VISTA 5

Aquí se logra apreciar el módulo de Fuentes de Sodas, que se encuentran ubicados dentro del recorrido del Centro Comunal, que tienen como función vender refrescos, refacciones y algún recuerdo.
