**UNIVERSIDAD DE SAN CARLOS DE GUATEMALA
FACULTAD DE ARQUITECTURA**

**“PROPUESTA DE RESTAURACIÓN Y READECUACIÓN DEL EDIFICIO DE
LA ANTIGUA UNIVERSIDAD DE SAN CARLOS EN,
EL VALLE DE PANCHOY”**

Karla Beatriz Monterroso Pérez

Guatemala, Junio 2007

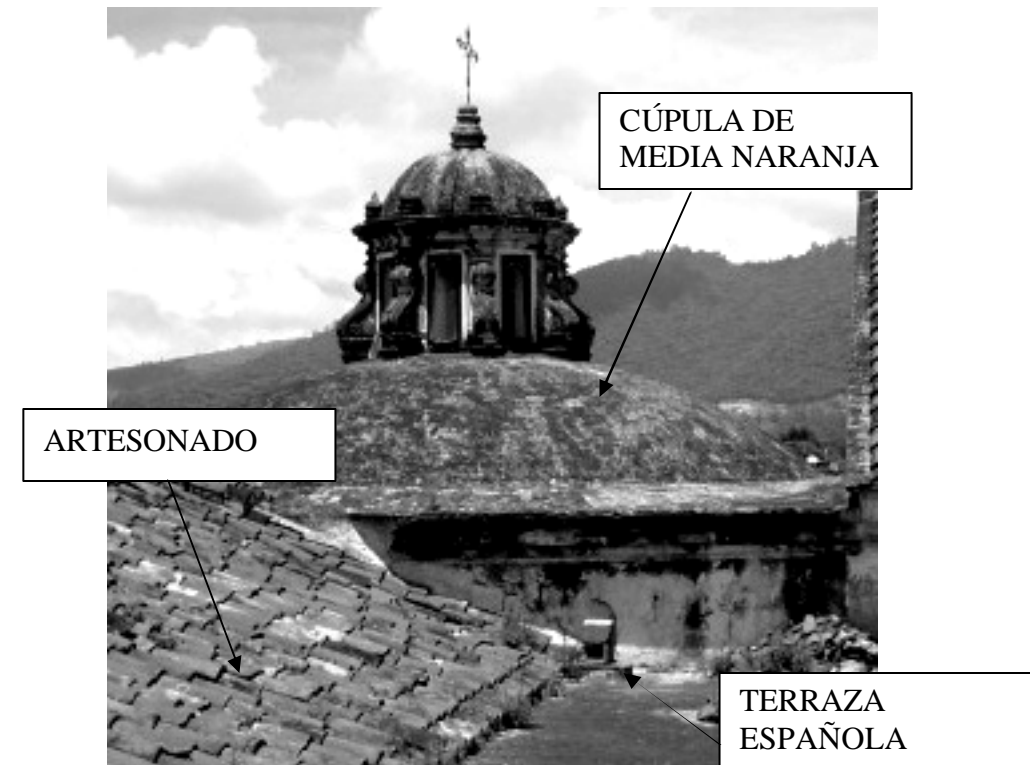
Gráfica 28: Cúpula de Capilla. Antigua Universidad de San Carlos.

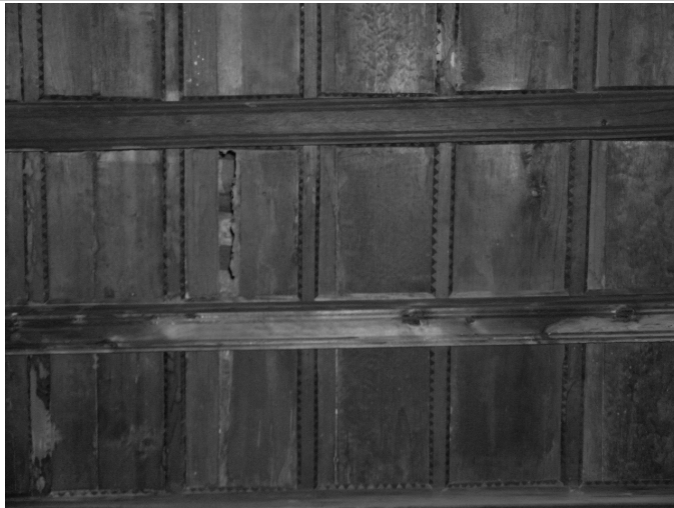
Se observó que las principales acciones de daño producidas a la madera del edificio, han sido de orden físico, debido al contacto con la humedad transmitida por la cubierta de teja, que muestra un proceso de deterioro y una serie de agujeros que han permitido el ingreso de agua de lluvia, a la estructura de madera y cielo suspendido. Existía un alto contenido de polilla en el machihombre del cielo suspendido producida por las termitas que atacaron su estructura principal. Al igual que la madera de la cubierta, las puertas y ventanas estuvieron expuestas a alteraciones de origen físico-químico y de carácter biológico; se observaron grietas producto de la expansión del material al absorber humedad, además de contracciones y deformaciones que provocaron el ingreso de termitas; se produjeron escamas en la madera, por los barnices de poliuretano, al hacer contacto con la humedad. (VER GRÁFICAS 36 Y 37)

Gráfica 36: Deterioro de artesanado sala No.7, por causas de insectos y humedad

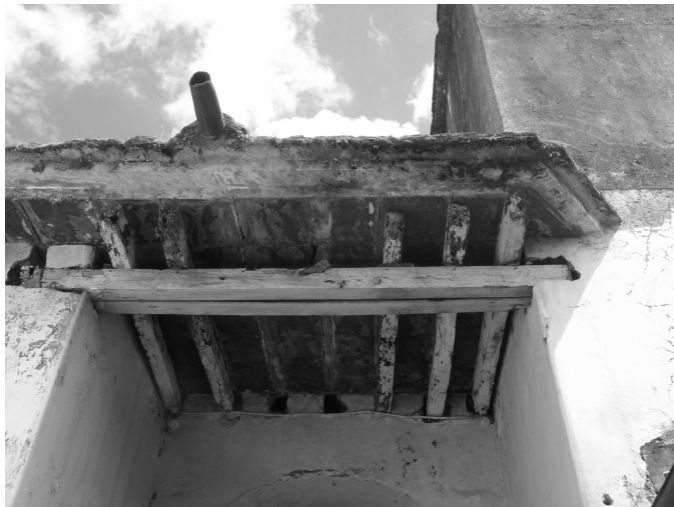
Gráfica 37: Deterioro de artesanado de terraza española, vestíbulo de servicio sanitario. Se muestra la disgregación de materiales a causa de humead.

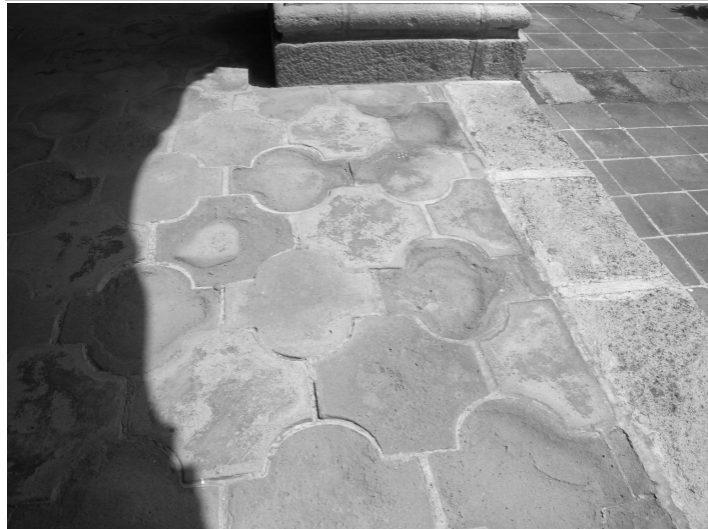
En el caso del edificio en estudio, se observan tejas totalmente dañadas, fisuradas y con eflorescencia. El piso hecho por baldosas de barro está desgastado y figurado, debido al constante uso y falta de mantenimiento. (VER GRÁFICAS 38 Y 39)

Gráfica 38: Deterioro en pisos. Por falta de mantenimiento. Corredor este.

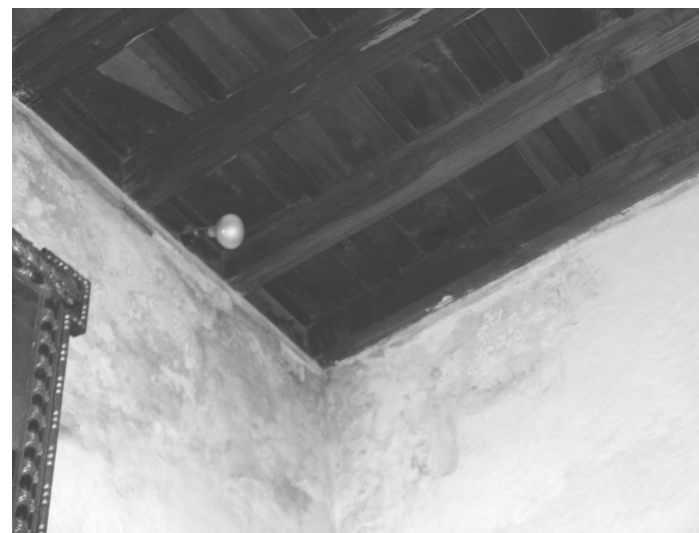
Gráfica 45: Deterioro de techo a causa de humedad. Interior sala No.1

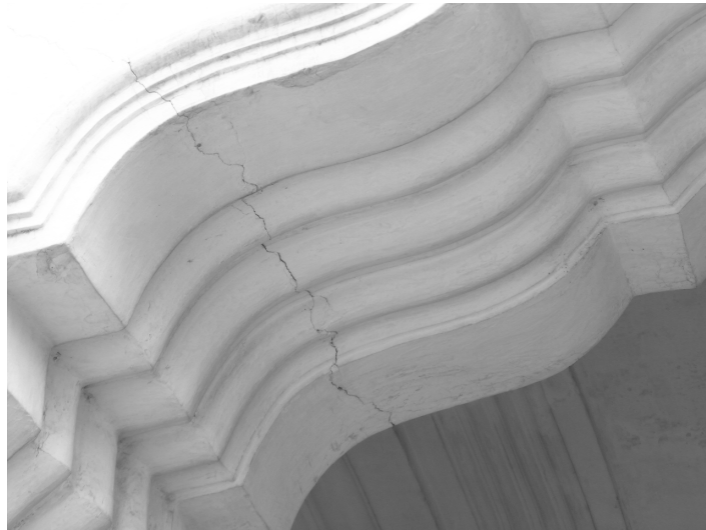
Lo anterior produce una mayor degradación en los acabados, tal como se observa en la fachada principal. (VER GRÁFICA 46)

Gráfica 46: Fisuras por sismos en arcos mixtilíneos. Arcada Norte. En arco que atraviesa de codo a codo.

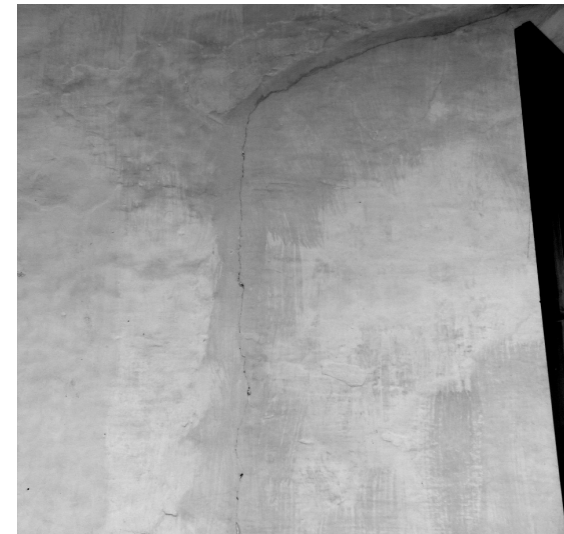
El edificio ha estado sujeto a alteraciones espaciales al transformar el uso primitivo; una de las principales modificaciones es, la construcción de tabiques de block en algunos ambientes. También se cerraron algunas puertas y se abrieron otras. (VER GRÁFICA 47 Y 48)

Gráfica 47: Puerta tapiada por remodelación de 1842, en sacristía. Lado oeste. Se observa la grieta formada en la orilla del vano tapiado.
