**REGISTRO Y CATALOGACION DE LA ARQUITECTURA COLONIAL DEL GENERO  
RELIGIOSO Y PROPUESTA DE CONSERVACION DEL TEMPLO DE NUESTRA SEÑORA  
DE GUADALUPE EN COMALAPA, CHIMALTENANGO**

**Tesis presentada a la Honorable Junta Directiva de la Facultad de Arquitectura por:  
BYRON GUSTAVO MUX SOTZ  
Al conferírsele el título de  
ARQUITECTO**

**Guatemala, julio 2007**

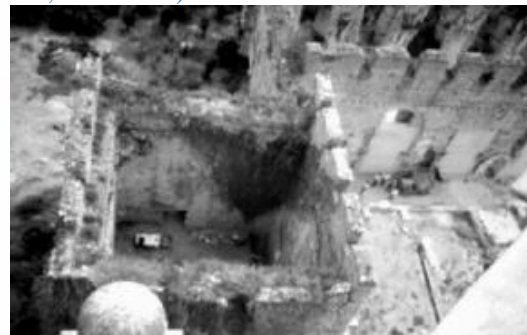
Figura 1. Figura 2. Vista aérea del aula capítular del monasterio de Santa María de la Valldigna. (Valencia, España).

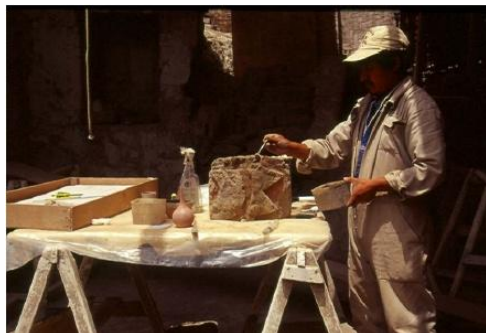
- 1) **La Intervención:** Después de la liberación se usó el método de la anastilosis para retirar los adobes desfasados con un tratamiento adecuado (Fig.2). Posteriormente se repuso en su posición original (Fig. 1) previa documentación gráfica y fotográfica. Para darle estabilidad a todo el muro se retiraron los adobes que quedaron en mal estado producto de la rotura, asentando adobes nuevos en la dirección de las hiladas. Finalmente se pasó un aguaje de tierra con agua destilada para minimizar el color. (69)

Figura 1: Tratamiento de los adobes del muro oeste del recinto 8.

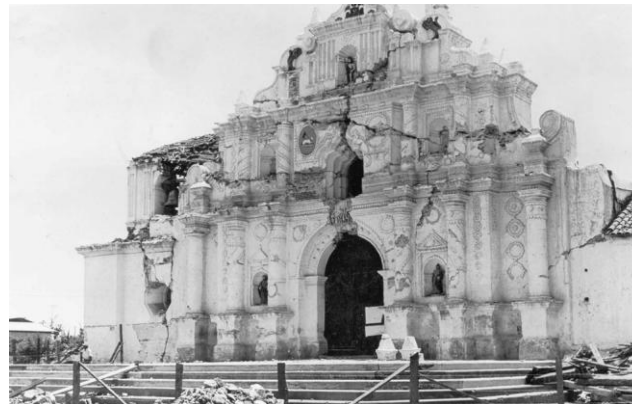
Fachada de la Iglesia de San Juan (después del terremoto del 4 de febrero de 1976)  
*Foto: Feliciano Bal*

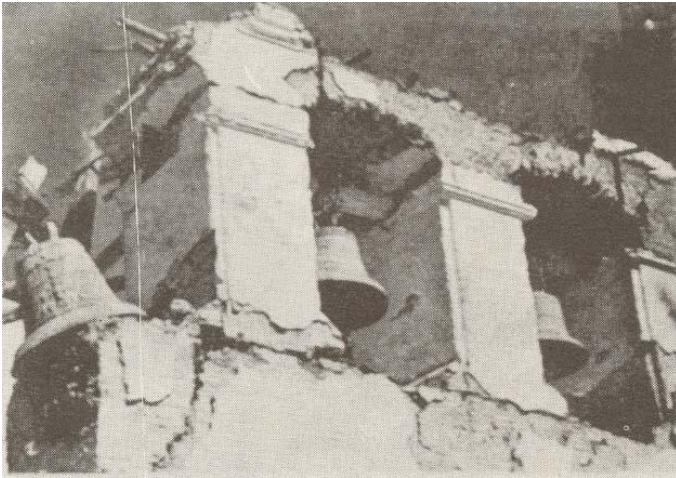
Espadaña del templo de Nuestra Señora de Guadalupe (después del Terremoto del 4 de febrero 1976)  
*Foto: Periódico Perspectiva Iximché*  
*Año 1, marzo 24 de 1976. No. 2294*

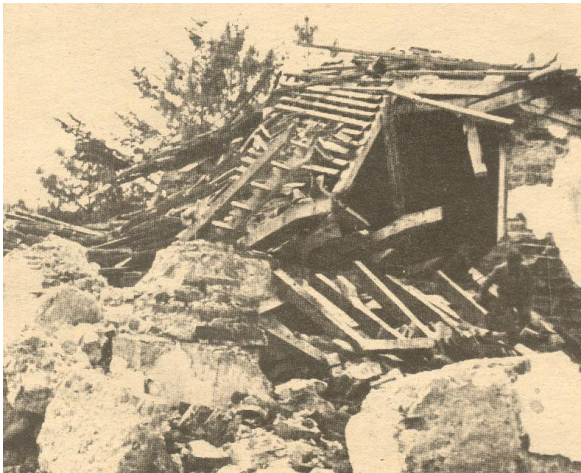
Ruinas del Templo de Nuestra Señora de Guadalupe (después del Terremoto del 4 de febrero 1976)  
*Foto: Periódico Chui-Tinamit. Año VI.No. 37*  
*Año 1, marzo 24 de 1976. No. 2294*

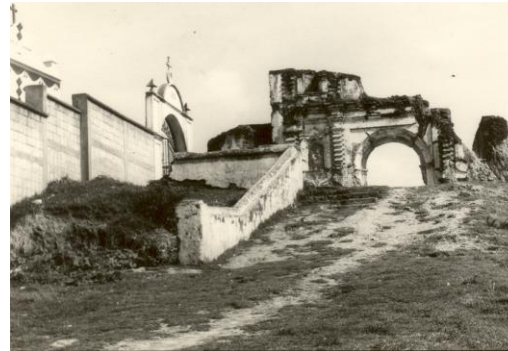
Templo el Calvario después del terremoto de 1976

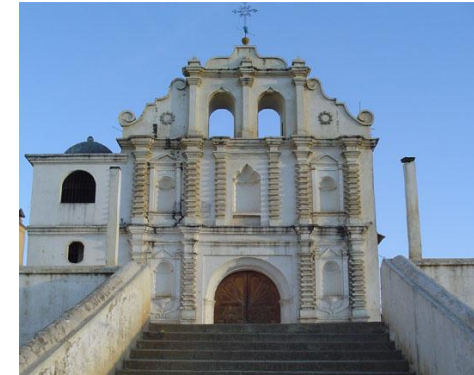
Restauración empírica del mismo templo 1990

Esta iglesia también fue construida por los franciscanos. Se conservan algunos de sus contrafuertes, su escalinata de ingreso fue reconstruida por restos encontrados. Se destruyó en su totalidad con el terremoto de 1976, y se restauró de forma empírica lográndose recuperar la fachada principal lo demás es de block y concreto reforzado.

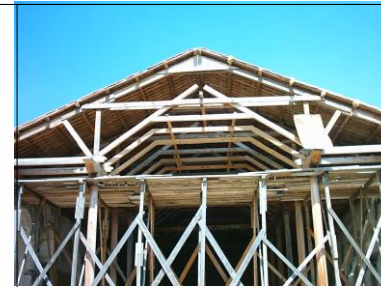
Fotografía No.3 (Propia)

- Fotografía No.1: detalle del material con el que han sido construidos los muros.
- Fotografía No.2: se observa los contrafuertes en la parte sur de la nave y sus acabados.
- Fotografía No.3: detalle de la construcción del artesanado sobre parte de la nave central
- Fotografía No.4: se muestra el estilo mudejar del artesanado.
- Fotografía No.5: muestra las bases de piedra de las pilastras de madera y parte del piso en la nave central.
- Fotografía No.6: muestra el cielo tipo alfarje y el entrepiso de madera en el coro alto.
- Fotografía No.7: muestra la cubierta del templo el cual es de teja de barro cocido.
- Fotografía No.8: muestra la cubierta a dos aguas en la nave central y a cuatro aguas en el campanario.

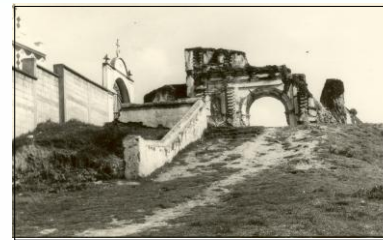
Fotografía No.14 (Propia)

Este templo fue fundado por los franciscanos, se desconoce la fecha. Para el terremoto del 4 de febrero de 1,976, sufrió severos daños el cual lo destruyó casi por completo ( ver fotografía No.14), quedando en pie algunos de sus muros y parte de su escalinata.

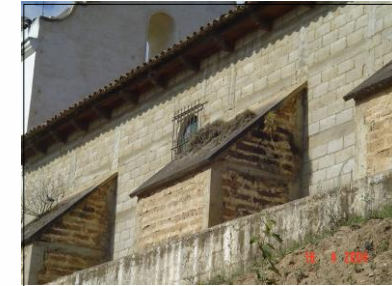
Fotografía No.17 (Propia)

-Fotografía No.17: muestran los contrafuertes de adobe

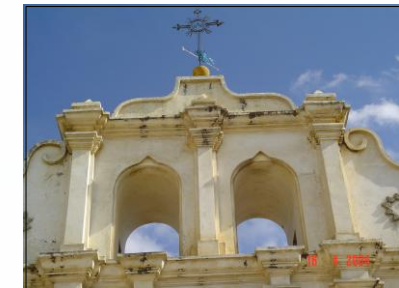
Fotografía No.18 (Propia)

-Fotografía No.18: se muestra la espadaña y dentro de ella tiene dos ventanas de arco conopial para las campanas, columnas toscanas que rematan en pináculos y roleos en sus extremos y en la parte superior un tímpano compuesto.

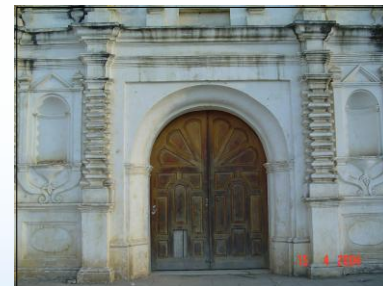
Fotografía No.16 (Propia)

-Fotografía No.16: muestra el ingreso principal con arco de medio punto contenido dentro de un rectangulo con impostas

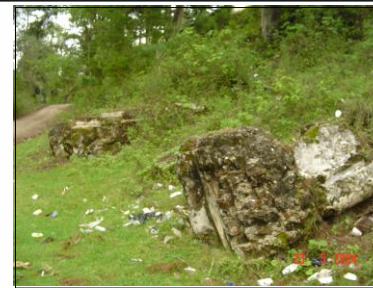
Fotografía No.20 (Propia)

- Fotografía No.20: muestra el lugar donde yacen los vestigios
- Fotografía No.21: muestra el capitel y parte de la cornisa
- Fotografía No.22: muestran parte de vano de la entrada principal

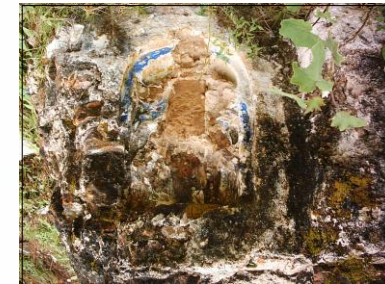
Fotografía No.23 (Propia)

- Fotografía No.23: se muestra una hornacina y parte de la pilastra estilo toscano
- Fotografía No.24: muestra parte del pináculo
- Fotografía No.25: muestra parte del segundo cuerpo de la calle central y lateral, se observa la columna almohadillada y entre las columnas toscanas una hornacina de arco de medio punto.

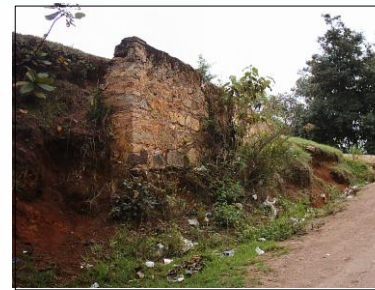
Fotografía No.26 (Propia)

- Fotografía No.26: muestra el muro perimetral que cerraba en sí el conjunto.
- Fotografía No.27: muestra la base de la cruz atrial.
- Fotografía No.28: muestra de lo que pudo ser la pila bautismal.

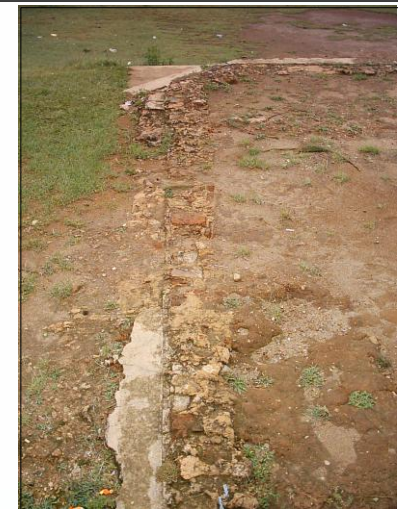
Fotografía No.29 (Propia)

- Fotografía No.29: se observa la traza original del templo colonial.
- Fotografía No.30: se observa una pilastra toscana semienterrada.
- Fotografía No.31: se muestra uno de los cinco lienzos de María Santísima de Guadalupe, pintados por Juan José Rosales a finales del siglo XVIII.

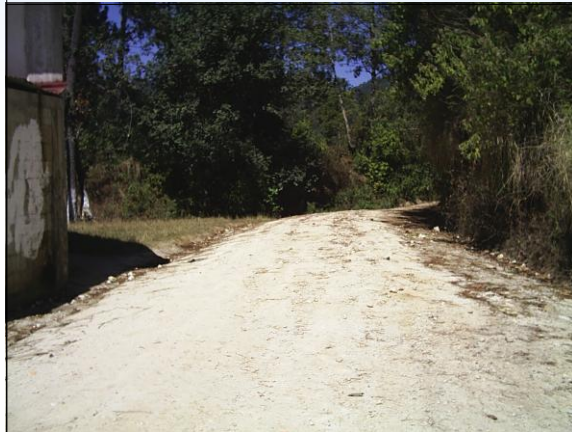
**FOTOGRAFIA No.1**

En la fotografía No.1 se aprecia la construcción del muro de la nueva iglesia recubierto con un ensabietado de cemento (*Fotografía: Propia*)

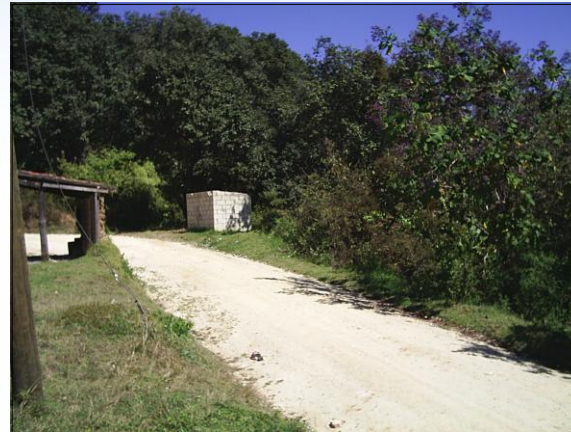
**FOTOGRAFIA No.2**

Como se puede apreciar en las fotografías el diseño y la construcción existente en la parte posterior al templo, contrasta con el diseño original del edificio en estudio. El uso de materiales para la construcción inapropiados, hacen que el valor histórico del templo original sea afectado directamente. y en la fotografía No.2 se aprecia la construcción de un módulo de servicios sanitarios incompletos de block pomez visto, sin cubierta. (*Fotografía: Propia*)

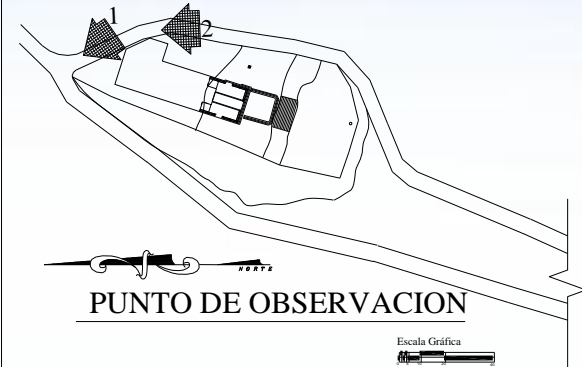
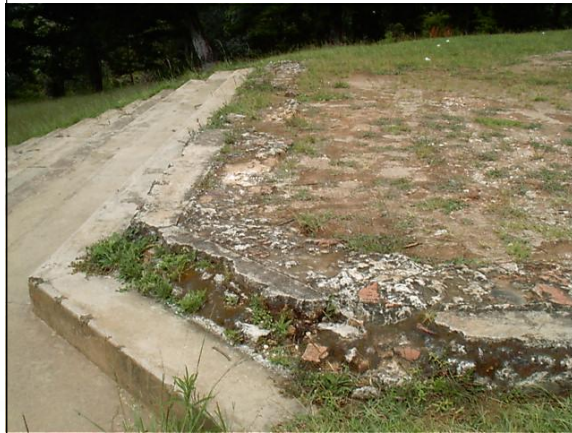
**FOTOGRAFIA No.3**

En la fotografía No.3 se muestra la traza original del atrio ubicandose en la 2° plataforma que da inicio a las gradas. (*Fotografía: Propia*)

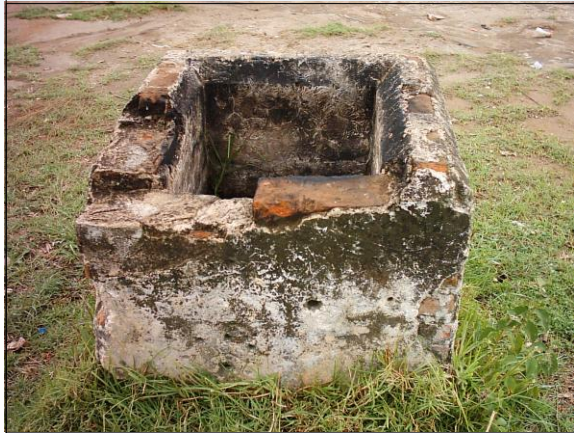
FOTOGRAFIA No.5

En la fotografía No.5 se muestra la forma de lo que pudo haber ido una fuente bautismal (Fotografía: Propia)

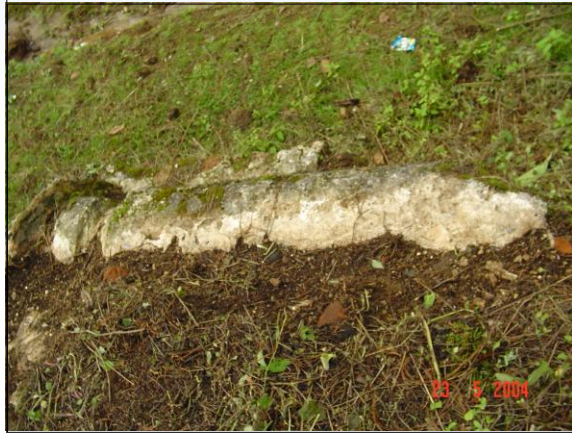
FOTOGRAFIA No.9

En la fotografía No.9 se aprecia parte de una columna del estilo toscano. (Fotografía: Propia)

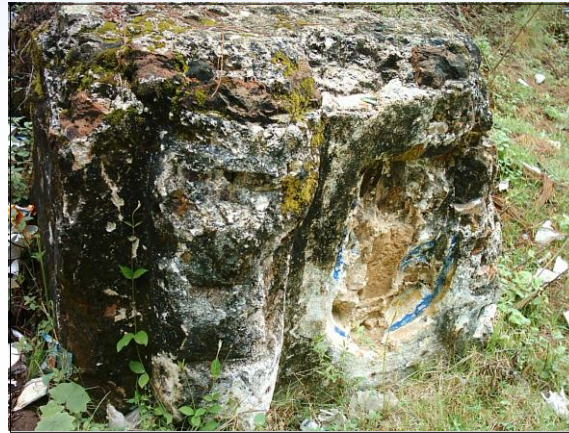
FOTOGRAFIA No.10

En la fotografía No.10 se muestra parte de lo que fuera uno de los nichos. (Fotografía: Propia)

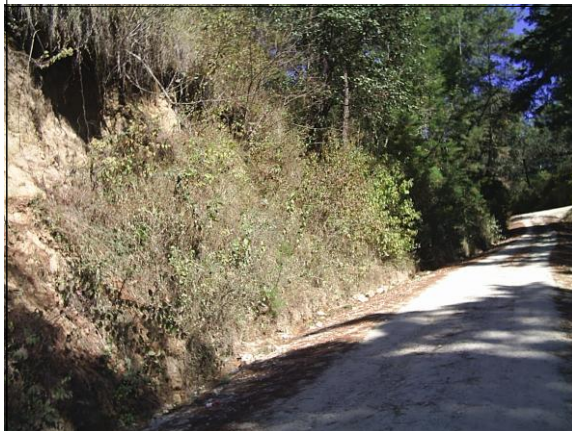
FOTOGRAFIA No.11

En la fotografía No.11 se aprecia el camino de terracería y los grandes taludes que lo rodean, estos sufren de constantes derrumbes debido a la lluvia, el sol y el aire. Más al fondo se observa el paisaje natural en el que se encuentra localizado este cerro. (Fotografía: Propia)

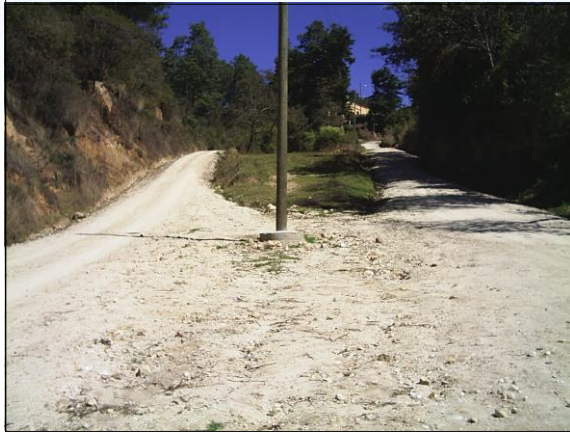
**FOTOGRAFIA No.13**

En la fotografía No.13 se aprecia el camino de terracería y los grandes taludes que lo rodean, estos sufren de constantes derrumbes debido a la lluvia, el sol y el aire. Más al fondo se observa el paisaje natural en el que se encuentra localizado este cerro. (Fotografía: Propia)

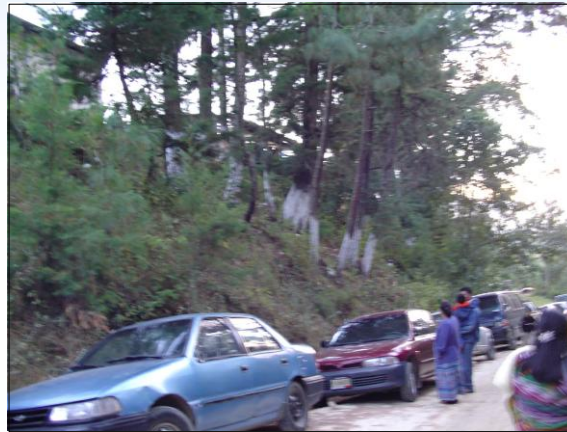
**FOTOGRAFIA No.14**

En la fotografía No.14, se observa a los vehículos estacionados a la orilla del camino, esto se debe a que no existe parqueo y para los días de feria se convierte en un caos vial. (Fotografía: Propia)

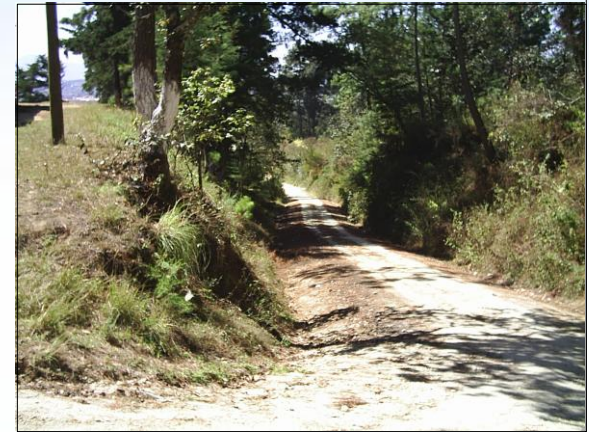
**FOTOGRAFIA No.15**

En la fotografía No.15, se aprecia la parte norte del sitio donde está ubicado el templo, el nivel de esta calle es el mismo que el del templo y por este lado es por donde la mayoría de personas ingresan. (Fotografía: Propia)

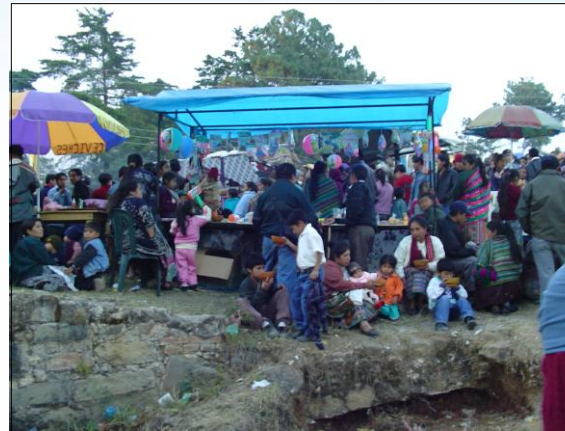
FOTOGRAFIA No.18

En la fotografía No.18, se aprecia a los vendedores informales temporales que se ubican sobre la plaza del templo para los días de feria, celebrando el día de la Virgen de Guadalupe. (Fotografía: Propia)

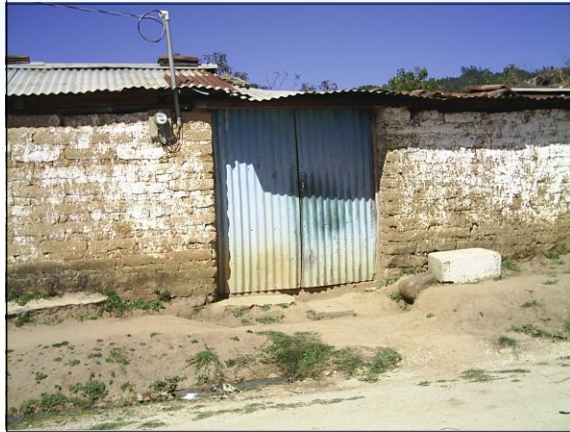
**FOTOGRAFIA No.20**

En esta fotografía se aprecia una de las viviendas que está sobre la calle principal que conduce al templo de Nuestra Señora de Guadalupe. Esta vivienda es una de las primeras en construirse en este sector. *(Fotografía: Propia)*

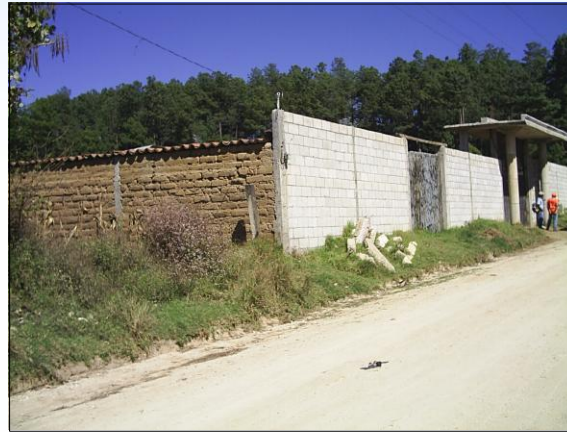
**FOTOGRAFIA No.21**

La calle principal que conduce hacia el templo empieza a poblarse. En la fotografía se muestra una de las construcciones más recientes. *(Fotografía: Propia)*

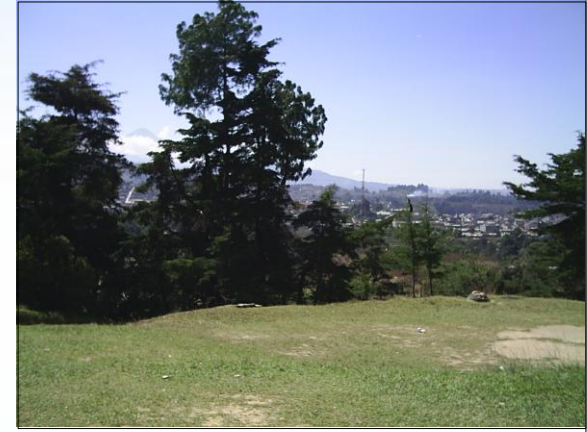
**FOTOGRAFIA No.22**

Se muestra parte de la plaza, el cual es usado como un área de descanso, meditación o estudio, el cual tiene una vista hacia el pueblo. *(Fotografía: Propia)*

**e) Plaza:** se encuentra en la parte sur del templo, donde se inicia las gradas para llegar al atrio. Es un espacio muy importante, debido a los diferentes actos y ritos religiosos, propios de la fe católica que sobre allí se desarrollan, esta plaza se encuentra muy deteriorada y muestra evidencia de que estuvo revestida de baldosa de barro cocido. **(ver foto No.22)**

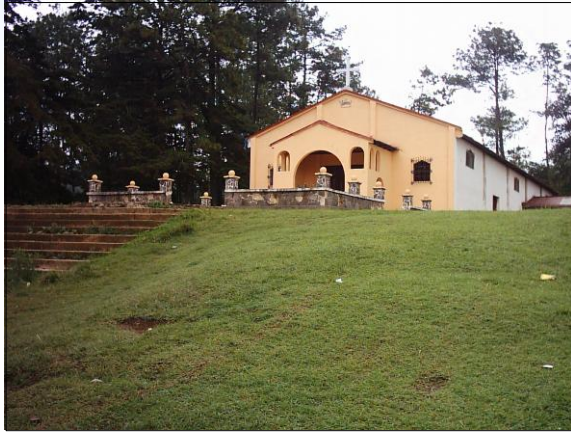
**FOTOGRAFIA No.24**

En la fotografía No.24 se muestra el templo provisional que se construyó en 1979, este se realizó más pequeño a un lado de la traza del templo original, se construyó con materiales modernos, concreto reforzado en sus columnas y cimientos, en los muros se utilizó block pómez y terraceto, la estructura de la cubierta son vigas de acero y la cubierta de lámina galvanizada, en los acabados repello + cernido, esta construcción se realizó de esta manera por el comité y Frateli, al no contar con fondos suficientes para su debida restauración. El aspecto formal y material hacen un verdadero contraste con la historia y el estilo arquitectónico del templo original, el cual yace a un costado. (Fotografía: Propia)

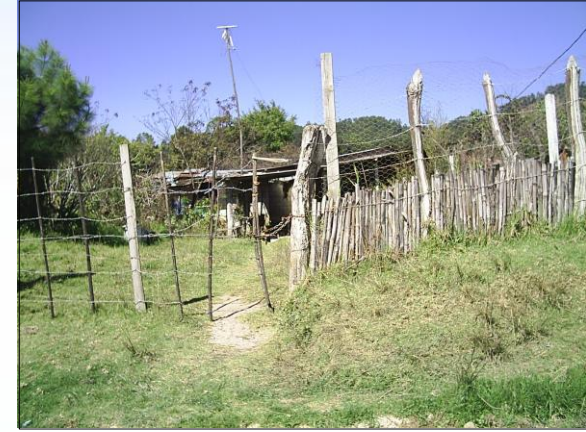
**FOTOGRAFIA No.25**

La fotografía No.22 nos muestra una construcción humilde en la que el muro perimetral es de caña y la vivienda de block pómez en los muros, concreto en columnas y cemento y madera lamina galvanizada en el techo. Esta es la primer vivienda que se asentó en esta área. (Fotografía: Propia)

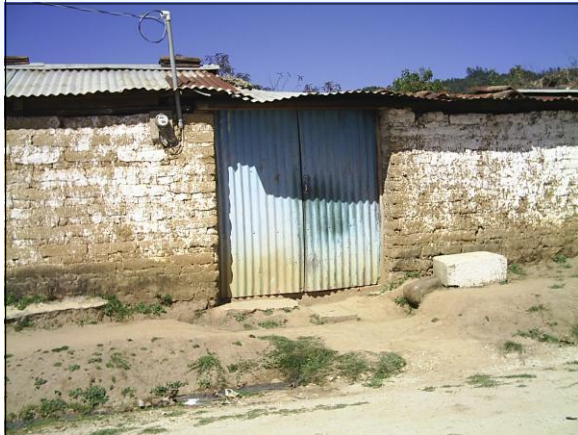
FOTOGRAFIA No.26

En la fotografía No.26 se muestra los materiales con los que ha sido construido esta vivienda, por su aspecto formal es humilde, en donde el sistema constructivo es adobe, el techo es madera y lámina galvanizada, por el aspecto que muestra presenta un grado de deterioro las paredes se están erosionando y la lámina oxidando.

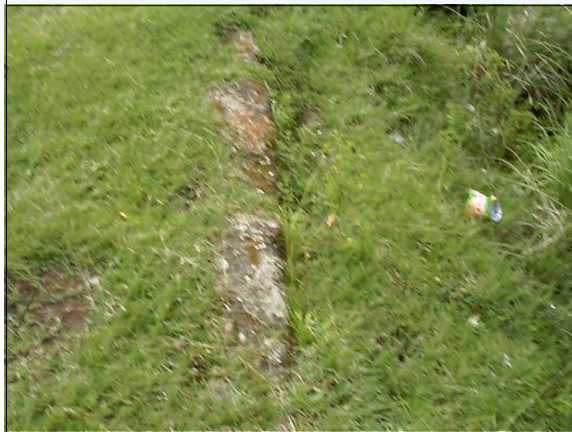
FOTOGRAFIA No.29

- **Acceso Peatonal:** desde que ocurrió el terremoto del 4 de febrero de 1976 el ingreso peatonal al templo quedó destruido desde esa fecha hasta hoy no se ha definido bien un acceso porque las personas suben al templo por pequeñas veredas hechas con el pasar de los años, el acceso más indicado es el del lado norte que coincide con el paso vehicular pues la calle tiene el mismo nivel en donde está ubicado el templo improvisado. Antes del terremoto el acceso peatonal iniciaba en la parte sur del cerro sobre la calle, e iniciaba el asenso a la primer plataforma que es en donde está la plaza. De la plaza parten 12 escalones en dirección norte para llegar a la siguiente plataforma, en donde inician 3 gradas para llegar al atrio del templo original. **(ver foto No.29)**

En la fotografía No.29 se muestra que en la orilla de la plaza en la parte central inicia en descenso la escalinata, esta es la muestra más palpable del ingreso peatonal principal al templo. (Fotografía: Propia)

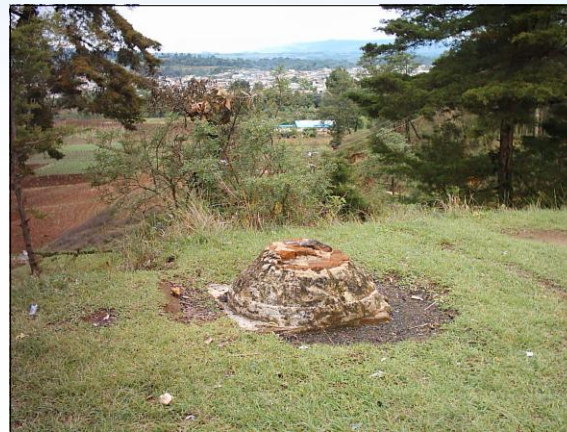
FOTOGRAFIA No.30

**f) Cruz Atrial:** se encuentra localizada a 31.00 metros frente a la fachada del templo original sobre la plaza, ubicada sobre una base de mampostería de forma circular de 0.90 metros de diámetro y sección en forma de cono, actualmente sólo queda la base. **(ver foto No.30)**

La fotografía No.30 nos muestra la base de la cruz de forma circular construido de ladrillo tayuyo, una mezcla de arena blanca y cal. (Fotografía: Propia)

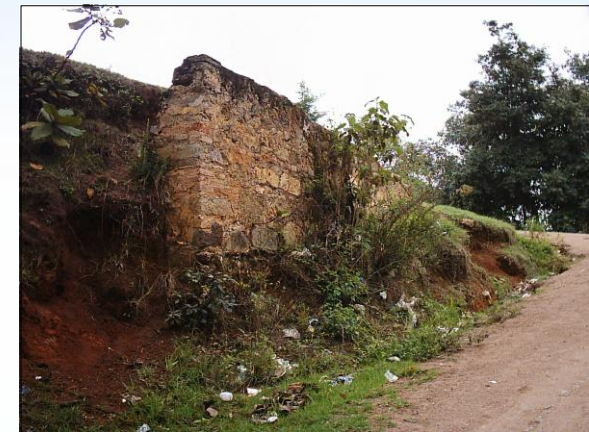
FOTOGRAFIA No.31

**g) Muros de Contención:** En la descripción que se da en el año de 1810 por el párroco José Ramires, que el cerro estaba cercado de muros que impedían el paso de animales a la plaza, hoy sólo tenemos vestigios de los muros los cuales están fabricados de mampostería **(ver foto No.31 y 32)**

Fotografía No.31 nos muestra el estado actual de estos muros que fueron construidos de piedra, unidos con una mezcla de cal y arena. (Fotografía: Propia)

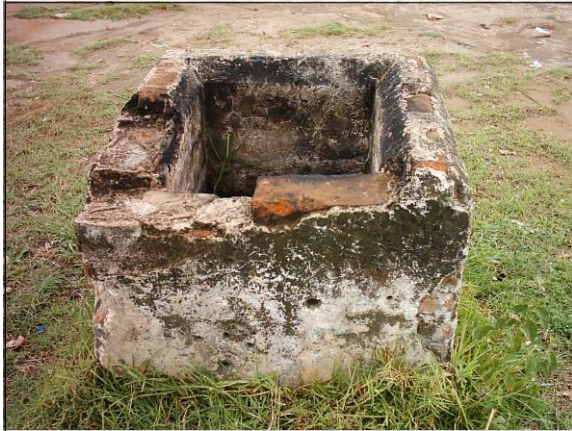
FOTOGRAFIA No.33

La fotografía No.33 nos muestra los restos de lo que pudo ser la pila bautismal, según fuente oral. (Fotografía: Propia)

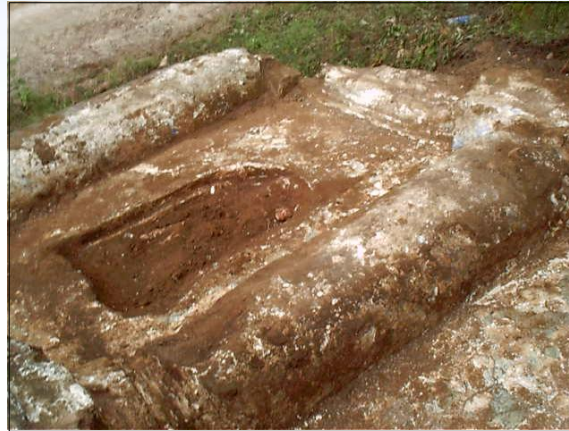
FOTOGRAFIA No.34

Esta fotografía muestra los vestigios del templo colonial de la Virgen de Guadalupe, el cual se construyó a inicios del siglo XIX. Estos pertenecen al segundo cuerpo de la fachada principal, fueron construidos a base de ladrillo tayuyo y piedra y unidos con una mezcla de cal y arena, y tienen un espesor de 1.00 metro. Se puede apreciar el nicho en el cual estaba uno de los cuatro evangelistas, la ornamentación y la columna toscana. (Fotografía: Propia)

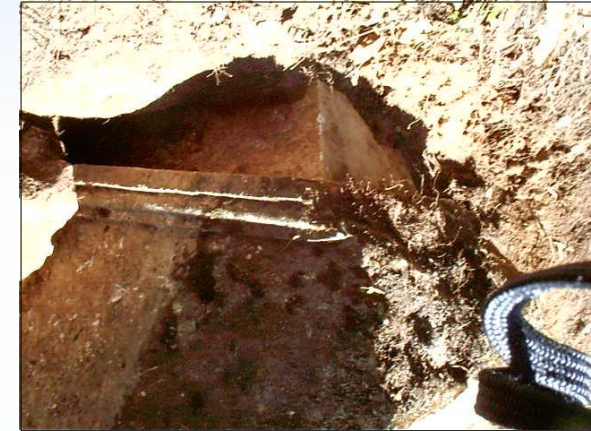
FOTOGRAFIA No.35

En la fotografía No.35 nos muestra parte de una Almena que se ubicaba en la parte superior del segundo cuerpo de la fachada principal. (Fotografía: Propia)

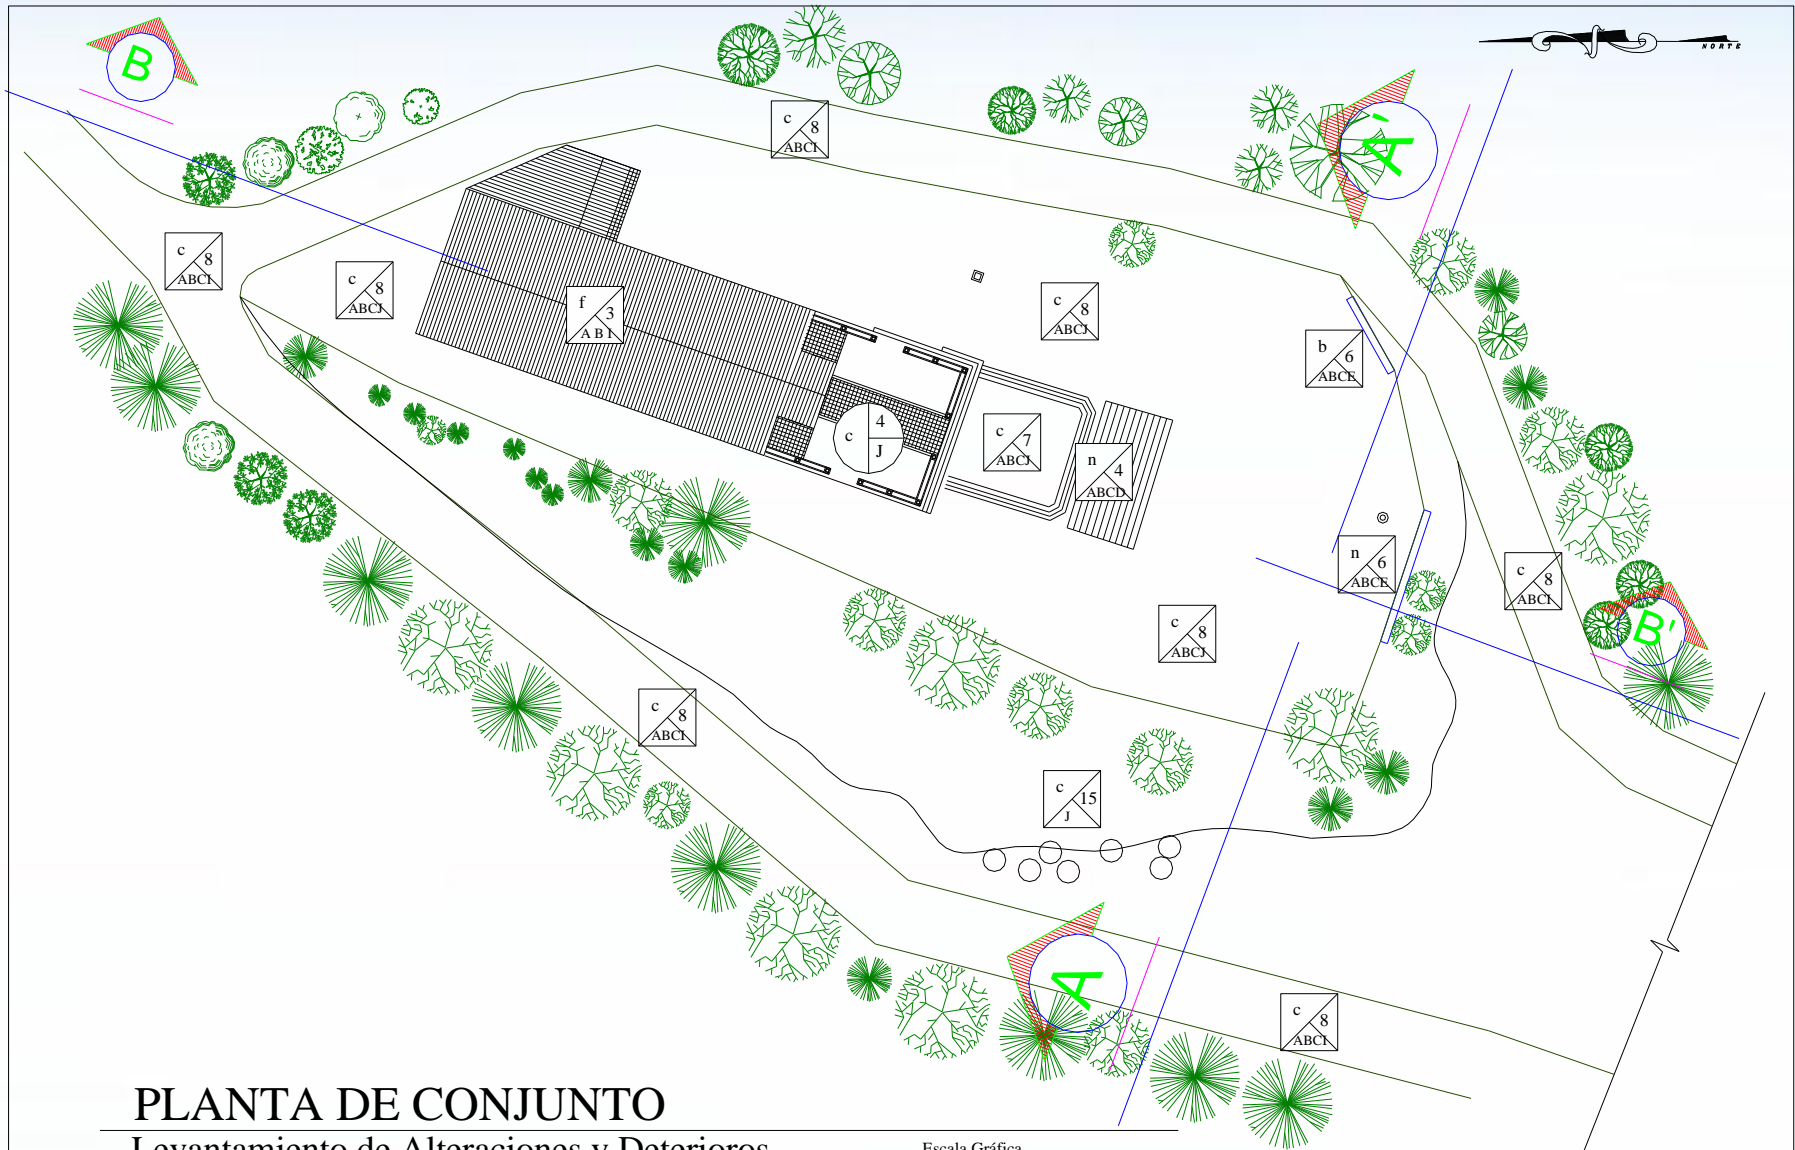
**PLANTA DE CONJUNTO**  
 Levantamiento de Alteraciones y Deterioros

CONTENIDO:  
 PLANTA  
 LEVANTAMIENTO DE ALTERACIONES  
 Y DETERIOROS

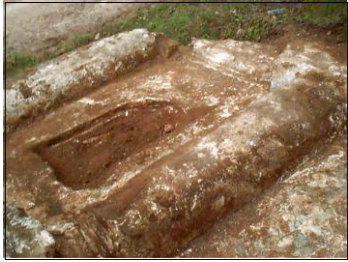
<table border="1"> <tr> <td rowspan="3">A, B</td> <td>I,II</td> </tr> <tr> <td>2,5,6,9,13</td> </tr> <tr> <td>c,h,i,j</td> </tr> </table>	A, B	I,II	2,5,6,9,13	c,h,i,j	Se observa en los vestigios de muros mucha humedad por estar semienterradas, disgregación de materiales y microflora. Los vestigios de muros expuestos presentan disgregación de materiales, decoloración y vandalismo		
A, B	I,II								
	2,5,6,9,13

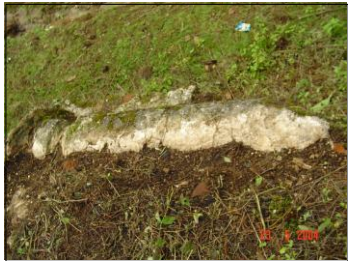
<table border="1"> <tr> <td rowspan="3">A, B</td> <td>I,II</td> </tr> <tr> <td>2,6,7,9,13</td> </tr> <tr> <td>c,h,j</td> </tr> </table>	A, B	I,II	2,6,7,9,13	c,h,j	Se observa en los vestigios de columnas presentan daños por humedad, por disgregación y desprendimiento de materiales debido a la temperatura, solemiento y vandalismo.		
A, B	I,II								
	2,6,7,9,13								
	c,h,j

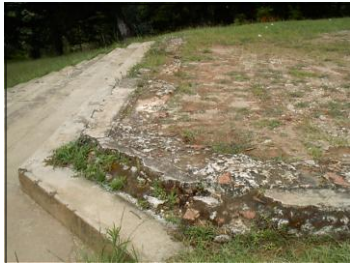
<table border="1"> <tr> <td rowspan="3">A</td> <td>II</td> </tr> <tr> <td>1,5,7,9,12</td> </tr> <tr> <td>b,d,e,h,i,j</td> </tr> </table>	A	II	1,5,7,9,12	b,d,e,h,i,j	Las gradas que conducen al atrio presentan erosión, digregación de materiales, desprendimiento de materiales y decoloración por falta de mantenimiento.
A	II						
	1,5,7,9,12						
	b,d,e,h,i,j						
ELEMENTOS COMPLEMENTARIOS HORNACINAS

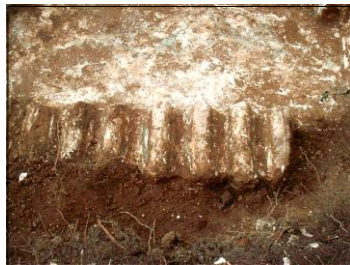
<table border="1"> <tr> <td rowspan="3">A, B</td> <td>I,II</td> </tr> <tr> <td>2,5,6,9,13</td> </tr> <tr> <td>c,h,i,j</td> </tr> </table>	A, B	I,II	2,5,6,9,13	c,h,i,j	Se observa en los vestigios de muros mucha humedad por estar semienterradas, digregación de materiales y microflora. Los vestigios de muros expuestos presentan digregación de materiales, decoloración y vandalismo.

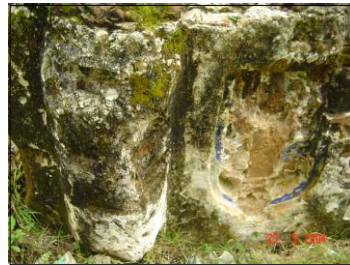
<table border="1"> <tr> <td rowspan="3">A, B</td> <td>I,II</td> </tr> <tr> <td>1,2,4,6,9,13</td> </tr> <tr> <td>c,d,e,h,i</td> </tr> </table>	A, B	I,II	1,2,4,6,9,13	c,d,e,h,i	Se observa en los vestigios de uno de los nichos presentan daños por humedad, por digregación y desprendimiento de materiales debido a la temperatura, soleamiento y vandalismo.
A, B	I,II						
	1,2,4,6,9,13						
	c,d,e,h,i

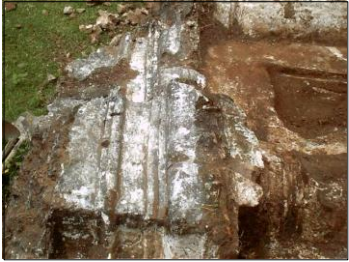
<table border="1"> <tr> <td rowspan="3">A, B</td> <td>I, II</td> </tr> <tr> <td>2,4,5,7,9,13</td> </tr> <tr> <td>c,d,e,h,i,j</td> </tr> </table>	A, B	I, II	2,4,5,7,9,13	c,d,e,h,i,j	Este vestigio en el que se aprecia la cornisa presentan erosión, digregación de materiales, desprendimiento de materiales y decoloración por falta de mantenimiento y por estar bajo la intemperie
A, B	I, II						
	2,4,5,7,9,13						
	c,d,e,h,i,j						
ELEMENTOS COMPLEMENTARIOS ALMENA

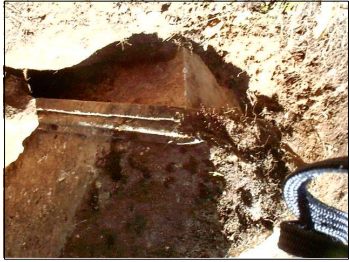
<table border="1"> <tr> <td rowspan="3">A, B</td> <td>I, II</td> </tr> <tr> <td>2,5,6,9,13</td> </tr> <tr> <td>c,h,i,j</td> </tr> </table>	A, B	I, II	2,5,6,9,13	c,h,i,j	Se observa en los vestigios de esta almena mucha humedad por estar semienterradas, disgregación de materiales y microflora. La parte que está expuestos presenta disgregación de materiales, decoloración y vandalismo

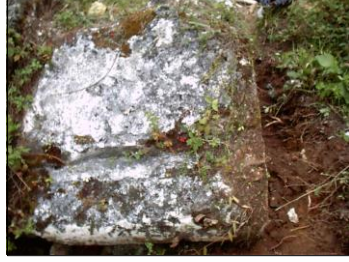
<table border="1"> <tr> <td rowspan="3">A, B</td> <td>I,II</td> </tr> <tr> <td>1,2,4,6,9,13</td> </tr> <tr> <td>c,d,e,h,i</td> </tr> </table>	A, B	I,II	1,2,4,6,9,13	c,d,e,h,i	Se observa en los vestigios de la parte del vano de la puerta principal, presentan daños por humedad, por disgregación, microflora y desprendimiento de materiales debido a la temperatura, soleamiento y vandalismo.
A, B	I,II						
	1,2,4,6,9,13						
	c,d,e,h,i

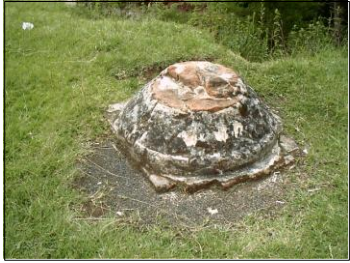
<table border="1"> <tr> <td rowspan="3">A, B</td> <td>I, II</td> </tr> <tr> <td>2,4,5,6,7,9,13</td> </tr> <tr> <td>c,d,e,h,i,j</td> </tr> </table>	A, B	I, II	2,4,5,6,7,9,13	c,d,e,h,i,j	Este vestigio que presenta la base de lo que fue la cruz muestra erosión, digregación de materiales, desprendimiento de materiales y decoloración por falta de mantenimiento y por estar bajo la intemperie.
A, B	I, II						
	2,4,5,6,7,9,13						
	c,d,e,h,i,j						
ELEMENTOS COMPLEMENTARIOS PILA BAUTISMAL

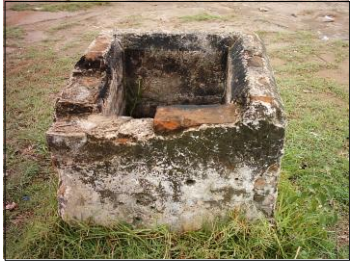
<table border="1"> <tr> <td rowspan="3">A, B</td> <td>I, II</td> </tr> <tr> <td>2,5,6,9,13</td> </tr> <tr> <td>c,h,i,j</td> </tr> </table>	A, B	I, II	2,5,6,9,13	c,h,i,j	Se observa en los vestigios de esta pila desprendimiento de materiales, digregación de materiales, microflora, decoloración y vandalismo. Por estar expuesto a la intemperie y también por estar en el completo abandono

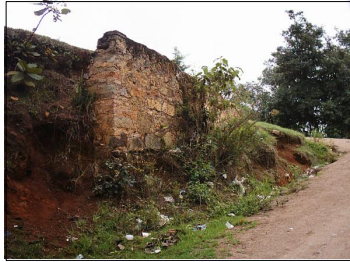
<table border="1"> <tr> <td rowspan="3">A, B</td> <td>I,II</td> </tr> <tr> <td>1,2,4,5,6,9,13</td> </tr> <tr> <td>c,d,e,h,i</td> </tr> </table>	A, B	I,II	1,2,4,5,6,9,13	c,d,e,h,i	Se observa en los vestigios de este muro péimetral presentan daños por humedad, por digregación, microflora y desprendimiento de materiales debido a la temperatura, lluvia, vientos, soleamiento y vandalismo.
A, B	I,II						
	1,2,4,5,6,9,13						
	c,d,e,h,i

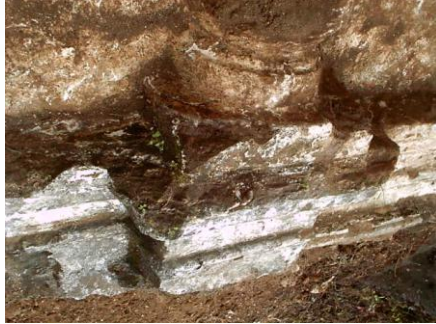
FOTOGRAFIA No.36

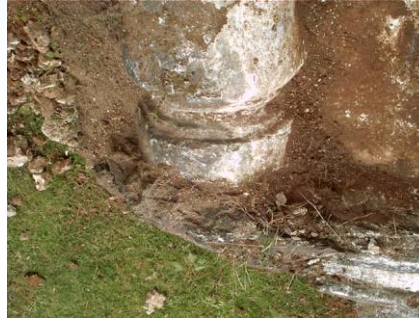
Los rebajes de la base de la  
columna identificado como D-2

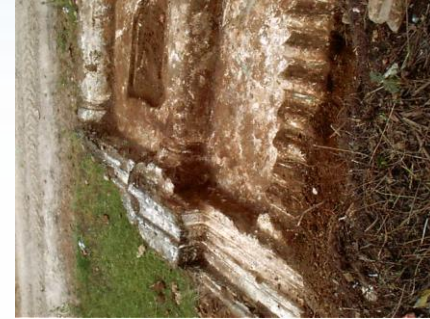
Vista del vestigio CD-2-4,  
se muestran las columnas y  
la hornacina

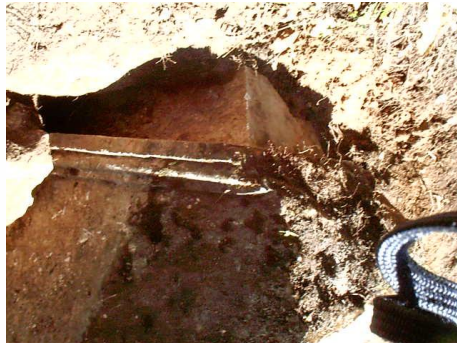
Vista del vestigio C-1, se  
muestra parte de uno de los  
pináculos

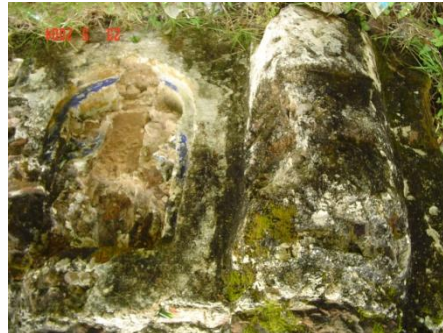
Vista del vestigio DE-5,6,  
se muestran parte de la  
columna y la hornacina

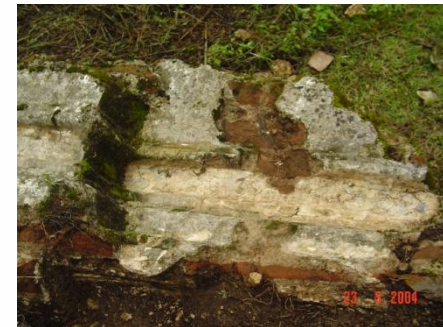
Vista del vestigio D-3, se  
muestran parte del capitel  
de la columna 1º. cuerpo

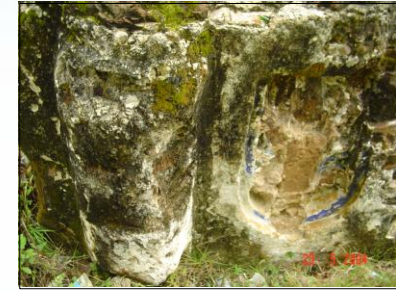
Detalle de Columna Toscana y Hornacina

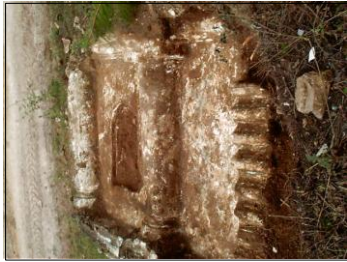
Vista general del Vestigio

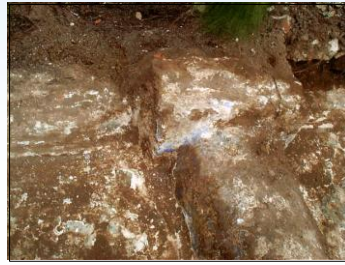
Detalle de Capitel y Cornisa

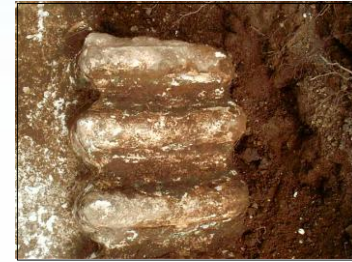
Detalle de Columna Almohadillada

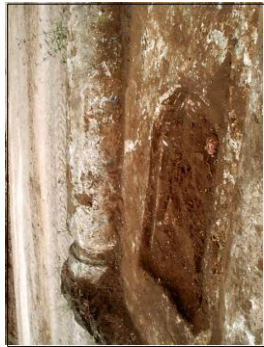
Detalle de Columna Toscana  
y Hornacina

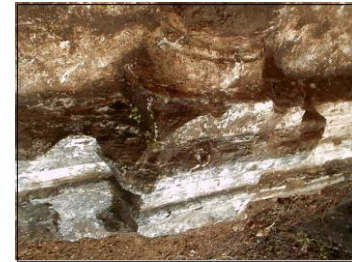
Detalle de Base de Columna y Cornisa

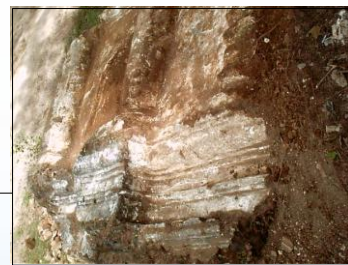
Detalle de Cornisa

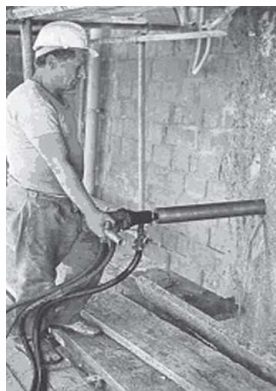
Figura 5  
Sonda de perforación hidráulica utilizada para las inyecciones de cemento en los muros.  
Imagen reproducida de Lizzi (1981).

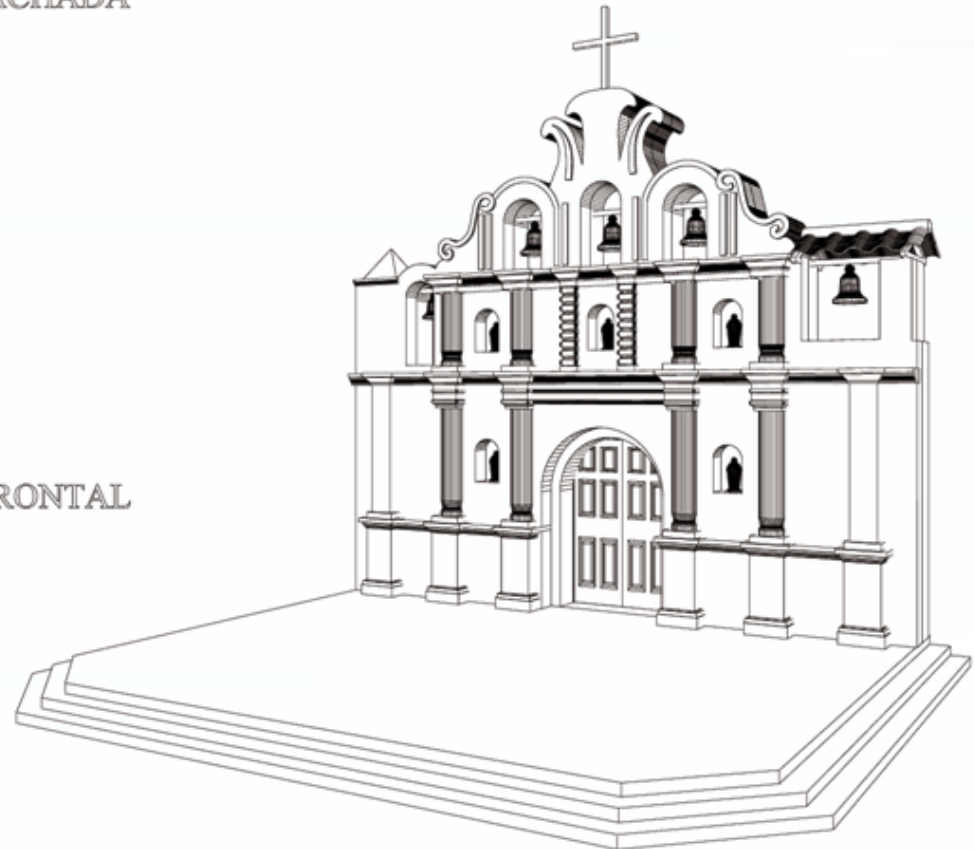
FACHADA VIRTUAL  
TEMPLO NUESTRA SEÑORA  
DE GUADALUPE

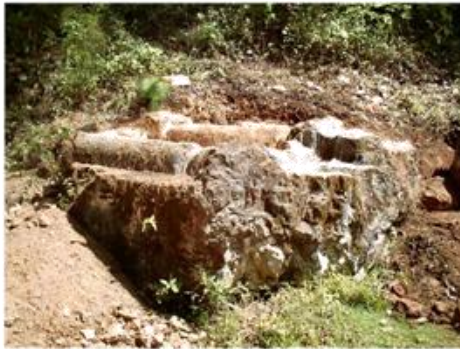
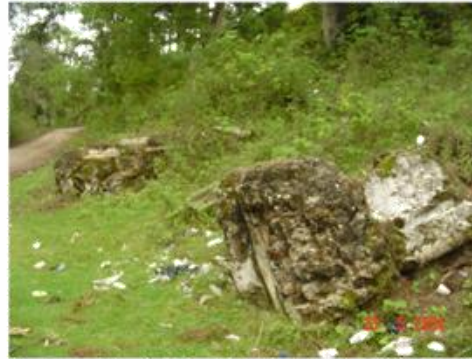
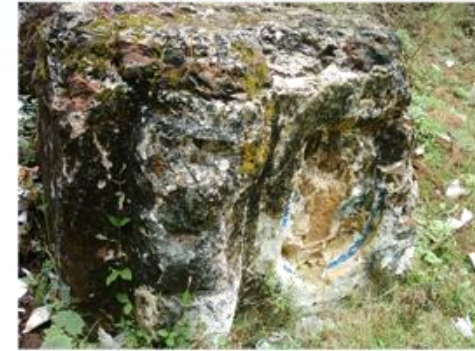
*FOTOGRAFIAS DE ¿COMO ESTA? EL TEMPLO DE NUESTRA SEÑORA DE GUADALUPE*

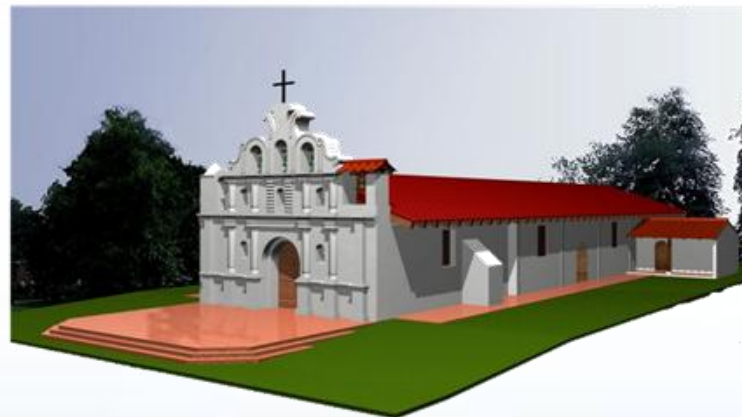
*FOTOGRAFIA DE ¿COMO PODRIA SER? EL TEMPLO DE NUESTRA SEÑORA DE GUADALUPE*
