**RENOVACIÓN DE LA IMAGEN URBANA DEL  
MUNICIPIO DE CHIANTLA, HUEHUETENANGO**

**Proyecto de graduación por EPS  
PRESENTADO A LA JUNTA DIRECTIVA POR**

**ANA MAERYLIN VILLAR HERRERA**

**Guatemala, Septiembre del 2007**

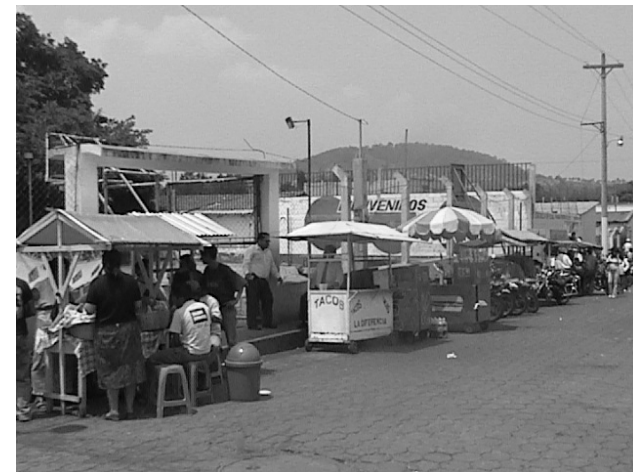
**Foto 3**

Este tipo de comercios informales se ubican en el frente de las Escuelas. Chiantla, Huehuetenango. Fuente: Propia, año 2007.

Entre los problemas que este tipo de actividades comerciales presentan son contaminación a la imagen urbana, debido a la falta de uniformidad entre los puestos, además de utilización de colores llamativos pero altamente contrastantes, dificultan el tráfico de transeúntes y vehículos colocándose sobre las calles y ubicando cosas sobre la acera como cajas, bancas, etc. (Ver foto 3).

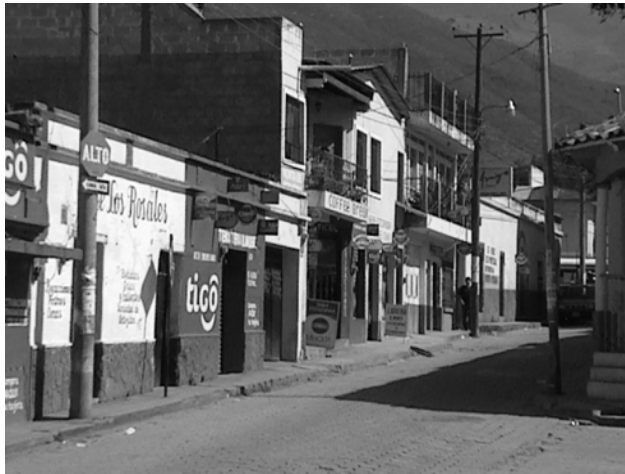
**Foto 4**

El comercio tiene una influencia sobre la 7<sup>a</sup>. Calle entre la 7<sup>a</sup>. y 4<sup>a</sup>. avenida del área urbana de Chiantla, Huehuetenango.  
Fuente: Propia, año 2006.

El comercio se concentra en la 7<sup>a</sup>. calle desde la 4<sup>a</sup>. a 7<sup>a</sup>. avenida; en la 4<sup>a</sup>. calle desde la 4<sup>a</sup>. a la 7<sup>a</sup>. avenida; en la 6<sup>a</sup>. avenida desde la 4<sup>a</sup>. a la 7<sup>a</sup>. calle; en la 4<sup>a</sup>. avenida desde la 7<sup>a</sup>. a 5a. calle; 5<sup>a</sup>. calle entre la 6<sup>a</sup>. a 7<sup>a</sup>. avenida y 6<sup>a</sup>. calle entre la 6<sup>a</sup>. a la 7<sup>a</sup>. avenida; influyendo en el comercio el mercado municipal por su localización. (Ver foto 4).

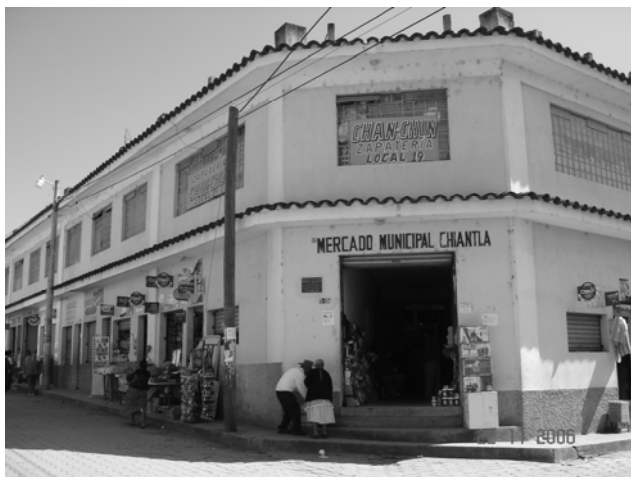
**Foto 5**

Este edificio cuenta con 21 locales diseñados específicamente para el comercio. Mercado Municipal de Chiantla, Huehuetenango.  
Fuente: Propia, año 2006.

locales diseñados específicamente para el comercio. (Ver foto 5).

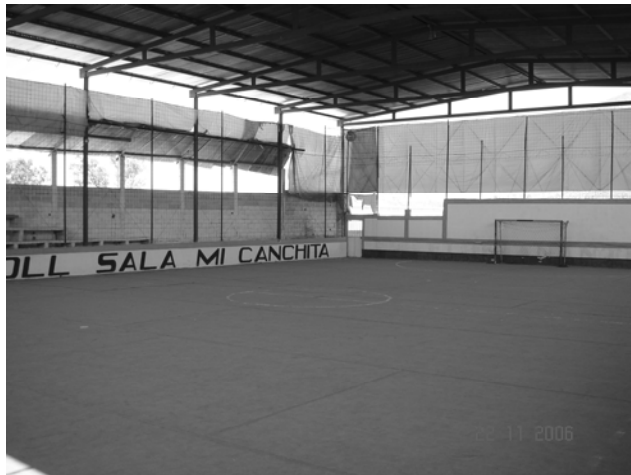
**Foto 8**

Canchas de Básquet bolL. Instalación privada que forma parte del 1.15% de centros de Recreación con que cuenta. Ubicado al final de la 7ª. Calle entre la 1ª. y 0 Avenida. Chiantla Huehuetenango. Fuente: Propia, año 2006.

La cancha deportiva está hecha de tubo galvanizado con tableros de metal y piso de cemento, la cual está circulada con malla para evitar daños a las construcciones vecinas. (Ver foto 8).

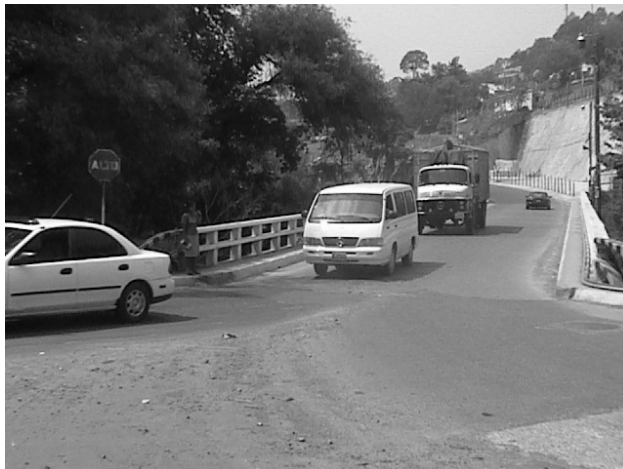
**Foto 14**

Afluencia de vehículos que pasan por Chiantla para ir a otros lugares.  
Puente Corona en ingreso Chiantla, Huehuetenango.  
Fuente: Propia, año 2007.

También cabe mencionar que la afluencia de los vehículos pesados que ingresan fue de 36 camiones por hora y 26 camiones que egresan, siendo un total de 62 camiones, demostrando que hay un gran movimiento de vehículos pesados en esta área. (Ver foto No. 14).

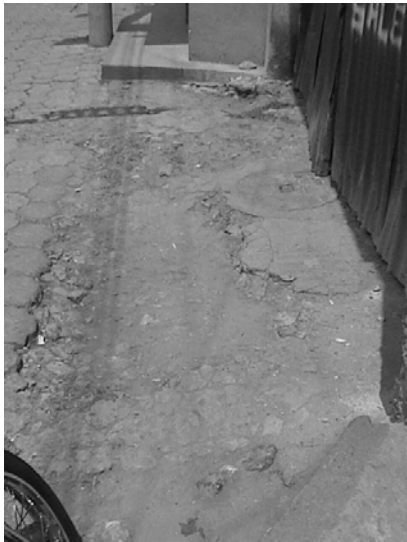
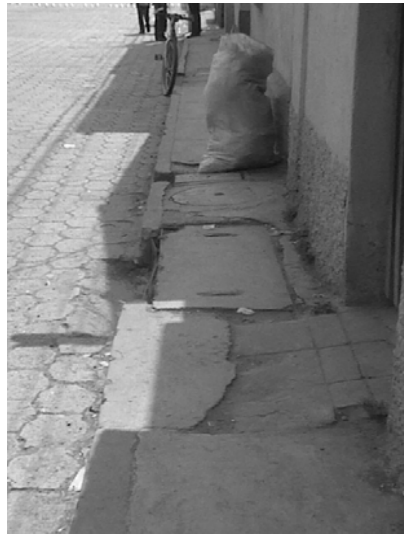
**Fotos 23, 24**

Como se ven algunas de las banquetas de la calle se encuentran muy dañadas.  
Fuente: Propia, año 2007.

El estado actual de las banquetas presenta un alto deterioro o deformación, se observa la utilización de concreto y se encuentran con fisuras y grietas, a causa del alto tráfico que ha sufrido a través del tiempo. (Ver foto 23 y 24)

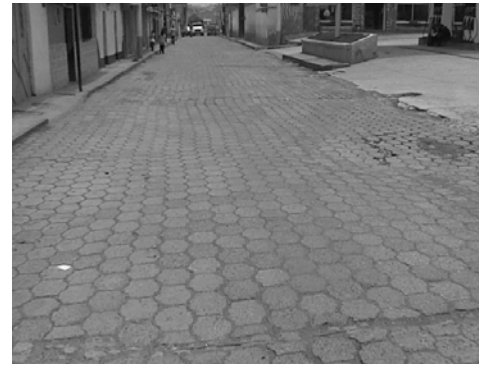
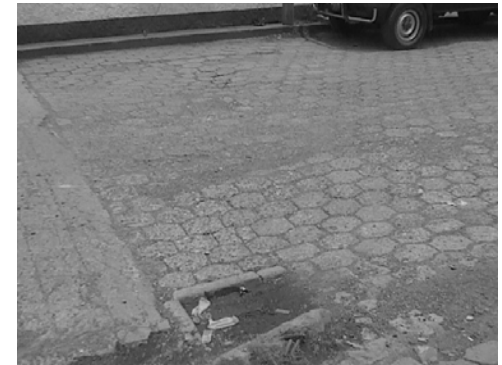
**Foto 27, 28**

Pavimentos de las calles y aceras presentando mal estado.  
En gran parte de toda la 7ª. calle. Fuente: Propia, año 2007.

El material base del pavimento es en un 96% adoquín de concreto y el 4% es tercería. En la mayor parte de las calles donde hay tráfico vehicular (7ª y 4ª calle y 1ª, 4ª, y 8ª avenida presenta un deterioro sufrido a través del tiempo este ha sido provocado por el intenso tráfico de vehículos y transporte pesado provocando en algunas partes rajaduras y en algunas partes carece de uniformidad provocando cambios de nivel. (Ver foto 27 y 28).

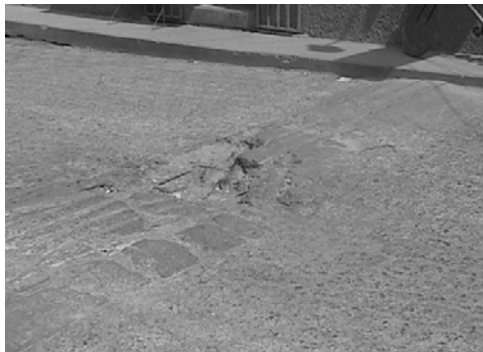
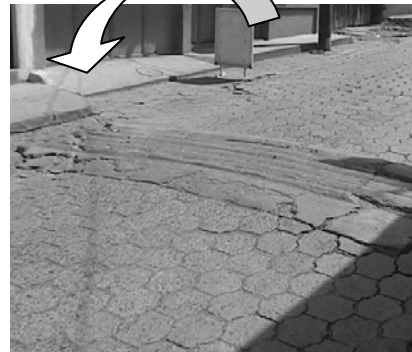
**Foto 25, 26**

Los túmulos se encuentran en mal estado. Al fondo de la foto se puede ver que no existe continuidad lineal en la acera.  
Fuente: Propia, año 2006.

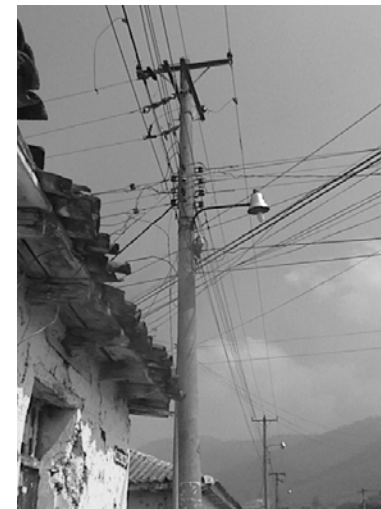
**Foto 29**

En esta foto podemos notar de cerca el tipo de lámparas que es utilizada en la mayoría de iluminación pública de la calle.  
Fuente: Propia, año 2007.

Este tipo de iluminación en algunas partes es ineficiente, ya que se encuentran muy separados y en un bajo porcentaje deteriorados debido a focos rotos o quemados. (Ver foto 29).

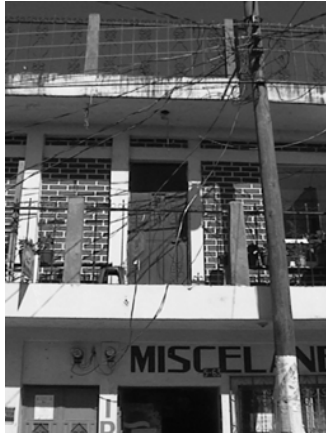
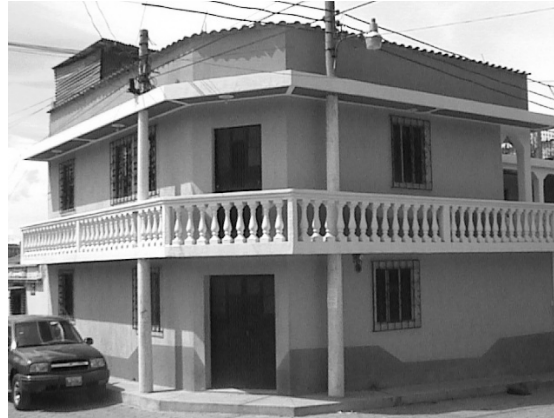
**Foto 30, 31**

Como se puede observar en algunos casos los postes están ubicados dentro del área del techo o adheridos en la construcción de algunas casas y edificios. Y la contaminación visual por cableados es evidente.

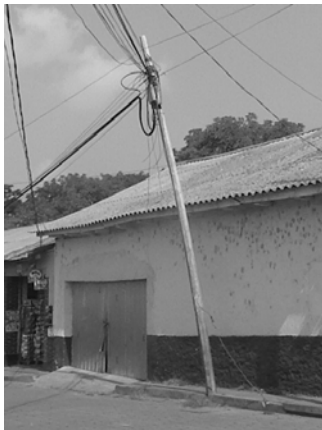
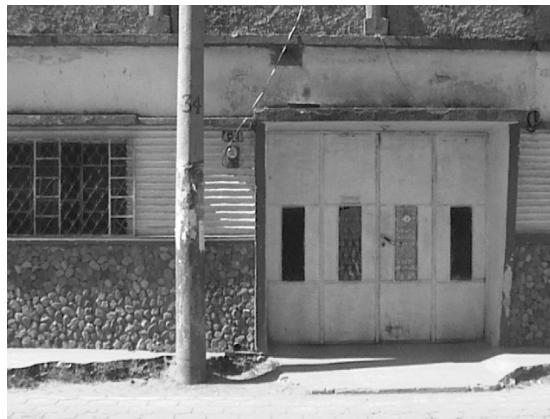
**Foto 32, 33**

Los postes en muchos casos colocados en lugares inapropiados obstruyendo el paso peatonal, asimismo necesitan mantenimiento a cada cierto tiempo.

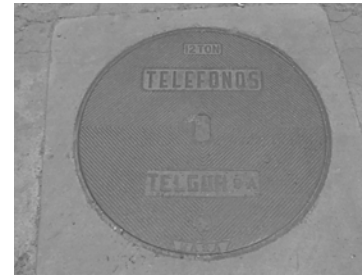
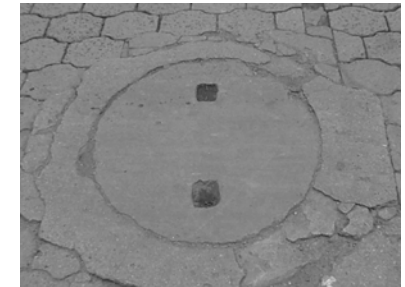
**Foto 34, 35**

Estos son algunos de los tipos de tapaderas que se encuentran sobre las calles.

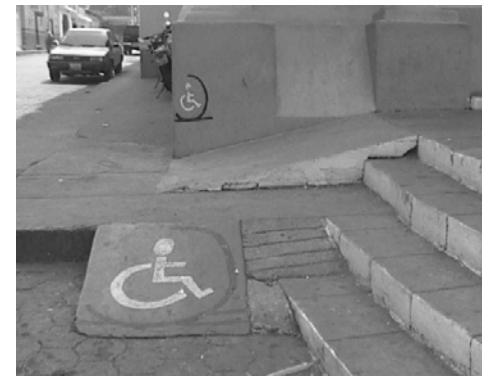
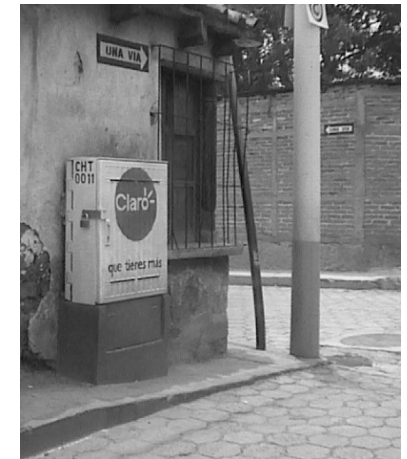
**Foto 36, 37**

Vados ubicados en el ingreso de la iglesia Católica nuestra señora de Candelaria. Y cajas de teléfono tipo armario, colocadas en puntos estratégicos de Chiantla.

Los vados en las esquinas son casi inexistentes que facilitarían el paso de los discapacitados con excepción del único que se encontró en el ingreso de la iglesia Católica. (Ver foto 36).

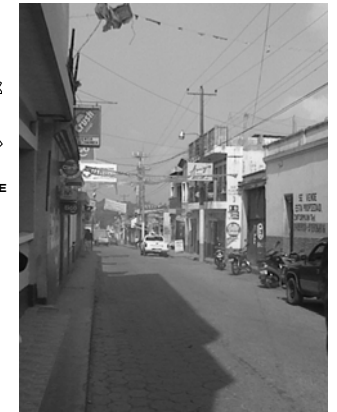
**Foto 38**  
7<sup>a</sup>. Calle, catalogada como de vialidad Secundaria.  
Fuente: Propia, año 2007.

Sobre estas arterias deberían de preverse espacios específicos para alojar los movimientos de vueltas, estacionamientos, ascenso y descenso de pasaje, carga y descarga de mercancías. (Ver foto 38)

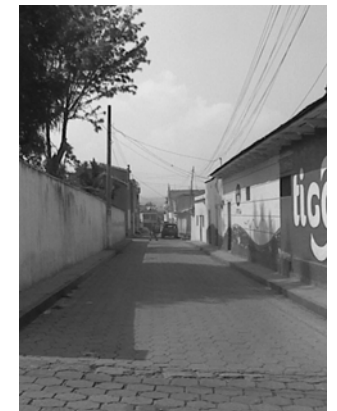
**Foto 39**  
7<sup>a</sup>. Avenida, catalogada como de vialidad Local.  
Fuente: Propia, año 2007.

La **vialidad local** permite a su vez, el acceso directo a las propiedades y en este caso esta diseñado el trazo de calle recta que se da en las demás calles de Chiantla. (Ver foto 39).

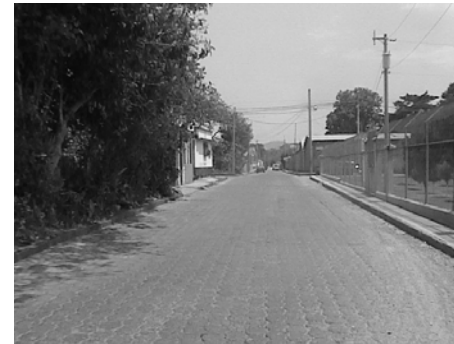
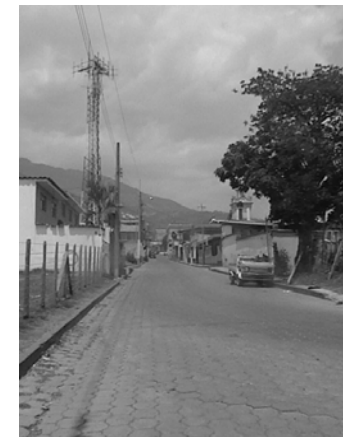
**Foto 40, 41**

El espacio destinado para el peatón es limitado. El material utilizado es el adoquín, el cual en algunas partes esta en mal estado y esto dificulta el tránsito tomando en cuenta los túmulos que son frecuentes en lo que comprende el eje.

Puede apreciarse en la 1ª. Avenida y a la derecha la 7ª. Calle, con características propias del eje urbano. (Autor: Propia).

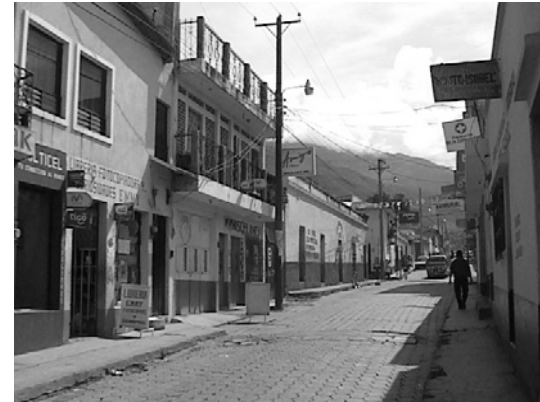
**Foto 44**

La rotulación en la población esta regulada pero no se cumple. Aquí cada comercio trata de resaltar con publicidad, las cuales van desde rótulos luminosos a metálicos. Fuente: Propia, año 2006.

La rotulación tipo bandera ha sido completamente eliminada del área de estudio. Los rótulos que se perciben son los adosados a muros o pintados pues la municipalidad no cuenta con un reglamento específico de regularización de letreros existiendo un choque en la imagen urbana del área. (Ver foto 44 y 45).

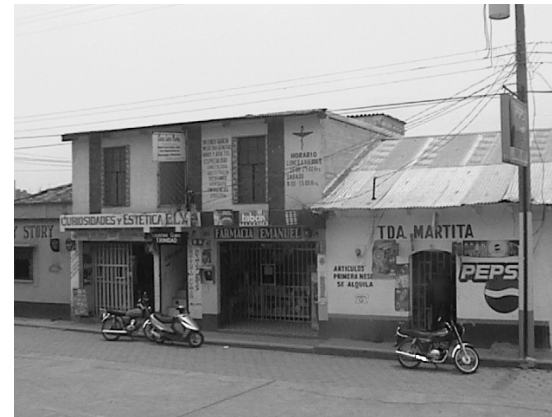
**Foto 45**

En varios lugares de comercio cada uno trata de resaltar con su publicidad, las cuales van desde rótulos luminosos mantas hasta pintura sobre la pared. Fuente: Propia, año 2007.

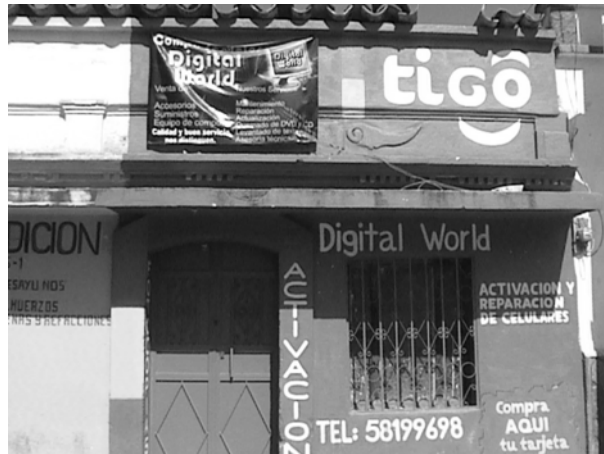
**Foto 46**

Como se nota aquí se usa hasta el último espacio de fachada para la promocionarse. Fuente: Propia, año 2006.

El exceso de señalamiento provoca el caos en cuanto a la información y destruye visualmente el paisaje urbano. (Ver fotos 46, 47, 48, 50).  
La señalización puede ser:

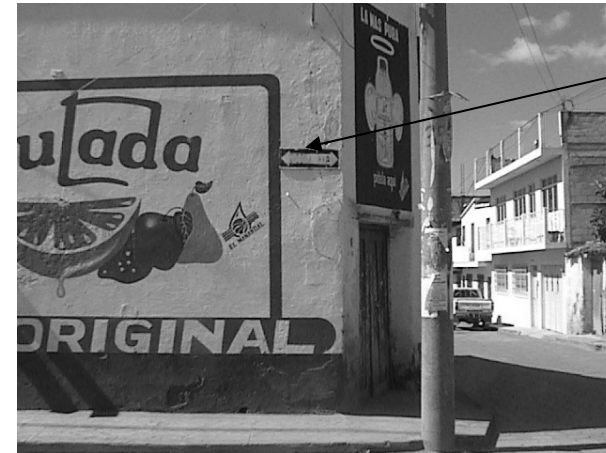
**Foto 49**

Varias señales de tránsito se encuentran ubicadas en las paredes del inmueble, pero en ocasiones se pierde de vista debido a la publicidad. Fuente: Propia, año 2006.

- Informativa y promocional (comercial, avisos públicos, etc.)
- Orientativa (nomenclatura y sentido de calles, mapas urbanos, avisos de equipamiento) (Ver foto 49).

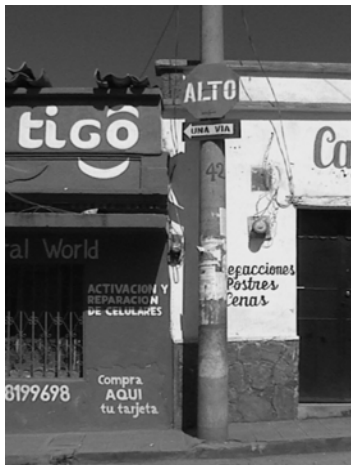
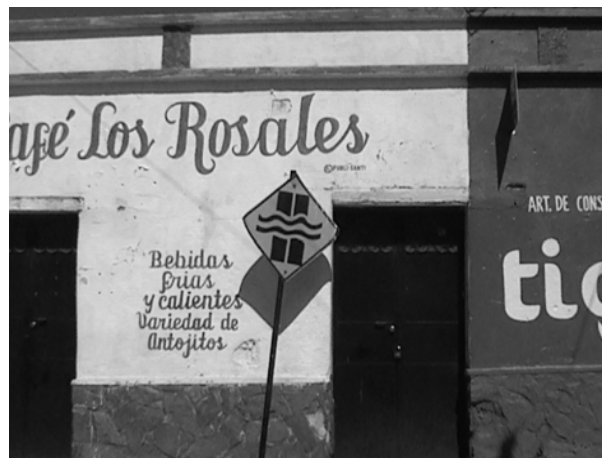
**Foto 47, 48**

Algunas señales son provisionales colocadas en el espacio reducido de la acera o colocadas en los postes compitiendo con las señales de comercio a sus espaldas. Fuente: Propia, año 2006.

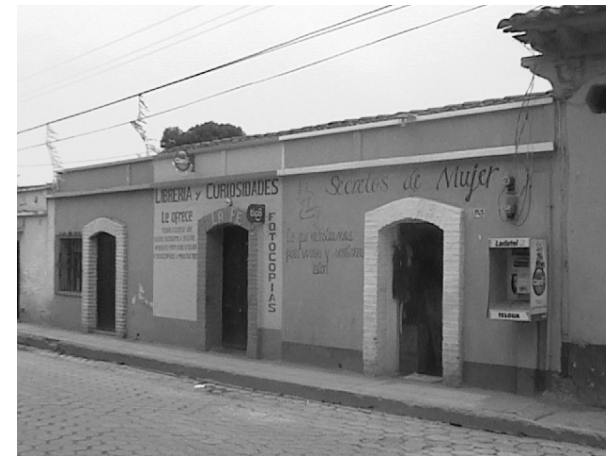
**Foto 50**

Todos los comercios están identificados de diferentes maneras, pero ninguno cumple con las regulaciones municipales. Fuente: Propia, año 2007.

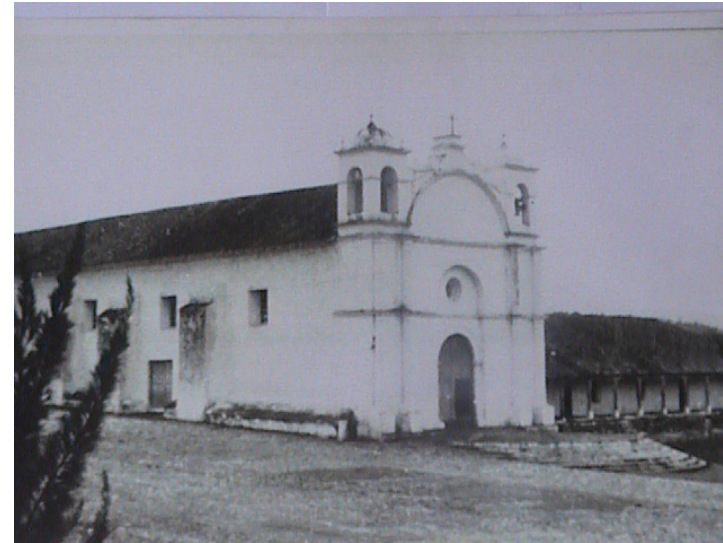
**Foto 51**

En el trabajo realizado de concreto y hierro destacan 15 columnas de todo el alto del templo amarradas de sus soleras y el arco, que estaba destruido reforzado con dos arcos fundidos, arco del lado del presbiterio y el atrio del lado de la nave.

Fachada de Iglesia Católica de Chiantla, Huehuetenango.  
Fuente: Orlando Cano Mérida, año 18.

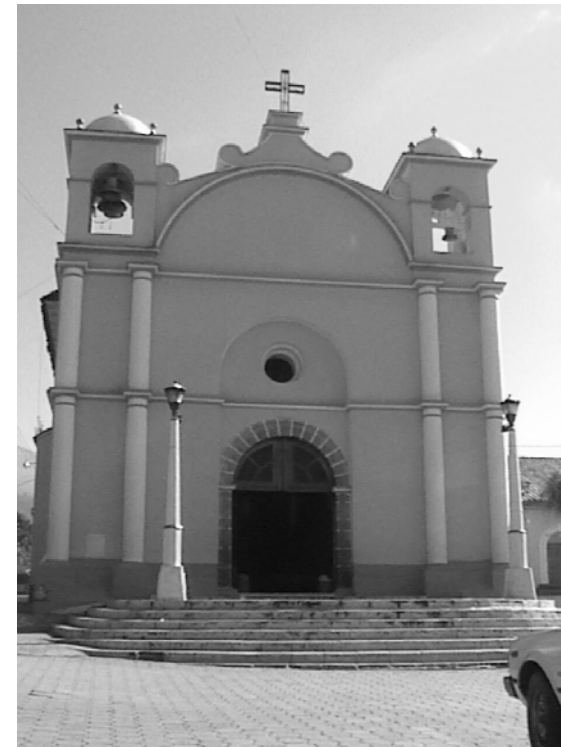
**Foto 52**

Otra de las modificaciones que sufrió el inmueble fue en 1952-53 en que se le instaló el piso de cemento. La fachada lateral es de gran sobriedad y comprende una serie de ventanas ortogonales y abocinadas y seis contrafuertes de mampostería.

Iglesia Católica santuario de la Virgen de Candelaria. Cuenta con tres cuerpos, dos campanarios y una ventana en la frontispicio, posee un frontón semicircular con remate en la parte central.

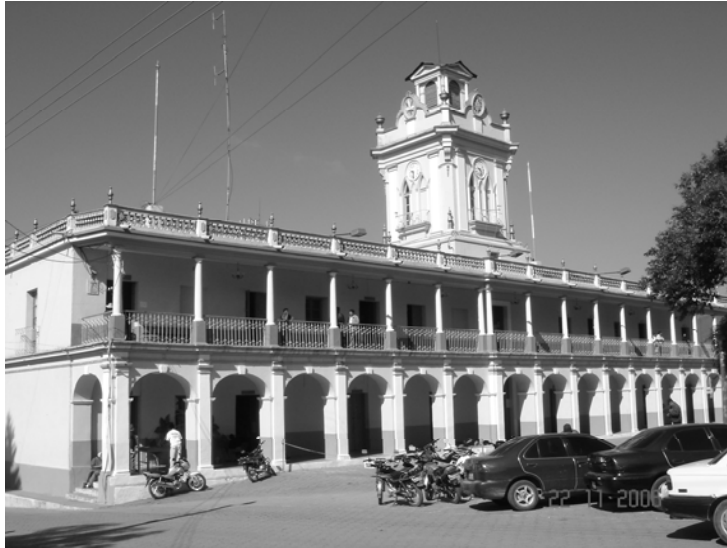
**Foto 54**

<b>Propiedad:</b>	municipal
<b>Servicio:</b>	publico, colectivo
<b>Valor:</b>	histórico, artístico, arquitectónico
<b>Procedencia:</b>	Época: republicana Período: finales del siglo XIX año: 1887 Estilo: neorrenacentista
<b>Ancho:</b>	45.85mts.
<b>Largo:</b>	19.30 mts.
<b>Material:</b>	adobe y calicanto, teja, concreto, madera
<b>Técnica:</b>	mampostería, artesonado de madera y teja, fundición en concreto.

Características neo-renacentistas distribuido en dos niveles.  
Fachada del Palacio Municipal de Chiantla, Huehuetenango.  
Fuente: Propia, año 2006.

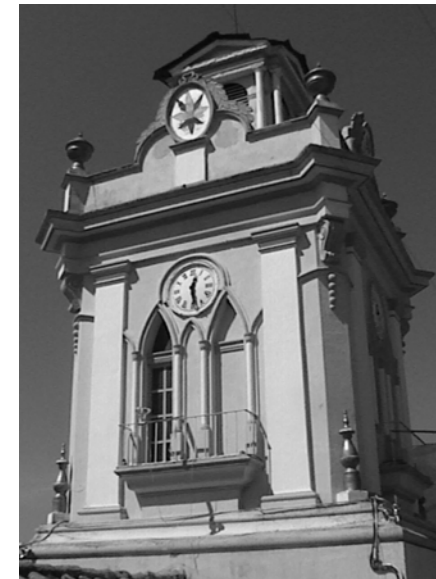
**Foto 55**

Entre estos se aprecian arcos ojivales dispuestos por parejas a su alrededor cornisas con molduras coronadas por pináculos en cada una de las cuatro aristas de la torre, un reloj en la parte central y un escudo en la parte superior de este.

El sistema constructivo es mixto, los muros aparentemente de calicanto, el entrepiso del corredor es fundido en concreto como resultado de una remodelación reciente, el entrepiso de las oficinas y del ducto de gradas ubicado bajo la torre central es de madera, el techo es de artesanado de madera, con cubierta de teja inclinado a cuatro aguas arquitectónicamente, la simetría y el equilibrio en la disposición de los elementos arquitectónicos, así como su distribución interna, enmarcan al edificio dentro de la tipología neorenacentista.

Torre del palacio Municipal de Chiantla, Huehuetenango.  
Fuente: Propia, año 2006.

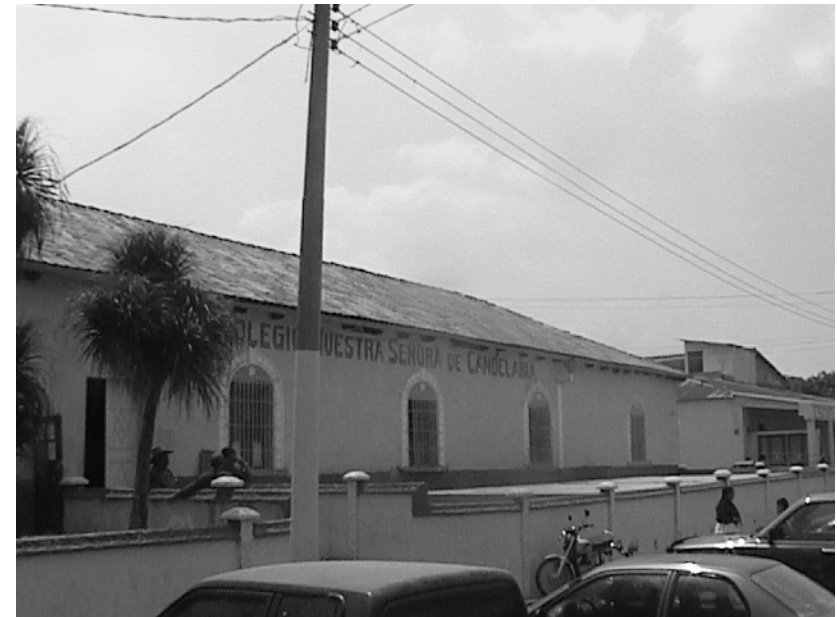
**Foto 56**

La fachada esta conformada por cinco ventanas con molduras en forma de arco de medio punto alrededor del vano y decoraciones vegetales ligeramente resaltadas, los marcos son de madera y los balcones con barrotes de hierro.

La puerta es metálica, lo que contrasta también con los elementos tradicionales. Los muros son masivos (gruesos) de mampostería de adobe y ladrillo.

Fachada del colegio parroquial nuestra señora de Candelaria de Chiantla, Huehuetenango.  
 Fuente: Propia, año 2007

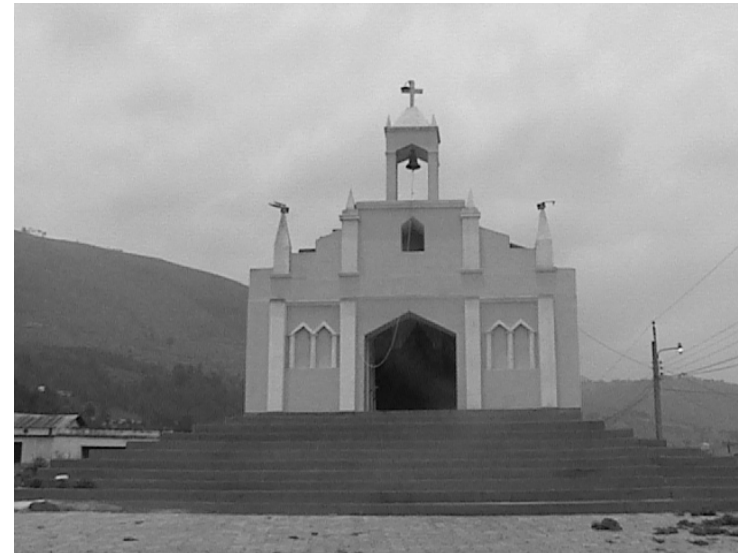
**Foto 57**

La capilla del calvario se encuentra ubicada en la parte alta formada por la irregularidad topográfica de la Villa de Chiantla.

La fachada es de notoria sobriedad, conformada por la cubierta esta constituida por un artesanado de madera y cubierta a dos aguas. En su interior se pueden apreciar pisos de cemento de 0.15 por 0.15 mts., con diseños florales.

Fachada de la capilla el Calvario de Chiantla, Huehuetenango.  
Fuente: Propia, año 2007

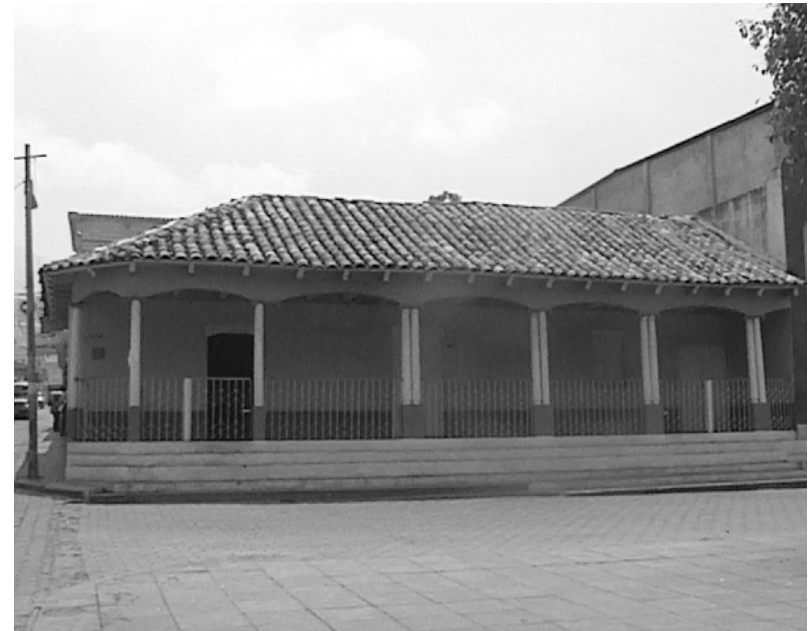
**Foto 58**

Posee un corredor frontal a lo largo del cual se encuentran columnas gemelas de madera de forma cilíndrica de fuste liso y capitel jónico, en los que se pueden observar algunos faltantes de deterioro causados por agentes externos (agresión y plagas).

Las columnas tienen base de piedra y arcadas de madera con arcos rebajados. Los vanos están conformados por dos puertas con arcos rebajados en sus dinteles de madera, dichos vanos están protegidos por dos puertas de madera de dos hojas, una ventana con dintel de madera en arco rebajado cuyo vano esta protegido por rejas de hierro y una puerta de dos hojas rectangulares.

La fachada lateral presenta una sola ventana de tipología reciente. Arquitectónicamente dadas las características morfológicas y constructivas el inmueble, se ubica dentro de la tipología tradicional vernácula de Chiantla de finales del siglo XIX e inicios del siglo XX.

Fachada de Casa de la Cultura Chiantla, Huehuetenango.  
 Fuente: Propia, año 2007

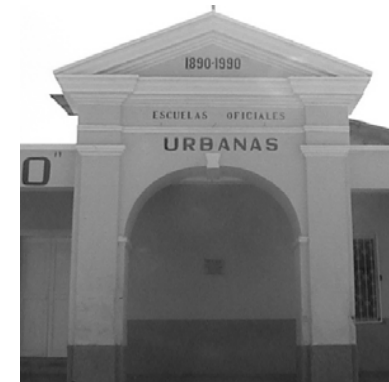
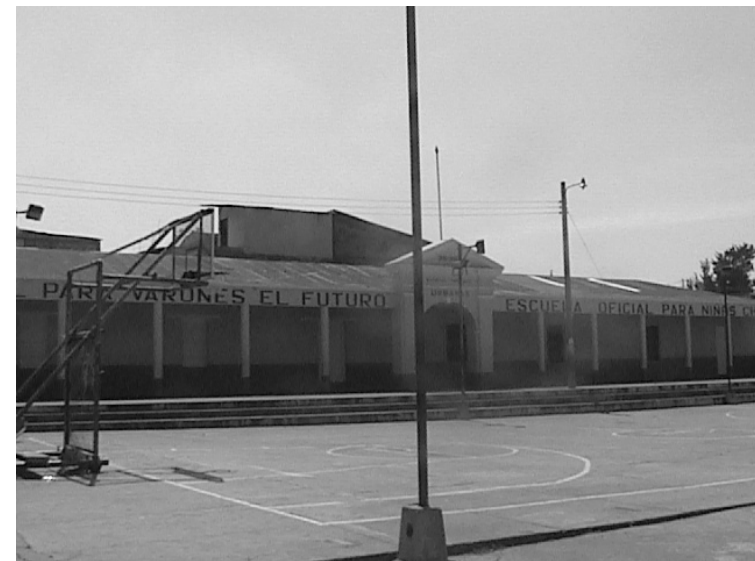
**Foto 59, 60**

El lado izquierdo, lo ocupa la escuela oficial para niñas y esta conformada por cuatro vanos de los cuales, tres son ventanas abatibles con rejas de hierro y una puerta de madera de dos hojas.

Al centro se observa una placa conmemorativa de mármol y en la parte superior del frontispicio se lee la inscripción 1890-1990.

Fachada de la escuela oficial para varones y niñas, "El futuro"  
 Chiantla, Huehuetenango.  
 Fuente: Propia, año 2007.

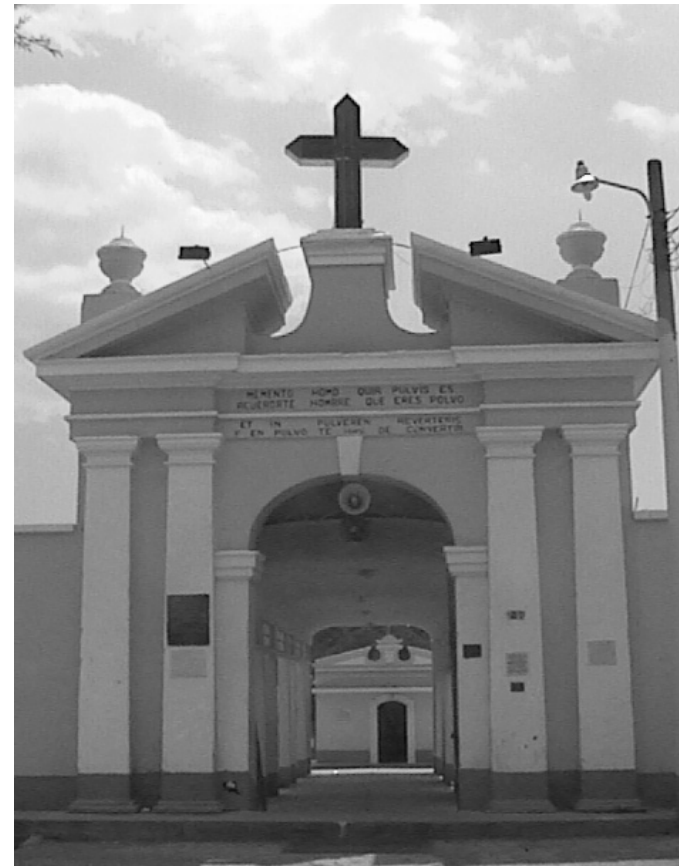
**Foto 61**

En la parte superior se encuentran instalados dos pináculos en la parte inclinada del frontón a ambos lados de la cruz.

El cementerio fue construido en 1880 y en su interior a pesar de las modificaciones a las que ha estado sujeto aun se conservan algunos mausoleos de finales del siglo XIX e inicios del siglo XX que constituye parte de su valor patrimonial.

Características neoclásicas del año 1880.  
 Fachada del Cementerio Chiantla, Huehuetenango.  
 Fuente: Propia, año 2007.

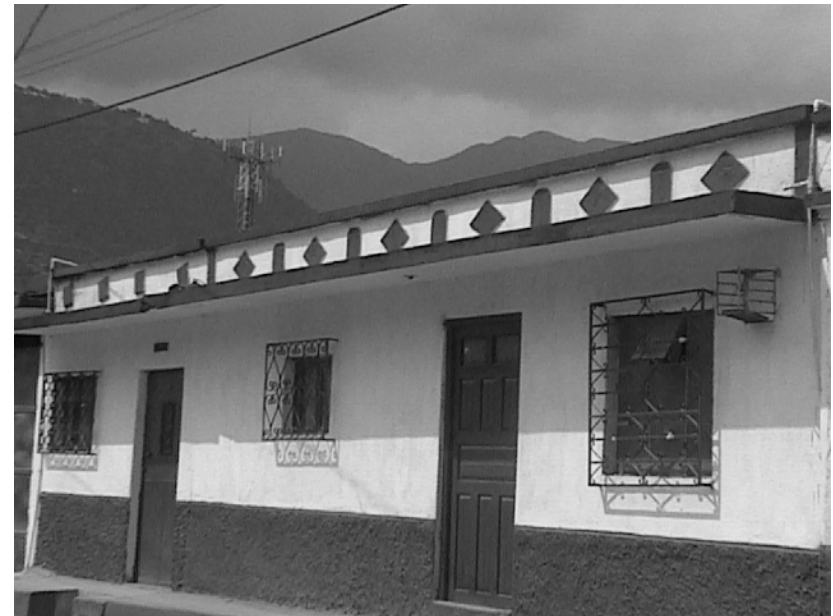
**Foto 62**

con detalles geométricos romboides, lo cual enmarcan la edificación dentro de la tipología art-deco residencia de tendencia popular, el zócalo posee un acabado granceado.

La fachada comprende dos puertas una metálica y otra de madera y tres ventanas con marco de hierro; las ventanas son de diferente dimensión y poseen balcones de hierro de diferente diseño.

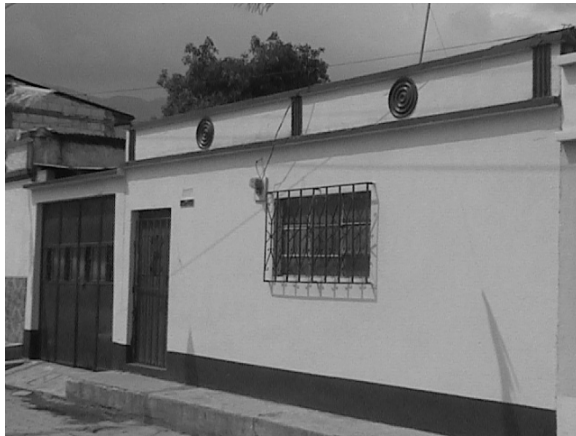
**Foto 63**

Los vanos que forman la fachada son una puerta con tejas metálicas y una ventana con balcones de hierro fundido y diseños geométricos de proporciones rectangulares.

El grosos de los muros es menor que de otras viviendas.

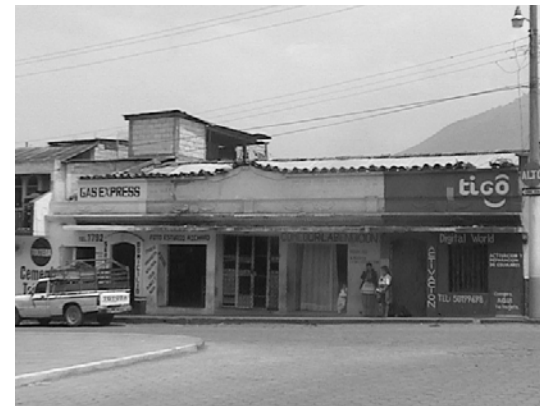
**Foto 64**

La fachada esta conformada por cinco puertas, dos de las cuales tienen molduras alrededor y arco rebajado a la altura del dintel, además de dos ventanas ortogonales sin ninguna decoración.

La cornisa que se le agrego tiene molduras dentadas y en la parte superior pilastras equidistantes al medir de las cuales hay decoración en relieves.

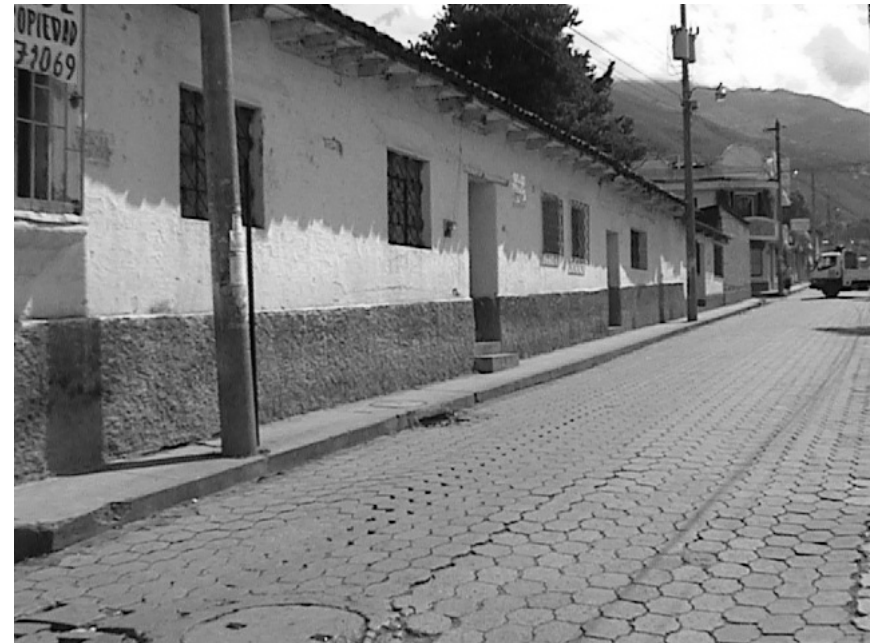
**Foto 65**

algunos deterioros, por plagas de termitas, a pesar del mantenimiento parcial al que ha estado sujeto el inmueble.

Inmueble. Chiantla, Huehuetenango.  
 Fuente: Propia, año 2007.

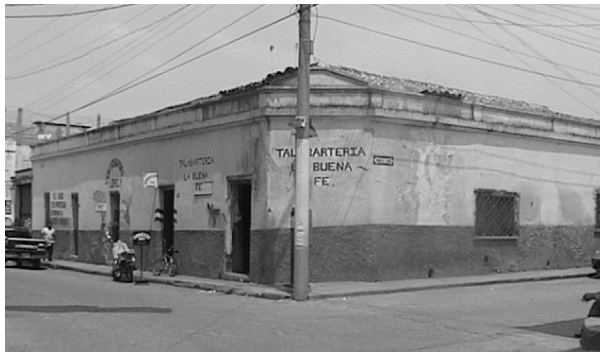
**Foto 66**

La cornisa que se encuentra a lo largo de la parte superior de la fachada, presenta molduras y una serie de pilastras distribuidas equidistantemente, la fachada esta conformada por cinco puertas de lado de la calle y por dos ventanas en la fachada del lado de la avenida; dichas ventanas son de diferentes dimensión y presentan rejas de hierro de diseño mas reciente, las cuales no se integran a la tipología arquitectónica de la edificación.

El zócalo en ambas fachadas es granceado.

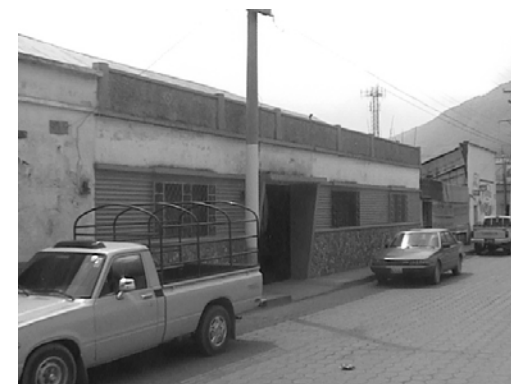
**Foto 67**

El portón de ingreso es metálico y alrededor del vano se aprecia un voladizo de concreto cuyos elementos laterales son de forma semi triangular.

La cornisa construida de ladrillo tiene un acabado granceado, y elementos rectangulares colocados equidistantemente. Las tres ventanas que conforman la fachada son de marcos de hierro y balcones con diseños geométricos elaborados de hierro fundido.

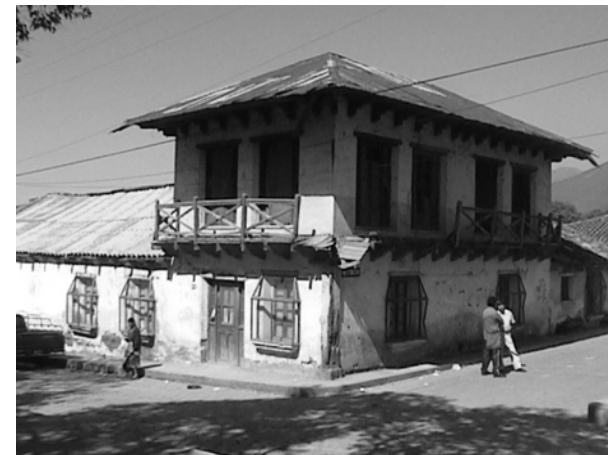
**Foto 68**

Arquitectónicamente a pesar del estado de deterioro en el que se encuentra sobresale de su contexto, no solo por los niveles de edificación si no por su tipología estilística que se enmarca dentro de la arquitectura tradicional con elementos vernáculos.

Inmueble, catalogado como parte del patrimonio Cultural de Chiantla, Huehuetenango. Fuente: Propia, año 2006.

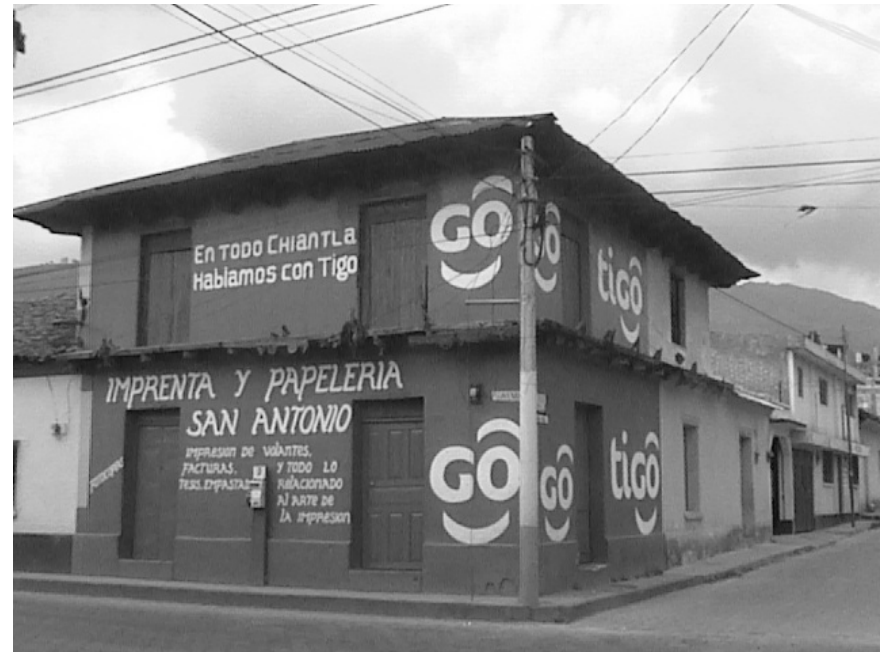
**Foto 69**  
 Inmueble. Chiantla, Huehuetenango.  
 Fuente: Propia, año 2007.

En lo que respecta su estado actual, no se perciben a simple vista daños estructurales, aunque existe deterioro en los elementos de madera.

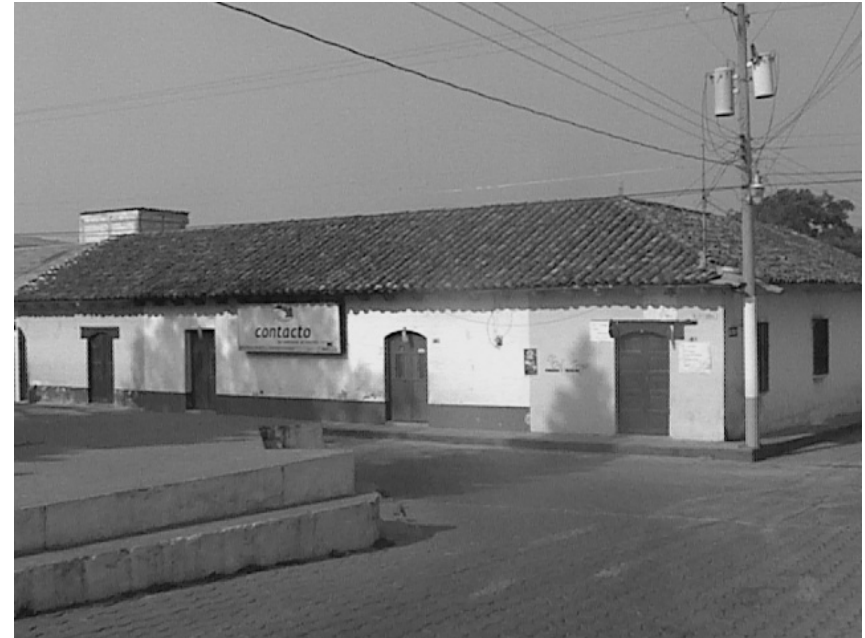
**Foto 70**

inmueble. Los elementos de madera presentan algún deterioro y la parte de la cubierta en la esquina se encuentra en mal estado.

Inmueble. Chiantla, Huehuetenango.  
 Fuente: Propia, año 2007.

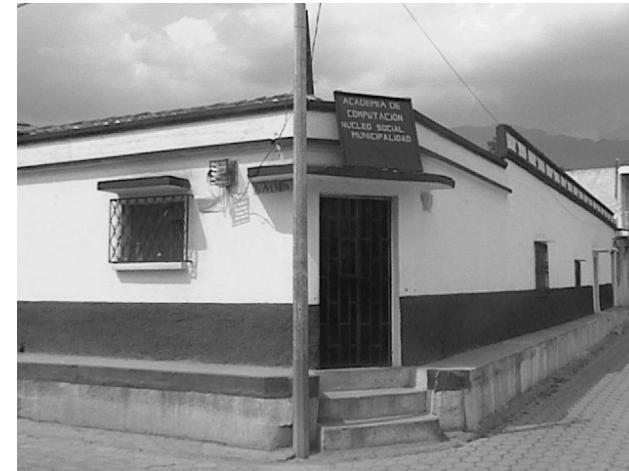
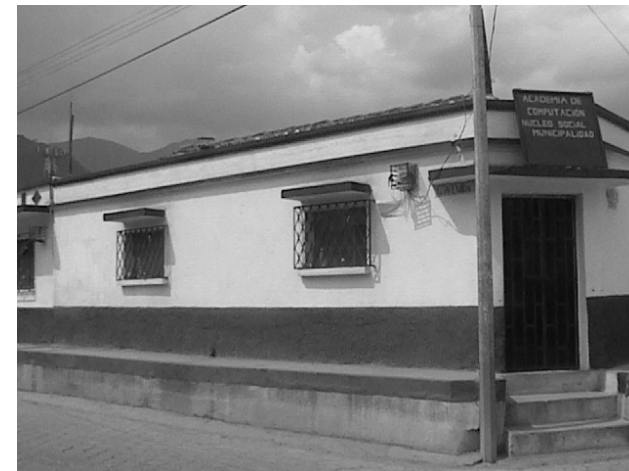
**Foto 71,72**

En lo que respecta a los vanos, la fachada de lado de la calle presenta dos ventanas rectangulares de diferente dimensión y una puerta con un voladizo de concreto en la esquina.

La fachada sobre la avenida comprende de dos ventanas con marcos de hierro y con balcones del mismo material con diseños geométricos y voladizos de concreto.

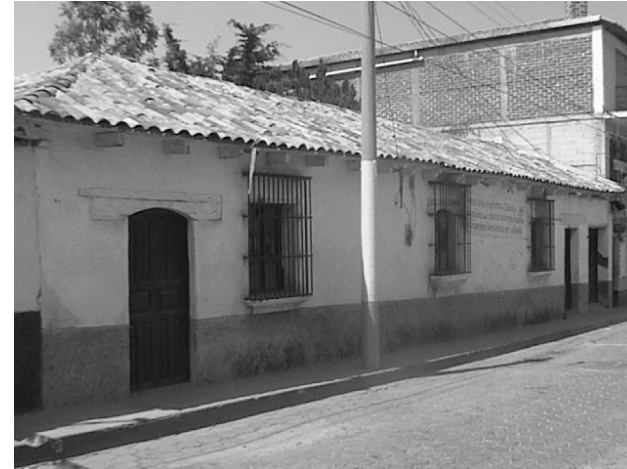
**Foto 73**

La fachada esta conformada por una puerta con dintel de madera y en arco rebajado, tres ventanas con barrotes de madera y sillares de piedra una de las cuales tiene también dintel en arco rebajado, al otro extremo de la fachada dos puertas que no se integran morfológicamente al conjunto, rompiendo el ritmo en que se encuentran dispuestos los vanos en la fachadas.

El zócalo es granceado y la cubierta con aleros de los que sobresales vigas de madera con bordes curvilíneos y de sección rectangular. Constituyen uno de los inmuebles que aún conservan sus características tradicionales en al Villa de Chiantla.

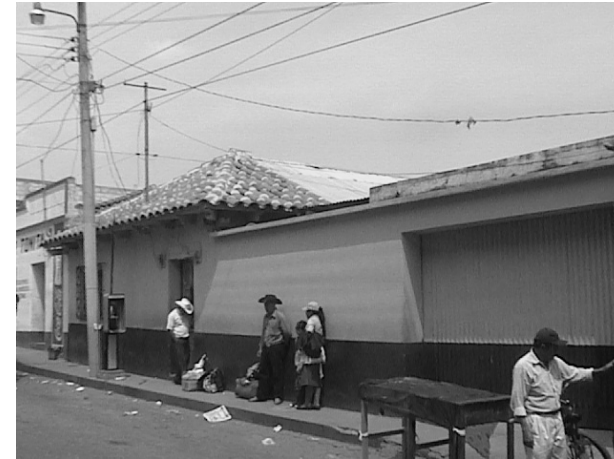
**Foto 75, 76**

La cubierta posee aleros de los que sobresalen vigas de madera con cortes curvilíneos en sus bordes a manera de las de la arquitectura tradicional colonial.

La fachada fue modificada en sus vanos entre estos, una puerta y una ventana, la cual tiene ventanas de hierro con diseños geométricos y que no se adaptan a la morfología original de la edificación.

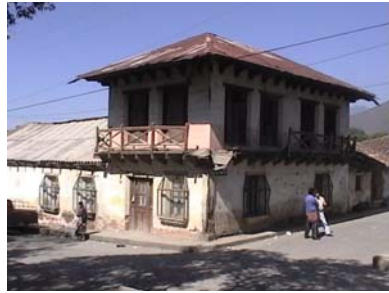
### Vivienda 1

DESCRIPCIÓN	MATERIAL	COLOR	ACABADOS	USO DEL ESPACIO	FORMA	ELEMENTOS DECORATIVOS
Muros	Adobe	Blanco	Pintura	Vivienda unifam.		Terraza de madera
Puertas	Madera	Café	Pintura	Una hoja	Rectangular	
Ventanas	Madera	Verde y café			Rectangular	Ventanas grandes y defensa de madera
Zócalo	Adobe	café	Pintura	Protección Humedad		
Techo	Madera y Lámina			Inclinado	Cuatro aguas	Teja
Voladizo	Lámina y madera			Sombra	Inclinado

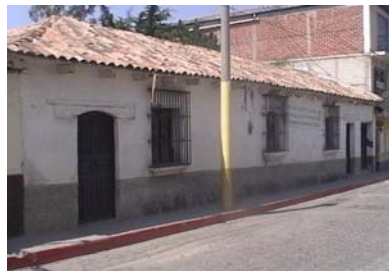
### Vivienda 2

Muros	Adobe	Blanco	Pintura	Vivienda unifam.		
Puertas	Madera	café	Pintura	Dos hojas	Rectangular	Ingreso con arco
Ventanas	Madera y vidrio	café		Dos hojas	Rectangular	Balcones y sillares de pecho de paloma
Zócalo	granceado	gris	Granceado	Protección Humedad	Rectangular	
Techo	Lámina y teja			Inclinado	Dos y Cuatro aguas	Teja
Voladizo	Lámina y madera	blanco		Sombra	Inclinado

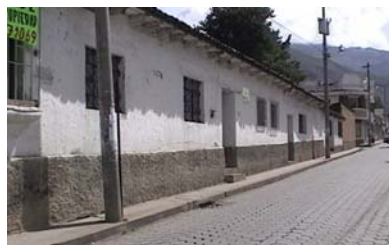
### Vivienda 3

Muros	Adobe	blanco	Pintura	Vivienda unifam.		
Puertas	Madera	Café	pintura	Una hoja	Rectangular	Ritmo en vanos
Ventanas	Marcos de Madera	Café		Dos hojas y sencillas	Rectangular	Balcón con molduras
Zócalo	granceado	Gris	Granceado	Protección Humedad	rectangular	
Techo	Madera y teja			Inclinado	Cuatro aguas	Teja
Voladizo	Lámina y madera	blanco		Sombra	Inclinado	Los aleros tienen artesonado de madera con vigas rectangulares

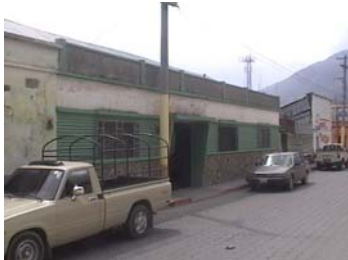
### Vivienda 4

DESCRIPCIÓN	MATERIAL	COLOR	ACABADOS	USO DEL ESPACIO	FORMA	ELEMENTOS DECORATIVOS
Muros	Block	Blanco	Repello y cernido	Vivienda unifam.		Figuras decorativas y muro con textura sisado
Puertas	Metal	Negro	Pintura	Cuatro hojas	Rectangular	Ingreso inclinado
Ventanas	Vidrio	nevado		Iluminación y ventilación	Rectangular	Balcones de hierro fundido
Zócalo	Piedra	Gris	Cernido	Protección Humedad	rectangular	Dintel debajo de ventanas
Techo	Lámina			Inclinado	Dos aguas	
Voladizo	--	Verde	--	Sombra en ingreso	Inclinado	Cenefas

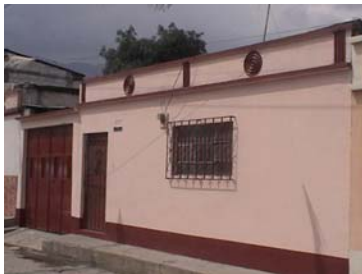
### Vivienda 6

Muros	Adobe	Zapote	Pintura	Restaurante y vivienda		Diseños geométricos círculos y rectángulos.
Puertas	Metal	Café	Pintura	Una hojas y portón de cuatro hojas	Rectangular	
Ventanas	Vidrio	nevado		Iluminación y ventilación	Rectangular	Balcones de hierro fundido
Zócalo		Café	pintura			
Techo	Lámina	natural		Dos aguas	rectangular	
Voladizo	--	--	--	--	--

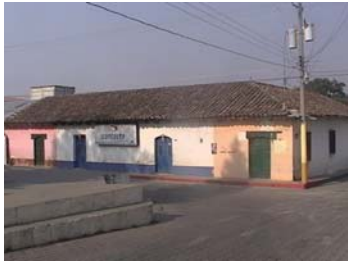
### Vivienda 7

DESCRIPCIÓN	MATERIAL	COLOR	ACABADOS	USO DEL ESPACIO	FORMA	ELEMENTOS DECORATIVOS
Muros	adobe	Blanco y Pich	Pintura	Oficinas y panadería		
Puertas	Metal y madera	azul	pintura	Dos hojas	Rectangular	Ortogonales y arco de medio punto
Ventanas	Madera	negra	--	Iluminación y ventilación	rectangular	Balcones y barrotes en forma de arco rebajado
Zócalo		azul	Pintura		Rectangular	
Techo	Teja y madera lamina zinc	natural	Teja	Inclinado	2 y 4 aguas	Artesonado colonial
Voladizo	madera			Sombra		Los aleros con vigas de madera rectangulares

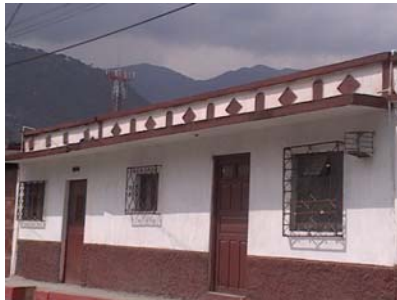
### Vivienda 8

Muros	Adobe	blancos	Pintura	Vivienda unifam.		Figuras de rombos decorativos
Puertas	Madera	Café	Pintura	Una Hoja	Rectangular	
Ventanas	Vidrio+balcón			Iluminación y ventilación	Cuadradas	Balcones de hierro fundido
Zócalo	granceado	Corinto	granceado	Protección Humedad	Rectangular	
Techo	Teja y madera	natural		Inclinado	Cuatro aguas	
Cornisa	--	Corinto	pintura	--	--	Mampostería de ladrillo

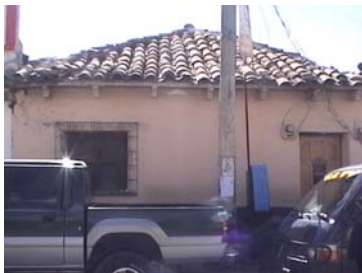
### Vivienda 9

Muros	Adobe	Pich	Pintura	Vivienda unifam.		
Puertas	madera	Natural	Barniz	Una Hoja	Rectangular	
Ventanas	Madera y vidrio	Café	Pintura	Iluminación y ventilación	Cuadrada	Balcones de Metal
Zócalo	Granceado	Café	Granceado	Protección Humedad	Rectangular	
Techo	Teja, artesonado de madera		Teja	Inclinado	Cuatro aguas	Vigas de madera con cortes curvilíneos en sus bordes.
Voladizo	madera	pich		Sombra

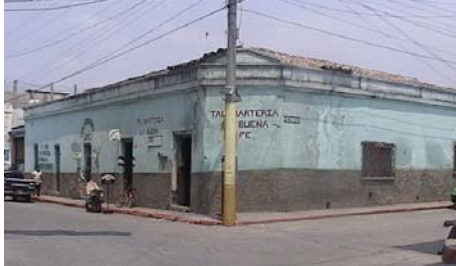
**Vivienda 10**

DESCRIPCIÓN	MATERIAL	COLOR	ACABADOS	USO DEL ESPACIO	FORMA	ELEMENTOS DECORATIVOS
Muros	Adobe	Verde	Pintura	Locales comerciales		Cornisa de Esquina
Puertas	Madera	Hueso	Pintura	Dos hojas	Rectangulares	
Ventanas	Rejas de hierro	Hueso	Pintura	Iluminación y ventilación	Rectangulares	Rejas de hierro fundido recientes
Zócalo	granceado	Gris	Granceado	Protección Humedad	Rectangular	
Techo	Teja, madera y lamina		Teja	Inclinado	Cuatro aguas	
Cornisa	Mampostería de ladrillo	Verde	--	--	Triangular	Molduras y una serie de pilastras

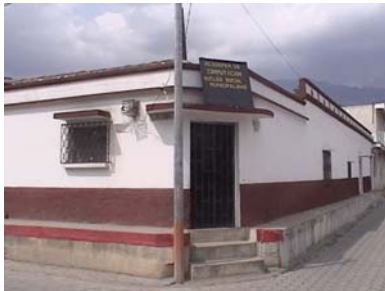
**Vivienda 11**

Muros	Adobe	Celeste	Pintura	Comedor y Vivienda		Detalles geométricos
Puertas	Metal	Negro	Pintura	Una hoja	rectangular	
Ventanas	Hierro	Negro	--	Iluminación y ventilación	rectangular	Marcos y balcones de hierro
Zócalo	granceado	Rojo	Granceado Pintura	Protección de humedad		
Techo	Madera, teja	natural		Inclinado	Cuatro aguas	
Cornisa	Levantado de ladrillos	--	--	sombra	--	Fundición de concreto

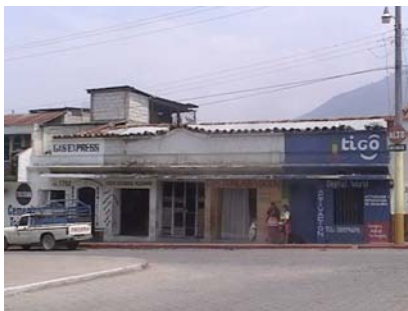
**Vivienda 12**

Muros	Adobe	Blanco, amarillo, azul	Pintura	Locales comerciales		Diferencias de alturas y figuras en relieve decorativas
Puertas	Metal	Azul y blanco	Pintura	De uno a cuatro hojas	Rectangular	Arco rebajado
Ventanas	Vidrio y metal	azules	Pintura	Iluminación y ventilación	Rectangular	Balcones de metal
Zócalo		Azul y verde	Pintura			
Techo	Teja y madera		Teja	Semi inclinado	Dos aguas y plano	
Voladizo	cemento	Blanco	Pintura	Sombra

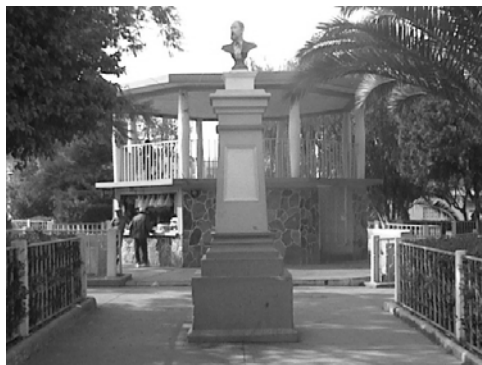
**Foto 77**

Estructura tipo busto instalada en el lugar en homenaje a Justo Rufino Barrios, esta elaborada de concreto sobre una base del mismo material de sección 1.35 por 1.35 y con una altura de 2.21 metros y el tramo inferior con una altura de 1.32 mts., la estructura se encuentra recubierta de pintura y esta ubicada en uno de los caminamientos del parque de la Juventud.

Monumento a “Justo Rufino Barrios” Chiantla, Huehuetenango.  
 Fuente: Propia, año 2007.
