**RENOVACIÓN DE LA IMAGEN URBANA DEL  
MUNICIPIO DE CHIANTLA, HUEHUETENANGO**

**Proyecto de graduación por EPS  
PRESENTADO A LA JUNTA DIRECTIVA POR**

**ANA MAERYLIN VILLAR HERRERA**

**Guatemala, Septiembre del 2007**

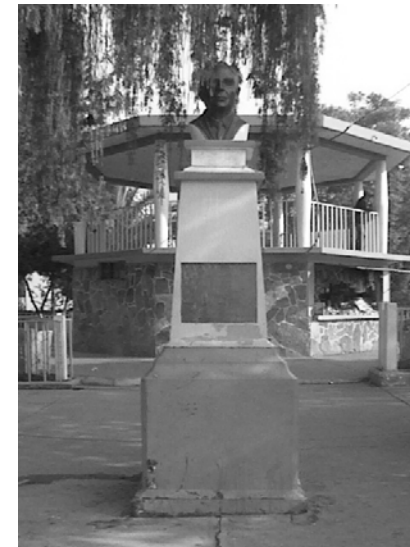
**Foto 78**

Escultura tipo busto, elaborada en concreto con recubrimiento de pintura, posee una base de sección cuadrada con molduras inclinadas elaborada en el mismo material.

La escultura al frente de la base se encuentra una placa conmemorativa de mármol y de manufactura reciente en la que se lee la inscripción, Víctor Manuel Valle. Hijo benefactor y hoy guía de la Villa de Chiantla “Amaos los unos a los otros” homenaje póstumo 96-2000.

Monumento a “Víctor Manuel Valle” Chiantla, Huehuetenango.  
 Fuente: Propia, año 2007.

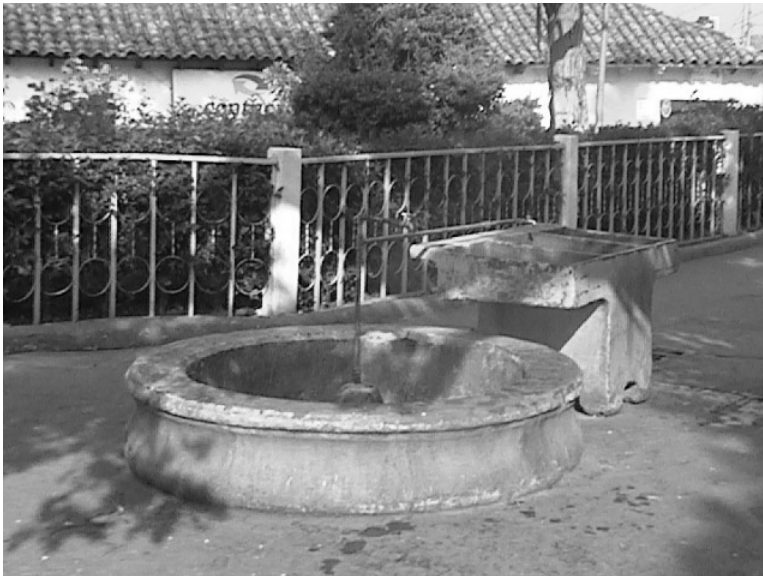
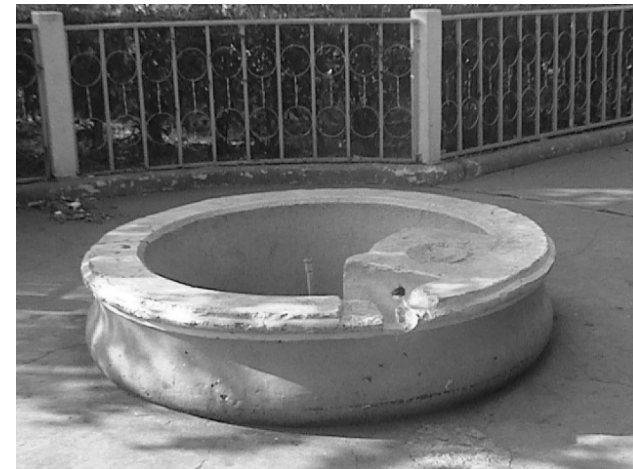
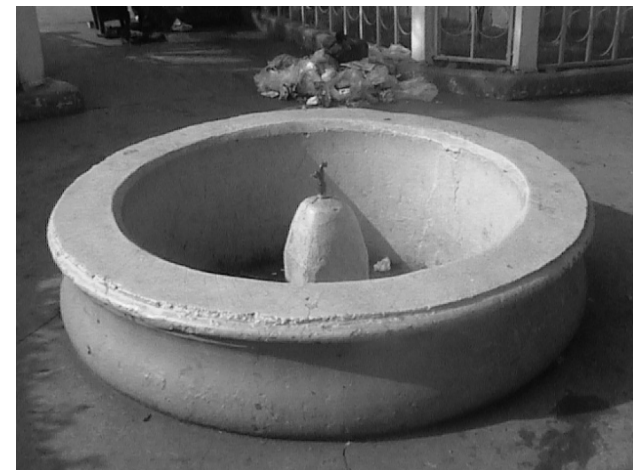
**Época:** hispánica  
**Período:** siglo XX  
**Altura:** 41 cm.  
**Grosor:** 25 cm.  
**Diámetro:** 1.92.00 cm.  
**Material:** cemento  
**Técnica:** fundición y molde

Parque la Juventud, pila 1. Chiantla, Huehuetenango.  
Fuente: Propia, año 2007.

Parque la Juventud, pila 2. Chiantla, Huehuetenango.  
Fuente: Propia, año 2007.

Parque la Juventud, pila 3. Chiantla, Huehuetenango.  
Fuente: Propia, año 2007.

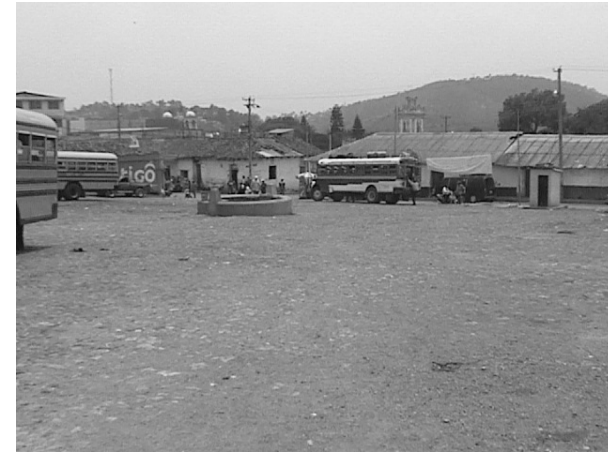
**Foto 82**

**Valor:** Histérico, arquitectónicos  
**Alto:** 0.60 centímetros  
**Grosor:** 35 cm.  
**Diámetro:** 4.05 mts.  
**Material:** ladrillo, cemento  
**Técnica:** mampostería de ladrillo con recubrimiento de cemento

Ubicada entre la 9ª. y 8ª. calle y la 6ª. y 7ª. avenida que conserva su empedrado. Plaza 4 de septiembre actualmente parqueo de Buses. Chiantla, Huehuetenango. Fuente: Propia, año 2007.

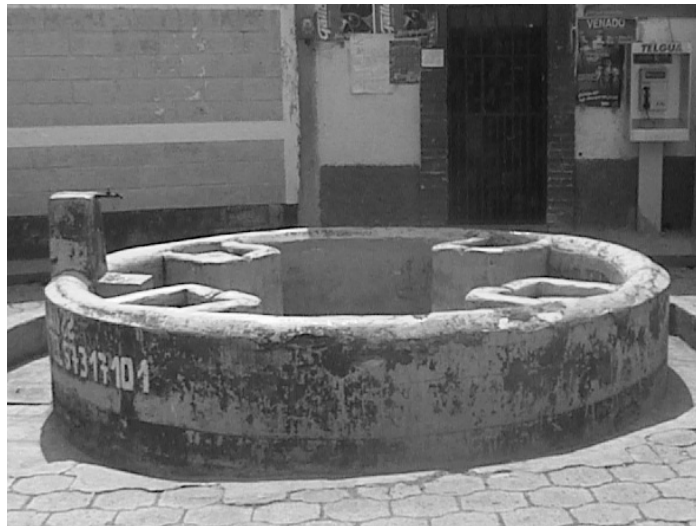
**Foto 84**

En forma cilíndrica, posee cuatro lavaderos con bordes redondeados y uno llave de abastecimiento de agua en desuso y deteriorada.

Pila ubicada al inicio de la 10ª. avenida. Chiantla, Huehuetenango. Fuente: Propia, año 2007.

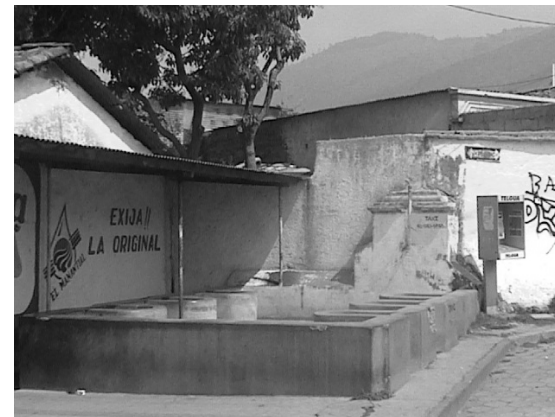
**Foto 85**

Actualmente, la pila se encuentra en desuso y presenta deterioro en los acabados exteriores.

Pila Pública. Chiantla, Huehuetenango. Fuente: Propia, año 2007.

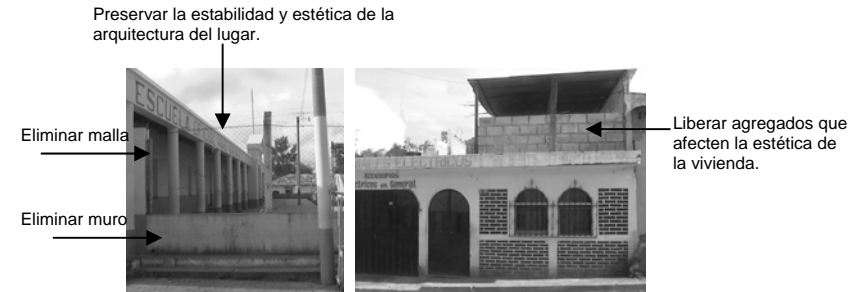
Gráfica 11  
Ejemplo de Liberar

- **Liberar:** Acción de retirar y quitar agregados que afecten tanto la estabilidad del inmueble como su integridad física y estética.

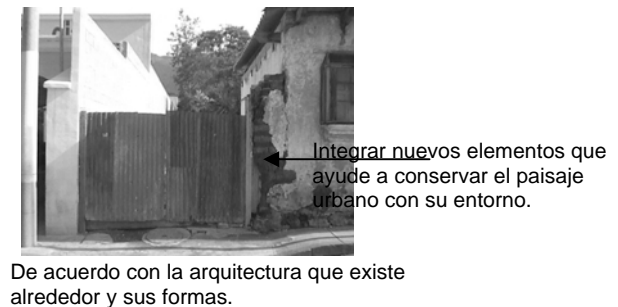
Gráfica 12  
Ejemplo de Integrar

- **Integrar:** La acción de poner nuevos elementos al inmueble, que ayude a la conservación del mismo, con materiales y formas acordes a sus características.

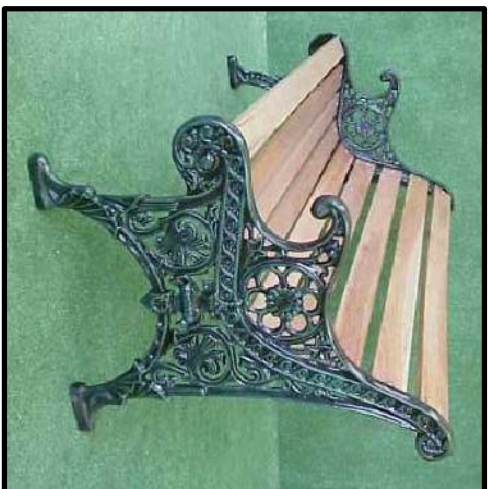
BANCA PROPUESTA

- LARGO: 2 m.
- FIJACIÓN: Pernos empotrados al suelo
- MATERIALES: Pies de fundición gris
- Listonado de madera tropical tratada; antifungicida.

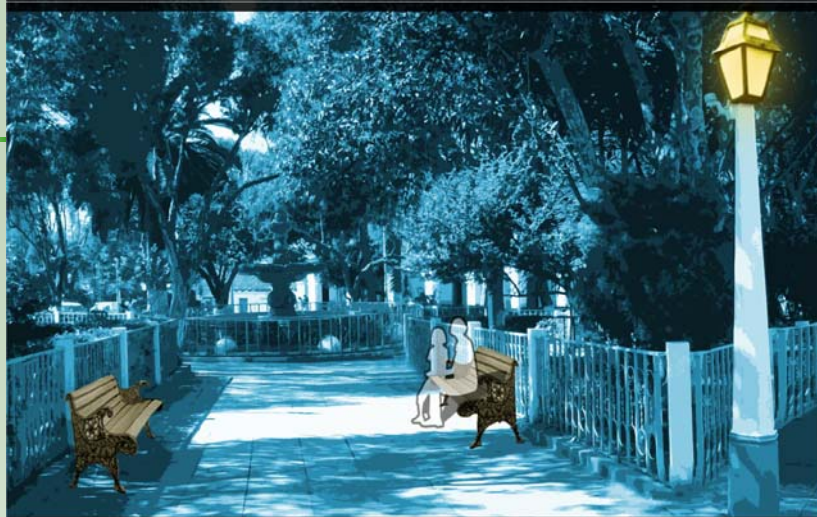
Perspectiva del Parque Central  
•Perspectiva del Parque Central

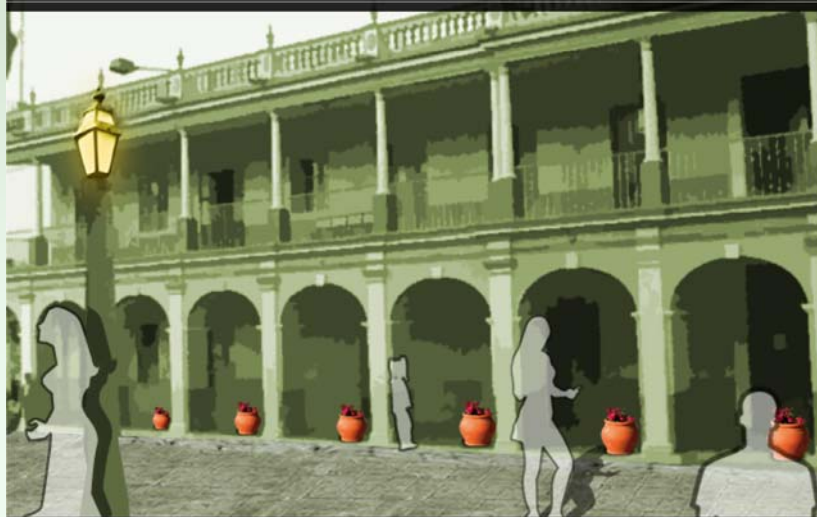
Paso peatonal frente al Palacio Municipal  
•Paso peatonal frente al Palacio Municipal

El paso peatonal debiera contar con rampas con textura antiderrapante. Para el desplazamiento de silla de rueda y personas cuya movilidad se realice mediante muletas o bastones, debiendo contar con pasamanos para facilitar y dar seguridad a discapacitados así como con textura diferenciada para que permita advertir el inicio y terminación de la misma a las personas con visión deficiente o cieguera.

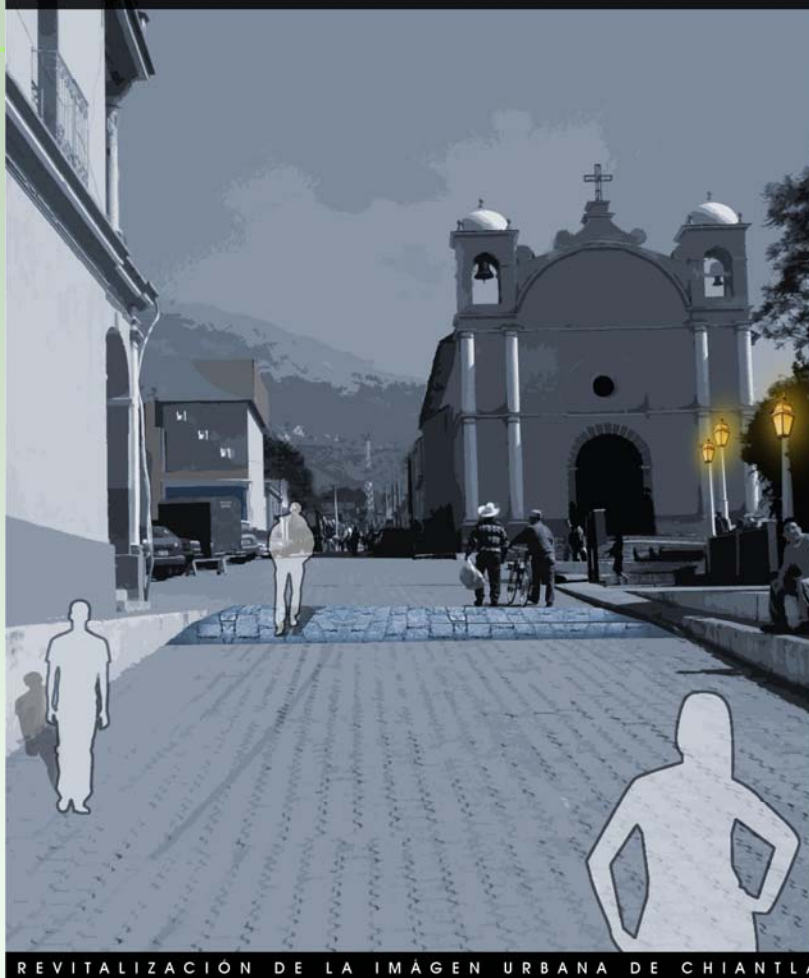
Vista Nor-este • Vista Nor-este de la 6ta. Calle

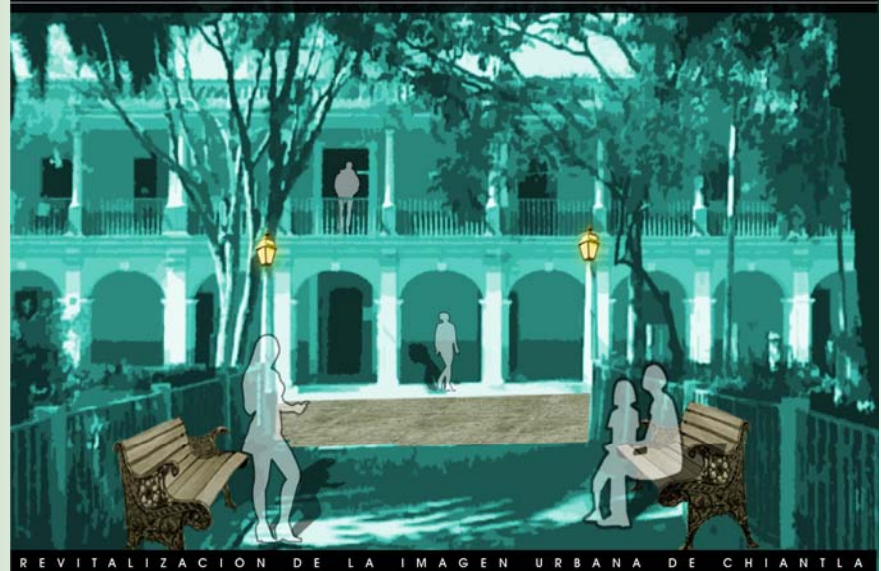
Paso peatonal frente al Palacio Municipal • Paso peatonal frente al Palacio Municipal
