REVITALIZACIÓN URBANA DEL EJE INTEGRADOR DE LA 12 CALLE DE LA 1ª A LA 4ª AVENIDA,  
CENTRO HISTÓRICO, CIUDAD DE GUATEMALA

FACULTAD DE ARQUITECTURA

TESIS PRESENTADA A LA JUNTA DIRECTIVA DE LA  
FACULTAD DE ARQUITECTURA POR:

GUATEMALA, SEPTIEMBRE DE 2007

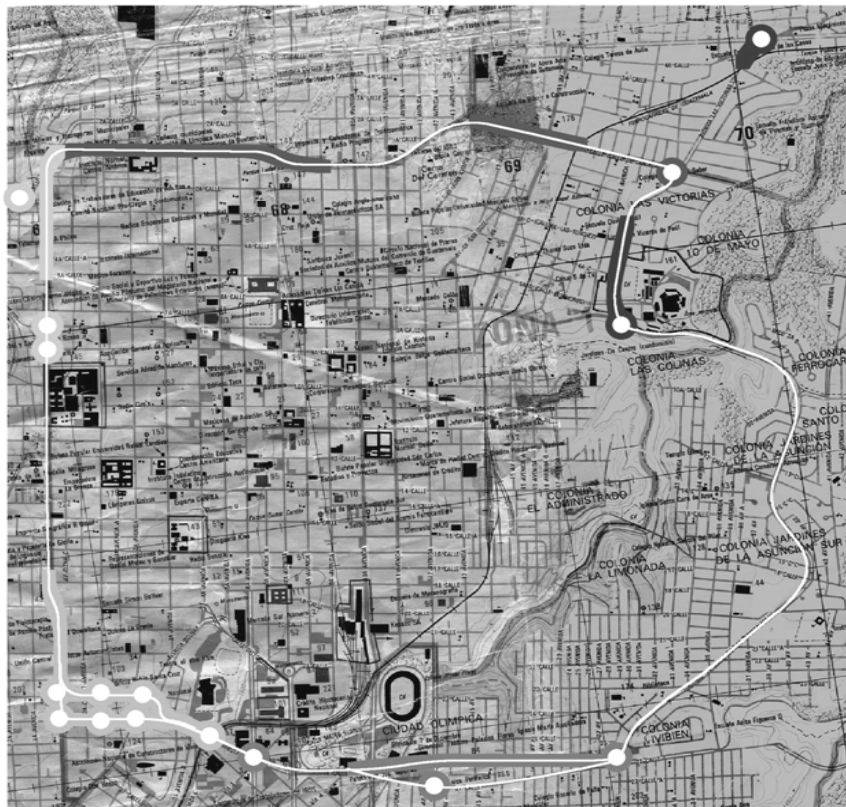
Gráfica No. 1  
Circunvalación Externa del Centro Histórico.  
Fuente: Departamento del Centro Histórico, Municipalidad de Guatemala.

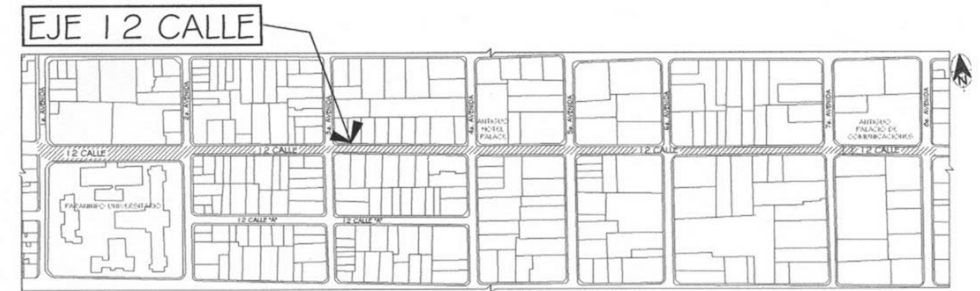
Gráfica No.6  
Eje Integrador de la 12 calle, de la 1ª a la 8ª Avenida.  
Fuente: Elaboración propia.

El Departamento del Centro Histórico ha determinado que la 12 calle de la 1ª a la 8ª avenida de la Zona 1 sea uno de los Ejes Integradores del Centro Histórico y será el segmento que va desde la 1ª hasta la 4ª Avenida de este Eje Integrador el tema central de estudio y análisis del presente trabajo de tesis. El objetivo/visión de este Eje Integrador es vincular integralmente diversos espacios urbanos, mejorar calidad de vida del peatón y mejorar la Imagen Urbana del Centro Histórico.

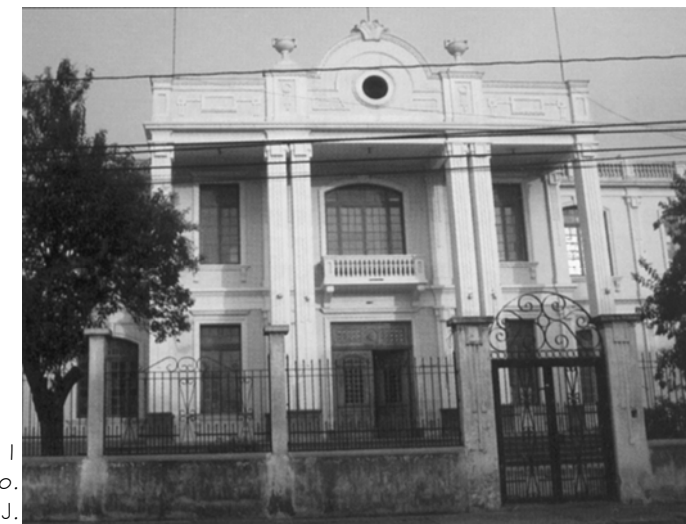
Está constituido por el **Paraninfo Universitario**, sobre la 2ª avenida, entre 12 y 13 calles; **Escuela Dental**, 12 calle, entre 1ª y 2ª avenidas; **Edificio para Laboratorios**, 13 calle entre 1ª y 2ª avenida y **Anfiteatro Anatómico**, 13 calle entre 1ª y 2ª avenida de la zona I.

Foto No. 1  
Paraninfo Universitario.  
Toma: Ana C. Quiñónez J.

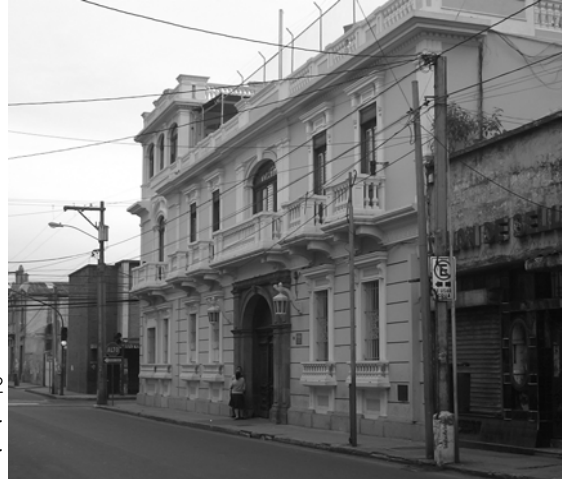
Esta ubicado en la 12 calle esquina con la 4ª avenida de la zona I. Hace algunos años esta edificación fue utilizada por un banco, actualmente alberga a un colegio de enseñanza media, mixto.

Foto No. 2  
Antiguo Hotel Palace.  
Toma: Ana C. Quiñónez J.

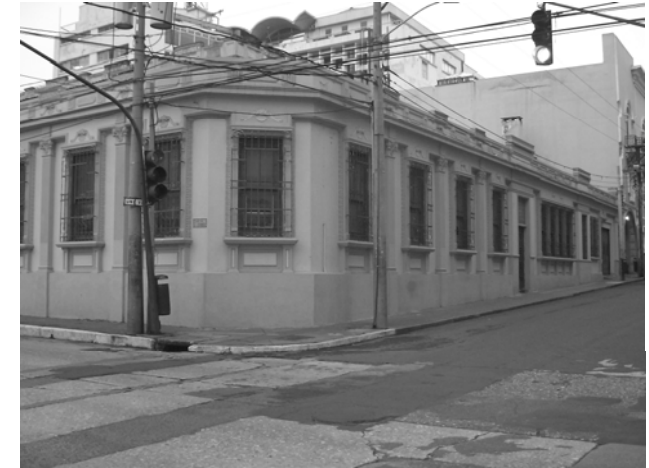
Está ubicado en la 8ª avenida y 12 calle de la zona I. Después de ser el Club Americano fue el Club Alemán, actualmente es un edificio deshabitado.

Foto No. 4  
Antiguo Club Americano.  
Toma: Ana C. Quiñónez J.

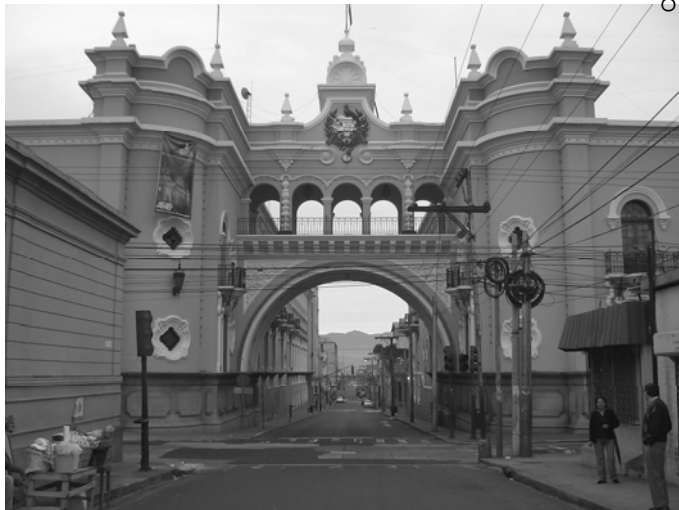
Se ubica en la 7ª avenida y 12 calle de la zona I. Actualmente alberga las oficinas del Departamento del Centro Histórico y algunas escuelas de danza, pintura y teatro.

Foto No. 3  
Antiguo Palacio de Comunicaciones.  
Toma: Ana C. Quiñónez J.

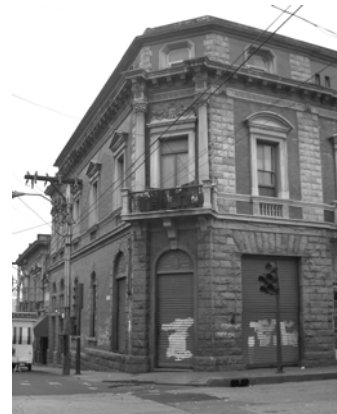
- o Casa Edwards, CATEGORÍA “B”  
Está ubicada en la 6ª avenida y 12 calle. Fue una de las pocas edificaciones que resistieron los terremotos de 1917.

Foto No. 6  
Casa Edwards  
Toma: Ana C. Quiñónez J.

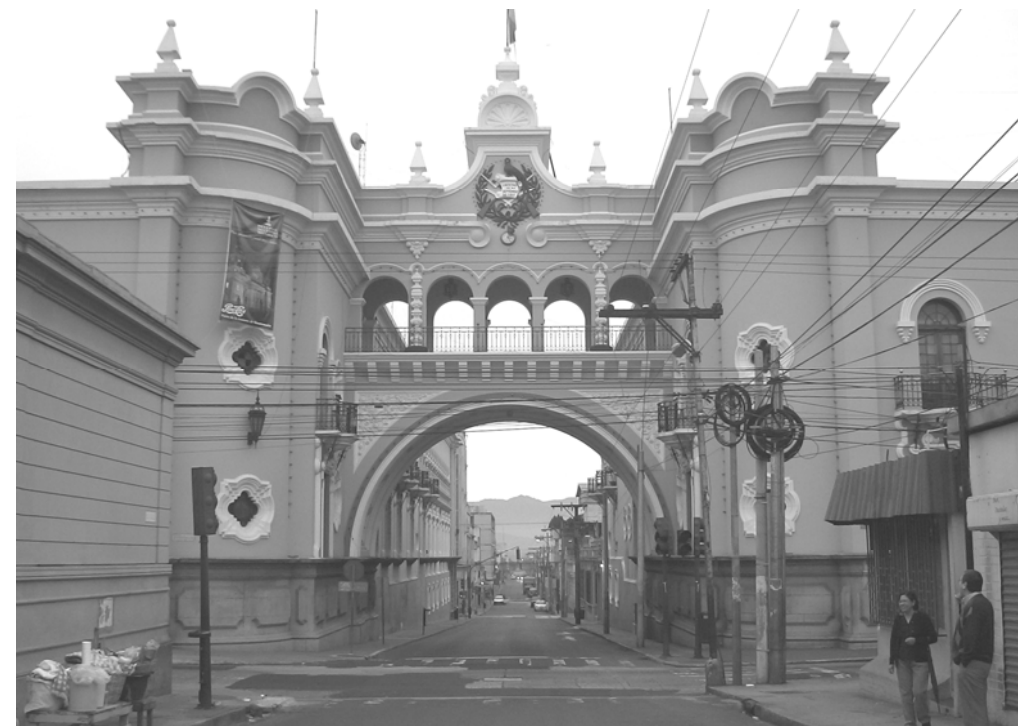
En el caso del Eje Integrador de la 12 Calle sólo existe un Remate Urbano, el cual es un elemento importantísimo para analizar, pues desde cualquier segmento de la calle, el Arco del antiguo Palacio de Comunicaciones domina la perspectiva urbana, aunque no se visualice en toda su magnitud.

Foto 14  
Remate Urbano del Eje Integrador de la 12 Calle  
Toma: Ana C. Quiñónez J.

En el caso del Eje Integrador de la 12 Calle posee un solo remate urbano que es el arco del antiguo "Palacio de Comunicaciones", que se puede observar, aunque no detalladamente desde la 1ª Avenida de esta calle. Este arco dota a esta calle de una característica única en todo el Centro Histórico, ya que aunque limita la continuidad visual de la calle no limita el tráfico vehicular ni peatonal de la misma, además de que es utilizado como escenario cultural. Es tal el impacto que este arco ejerce sobre este Eje Integrador, que la 12 Calle es conocida por muchos como la "Calle del Arco".

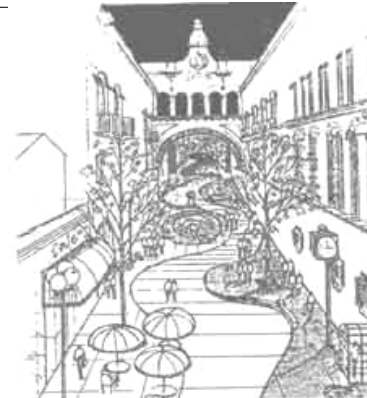
Gráfica No. 13  
R.U. 12 C. 3ª Ave.  
Autor: Prensa Libre.

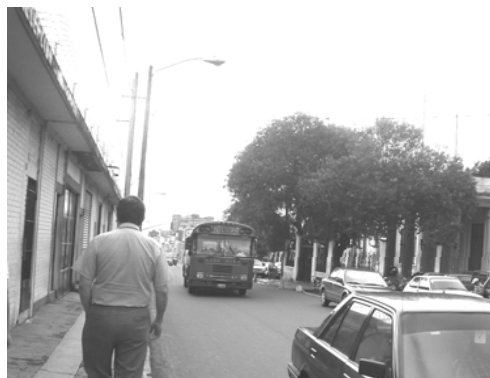
Aunque en el presente no existe ninguna ruta de transporte urbano o extraurbano que esté autorizada para transitar a lo largo de la 12 calle en ninguno de sus segmentos, en muchas ocasiones algunos pilotos de buses circulan por este espacio para acortar su trayecto, modificando así el recorrido autorizado y propiciando el deterioro del Medio Ambiente Urbano de este Eje Integrador.

Foto No. 1 Aunque prohibido, rutas de transporte público transitan en la 12 Calle.  
Toma: Ana C. Quiñónez J.

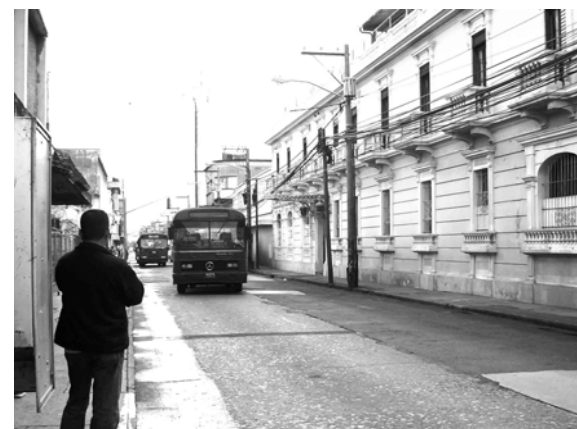
Foto No. 2  
La 4ª avenida es una de las que presenta mayor tránsito de buses urbanos.  
Toma: Ana C. Quiñónez J.

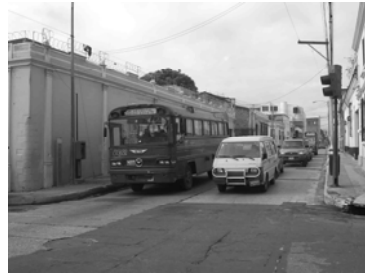
Foto No. 3

La 3ª avenida en esta intersección presenta menor tráfico de buses en comparación a la 4ª Avenida.

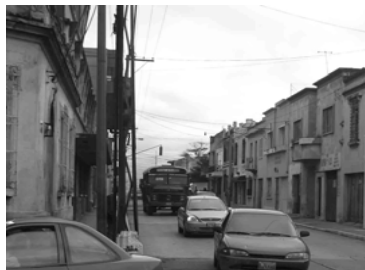
Foto No. 4

En la 2ª avenida es en donde regularmente los pilotos de camionetas infringen la ley, pues cruzan hacia la 12 Calle.

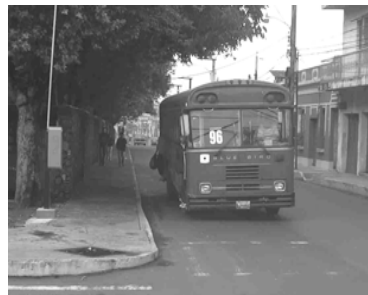
Foto No. 5

La 1ª avenida es la que menos tráfico de camionetas presenta.

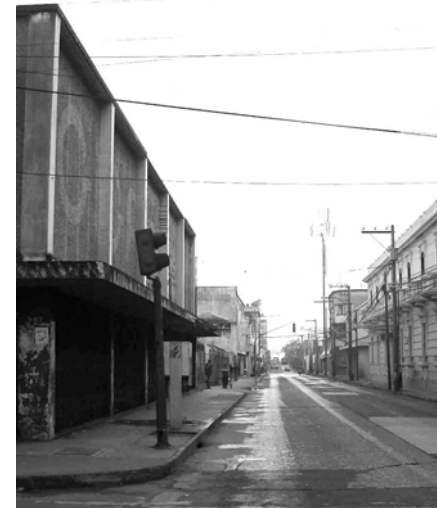
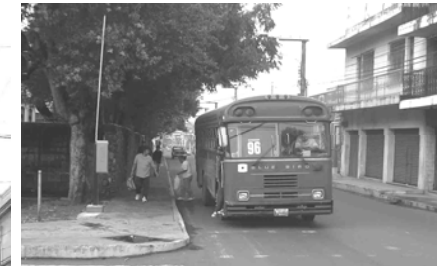
Foto No.6

A lo largo de la 12 calle no se cuenta con paradas de buses autorizadas, las únicas que existen se encuentran ubicadas en las intersecciones de las avenidas con este Eje Integrador, aunque no tienen andén de abordaje ni están identificadas como tales.

La esquina de la 1ª Ave. Y 12 Calle es utilizada como parada de bus aunque no está autorizada.

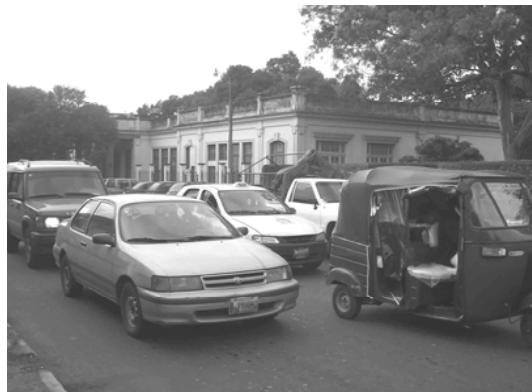
Esta calle posee dos carriles que van en el mismo sentido (Oriente a Poniente), aunque no están totalmente definidos ni poseen un ancho uniforme, es por eso que, en ocasiones, se forman tres carriles de circulación en algunos de los segmentos de este Eje Integrador.

Foto No. 8  
En la 12 Calle entre 1ª y 2ª avenidas, en horas de mayor tráfico vehicular se crean tres carriles para circular.  
Toma: Ana C. Quiñónez J.

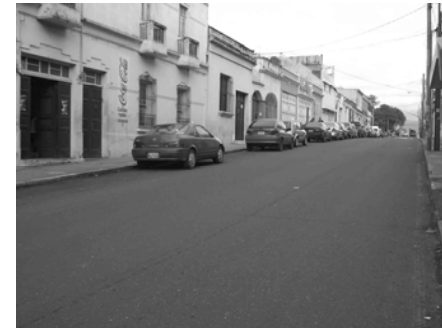
El área del vehículo del Eje Integrador de la 12 Calle se compone de dos carriles de circulación y un espacio para parqueo. El material de la superficie de tránsito es asfalto, que debido al excesivo paso de vehículos y a la falta de mantenimiento, presenta ciertos deterioros como: baches y grietas, entre otros, aunque los fragmentos de las intersecciones con las avenidas son las que más deterioradas lucen.

Foto No. 9  
Aunque los segmentos de calle están en mejores condiciones que los cruces, el nivel de su superficie no es el adecuado.  
Toma: Ana C. Quiñónez J.

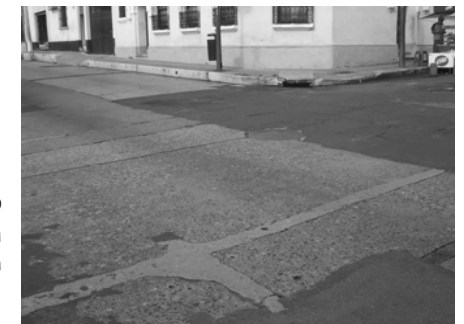
Foto No. 10  
El asfalto de las intersecciones de la calle con las diferentes avenidas que la atraviesan no ha sido renovado desde hace muchos años.  
Toma: Ana C. Quiñónez J.

Entre los problemas más notables se pueden mencionar: parches de distintos colores y materiales que se han colocado en diferente época, debido a reparaciones que se han tenido que realizar, grietas, fisuras, hoyos y cambios bruscos de nivel al dejar las tapaderas de pozos de visita y cajas de registro al nivel original de la calle.

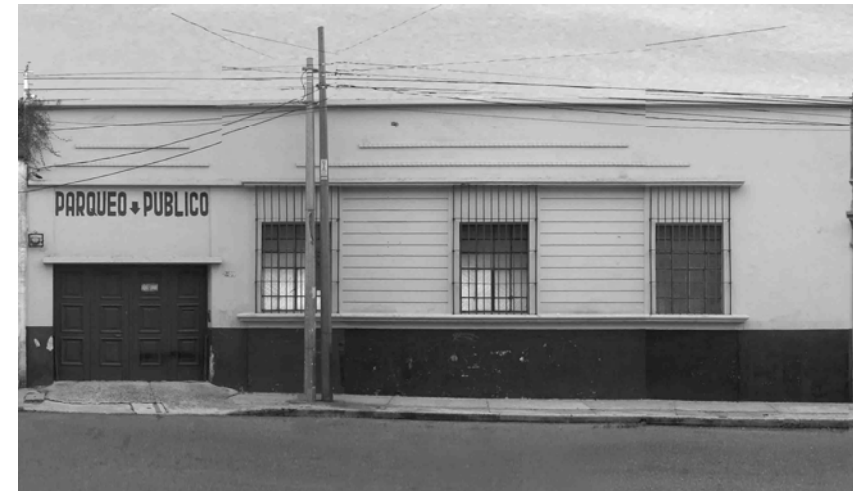
Foto No. 13

❖ **Estacionamientos Públicos en Inmuebles:** En el Eje Integrador de la 12 Calle existen tres parqueos públicos en inmuebles, dos de ellos se localizan en la cuadra entre la 2ª y 3ª avenidas y el otro está en la esquina de la 12 calle y 3ª avenida, todos del lado norte de esta arteria. Ninguno de los tres parqueos puede satisfacer una demanda muy grande, pues no son muy amplios, además, resulta incómodo ingresar y egresar a ellos.

Parqueo Público ubicado en la 12 calle entre 2ª y 3ª avenidas, aunque conserva la fachada, todos los muros interiores fueron demolidos.  
Toma: Ana C. Quiñónez J.

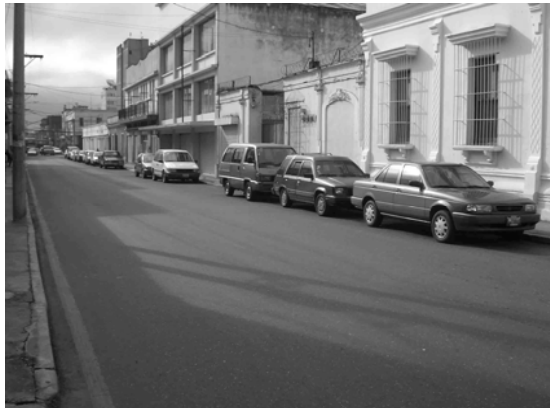
Foto No. 12

Las dos cuadras restantes, (de 2ª a 3ª y de 3ª a 4ª avenidas), presentan áreas de parqueo paralelas a los edificios del lado Sur, los automóviles que se estacionan en este lugar se constituyen como un

obstáculo visual que impide apreciar en su totalidad la composición de las fachadas, ya que durante los días laborales, existe una gran demanda de parqueo en estos segmentos del Eje Integrador.

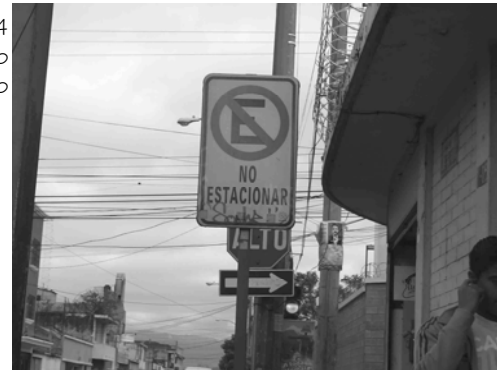
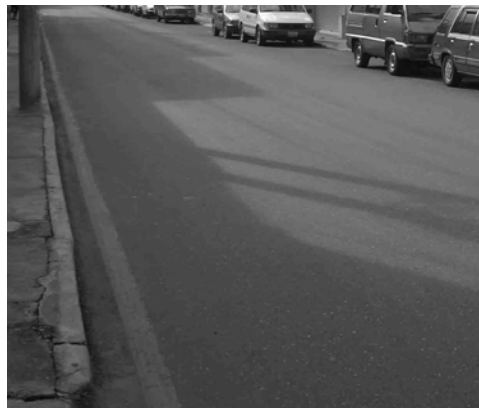
- ❖ **Zonas de No Estacionar:** El lado Norte de todo el Eje Integrador de la 12 Calle está marcado con una línea roja indicando que es un área en donde es prohibido estacionarse, además existen letreros de no estacionar en aceras y en los portones de algunos inmuebles.

Foto No. 14  
Rótulos que indican que en el lado derecho de la vía es prohibido estacionarse.  
Toma: Ana C. Quiñónez J.

Foto No. 15  
Línea roja pintada sobre el asfalto para indicar que no se debe estacionar.  
Toma: Ana C. Quiñónez J.

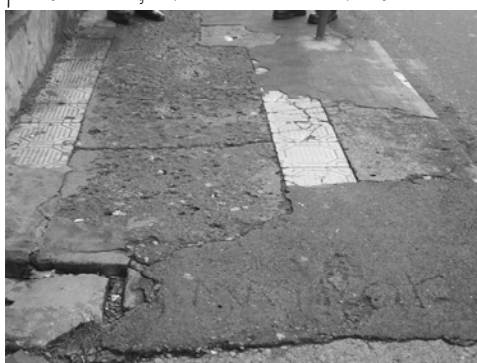
Las aceras del Eje Integrador de la 12 Calle presentan varios problemas, entre los más visibles se encuentran el deterioro y desigualdad de los materiales con los que están construidas. Las aceras lucen grietas, hundimientos, partes faltantes, parches, además no existe uniformidad de color, texturas y materiales, porque aunque el mayor porcentaje de los tramos están construidos a base de módulos de concreto, existen partes que son de piedra o piso de concreto de color rojo.

Foto No. 16  
Aceras con superficie irregular y mezcla de materiales y colores.  
Toma: Ana C. Quiñónez J.

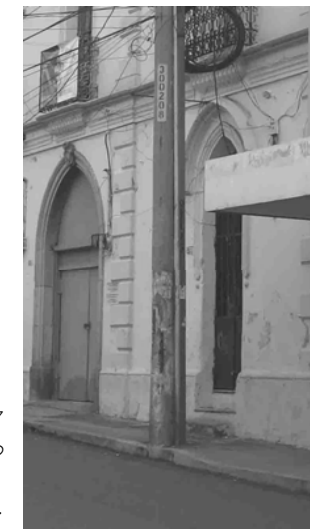
Todas las aceras de este Eje Integrador presentan desigualdad de anchos, ninguna es igual a otra e incluso el ancho varía en cada segmento de esquina a esquina. Es importante mencionar que las aceras son angostas y que no contemplan un área específica para la colocación de mobiliario urbano ni vegetación y que además, no cuentan con protección para el peatón contra el tráfico vehicular.

Foto No. 17  
Las aceras están invadidas por postes o mobiliario urbano lo que impide que los peatones transiten cómodamente.  
Toma: Ana C. Quiñónez J.

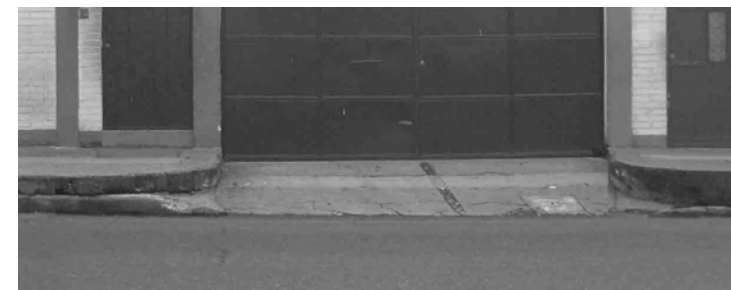
El transitar por estas calles no es muy placentero para las personas que tienen alguna discapacidad, debido a que estas aceras no cuentan con facilidades para personas invidentes o discapacitadas, además que todas las aceras presentan obstáculos como postes, basureros, cables, etc.

Foto No. 18  
En las aceras existen cambios de nivel muy bruscos y sin ningún tipo de aviso para personas discapacitadas.  
Toma: Ana C. Quiñónez J.

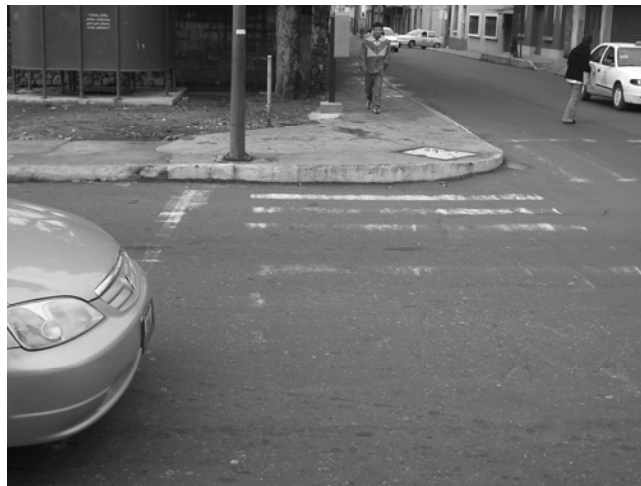
Aunque esta área está dentro del espacio en donde circulan los vehículos, su propósito es brindarles seguridad a los peatones en el momento de cruzar la calle. El estado en el que actualmente se encuentra definido este espacio no es el óptimo, pues debido a la falta de mantenimiento en algunas esquinas sólo existen rastros de la delimitación, en otras ya no existe nada, además, en las calles en donde mejor se conserva no es respetado por los automovilistas.

Foto No. 19  
En algunas calles sólo quedan restos de los pasos de Cebra.  
Toma: Ana C. Quiñónez J.

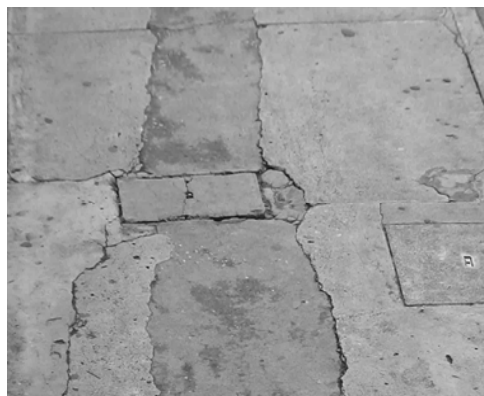
Todos los edificios que se encuentran en el Eje Integrador de la 12 Calle cuentan con el servicio de agua potable, cada uno con una acometida domiciliar ubicada en la acera. Este servicio prestado por la Empresa Municipal de Agua EMPAGUA, es catalogado por los vecinos como deficiente, ya que no cuentan con agua las 24 horas del día. Las instalaciones de este servicio han recibido un mínimo mantenimiento, lucen deterioradas y obsoletas, pues ya cumplieron con su tiempo de vida útil.

Foto No. 20  
Las tapaderas de las acometidas domiciliarias lucen deterioradas.  
Toma: Ana C. Quiñónez J.

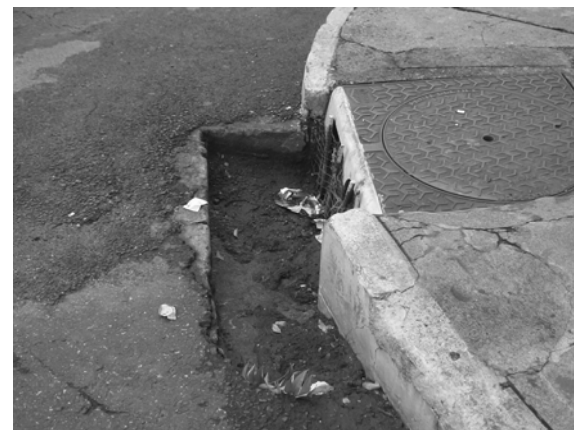
El estado actual de la red de drenajes del área de estudio es deficiente, ya que no recibe el mantenimiento adecuado, además, el nivel de la calle es más alto que el nivel de la entrada de los tragantes debido al recapeo de pavimentos que han elevado el nivel de superficie con respecto a los bordillos y tragantes dificultando la captación de aguas.

Foto No. 21  
Además de que el asfalto ha superado el nivel de superficie de los tragantes, éstos se tapan debido a la basura que depositan en ellos.  
Toma: Ana C. Quiñónez J.

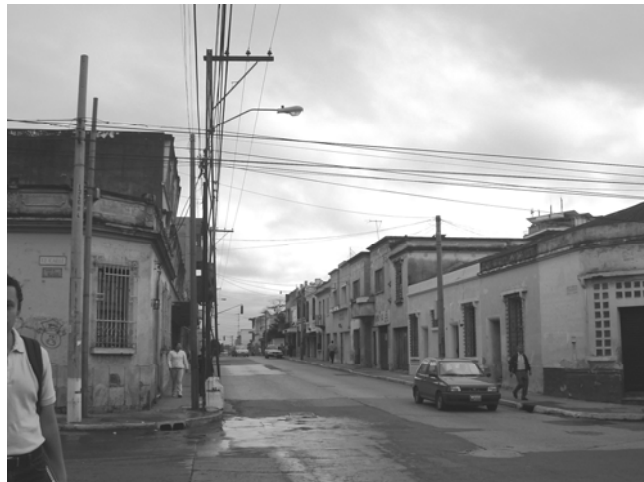
Para el alumbrado público se utilizan lámparas de mercurio. Actualmente la cantidad de lámparas es insuficiente para la adecuada iluminación de este sector por lo que generan un ambiente de inseguridad propicio para que se cometan actos delictivos.

Foto No.22  
El paisaje urbano de la 12 Calle luce saturado de postes de electricidad con transformadores, con alumbrado público o de alta tensión.  
Toma: Ana C. Quiñónez J.

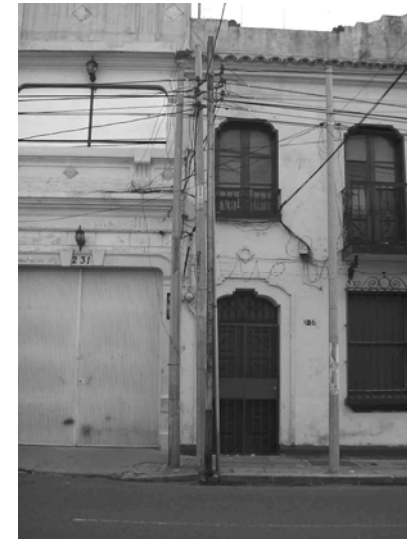
Foto No. 23  
Los postes de telefonía son más delgados que los de electricidad, pero a veces están colocados en grupos de tres.  
Toma: Ana C. Quiñónez J.

El servicio de telefonía privada se distribuye por medio de líneas aéreas sustentadas en postes de metal colocados en las aceras y que además sirven para el cableado utilizado por compañías de televisión por cable. Así como los postes de energía eléctrica, los de telefonía y cable generan un alto grado de contaminación visual en este lugar.

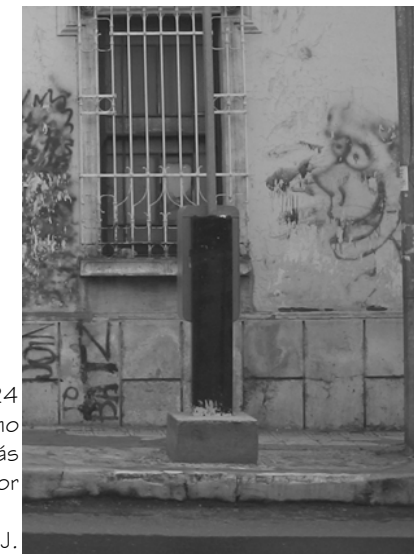
En los segmentos de la 12 Calle que son objeto de estudio existen algunas cabinas de teléfonos para uso público. Estas cabinas no armonizan

Foto No. 24  
Las cabinas telefónicas no armonizan con su entorno, además dificultan la libre locomoción por las aceras.  
Toma: Ana C. Quiñónez J.

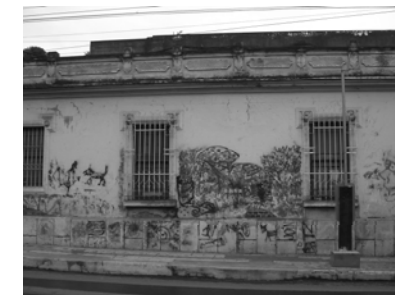
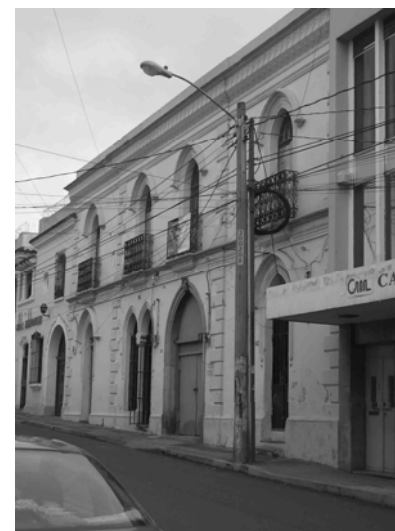
Foto No. 26

Foto No. 25  
Algunos inmuebles tienen muchos años de no ser pintados por sus dueños y presentan deterioro de la pintura, graffiti, humedad, etc.

El segundo factor mencionado es la presencia de cables y postes de energía eléctrica, telefonía y servicio de televisión por cable. Estos además de que interrumpen la visual de la fachada de los edificios y saturan el paisaje urbano, no están colocados de una manera ordenada, pues difieren en color, tamaño y materiales unos de otros, lucen deteriorados y sucios.

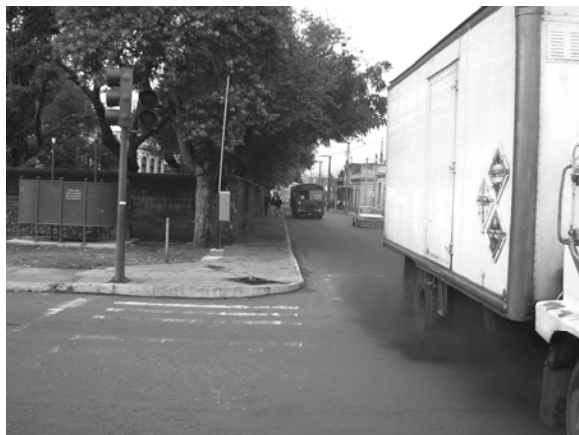
Los principales causantes de ruido y vibraciones que afectan al Eje Integrador de la 12 Calle son los vehículos que transitan por esta vía, en especial los de transporte pesado, como camiones y buses urbanos, aunque estos últimos no estén autorizados para circular por este espacio.

Foto No. 27  
El transporte pesado es el mayor contaminante en este Eje Integrador.  
Toma: Ana C. Quiñónez J.

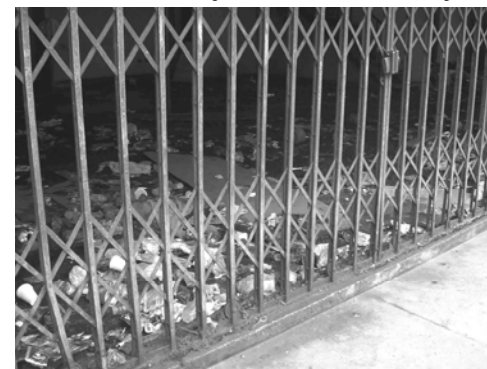
Integrador se encuentran algunos basureros municipales, aunque éstos no son suficientes para cubrir la necesidad existente, la calle luce bastante limpia, excepto por el frente del edificio de la antigua Escuela de Odontología, en el conjunto de El Paraninfo, y un edificio abandonado situado en la esquina de la 12 Calle y 4ª Avenida, lugares en donde se puede apreciar acumulación de basura.

Foto No. 29  
Basurero clandestino en edificio abandonado.  
Toma: Ana C. Quiñónez J.

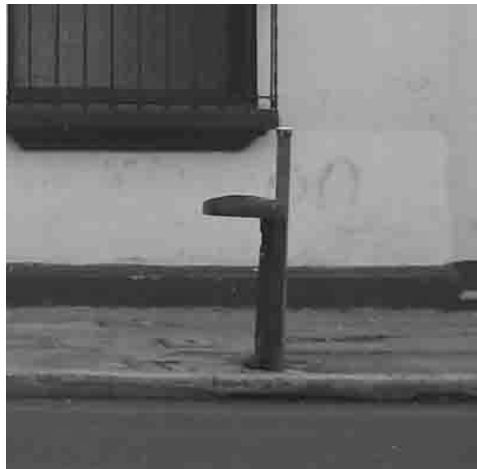
No todas las cuadras que conforman el área de estudio cuentan con basureros, los pocos que hay no cubren la demanda existente y se encuentran en estado de deterioro. El mantenimiento de éstos está a cargo de la Municipalidad de la ciudad de Guatemala, a través de su programa “Limpia y Verde”.

Foto No. 34  
Tipo de basurero que está colocado a lo largo de la 12 Calle.  
Toma: Ana C. Quiñónez J.

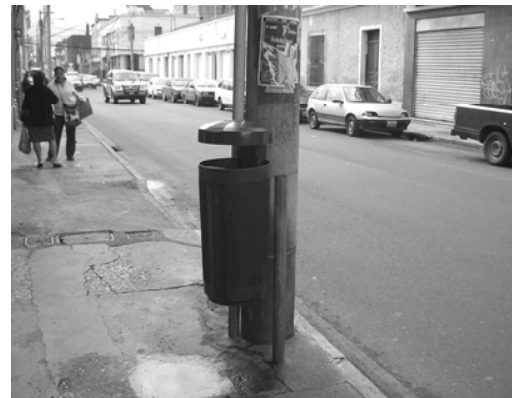
Foto No. 35  
En algunas cuadras no existen basureros, pues el que había está totalmente destruido.  
Toma: Ana C. Quiñónez J.

- ❖ Diseñar mobiliario agradable, confortable y seguro, que se adapte al contexto urbano y arquitectónico.
- ❖ El mobiliario urbano deberá ser fabricado con materiales resistentes a la intemperie, corrosión y vandalismo.

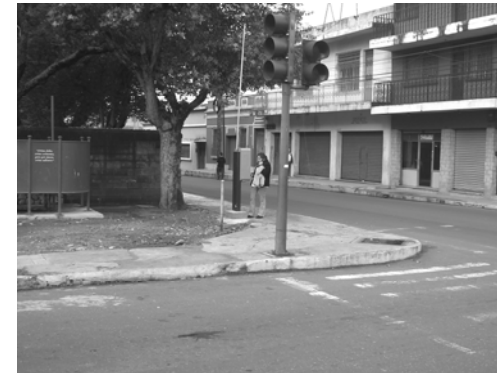
En el sector que se está analizando se encuentran ubicadas algunas cabinas telefónicas de diferentes empresas, las cuales no siguen un diseño uniforme entre sí y no se integran a su entorno. La mayoría de las cabinas presentan deterioros y existe una que no funciona.

Foto No. 36  
No todos los teléfonos públicos pertenecen a la misma empresa telefónica.  
Toma: Ana c. Quiñónez J.

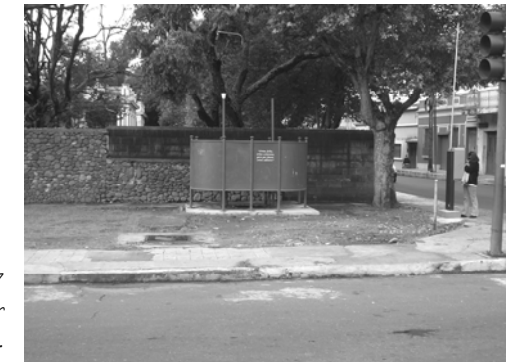
A lo largo de la 12 Calle sólo existe un Módulo de “Orine Feliz”; éste fue planificado con la finalidad de que los peatones contaran con un lugar específico para realizar sus necesidades fisiológicas y evitar que lo hicieran en la vía pública. Sin embargo, este módulo causa cierta contaminación en el ambiente ya que de él emanan olores fétidos.

Foto No. 37  
El Módulo Orine Feliz es utilizado por pocas personas.  
Toma: Ana C. Quiñónez J.

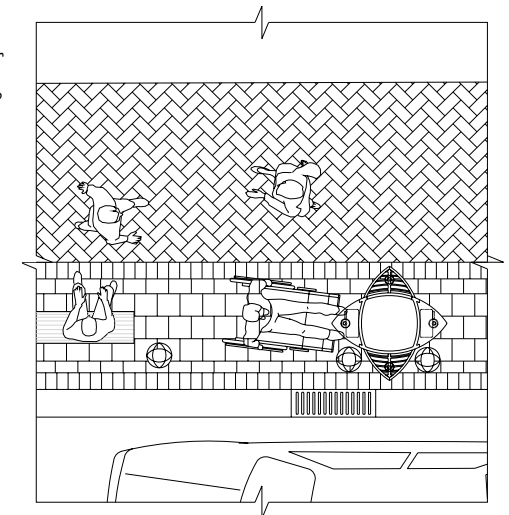
Gráfica No. 29  
El Mobiliario urbano estará colocado en un espacio especial y servirá de apoyo y protección al peatón.  
Fuente: Elaboración propia.

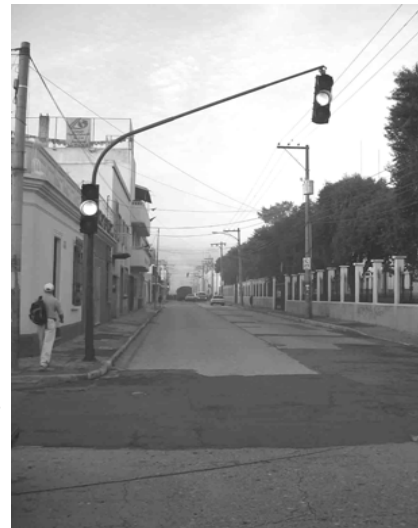
Los semáforos lucen sucios, despintados y a unos se les han quemado los focos; además, reducen el área de circulación de los peatones, ya que están colocados en las aceras. Los que menos se adecuan al entorno son los semáforos tipo látigo, pues interrumpen la continuidad de la visual de toda la calle.

Foto No. 38  
Semáforo de pedestal y de látigo.  
Toma: Ana C. Quiñónez J.

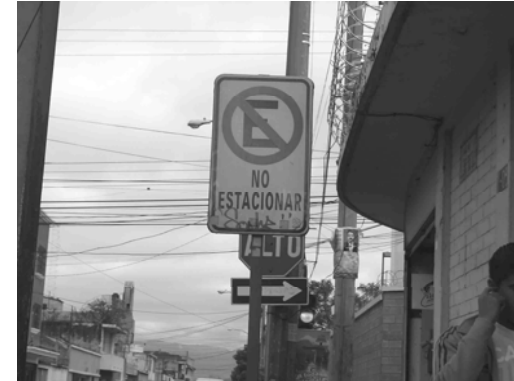
Foto No. 39  
Rótulos de "Alto" y de indicación de Vía.  
Toma: Ana C. Quiñónez J.

Los rótulos de Alto y No Estacionar no se encuentran en todas las cuadras y los que existen están doblados, oxidados o dañados, además en algunos casos se encuentran en lugares poco visibles.

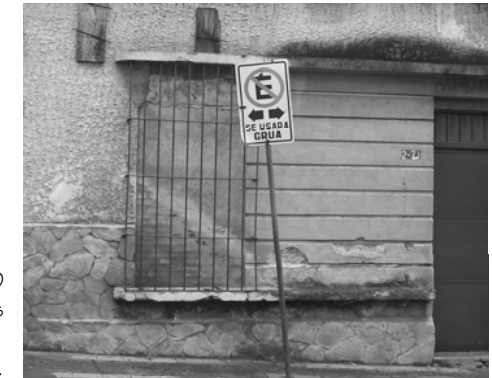
Foto No. 40  
Rótulo colocado en un lugar donde es prohibido estacionar vehículos.  
Toma: Ana C. Quiñónez J.

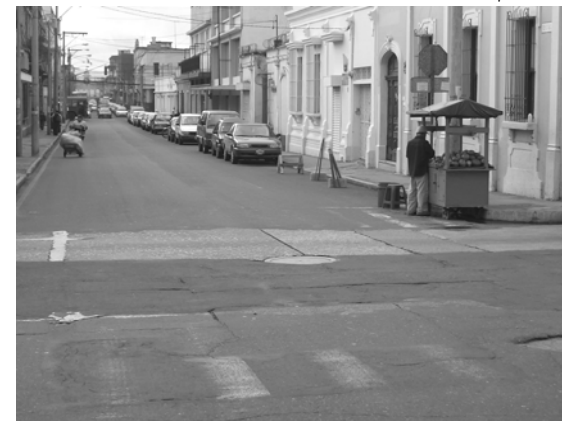
Sólo existen indicios de los pasos de cebra, pues en su mayoría están despintados y no son respetados por los pilotos de los vehículos.

Foto No. 41  
En algunas calles ya no se distingue la demarcación de los pasos de cebra.  
Toma: Ana C. Quiñónez J.

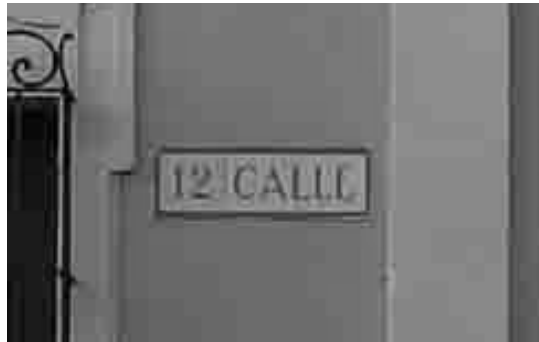
Respecto a los rótulos de nomenclatura de calles y avenidas solamente algunas cuentan con esta información, lo que puede dificultar la ubicación de algún inmueble.

Foto No. 42  
Rótulo adosado al muro que indica el número de la calle.  
Toma: Ana C. Quiñónez J.

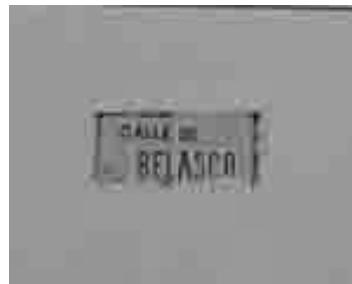
Foto No. 43  
Rótulo del nombre antiguo de la calle, aunque se cree que no fue ese el original.  
Toma: Ana C. Quiñónez J.

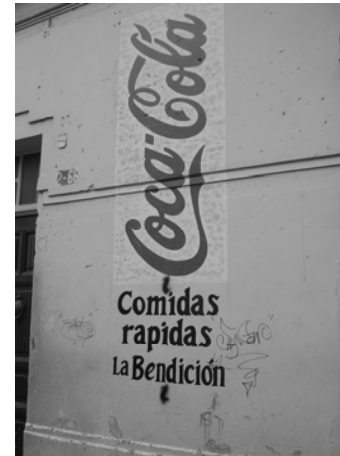
Foto No. 44  
Los rótulos que se encuentran a lo largo del Eje Integrador son similares a los de la fotografía.  
Toma: Ana C. Quiñónez J.

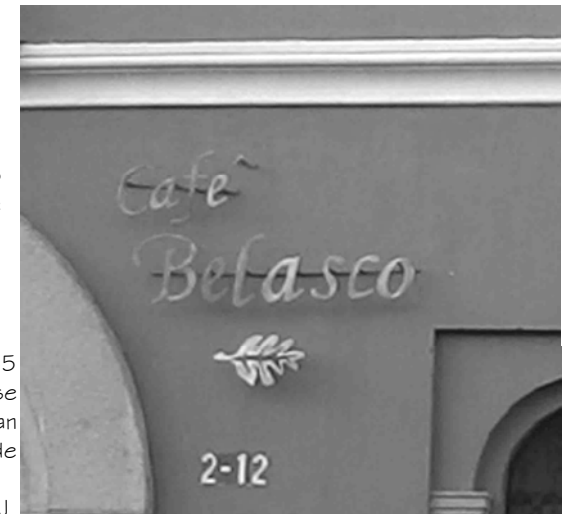
Foto No. 45  
Este rótulo es uno de los que mejor se adecua al entorno, pues no es tan llamativo y no compete con el resto de la edificación.  
Toma: Ana C. Quiñónez J.

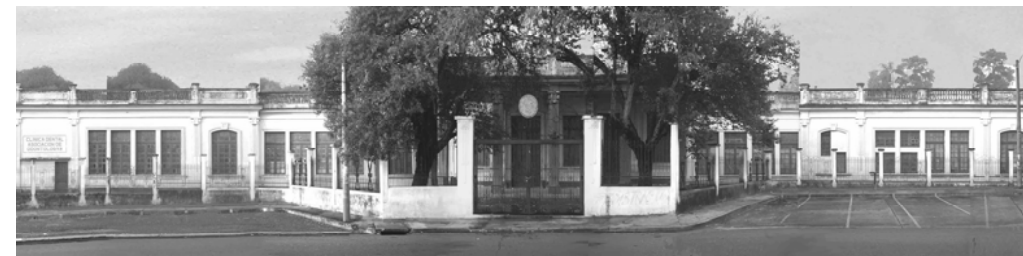
- ❖ Conjunto Monumental El Paraninfo

En el Eje Integrador de la 12 Calle existen cuatro edificios que presentan la mayoría de las características antes mencionadas, por lo tanto se les considera edificios Neoclásicos:

Foto No. 46  
Antigua Escuela de Odontología.  
Toma: Ana C. Quiñónez J.

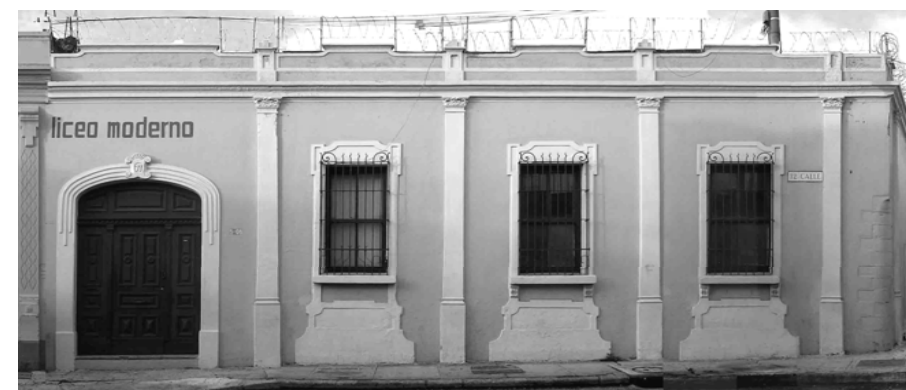
- ❖ Inmueble No. 3-08

Foto No. 47  
Inmueble en donde actualmente funciona el Liceo Moderno.  
Toma: Ana C. Quiñónez J.

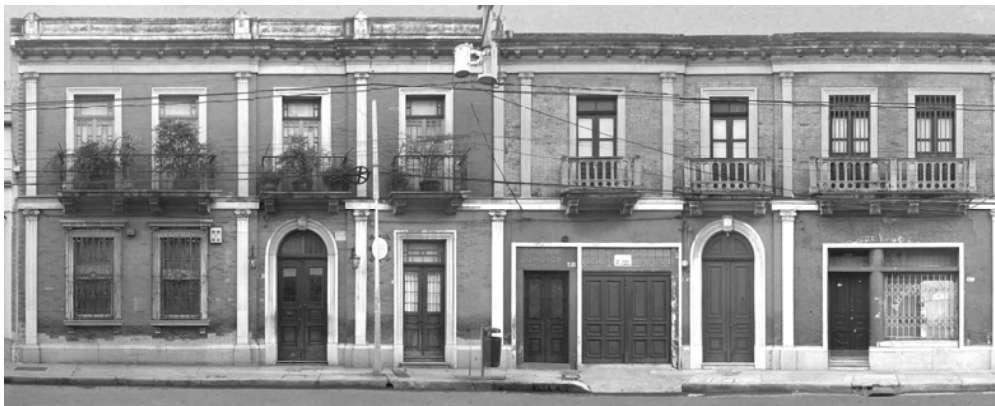
Foto No. 48

Edificios de estilo Neoclásico, en el de la izquierda se encuentra una venta de antigüedades.

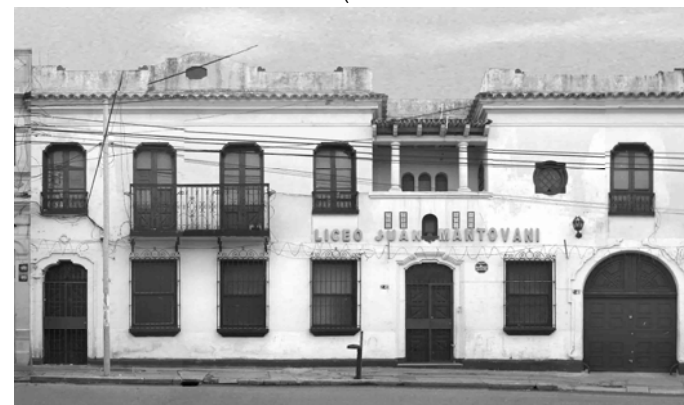
Foto No. 49

Inmueble Neocolonial en donde se ubica el Liceo Juan Mantovani.

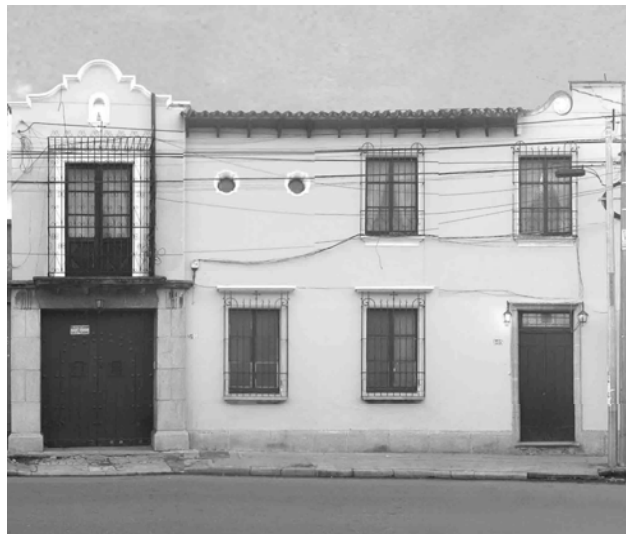
❖ Inmueble No. 3-09

Foto No. 50  
Inmueble Neocolonial.  
Toma: Ana C. Quiñónez J.

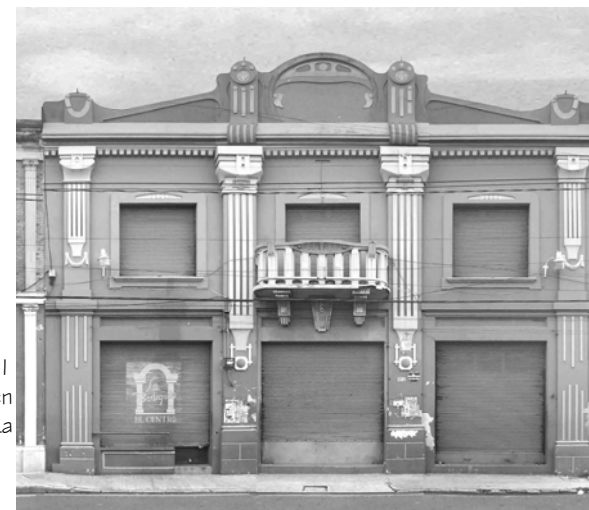
❖ Inmueble No. 3-55  
(Actualmente “La Bodeguita del Centro”)

En el Eje Integrador de la 12 Calle existe solamente un edificio que presenta la mayoría de las características antes mencionadas; por lo tanto, se le considera un edificio Renacentista:

Foto No. 51  
Inmueble estilo Renacentista en  
donde actualmente funciona La  
Bodeguita del Centro.  
Toma: Ana C. Quiñónez J.

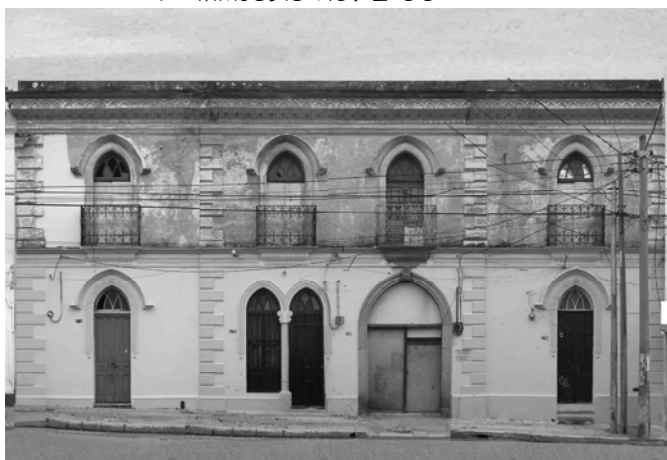
- ❖ Inmueble No. 2-55

Foto No. 52  
Inmueble Neogótico, único en este estilo existente en el área de estudio.  
Toma: Ana C. Quiñónez J.

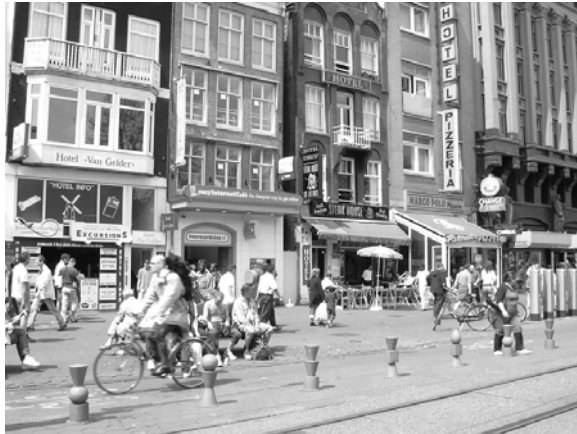
❖ **Ámsterdam:** En algunas calles de esta ciudad se puede observar que algunos elementos del mobiliario urbano se integran entre sí por medio del color, materiales y diseño, como los bolardos, luminarias y basureros; pero, existen otros discordantes, como los rótulos publicitarios, los quioscos y las cabinas telefónicas.

Foto No. 53  
Mobiliario urbano de la ciudad de Ámsterdam.  
Fuente: [www.ciudadesdelmundo.com](http://www.ciudadesdelmundo.com)

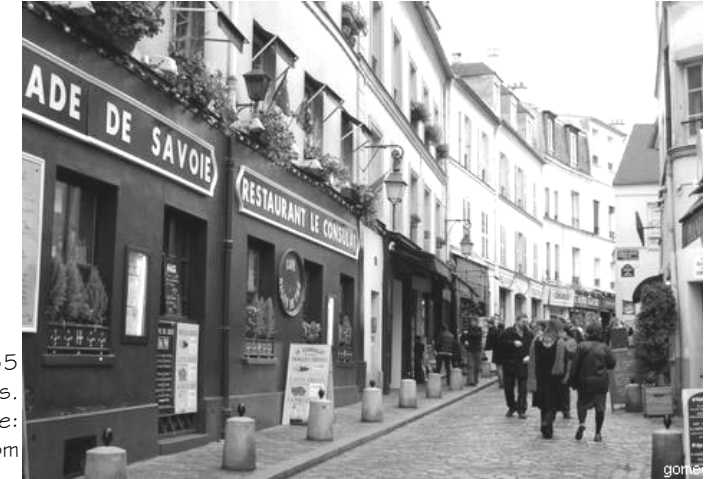
❖ **París:** algunas calles de esta ciudad poseen mobiliario conservador, algunos elementos son clásicos, como los faroles, otros son de una tendencia minimalista, por ejemplo: los bolardos. En la fotografía se puede apreciar que no existe mucho equipamiento urbano y que, aunque hay acera, el área central de la calle es la que se utiliza para el tránsito de los peatones.

Foto No. 55  
Calle peatonal en París.  
Fuente: [www.ciudadesdelmundo.com](http://www.ciudadesdelmundo.com)

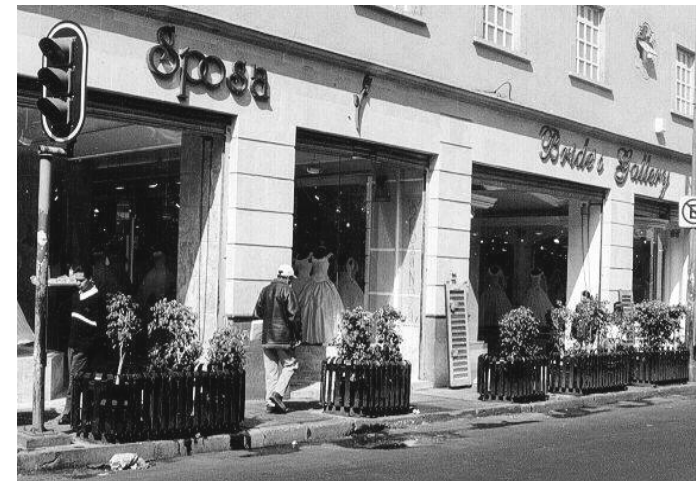
❖ **México:** En el Centro Histórico de la ciudad de México algunas calles han sido equipadas con mobiliario urbano, aunque las aceras no fueron modificadas para albergar estos elementos y permitir la libre y fácil locomoción de los transeúntes.

Foto No. 56  
Calle de la Ciudad de México.  
Fuente: [www.ciudadesdelmundo.com](http://www.ciudadesdelmundo.com)

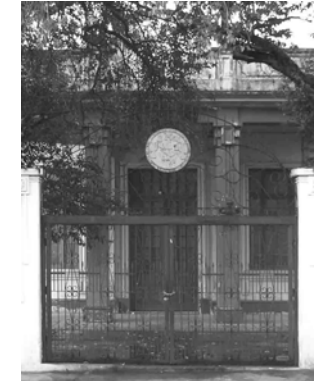
Foto No. 2  
Pórtico de ingreso en el edificio de la antigua Facultad de Odontología.  
Toma: Ana C. Quiñónez J.

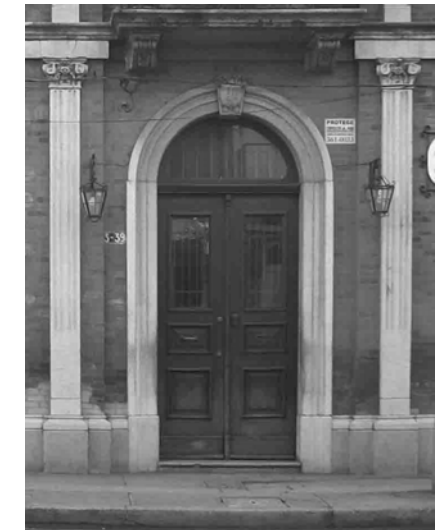
Foto No. 3  
Puerta de ingreso de uno de los inmuebles categoría "B", en donde se puede observar la sobriedad del estilo Neoclásico.  
Toma: Ana C. Quiñónez J.

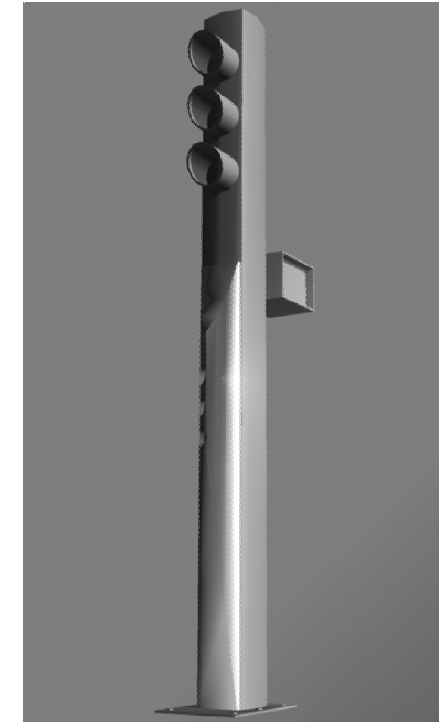
Fecha ENERO 2007	Contenido PROPUESTA MOBILIARIO URBANO SEMÁFORO	Plano No.
Escala GRÁFICA	Elaboración ANA CEDILIA QUIÑÓNEZ JIMÉNEZ	Diseño ANA CEDILIA QUIÑÓNEZ JIMÉNEZ
		16

El semáforo se diseñó tomando como ejemplo por su eficiencia, el semáforo diseñado por Jean Michelle Wilmotte (1990) para los campos Elíseos de París. Este semáforo se encuentra en el libro "Elementos Urbanos, Mobiliario y Microarquitectura", de Joseph Serra, Editorial Gustavo Gili, Barcelona, 1996.

Debido a la función del semáforo, éste presenta algunas diferencias en su aspecto formal con relación a las demás unidades del mobiliario urbano. Al igual que los otros elementos urbanos diseñados, se empleó el rectángulo áureo para lograr armonía en el diseño, además de tomarse en cuenta algunos patrones de diseño de la Arquitectura Pluralista Moderna.

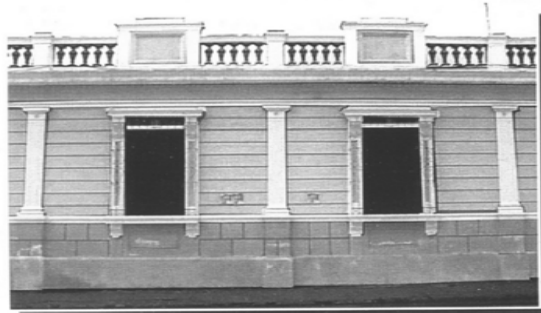
Neorenacentista y Neoclásico

CARTA DE COLORES, APROBADA POR EL DEPARTAMENTO DEL CENTRO HISTÓRICO, MUNICIPALIDAD DE GUATEMALA

33 (1) Bulian Mist	31 (2) Moonstruck	95 (2) Potato Chip	129 (2) Cuban Sand	59 (1) Lightning Bug	60 (1) Bon Four
123 (2) Custard Cream	186 (2) Joyful	178 (1) Jovvry Eye	288 (1) * Petal Pink	299 (1) * Indiana Clay	747 (1) Boy Green
831 (1) Botanical	18 (2) Aeolus	19 (1) Celery Seed	103 (1) Cookie	137 (2) Bison Beige	136 (1) Faupe Sand
358 (1) Waxwing	611 (1) Gunnard	514 (1) Garden Pond	513 (1) Blue Bonnet	902 (1) Cotton White	912 (1) Milk Pod

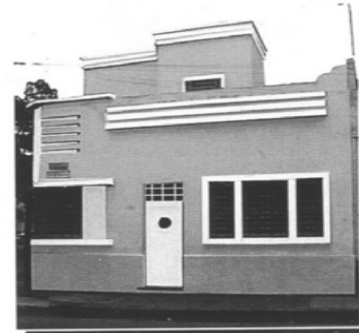
Art-Deco

7 (1) Gentle Yellow	4 (1) Icy Lemonade	2 (3) Citronella	35 (1) Champagne Bubble	130 (2) Golden Nectar	116 (1) Aurora Sky
107 (1) Dainty Apricot	259 (1) Chandelier	258 (1) Peppermint	595 (1) Fidevwater	594 (1) Clear Blue	787 (3) Garland
789 (1) Meadow	791 (1) Sprinkle	108 (1) Butter Pecan	107 (1) Biscuit	106 (1) Windridge	610 (1) Whummer Wind
586 (2) Silver Blue	584 (1) Steel Gray	También: Cotton White 902 (1)		Milk Pod 912 (1)

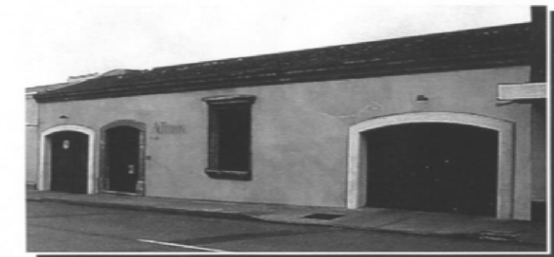
Tradicional

29 (3) Lemon Wedge	57 (3) Jamaica Sun	98 (4) Bright Mustard	182 (4) Superspice	141 (4) Rocket
533 (4) Livery Blue	294 (4) Terra Costa	También: Cotton White 902 (1)		Milk Pod 912 (1)
