**INVENTARIO TÉCNICO DEL PATRIMONIO ARQUITECTÓNICO  
EN FINCAS CAFETALERAS DE LA BOCACOSTA  
DEL DEPARTAMENTO DE SACATEPÉQUEZ**

Dafne Edith Domínguez  
Guatemala, Septiembre de 2007

Tesis presentada a la Honorable Junta Directiva por

DAFNE EDITH DOMÍNGUEZ

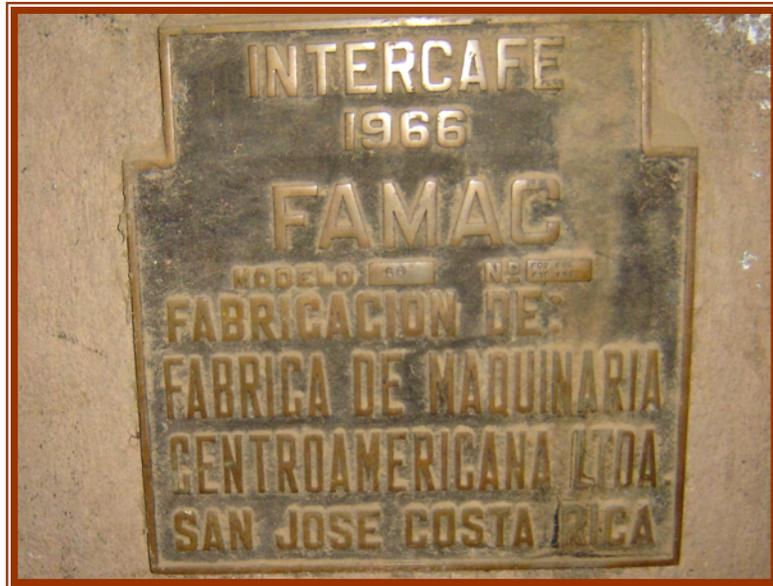
Maquinaria costarricense en Beneficio San Lázaro, Antigua Guatemala. Foto: DafneE

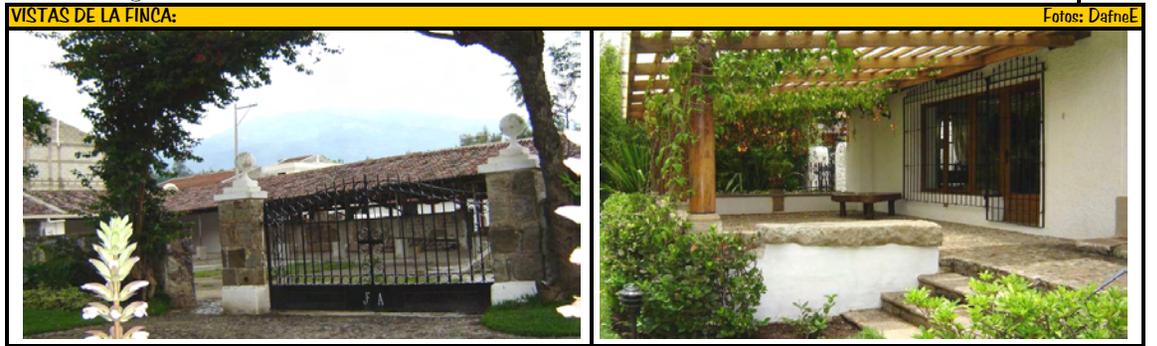
BIENES MUEBLES:		EPOCA			CARACTERÍSTICAS			ESTADO				
		PH	CO	RE	PH	CO	RE	MB	B	R	M	
ARTEFACTOS:	Maquinaria Antigua											
	Mobiliario Fijo											
	Mobiliario											
	Vehículos											
	Molinos											
	Fuente											
	Esculturas Otros: pinturas											
OBSERVACIONES: Cuenta con muchos muebles en muy buen estado y bien preservados. Algunas pinturas se ven realmente antiguas.

BIENES INMUEBLES:		EPOCA			CARACTERÍSTICAS			ESTADO				FUNCION											MATERIALES															
		PH	CO	RE	PH	CO	RE	MB	B	R	M	Ha	Co	In	Ad	Ed	Ser	Ag	Ai	Rel	Re	Gu	Mul	Pi	Ad	La	Bk	Ma	Cr	Ba	Ta	Me	Te	Lm				
EDIFICIOS:	Casa Patronal																																					
	Beneficio																																					
	Iglesia																																					
	Bodega																																					
	Talleres																																					
	Casa de Trabajadores																																					
	Establos Otros: Lechería																																					
OBSERVACIONES: Se está restaurando desde 2002

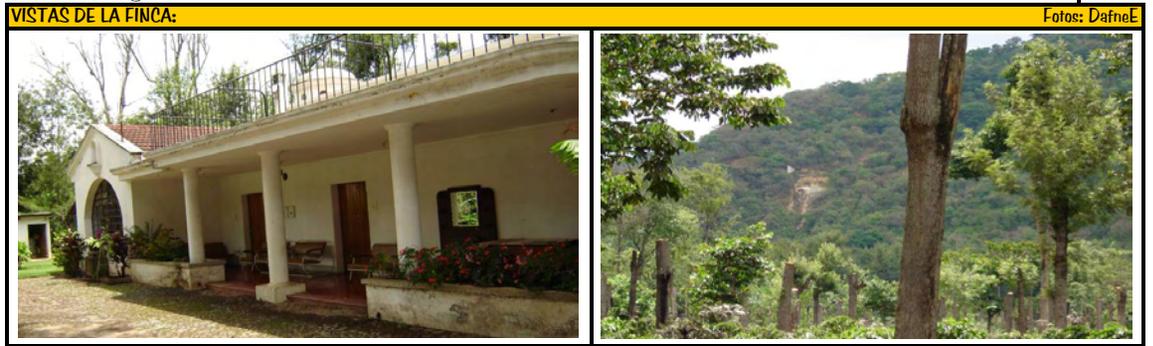
BIENES MUEBLES:		EPOCA			CARACTERÍSTICAS			ESTADO				
		PH	CO	RE	PH	CO	RE	MB	B	R	M	
ARTEFACTOS:	Maquinaria Antigua											
	Mobiliario Fijo											
	Mobiliario											
	Vehículos											
	Molinos											
	Fuente											
	Esculturas Otros: vestigios											
OBSERVACIONES: Existen muebles con características contemporáneas. Los vestigios arquitectónicos fueron encontrados dentro de la finca.

BIENES INMUEBLES:		EPOCA			CARACTERÍSTICAS			ESTADO				FUNCION										MATERIALES															
		PH	CO	RE	PH	CO	RE	MB	B	R	M	Ha	Co	In	Ad	Ed	Ser	Ag	Ai	Rel	Re	Gu	Mul	Pi	Ad	La	Bk	Ma	Cr	Ba	Ta	Me	Te	Lm			
EDIFICIOS:	Casa Patronal																																				
	Beneficio																																				
	Iglesia																																				
	Bodega																																				
	Talleres																																				
	Casa de Trabajadores																																				
	Establos Otros:																																				
OBSERVACIONES: La casa patronal tiene una cúpula, la cual es republicana con características coloniales, la casa se construyó en base a ésta para conservarla.

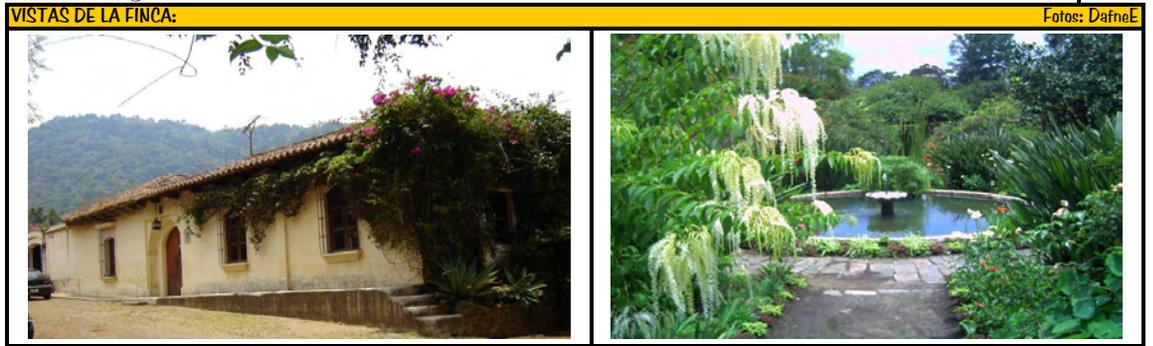
**OBSERVACIONES:**  
La casa patronal cuenta con mobiliario que data desde 1890 que pertenecieron al Presidente Manuel Licandro Barillas, y otros que han pertenecido en la familia Aguirre desde la misma época.

**OBSERVACIONES:**  
Cuenta con una escuela y un centro de salud. Posee beneficio húmedo y seco.

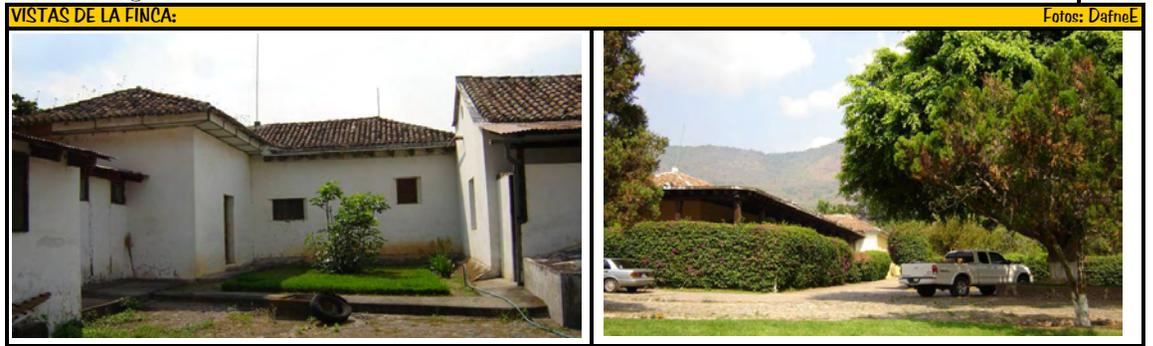
OBSERVACIONES: Cuenta con un gran número de vestigios mayas como piedras talladas, vasijas, piedras de moler, figurillas, y otros. Tienen unas carretas de 1870 en muy mal estado pero con interés de restaurarlo.

OBSERVACIONES: La antigua ranchería o casas de los trabajadores, se encuentra abandonada al igual que el establo. Todos los edificios tienen daños estructurales por la humedad, incluso podría ser insalubre la permanencia en los talleres. También se tiene información que se encuentra una acrópolis maya dentro de la finca, y actualmente han realizado estudios e incluso encontraron varios vestigios cuando construyeron la carretera CA-14.

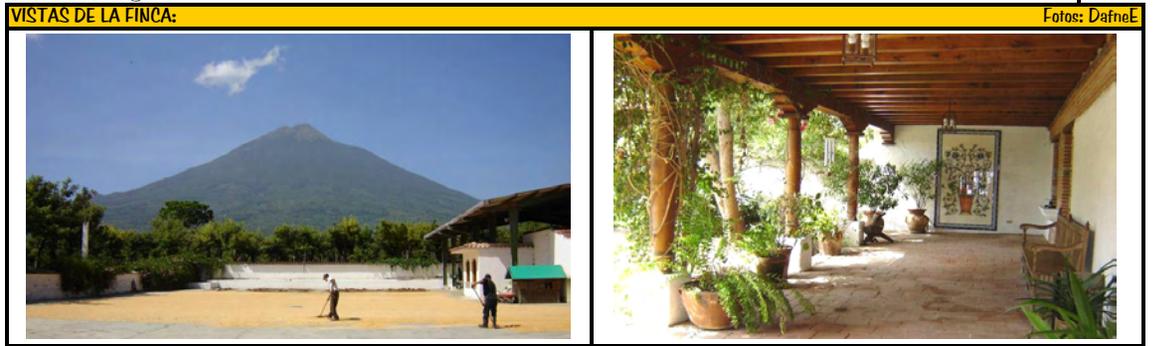
BIENES MUEBLES:		EPOCA			CARACTERISTICAS			ESTADO				
		PH	CO	RE	PH	CO	RE	MB	B	R	M	
ARTEFACTOS:	Maquinaria Antigua											
	Mobiliario Fijo											
	Mobiliario											
	Vehículos											
	Molinos											
	Fuente											
	Esculturas Otros: vestigios											
OBSERVACIONES: Han descubierto algunos artefactos prehispánicos como cerámica y rocas de obsidiana tallada en formas que hacen creer que eran parte de las puntas de las flechas.

BIENES INMUEBLES:		EPOCA			CARACTERISTICAS			ESTADO				FUNCION											MATERIALES															
		PH	CO	RE	PH	CO	RE	MB	B	R	M	Ha	Co	In	Ad	Ed	Ser	Ag	Ai	Rel	Re	Gu	Mul	Pi	Ad	La	Bk	Ma	Cr	Ba	Ta	Me	Te	Lm				
EDIFICIOS:	Casa Patronal																																					
	Beneficio																																					
	Iglesia																																					
	Bodega																																					
	Talleres																																					
	Casa de Trabajadores																																					
	Establos Otros: Garage																																					
OBSERVACIONES: Cuenta con beneficio húmedo y seco. La casa patronal sufre de problemas de humedad en los muros, pero no es muy significativo ya que le dan mucho cuidado y mantenimiento. En este momento se está planificando la construcción de una capilla.

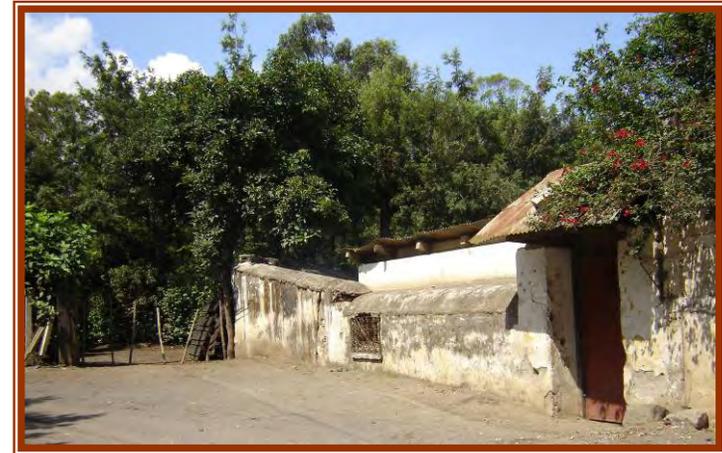
La infraestructura de la finca San Nicolás está reconstruida por dentro, los muros de la entrada son muy antiguos y las inundaciones y humedad los han deteriorado. La casa patronal que ya ha sido parcialmente reconstruida, ha guardado algunos elementos útiles como partes de muros y cimientos, pero las inundaciones siguen siendo una gran amenaza para toda el área.

Finca San Nicolás, ingreso principal hacia la casa patronal y al fondo el ingreso hacia el área de sembrado de café. Foto: DafneE

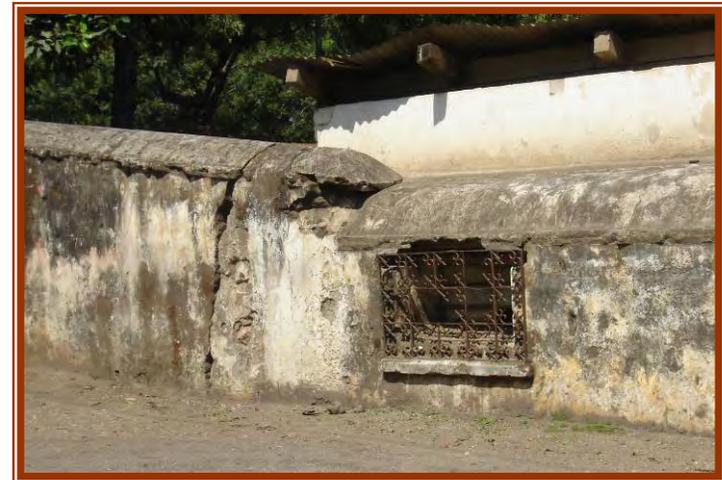
Finca San Nicolás, ventana y muro soterrado con arena de las inundaciones de los inviernos de cada año, parte antigua que aún de conserva original. Foto: DafneE

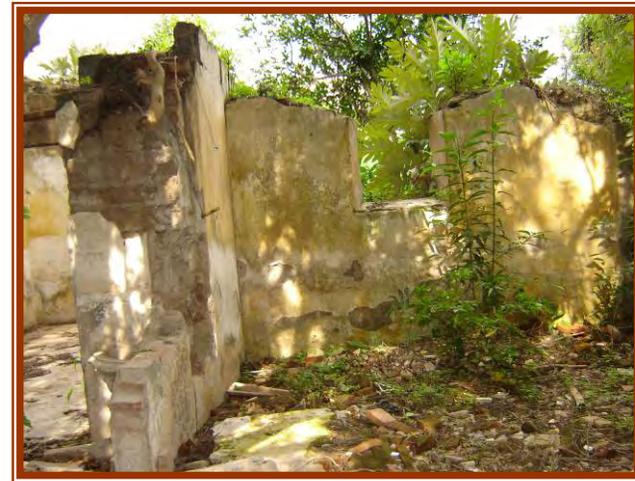
Finca Las Margaritas, actualmente anexada a la finca Retana, se encuentra en ruinas. Foto: DafneE

Ubicada en Antigua Guatemala, actualmente anexada a la Finca Retana. Cuenta con una casa muy antigua, probablemente colonial que se encuentra en ruinas donde residía la familia Furminieux.

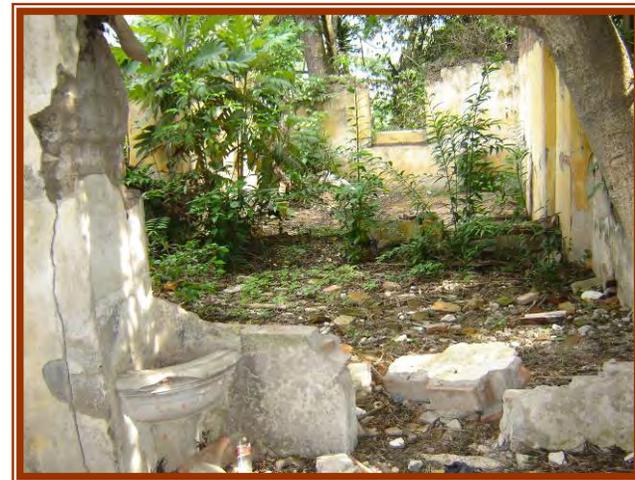
Finca Las Margaritas, aún se aprecian los muros de ladrillo y piedra, con algunas pequeñas pilas y tomas de agua. Foto: DafneE

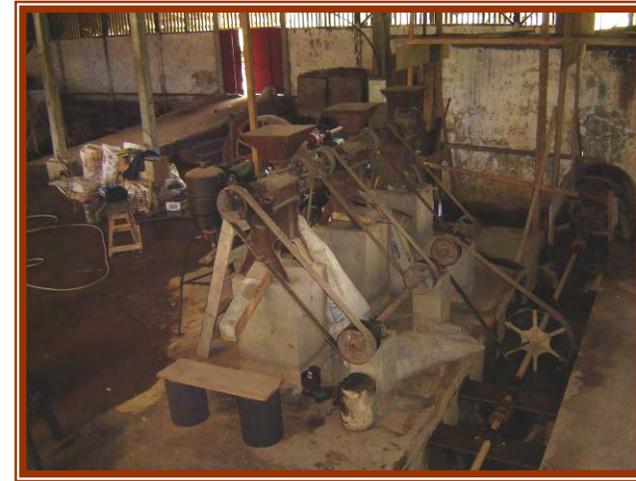
Alguna maquinaria fechada de las primeras décadas de 1900 en San Rafael Urías. Foto: DafneE

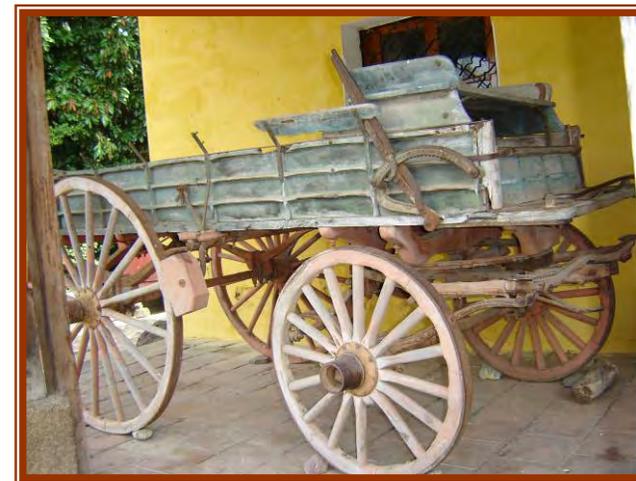
Vehículo de la década de 1870 en finca El Portal. Foto: DafneE

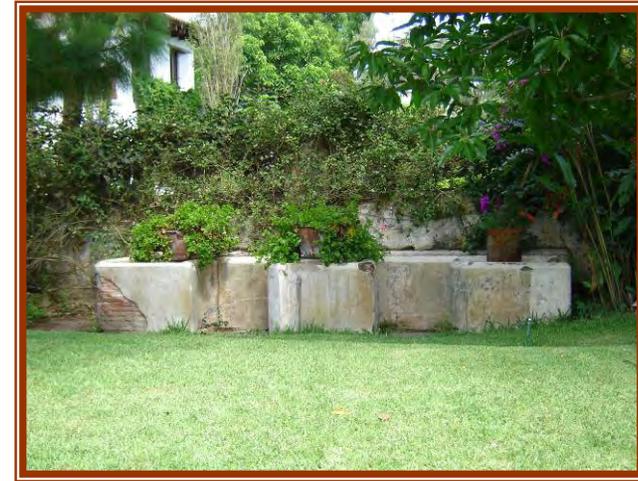
Mobiliario fijo del período republicano con reminiscencia colonial, en la finca El Pintado. Foto: DafneE

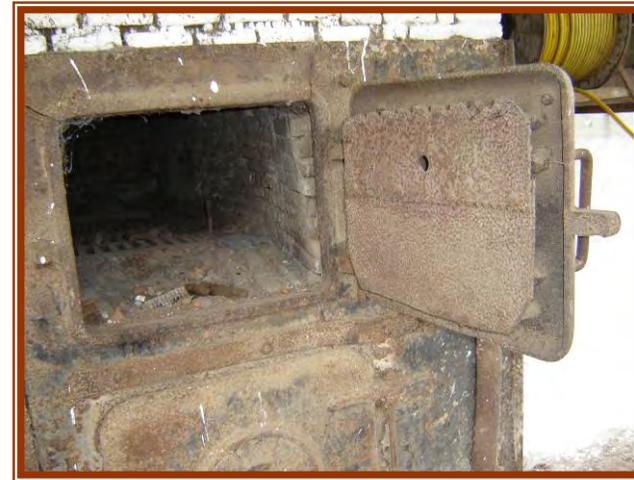
El horno que se encuentra en la finca Candelaria se encuentra en mal estado. Foto: DafneE

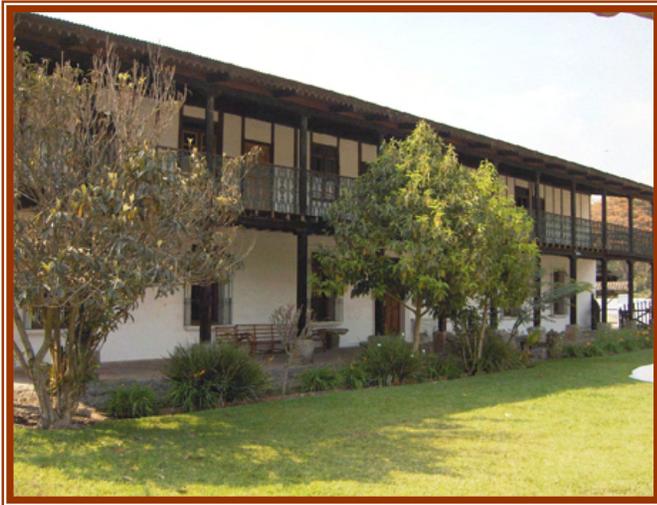
Casa patronal republicana con reminiscencia colonial en la finca el Potrero. Foto: DafneE

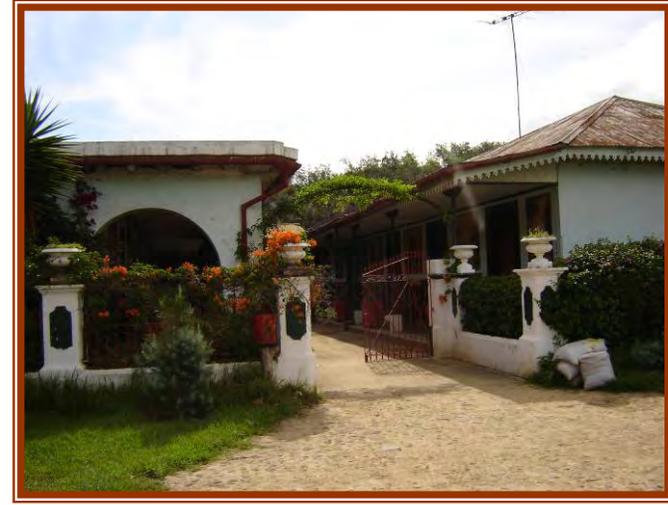
Casa patronal que cuenta aún con infraestructura colonial en la finca el San Rafael Uriás. Foto: DafneE

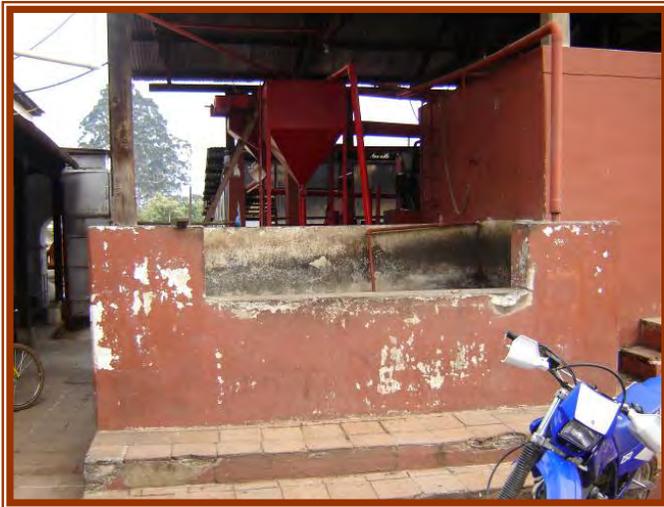
Beneficio del republicano con reminiscencia colonial en la finca Retana, S.A. Foto: DafneE

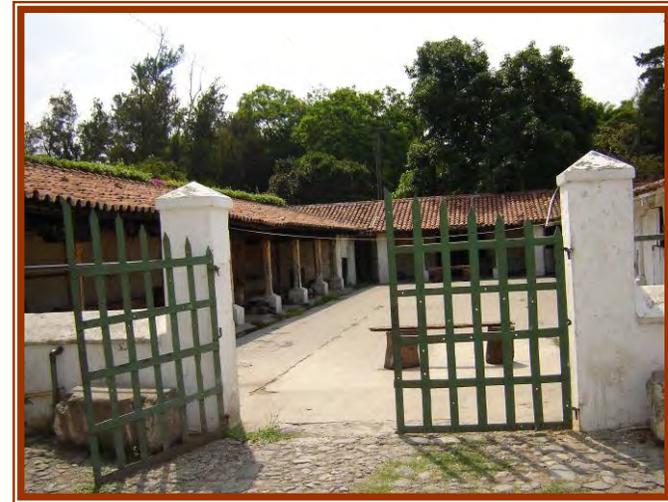
Establo con reminiscencia colonial en la finca el Portal. Foto: DafneE

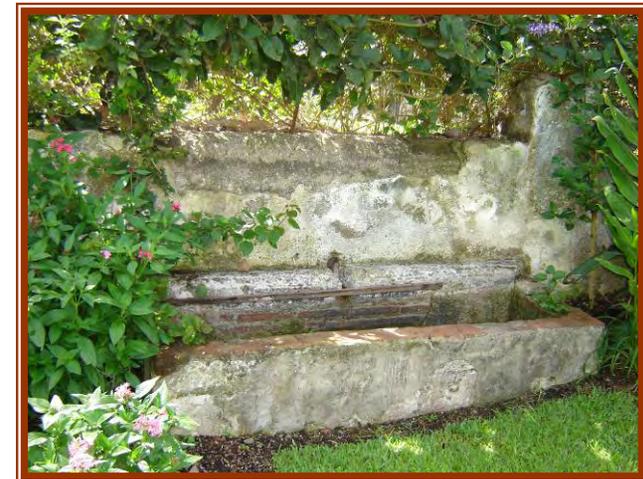
Parte de la infraestructura del establo que ahora es pieza ornamental del jardín en la finca El Pintado.

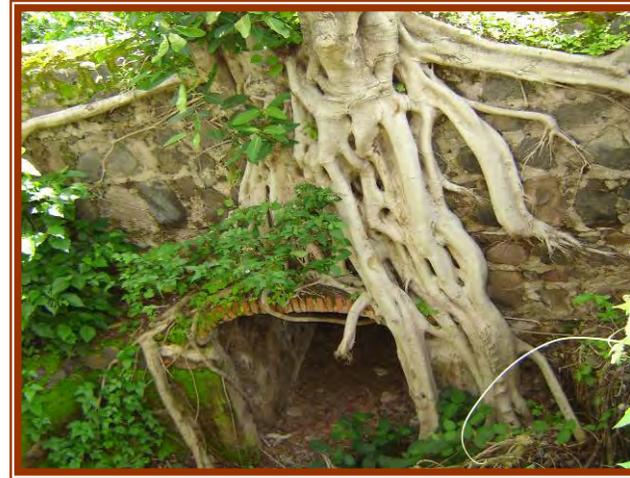
Ruinas de acueductos, totalmente invadida por raíces y abundante vegetación, San Rafael Urías. Foto: DafneE

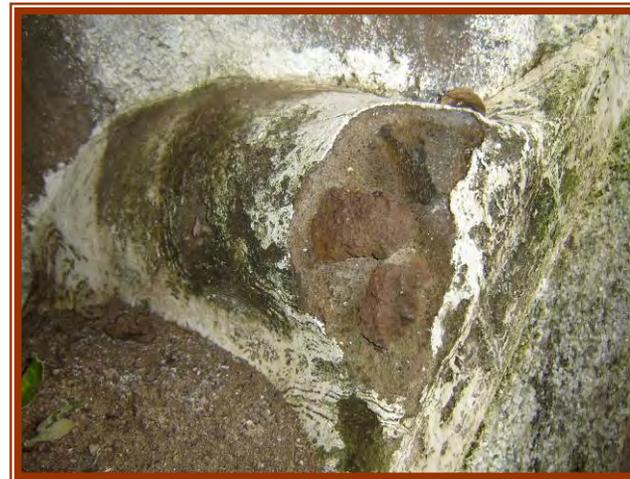
Ruinas de muros que se cree eran perimetrales, San Rafael Urías. Foto: DafneE

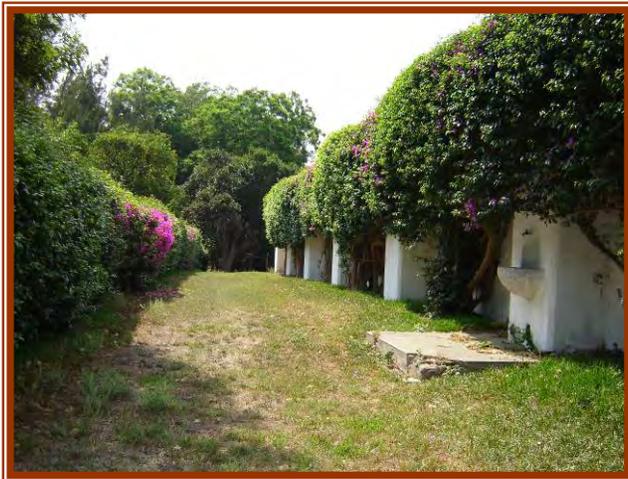
Pequeño búcaro en la finca El Portal, aunque su arquitectura es republicana, aún conserva muchas características coloniales. Foto: DafneE

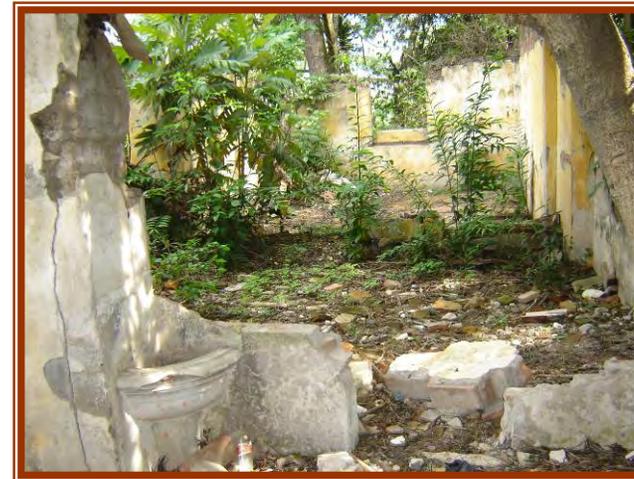
Búcaro en la casa patronal en la finca Las Margaritas, es del período colonial. En la actualidad es anexo a la finca Retana y Anexos, S.A. Foto: DafneE

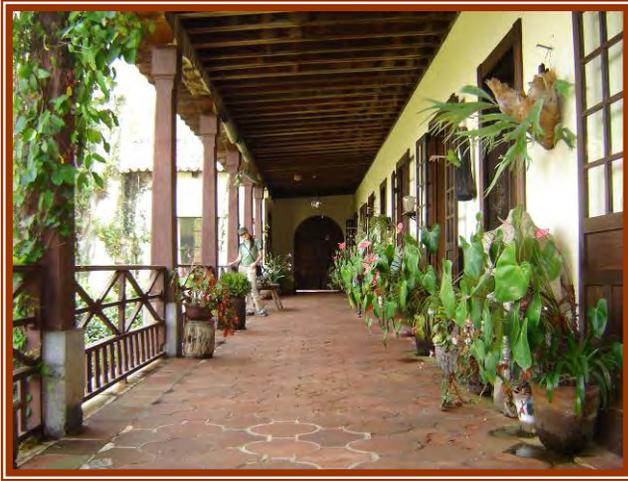
Zaguán de la casa patronal de la finca Carmona, con piso de barro cocido, terraza española con viguería de madera, bases de columna de piedra, fustes de madera, puertas de madera y balcones también de madera. Se observa la puerta de ingreso al fondo que invita al zaguán y a la posterior distribución a las habitaciones principales. Aunque la casa entra en el período republicano (construida en 1890), cuenta con características coloniales.

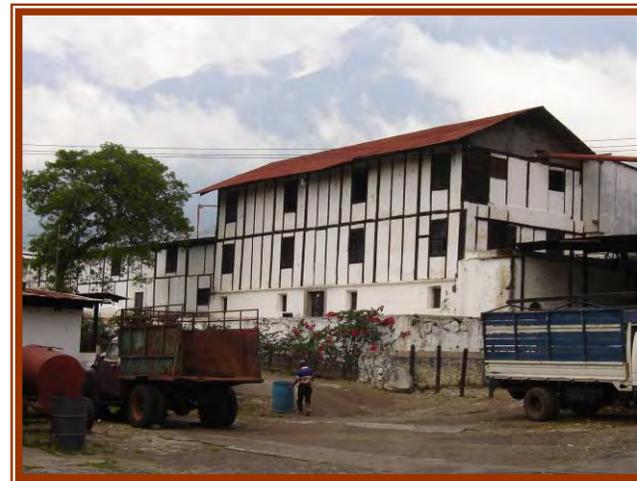
Reglas de madera que sostienen ladrillos para formar los muros; estructura de madera para la cubierta y techo de lámina, el cual era originalmente de teja. Finca Capetillo en Alotenango. Foto: DafneE

El sistema constructivo en beneficios más notable es el de las fincas Capetillo y Retana y Anexos, S.A., el cual se basa en una estructura de madera en los muros, con ladrillos de poco espesor entre ella.

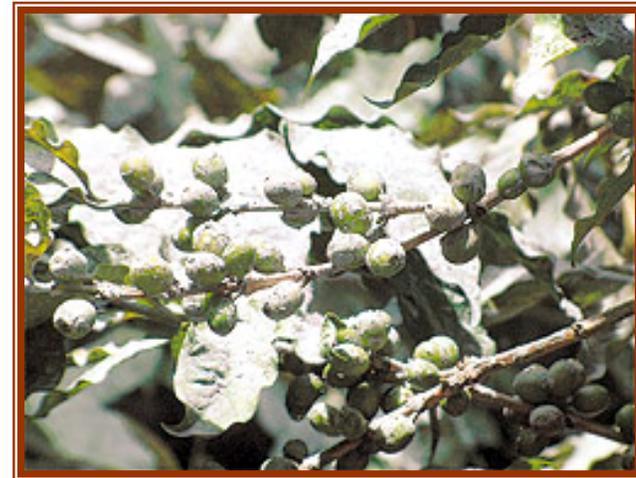
Los síntomas del daño en cafetales son la pérdida de la pigmentación de las hojas, se vuelven amarillas y comienzan a caerse; los frutos sufren quemaduras, lo que provoca que se sequen y se caigan, y las que resisten quedan ulceradas.

Cafetal cubierto de ceniza. Foto: Diario de Hoy (El Salvador)

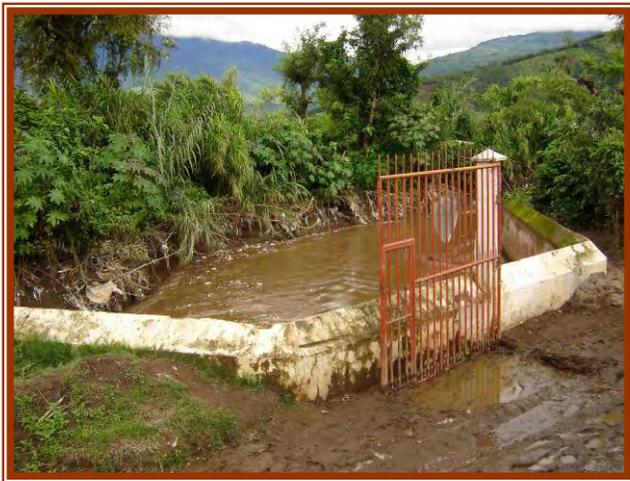
Inundación provocada por el desborde del río Guacalate, provoca daños en la infraestructura arquitectónica, en la maquinaria y en el cultivo cada invierno. Finca San Rafael Urías 2006. Foto: DafneE

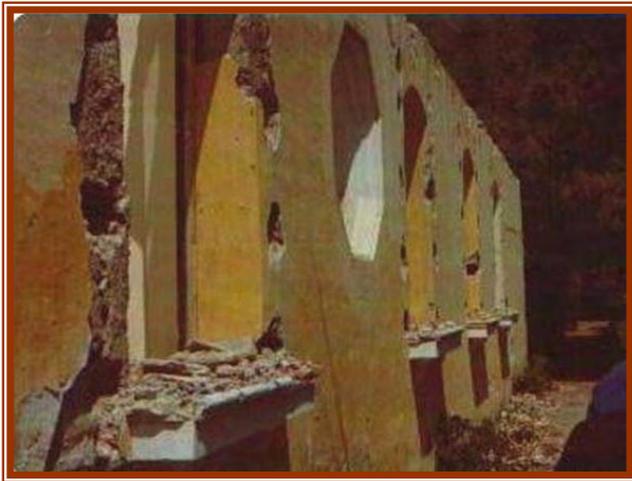
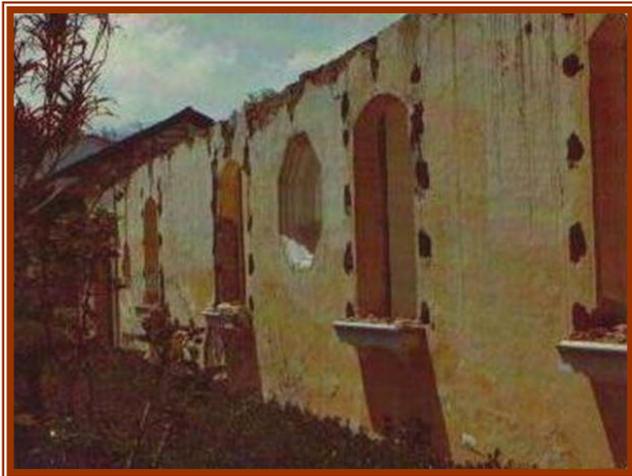
Finca Retana justo después del terremoto de 1976. Fotos: Fernando Cofiño Kepfer

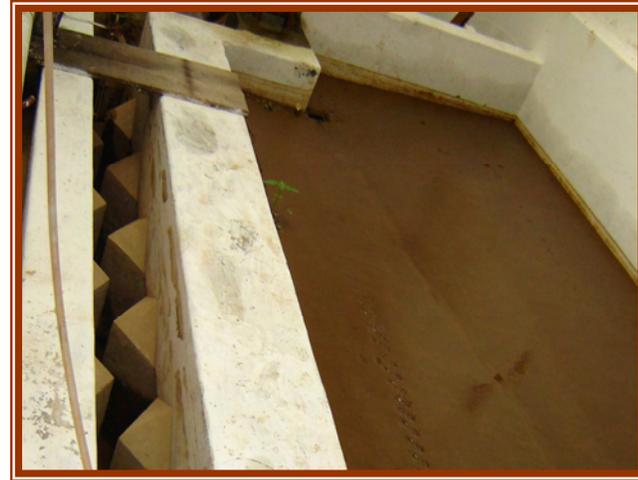
Es una de las causas más comunes de deterioro observadas en los muebles, aunque éstos sean cuidados es muy difícil combatir con la humedad del lugar ya que muchas de las fincas están rodeadas de bosque. La humedad producida por inundaciones amenaza con destruir la totalidad de la maquinaria en la finca San Rafael Urías:

Para el invierno de 2006, el beneficio húmedo de la finca San Rafael Urías se inundó con lodazales del desbordamiento del río Guacalate, lo que provoca deterioro en la maquinaria y también el la infraestructura arquitectónica. Foto: DafneE

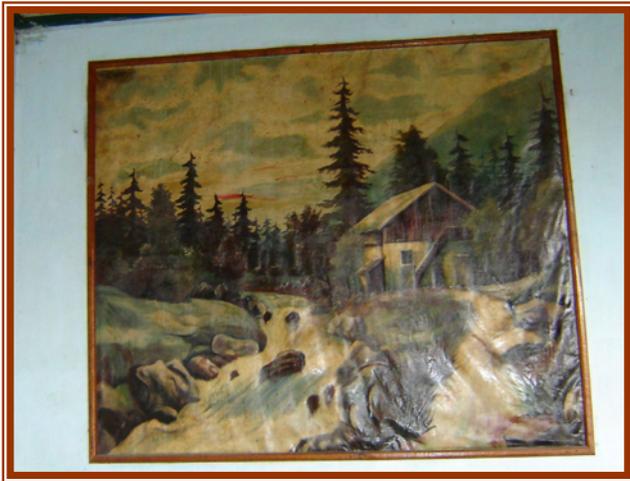
Mantenimiento inadecuado a pinturas antiguas y exposición de las mismas a la extrema humedad y luz. Foto: DafneE

Cada material necesita un tratamiento diferente, con productos especiales destinados al mantenimiento especialmente cuando son muebles muy antiguos; por ejemplo la aplicación de barniz sobre las pinturas antiguas es muy perjudicial para ellas y más aún cuando la pintura es orgánica:

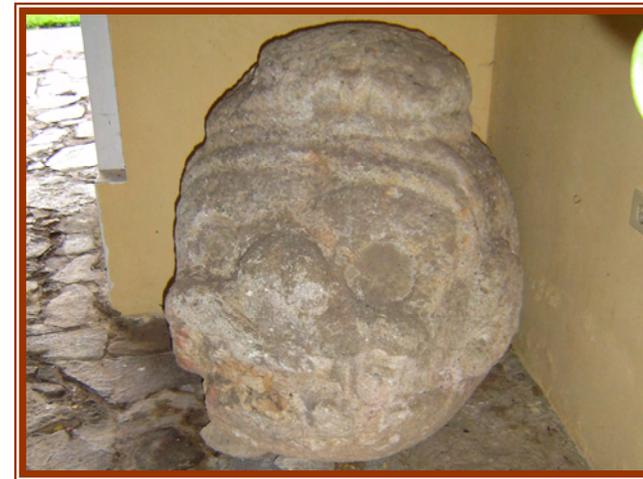
En la finca Retana y Anexos, S.A. poseían 2 cabezas de piedra tallada, esta es la que quedó después de un robo. Foto: DafneE

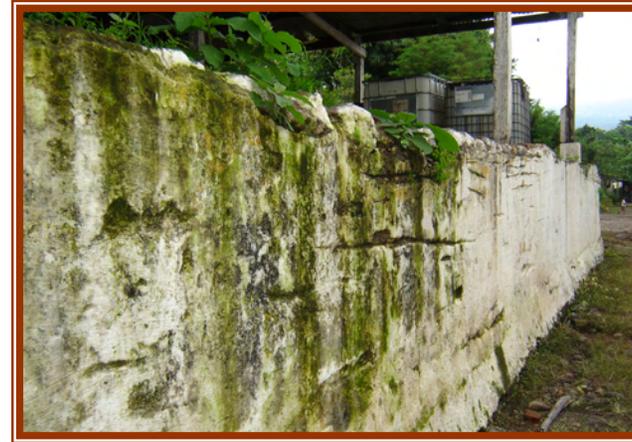
Extrema humedad y falta de mantenimiento en los vestigios aún restantes del período republicano en la finca Candelaria. Foto: DafneE

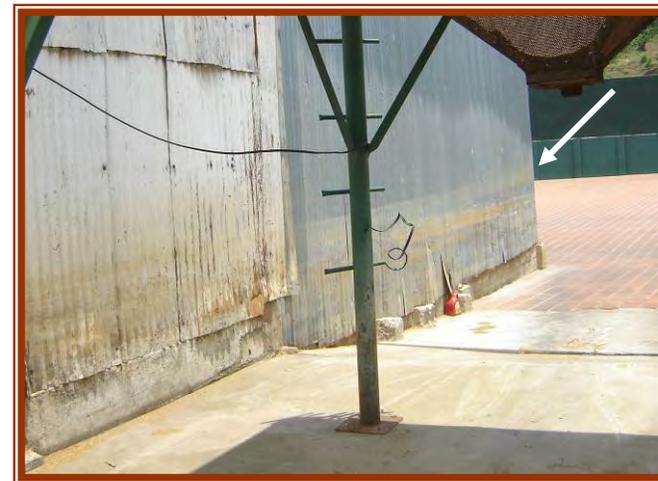
Seña de la inundación del desbordamiento del río Guacalate durante la tormenta Stan en 2005 en finca Pastores, llegó a más de 2m sobre el nivel de los patios de secado. Foto: DafneE

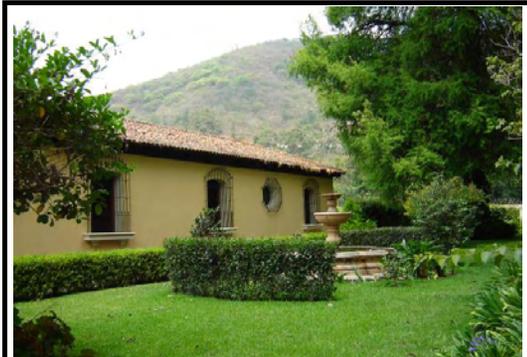
**CASA PATRONAL**

Vista de la fachada principal (Norte) reconstruida, donde se aprecia una fuente y un árbol muy antiguo.

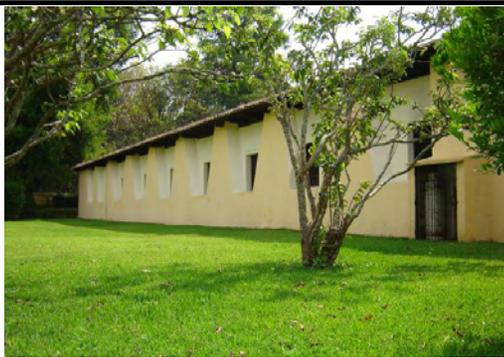
**CASA PATRONAL**

Vista de la fachada Occidente, reconstruida desde el terremoto de 1976.

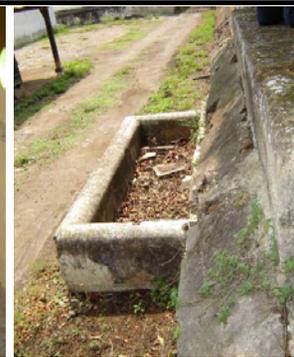
**TOMAS DE AGUA**

Que funcionaban para abastecer a los habitantes de la finca.

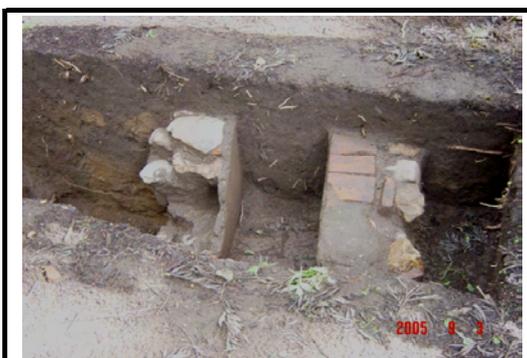
**ACUEDUCTOS**

Fueron encontrados unos acueductos a aproximadamente a 1m de profundidad, que se parecen mucho a los que están en la finca El Portal. Foto: Fernando Cofiño Kepfer

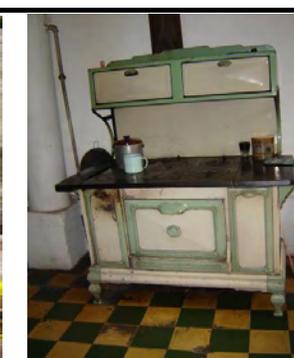
**ANTIGUA ESTUFA**

Aún funciona, a base de leña para calentar el agua de la instalación hidráulica.

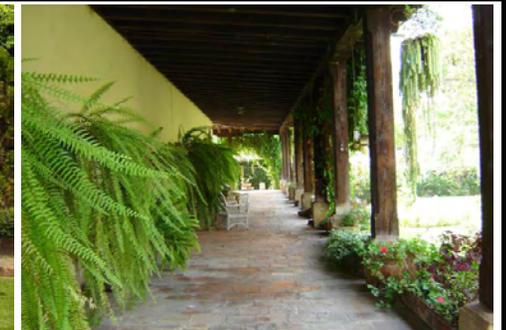
**PASILLO DE LA CASA PATRONAL**  
 Piso de baldosas de barro, bases de columna de piedra tallada y fustes de madera.

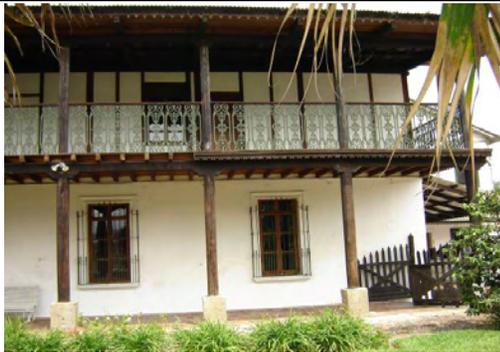
**CASA PATRONAL**

Cuentan con unas estructuras metálicas que adquirieron de un barco que encagó en el mar a principios de 1900, las cuales están siendo cuidadas para utilizarlas como balcones.

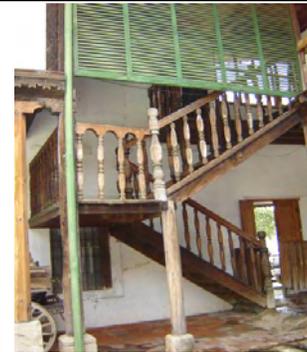
**GRADAS DE MADERA**

Las cuales han sido reemplazadas después del terremoto de 1976.

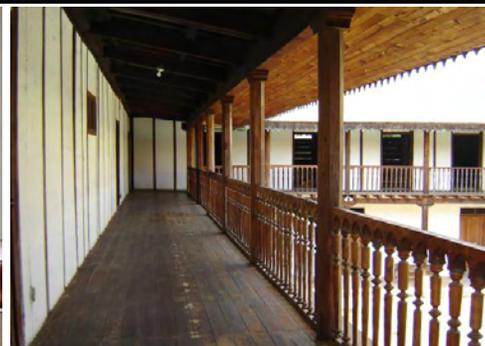
**SEGUNDO NIVEL**

El segundo nivel, reconstruido después del terremoto cuenta con piso, balcones y cubierta de madera. Los muros son de ladrillo y el techo de lámina.

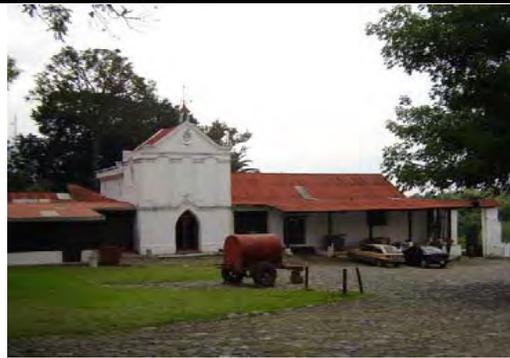
**IGLESIA**

Vista de la fachada principal de la iglesia, la cual está en muy buen estado.

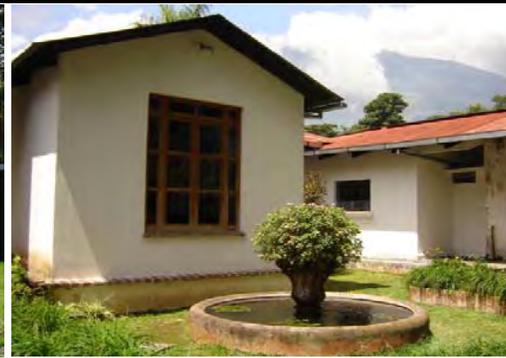
**CASA PATRONAL**

Vista del patio de atrás de la casa patronal, La casa guarda su estilo original aunque ha sido reconstruida tanto en muros como en cubierta (lámina), ventanas e incluso algunas puertas.

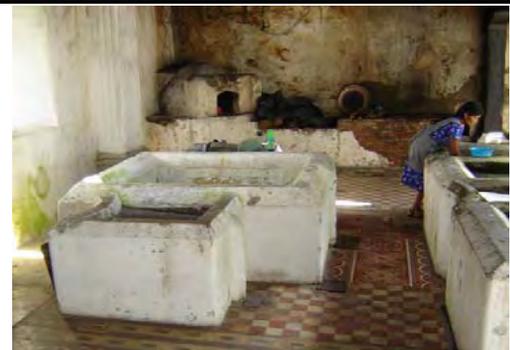
**PILAS**

Aún existen algunas pilas que se usan, aunque el estado de éstas no es tan bueno considerando que tienen casi 100 años de edad.

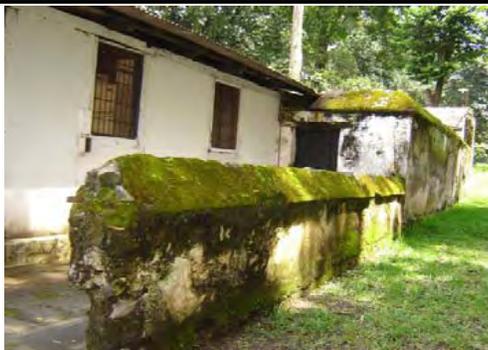
**MUROS**

Algunos muros, especialmente los perimetrales, se encuentran sin restaurar y se encuentran muy húmedos. Los materiales son: piedra y ladrillo.

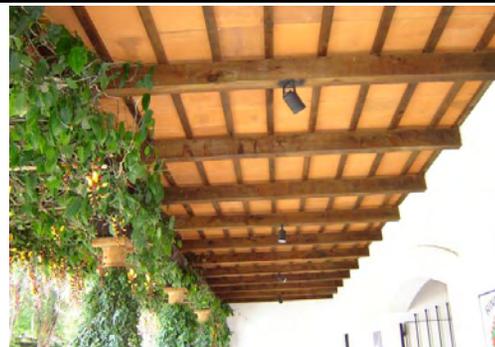
**TERRAZA ESPAÑOLA**

Totalmente reconstruida, con vigería de madera y baldosas de barro, como en la antigüedad.

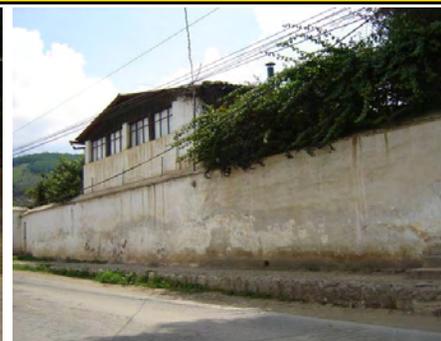
BENEFICIO HÚMEDO

Vista de la fachada Suroeste, desde la carretera. Muros aún originales en regular estado.

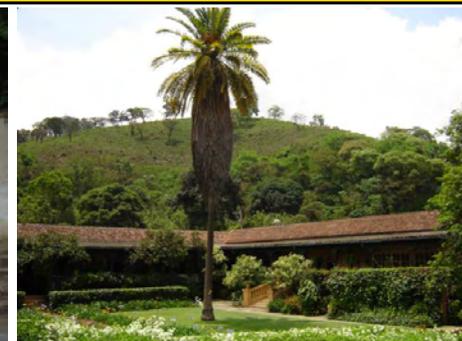
CASA PATRONAL

Vista de la casa por dentro desde el jardín central. Se encuentra reconstruida y en buen estado.

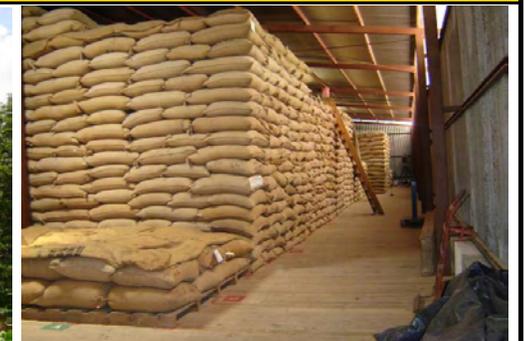
BODEGAS

Arquitectura contemporánea sobre un sótano con infraestructura republicana.

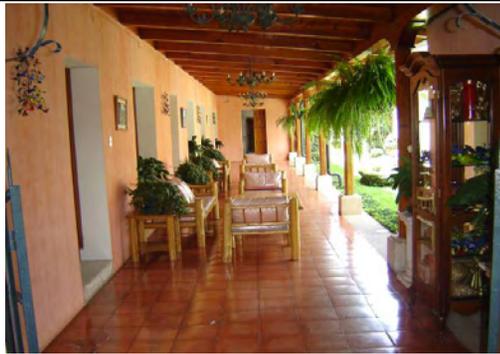
**CASA PATRONAL**

Zaguán con vista al jardín, piso recientemente sustituido, terraza española reconstruida. Las columnas y algunas bases también han sido sustituidos.

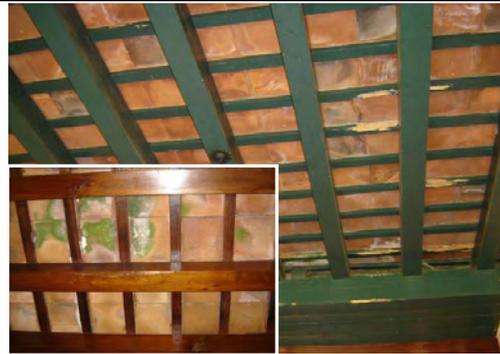
**CUBIERTA**

Existen algunos sectores que sufren de humedad y las regletas de la estructura que conservan originales se están pudriendo.

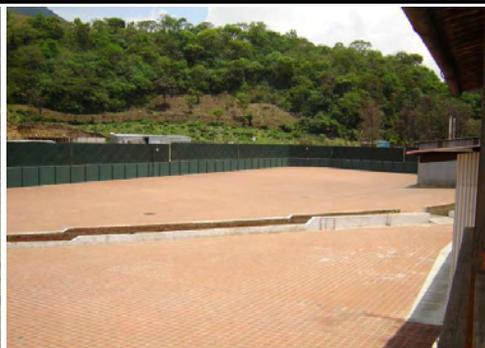
**PATIOS DE SECADO**

Cuentan con dos áreas de patio de secado, ésta se encuentra al lado del jardín y se inundó hasta casi 2m para la tormenta Stan. Por lo que se colocaron baldosas nuevas sobre las antiguas.

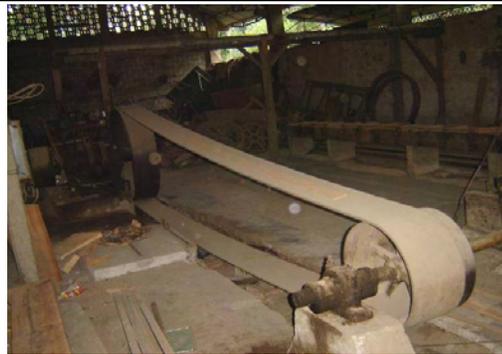
**MAQUINARIA**

Maquinaria antigua de un aserradero, el cual funcionaba en base a vapor. Aún funciona pero no lo usan por ser muy costosa la puesta en marcha de esta maquinaria.

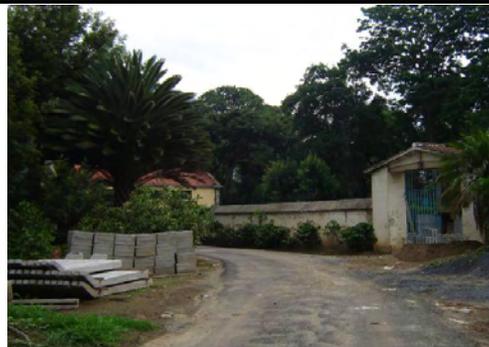
**BENEFICIO HÚMEDO**

(Se encuentra al fondo). Actualmente la maquinaria se encuentra abandonada y los patios de secado las utilizan para elaborar prefabricados para la construcción (a la derecha de la imagen).

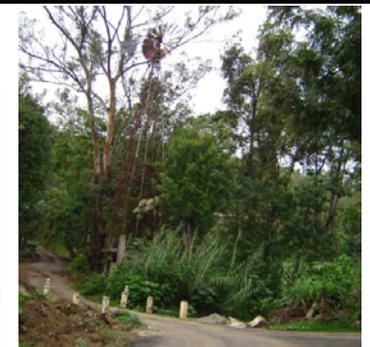
**MOLINO**

A los pies del puente que atraviesa el río Guacalate. Se utilizaba para sacar agua de un pozo y actualmente se encuentra abandonado y en mal estado.

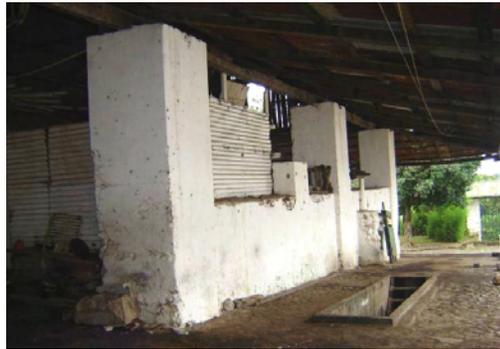
**ANTIGUO BENEFICIO**

Vista del antiguo beneficio, el cual en la actualidad sirve de bodegas de maquinaria antigua y de talleres. Los muros se encuentran en muy mal estado por encontrarse casi a la intemperie, son principalmente de adobes y mampostería en el cimientó.

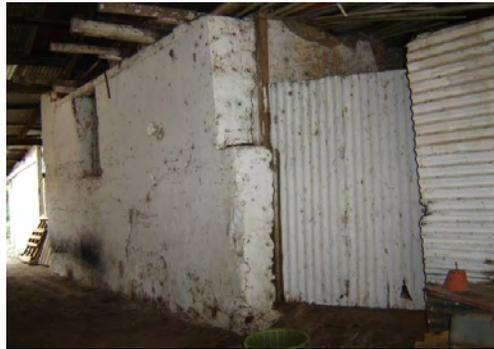
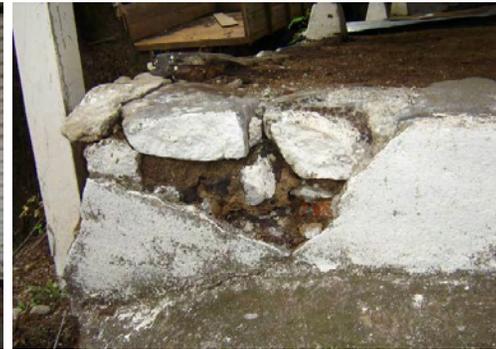
**PLATAFORMA**

Base del antiguo beneficio, de piedra y algunos ladrillos. Se encuentra en muy mal estado.

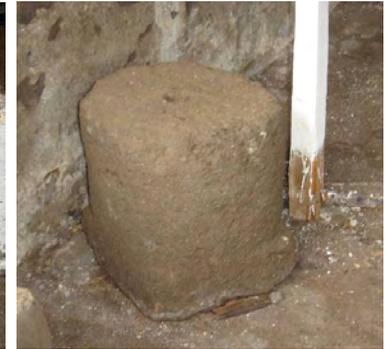
**BASES**

Se identificaron algunas piedras talladas que sirvieron de bases de columnas, ahora se encuentran en cualquier lado en la intemperie.

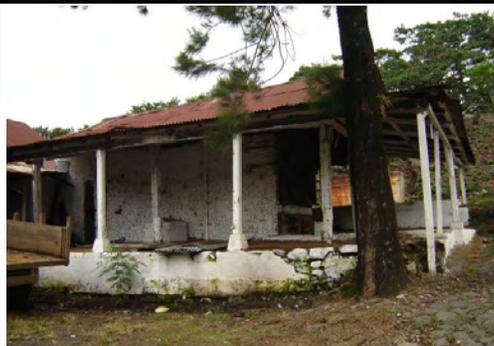
**HORNO Y SU INFRAESTRUCTURA**

Se ubica un horno en malísimo estado, lo cual nos indica que lo más probable es que no se le esté dando ningún uso en la actualidad.

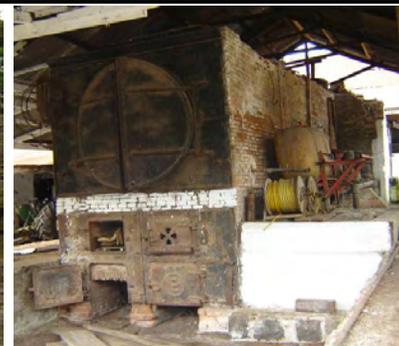
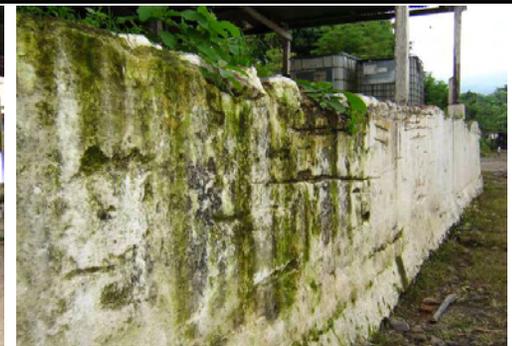
**MUROS HÚMEDOS**

En algunos sitios los muros tienen un altísimo nivel de humedad. Cabe mencionar que el ambiente se siente bastante húmedo por estar rodeado de bosque.

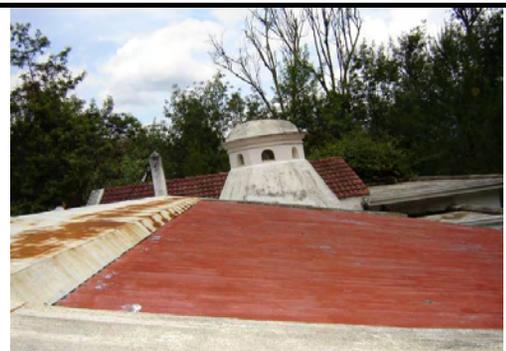
**CUBIERTA**

Fundida de concreto y con lámina en algunas partes, al fondo se encuentra la cúpula que han conservado.

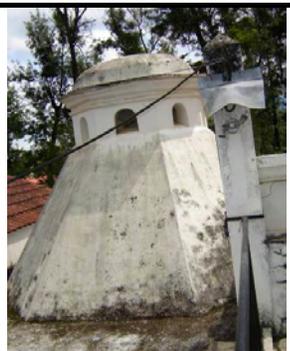
**CÚPULA**

Con el afán de conservarla se construyó alrededor de ella manteniendo sus bases intactas.

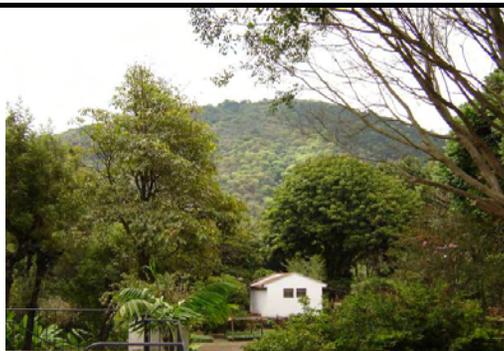
**RANCHERÍA**

Luego de las inundaciones y deslaves, difícilmente se pudo conservar la arquitectura de las rancherías, por estar en el camino del cauce de la corriente que baja del cerro.

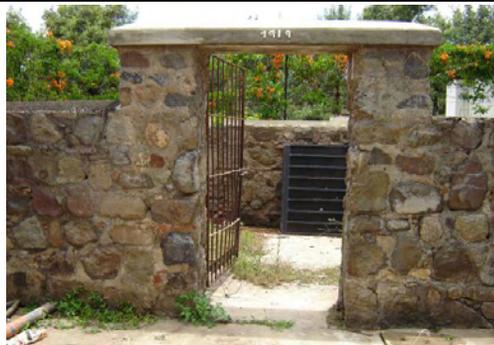
**PUERTA EXTERIOR**

Muros de mampostería en el exterior en establos y lechería.

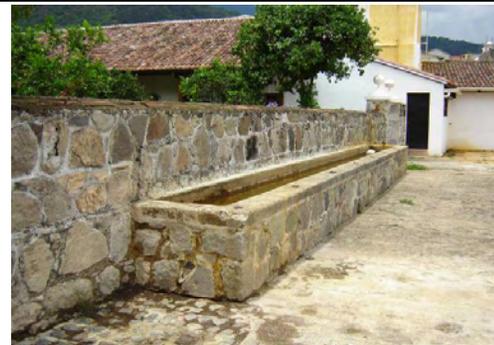
**ESTABLOS**

Bebedores de establos, los cuales ya no son utilizados como tales.

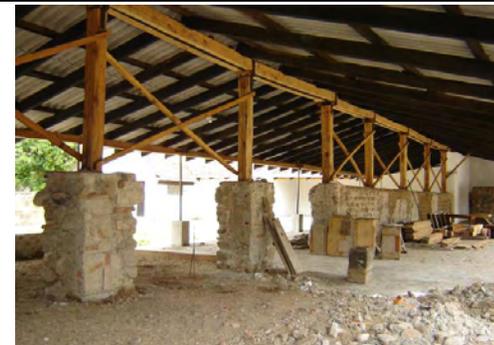
**ESTABLOS**

Actualmente los establos se están reconstruyendo cuidadosamente cuidando las piedras u otros materiales aún en buen estado.

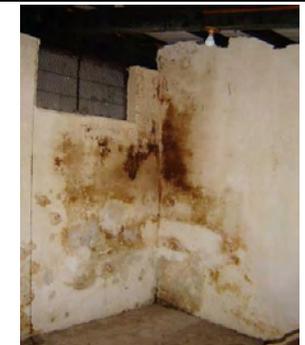
**LECHERÍA**

Las instalaciones de la lechería son las que se encuentran en peor estado de todas, no se les da ningún uso y está muy húmedo.

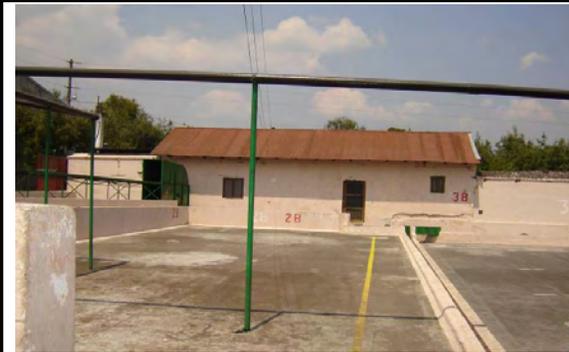
**OFICINAS ADMINISTRATIVAS**

Patios de secado con torta de cemento y al fondo, las oficinas que se conservan aún luego del terremoto de 1976.

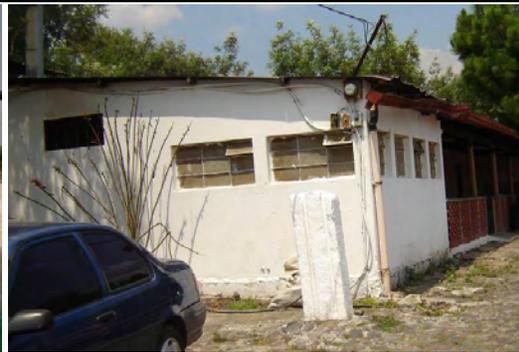
**RANCHERÍAS**

Los cimientos de las rancherías son republicanos, mientras que los muros y cubierta han sido sustituidos por block y en la cubierta con madera y lámina.

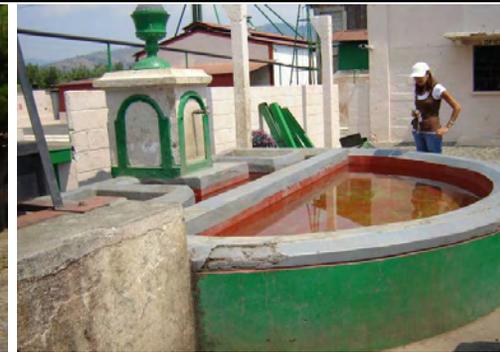
**PILA**

Era abastecida por un nacimiento de agua, actualmente la conservan por ser uno de los pocos bienes muebles fijos que sobrevivieron al terremoto de 1976.

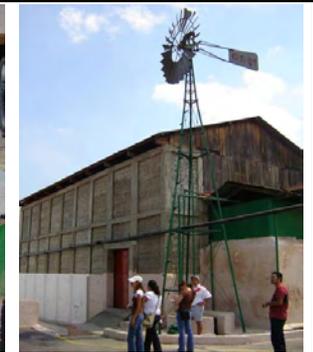
**MOLINO**

Se encuentra un pozo que solía abastecer de agua a la finca, sin embargo ya no la tienen en uso.

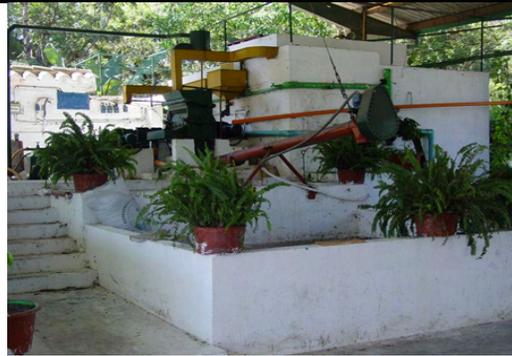
**BENEFICIO**

Cuenta con un pequeño beneficio húmedo.

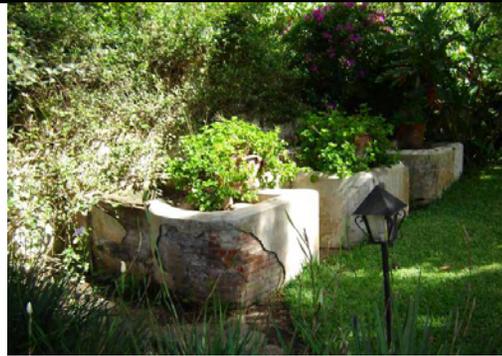
**PILA**

Existe una pila antigua en regular estado que actualmente está siendo utilizada como ornamentación del jardín de la casa.

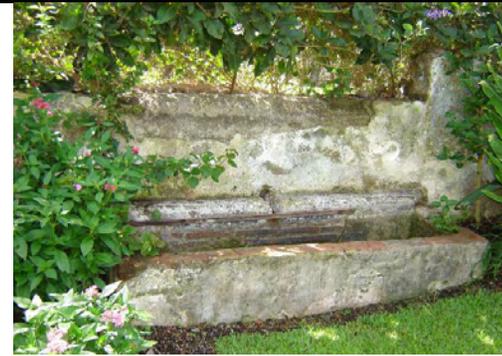
**ESTABLO**

El antiguo establo ahora es jardín y los bebederos también son ornamentales.

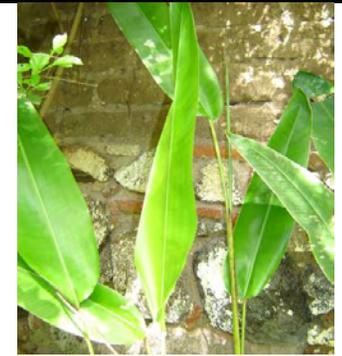
**MURO**

Exite un muro perimetral de mampostería en la parte inferior y de adobe en la parte superior.
