**INVENTARIO TÉCNICO DEL PATRIMONIO ARQUITECTÓNICO  
EN FINCAS CAFETALERAS DE LA BOCACOSTA  
DEL DEPARTAMENTO DE SACATEPÉQUEZ**

Dafne Edith Domínguez  
Guatemala, Septiembre de 2007

Tesis presentada a la Honorable Junta Directiva por

DAFNE EDITH DOMÍNGUEZ

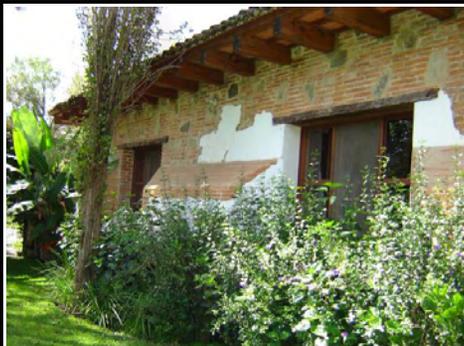
**CASA PATRONAL**

De forma decorativa, han dejado algunas partes con ladrillo visto, de las partes reconstruidas, aunque sí se identifican las partes originales.

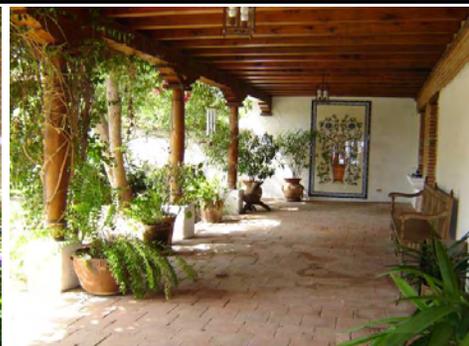
**PASILLO**

Piso de baldosas de barro, terraza española, bases de piedra tallada y fuste de madera, mucho reconstruido y todo en excelente estado.

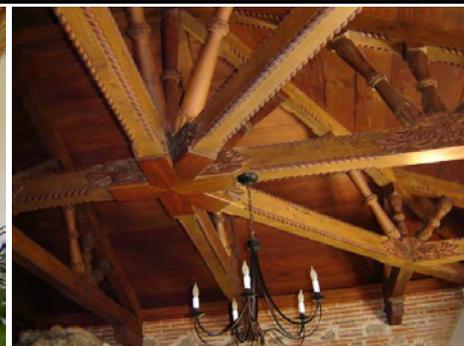
**ESTRUCTURA**

Desde dentro de la sala de la casa patronal se encuentra una estructura de madera, elaborada de forma artesanal.

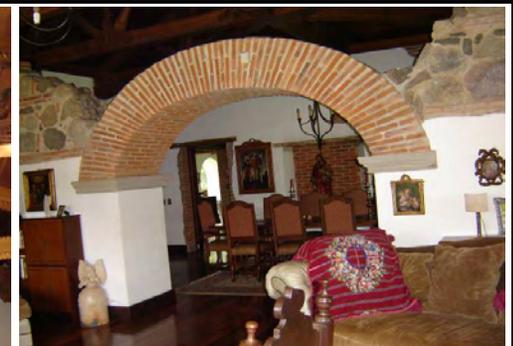
**ARCO**

Se construyón un arco que divide la sala del comedor, entre dos muros que han conservado originales, aunque ahora no son muros de carga, sólo dividen los ambientes.

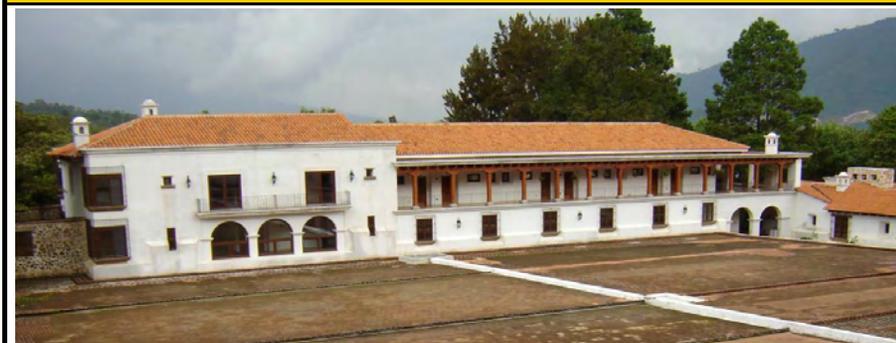
#### BENEFICIO

Parte de los beneficios y museos de la finca. Bastante reconstruida siguiendo el estilo original, utilizando tejas, baldosas, encalado en paredes, balcones y madera.

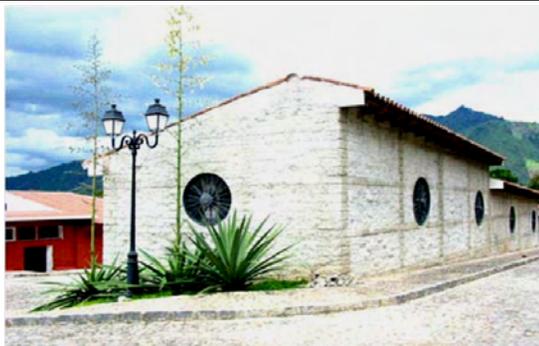
**BENEFICIO**

Totalmente contemporáneas algunas edificaciones del beneficio.

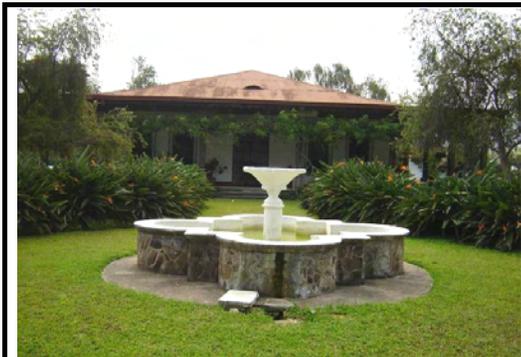
**FUENTE**

Vista de la fuente en la fachada principal, probablemente republicana pero en muy buen estado.

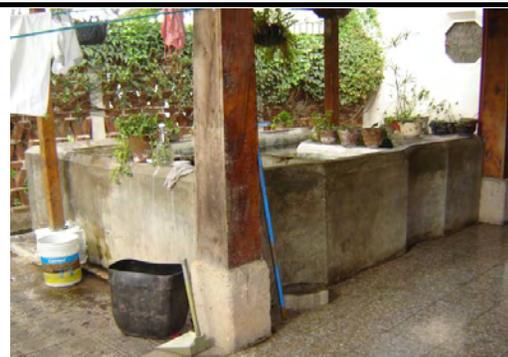
**PILA**

Vista de la pila que aún la tienen en uso, con sus bases de piedra en columnas de madera.

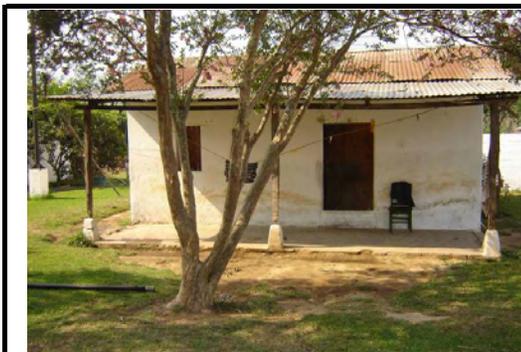
**RANCHERÍAS**

Vista de una de las casas de los trabajadores de la finca, sufre de humedad y la madera de las columnas está un poco podrida.
