PROPUESTA DE RESTAURACIÓN
Y RECICLAJE DEL
EDIFICIO MUNICIPAL
DE SAN LUCAS TOLIMÁN, SOLOLÁ

Guatemala de la Asunción, septiembre del año 2007

Tesis presentada a la Junta Directiva de la
Facultad de Arquitectura por

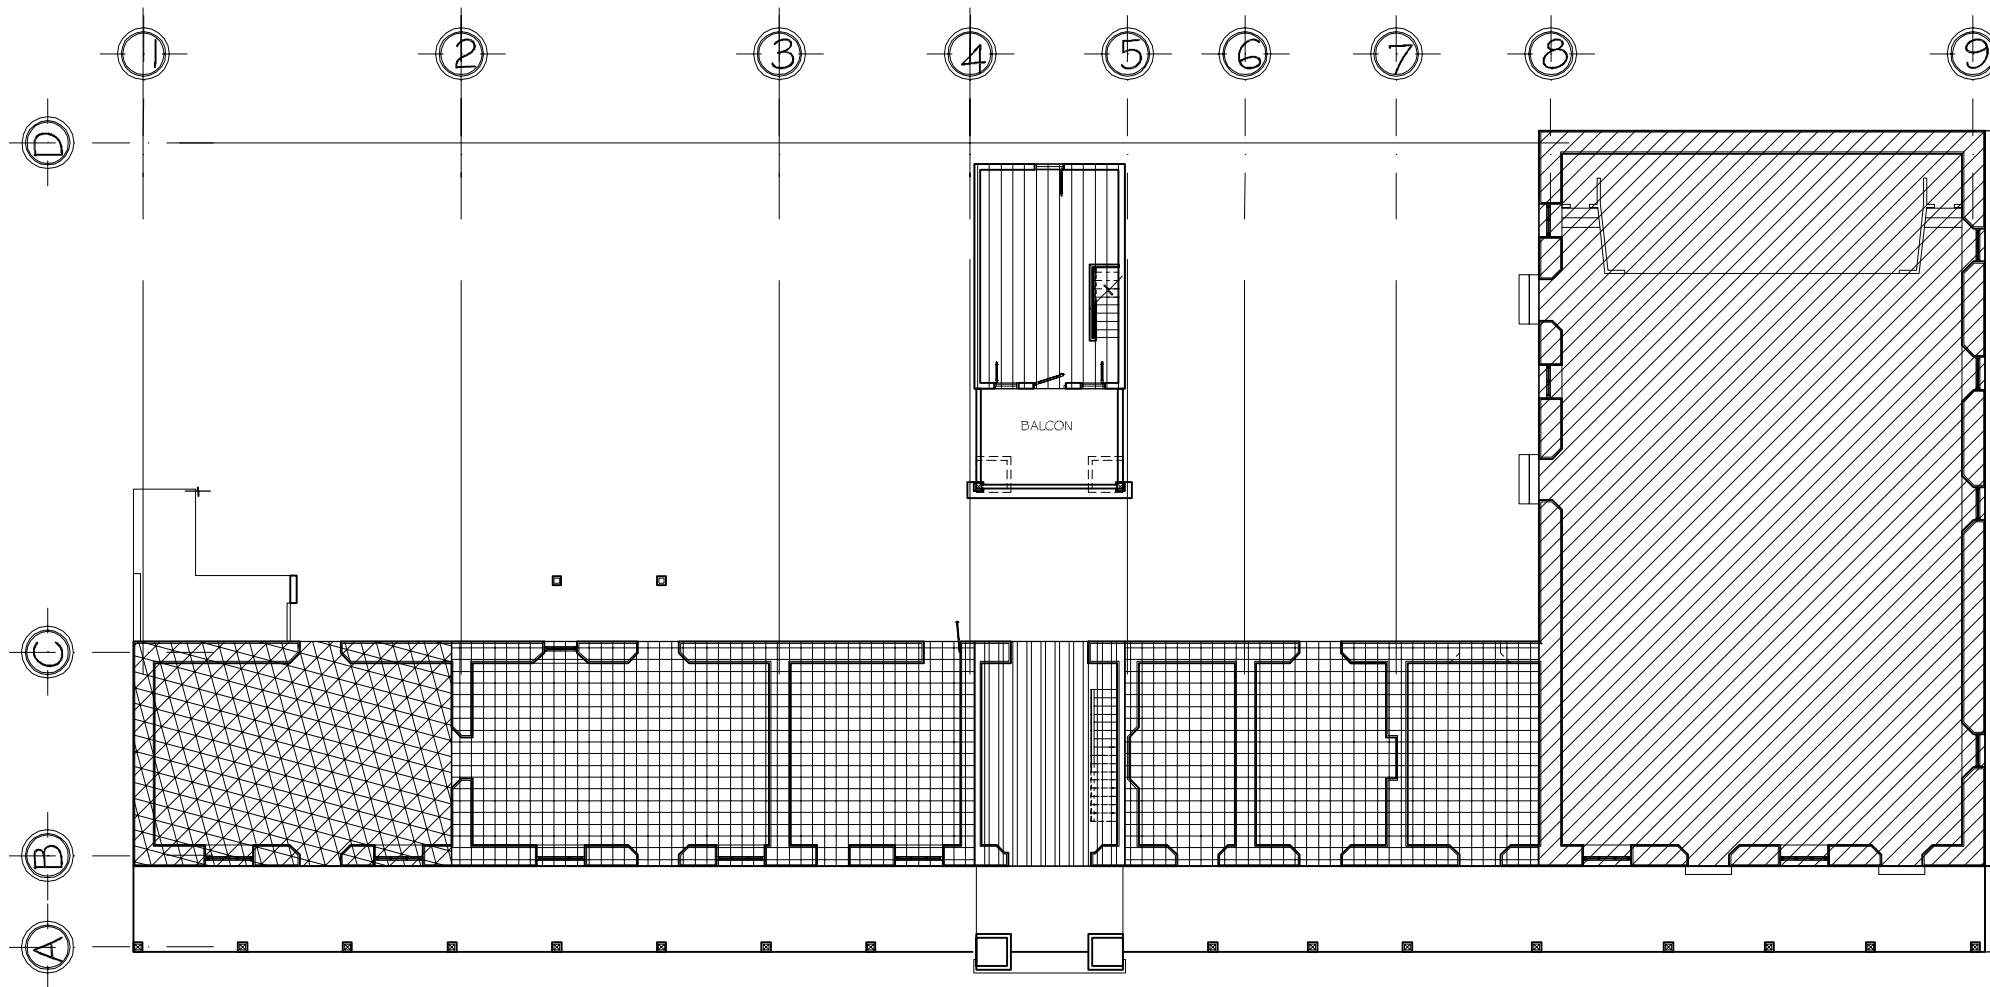
PLANTA DE DISTRIBUCIÓN DE ESPACIOS FINALES DEL SIGLO XIX-INICIOS DEL XX
EDIFICIO MUNICIPAL DE SAN LUCAS TOLIMÁN, SOLOLA SIN ESCALA
