PROYECTO DE CONSERVACIÓN DEL EDIFICIO DEL  
INSTITUTO GEOGRÁFICO NACIONAL (IGN) "INGENIERO ALFREDO OBIOLS GÓMEZ"  
Y ANÁLISIS DE SU ENTORNO INMEDIATO

Tesis presentada por: **ROBERTO ESTUARDO MELGAR AYALA**

Guatemala de la Asunción, Septiembre del 2007

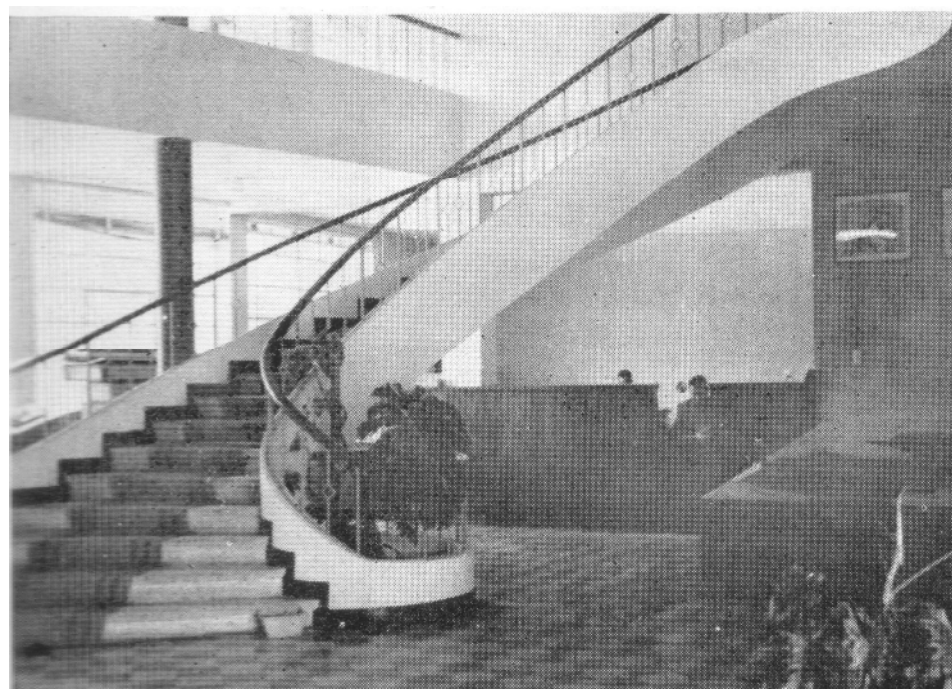
- Imagen superior izquierda vista interior del Despacho del Director General 1957.
- Imagen superior derecha vista parcial de la Sección de Fotogrametría 1957.
- Imagen inferior vista del módulo de gradas ubicado en el vestíbulo central del edificio, una de las atracciones arquitectónicas del edificio, 1957.

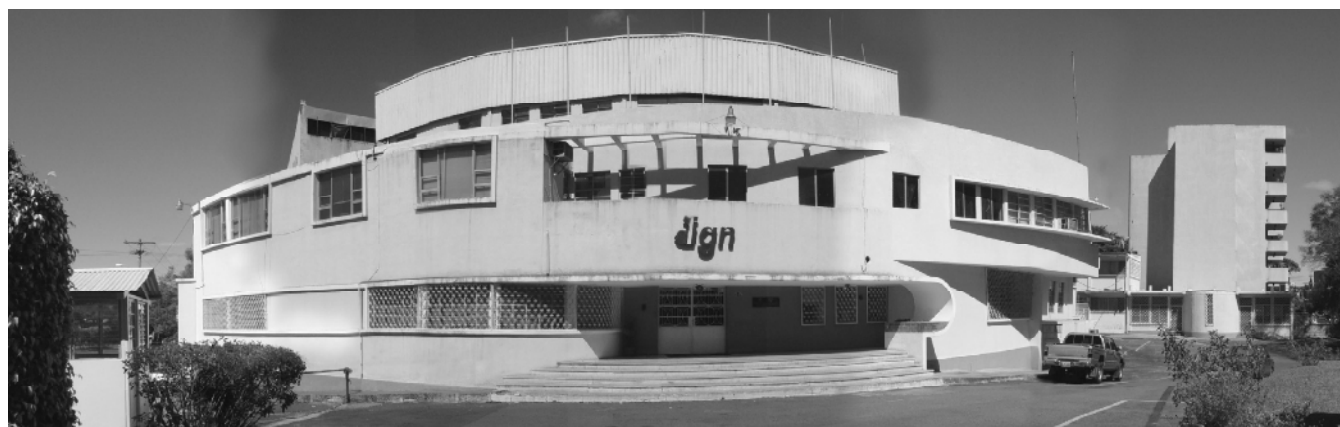
Panorámica de la fachada del edificio del Instituto Geográfico Nacional, Ing. Alfredo Obiols Gómez, fotografía diciembre 2006

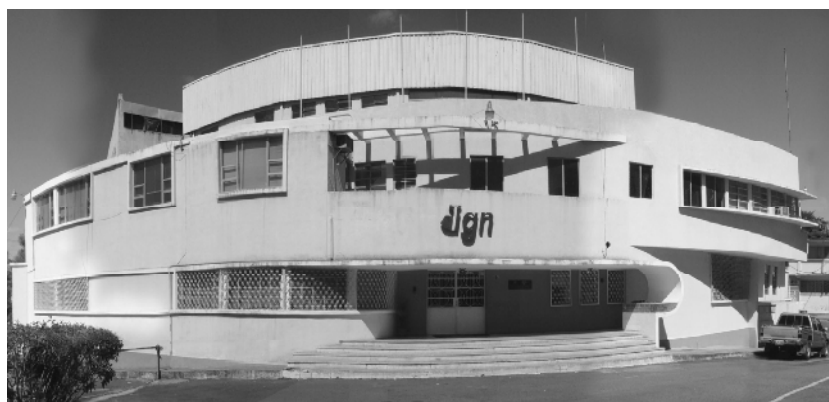
Actual fachada del edificio del Instituto Geográfico Nacional, 2006.

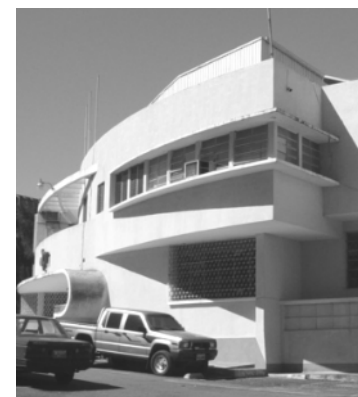
Detalle de Ventanal de fachada Este, 2006.

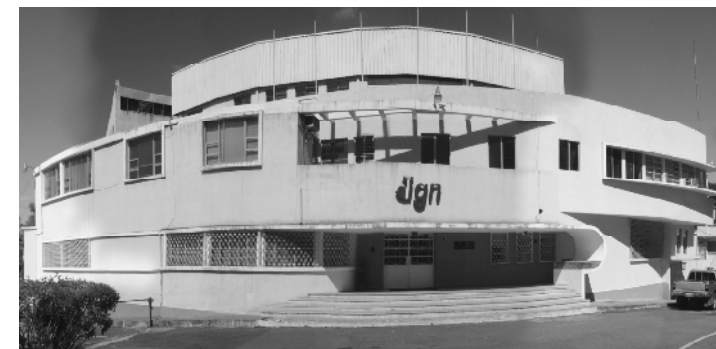
El tratamiento que se le da al ingreso principal es remetido al respecto de su fachada, enmarcado por remates que sobresalen de la superficie y cerrándolo en un costado con un detalle curvo para darle continuidad.

Integrado a su volumen se encuentra el balcón de concreto como parte de un fragmento de cilindro que genera continuidad y amarre de la expresión formal de la fachada, éste posee una pérgola de concreto armado reticulado, siguiendo la forma y la superficie del balcón para protegerlo de la incidencia solar, que busca generar un juego de sombras en tercera dimensión en su volumen.

Actual fachada del edificio del Instituto Geográfico Nacional, 2006

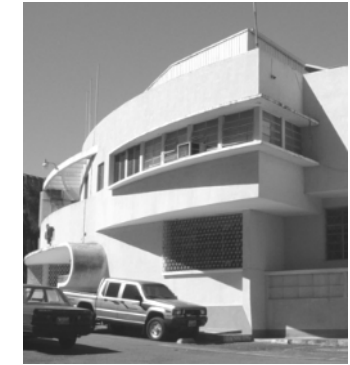
Ventanal de fachada Este, con remate en su contorno acentuando el movimiento.

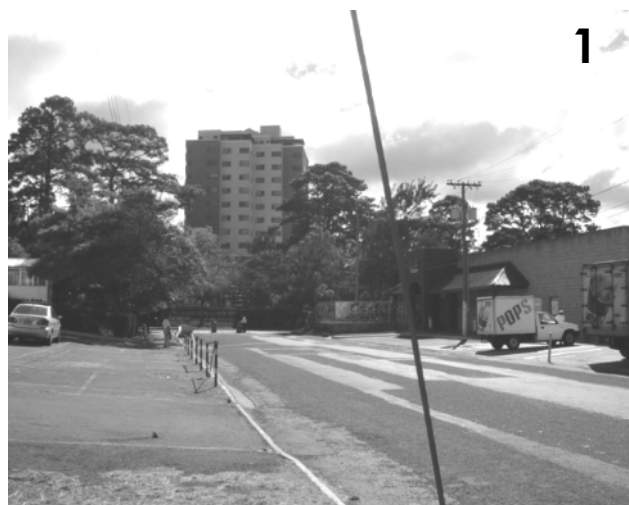
1

- 1- Vista desde la esquina de la 6 ta. Calle y 15 avenida "A", hacia la Avenida de las Américas, se puede observar a la derecha la heladería POPS y al fondo un edificio de apartamentos en la zona 14.
- 2- Fotografía desde la esquina de la 6ta. Calle y 15 avenida "A", zona 13, hacia el centro comercial Century Plaza.
- 3- Vista hacia el norte en la 15 avenida "A" y 6 calle esquina, se observa parte de la fachada posterior del edificio en estudio, así como un teléfono publico, parte del equipamiento urbano del sector.
- 4- Fotografía Sur de la Avenida de las Américas y 6 ta. Calle zona 13, día domingo a las 10 AM, día de pasos y pedales)

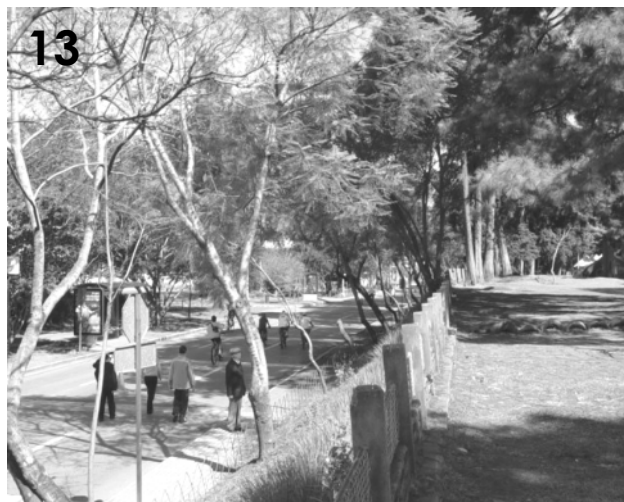
- 13- Fotografía de la avenida de las Américas, hacia el norte, desde el parque municipal los Pinos, frente al Instituto Geográfico Nacional. Podemos observar la protección que se le dio al parque dejándolo sobre el nivel de la calle, haciéndose notoria la importancia del peatón y la seguridad de los niños, con un promedio de 2 m sobre el nivel de calle.

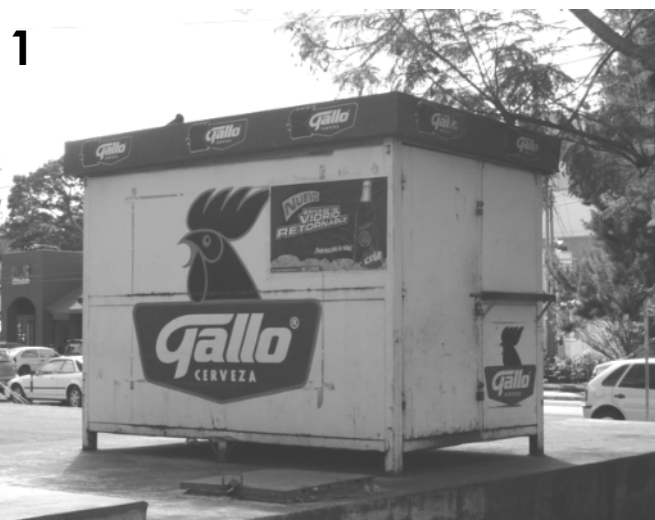
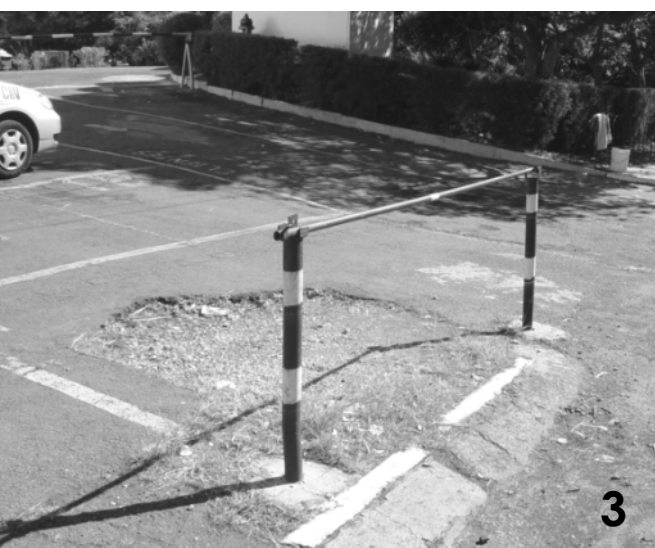
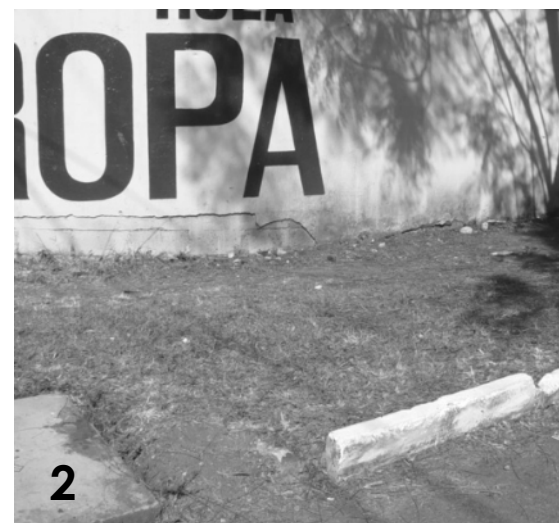
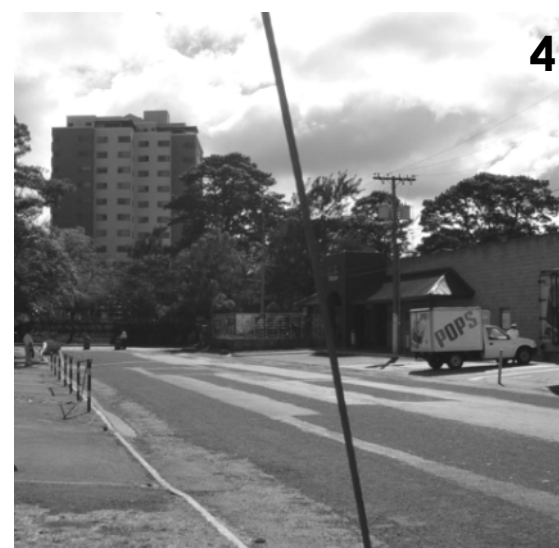
- 1- Se observa una caseta de venta de comida informal, dentro del área de banqueta del Instituto Geográfico nacional, esta caseta está ubicada sobre el sistema del inmueble en la 15 avenida "A" y 6 calle esquina.
- 2- 15 avenida "A" y 6 calle esquina frente a caseta anteriormente mencionada, una vivienda transformada en comercio, se observan daños conceptuales y físicos en paredes de cerramiento y daños físicos en bordillos y banquetas.
- 3- Actual ingreso al parqueo del Instituto Geográfico Nacional, podemos observar los daños físicos el asfalto, como la falta de material y la eflorescencia.
- 4- Fotografía de la 6ta. calle frente a la heladería Pops y el instituto geográfico Nacional, podemos es notorio el mal estado y la falta de mantenimiento de esta vía secundaria.

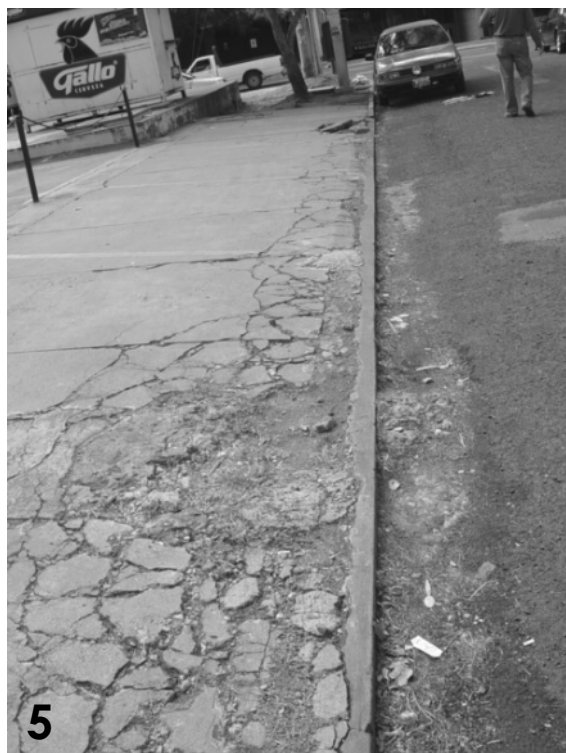
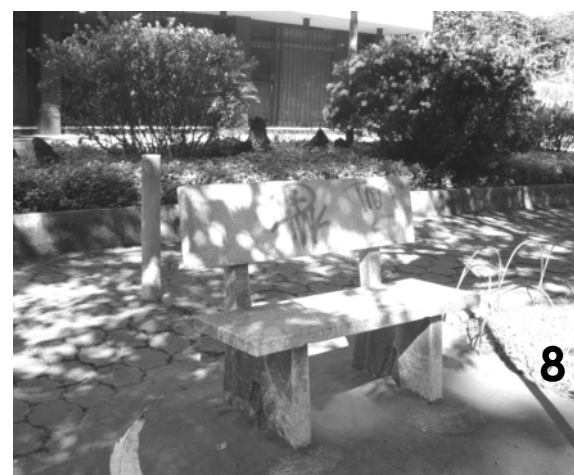
- 5- Ingreso a parqueo posterior del Instituto Geográfico Nacional, con daños físicos severos en toda su extensión.
- 6- Sobre la avenida de las Américas frente al Instituto, rotulo de señalización de no estacionar ubicado al centro de la banqueta, obstaculizando la fluidez del peatón,
- 7- Jardín en banqueta del Instituto geográfico Nacional, en estado de abandono, con acumulación de basura y falta de mantenimiento,
- 8- Fotografía del mobiliario urbano en el entorno inmediato, con daños conceptuales, provocados por vandalismo, y falta de mantenimiento.

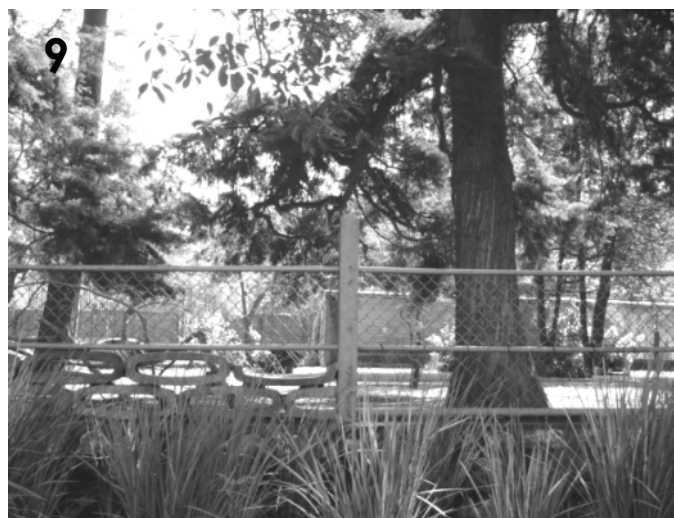
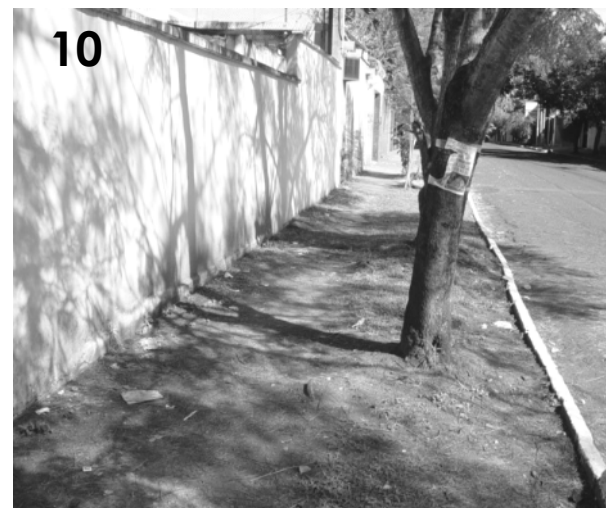
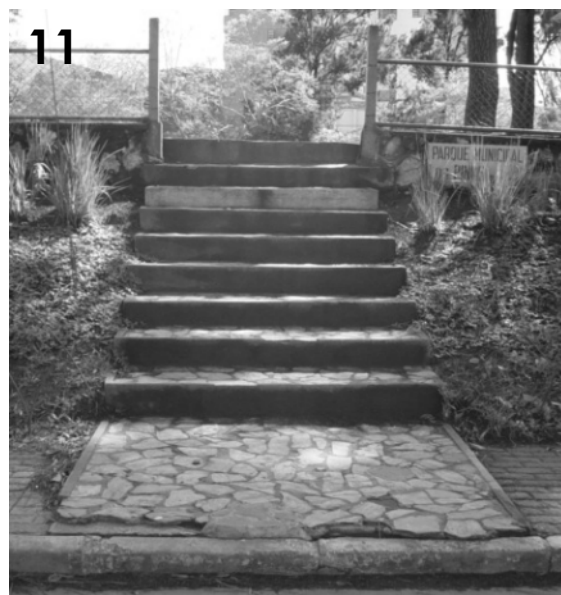
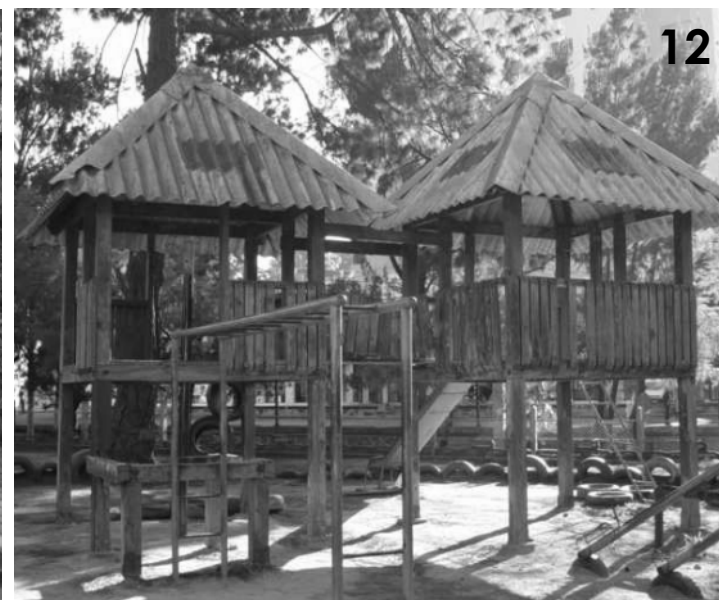
- 9- Muro decorativo de cerramiento, del parque Municipal Los Pinos, con daños físicos severos en toda su extensión, podemos observar la falta de material de celosía de block pómez en este tramo del cerramiento, frente al Instituto Geográfico Nacional.
- 10- 15 avenida "A" frente al parque posterior del edificio de estudio, banqueta inexistente en un tramo de la avenida, obstaculizando al peatón,
- 11- Gradas de acceso al parque Municipal Los Pinos, se observa el cambio de material original, las grietas y faltantes de materia, así como la superposición de pisos.
- 12- Los juegos infantiles en el parque Municipal Los Pinos en estado de abandono, mantenimiento nulo, y severos daños físicos y químicos.

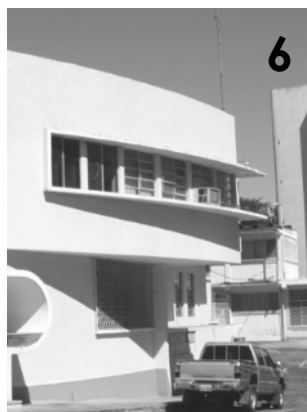
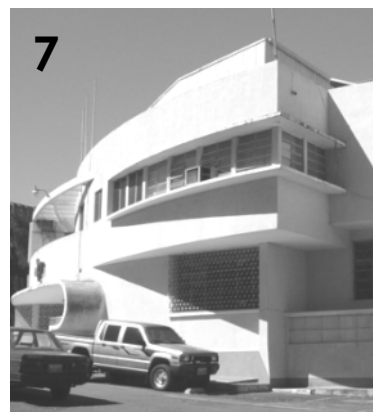
- 6- Detalle de voladizo, sobre la fachada Este, fotografía desde la plaza frontal.
- 7- Detalle del mismo voladizo en la fachada Este, fotografía tomada desde el área de parqueo. Este voladizo es uno de los pocos elementos de la residencia original que todavía se puede apreciar tal y como se planteo en el diseño original.

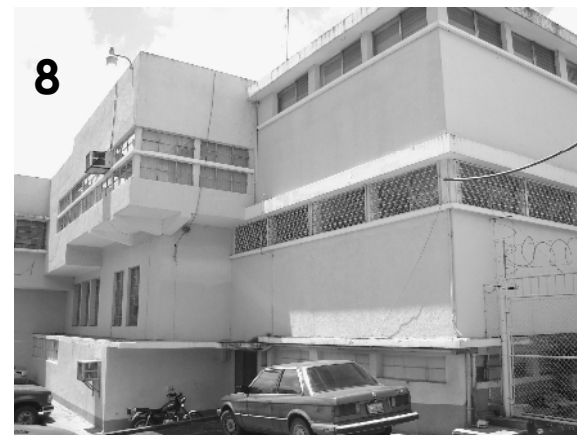
- 8- Fotografía del área norte del edificio, una de las primeras áreas en ser agregadas a la residencia original, se puede apreciar el sótano, primero y segundo nivel.

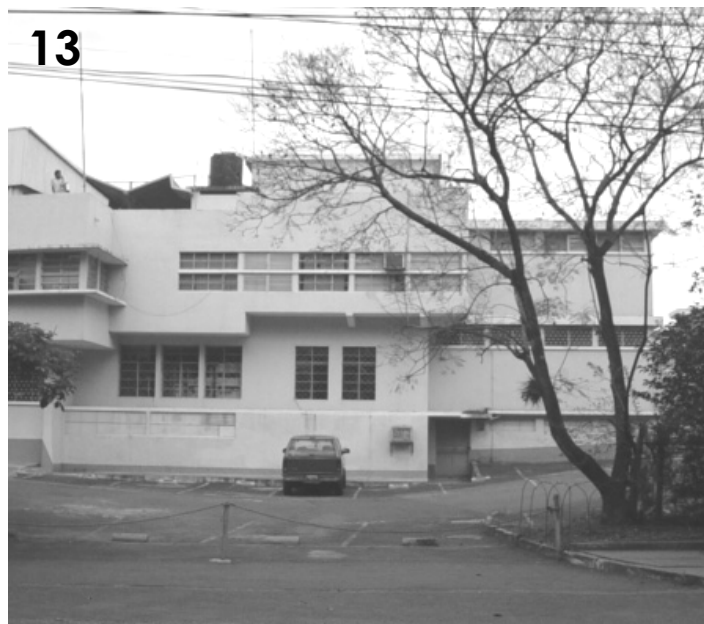
- 13- Vista frontal de ingreso a sótano, en el diseño original se plantea el ingreso al parqueo justo en frente del carro que podemos observar en la fotografía, la puerta de acceso actual, pertenece a una modificación realizada alrededor del año 1963.
- 14- Imagen de la cámara "A" clinch, cuarto de laboratorio fotográfico, sótano del Instituto Geográfico Nacional.
- 15- Fotografía de área de bodega, en el laboratorio fotográfico, cámara "A" clinch.
- 16- Bancos de trabajo, laboratorio fotográfico, cámara "A" clinch.
- 17- Vista del laboratorio aerofotográfico.

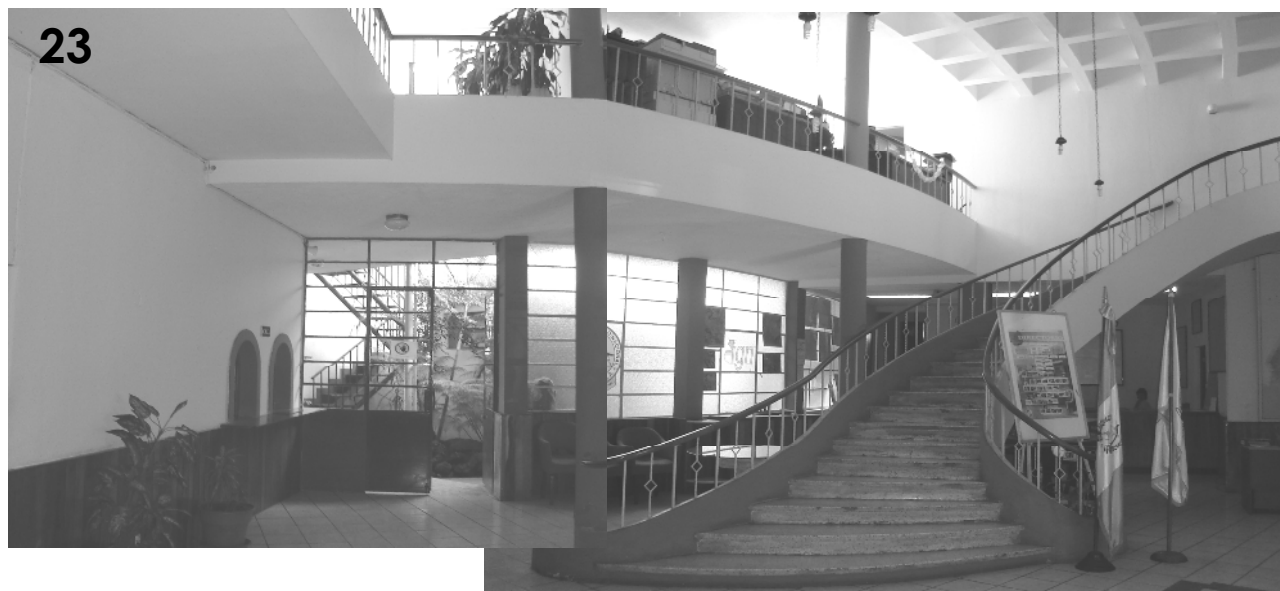
- 23- Vista desde el vestíbulo principal, hacia el módulo de gradas, central, icono de la arquitectura de este edificio. Podemos observar el uso de losa nervurada, columnas aisladas y grandes ventanales para la iluminación del espacio principal del edificio. Las gradas tienen forma cilíndrica abriéndose en su extremo inferior para dar la sensación de amplitud rematando en formas circulares formando al centro una jardinera. Toda la ventanería originalmente generaba la vista principal hacia el área de piscina que se encontraba en la parte posterior de la residencia.
- 24- Imagen del interior del área de fotogrametría, se puede observar las columnas originales del edificio, que en su diseño original conformaban el cerramiento de una oficina, que comunicaba a una terraza exterior y esta al área de piscina, la cual solo fue concebida en su diseño y planificación mas no en su ejecución.

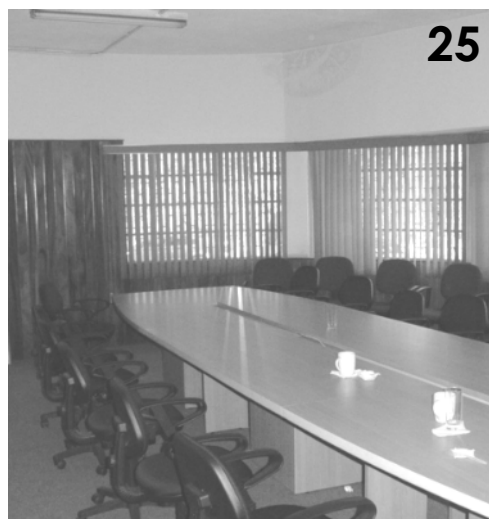
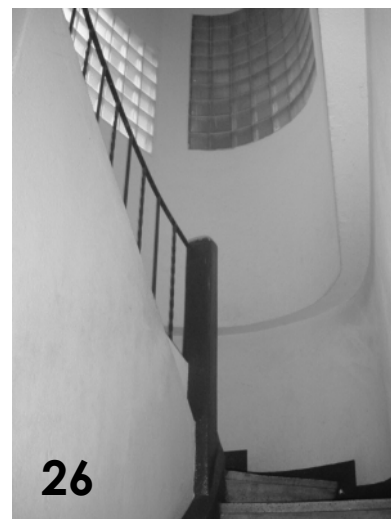
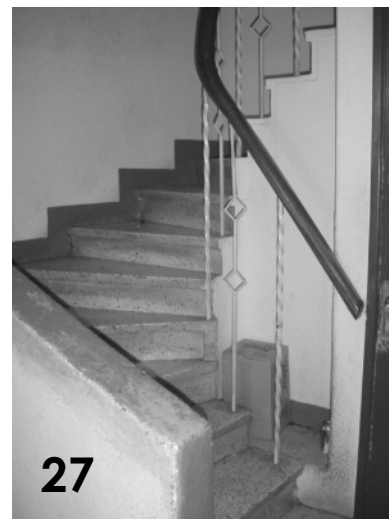
- 25- Vista interior de la sala de reuniones principal del IGN. (Salón Francis Gall)
- 26- Módulo de gradas secundario, en el diseño original se planteaba unas escaleras de geometría similar a las del vestíbulo principal, éstas comunicaban las oficinas ubicadas en el 1º y 2º nivel.
- 27- Módulo de gradas original de la residencia, diseñado para la circulación del servicio doméstico.
- 28- Panorámica del vestíbulo principal, vista hacia el ingreso desde la salida al área original de piscina, ahora jardín central del inmueble. Se observa la amplitud de todo el vestíbulo en el primer nivel, que sirve de recepción genera para los visitantes.
- 29- Fotografía de módulo de gradas dentro del jardín central de la residencia, comunica desde el 1º hasta el 3º nivel (módulo agregado para el uso del personal interno).

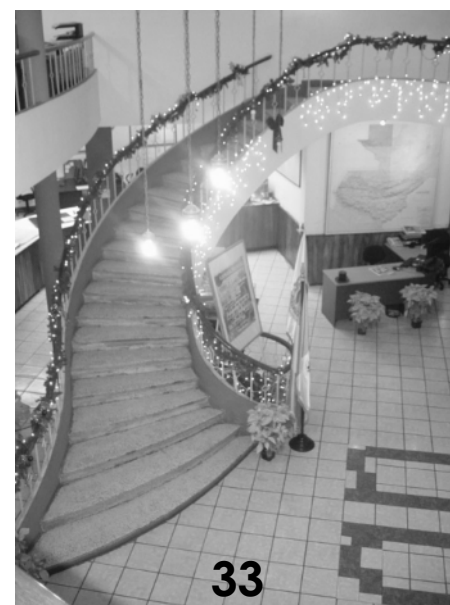
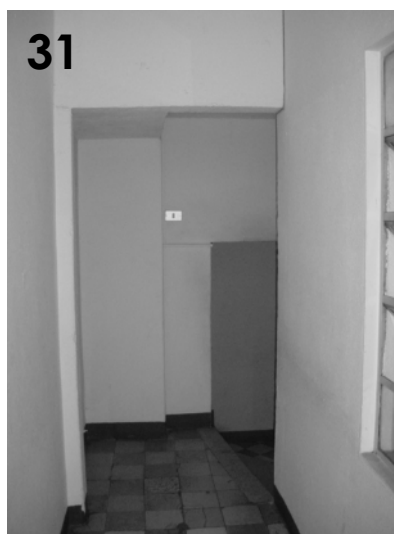
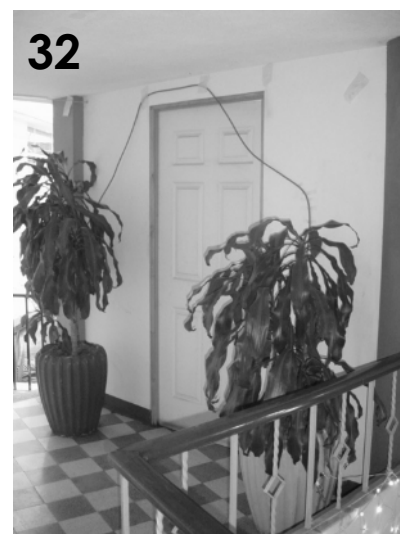
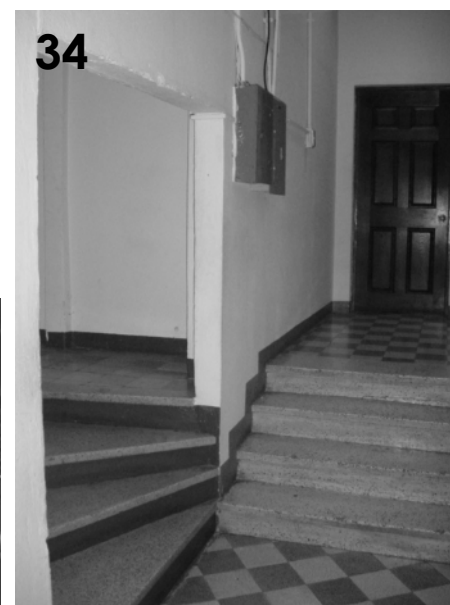
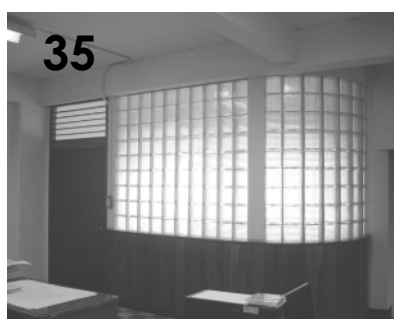
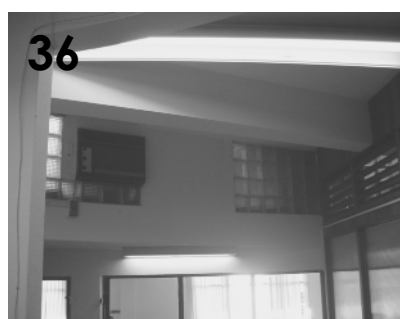
- 30- Panorámica desde el descanso superior del módulo principal de gradas, se observa el sistema de losa nervurada utilizado en este sector de la residencia.
- 31- Callejón interno que comunica las áreas de catastro, cartografía, sub-dirección.
- 32- Fotografía, desde el corredor, junto a salida hacia el jardín central, ingreso a nuevas oficinas obstaculizando la visual y generando una alteración espacial.
- 33- Visualización del modulo de gradas principal de forma semi-circular, desde el corredor superior.
- 34- Callejón con cambio de niveles, que comunica la sub-dirección, el área de Bienes y Servicios, con las áreas de Cartografía y Catastro.
- 35- Vista del cerramiento del modulo de gradas, desde el área de Catastro.
- 36- Visualización del remate entre losas de la residencia original y una de las ampliaciones, hacia la parte posterior del edificio, desde el área de catastro.

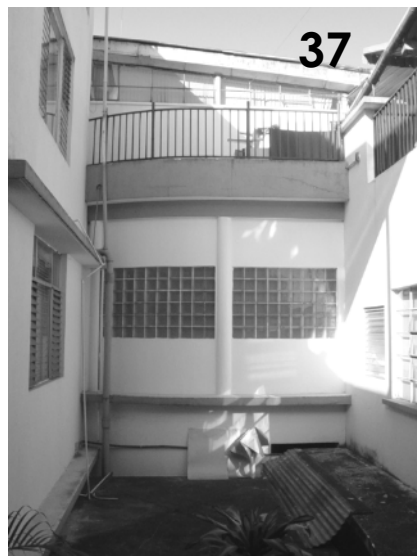
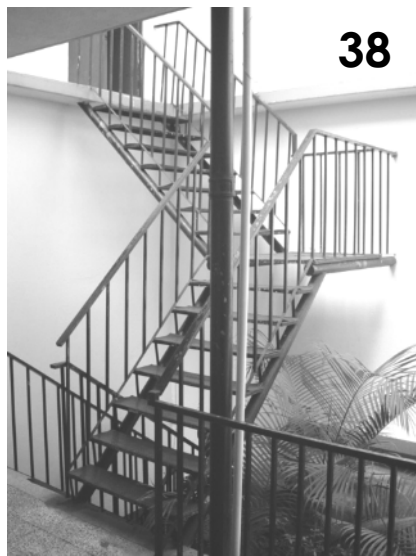
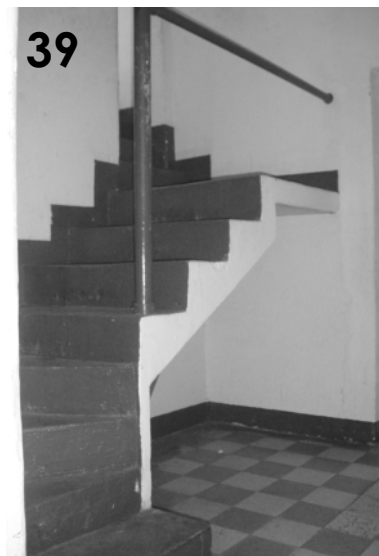
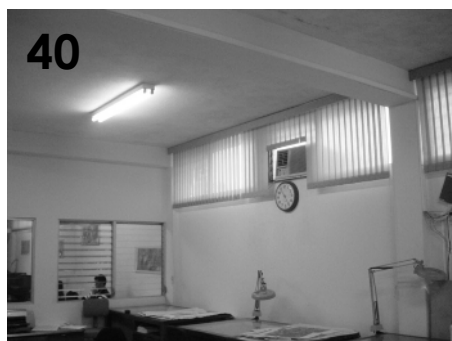
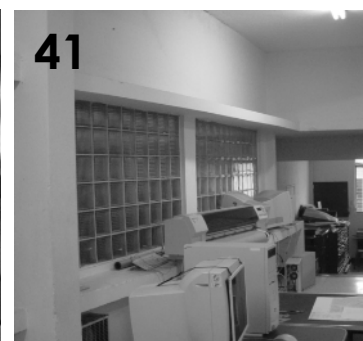
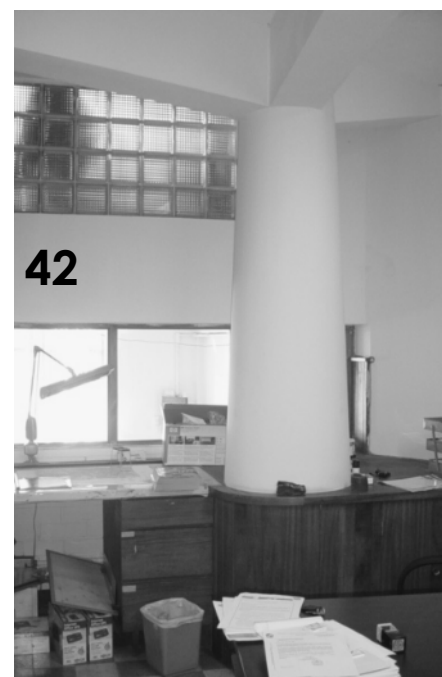
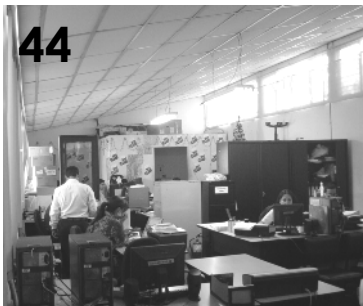
- 37- Vista desde el balcón central a un costado de las gradas metálicas, viendo hacia el norte, se aprecia el módulo de gradas con su cerramiento de block de vidrio.

- 38- Apreciación del módulo de gradas metálico exterior, que comunica los tres niveles de ampliación realizados al edificio.
- 39- Módulo de gradas hacia el área de cafetería en el tercer nivel del edificio en estudio.

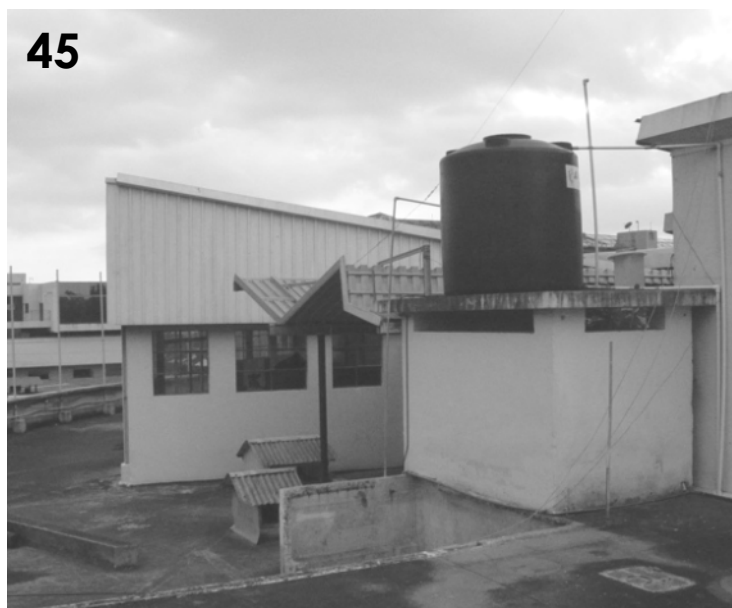
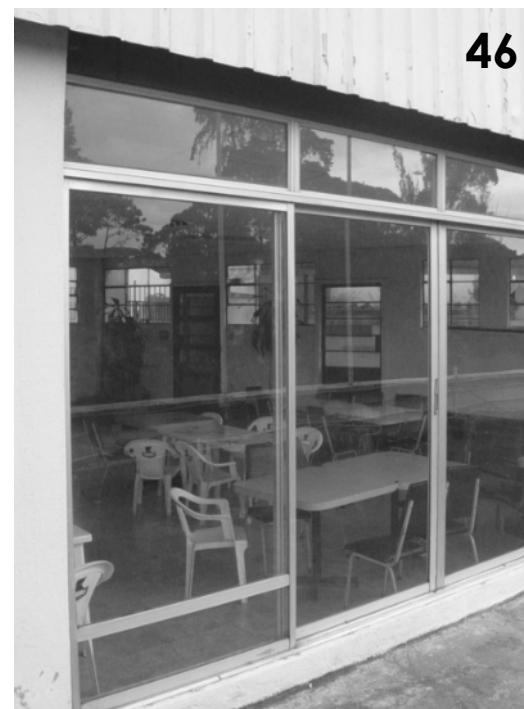
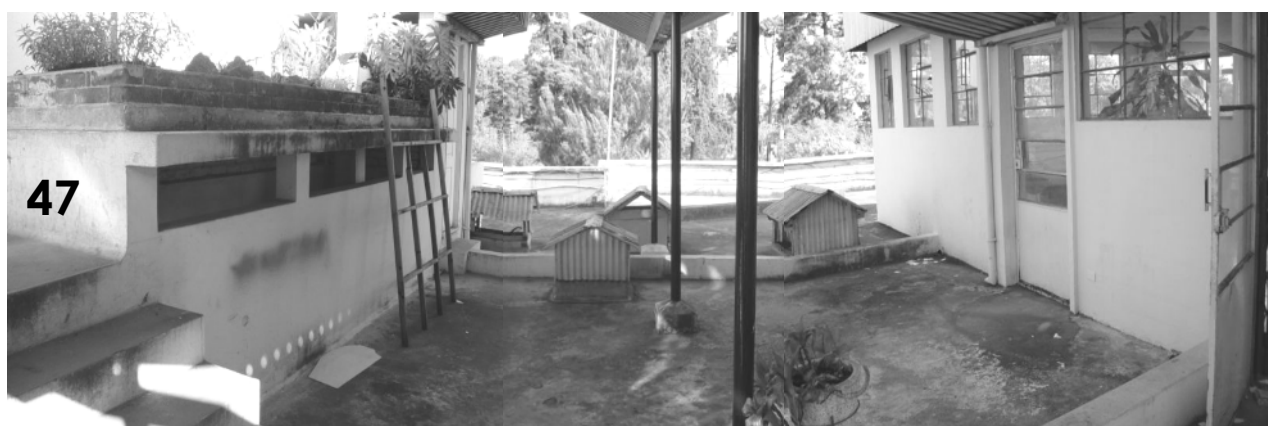
- 45- Vista desde la terraza del segundo nivel hacia el área de cafetería.
- 46- Fotografía exterior hacia el área de mesas, tercer nivel del edificio en estudio.
- 47- Panorámica del vestíbulo entre cafetería y salón Claudio Urrutía, tercer nivel del Instituto Geográfico Nacional.

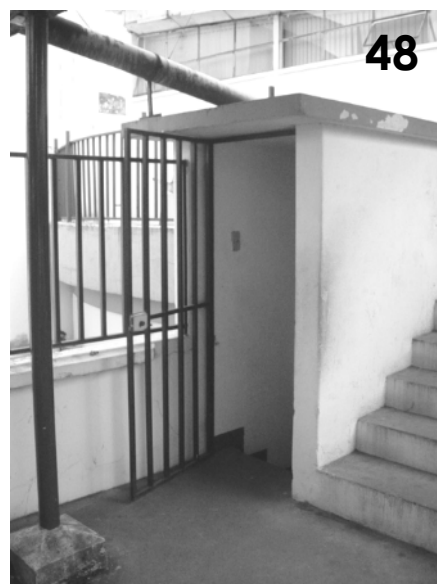
48

- 48- Salida del módulo de gradas en el tercer nivel frente a cafetería.
- 49- Vista hacia el jardín central del edificio, desde el tercer nivel, se visualiza la salida del segundo y el área de cocina y comedor en el tercer nivel.
- 50- Vista hacia el modulo de gradas metálicas, que comunican desde el primero hasta el tercer nivel, se observa la cubierta que es una continuación del techo del tercer nivel.
- 51- Vista interior del área de Geodesia.
- 52- Vista interior del área de Información Geográfica.
- 53- Vista del Salón ingeniero Claudio Urrutia, frente a la Cafetería del tercer nivel.
- 54- Interior Salón Claudio Urrutia.
- 55- Fotografía del interior de la División de Información Geográfica.

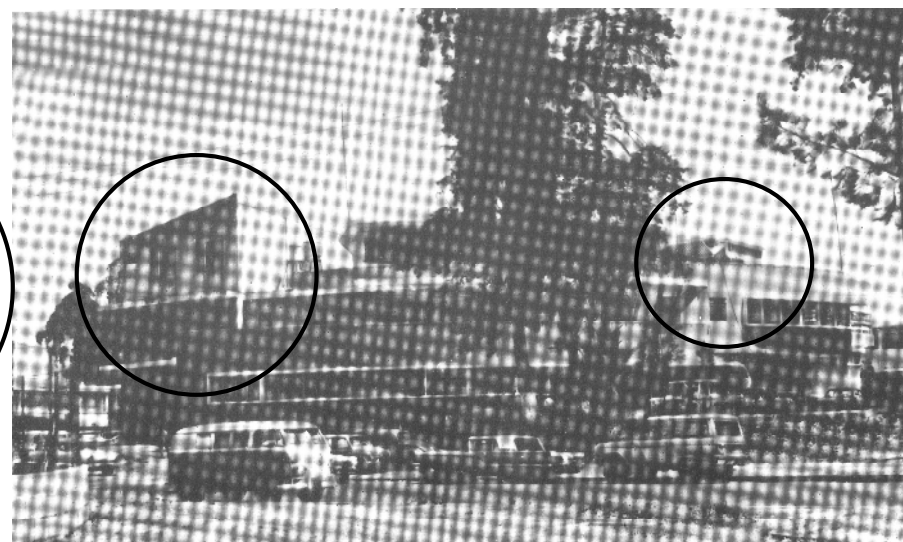
Instituto Geográfico Nacional, IGN. 1972.  
Se observa un tercer nivel realizado aproximadamente en el año de 1969.

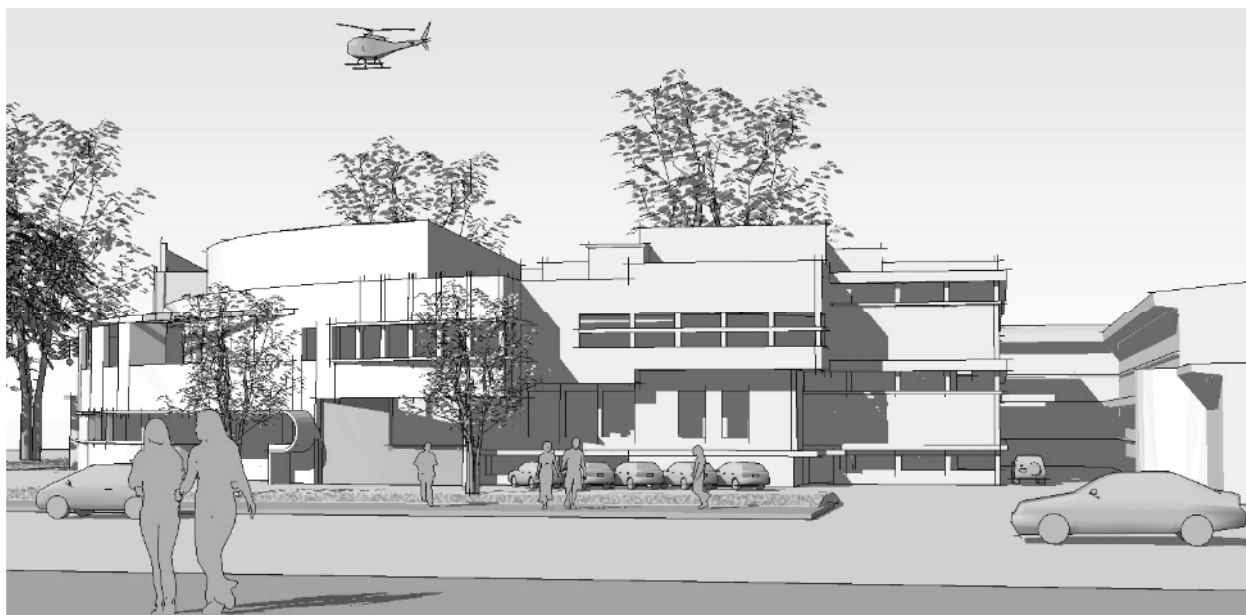
VOLUMEN 3D, DE FACHADA  
ESTE, DEL ESTADO ACTUAL DEL  
EDIFICIO.

En las siguientes imágenes podemos observar el estado actual del edificio, en vistas generadas desde el extremo este sobre la actual Avenida de las Américas,

Podemos observar la gran cantidad de modificaciones realizadas a lo largo de su historia, que han afectado de gran forma su composición formal de fachadas y su funcionamiento.

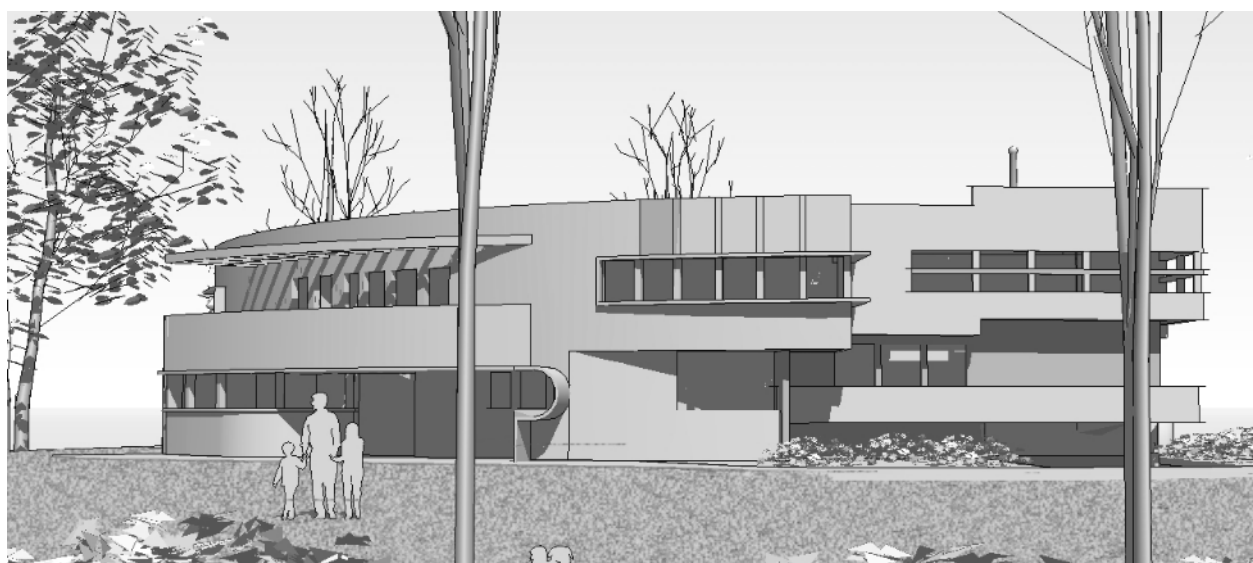
VOLUMEN 3D, DE FACHADA  
ESTE, RECONSTRUCCIÓN DEL  
DISEÑO ORIGINAL

Reconstrucción de los aspectos generales de fachadas, donde se observan los dos niveles de la vivienda y parte del ingreso al sótano.

Abajo, vista frontal desde la Avenida de las Américas, en la actualidad podemos apreciar una gran parte de esta fachada ya que es la menos afectada con daños y alteraciones.

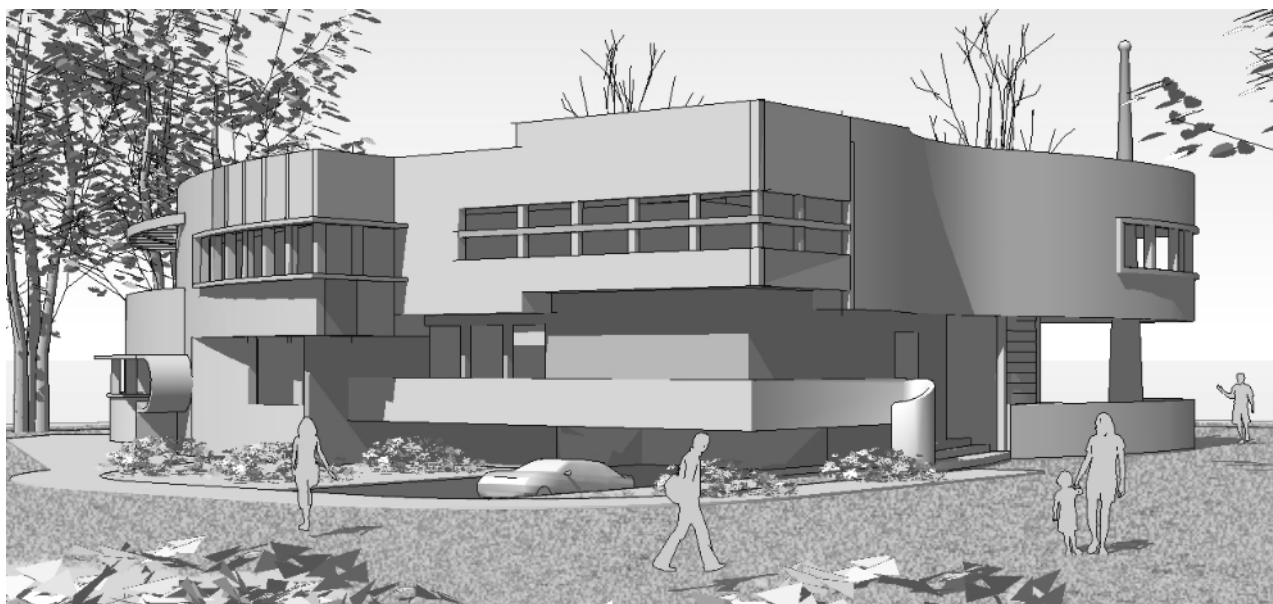
VOLUMEN 3D, DE FACHADA  
NOR-ESTE, RECONSTRUCCIÓN  
DEL DISEÑO ORIGINAL

Reconstrucción de formas generales del edificio, a su estado original, toda la fachada norte se encuentra actualmente dentro del edificio.

En la propuesta arquitectónica de Krebs no se contempla un tercer nivel, la vivienda fue planificada para 2 niveles, así como podemos observar en estas imágenes.

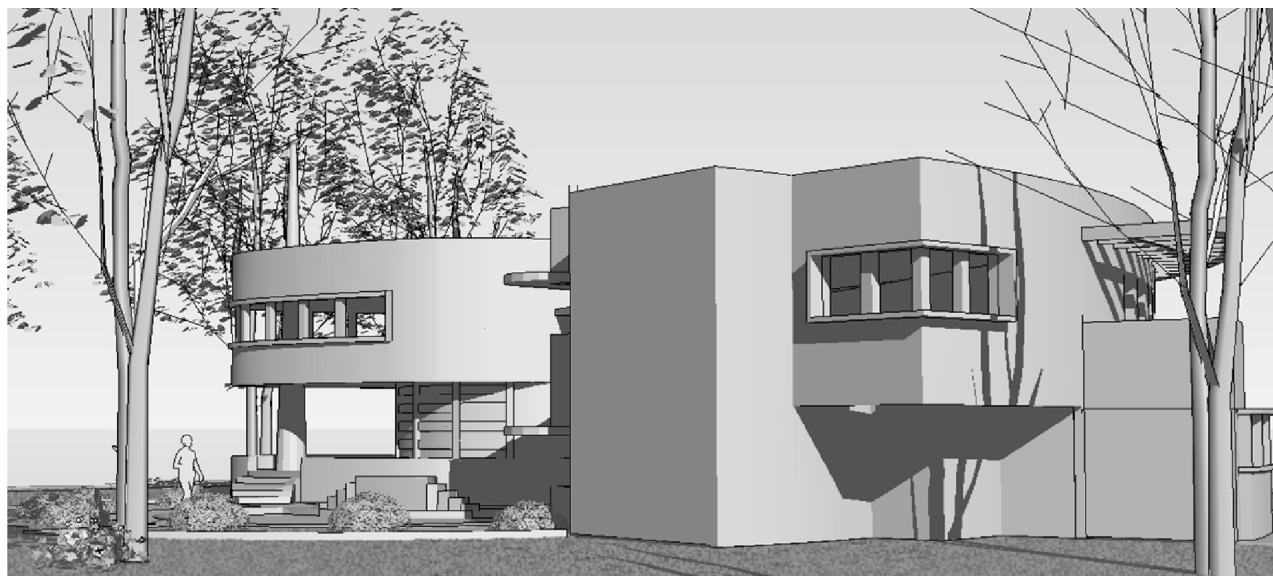
VOLUMEN 3D, DE FACHADA  
SUR, RECONSTRUCCIÓN DEL  
DISEÑO ORIGINAL

Abajo, resalta la volumétrica simple y dinámica, que fue utilizada para rematar el área de los dormitorios en la fachada Sur.

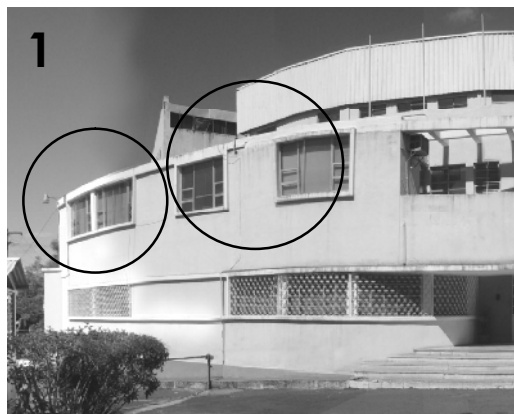
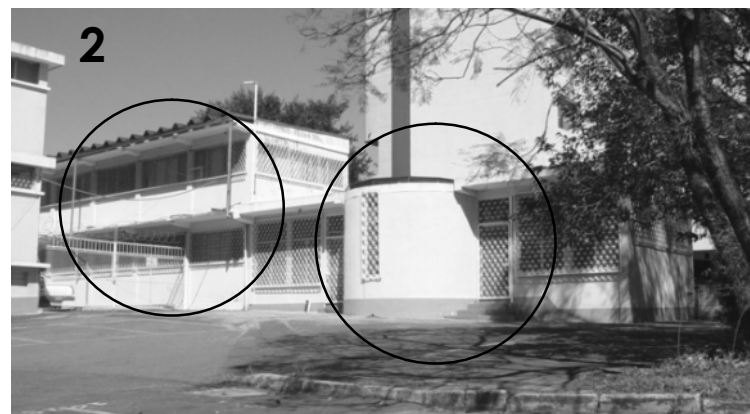
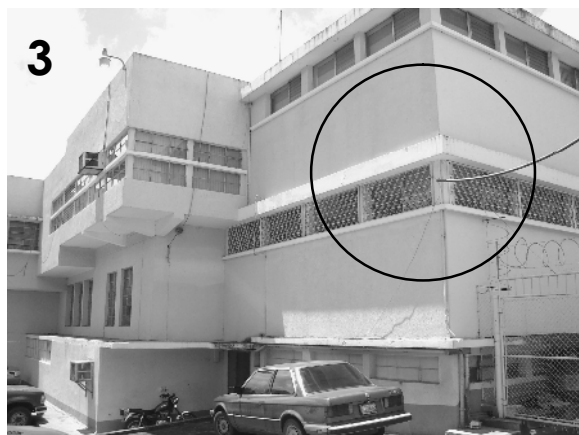
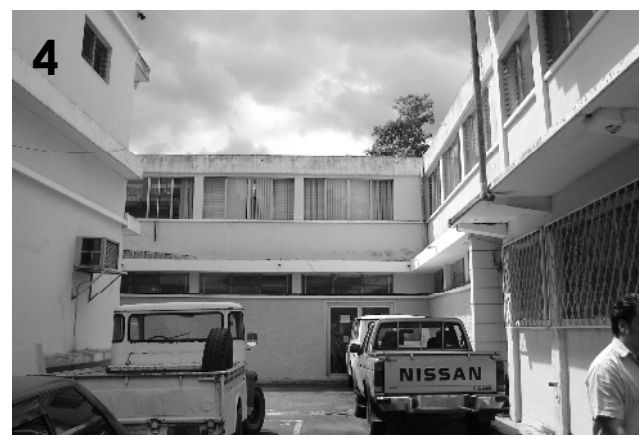
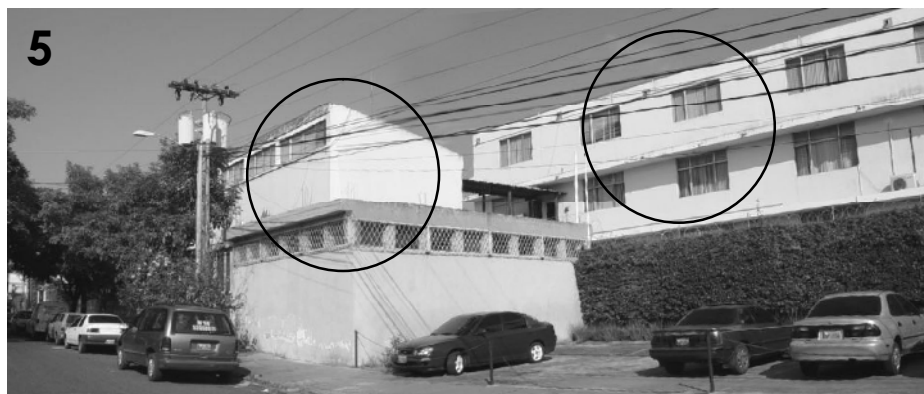
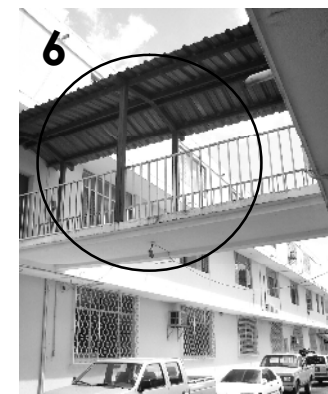
- 1- Fachada principal del edificio en estudio, con alteraciones químicas, conceptuales y espaciales, en el área de balcón bajo la pérgola de concreto armado, actualmente la oficina de la "National Geospatial Intelligence" de los Estados Unidos, se han realizado ampliaciones en esta área, especialmente durante el periodo militar, también es notorio el cambio del techo de la cafetería, provocando cambios definitivos en la composición formal de su fachada,

- 2- Se visualizan los módulos añadidos al área norte como alteraciones espaciales, y con deterioros tales como manchas y humedad en muros, losas y cubiertas, oxidación en balcones y falta de mantenimiento.

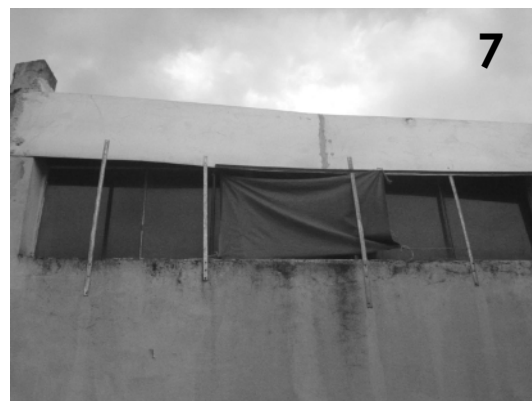
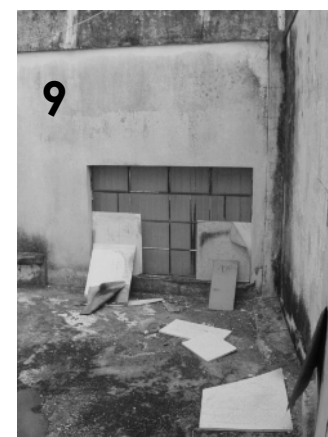
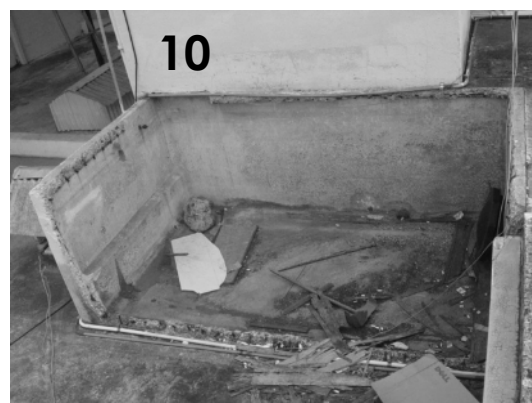
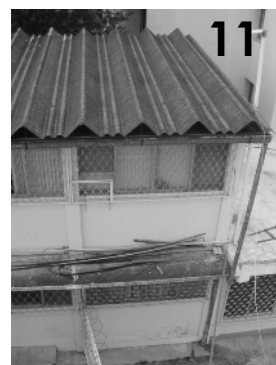
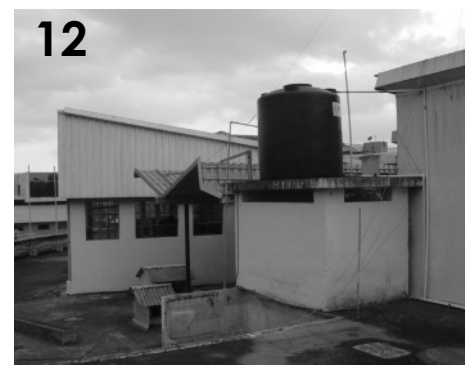
- 7- Fotografía de la ventanería del tercer nivel, con falta de material y agregados de lámina para combatir problemas de filtración de agua de lluvia.

- 8- Área exterior entre la cocina y la división de geodesia, en donde funciona un tanque elevado y una pequeña pila que da apoyo a la cocina y al mantenimiento del edificio, se visualiza el pasamanos original que limitaba el área de terraza original.

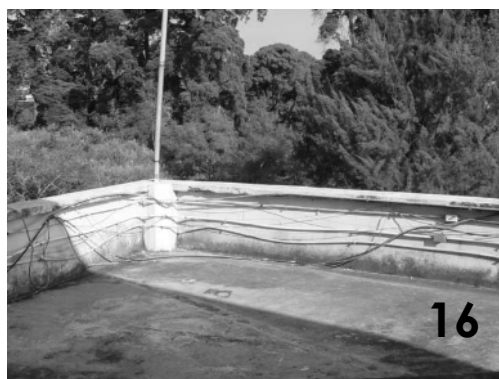
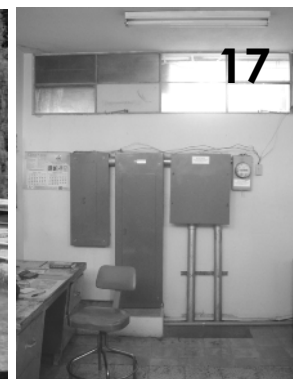
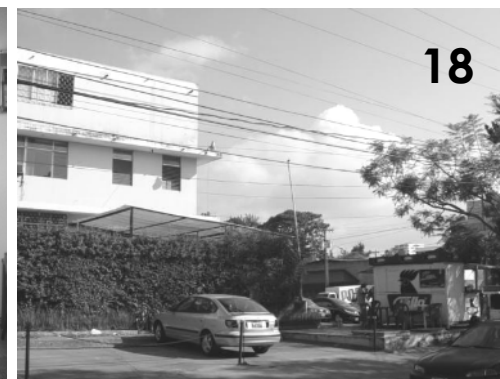
- 16- Manchas y humedad en losas y muros, derivado de factores climáticos y la falta de mantenimiento, instalaciones especiales expuestas ancladas a los muros, con alteraciones químicas y físicas en sus materiales y en total abandono. (terracea frente al comedor)
- 17- Debido al crecimiento acelerado y no programado, se generan alteraciones espaciales en el edificio, este es el caso de la oficina de la prensa litográfica que en su interior tiene los tableros principales de dicho módulo.
- 18- En las fachadas Sur y Oeste, se puede observar un techo de lámina translúcida que fue agregado alrededor de los años 2002/04, con alteraciones físicas y químicas en sus materiales y generando, y dando como resultado una alteración espacial transformando la forma y la función del edificio.
