PROYECTO DE CONSERVACIÓN DEL EDIFICIO DEL  
INSTITUTO GEOGRÁFICO NACIONAL (IGN) "INGENIERO ALFREDO OBIOLS GÓMEZ"  
Y ANÁLISIS DE SU ENTORNO INMEDIATO

Tesis presentada por: **ROBERTO ESTUARDO MELGAR AYALA**

Guatemala de la Asunción, Septiembre del 2007

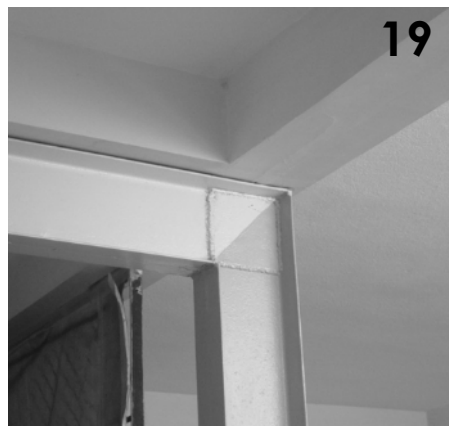
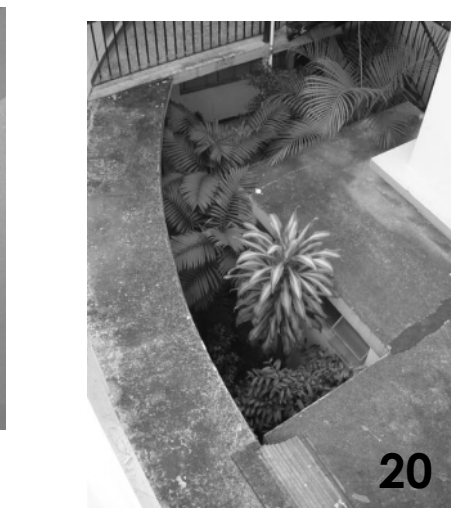
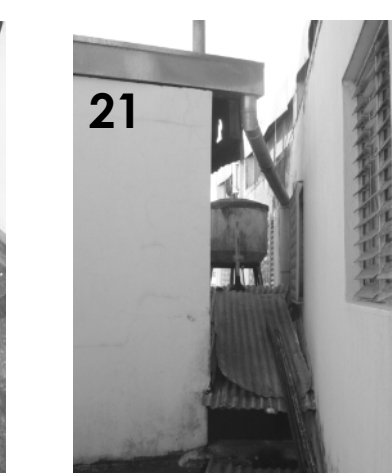
- 19- Marcos metálicos añadidos a la estructura de techo del área de Prensa Litográfica, debido a una falla del sistema constructivo y al uso inadecuado del entrepiso.
- 20- Vista del jardín central del edificio desde la terraza del segundo nivel, casi cubierto totalmente por ampliaciones, modificando la función y la forma.
- 21- Acumulación de basura y falta de mantenimiento en áreas en el exterior. (espacio entre cocina y la división de Geodesia)

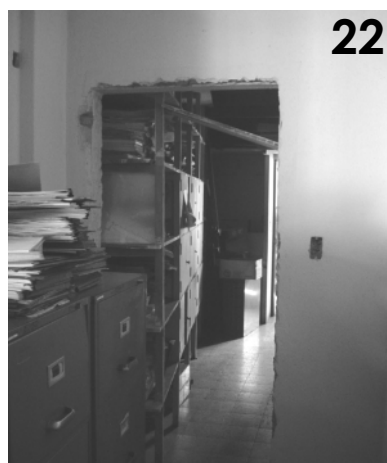
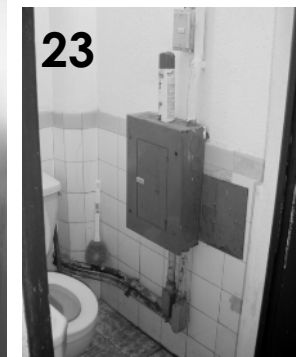
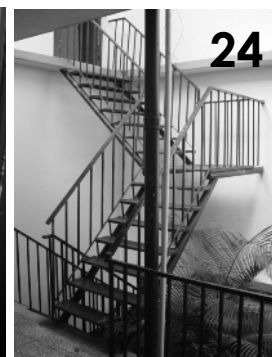
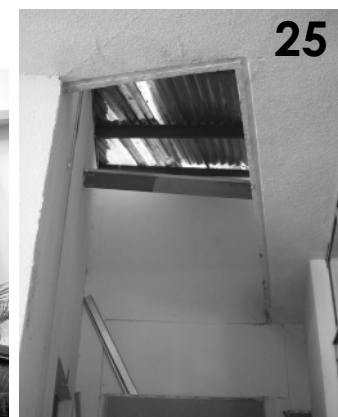
- 22- Apertura de vanos, alteración espacial en el área de archivo de Apoyo al Catastro.
- 23- Uso inadecuado, debido a la transformación distributiva y las ampliaciones en instalaciones especiales.
- 24- Alteración Espacial, módulo de gradas metálico en el jardín central del edificio, con deterioros de oxidación por la falta de mantenimiento.
- 25- Espacio inoperante, debido a cambios en el estado original del edificio, alteración espacial, área entre Apoyo al Catastro y la National Geospatial Intelligence, en el segundo nivel.
