**UNIVERSIDAD DE SAN CARLOS DE GUATEMALA
FACULTAD DE ARQUITECTURA**

**PROPUESTA DE LA CONSERVACION DE LA IGLESIA CATOLICA Y
REVITALIZACION DEL ENTORNO INMEDIATO, CONCEPCION, SOLOLA**

**MARVIN GIOVANNI SOTO TREJO
GUATEMALA, OCTUBRE 2007**

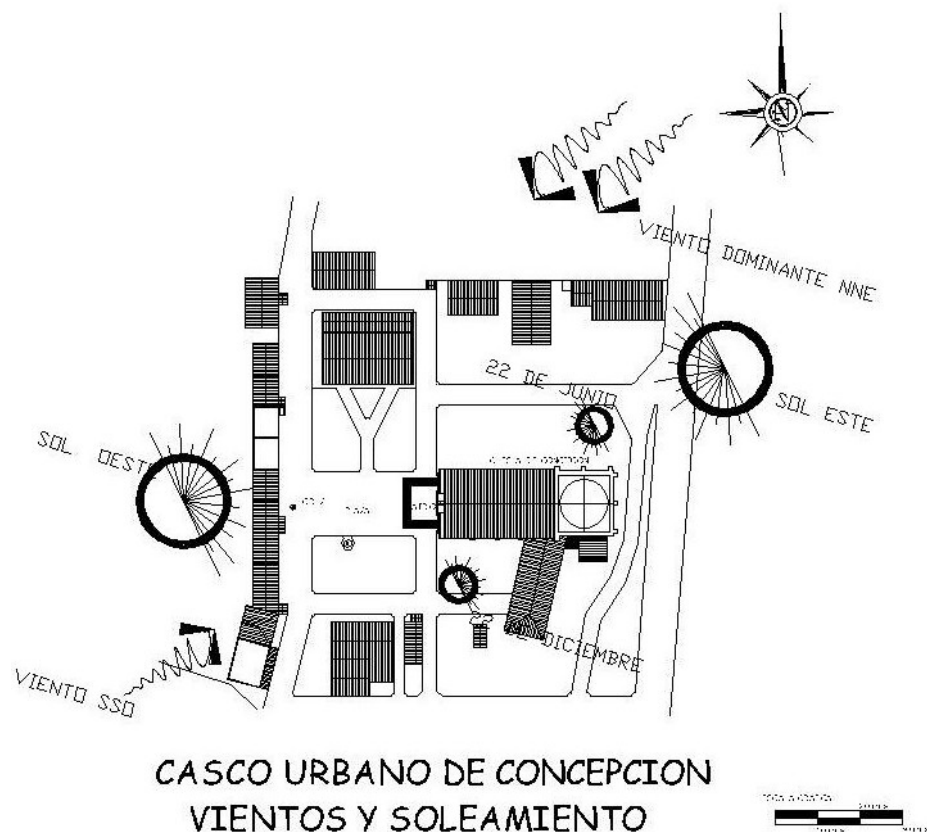
GRÁFICA Nº 2⁴².

CASCO URBANO DE CONCEPCION
VIENTOS Y SOLEAMIENTO

Todos los factores físicos benefician las necesidades del ser humano, no así al objeto de nuestro estudio. La temperatura por su incidencia solar y reflejos elevados, han producidos efectos de fatiga por su diaria dilatación entrelazada con el factor pluvial, que por variaciones han creado desgaste a los elementos de mampostería y cubierta la iglesia católica de Concepción, se encuentra en riesgo de perder su valor cultural y de identidad debido a las alteraciones y deterioros físicos, temporales y conceptuales que presenta, tales como la filtración de agua en el techo, el cual está ocasionando graves daños

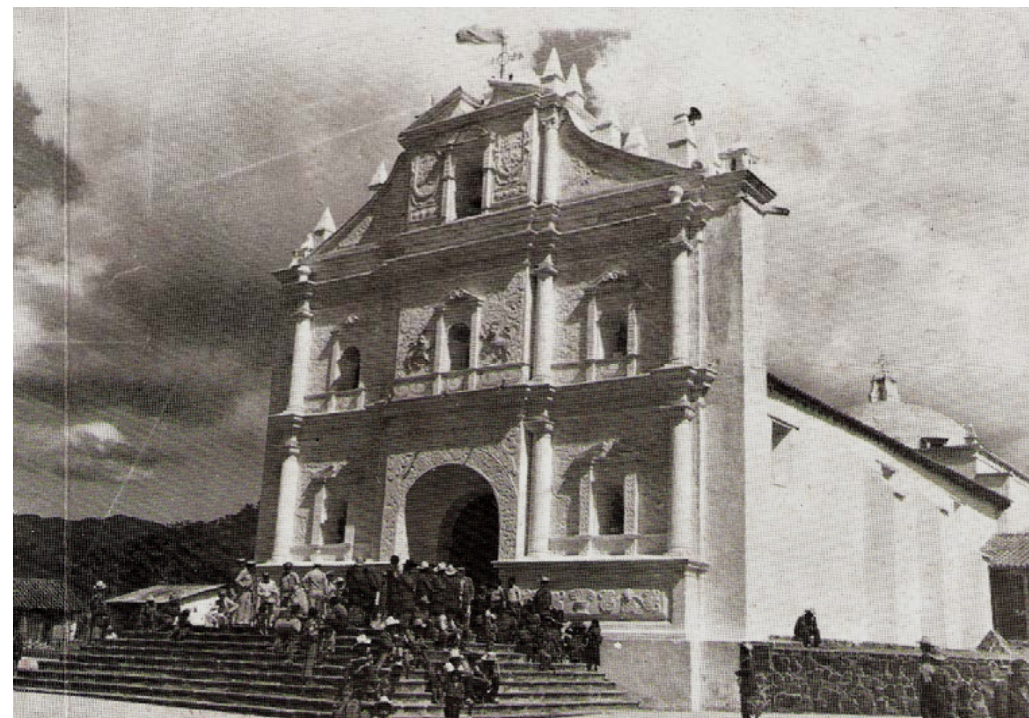
FOTOGRAFÍA TOMADA AL TEMPLO YA RESTAURADO EN 1,988
(Fotografía PROCORBIC, IDAEH)⁶⁴

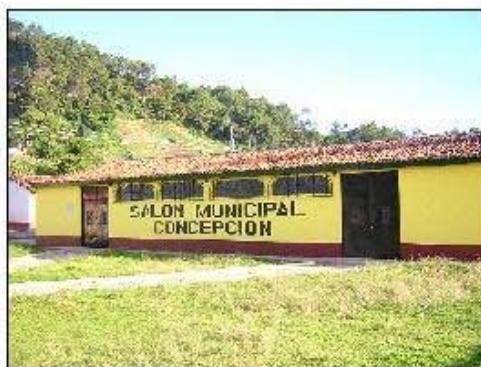
FOTO 1

Se observa la construcción de un tipo de casa. Fue o asociado con materiales mixtos, que consta de laja de barro, cuartales y volutas de meta, además de la estructura de meta. Materia que se utiliza a que consta de laja de barro, además de la línea de F.V.A.

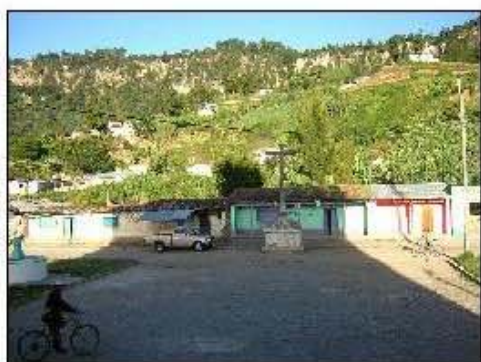
FOTO 3

Esta es una vivienda de este tipo, donde se observa el uso de laja de barro, además de adobe, que consta de laja de barro y estructura de madera, a la que se le agregan al fondo los volutas, utilizada para cubrir los techos.

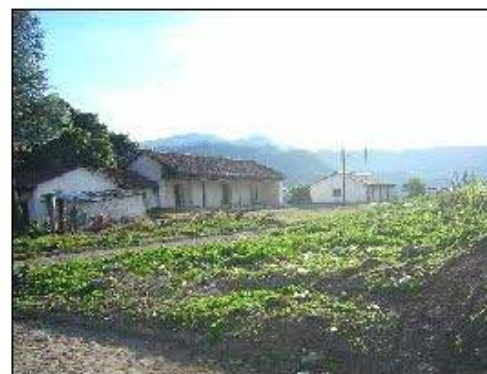
FOTO 2

En esta imagen se observa un barrio o lugar que utiliza materiales de adobe y cuartales, además de laja de barro, que consta de laja de barro cocido con una estructura de madera, volutas, cuartales y volutas de madera.

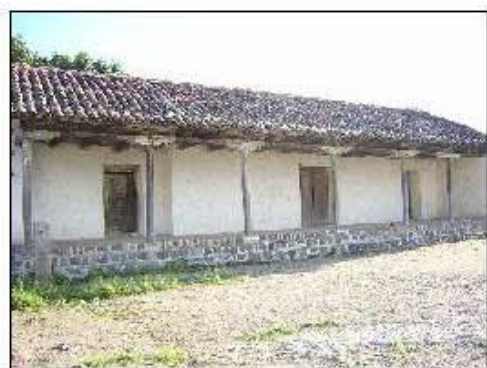
FOTO 4

Esta es una vivienda o edificio de barro donde se observa el uso de adobe o ladrillo con una estructura y volutas de madera, volutas, cuartales de madera y su comedor con uso de adobe y volutas, a la que se le agregan laja de barro cocido y al lado de madera.

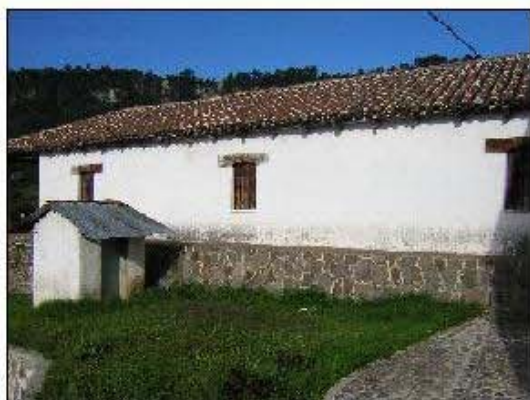
FOTO 8

Es una vista de la parte superior de la casa parroquia, donde se puede apreciar el muro de adobe unido con cal, ventana de madera, muro de cobito y canchales de adobe, losa de teja y una alfombra de adobe y alfombra de zinc forrado de yeso.

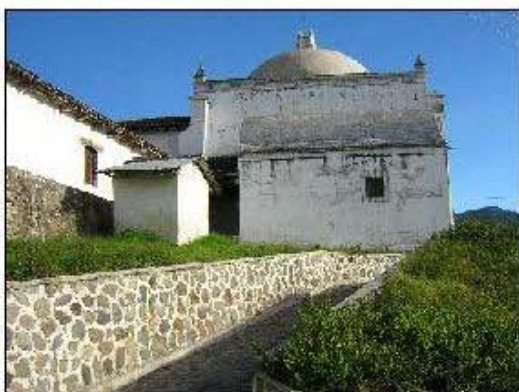
FOTO 9

Se observa el muro de ladrillo de la parte superior de la casa parroquia, de adobe unido con cal, ventana de madera y muro de cobito con de adobe.

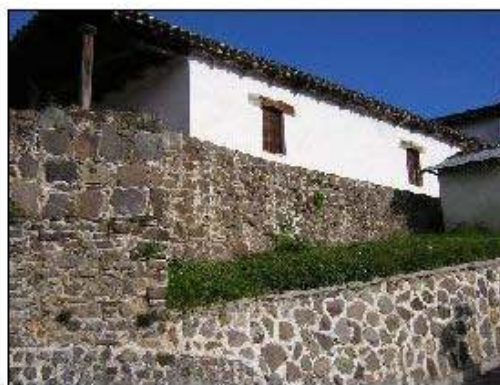
FOTO 10

Con esta se observa el muro de cobito con de adobe y cobito, se observa el muro de la casa parroquia y la alfombra de adobe unido con cal y ventana de madera, a guisa que el albañalado y se observa que forma la estructura y que esta de teja de barro cocido.

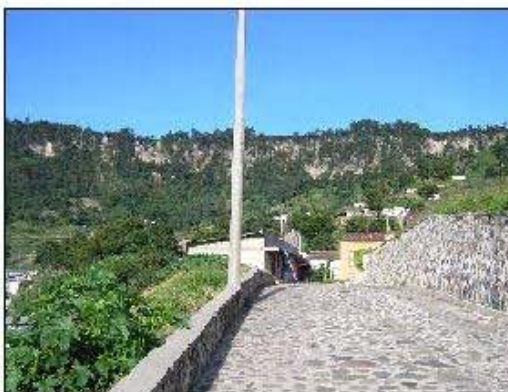
FOTO 11

Esta imagen corresponde a la parte superior de la casa parroquia, donde se observa el muro de adobe unido con cal y cobito, el costado muro de ladrillo y un cable de aluminio que es.

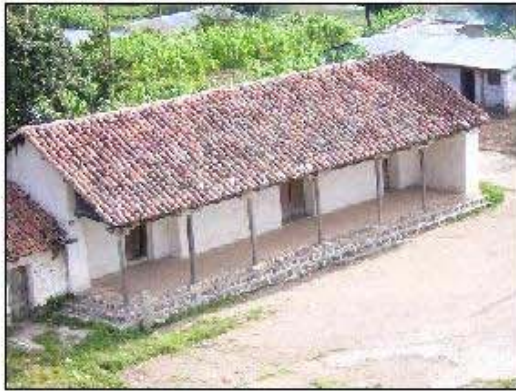
FOTO 12

Vista aérea desde el camino hacia el camino, donde se aprecia la cubierta de laja de barro, el alfiler y cubiertas de madera, comedor, gradas y acceso de cochera y camino, al fondo se ve una vivienda de malla a nivel con cubierta de lámina de zinc.

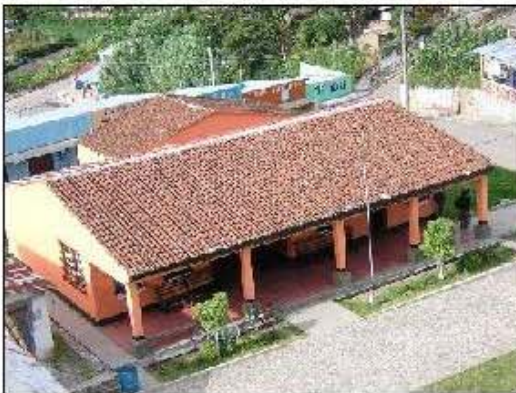
FOTO 13

Vista aérea del municipio desde el frente una cubierta de jardines y dos arboles, un alfiler hacia el camino de cochera, lado izquierdo y a la parte posterior de la vivienda una estructura, a la cual se le anexa de acceso de cochera y camino.

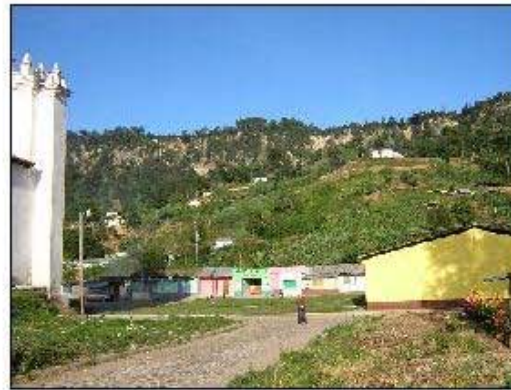
FOTO 14

Vista desde la parte del lado de la torre, donde se observa parte de la torre, uno de los muros de la torre de la torre y a la parte de cochera a la cual se anexa el camino con el muro de la terraza frente de ella.

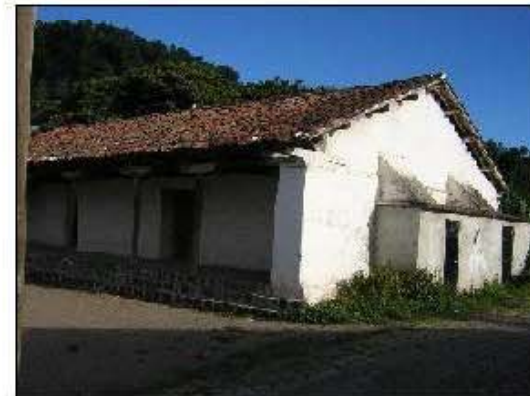
FOTO 15

Se observa el muro de acceso al lado de la torre que contrasta con el muro de malla a la izquierda, adosado al muro de la parte de malla, se observa con ingreso adicional para el acceso al templo.

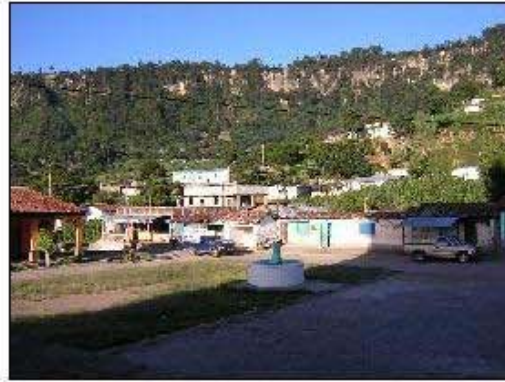
FOTO 16

Se observa a la izquierda de cada una un cobertizo de la casa o finca de atrás y a la derecha de las cuatro casas de adobe (a), cada una de ellas con un patio inmediato a la mano, notable por la forma de su estructura debido a la falta de materiales y herramientas.

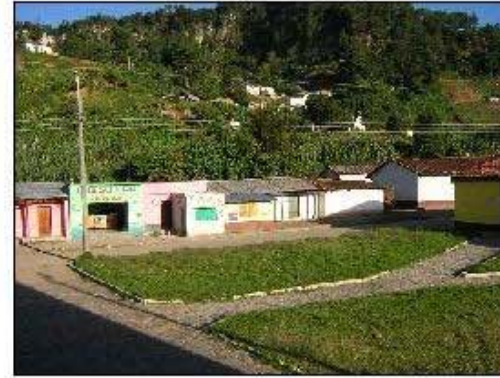
FOTO 18

Se observa a la izquierda inmediato a la mano, a cada una de ellas se observa un cobertizo de adobe o de refugio o de almacenamiento de granos, además de un cobertizo inmediato a la mano, notable por la forma de su estructura debido a la falta de materiales y herramientas.

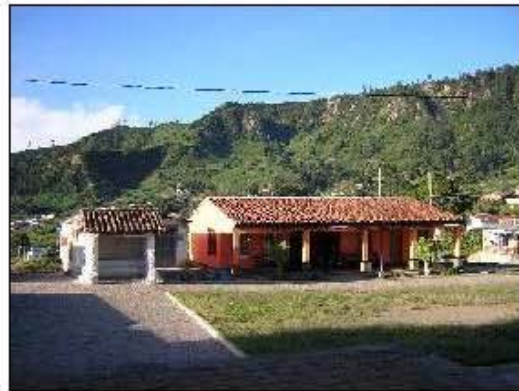
FOTO 17

Se observa a la casa de adobe (a), a la izquierda de la mano de cada una de ellas de adobe o de refugio o de almacenamiento de granos y a la derecha de la casa de adobe (a) inmediata, dada con adobe o de refugio y herramientas.

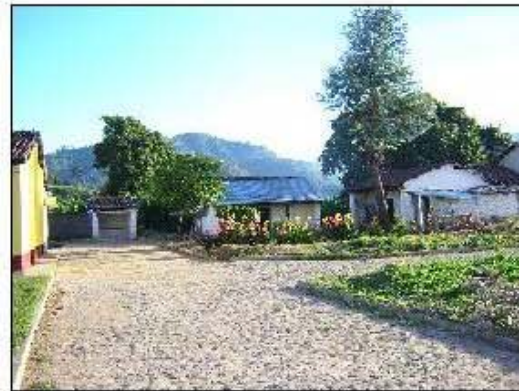
FOTO 19

Se observa a la izquierda de la casa de adobe (a), de adobe o de refugio o de almacenamiento de granos y a la derecha de la casa de adobe (a) inmediata, dada con adobe o de refugio y herramientas.

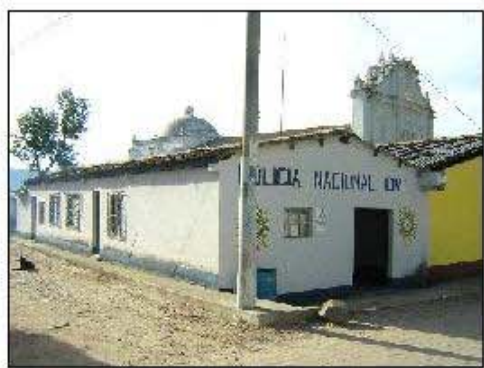
FOTO 24

Se observó el edificio de la policía nacional civil, el cual es de mampara mixta, está hecha de mampara y cuenta de losa de barro, no tiene y que la de mampara es el que se dentro de entorno inmediato, es el objeto de nuestro estudio.

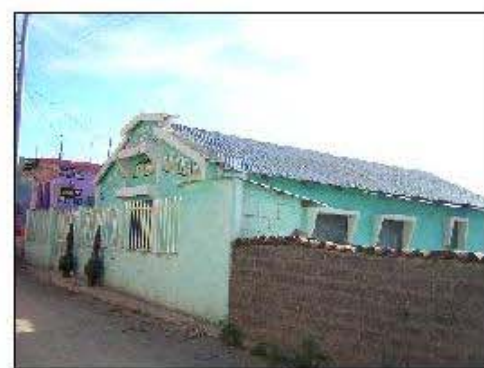
FOTO 25

Se observó otra construcción que está dentro de entorno inmediato al que está más estudiado, caso, no se observa que está tipo de construcción se relaciona con las características de las construcciones de lugar.

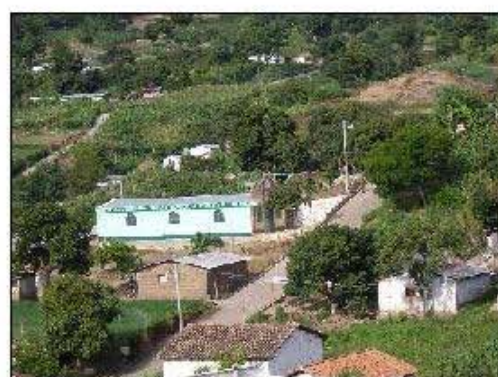
FOTO 27

Se observó desde las lomas de las construcciones algunas construcciones de lugar y otras nuevas al estar ahí tipo de vivienda construcción de esta no nos interesa más con el entorno a que se trabaja.

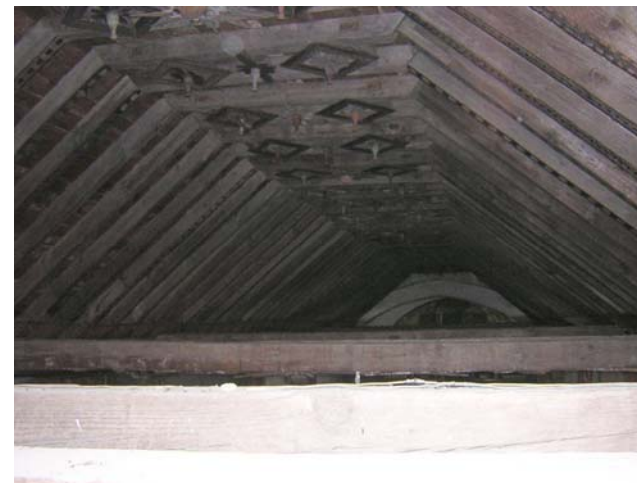
VISTA INTERIOR DEL ARTESONADO DE LA CUBIERTA

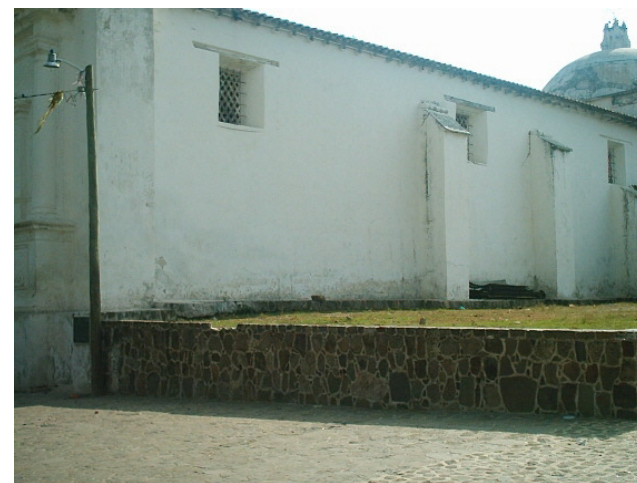
Las ventanas que posee el templo de Concepción son ocho, cuatro pequeñas en la parte intermedia de la cúpula, de madera y celosilla de madera como cerramiento; tres ventanas más grandes ubicadas en la parte superior del muro lateral derecho del templo, elaboradas de madera y celosilla del mismo material como cerramiento; y la ventana de la sacristía que comunica al exterior, esta es de madera entablonada con clavos de hierro de doble hoja, abatible hacia adentro y un balcón puesto en la actualidad por seguridad de metal de hierro forjado color negro.

VISTA EXTERIOR DEL MURO, CONTRAFUERTES, VENTANAS Y TIPOS DE CUBIERTA (ARTESONADO Y CÚPULA)

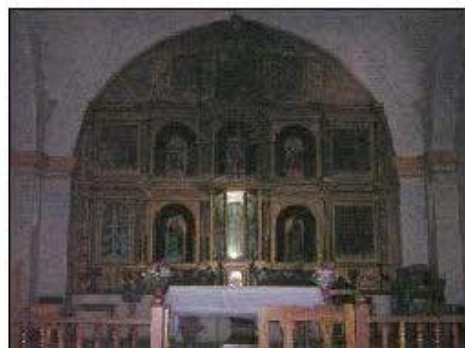
FOTO 29

Retablo principal del templo que consta de tres cuerpos y cinco calles, en donde se observa en la parte superior y primer cuerpo al Niño Jesús de la Virgen de Concepción y abajo hacia la izquierda y a la derecha en la base.

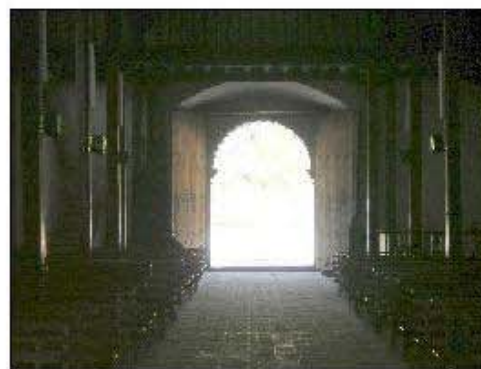
FOTO 31

Vista desde el exterior hacia el ingreso principal de la iglesia donde se observa el arco de arco y las columnas que en la actualidad lo rodea, abajo se puede apreciar el ingreso del estoboro y la entrada del templo.

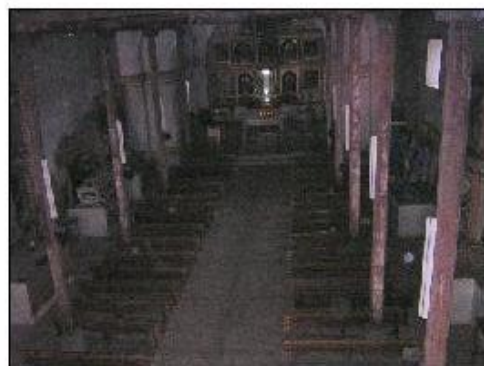
FOTO 30

Vista panorámica desde el estoboro hacia el altar y retablo principal, así como del ingreso y arco de una misión que lo rodea en la actualidad.

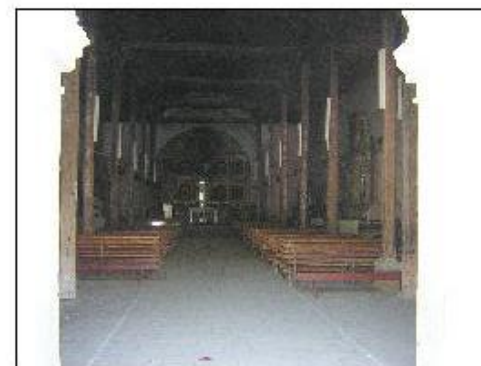
FOTO 32

Vista del retablo principal del templo desde el ingreso y la que ahora se le rodea a ya de retablo principal que lo rodea en el interior del templo.

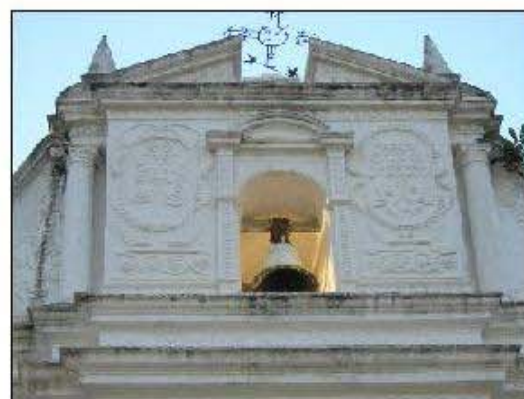
FOTO 51

Esta imagen corresponde al tercer cuerpo y se observa donde se queda atrás el dintel de la cornisa decorativa y con ello a causa de la profanación se produce con la unidad.

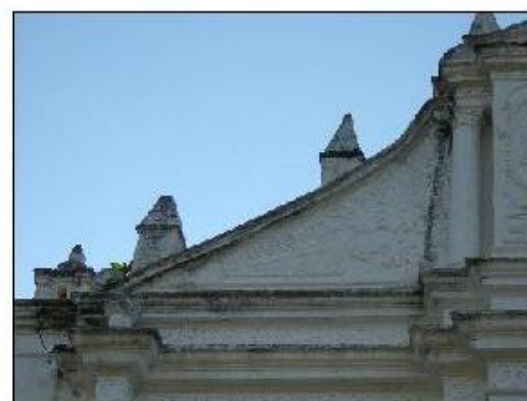
FOTO 52

En esta imagen del lado del tercer cuerpo y de la izquierda se observa el dintel no decorado de la cornisa decorativa y con ello se produce a la profanación, sino que se produce con la unidad.

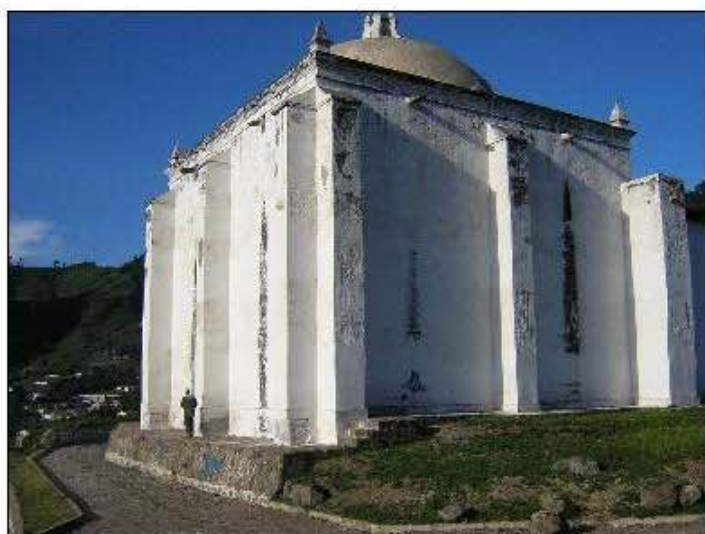
FOTO 54

Se puede apreciar la parte superior más alta de la cúpula, de donde abraja y sostiene el tambor donde se abre el nártex, su modesta y desahogada decoración interior de un espacio de cañales de doloroso.

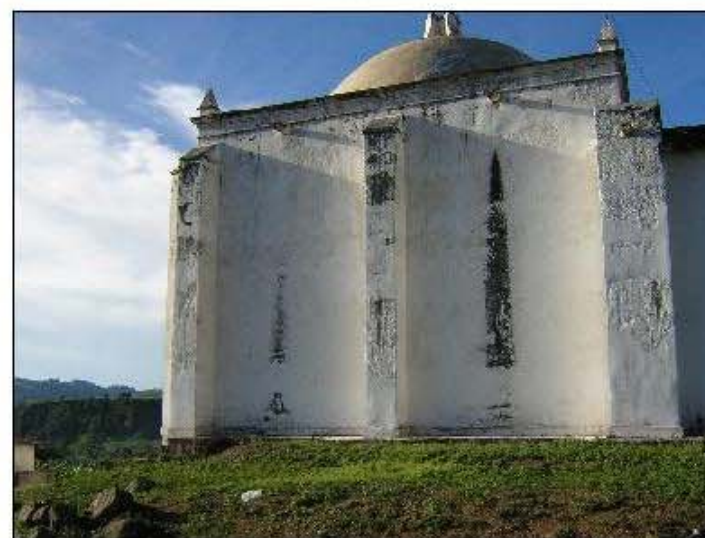
FOTO 55

Esta es la parte posterior del tambor donde se muestra con claridad con sus y columnas de la abside, producidos con el uso de la modesta decoración interior y su decoración del interior, a guisa de gable y doloroso más que de noble.

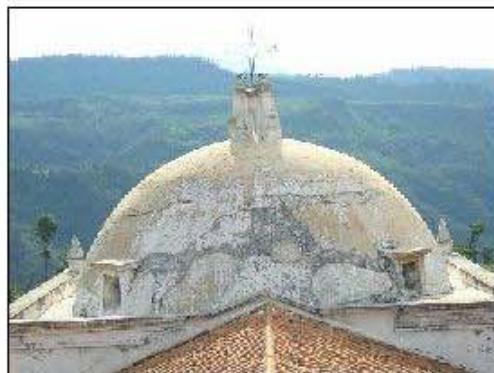
FOTO 56

Se observa que el deterioro de la estructura es evidente, esto con los efectos ocasionados por erosión, hundimiento y desahucio debido a la mala calidad de los adobes o mal uso y mantenimiento de la humedad.

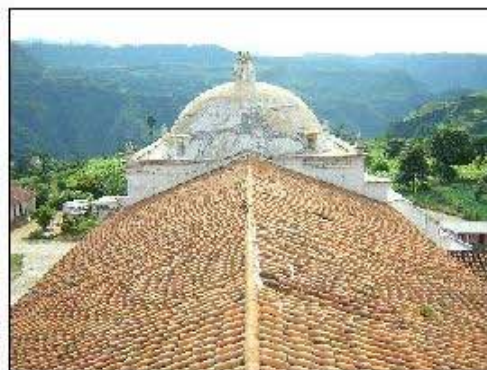
FOTO 57

Esta es la cúpula de la Universidad de San Carlos de Guabana, se observa el deterioro de las tejas de barro cocido y la falta de agua de lluvia provocada al haber sido arrastrada, misma que ha causado el deterioro de la estructura por causa de la humedad.

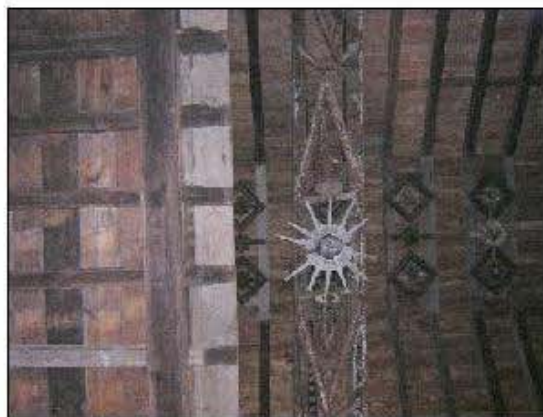
FOTO 60

Este es un ejemplo de decoración que se ha perdido o alterado debido a la humedad, debido a la filtración de agua desde el interior de la dólora hacia el exterior, lo que ha producido la pérdida de la pintura y la decoración.

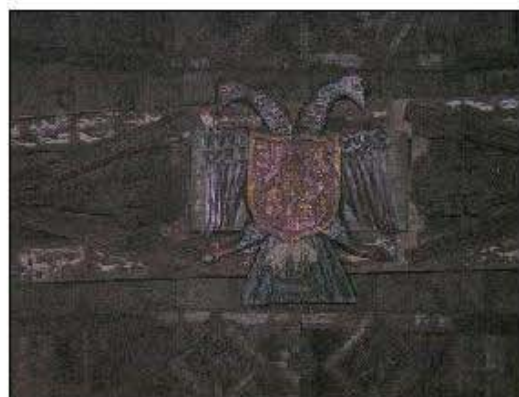
FOTO 62

Este tipo de decoración es un ejemplo de decoración de una forma decorada debido a la falta de mantenimiento de la decoración y a los efectos de erosión y de degradación de la materia.

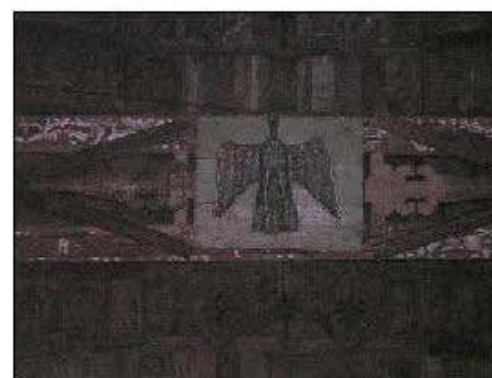
FOTO 63

En esta otra imagen se observa otro tipo de decoración decorativa de un tipo de decoración, debido a los efectos de la humedad y a la erosión de la materia.

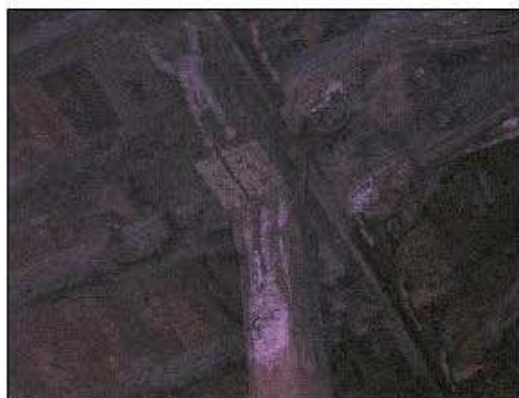
FOTO 64

Se puede apreciar en detalle los elementos decorativos en unido a un maedretera, así como el uso de trabajo en el. Con que se puede apreciar los elementos decorados con la madera.

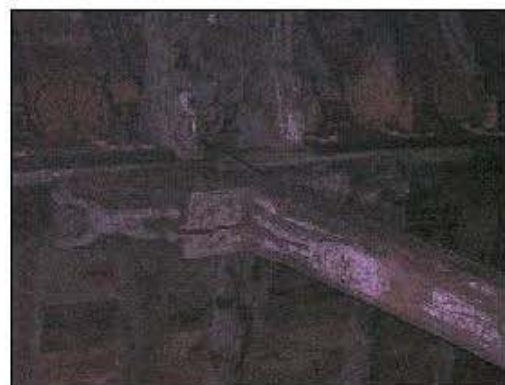
FOTO 66

Se puede apreciar los elementos decorativos de unido a un maedretera que se han venido decorando con la falta de manto mudo y con el mudo ya que se está haciendo a bordo un trabajo que ya no se puede encontrar en la actualidad.

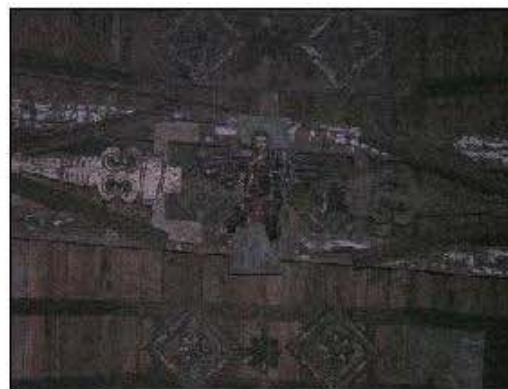
FOTO 65

Aquí se observa otro uso de elemento de decoración en el techo de la casa, así como los efectos de la humedad, los que ya se debe integración de madera.

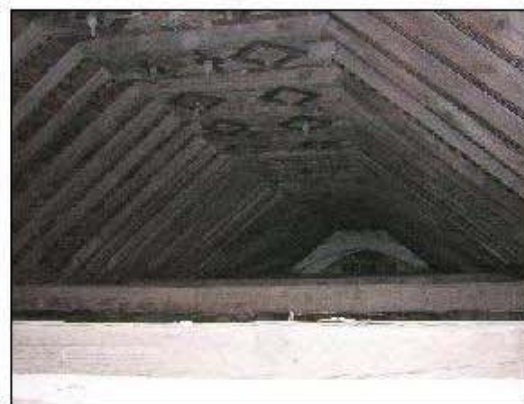
FOTO 67

En esta imagen se observa toda la estructura de la casa, la cual, con los factores climáticos y con la falta de manto mudo se ve bastante deteriorado.

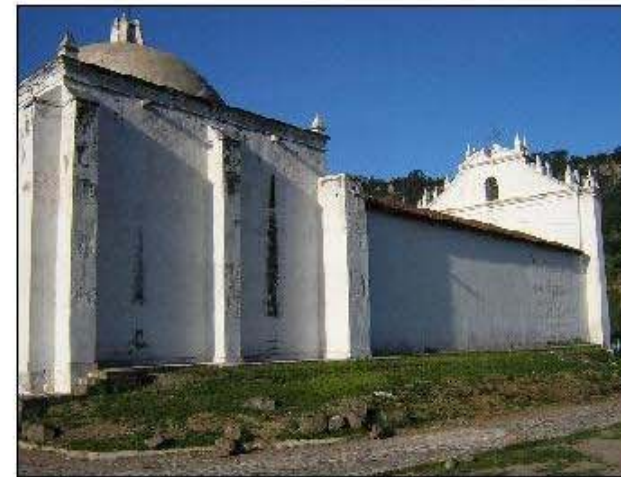
FOTO 69

Se observa el deterioro en los muros, con afustes y con resaca a carbón, a la izquierda de la foto, producto del uso de la iglesia, no solo, sino también de humedad y deterioro del material.

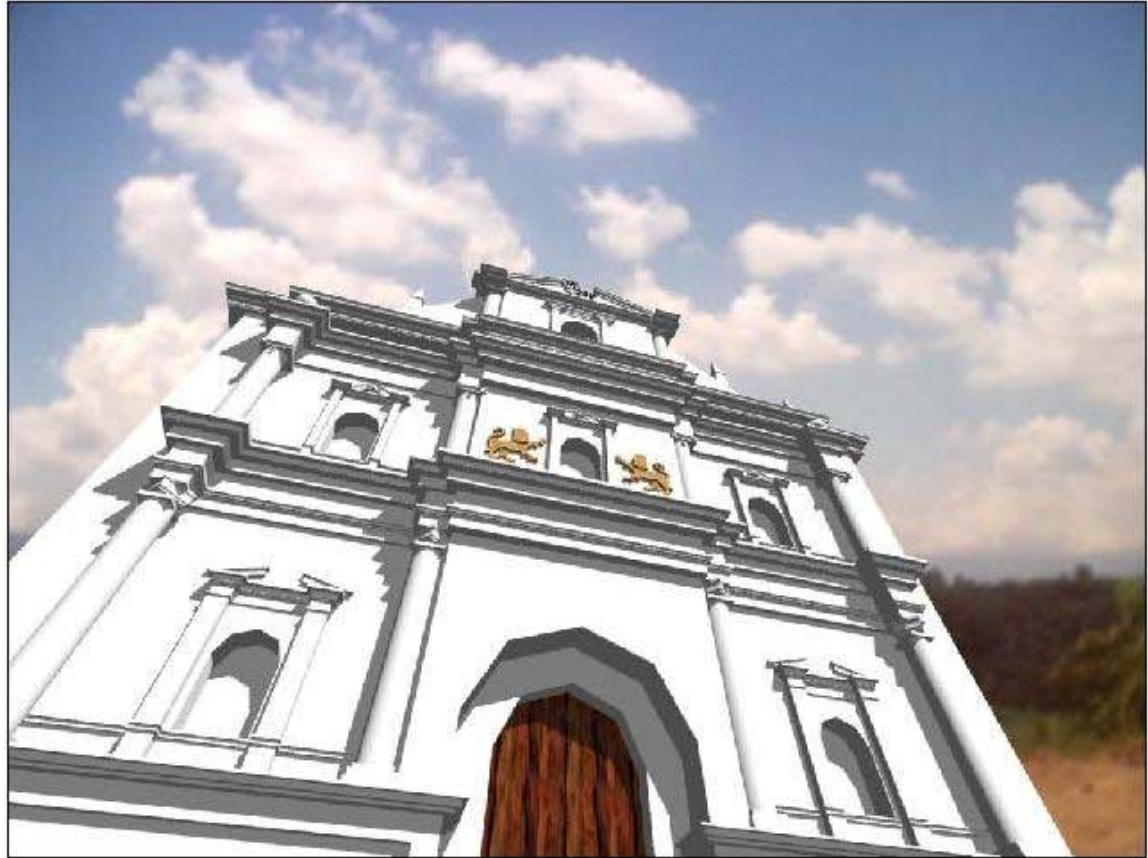
PLANO N° 29

PERSPECTIVA FRONTAL

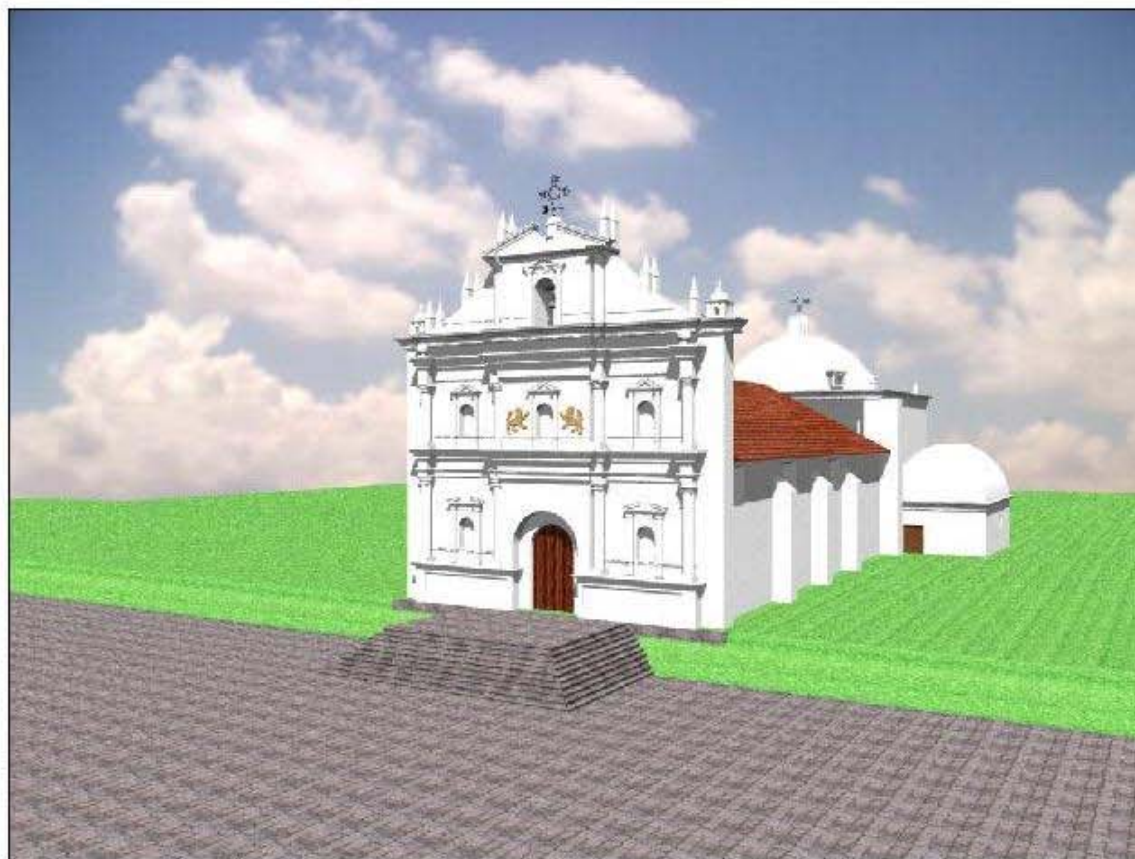
PLANO N°32

PERSPECTIVA FRONTAL DERECHA

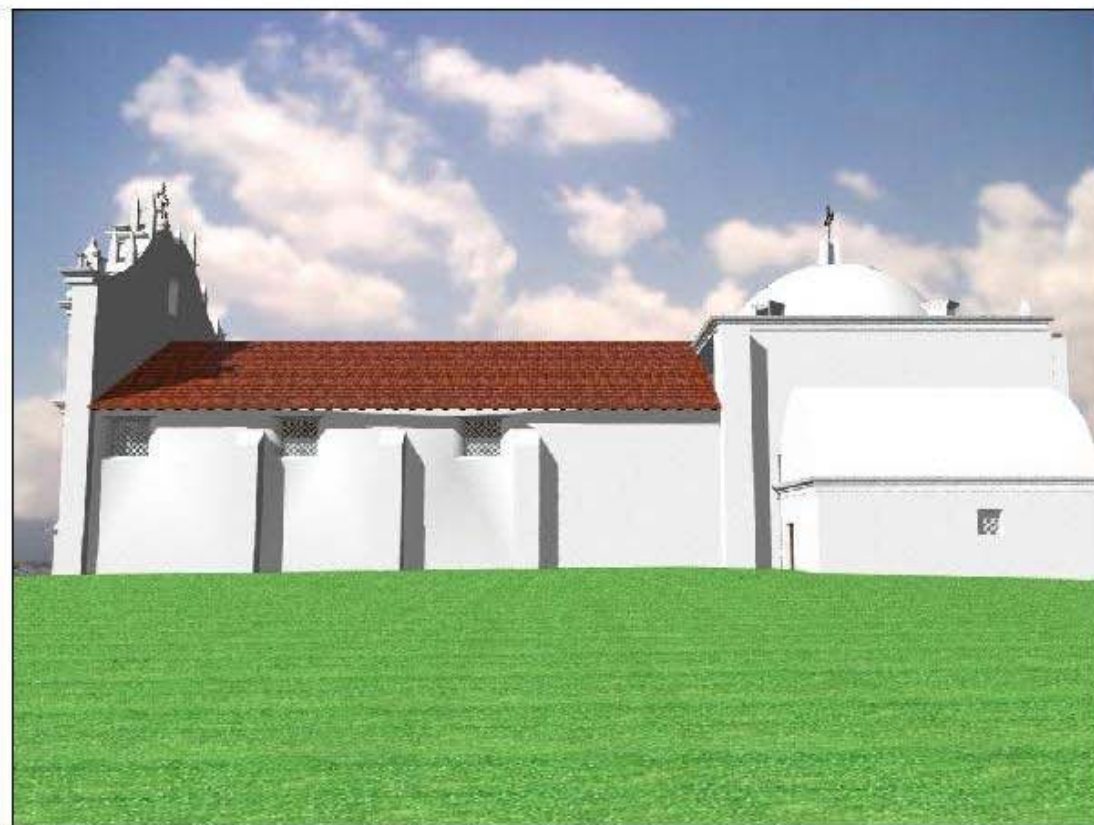
PLANO N° 34

PERSPECTIVA LATERAL DERECHA

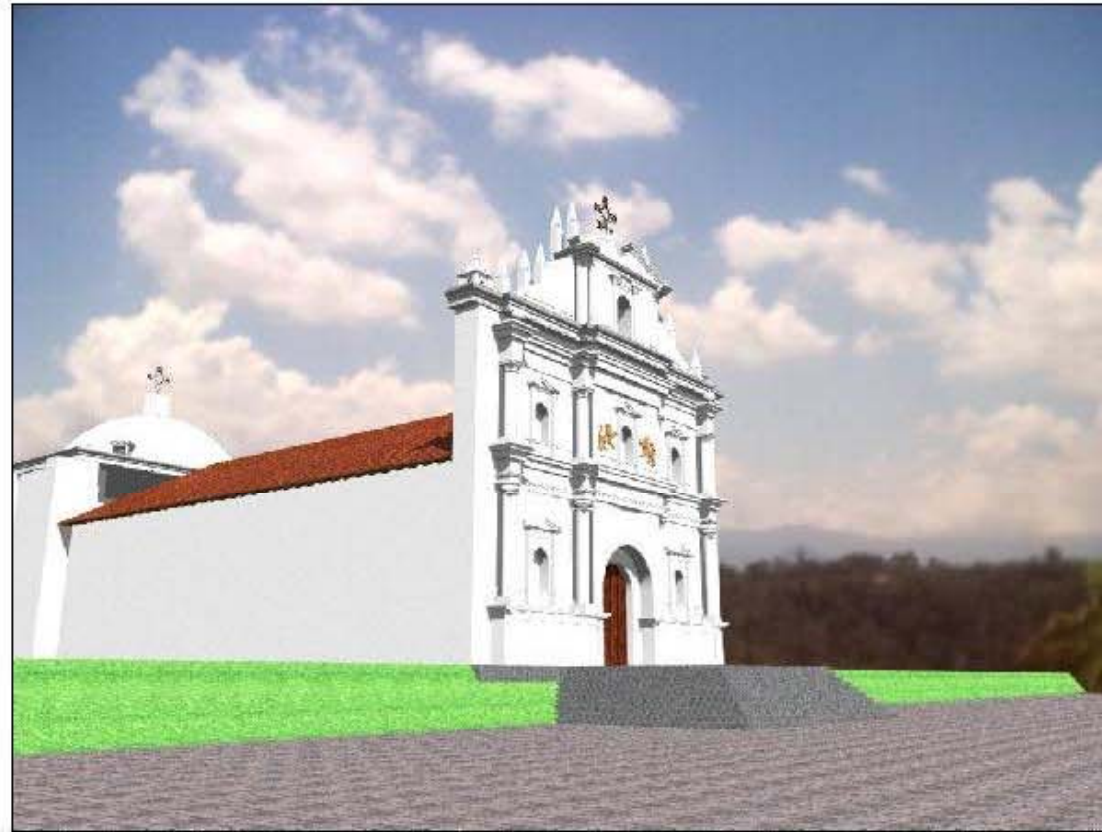
PLANO N° 36

PERSPECTIVA LATERAL IZQUIERDA
