**UNIVERSIDAD DE SAN CARLOS DE GUATEMALA  
FACULTAD DE ARQUITECTURA**

**REVITALIZACIÓN  
DEL EDIFICIO DEL REGISTRO GENERAL DE LA  
PROPIEDAD INMUEBLE, DEL CENTRO HISTÓRICO  
DE LA CIUDAD DE GUATEMALA.**

**JESSICA WALESKA HEREDIA CARRANZA  
CARNÉ No 199916182  
GUATEMALA NOVIEMBRE 2007**

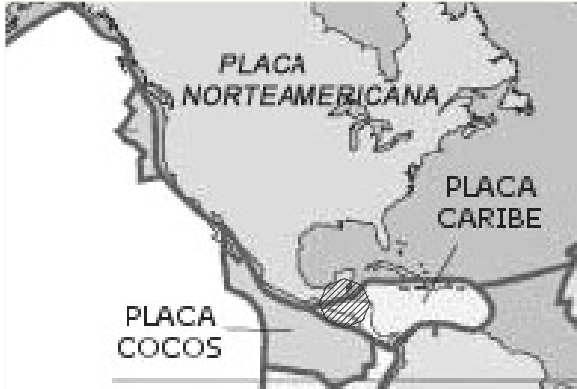
**DISTRIBUCIÓN DE LAS PLACAS TECTÓNICAS EN CENTRO Y NORTEAMÉRICA**

IMAGEN 1. EN GEOLOGÍA UNA FALLA ES UNA DISCONTINUIDAD QUE SE FORMA EN LAS ROCAS SOMERAS DE LA TIERRA (~200 KM DE PROFUNDIDAD) POR FRACTURAMIENTO CUANDO CONCENTRACIONES DE FUERZAS TECTÓNICAS EXCEDEN LA RESISTENCIA DE LAS ROCAS.

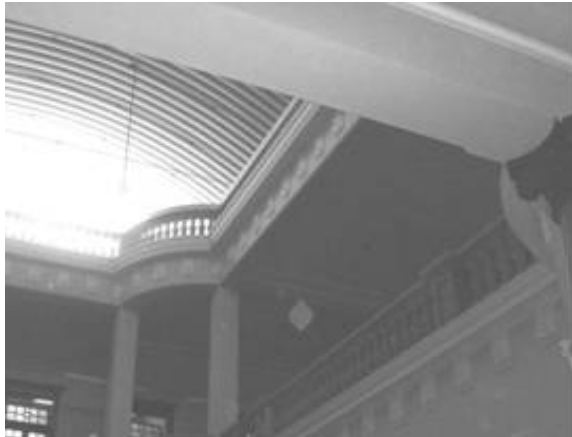
La estructura funciona con un sistema de marcos estructurales de concreto reforzado compuestos por **columnas** (elementos de carga vertical) y **vigas** (elementos de carga horizontal). Además, la estructura esta constituida por **muros de carga** que también trabajan como elementos de carga vertical.

Fotografía 16: sistema Estructural Registro de la Propiedad  
Fuente: fotografía tomada por el autor.

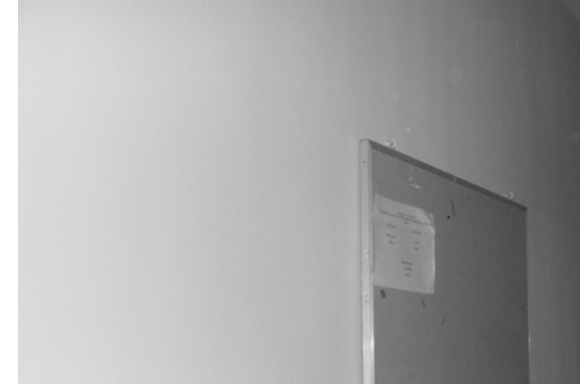
**1. Muros de carga:** como se mencionó anteriormente, trabajan como elementos de carga vertical en conjunto de la estructura del edificio. De acuerdo a la información obtenida, están elaborados de mampostería de ladrillo y la fachada principal está formada por varios tabiques de cemento armado.

Fotografía 17: muros de Carga Registro de la Propiedad  
Fuente: fotografía tomada por el autor.

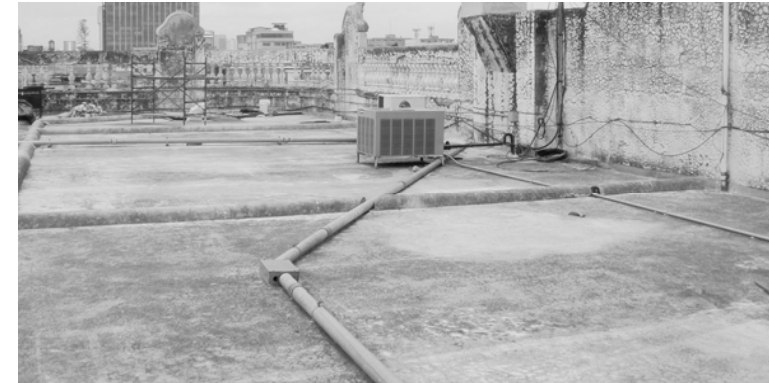
Son elementos de cerramiento y de carga horizontal, están construidas de hormigón armado, se utilizan en el sótano, el entrepiso del segundo piso, en la terraza y en los techos de los ambientes del tercer piso.

Fotografía 18: losas Registro de la Propiedad  
Fuente: fotografía tomada por el autor.

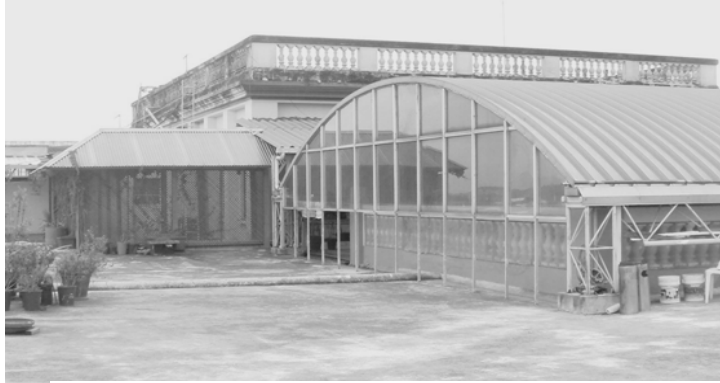
Son elementos de cerramiento horizontal. En esta edificación la cubierta más notable está ubicada sobre el patio central, es EMCO anclada a 4 bases metálicas dispuestas sobre la terraza. Las otras cubiertas son un tanto más sencillas y se ubican en el garage, las oficinas posteriores a las gradas que conducen al sótano y en todos los ambientes nuevos construidos sobre la terraza. Todas las cubiertas del edificio no son parte del diseño original.

Fotografía 19: cubiertas terraza, Registro de la Propiedad  
Fuente: fotografía tomada por el autor.

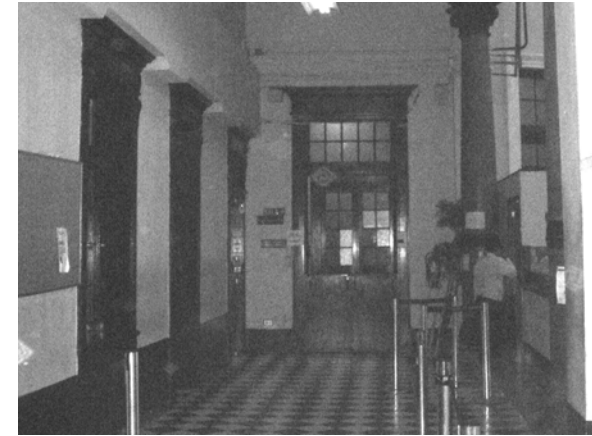
2) todas las otras puertas eran de madera enchapada. Estas, al igual que la puerta de ingreso principal, han sido conservadas en muy buenas condiciones, incluso las manecillas son las del diseño original. Las modificaciones que se

Fotografía 21: Puertas, Registro de la Propiedad  
Fuente: Fotografía tomada por el autor.

tienen en este renglón, son básicamente puertas de aluminio y vidrio, ajustadas a los ambientes nuevos, otro tipo de puertas empleado son de vidrio únicamente, las cuales han sido acomodadas frente a las puertas de madera de las oficinas del primer piso. El último tipo de puertas es MDF que se han colocado en dos oficinas ubicadas en la parte posterior izquierda de la edificación.

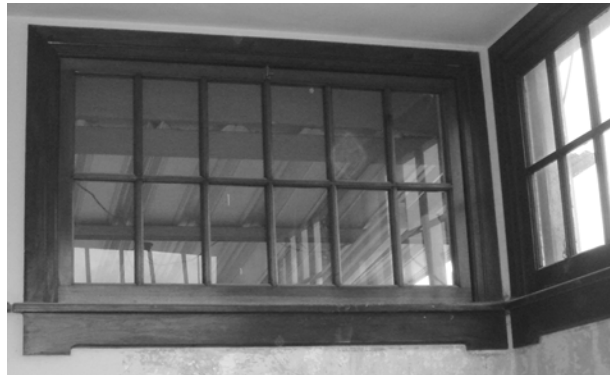
La ventanería del edificio es de marcos cuadriculados de madera, esto incluye los sobremarco de las puertas en el interior del inmueble. La ventanería exterior es mucho más elaborada aunque siempre utiliza el mismo material, son ventanas lucarnas de arco rebajado y están adornadas con molduras de yesería.

Fotografía 22: Ventanería de las gradas de servicio hacia la terraza, Registro de la Propiedad  
Fuente: Fotografía tomada por el autor.

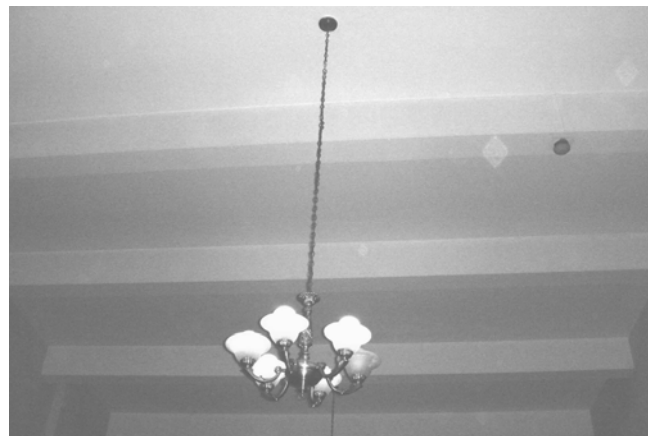
**Eléctricas:** la referencia escrita que se tiene de esta, aduce que el edificio estaba dotado de suficiente iluminación, pero no indica el calibre y el tipo de conductores utilizados. Sin embargo, todavía existen elementos de la instalación

Fotografía 23: lámpara colgante diseño original  
Fuente: fotografía tomada por el autor.

eléctrica anterior, como lámparas colgantes de luz incandescente dispuestas principalmente en los corredores del primero y segundo piso. Con el paso del tiempo, la mayoría de estos elementos, incluida la instalación misma, se han vuelto obsoletos, por lo que fue necesario hacer una nueva instalación, pero todas estas modificaciones del sistema eléctrico se han colocado suspendidas y/o adheridas a lo largo de las fachadas interiores del edificio. Siendo una de las principales alteraciones del inmueble.

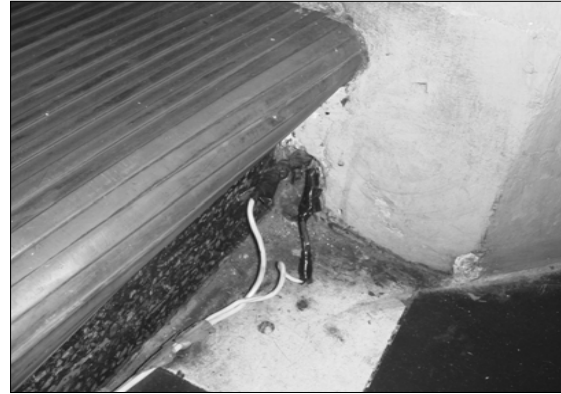
Fotografía 2. Cable visto de la nueva instalación eléctrica. Elementos agregados. Alteración Conceptual.

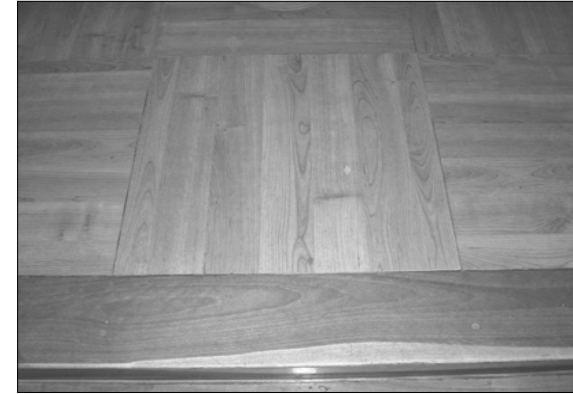
Fotografía 3. Superposición de piso laminado de madera. Elevación del nivel y Elementos agregados. Alteración Conceptual y Alteración Espacial.

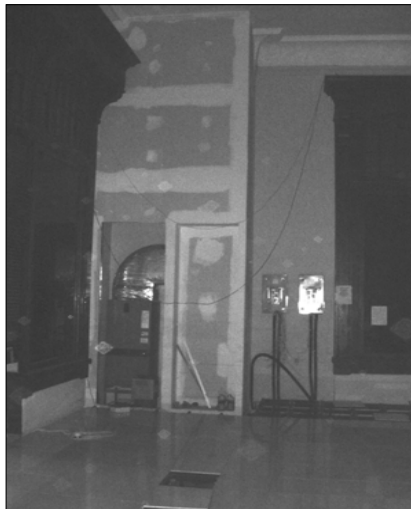
Fotografía 4. Instalación aire acondicionado. Elementos agregados. Alteración Conceptual.

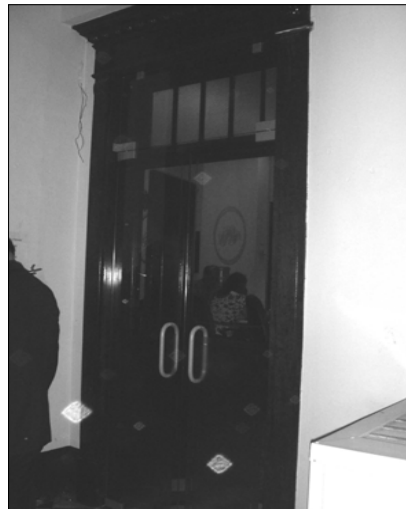
Fotografía 5. Puertas de vidrio templado en ingreso a oficinas. Elementos agregados. Alteración Conceptual.

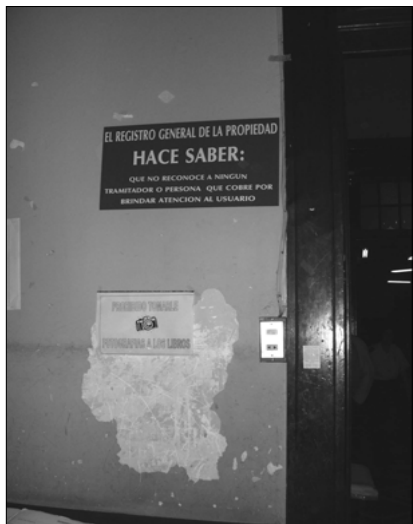
Fotografía 9. Desprendimiento de acabados. Alteración Física.

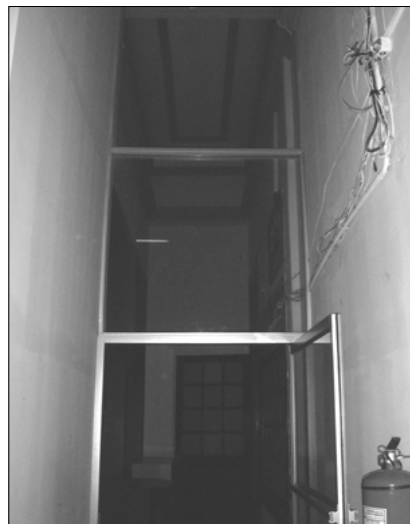
Fotografía 10. Puerta de aluminio. Elementos agregados. Alteración Conceptual.

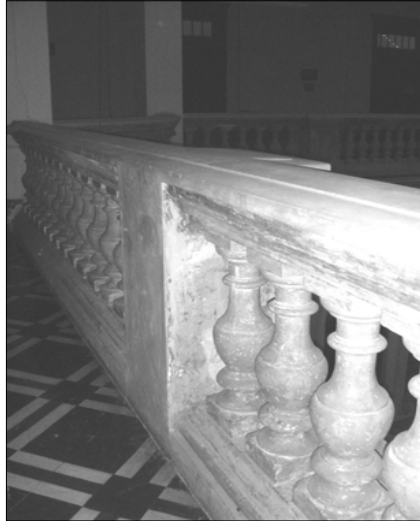
Fotografía 11. Desprendimiento de la pintura en pasamanos balastrado. Alteración Física.

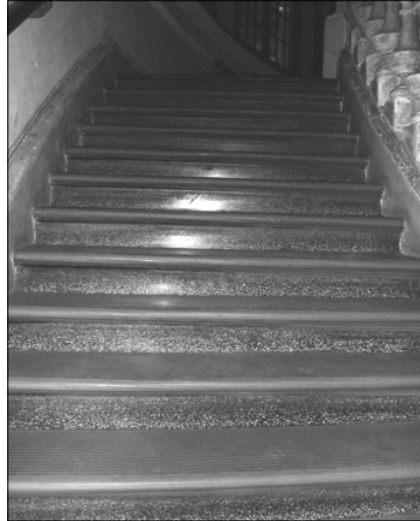
Fotografía 12. Superposición de piso (material antideslizante). Elementos agregados. Alteración Conceptual.

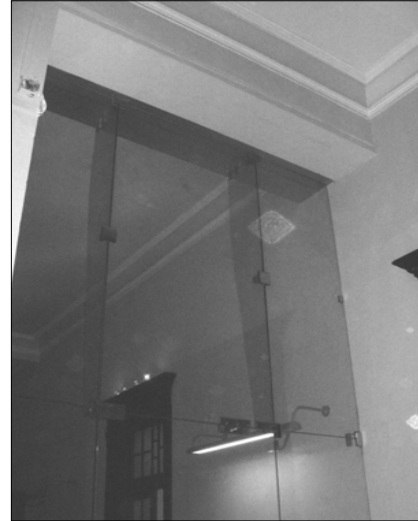
Fotografía 13. Puerta de vidrio templado. Elementos agregados. Alteración Conceptual.

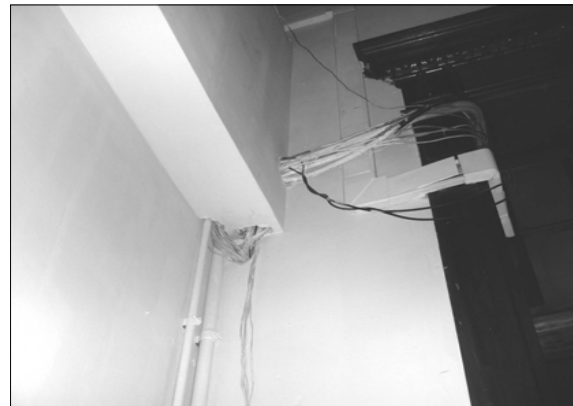
Fotografía 16. Cable visto de la nueva instalación eléctrica. Elementos agregados. Alteración Conceptual.

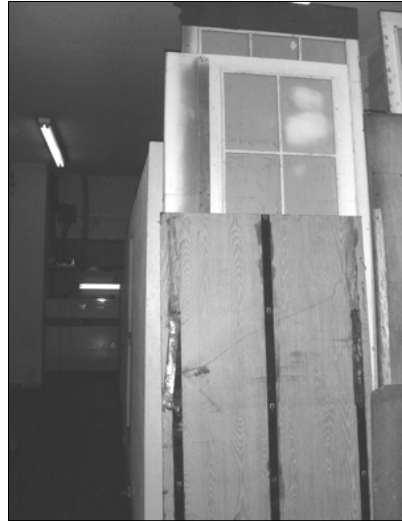
Fotografía 23. División de ambientes con tabiques de tablayeso. Elementos agregados. Alteración Conceptual Alteración Espacial.

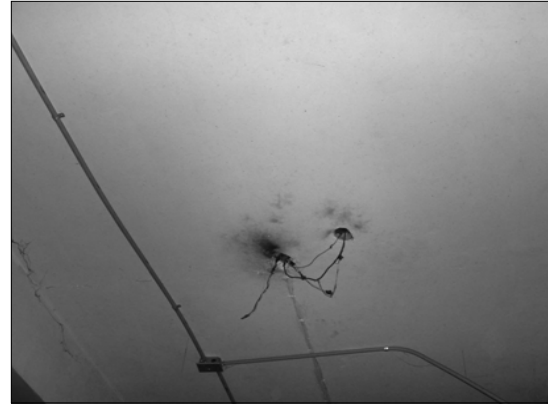
Fotografía 24. Tubería vista de la nueva instalación eléctrica. Elementos agregados. Alteración Conceptual.

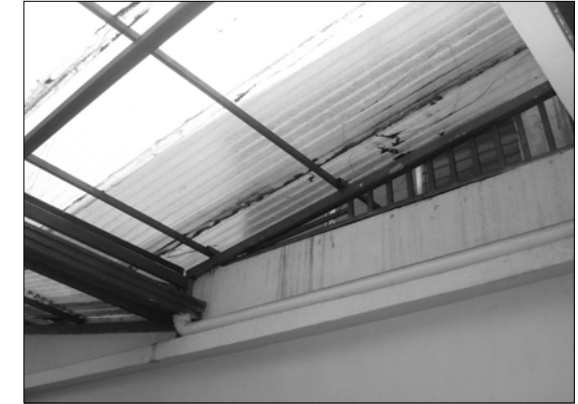
Fotografía 25. Colocación de cubierta de lámina de policarbonato transparente. Elementos agregados. Alteración Conceptual.

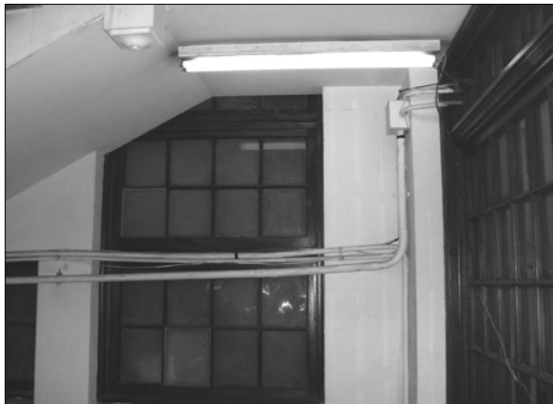
Fotografía 26. Tubería vista de la nueva instalación eléctrica. Elementos agregados. Alteración Conceptual.

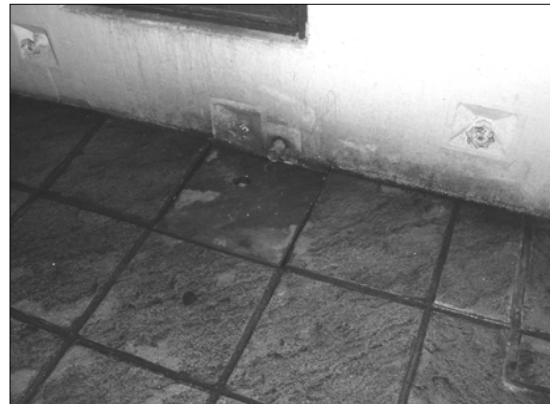
Fotografía 27. Superposición de piso (piso para exteriores) y presencia de humedad. Elementos agregados. Alteración Conceptual y Alteración Física.

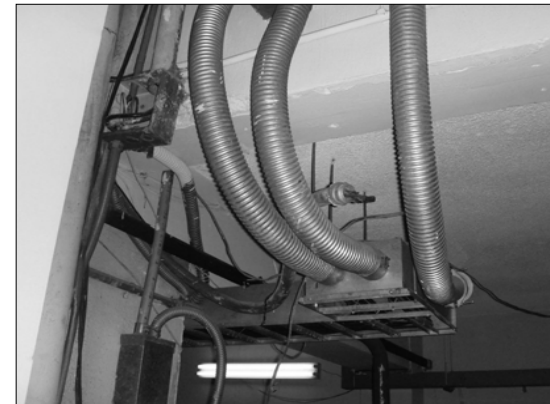
Fotografía 28. Elementos vistos de las instalaciones nuevas. Elementos agregados. Alteración Conceptual.

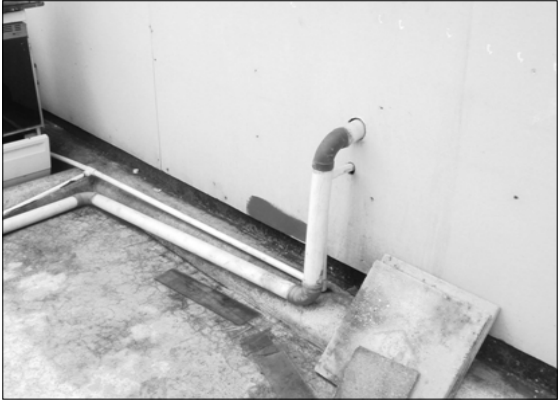
Fotografía 17. Tubería vista de la nueva instalación hidráulica y de drenajes. Elementos agregados. Alteración Conceptual.

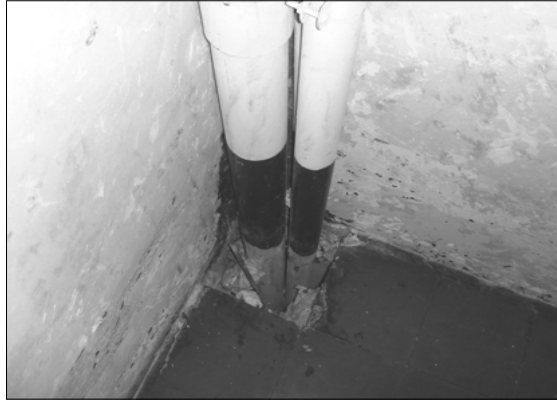
Fotografía 18. Tubería vista de la nueva instalación de drenajes. Elementos agregados. Alteración Conceptual.

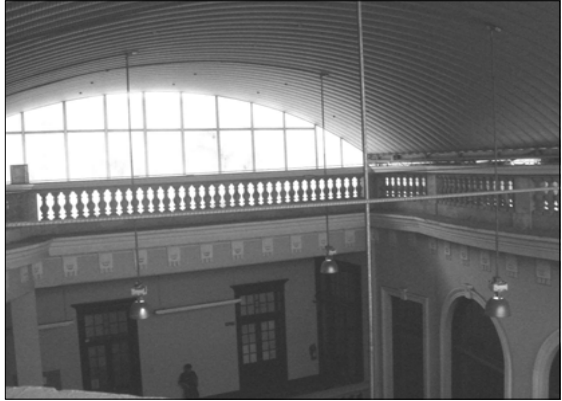
Fotografía 19. Instalación de lámparas halógenas sobre el patio central. Elementos agregados. Alteración Conceptual.

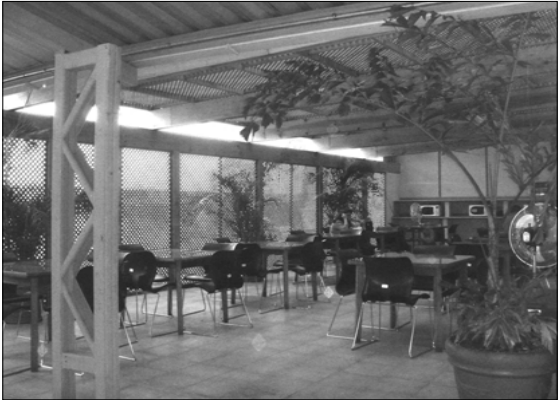
Fotografía 20. Superposición de piso, colocación de tabique, cubiertas e instalaciones en cafetería (azotea) Elementos agregados. Alteración Conceptual y Alteración Espacial.

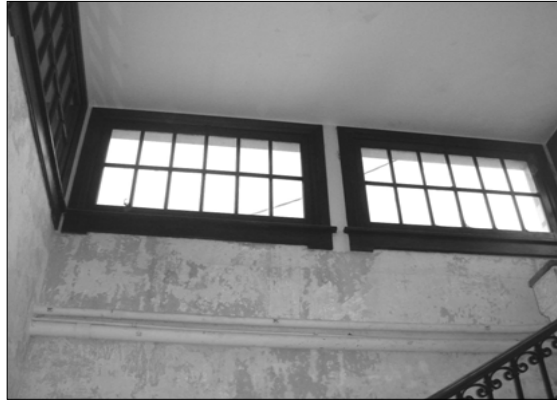
Fotografía 21. Desprendimiento de pintura en los muros de las gradas de servicio. Alteración Física.

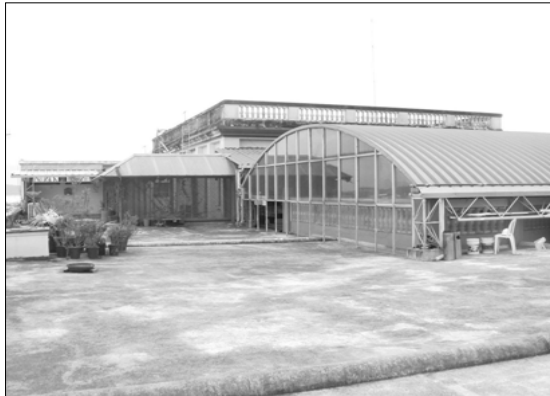
Fotografía 29. Colocación de cubiertas EMCO, lámina troquelada, lámina de zinc y lámina de fibrocemento. Elementos agregados. Alteración Conceptual.

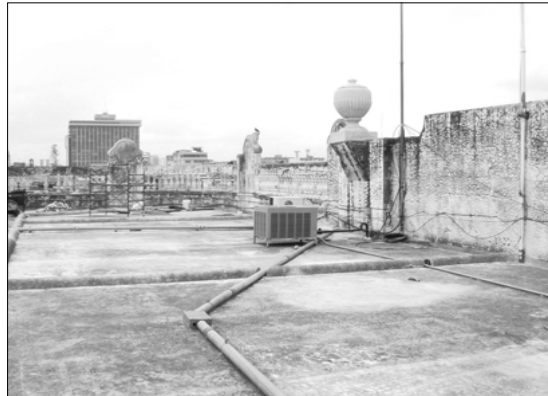
Fotografía 30. Presencia de humedad y Elementos vistos de las instalaciones nuevas. Elementos agregados. Alteración física y Alteración Conceptual.

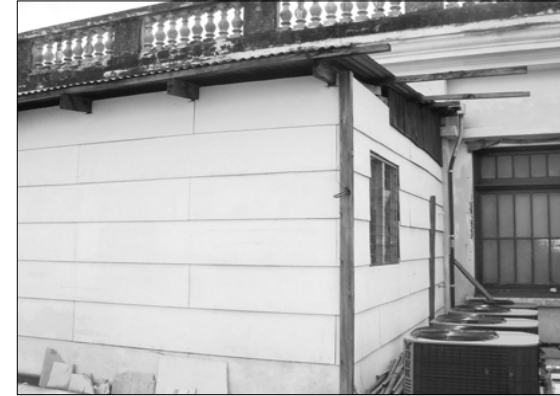
Fotografía 31. División de ambientes con tabiques de madera. Elementos agregados. Alteración Conceptual y Alteración Espacial.

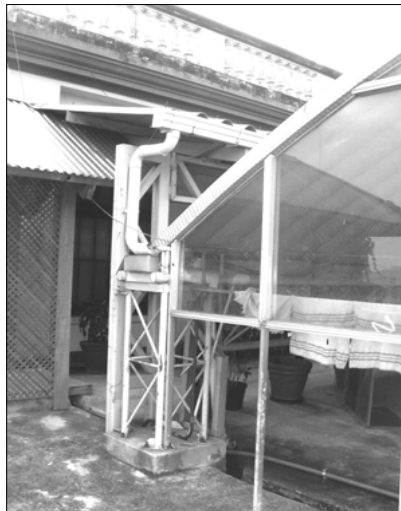
Fotografía 32. Colocación de base metálica para cubierta EMCO y presencia de humedad en losa. Elementos agregados. Alteración Conceptual y Alteración Física.

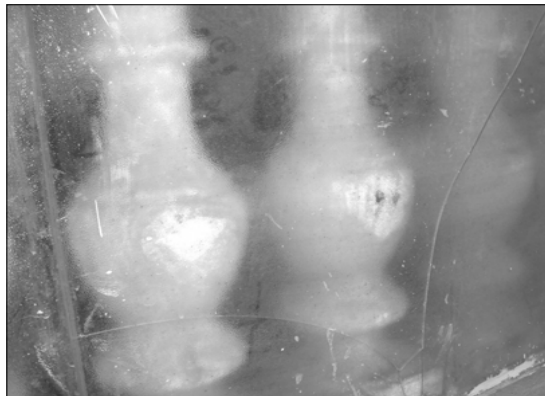
Fotografía 33. Colocación de plexiglás en balastradas de la terraza. Elementos agregados. Alteración Conceptual.

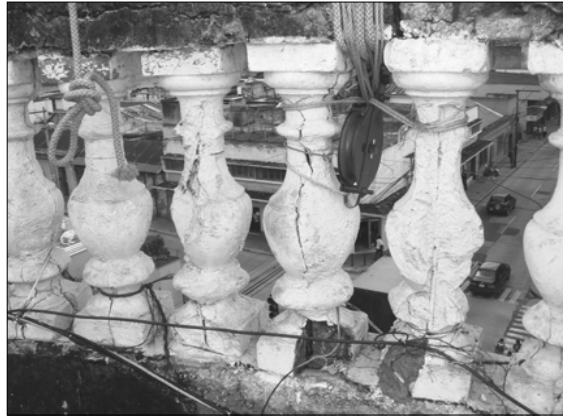
Fotografía 34. Grietas y desprendimiento de material en las balaustradas del parapeto. Alteración Física.

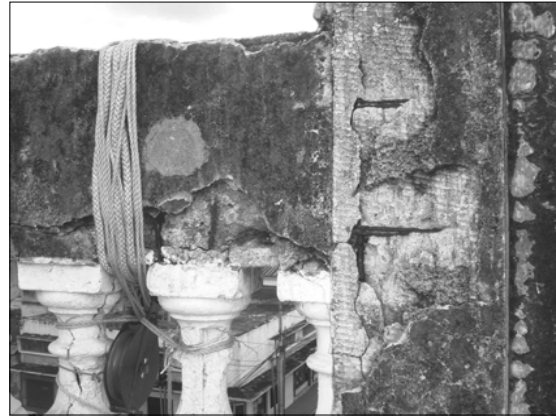
Fotografía 35. Desprendimiento y deterioro de material en repello. Alteración Física.

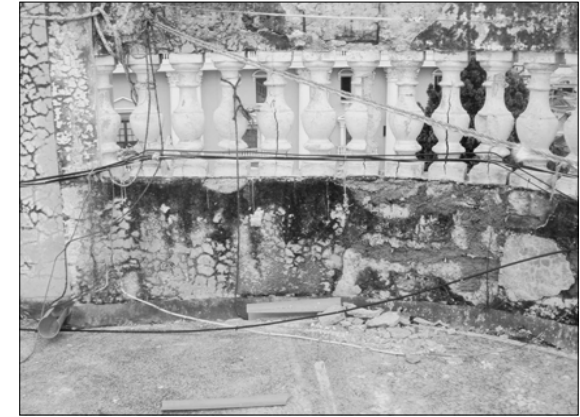
Fotografía 36. Presencia de humedad en parapeto. Alteración Física.

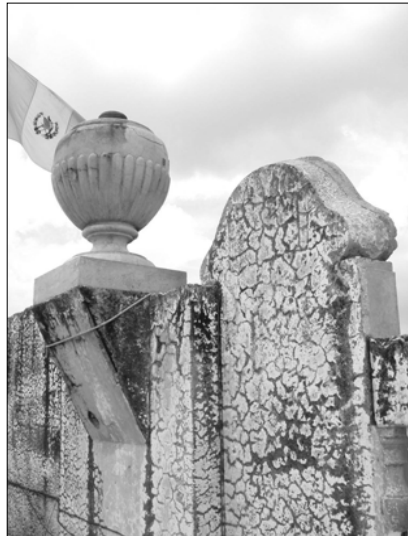
Fotografía 37. Presencia de humedad, Grietas y deterioro de material en elementos decorativos y parapeto. Alteración Física.

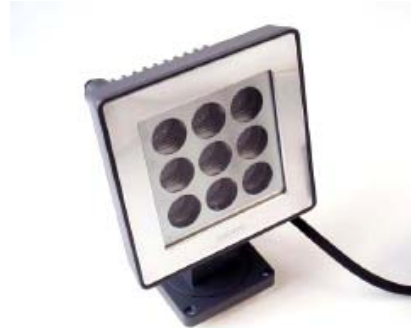
LED FLOOD: para acentuar detalle de los portales e ingresos principales. Color: Blanco Frío, haz concentrado de luz. Consumo Estimado: 36W.

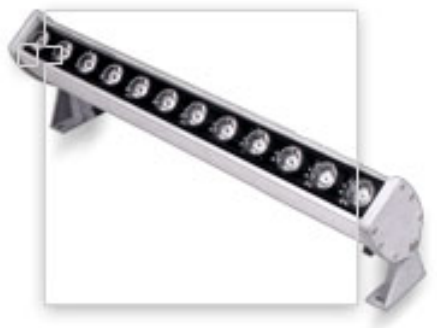
LED LINE: para remarcar la estructura lineal del monumento. Color: Blanco Frío, haz concentrado de luz. Luminaria de 60 cms.

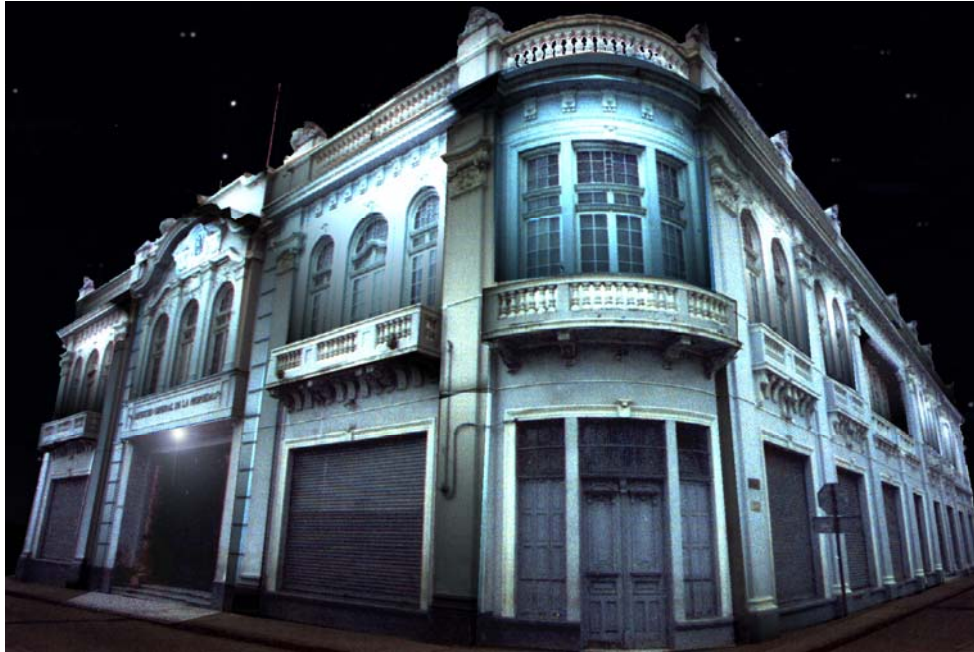
Fotografía 25: propuesta de iluminación para las fachadas del edificio del Registro General de la Propiedad Inmueble.

Le Corbusier, en 1923, afirmaba que la arquitectura es el sabio juego de los volúmenes ensamblados bajo la luz. Precisamente, para evitar que las formas y detalles arquitectónicos del edificio se pierdan en la oscuridad, es que se ha propuesto la iluminación en las 2 fachadas del edificio con un sistema de última generación, "los leds".

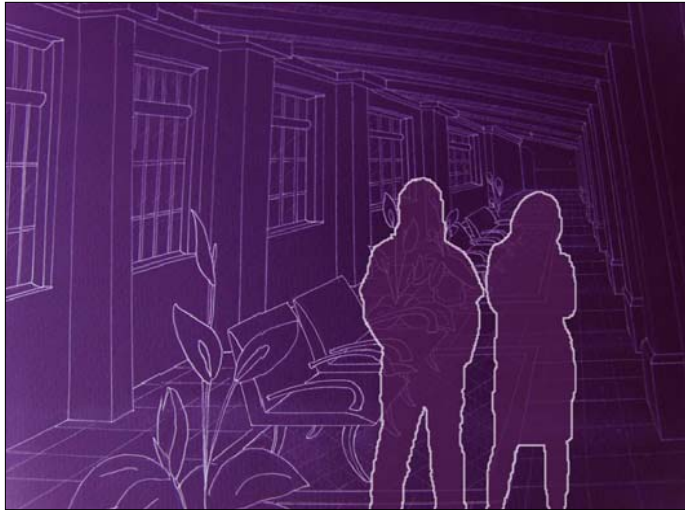
IMAGEN 1. CORREDOR TECHADO EN AZOTEA.

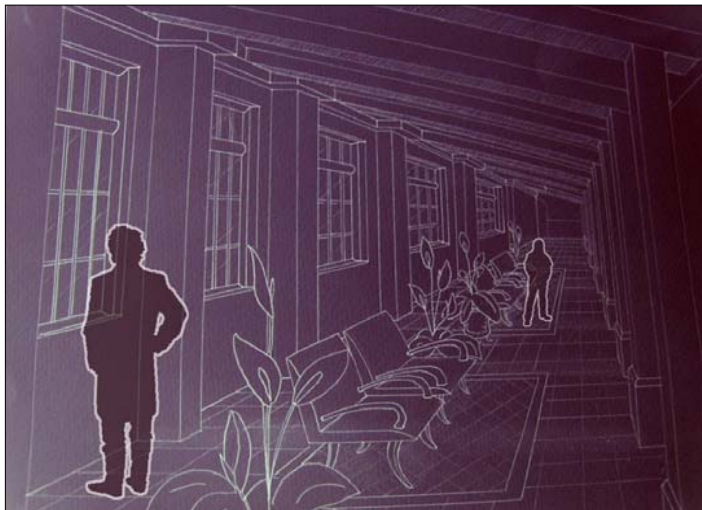
IMAGEN 2. CORREDOR TECHADO EN AZOTEA.
