**EVALUACIÓN DE LA VULNERABILIDAD ESTRUCTURAL  
DE LOS EDIFICIOS DE USO PÚBLICO DEL MUNICIPIO DE  
SANTA LUCÍA UTATLÁN, SOLOLÁ**

**TESIS DE GRADO PRESENTADA A LA JUNTA DIRECTIVA DE LA FACULTAD DE  
ARQUITECTURA**

**FLOR DE LYZ RÉGIL BATRES**

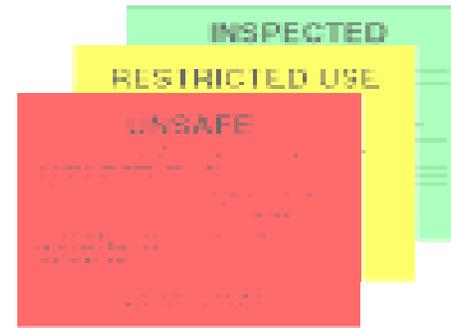
Los resultados con los formularios ATC-45 de evaluación rápida son evidenciados a través de una de tres tarjetas para los edificios.

- La boleta verde da por inspeccionada la construcción
- La boleta amarilla restringe el uso del edificio hasta que se hagan reparaciones
- La boleta roja declara insegura la edificación (no habitable).

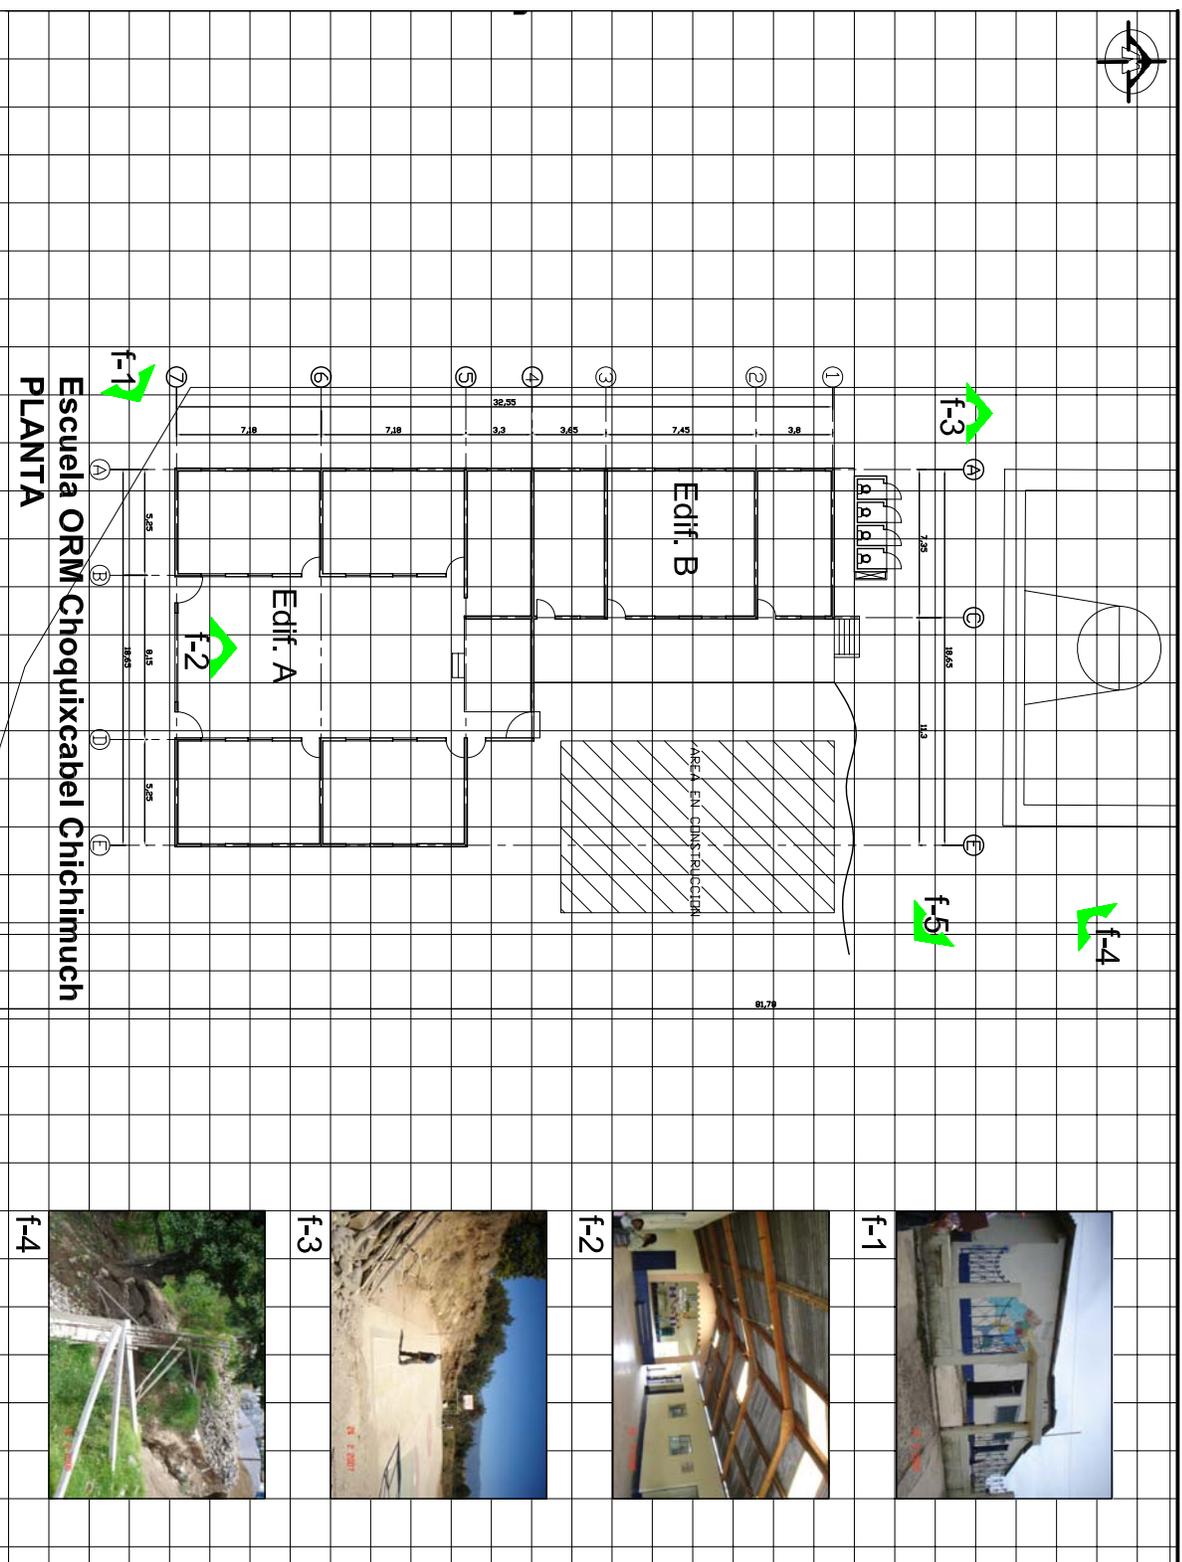
Escuela ORM Choquixcabel Chichimuch PLANTA

Vista de Terreno colindante, que se encuentra a un nivel más bajo y por falta de tratamiento se esta erosionando.

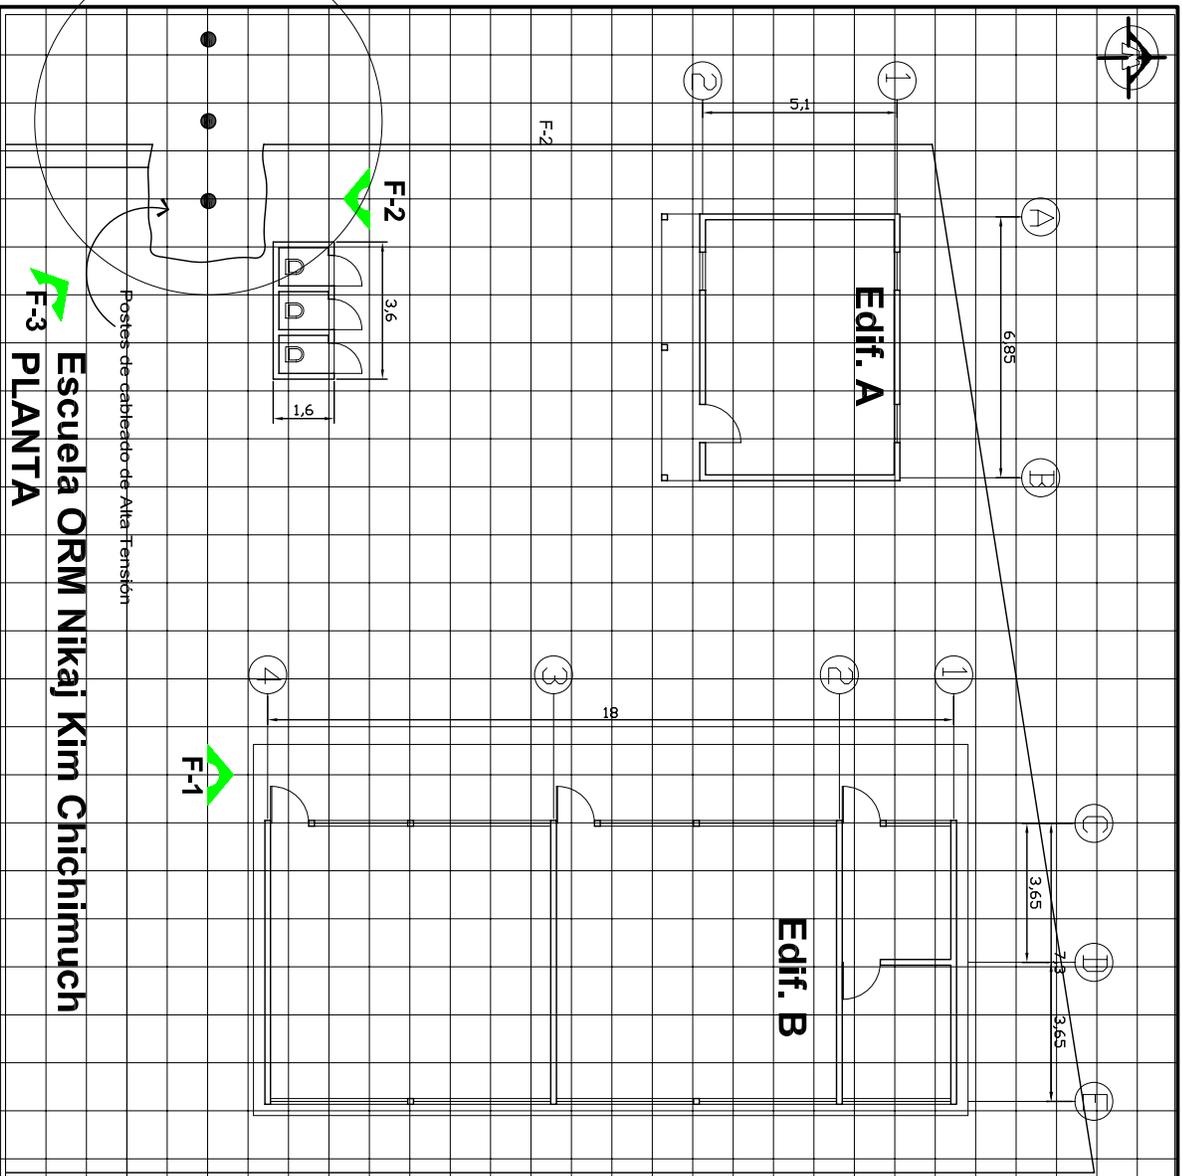
**Escuela ORM Nikaj Kim Chichimuch**  
**PLANTA**

Postes de cables de alta tensión de los cuales uno de ellos se encuentra dentro del terreno de la escuela y el cableado atraviesa la escuela.

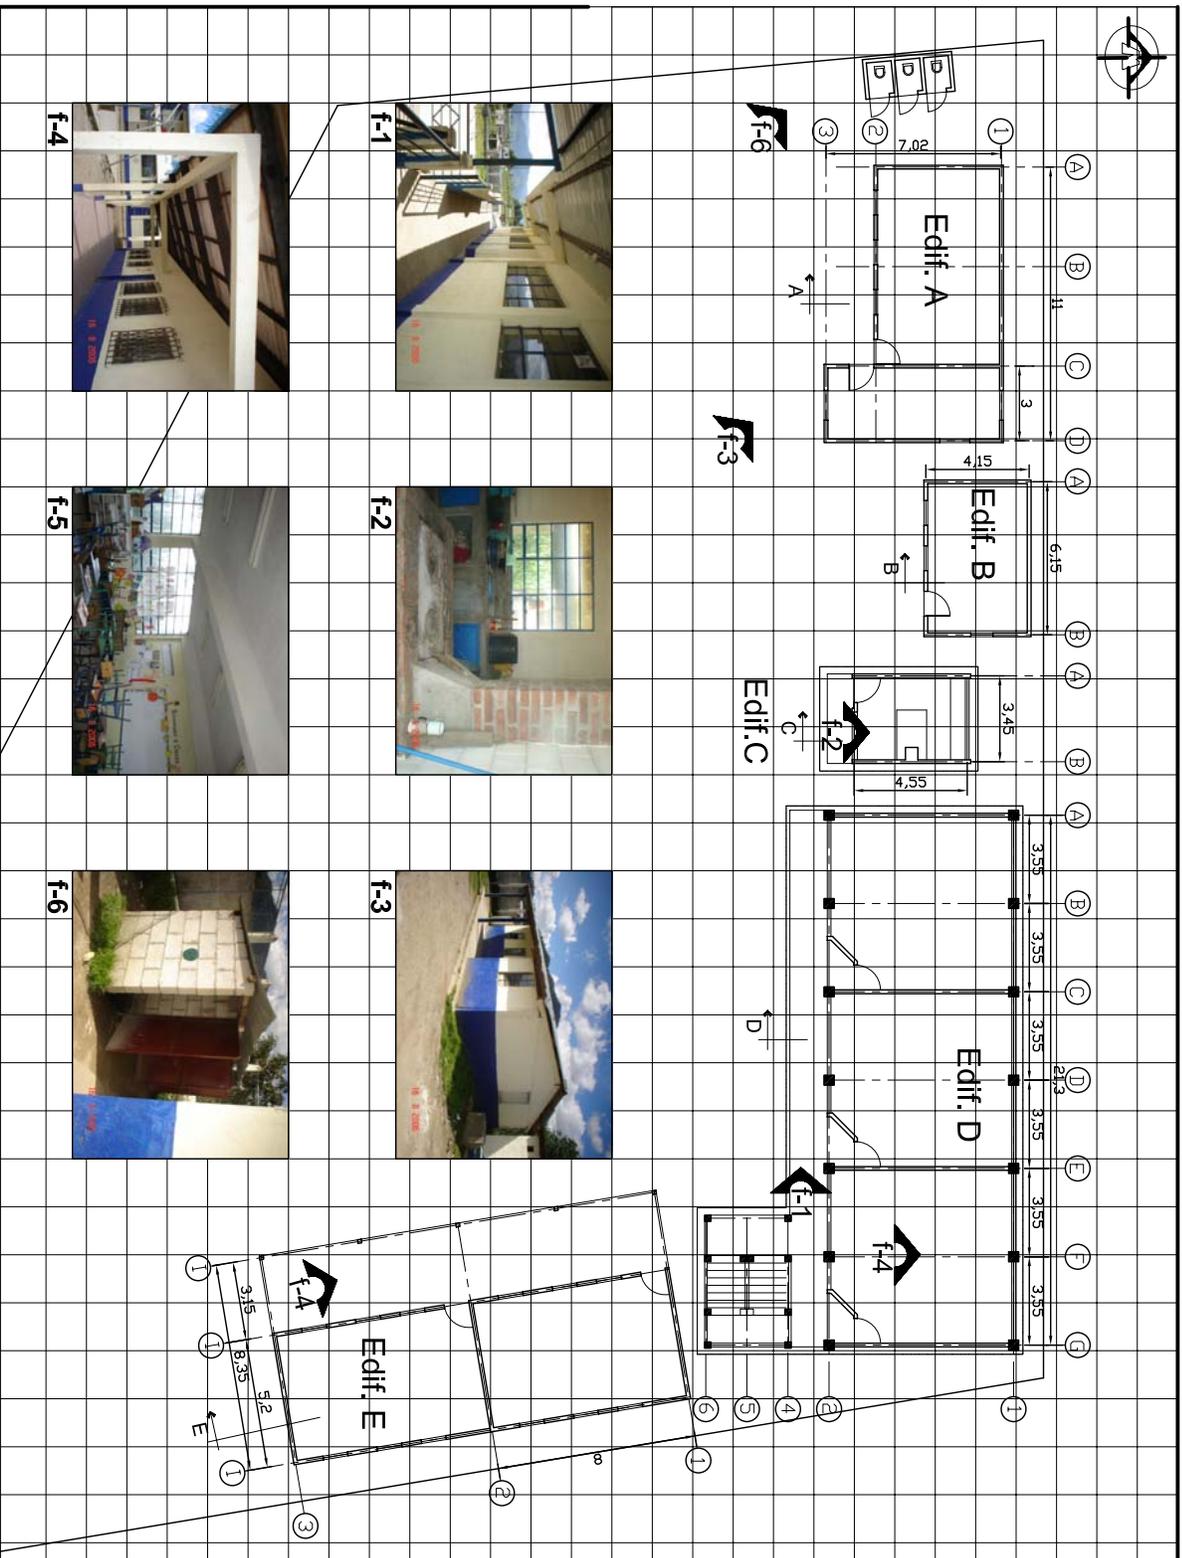
La escuela cuenta solamente con dos servicios sanitarios, en mal estado que son insuficientes para la cantidad de alumnos que se atienden.

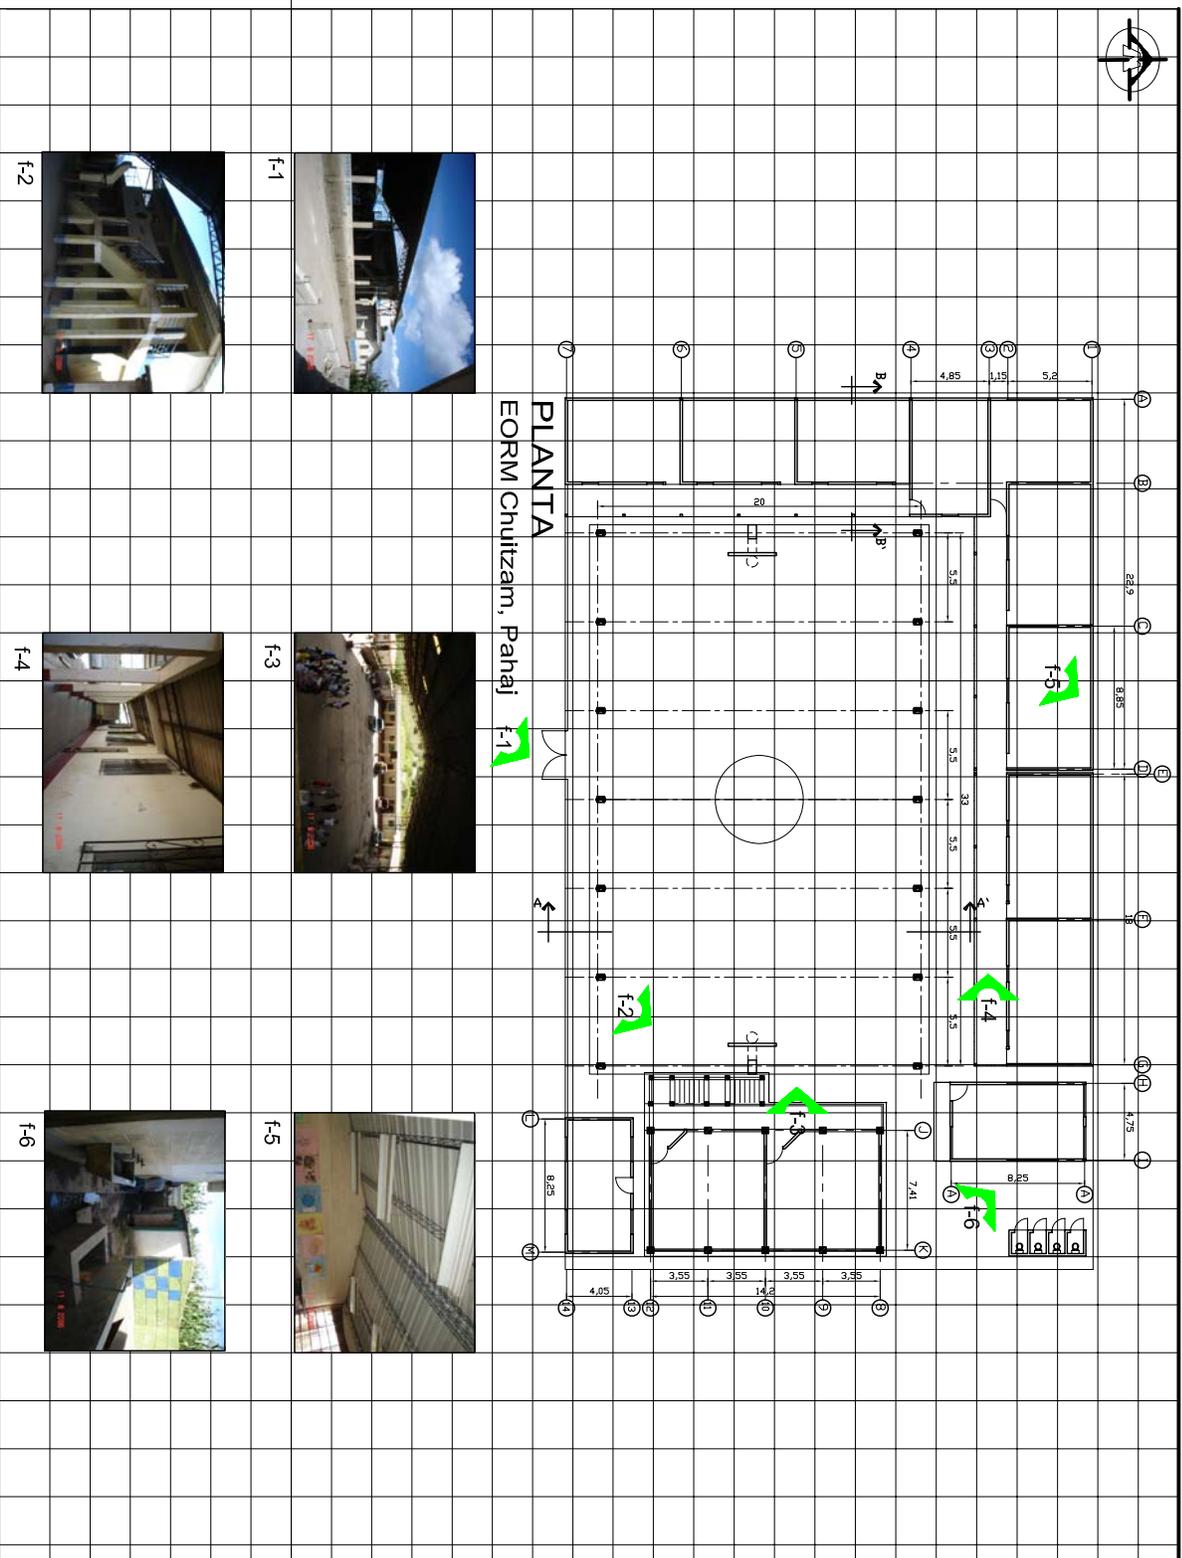
f-1

Área de servicios sanitarios, con poco o ningún mantenimiento, se encuentra en malas condiciones.

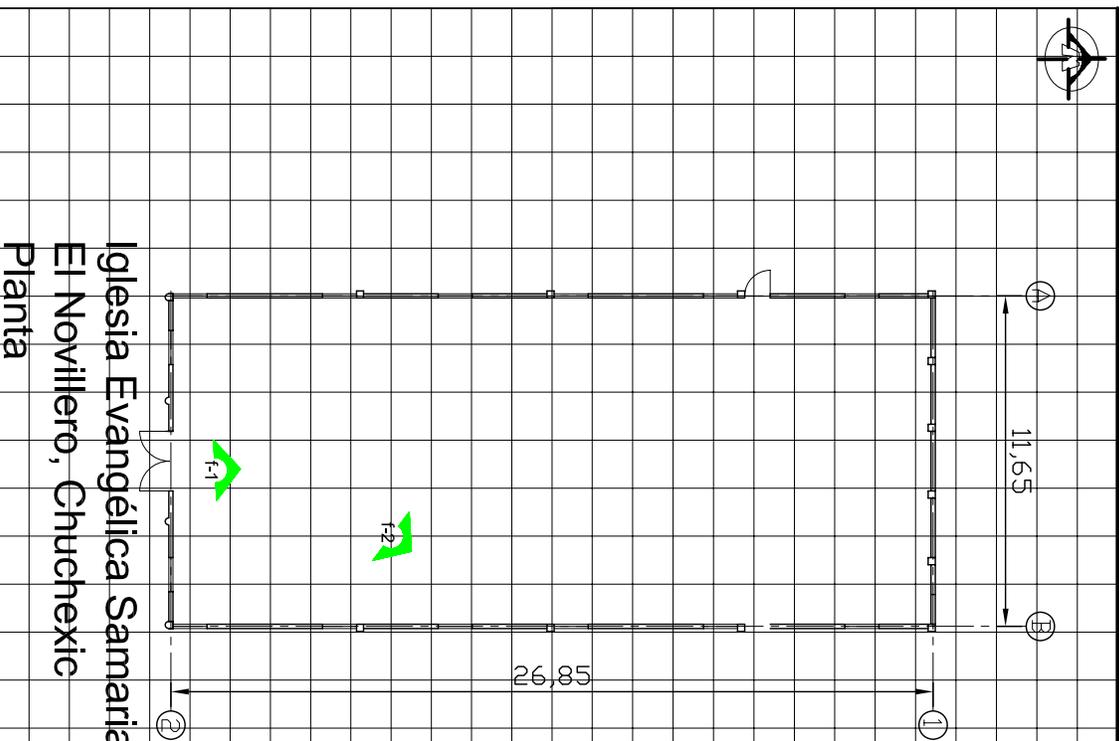
Iglesia Evangélica Samaria El Novillero, Chuchexic  
Planta

Interior del templo evangélico, el cual muestra un área amplia sin apoyos intermedios, cuenta con maciluhbe e ingreso de luz por ventanas laterales y por el techo como lo muestra f-2.

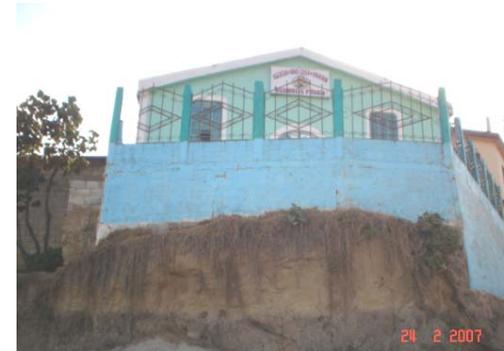
Fotografía No. 04  
EDIFICIO EN  
LADERA

- La mayoría de los terrenos donde se encuentran los edificios de uso público estudiados no cuentan con obras de mitigación ante las amenazas deslizamiento .

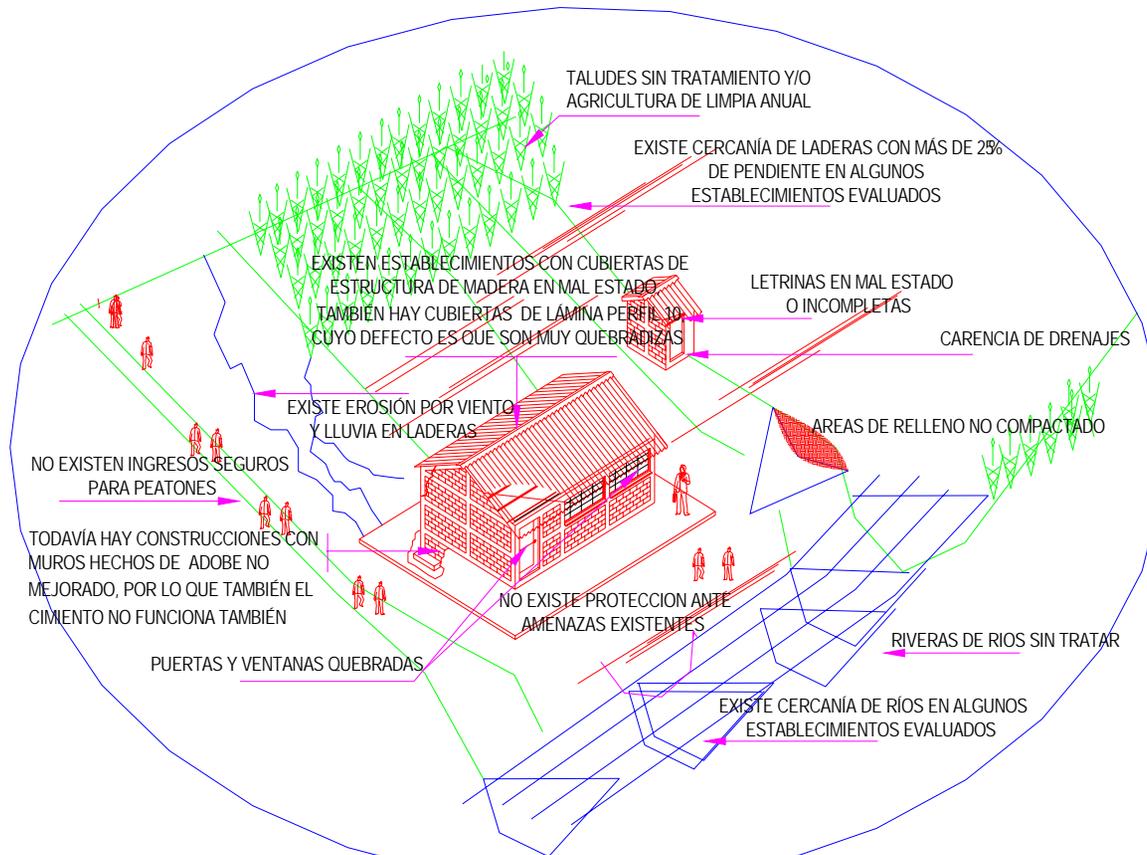
### ISOMÉTRICO RESUMEN DEL ESTADO ACTUAL DE ESTABLECIMIENTOS EVALUADOS

## CONCLUSIONES SOBRE EL ESTADO ACTUAL DE ESTABLECIMIENTOS EVALUADOS
