"EVALUACIÓN DE LA VULNERABILIDAD ESTRUCTURAL DE LOS EDIFICIOS DE USO PÚBLICO Y PRIVADO EN EL MUNICIPIO DE SANTIAGO ATITLÁN DEL DEPARTAMENTO DE

Para Obtener el Título de:

SANDY JAURETH TRUJILLO LIMA

**EVALUACIÓN DE LA VULNERABILIDAD FÍSICA-ESTRUCTURAL DE LOS EDIFICIOS DE USO PÚBLICO Y PRIVADO  
EN EL MUNICIPIO DE SANTIAGO ATITLÁN**

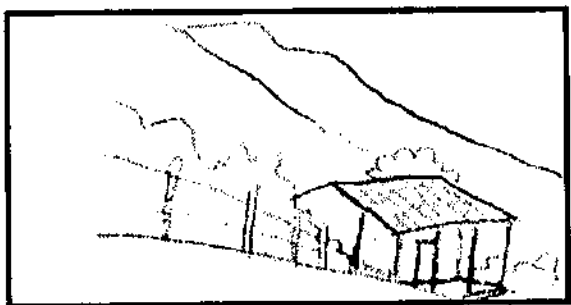
En el caso de que se presenten grietas en las laderas, hay que observar importantes factores que influyen en la amenaza de un posible deslizamiento.

- ✓ Su espaciamiento (si están muy juntas o muy separadas)
- ✓ Tamaño y continuidad de la grieta
- ✓ Si la grieta tiene algún tipo de material orgánico en el lugar que la pueda llenar.
- ✓ Si el terreno es plano a ondulado, y si tiene presencia de emposamiento de aguas pluviales.

**Mayor  
Pendiente =  
Mayor  
Amenaza**

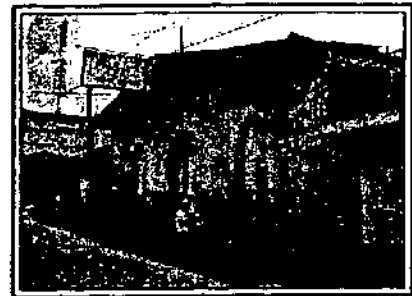
**5.1 ESQUEMA ARQUITECTÓNICO: IGLESIA DE CRISTO ELIM  
 CANTÓN PANAJ**

**IGLESIA DE CRISTO ELIM**  
 CANTÓN PANAJ  
 ESCALA 1:200

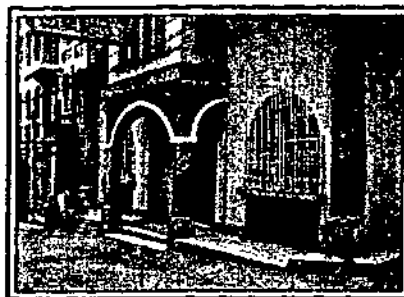
**5.2 ESQUEMA ARQUITECTÓNICO: IGLESIA EVANGÉLICA BAUTISTA "EL BUEN PASTOR" / CANTÓN XECHIVOY**

IGLESIA EVANGÉLICA BAUTISTA "EL BUEN PASTOR"  
 CANTÓN XECHIVOY  
 ESCALA 1:250

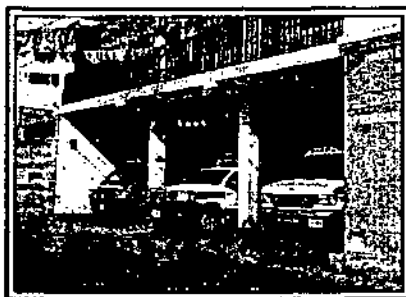
### 5.5 ESQUEMA ARQUITECTÓNICO: ESTACIÓN DE BOMBEROS VOLUNTARIOS SU ENTORNO INMEDIATO

1a. GIA-BOMBEROS VOLUNTARIOS  
 PRIMER NIVEL / CANTÓN XECHIVOY ESCALA 1:200
