UNIVERSIDAD DE SAN CARLOS DE GUATEMALA
FACULTAD DE ARQUITECTURA

EVALUACIÓN DE LA VULNERABILIDAD ESTRUCTURAL
DE EDIFICIOS DE USO PÚBLICO EN LOS MUNICIPIOS DE
SAN JOSÉ CHACAYÁ Y SANTA CRUZ LA LAGUNA
SOLOLÁ, GUATEMALA, C.A.

Erick Rolando Dávila Flores

Guatemala, Octubre de 2007.

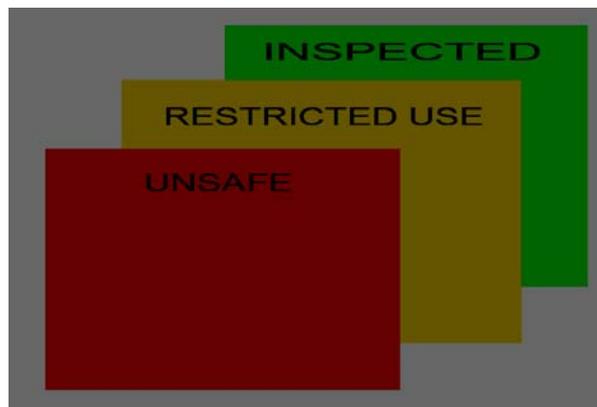
- La boleta verde da por inspeccionada la construcción
- La boleta amarilla restringe el uso del edificio hasta que se hagan reparaciones
- La boleta roja declara insegura la edificación

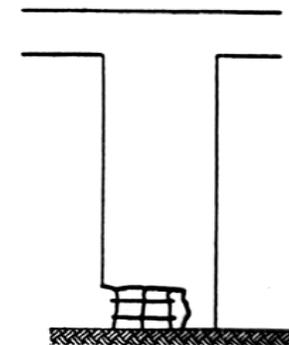
- **Desprendimiento del concreto y exposición del acero de refuerzo con el núcleo Sano:** En este caso, el núcleo está Sano y se encuentra en buenas condiciones, es decir, el concreto se ha desprendido del acero de refuerzo permanece en buenas condiciones. Sin embargo, el daño a columnas siempre es importante y hay que ponerle atención.

- **Grietas en los extremos de las columnas con desprendimientos del concreto del acero de refuerzo (comportamiento de articulación en los**

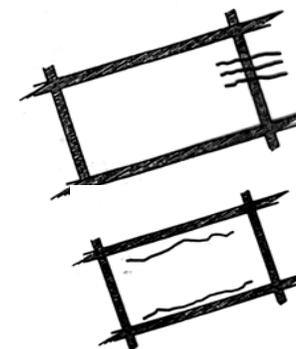
- **Sobre esfuerzo de la viga:** Este tipo de grieta se deben a que la viga que sostiene a la losa se vio sometida a un sobre esfuerzo. En estructuras estáticamente indeterminadas son híper estáticas, o sea que la produjo un sismo pero hubo una redistribución del momento positivo. Es usable, pero requiere reparación.

- **Grietas longitudinales en el sentido largo de la losa y localizadas cerca de los bordes:** Aparecen porque la losa está

sub-diseñada o porque los bastones para momento negativo quedaron muy cortos no es grave.

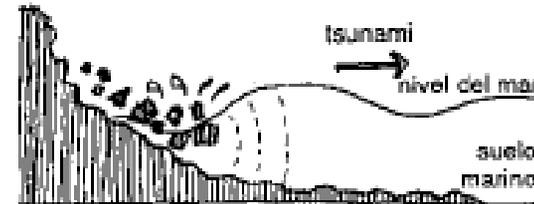
FIGURA No. 1: Tsunamis originados por movimiento de falla.

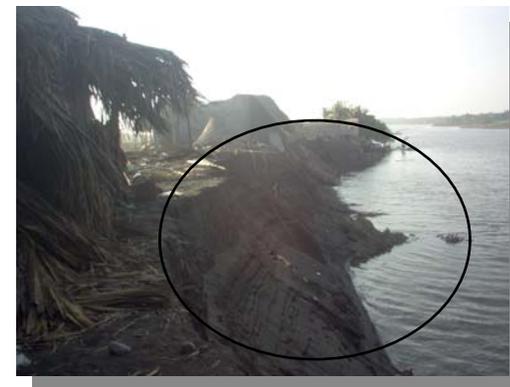
FIGURA No. 2: Tsunamis originados por deslizamiento de Tierra.

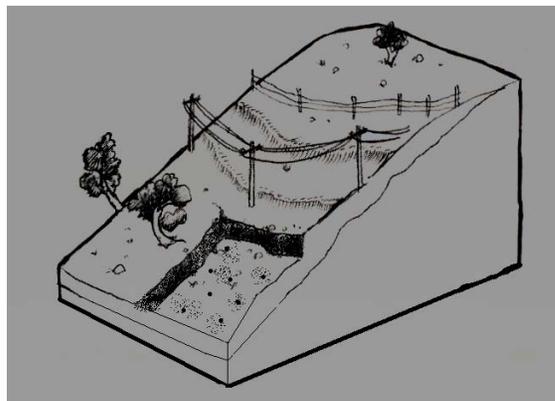
En el caso de que se presenten grietas en las laderas, hay que observar importantes factores que influyen en la amenaza de un posible deslizamiento.

- ✓ Su espaciamiento (si están muy juntas o muy separadas)
- ✓ Tamaño y continuidad de la grieta
- ✓ Si la grieta tiene algún tipo de material orgánico en el lugar que la pueda llenar.
- ✓ Si el terreno es plano a ondulado, y si tiene presencia de emposamiento de aguas pluviales.

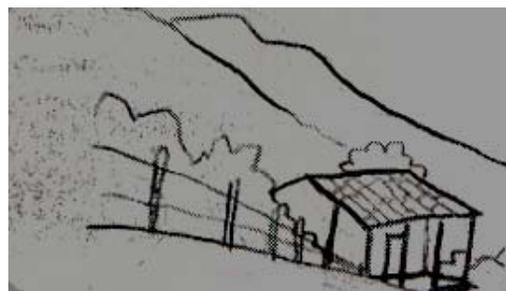
Mayor Pendiente =
Mayor Amenaza

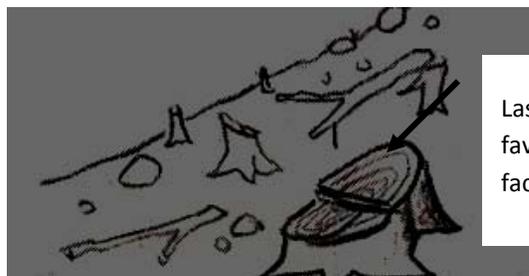
Las áreas deforestadas favorecen la erosión y facilitan el deslizamiento.

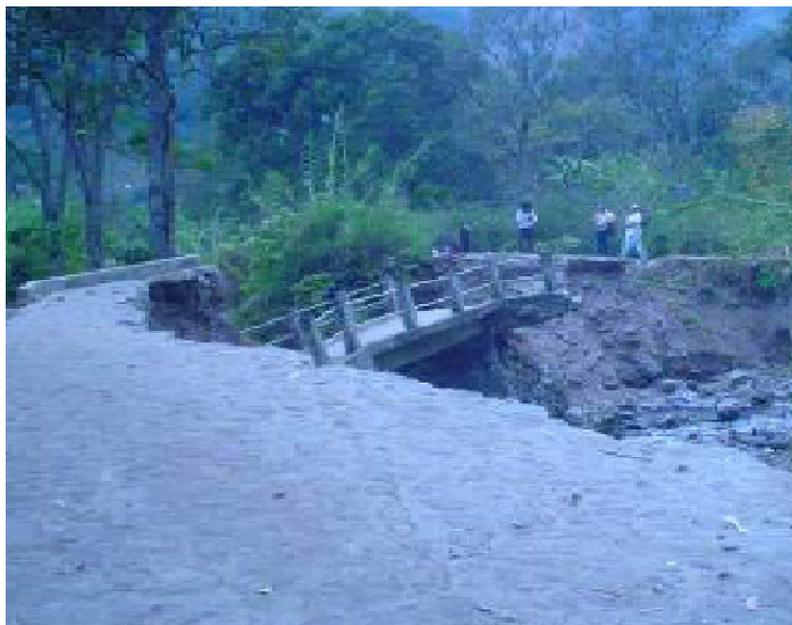
CALLE VEHICULAR Y PUENTE DESTRUIDOS.

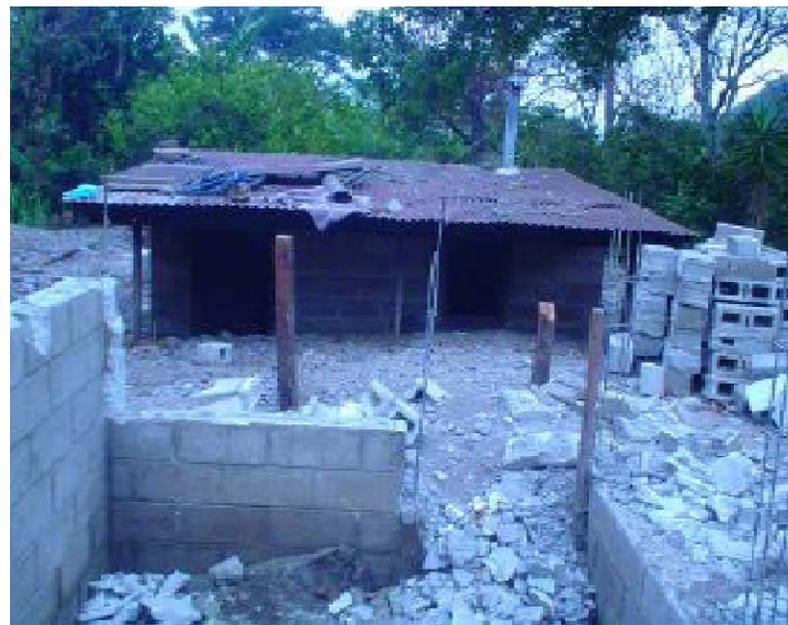
VIVIENDAS DESTRUIDAS POR DESBORDAMIENTO DEL RÍO.

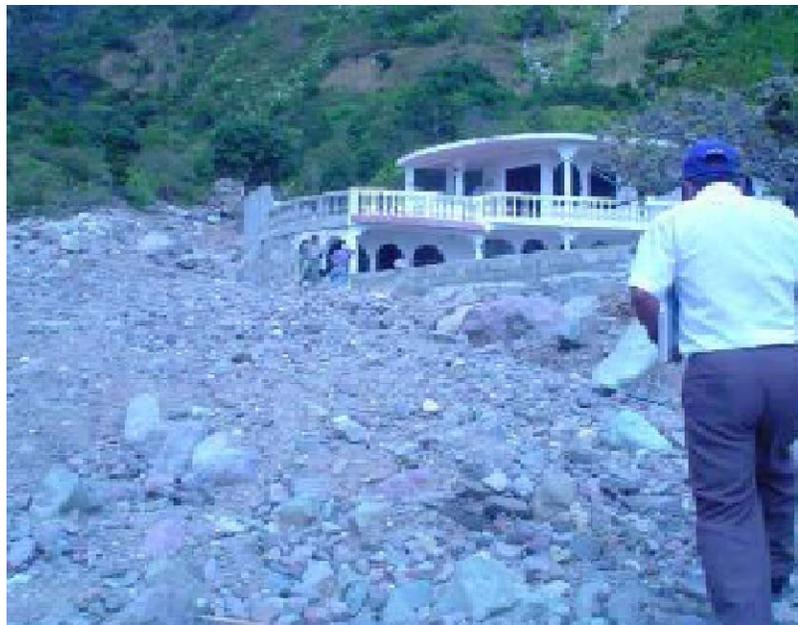
J-5 Desbordamiento en la parte alta del río aumento el nivel del suelo aproximadamente 3 metros del nivel original antes de la tormenta.

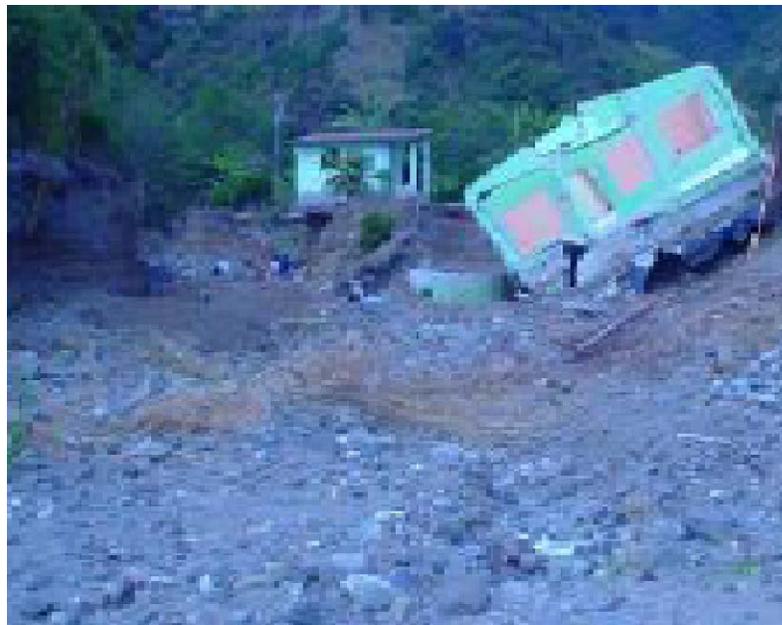
Casa destruida en el cauce del río Pasaquij-

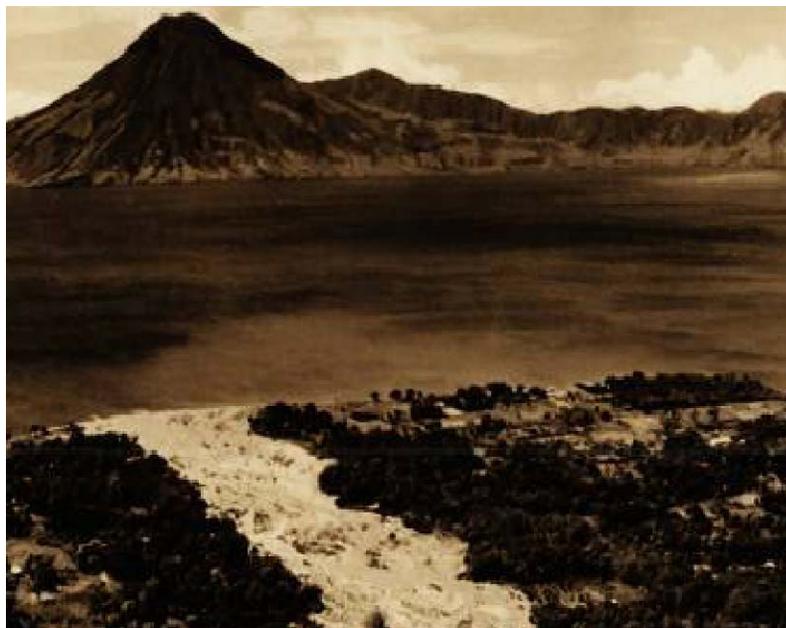
Fotografía 3.3: Poblado Panajachel y río Panajachel principios del siglo XX Fuente: CIRMA

LA FOTOGRAFÍA 3.3 TAMBIÉN DATA DE APROXIMADAMENTE 1900 SIN EMBARGO POR LOS RELATOS HISTÓRICOS, ASUMIMOS QUE LA FOTOGRAFÍA FUE TOMADA DESPUÉS DEL "TEMPORAL" Y DESBORDAMIENTO OCURRIDO EN 1902. EN ÉSTA SE PUEDE APRECIAR QUE EL CAUCE DEL RÍO ALCANZÓ APROXIMADAMENTE 100 METROS DE ANCHO, SIN EMBARGO SE APRECIA QUE A LO LARGO DEL CAUCE DEL RÍO NO EXISTÍAN CONSTRUCCIONES NI CULTIVOS, POR LO QUE SE ESTIMA QUE NO OCURRIERON MAYORES PERDIDAS ECONÓMICAS.

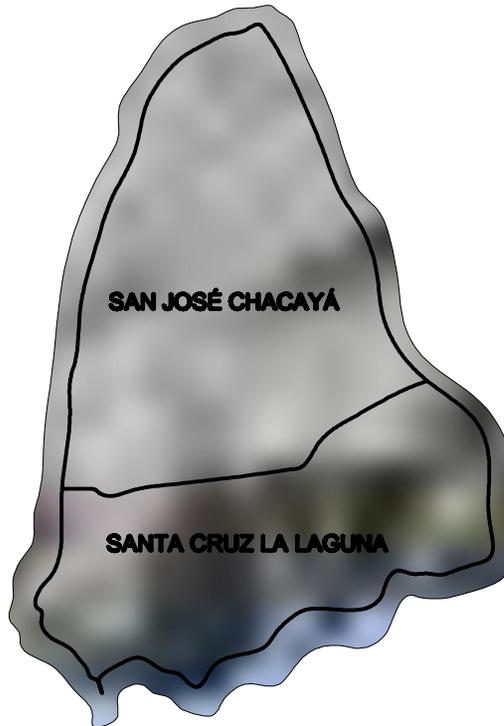
Mapa de Amenaza Volcánica Flujos Piroclásticos

LA CAIDA DE FLUJOS PIROCLÁSTICOS ES BAJA Y SEGUN FUENTES PRIMARIAS. ESTOS MUNICIPIOS UNICAMENTE HAN SIDO AFECTADOS POR CAIDA DE CENIZA VOLCANICA.

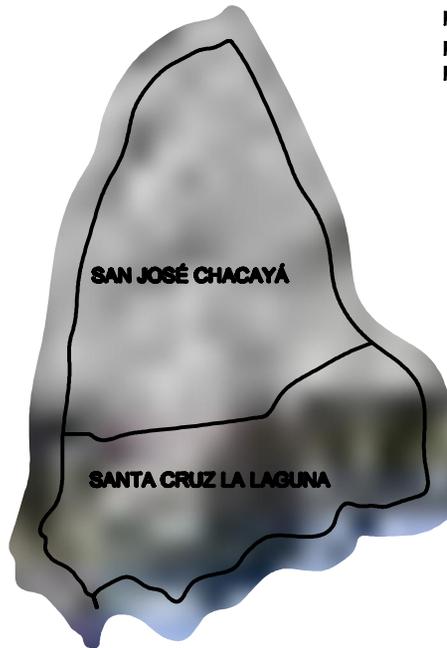
Mapa de Amenaza Volcánica Flujos de Lava

AL IGUAL QUE LA CAIDA DE FLUJOS PIROCLÁSTICOS LA AMENAZA POR FLUJOS DE LAVA, SON NULAS PARA AMBOS MUNICIPIOS EVALUADOS POR LA DISTANCIA DE LOS VOLCANES ESTA AMENAZA QUEDA DESCARTADA PARA ESTOS MUNICIPIOS.

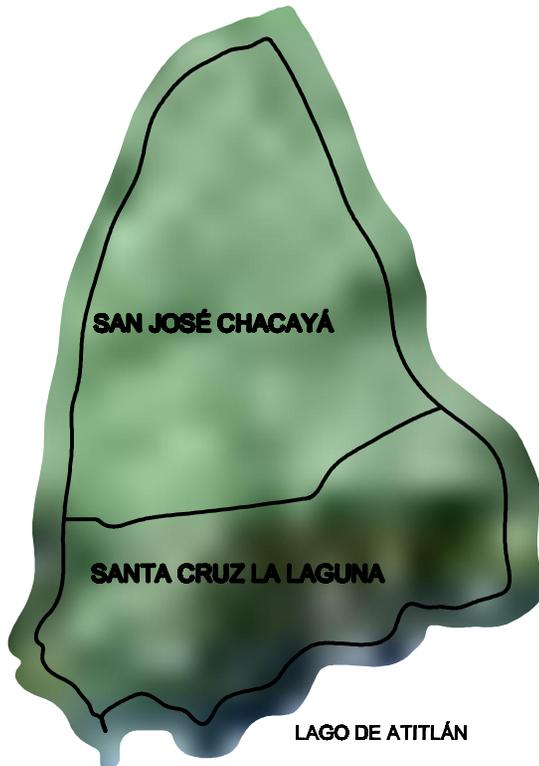
Mapa de Amenaza Volcánica Caída de Tefra

DEL PRESENTE MAPA SE PUEDE DETERMINAR QUE AMBOS MUNICIPIOS CUENTAN UNA AMENAZA MUY BAJA EN LO QUE RESPECTA A LA CAIDA DE CENIZA VOLCANICA, SIN EMBARGO, SE PUEDE OBSERVAR QUE SANTA CRUZ LA LAGUNA POSEE UN NIVEL MAS ELEVADO DE AMENAZA POR ESTAR MAS CERCA A LOS VOLCANES Y POR TENER MENOS ALTITUD.
