**UNIVERSIDAD DE SAN CARLOS DE GUATEMALA
FACULTAD DE ARQUITECTURA**

**EVALUACIÓN DE LA VULNERABILIDAD ESTRUCTURAL
DE LOS EDIFICIOS DE USO PÚBLICO DEL MUNICIPIO DE
NAHUALÁ, SOLOLÁ**

**TESIS DE GRADO PRESENTADA A LA JUNTA DIRECTIVA DE LA FACULTAD DE ARQUITECTURA
POR:**

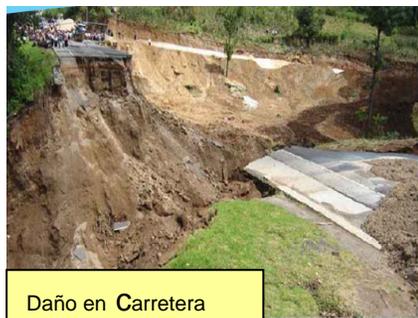
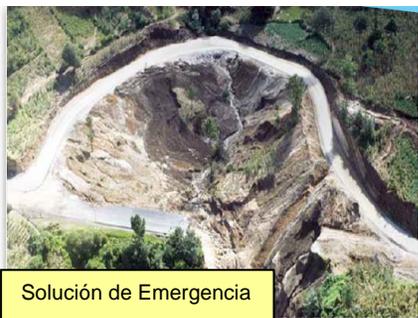
Fotografía 1 y 2. Señala el daño en carretera y solución de emergencia
Km 156 CA-1 de Occidente, Nahualá Sololá

Daño en Carretera

Solución de Emergencia

Una de las emergencias mayores fue el corte completo de la carretera en el kilómetro 156, en Nahualá, Sololá. El paso ha sido habilitado y se gestiona la construcción de un puente.

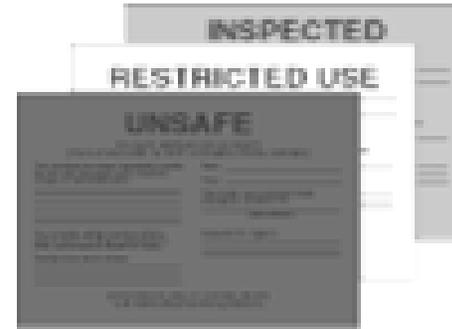
- La boleta verde da por inspeccionada la construcción
- La boleta amarilla restringe el uso del edificio hasta que se hagan reparaciones
- La boleta roja declara insegura la edificación (no habitable).

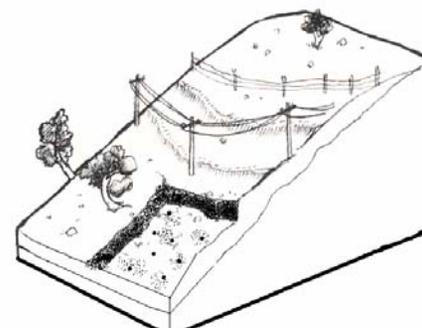
A mayor pendiente la amenaza es más latente y el riesgo de los que viven en los alrededores es más alto.

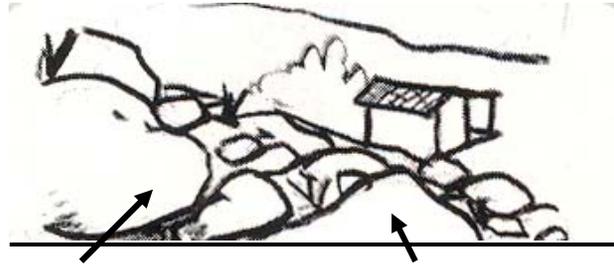
Escombros poco Consolidados

Suelos saturados de agua, y rocas fracturadas.

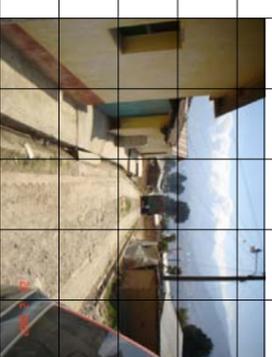
FOTOGRAFIA 3

FOTOGRAFIAS NO. 2, 3 y 4
La escuela se encuentra en deterioro completo por falta de mantenimiento. Paredes, Ventanas, Plastras y Techos

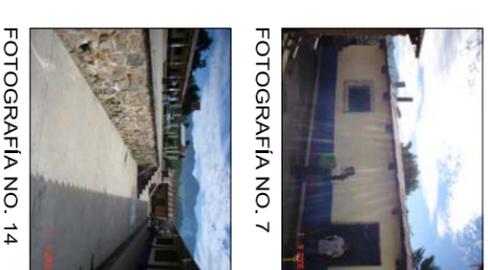
FOTOGRAFIA NO. 7

FOTOGRAFIAS NO. 7 y 8 Muestra dos edificaciones que se han dejado de usar para dar clases y les dan uso de cocina y bodega respectivamente en orden de aparición

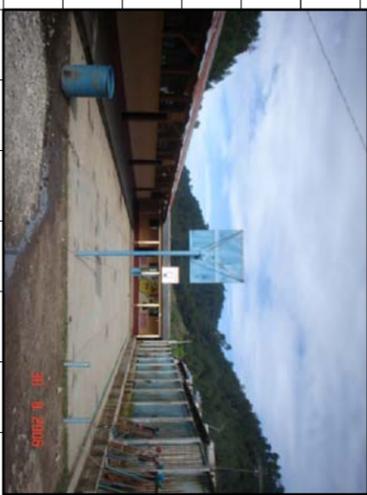
f-1
Fachada del edificio en estudio

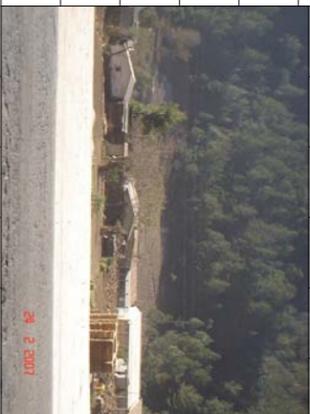
FOTOGRAFIA 1

La fotografía muestra el entorno del conjunto del CENTRO DE CONVERGENCIA

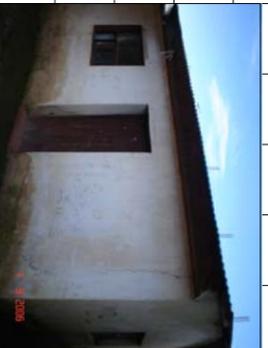
FOTOGRAFÍA NO. 7

FOTOGRAFIAS No. 7 Edificio antiguo sin uso, debido a grietas en paredes

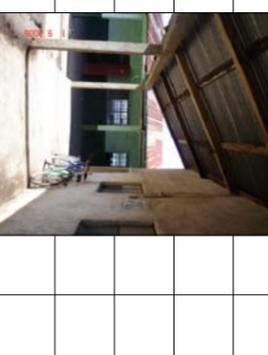
FOTOGRAFÍA NO. 8

FOTOGRAFIAS No. 8 Edificio C, actualmiente con uso académico más construido para ser un salón de usos múltiples de la comunidad

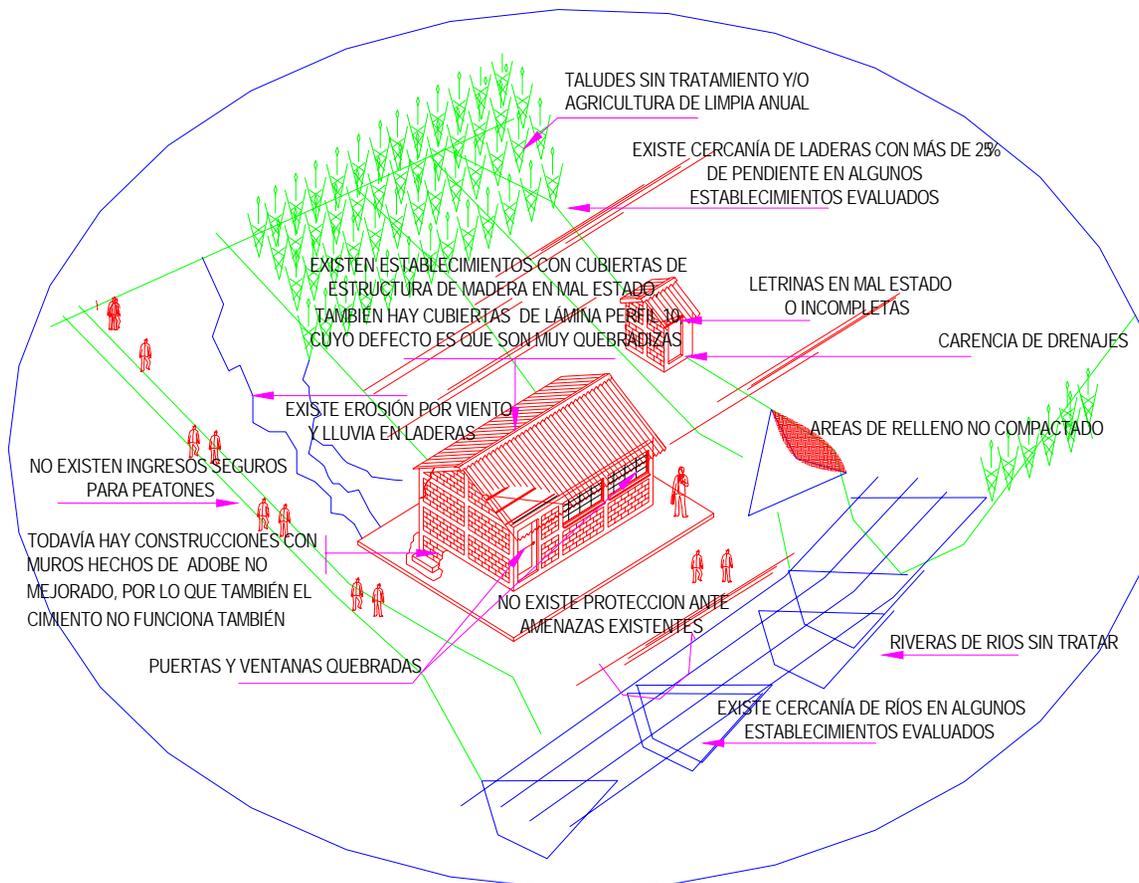
ISOMÉTRICO RESUMEN DEL ESTADO ACTUAL DE ESTABLECIMIENTOS EVALUADOS

CONCLUSIONES SOBRE EL ESTADO ACTUAL DE ESTABLECIMIENTOS EVALUADOS
