UNIVERSIDAD DE SAN CARLOS DE GUATEMALA
FACULTAD DE ARQUITECTURA

**Reciclaje del Antiguo Edificio de
"HOSPITAL NACIONAL DE HUEHUETENANGO"
e integración a su entorno inmediato**

TESIS PRESENTADA POR:

ARQUITECTO

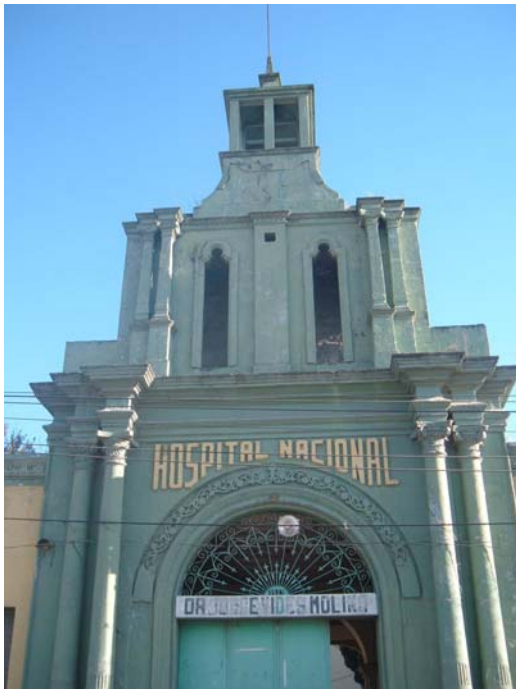
Fachada Principal de Ingreso
Sobre la 6ta calle
ANTIGUO HOSPITAL NACIONAL
HUEHUETENANGO

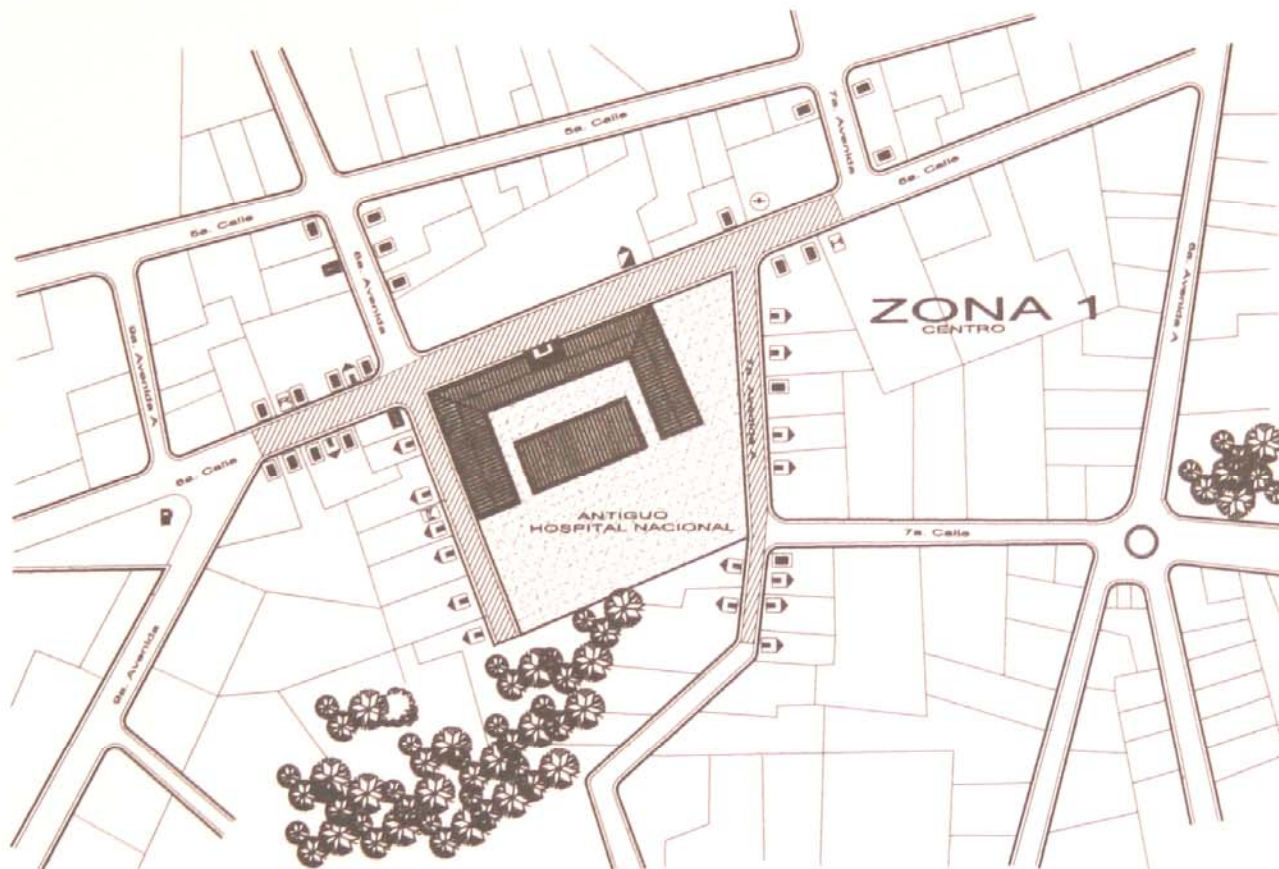
Mapa No. 4 HUEHUETENANGO
 Uso de Suelo en el Entorno Urbano Inmediato
 Antigo Hospital Nacional

NOMENCLATURA			
SÍMBOLO	DESCRIPCIÓN	NUM.	%
[Icono]	Comercio	13	28
[Icono]	Hospital Privado	1	2.13
[Icono]	Vivienda	17	36.1
[Icono]	Uso Social	1	2.13
[Icono]	Gasolinera	1	2.13
[Icono]	Funeraria	1	2.13
[Icono]	Restaurante	2	4.26
[Icono]	Hotel	1	2.13
TOTAL ENTORNO INMEDIATO		47	100

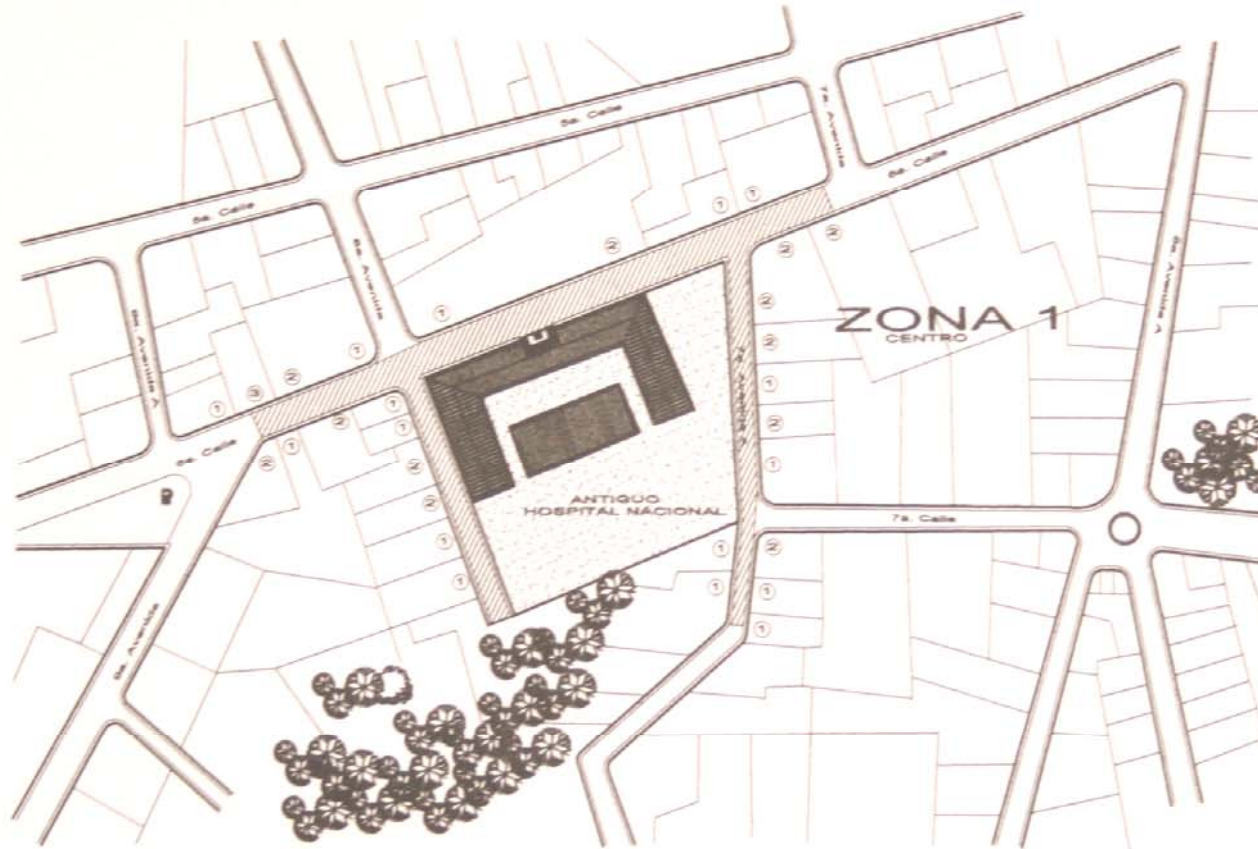
Mapa No. 5 HUEHUETENANGO
 Numero de niveles de Inmuebles en el Entorno Urbano Inmediato
 Antiguo Hospital Nacional

ABREVIO	DESCRIPCION
#	Indica número de Niveles en cada Inmueble

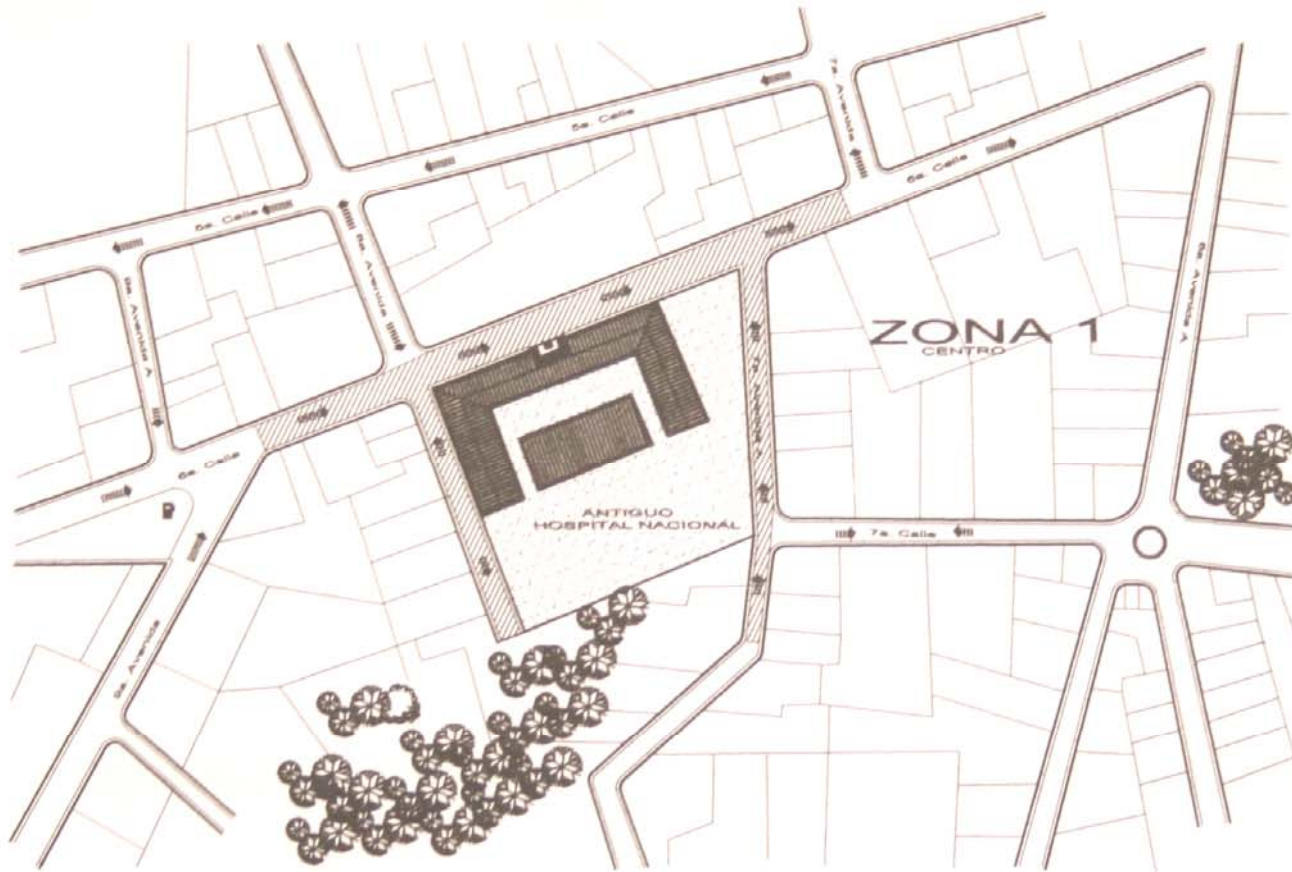
Mapa No. 6 HUEHUETENANGO
 Transporte y Vialidad en el Entorno Urbano Inmediato
 Antiguo Hospital Nacional

NOMENCLATURA	
SÍMBOLO	DESCRIPCIÓN
	Indice Dirección de Circulación
	Indice Bajo % de Tráfico vehicular
	Indice Alto % de Tráfico vehicular

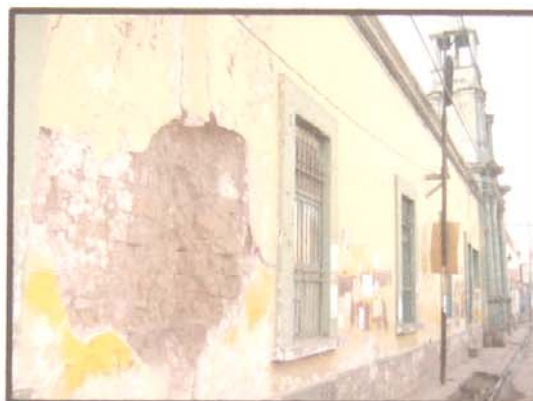
FOTO No.12
Evidencias Extrínsecas como hongos, plantas, suciedad
Fachada Principal
Antiquo Hospital Nacional de Huehuetenango

Existen evidencias de acciones extrínsecas de tipo biológicas al notarse la presencia de plantas, hongos, etc., en algunos inmuebles, este tipo de deterioro tiene implícito el abandono de los mismos, como es más evidente este caso en el objeto de estudio.

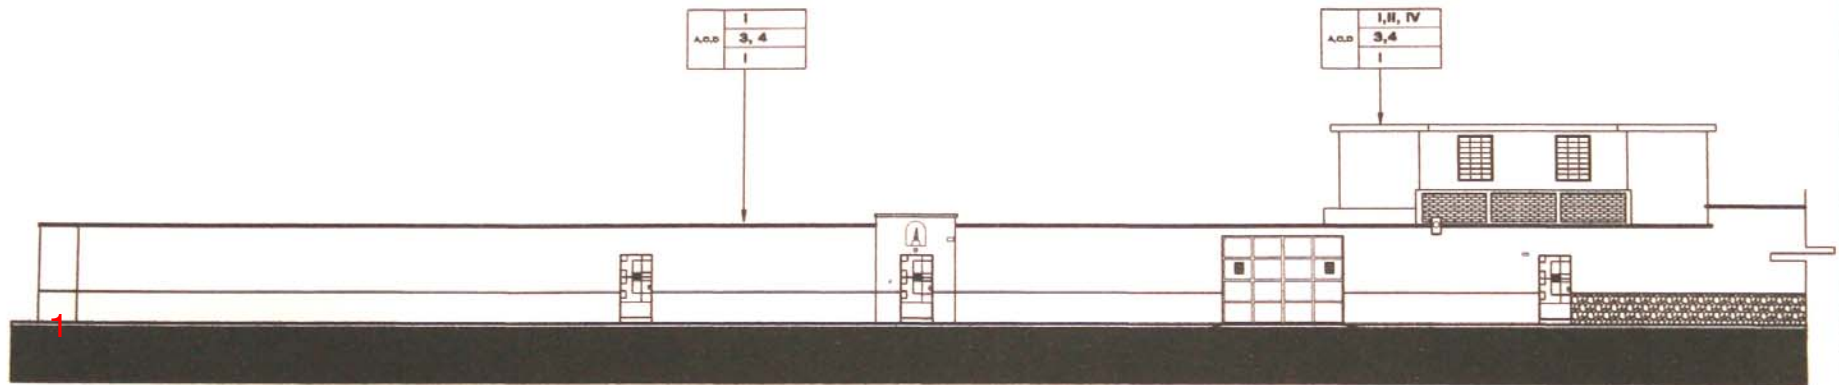
FACHADA PRINCIPAL Seccion A-A' (1)
Sobre la 6a. Calle

FACHADA DE CONJUNTO
Entorno Inmediato
Antiguo Hospital Nacional de Huehuetenango

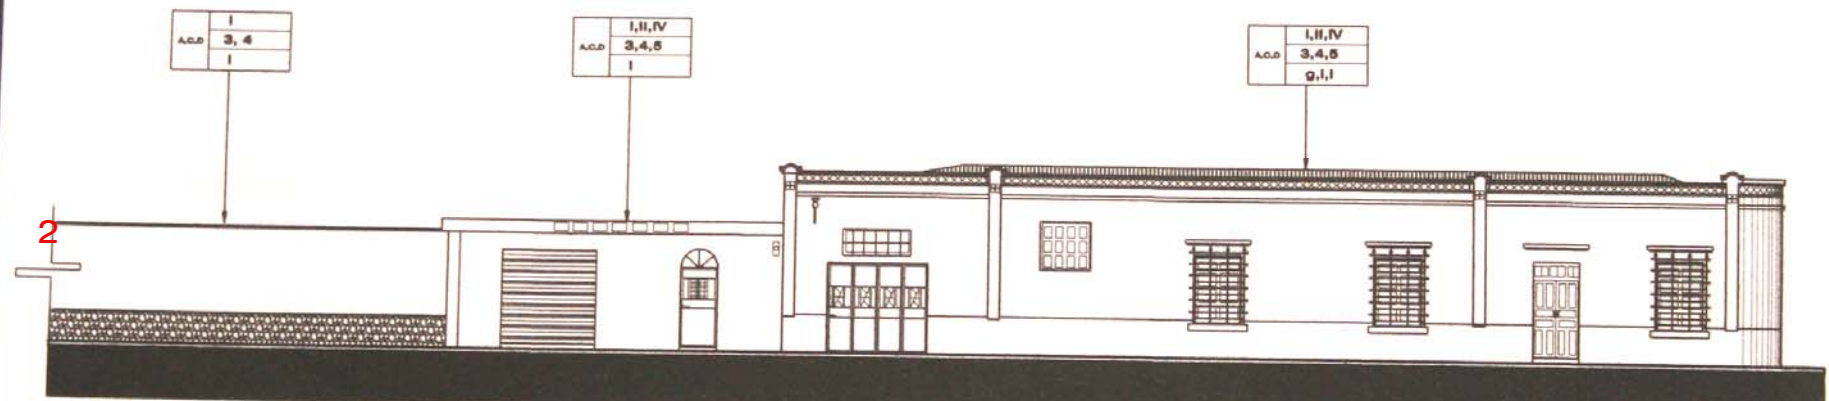
FACHADA PRINCIPAL Seccion A-A' (2)
Sobre la 6a. Calle

FACHADA DE CONJUNTO
Entorno Inmediato 6a. calle
Antiguo Hospital Nacional de Huehuetenango

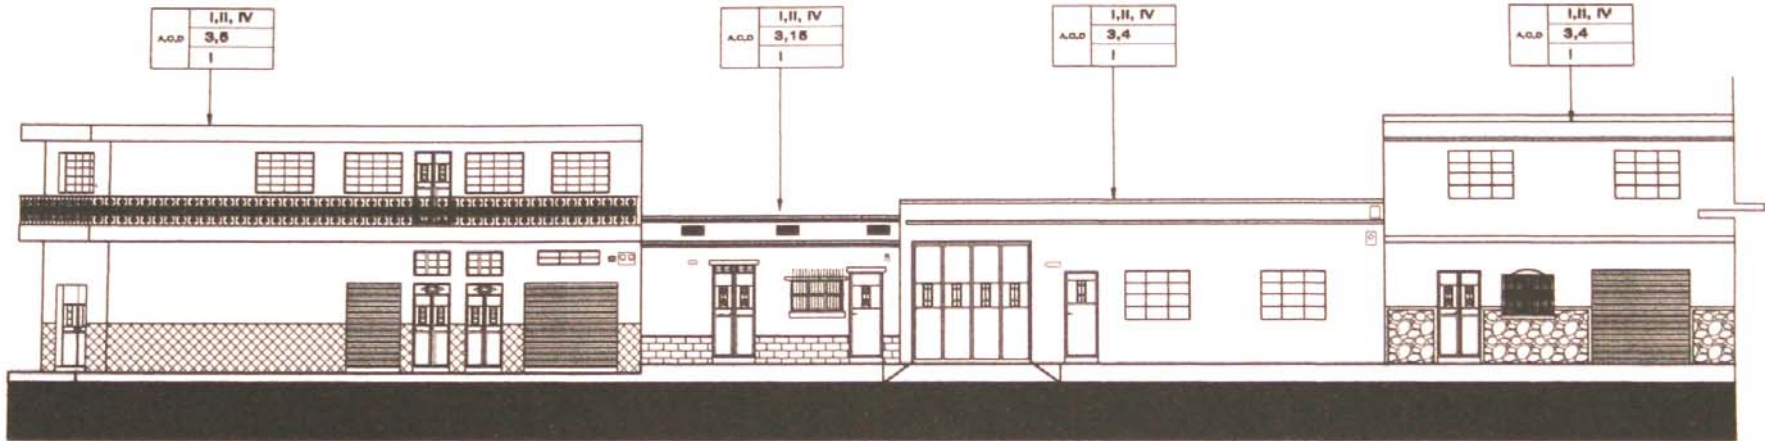
FACHADA PRINCIPAL Seccion B-B' (1)
Sobre la 7a. Avenida A

DAÑOS Y ALTERACIONES
Fachadas Principales

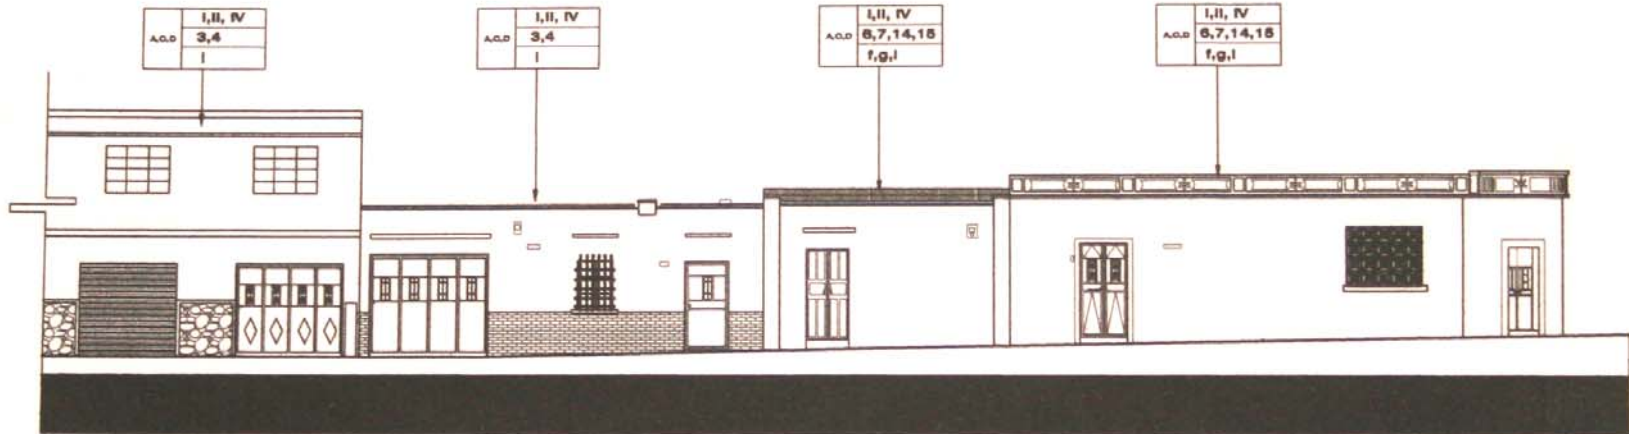
FACHADA PRINCIPAL Seccion B-B' (2)
Sobre la 7a. Avenida A

DAÑOS Y ALTERACIONES
Fachadas Principales

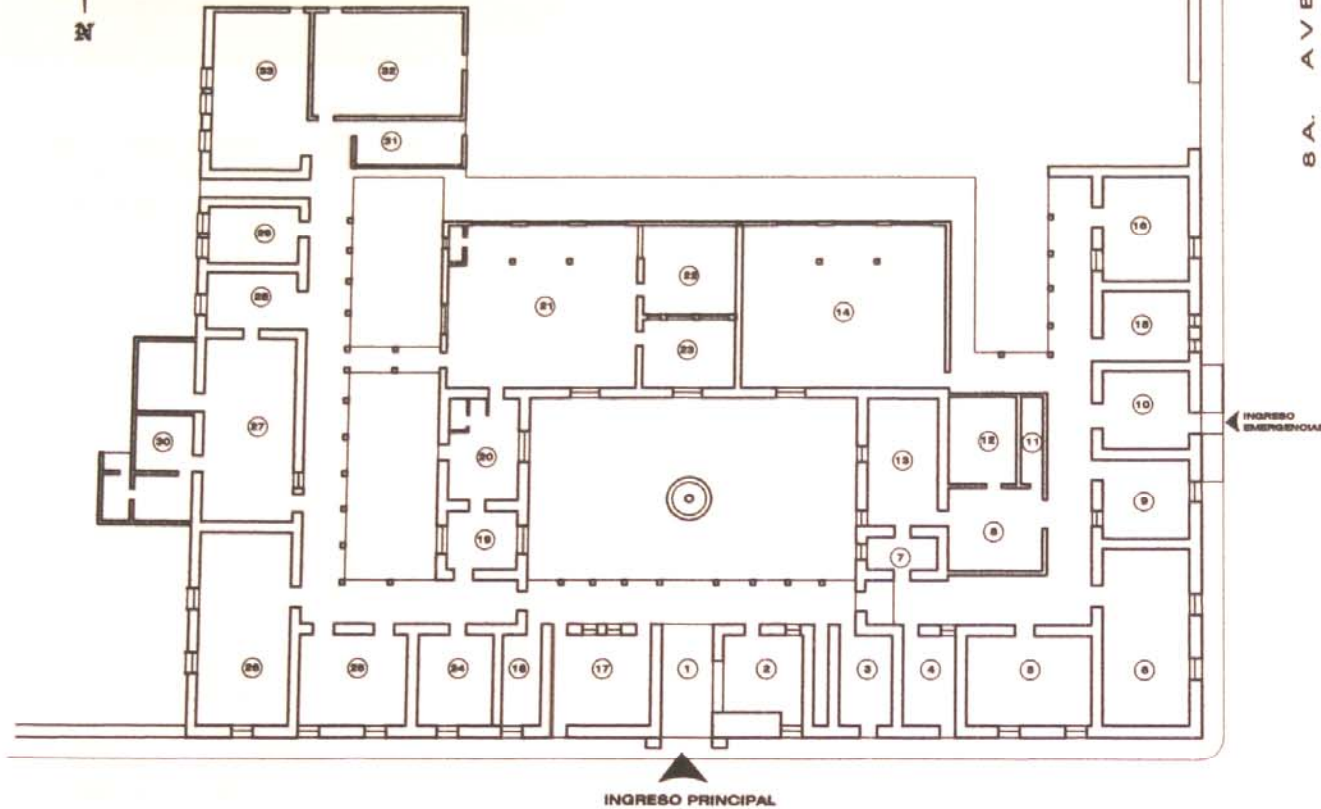
1	Ingreso
2	Registro de Médicos
3	Archivo
4	Área de Médicos
5	Auditorio
6	Medicina de Hombres
7	Farmacia
8	Rayos X
9	Traumatología de Hombres
10	Emergencia
11	Archivo Rayos X
12	Área de Radiografías
13	Rayos X
14	Cirujía de Hombres
15	Clinica Médica
16	Servicios Sanitarios H
17	Administración
18	Banco de Sangre
19	Farmacia
20	Aislamiento Maternidad
21	Maternidad
22	Ginecobstetricia
23	Sala cuna
24	Laboratorio
25	Medicina de Mujeres
26	Cirujía de Mujeres
27	Quirófano
28	Sala de operaciones
29	Servicios sanitarios M
30	Central de equipos
31	Pediatría
32	Medicina Peditátrica
33	Cirujía Peditátrica

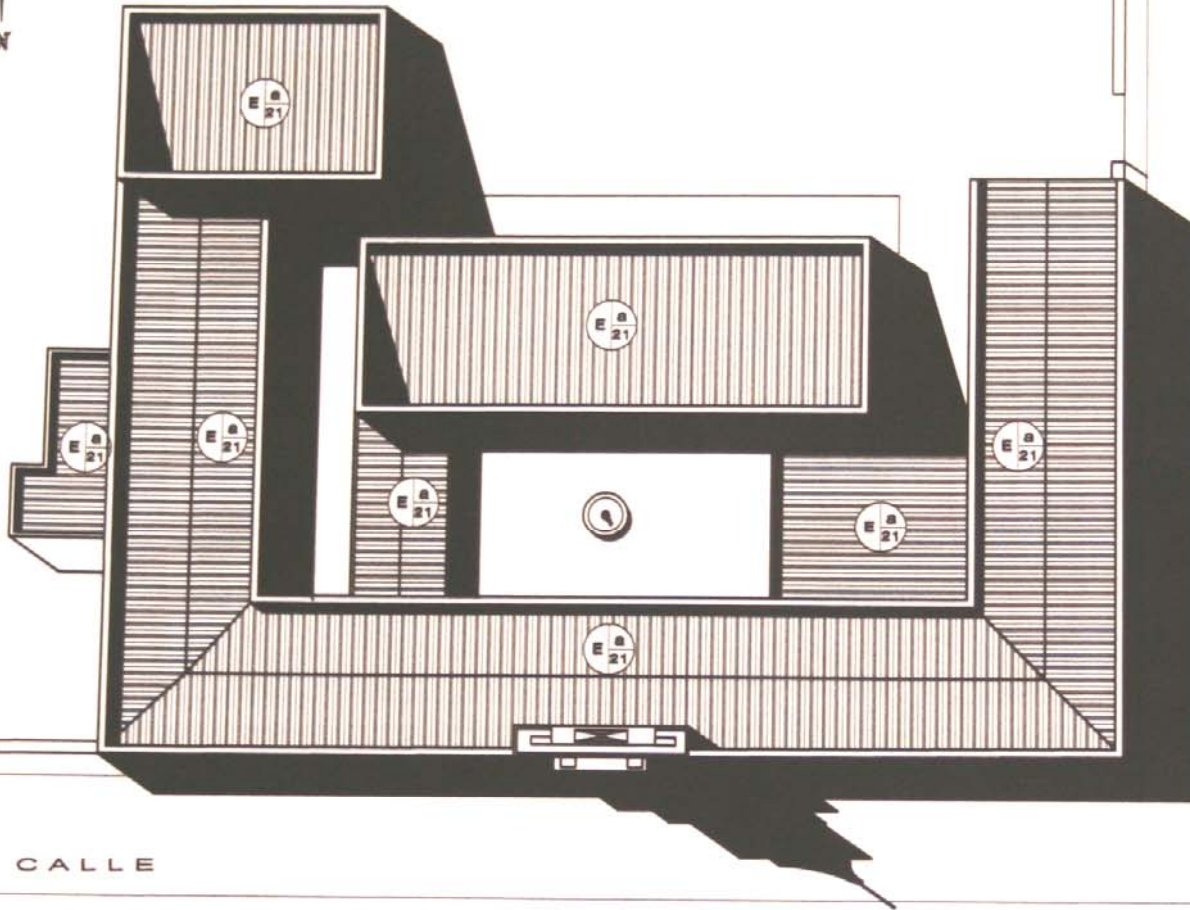
NOMENCLATURA	
SÍMBOLO	DESCRIPCIÓN
R	REGION
T	TIPO
M	MATERIAL

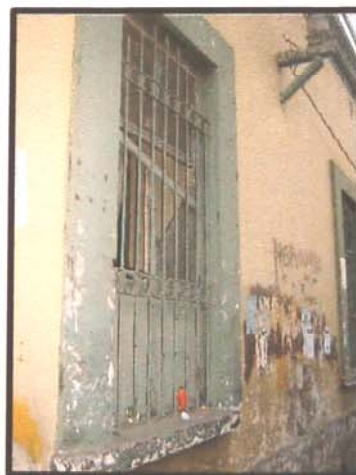
FOTO No. 34
Vanos de Puertas
Desprendimiento por causas extrínsecas
Antiguo Hospital Nacional de Huehuetenango

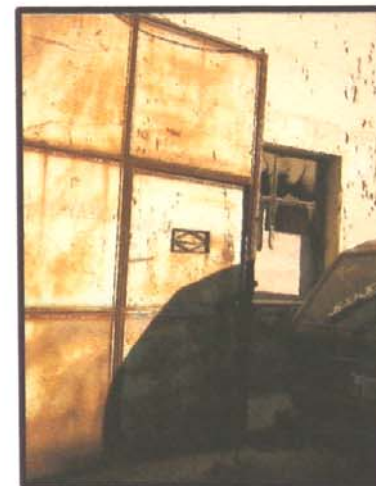
FOTO No. 35
Ventanas de Fachada principal
Deterioro por causas físicas
Antiguo Hospital Nacional de Huehuetenango

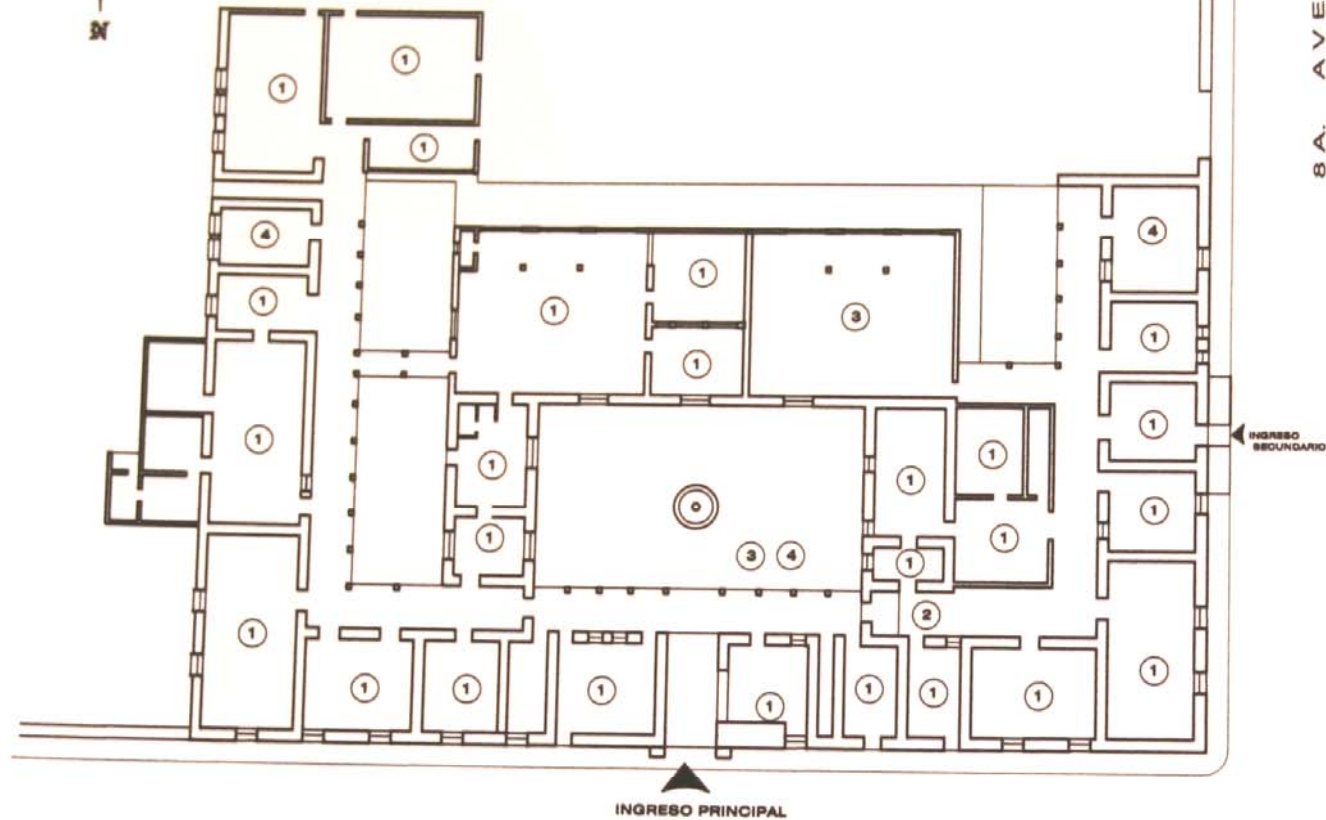
PLANTA DE ALTERACIONES Y DETERIOROS

F	Ci	Ce
F	Ci								
	Ce								
	E								
B	QUIMICAS	II. SISTEMA CONSTRUCTIVON							
C	CONCEPTUALES	III. NATURALEZA EL TERRENO							
D	ESPECIALES	IV. ESTRUCTURA Y MATERIAL

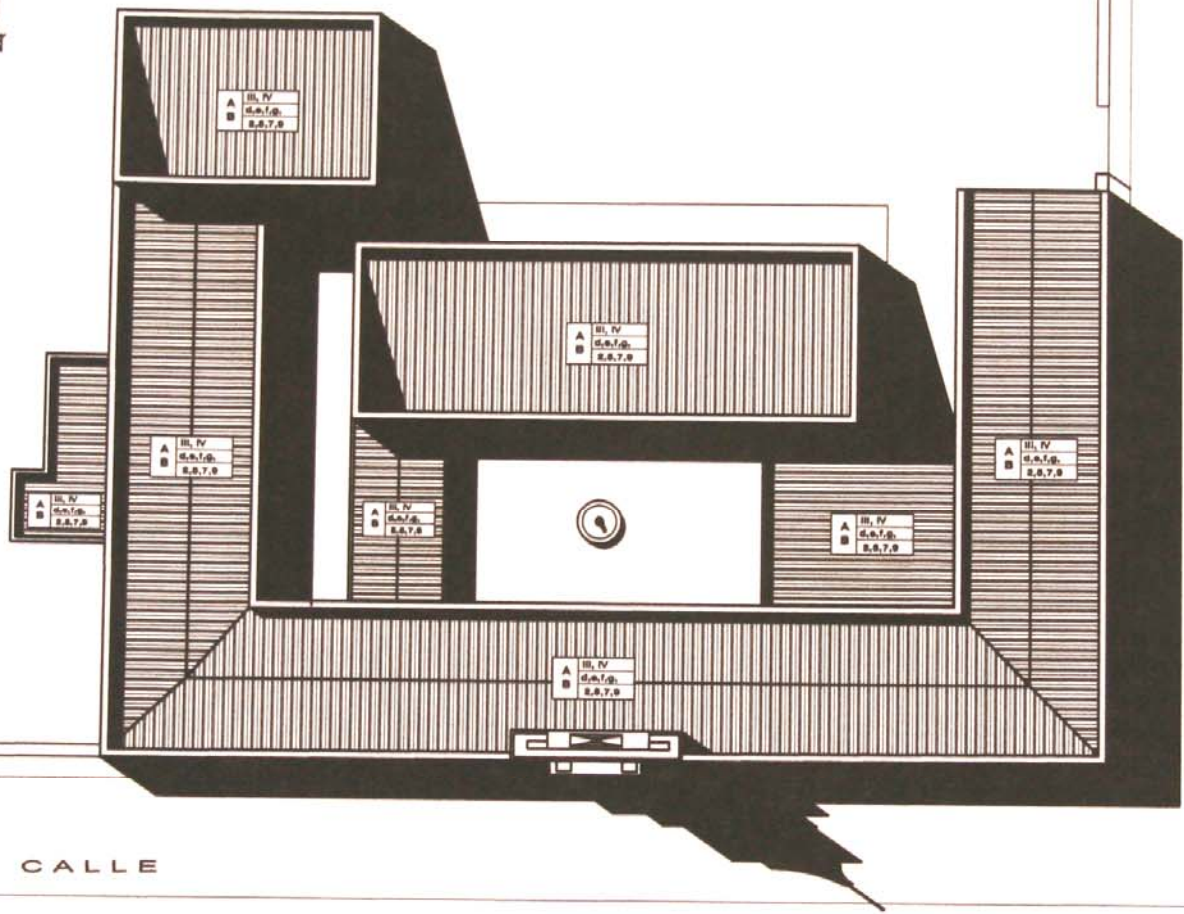
NOMENCLATURA	
SÍMBOLO	DESCRIPCIÓN
A	ALTERACION
CI	Causa Intrínseca
Ce	Causa Extrínseca

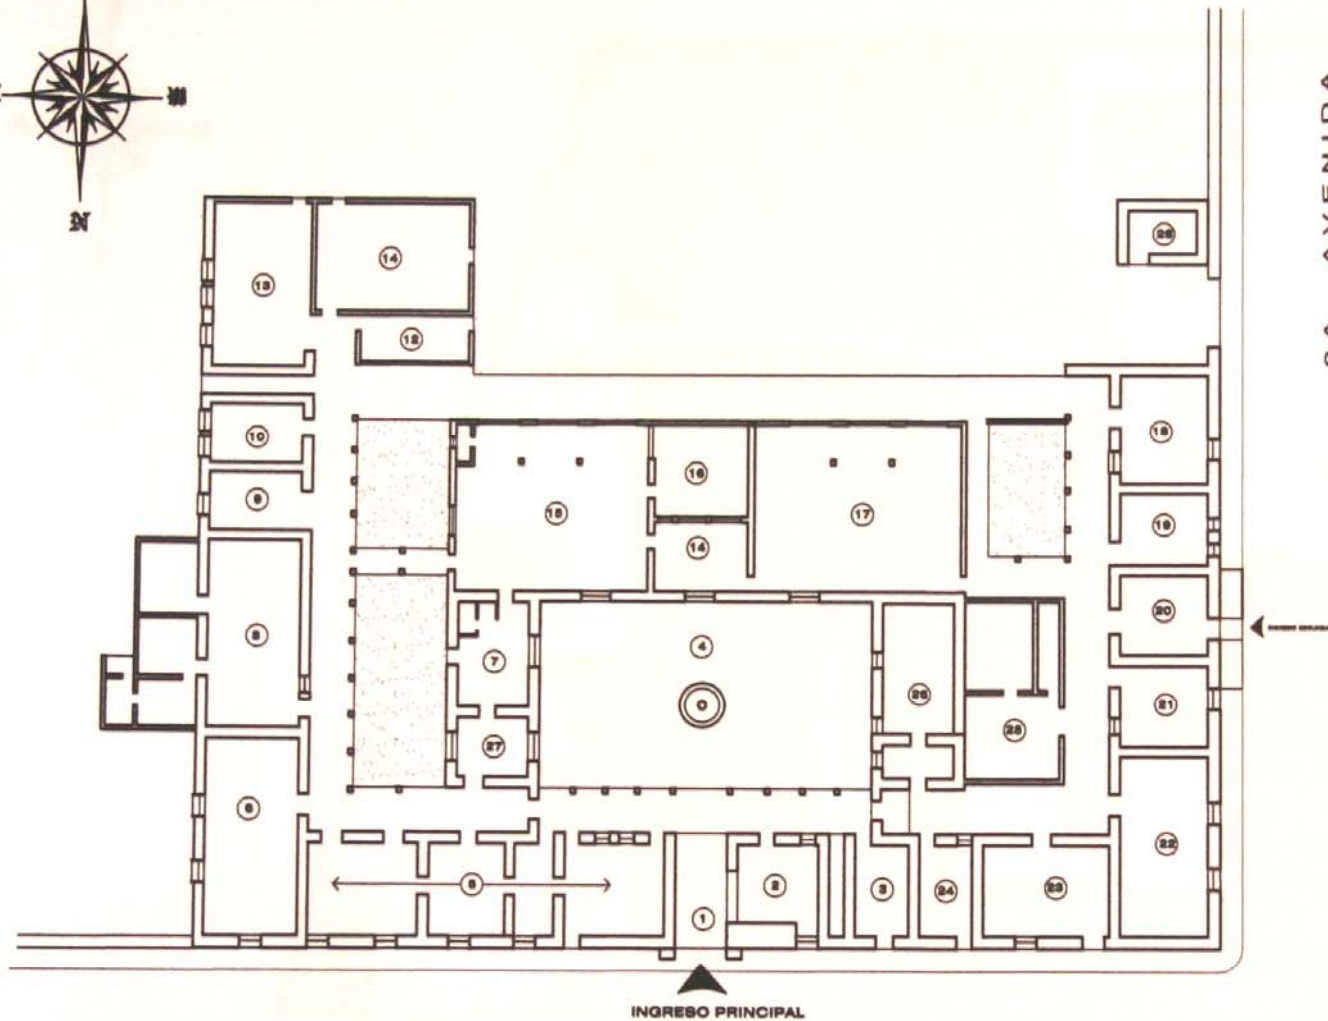
PLANO No. 45 / 52

Numero	Descripción
1	Ingreso
2	Recepción + Información
3	Administración general
4	Museo Fotográfico libre
5	Museo Temático
6	Sala de proyecciones
7	Café Bohemio
8	Biblioteca
9	S.S. Hombres
10	S.S. Mujeres
11	Area de esparcimiento
12	Dirección+Administración Escuela-taller
13	Salones de Clases
14	Camerinos
15	Salón de Usos Múltiples
16	Areas de Guardado
17	Auditorium
18	Mantenimiento + Servicios
19	Bodega de Guardado
20	Exposición Casa Cultura
21	Sala de Sesiones
22	Sala de Proyecciones
23	Tienda Artesanías + Librería
24	Café Internet
25	Oficinas Casa de la Cultura
26	Oficinas del INGUAT
27	Tienda de Souvenirs
28	Guardanía
