**CONSERVACIÓN DEL CONJUNTO  
HISTÓRICO DE SAN ANDRÉS OSUNA,  
SIQUINALÁ, ESCUINTLA  
CASO ESPECÍFICO: CASA PATRONAL,  
ADMINISTRACIÓN Y SU ENTORNO INMEDIATO**

**Facultad de Arquitectura  
Wendy Guisella de Paz del Cid**

**Enero del 2008**

CASO ESPECÍFICO: CASA PATRONAL, ADMINISTRACIÓN  
Y SU ENTORNO INMEDIATO

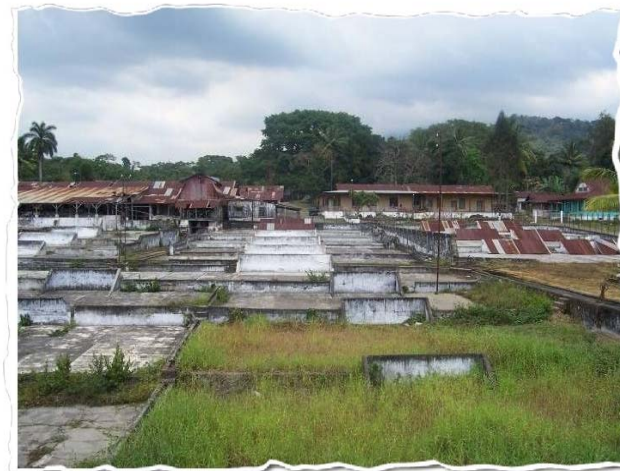
**Foto # 1. Conjunto Histórico de San Andrés Osuna.** Se pueden observar los patios de secado del beneficio de café, la Administración y la Casa Patronal. Fotografía: W. de Paz y A. Pérez

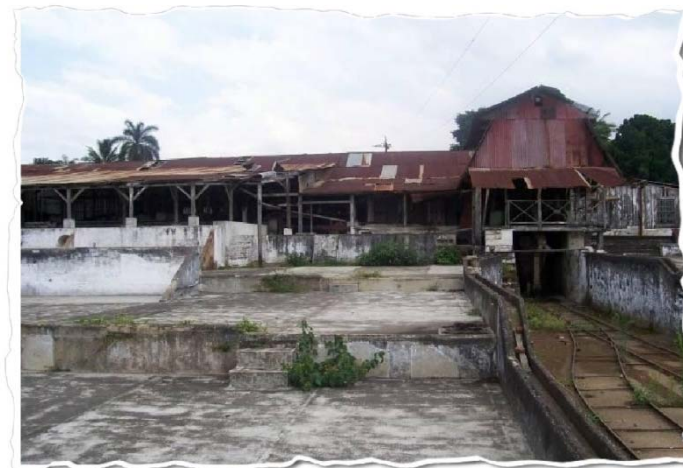
**Foto #2. Beneficio húmedo de café.** Esta parte del conjunto en la actualidad es utilizada en época de cosecha, pero el deterioro es inminente.  
Fotografía: W. de Paz y A. Pérez.

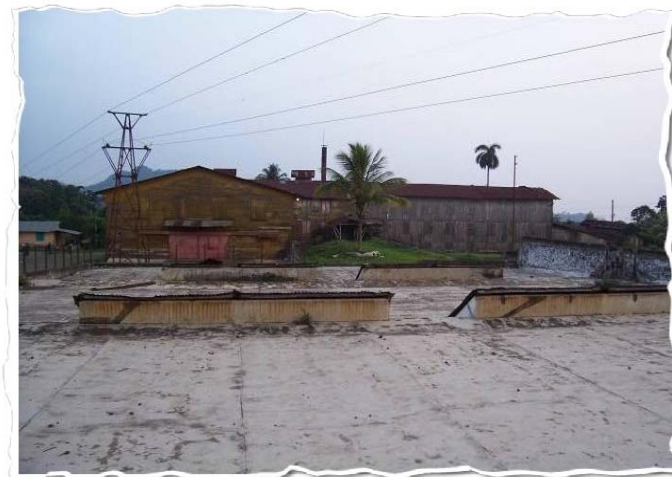
**Foto # 3. Beneficio seco de café.** Esta parte del conjunto está construido casi en su totalidad con madera y por el paso del tiempo y el descuido se encuentra muy deteriorado. Fotografía: W. de Paz y A. Pérez.

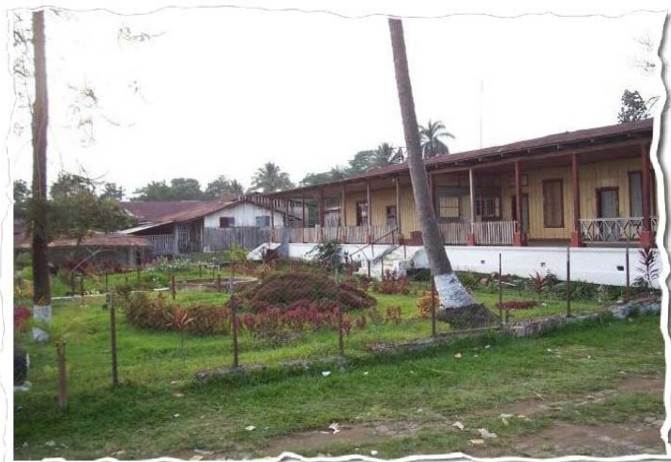
**Foto # 4. Administración.** Fue y es utilizada para fines administrativos, aún se conserva una parte en buen estado.  
Fotografía: W. de Paz y A. Pérez.

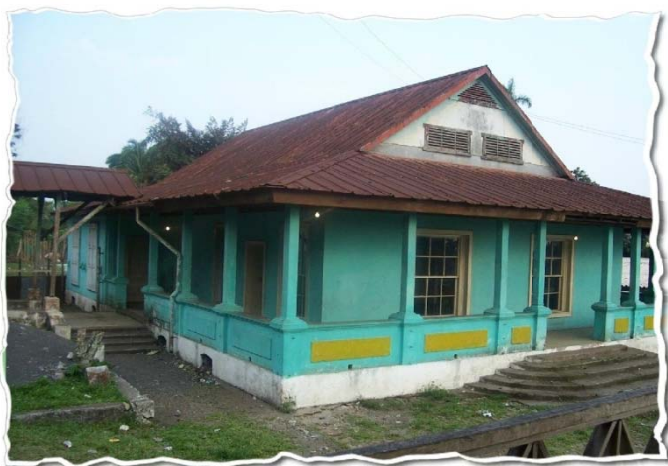
**Foto # 5. Casa Patronal.** Fue utilizada como casa de habitación, para el administrador de dicha finca, en la actualidad se encuentra en buen estado.  
Fotografía: W. de Paz y A. Pérez.

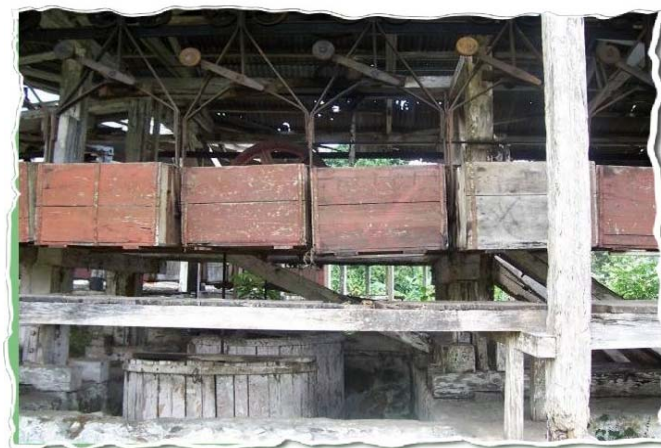
**Foto # 7. Teleférico.** Se pueden observar los vagones del teleférico en donde se transportaba el café. En el año 2000 se dejó de utilizar a causa del deterioro.  
Fotografía: W. de Paz y A. Pérez.

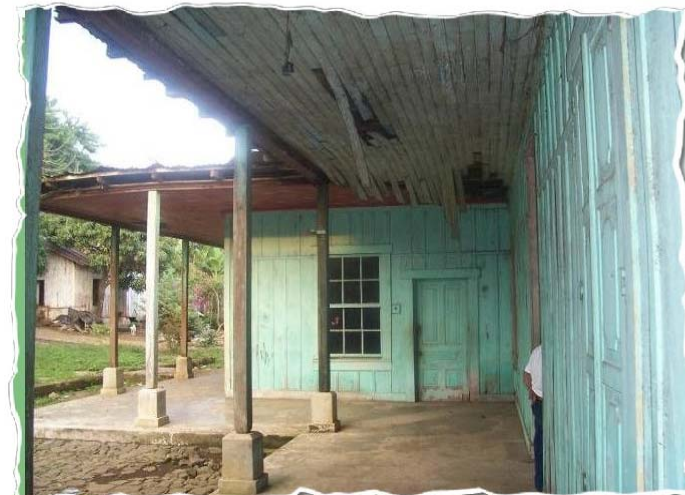
**Foto # 8. Administración.** Se puede observar el deterioro causado por la humedad en el edificio.  
Fotografía: W. de paz y A. Pérez.

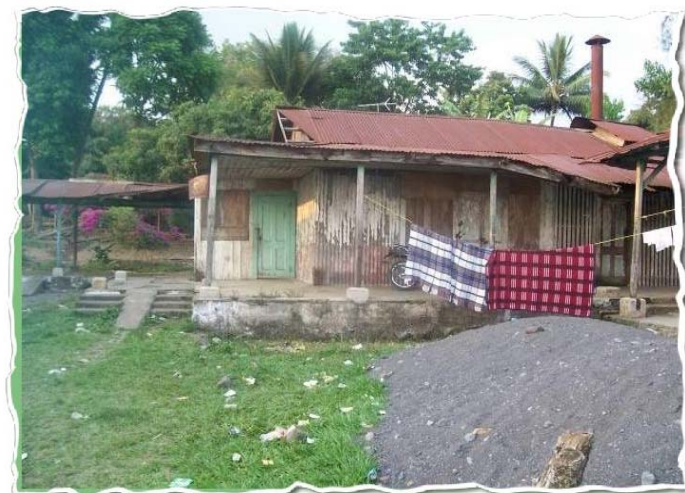
**Foto # 9. Cocina de la Casa Patronal.** Este edificio en la actualidad se encuentra abandonado por el fuerte deterioro en el que se encuentra.  
Fotografía: W. de paz y A. Pérez.

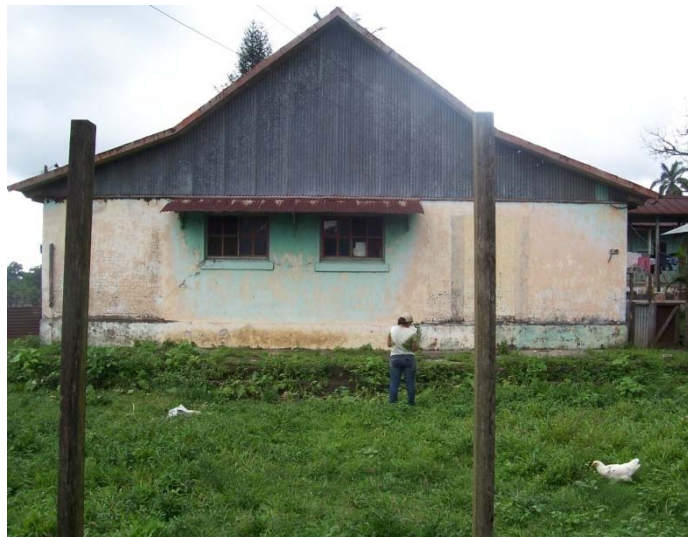
**Foto # 10. Casa Patronal.** Se observa la decoloración en las paredes por falta de mantenimiento.  
Fotografía: W. de Paz y A. Pérez.

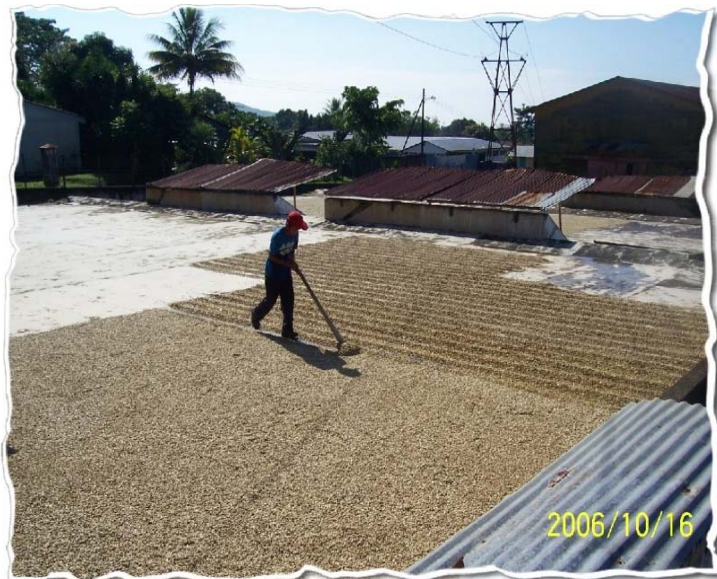
**Foto # 12. Patios de secado del beneficio de café de San Andrés Osuna**  
en época de cosecha.  
Fotografía. (W de Paz y A. Pérez)

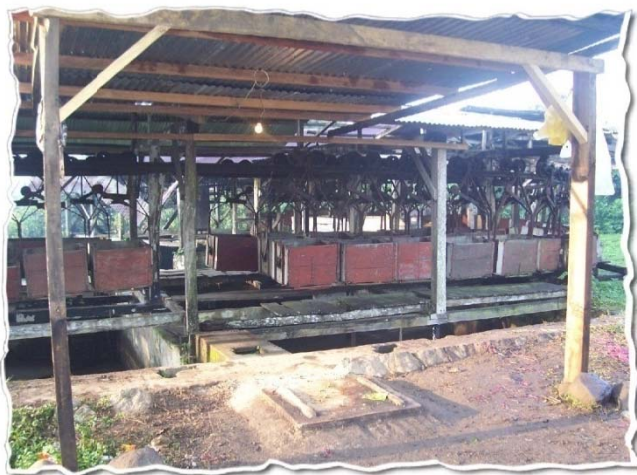
**Foto # 23. Teleférico Beneficio de café de San Andrés Osuna.** Esta fotografía muestra el teleférico en el cual se transportaba el café hacia el beneficio. Fotografía: W. de Paz y A. Pérez

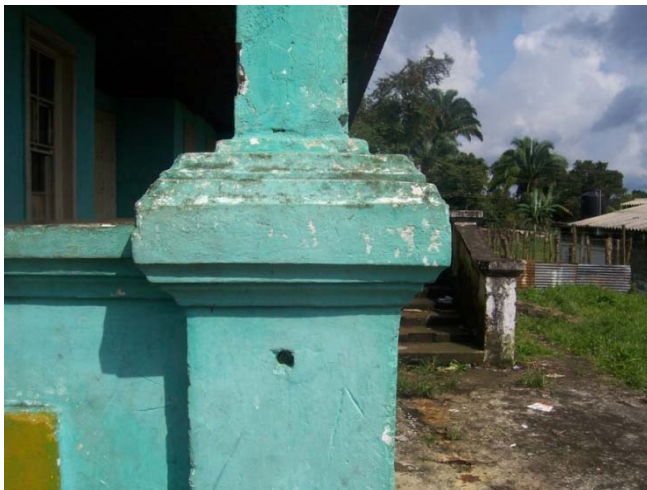
**Foto #24. Detalle de columna tipo dórica de la Casa Patronal**  
Fotografía: W. de Paz y A. Pérez

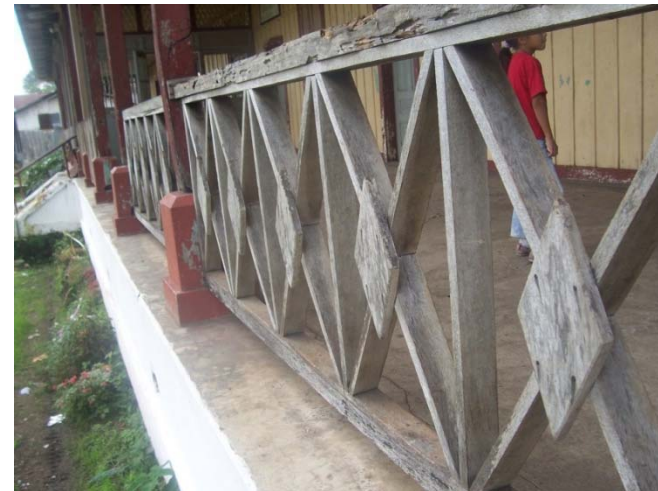
**Foto #25. Detalle de baranda en la Administración**  
Fotografía: W. de Paz y A. Pérez

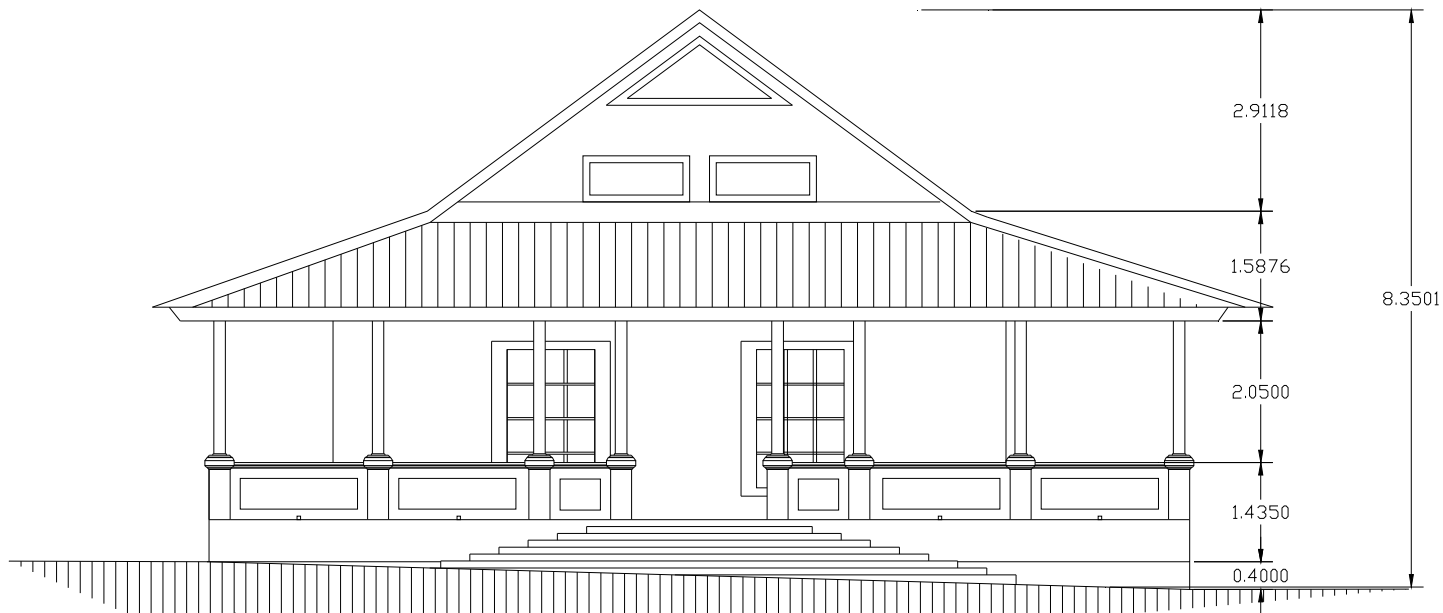
**PLANO No. 9**

**ELEVACION FRONTAL, CASA PATRONAL USO INICIAL Y USO ACTUAL**

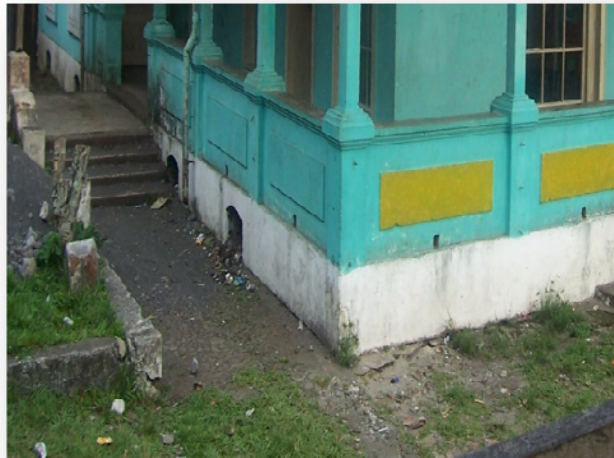
El cimiento de la Casa Patronal es una losa de cimentación con un espesor promedio de 1.00 mt.

Foto #42. Cimiento de la Casa Patrona del Conjunto Histórico de San Andrés Osuna. Fotografía: W. de Paz y A. Pérez

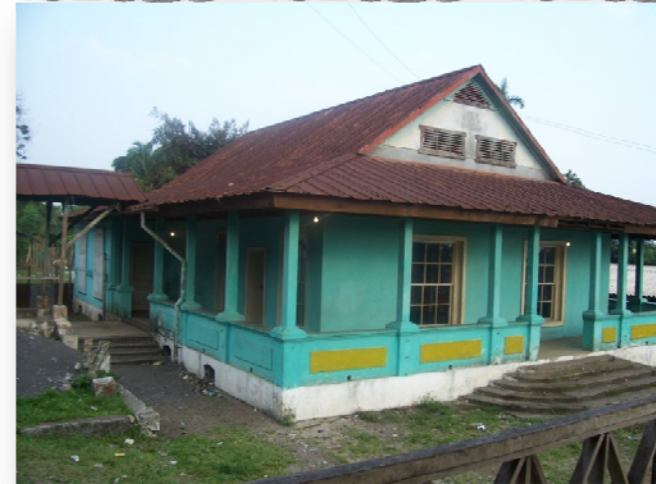
Los muros fueron construidos de ladrillo de barro de un grosor de 0.25 m con revestimiento de cal y pintura celeste.

Foto #43. Casa Patronal muros de ladrillo de barro  
Fotografía: W. de Paz y A. Pérez

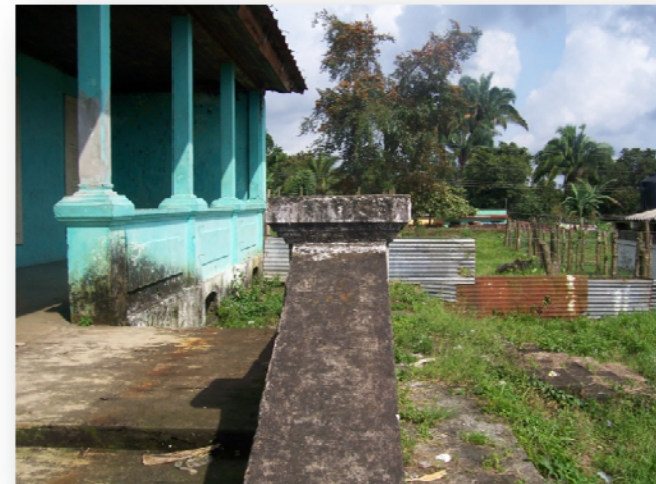
Son falsas columnas ya que en la parte interna se encuentra la columna estructural y esta forrada con fines decorativos con un revestimiento de cal y pintura, y son de estilo dórico.

Foto #44. Vista lateral Casa Patronal  
Fotografía: W. de Paz y A. Pérez

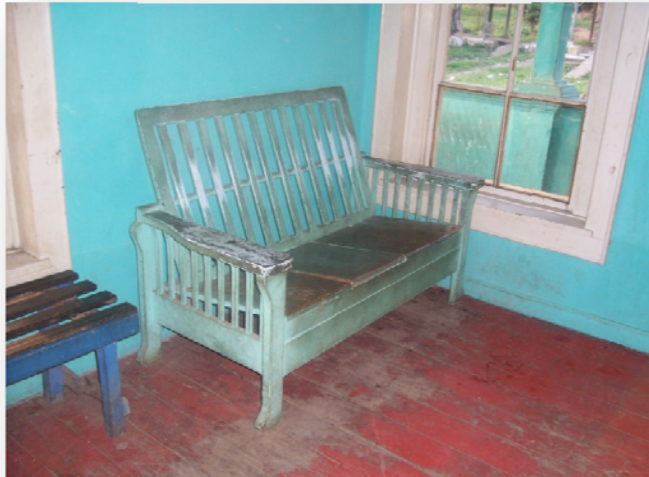
El piso de la casa patronal se divide en dos tipos: en la sala podemos encontrar duelas de madera con recubrimiento de pintura roja y en el resto de los ambientes es de concreto alisado.

Foto #45. Piso de madera recubierto con pintura roja.  
Fotografía: W.de Paz y A. Pérez

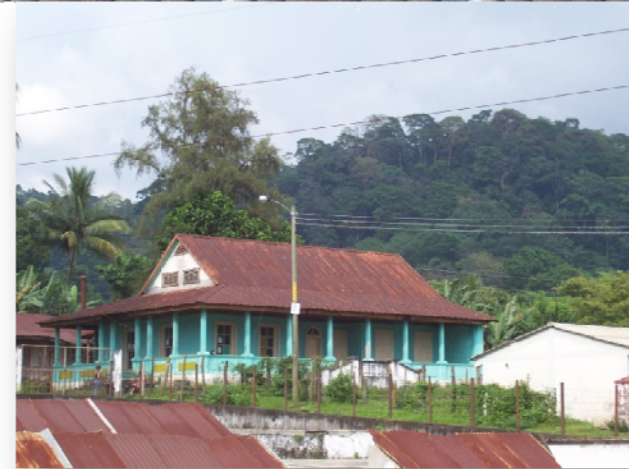
La estructura del techo lo conforman tijeras y costaneras de madera, tiene cielo falso de madera recubierto con barniz.

La cubierta es de lámina acanalada de zinc calibre 21 con un recubrimiento de pintura anticorrosiva roja.

Foto #46. Techo de lámina de zinc recubierto con pintura anticorrosiva roja.  
Fotografía: W.de Paz y A. Pérez

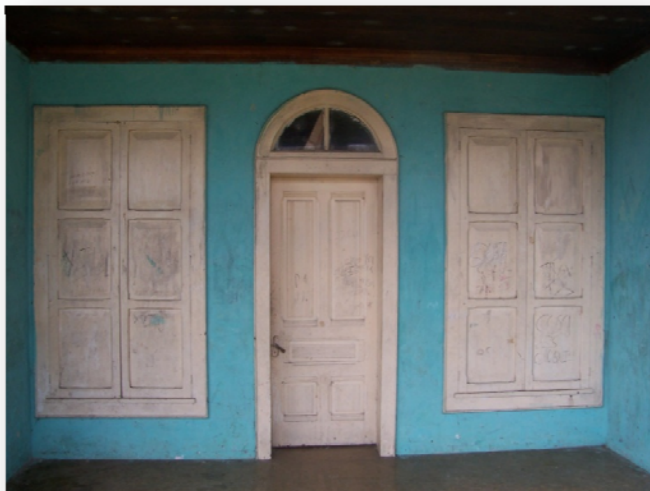
En el ático se puede encontrar parteluces "Louveres" formada de rejillas de madera con ángulo de inclinación variable para cambiar la dirección del aire.

Los muros cuentan con un revestimiento de cal y pintura color celeste.

Foto #47. Puertas y ventanas de la Casa Patronal  
Fotografía: W.de Paz y A. Pérez

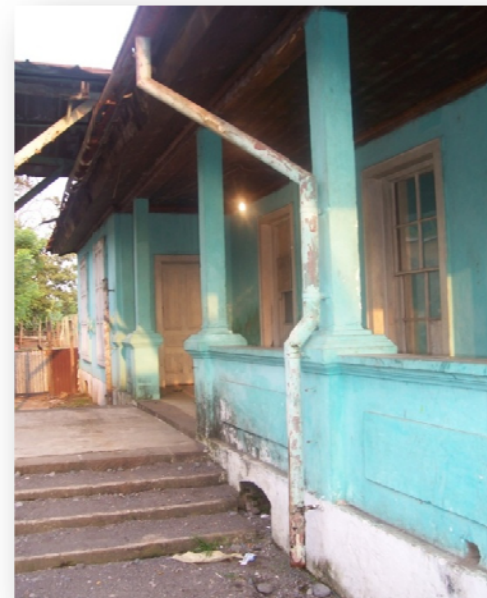
Foto #48. Bajada de agua de aluminio de la Casa Patronal.  
Fotografía: W.de Paz y A. Pérez

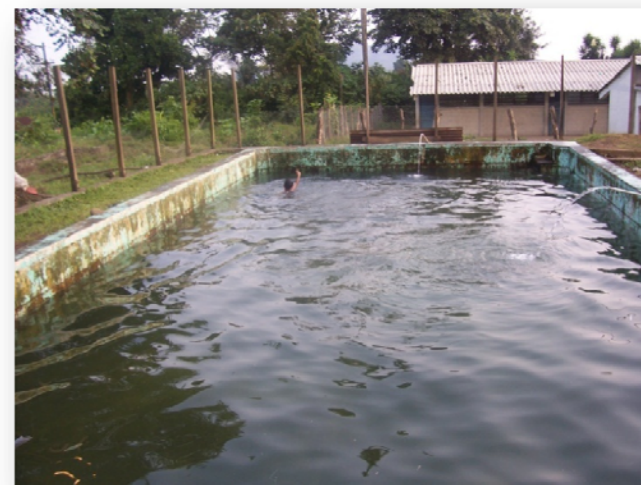
La casa patronal cuenta con una piscina de concreto con un acabado de cemento alisado.

Foto #49. Piscina de la Casa Patronal.  
Fotografía: W.de Paz y A. Pérez

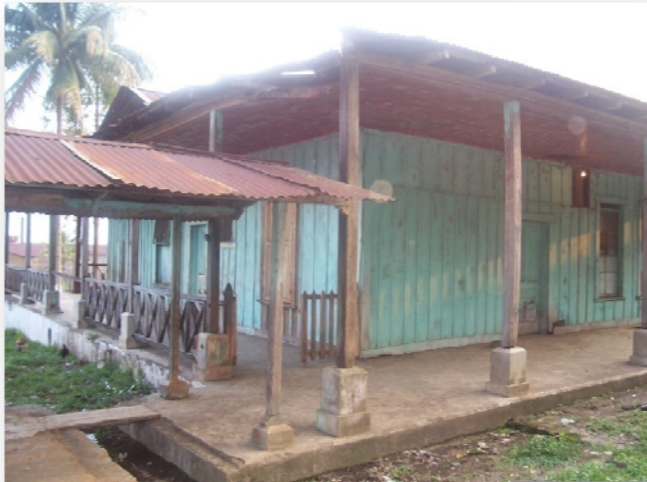
El cimientos de la Administración es una losa de cimentación de ladrillo y concreto, con acabado de cemento alisado, la cual varía en su grosor por la forma irregular del terreno.

Foto #50. Losa de cimentación de la Administración  
Fotografía: W. de Paz y A. Pérez

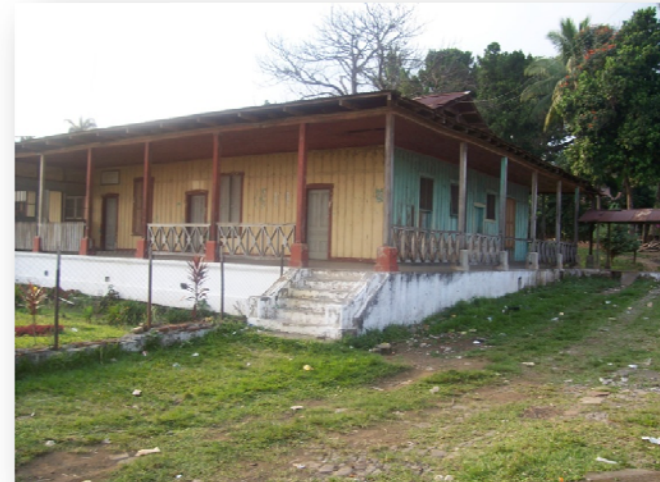
Foto #51. Muros exteriores de madera de la Administración  
Fotografía: W de Paz y A. Pérez

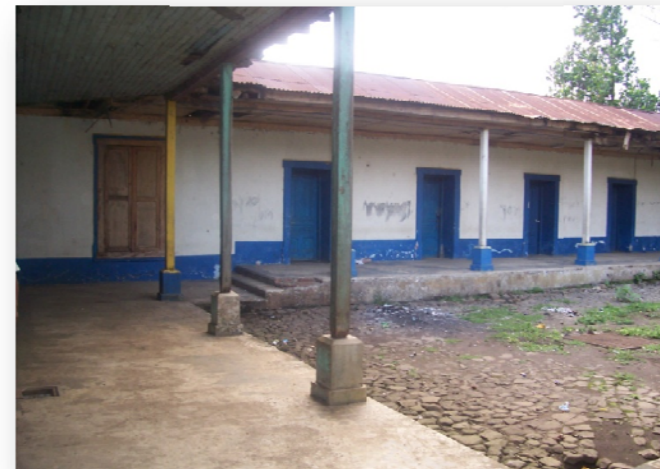
Foto #52. Muros de ladrillo de la Administración  
Fotografía: W. de Paz y A. Pérez

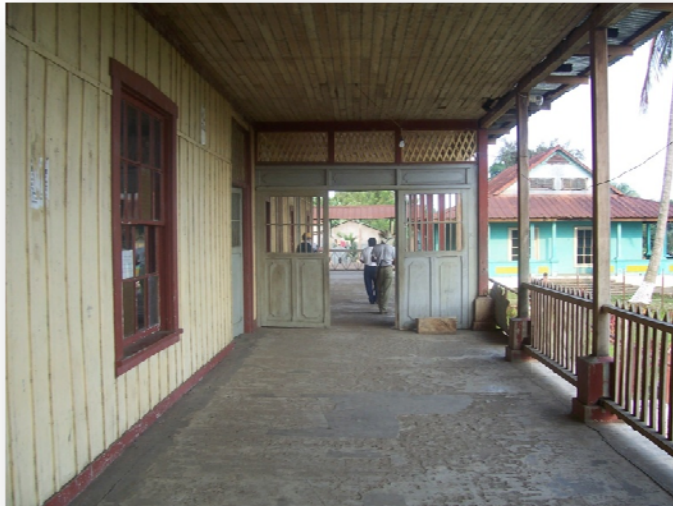
Las columnas exteriores de la Administración son de madera, con base de concreto de 40 centímetros de altura.

Foto #53. Columnas de la fachada frontal de la Administración  
Fotografía: W. de Paz y A. Pérez

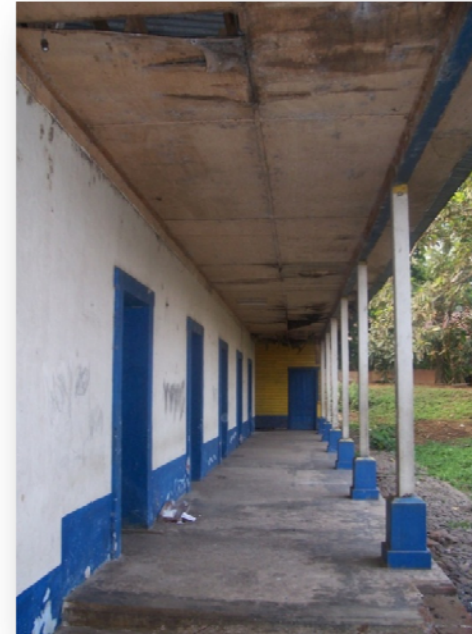
La estructura que sostiene el techo de la Administración es de madera, la cubierta de lámina de zinc calibre 21; está recubierta con pintura anticorrosiva color rojo y el cielo falso es de machihembre de madera.

Foto #54. Vista posterior de la Administración  
Fotografía: W. de Paz y A. Pérez

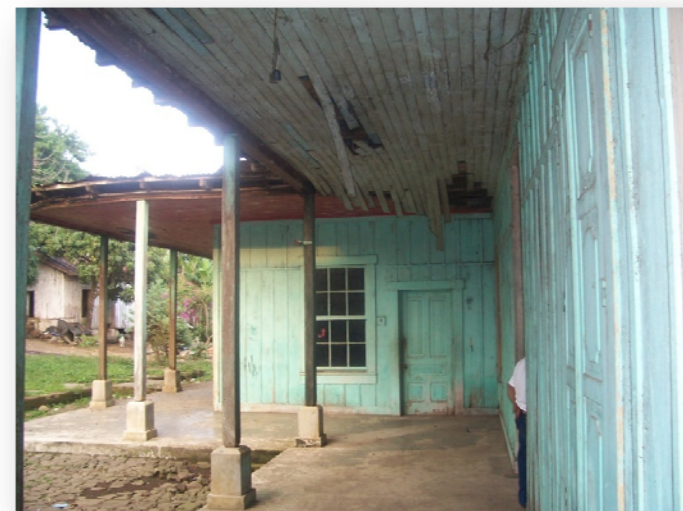
Foto #55. Vista lateral de la Administración. Se observa el machihembre de madera  
Fotografía: W. de Paz y A. Pérez

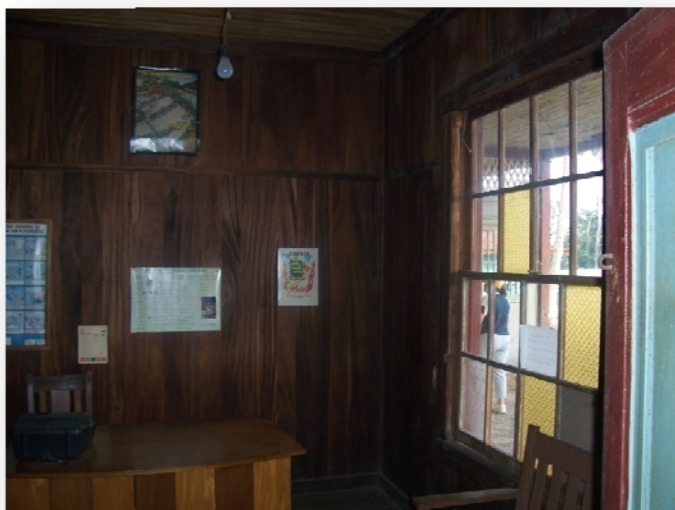
Los acabados de madera de los muros exteriores de la Administración están pintados de color celeste, marfil y los interiores están barnizados. Los enmarcados de puertas y ventanas están recubiertos con pintura de color rojo teja.

Foto #56. Vista interior de los acabados de la Administración  
Fotografía: W. de Paz y A. Pérez

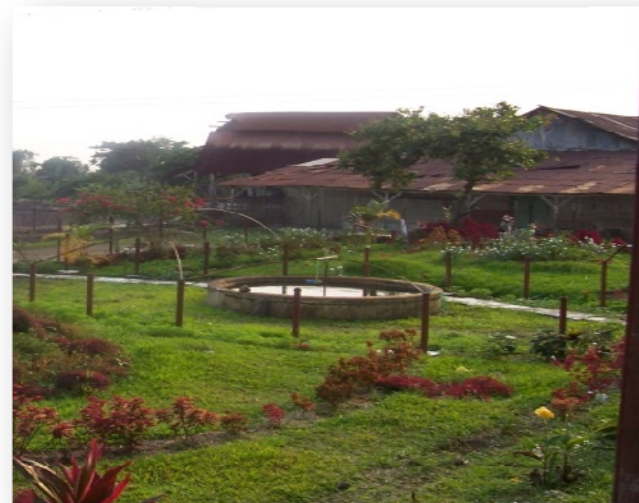
En el jardín de la Administración se observan dos estelas prehispánicas y una pileta de ladrillo de barro y concreto con un acabado de cemento alisado, el espacio está rodeado por una malla perimetral sostenida con tubos de metal de dos pulgadas de diámetro.

Foto #57. Vista del jardín frontal de la Administración  
Fotografía: W. de Paz y A. Pérez

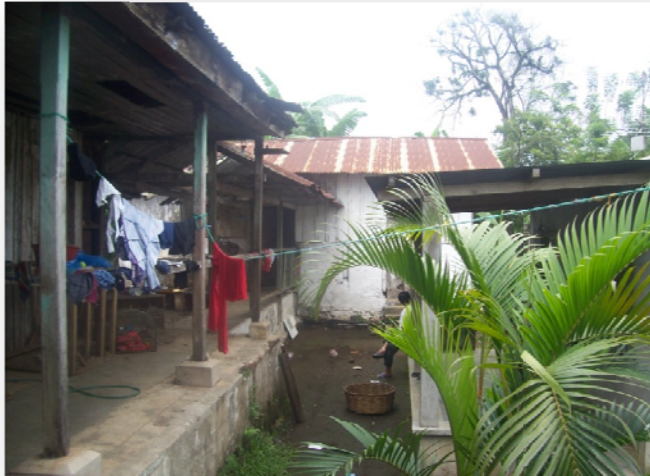
El cimiento de la Cocina es una losa de cimentación de ladrillo y concreto, la cual varía su grosor por el desnivel del terreno donde está asentada.

Foto #58. Vista de la losa de cimentación de la Cocina  
Fotografía: W. de Paz y A. Pérez

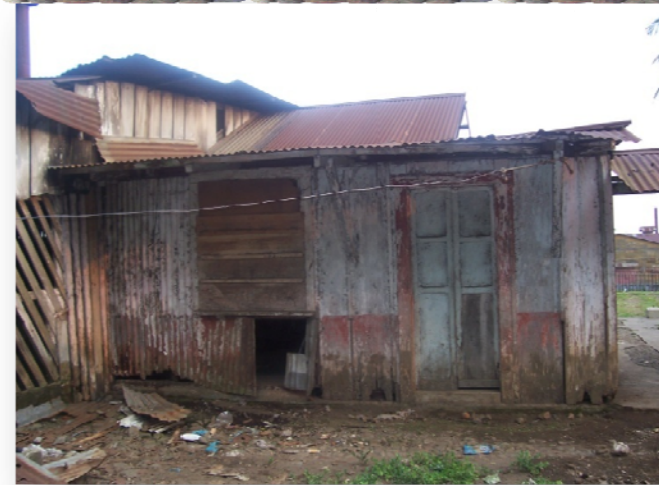
Los materiales que conforman la estructura de los muros de la Cocina son piezas de madera y en algunas áreas lamina de zinc por el deterioro causado por el paso del tiempo.

Foto #59. Muros exteriores de madera de la Cocina  
Fotografía: W. de Paz y A. Pérez

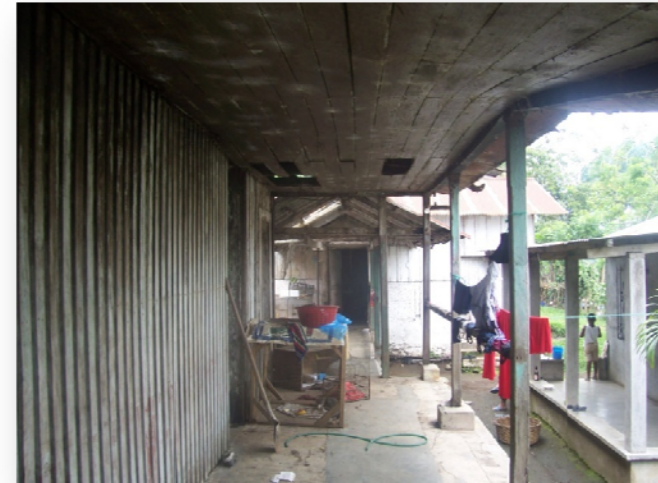
Las columnas exteriores de la Cocina son de madera, con base de concreto de 30 centímetros de altura.

Foto #60. Columnas de madera en el corredor exterior de la Cocina  
Fotografía: W. de Paz y A. Pérez

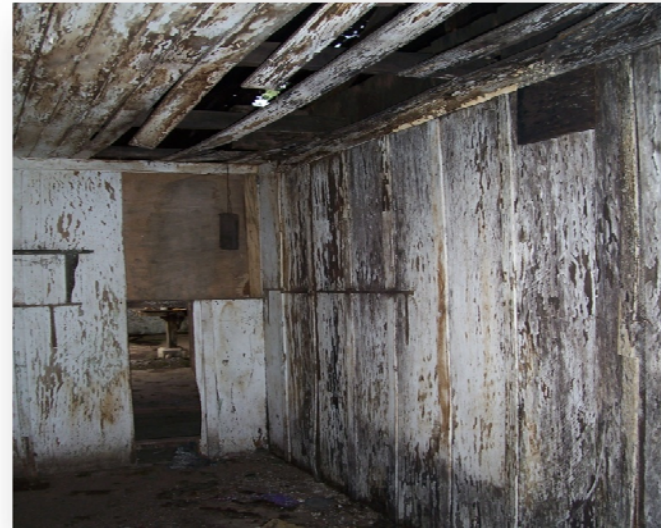
Foto #62. Vista del cielo falso de madera de la Cocina  
Fotografía: W. de Paz y A. Pérez

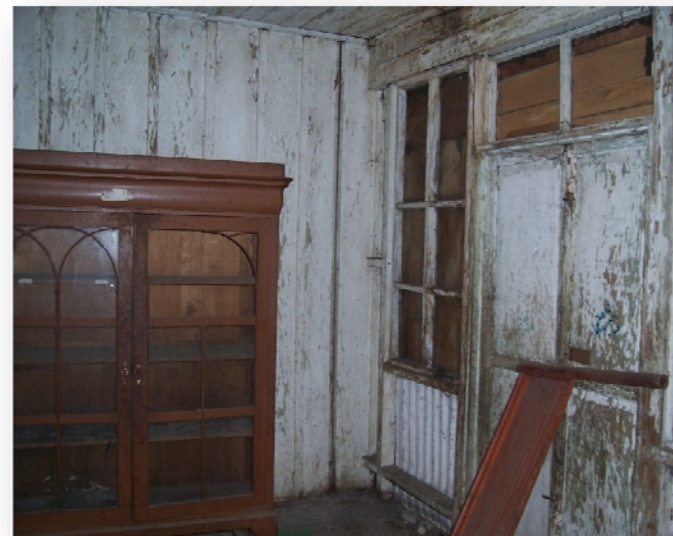
Las puertas de la Cocina son de madera en el interior y exterior, las ventanas son con marco de madera y vidrio. Los acabados de madera de los muros de la Cocina están recubiertos con cal.

Foto #63. Vista interior de los acabados de la Cocina  
Fotografía: W. de Paz y A. Pérez

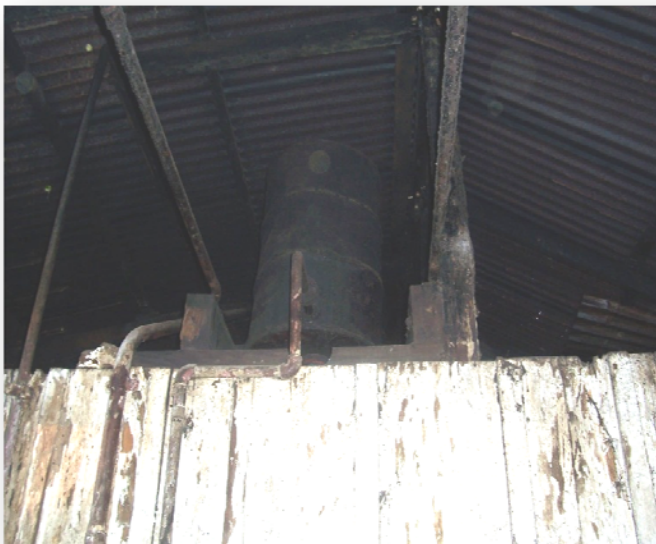
Foto #64. Instalación hidráulica y del contenedor de metal localizado en la ducha de la cocina  
Fotografía: W. de Paz y A. Pérez

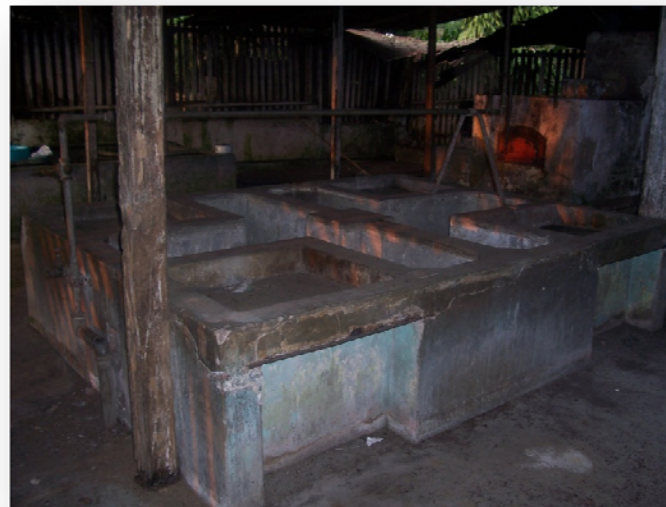
Foto #65. Pila que se encuentra en el interior de la Cocina  
Fotografía: W. de Paz y A. Pérez

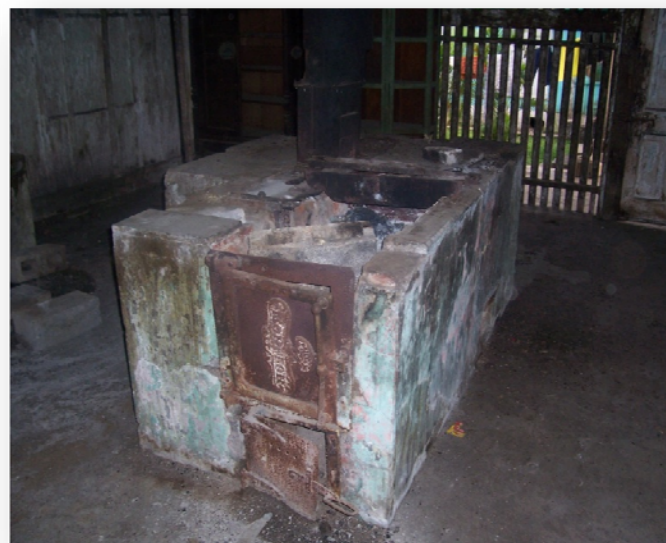
Foto #66. Estufa que se encuentra en el interior de la Cocina  
Fotografía: W. de Paz y A. Pérez

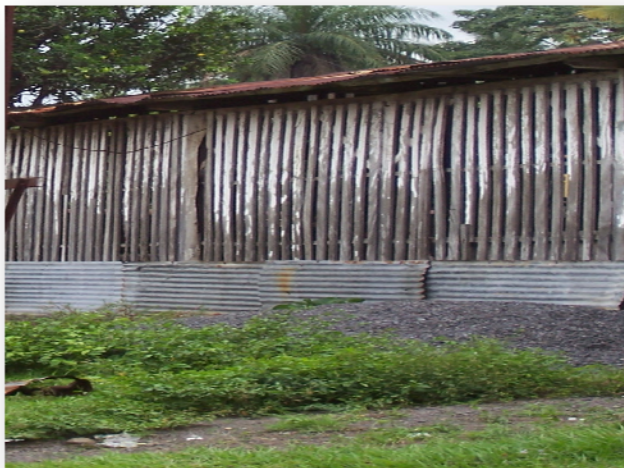
Foto #67. Muros exteriores de madera de la Bodega  
Fotografía: W. de Paz y A. Pérez

Los materiales que conforman la estructura de los muros de la Bodega son de madera y por el deterioro ocasionado por la falta de mantenimiento, también se localiza lámina de zinc y block.

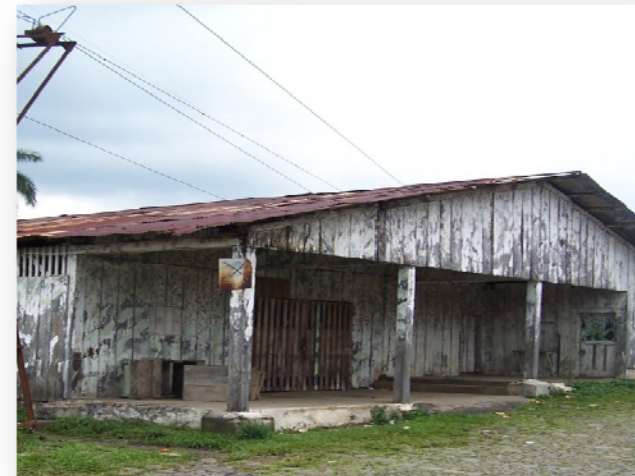
Foto #68. Columnas de la fachada frontal de la Bodega  
Fotografía: W. de Paz y A. Pérez

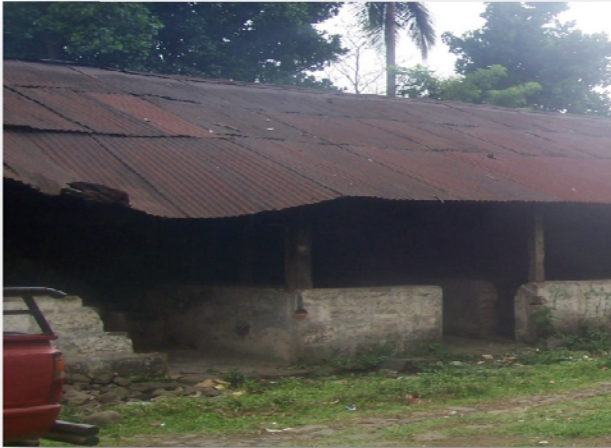
Foto #69. Vista lateral de la Caballeriza  
Fotografía: W. de Paz y A. Pérez

El cimiento de la Caballería es una losa de cimentación de ladrillo y concreto.

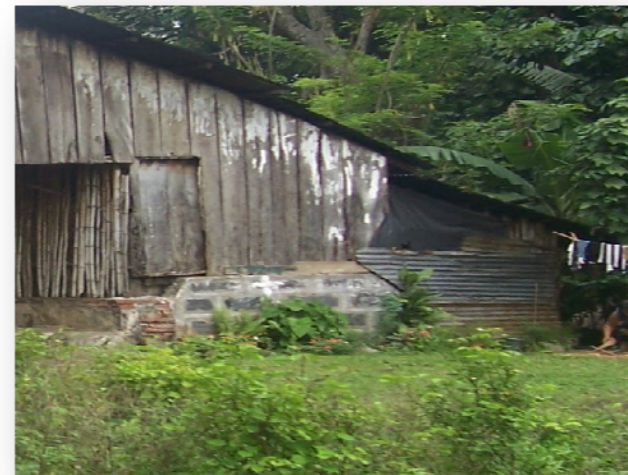
Foto #70. Vista de los muros de la Caballeriza  
Fotografía: W. de Paz y A. Pérez

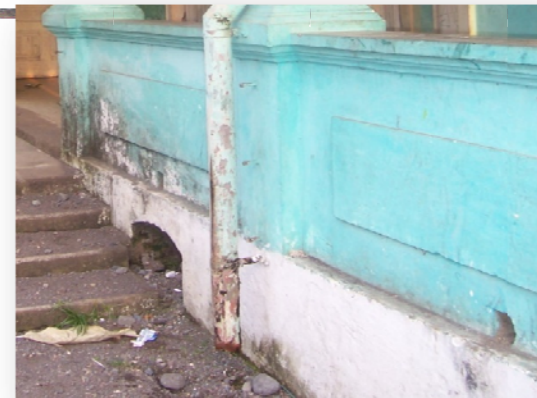
En lo que respecta los daños que se pueden observar en el edificio de la Casa Patronal destacan: decoloraciones, excesos de moho, agrietamientos, filtraciones de agua hacia el interior del edificio, y proliferación de maleza entre otros.

Foto # 71. Deterioro del cimiento de la Casa Patronal  
Fotografía: W de Paz y A. Pérez

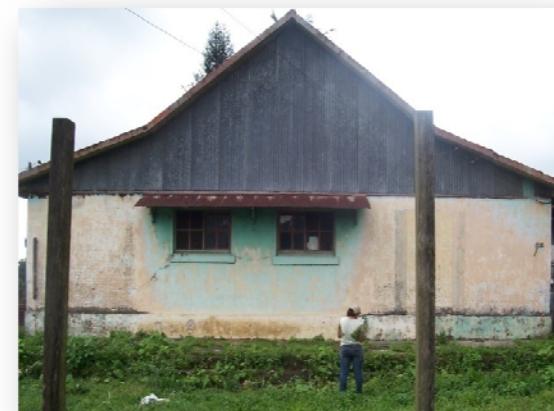
Los muros de la Casa Patronal presentan en su estructura deterioros tales como decoloración, humedad, desprendimiento y putrefacción, provocadas por causas intrínsecas, tales como el sol, la lluvia, el viento y sobre todo el calor intenso propios del lugar. De igual forma la falta de mantenimiento, mal uso o negligencias originaron la actual situación del conjunto arquitectónico.

Foto #72. Deterioro de muros de la Casa Patronal  
Fotografía: W. de Paz y A. Pérez

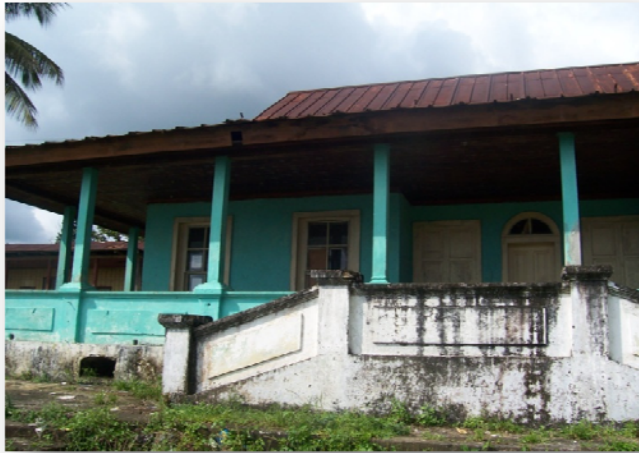
El daño que presentan las columnas de la Casa Patronal provocado por las causas intrínsecas y extrínsecas son decoloración y desgaste.

Foto #73. Vista lateral de la Casa Patronal  
Fotografía: W. de Paz y A. Pérez

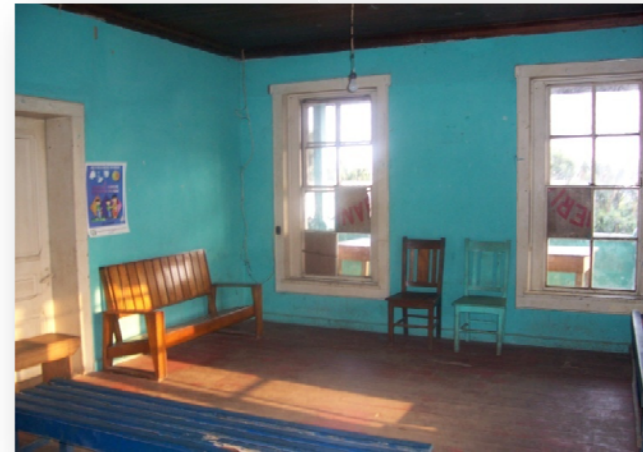
En la actualidad los pisos presentan una serie de daños y alteraciones. Las duelas de madera tienen decoloraciones, desgaste, agrietaduras, y pandeo. En lo que respecta al piso de cemento alisado tienen grietas provocadas por la falta de mantenimiento, la constante humedad y por los microsismos propios del área.

Foto #74. Deterioro en la duela de madera de la Casa Patronal.  
Fotografía: W. de Paz y A. Pérez

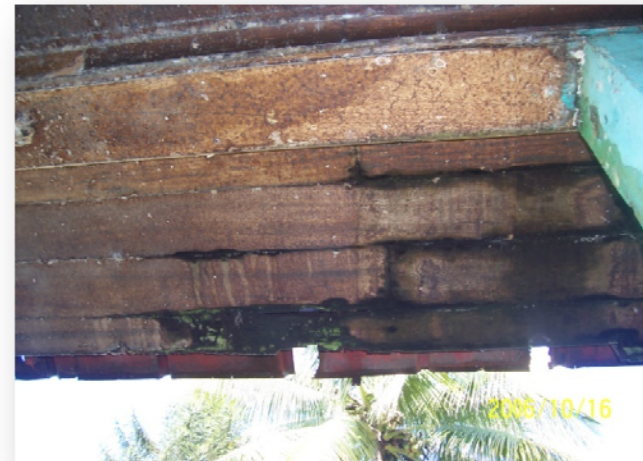
La lámina de zinc de la Casa Patronal presenta perforaciones y oxidación extrema, lo cual ha provocado desgaste en la estructura de madera que sostiene el techo.

Foto 75. Detalle del daño que ha sufrido el techo de la Casa Patronal  
Fotografía: W. de Paz y A. Pérez

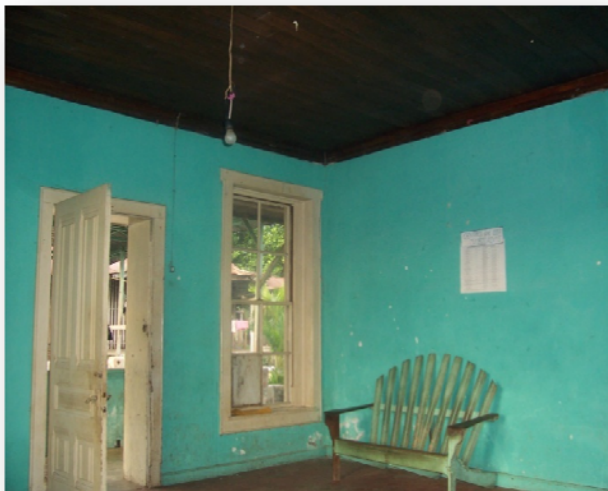
Las puertas de la Casa Patronal están en un franco deterioro, derivado de la acción factores biológicos (polillas), en lo que respecta a las ventanas varias tienen vidrios rotos y la madera del sobremarco se encuentra apolillada. De igual forma los acabados se han visto afectados producto del vandalismo y la falta de un mantenimiento adecuado.

Foto #76. Deterioro de las puertas y ventanas de la Casa Patronal  
Fotografía: W. de Paz y A. Pérez

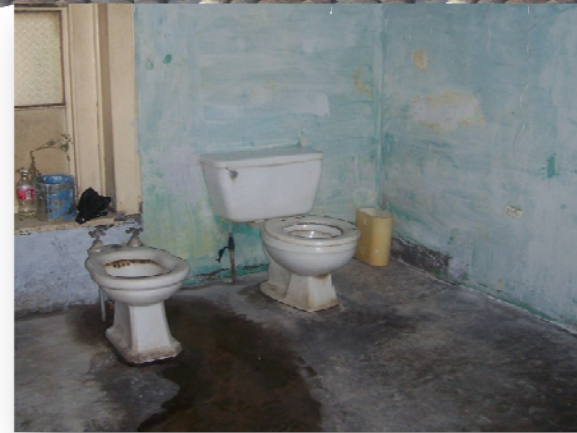
El paso del tiempo y la ausencia de un plan mantenimiento preventivo en la Casa Patronal ha ocasionado que tanto las instalaciones eléctricas, hidráulicas y drenajes se encuentren con severos daños.

Foto #77. Servicio sanitario de la Casa Patronal  
Fotografía: W. de Paz y A. Pérez

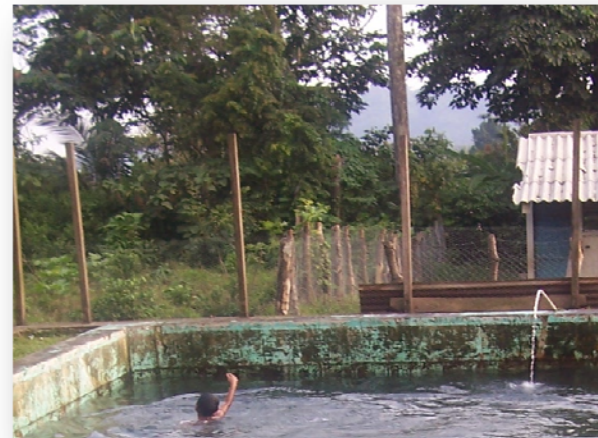
Dentro de las instalaciones del conjunto arquitectónico se encuentra una piscina, la cual presenta daños y alteraciones, siendo la decoloración, moho y fisuras las cuales son las principales causas de su deterioro.

Foto #78. Deterioro de la piscina de la Casa Patronal  
Fotografía: W. de Paz y A. Pérez

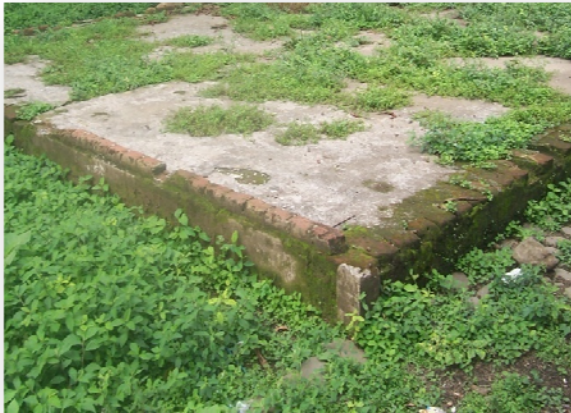
En lo que respecta a este edificio los daños son evidentes, ya que se pueden observar los excesos de moho, decoloraciones, agrietamientos y/o fisuras, filtraciones de agua hacia el interior de la casa de administración e inclusive proliferación de maleza.

Foto #79. Deterioro que ha sufrido el cimiento de la Administración  
Fotografía: W. de Paz y A. Pérez

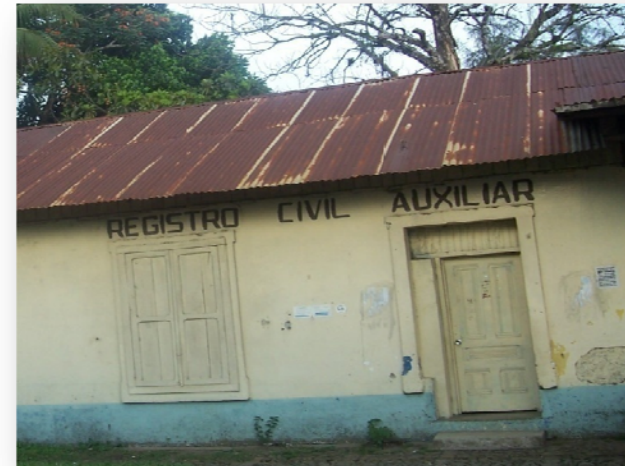
Los muros de la Administración presentan en su estructura arquitectónica daños tales como decoloración, humedad, desprendimiento de la madera, putrefacción y apollamiento provocado por causas intrínsecas, tales como el sol, la lluvia, el viento y sobre todo el calor intenso propios del lugar. De igual forma la ausencia de programas mantenimiento preventivo y mal uso o negligencias originaron el deterioro del conjunto arquitectónico.

Foto #80. Vista frontal de la Administración  
Fotografía: W. de Paz y A. Pérez

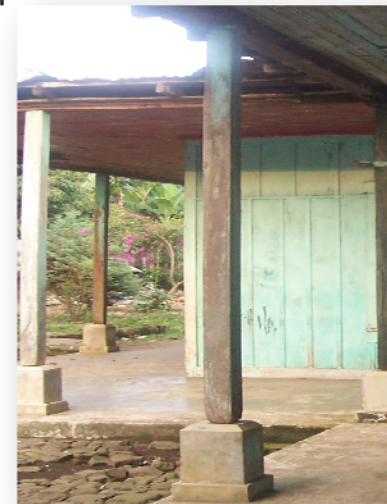
El daño que presentan las columnas de la Administración se deriva de causas intrínsecas y extrínsecas. Producto de ello es la decoloración, humedad, exceso de moho, pandeo y la putrefacción de la madera.

Foto #81. Las columnas de la Administración presentan daños severos. Fotografía: W. de Paz y A. Pérez

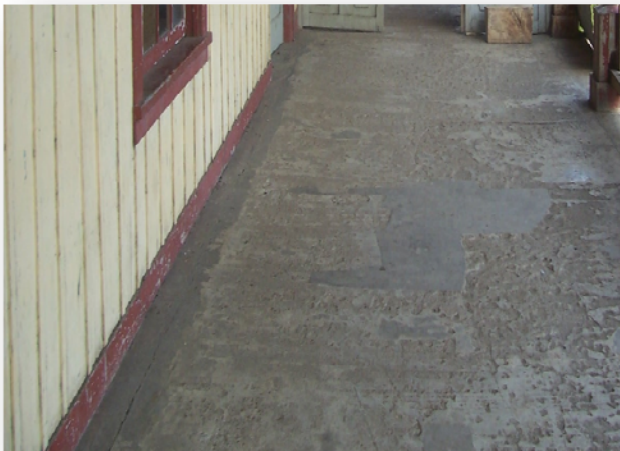
Los pisos de la Administración presentan una serie de daños y alteraciones. Las duelas de madera tienen decoloraciones, desgaste, y la pérdida total en algunas áreas por la polilla. En lo que respecta al piso de cemento alisado tienen grietas provocadas por la falta de mantenimiento, la constante humedad y por los microsismos propios del área.

Foto #82. Deterioro de los pisos de cemento alisado de la Administración  
Fotografía: W. de Paz y A. Pérez

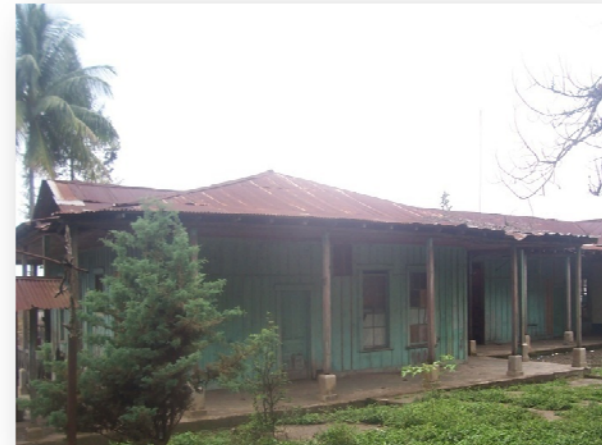
Foto #83. Oxidación y deterioro del techo de la Administración  
Fotografía: W. de Paz y A. Pérez

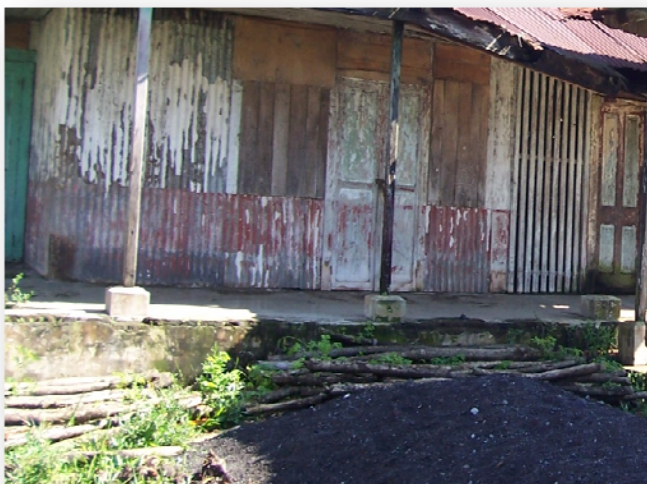
Foto #84. Deterioro de los cimientos de la cocina  
Fotografía: W. de Paz y A. Pérez

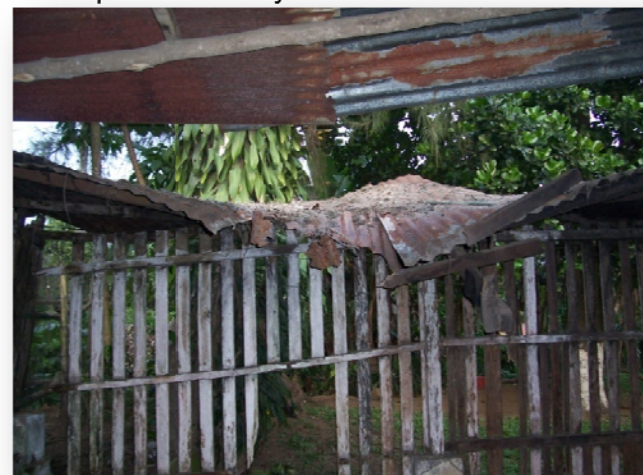
Foto #85. Deterioro de los muros de la cocina  
Fotografía: W. de Paz y A. Pérez

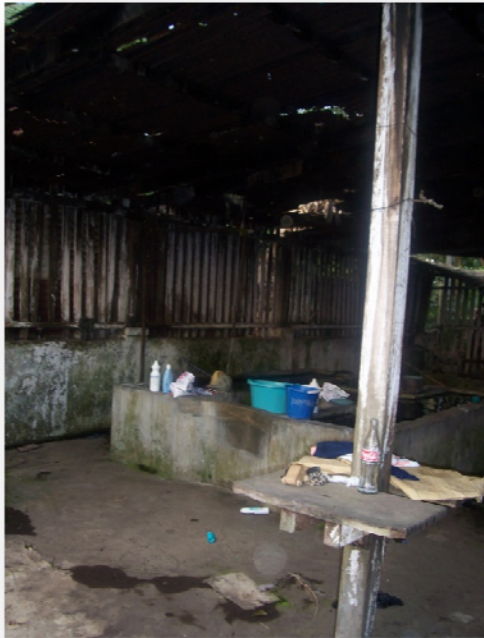
Foto #86. Los párales de madera de la cocina están deteriorados a causa del viento, el sol y la lluvia entre otros factores  
Fotografía: W. de Paz y A. Pérez

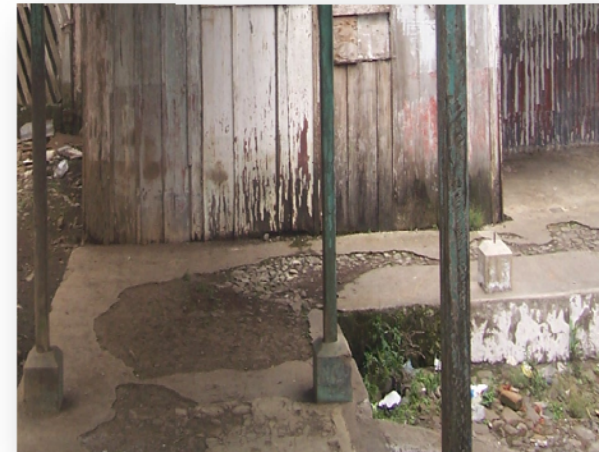
Foto #87. Deterioro del piso de la cocina del Conjunto Histórico  
Fotografía: W. de Paz y A. Pérez

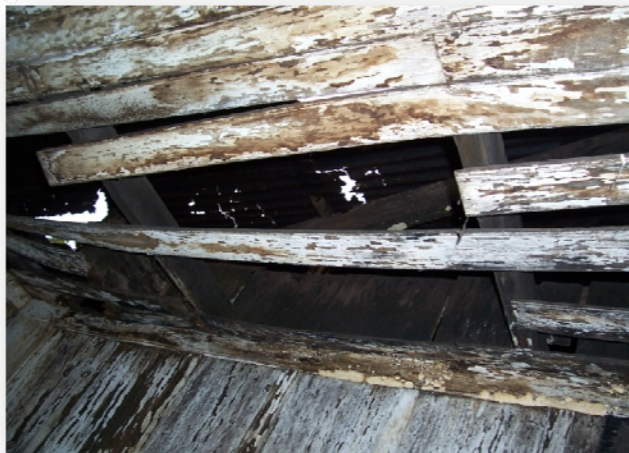
Foto #88. Deterioro del techo de la Cocina es producto de la oxidación de la lámina de zinc  
Fotografía: W. de Paz y A. Pérez

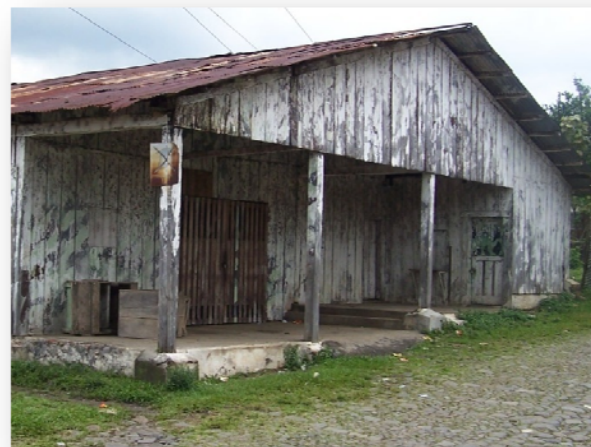
Foto #90. Los muros de la bodega han sufrido los embates de causas extrínsecas e intrínsecas.
