**CONSERVACIÓN DEL CONJUNTO  
HISTÓRICO DE SAN ANDRÉS OSUNA,  
SIQUINALÁ, ESCUINTLA  
CASO ESPECÍFICO: CASA PATRONAL,  
ADMINISTRACIÓN Y SU ENTORNO INMEDIATO**

**Facultad de Arquitectura  
Wendy Guisella de Paz del Cid**

**Enero del 2008**

CASO ESPECÍFICO: CASA PATRONAL, ADMINISTRACIÓN  
Y SU ENTORNO INMEDIATO

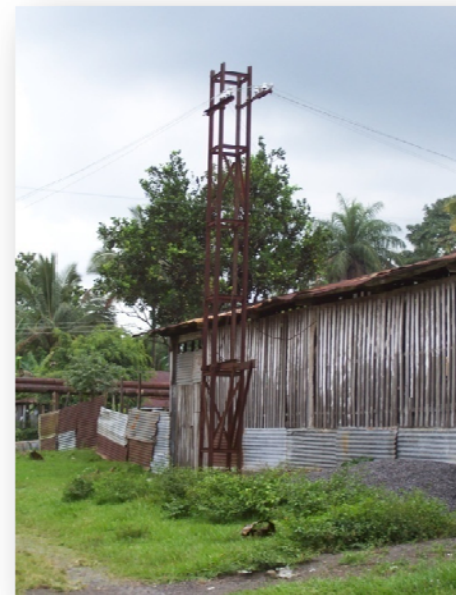
Foto #91. La madera de los muros de la bodega han sufrido daños por lo que se ha tenido que colocar lámina como cerramiento para evitar que ingresen al edificio.

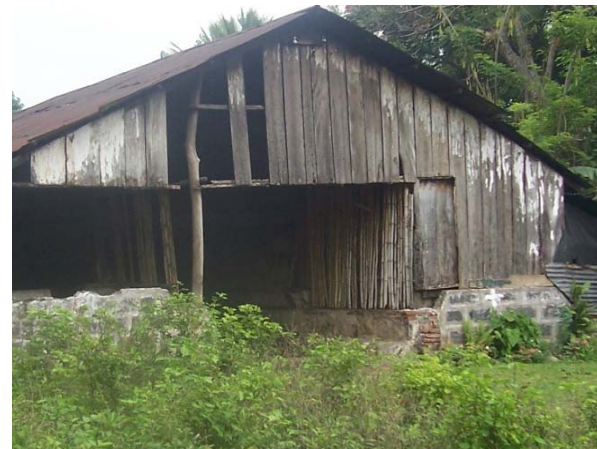
Foto # 92. Deterioro de muros de la caballeríza  
Fotografía: W. de Paz y A. Pérez

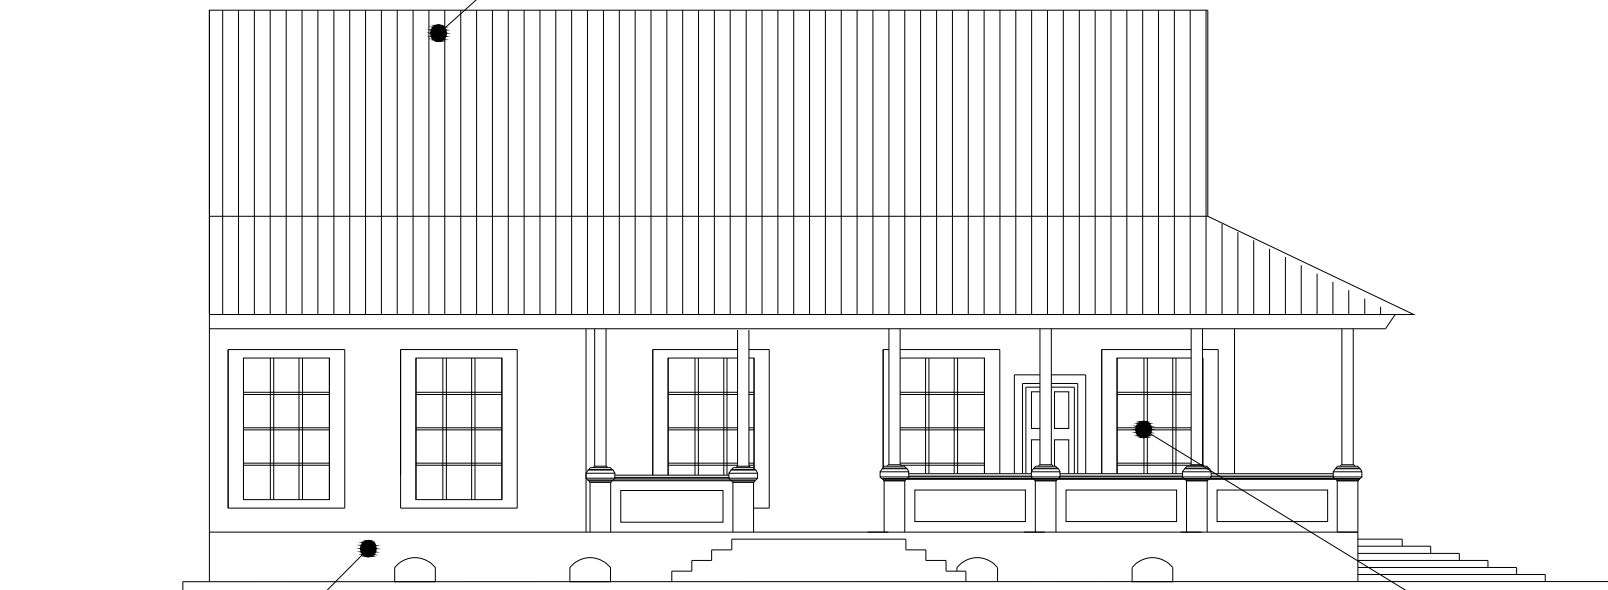
**LIBERAR LAMINADA DAÑADA  
U OXIDADA E INTEGRAR LAMINA  
NUEVA Y PINTADA**

**LIBERAR LA PARED DE PRESENCIA  
DE MICROFLORA Y APLICAR PINTURA**

**LA MADERA DE LAS VENTANAS  
QUE SE ENCUENTRE DAÑADA SE  
LIBERARA DE LA PINTURA  
Y SE INTEGRARA UNA  
CAPA DE PINTURA**

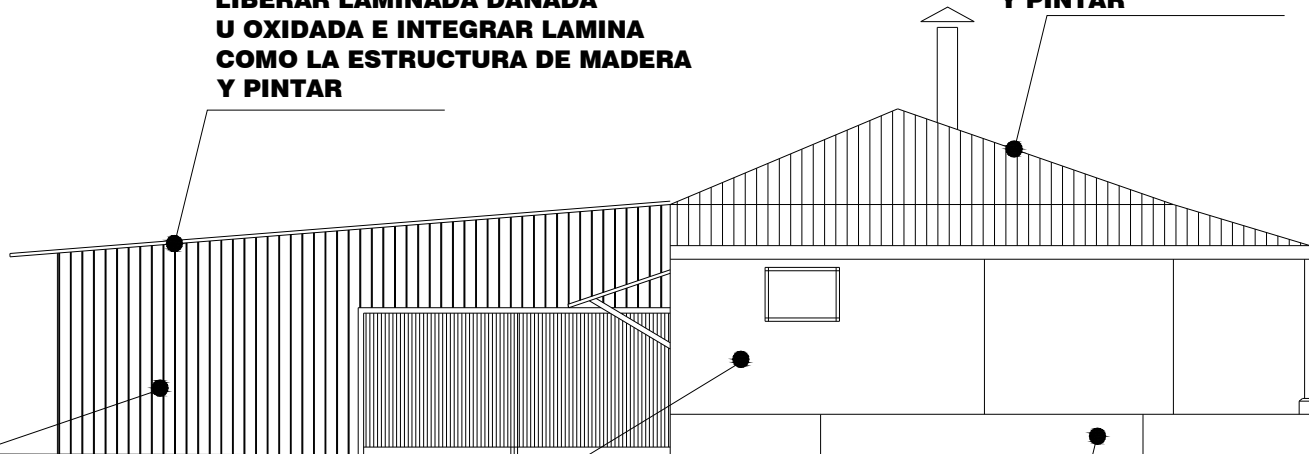
**LIBERAR LAMINADA DAÑADA  
U OXIDADA E INTEGRAR LAMINA  
COMO LA ESTRUCTURA DE MADERA  
Y PINTAR**

**LIBERAR LA PARED DE PRESENCIA  
DE MICROFLORA Y APLICAR  
PINTURA**

**LIBERAR LA PARED DE MADERA CON  
PRESENCIA DE MICROFLORA  
Y CAMBIAR POR MADERA TRATADA  
APLICAR PINTURA**

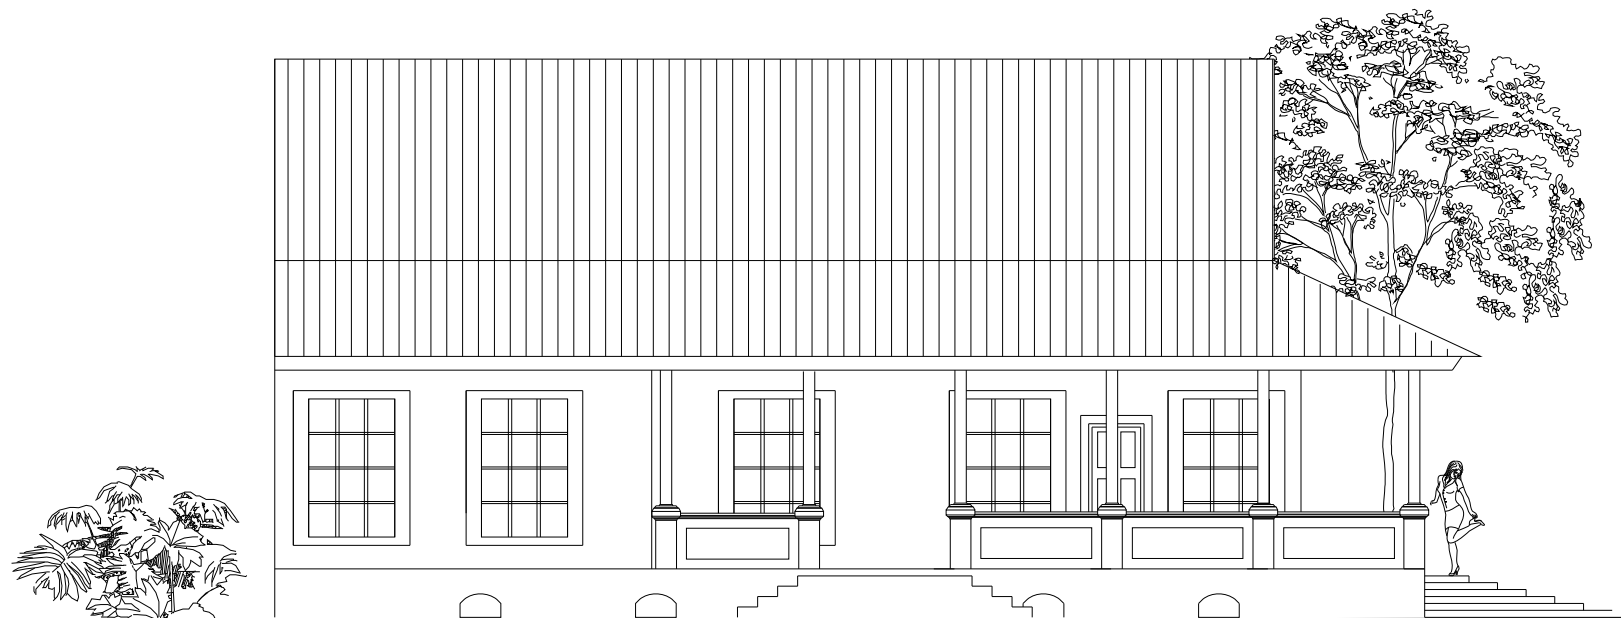
**PLANO No. 95 SAN ANDRES OSUNA**

**ELEVACION LATERAL DE MUSEO DE SITIO**

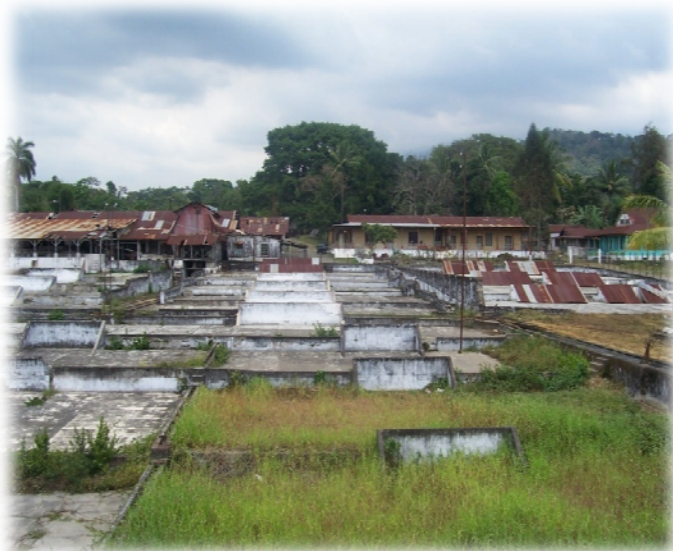
**ACTUAL CONJUNTO HISTÓRICO  
DE SAN ANDRÉS OSUNA**

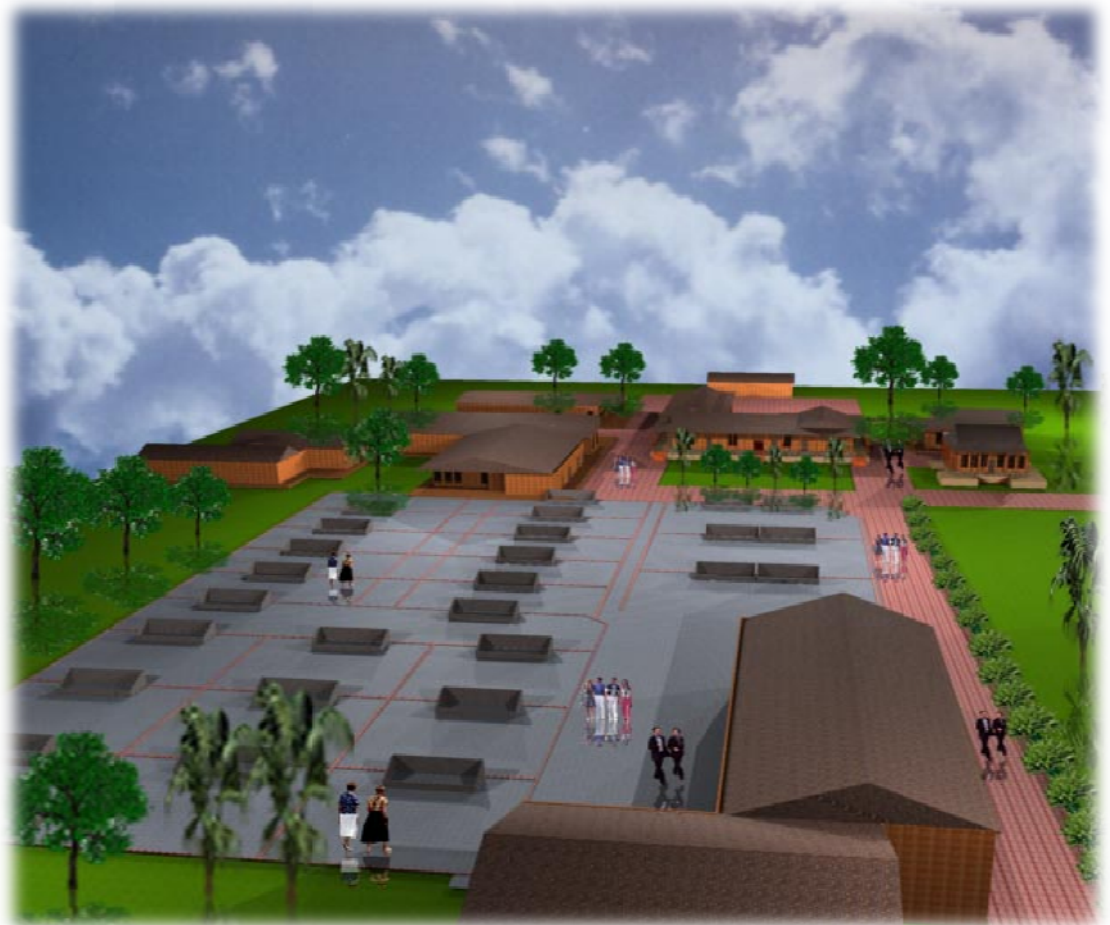
**PROPUESTA CONJUNTO HISTÓRICO  
DE SAN ANDRÉS OSUNA**

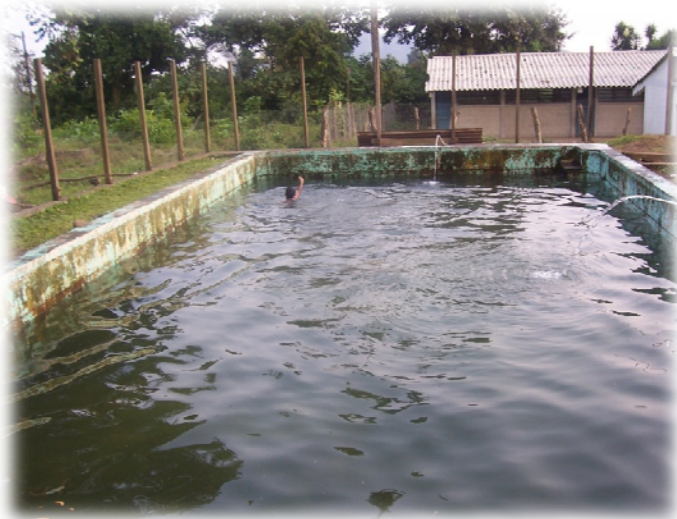
**ACTUAL ÁREA DE PISCINA  
SAN ANDRÉS OSUNA**

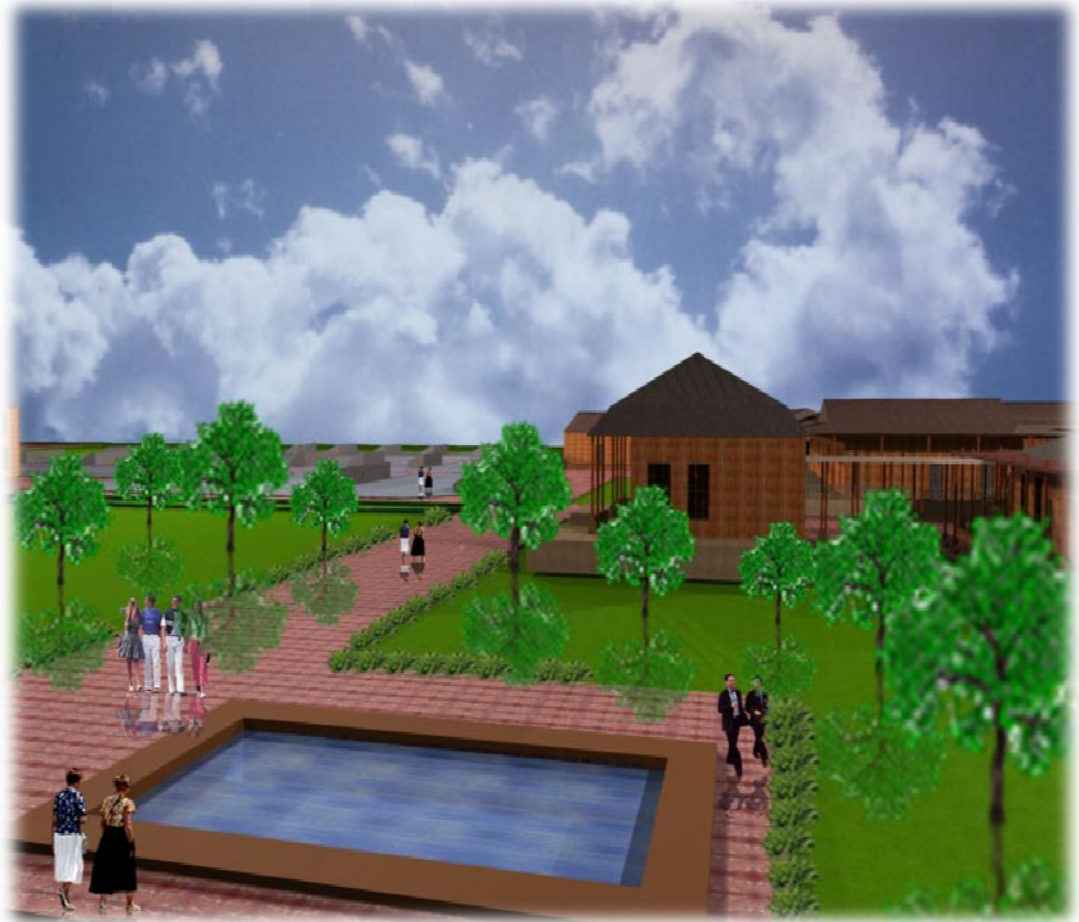
**PROPUESTA ÁREA DE PISCINA  
SAN ANDRÉS OSUNA**

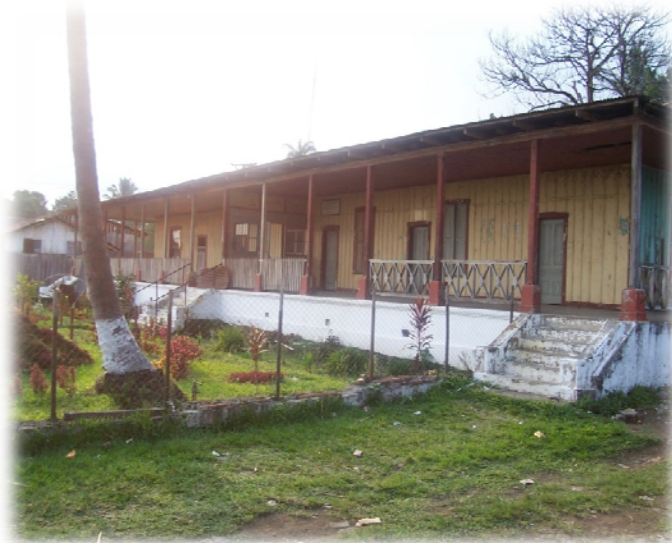
**ACTUAL ADMINISTRACIÓN  
SAN ANDRÉS OSUNA**

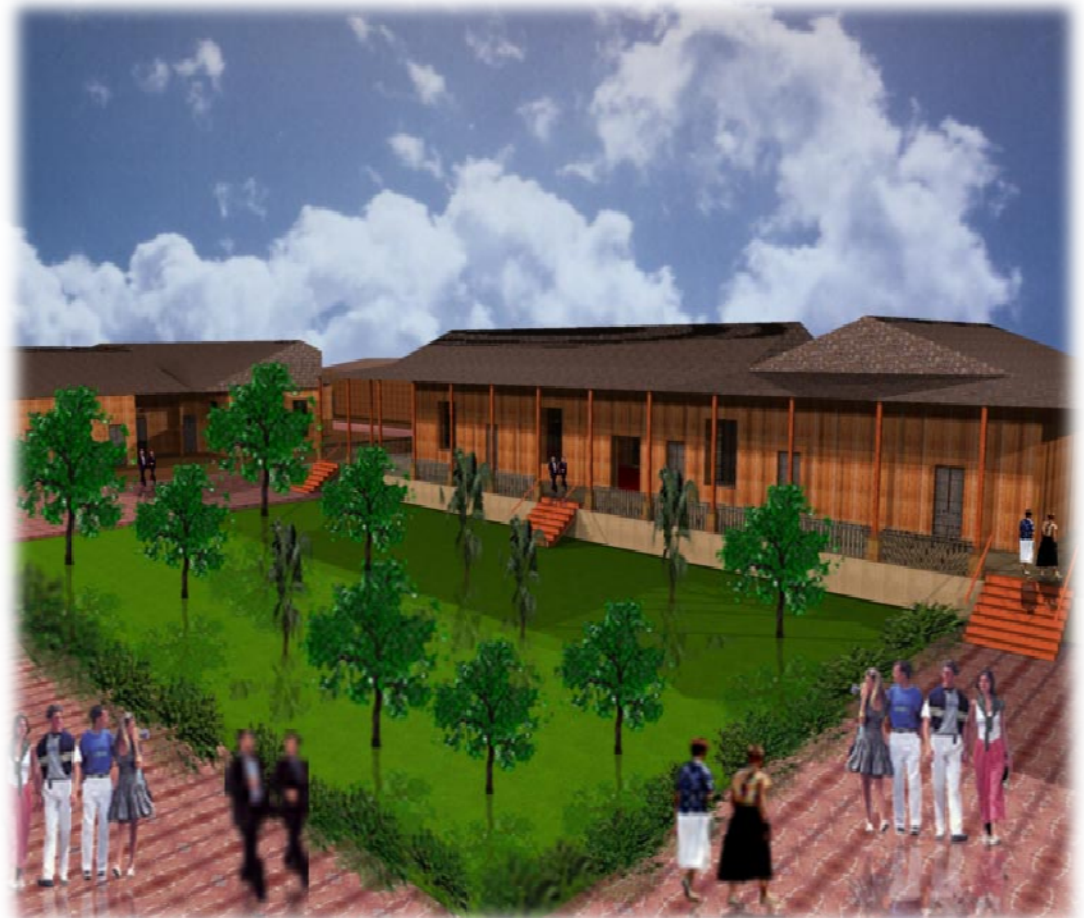
**PROPUESTA CENTRO DE VISITANTES Y  
ADMINISTRACIÓN SAN ANDRÉS OSUNA**
