ANÁLISIS DE LA ARQUITECTURA DE TIERRA EN EL CASCO URBANO DEL MUNICIPIO DE YUPILTEPEQUE, JUTIAPA.

**ANÁLISIS DE LA ARQUITECTURA DE TIERRA EN
EL CASCO URBANO DEL MUNICIPIO DE
YUPILTEPEQUE, JUTIAPA**

Tesis presentada a la junta directiva por:

Guatemala, Mayo 2,008

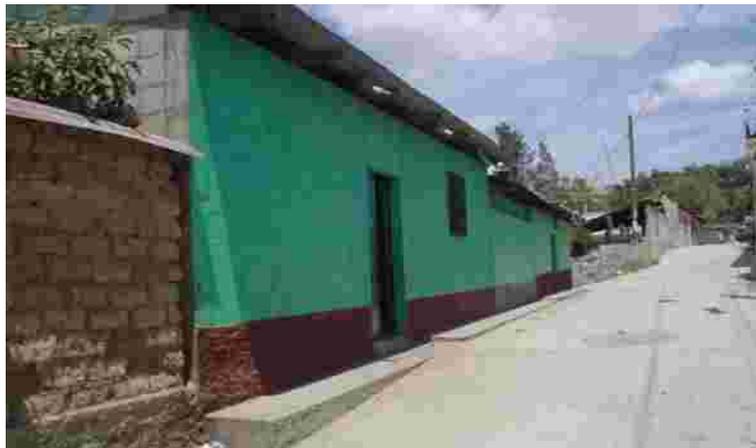
Vivienda con materiales y sistemas constructivos modificados

Estas construcciones en Yupiltepeque se caracterizan por la utilización de muros de block pómez, con repellos y cernidos, los marcos de las puertas y ventanas son rectangulares, pero en algunas edificaciones presentan arcos de medio punto. La utilización de cenefas que cubren los techos para no ser vistos desde el exterior, alteración en la pendiente de la cubierta, donde se inicia la destrucción de la imagen.

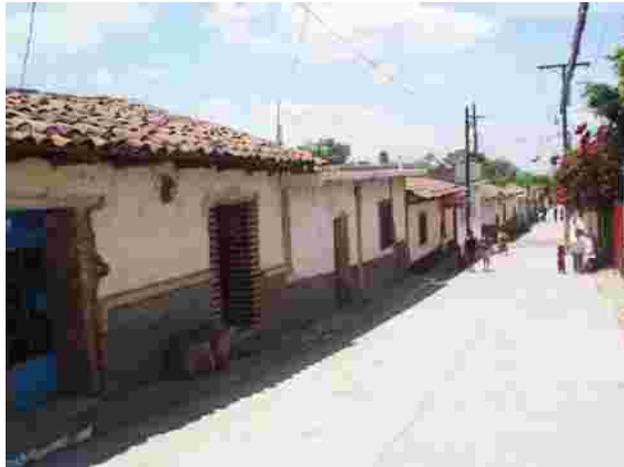
La parte mas baja de las casas tienen una altura de 2.95 mts. En la cumbrera es de 4.40 mts.

En el caso de las puertas tienen un promedio de 2.27 mts en la parte baja del dintel y los marcos de madera tienen un ancho de ocho centímetros, el dintel de las ventanas esta a la misma altura del dintel de la puerta y su sillar tienen un promedio de 0.98 mts. Estos datos se obtuvieron con la muestra de 16 casas elegidas dentro del área central y se promediaron los resultados.

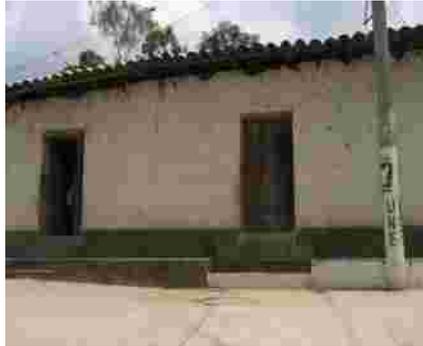
1- Deterioro Físicos, hongos debido a la humedad causados por las lluvias, además se observa contaminación visual por anuncios políticos. Alteración conceptual por la utilización de gradas de concreto en la entrada principal.

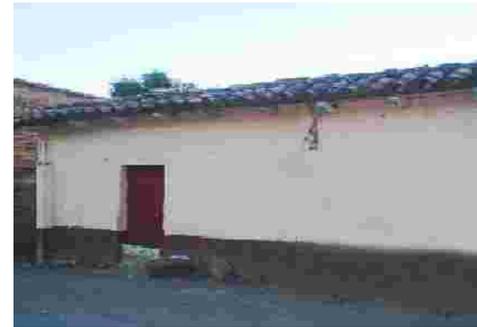
2- Deterioros Físicos. Humedad en los muros causados por lluvias y desprendimientos de los acabados, grietas en muros causados por sismos.

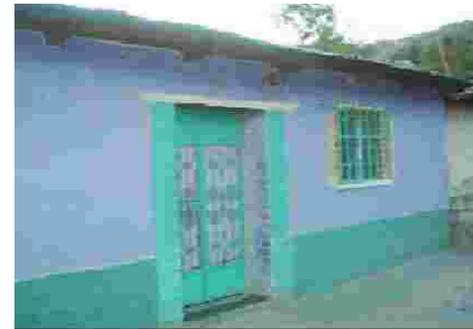
3- Alteración Conceptual en la utilización de balcones de hierro forjado, con el fin de dar seguridad. También se puede apreciar alteraciones especiales en la utilización de techos de lámina zinc.

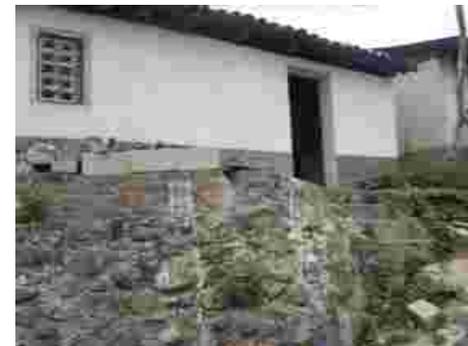
4- Alteración Conceptual en la utilización de balcones, como también la utilización de nuevos materiales como lo es el block pómez.

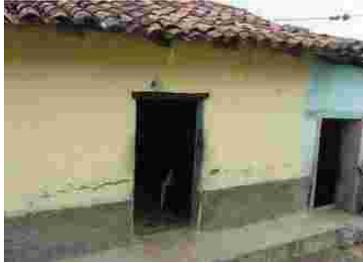
5- Deterioro físico: Se aprecia hongos en las paredes de fachada principal de la vivienda que producen decoloración en el zócalo.

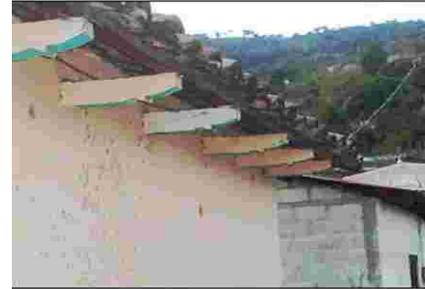
6- Se aprecia humedad en la pared causada por las lluvias de la región, además desprendimiento de piezas en el tejado.

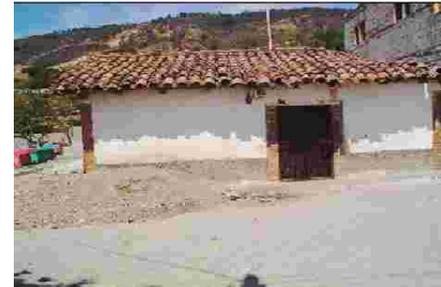
7- Cambios cromáticos en elementos de madera (aleros y puertas) manchas causadas por la humedad y cambios de textura con materiales y sistemas constructivos ajenos al lugar.

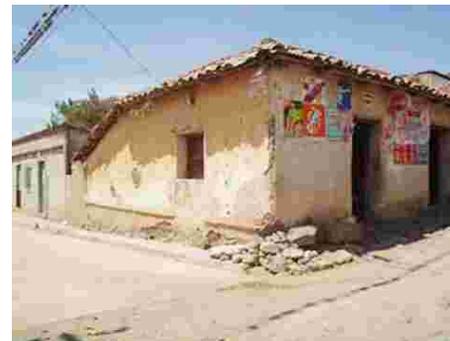
8- Contaminación visual, provocada por anuncios publicitarios, además de crecimiento de hongos, también se aprecia alteraciones especiales, transformación tipológica de

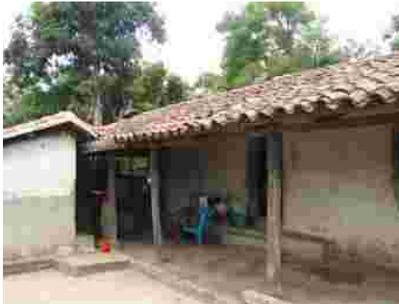
9- Deterioros Físicos, Desprendimiento de acabados en muros. Disgregación y grietas en el adobe, manchas causadas por la humedad. También se aprecian Alteraciones conceptuales. Cambios de pendientes en el tejado.

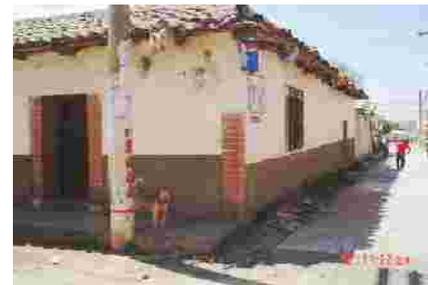
11- Deterioros Físicos; Grietas en el adobe desprendimiento de piezas del tejado, Contaminación visual.

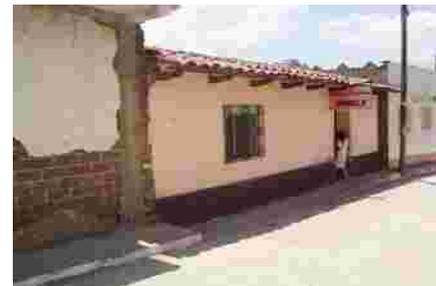
12- Deterioro Físico; Desprendimiento de piezas en el tejado, Alteración Conceptual, utilización de hierro forjado en balcones, se aprecia contaminación visual.

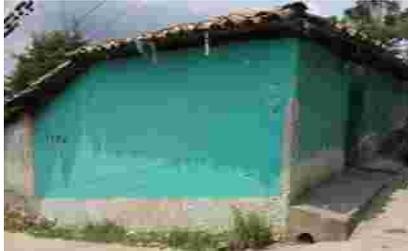
13- Deterioro Físico; Desprendimiento de acabados en los muros, manchas causadas por la humedad. Putrefacción de elementos de madera, aleros puertas y ventanas, grietas en los muros causados por sismos.

13- Consolidación de grietas y agujeros utilizando material similar, reintegración de piezas de madera en el alero, ocultar las tuberías de instalaciones eléctricas

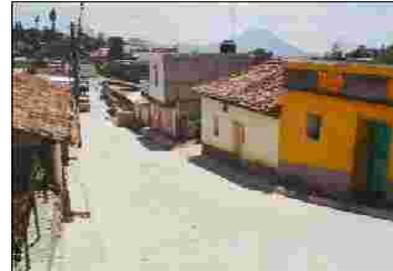
14- Alteraciones Conceptuales. Cambios de textura con materiales y sistemas constructivos ajenos al lugar. Deterioros físicos. Grietas en el adobe, putrefacción en elementos de madera.

14-Liberación de voladizo de concreto y pretil e integración de teja de barro como cubierta, integración de los techos utilizando pendientes similares y teja de barro como cubierta. Integración de la edificación utilizando materiales y colores similares a las demás edificaciones.

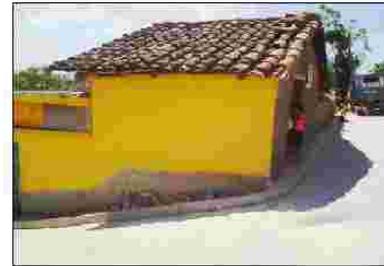
15- Alteración Espacial: Transformación tipológica de la arquitectura, utilización de losas planas que cambian la pendiente de la cubierta también se aprecia, desprendimiento de teja en el techo.

15- Integración de los techos utilizando pendientes similares y teja de barro como cubierta.

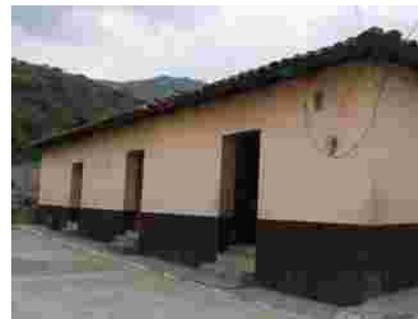
16- se aprecian instalaciones eléctricas que crean contaminación visual. Deterioro físico : humedad causada por la lluvia en alero que causa desprendimiento del mismo.

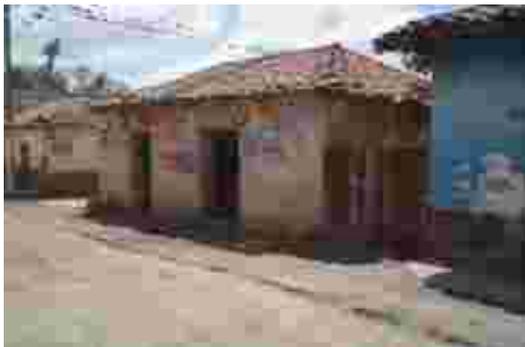
Causados debido a la humedad y la lluvia de la región, se acumulan en las superficies, formándose en color oscuro.

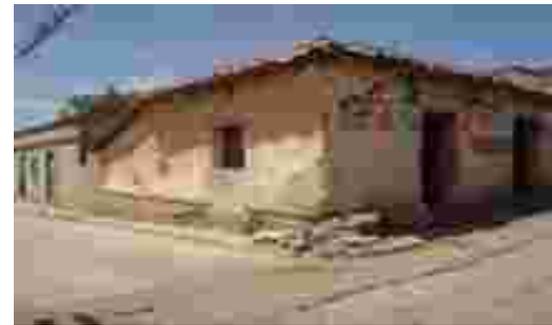
5.10.1.2 FISURAS, GRIETAS Y DESPRENDIMIENTOS

En las fachadas se presentan fisuras y grietas, esto se debe a los movimientos sísmicos, factor que les permite a las personas hacer los cambios constructivos tratando de adaptar nuevos materiales con antiguos adobe con concreto.

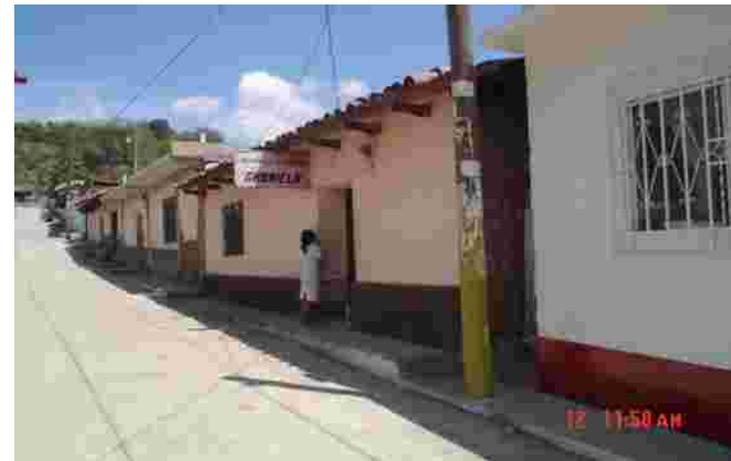
Ubicados en los muros y sobre el techo de los comercios, estos anuncios y rótulos provocan contaminación visual dentro del área, ya que no tienen uniformidad en dimensiones y colores.

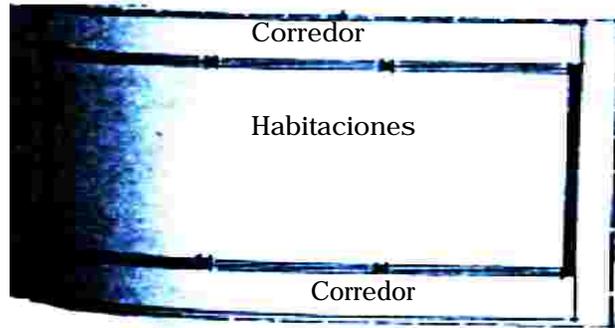
Protección cubierta

La cámara de aire deberá ser mejor ventilada y el aislamiento podrá ser menor. El material a usarse como cielo falso podrá ser de menor conductividad.

La cubierta deberá lograrse más sobre los muros Norte-Sur. Con el objeto de proteger el área de circulación exterior. (corredores)

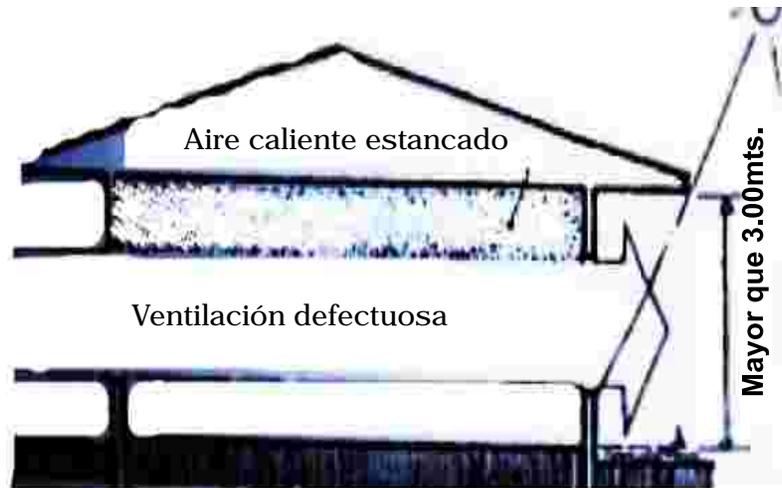
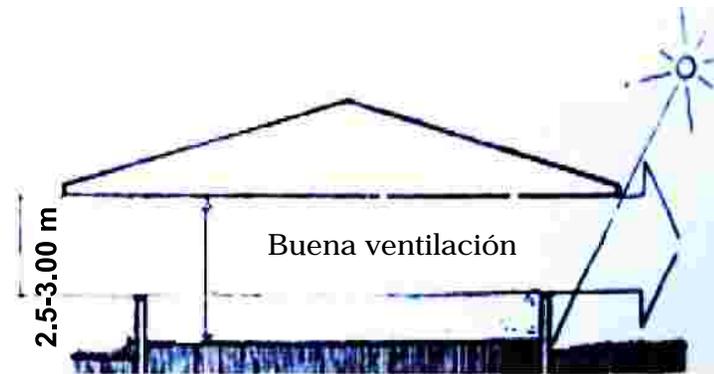
6.10 Cielo Falso

La altura del cielo falso deberá estar comprendido entre 2.50 y 3.00 mts. Con esta altura se facilita que las aberturas, especialmente ventanas, puedan llegar hasta el nivel del cielo falso; consecuentemente se mejora la ventilación eliminando así la formación de bolsas de aire caliente estancado cerca de éste, además los aleros proporcionan a los muros y aberturas una mejor protección.

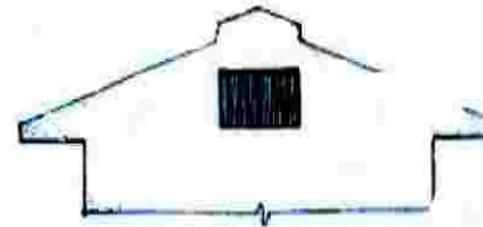
Cuando se dificulte la ventilación horizontal de los ambientes interiores, el uso de aberturas en el cielo falso podrá ser provechoso para permitir la salida del aire caliente. Por succión y por "efecto de chimenea".

Las aberturas dispuestas en la parte superior de Este-Oeste contribuyen a mejorar la ventilación de la cámara las ventanas, estas pueden ser paletas inclinadas de madera o de hierro, etc. Y deberán protegerse de la penetración de la lluvia, los animales e insectos.

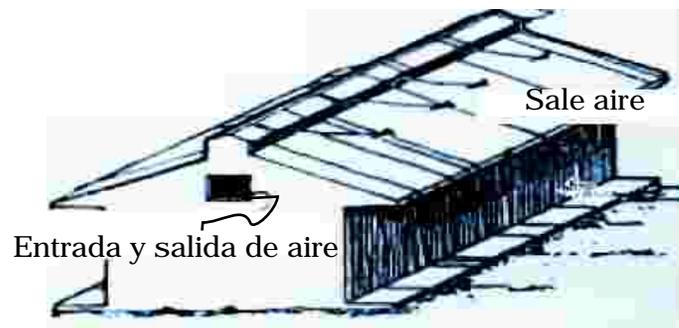
Abertura corrida o espaciada

Aberturas en pendientes Norte y Sur

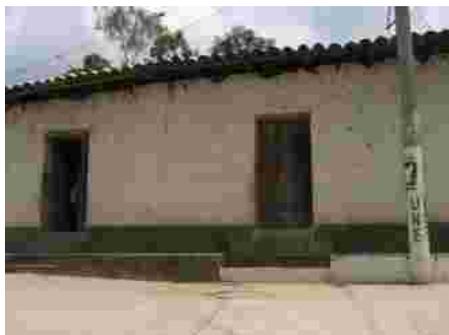
1- Liberación de anuncios políticos, liberación de humedad, consolidación de repello, restitución de pintura, liberación de gradas en la banqueta.

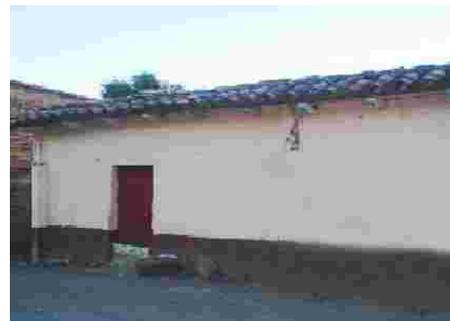
2- Liberación de humedad, eliminar granceado en base del muro e integrar acabado igual al de la parte superior, consolidación de repello restitución de pintura.

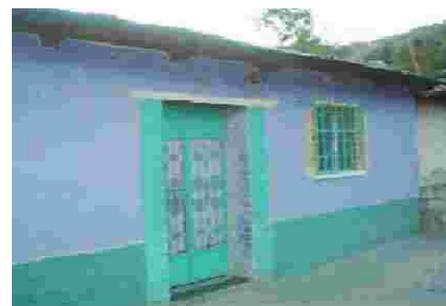
3- Liberación de los balcones de metal, integración de ventanas de madera, integración de pendientes y de teja en las cubiertas, integración de puertas de madera para ingreso principal.

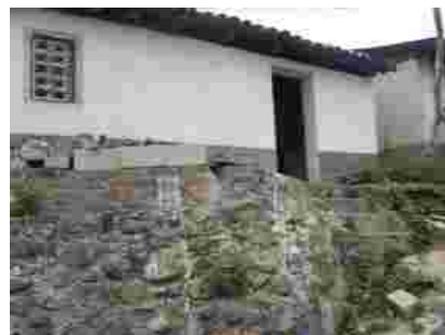
4- Integración de pendiente en las cubiertas y pintar de un color similar a teja, integración de puertas de madera para ingreso principal.

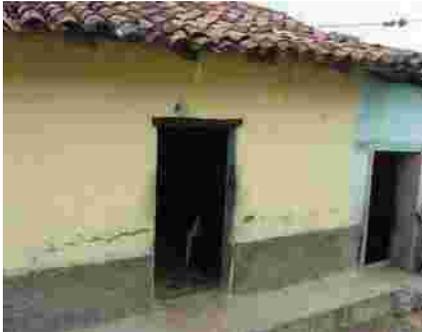
5- Consolidación de repello, restitución de pintura, consolidación del techo utilizando pendiente similar y teja de barro.

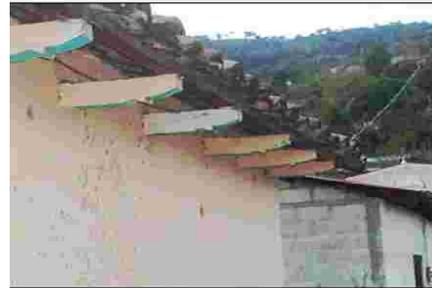
6- Liberación de la humedad, aplicación de repello y pintura en los muros. Integración de muro de cerramiento con materiales similares a las fachadas, consolidación, de piezas de madera en el alero.

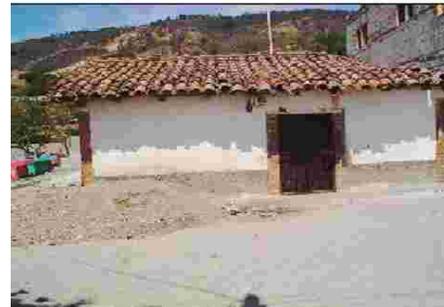
7- Integración al resto de las viviendas utilizando colores afines a las mismas, así como puertas de madera para el ingreso principal.

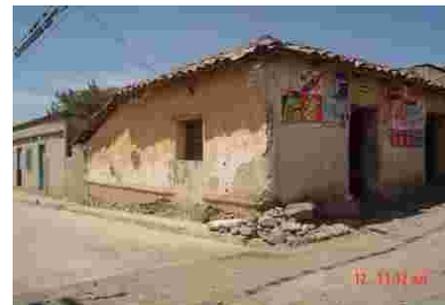
8- Liberación de anuncios publicitarios, liberación de la humedad, aplicación de repellos pintura en los muros. Consolidación del tejado, utilizando materiales afines.

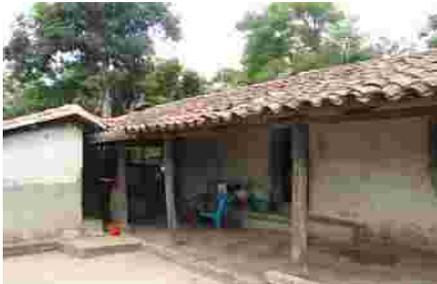
9-Integración de muros aplicando repello y pintura de colores similares a las demás fachadas, reintegración de piezas de madera en el alero.

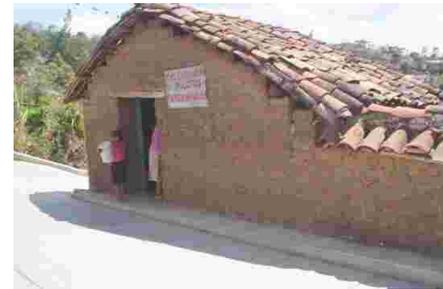
10- Liberación de anuncios publicitarios, liberación de balcones y puertas de madera, integración de puertas y ventanas de madera.

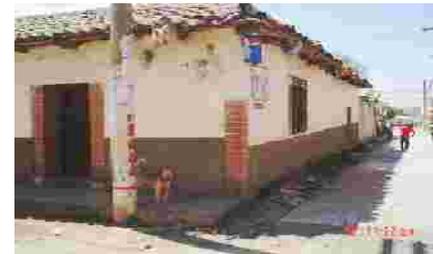
11- Consolidación del tejado, utilizando colores afines y pendientes. Integración del muro aplicando repello y colores similares a las demás fachadas

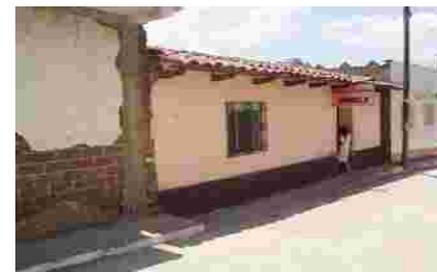
12-Integración del muro aplicando repello y colores similares a las demás fachadas,. Liberación de balcones y puertas de metal, liberación de anuncios publicitarios. Liberación de voladizo de concreto y pretel e integración de teja de barro como cubierta. l.

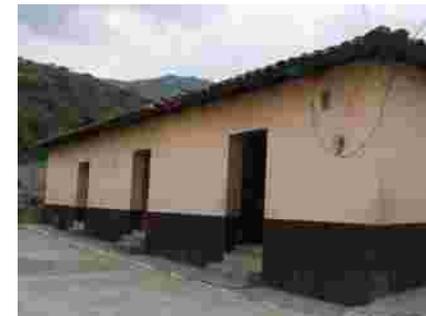
16-Liberación de gradas en banqueta, restitución de pintura, reintegración de piezas de madera en el alero y ocultar cables de instalaciones eléctricas.
