**PROPUESTA DE CONSERVACIÓN Y RECICLAJE DEL “TEMPLO DE NUESTRA
SEÑORA DEL CARMEN” Y LA REVITALIZACIÓN DE SU ENTORNO INMEDIATO**

Tesis:

Guatemala, Agosto del 2008

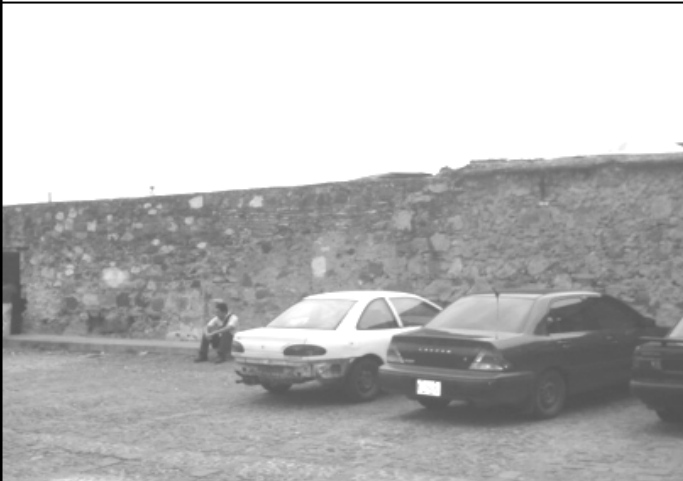
FOTO 1. PARQUEO
FUENTE: Claudia Santizo

Al lado sur del Templo de Nuestra Señora del Carmen, se encuentra un parqueo público que a nivel infraestructura es de vital importancia para el ordenamiento vial de la Ciudad de Antigua Guatemala, pero para el punto social contribuye a la destrucción del entorno inmediato el cual se trata de preservar.

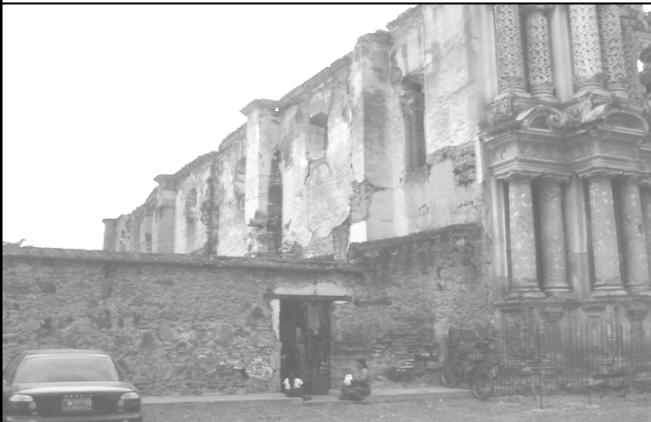
FOTO 2. MERCADO DE
ARTESANÍAS.
FUENTE: Claudia Santizo

Al lado sur del Templo de Nuestra Señora del Carmen se encuentra también el Mercado central que alberga a vendedores de artesanías, el cual esta provocando una destrucción a la construcción, por el tipo de materiales que se utilizan como cubiertas como el nylon y la falta de mantenimiento por las autoridades correspondientes.

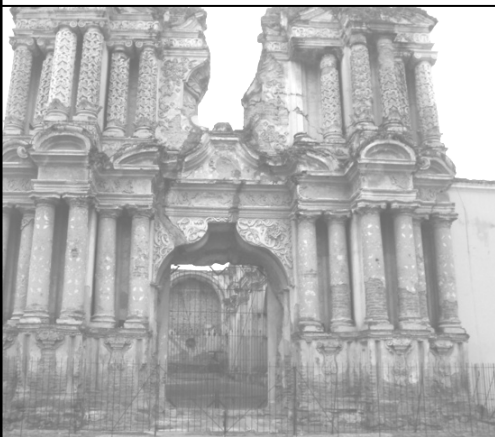
**FOTO 3. TEMPLO DE
NUESTRA SEÑORA.
FUENTE: Claudia Santizo**

Templo de Nuestra Señora del Carmen, el cual desde su fundación el 9 de abril de 1638, ha sufrido varias destrucciones la última donde colapsaron bóvedas, cúpulas y campanario en diciembre del año 1773.

Y se han realizados varias intervenciones, en el año 2000 trabajos de altimetría y secciones longitudinales.

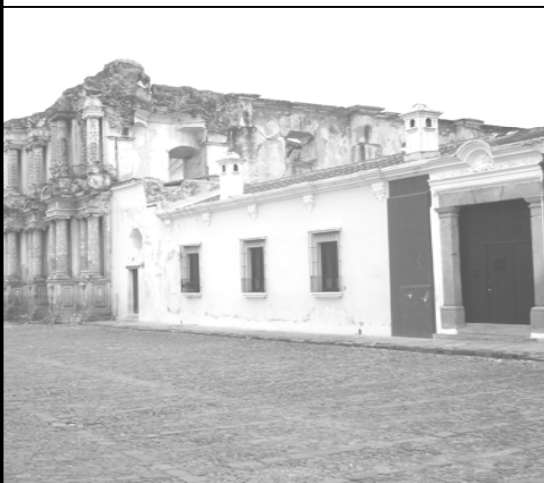
**FOTO 4. VIVIENDA PRIVADA.
FUENTE: Claudia Santizo**

Colinda al lado norte del Templo, una vivienda privada que en el pasado formaba parte del templo como la casa conventual la cual se desmembró para formar parte de de varias propiedades privadas.

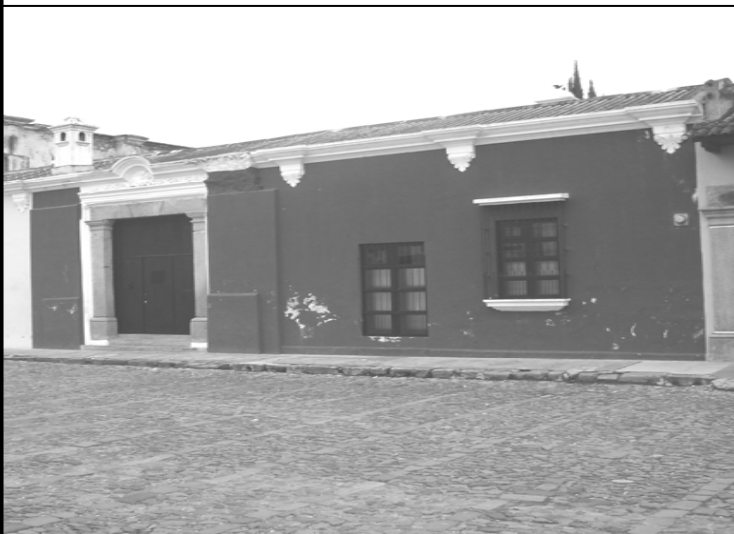
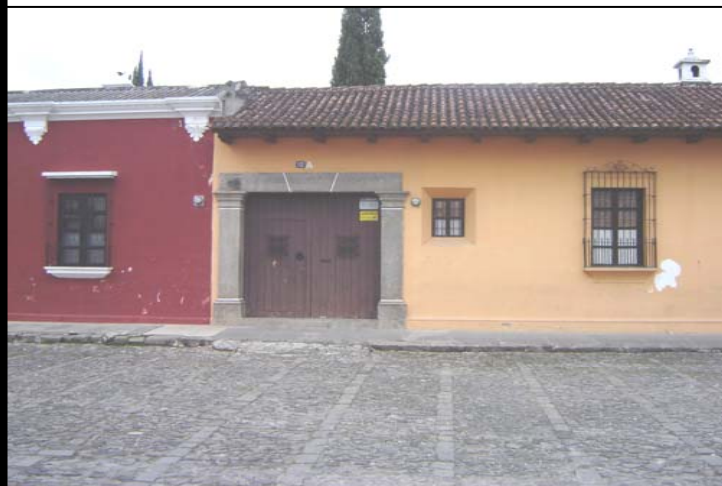
FOTO 5 y 6:

Del lado norte del Templo tienen colindancia varias viviendas privadas, las cuales poseen características del estilo antigüeño, en diferentes aspectos, como la aplicación de cornisas con blanqueados como el acabado final, ventanas con marcos de madera y con dinteles con ornamentos, con formas rectangulares y octogonales.

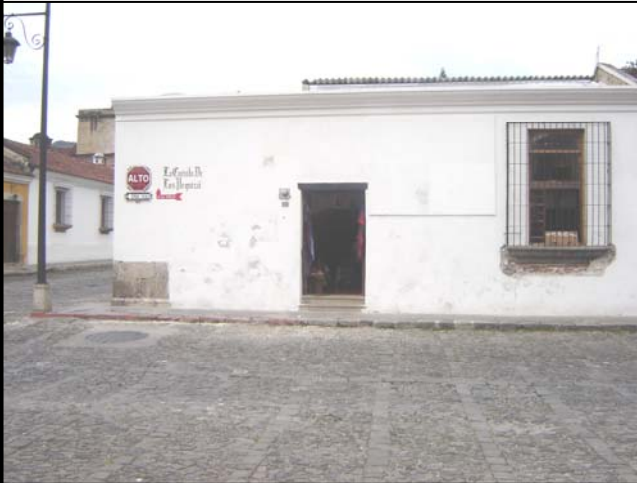
FOTO 7:

Ubicada en la parte de enfrente del Templo de Nuestra Señora del Carmen, es un comercio pequeño, por el tiempo se ha ido deteriorando, lo que los propietarios agregaron materiales pero por no seguir los lineamientos agregaron lámina a su cubierta el cual no cumple con los reglamentos de conservación.

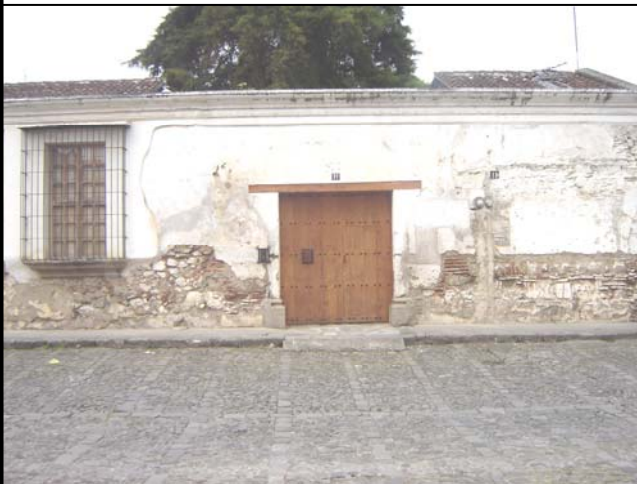
FOTO 8:

Vivienda privada, que en la parte de sus muros ya los materiales con los que fueron construidos ya están expuestos y se están deteriorando por el tiempo y por no darle un adecuado mantenimiento. Puertas colocadas sin cumplir con requisitos del estilo antigüeño.

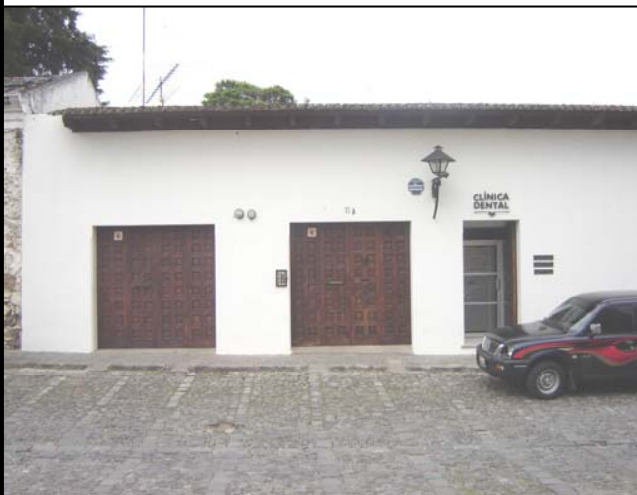
FOTO 9:

Construcción utilizada como clínica privada, es un ejemplo de la integración de nuevos elementos como la puerta de ingreso que no corresponde al patrón de la Antigua, ya que se utiliza vidrio y marcos de metal, el cual rompe con el esquema establecido para el diseño de puertas.

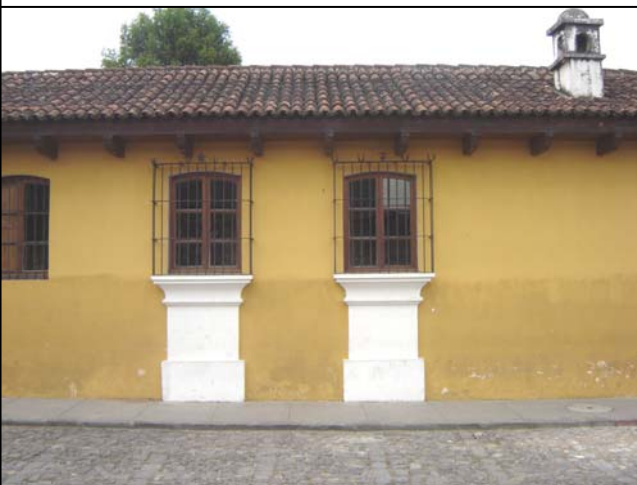
FOTO 10. VIVIENDA PRIVADA
FUENTE: Claudia Santizo

Vivienda privada que es el típico estilo antigüeño, por sus ventanas con marcos de madera, cubiertas de tejas y una cúpula pequeña. Sus muros pintados con uno de los colores establecidos por autoridades de la Ciudad de Antigua Guatemala.

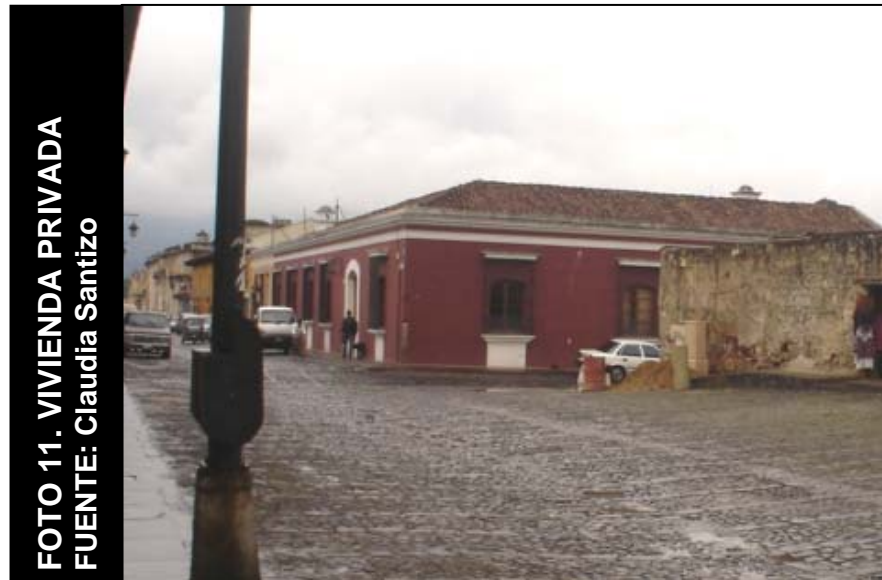
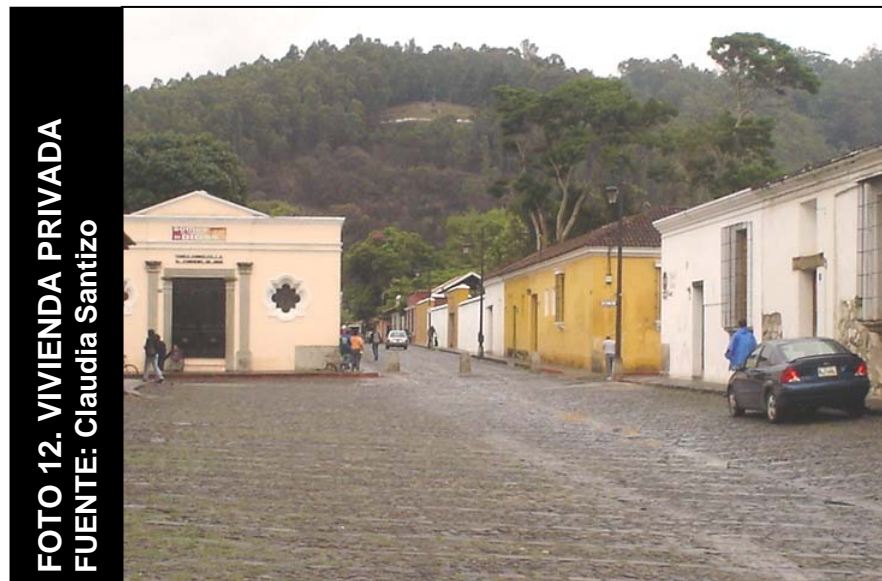
FOTO 11 y 12:

Parte del Entorno inmediato a la Ciudad de Antigua Guatemala, pero tomando el entorno del estudio lo que es del Templo de Nuestra Señora del Carmen , destacan sus calles caracterizadas por sus empedrados que hacen única esta ciudad.

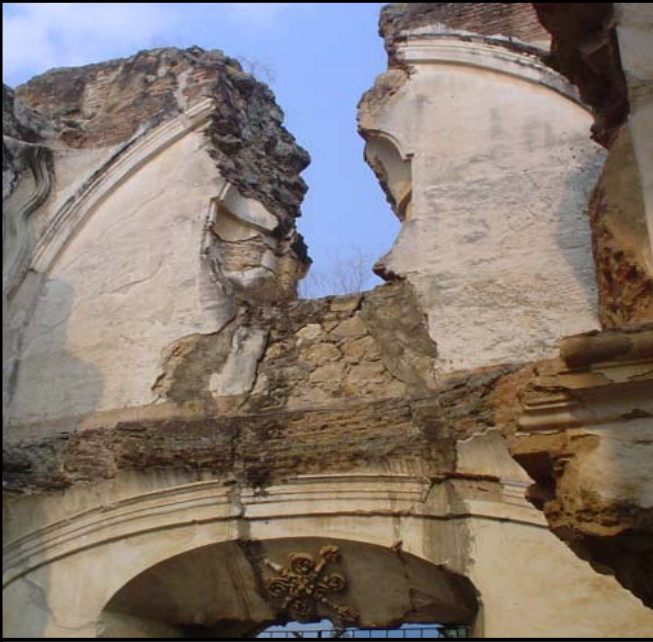
**FOTO 2 :LADO POSTERIOR A LA
FACHADA PRINCIPAL.
FUENTE: Claudia E. Santizo J.**

Se observa el lado posterior a la fachada principal, la cual se encuentra con grietas y fisuras, algunas han sido ya intervenidas para que no siga con el proceso de deterioro.

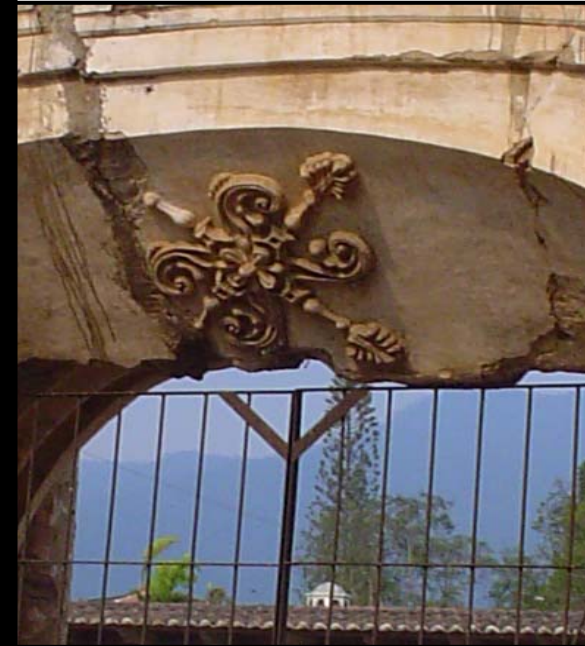
**FOTO 3 :LADO POSTERIOR A LA
FACHADA PRINCIPAL.
FUENTE: Claudia E. Santizo J.**

Lado posterior a la entrada principal, que tiene un arco de medio punto, el cual tiene ya grietas que han sido rellenadas para que no colapse.

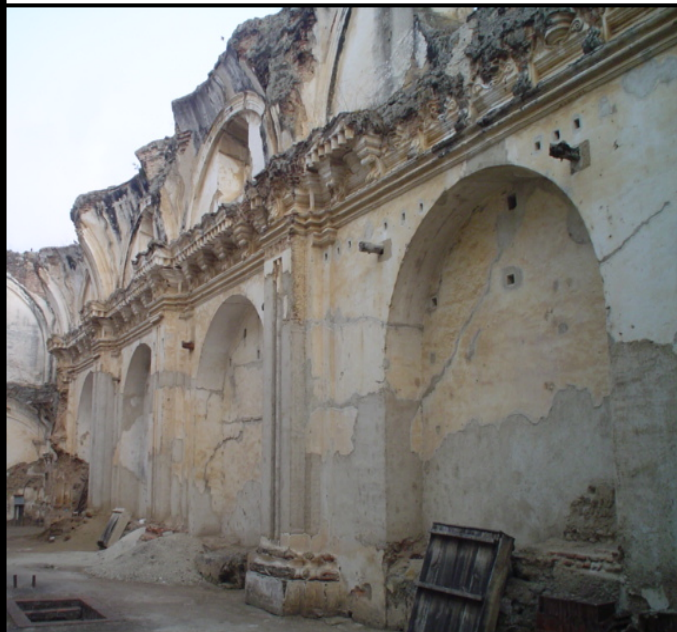
**FOTO 4 :LATERALES INTERNOS DEL
TEMPLO.
FUENTE: Claudia E. Santizo J.**

FOTO 4:
Muro lateral interno del templo de Nuestra Señora del Carmen, compuesto de varios arcos de medio punto.
Y en la parte de arriba las ventanas octogonales, que daban iluminación a la nave principal.
Están conformados de pilastras que tienen una base.

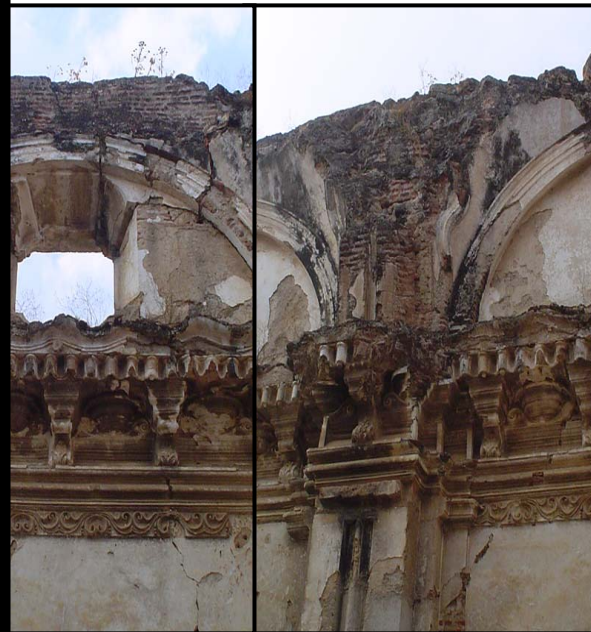
**FOTO 5: LATERALES INTERIORES DEL
TEMPLO
FUENTE: Claudia E. Santizo J.**

FOTO 5:
Ventanas octogonales. Con arcos de medio punto.
También se observa el detalle de las cornisas, que todavía se encuentran en buen estado, solo la parte de arriba ya se encuentra con grietas y presencia de vegetación.

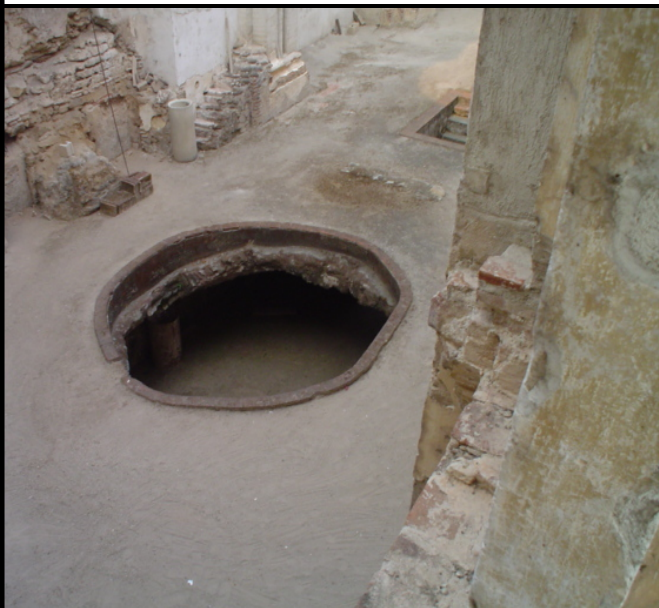
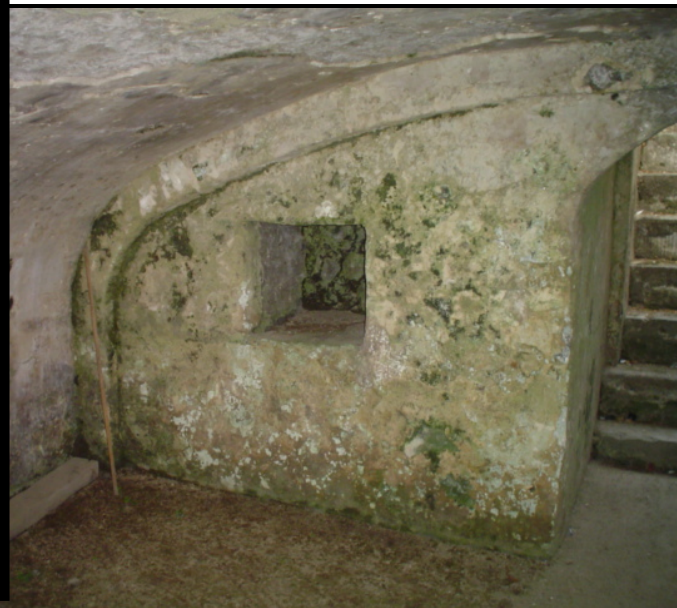
FOTO 6 - 7:

Vista de las criptas encontradas en la parte subterránea de la nave principal y del presbiterio, cuenta cámaras de aire.

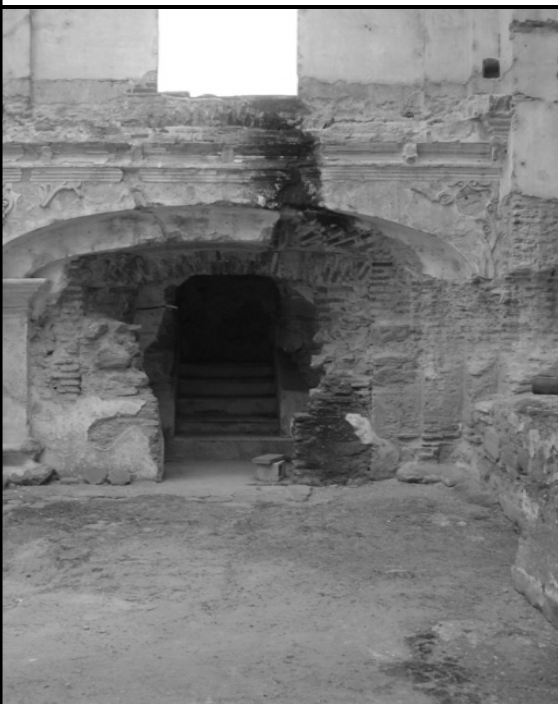
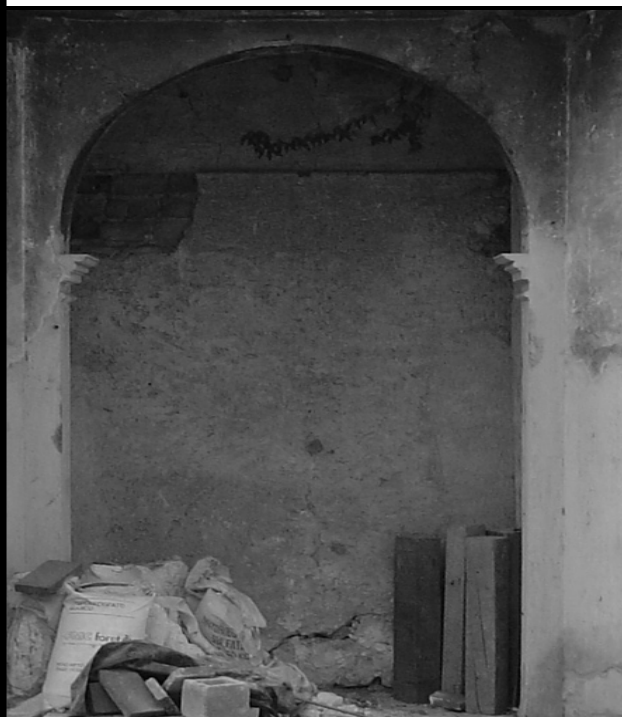
FOTO 8 - 9:

Vista de la diversidad de ingresos que contaba el Templo de Nuestra señora del Carmen, para diferentes espacios, como lo son la sacristía, camarín. Adornadas con cornisas y pilastras, Con arcos de medio punto en el vano, actualmente se encuentra en un estado avanzado de deterioro.

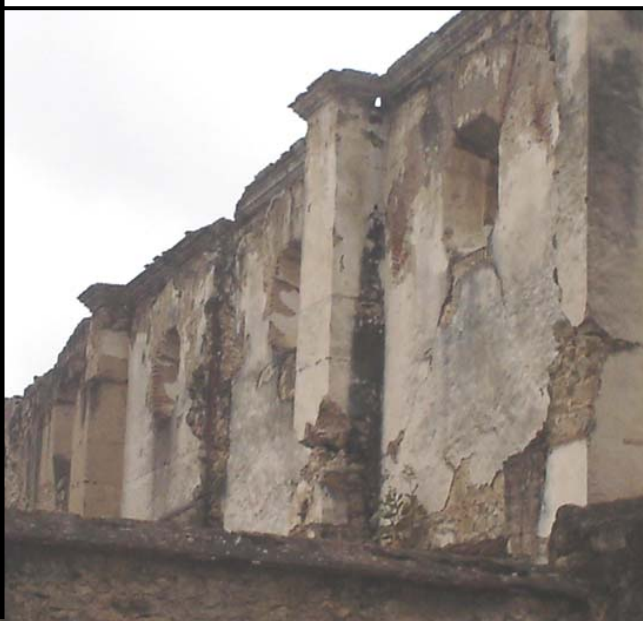
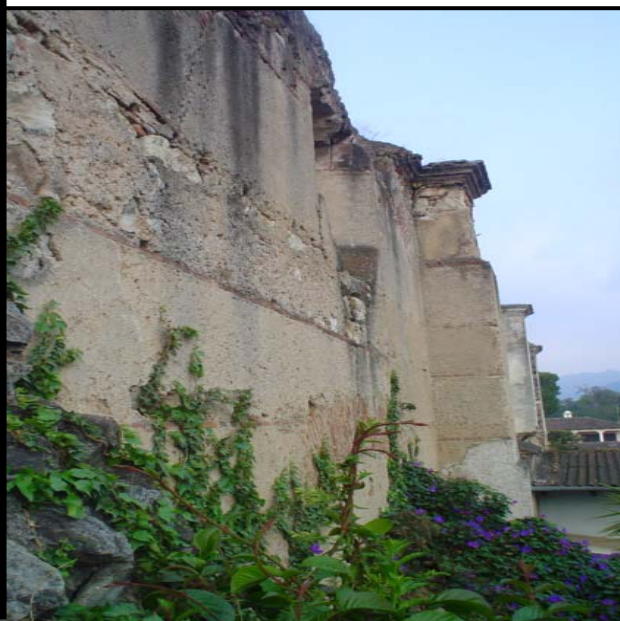
FOTO 10-11:

Ventanas octogonales. Con arcos de medio punto.
También se observa el detalles de las cornisas, que todavía se encuentran en buen estado, solo la parte de arriba ya se encuentra con grietas y presencia de vegetación.

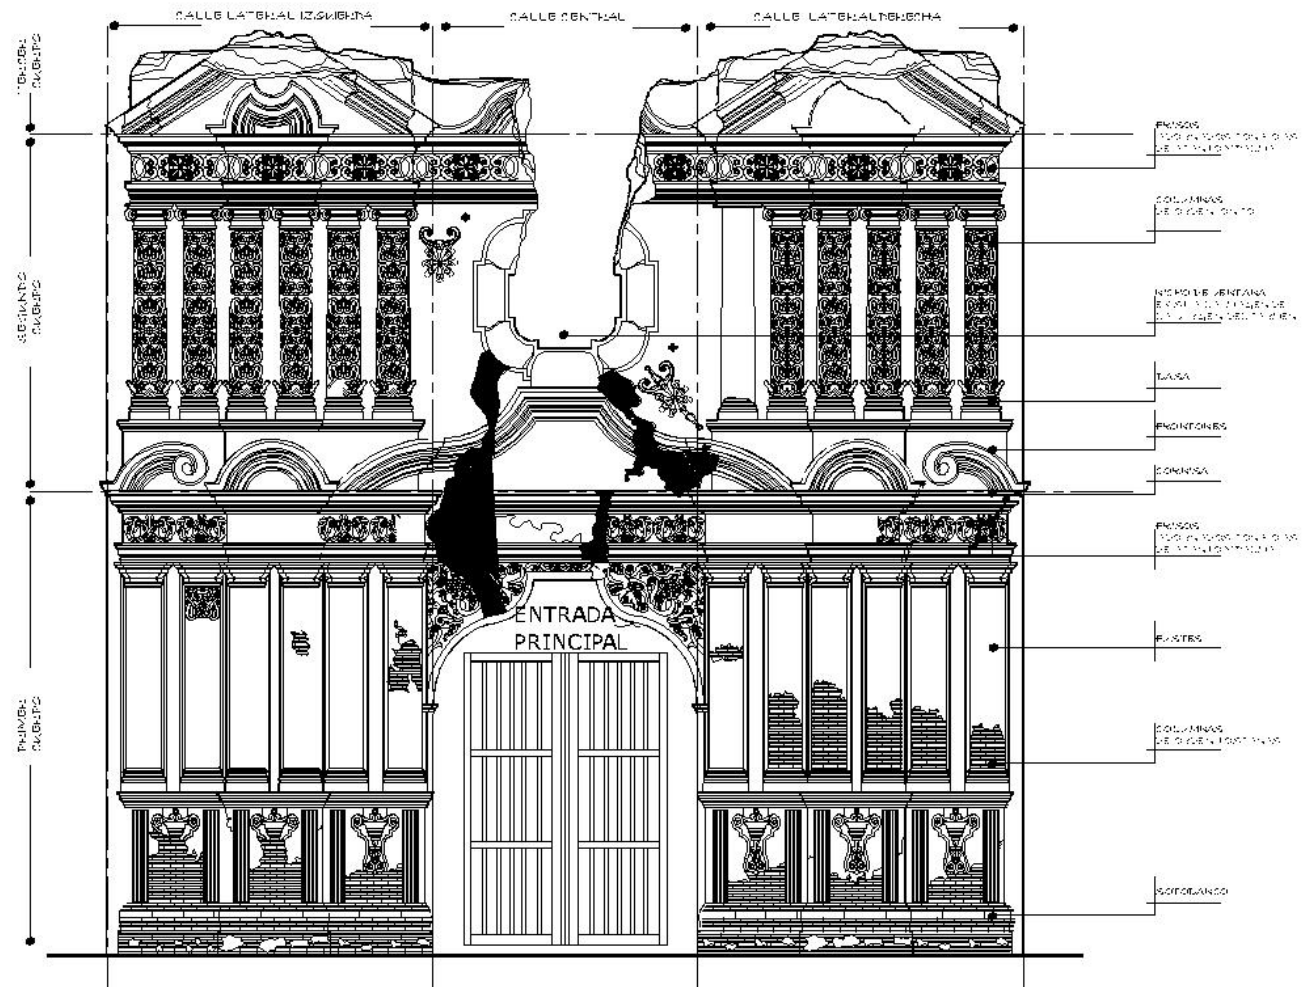
FACHADA PRINCIPAL DEL TEMPLO

Levantamiento de la fachada principal con los detalles en sus columnas de orden jónico y toscanas que sobresalen, los frisos, cornisas existentes en ella.

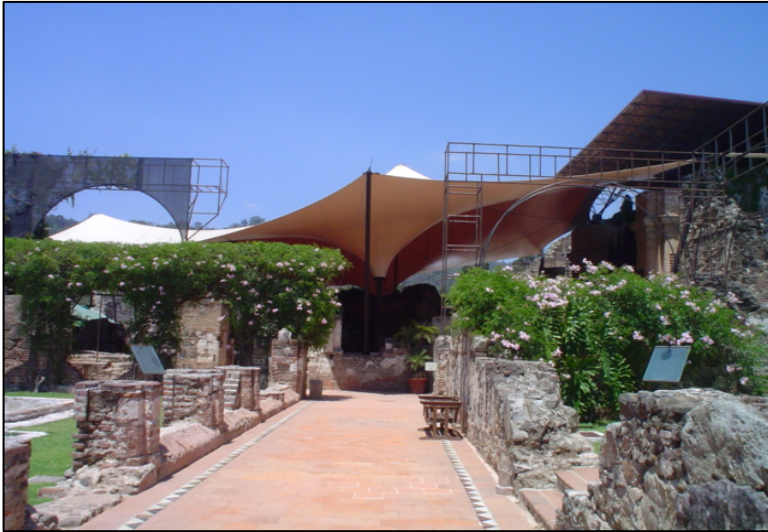
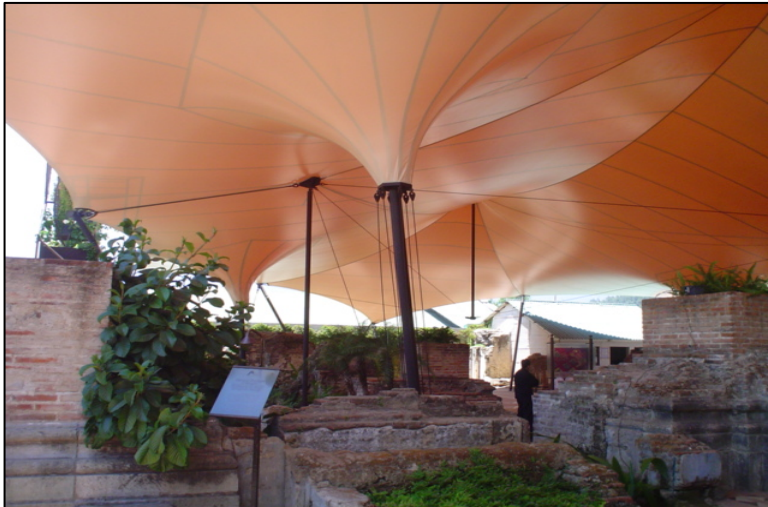
**GRUPO TENSOTEC**

EMPRESA
GUATEMALTECA, QUE
BRINDA EL SERVICIO DE
DISEÑO, FABRICACION E
INSTALACIÓN DE
MEMBRANAS TENSADAS
CUMPLIENDO CON
ESTANDARES
INTERNACIONALES.
LAS SUPERFICIES DE LA
MEMBRANA DE PVDF,
TIENE LA
PARTICULARIDAD DE SER
TOTALMENTE AUTO
LAVABLE EN LA
TEMPORADA DE LLUVIAS.
