**PROPUESTA DE RESTAURACIÓN DE LA IGLESIA DE SAN PABLO TAMAHÚ
(ALTA VERAPAZ) Y SU ENTORNO INMEDIATO**

TESIS DE GRADO PRESENTADA POR:

ARQUITECTO

Guatemala, Agosto del 2008

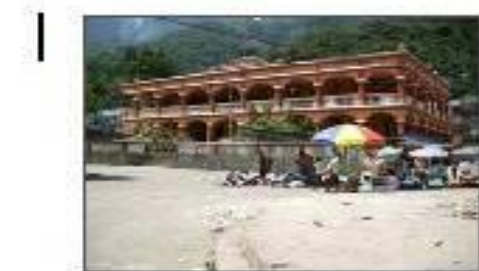
→ Se observa el edificio de la municipalidad de dos niveles ubicado del lado nor-occidente al templo de la iglesia. Frente al cual, también se estacionan microbuses y pick-ups.

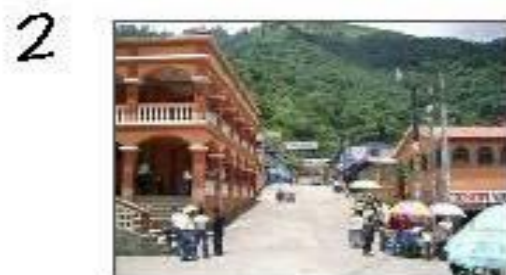
→ Perspectiva de la avenida que va de la esquina nor-occidente del templo de la iglesia hacia el norte, observándose la pendiente y el contraste de tipologías arquitectónicas.

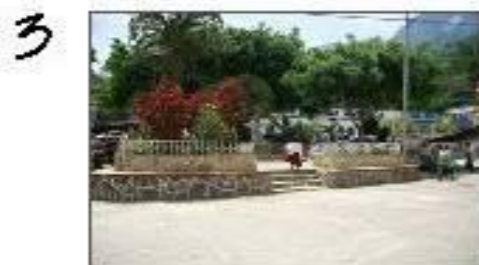
→ Hacia el oeste del templo se observa el parque central, en una pequeña área de lo que anteriormente era la plaza central. En las calles del lado norte y este del parque se estacionan microbuses y pick-ups, que en horas pico causan congestión vehicular, conjuntamente con las ventas informales.

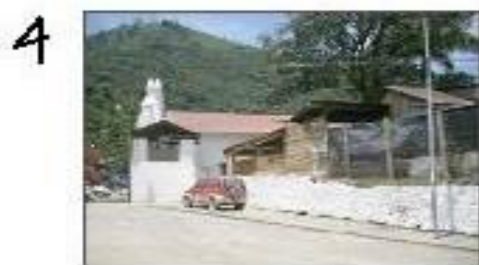
→ Fachada frontal, lado oeste del conjunto del templo. Se observan construcciones informales que en realidad se integran a la arquitectura del templo. Es muy frecuente encontrar en este lugar mucha basura y desechos fisiológicos.

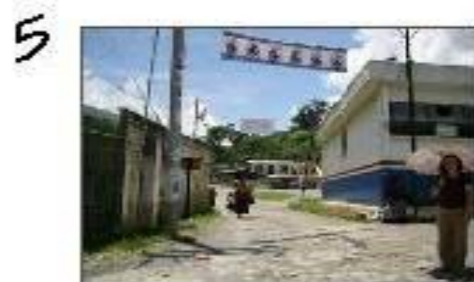
→ Se observa la esquina sur-occidente al templo, con construcciones que no utilizan las tipologías constructivas del lugar, ni se integran a su entorno.

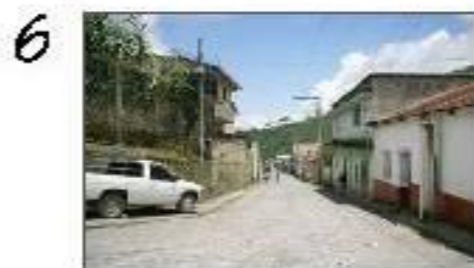
→ Fotografías 6 y 7 corresponden a la calle del lado sur del templo. En la foto 6, de vista oeste a este, se observan dos construcciones que rompen con la volumetría de la cuadrada: una vivienda de dos niveles, del lado derecho y una construcción dentro del conjunto del templo, del lado izquierdo de la fotografía. En la fotografía 7, de vista este a oeste, se obtiene una mejor percepción de la pendiente de la calle que va hacia el este.

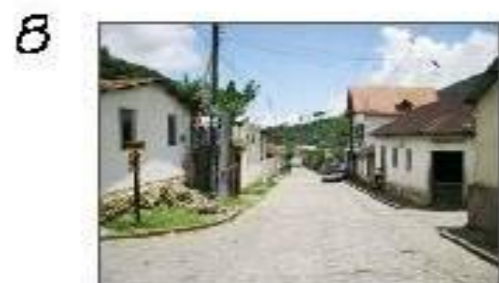
Es una perspectiva de la esquina sur-este con visual hacia el este, donde se observa mejor el tipo de arquitectura del lugar.

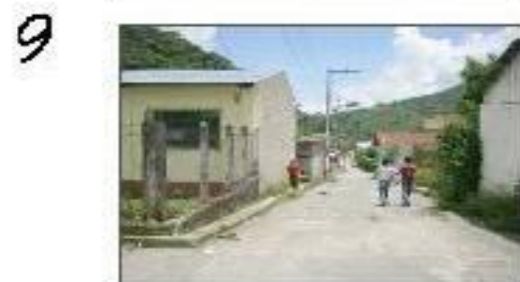
Vista del callejón que se encuentra hacia el este, en la parte posterior del conjunto del templo de la iglesia. Se visualizan: la iglesia evangélica (del lado izquierdo de la fotografía), la tipología constructiva del lugar, el poco mantenimiento de calles y la contaminación visual que ocasiona el cableado eléctrico y telefónico.

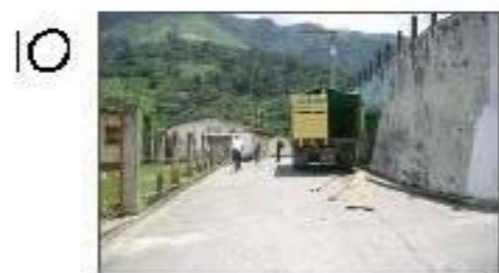
Av. posterior al templo, vista de norte a sur; se observa el estacionamiento eventual de transporte pesado, al lado derecho se observa un muro de contención de altura considerable, debido a la pendiente, que corresponde al Instituto de Educación Básica.

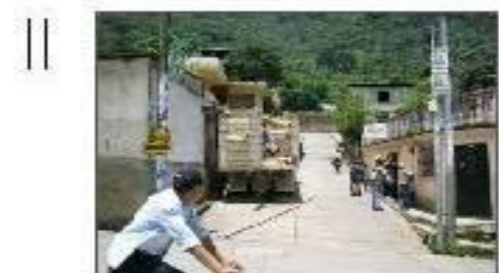
Corresponde a la esquina nor-este, con vista hacia el norte, se observa también el estacionamiento de transporte pesado.

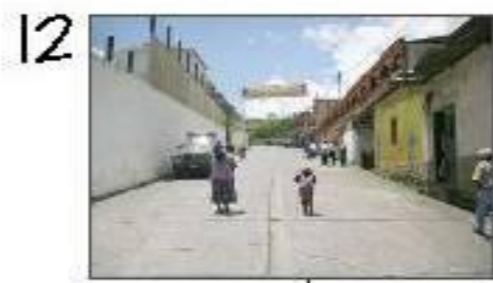
Calle lateral norte del templo. Lado derecho viviendas y mercado municipal lado izquierdo, al fondo, el templo de la iglesia de Tamañú. En primer plano, el muro del Instituto de Educación Básica, calle con pendiente hacia el este, con visibles daños.

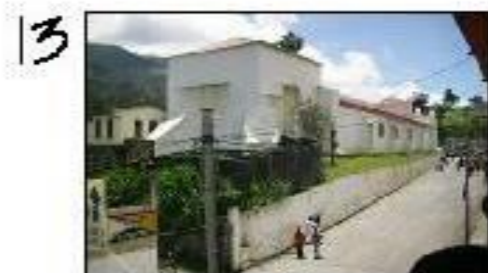
Calle lateral norte del templo, Vista posterior y lateral del templo de la iglesia de San Pablo Tamañú. En esta calle se colocan ventas informales en todo su ancho, en días de mercado.

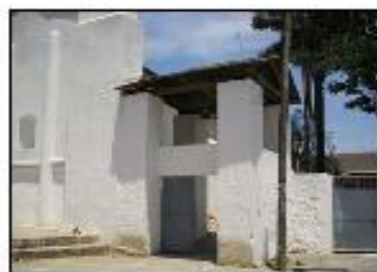
FOTOGRAFÍA 1

CAMPANARIO (lado oeste): Se observan el techo en mal estado, la ausencia del acabado final en las columnas y la utilización de portales de metal como alternativa.

Es necesario explorar objetivamente cada uno de los elementos que componen la estructura de techos (vigas, costaneras, etc.), con el objetivo de reemplazar únicamente aquellas que manifiesten deterioro y que representen un factor de riesgo para el posible colapso de la misma. En lo que respecta a cubiertas: se observó que la lámina de zinc que cubre el campanario, la sacristía y el ingreso secundario al templo, se encuentran en mal estado.

- Liberación de estructura de techo y cubierta de lámina de zinc que cubre el campanario, sacristía e ingreso secundario al templo.
- Liberación de las piezas de madera que se encuentren deterioradas por causa de humedad, sales e insectos, en el área del templo.

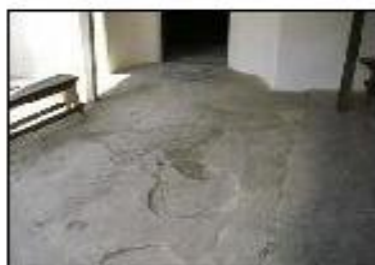
FOTOGRAFÍA 8

Visión desproporcionada de material en el piso de tierra de concreto, debido a las malas proporciones del espacio, ubicada frente a la puerta de ingreso secundario del Templo.

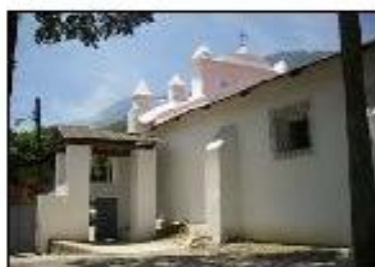
FOTOGRAFÍA 10

Lado lateral sur del Templo, vista hacia el exterior se observan el mal estado del techo del conector y bituminoso de base en concreto al muro lateral sur del Templo.

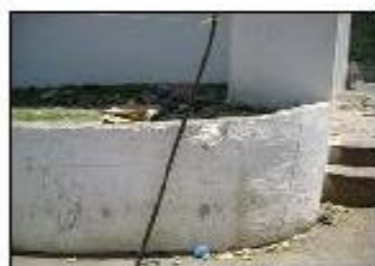
FOTOGRAFÍA 11

Lado lateral norte del Templo se observa la basura tirada por el viento. El muro cíclope de concreto con desproporcionado de material, desmoronamiento y rameras ocasionales por el contacto con algún vehículo de transporte pesado.

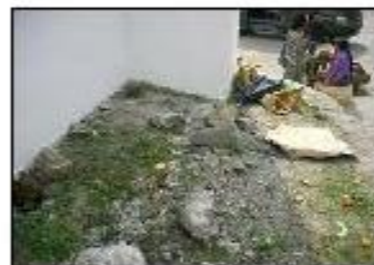
FOTOGRAFÍA 12

Lado lateral norte del Templo se observan con más detalle la basura tirada en el patio del templo y que sobre de las calles en donde se colocan las verjas provisionales en áreas de mercado y el poco mantenimiento que recibe el templo en sus alrededores.

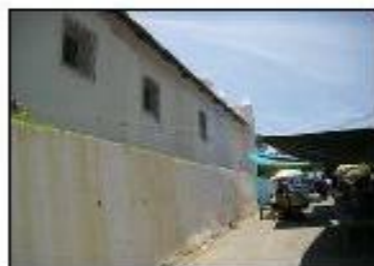
FOTOGRAFÍA 13

Se observan las verjas provisionales que se colocan en áreas de mercado sobre la calle norte al Templo, originando congestionamiento vehicular y proliferación de basura.

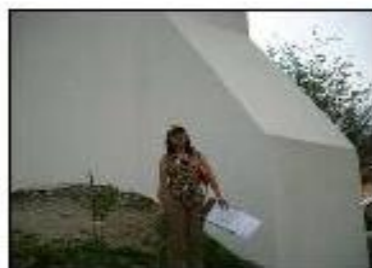
FOTOGRAFÍA 14

Hacia el este se puede observar, la arista del muro, dejando descubierto la parte inferior del muro sin restaurarlo.

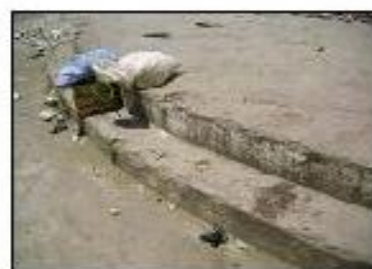
FOTOGRAFÍA 15

Atrás del Templo de la Iglesia de Tamahú, bajo esta, observar la proliferación de basuras y el mal estado del terreno.

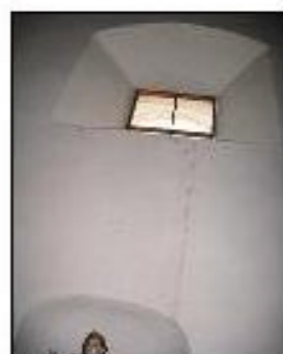
FOTOGRAFÍA 16

Entrada de agua lluvia por la ventana hacia el presbiterio, con acumulaciones sobre el muro.

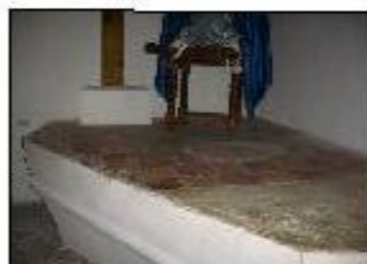
FOTOGRAFÍA 17

Mal estado de los pisos, en este caso sobre el altar ubicado en la segunda parroquia de la nave.

- Limpieza frecuente de pisos.
- Colocar recipientes especiales para la colocación de las velas, evitando así daño a pisos con el derrame de la parafina.
- Aplicar periódicamente sellador Sika transparente para ayudar a la baldosa y a la piedra a ser más resistentes ante el frecuente uso.

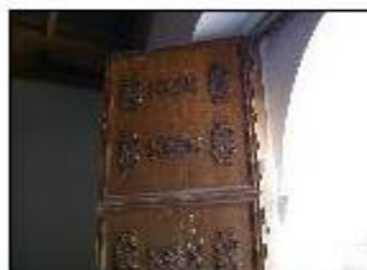
FOTOGRAFÍA 18

Mal estado de la puerta de acceso al ingreso principal que comunica la nave con el exterior.

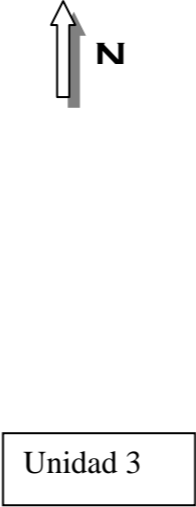
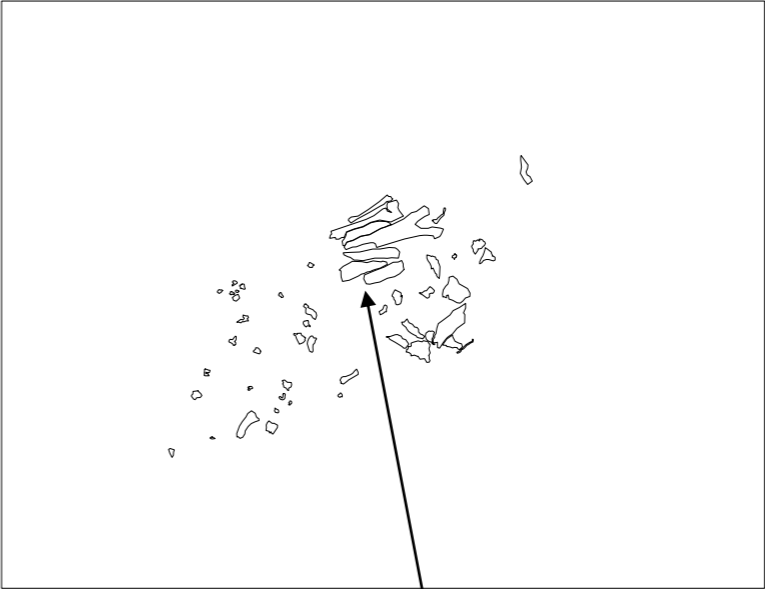
Unidad 3
Sin escala

A partir de 0.20 m de profundidad se ubico un grupo de restos óseos de no menos de dos personas, estos fragmentos pertenecen a adultos y niños. Estos fragmentos se extienden hasta 0.30 m de profundidad. Estos fragmentos están localizados en el perfil oeste de la unidad.

Restos óseos de extremidades inferiores
