Propuesta de Intervención del Edificio
De Presidio de Hombres, Jalapa, Jalapa

Proyecto de Graduación

Guatemala, Septiembre de 2008

*Restauración y Valorización del Edificio de
Presidio de Hombres y su entorno Inmediato*

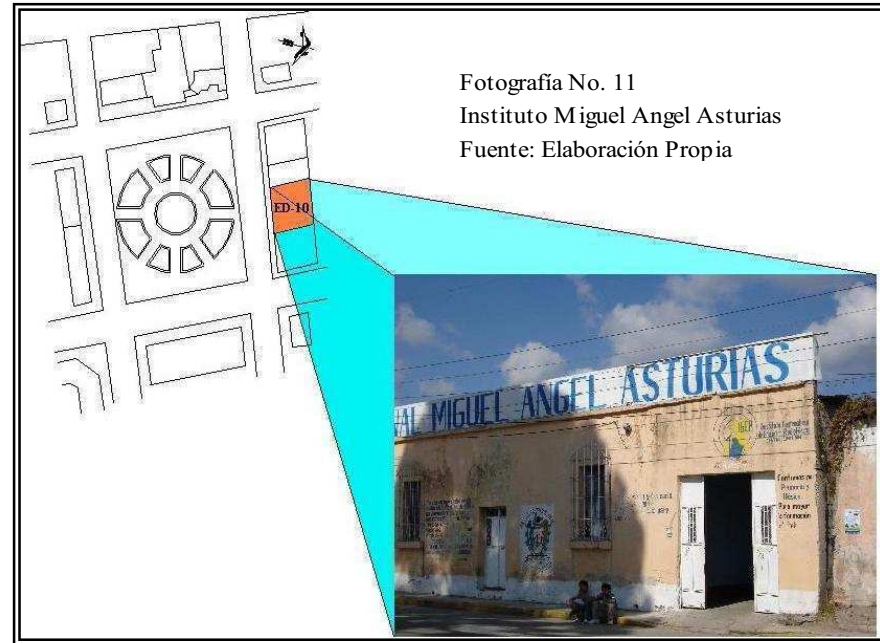
Fotografía No. 11
Instituto Miguel Angel Asturias
Fuente: Elaboración Propia

Establecimiento de uso educativo, este edificio data del año de 1950,⁹² el estado en el que se encuentra es regular, ya que por estar siendo usado, recibe atención, mas no atención profesional, se puede observar que las paredes, tienen muestra de humedad, y desprendimiento de material, así mismo, se puede observar que en cuanto a la tipología, de construcción, es bastante simple, y sin complicaciones, lo que lleva a la conclusión que es una edificación contemporánea.

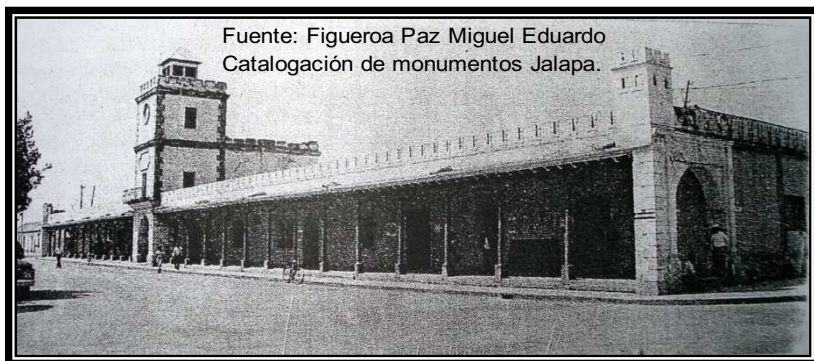
Los sistemas constructivos utilizados en la construcción original, pueden describirse como la mayoría de las construcciones antiguas; con muros de mampostería semipesada o masiva, que trabajan por gravedad y bajo esfuerzos de compresión, con uso de materiales de la localidad, cimientos de piedra, arena y cal, levantados mixtos de ladrillo tayuyo, piedra, adobe, arena de río y cal viva. Acabados tradicionales de repello y cernido de cal y arena, piso de barro cocido que posteriormente se sustituyó por cemento líquido. Sus puertas y ventanas eran de madera. Su portal tuvo un techo de terraza tipo española y el resto cubierta de estructura de madera, y teja de barro cocido a dos aguas.¹⁰¹ En los edificios actuales de la municipalidad y el edificio de gobernación, fueron introducidos métodos constructivos contemporáneos, para ser más específicos, mampostería reforzada y terraza y/o entrepiso de concreto.

En esta fotografía puede apreciarse la forma completa que tuviera el Antigua Cabildo y Comandancia de Armas.

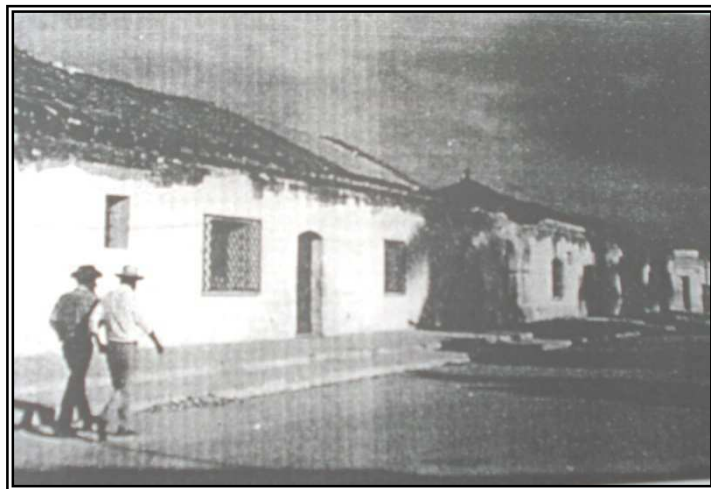
FOTOGRAFÍA DEL MONUMENTO DEMOLIDO AÑO 1976 DEL CUAL SÓLO QUEDARON LAS PAREDES DEL ACTUAL PRESIDIO DE HOMBRES, AQUÍ SE PUEDE OBSERVAR LA FORMA QUE TENÍA LO QUE HOY EN DÍA ES EL EDIFICIO DE GOBERNACIÓN.

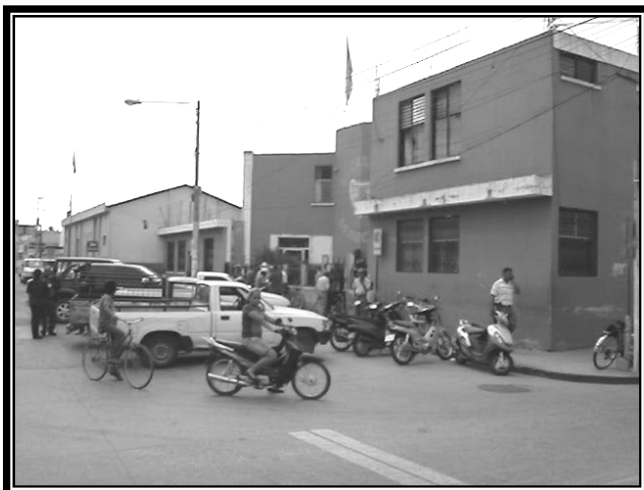
Año de 1976, debido al terremoto, el edificio sufre serios daños, por lo que las autoridades, deciden su demolición.

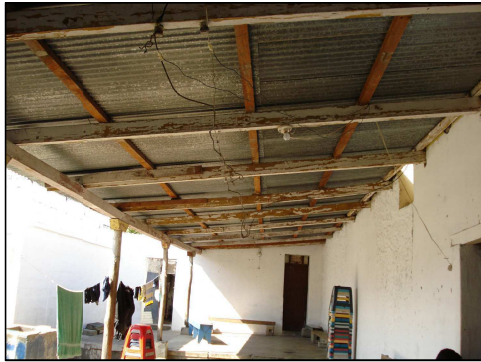
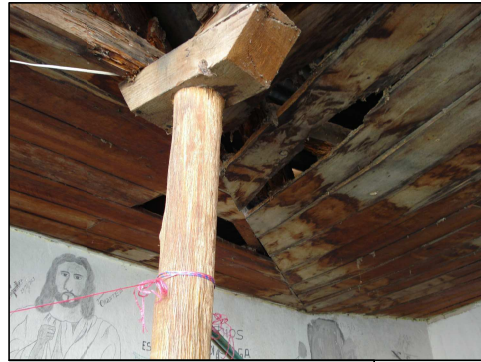
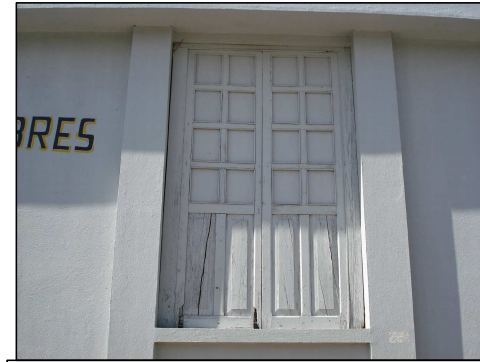
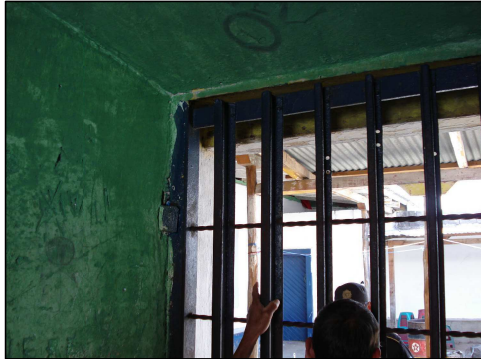
DESCRIPCIÓN:
 EN ESTAS FOTOGRAFÍAS SE PUEDE OBSERVAR EL DETERIORO EVIDENTE QUE SUFREN LOS ELEMENTOS PRINCIPALES DE INGRESO EN EL EDIFICIO DE PRESIDIO DE HOMBRES, LAS VENTANAS SIENDO DE MADERA, HAN SUFRIDO DETERIORO DEBIDO A LA HUMEDAD Y AL SOLEAMIENTO, HACIENDO QUE LA MADERA QUE CONFORMA DICHO ELEMENTO TENGA FISURAS DEBIDO AL BRUSCO CAMBIO DE TEMPERATURA AL MISMO TIEMPO SE EVIDENCIA MADERA EN MAL ESTADO, QUE EN LA ACTUALIDAD SOSTIENE EL TECHO DE LÁMINA QUE PRESENTA GOTERAS YA QUE EL CIELO DE MACHIMBRE, ES DE MADERA DESCOMPUESTA. VÉASE TAMBIÉN EN LOS ELEMENTOS METÁLICOS QUE SEPARAN EL AREA DE REOS Y EL DE AGENTES, DETERIORO E INSEGURIDAD, ES DECIR, QUE CON UN FUERTE GOLPE, LA REJA PODRÍA CAERSE.

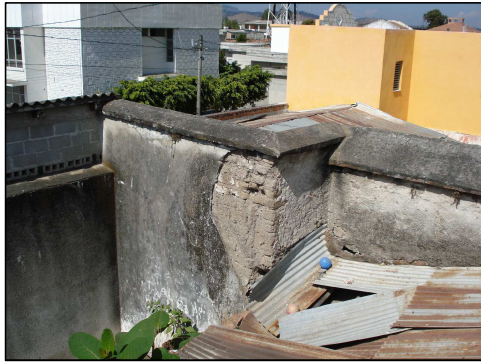
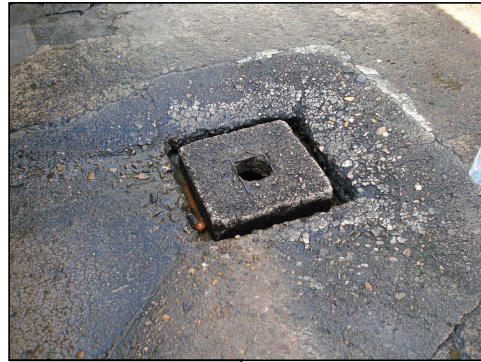
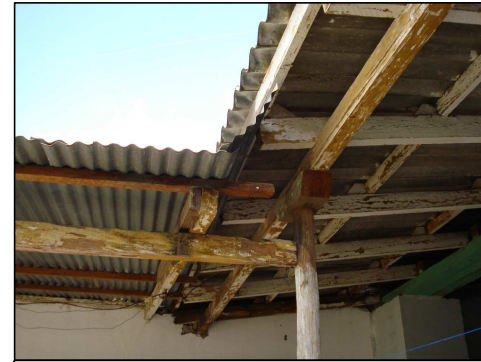
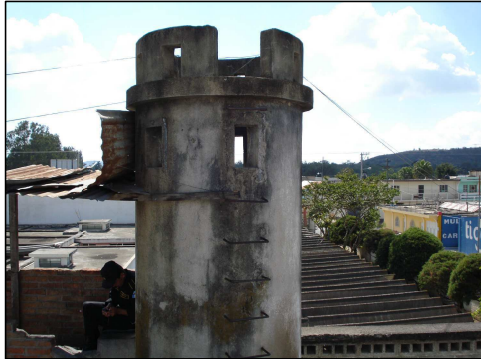
EN ESTAS FOTOGRAFÍAS, SE PUEDEN OBSERVAR LOS DETERIOROS EN LOS ELEMENTOS PORTANTES DE LA ESTRUCTURA DE LA CUBIERTA, LA MADERA EVIDENCIA POLILLA, RUPTURA, Y FALTA DE SEGURIDAD EN LOS ANCLAJES, PUES SE VE QUE SE ENCUENTRAN EN SU SITIO ÚNICAMENTE POR GRAVEDAD, ES DECIR QUE EL TECHO PODRÍA COLAPSAR, CON UN ESFUERZO MAYOR, UN VIENTO FUERTE O UN SISMO.

VÉASE LAS ÁREAS QUE ACTUALMENTE NO TIENEN USO, SE EVIDENCIA DESPRENDIMIENTO DE MATERIAL EN LOS MUROS DE ADOBE, Y DETERIORO EN EL TORREÓN EXISTENTE, DEBIDO A LA HUMEDAD, EL PATIO MUESTRA LA FALTA DE MANTENIMIENTO A LAS INSTALACIONES PLUVIALES LAS CUALES CAEN A UNA REPOSADERA AL CENTRO DEL PATIO, ESTE PATIO PRESENTA DAÑOS DE TAL MANERA QUE SE HACE NECESARIO LA REPARACIÓN

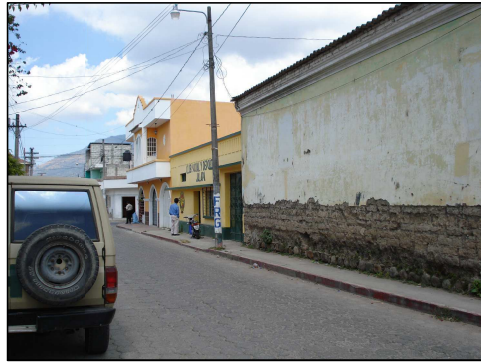
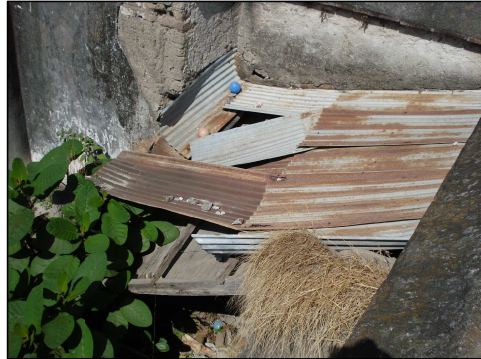
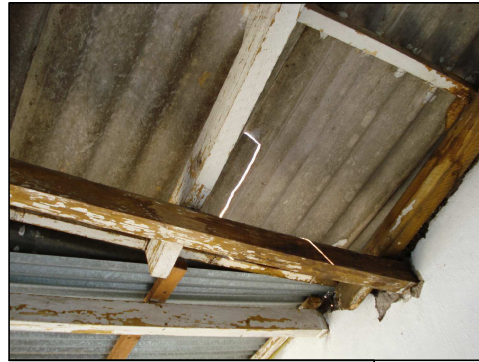
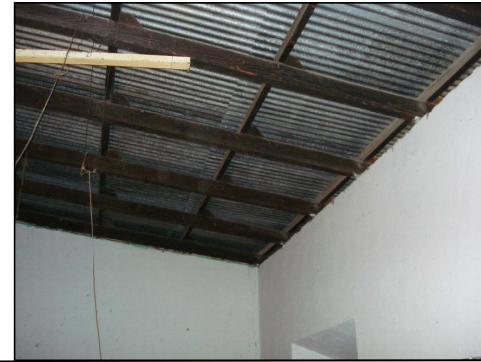
COMO PRINCIPIO SE PUEDE DESCRIBIR QUE EXISTEN AMBIENTES QUE NO CUENTAN CON CIELO FALSO, Y SE OBSERVA EN SÍ LA LÁMINA QUE CONFORMA EL TECHO, LA CUAL TAMBIÉN SUFRE DETERIORO, ASI MISMO SE OBSERVA QUE LAS INSTALACIONES DE ILUMINACIÓN SON DEFICIENTES.

ASÍ MISMO, EN EL LADO EXTERIOR, EN LA PARTE INFERIOR DEL MURO QUE COLINDA A LA CALLE, EXISTE DESPRENDIMIENTO DE ACABADO ADEMÁS DE EROSIÓN DEL ADOBE DEL MISMO MURO, ESTO HACE QUE EL ÁREA INTERIOR, PIERDA USO PUES SEGÚN COMENTARIOS RECOPIADOS EN VISITA DE CAMPO, MENCIONAN QUE ESTA ÁREA PODRÍA CAERSE CON UN GOLPE LIGERAMENTE FUERTE, HACIENDO QUE LA ESTACIÓN DE PRESIDIO PIERDA SEGURIDAD.

ADEMÁS DE LO ANTERIOR, NO SÓLO EL ÁREA DE REOS SE ENCUENTRA DETERIORADA, PUES TAMBIEN SE PUEDE OBSERVAR LA PILA QUE SE ENCUENTRA EN EL AREA DE AGENTES, EL CUAL TAMBIÉN SE ENCUENTRA EN MALAS CONDICIONES.

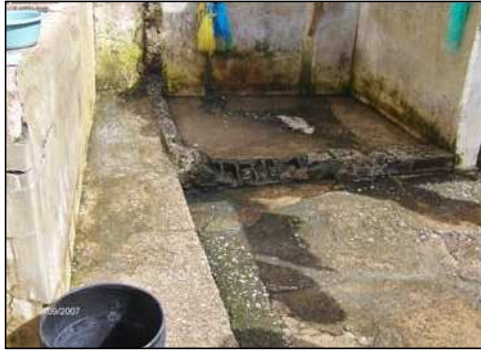
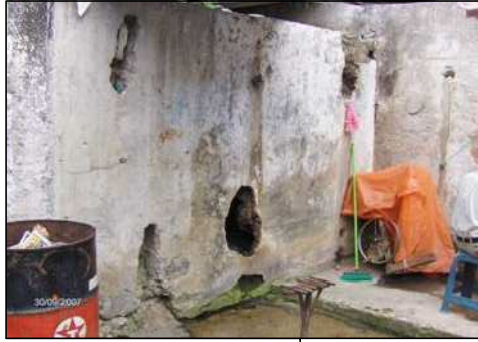
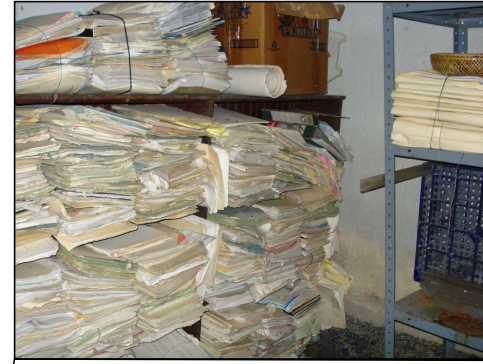
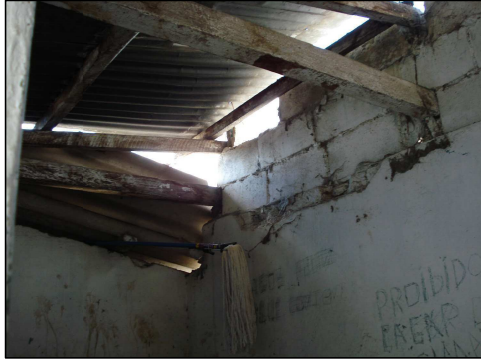
EN ESTAS OTRAS IMÁGENES, SIGUE OBSERVÁNDOSE LOS DIVERSOS ELEMENTOS DETERIORADOS, Y ENTRE LOS MISMOS PODEMOS MENCIONAR;
EN EL ÁREA DE PATIO SE VEN LOS DOS LADOS DEL ÁREA DE SANITARIOS DE REOS, EL CUAL SE OBSERVA QUE LAS PAREDES NECESITAN MANTENIMIENTO PUES SE OBSERVA ADEMÁS DE ÁREAS SEVERAMENTE DAÑADAS, ÁREAS CON BASTANTE SUCIEDAD. ASÍ MISMO SE OBSERVA LA IMPORTANCIA DE CREAR UN ÁREA DE BODEGA Y ARCHIVO YA QUE EN LA ACTUALIDAD, LOS DOCUMENTOS QUE SE MANEJAN EN EL EDIFICIO, SE ENCUENTRAN EN DESORDEN Y SIN CUIDADO CON RESPECTO A LOS AGENTES DE HUMEDAD E INSECTOS. ASÍ MISMO EN ESTAS IMÁGENES SE PUEDE VER DESDE OTRO ÁNGULO, LAS ÁREAS QUE NECESITAN REPELLO Y LA ESTRUCTURA DE TECHO EN DONDE LAS LÁMINAS SE MUESTRAN OXIDADAS, Y POR ÚLTIMO, UNA VENTANA QUE HA PERDIDO SU USO, PUES NO PERMITE LA ENTRADA DE LUZ, MAS BIEN SE ENCUENTRA SELLADA.

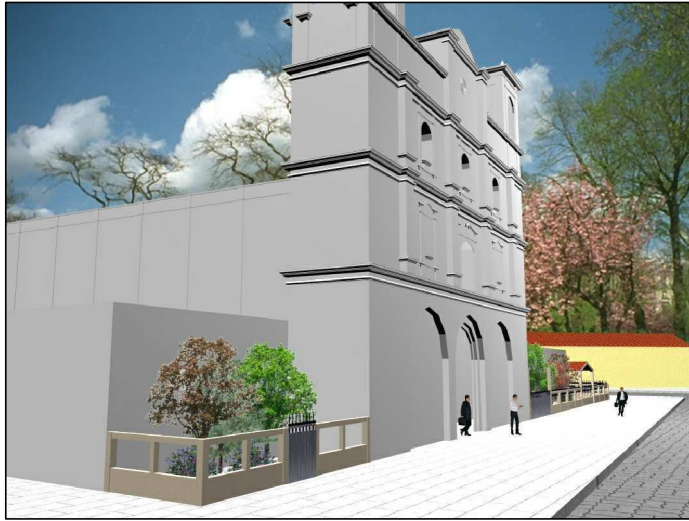
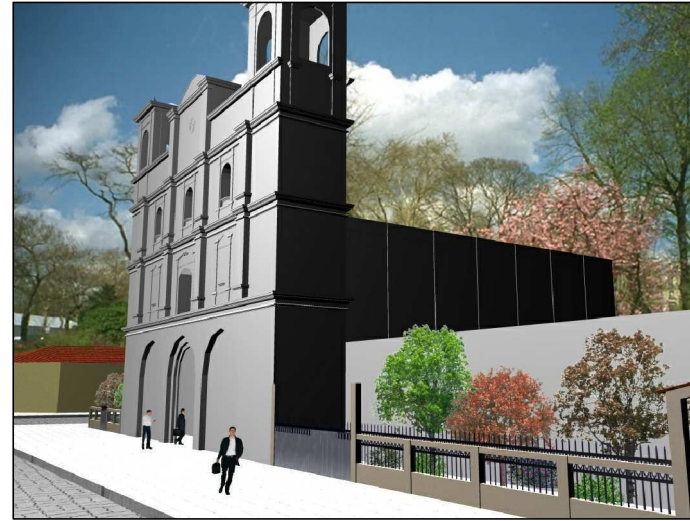
Véase en las imágenes, El Templo de Catedral y Casa Parroquial (imágenes 5 y 6), el Edificio de Presidio de Hombres y parte del actual edificio de Gobernación (imagen 7) y el frente del Edificio de la Superintendencia de Administración Tributaria SAT (imagen 8).

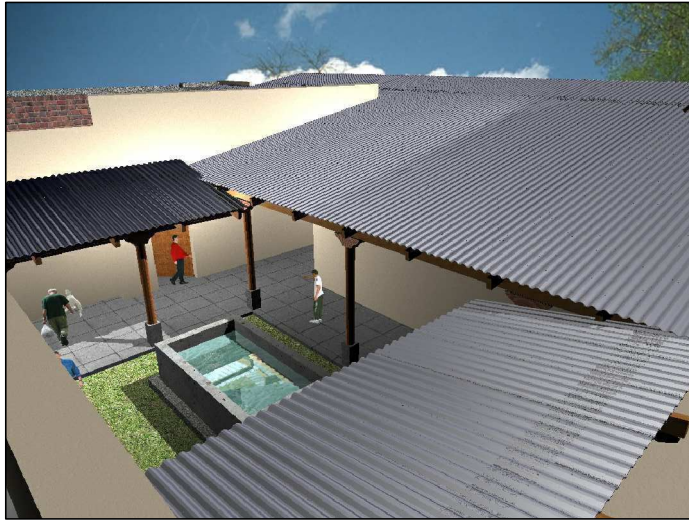
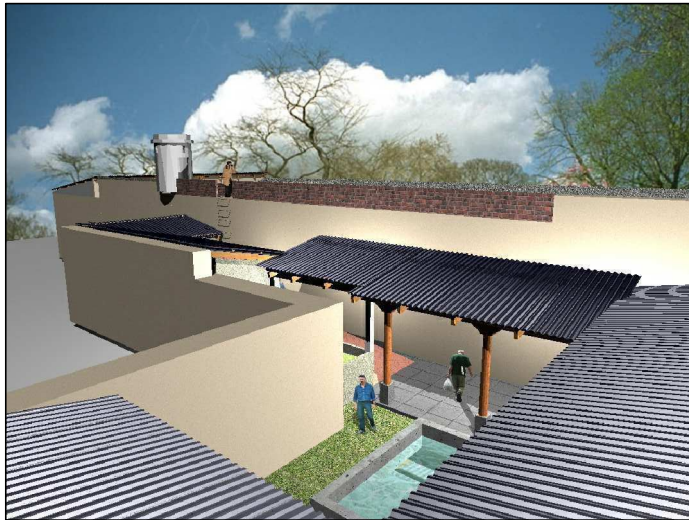
Véase en las imágenes, el techo del edificio de Presidios manteniendo el patio central (imágenes 9 y 11), la intervención de la fachada, en la cual se aumenta de altura la cenefa, la cual queda proporcionada en relación con la altura del edificio imágenes (10 y 12)

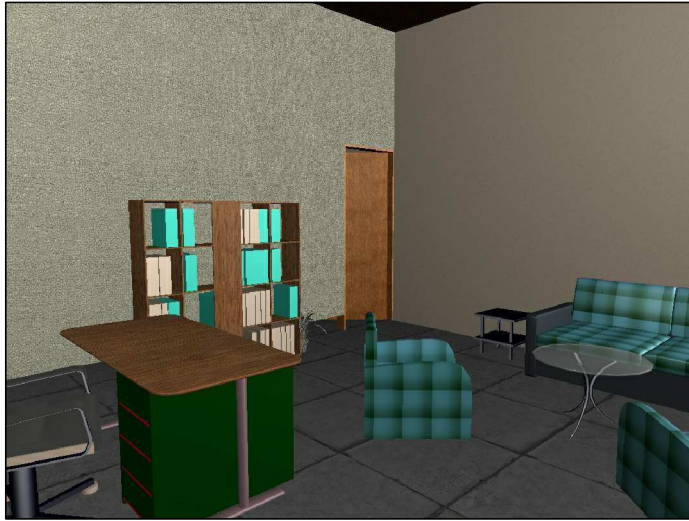
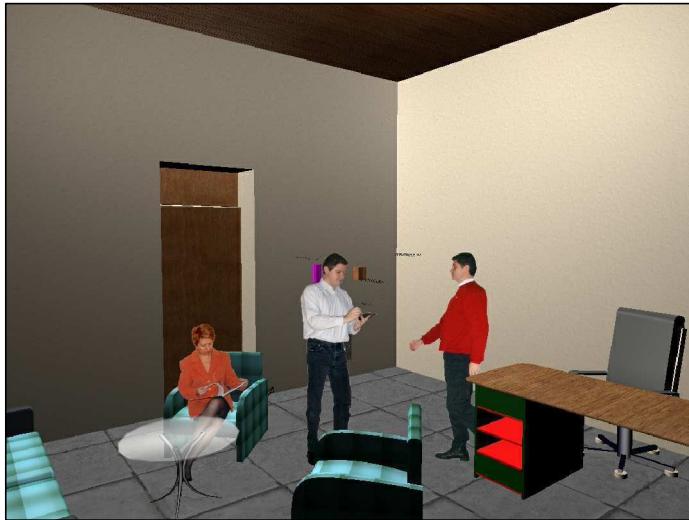
Véase en las imágenes, la referencia hacia las áreas de uso público, oficina del oficial a cargo (imágenes 13 y 15), Oficina de atención Ciudadana (imagen 14) y el área de exposiciones (imagen 16).

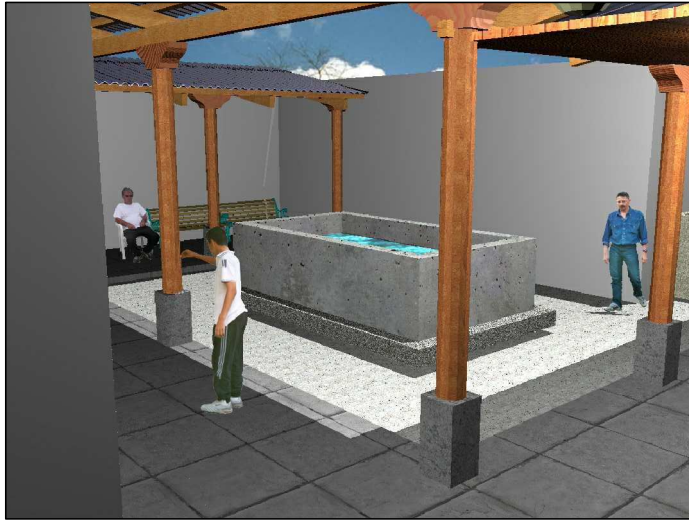
IMAGEN 17

Véase en las imágenes, el uso del patio dentro del edificio (imagen 17), el salón de capacitación (imagen 18) así como el pasillo visto desde el dormitorio de oficiales (imagen 19) y el vestíbulo de ingreso (imagen 20)

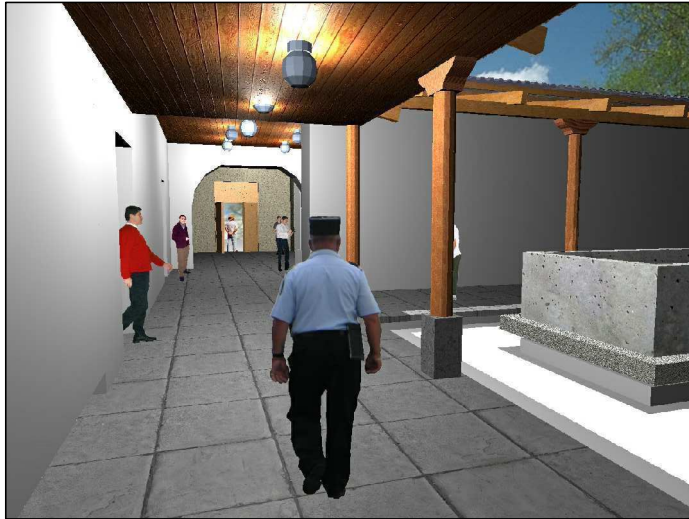
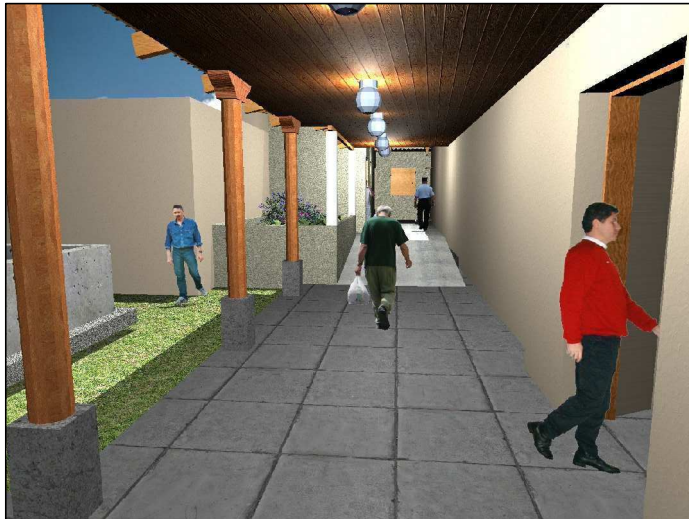
Véase en las imágenes, el uso de materiales con características similares al existente, cielo falso de machimbre (imagen 21 y 23), el vestíbulo en el dormitorio de oficiales, y el patio central que comunica a las áreas de comedor, capacitación y lavandería.

3							Q 647.497,50
3,1	MUROS Y CIELOS FALSOS	Liberación de cielos falsos de machimbre.	Mts ²	35,00	400	Q 14.000,00	
3,2		Restauración de muros de ladrillo y adobe que presenten grietas y/o desprendimientos de material, incluye aplicación de acabados.	Mts ²	175,00	100	Q 17.500,00	
3,3		Restauración de acabados que presenten grietas y/o desprendimientos de material, incluye recuperación de acabados, incluye área de garita superior.	Mts ²	150,00	1928	Q 289.200,00	
3,4		Suministro y colocación de cielo falso de machimbre, con características similares al existente.	Mts ²	250,00	747,19	Q 186.797,50	
3,5		Integración de nuevos tabiques de tablayeso	Mts ²	350,00	385	Q 134.750,00	
		Ampliación de altura en la cenefa frontal	mts ²	350,00	15	Q 5.250,00	
4							Q 46.375,00
4,1	PISOS Y	Limpieza y protección de pisos existentes.	Mts ²	35,00	950	Q 33.250,00	
4,2	ENTREPISOS	Reparación y mantenimiento de pisos de patio de concreto.	Mts ²	75,00	175	Q 13.125,00
