PUESTA EN VALOR Y CAMBIO DE USO DE LA SEDE HOGAR Y DESARROLLO "HODE" Y SU ENTORNO INMEDIATO

Proyecto de graduación

Nueva Guatemala de la Asunción, Noviembre de 2008

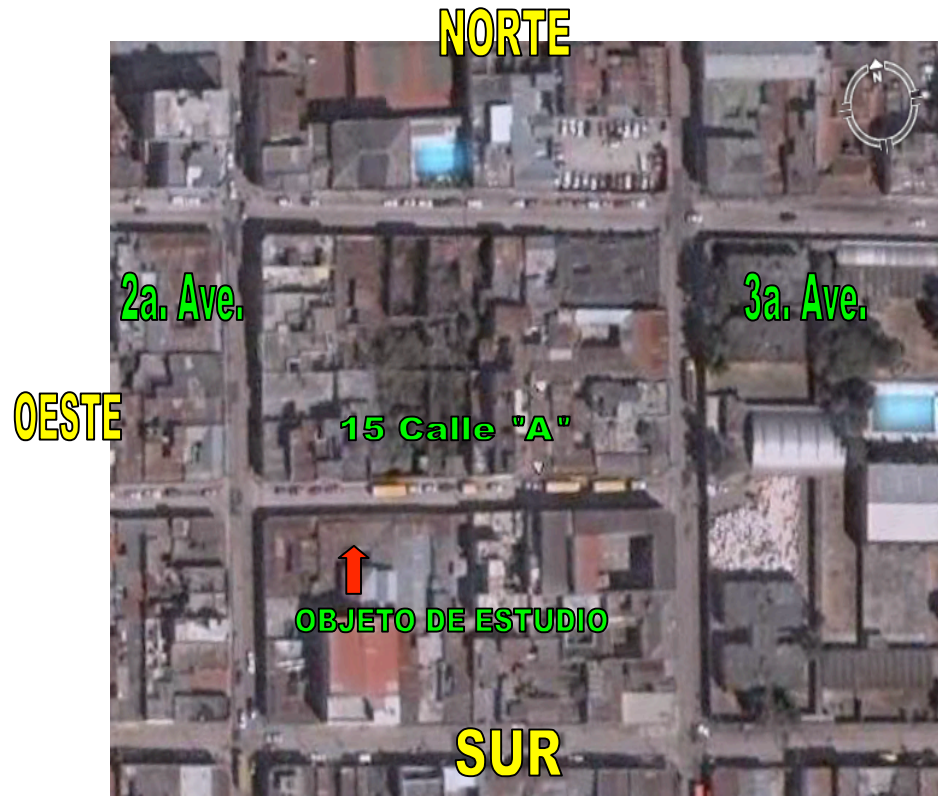
Guía fotográfica para el ubicación de las fotos

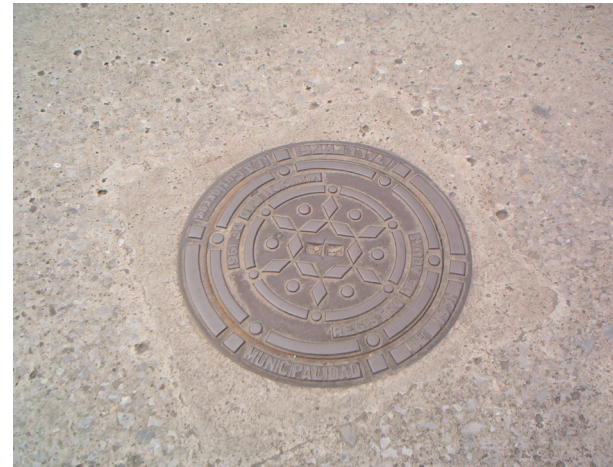
b. El entorno inmediato cuenta con el servicio de agua potable municipal.

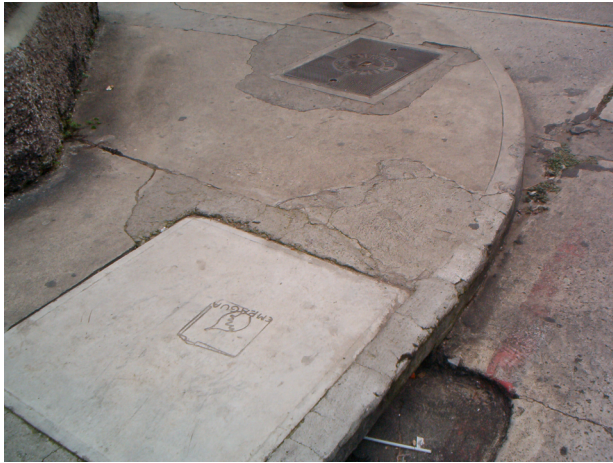
c. El entorno inmediato cuenta con el servicio de drenajes, municipales en un 100%, telefonía en un 90% para usuarios que así lo deseen.

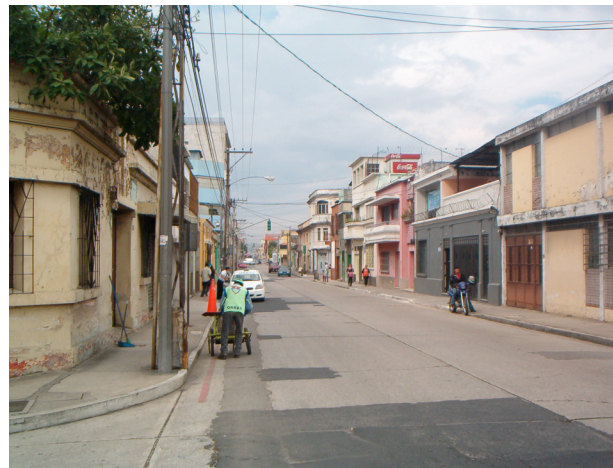
d. El entorno inmediato cuenta con infraestructura básica, como electricidad, calles pavimentadas en regular estado y alumbrado público.

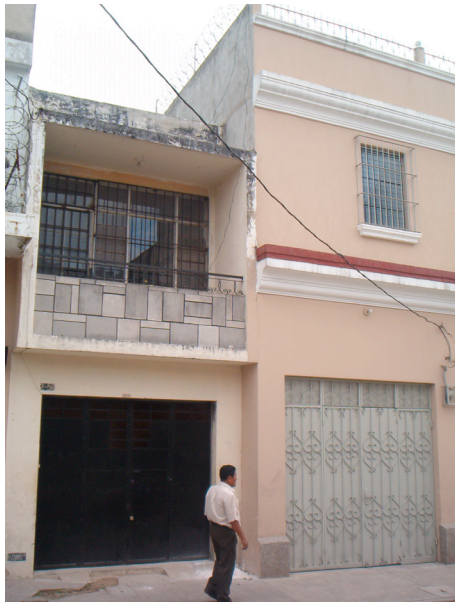
F. Entorno inmediato Sur, de Oeste a Este, sobre la 15 calle "A", donde se observa la diferencia en tipo de estilos.

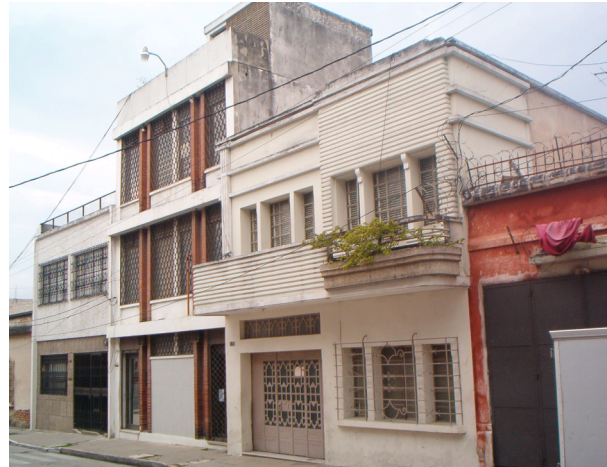
H. Entorno inmediato Norte de Oeste a Este, sobre la 15 calle "A" se puede observar la riqueza en variedad de estilos

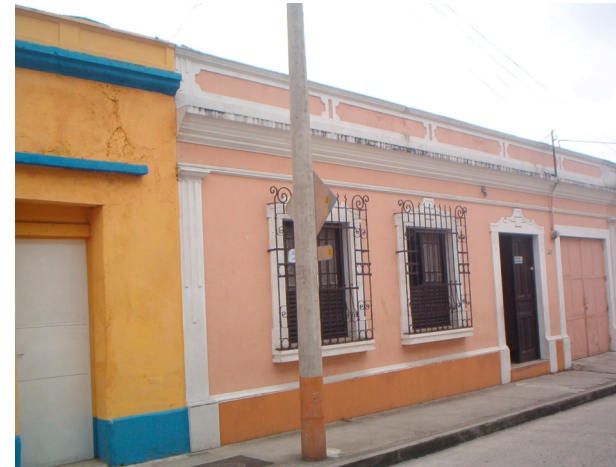
L. Inseto Objeto de estudio, Estado actual en la fachada Sur de Este a Oeste.

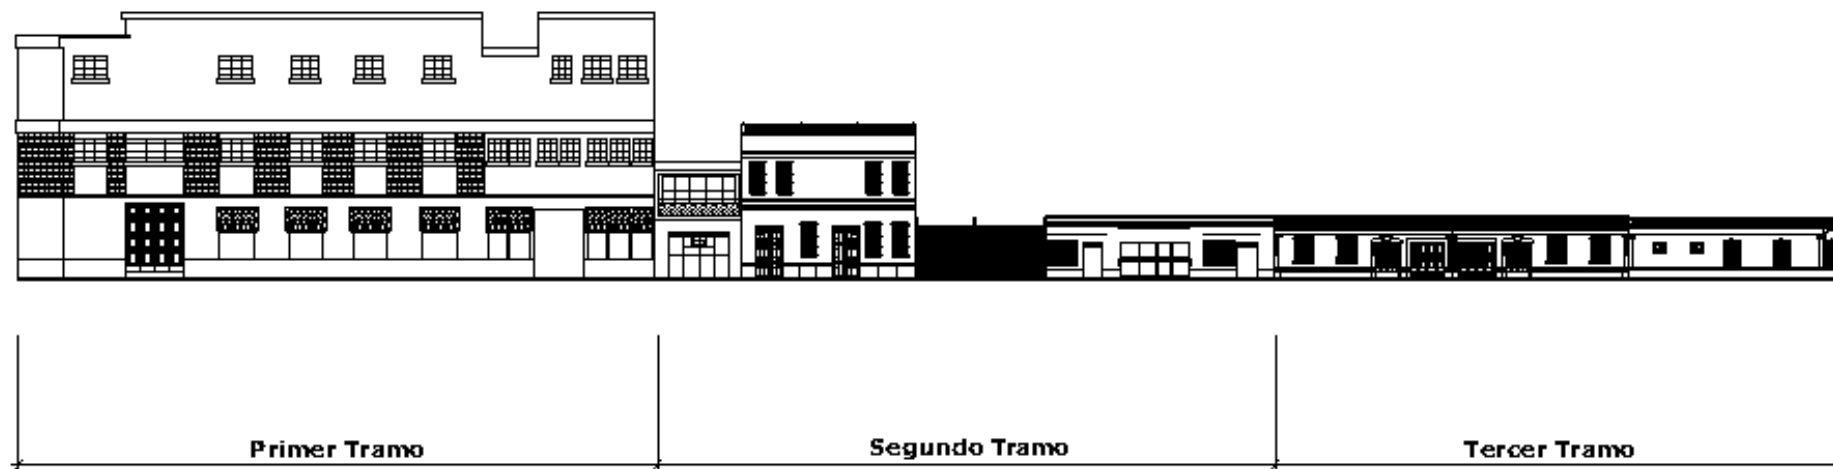
ELEVACIÓN DE LA CUADRA SUR, Analisis de Materiales y Sistemas Constructivos

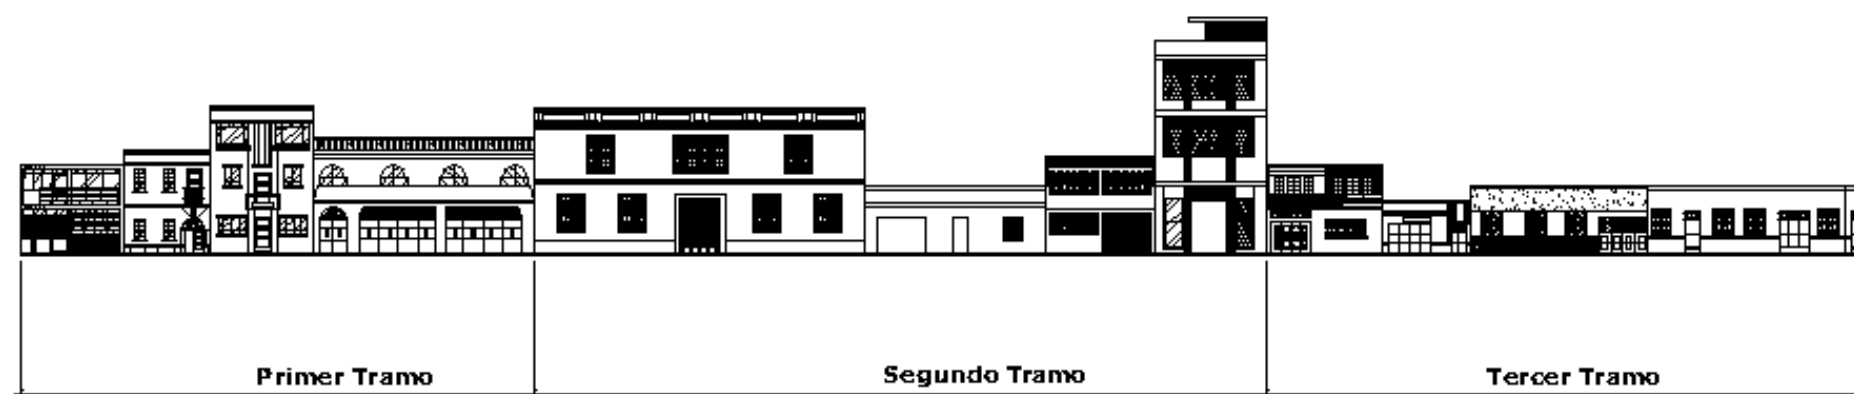
ELEVACIÓN DE LA CUADRA NORTE, Analisis de Materiales y Sistemas Constructivos

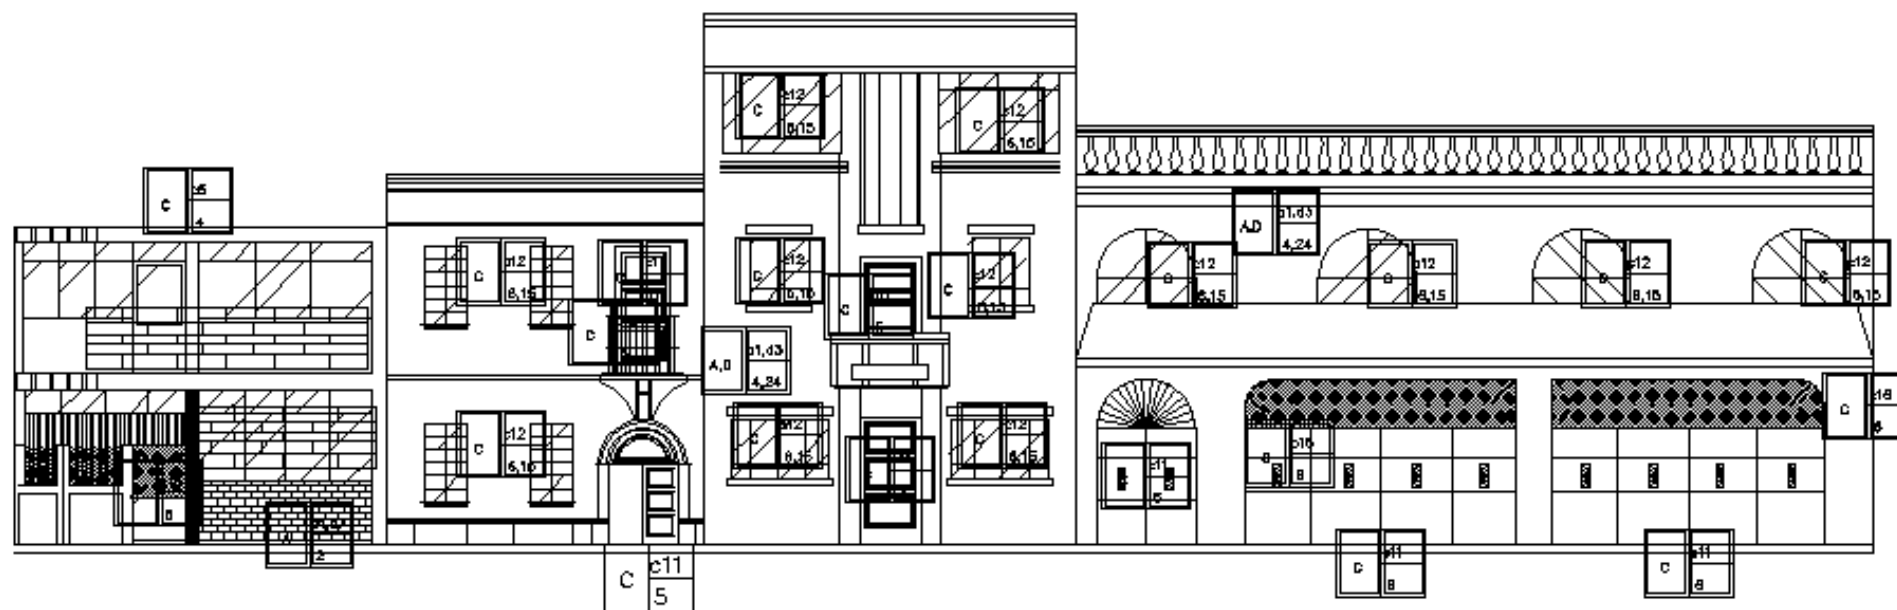
ELEVACIÓN DEL PRIMER TRAMO CUADRA NORTE, Analisis de Materiales y Sistemas Constructivos

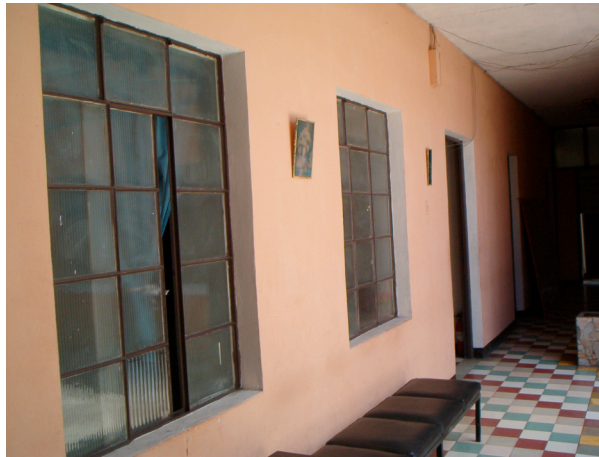
Las puertas y ventanas interiores se encuentran (la mayoría) buen estado, debido a su reciente fabricación y el material con el cual fueron elaboradas

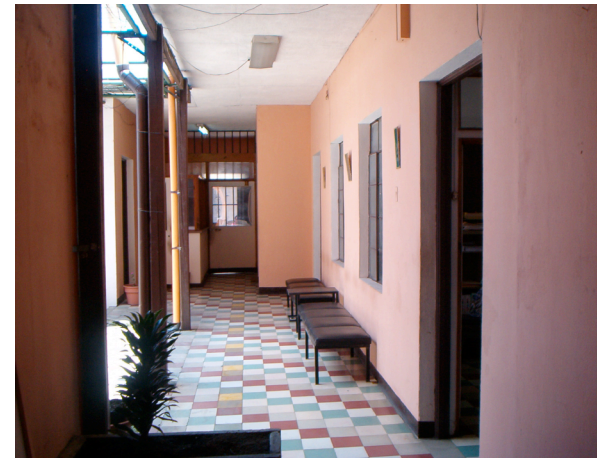
Algunos de los muros interiores que tienen contacto con áreas abiertas o a la intemperie, muestran una decoloración causada por la esporádica exposición a los rayos solares y un ligero exceso de humedad causada por las lluvias.

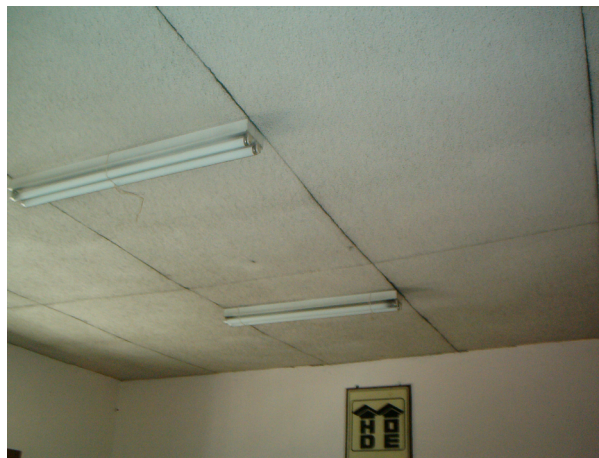
Los techos cubiertos en la parte interior por cielo suspendido, se encuentran en mal estado debido al agrietamiento de las juntas y al corto tiempo de vida propio de los materiales

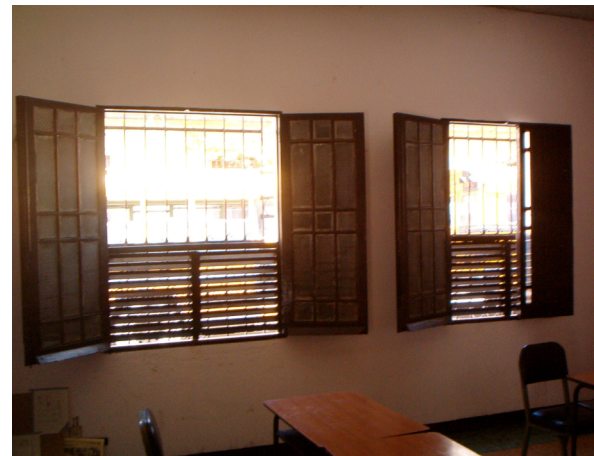
Las puertas y ventanas, que tienen contacto con el exterior muestran un avanzado grado de deterioro ocasionado por la prolongada exposición al sol, además el material con el cual fueron elaboradas están al límite de su vida útil.

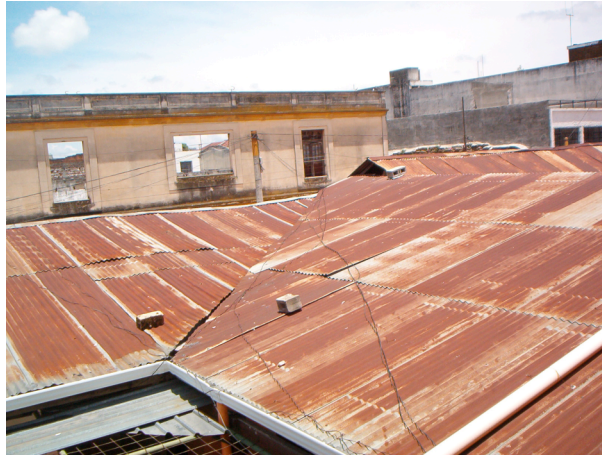
El estado de la cubierta del edificio, se encuentra en un estado deplorable debido a la erosión y corrosión causada por la prolongada exposición al medio ambiente causada por los años, al igual que la estructura que la sustenta.

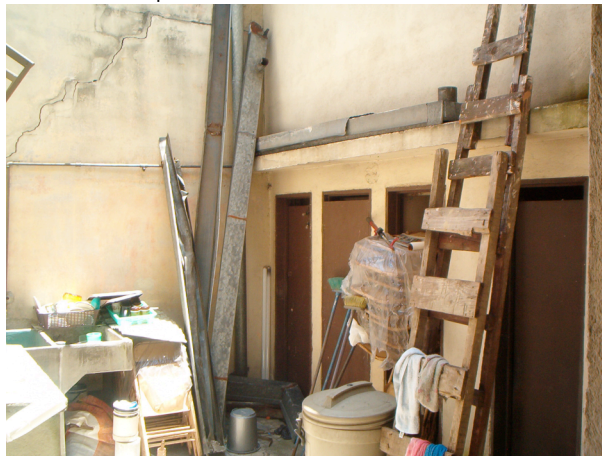
El deplorable estado del área de servicio, causada por exceso de humedad y la ambigüedad de los materiales utilizados tanto para la construcción como para la aplicación de los acabados, acumulación de basura y de utensilios limpieza, pues carece de un espacio cerrado para este uso.

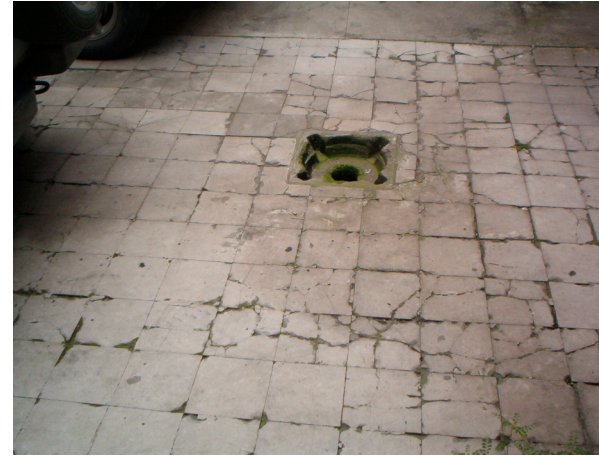
Se observa el estado del piso en el área de patio el cual se encuentra fracturado y fuera de nivel, además no existe tapadera en la caja recolectora tipo drenaje. Es necesario sustituirlo por un piso de patio y reparar la base

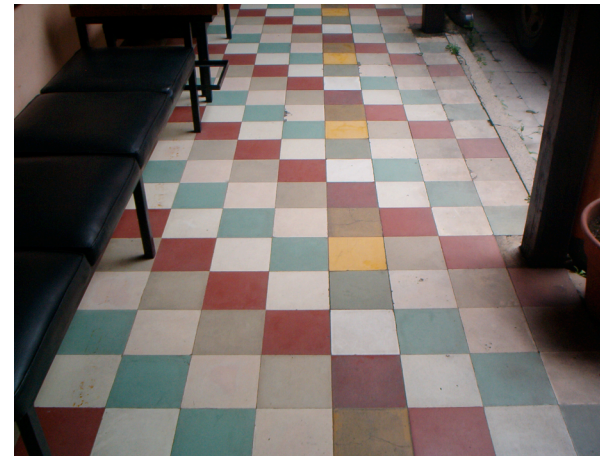
El piso interior esta descuidado, manchado, sin brillo y fracturado en algunas áreas, es necesario mejorar la base y sustituirlo, colocando remate de piedra con concreto en las terminaciones.

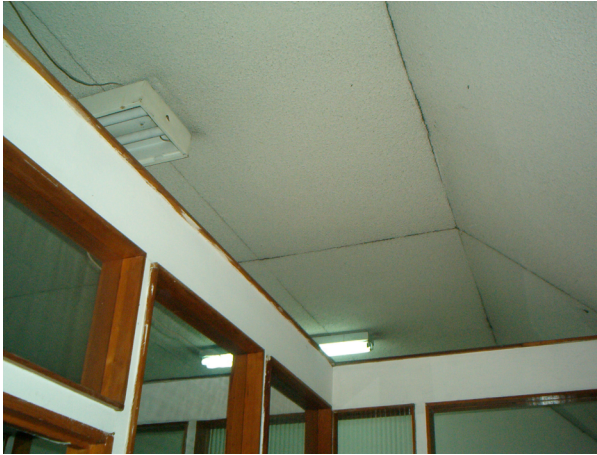
Se observa las fracturas en las uniones del cielo suspendido, instalaciones eléctricas y cables que están expuestas.
Se observa la tipología de las divisiones o alteraciones de los espacios originales.

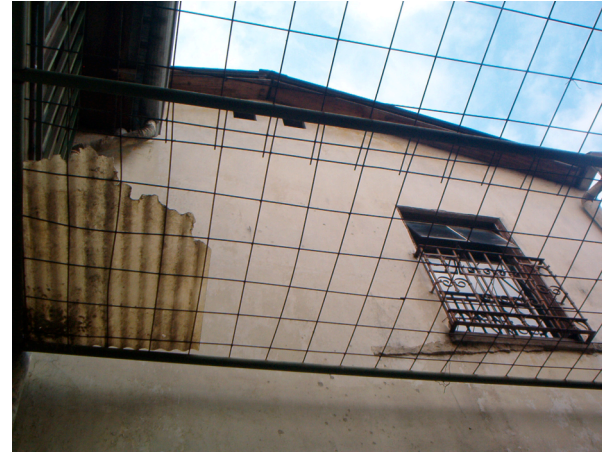
En las áreas y agregados al inmueble, no se conserva un estilo ni topología definido de los materiales, además de que los elementos instalados para la seguridad en el inmueble no se integran a la tipología y estilo del inmueble.

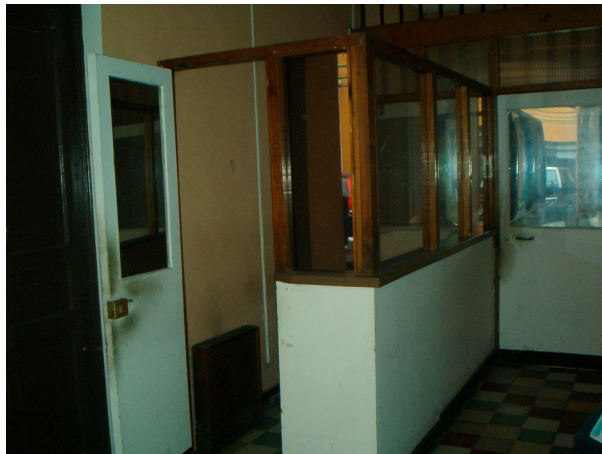
Tipología de las divisiones o cerramientos agregados que se han realizado debido a las necesidades de espacio.

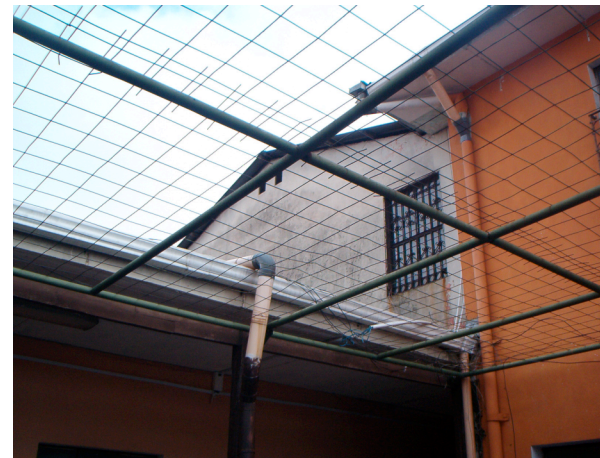
Las instalaciones de agua pluvial están expuestas (vistas), no están integradas al edificio y están en mal estado.

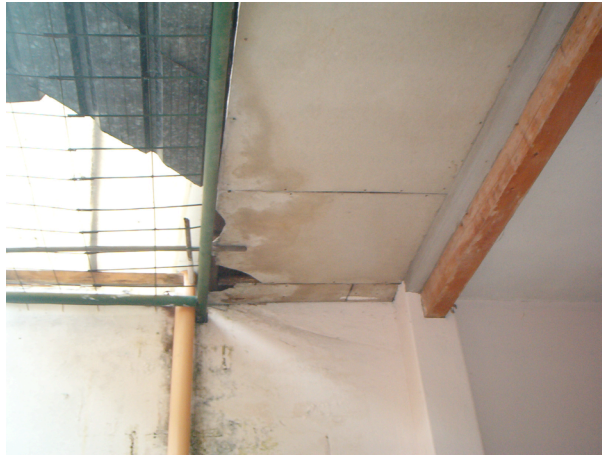
Debido al mal funcionamiento de las instalaciones de desalojo de agua pluvial, la filtración de agua de lluvia ha dañado la estructura del edificio.

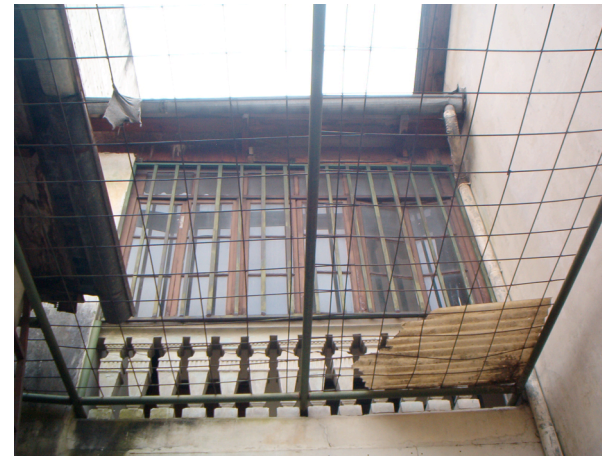
Se han colocado elementos sobre puestos que bloquean la visual y no se integran al edificio. Es necesario conservar las estructuras que sirvan para resguardar el interior del edificio pero es necesario integrarlos.

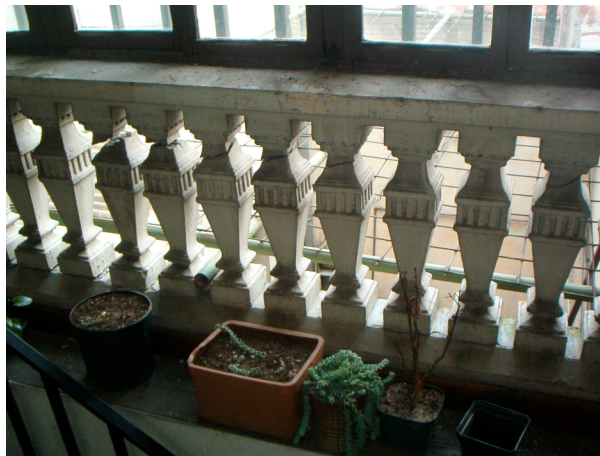
Elemento decorativo representativo del estilo del edificio está escondido es necesario repararlo o integrarlo en otra área para apreciar su detalle.

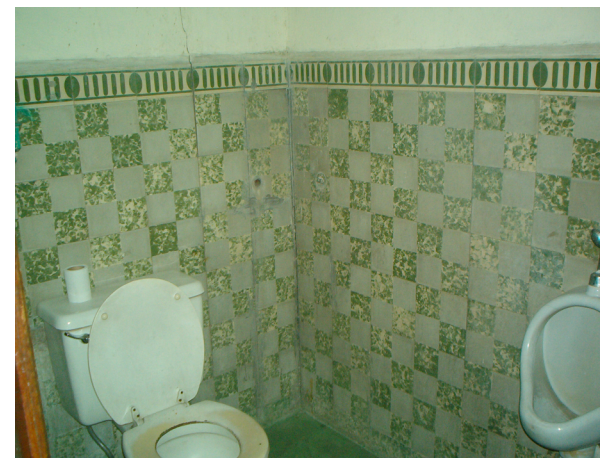
Los servicios sanitarios existentes son insuficientes y están en mal estado de conservación lo cual crea un mal aspecto, el piso de cemento tipo mosaico colocado en las paredes está manchado o desteñido, además cuenta con humedades y filtraciones.

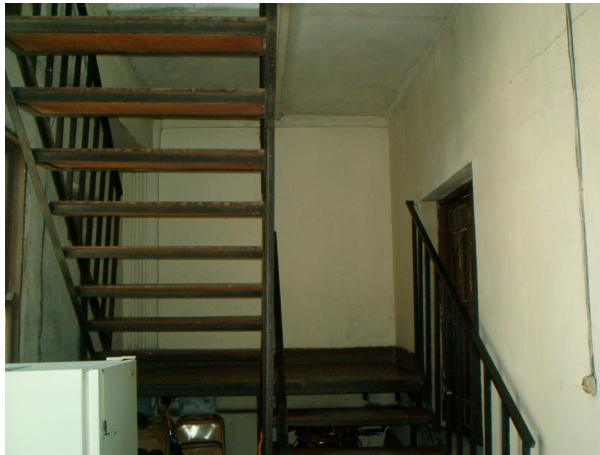
Estado actual del elemento que funciona como medio de circulación vertical (gradas) es una estructura sobre puesta que no se integra, está colocada en medio de un espacio abierto y un área que necesita iluminación y ventilación natural.

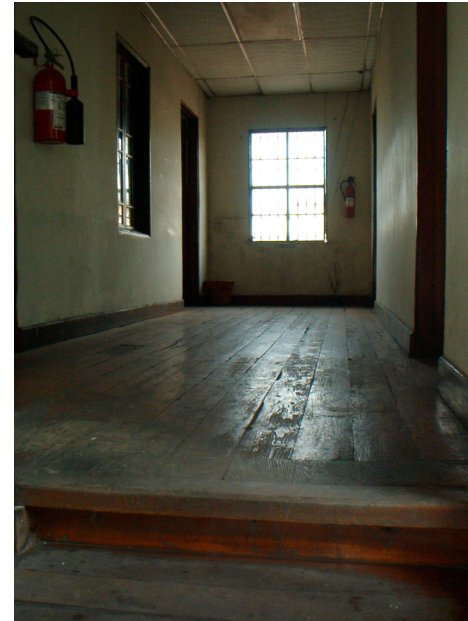
El área de ingreso al segundo nivel a través de un pasillo está oscuro.

El piso del segundo nivel necesita mantenimiento, aplicación de barniz, cambiar los elementos dañados o sustituirlo por otro.

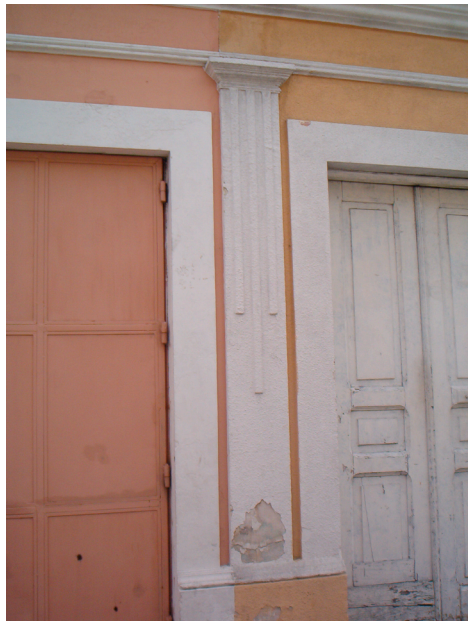
En la fachada se observa el deterioro del acabado debido al clima

La tipología de la puerta no se integra con la original ni el estilo del mismo.

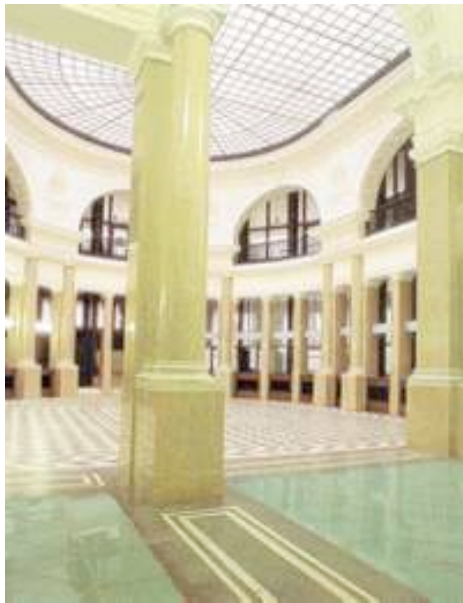
Obras interior de Otto Koloman Wagner

En cuanto al “Arte Nuevo” o “Secesión Vienesa”, encontraremos en las edificaciones de Wagner, las características de detalles con formas inspiradas en la naturaleza a partir de líneas onduladas y ornamentos florales. Su elemento principal son las líneas curvas y ondulantes que sugieren movimiento. En cuanto al color se usan de preferencia el contraste entre el negro y los tonos pastel. Se utiliza el amarillo o el azul para acentuar las formas. Y juega con la funcionalidad de la teatralidad decorativa. Sin embargo, estas creaciones modernistas de Wagner llevan indisolublemente integrados, desde temprano, elementos del repertorio que más tarde se definirá como “Arte Decorativo” con una definición de líneas más bien rectas y sobrias.
