**UNIVERSIDAD DE SAN CARLOS DE GUATEMALA
FACULTAD DE ARQUITECTURA**

**MEJORAMIENTO BARRIAL DEL SECTOR SUR-OESTE DEL CENTRO
CULTURAL MIGUEL ÁNGEL ASTURIAS**

[MEJORAMIENTO BARRIAL]

SECTOR SUR-OESTE DEL CENTRO CULTURAL MIGUEL ANGEL ASTURIAS

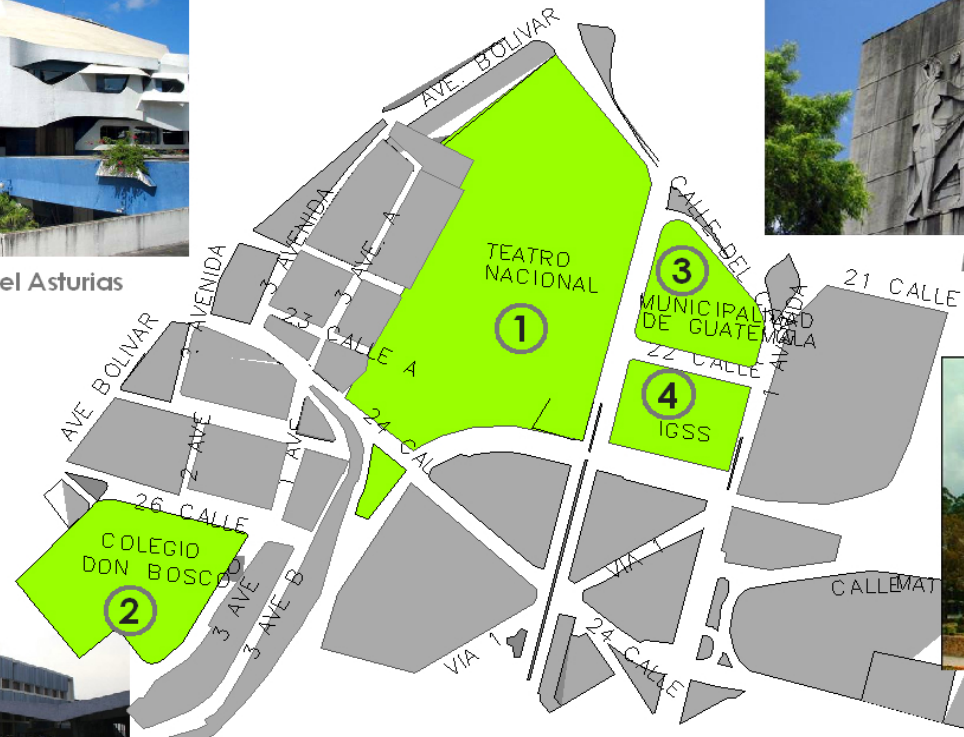
PLANO No.3 UBICACIÓN DE ÁREAS ALEDAÑAS

En el área de estudio se diferencian dos áreas sectores marcados, delimitados por la 24 calle, las diferencias son en el tipo de vivienda, el nivel socioeconómico de los habitantes y el estado de la infraestructura

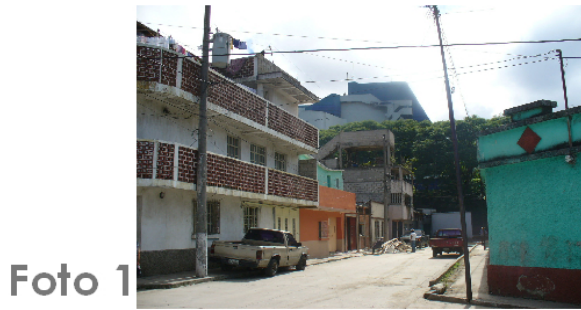
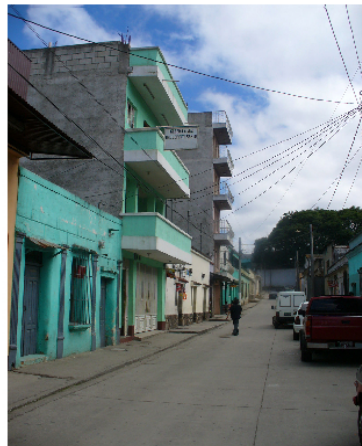
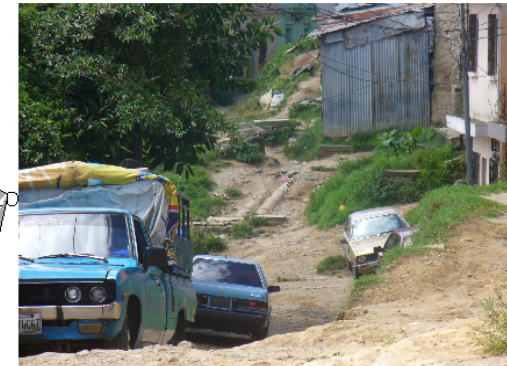
PLANO No. 2 UBICACIÓN DEL ÁREA DE ESTUDIO

El área de estudio se ubica en el sector sur-este al Centro Cultural Miguel Ángel Asturias y posterior al Colegio Salesiano Don Bosco

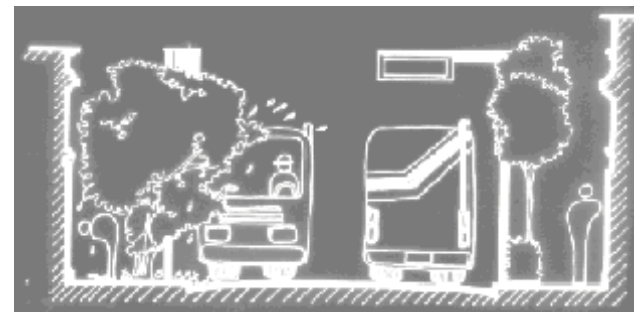
- Vegetación. La vegetación es parte de la imagen de un lugar, por lo que su conservación es algo necesario dentro de una sociedad. La vegetación debe de enriquecer la Imagen Urbana y no hacerla confusa o desordenada. En caso de implementar vegetación en el espacio urbano, se procurará que sea la propia del lugar.

La vegetación que se coloque en espacio público debe de ser acorde con el mobiliario urbano, de manera que un la vista del edificio principal, obstruir un semáforo, el paso de peatones o vehículos, ni tampoco arrojar constantemente frutos u hojas en la vía pública.

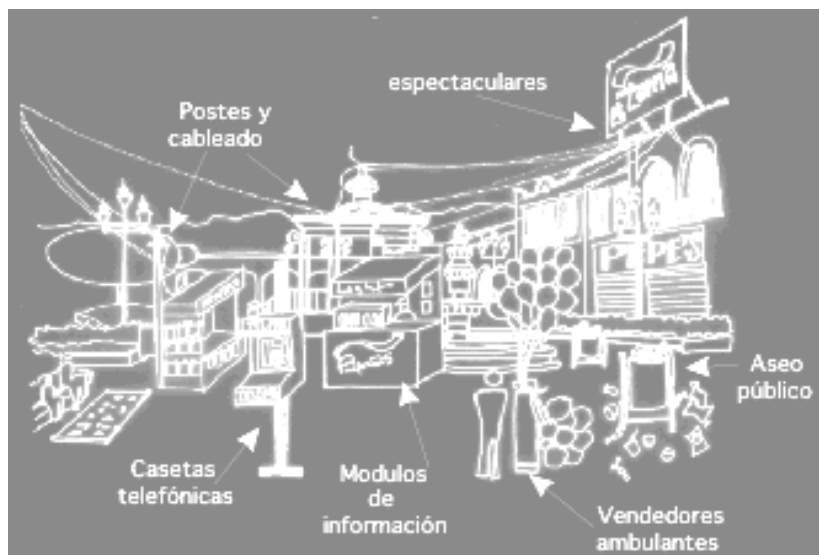
- Las plazas deben de contener un equilibrio entre: áreas verdes, espacios de reunión y espacios de tránsito. Es muy importante conservar las características originales de la plaza. En caso de ser nueva el diseño de la plaza debe de ser acorde con el contexto.

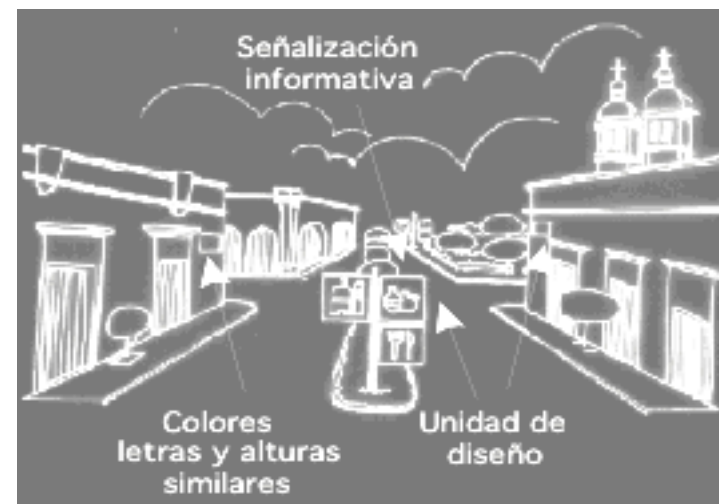
Mobiliario urbano. Debe de mantener unidad de diseño y adecuación al contexto. El mobiliario urbano debe de ser colocado de manera que no obstruya el paso de peatones o de vehículos. Cuando el mobiliario urbano es ya existente, es recomendable conservarlo en su estado original y darle continuo mantenimiento. En caso de que esté muy deteriorado o se requiera nuevo, es recomendable que este se adapte al contexto, a la imagen urbana del lugar buscando homogeneizar el mobiliario urbano. Señalización. Conjunto de mensajes a manera de señalamientos con el objetivo de informar. Dos elementos son los más importantes en la señalización: el tamaño y la colocación.

Dependiendo de la imagen urbana de un lugar la señalización se coloca de distintas formas, tamaños o formatos: puede estar empotrado en el muro, puede desplegarse de un techo o de un marco, puede ser de bandera, sobre un camellón, etc.

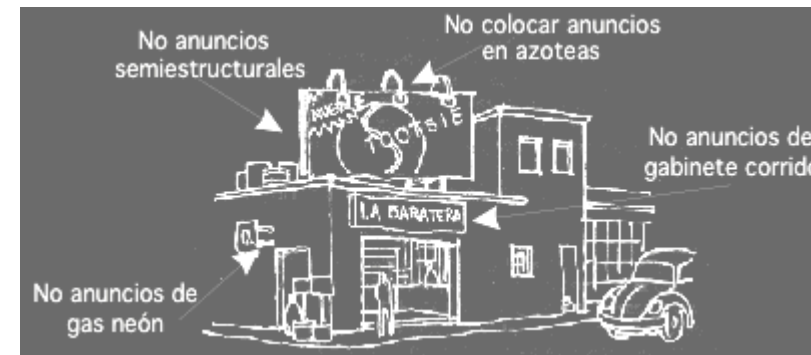
Es recomendable buscar la adecuación de los anuncios y publicidad al contexto por medio de formas, tamaños, materiales, maneras de sujetarse, tipografías, colores, entro otros.

No se deberán colocar anuncios de plástico o algún tipo de papel en postes de teléfono o electricidad. Podrán colocarse exclusivamente en espacios destinados para su uso.11[11]

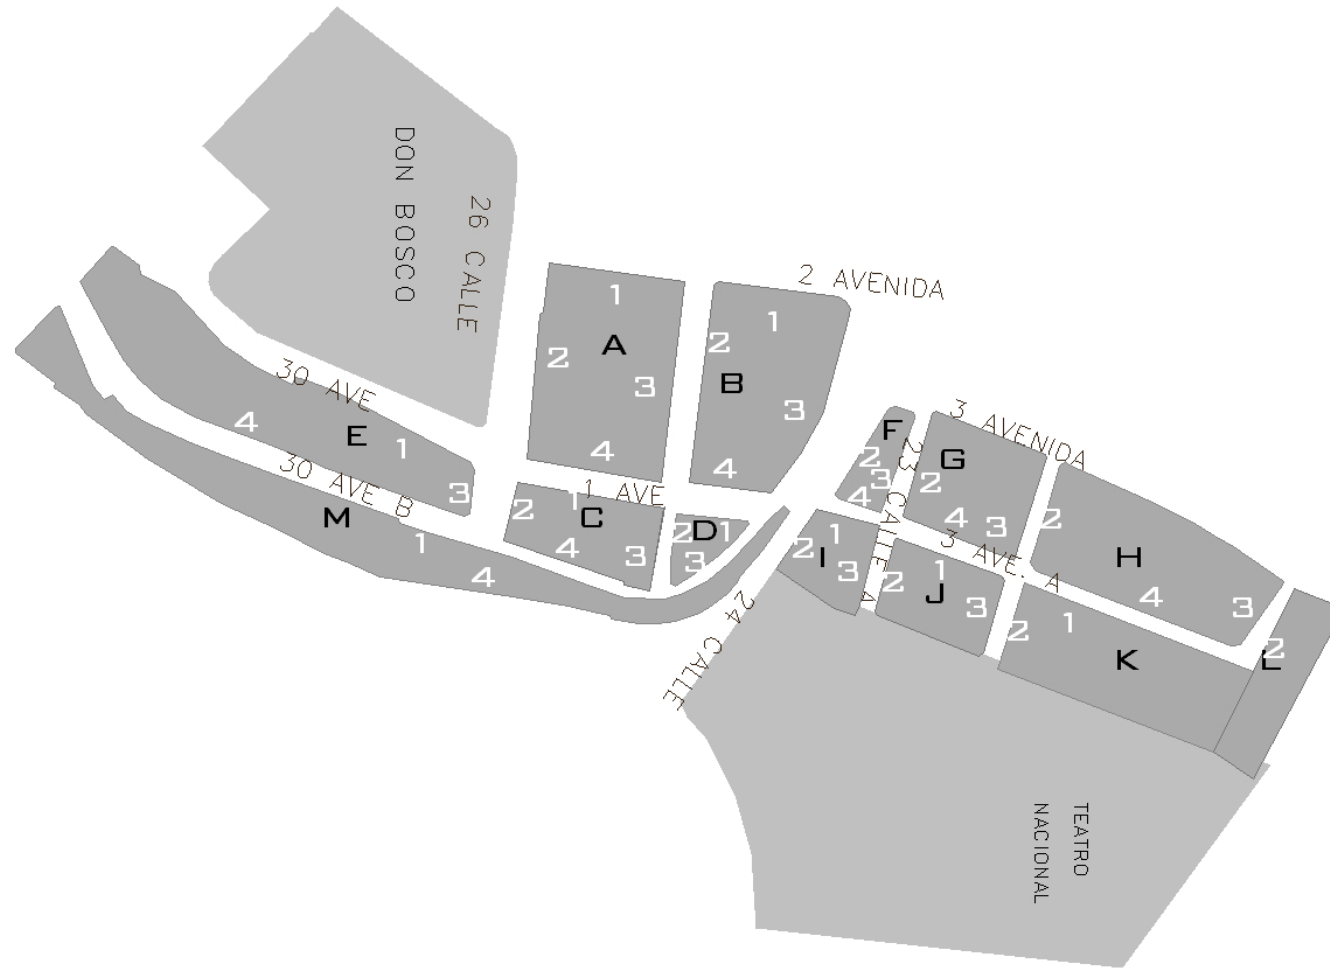
PLANO No. 25 DISTRIBUCIÓN DE LARGUILLOS

A continuación se presentan secuencias visuales y sus larguillos correspondientes, adjuntados con el análisis de la problemática que se presenta en cada uno de ellos

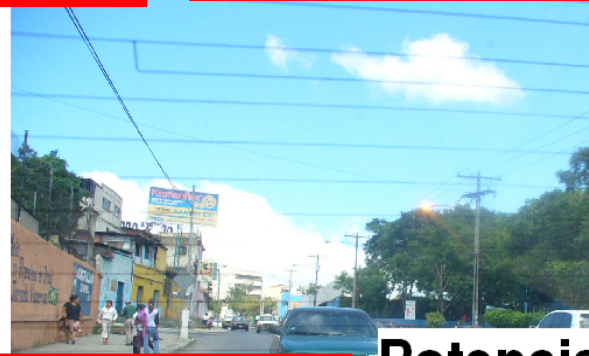
Principal generador de contaminación sonora y del aire. Las banquetas son angostas y no existen pasarelas para peatones. La vegetación inunda el área de banqueta.

El estado general es bueno: está arbolado, iluminado; en el desnivel que existe, hay un material antiderrapante que puede aprovecharse.

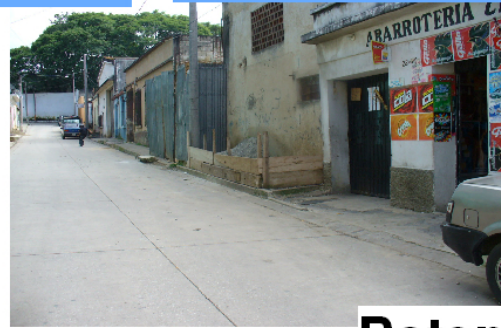
Callejón sin salida, termina en el muro perimetral del Centro Cultural Miguel Ángel Asturias, tiene un uso mixto pues varias viviendas arrendan locales.

Contaminación visual sobre las fachadas por elementos publicitarios, los desniveles se han salvado de manera incorrecta.

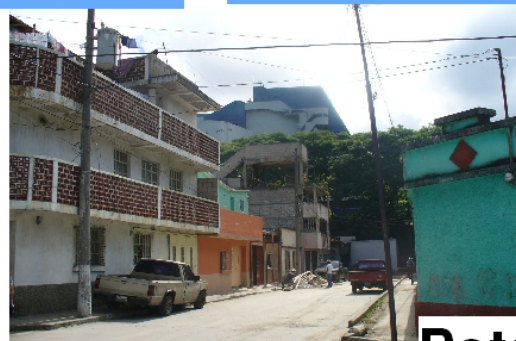
Callejón sin salida, termina en el muro perimetral del Centro Cultural Miguel Ángel Asturias, tiene viviendas de varios niveles.

Edificaciones de varios niveles sin ningún control, lo que genera espacios muertos en las fachadas, la calle es muy angosta para soportar edificios de mas de 2 niveles.

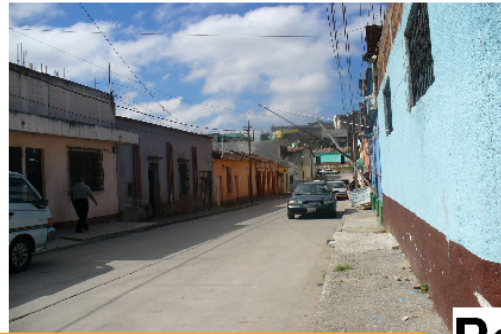
Calle asfaltada con varios edificios altos, existen varios desniveles y viviendas con carácter histórico.

Deterioro en los muros, problemática en la imagen por anuncios publicitarios y excesivo alambrado aéreo además existe una torre eléctrica en una edificación.

Por el ancho de la calle tiene los recursos necesarios para aumentar de categoría y servir de antesala al proyecto.

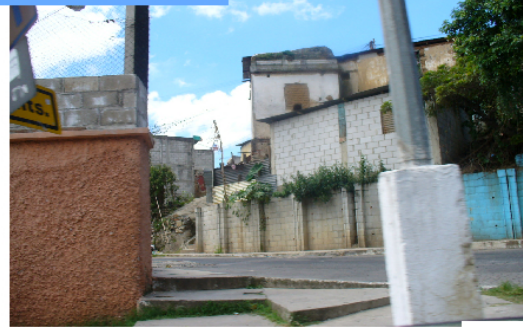
Calle que une el barrio con la 24 calle y con los servicios, al lado derecho tiene un desnivel de casi 45% con una altura de tres metros.

El ancho de la calle da la posibilidad para su aprovechamiento y el retiro que tiene para crear un talud de soporte al terreno.

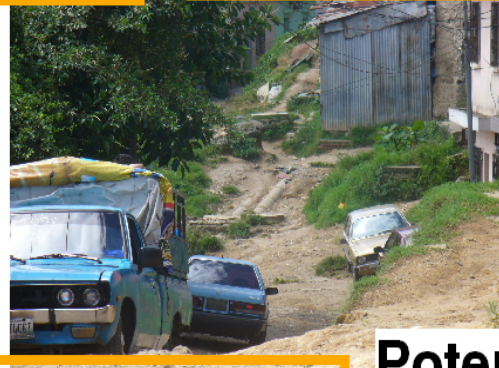
Estado general de la calle, topografía sin tratamiento; la carencia de los servicios básicos y el difícil acceso.

Podría funcionar como nexo espacial hacia la 24 calle a manera de comunicación de ambos sectores.

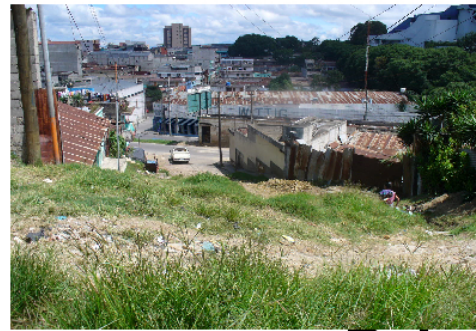
La topografía complicada del sector dificulta la integración de las viviendas, así como la incorporación de servicios.

Los desniveles son únicos y deben tratar de preservarse sin arriesgar la integridad de la vivienda y el aprovechamiento de los graderíos existentes.

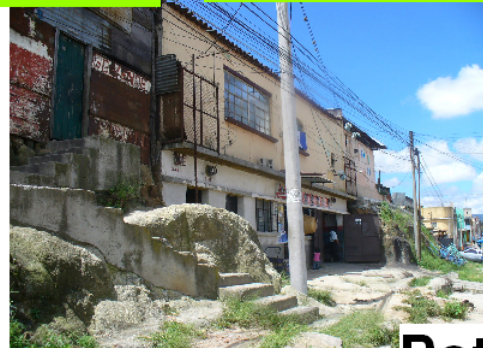
La topografía complicada del sector dificulta la integración de las viviendas, así como la incorporación de servicios.

Los desniveles son únicos y deben tratar de preservarse sin arriesgar la integridad de la vivienda.

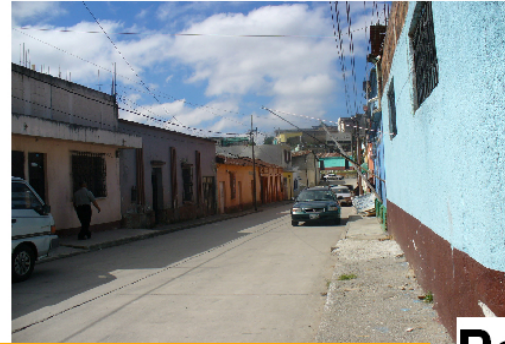
Calle que comunica a todo el barrio San Gaspar. Aquí se ubican algunas de las viviendas formales más antiguas que aún conservan su carácter.

De las viviendas antiguas, muchas no se encuentran en buen estado y representan un riesgo para sus habitantes. Algunas de ellas se encuentran abandonadas.

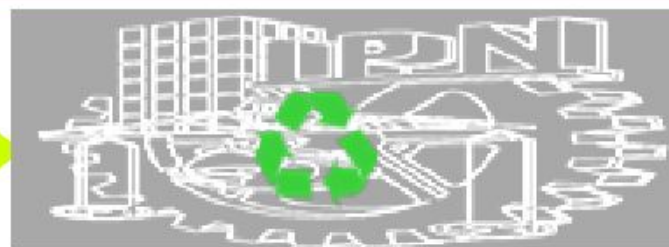
El local debe tener establecido la forma de manejo de los desecho sólidos

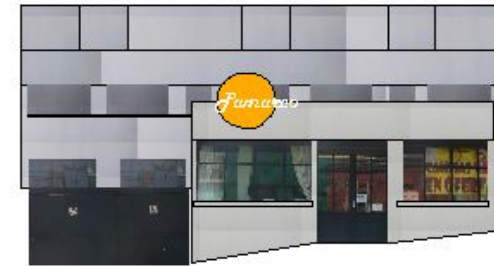
PROPONER OFICINAS NUEVAS

Aprovechamiento de los edificios altos existentes que se encuentran en la 3era A y B, ubicando en los pisos intermedios oficinas varias.

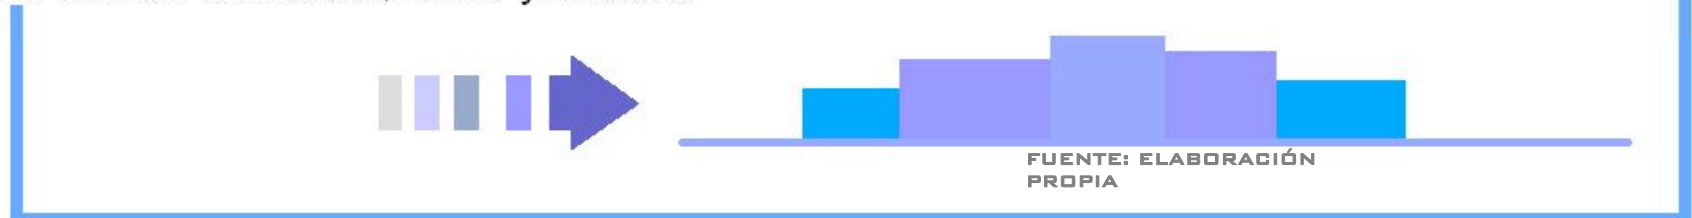
El cambio a otro uso será proporcional por medio de altura, color y textura .

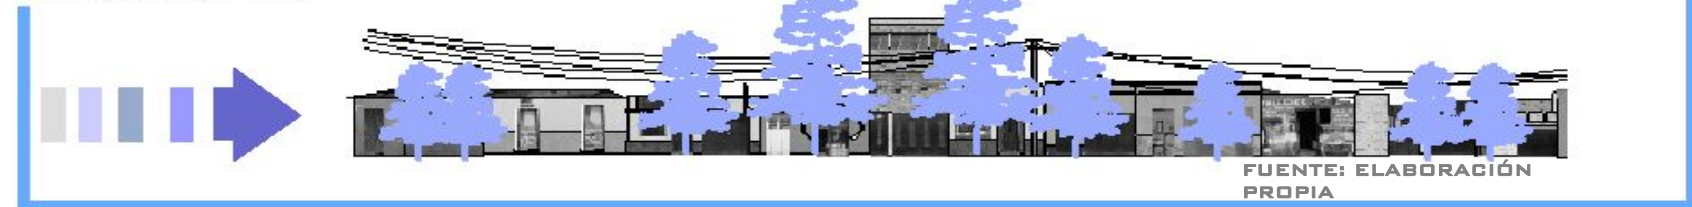
La vegetación tendrá la misma escala de acuerdo al uso .

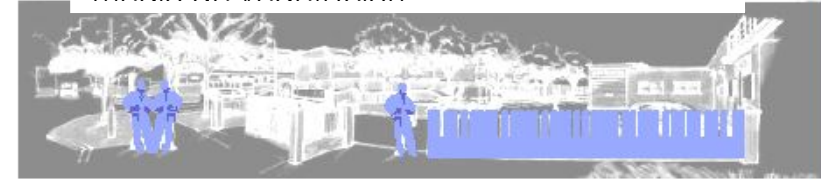
Las barreras de espacio serán por medio de barandas acordes a la tipología o por medio de vegetación

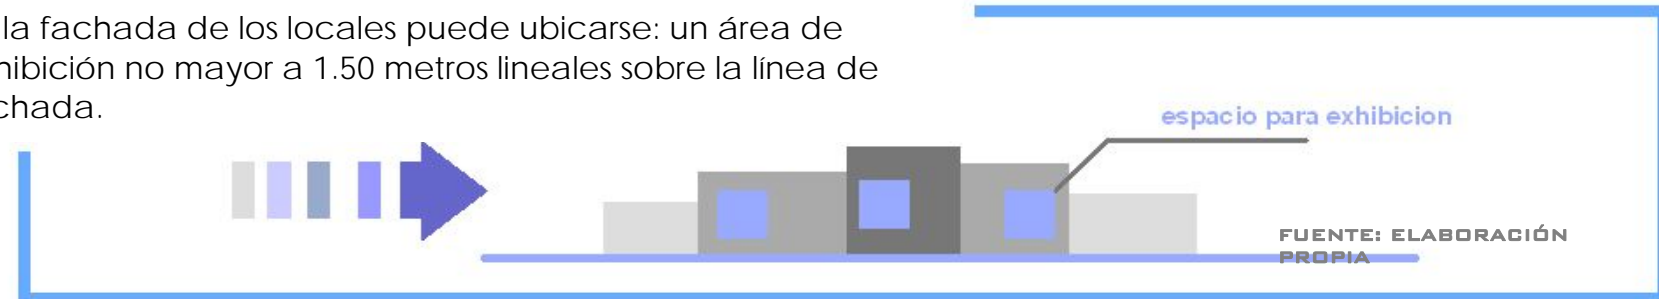
En la fachada de los locales puede ubicarse: un área de exhibición no mayor a 1.50 metros lineales sobre la línea de fachada.

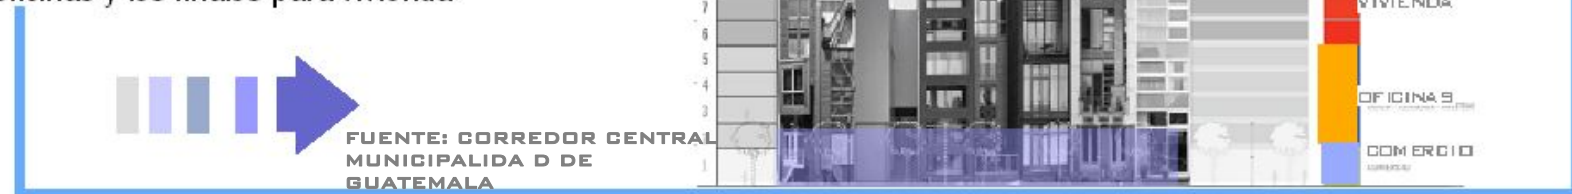
El primer piso será destinado a un uso comercial, por medio de pequeños locales fraccionados o bien un solo local grande, los pisos intermedios para oficinas y los finales para vivienda

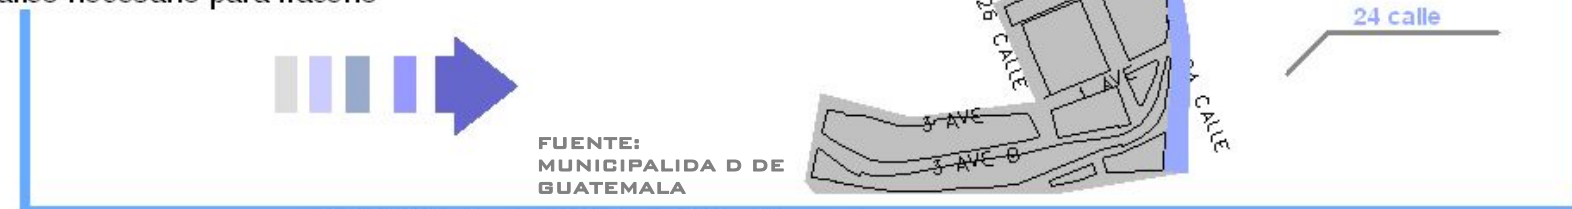
en el sector la única calle en donde se densificará será la 24 calle ya que cuenta con el ancho, el tráfico necesario para hacerlo

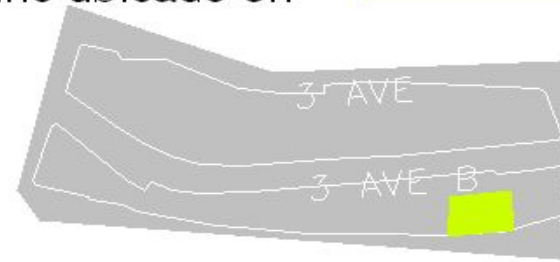
BOTADERO

Eliminar el botadero clandestino ubicado en la 3era avenida B

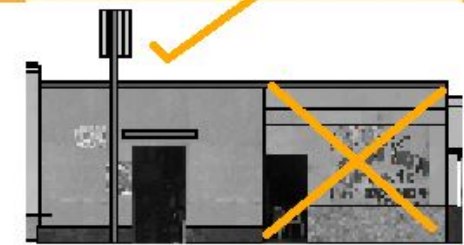
Eliminar los anuncios en las fachadas, los cuales pueden ser aéreos o en una franja exclusiva para anuncios. El señalamiento sujeto a tierra será exclusivo para comunicar mensajes a los conductores de vehículos

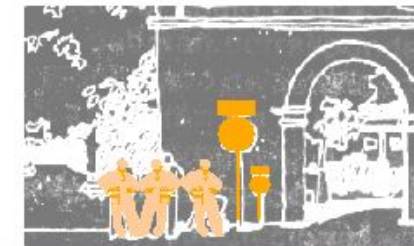
Utilización de anuncios en lugares clave permitira que el visitante no regular pueda ubicarse

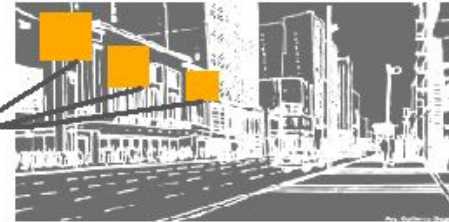
PUBLICIDAD EN FACHADAS

Se permitirá la colocación de anuncios siempre y cuando el anuncio permanezca dentro de La propiedad

Cada anuncio debe estar separado del límite de la propiedad 1.25 veces la dimensión mayor del rótulo

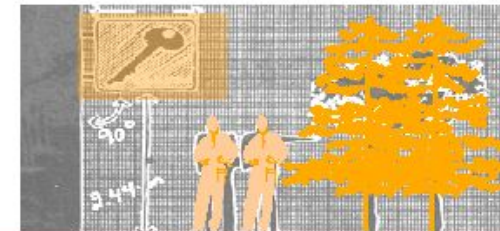
Se permitirán rótulos aéreos que no obstruyan las fachadas y sean visibles desde las calles

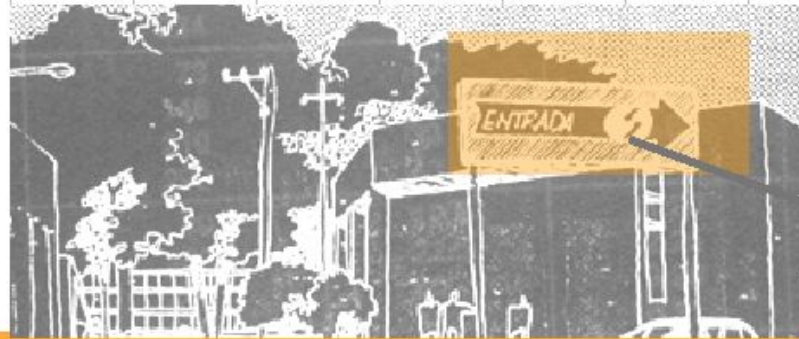
SEÑALIZACIÓN CLARA

Sistema claro de circulación, en donde se ubiquen los cruces a calles o avenidas de manera clara

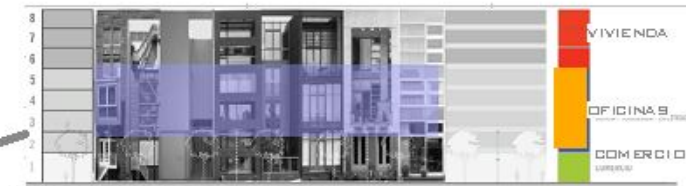
USOS MIXTOS EN HASTA 6 PISOS

Los locales cercanos y en la 24 calle se deberán densificar para seguir con los criterios que se han aplicado en el corredor central, a una altura máxima de 6 pisos los cuales serán proporcionales

En la 24 calle, por su anchura y tráfico es importante que se densifique verticalmente para darle definición al paisaje y orden a la imagen y estructura urbana

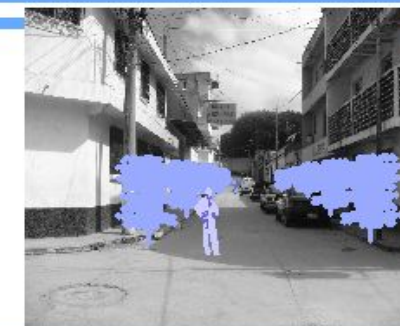
Usar elementos achaparrados, como arbustos y mobiliario urbano adecuado que elimine el encajonamiento en los callejones estrechos acentuando su horizontalidad

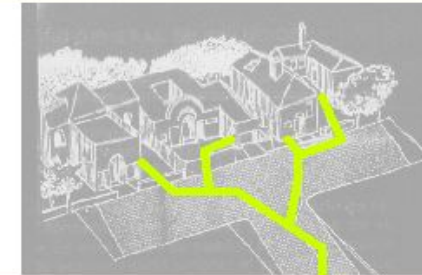
La zanja para redes de agua y drenaje será utilizada para el nuevo alambrado eléctrico subterráneo

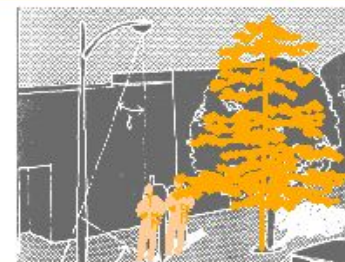
Iluminación para peatones en calles residenciales sera de una altura no mayor a 3.50 metros y con una jerarquía menor

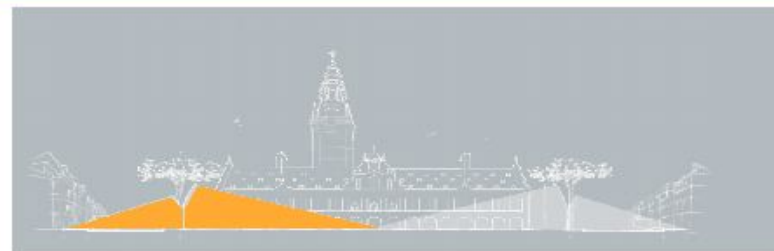
CREAR EFECTOS
DE ILUMINACIÓN

ILUMINACIÓN DIRECTA DESDE LOS ÁRBOLES ALTOS PARA CREAR SOMBRAS

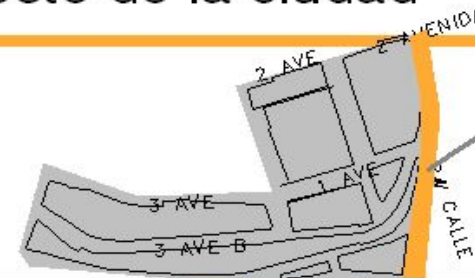
via tipo V-1

Vias tipo V-1 con transito pesado y funciona como principal

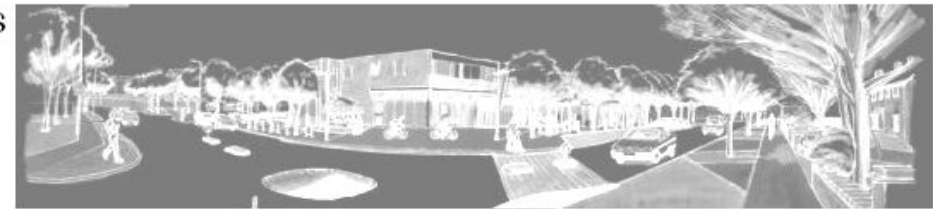
La 24 calle funciona como nexo del Centro Cultural Miguel Ángel Asturias al barrio dicha conexión se acentuara sin bloquear la circulación en la 24 calle ya sea por medio de paso a desnivel o por medio de un paso elevado

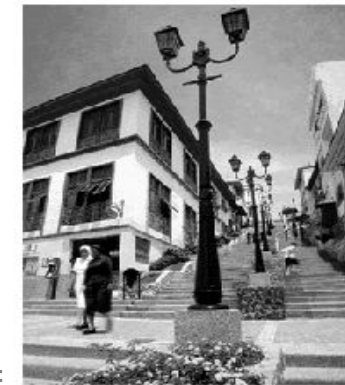
La 22 y 23 calle tienen una pendiente muy grande la cual será aprovechada por medio de escalinatas

Dado el enorme impacto visual y ambiental que producen las escalinatas su tratamiento deberá ser muy esmerado, tanto en sus condiciones estéticas como en orden a la buena construcción. El material debe ser de piedra natural o de ladrillo. No obstante, podrán utilizarse los mismos materiales citados en los apartados anteriores, pero cuidando especialmente su ejecución, y utilizando piezas especiales para peldaños, de forma que no queden vistos los cantos de las baldosas en su caso.

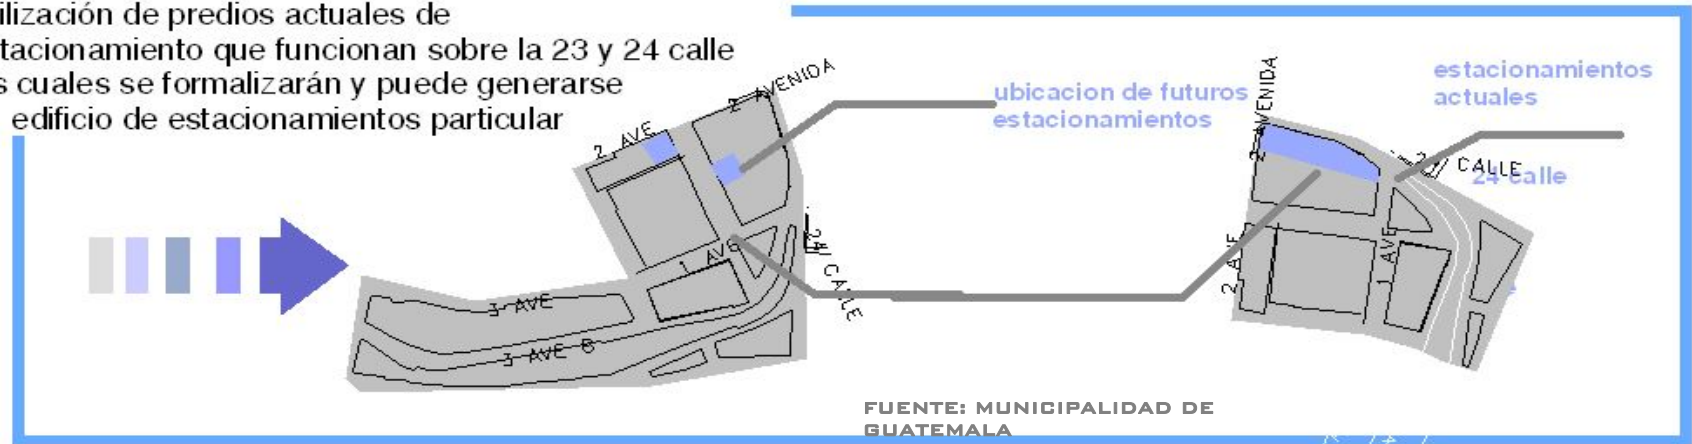
ÁREA DE PARQUEO
POR LOTE

Utilización de predios actuales de estacionamiento que funcionan sobre la 23 y 24 calle los cuales se formalizarán y puede generarse un edificio de estacionamientos particular

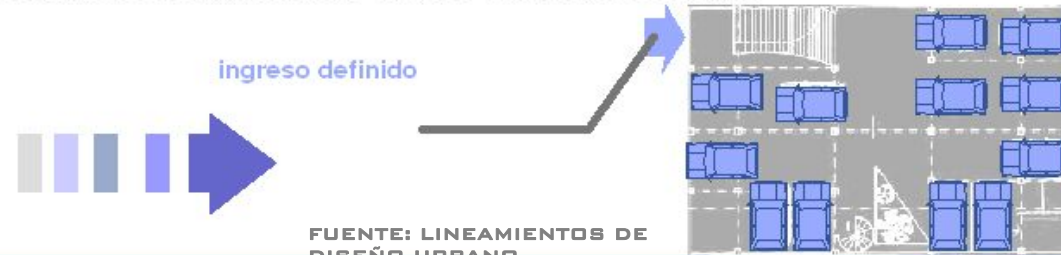
El ingreso a los estacionamientos debe ser adecuado y ser legible

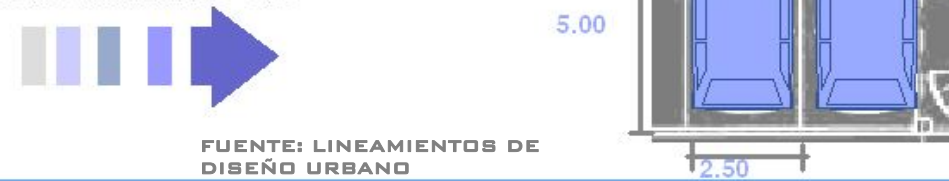
Las plazas deben tener un tamaño mínimo de 2.50 de ancho por 5.00 metros de ancho y los radios de giro deben tener un radio mínimo de 8 metros

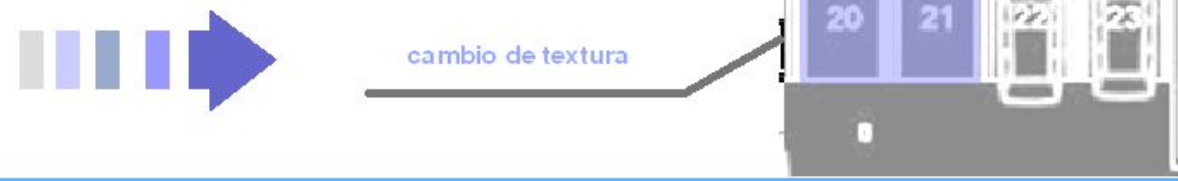
Las plazas de estacionamiento se identificarán por un cambio de textura en el pavimento

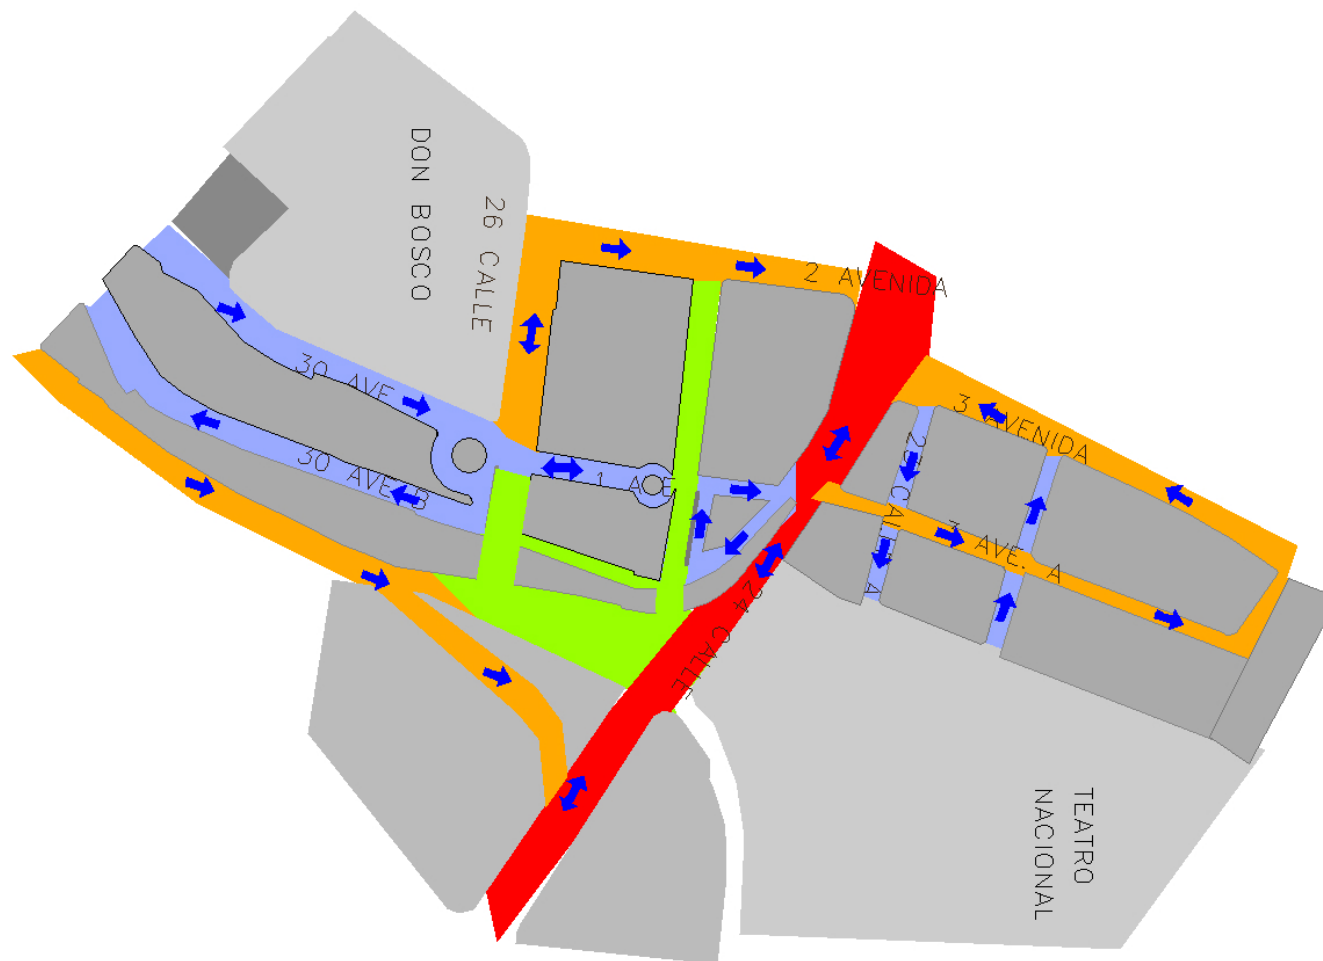
PLANO NO. 26 VIALIDADES

° **Vía semi-peatonal:** Dos carriles vehiculares; mínimo espacio libre banqueta, 2.50m; espacio mobiliario urbano, 0.60m; Total 3.10m.

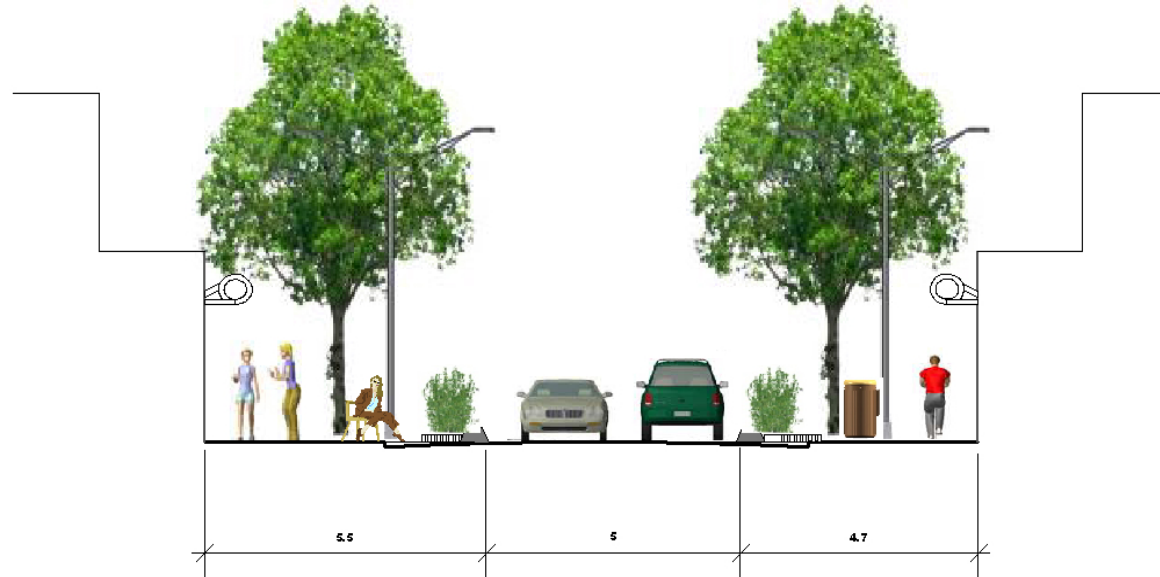
GABARITO No. 3

VIA VEHICULAR, 30 AVENIDA
VIA VEHICULAR CON RESTRICCIÓN,
MÁS ÁREA PEATONAL, DOBLE BANDA DE SERVICIOS

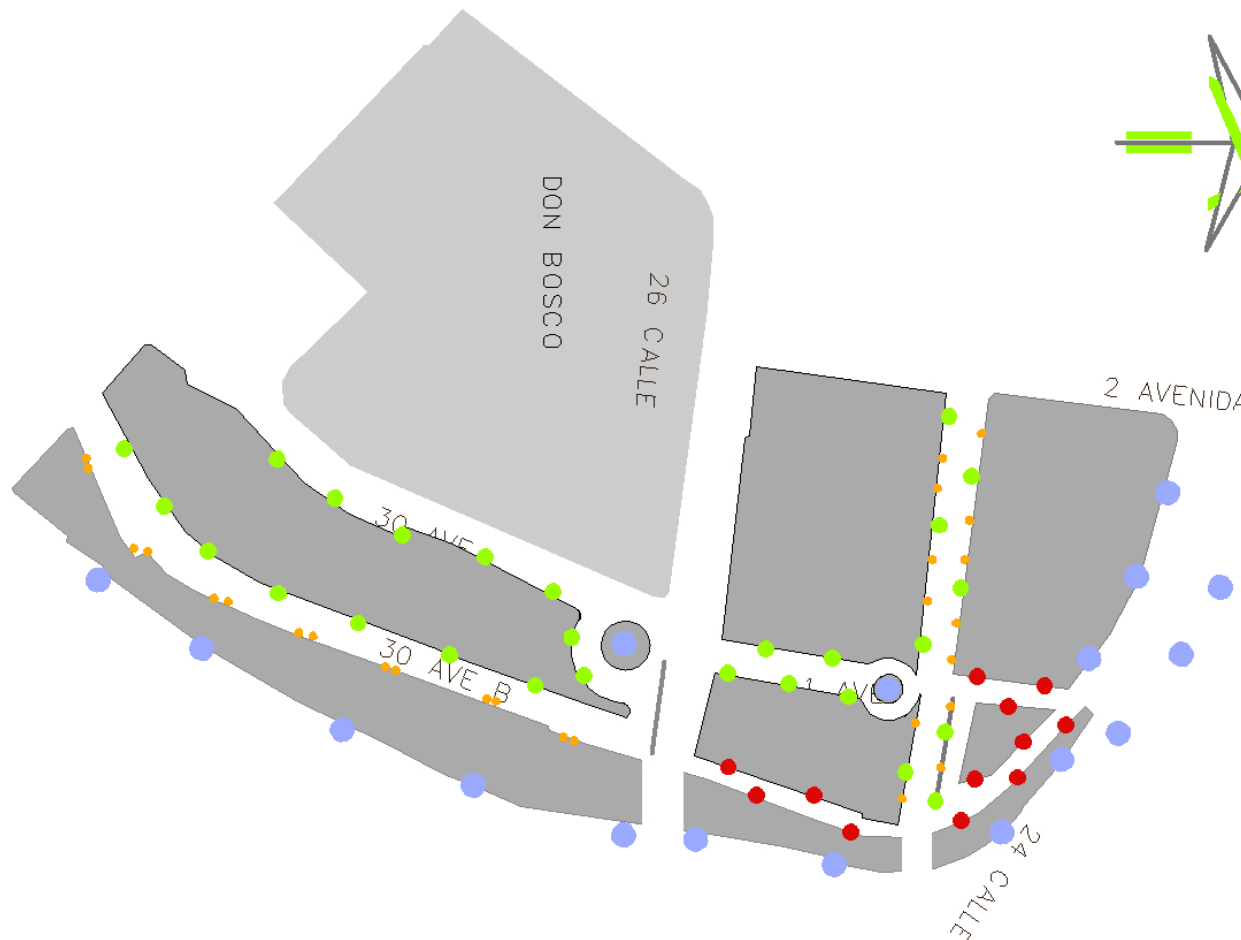
PLANO NO. 27 VEGETACIÓN

ARBOL ORNAMENTAL QUE PUEDE CRECER
HASTA 10 METROS
SE PUEDE PLANTAR A CADA DOS METROS

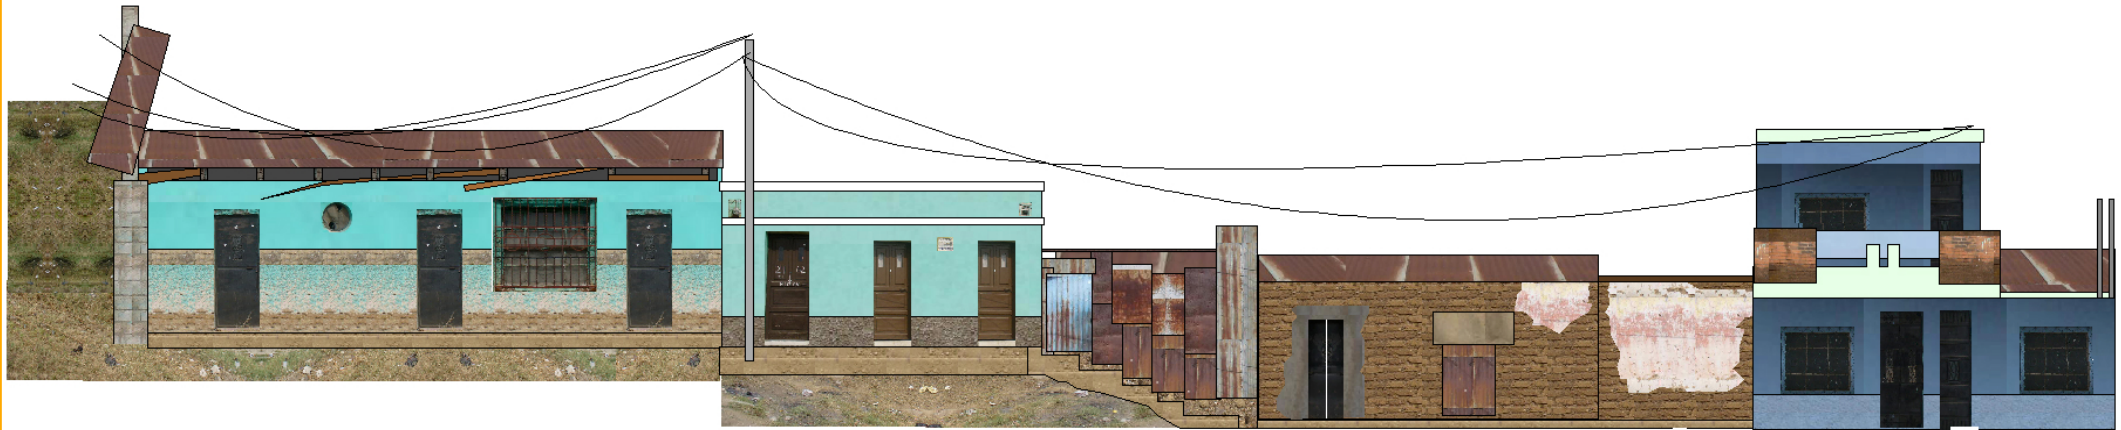
LARGUILLO MANZANA A NÚMERO 4 ESTADO ACTUAL

- Soluciones
- manejo de calles
 - manejo de aceras peatonales
 - reparación de muros en mal estado
 - Se eliminó un elemento
 - Se conservó un elemento de la
 - liberación de la fachada
 - ubicación de vegetación
 - se agregaron elementos a la fachada
 - Manejo de línea de fachada.

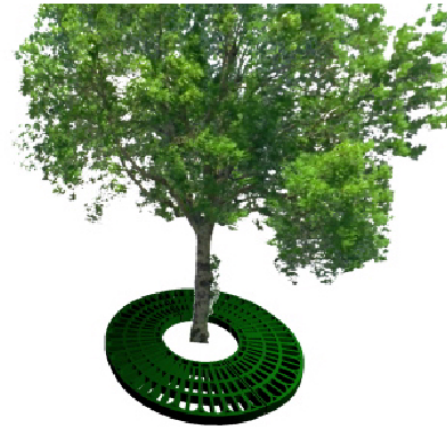
ALCORQUE

Elemento formado por tres piezas. Una de concreto armado (prefabricado) y las otras de hierro fundido, pueden abatirse a través de bisagras al marco prefabricado, para su mantenimiento. En dos esquinas del marco, posee espacio para la instalación de lámparas en piso.

Su función es proteger el árbol, contribuir al orden y ornato del sector, no permitir tener expuesta la tierra, ni las raíces de modo que tenga una mejor presentación la vegetación.

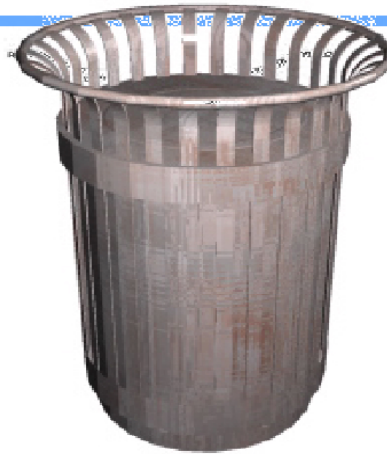
BASUREROS

Aporta un medio para que el usuario del lugar deposite y almacene los desechos o desperdicios de forma temporal en un lugar adecuado. Contribuyéndose a erradicar la contaminación manteniéndose limpio, higiénico y de mejor calidad urbana al sector.

Como mínimo deberá fijarse a un costado de cada paso peatonal dentro del área de estudio, o sea uno en cada esquina. Se recomienda también instalar por lo menos uno en las áreas estacionales.

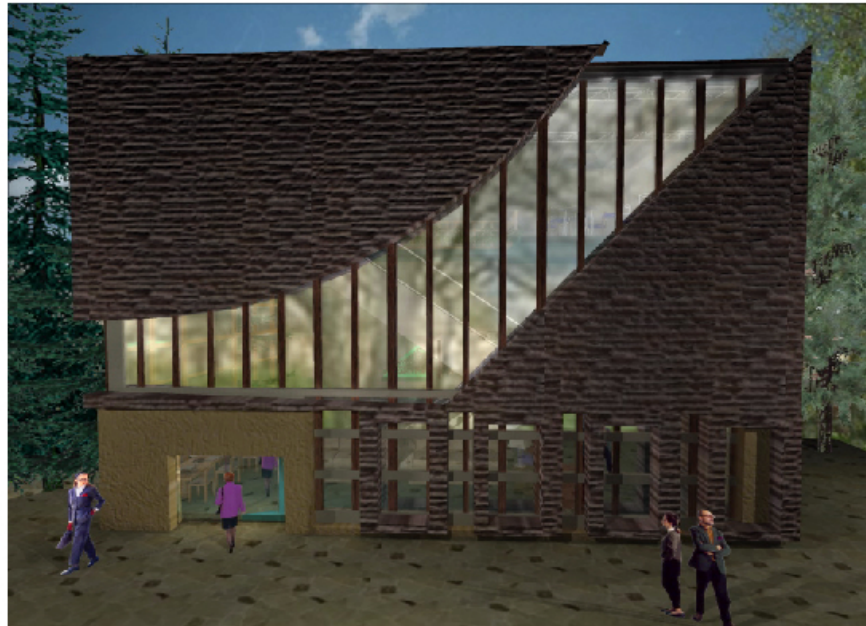
ANALISIS FORMAL

Este edificio es un ejemplo del juego de la geometría que puede hacerse en el sector los segmentos curvilíneos se entrelazan con formas rectas formando diferentes planos formales, lo que crea un juego de sombras tanto en el exterior o en el interior por medio de las aberturas en los muros. También se utilizó el concepto de enmarcar las ventanas inferiores con remates rectilíneos que salen de la superficie. A fin de hacer más interesantes las diferentes formas, cada una de ellas emplea un material diferente de manera que cada volumense diferencie claramente

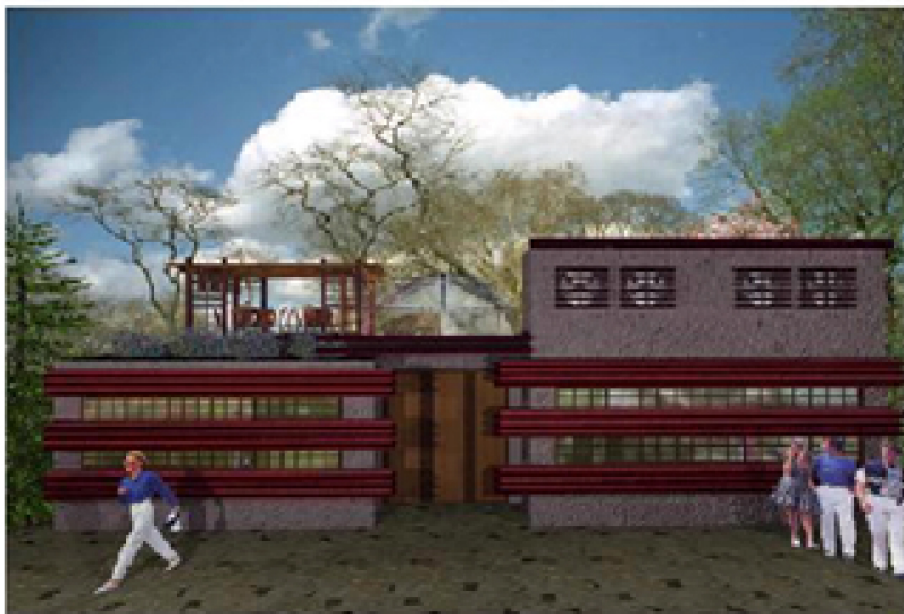
ANALISIS FORMAL

Se utilizarán planos resaltados y retrasados para crear volumetría a su forma y acentuar así el ingreso principal. Las ventanas no siguen un patrón específico, las ventanas de la segunda planta tienen una forma redonda que se complementa con planos horizontales que se integran al resto de la fachada. Las esquinas están curvadas lo que le da una continuidad a las formas de los muros y que orientan la vista hacia el ingreso. Las ventanas se ven enmarcadas por planos horizontales que unen todos los elementos que conforman la fachada.

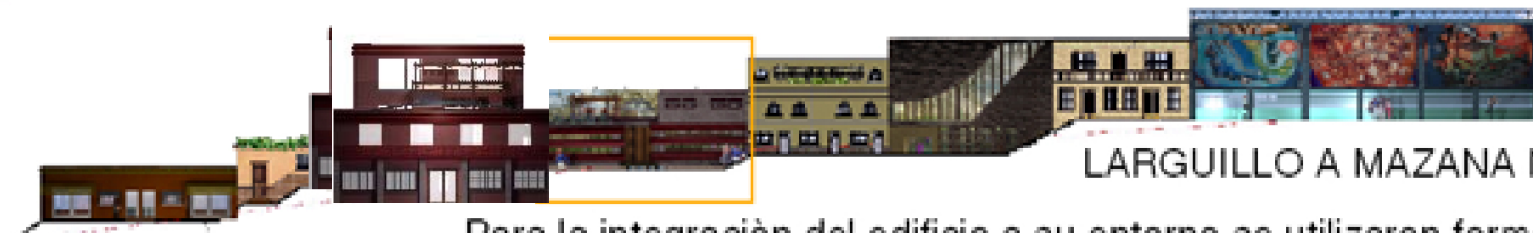
LARGUILLO A MAZANA No. 3

Para la integración del edificio a su entorno se utilizaron formas que ya existen a lo largo de todo el larguillo, así mismo la volumetría no rompe la armonía que tiene el resto de la calle.

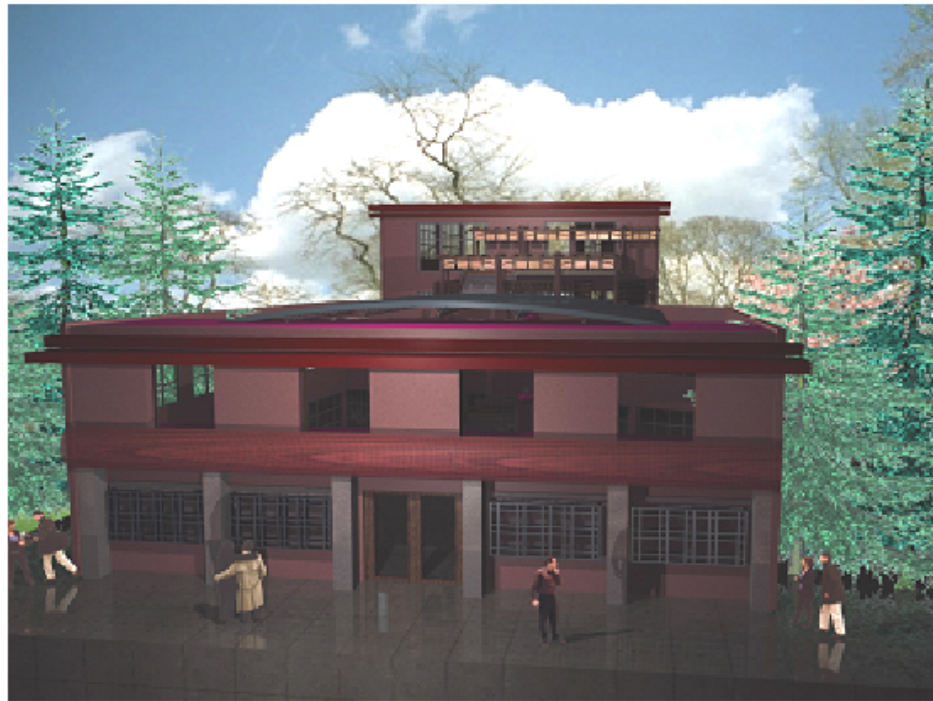
ANALISIS FORMAL

En esta fachada el ingreso se ve centralizado por medio de planos curvos retrasados al plano del resto de la fachada, las aberturas tienen un ritmo muy claro enmarcadas por un plano hueco que sobresale de la fachada, este plano le da un énfasis con líneas curvas a la fachada. Todos los elementos que decoran la fachada presentan elementos curvos, así como el elemento que decora la parte inferior de las ventanas remata en forma curva dándole movimiento a la fachada.

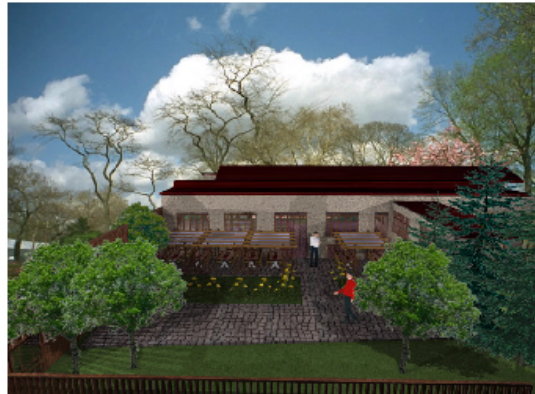
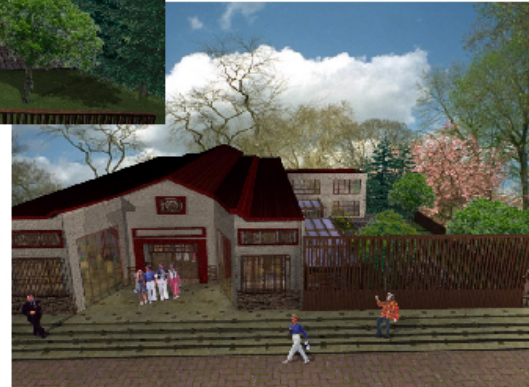
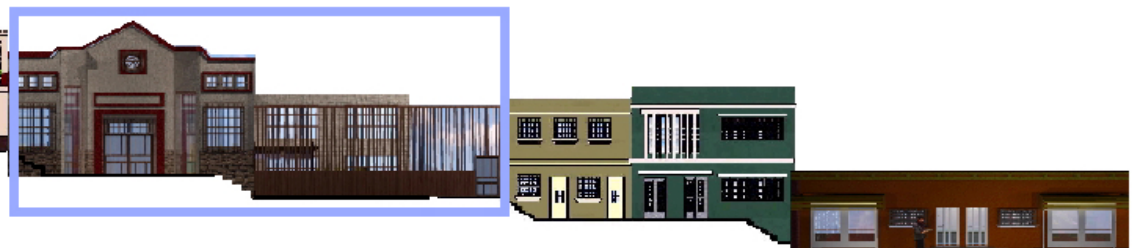
LARGUILLO MANZANA B No. 2

Para ganar un poco de espacio extra se le añadió un terreno vacío y en mal estado que se encontraba al lado y en él se creó un espacio al aire libre que se incorpora formalmente al edificio original

El edificio mantiene muchas de sus características formales y logra una mejor integración a los edificios cercanos por medio de uso de materiales compatibles y manejo formal de los elementos que ya se tienen

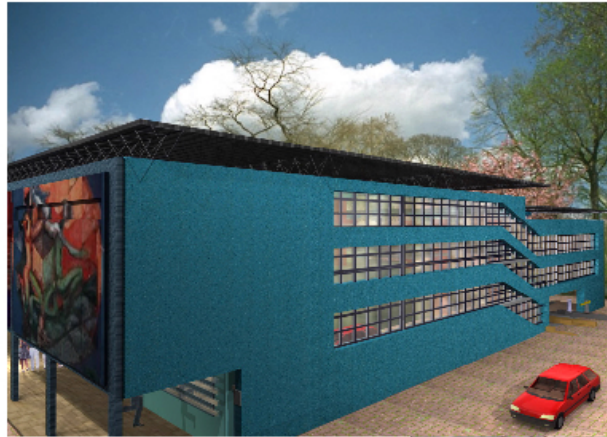
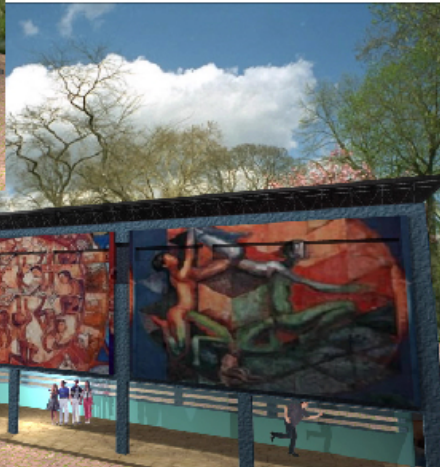
ANALISIS FORMAL

Este edificio se ubica en una esquina del sector por lo que posee dos fachadas muy diferentes la una de la otra, la fachada que ve hacia la calle peatonal de la 25 calle, solo tiene aberturas en la parte inferior las cuales se enmarcan con planos seriados horizontales que unen toda la fachada, la fachada en la parte superior no tiene aberturas más que unos pequeños rematamientos para ventilación cruzada, el resto de la fachada será utilizado como mural o como exposición de trabajos muralistas, la fachada de la calle vehicular tiene una superficie de escaso decorado, las aberturas siguen la forma irregular de los desniveles de las plataformas interiores de parqueo, este movimiento de ventanas sigue con la pendiente natural del terreno por lo que sigue con el movimiento de toda la calle
