**UNIVERSIDAD DE SAN CARLOS DE GUATEMALA
FACULTAD DE ARQUITECTURA**

**MEJORAMIENTO BARRIAL DEL SECTOR SUR-OESTE DEL CENTRO
CULTURAL MIGUEL ÁNGEL ASTURIAS**

[MEJORAMIENTO BARRIAL]

SECTOR SUR-OESTE DEL CENTRO CULTURAL MIGUEL ANGEL ASTURIAS

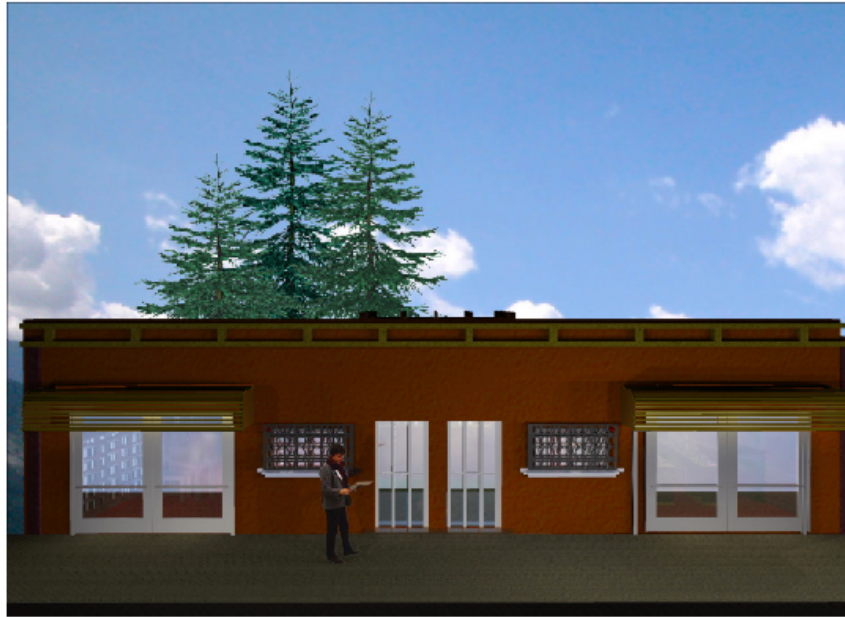
ANÁLISIS FORMAL

A nivel formal la fachada es simple y busca atraer la atención al ingreso, los cuales poseen un toldo curvo que da la sensación de movimiento. En el remate de la fachada se encuentra un elemento que se integra con la arquitectura tradicional del sector. Esta fachada a pesar de no jugar mucho con su volumetría proyecta mucho movimiento y utiliza remates segmentados que acentúan la horizontalidad del elemento. Ya que este elemento se repite varias veces en todo el sector, no puede ser recargado.

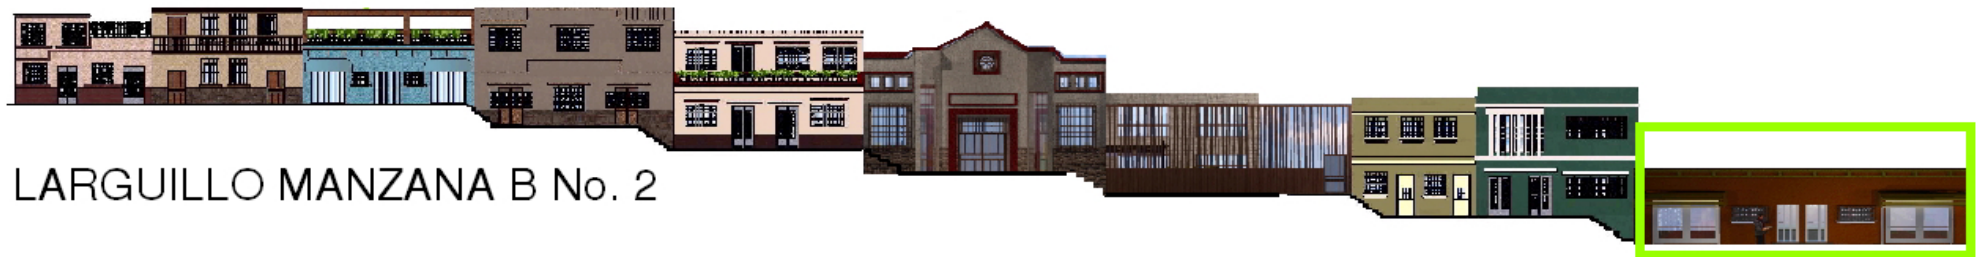
LARGUILLO MANZANA B No. 2

VISTA EXTERIOR DEL LOCAL TÍPICO
