## EVALUACION DE LA VULNERABILIDAD ESTRUCTURAL DE LOS EDIFICIOS DE USO PUBLICO DEL MUNICIPIO DE CHICACAO, DEPARTAMENTO DE SUCHITEPEQUEZ

**EVALUACIÓN DE LA VULNERABILIDAD ESTRUCTURAL DE LOS EDIFICIOS DE USO  
PÚBLICO DEL MUNICIPIO DE CHICACAO, SUCHITEPÉQUEZ**

TESIS DE GRADO PRESENTADA A LA JUNTA DIRECTIVA POR:

**ARQUITECTO**

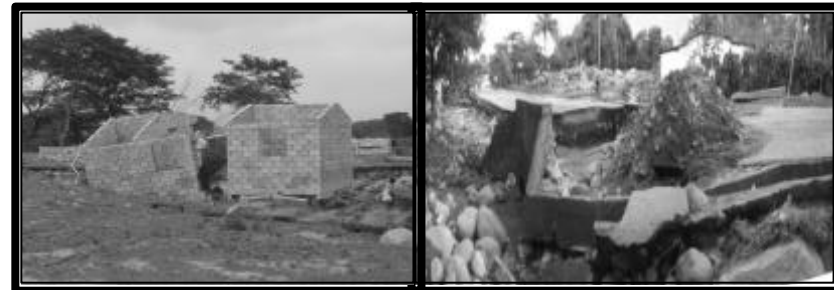
Fotografías No. 1-D y No 2-D. Fuente: Municipalidad de Chicacao.

🏠🏠 Aldea Nahualate  
 Viviendas Afectadas y Carretera en mal Estado:

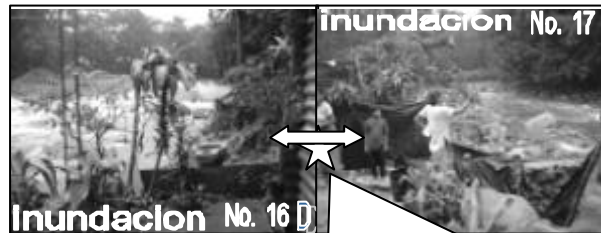
Caserío Chicutzán Destrucción total de un Muro, de una Iglesia Evangélica

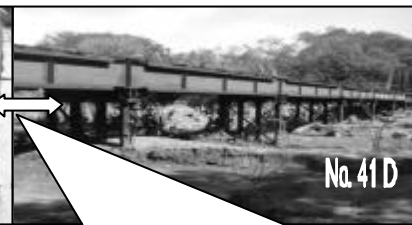
Comunidad Brisas de Moca, el río se desplayó y deja en riesgo el puente antiguo del ferrocarril, por la acumulación de material orgánico, arena y piedras.

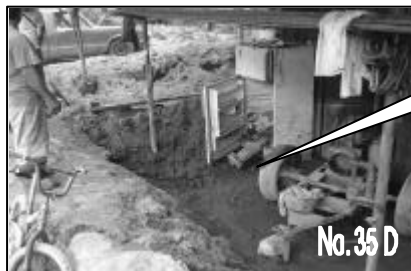
Daños parciales a una vivienda en la Aldea el Nahualate.

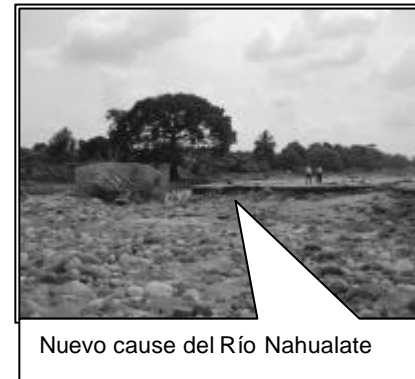
Nuevo cause del Río Nahualate

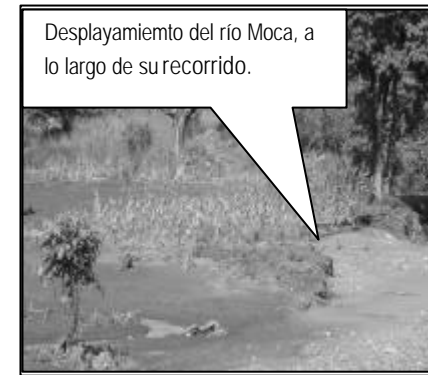
Desplazamiento del río Moca, a lo largo de su recorrido.

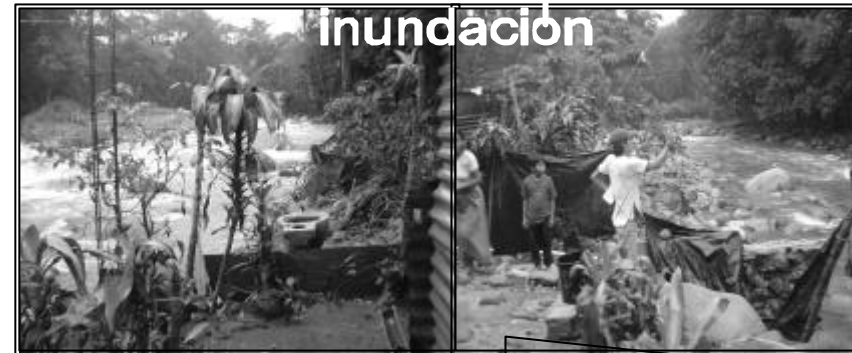
Aldea Concepción Belén, las Casas se localiza a la orilla del río Moca, sufrieron daños.
