*Propuesta de Conservación y Revitalización
de la Comisaria No.31 de la Policía Nacional
Civil de Escuintla*

Uso como Comisaría Policial
Tesis presentada a la junta Directiva de la Facultad de Arquitectura
Universidad de San Carlos de Guatemala
Por: **Alfredo Adrian Echeverria Barrios**
Al conferirsele el título de: **ARQUITECTO**
En el grado académico de Licenciado

Guatemala, Enero 2009

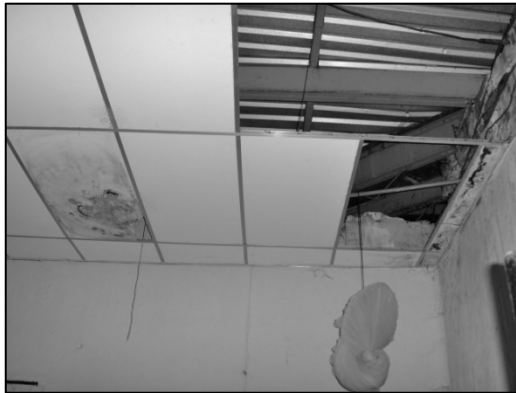
FOTO No.40.
Daños en cielo falso por filtración de agua

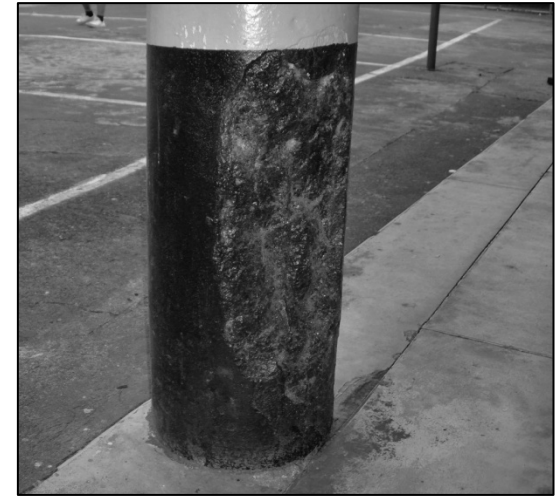
FOTO No.56.
Daños a columna en patio central

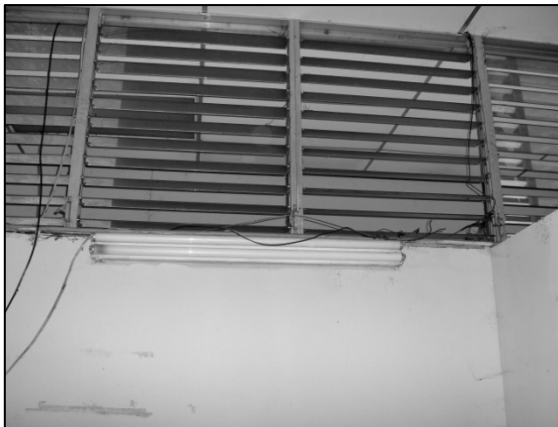
FOTO No.57.
Instalaciones eléctricas en oficina apoyo

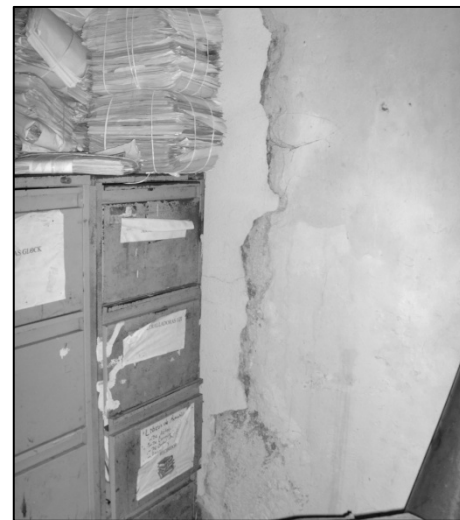
FOTO No.58.
Humedad y grietas en muro oficina apoyo

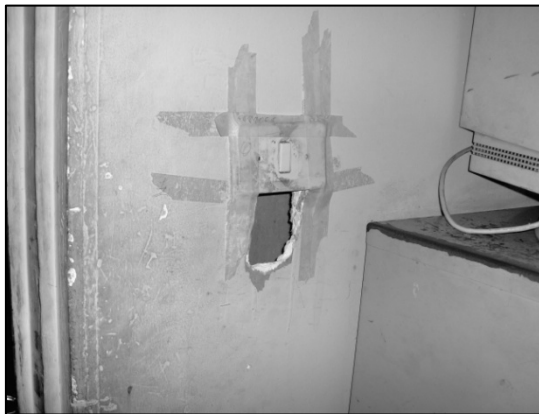
FOTO No.73.
Daños en tabiques oficina secretaria

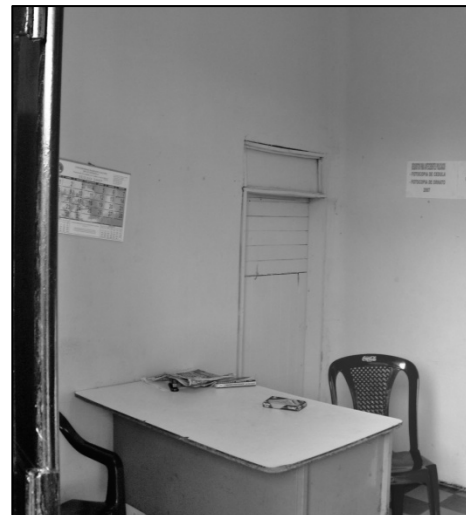
FOTO No.74.
Estado de muros en oficina secretaria

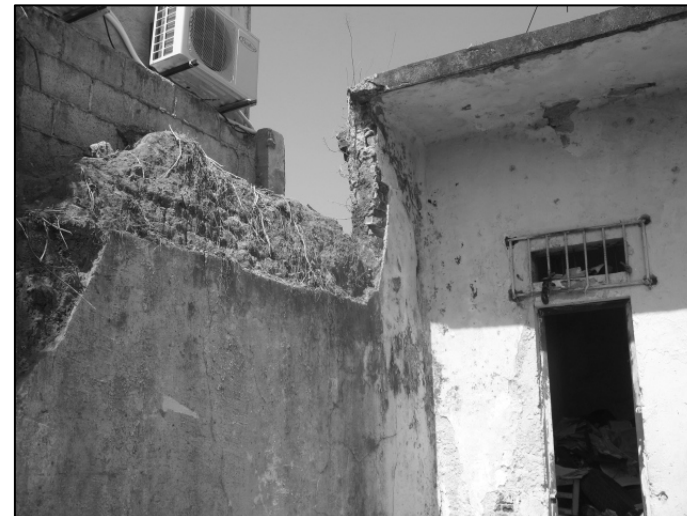
Muro colindante deteriorado de adobe
