PROPUESTA DE CONSERVACIÓN Y VALORIZACIÓN
ESTACIÓN 511 / SUB-ESTACIÓN 51-11 DE LA POLICÍA NACIONAL CIVIL,
CIUDAD DE COBÁN, ALTA VERAPAZ

GUATEMALA, FEBRERO 2,009

TRABAJO DE TESIS PREVIO A OPTAR EL TÍTULO DE:

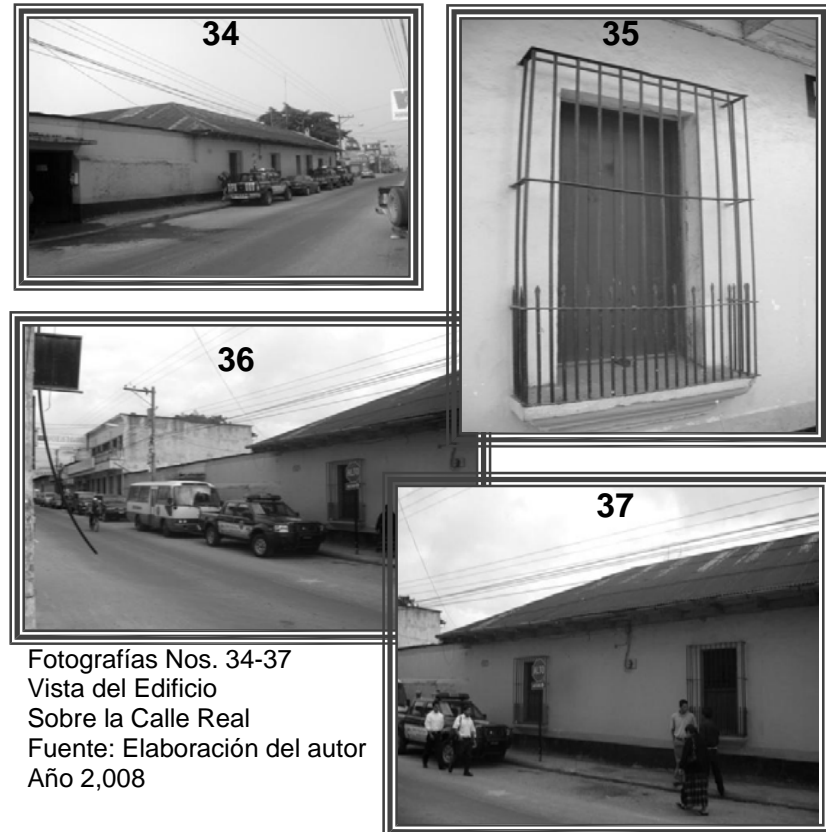
La edificación original construida en el año de 1,856, pertenece a la época colonial que se originó en la región, con dimensiones más reducidas y acabados más sencillos. El sistema constructivo consta de un cimiento de piedra y mortero, visible en el lado sur del sótano, muros anchos de calicanto y en algunos casos adobe o bien una mezcla de ambos materiales, con acabados de repele, cernido y pintura, columnas con base de concreto y un paral con arista y rematado con capital labrado. La

cubierta está conformada por un artesonado de madera con lámina de zinc a dos aguas en forma de L, con aleros de 1m y pendientes del 30%. Los pisos son de ladrillo de cemento y el patio cernido, ventanería de madera con repisas, sillares con molduras que soportan los balcones de hierro simple sin forjar y puertas de madera en algunos casos con arcos rebajados.⁵³

Fotografías Nos. 34-37
Vista del Edificio
Sobre la Calle Real
Fuente: Elaboración del autor
Año 2,008

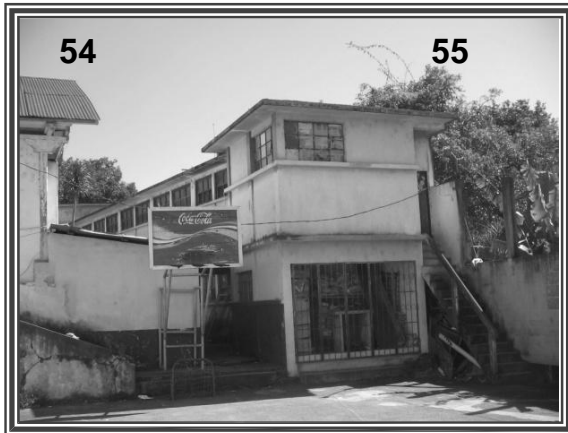
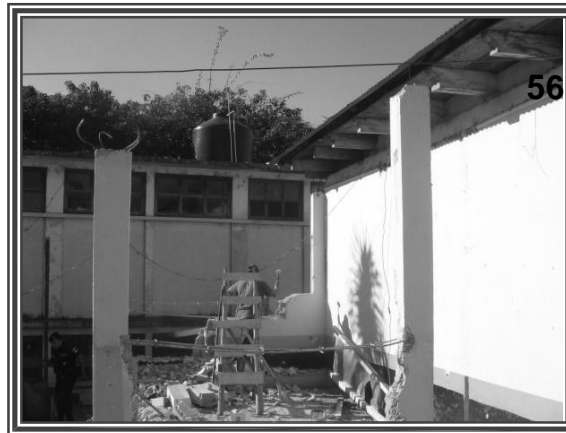
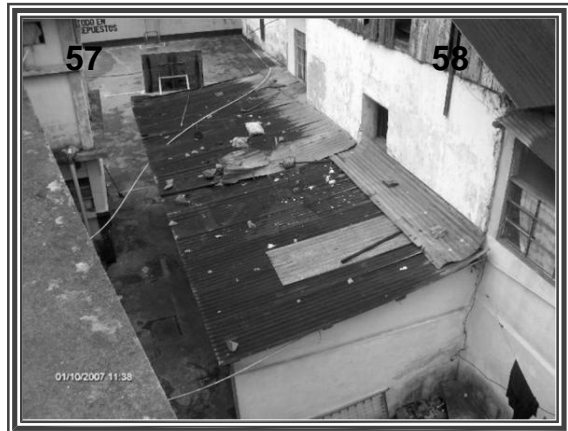
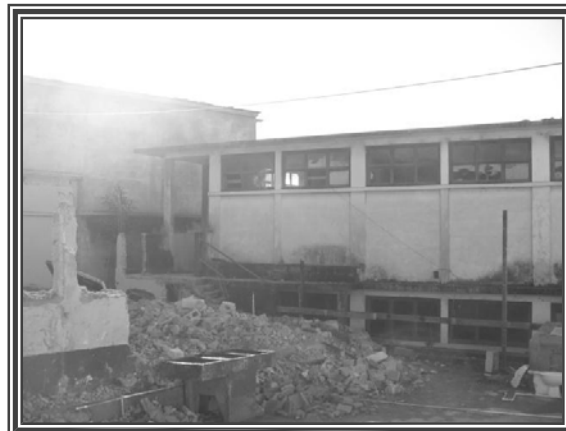
Los cimientos de las ampliaciones realizadas en los años 1,985 y 1,986, fueron de concreto armado, sus muros construidos con block, columnas y soleras de concreto armado con acabados de ensabietado, repello, cernido vertical y aplicación de pintura látex.

Antes de ser demolidos presentaban daños a causa de la falta de mantenimiento, el pasar del tiempo, clima y el ser humano. A continuación se presentan fotografías de su estado y el plano de liberación donde se muestra la localización de los mismos.

Fotografías Nos. 54-58
Áreas de ampliación y proceso de demolición.
Fuente: Elaboración del autor. 2008.

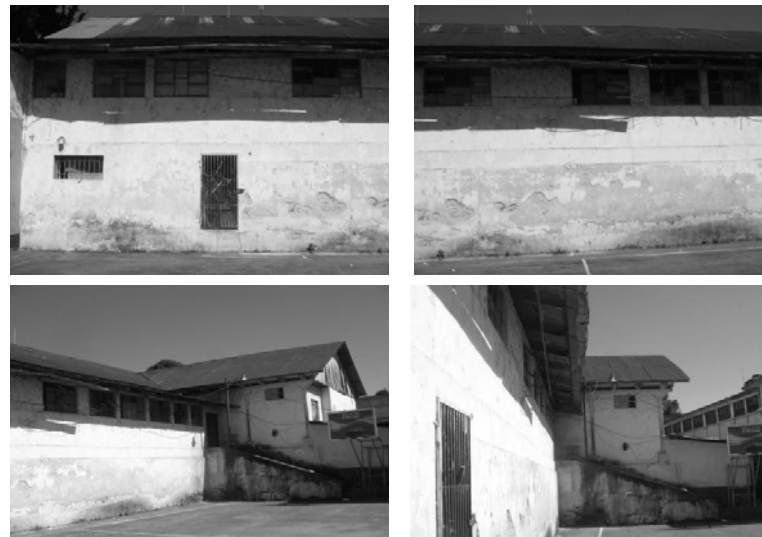
CIMIENTOS: presentan falta de acabado, erosión, humedad, manchas y fisuras. Fotografías Nos. 59-62.

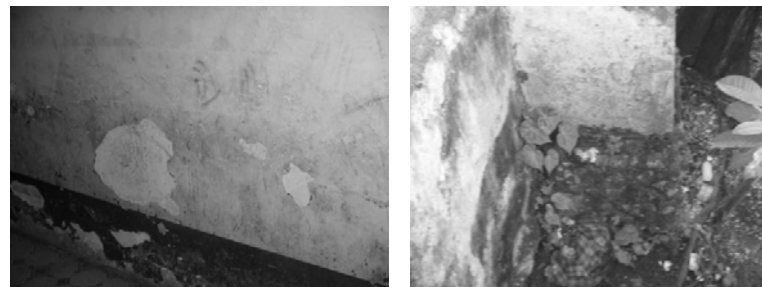
MUROS: presentan daños en la textura de acabados por intervenciones, desportilladuras en la pintura, presencia de humedad, hongos, fisuras, caída del acabado e intervenciones de concreto. Fotografías Nos. 63 y 64.

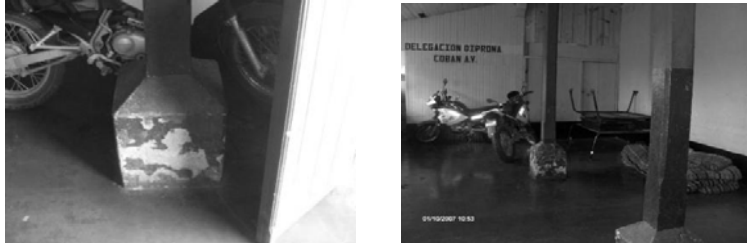
COLUMNAS: presentan daño en la madera, cambio cromático y elementos agregados. Fotografías Nos. 65 y 66.

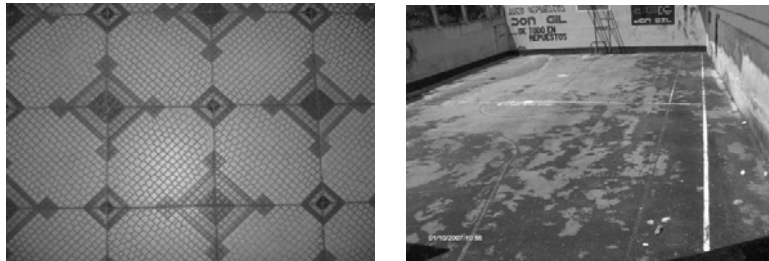
PISOS: transformación tipológica y cambios de acabados. Fotografías Nos. 67 y 68.

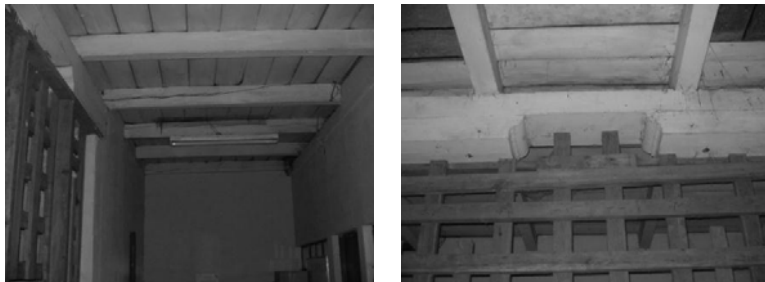
CERRAMIENTO: daño en la madera, cambio de textura y cambio de color. Fotografías Nos. 69 y 70.

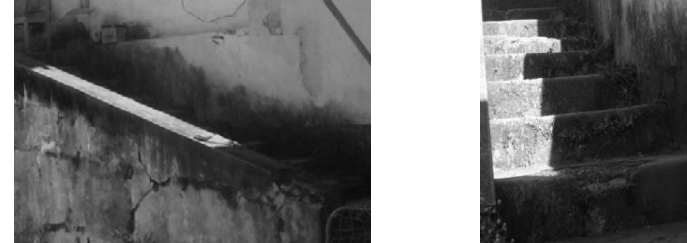
GRADAS: intervención de concreto, desprendimiento de acabados, presencia de humedad. Fotografías Nos. 71 y 72.

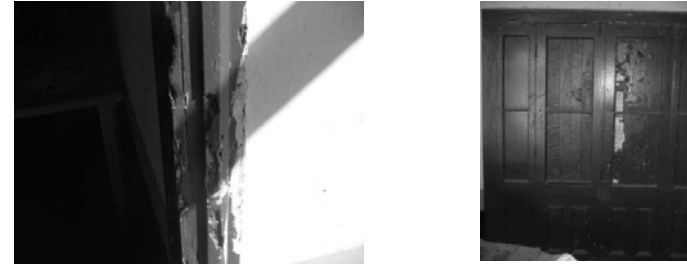
PUERTAS: daños por mal uso, golpes, desportilladuras, grietas y envejecimiento. Fotografías Nos. 72 y 73.

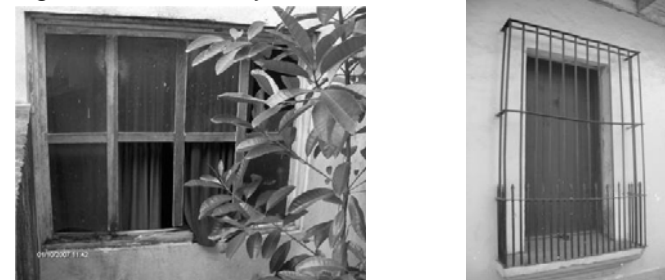
VENTANAS Y HERRERIA: desportilladuras, grietas y envejecimiento, así como transformaciones tipológicas. Fotografías Nos. 74 y 75.

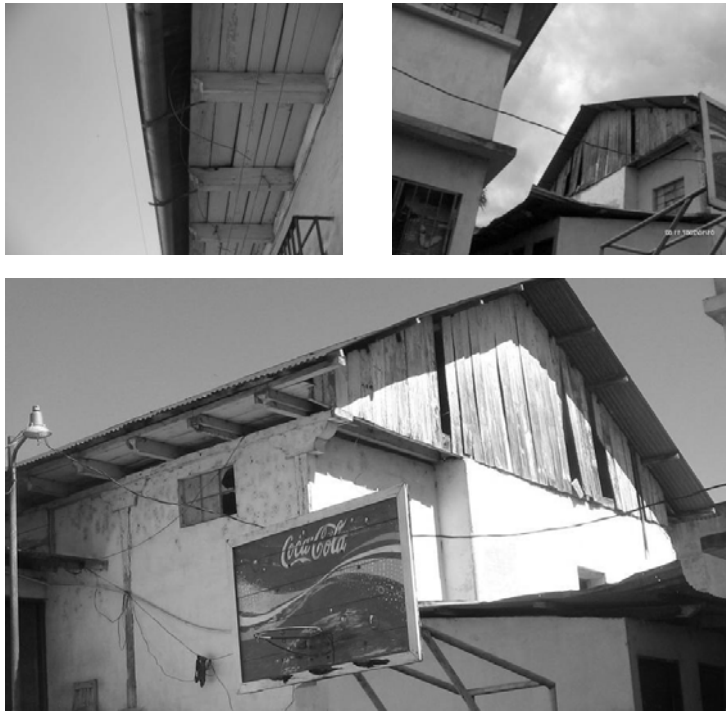
TECHOS: todos estos elementos tienen daños ocasionados, la madera presenta cambios en su estructura, pandeos, fisuras, envejecimiento por falta de mantenimiento que aceleró el proceso; en cuanto a la cubierta final la lámina de zinc presenta grandes daños provocados por el nivel de óxido avanzado, hay láminas picadas, incluso unas rotas y dobladas. Fotografías Nos. 76-78.

En síntesis, la mayor parte de renglones de construcción, anteriormente mencionados presentan deterioros a causa de agentes biológicos que causan plantas superiores que atraen insectos, bacterias y animales, así como las alteraciones provocadas por humanos, las alteraciones en los espacios, cambios de ambientes o materiales y, mayormente, por la falta de mantenimiento, que se evidencia en el lugar.

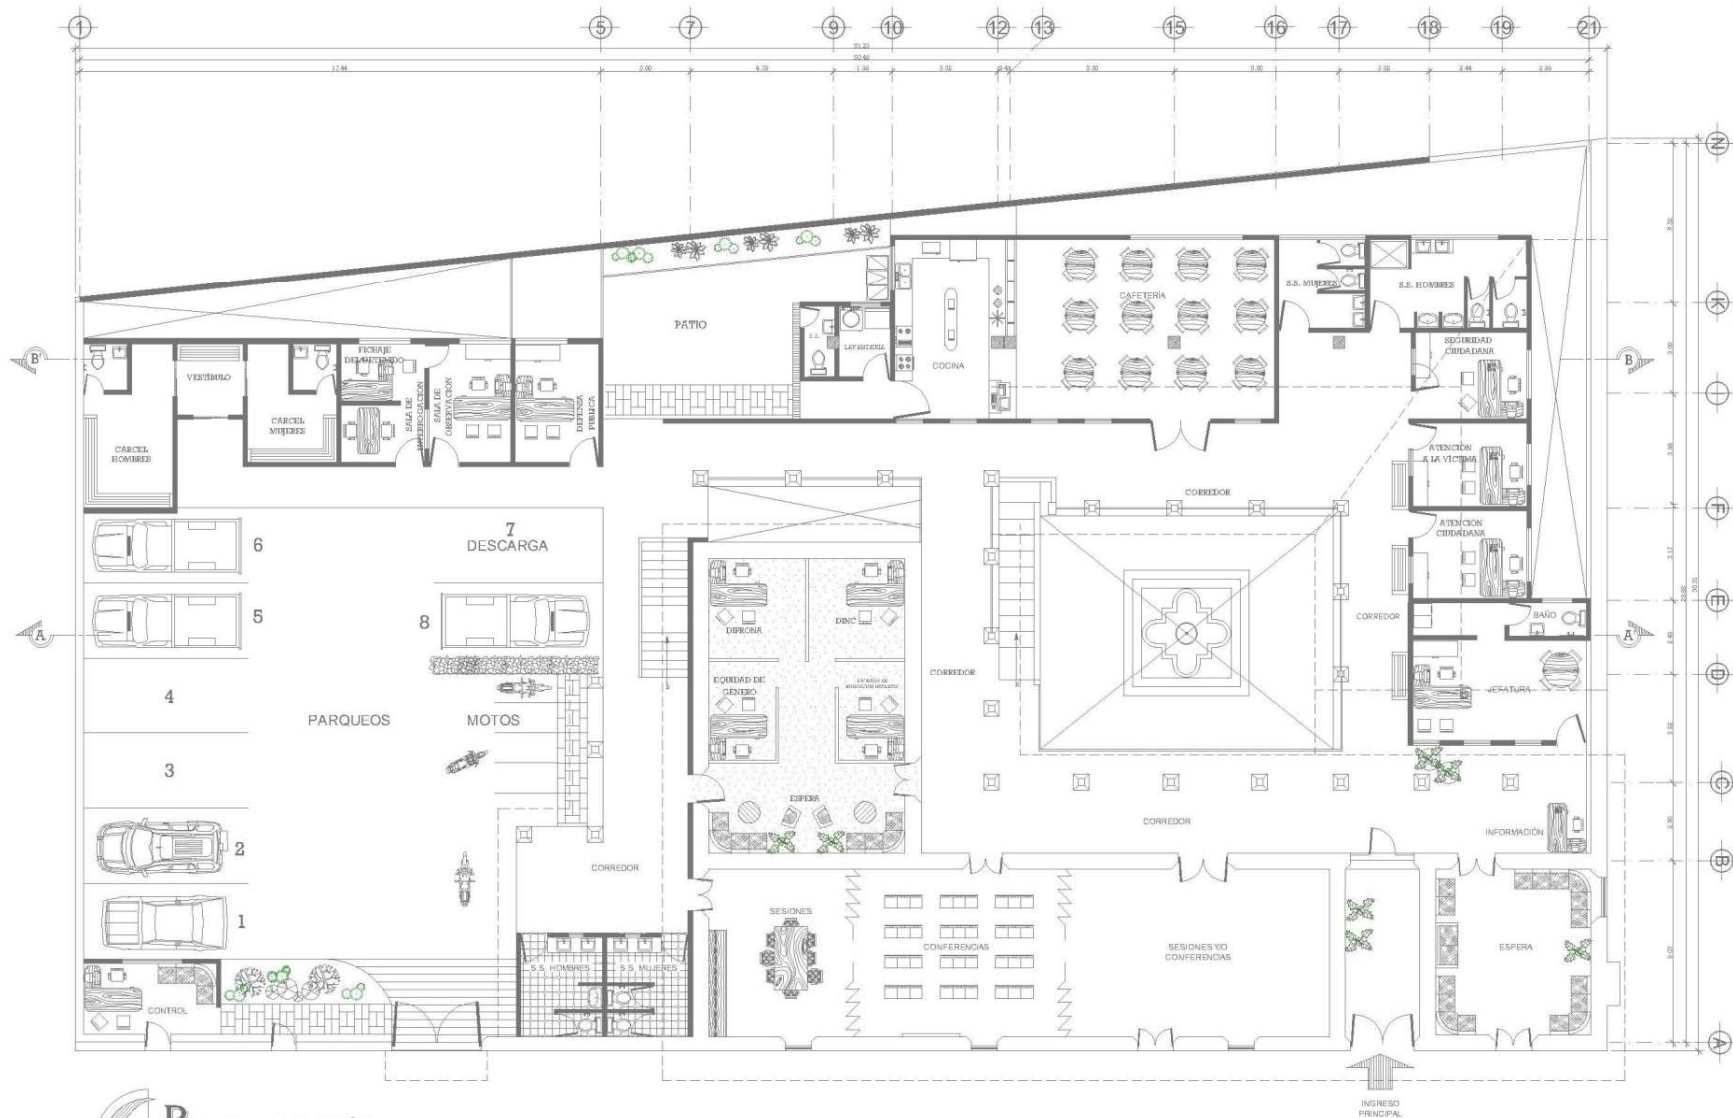
PLANTA 1ER. NIVEL

La arquitectura en el área de ampliación, será de integración y se realizará de porte neocolonial, utilizando elementos como sillares y balcones en ventanas, fuente en el patio principal, bases de concreto martelinado, columnas de madera, paredes con acabados en blanqueado, cielo falso de madera, corredores, patios y cubiertas con lámina de zinc a dos aguas. A continuación se presenta dicha propuesta a nivel de planos en plantas, elevaciones, secciones y apuntes con perspectiva.
