plan de manejo
del NUCLEO central
de Patzún Chimaltenango

plan de manejo
del núcleo central
de Patzún Chimaltenango
- TESIS -

al conferírsele el título de
ARQUITECTA

Guatemala, marzo de 2009.

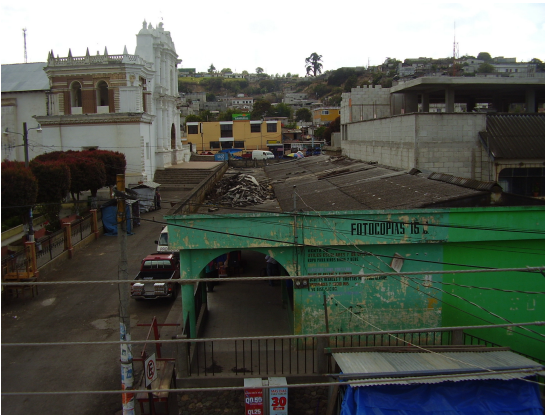
Imagen no. 1 Deterioro del entorno patrimonial dado por construcciones que no se integraron a la imagen urbana del lugar. Al fondo templo de San Bernardino, inmueble patrimonial registrado, categoría A. Fotografía propia, mayo 2008.

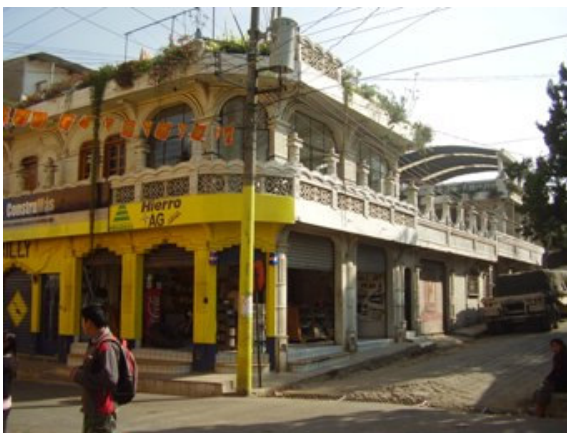
Imagen no.3 Construcciones que distorsionan la imagen urbana, conteniendo vagas imitaciones de elementos arquitectónicos coloniales, mal interpretados y proyectados en los edificios.
Fotografía propia, mayo 2008.

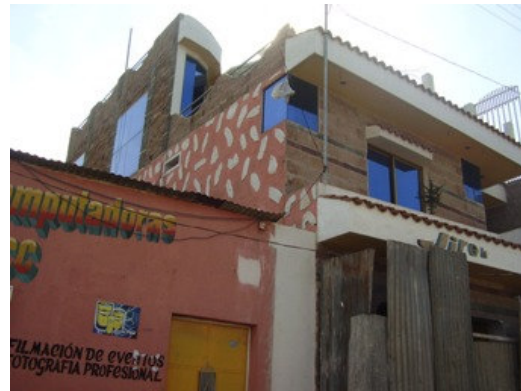
Imagen no.4 Construcciones como ésta, son el resultado de una dinámica urbana no regulada debido a la falta de estudios técnicos que orienten la gestión de áreas patrimoniales.
Fotografía propia, mayo 2008.

La falta de estudios técnicos que orienten la regulación de las áreas patrimoniales y fomenten iniciativas conservacionistas, ha generado una dinámica urbana que no es respetuosa ni compatible con el patrimonio. Por el contrario, agresivo y descontrolado, este sistema urbano amenaza con expoliar los pocos inmuebles patrimoniales que a la fecha conserva Patzún.

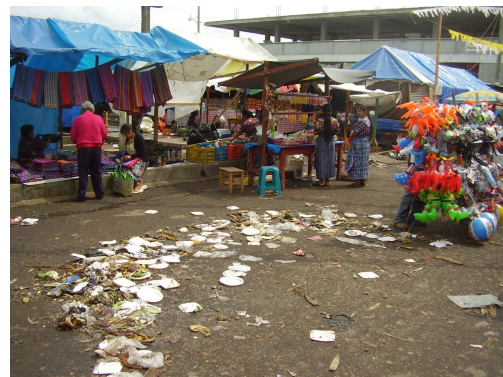
Imagen no.5 Patrimonio amenazado por actividades no reguladas en el casco urbano de Patzún.
Fotografía propia, mayo 2008.

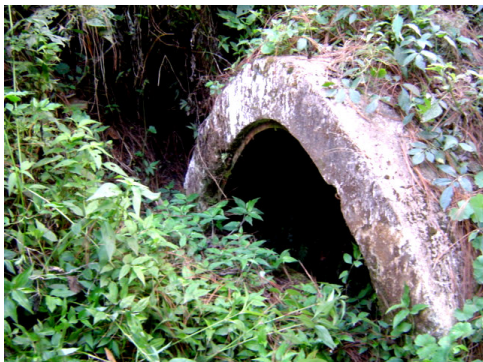
Imagen no. 17 Fotografía de Acueductos
(Municipalidad Patzún, OMP 2008)

En un inicio Patzún no contaba con servicio de luz eléctrica, agua potable o drenajes. Fue hasta en la época colonial cuando se introdujo infraestructura para proporcionar servicio de agua potable, construyéndose un sistema de conducción de ladrillo. La distribución de este servicio se conformó mediante un sistema de instalaciones públicas como chorros públicos, llena cántaros, pilas públicas y tanques públicos para lavar.

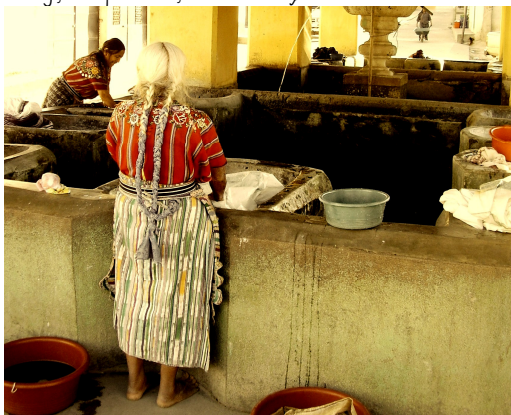
Imagen no. 25 Tanque Público del Arco
(Fotografía Propia, Marzo 2008)

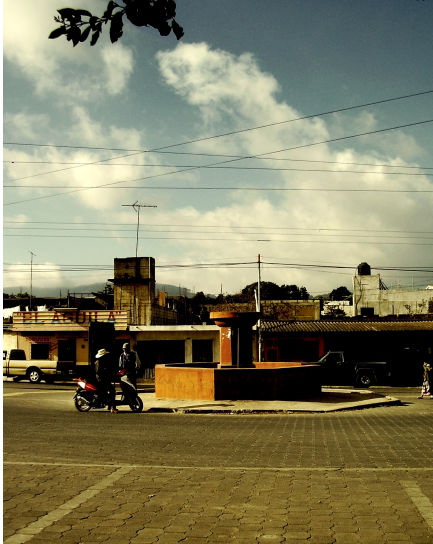
Imagen no. 28 Tanque de Las Cruces
(Fotografía Propia, Febrero 2008)

Cabe mencionar que durante el anterior período administrativo surgió la iniciativa de recuperar y restaurar el Tanque de Las Cruces, frente a El Calvario. Sin embargo, no se contó con el apoyo técnico para llevar a cabo dicho proyecto. Siendo reelecto el alcalde, declaró en entrevista, que la iniciativa de intervención al inmueble continúa vigente en este nuevo período

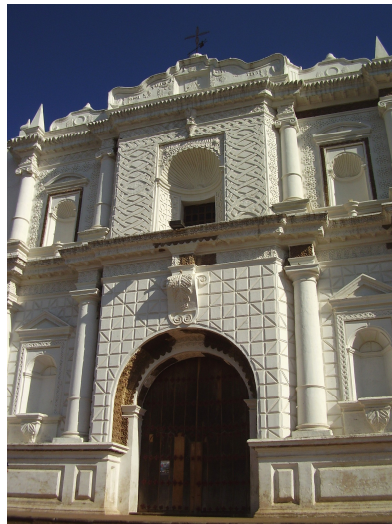
Edificio Patrimonial de Primer Orden, ubicado en la 5ª calle y 4ª avenida "A" de la zona 1. Se encuentra en su última fase de restauración.

Imagen no. 37 Fachada de Iglesia de San Bernardino (Fotografía Propia, febrero 2008)

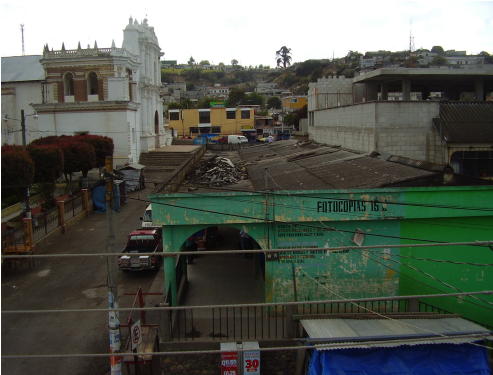
El edificio del mercado municipal presenta poca integración, además de competir en jerarquía con el bien patrimonial, debido a sus dimensiones y masividad.

Imagen no. 38 Vista de Mercado Municipal ubicado en entorno inmediato de la iglesia. (Fotografía Propia, febrero 2008)

Para el caso específico del Mercado Municipal, se deberá desarrollar una propuesta de integración, que permita amortiguar los daños que el mismo ha tenido en la imagen urbana del lugar.

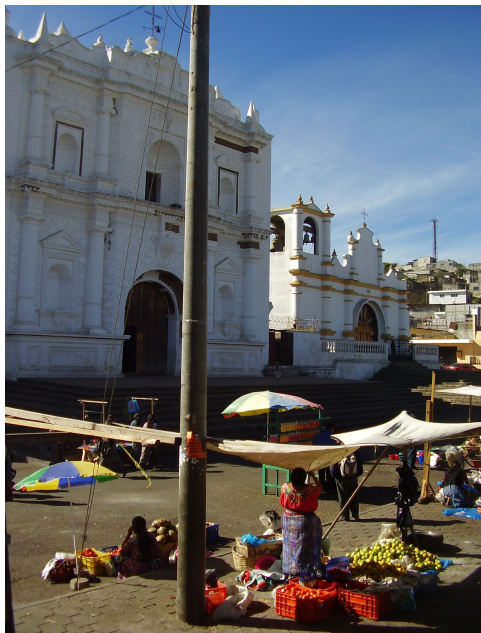
Imagen no. 39 Iglesia de San Bernardino e Iglesia colindante (Fotografía Propia, marzo 2008)

Otro de los elementos en el entorno inmediato del inmueble, es otra iglesia católica, que no solamente se encuentra en el entorno, sino colinda con la misma. Esta iglesia fue construida

después del terremoto de 1976 como respuesta a la necesidad de contar con un lugar para la congregación de los feligreses, hasta que la anterior fuera reconstruida. Sin embargo, actualmente ya la iglesia de San Bernardino está casi restaurada, y la existencia de este segundo templo es un tanto confusa en el entorno, ya que presenta características arquitectónicas que no se integran, y parecen ser una mala imitación de la primera.

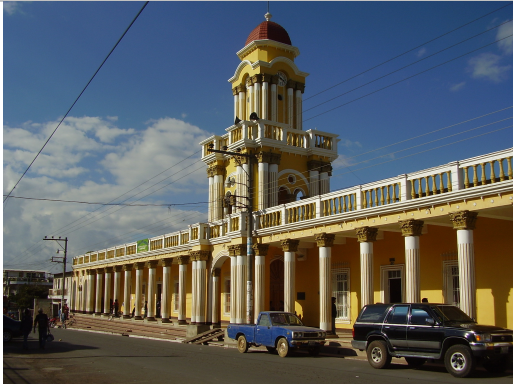
Se encuentra ubicado sobre la 3ª calle de la zona 1, entre la 5ª y 6ª avenida. Este es un edificio patrimonial de primer orden, ya que aunque ha sido reconstruido completamente en dos ocasiones, no se ha modificado el diseño original, además de constituirse en un inmueble con el que todos los habitantes se identifican y reconocen.

Imagen no. 41 Palacio Municipal (Fotografía Propia, febrero 2008)

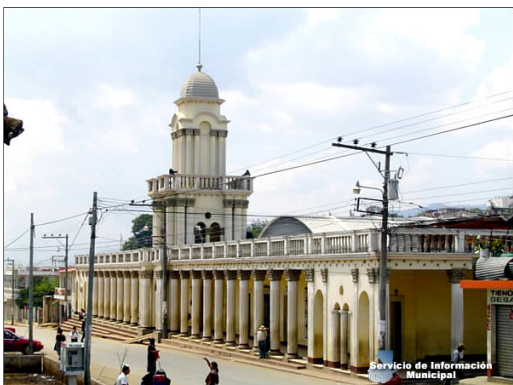
El mercado es el elemento que una vez más no cuenta con la integración debida, constituyéndose en un elemento demasiado masivo, que obstruye la apreciación del patrimonio, y que daña la imagen urbana.

Imagen no. 42 Palacio Municipal, se puede observar cubierta curva de Gimnasio al fondo. (Fotografía por Servicio de Información Municipal)

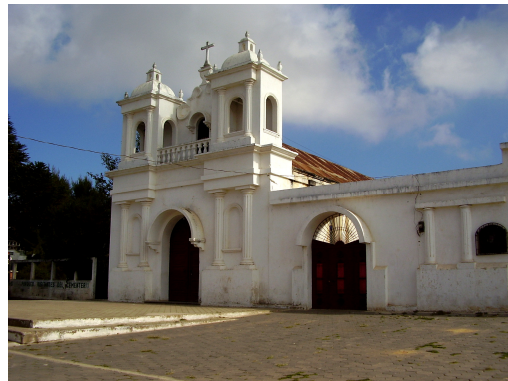
Este edificio es el primer edificio patrimonial que se reconoce al entrar al casco urbano de Patzún. Esta iglesia ha existido por más de 70 años, según fuente primaria que reside en el municipio. Sin embargo posee un bajo valor de autenticidad o excepcionalidad, por lo que se le considera un edificio patrimonial de primer orden.

Imagen no. 43 Iglesia El Calvario (Fotografía Propia, febrero 2008)

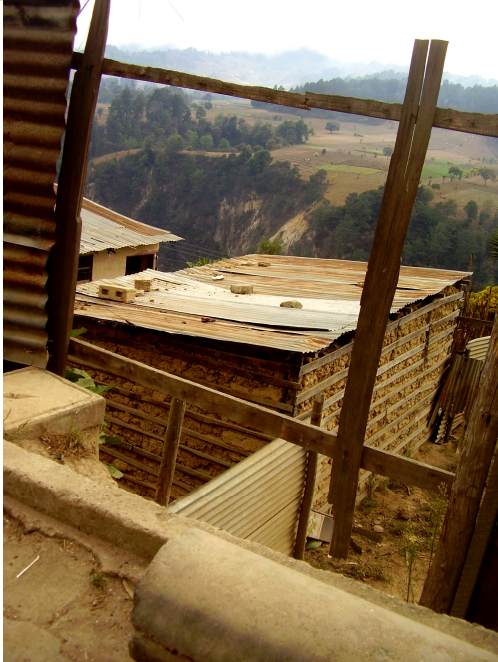
En cuanto a la identificación de *arquitectura vernácula* o popular, cabe señalar que debido al fenómeno natural al que se vio expuesto este municipio -terremoto de 1976- la mayoría de arquitectura popular, en especial la de propiedad privada fue completamente destruida, por lo que a la fecha existe muy poca arquitectura de este tipo. Después del terremoto, existieron algunas familias que aún construyeron con adobe o bajareque, sin embargo la mayoría de familias optó por aplicar nuevas tecnologías constructivas. Aunque existen algunos inmuebles con arquitectura de este tipo en el centro del casco urbano, la mayoría se encuentra en las afueras del mismo, en donde el uso del suelo tiende a ser agrícola.¹

Imagen no. 44 Arquitectura vernácula o popular en
Colonia Krakeroy.
(Fotografía Propia, marzo 2008)

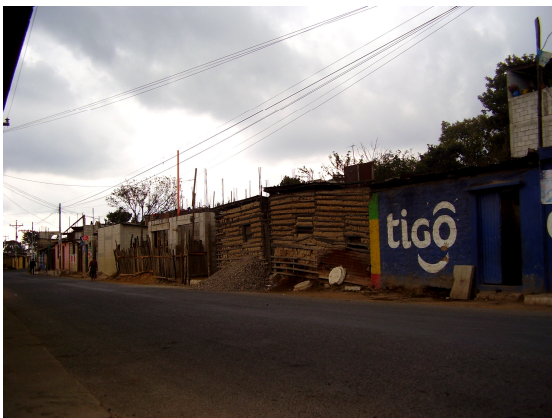
Imagen no. 45 Sector con Arquitectura Mixta, es decir existen construcciones con arquitectura vernácula o popular, así como con arquitectura contemporánea. (Fotografía Propia, marzo 2008).

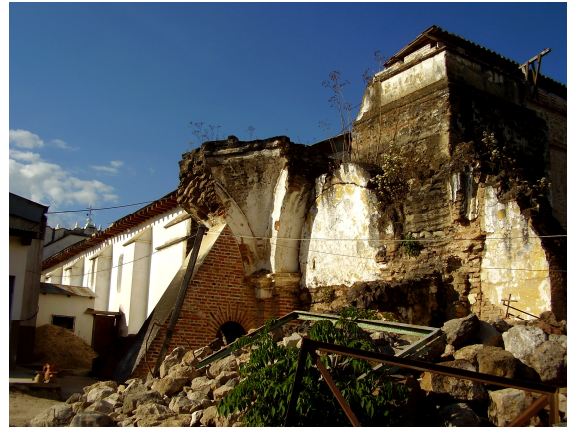
Imagen no. 46 Iglesia de San Bernardino, parte posterior que aún no ha sido restaurada.
(Fotografía Propia, Marzo 2008)

Instituto de Antropología e Historia - IDAEH restaurando su configuración, tanto espacial como morfológica original. A la fecha no ha sido terminada su restauración, sin embargo ya se hace uso de la misma por lo que se puede decir que se ha mantenido su uso original.

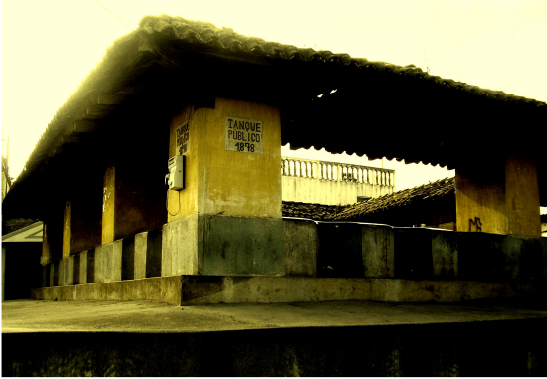
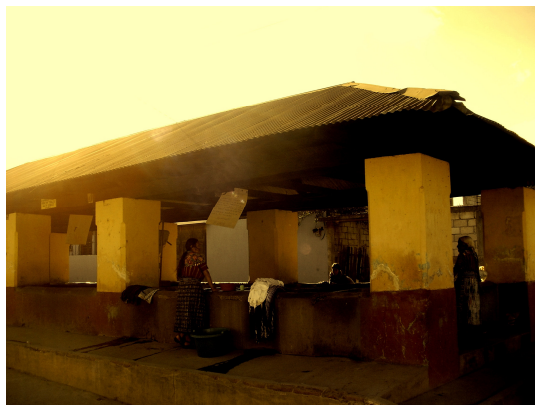
Tanto en forma como en función, *los tanque públicos* son inmuebles que conservan su autenticidad hasta la fecha, aunque existen algunos que se encuentran inhabilitados, sin embargo presentan un estado de preservación favorable, que

posibilita una intervención en los mismos para su posible rehabilitación.

Imagen no. 47 Tanque sobre 3ª calle.
(Fotografía Propia, marzo 2008)

Imagen no. 48 Tanque del Arco (Fotografía Propia, marzo 2008)

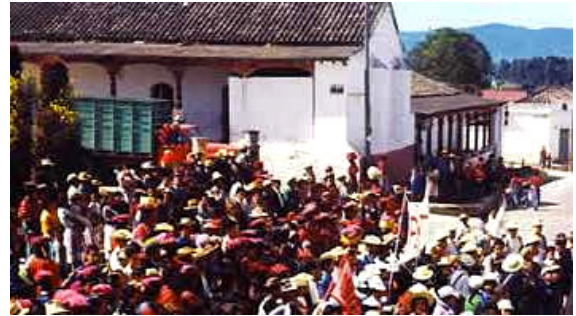
La construcción original se remonta a épocas coloniales y fue concebido espacialmente como un portal, que era lo típico de esa época; esto propiciaba que los espacios interiores se abrieran al exterior, permitiendo la integración de más ventas informales en los espacios abiertos contiguos, en los días de mercado.

Morfológicamente contaba únicamente con un nivel y techos a dos aguas de teja, con un estilo colonial inconfundible, sin embargo actualmente el concepto morfológico ha sido completamente distorsionado del original, aunque aún se conserva el concepto de portales en un área del mismo.

Imagen no. 49 Mercado 1963 (Fotografía Ann Fisch, 1963. Fotografía original cortada para acercamiento a mercado)

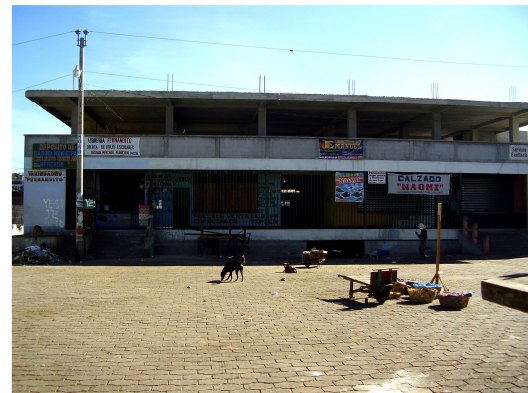
Imagen no. 50 Mercado Municipal 2008
(Fotografía Propia, abril 2008)

Asimismo su actual concepción espacial ha relegado la original, desacreditando su autenticidad, ya que aunque a nivel de función, se le continúa dando el mismo uso para el que inicialmente fue creado, la dinámica de relación e integración de los espacios (interior-exterior) ha sido completamente modificada.

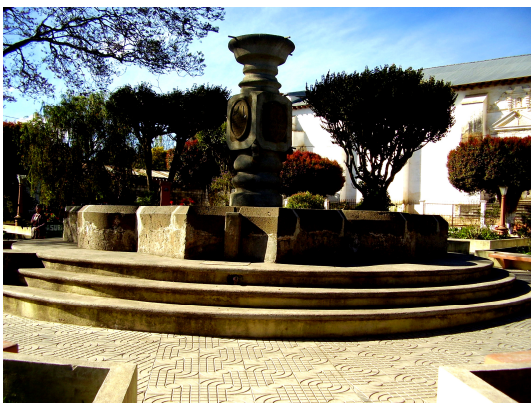
En el parque también se encuentra una pila pública en honor a Carlos V, que ha abastecido agua a muchos pobladores desde tiempos inmemoriales, y que acentúa las características de la arquitectura de la época colonial.

Imagen no. 55 Fuente Carlos V, en el Parque Central. (Fotografía Propia, marzo 2008)

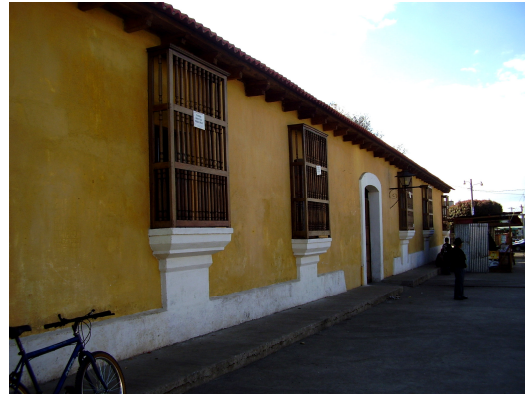
Otro inmueble patrimonial que se ubica en este mismo entorno es el convento, que presenta una fachada propia de la época colonial, con techos a dos aguas de teja, ventanas con balcones de madera, etc.

Imagen no. 56 Convento, Fachada Norte. (Fotografía Propia, marzo 2008)

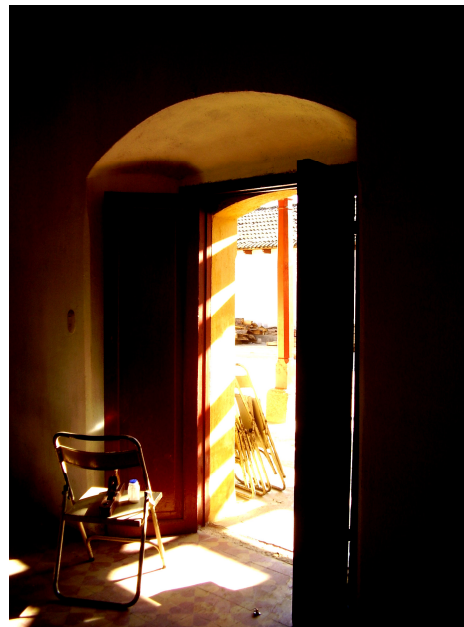
Interiormente maneja el arreglo espacial típico de la época de la colonia, con patios centrales en ambos claustros.

Imagen no. 57 Interior Convento (Fotografía Propia, marzo 2008)

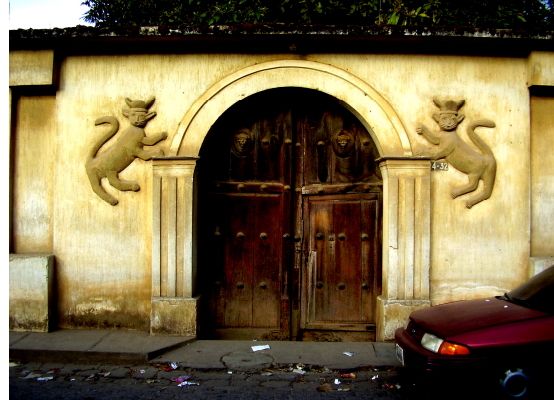
Imagen no. 60 Casa de Los Leones
(Fotografía Propia, marzo 2008)

Conocida como la “Casa de Los Leones”, se ubica en la 5ª calle de la zona I. Se dice era la vivienda de uno de los caciques del pueblo -Jorge Sipac- quien compró el título de “Don” al rey de España en el año 1720.

La historia cuenta que dicho cacique mandó a esculpir el título en piedra, y lo colocó en la parte superior de la puerta de su casa, en medio de dos leones y dos varones. Por mucho tiempo se creyó que los leones en la fachada de su casa estaban llenos de oro, sin embargo todo esto eran únicamente suposiciones.

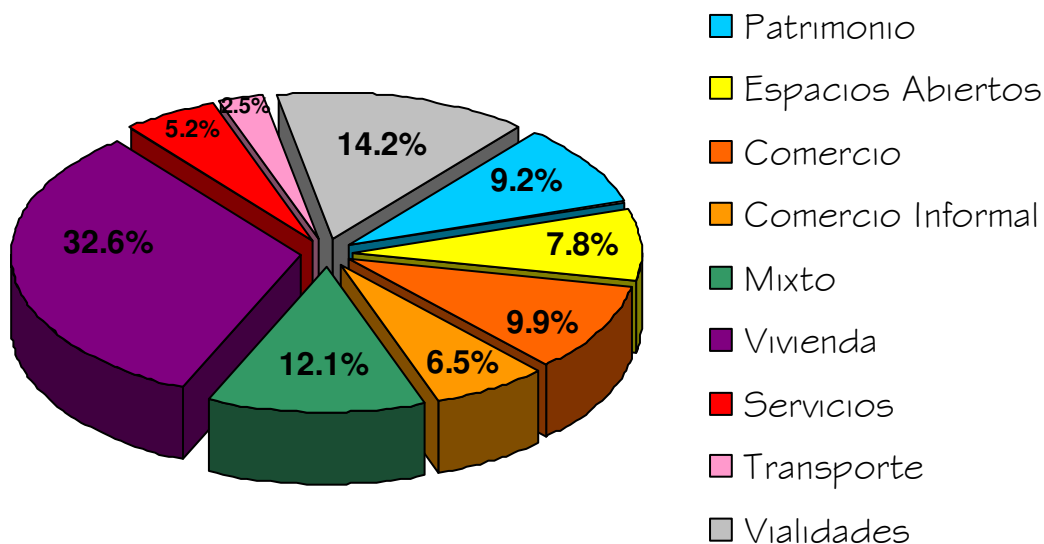
Gráfica no. 1 Porcentajes de Uso de Suelo en el Núcleo Central.
Elaboración Propia. (Con base en el esquema no. 7)

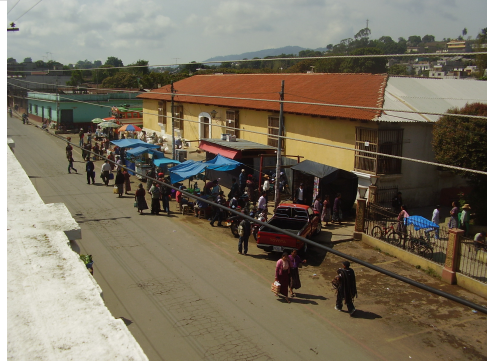
Imagen no. 70 Comercio Informal frente a Convento.
(Fotografía Propia, abril 2008)

Por el contrario, se pudo determinar que los otros dos tipos de actividades comerciales identificadas, el *Comercio Formal e Informal*, son NOCIVAS debido a las características con las que se presentan en el área estudiada. Se puede observar en el Esquema no. 7 que estos usos tienen una relación directa con las áreas patrimoniales, rodeando casi por completo los bienes culturales y constituyéndose en el entorno inmediato de los mismos. Cabe resaltar que en muchas ocasiones, el comercio informal, debido a su alto porcentaje de presencia en el área de estudio, traspasa los límites públicos, haciendo uso de espacios pertenecientes a los inmuebles patrimoniales, traduciéndose en deterioros para los mismos.

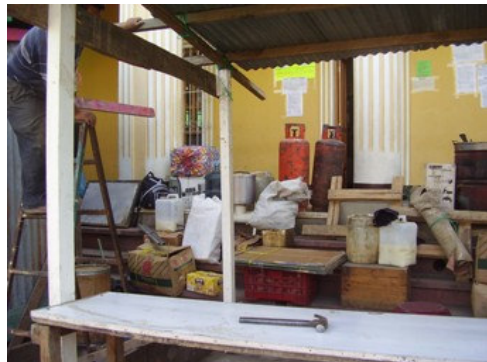
Imagen no. 71 Uso de Palacio Municipal por comerciantes, durante la feria.
(Fotografía Propia, Mayo 2008)

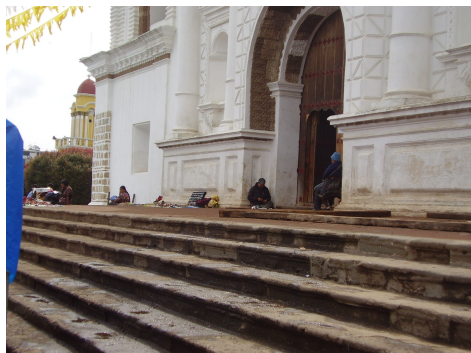
Imagen no. 72 Comercio Informal en Iglesia de San Bernardino (Fotografía Propia, mayo 2008)

El alto grado de concentración de este tipo de comercio en el sector, sobretodo el *informal*, agrava las repercusiones que éste tiene sobre el patrimonio. Un 90% del entorno inmediato de los inmuebles patrimoniales son áreas usadas por las ventas ambulantes, que aumentan aún mas los días de mercado y feria.

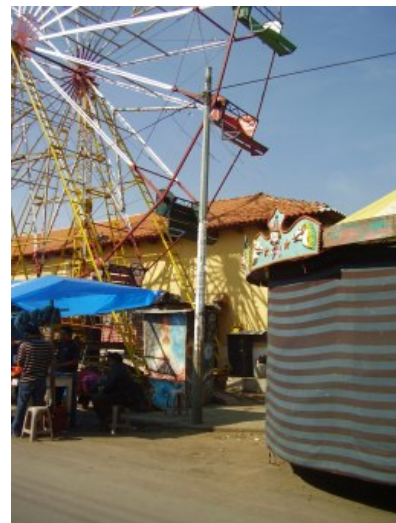
Imagen no. 73 Comercio Informal en fachada norte del Convento. Época de Feria. (Fotografía Propia, mayo 2008)

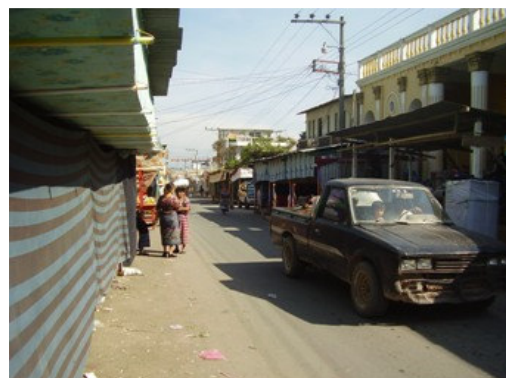
Imagen no. 74 Estructuras temporales del Comercio Informal sobre 3ª calle, frente al Palacio Municipal. Obsérvese la reducción de la vialidad para la circulación vehicular. (Fotografía Propia, mayo 2008)

El carácter perjudicial del transporte está dado por la falta de un espacio físico que elimine el abordaje en las vialidades para evitar la obstrucción de las mismas. Por las características que presenta esta actividad se calificó como INADECUADA, ya que aunque no presenta un daño directo al patrimonio, la forma en que se presenta en el municipio no cuenta con los requerimientos básicos para garantizar el desarrollo óptimo de la actividad, que agilice la dinámica urbana y contribuya a la conservación de la imagen urbana.

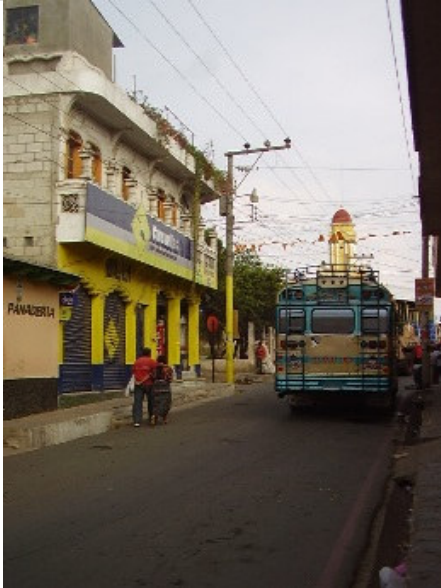
Imagen no. 75 Transporte Extraurbano sobre 3ª calle, a la espera de ser abordado por pasajeros. (Fotografía Propia, mayo 2008)

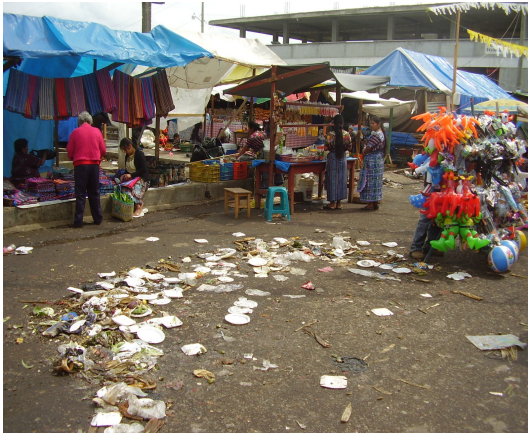
Imagen no. 77 Comercio informal en el Atrio.
(Fotografía Propia, mayo 2008)

afectado por la actividad del comercio informal, ya que el mismo es utilizado los días de mercado para las ventas informales, que provocan un grande daño al mismo.

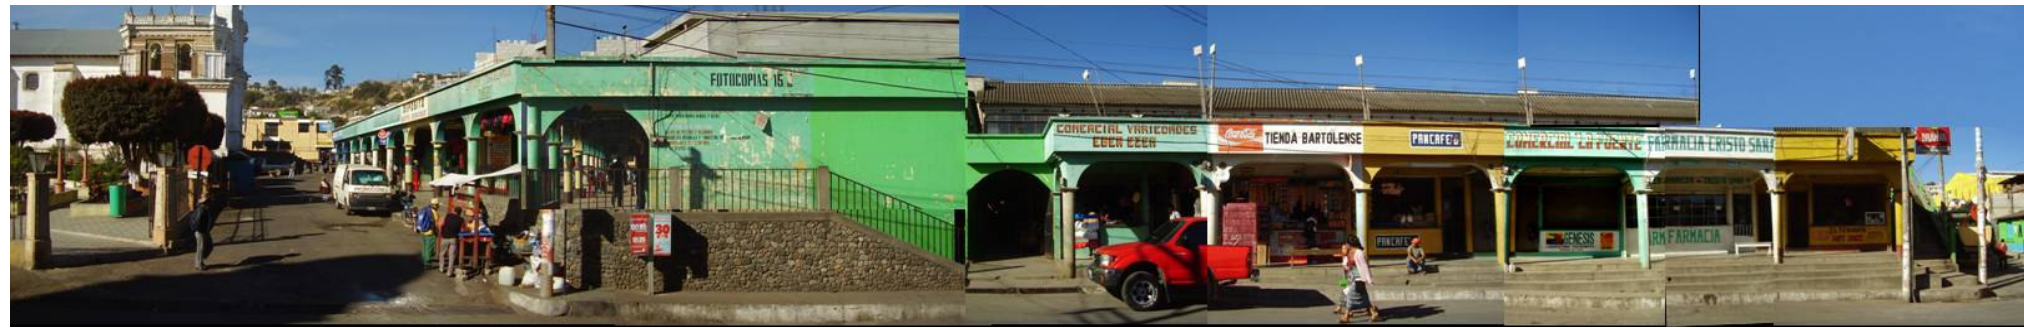
FACHADA 1

Imagen no. 79 Fachada de de la 3ª calle.
(Fotografías propias, mayo 2008)

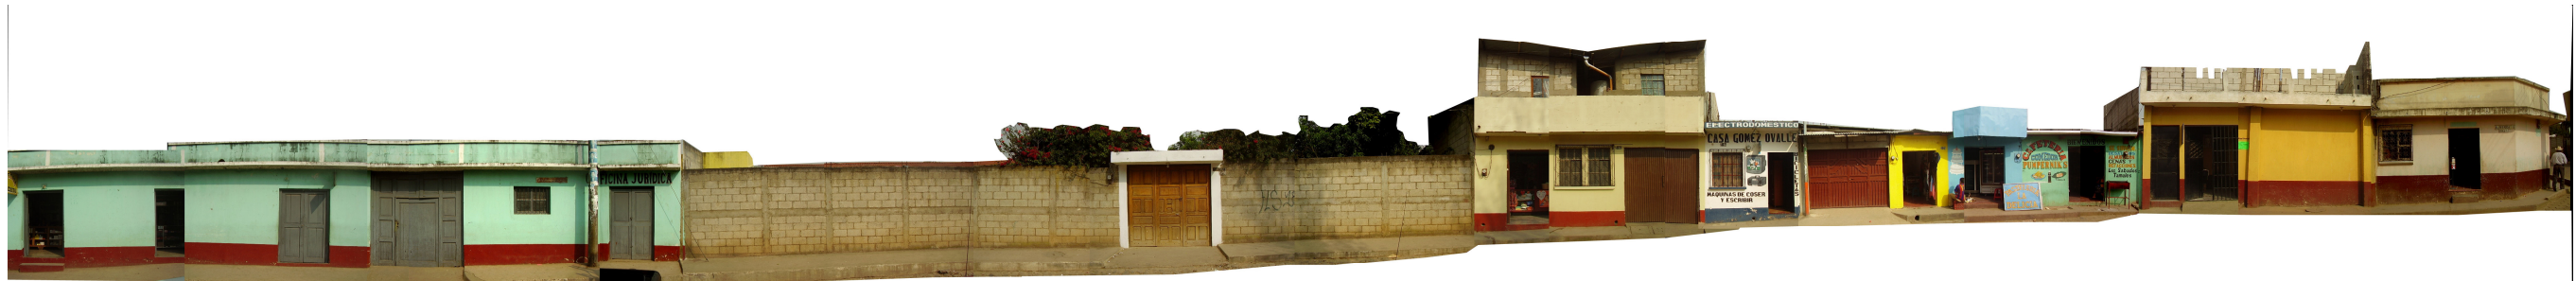
FACHADA 2'

Imagen no. 87 Fachada de la 4ª avenida "A".
(Fotografías propias, mayo 2008)

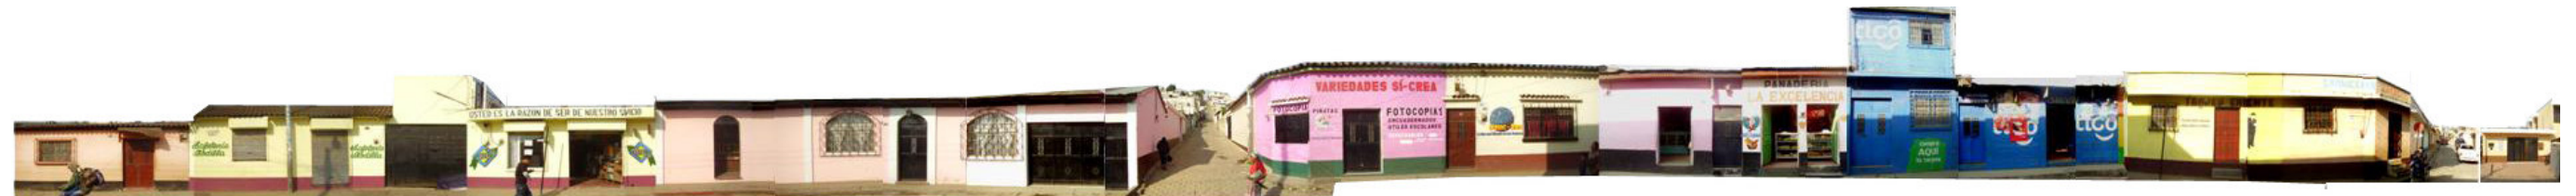
F.A.C.H.A.D.A. 3'

Imagen no. 98 Sección 1 de Fachada de la 5ª calle
(Fotografías propias, mayo 2008)

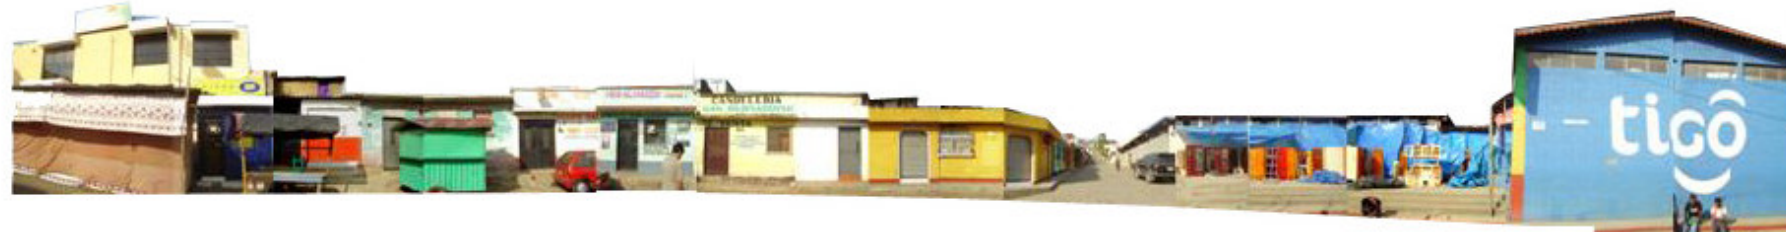
Imagen no. 99 Sección 2 de Fachada de la 5ª calle
(Fotografías propias, mayo 2008)

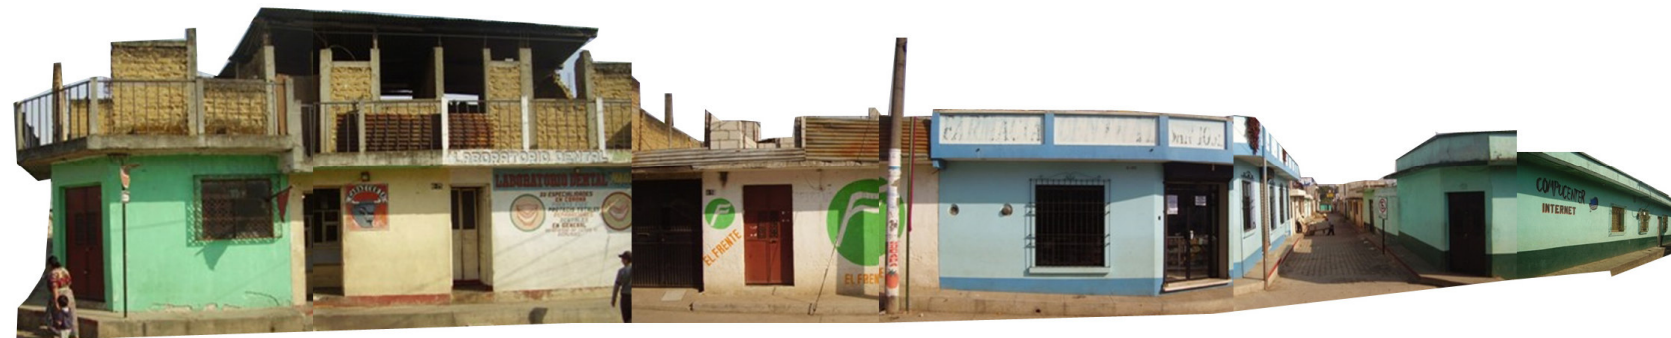
FACHADA 4'

Imagen no. 106 Sección 1 de Fachada de la 6ª avenida.
(Fotografías propias, mayo 2008)

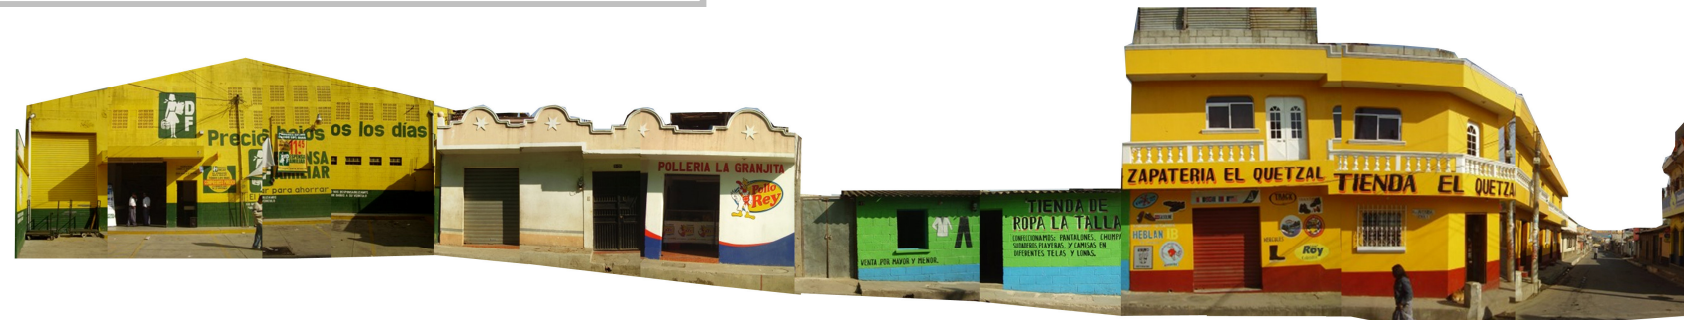
Imagen no. 107 Sección 2 de Fachada de la 6ª avenida.
(Fotografías propias, mayo 2008)

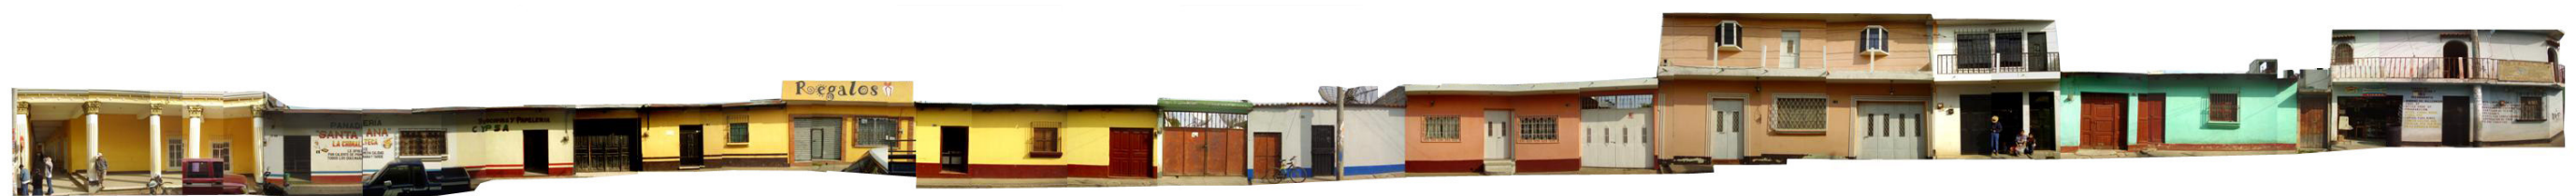
F.A.C.H.A.D.A. 2
5ª Avenida

Imagen no. 109 Fachada de la 5ª avenida
(Fotografías propias, mayo 2008)

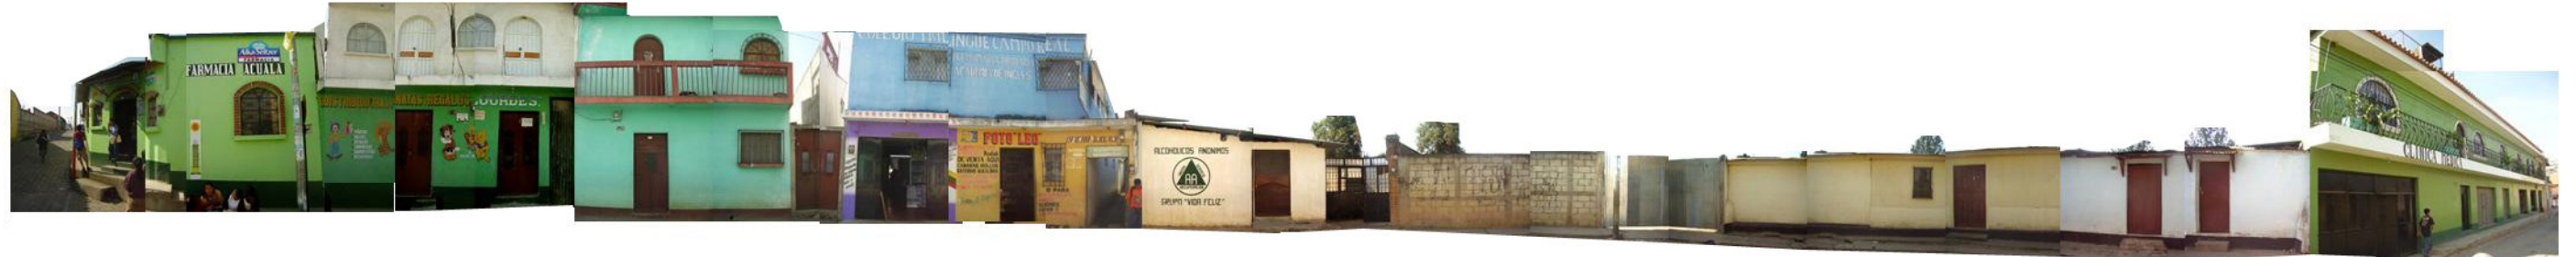
F.A.C.H.A.D.A. 2'

Imagen no. 110 Fachada de la 5ª avenida
(Fotografías propias, mayo 2008)

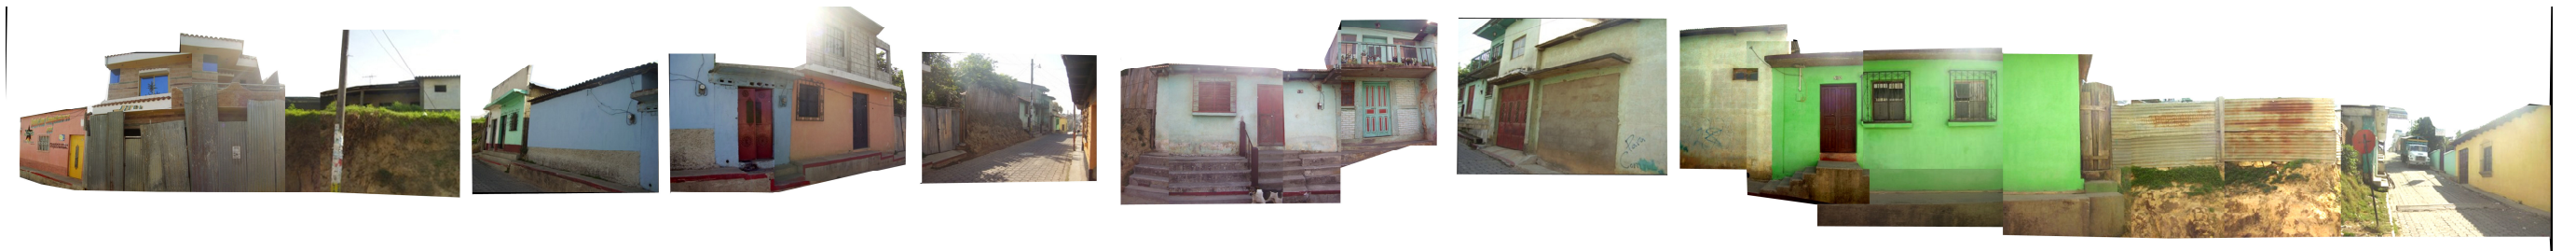
FACHADA 3'

Imagen no. 114 Fachadas en la 2ª calle.
(Fotografías propias, mayo 2008)

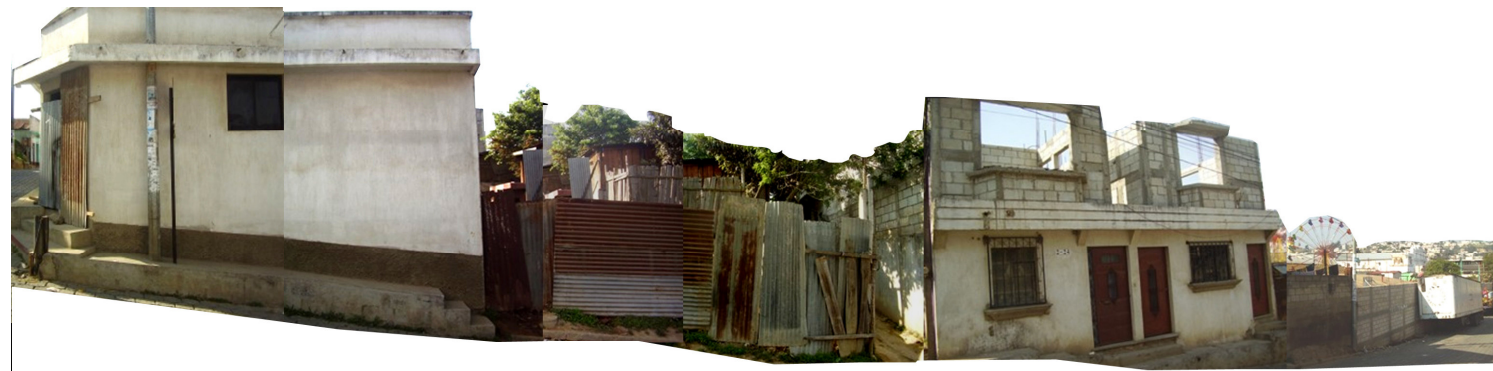
FACHADA 4

Imagen no. 115 Fachada de la 6ª avenida.
(Fotografías propias, mayo 2008)

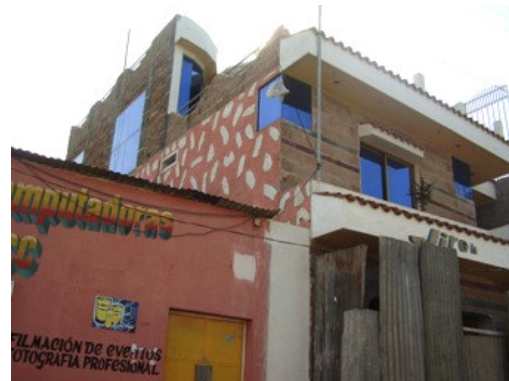
Imagen no. 123 Inmueble que distorsiona imagen urbana en 2ª calle. (Fotografía propia, mayo 2008)

A pesar de contar con buenos ejemplares de construcción colonial, el entorno de las mismas y la composición urbana total de esta calle no es excepcional, por el contrario muestra ALTOS GRADOS DE ALTERACIÓN en las tipologías de los inmuebles, presentando construcciones que distorsionan completamente la visual (para ejemplos ver imágenes 123 y 124), confiriéndole a la misma un BAJO nivel de integración urbana.

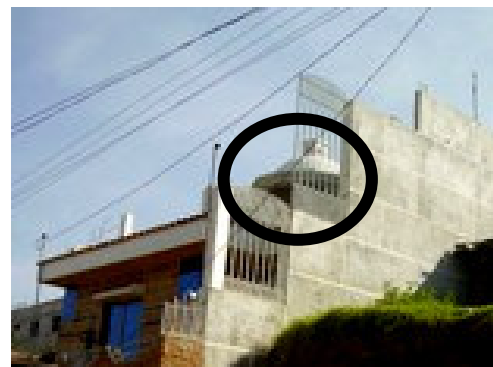
Imagen no. 124 Casa en 2ª calle. Copia elementos coloniales, pero no los integra correctamente. (Fotografía propia, Mayo 2008)

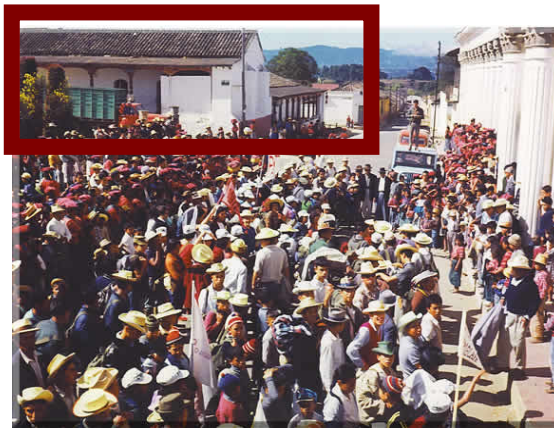
Imagen no. 125 Fotografía de 3ª calle.
Enmarcado el Mercado.
(Fotografía por Ann Fisch, 1963)

En el tramo de esta calle, que se encuentra dentro del área de estudio, se pueden identificar variedad de alturas, variando de un nivel hasta presentar inmuebles de 3 niveles. Uno de los elementos que más afecta la visual de esta calle es el Mercado Municipal, que aunque mantiene el concepto original en el primer nivel, se le han agregado dos niveles superiores, que rompen completamente con el contexto patrimonial al que pertenecen.

En las imágenes anteriores se puede comparar el inmueble hace cuarenta y cuatro años con el actual mercado municipal. Tanto el color como la nueva volumetría agregada, han distorsionado la imagen urbana del lugar, bloqueando la visual hacia la iglesia de San Bernardino, y los espacios abiertos como el atrio y el parque central, así como disgregando la homogeneidad de la imagen urbana que originalmente se apreciaba, resultado de la integración de los elementos arquitectónicos en la misma.

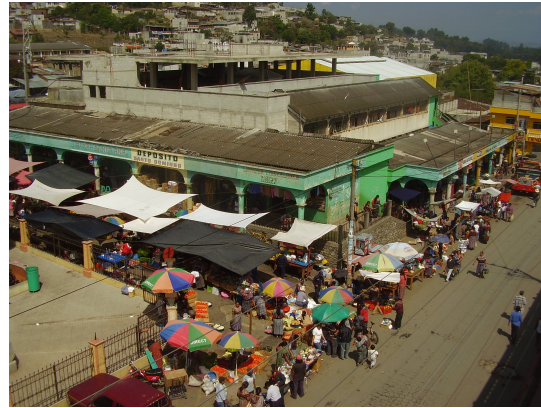
Imagen no. 126 Fotografía de Mercado Municipal
en 3ª calle. (Fotografía propia, mayo 2008)

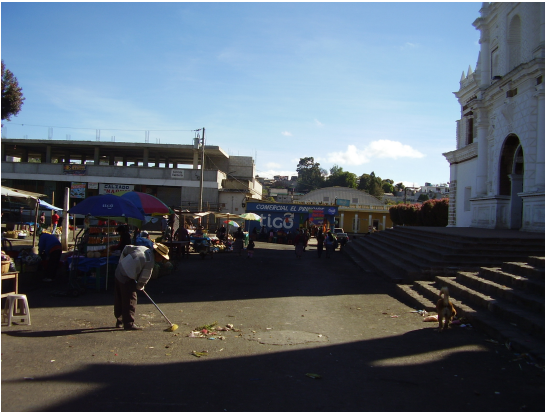
La imagen urbana de esta calle también se ve afectada por el Mercado Municipal, mencionado anteriormente en el análisis de la 3ª calle; sin embargo el impacto visual en esta calle es menor, debido a la separación que confiere el atrio ubicado entre la calle y el mercado (ver imagen 127).

Imagen no. 127 Fotografía de Mercado Municipal desde 5ª calle. (Fotografía propia, marzo 2008)

El atrio es uno de los espacios abiertos con carácter patrimonial que se identificaron previamente. Su importancia para el escenario patrimonial es muy alta, sin embargo su estado de conservación no es bueno, e incluso el manejo formal de este espacio no es adecuado, y se encuentra desaprovechado y desvalorizado, ya que es un elemento urbano que bien podría usarse para realzar la imagen del entorno, así como para destacar la iglesia de San Bernardino.

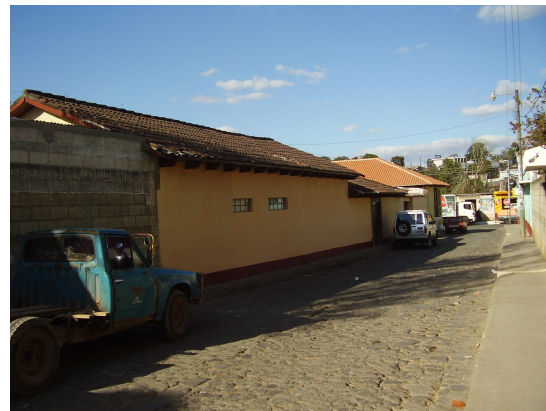
Esta es una vialidad que debido a su corta distancia ha mantenido cierta homogeneidad en la imagen urbana. Con la excepción de dos inmuebles, esta calle mantiene alturas de un nivel, que no sobrepasan los 3m. La alteración en alturas se observa en el extremo de la avenida que se conecta con la 5ª calle, por lo que visualmente no se ve afectada o distorsionada la visual del convento, que se encuentra en el extremo opuesto de esta vía (véase Larquillo 2 y 2', imágenes 86 y 87). Conserva un nivel de autenticidad MEDIO, con construcciones que conservan algunos rasgos coloniales y una calle empedrada, que evoca un escenario colonial.

Imagen no. 128 Fotografía de 4ª avenida "A".
Obsérvese el Convento (fachada amarilla)
y la calle empedrada.
(Fotografía propia, marzo 2008)

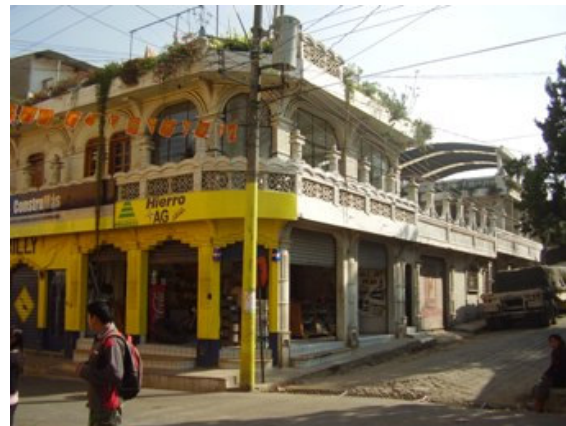
Ésta es una de las vialidades de mayor ALTERACIÓN en la imagen urbana. No existe integridad tipológica, estilística, arquitectónica o urbana. La autenticidad urbana se ha perdido con edificaciones como la que se muestra en la imagen 130, que presentan una mezcla de estilos y tipologías, que cargan la imagen urbana con elementos ofensivos a la vista.

Imagen no. 130 Inmueble sobre 6ª avenida y 3ª calle. (Fotografía propia, mayo 2008)

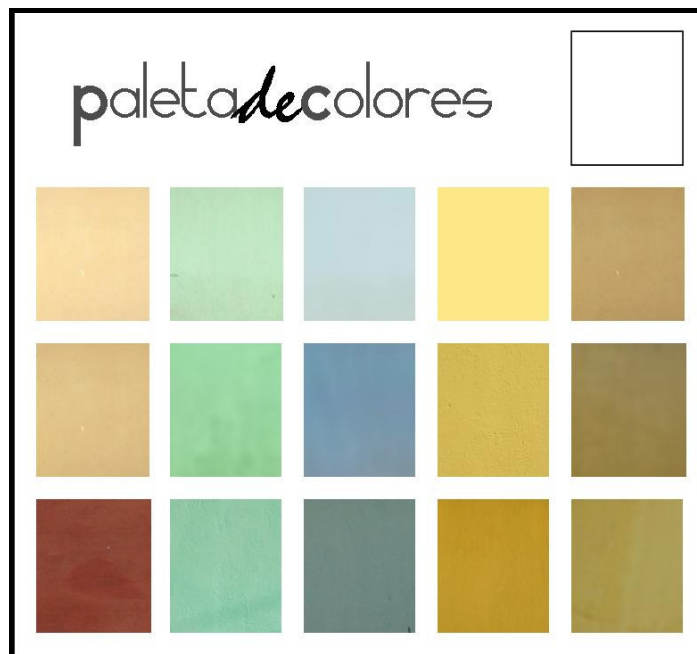
Imagen no. 131 Paleta de Colores para aplicación en Núcleo Central.
Elaboración Propia

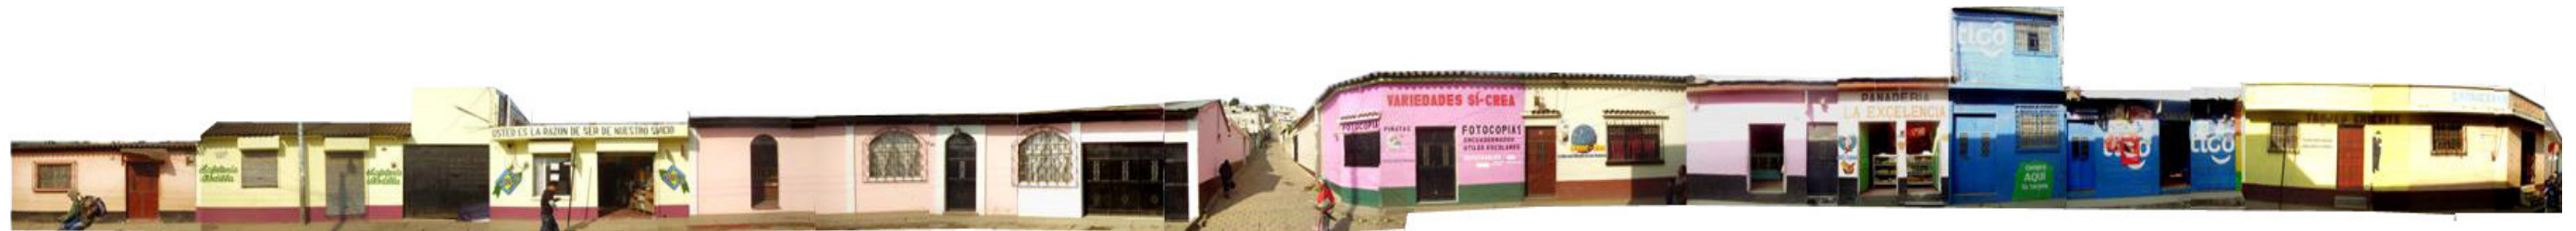
Imagen no. 132 Fachada del Estado Actual de la 5ª calle
(Fotografías propias, mayo 2008)

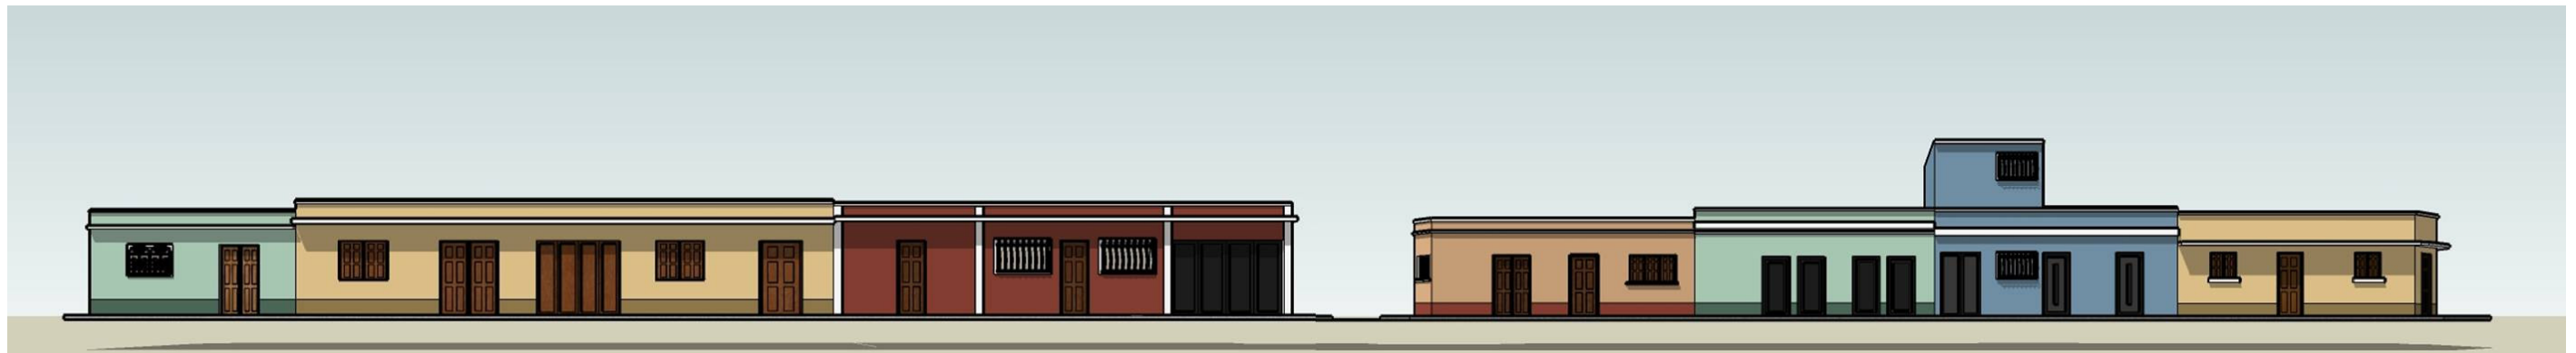
Imagen no. 133 Fachada de Propuesta de la 5ª calle
(Elaboración Propia)
