**CONSERVACIÓN, REHABILITACIÓN Y RECICLAJE DEL CONJUNTO ARQUITECTÓNICO:  
"INSTITUTO NORMAL PARA VARONES DE OCCIDENTE" EN EL CENTRO HISTORICO DE QUETZALTENANGO"**

**TESIS  
EVERARDO MANRIQUE OROZCO FUENTES**

**PARA OPTAR AL GRADO DE  
LICENCIADO EN ARQUITECTURA**

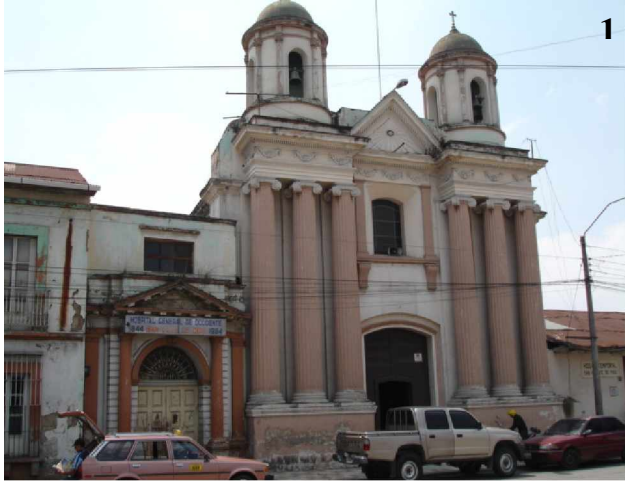
**Deterioros Físicos:** Presencia de humedad en los campanarios de la Iglesia.  
Presencia de Oxido en la cubierta del antiguo Hospital de San Juan de Dios.

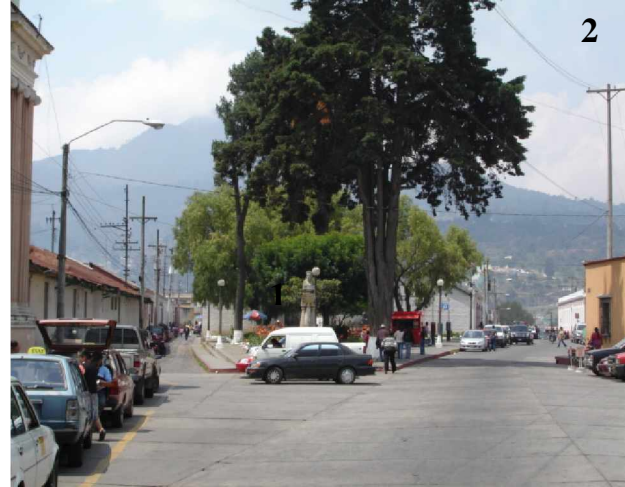
**Deterioro Conceptual:** Contaminación visual por postes de energía eléctrica.  
Agrietamiento en pavimento de las avenidas.

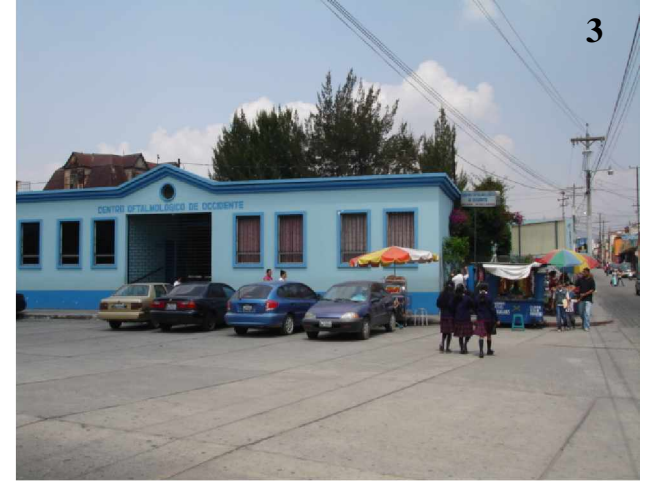
**Deterioro Conceptual:** Contaminación visual por postes de energía eléctrica.  
Agrietamiento en pavimento de las avenidas.

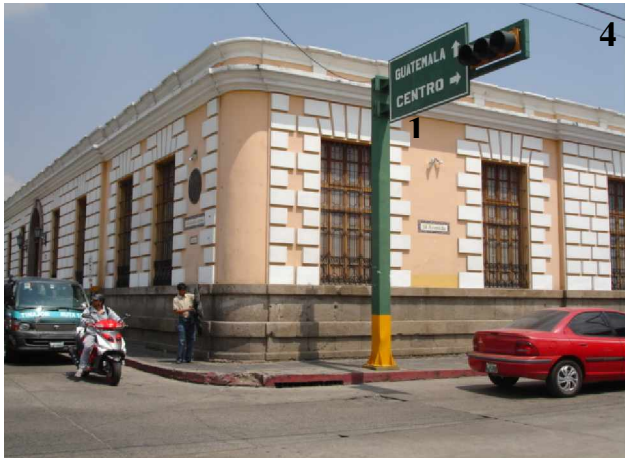
**Deterioros Conceptual:** Colocación del Semáforo.  
Agrietamiento en pavimento de las avenidas.

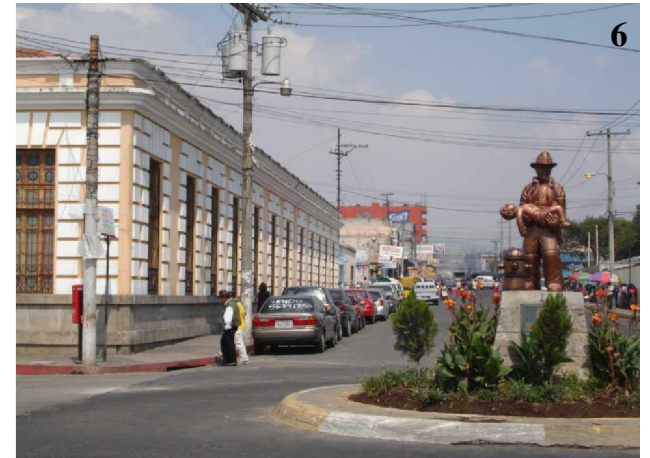
**Deterioro Conceptual.** Contaminación visual por colocación de postes de energía eléctrica.

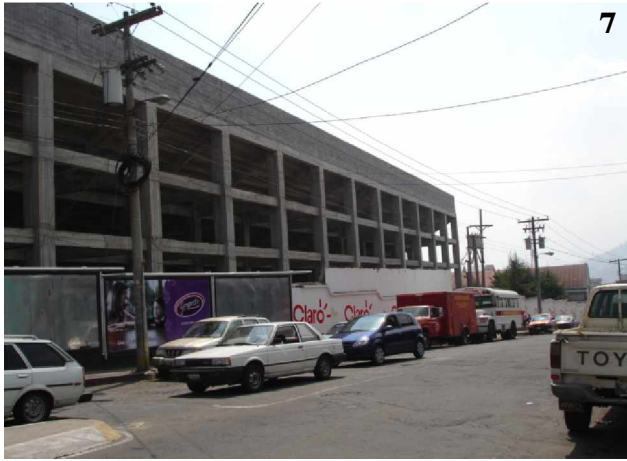
Deterioro Conceptual: Falta de unidad constructiva y de proporción en graderío del estadio Mario Camposeco.  
Contaminación visual por postes de energía eléctrica.  
Rótulos en paredes.

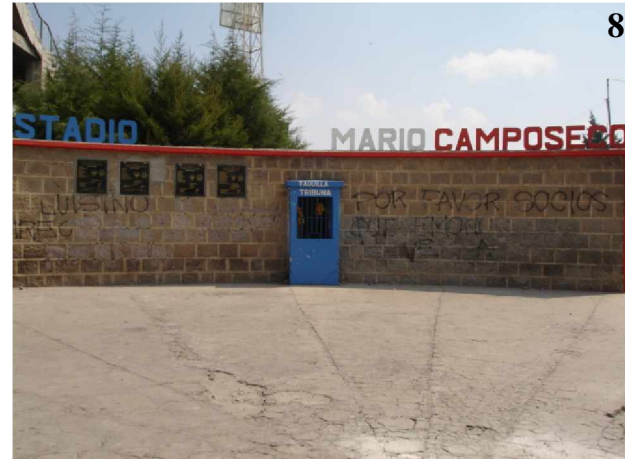
Deterioros Físicos: Presencia de humedad en los muros del estadio.  
Faltantes en acabados en la pared.  
Deterioro Conceptual: ubicación de cabina telefónica.

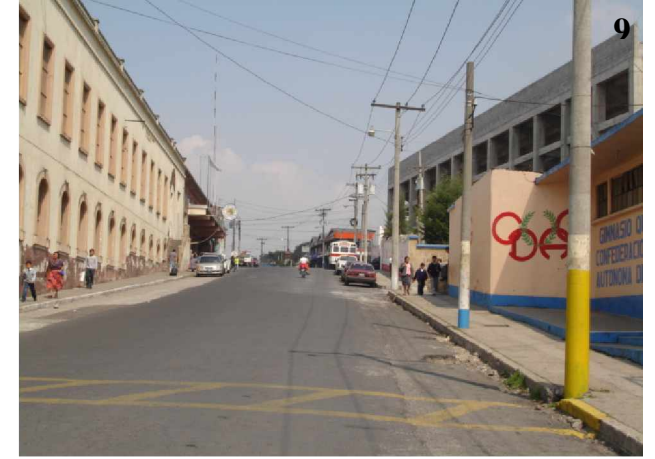
Deterioro Conceptual: Contaminación visual en postes de energía eléctrica  
uso de materiales ajenos al lugar como el asfalto de la calle.

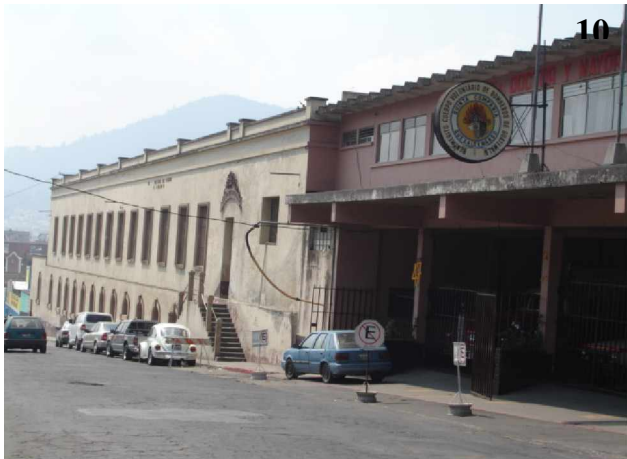
Deterioro Conceptual: Por uso de rótulo en fachada  
uso de materiales ajenos al lugar como el asfalto de la calle.

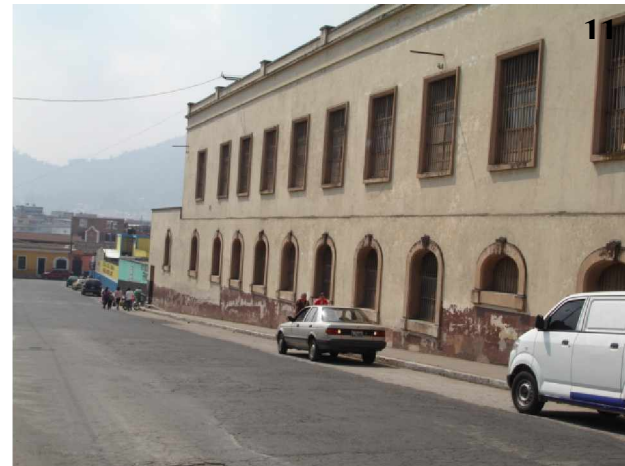
Deterioros Físicos: Presencia de humedades en muros del INVO.  
Deterioro Conceptual: uso de materiales ajenos al lugar como el asfalto de la calle.

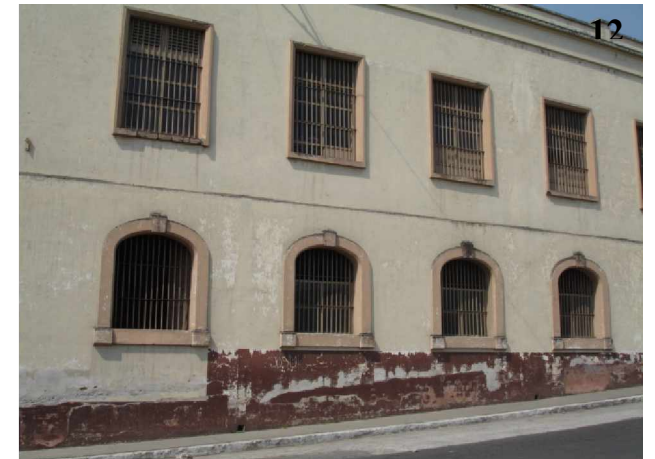
Deterioros Físicos: Presencia de humedades en muros del INVO.  
Faltantes en acabados en paredes del edificio.  
Deterioro Conceptual: uso de materiales ajenos al lugar como el asfalto de la calle.

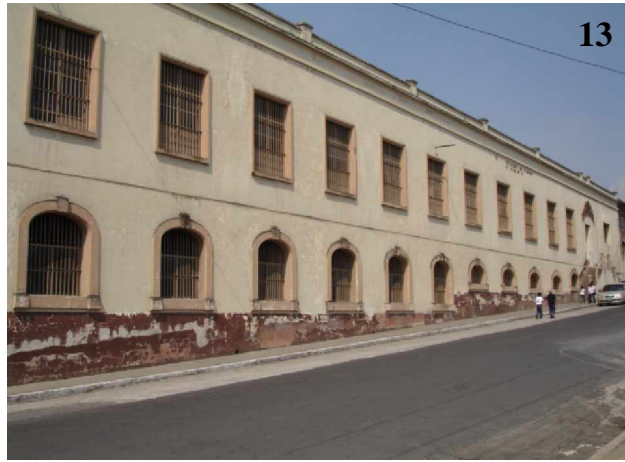
13

Deterioros Físicos: Presencia de humedades en muros del INVO. Faltantes en acabados en paredes del edificio.  
Deterioro Conceptual: uso de materiales ajenos al lugar como el asfalto de la calle.

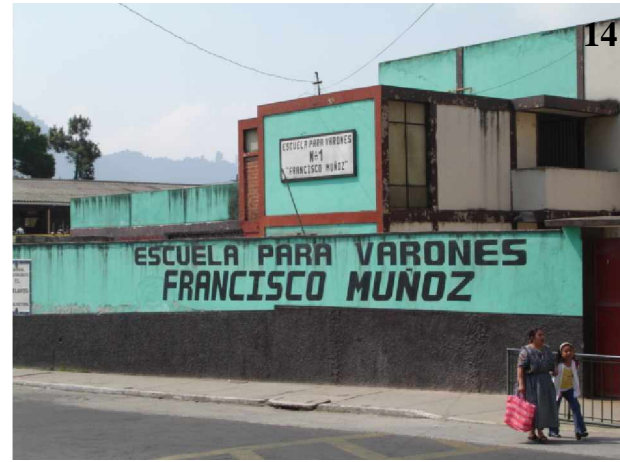
14

Deterioro Conceptual: Uso inadecuado en baranda de protección de la Escuela Francisco Muñoz.  
 Uso de materiales ajenos al lugar como el asfalto de la calle.

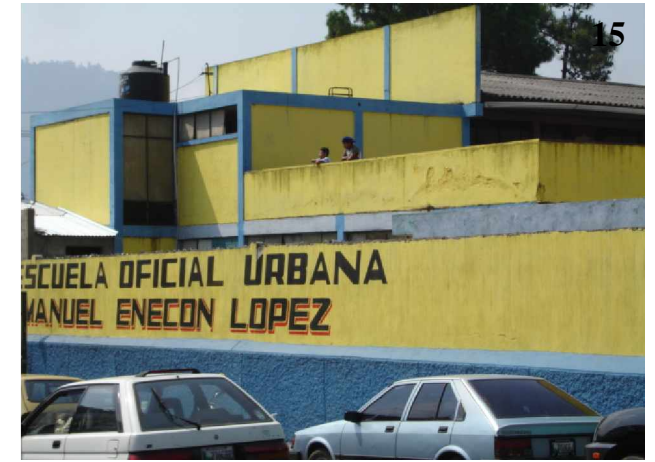
15

Deterioro Conceptual: Uso de materiales ajenos a la localidad en la utilización de lámina de asbesto cemento.

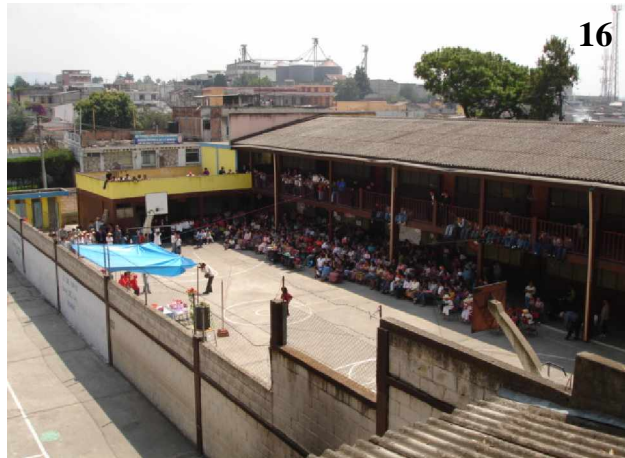
16

Deterioro Conceptual: Uso de materiales ajenos a la localidad en la utilización de lámina de asbesto cemento.

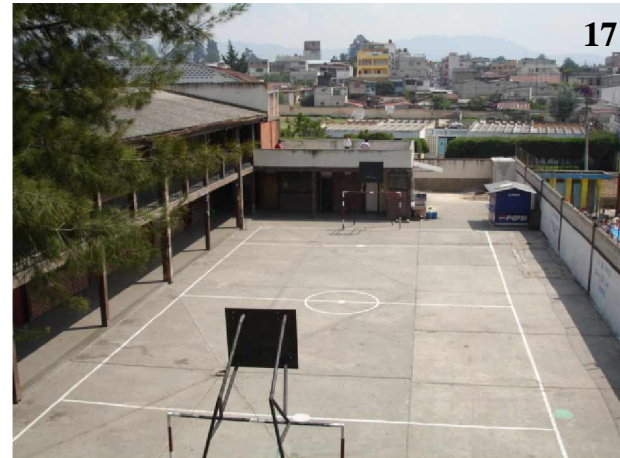
17

Deterioro Conceptual: Uso de materiales ajenos a la localidad en la utilización de lámina de asbesto cemento.

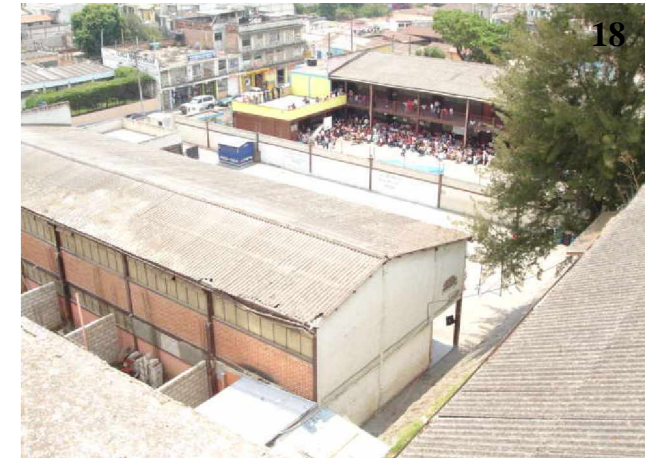
18

Deterioro Conceptual: Uso de materiales ajenos a la localidad en la utilización de lámina de asbesto cemento. Faltante en elementos estructurales en la Escuela Manuel Enecon López

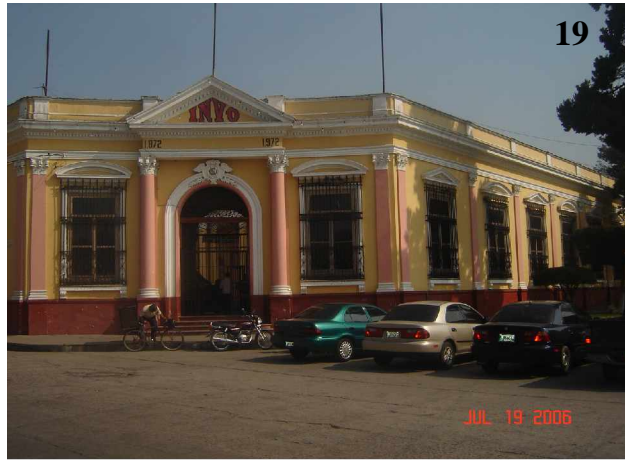
Deterioros Físicos: Por el uso de materiales ajenos al lugar, como la utilización de adoquín.

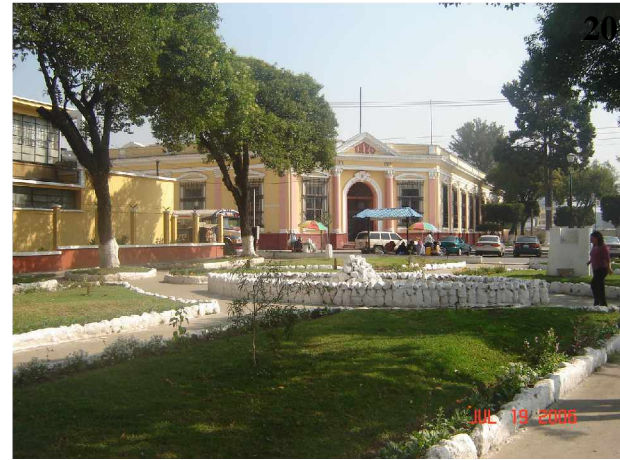
Deterioro Conceptual: Contaminación visual en cuanto a las paradas de buses

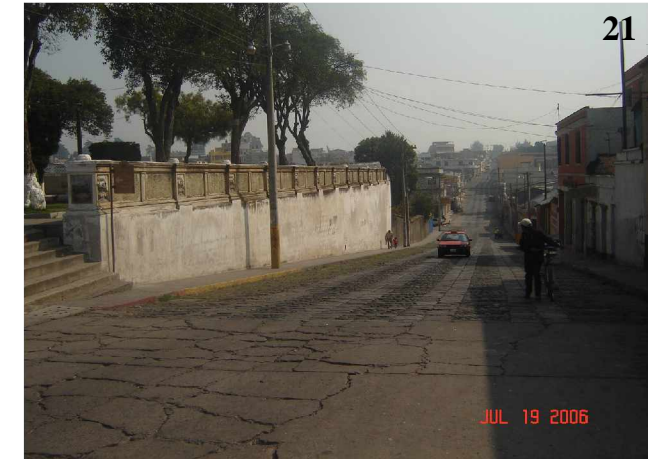
Deterioros Físicos: Faltantes en acabados en pared del Parque del INVO.  
Presencia de grietas en el pavimento.  
Deterioro Conceptual: Colocación de Poste de Energía Eléctrica.

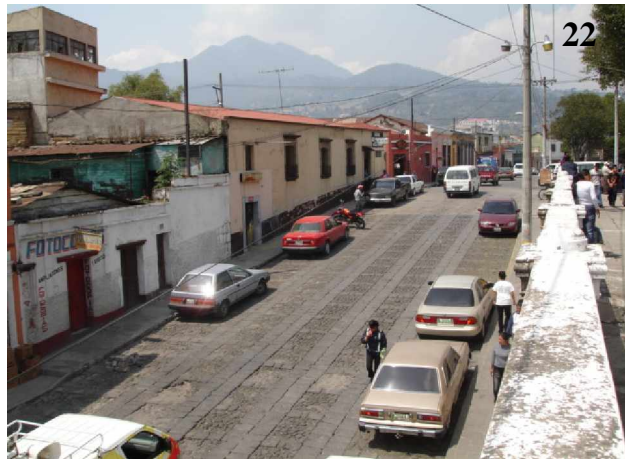
Deterioros Físicos: Presencia de microflora en cubiertas en los comercios – viviendas.  
Deterioros Conceptuales: Falta de unidad constructiva en la avenida (empedrado + carrileras de adoquín y de concreto)

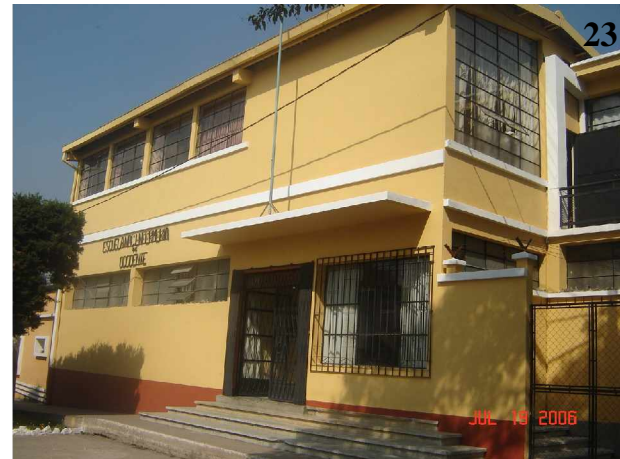
Escuela de Enfermería presenta Deterioros Espaciales: Diferentes usos que se le dan al edificio.

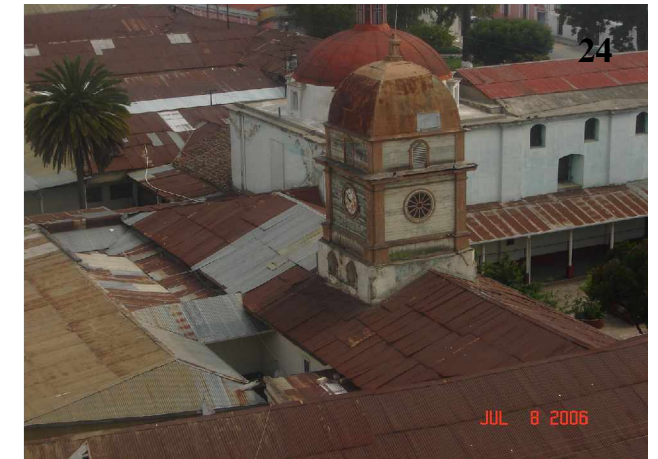
Deterioros Físicos: presencia de corrosión en la cubierta de lámina de zinc en la Iglesia San Juan de Dios y el antiguo Hospital.

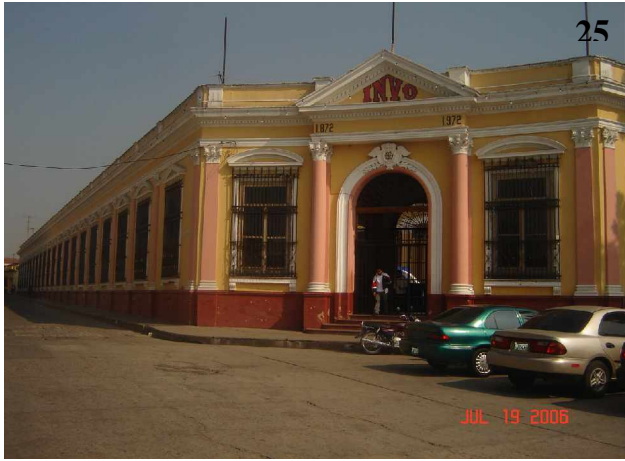
Deterioros Físicos: Por el uso de materiales ajenos al lugar, como la utilización de adoquín.

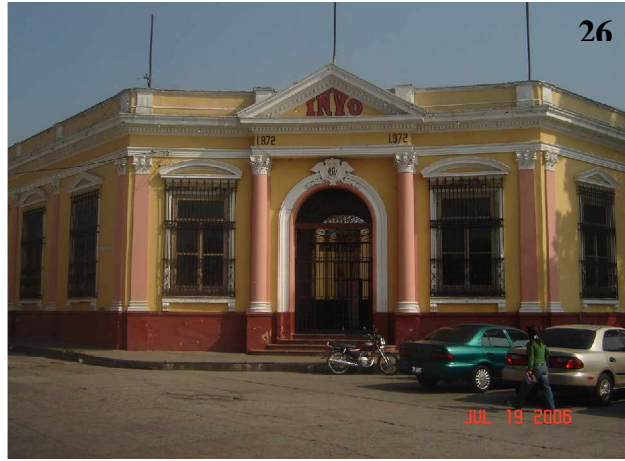
Deterioros Físicos: Por el uso de materiales ajenos al lugar, como la utilización de adoquín.

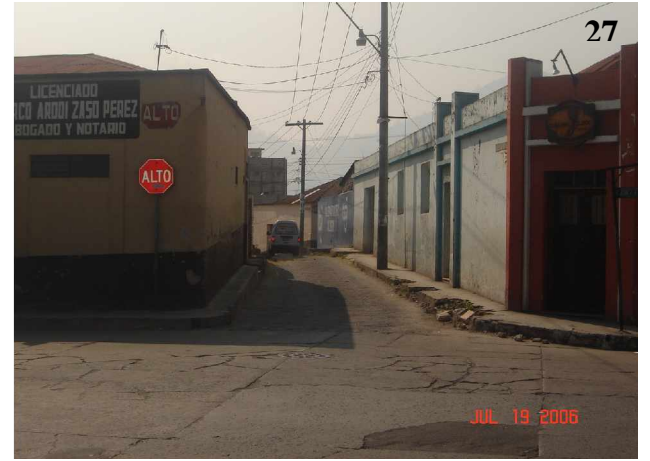
Deterioro Físico: Presencia de grietas en el pavimento de la calle.  
Deterioros Conceptuales: Falta de unidad constructiva en la calle (empedrado + carrileras de adoquín y de concreto)

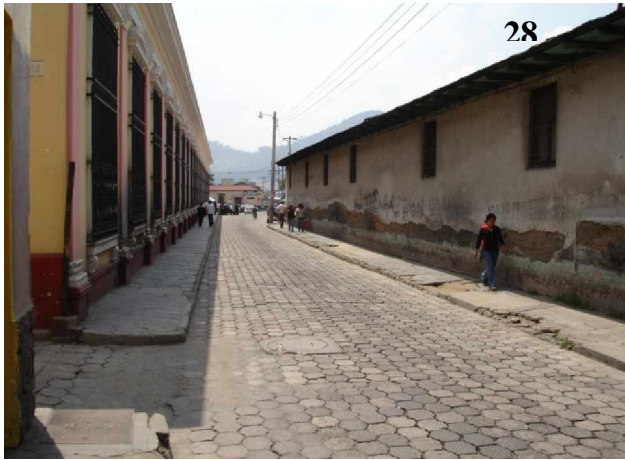
Deterioros Físicos: Faltantes en acabados en pared del antiguo Hospital San Juan de Dios y presencia de humedad. Falta de unidad constructiva en la acera del Hospital.  
Deterioros Físicos: Por el uso de materiales ajenos al lugar, como la utilización de adoquín.

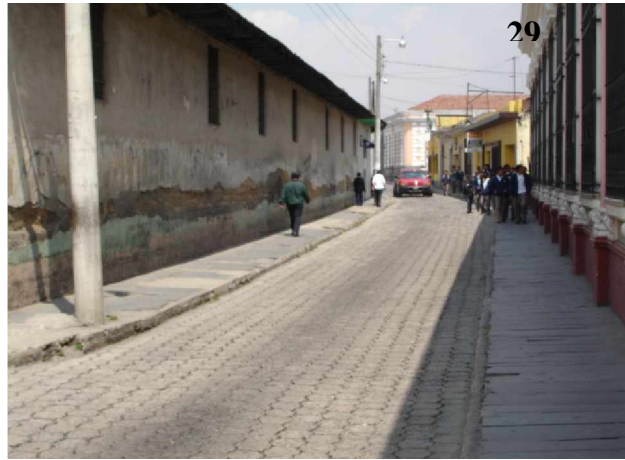
Deterioros Físicos: Faltantes en acabados en pared del antiguo Hospital San Juan de Dios y presencia de humedad. Falta de unidad constructiva en la acera del Hospital.  
Deterioro Conceptual: Poste de alumbrado público.

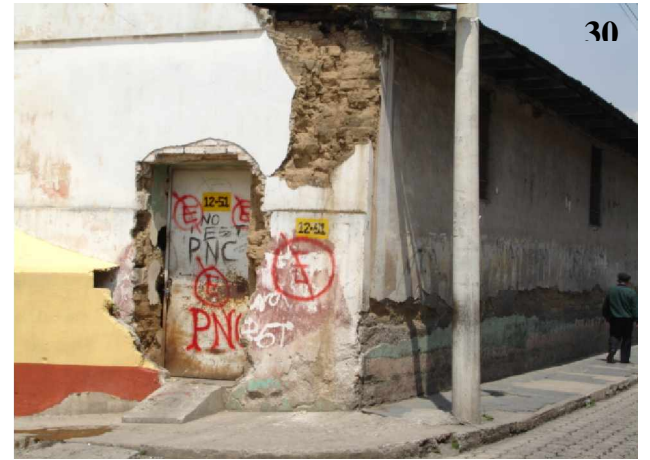
Deterioros Físicos: Faltantes en acabados en pared del antiguo Hospital San Juan de Dios y presencia de humedad. Falta de unidad constructiva en la pared del Hospital.  
Deterioro Conceptual: Poste de alumbrado público.

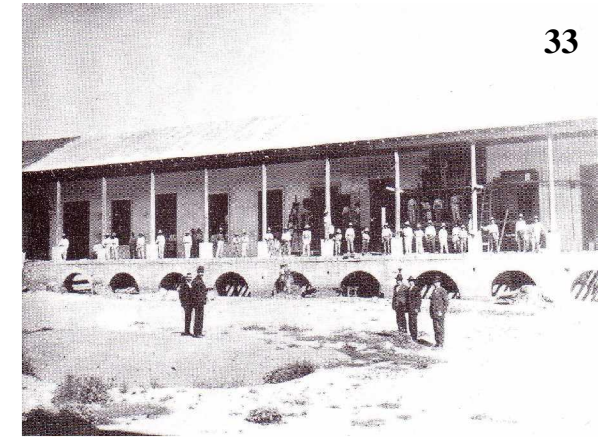
Aspectos de la construcción de los dormitorios del "Instituto Nacional"; "Escuela Práctica"; "Instituto Nacional de Varones" y el actual de "Instituto Nacional para Varones de Occidente", según Acuerdo Gubernativo, de las recordadas Catacumbas.

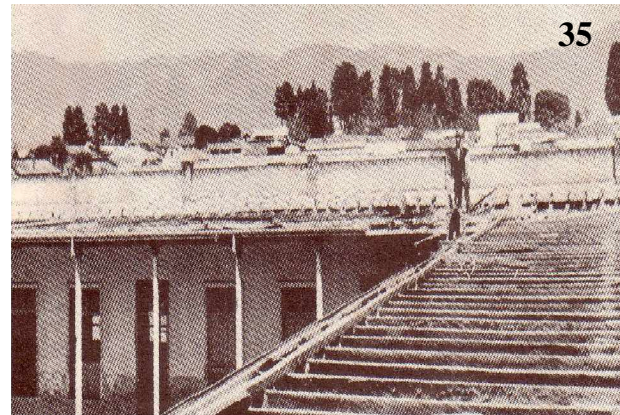
Aspectos de las reformas al INVO en el año Centenario, en el Gobierno de la República bajo la presidencia del General Carlos Arana Osorio, apreciándose el cambio total del artesonado de las aulas del 2do. Patio (antiguos dormitorios) .

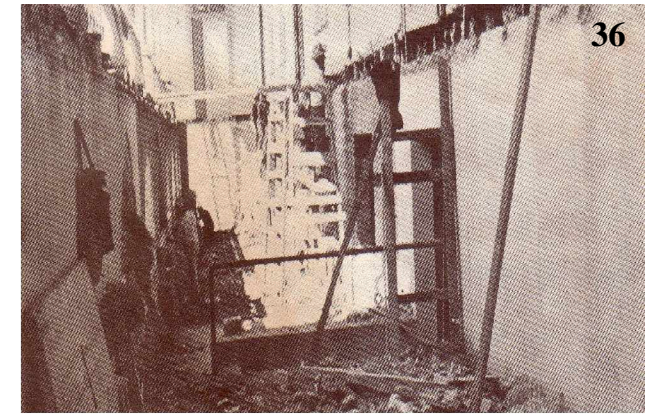
Se puede apreciar que los pisos de machihembre de los corredores del 2do. Patio fueron sustituidos por concreto, en el año Centenario bajo la dirección del Ingeniero Carlos Solórzano

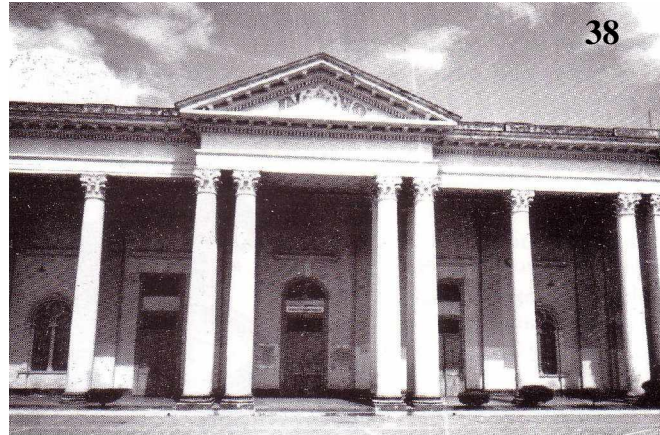
Se puede apreciar el bello Salón de Actos "Mariano Enríquez Mérida" del centenario del INVO, en el año de 1,972. Notándose la presencia de Minerva en el majestuoso frontispicio corintio del salón, como ofrenda a la ciencia, a la sabiduría y al poder de la razón.

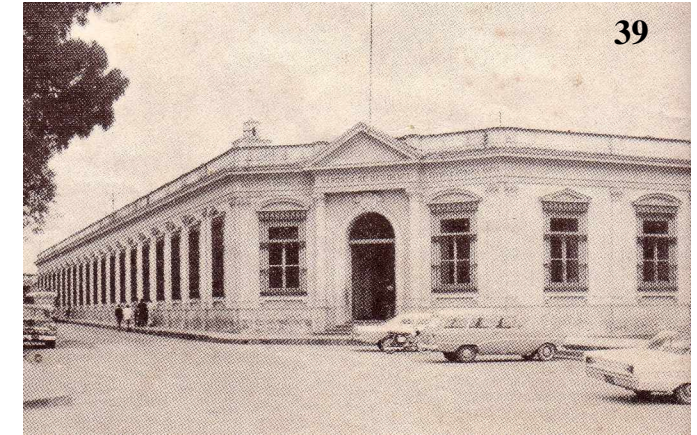
Se puede apreciar la fachada principal del "Instituto Normal para Varones de Occidente" para el año de 1,972. Fundada por el General Justo Rufino Barrios y la Honorable Municipalidad de la época, con fecha 1º. de julio del año 1,872.

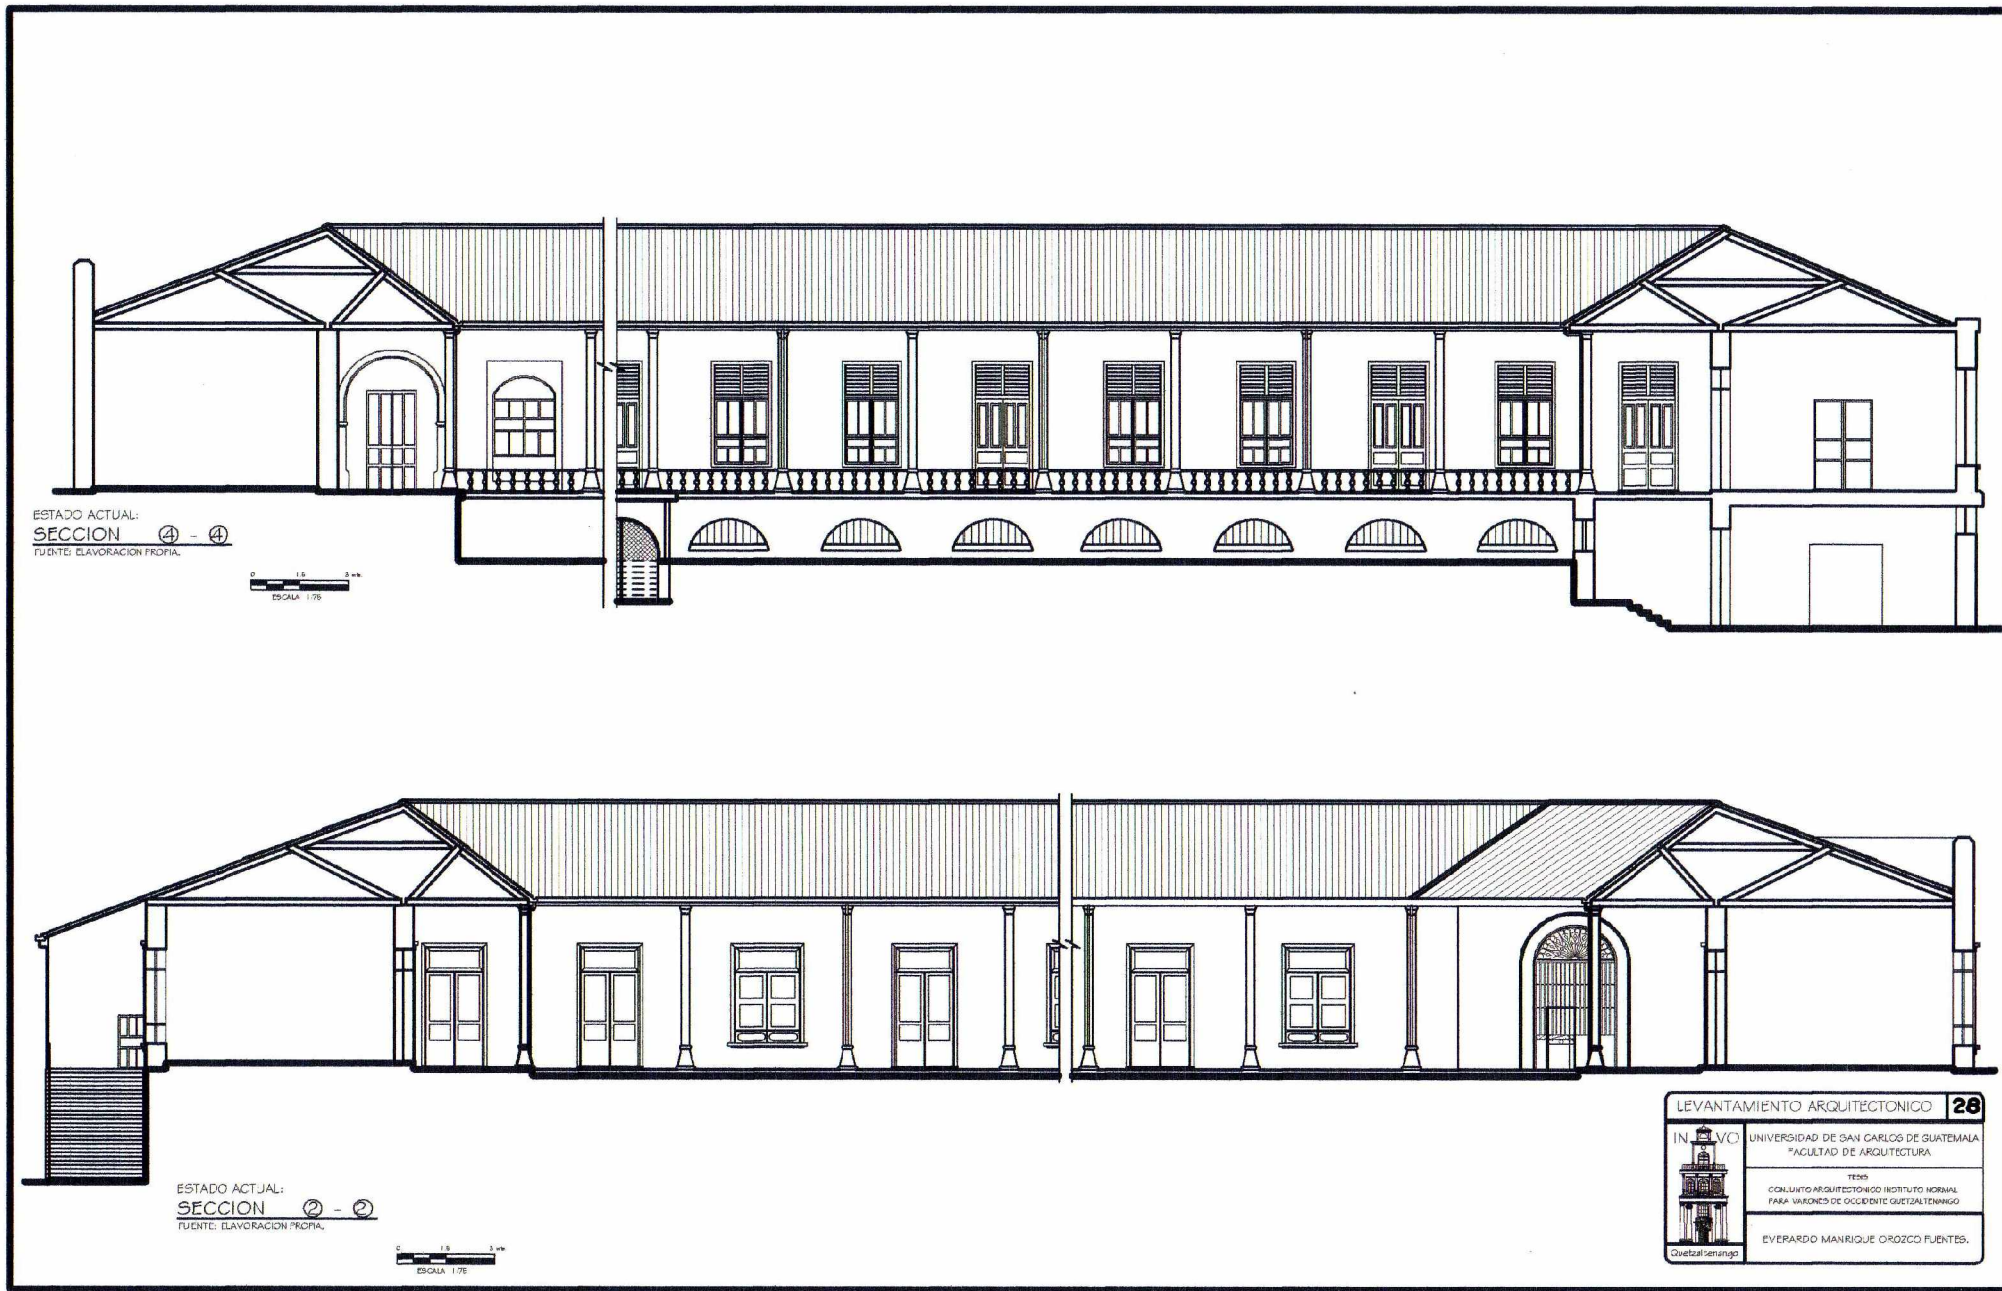
ESTADO ACTUAL:  
SECCION ④ - ④  
FUENTE: ELABORACION PROPIA.

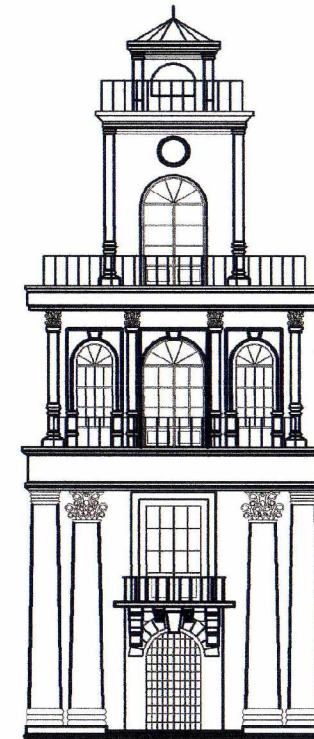
ESTADO ACTUAL:  
ELEVACION TORRE  
FUENTE: ELABORACION PROPIA.
