**PROPUESTA DE RENOVACIÓN Y HABILITACIÓN  
DEL EDIFICIO DE TRIBUNA DEL  
HIPÓDROMO DEL SUR**

**JULIO BERNI MEZA CORADO**  
GUATEMALA, MARZO DEL 2009

***ARQUITECTO***

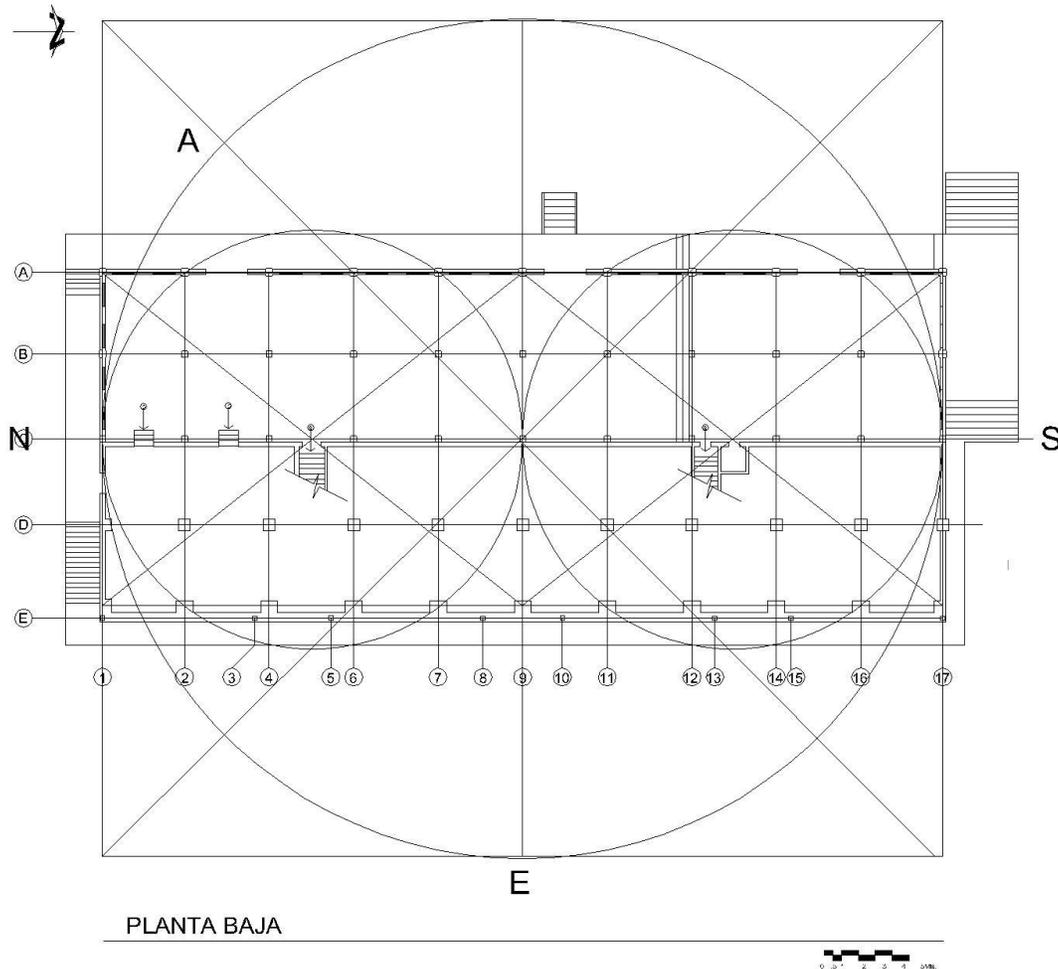
PLANO No. 2: Trazo de Proporciones.

### **TRAZO DE PROPORCIONES**

**TRAZO DE EJES PRINCIPALES:** se trazó un eje sobre la planta baja con dirección norte sur tomando como base el centro de la planta baja. Se trazó otro eje principal sobre la planta baja con dirección este-oeste tomando como base el centro del edificio. **TRAZO DEL CÍRCULO A:** se trazó un círculo en el centro de los ejes norte-sur y este-oeste, este círculo coincide exactamente con los muros laterales del edificio, es decir el centro de los muros laterales del edificio en dirección este y oeste. **TRAZO DEL CÍRCULO B Y C:** se trazó el círculo b y c haciendo centro en los ejes norte-sur y este-oeste, coincidiendo con el centro del edificio y dividiendo la mitad exacta de éste hacia los muros laterales con dirección norte-sur, coincidiendo estos con el trazo de las banquetas laterales que circulan el edificio en dirección este-oeste, pasando el centro de estas circunferencias por los módulos de gradas y baños situados en los laterales del edificio, los cuales están centrados con respecto al eje norte-sur y este-oeste, pasando por la mitad del círculo A.

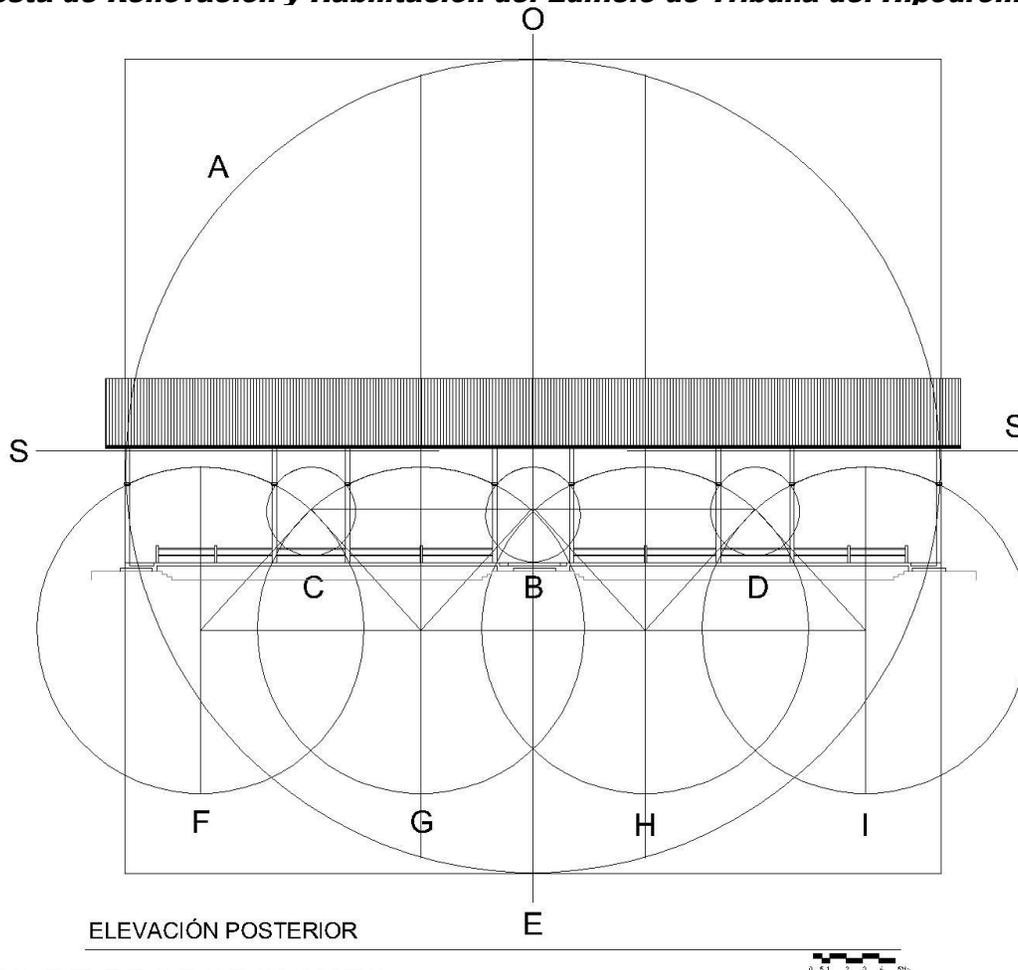
PLANO No. 3: Trazo de Proporciones.

### TRAZO DE PROPORCIONES

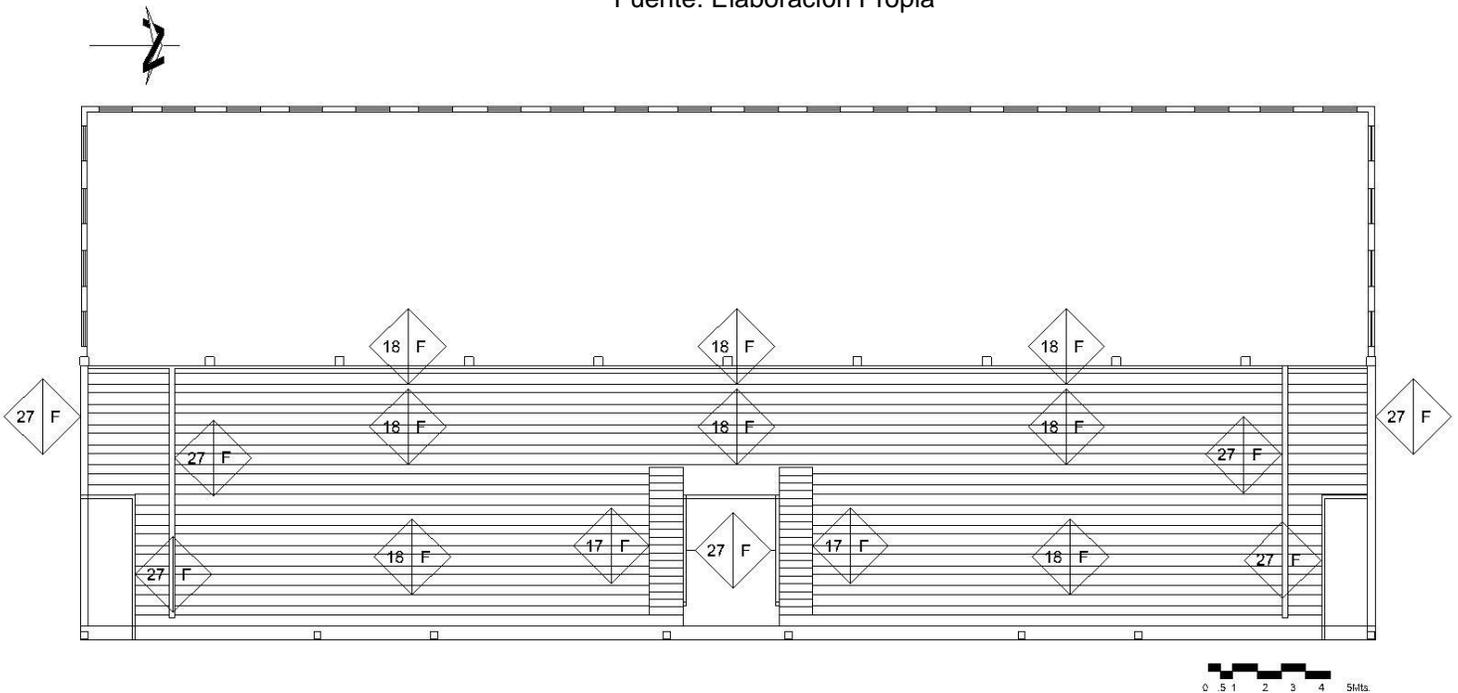
PLANO No.7  
Fuente: Elaboración Propia

**PLANTA DE GRADERÍOS / MATERIALES**

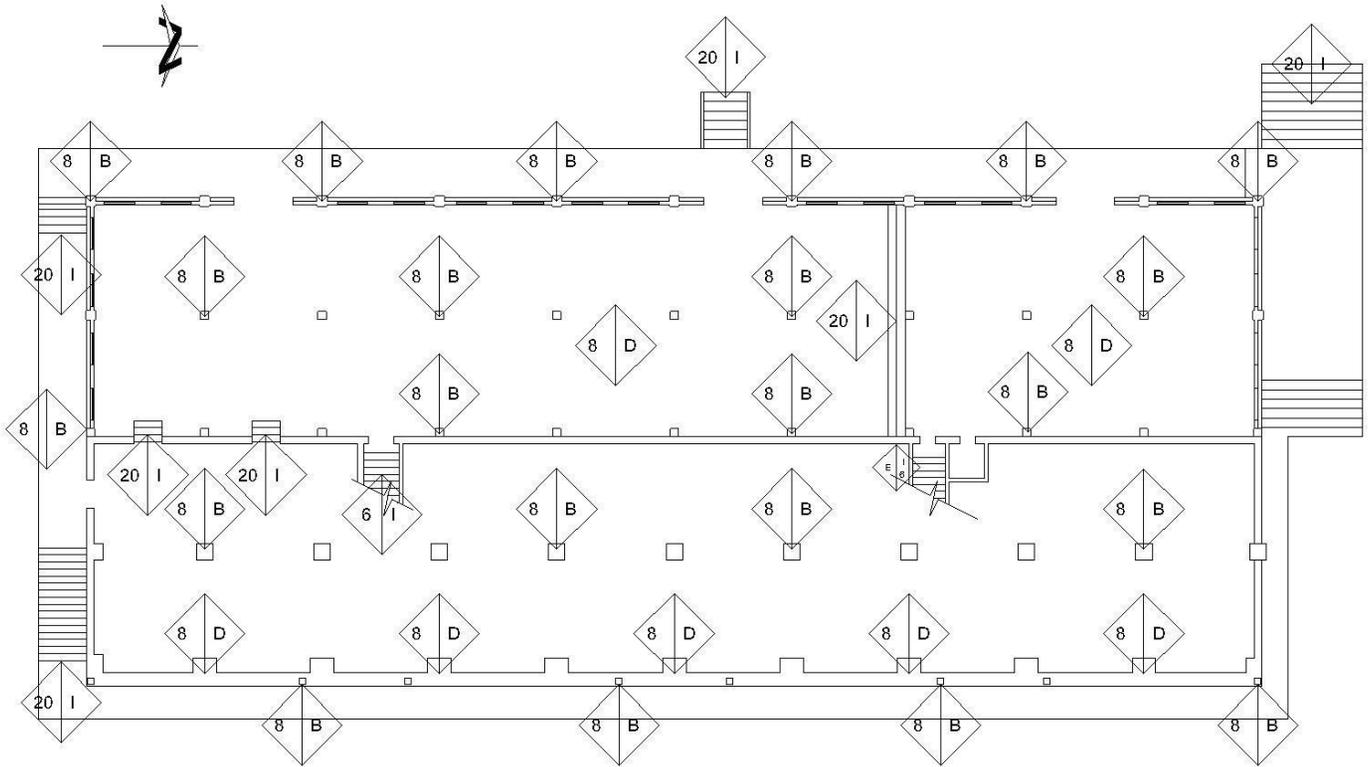
PLANO No.8  
Fuente: Elaboración Propia

**PLANTA BAJA / MATERIALES**

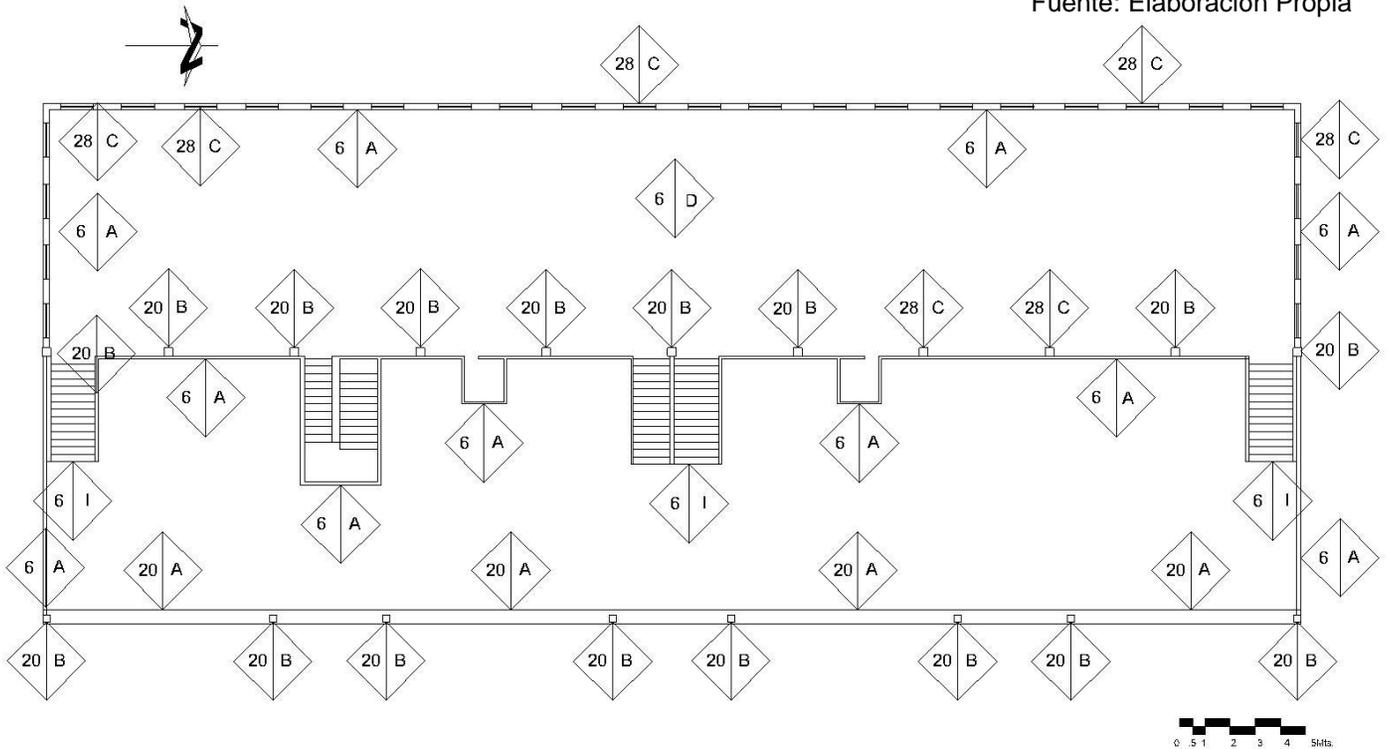
PLANO No.9  
Fuente: Elaboración Propia

**PLANTA ALTA / MATERIALES**

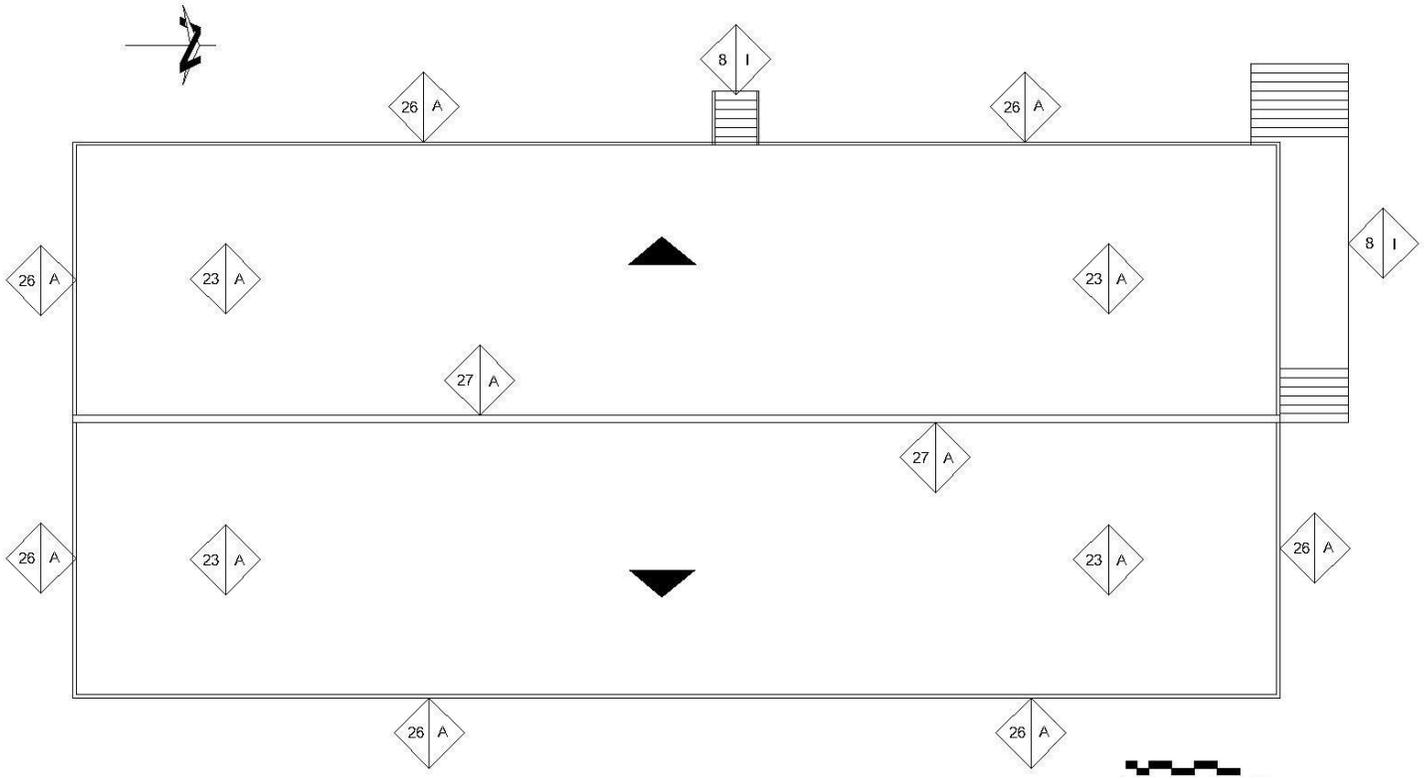
PLANO No.10  
Fuente: Elaboración Propia

**PLANTA DE TECHOS / MATERIALES**

La cubierta principal del edificio está conformada por un techo de dos aguas de lámina de zinc, la cual está totalmente deteriorada, principalmente por estar oxidada debido a la cantidad de años que posee y sin darle su debido mantenimiento, además la falta de cambio de piezas, lo cual hace que el agua ingrese a la estructura que es de piezas de ciprés y hierro en listones, formando tijeras que se apoyan directamente sobre las columnas de las cuales se puede decir que un 75% se encuentran en buen estado, las demás presentan problemas de pudrimiento debido al agua, sol y vientos.

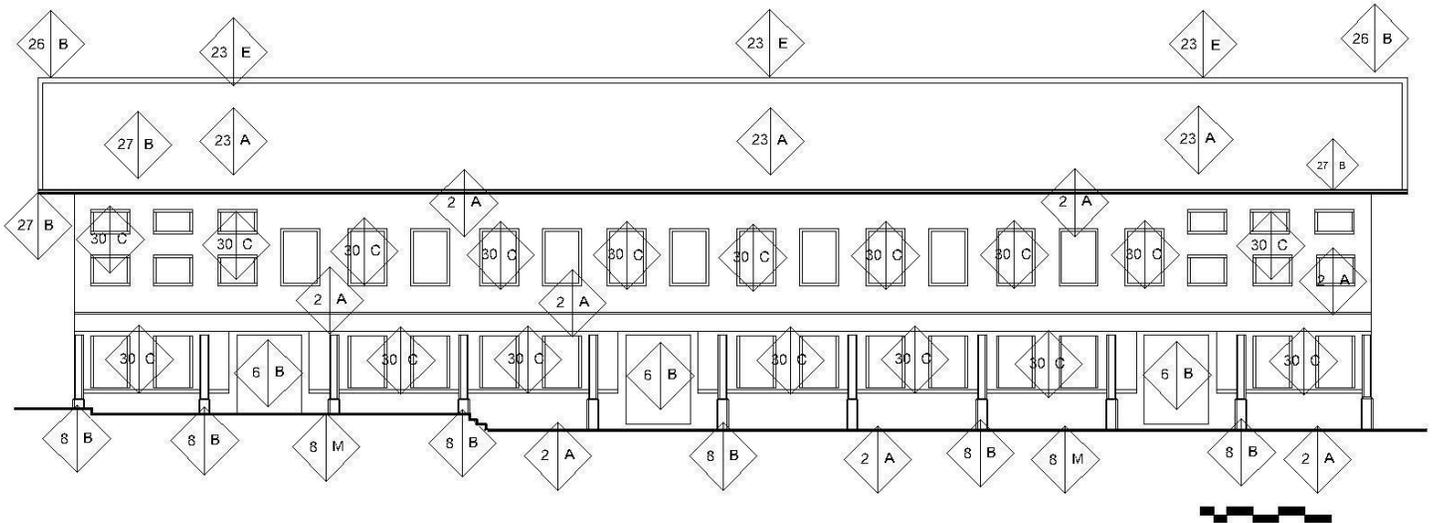
PLANO No.11  
Fuente: Elaboración Propia

**ELEVACIÓN FRONTAL / MATERIALES**

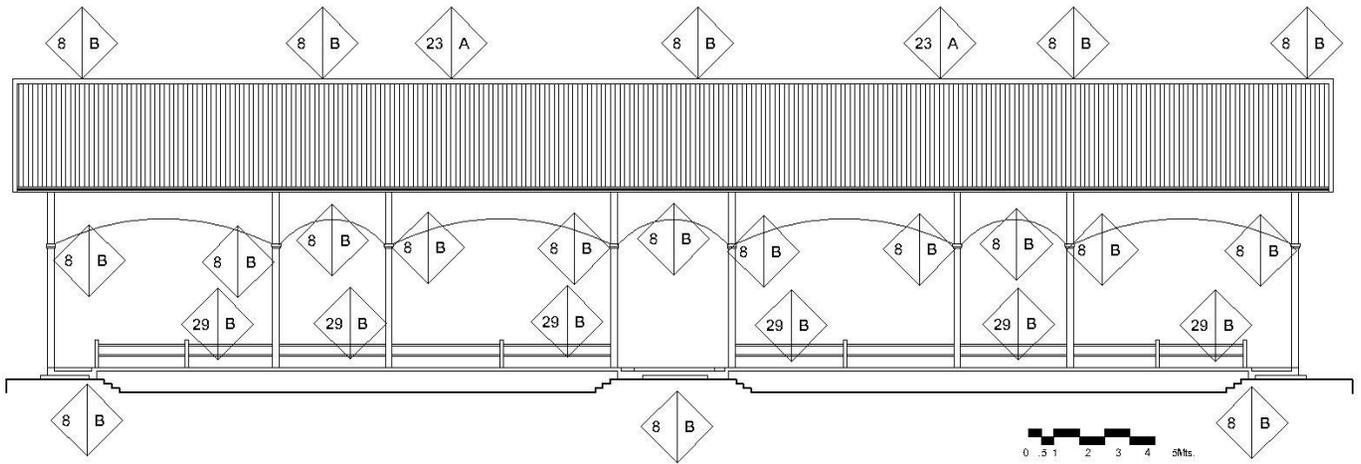
PLANO No.12  
Fuente: Elaboración Propia

**ELEVACIÓN POSTERIOR / MATERIALES**

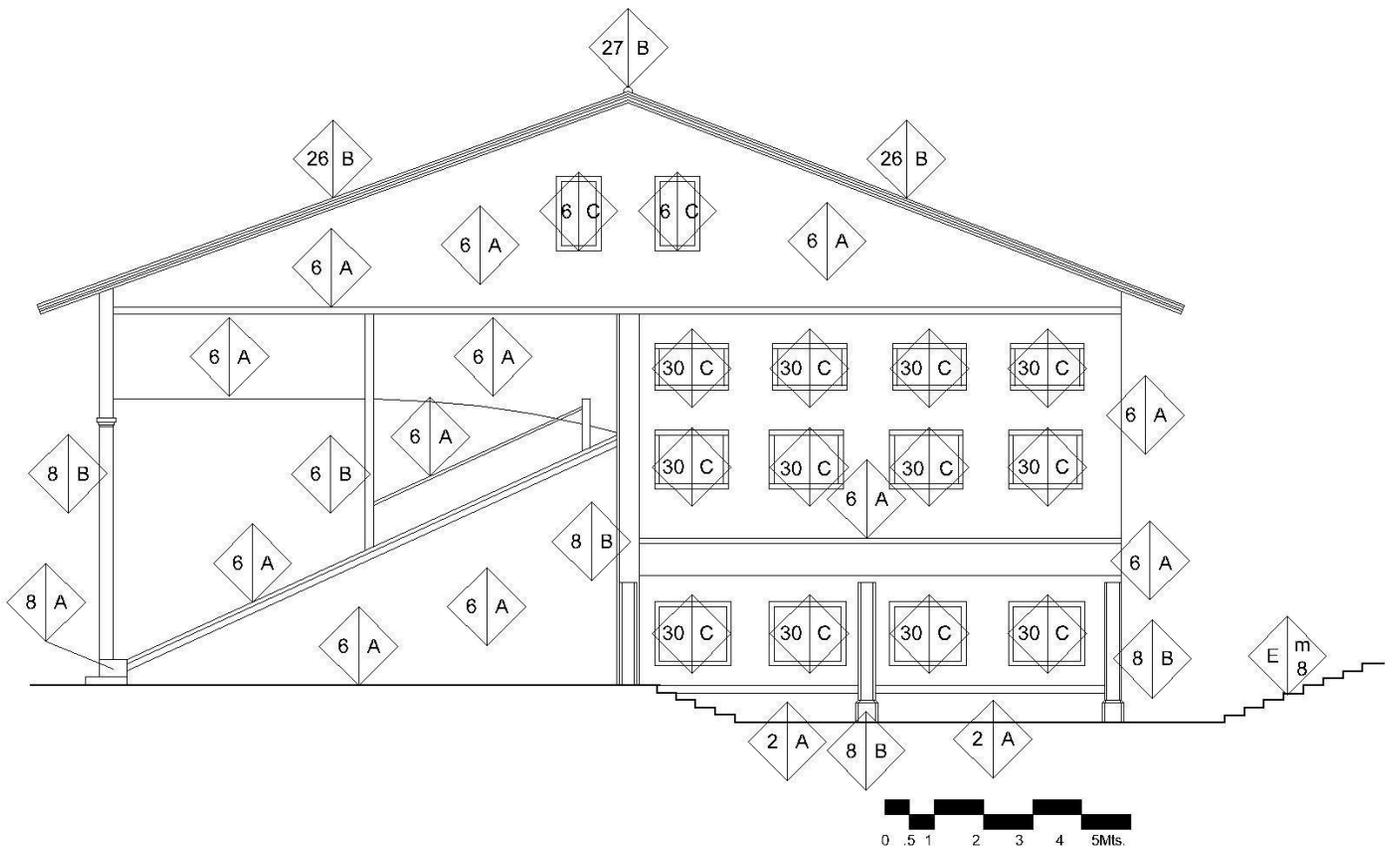
PLANO No.13  
Fuente: Elaboración Propia

**ELEVACIÓN LATERAL IZQUIERDA / MATERIALES**

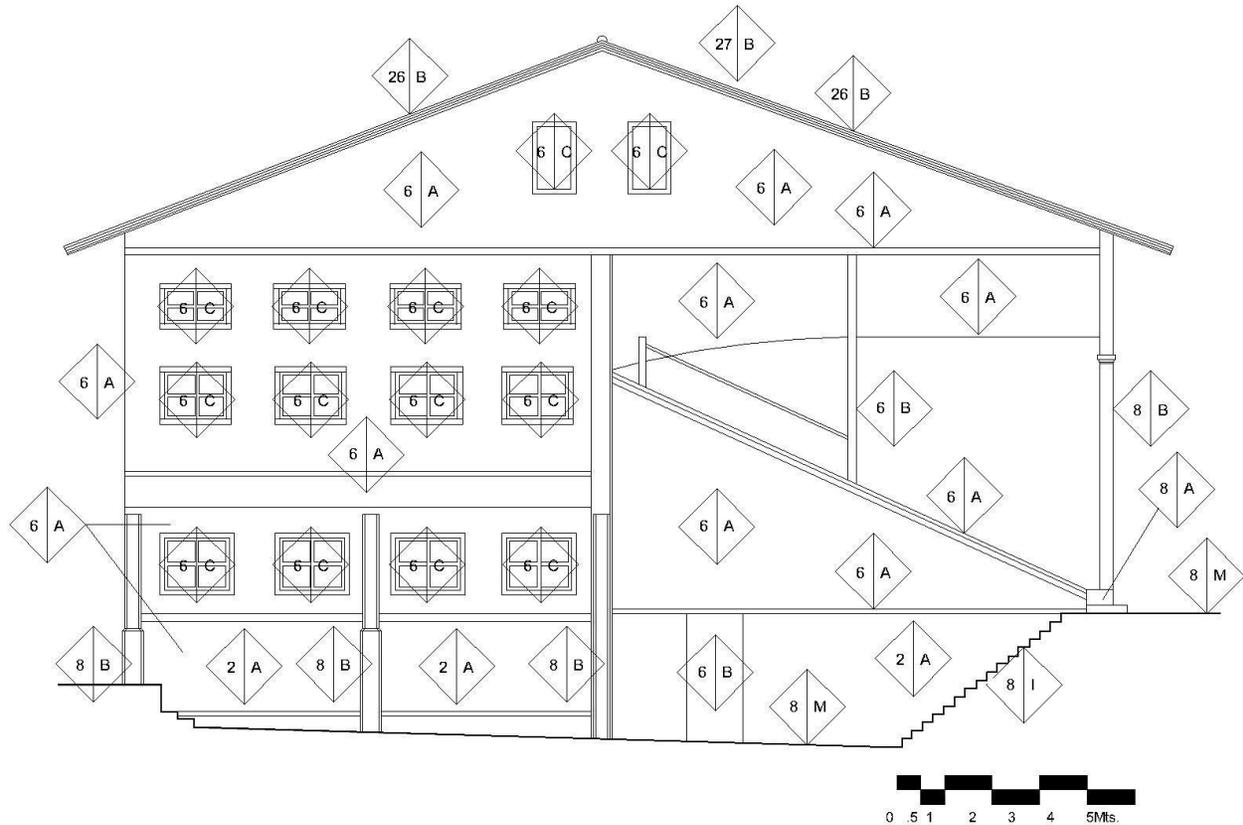
PLANO No.14  
Fuente: Elaboración Propia

**ELEVACIÓN LATERAL DERECHA / MATERIALES**

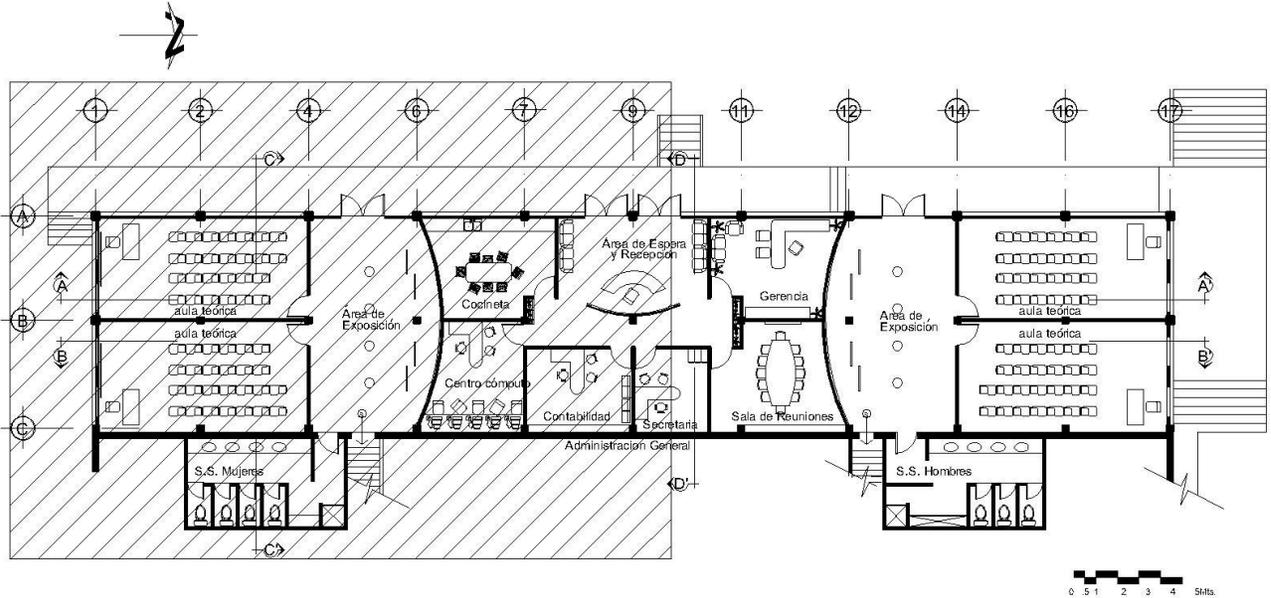
PLANO No.15  
Fuente: Elaboración Propia

**PLANTA PRIMER NIVEL - SECTOR A**

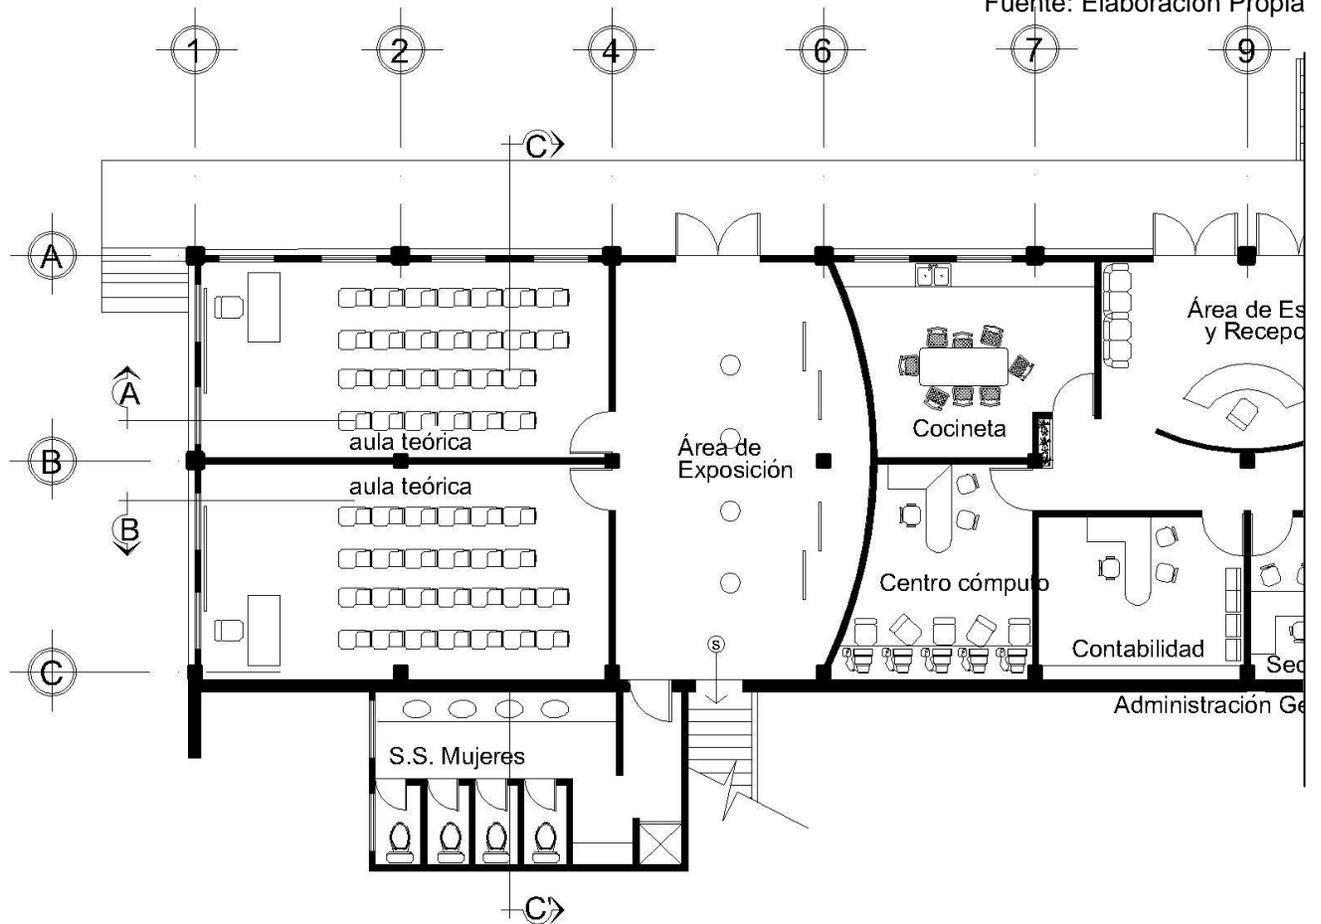
PLANO No.16  
Fuente: Elaboración Propia

**PLANTA SECTOR A**

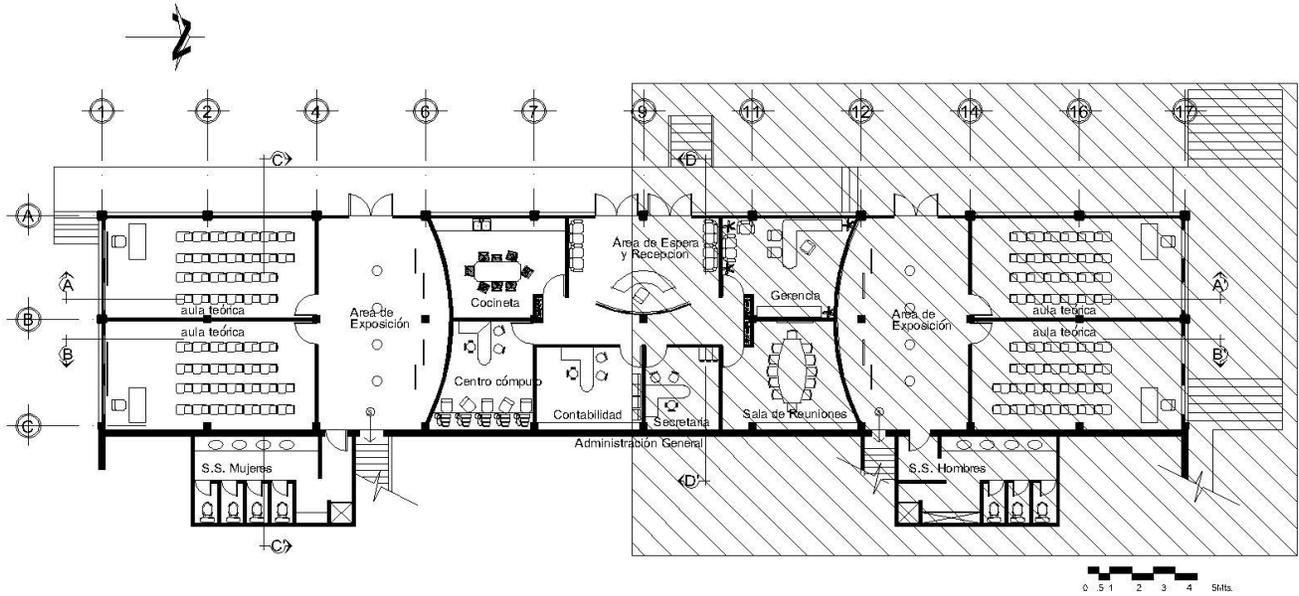
PLANO No.17  
Fuente: Elaboración Propia

**PLANTA PRIMER NIVEL - SECTOR B**

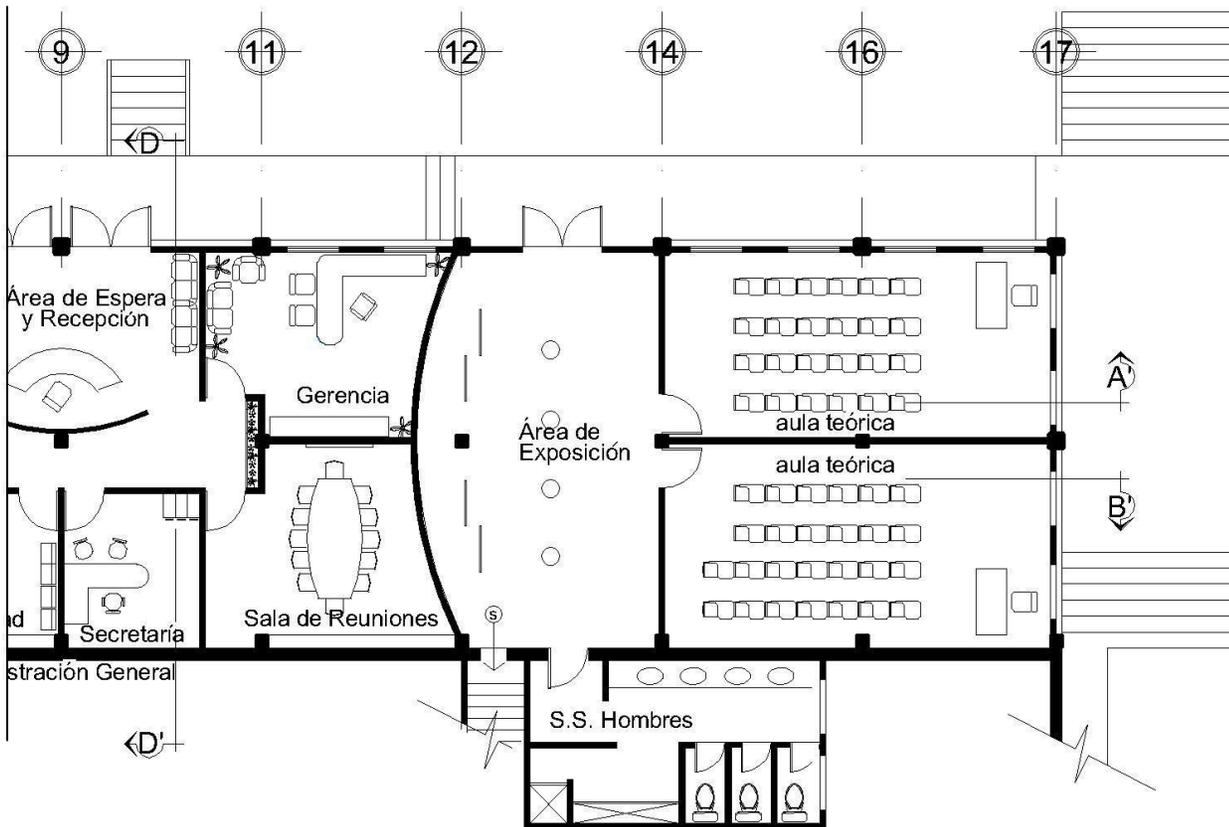
0 .5 1 2 3 4 5Mts. PLANO No.18  
Fuente: Elaboración Propia

**PLANTA SECTOR B**

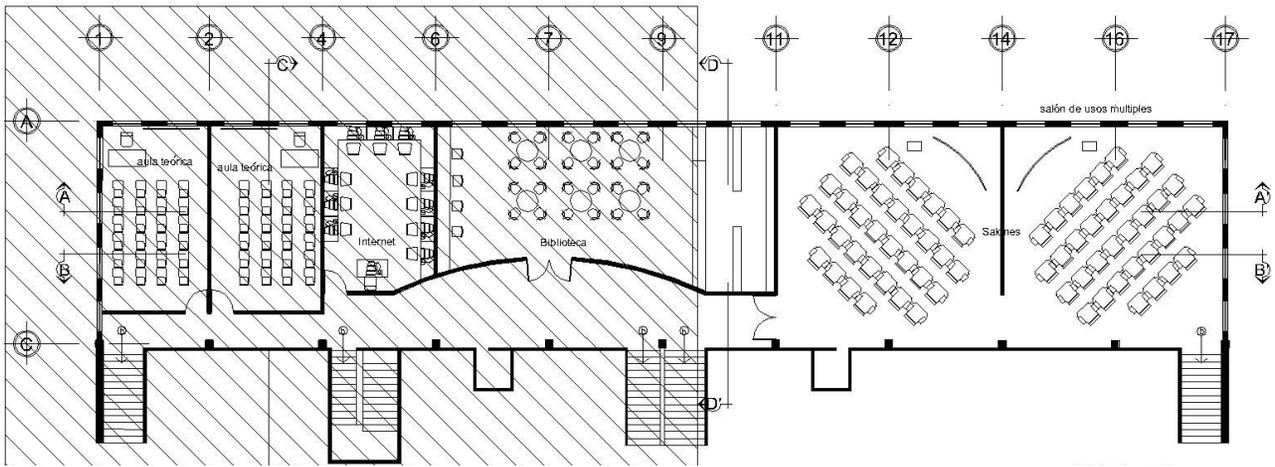
PLANO No.19  
Fuente: Elaboración Propia

**PLANTA SEGUNDO NIVEL - SECTOR C**

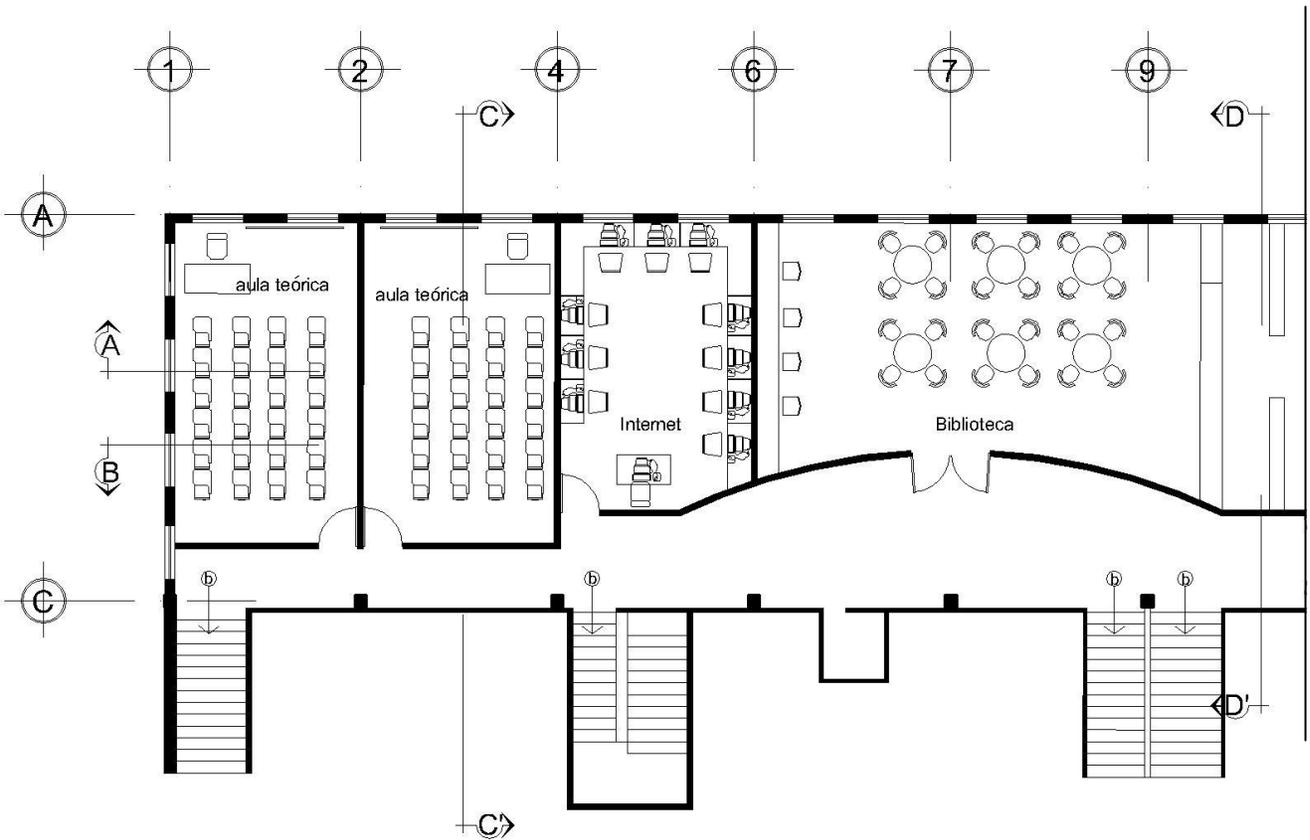
PLANO No.20  
Fuente: Elaboración Propia

**PLANTA SECTOR C**

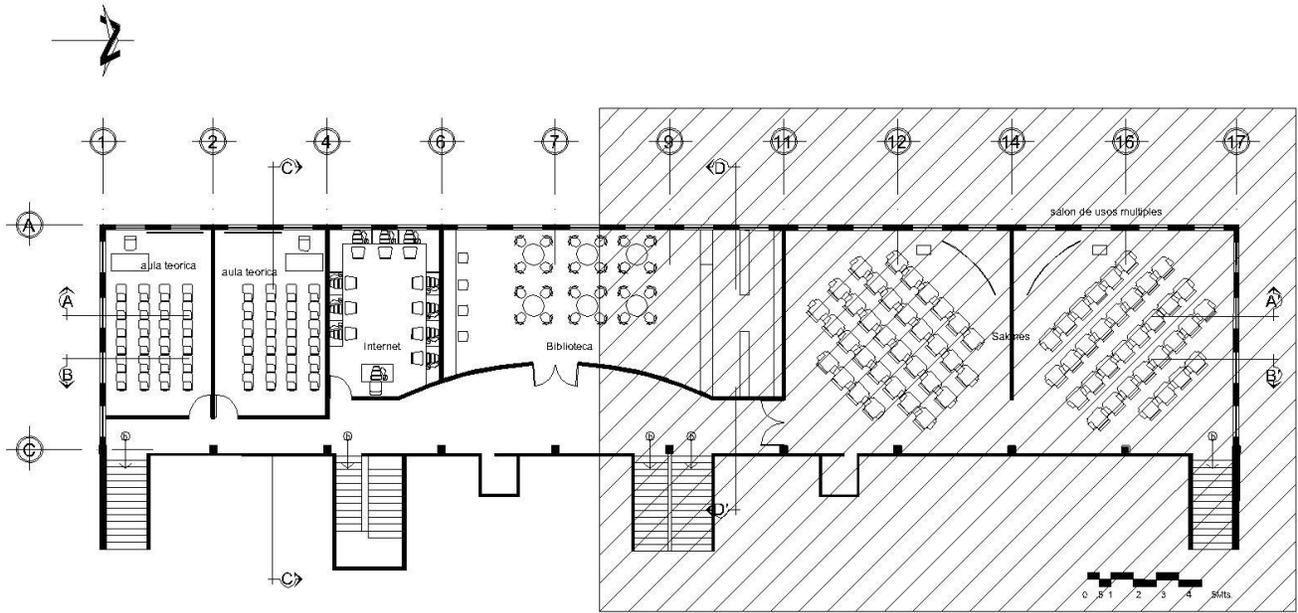
PLANO No.21  
Fuente: Elaboración Propia

**PLANTA SEGUNDO NIVEL - SECTOR D**

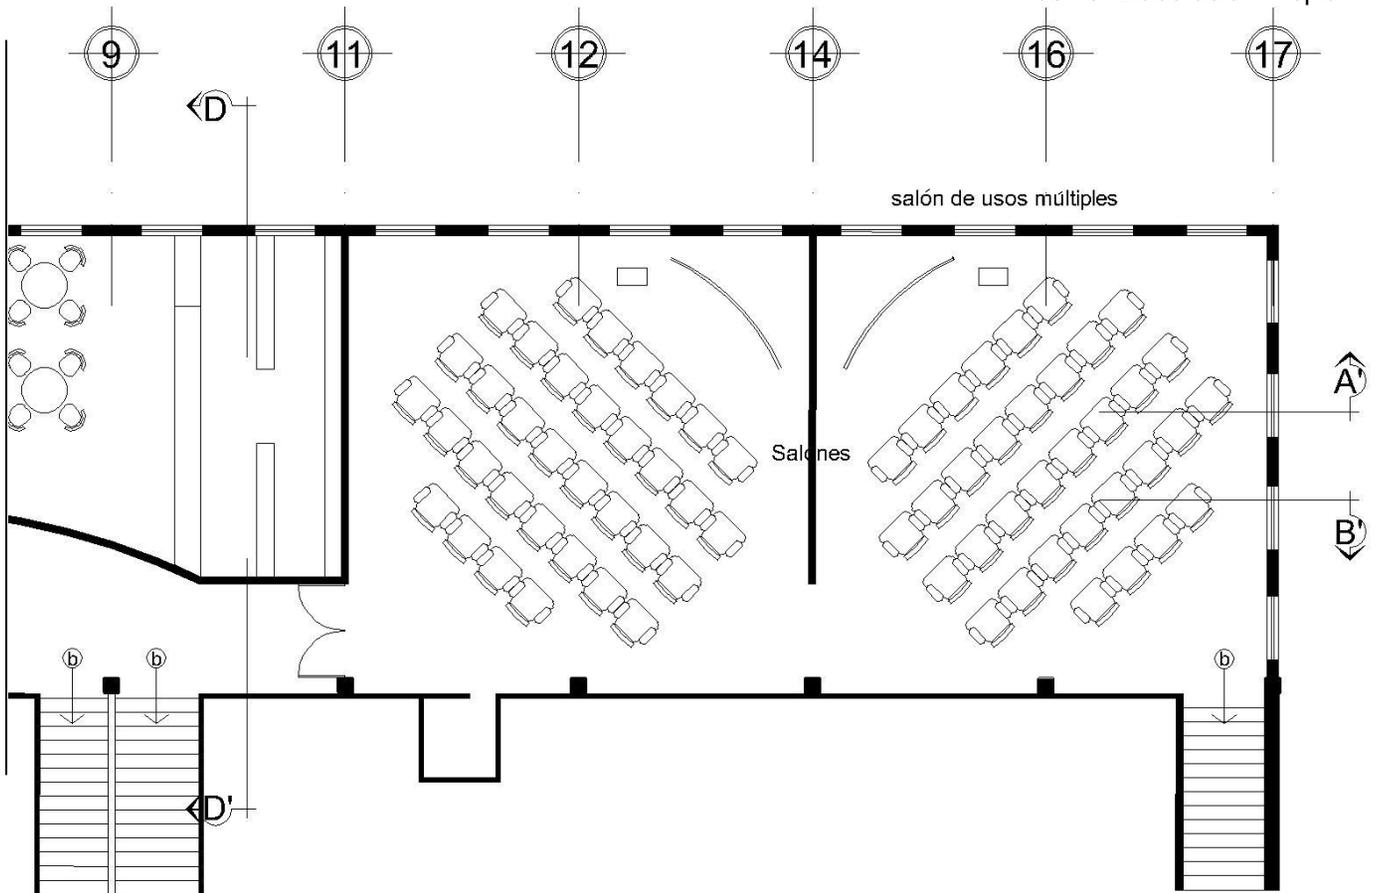
PLANO No.22  
Fuente: Elaboración Propia

**PLANTA SECTOR D**

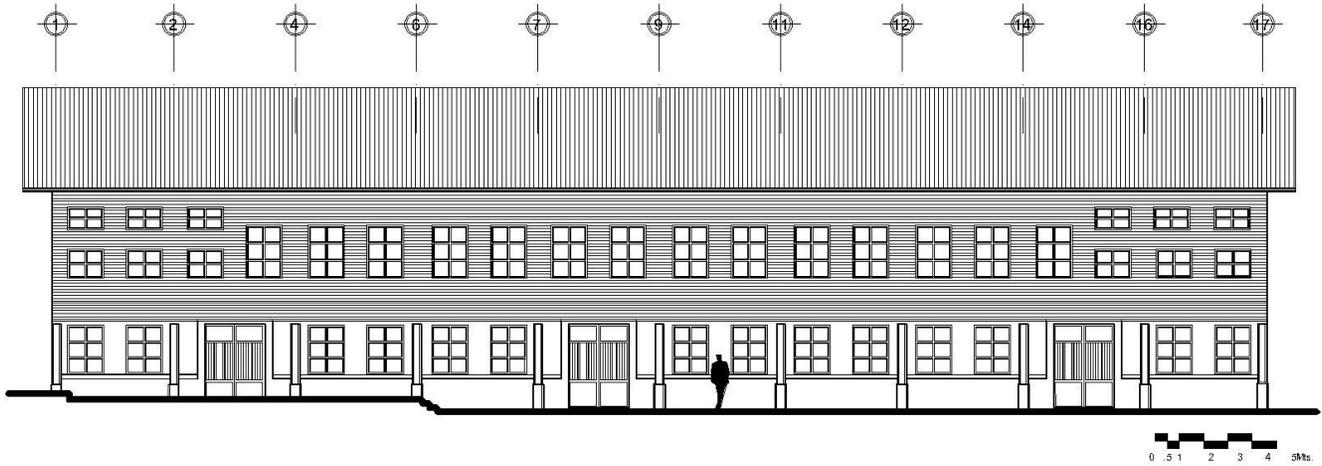
PLANO No.23  
Fuente: Elaboración Propia

**ELEVACIÓN FRONTAL**

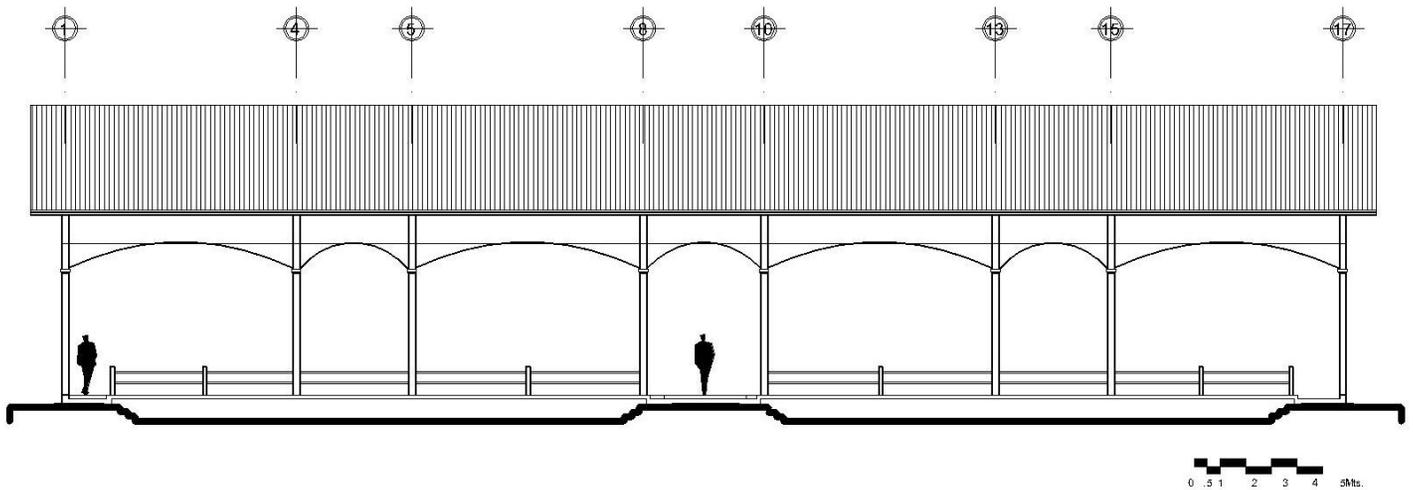
PLANO No.24  
Fuente: Elaboración Propia

**ELEVACIÓN POSTERIOR**

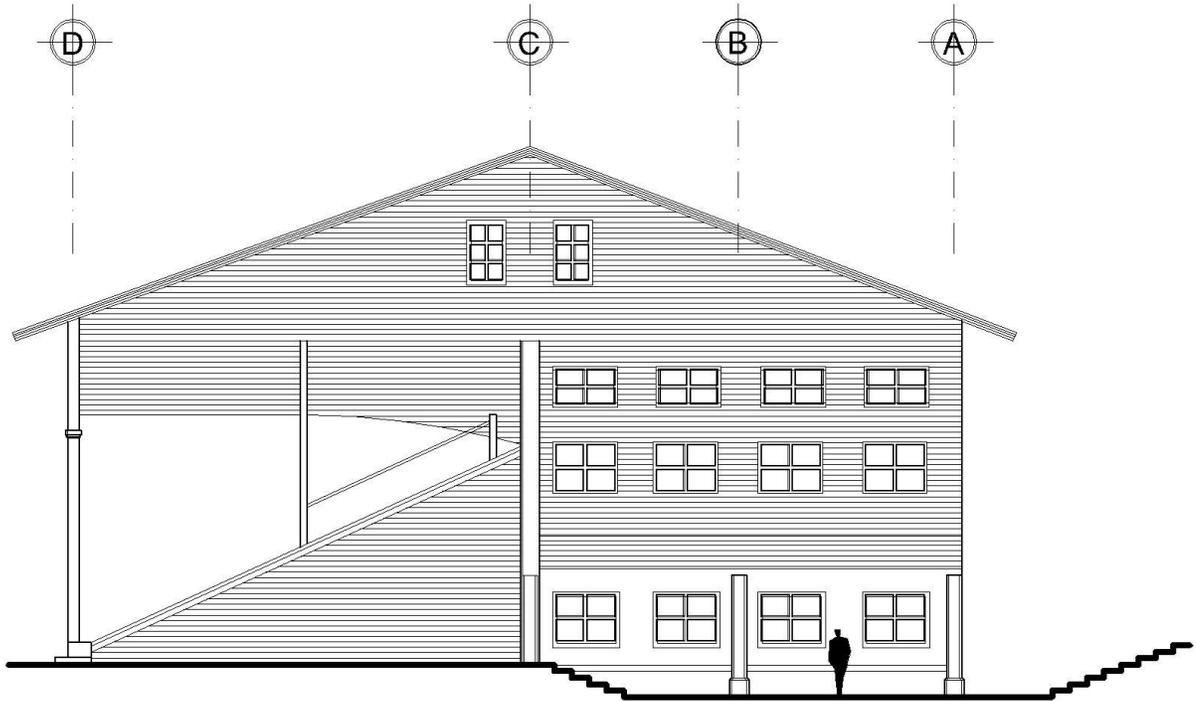
PLANO No.25  
Fuente: Elaboración Propia

**ELEVACIÓN LATERAL IZQUIERDA**

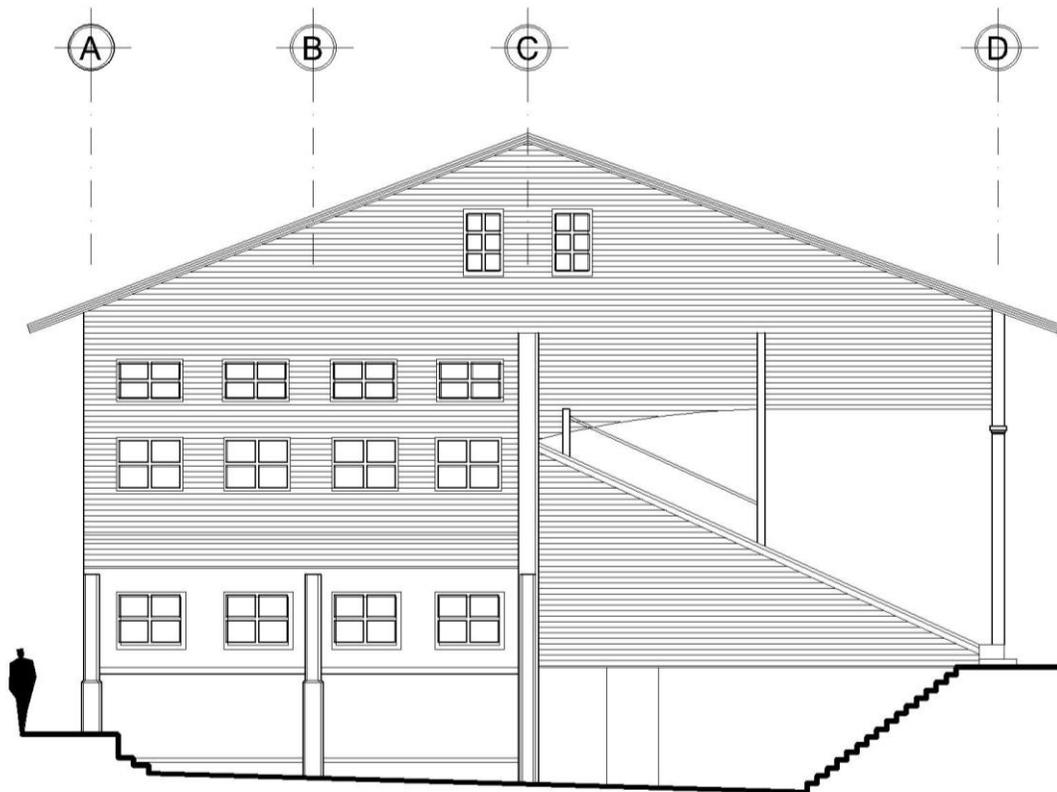
PLANO No.26  
Fuente: Elaboración Propia

**ELEVACIÓN LATERAL DERECHA**

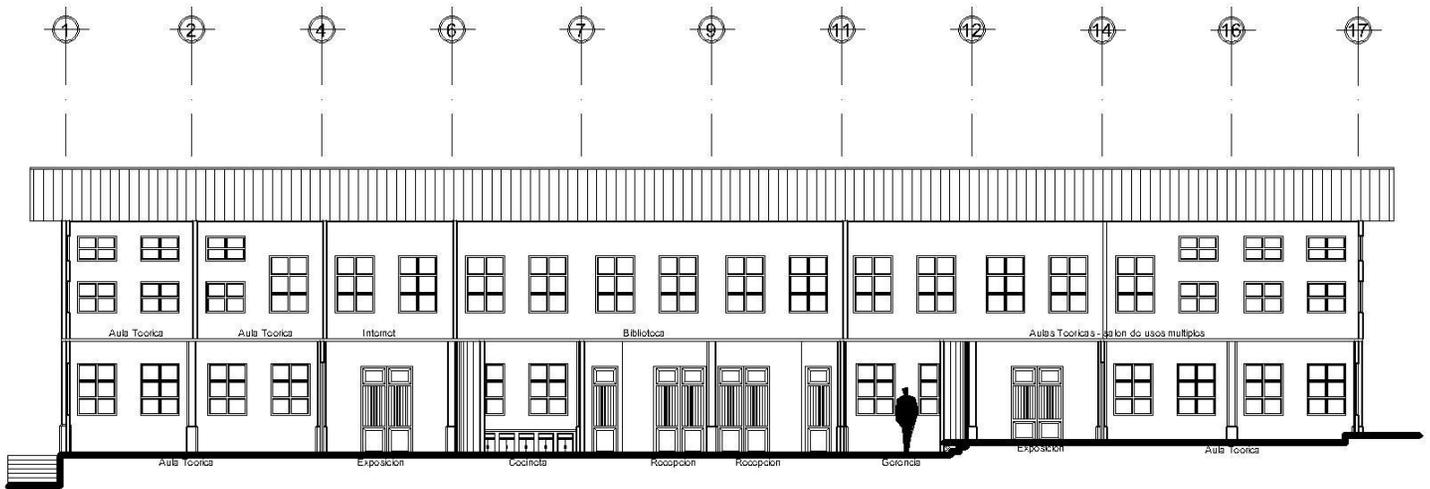
PLANO No.27  
Fuente: Elaboración Propia

**SECCIÓN A-A'**

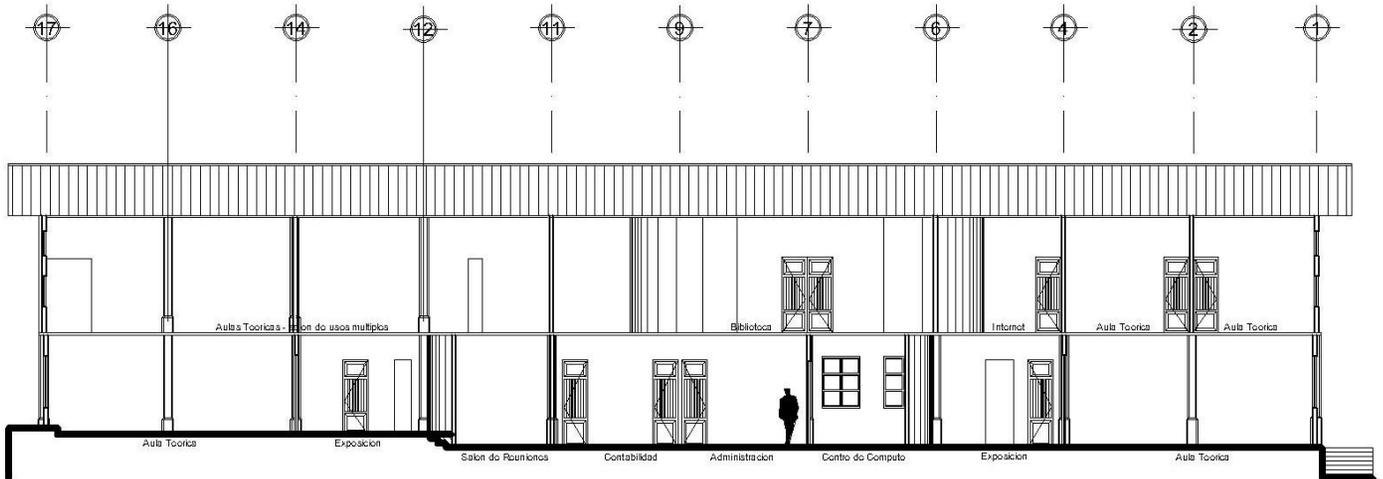
PLANO No.28  
Fuente: Elaboración Propia

**SECCIÓN B-B'**
