**PROPUESTA DE RENOVACIÓN Y HABILITACIÓN  
DEL EDIFICIO DE TRIBUNA DEL  
HIPÓDROMO DEL SUR**

**JULIO BERNI MEZA CORADO**  
GUATEMALA, MARZO DEL 2009

***ARQUITECTO***

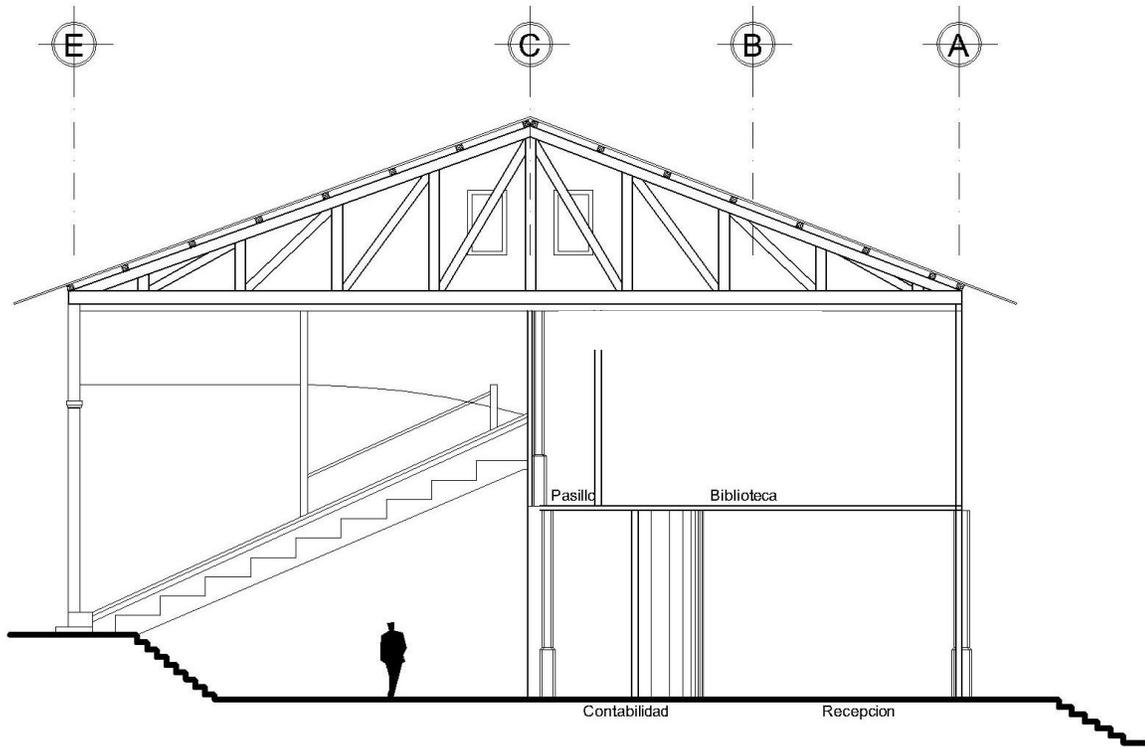
PLANO No.29  
Fuente: Elaboración Propia

**SECCIÓN C-C'**

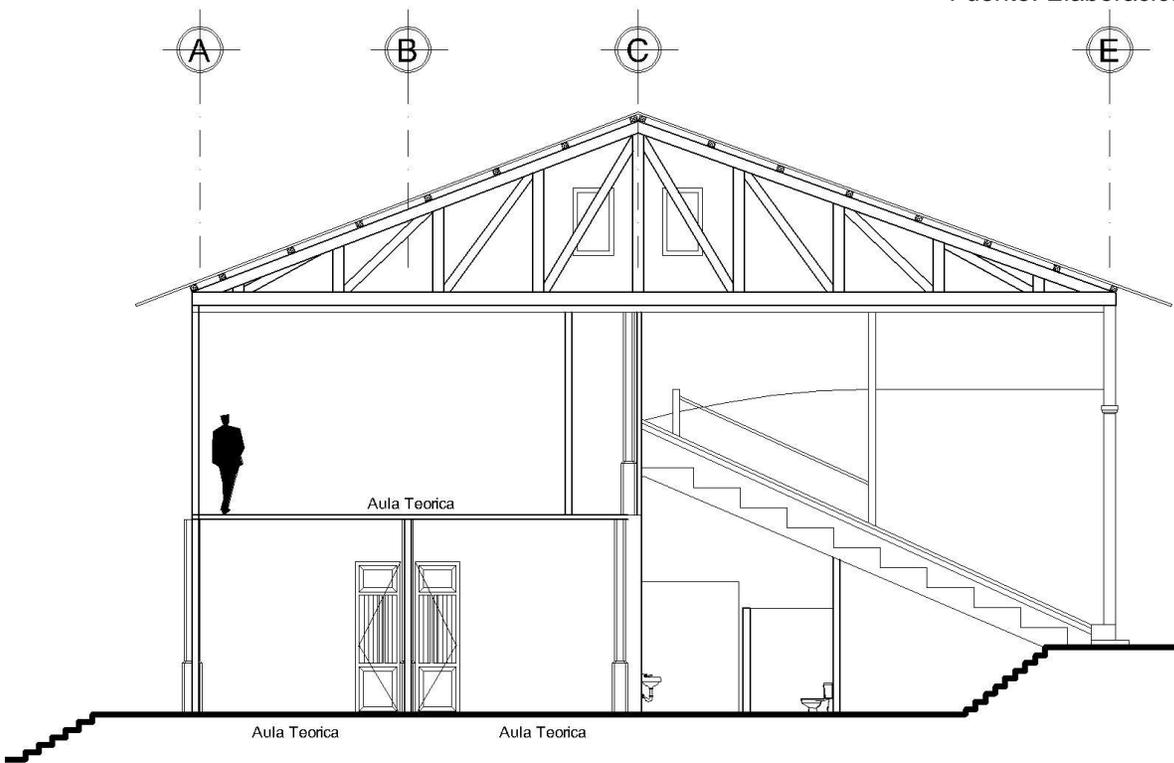
PLANO No.30  
Fuente: Elaboración Propia

**SECCIÓN D-D'**
