REMODELACIÓN ESCUELA NACIONAL RURAL MIXTA No. 842  
PEDRO E. BARAHONA MENDEZ, CIUDAD SATÉLITE

Presentado por:  
**ELEAZAR IZAAC OBREGON MIGUEL**  
para optar al título de Arquitecto

Guatemala, mayo 2009

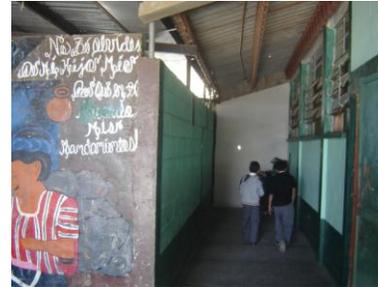
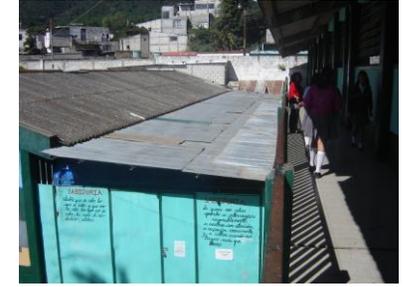
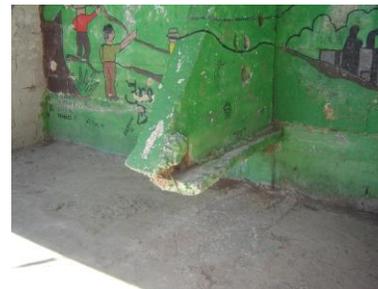
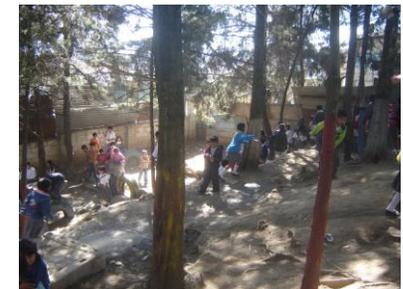
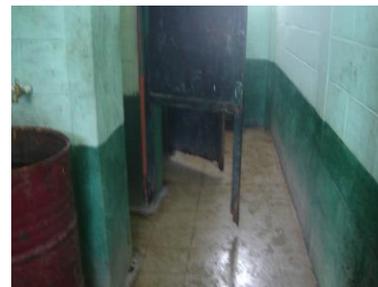
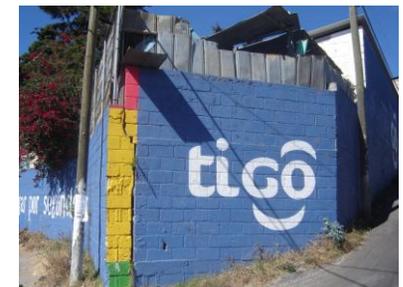
AREAS DAMNIFICADAS DE LA ESCUELA OFICIAL No. 842  
FOTO 1, 2, 3, 4, 5, 6  
Fotografía: Eleazar Obregon

Dentro del marco legal se puede mencionar varias citasiones al caso, principalmente la Constitución Política de la República de Guatemala, la que establece la protección a la persona, el derecho a la vida y la seguridad social. Haciendo mención a estas debido a la situación en que se encuentra actualmente la Escuela, pues se han detectado varias deficiencias estructurales, debido a las contingencias naturales y del tiempo. (Ver fotos 1-6)→

Observación de pasillos y callejones que se generan al improvisar ambientes. Obstaculizando el confort necesario. (Ventilación, iluminación, circulación)

Los daños a las estructuras son visibles a simple vista, y el caos que impacta es preocupante para la seguridad del usuario.

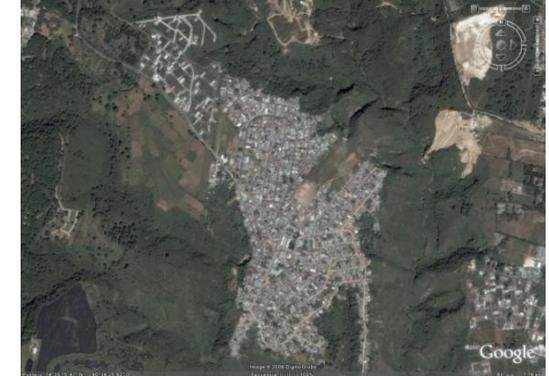
FOTO 7  
COLONIA  
CIUDAD SATELITE  
VISTA SATELITAL

**5.1.1.1** Identificando el lugar poblado en la región uno del departamento de Guatemala, en el municipio de Mixco, sobre el bulevar principal de la Colonia Ciudad Satélite, identificada como una zona urbana. (Ver foto 7).

Identificación del lugar como área urbana, categoría colonia. Aquí también se observa la accesibilidad a la colonia por medio de una carretera asfaltada (ver marco referencial pág. 34). En esta foto se puede observar los accidentes geográficos que se localizan en el entorno a la colonia. (Foto 10.)

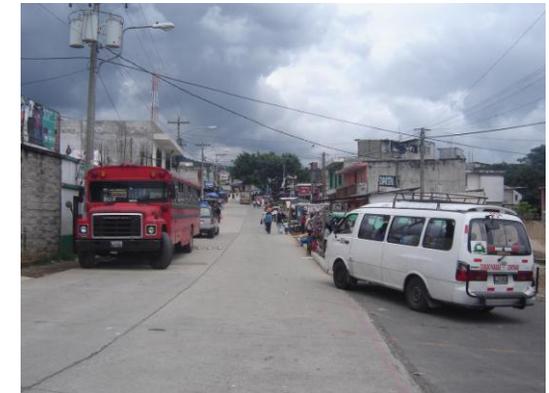
FOTO 8  
BULEVAR SATELITE

**5.1.1.2** La accesibilidad al lugar es por medio de vías asfaltadas en tiempos secos y de lluvia, la distancia a la cabecera municipal más cercana es de aproximadamente 8.5km que es la Villa de Mixco. Los medios de transporte que llegan hasta el lugar son: aéreos, helicóptero; terrestres: buses extraurbanos, vehículos livianos, medianos y grandes, motos, animales y caminando. (Ver foto 8).

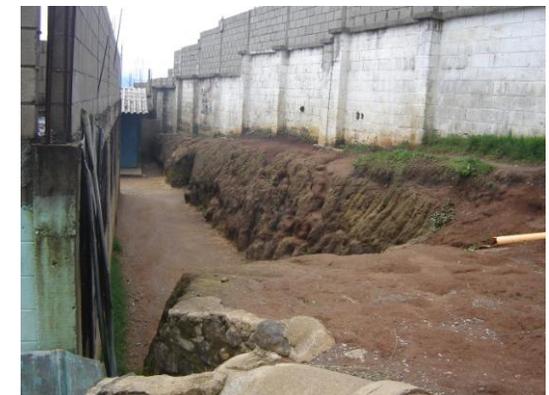
FOTO 9  
ZONAS DE AMENAZA

**5.1.1.4** En el mapa que se presenta en este formato se identificaron algunas zonas de deslizamientos, quebradas, inundaciones y áreas verdes. Como también dos ríos que corren a los bordes de los límites de la colonia. (Ver foto 7 y 9)

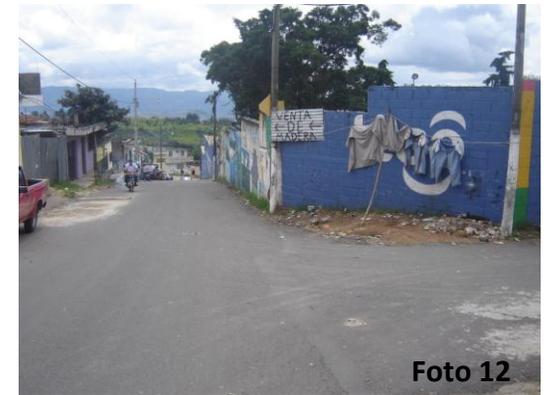
FOTO 12  
FACHADA NORESTE

Fachada Noreste y Sureste respectivamente: aquí se pueden observar las pendientes que afectan el terreno, y la deficiencia de tratamiento urbanístico en todo el perímetro. (Foto 12 y 13.)

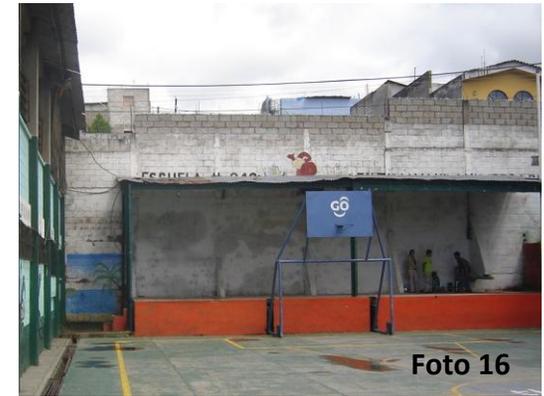
FOTO 16  
ESCENARIO +  
MURO PERIMETRAL

En esta secuencia de fotografías se observa la deficiencia constructiva y las consecuencias de la misma, en la foto 16 el muro afectado que es utilizado como escenario y con más detalle en la foto 17 se observa el hundimiento que se produce por la falta de apoyo del muro a una cimentación. (Foto 16 y 17).

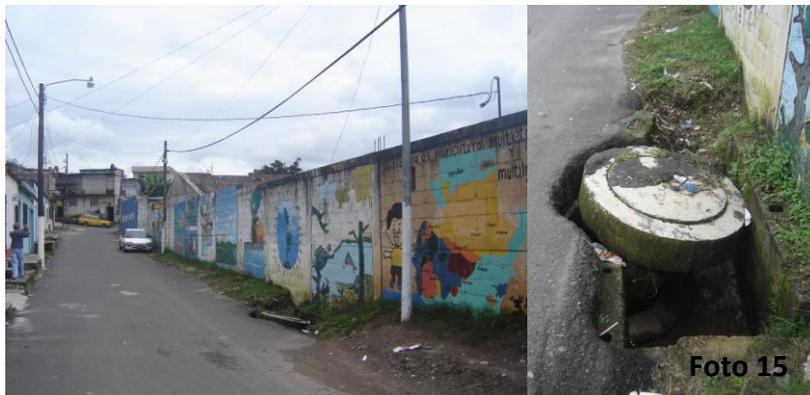
Foto 15

En la fotografía se observa la acometida de los servicios de electricidad y teléfono, así como también un pozo de registro del drenaje de aguas negras, observándose que sobre éste se acumulan residuos del desagüe de las aguas pluviales, por lo que se ha forzado al pozo a usarse como tragante de estas aguas, pero de una forma inadecuada y sin ningún tratamiento técnico. (Foto 15).

**5.1.2.4** Dentro del área que ocupa la escuela, los servicios básicos con los que cuenta son: servicio eléctrico, provista por la empresa eléctrica guatemalteca encontrándose la instalación en buen estado y funcionando. Servicio telefónico, provisto por la compañía telefónica TELGUA, funcionando en buenas condiciones. Servicio de drenajes, provisto por la Municipalidad de Mixco, encontrándose funcionando y en buen estado el de aguas negras, mas no el pluvial. Servicio de agua potable, provisto por la municipalidad de Mixco y transportada al predio por medio de tubería, encontrándose en un estado malo de distribución. (Ver foto 15,22).

**5.1.2.6** Las amenazas que afectan al predio alrededor de 200mts por causa naturales son: deslizamientos e inundaciones, localizadas en las áreas del ingreso por el bulevar principal, el área verde y juegos, como también en el área de mesas. Entre las amenazas antropogénicas están: el movimiento de tierra y la mala práctica constructiva, que se localizan en el área de la cancha polideportiva y en la zona Suroeste del predio. (Ver foto 15, 22, 23, 24).

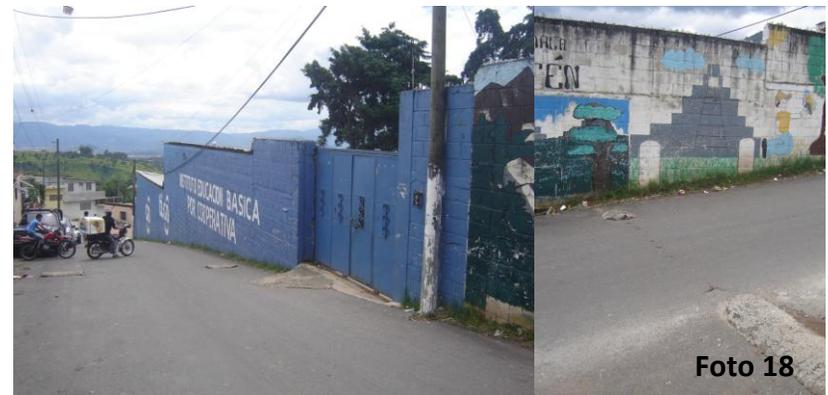
Foto 18

En las fotos de la esquina, se muestra la poca atención que se le da a la seguridad de la zona escolar, con el deterioro de los túmulos mostrándose principalmente en la entrada a la escuela. En esta foto también se observa la falta de tratamiento formal a las fachadas, para poder reconocerlas como escuela. (Foto 18.)

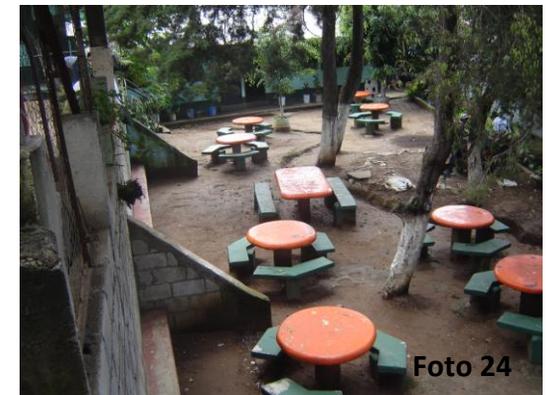
FOTO 24  
AMENAZA DE  
INUNDACIONES

zonas peligrosas y difíciles de tratar, en este caso se observan deficiencias en el tratamiento de encause de las corrientes de aguas pluviales, las mismas que provocan daños a los edificios en cuestión de erosión, hundimientos e inundaciones.

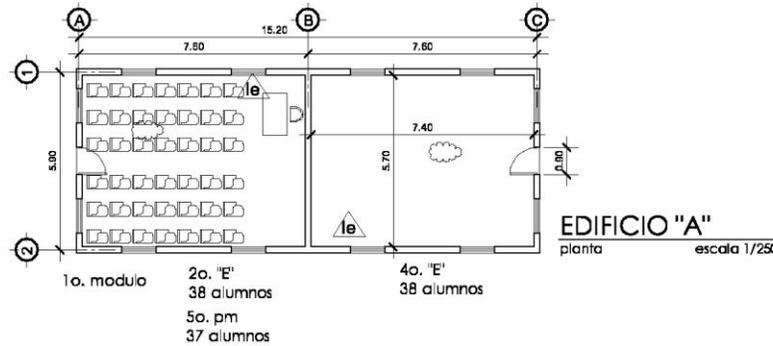
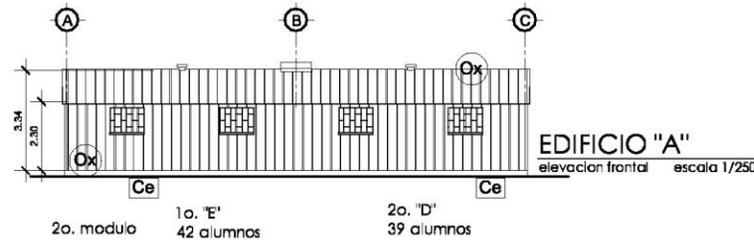
Descripción  
El interior esta totalmente deteriorado en todos sus cerramientos y pisos, así como tambien las instalaciones electricas

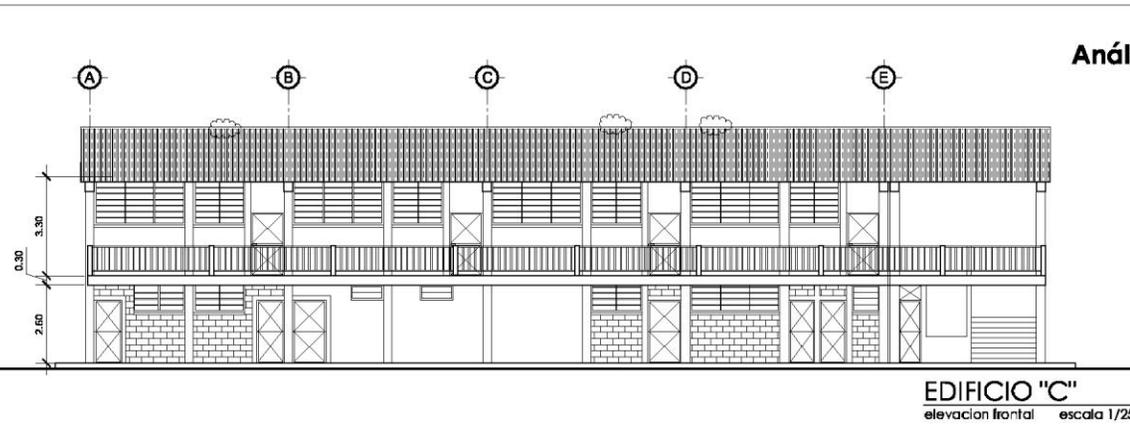
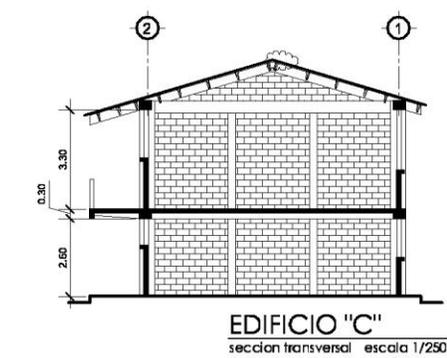
**Descripción**  
La administración esta ubicada en el primer nivel del edificio, la cual se encuentra en malas condiciones de funcion y distribución de los espacios.

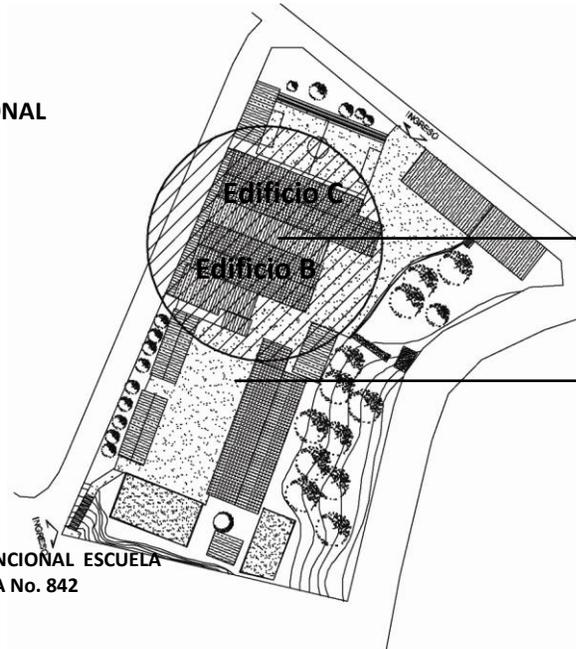
ÁREA DE CONFLICTO FUNCIONAL ESCUELA NACIONAL RURAL MIXTA No. 842  
GRÁFICA No.5  
Elaboración Propia  
Fuente: Levantamiento de campo

ÁREA CON MAYOR CONFLICTO FUNCIONAL

Originalmente estos espacios eran patios que cubrían esta función para los edificios B y C, a los cuales se le alteró su entorno degradándolos en confort, por obstaculizarles las ventanas y con esto la iluminación y ventilación necesaria, creando aulas con incomodidades de aprendizaje, problemas de evacuación en caso de emergencia, distracciones y caos visuales por estar en una área de circulación continua. (Ver foto 26).

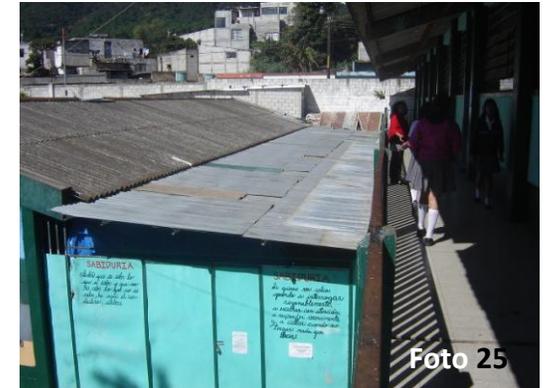
Foto 25

- ✓ El salón de usos múltiples en medio de dos edificios que a la vez funciona como salón de clases: al visitar este ambiente, se detectó principalmente la carencia de Iluminación y ventilación debido a que se encuentra en medio de dos edificios, deficiencias también para estos. Las circulaciones son cruzadas, debido al uso propio del corredor. Carece de instalaciones apropiadas para el uso de un salón.

FOTO 25  
FACHADA SALÓN DE USOS MÚLTIPLES

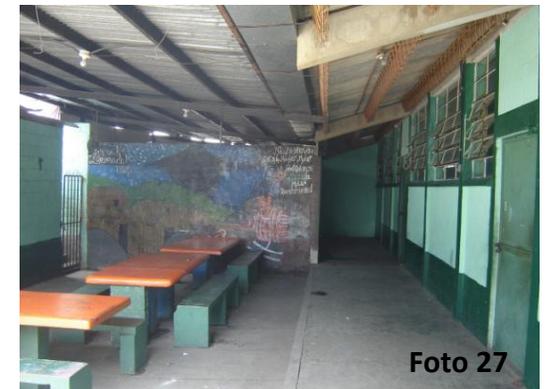
FOTO 27  
AULA IMPROVISADA + ÁREA DE MESAS EN CORREDOR

Dentro del conjunto se puede observar un área que presenta un mayor conflicto funcional, pues se han hecho construcciones improvisadas para cubrir la demanda de aulas. (Ver foto 25, 27)

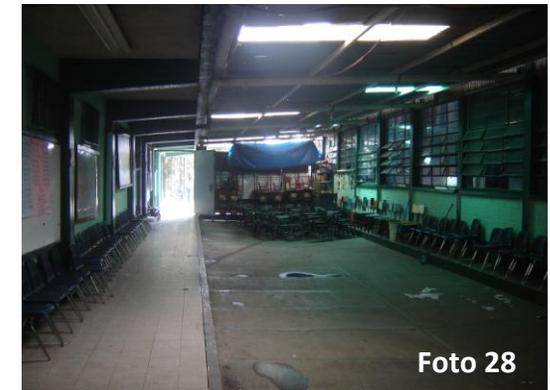
FOTO 28  
INTERIOR SALÓN Y AULA  
IMPROVISADA

Entre otras causas que determinan la demolición de estos ambientes fueron las incomodidades que causan a los estudiantes en el proceso de aprendizaje, lo cual es preocupante, ya que la circulación de personas dentro del aula distrae a cualquiera, sin mencionar lo incómodo que es estar sentado en un escritorio sobre un piso inclinado, que era originariamente para un patio. Otros motivos señalados están: la iluminación y ventilación, la cual es escasa en estos ambientes, debido a que están encerrados, sin ventanas que hagan circular el aire y dejen penetrar la luz al ambiente. (Ver foto 28,30).

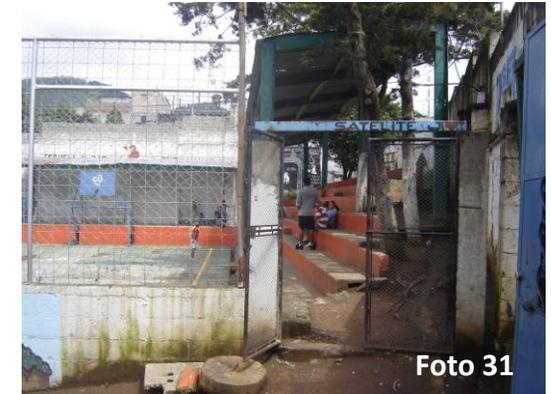
FOTO 31  
INGRESO AL GRADERÍO

1. El ingreso peatonal está en una mala ubicación, no tiene las dimensiones adecuadas. (Ver foto 31).
2. Los graderíos son insuficientes por la falta de espacio, además de incómodos por no tener las dimensiones correctas. (Ver foto 32).
3. La cubierta horizontal que cubre los graderíos es demasiado pequeña para el área que debe cubrir, además de la ineficiencia en funciones de ésta.

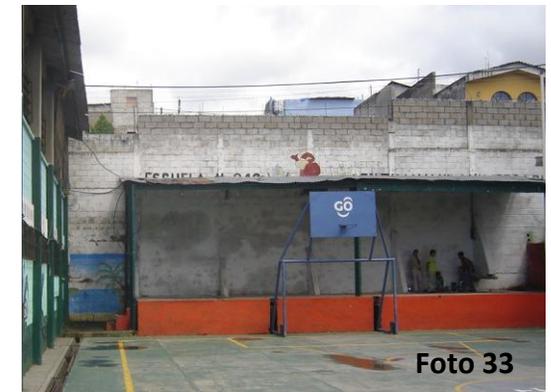
FOTO 33  
ESCENARIO CANCHA  
POLIDEPORTIVA

4. El escenario se encuentra en una área de riesgo, debido a la mala práctica constructiva del muro perimetral, la base del escenario es insegura por algunos obstáculos que abarcan esta área, la estructura del techo es insegura e inadecuada para el tipo de material con que está hecha. (Ver foto 33).
5. En general, la cancha no está techada, los cerramientos verticales son los colindantes de los muros perimetrales y un edificio de aulas, el escenario no cuenta con los servicios de vestidores, servicios sanitarios, instalaciones eléctricas, potable y drenajes así como también de sonido, como mínimo, para funcionar como auditorium según las actividades que aquí se realizan. (Ver foto 34).

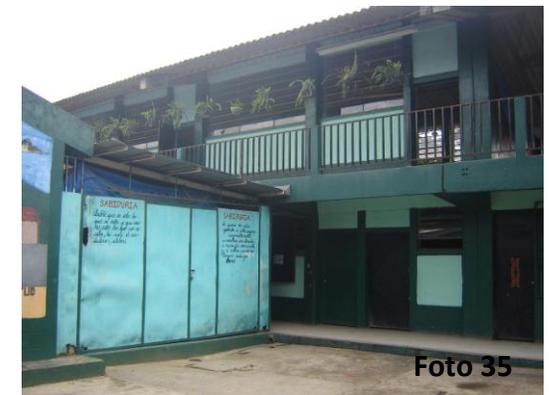
FOTO 35  
FACHADA SALÓN DE USOS  
MÚLTIPLES

En el nivel 1 del edificio "C" se observaron áreas con desorden funcional (Ver foto 35), limitando algunas áreas y otras mal aprovechadas, como el caso del área que ocupa el salón de maestro, el cual está siendo ocupado como bodega y salón de computación, por la falta de estos ambientes, pero pudiéndose ocupar parte de esta área para ampliar las oficinas de contabilidad y dirección del Instituto, debido a que éstas se encuentran muy reducidas de espacio.

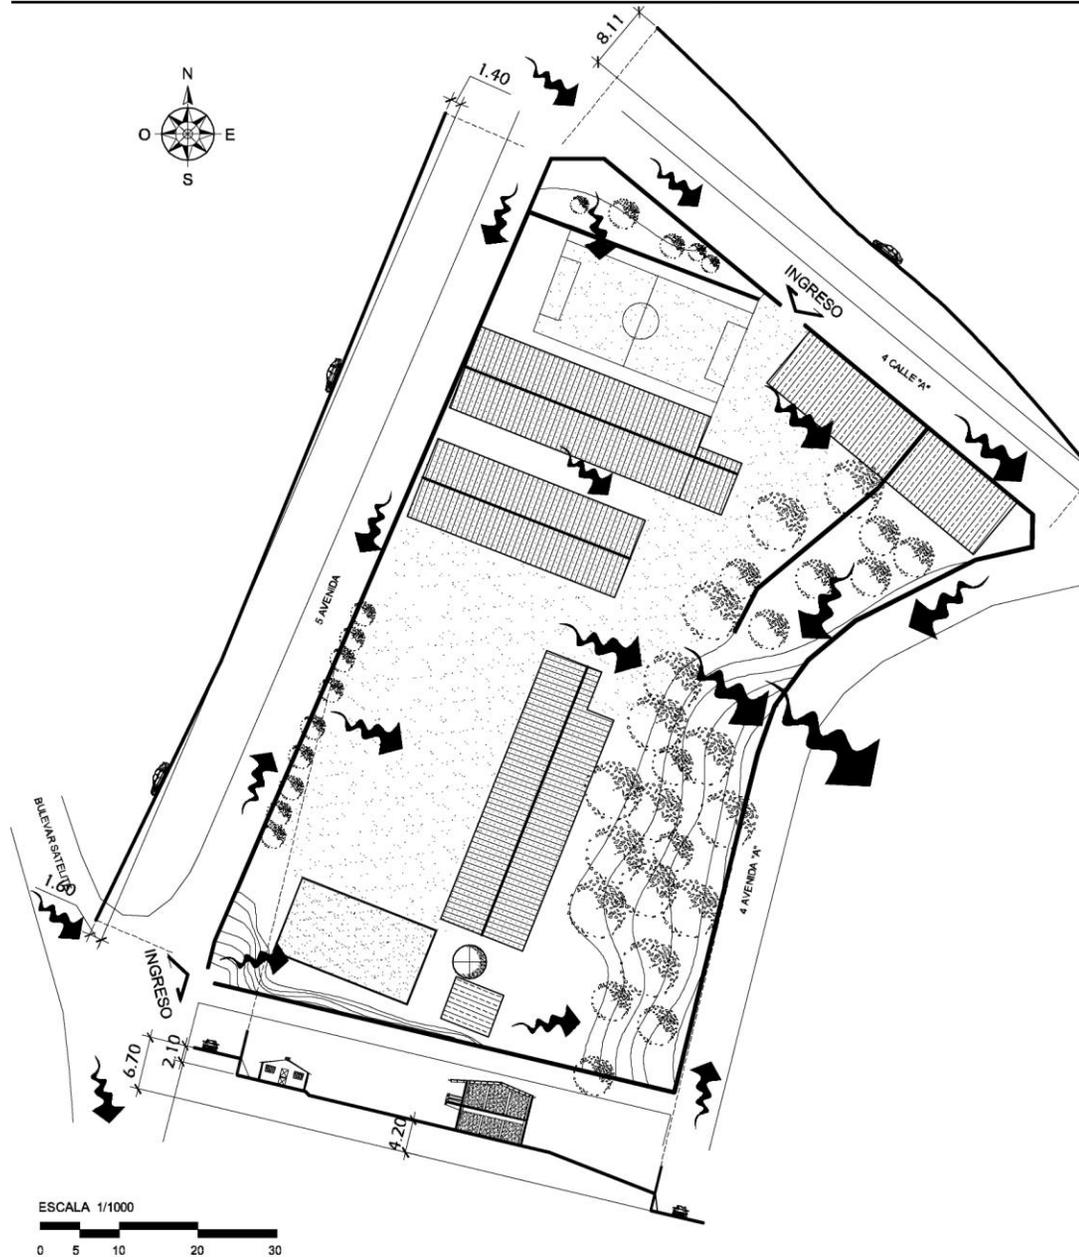
En la gráfica se muestran algunas secciones de las calles donde se puede ver la pendiente y lo accidentado del terreno, también se muestra una sección transversal del polígono donde se puede observar las paredes perimetrales que sirven además como muros de contención.

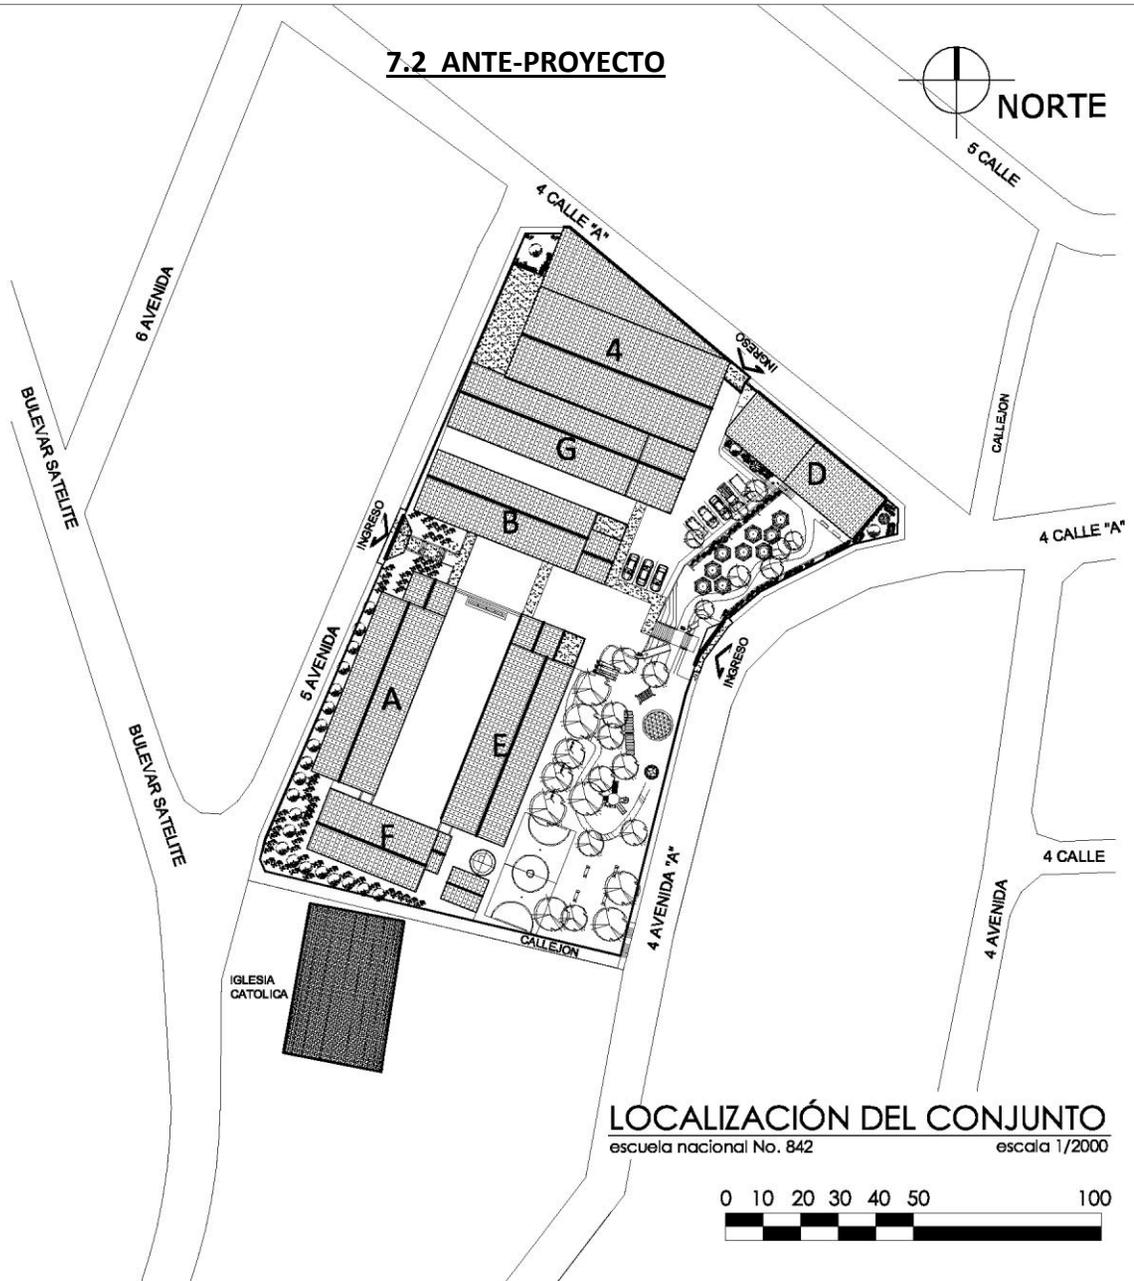
**LOCALIZACIÓN DEL CONJUNTO**  
 escuela nacional No. 842 escala 1/2000

- A- Edificio nuevo
- B- Ampliación 2do nivel
- C- Remodelación Interior 1er nivel
- D- Remodelación 1er nivel y Ampliación 2do nivel
- E- Edificio Existente
- F- Remodelación 1er nivel y Ampliación 2do nivel
- G- Remodelación y Techado

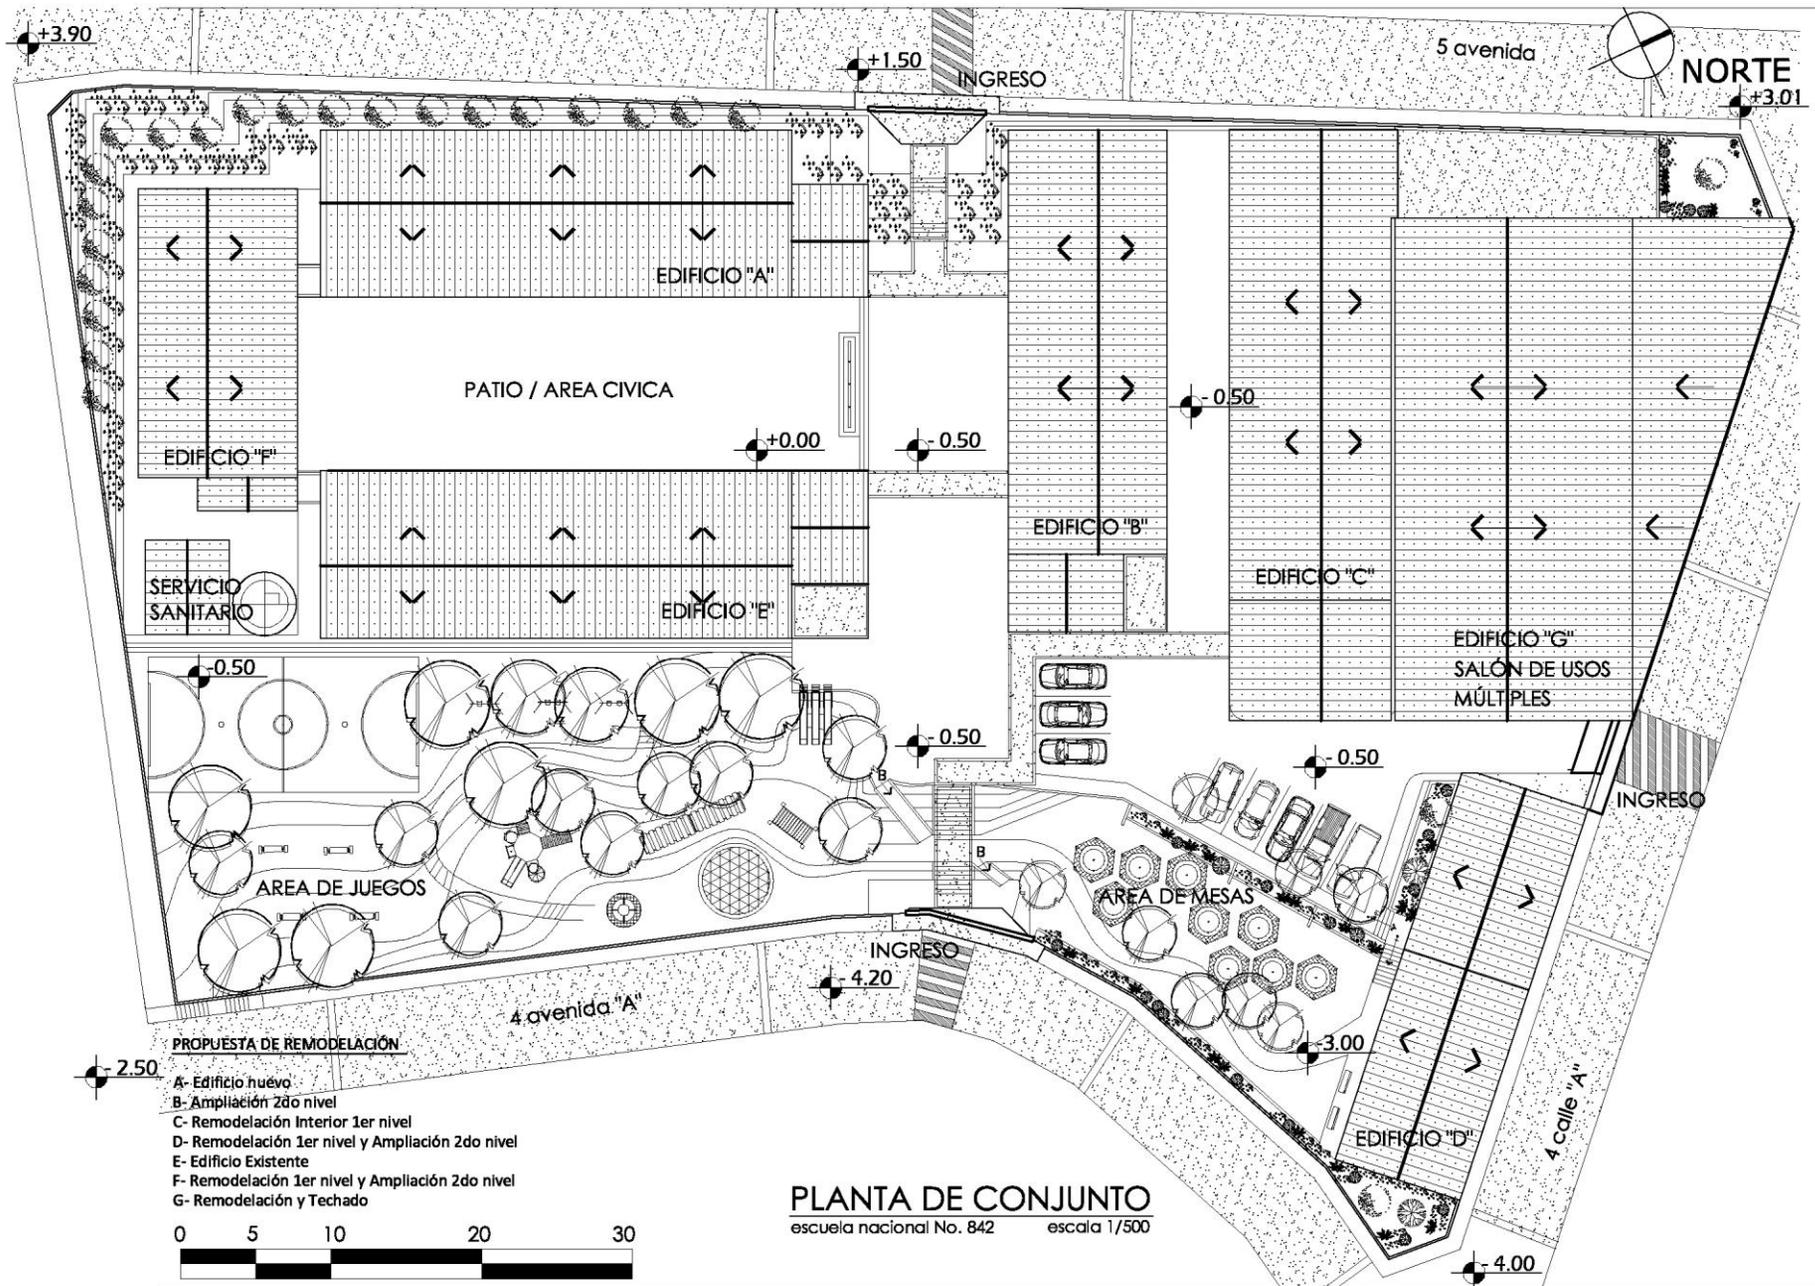
**PLANTA DE CONJUNTO**  
 escuela nacional No. 842 escala 1/500

- PROPUESTA DE REMODELACIÓN**
- A- Edificio nuevo
  - B- Ampliación 2do nivel
  - C- Remodelación Interior 1er nivel
  - D- Remodelación 1er nivel y Ampliación 2do nivel
  - E- Edificio Existente
  - F- Remodelación 1er nivel y Ampliación 2do nivel
  - G- Remodelación y Techado

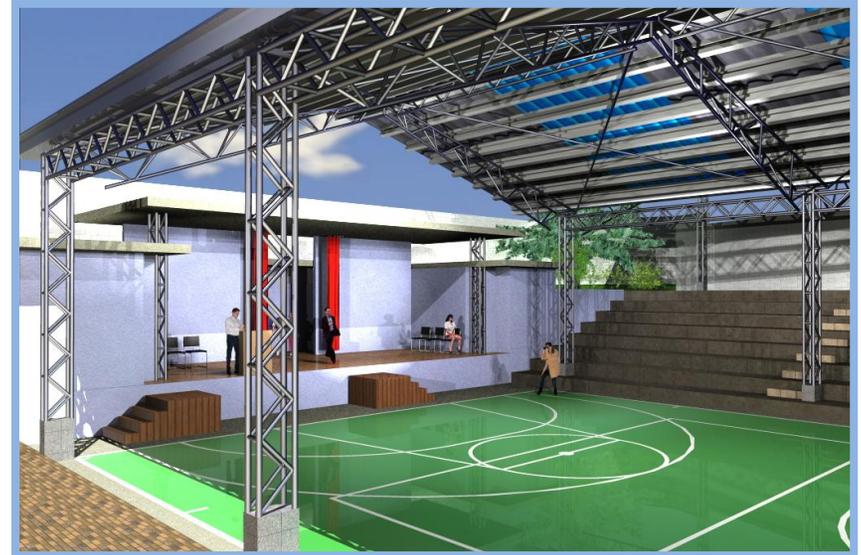
VISTA DEL ESCENARIO Y ESTRUCTURA

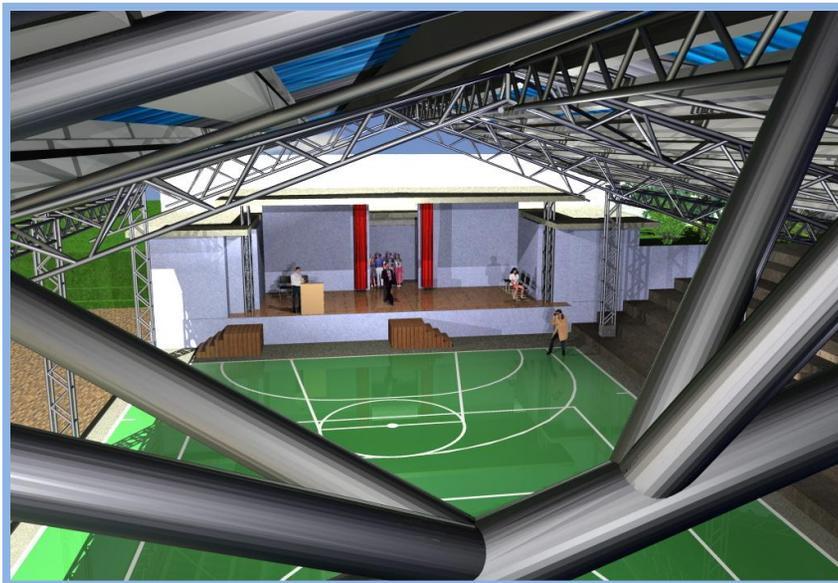
VISTA DE LA ESTRUCTURA TIPO JOIST
