Sistema de Registro Arquitectónico-Histórico, de la Iglesia de San Agustín, de la Ciudad de Guatemala del Siglo XX-XXI.

Presentado por:
Sandra Gabriela Domínguez Aldana
para obtener el título de Arquitecta

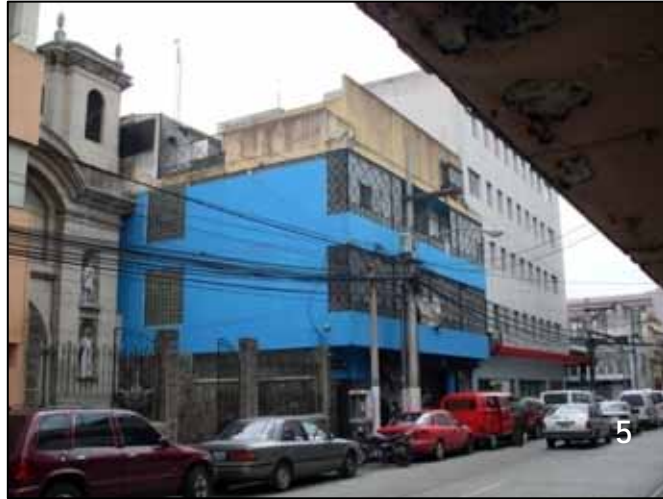
| Gráfica No. | Título: 4ª. Avenida y 11 calle, zona 1. |

En la fotografía No.4, se pueden observar, las construcciones que se encuentran a los lados de la iglesia tienen de 3 a 4 Pisos, es por ello, que la fachada frontal de la Iglesia no se logra apreciar. Además de ello, la fachada está remetida del límite de la calle.

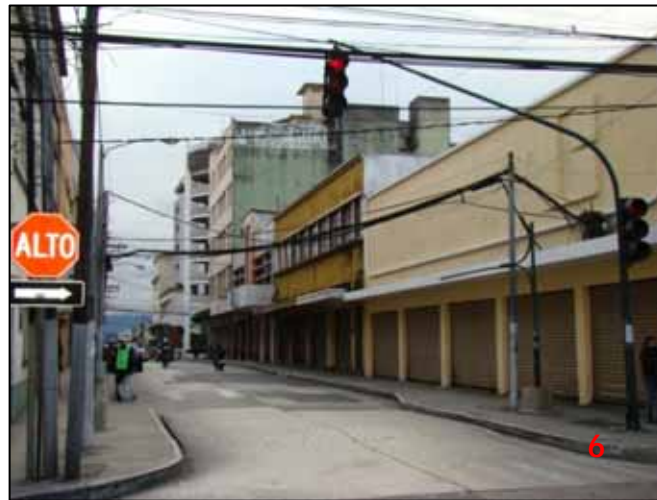
| Gráfica No. | Título: 5ª Avenida, y 11ª calle, zona 1. |

En la fotografía No.5, se puede observar diferentes edificaciones, las cuales tienen desde 2 hasta 6 niveles.

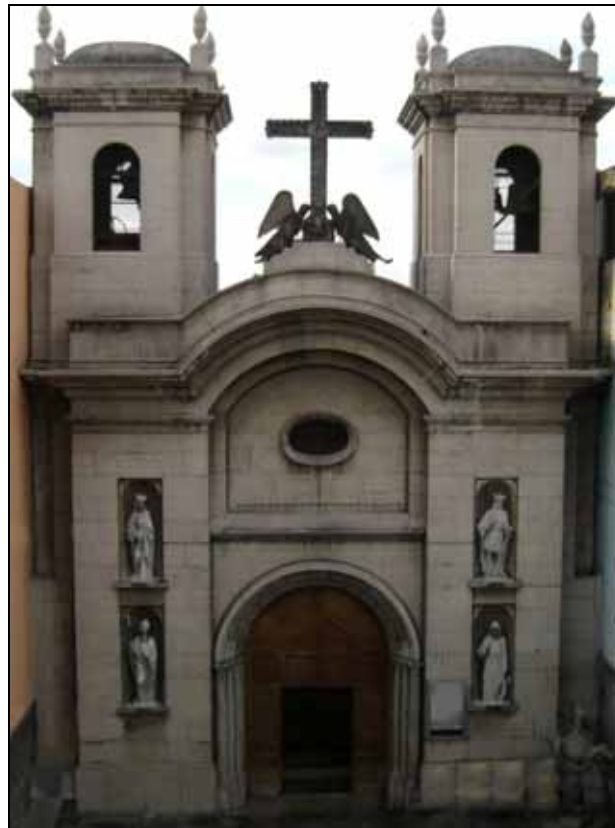
| 9 | Fuente: Propia. |

La fachada consta de 2 ejes principales sobre los cuales hay 2 torres de campanas, que cuentan entabladura alrededor y una pequeña cúpula en la parte superior de la torre.

Luce la escultura de dos querubines sosteniendo una cruz.

| Gráfica No. | Título: Iglesia San Agustín, Ciudad de Guatemala. |

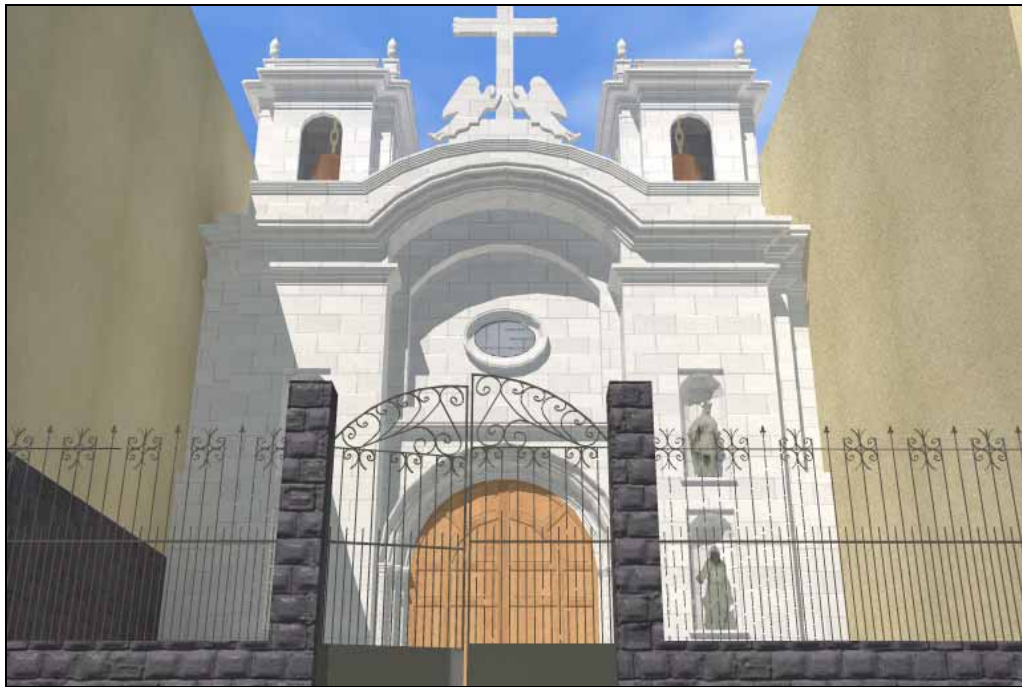
| 12 | Fuente: Elaboración Propia |

| Gráfica No. | Título: Vista No. 1 de Fachada Frontal. |

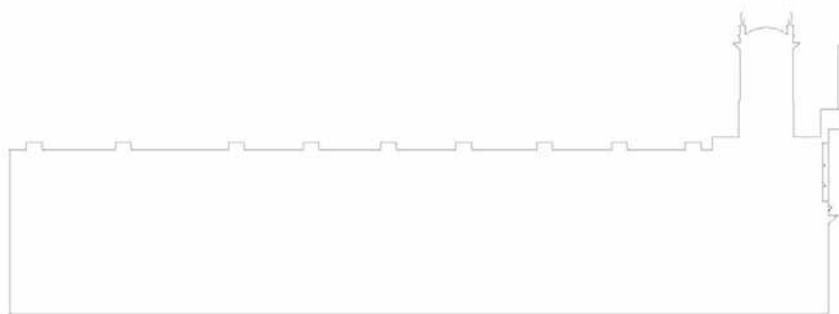
RELACIÓN ENTRE LA PLANTA Y LA SECCIÓN: Es la planta la principal generatriz de la forma, es natural que en el sentido vertical se integren elementos concordantes. La relación puede darse a diferentes escalas y provocar semejanza o contraste.

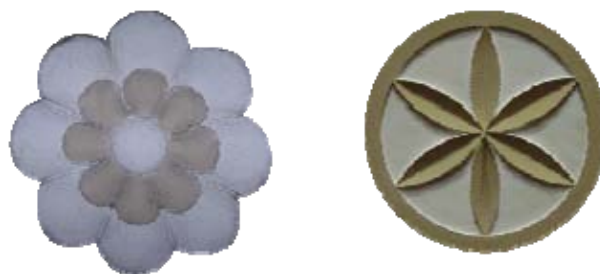
ROSETÓN

Es una representación de un plano redondo o un disco ovalado o medallón en bajo relieve; también usado como ornamentos en frisos.²⁴

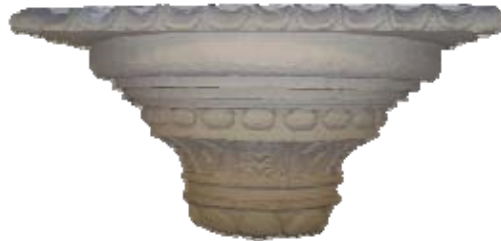
CUL DE LAMPE

Una porción aislada de la ménsula para colocar un mirador, una columna, una estatua, una torrecilla o similares; uno que se asemeja a una pirámide o cono invertido.²⁷

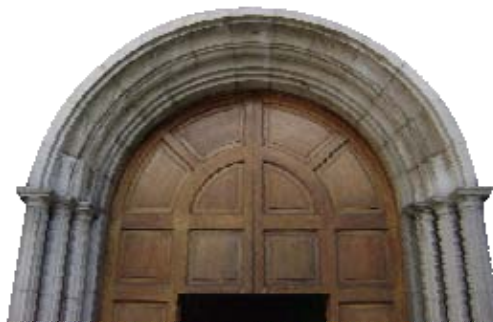
IMPOSTA DISCONTINUA

Una imposta discontinua es una faja o moldura vertical, sobre la cual se asienta un arco o una bóveda.²⁸

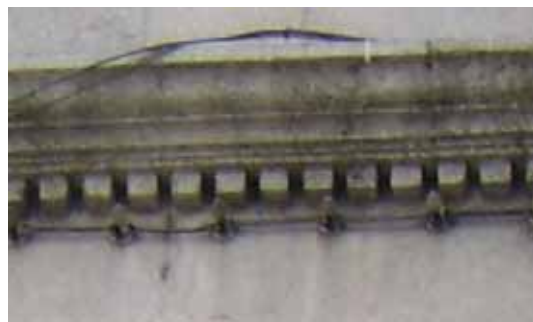
BANDA DE DENTÍCULOS

Un plano, ocupando la posición de cornisa, donde los dientes normalmente irían.³⁰

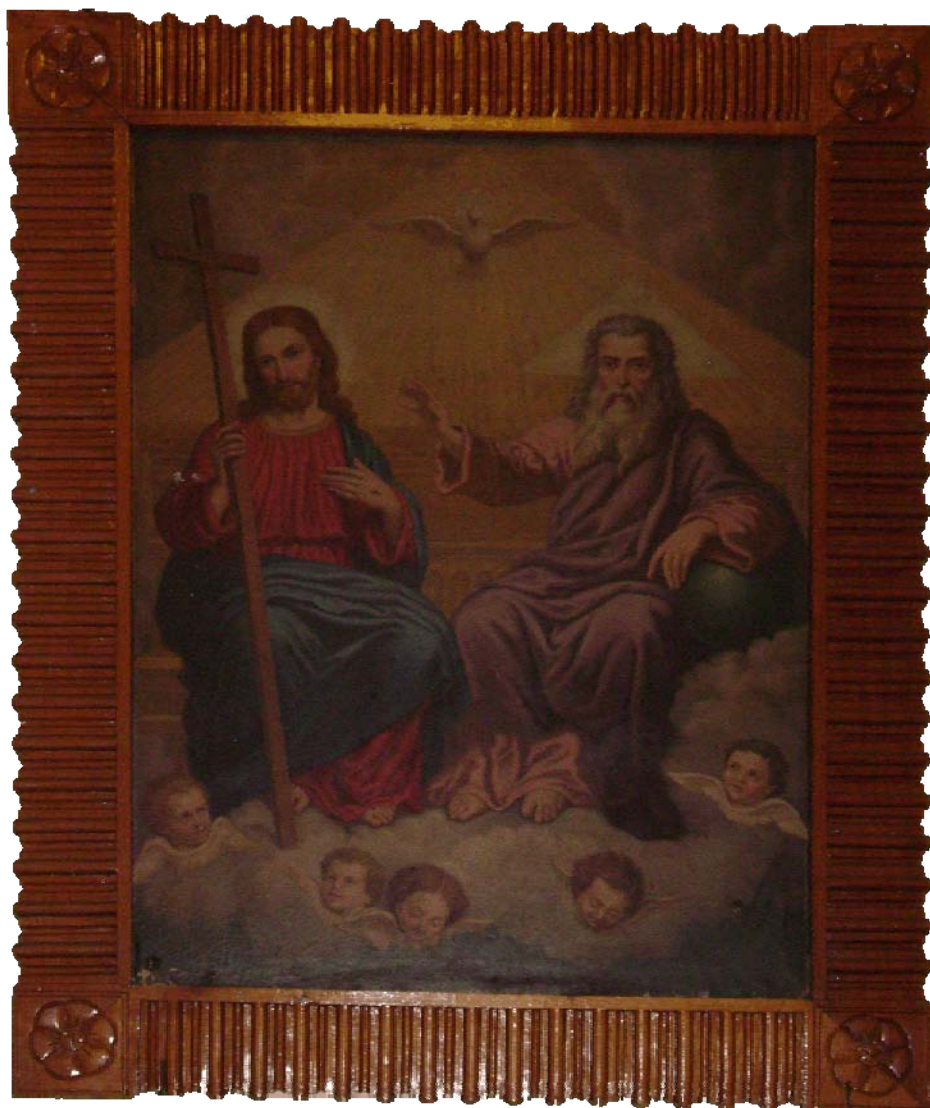
| Título: Santísima Trinidad. |

| Ficha de Registro, Iglesia de San Agustín, Ciudad de Guatemala. | | | |
|---|---|---|---|
| Descripción: El cuadro representa a: "DIOS, TRINO, Y UNO", Tres personas distintas y un solo Dios verdadero. – PADRE, HIJO Y ESPIRITU SANTO—Del italiano Santa Trinita. Cuadro al óleo, con profundidad de expresión. Ha ido perdiendo su luz natural, el humo de las candelas le ha causado daño. | | | |

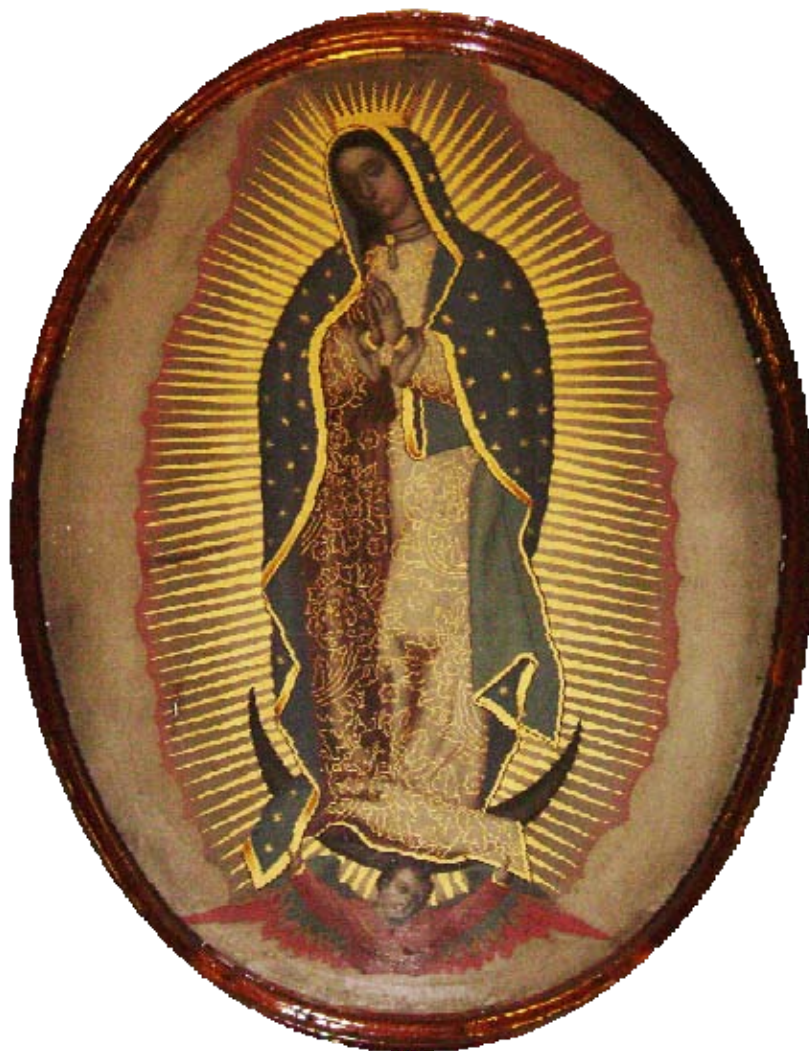
| Título: Nuestra Señora de Guadalupe |

| Ficha de Registro, Iglesia de San Agustín, Ciudad de Guatemala. | | | |
|--|---|--|---|
| Técnica e Historia: Pintor Juan Correa pintó en el siglo XVII varias vírgenes de Guadalupe: para la iglesia de la Villa de Guadalupe (información proporcionada por el historiador Lara Roche); para la iglesia de Candelaria; para la iglesia Nuestra señora de la Concepción de Villa Nueva. La imagen denota virtudes: fuerza, elegancia, bondad. Expresión del rostro, manos y postura, señalaba una hábil composición. Se capta libertad de pincelada. | | | |

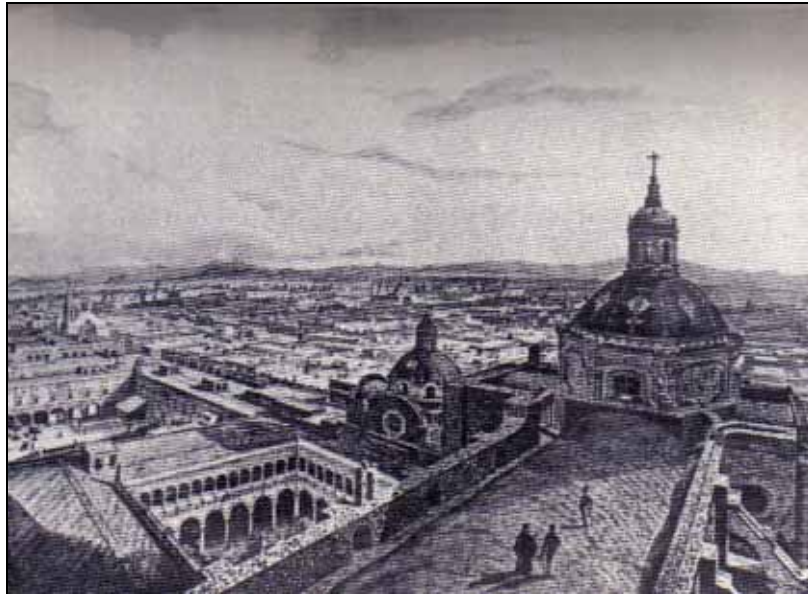
| Gráfica No. | Título: Vista aérea de la Iglesia de San Agustín, México. |

La fachada de esta última estaba formada por columnas salomónicas, en la parte superior un relieve del Crucifijo sobre un fondo de reminiscencia mudéjar y la remataba un nicho, con la imagen de la Virgen y el Niño, coronado con el Emblema de la Orden de San Agustín.³⁸

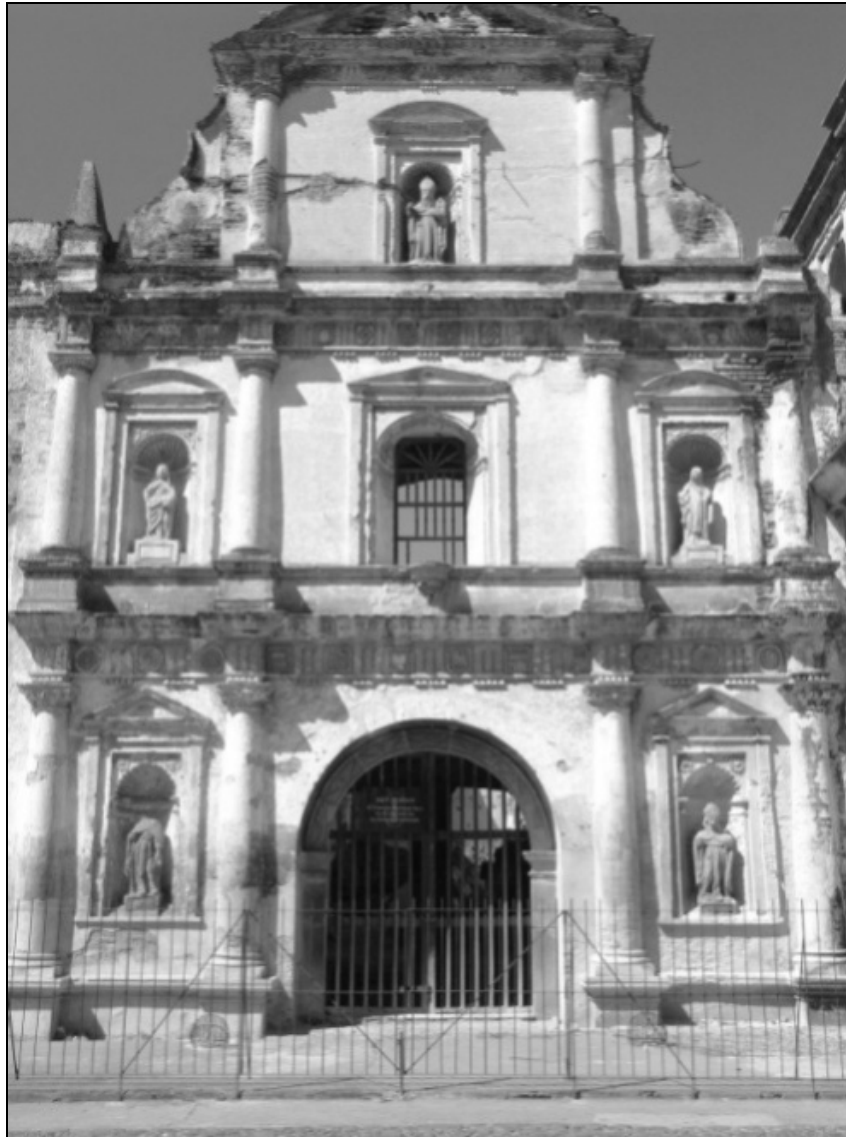
| Gráfica No. | Título: Iglesia de San Agustín, Antigua, Guatemala. |

El estilo arquitectónico renacentista es sencillo. Según crónicas de la época su interior era de altos vuelos, contando con valiosas pinturas en sus paredes y altares ostentosos. En el interior se destacaron las obras pintadas por Antonio Ramírez de Montufar, en la época colonial. Después de los daños de 1717, se inició lentamente la reconstrucción por la carencia de fondos.

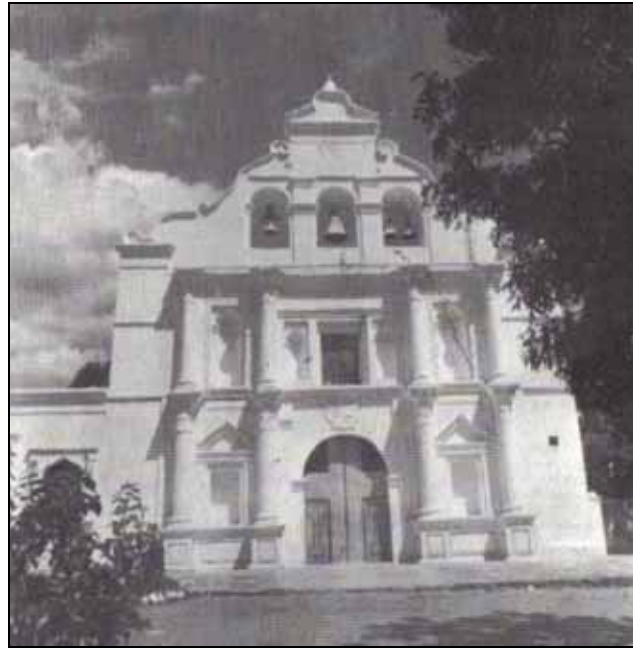
| Gráfica No. | Título: Iglesia de San Agustín Acasaguastlán, Guatemala. |

ventana del coro alto y finalmente la espadaña, que sirve de campanario, con tres espacios abiertos que forman arcos pequeños, donde van colocadas las campanas.⁴⁹

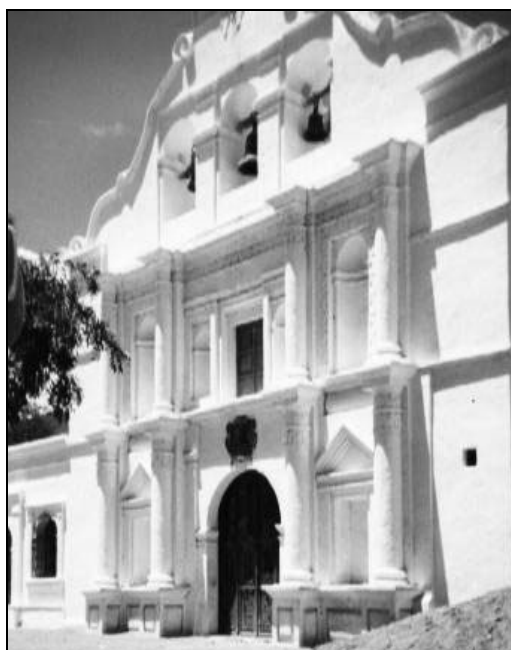
| Gráfica No. | Título: Iglesia de San Agustín Acasaguastlán, Guatemala. |

Para el terremoto de 1976 el templo sufrió severos daños, la fachada resultó con una grieta vertical que partía desde el arco de la puerta de acceso hasta la espadaña; asimismo la cúpula sufrió graves daños.⁵⁶

| <p>Puerta de antesacristía, muestra la incredulidad de Santo Tomás. En el lado opuesto del Cristo de EMAÚS se encuentra Santa Cecilia y San Cristóbal.</p> | | <p>En el interior de la iglesia la decoración es mínima, resalta en la entrada, el módulo de gradas de piedra que conducían al coro alto, el cual tenía una grieta vertical que partía desde el arco de la puerta de acceso hasta la espadaña, así la cúpula sufrió daños con el terremoto de 1976.</p> | |
