Facultad de Arquitectura

Análisis de la Vulnerabilidad Estructural De los Centros Educativos Públicos, Olintepeque, Quetzaltenango

Tesis presentada por:
Jorge Luis Soto Estrada

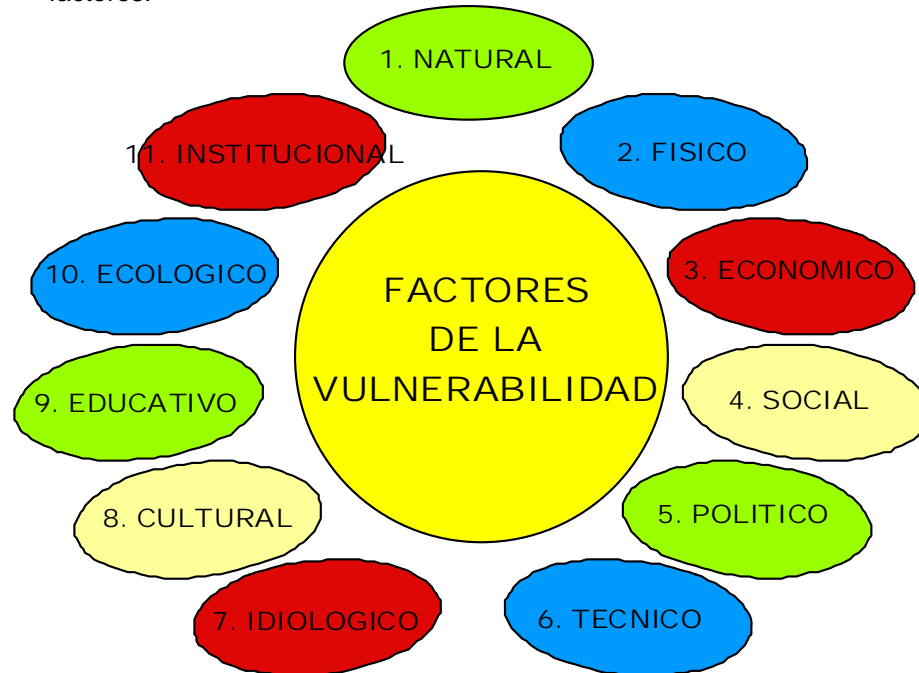
La vulnerabilidad es otro elemento que determina los desastres, es la probabilidad de que una amenaza afecte a una comunidad. Ésta es un factor interno de riesgo, resultado de la suma de varios factores:

Diagrama No 4
Factores de la Vulnerabilidad
Fuente: SEGEPLAN.
Reconocimiento preliminar de riesgos asociados a varias amenazas en poblados de Guatemala.

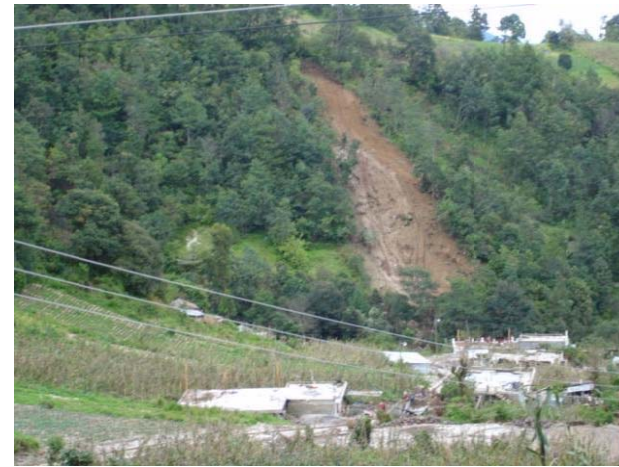
Figura. No. 1

Es la deformación que sufre la masa de suelo, o roca como consecuencia de movimientos muy lentos por acción de la gravedad, se suele manifestar en la curvatura de las rocas y troncos de los arboles, el corrimiento de carreteras y la aparición de grietas.

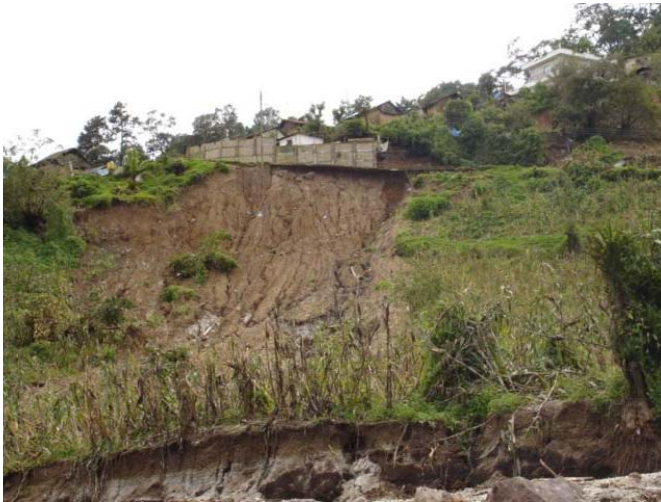
Figura. No. 2

- Varias fracturas visibles
- Fracturas muy juntas
- Fracturas grandes y continuas
- Cuando existe presencia acumulada de agua pluvial.
- Cuando las rocas están dentro de áreas de excesiva pendiente, o bien en áreas de excesiva pendiente, o bien de acumulación de agua pluvial.
- Fracturas inclinadas en dirección a la pendiente
- Material volcánico con altas pendientes.

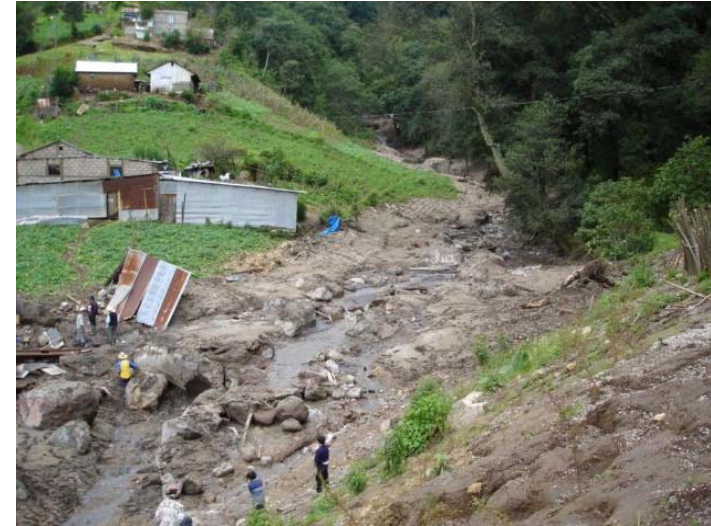
Figura. No. 3

- Su espaciamiento (si están muy juntas o muy separadas)
- Tamaño y continuidad de la grieta
- Si la grieta tiene algún tipo de material orgánico en el lugar que la pueda llenar
- Si el terreno es plano a ondulado, y si tiene presencia de emposamiento de aguas pluviales.

Mayor pendiente = Mayor amenaza

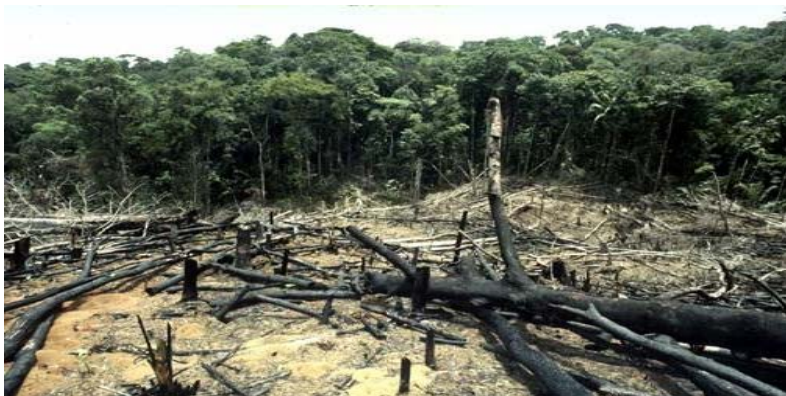
Figura. No. 4

- a) Cobertura vegetal densa con características de raíces profundas que forman anclaje en ambas capas del suelo.
- b) Cobertura vegetal insuficiente con características de raíces superficiales que no forman anclaje.

Las áreas deforestadas favorecen a la erosión y facilitan el deslizamiento.

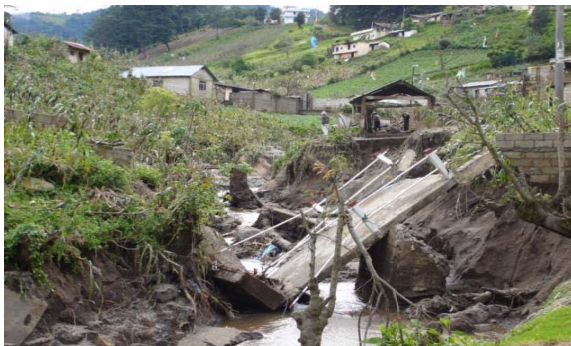
Figura. No.6

La precipitación pluvial es un factor predominante en la presencia de deslizamientos en un lugar, un suelo puede ser suave, y arenoso, con una pendiente mayor del 25%, pero si está en una zona donde la precipitación pluvial excede en los 50 mm entonces está en una zona de riesgo.

La precipitación pluvial se identificara según la región que se trabaje y este indicado en el mapa siguiente el promedio de precipitación pluvial, que tiene cada zona.

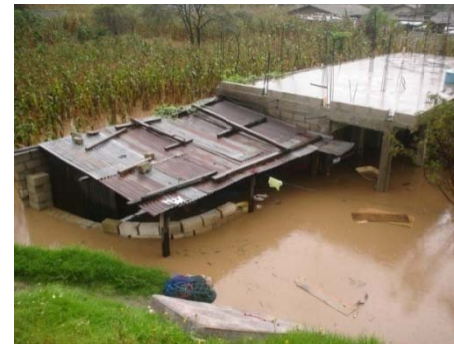
Foto No.4

Los cimientos de las edificaciones y la vegetación tendrán distintos grados de tolerancia a ser inundados con agua.

- a) **Duración**
La gravedad del daño a estructuras, infraestructuras y vegetación a menudo están asociados con el tiempo que permanecieron inundados.
- b) **Velocidad**
Las velocidades de flujo peligrosamente altas pueden crear fuerzas erosivas y presión hidrodinámica que pueden destruir o debilitar los cimientos. Esto puede suceder en las tierras de aluvión o en el cauce principal del río.
- c) **Tasa de ascenso**
La estimación de la tasa de ascenso y de la capacidad de descarga del río son bases importantes para decidir sobre la emisión de advertencias de inundación la creación de planes de evacuación, y códigos de reglamentación

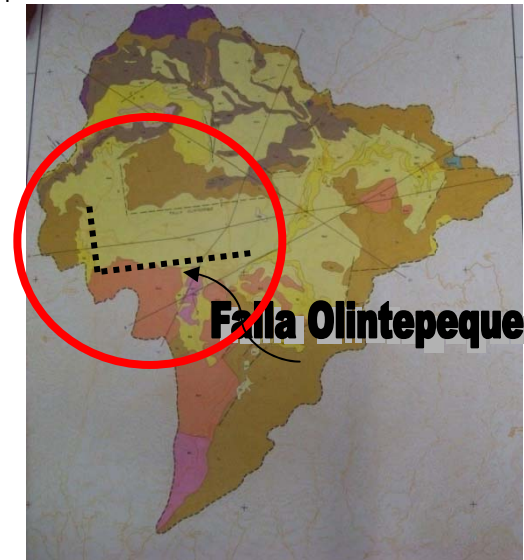
Mapa No. 18

El lugar en donde se localizan los temblores permite identificar sistemas de fallas activas y su relación con la tectónica local. Las principales fuentes sísmicas en Guatemala son: la zona de subducción, límite entre las placas Cocos-Caribe; los sistemas de grandes fallas de Chixoy-Polochic-Motagua, límite entre las placas Norteamérica-Caribe; y los sistemas de fallas al interior de la placa de Caribe, en la región del Altiplano, como las fallas de Mixco, Santa Catarina Pínula, Jalpatagua, graben de Ipala, Olintepeque (mapa No. 18), entre otros.

Anualmente, el 65% a 70 % de los eventos sísmicos tienen origen en la zona de subducción, el 15% a 20 % en los sistemas de fallas del Altiplano y el 5% a 10 % está asociado a los sistemas Chixoy-Polochic-Motagua.
