Ermita de Nuestra Señora de Dolores del Manchén, Antigua Guatemala

**REVALORIZACIÓN DE LA ERMITA DE NUESTRA SEÑORA DE DOLORES
DEL MANCHÉN
ANTIGUA GUATEMALA**

Tesis presentada por la Licenciada en Historia Magda Aragón Ibarra para optar al grado académico de Maestra en Restauración de Monumentos con especialidad en Bienes Inmuebles y Centros Históricos.

Guatemala, agosto 2009

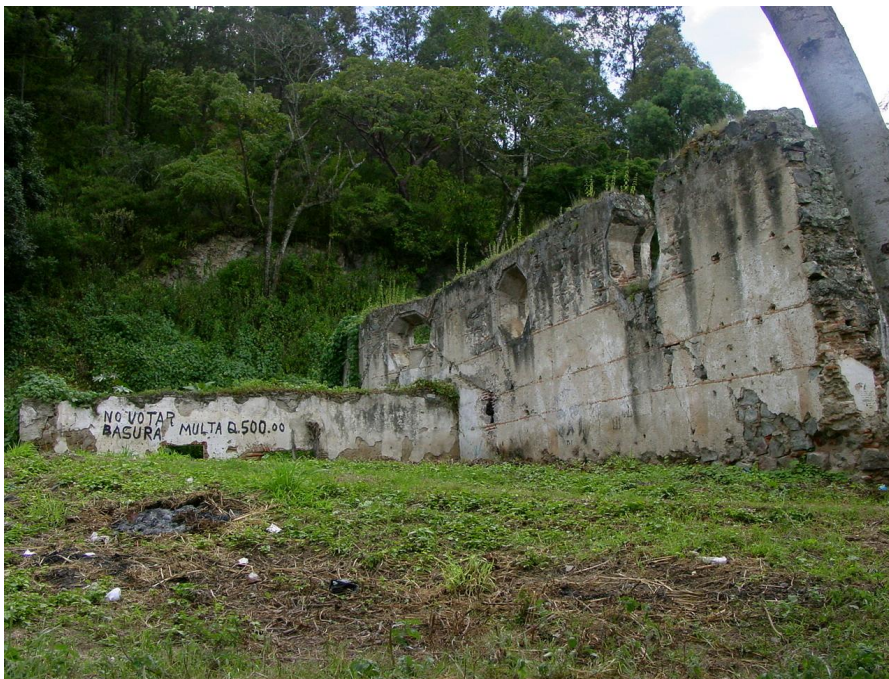
Los cimientos, muros y pilastras fueron construidos de piedra y ladrillo. El proceso constructivo de los muros fue de utilizar piedra y mortero a partir del suelo, luego a una altura de 1.75 colocar rafas de ladrillo cocido; seguir con piedra otro metro y medio, otra rafa de ladrillo y luego piedra hasta terminar con un ancho de muro de 60 cm.

En el muro exterior se aprecia el sistema constructivo de intercalar ladrillo y piedra y mortero.

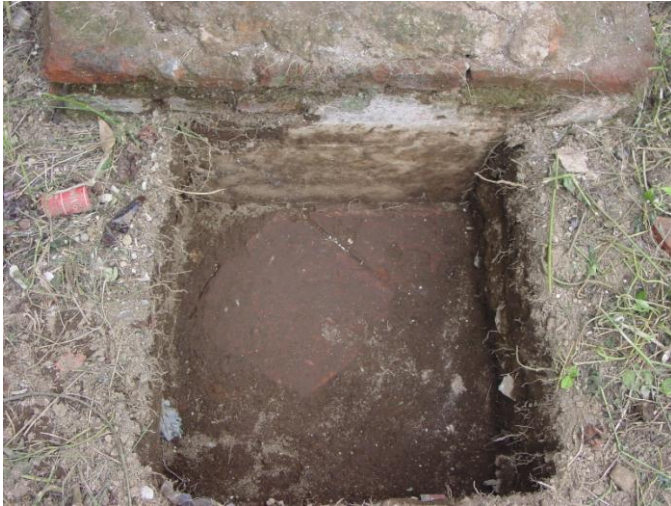
Cala que muestra el piso de baldosa de barro.

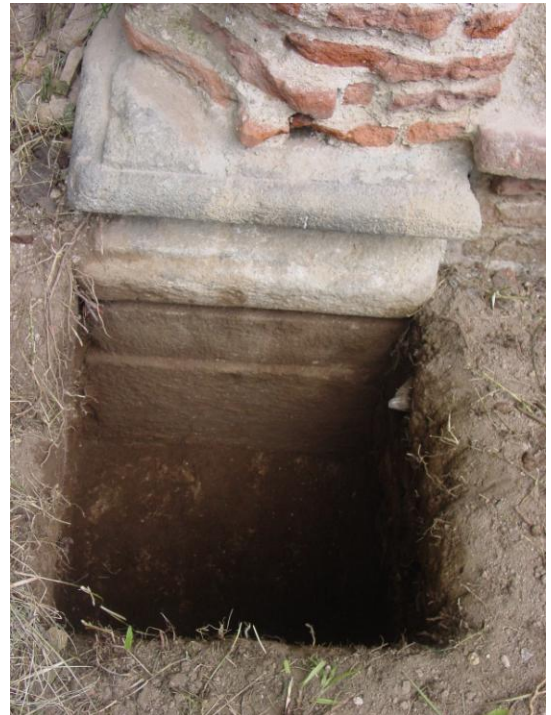
Cala de la pilastra, muro sur.

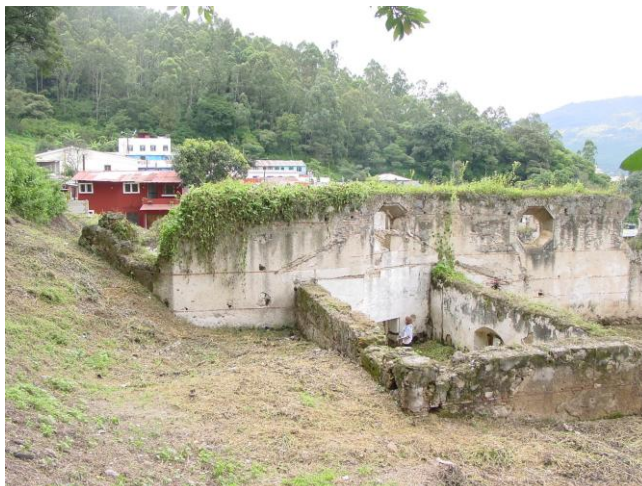
Estructura del edificio: se ve seriamente afectada por la ubicación al pie del cerro, lo que implica que la carga horizontal no tomada en cuenta en el diseño y cálculo original, empujan los muros provocando deformaciones y desplomes. Es notoria la cantidad de tierra acumulada en el muro exterior del lado este y en el área de la sacristía.

Empuje del cerro a la ermita.

- integración de un muro de contención para detener la acumulación de tierra en el muro Este del presbiterio y que ejerce una carga horizontal que afecta toda la estructura de la ermita provocando grietas, desplomes y alabeos. Este muro deberá tener un canal para evacuar el agua de escorrentía

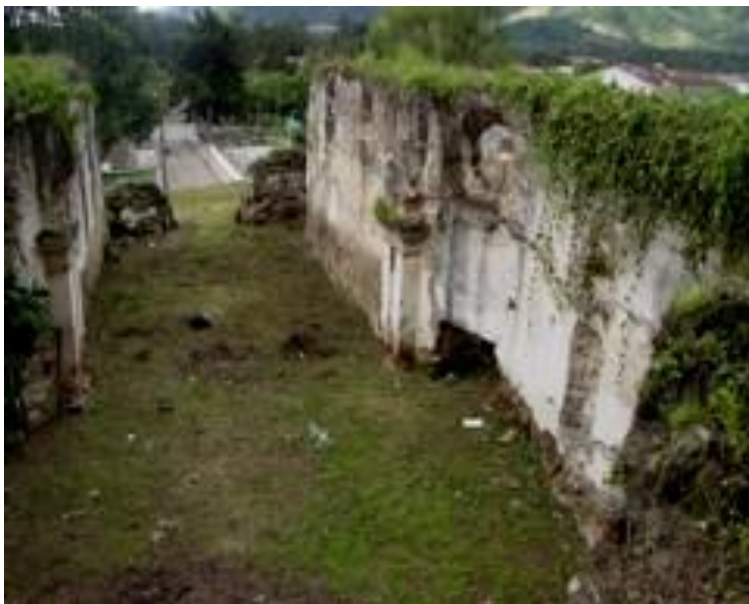
- organismos superiores: presencia de arbustos y plantas trepadores en los muros y pilastras. El daño que provocan es la profundización de las grietas y el desprendimientos de los recubrimientos

Vista desde arriba del presbiterio, permite observar la flora sobre la cabeza de los muros

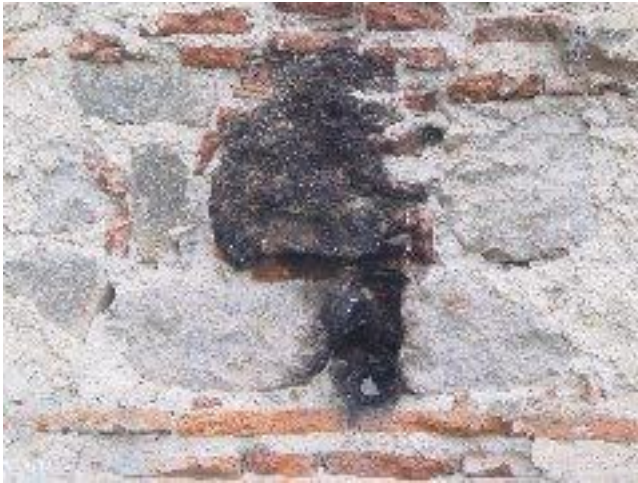
- organismos inferiores: insectos, panal de avispas en el muro exterior norte

Panal de avispas, muro Norte exterior

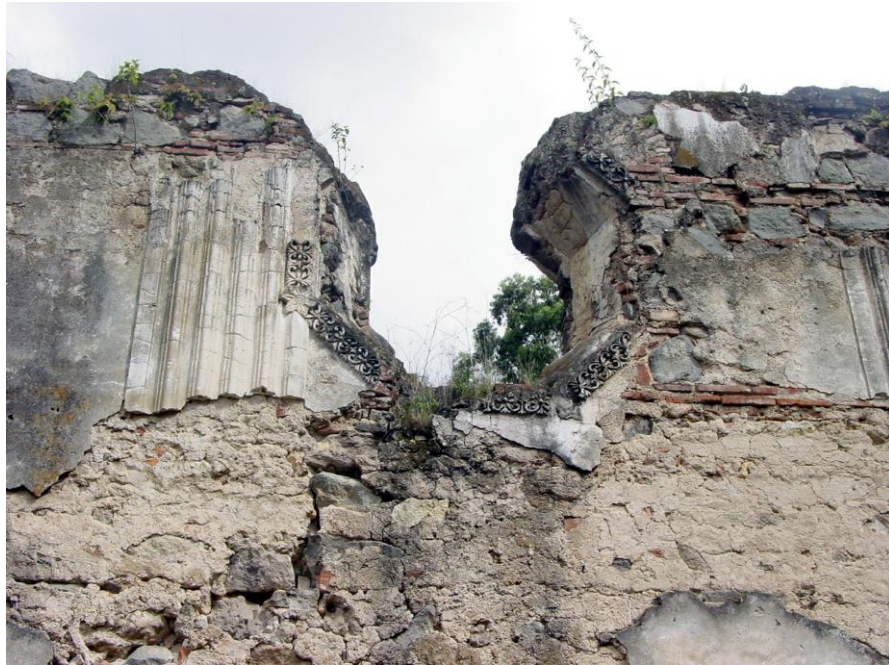
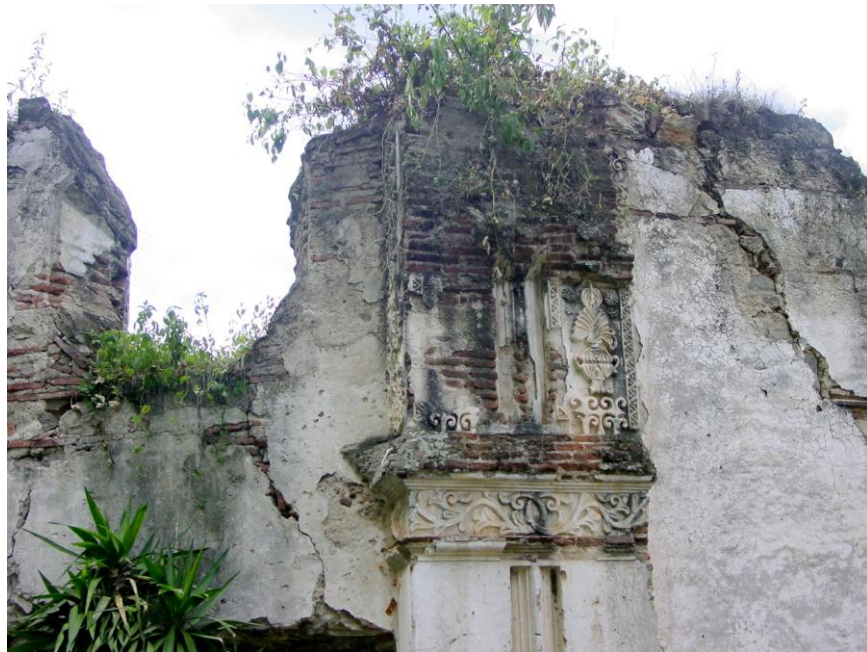
- Grietas por sismos: las que son causadas por sismos trepidatorios son evidentes en la parte superior de los muros, alrededor de las ventanas. Al liberarse la energía hacia arriba, debilita y provoca pérdida de parte del muro y la cubierta.

Grietas de muros por sismos

- consolidar las grietas con una sustancia aglutinante y luego con una mezcla de cal y arena . Este procedimiento ha sido utilizado en trabajos de otros edificios históricos de la Antigua Guatemala, como en la ermita de Dolores del Cerro.
- liberación de la flora mediante la aplicación de una sustancia herbicida, según procedimiento sugerido en el Manual Técnico de Procedimientos para la Rehabilitación de Monumentos en el D.F., de Albert González Avellaneda

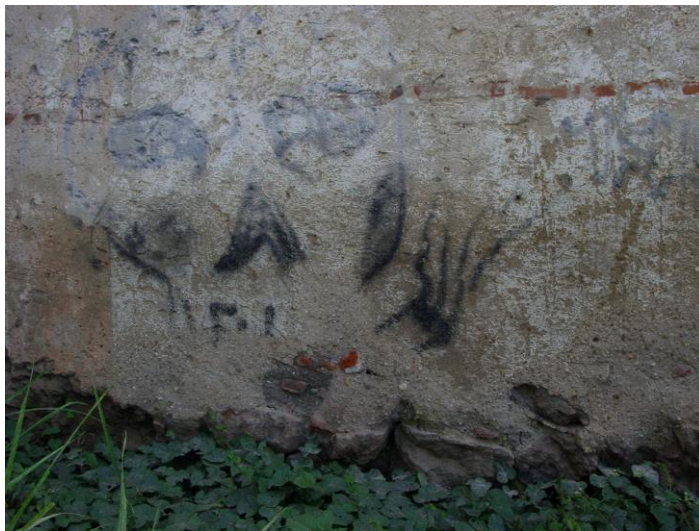
Graffiti en el exterior del muro norte

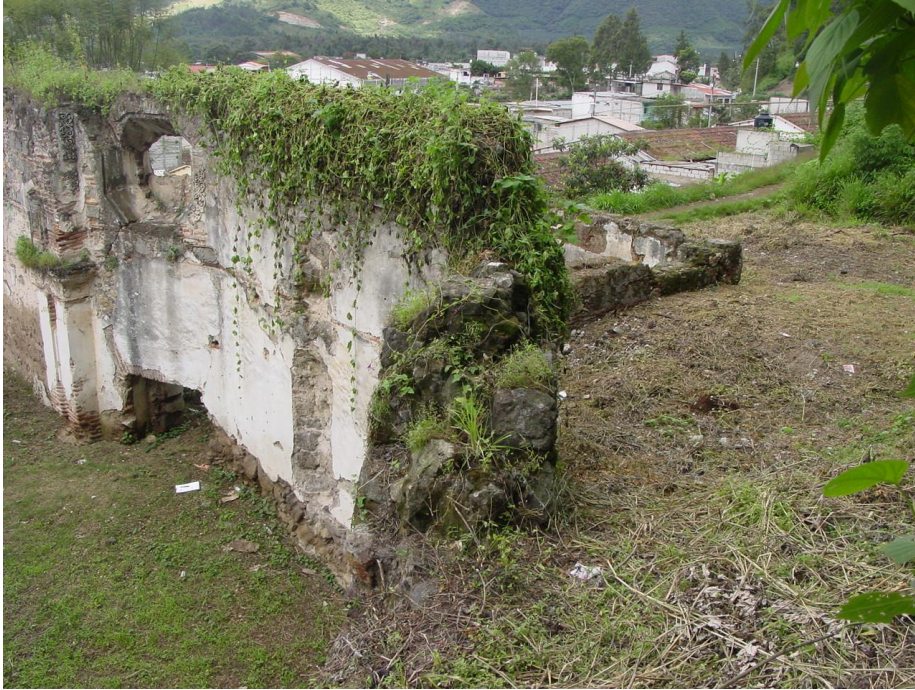
- f) alabeos y desplomes: alteración estructural: desplazamiento del muro debido al agrietamiento y las cargas horizontales ejercidas por la tierra acumulada proveniente del cerro

Muro norte, se observan las grietas horizontales y el asolvamiento

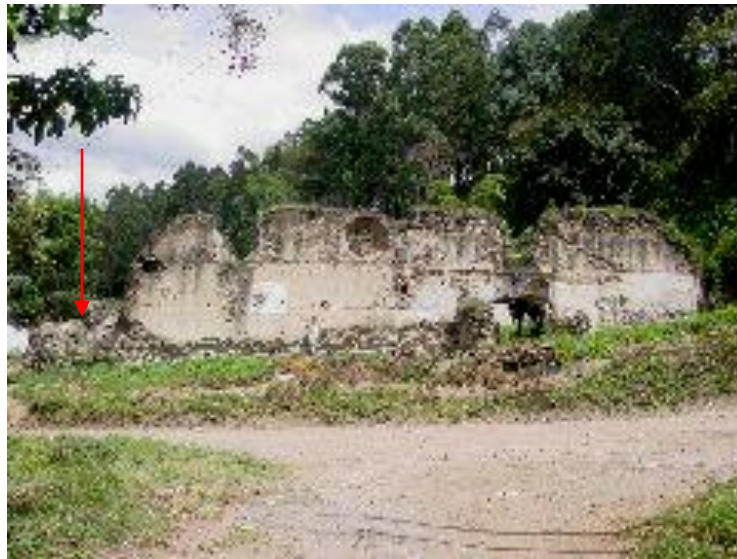
- sismos
- empuje horizontal: la tierra acumulada en el exterior del muro Este del presbiterio es lo que provoca el daño más drástico que se aprecia en este muro, por no tener un contrafuerte como el caso del muro norte, las grietas son más severas
- alteración estructural
- falta de amarres: el extremo oeste del muro está suelto, la unión del muro con los restos de la fachada son mínimos. No tiene contrafuertes o alguna estructura que le sirva para ese fin.

- el desplome del muro es crítico, la grieta que aparece en la unión de la pilastra y el presbiterio muestra un porcentaje de separación. A simple vista, desde el presbiterio hacia el exterior se nota la tendencia de abertura del muro hacia fuera.

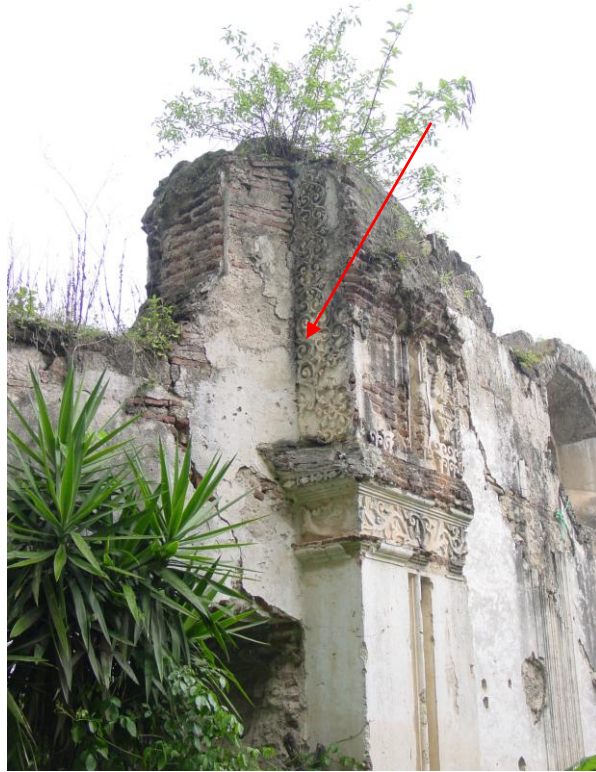
Grieta de separación entre el muro sur y la pilastra

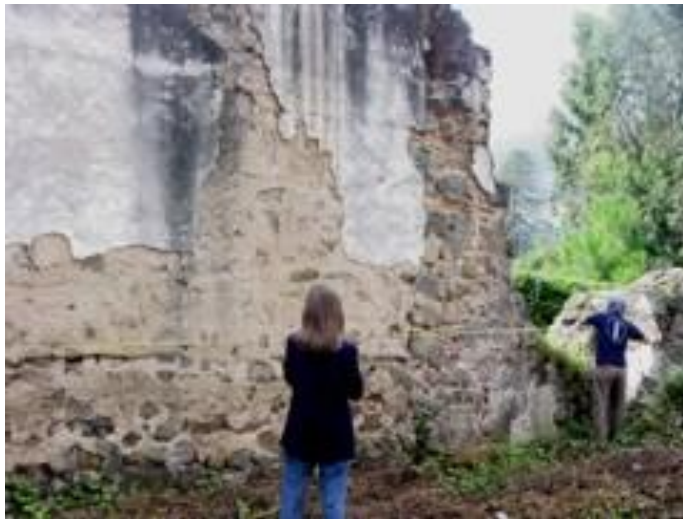
- Pérdida de repello y desprendimiento de materiales de construcción

La falta de repello en los muros permite la filtración de agua

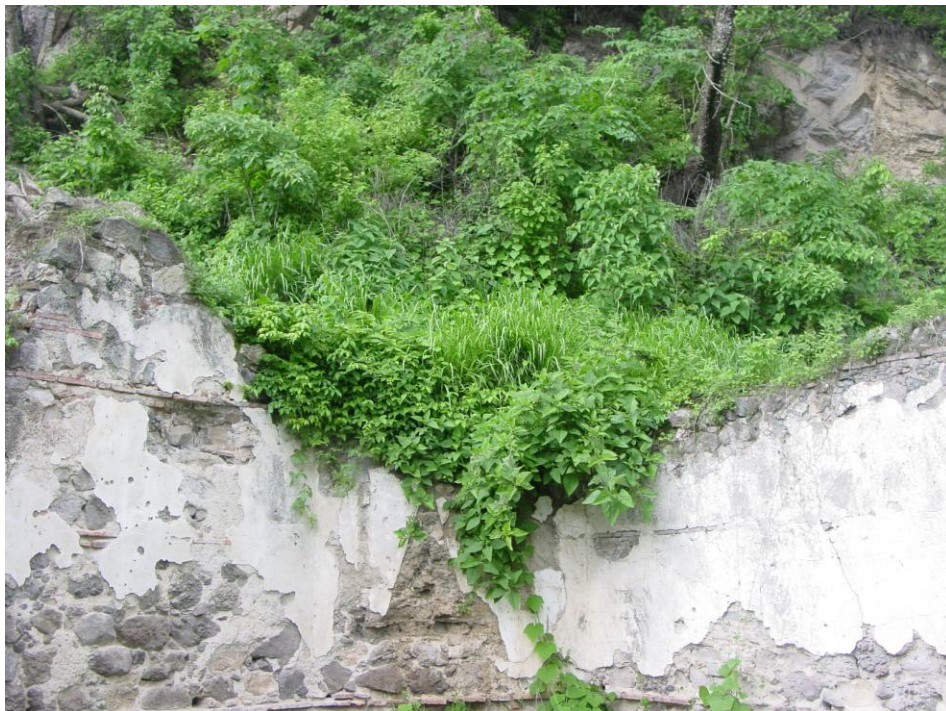
- escurrimiento del agua de lluvia
- acumulación de tierra por el lado exterior del muro

Presbiterio

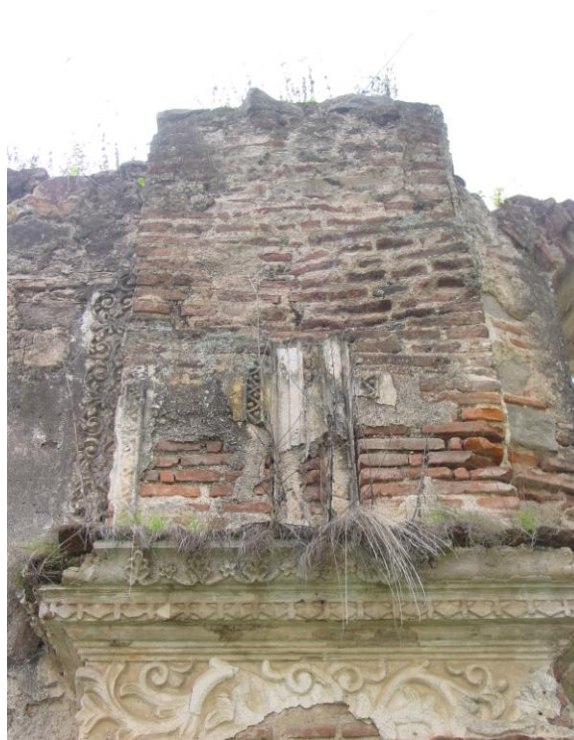
- pérdida casi total del elemento decorativo de la pilastra del muro norte
- mal estado de los ornamentos de la pilastra del muro sur
- en ambos casos los daños son causados por crecimiento de flora, medio ambiente, falta de mantenimiento

Pilastra muro norte, evidencia de pérdida del estuco decorativo

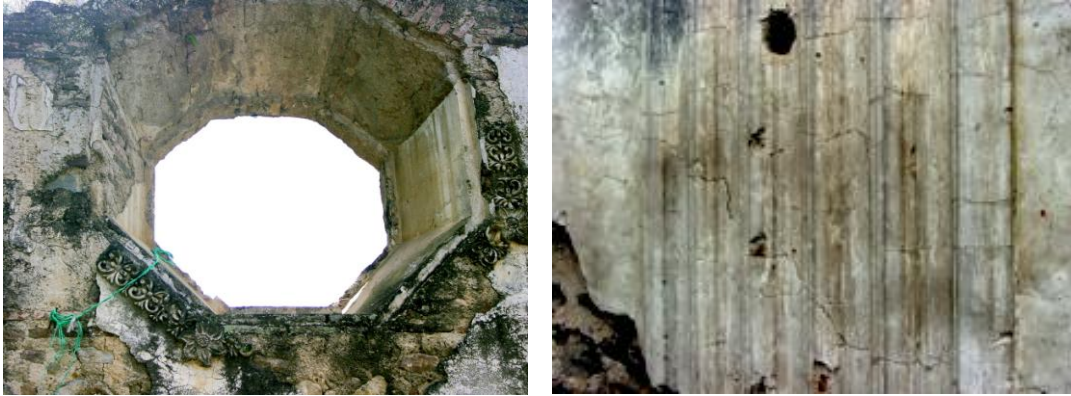
- c) Frisos geométricos decorativos en las ventanas y molduras verticales en el interior de los muros norte y sur

Desprendimiento estucos de ventanas y molduras verticales decorativas en el interior de la nave

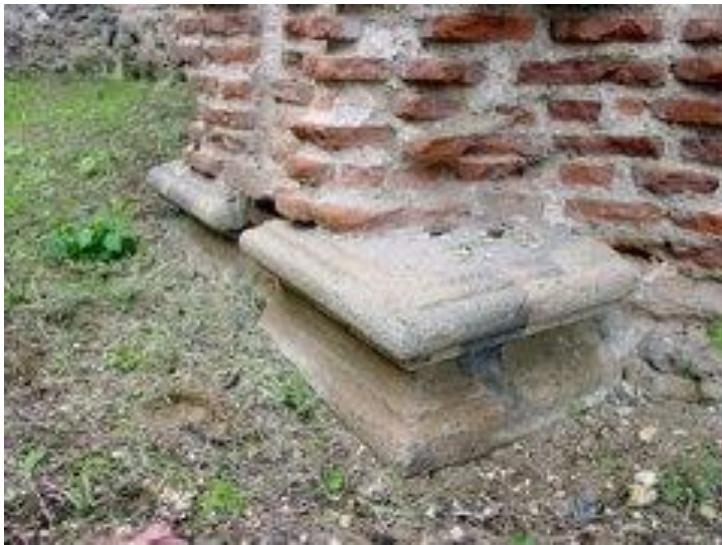
- a) pulverización y erosión de los materiales de las pilastras debido a la humedad, pérdida de aplanados, intemperismo, vegetales

Pilastra del muro sur

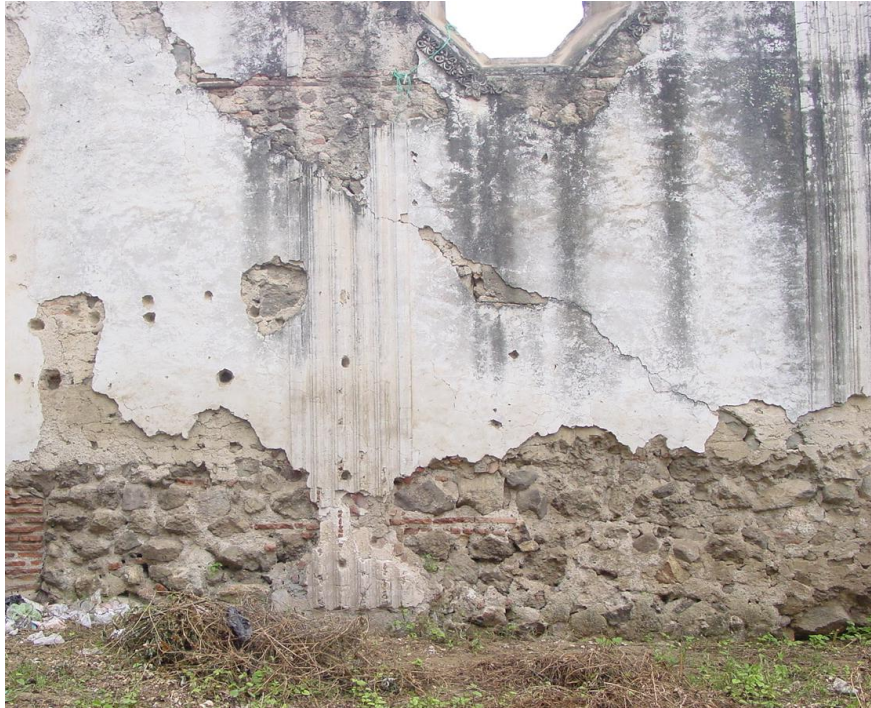
Manchas oscuras de escurrimiento de agua de lluvia y pérdida de aplanados

- integrar los muros con una aplicación de una resina (DM21, Hoecht) que consolida el material en especial el de las molduras verticales del interior, no es impermeabilizante. Para darle mantenimiento, efectuar recubrimientos cada dos o tres años.
- para desalojar el agua de lluvia que escurre por la pared, integrar una cabeza de muro con un canal en medio que permita sacar el agua hacia los extremos. También servirá para consolidar los tres muros y detener el proceso de desplome y abertura

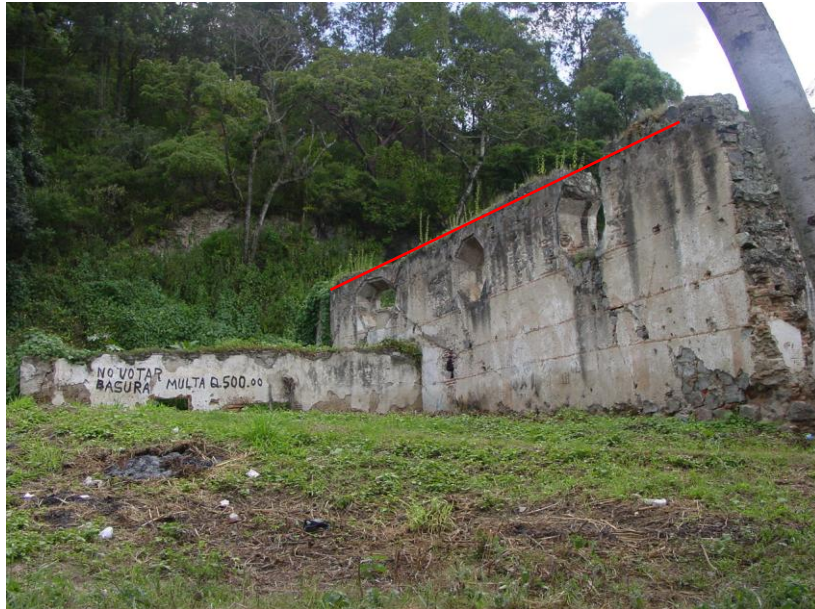
Muro norte, lugar de propuesta de cabeza de muro

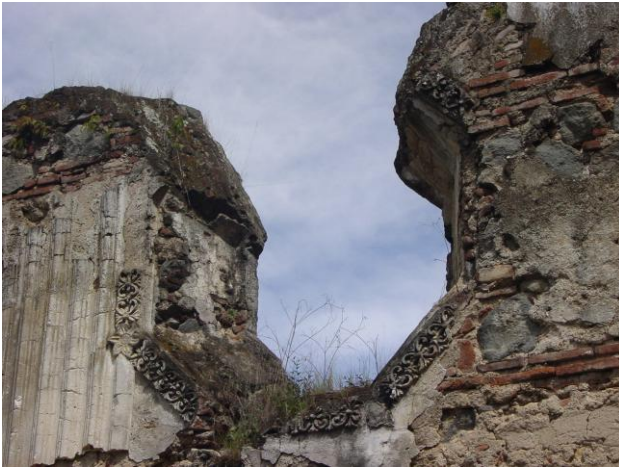
Friso decorativo de las ventanas y moldura, falta de materiales en la parte superior de la ventana

- Consolidación de los muros y resane de grietas
- Integración de los materiales y elementos faltantes
- Liberar las humedades
- Liberar de suciedad y mantenimiento del monumento

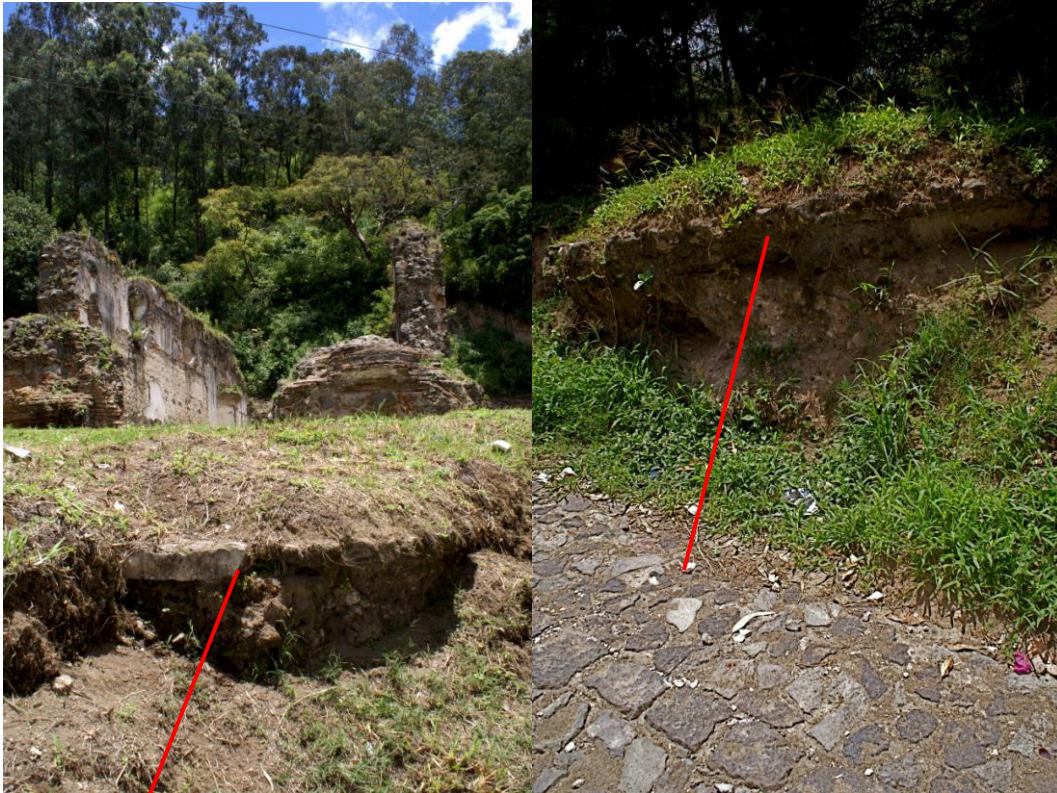
Evidencias del piso empedrado del atrio, actualmente bajo 0.50 cm de tierra, partido por el trazo de la calle.
