Restauración del Templo de la Rectoría
San Juan de Dios,
Quetzaltenango

Por:
Mónica Paola Leiva Tigua

Al conferirse el título de:
Arquitecta

Guatemala de la Asunción Septiembre de 2009

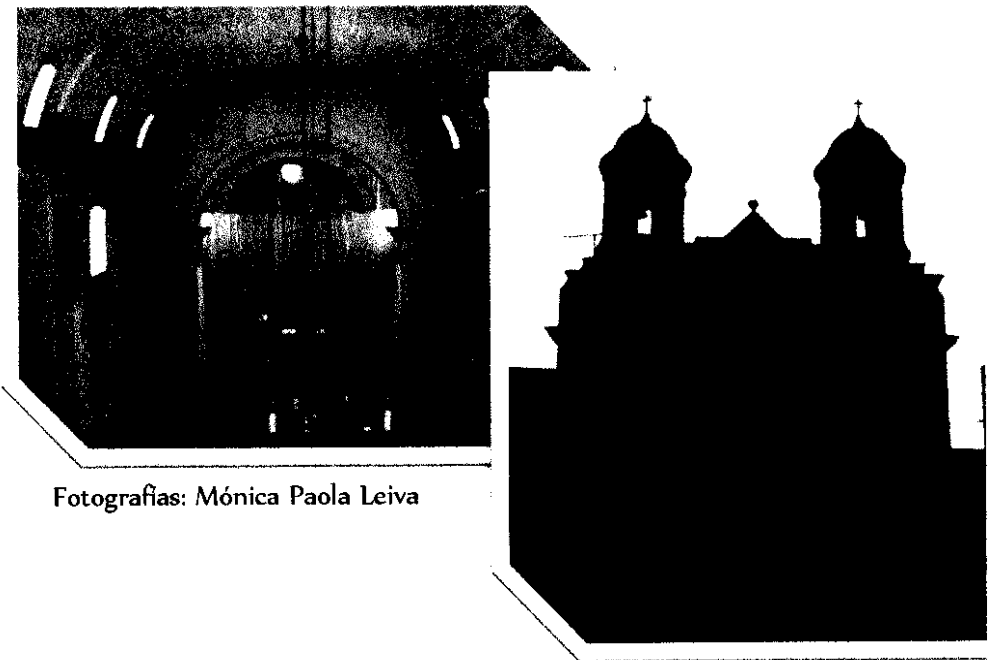
El deterioro se presenta en toda el área de del templo, acentuándose aún más en el exterior, ya que presenta deterioros en la base de las columnas, cornisas, muros, techo, el cual presenta un grado avanzado de filtraciones, las cuales

que un alto grado de humedad en al área de la nave central, sacristía, cúpula. Se puede observar agrietamiento en fachadas, muros, aparición de hongos y flora en grado avanzado, lo cual destruye en mayor grado el monumento.

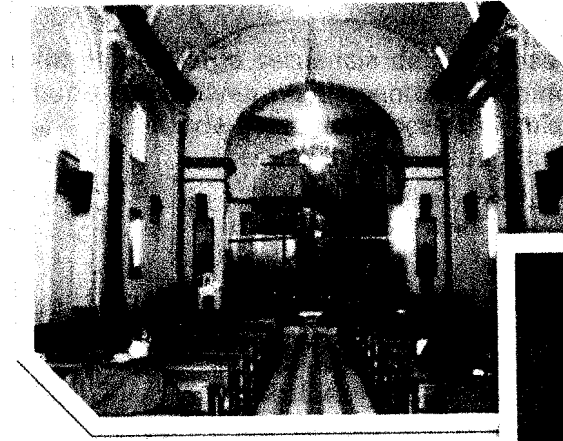
Altar: con pares de columnas jónicas en cada esquina que se apoyan sobre pedestales; la base con las siguientes molduras: una escocia, dos astrágalos, una escocia y un toro. Un entablamento formado por una cima-recta, un friso sin decorar, una cima-reversa, dentellones, un cuarto bocel y una cornisa con cima-recta recorren el espacio del altar y el área de los feligreses.

Arcos rebajados definen las pechinas, sobre éstas se apoya otro entablamento con dos fajas, una moldura, un friso sin decorar, una cima reversa, dentellones, un cuarto bocel y una cornisa con cima-recta. Una cúpula con ocho lucarnas y una linterna al centro se apoya sobre la misma.¹¹³

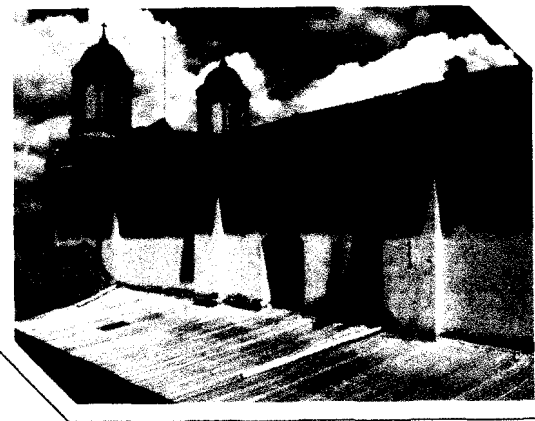
1

Fotografía 1: la pintura original del templo se ha perdido en su totalidad, se encuentran manchas, hongos, y sales en gran parte del muro.
