INFRAESTRUCTURA ECOTURÍSTICA Y CONSERVACIÓN DE LA FINCA COLOMBIA, Antigua Guatemala

Tesis de Grado presentada a la Junta Directiva de la Facultad de Arquitectura por

MARÍA ANDREA AGUILAR CABRERA

Guatemala de la Asunción, octubre 2009

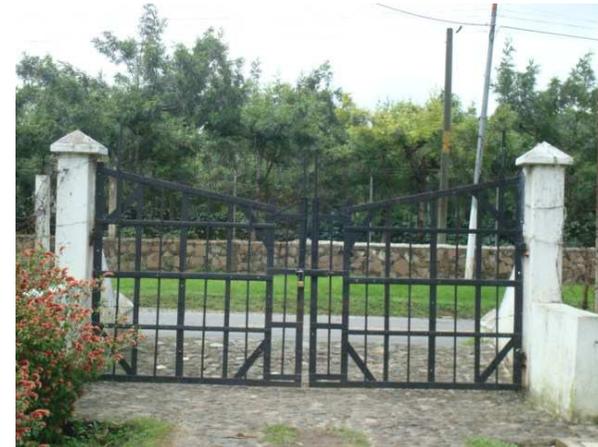
FOTOGRAFIA No. 1
PUENTE DE INGRESO PRINCIPAL
A. Aguilar Cabrera

1. Puente de Ingreso a Finca
El ingreso principal de la Finca es sobre la carretera que conduce hacia Ciudad Vieja y paralelamente a la carretera hay una zanja, por lo que para ingresar a la Finca se debe cruzar un puente.

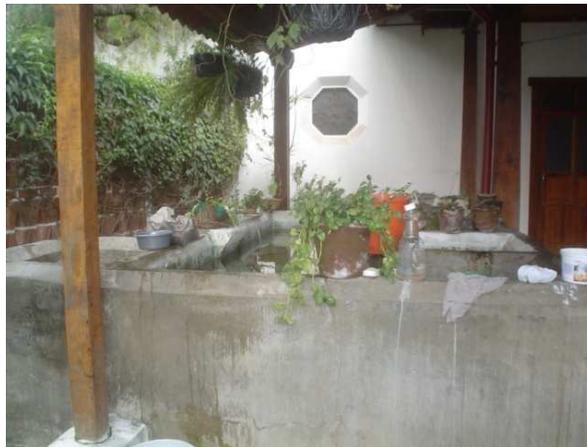
FOTOGRAFÍA No. 6
A. Aguilar Cabrera

La pila cuenta con un depósito central de agua, y dos lavaderos, tiene un área aproximada de 3.00 metros cuadrados, es una pila fundida, se encuentra techada, localizada en el área de servicio

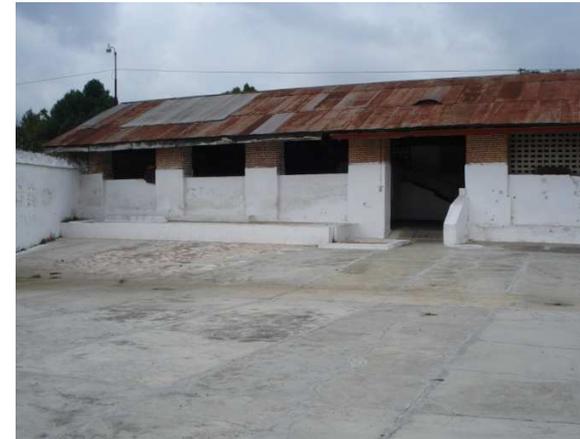
El beneficio cuenta con un área aproximada de 1,720 metros cuadrados, dentro de los cuales encontramos el beneficio húmedo, el beneficio seco, bodegas y dos patios de secado. El beneficio húmedo cuenta con una pequeña planta de tratamiento.

FOTOGRAFÍA No. 7
BENEFICIO HÚMEDO
A. Aguilar Cabrera

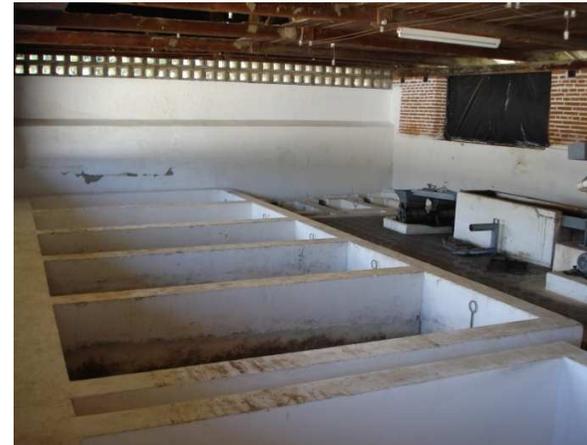
FOTOGRAFÍA No. 8
PILAS EN BENEFICIO HÚMEDO
(CAFÉ DE PRIMERA)
A. Aguilar Cabrera

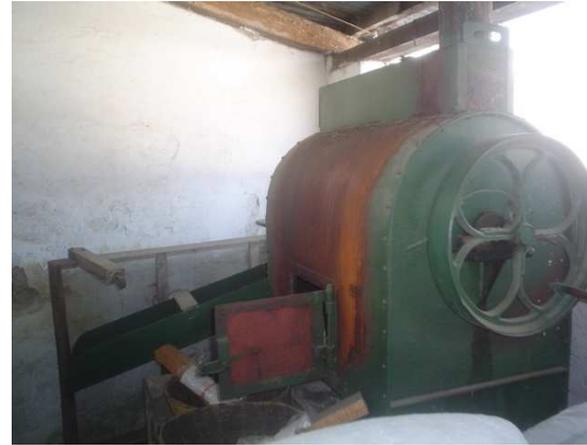
FOTOGRAFIA No. 11
HORNO TOSTADOR DE CAFÉ
A. Aguilar Cabrera

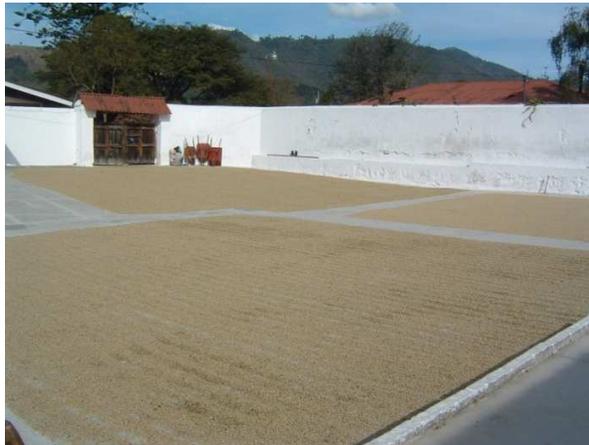
FOTOGRAFÍA No. 10
PATIOS DE SECADO
A. Aguilar Cabrera

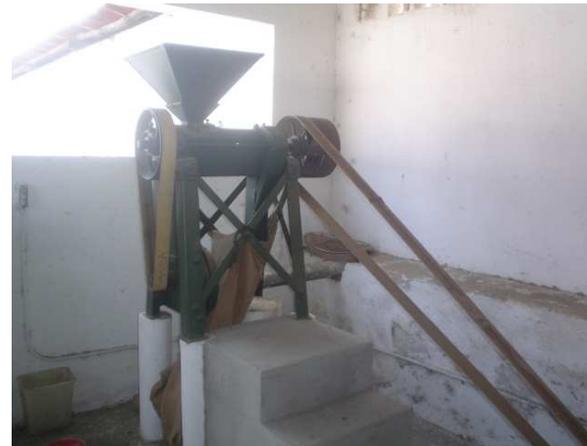
FOTOGRAFÍA No. 12
TRILLA
A. Aguilar Cabrera

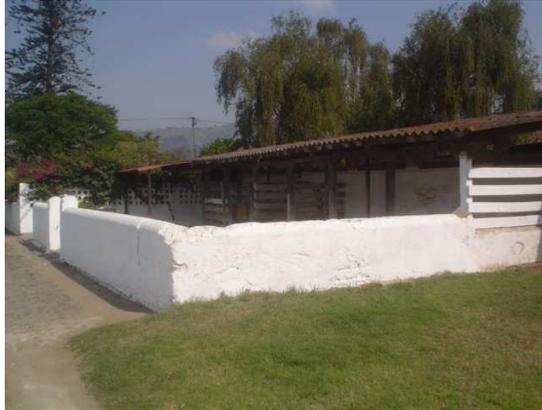
FOTOGRAFÍA No. 13

El establo actualmente no está en función, ya que se carecen de caballos, cuenta con un muro bajo de calicanto.

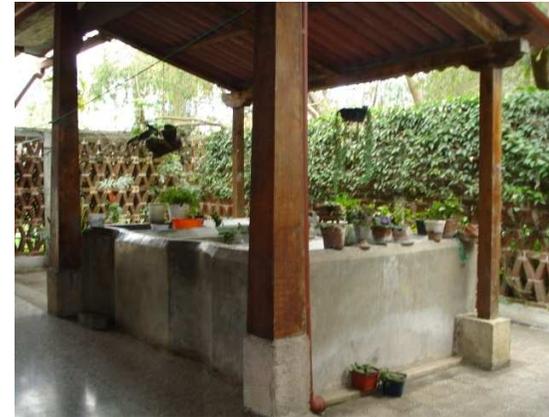
FOTOGRAFÍA No. 7
A. Aguilar Cabrera

Como se mencionó anteriormente la casa cuenta con una pila antigua, que está respectivamente techada.

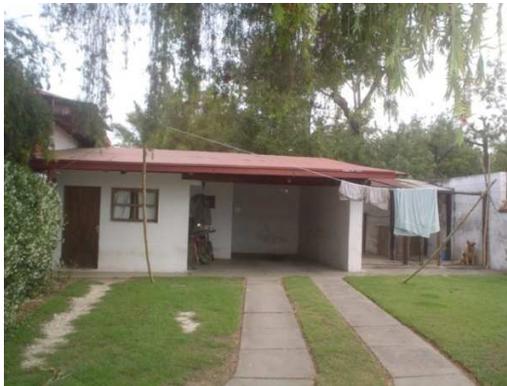
A continuación se muestra el área de servicio, donde se encuentra el garaje, la perrera y un dormitorio.

FOTOGRAFÍA No. 6
ÁREA DE SERVICIO
A. Aguilar Cabrera

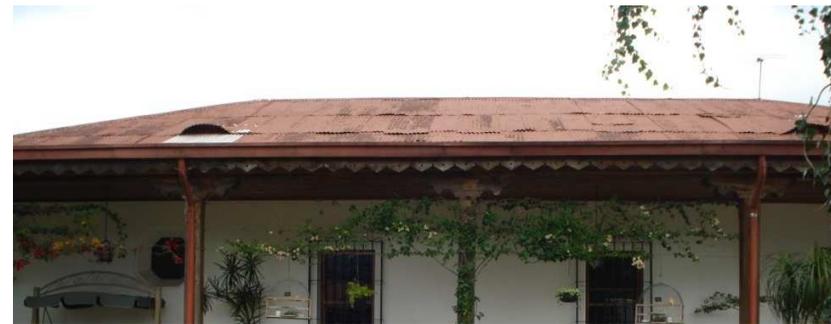
El techo es de lámina, tiene su respectiva estructura de madera, su entrepiso es de madera, muy poco ornamentada. Por otro lado en la sala y en el corredor que da hacia las salidas secundarias norte y sur se pueden observar algunos detalles de madera, así como en la sala principal.

FOTOGRAFÍA No. 9
TECHO DE LÁMINA
A. Aguilar Cabrera

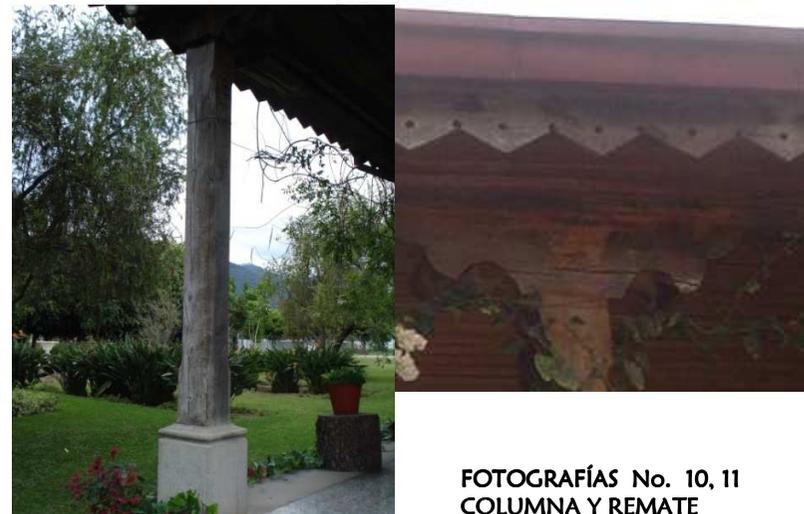
Dentro de la casa encontramos dos pares de columnas con bases de piedra, rustica y pilar de madera, con un remate ornamentado.

FOTOGRAFÍAS No. 10, 11
COLUMNA Y REMATE
A. Aguilar Cabrera

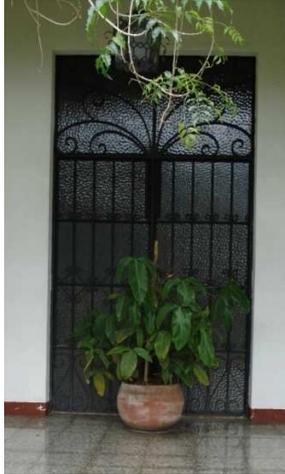
PUERTA INGRESO PRINCIPAL

Las puertas en su mayoría son de madera, algunas tienen vidrio, como por ejemplo, las puertas de ingresos secundarios. La única puerta de metal es la del ingreso principal en su fachada oeste.

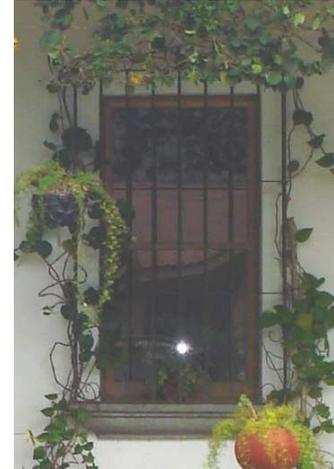
VENTANA DE DORMITORIO

En cuanto a las ventanas todas son de madera y vidrio, protegidas por balcones de hierro.

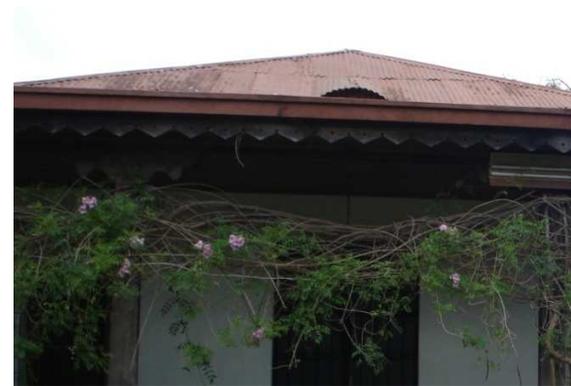
FOTOGRAFÍA No. 1
A. Aguilar Cabrera

En el techo de la Casa se puede observar que debido a los fuertes vientos se están desprendiendo las láminas.

FOTOGRAFÍA No. 2
DETERIORO EN CUBIERTA DE LÁMINA, DEBIDO A LOS VIENTOS TANTO EN LA FOTOGRAFÍA 01 Y 02
A. Aguilar Cabrera

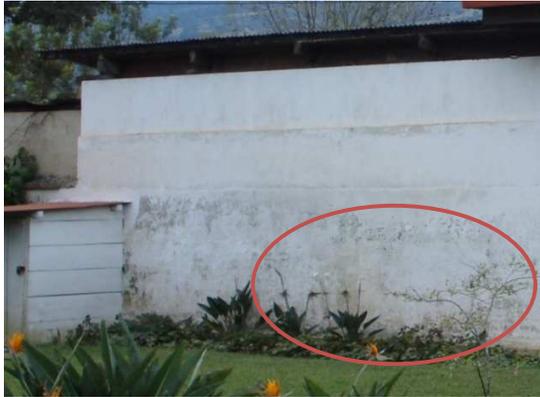
En la pared norte del área de servicio se puede observar humedad, debido a la proximidad del manto freático en esta área.

FOTOGRAFIA No. 3
DETERIORO EN PINTURA POR HUMEDAD
A. Aguilar Cabrera

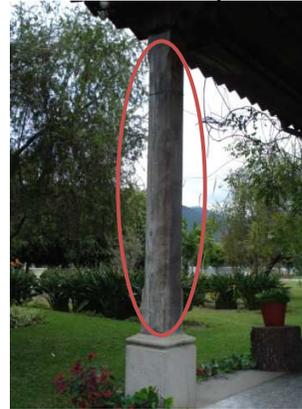
FOTOGRAFÍA No. 5

En las columnas de madera se puede observar algunas fisuras y falta de mantenimiento y decoloración.

FOTOGRAFÍA No. 6
DETERIORO EN COLUMNAS DE MADERA
POR SOLEAMIENTO Y LLUVIA A. Aguilar Cabrera

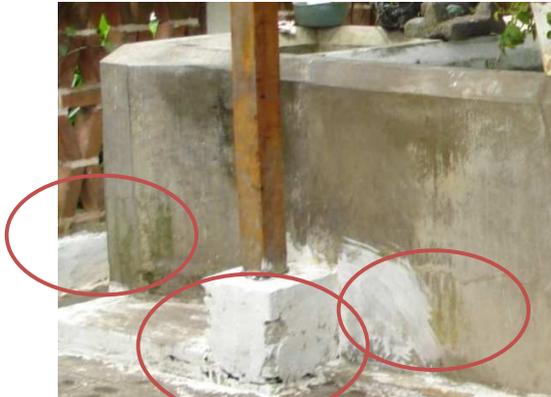
Debido al uso constante de la pila existen algunas áreas que presentan humedad. Y desprendimiento de material en base de columnas.

FOTOGRAFÍA No. 4
HUMEDAD EN PILA
A. Aguilar Cabrera

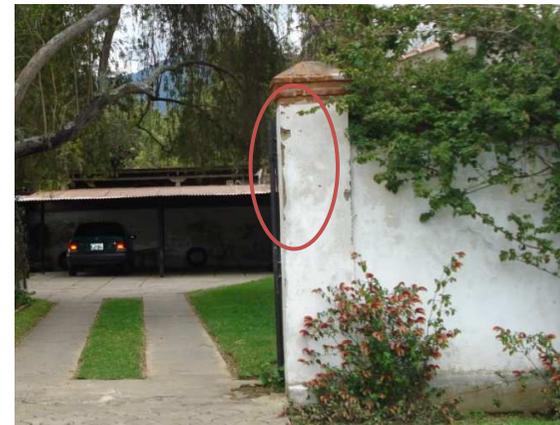
FOTOGRAFÍA No. 7 A. Aguilar Cabrera

En los muros de ingreso al garaje se observan algunos desprendimientos de material debido a la humedad.

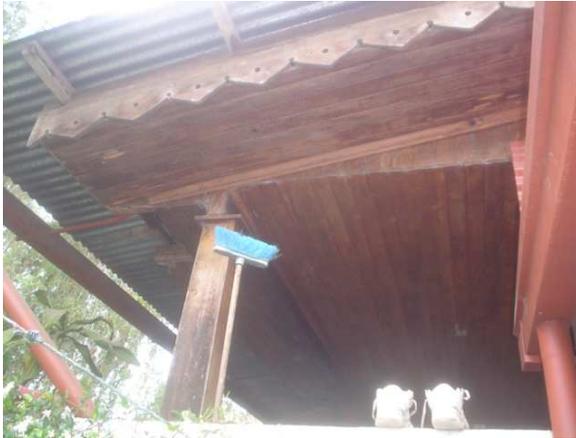
FOTOGRAFIA No. 8
A. Aguilar Cabrera

En el acabado de cielo en los corredores se puede observar que la madera se está decolorando, presentan algunas hendiduras, esto debido a la lluvia y a el soleamiento.

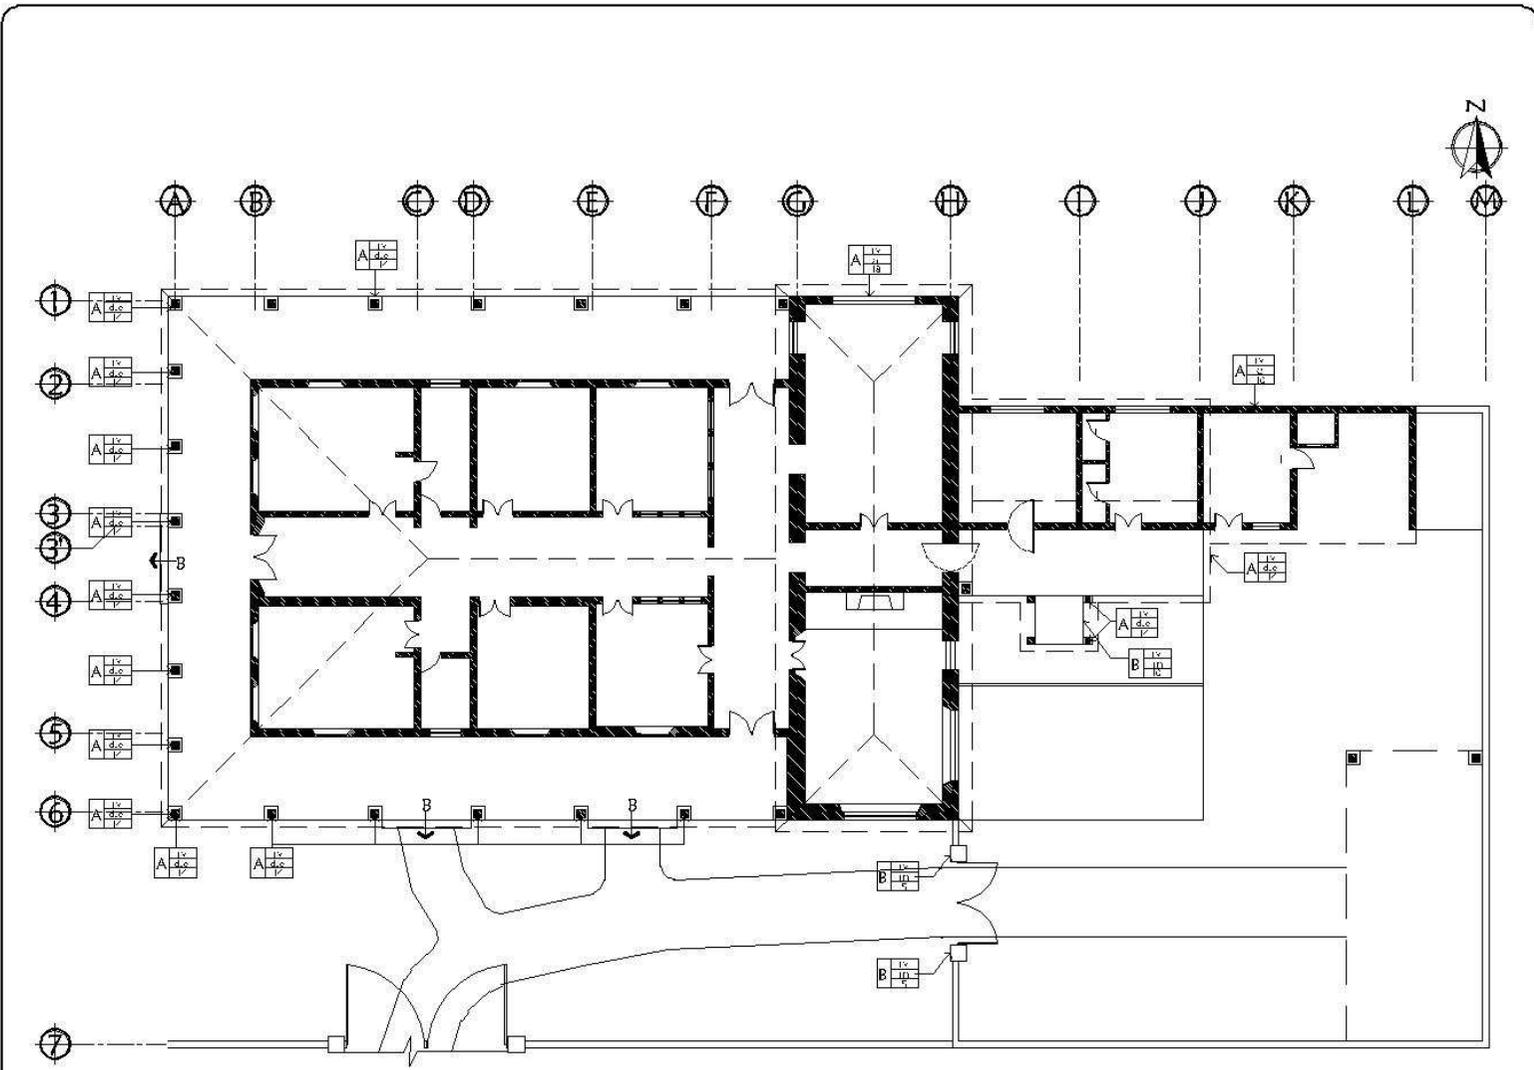
PLANTA LOCALIZACIÓN DE DETERIOROS Y ALTERACIONES
CASA PATRONAL

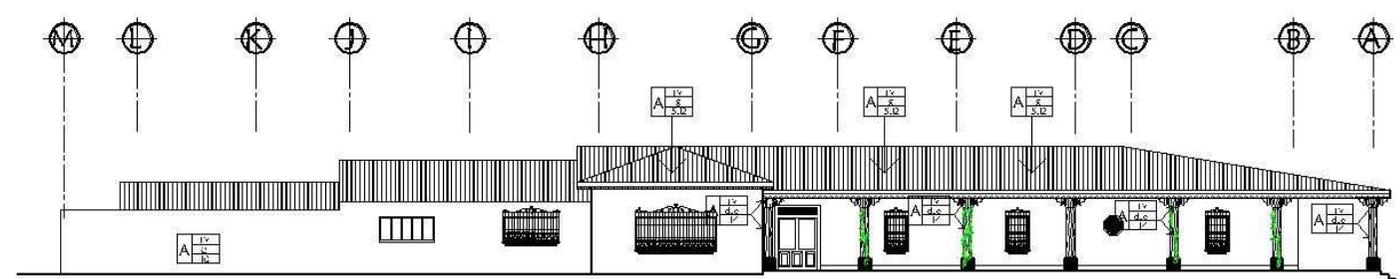
LOCALIZACIÓN DE DETERIOROS Y ALTERACIONES
ELEVACIÓN NORTE

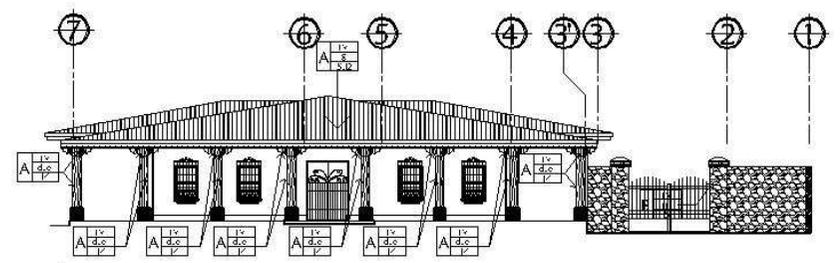
LOCALIZACIÓN DE DETERIOROS Y ALTERACIONES
ELEVACIÓN OESTE

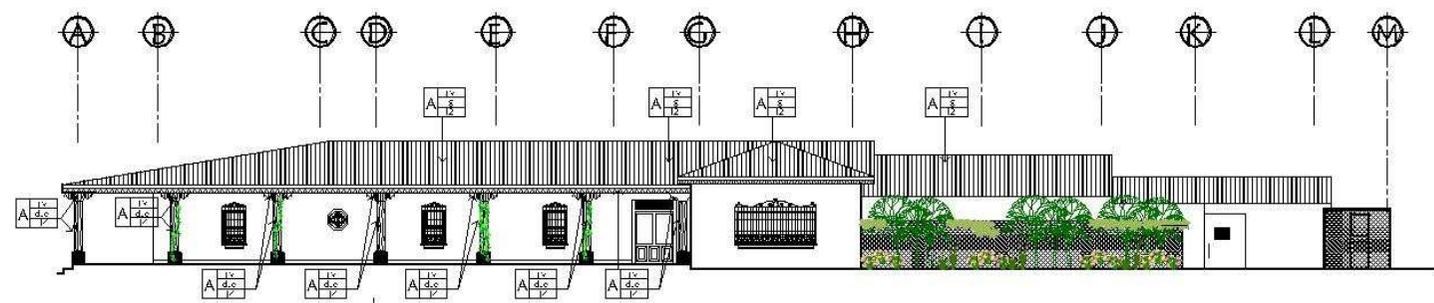
LOCALIZACIÓN DE DETERIOROS Y ALTERACIONES
ELEVACIÓN SUR

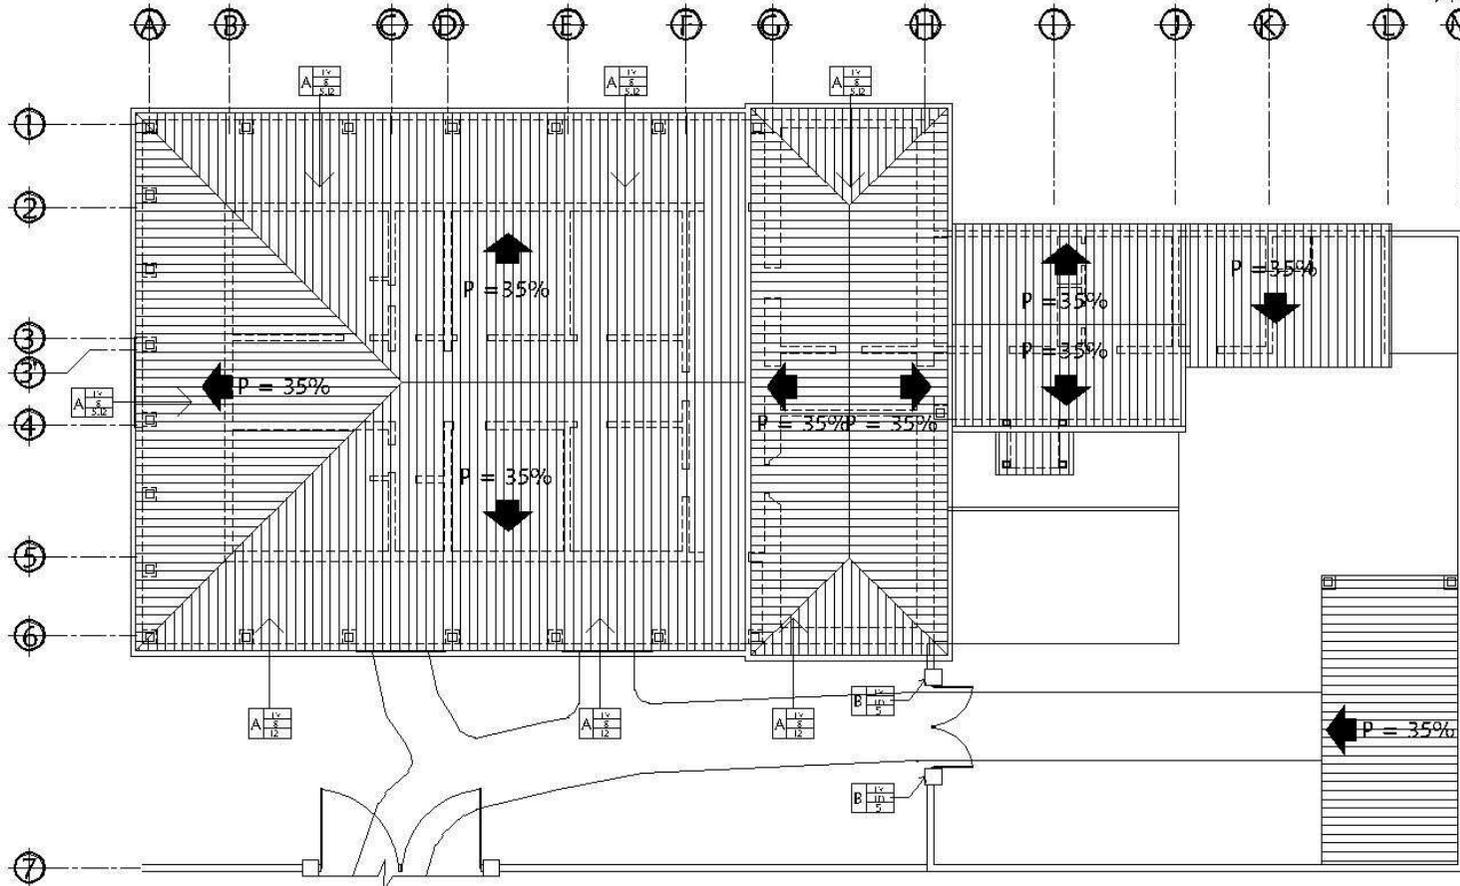
LOCALIZACIÓN DE DETERIOROS Y ALTERACIONES EN TECHO
CASA PATRONAL

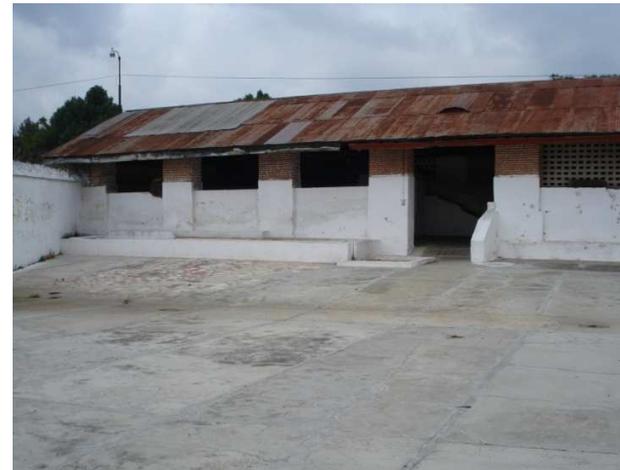
Contiene una rampa por donde ingresa el café después de haber sido cortado y pesado. Tiene un área aproximada de 125 metros cuadrados.

FOTOGRAFÍA No. 1
INGRESO ÁREA DE BENEFICIO DE CAFÉ
A. Aguilar Cabrera

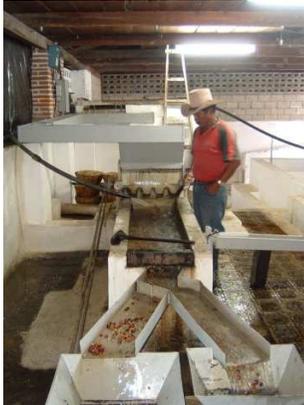
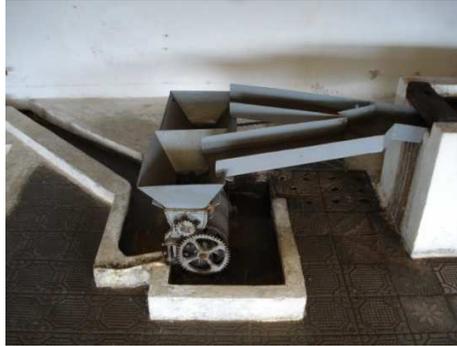
Fotografías A. Aguilar Cabrera

Esta es una máquina que sirve para despulpar el café maduro

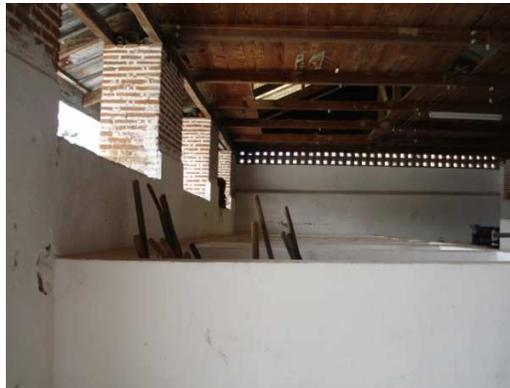
En el beneficio encontramos varias pilas, 3 pilas pequeñas que son usadas para café de segunda. Y siete pilas para el café de primera.

FOTOGRAFÍA No. 4
INTERIOR DE BENEFICIADO DE CAFÉ
A. Aguilar Cabrera

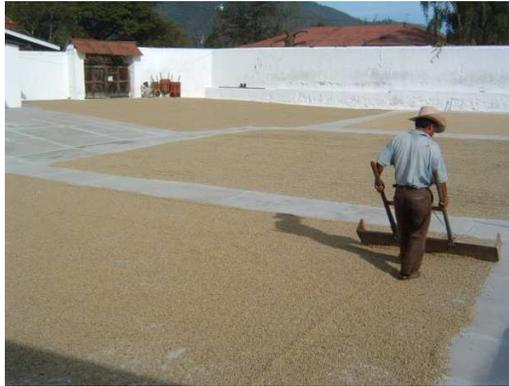
El beneficio cuenta con dos patios de secado, el principal que está ubicado frente al beneficio húmedo, este es el patio mas grande, existe otro patio en la parte este del beneficio y estos patios son usados cuando la producción de café es mayor.

FOTOGRAFÍA No. 6
PATIO DE SECADO PRINCIPAL
Foto Archivo Finca Colombia

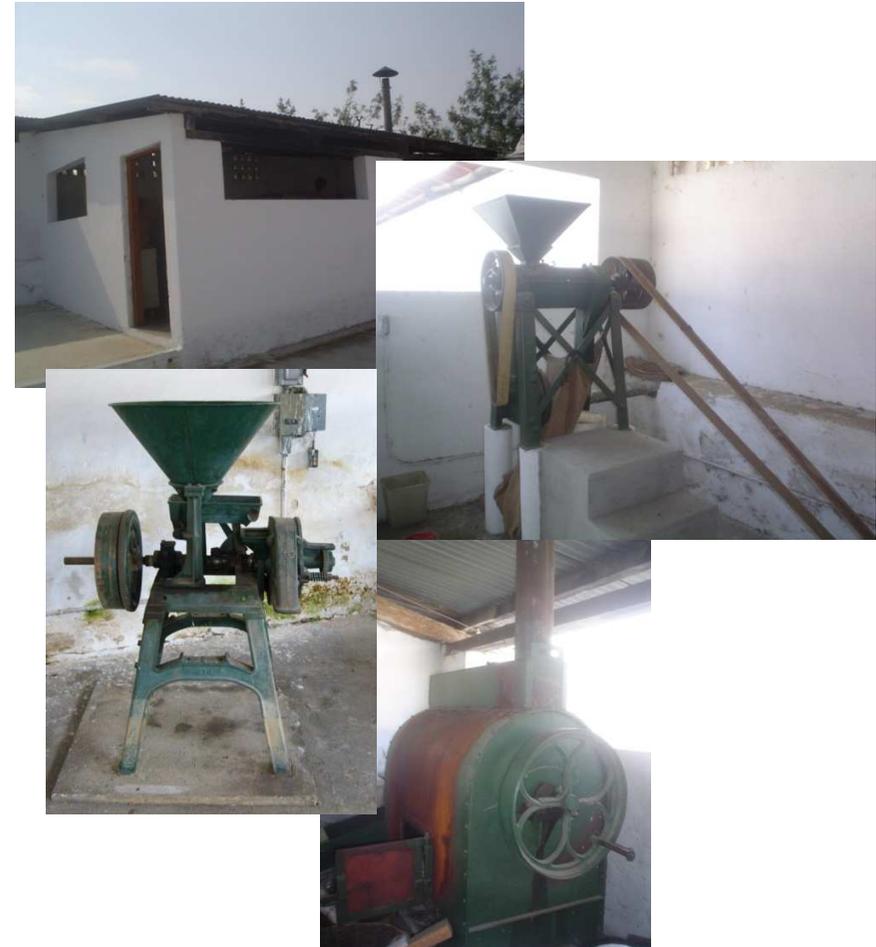
En el beneficio seco encontramos la maquinaria para ello, es ambiente relativamente pequeño aproximadamente de 35 metros cuadrados.

FOTOGRAFÍA No. 8, 9, 10, 11
BENEFICIO SECO Y MAQUINARA PARA BENEFICIADO SECO
Fotografías A. Aguilar Cabrera

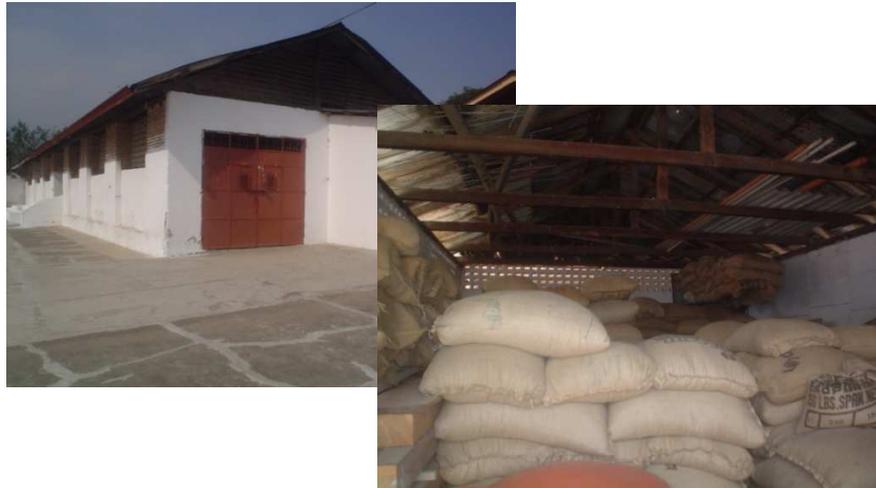
FOTOGRAFÍAS No. 11, 12
A. Aguilar Cabrera

La bodega principal se encuentra ubicada entre el beneficio húmedo y la oficina de planillero, sirve especialmente para almacenar el café seco, pero también para almacenar madera.

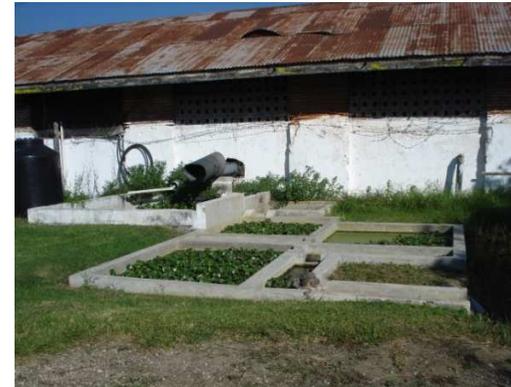
FOTOGRAFÍA No. 13
A. Aguilar Cabrera

Para evitar la contaminación existe una planta de tratamiento ubicada en la fachada oeste del edificio, después del beneficiado, el agua es tratada.

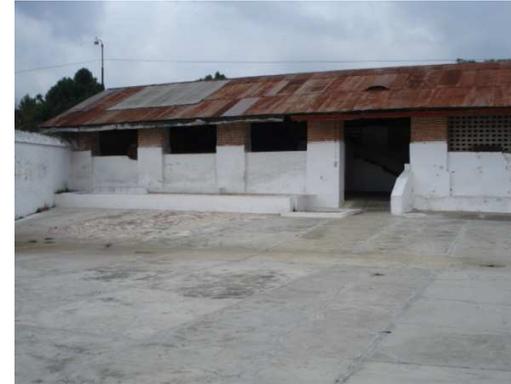
FOTOGRAFÍA No. 14

Los muros en su mayoría son de calicanto con rafas de ladrillo, a excepción del beneficio seco, los muros en el beneficio húmedo van desde 0.60 a 0.30 metros, cada año después del beneficiado del café los muros y son nuevamente encalados. En el beneficio húmedo encontramos también algunas columnas de ladrillo.

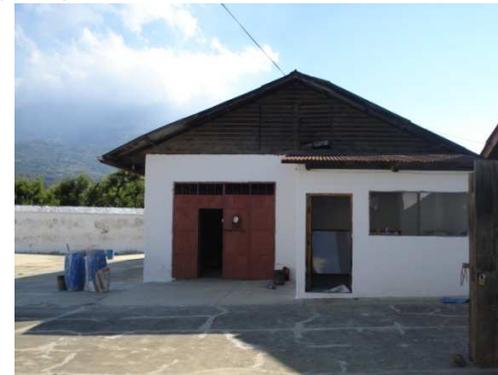
El techo es principalmente de lámina, tiene una estructura de madera.

TECHO DE BENEFICIO Y BODEGA A. Aguilar Cabrera

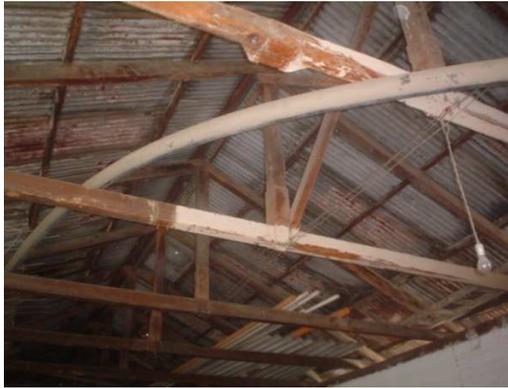
FOTOGRAFÍA No. 16
ESTRUCTURA DE MADERA A. Aguilar Cabrera

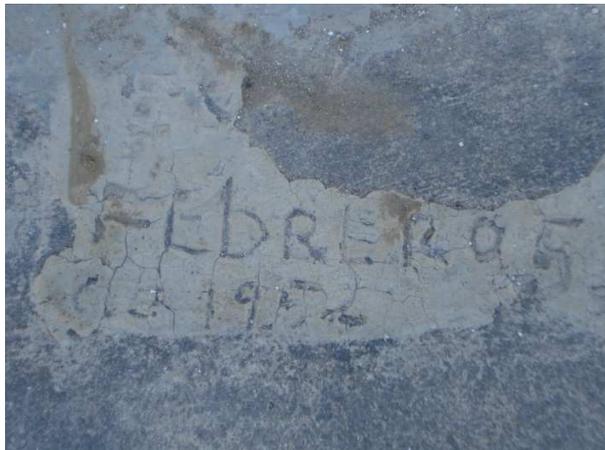
El piso del beneficio es principalmente de cemento y en los patios es de concreto en algunos lugares se pueden observar la fecha de fundición, en algunas reparaciones que se han hecho.

FOTOGRAFÍA No. 17
FUNDICIÓN DE PISO, FEBRERO, 5 DE 1,952
A. Aguilar Cabrera

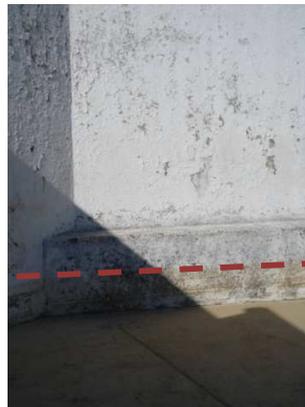
FOTOGRAFÍA No. 1
A. Aguilar Cabrera

A continuación se puede observar el nivel del agua y lodo debido a las inundaciones que ha sufrido en algunas partes la Finca.

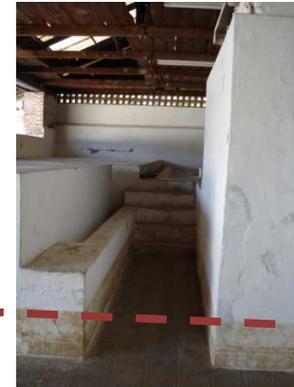
FOTOGRAFÍA No. 2
A. Aguilar Cabrera

Lo mismo sucedo con el beneficio húmedo,

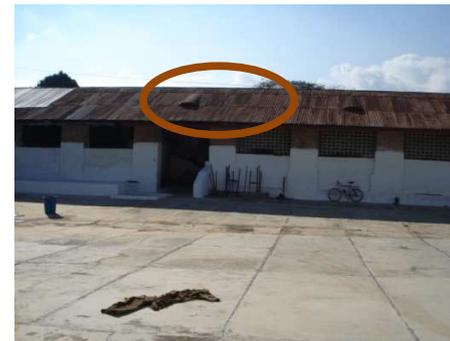
FOTOGRAFÍA No. 3
A. Aguilar Cabrera

En el caso de la cubierta, se puede observar algunos desprendimientos de la lámina.

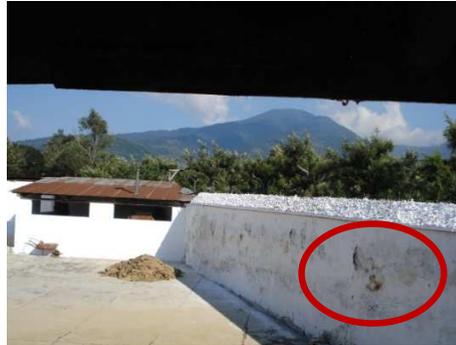
FOTOGRAFÍA No. 4
A. Aguilar Cabrera

En el muro perimetral también se puede observar algunos desprendimientos de material.

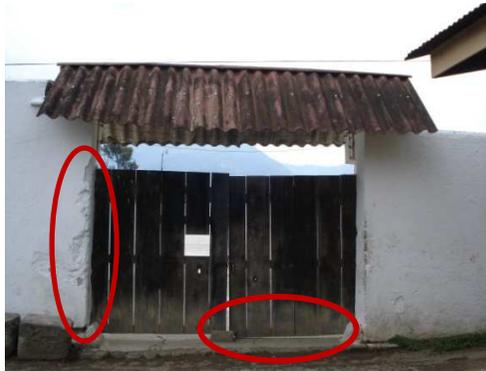
FOTOGRAFÍA No. 05
A. Aguilar Cabrera

En el ingreso principal se puede observar el deterioro de la puerta, desprendimiento de material en paredes y deterioro de la cubierta.

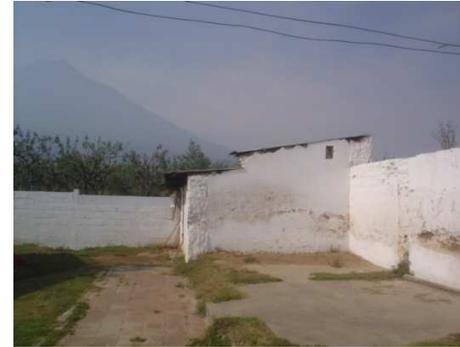
FOTOGRAFÍA No. 6
A. Aguilar Cabrera

En la parte este del Beneficio se encuentran los patios de secado secundarios, estos casi no se usan por lo que les hace falta mantenimiento.

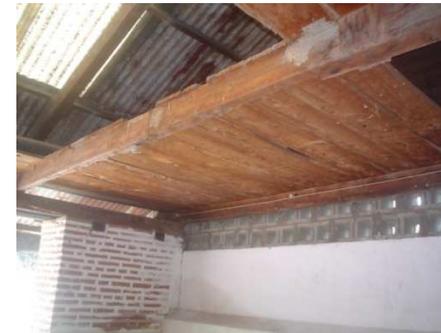
FOTOGRAFÍA No. 7
A. Aguilar Cabrera

En cuanto a la estructura de techo, se encuentra deteriorada, en algunas partes ya no tiene acabado en cielo.

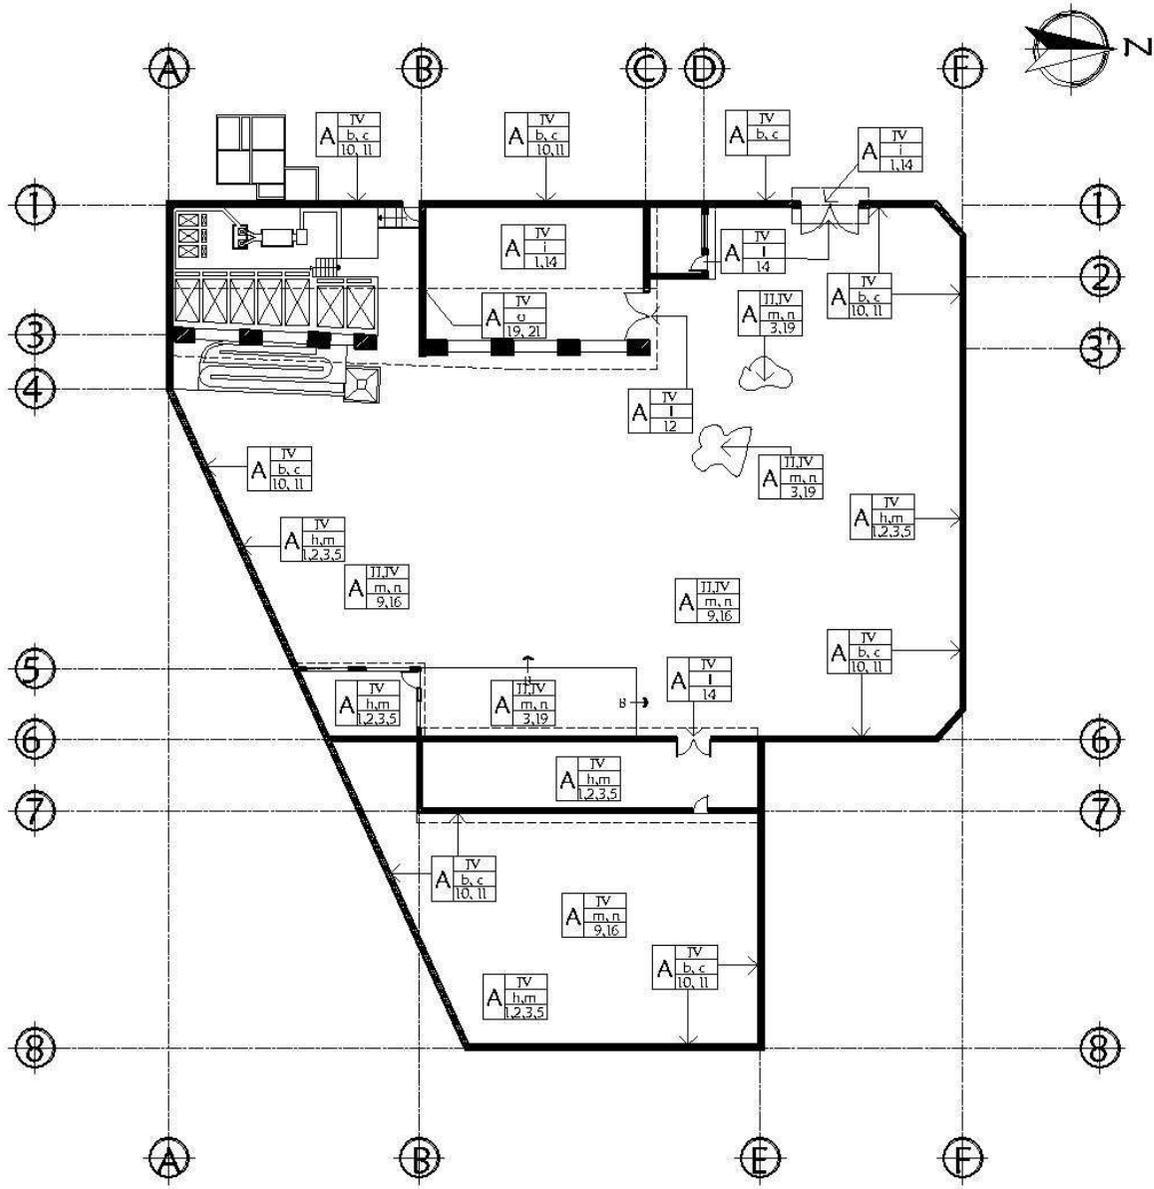
PLANTA ALTERACIONES Y DETERIOROS
BENEFICIO DE CAFÉ

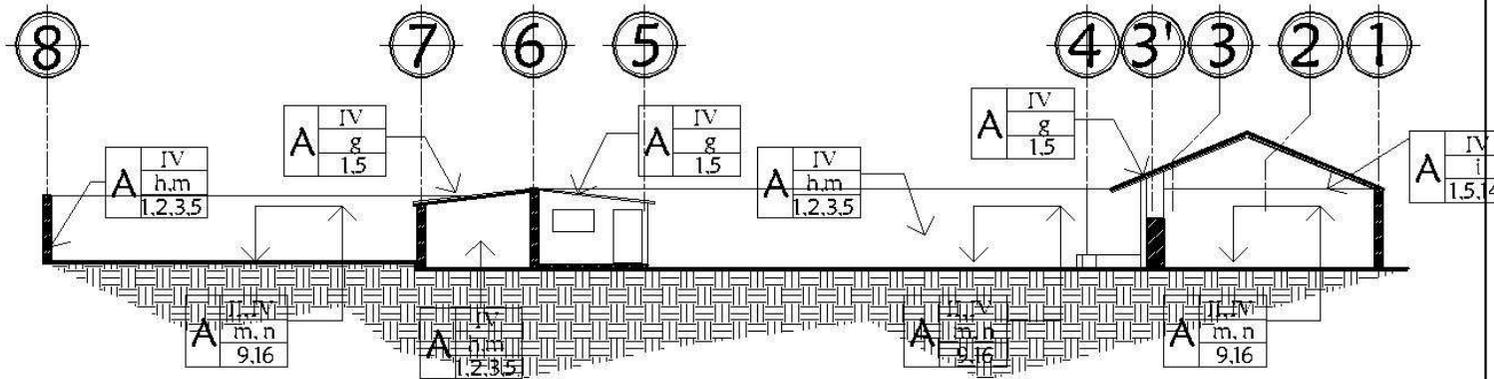
ANÁLISIS ALTERACIONES Y DETERIOROS
SECCIÓN 1-1

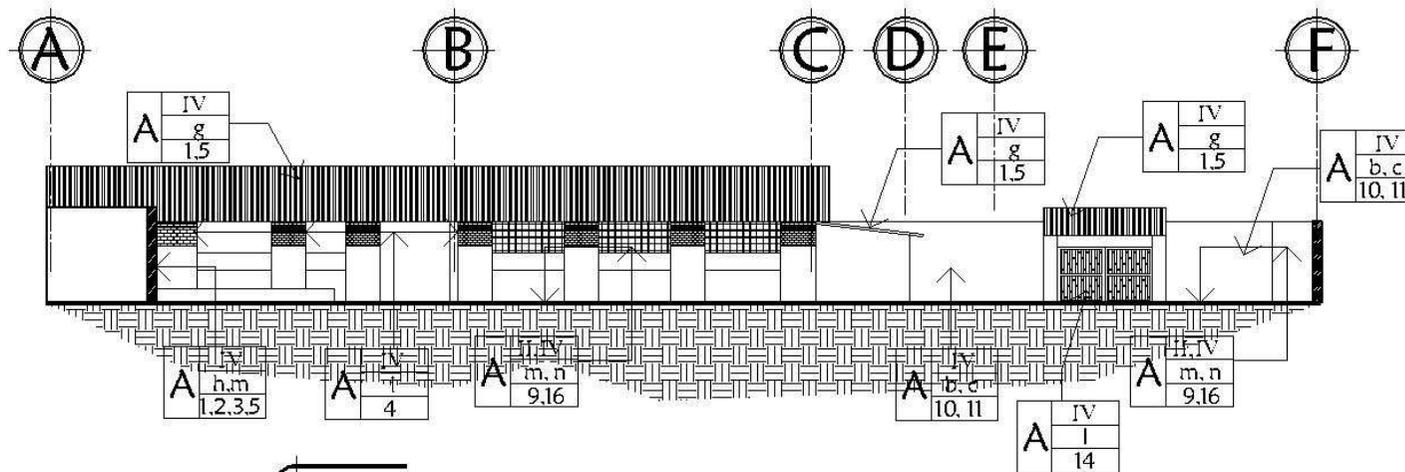
ANÁLISIS ALTERACIONES Y DETERIOROS
SECCIÓN 2-2

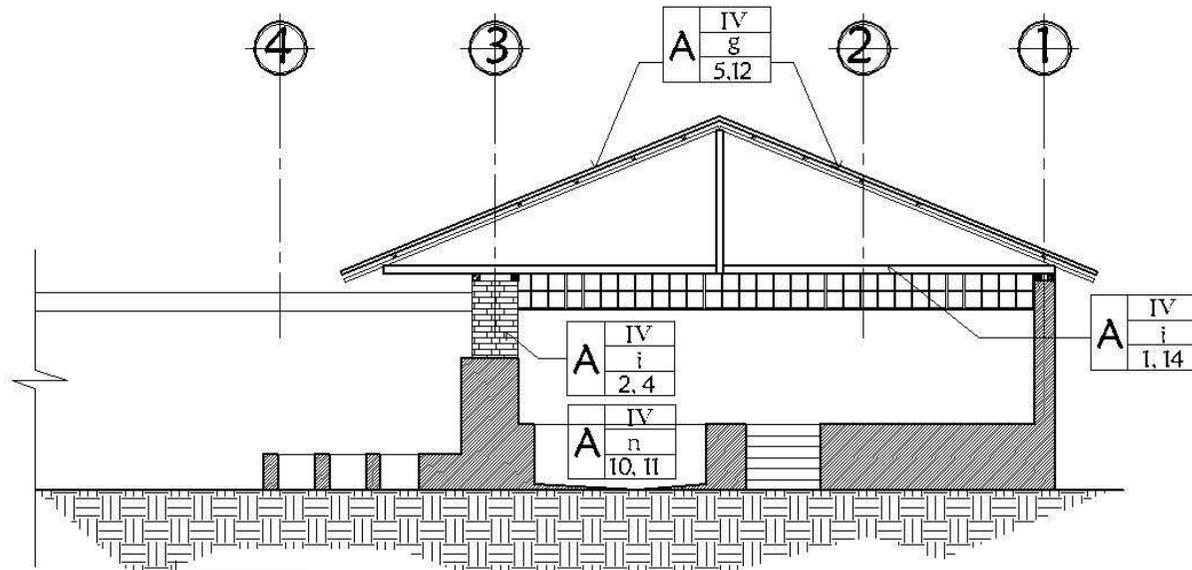
ANÁLISIS ALTERACIONES Y DETERIOROS
SECCIÓN 1-1

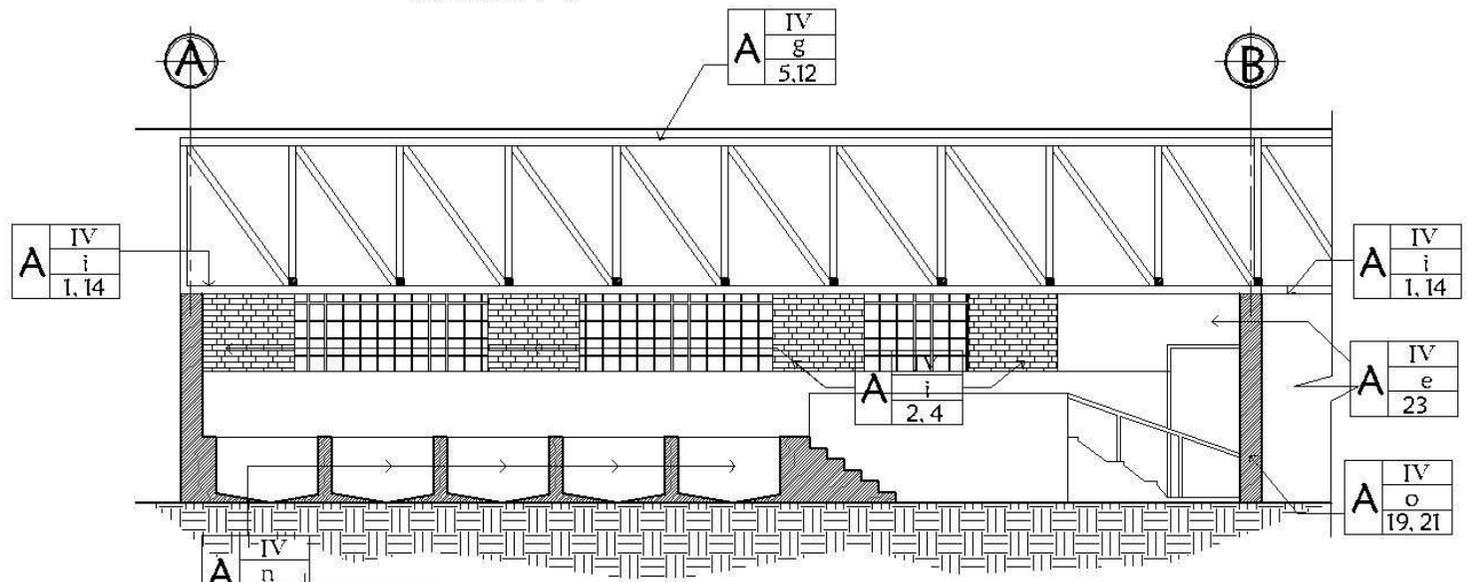
ANÁLISIS ALTERACIONES Y DETERIOROS
SECCIÓN 2-2

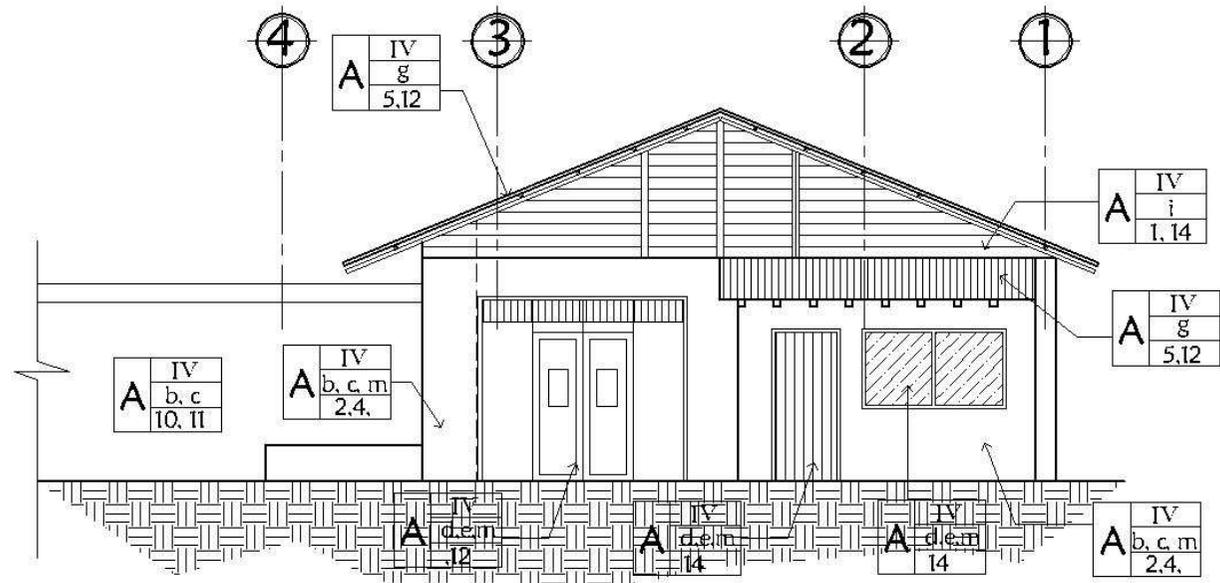
ANÁLISIS ALTERACIONES Y DETERIOROS
SECCIÓN 3 - 3

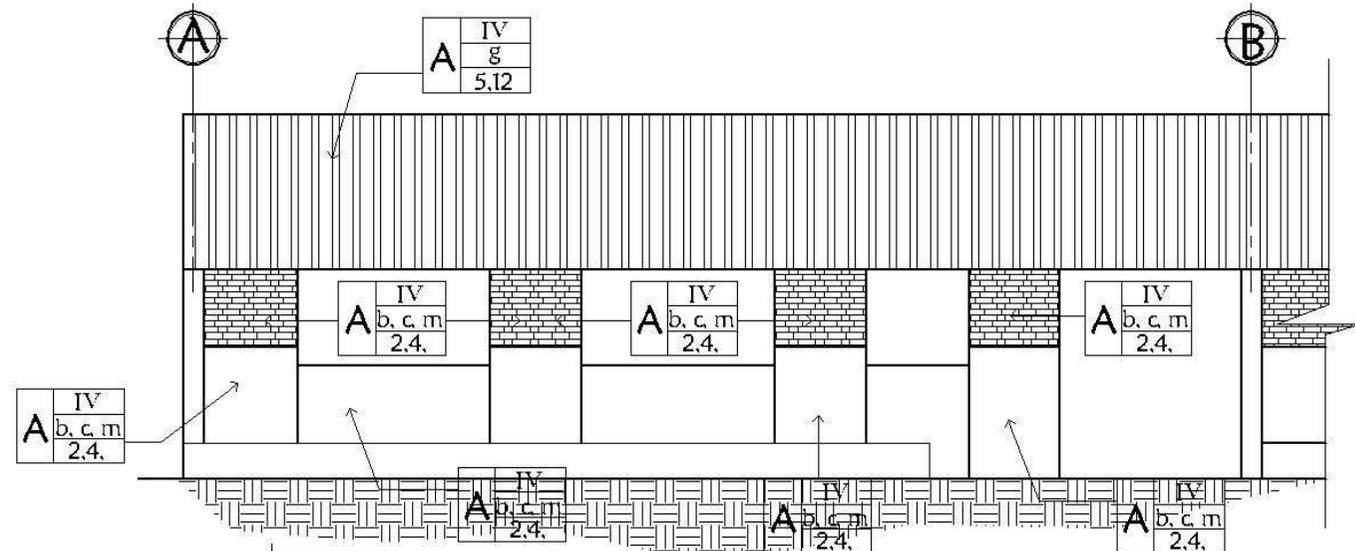
ANÁLISIS ALTERACIONES Y DETERIOROS
SECCIÓN 4 - 4

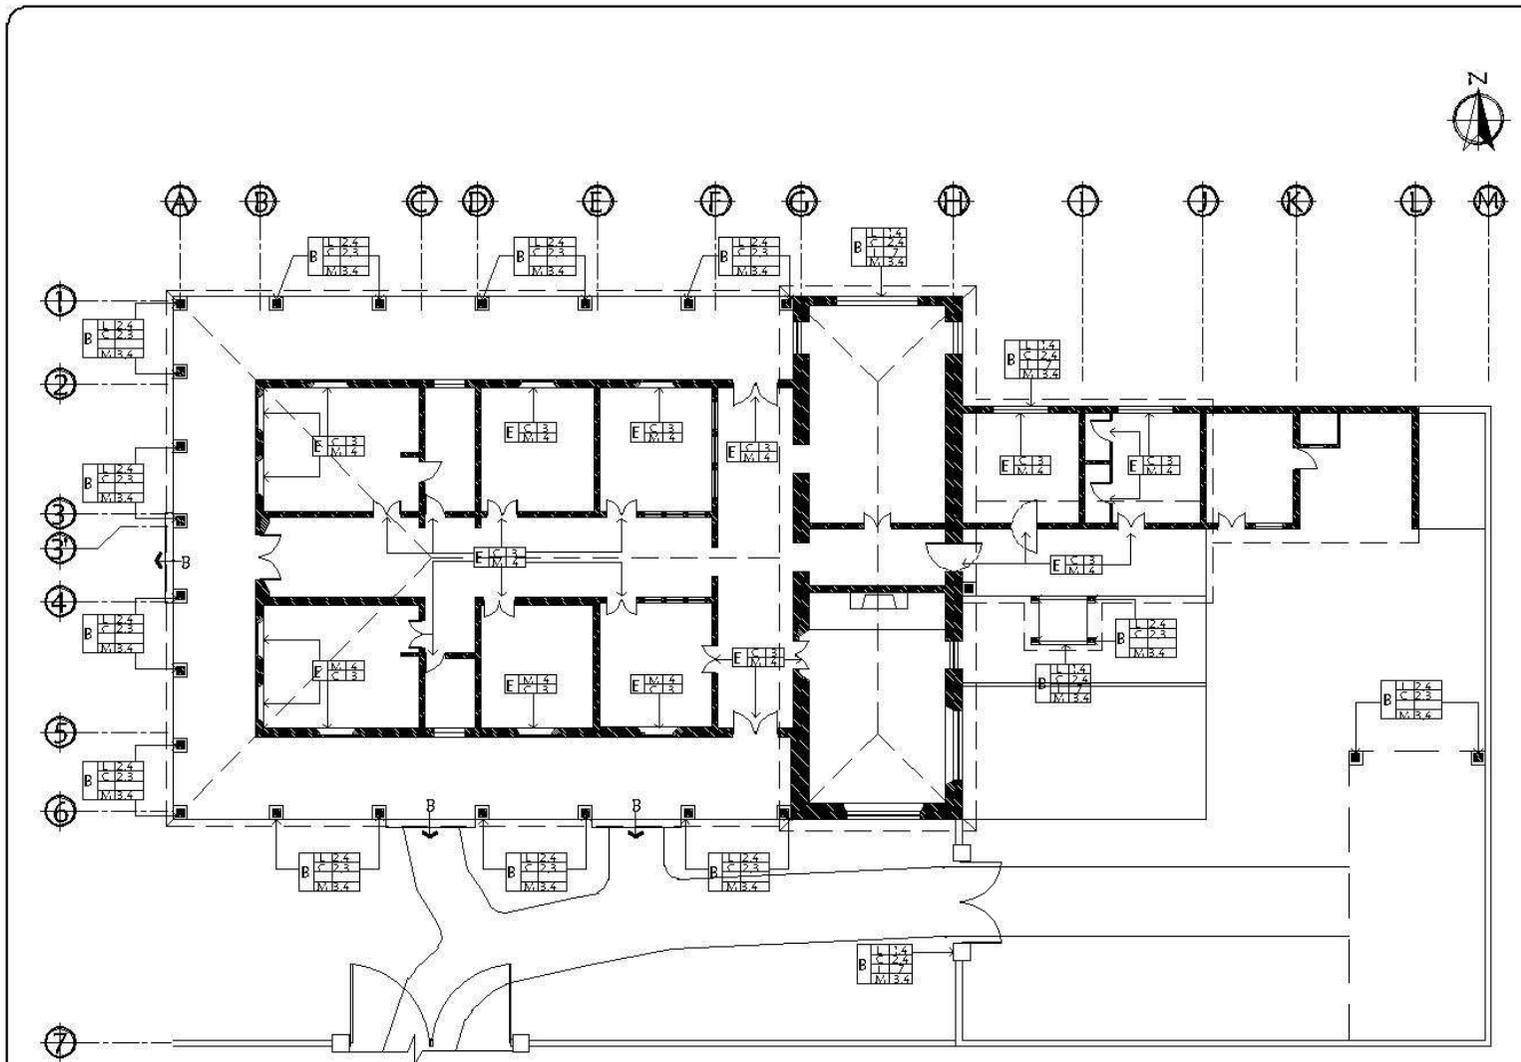
PROPUESTA DE CONSERVACIÓN
CASA PATRONAL

En el caso de la **Casa Patronal** se recomienda que la exploración sea lo menos invasiva posible, esto para evitar posteriores deterioros.

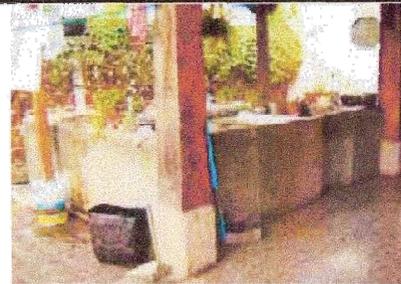
PILA

Vista de la pila que aún la tienen en uso, con sus bases de piedra en columnas de madera.

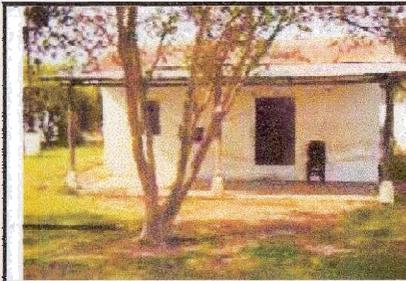
RANCHERÍAS

Vista de una de las casas de los trabajadores de la finca, sufre de humedad y la madera de las esteras está un poco podrida.

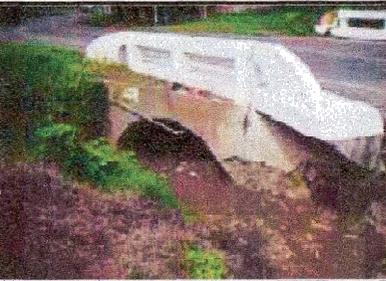
PUENTE DE COLOMBIA (foto: René F. Méndez A.)

Determinado como Zona Específica de Conservación en el Decreto 29-2008 de la Ley para la Protección de la Antigua.
